## ASBESTINVENTARISATIE

| Adres onderzoekslocatie: | Poeldijkstraat 1020 te Amsterdam, Brandweerkazerne Pieter Brandweerkazerne |
| Datum rapport | 03-06-2026 - geldig tot 03-06-2029 (*) |
| Werkordernummer: | 24.26.04038 |

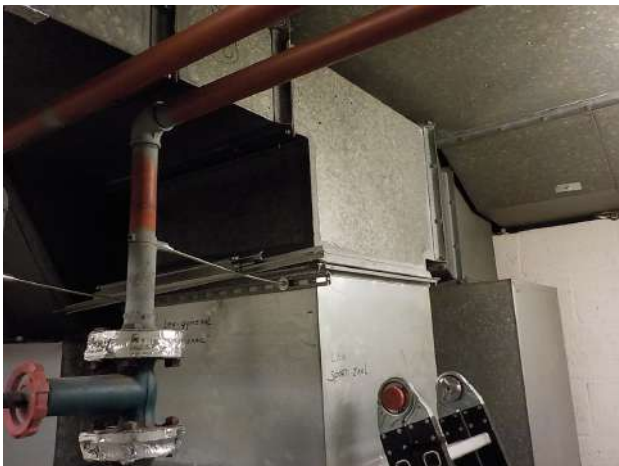
Kit in kanaalflenzen ruimte 201

IN RUIMTE 201 ZIJN OOK IDENTIEKE KANALEN MET ASBESTKOORD AANWEZIG. DAARMEE DIENT REKENING TE WORDEN GEHOUDEN BIJ SANERING/WERKZAAMHEDEN IN DEZE RUIMTE

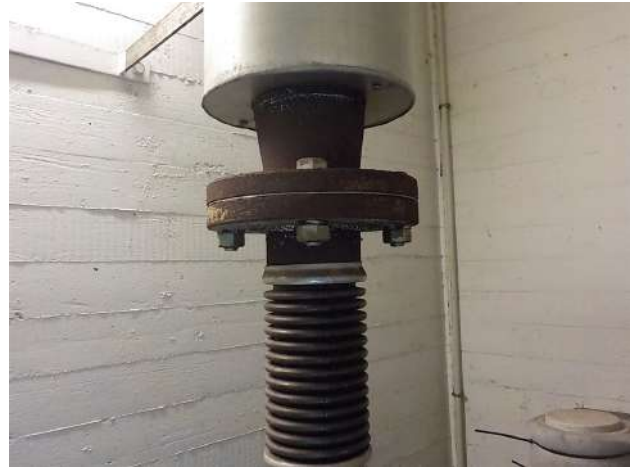
NSA ruimte begane grond

In de NSA ruimte zijn 3 pakkingen aanwezig

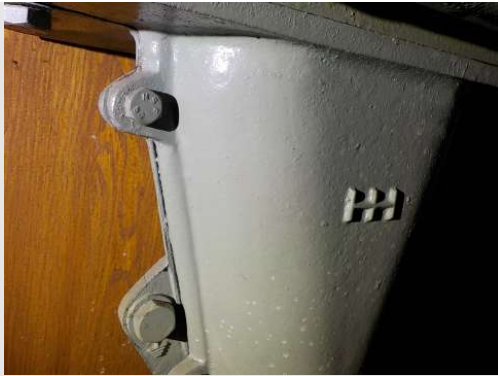
## 5 Eindsluiting

In de flens is een afdichting aanwezig, meestal van asbestkoord

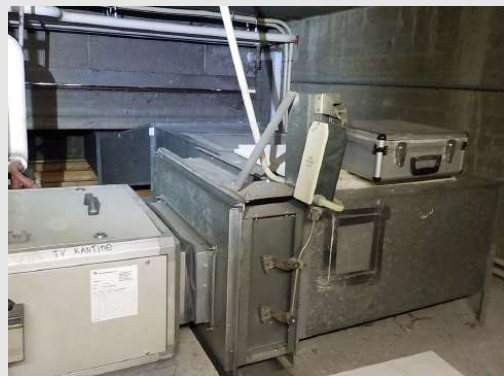
Kit in de geschroefde kanaalflenzen

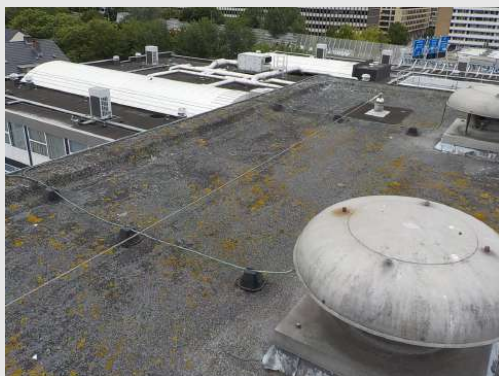
## 12 Bitumen lijm

- 11 Bitumen vochtwering | 2 m | niet asbesthoudend
- 12 Bitumen lijm | 0,06 m2 | asbesthoudend
