## ONDERZOEKSRAPPORT ZWARE METALEN IN VERF

Onderzoek Chroom-6, zware metalen in coating- en/of verflagen.

| Locatie: | Poeldijkstraat 1020 te Amsterdam, Brandweerkazerne Pieter |
| Datum rapport | 02-06-2026 |

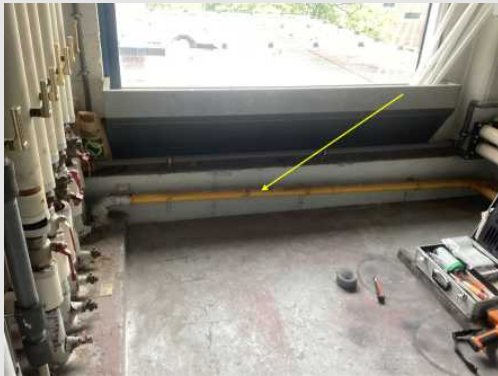
Meetpunt X1 Ketelhuis 2e etage

| Bron | Ruimte | Chroom 6 aanwezig | Lood aanwezig |
|---|---|---|---|
| 1 | Gasleiding, Ketelhuis 2e etage | Ja | Ja |

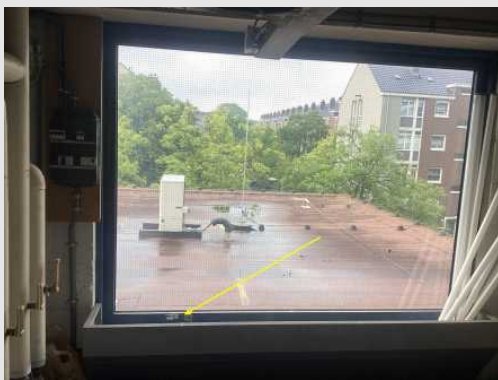
Meetpunt X2

| Bron | Ruimte | Chroom 6 aanwezig | Lood aanwezig |
|---|---|---|---|
| 2 | Raamkozijn, Ketelhuis 2e etage | Ja | Ja |

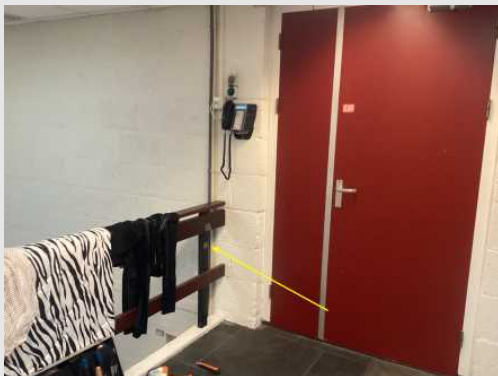
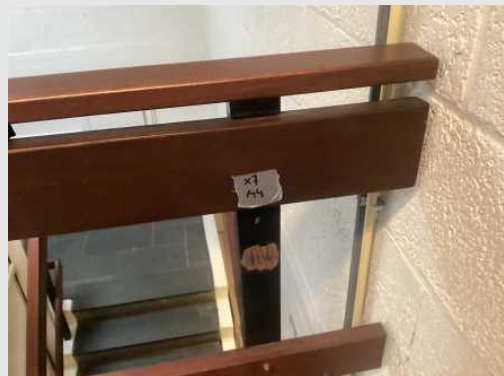
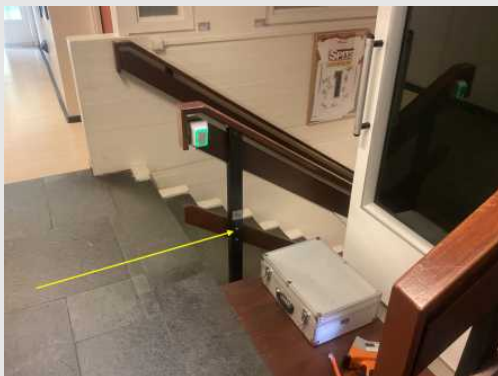
| Bron | Ruimte | Chroom 6 aanwezig | Lood aanwezig |
|---|---|---|---|
| 5 | Constructie leuning, Trappenhuis zuidkant | Nee | Ja |

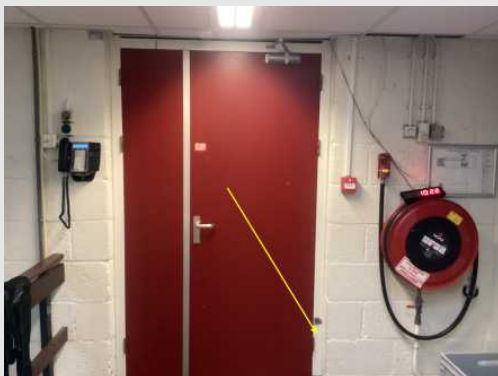
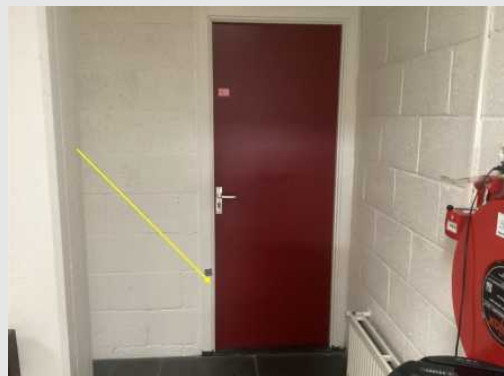
| Bron | Ruimte | Chroom 6 aanwezig | Lood aanwezig |
|---|---|---|---|
| 6 | Kozijn deur, Diverse locaties 2e etage | Nee | Ja |

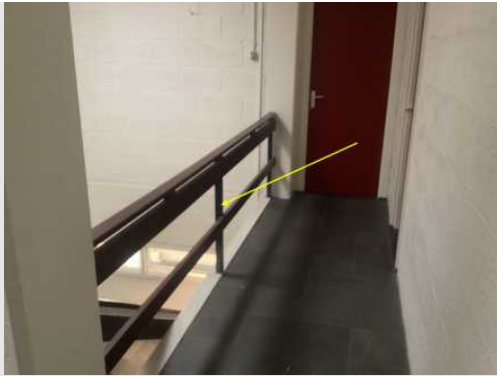
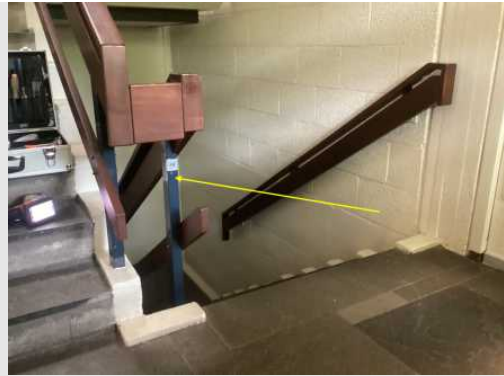
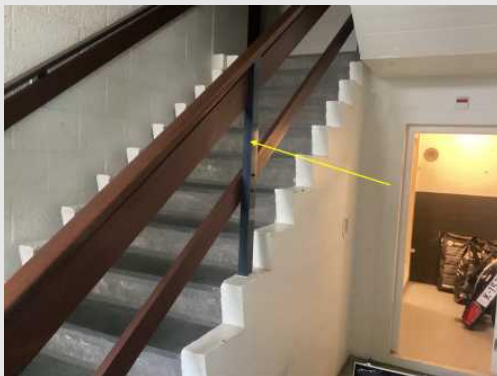
| Bron | Ruimte | Chroom 6 aanwezig | Lood aanwezig |
|---|---|---|---|
| 7 | Constructie leuning, Trappenhuis noordkant | Nee | Ja |

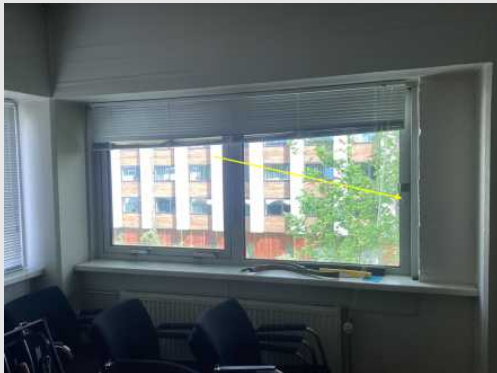
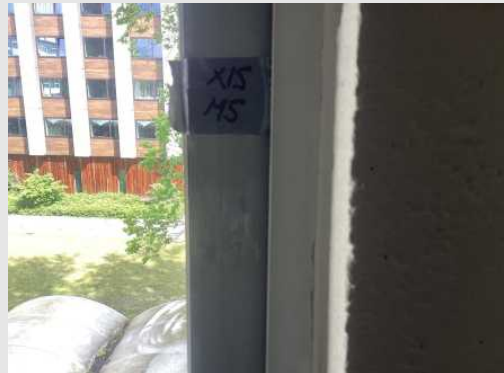
| Bron | Ruimte | Chroom 6 aanwezig | Lood aanwezig |
|---|---|---|---|
| 8 | Raamkozijn, Buitengevel 2e etage | Ja | Nee |

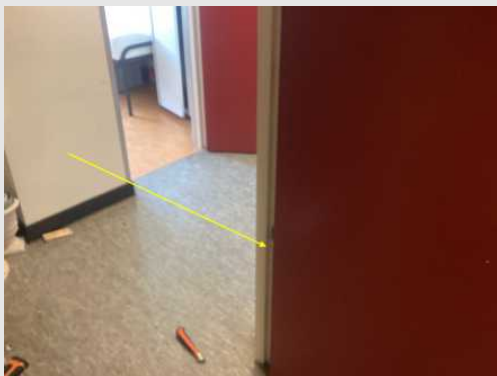
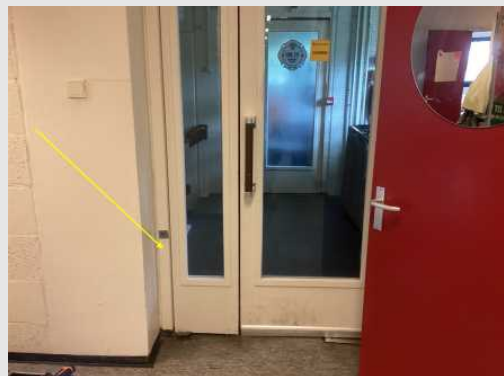
| Bron | Ruimte | Chroom 6 aanwezig | Lood aanwezig |
|---|---|---|---|
| 10 | Kozijn deur, Diverse locaties 1e etage | Nee | Ja |

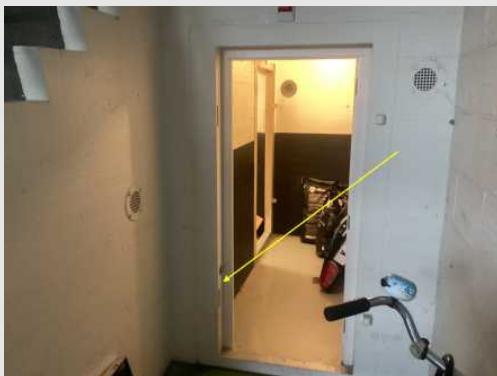
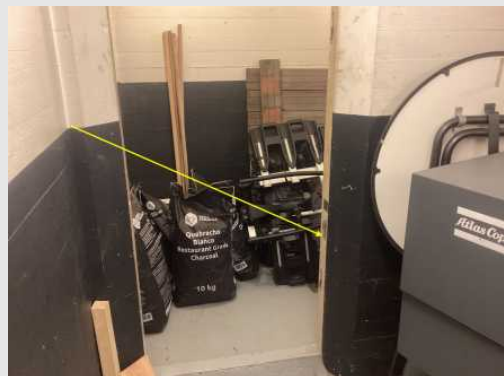
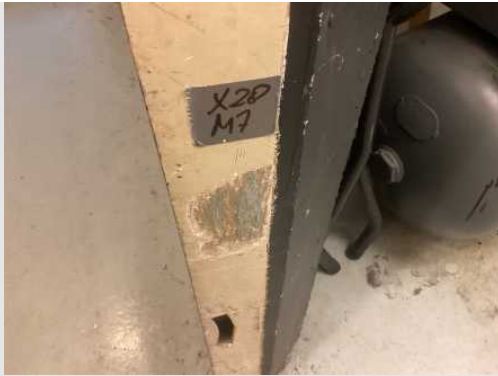
| Bron | Ruimte | Chroom 6 aanwezig | Lood aanwezig |
|---|---|---|---|
| 11 | Kozijn deur, Atoombunker begane grond | Ja | Ja |

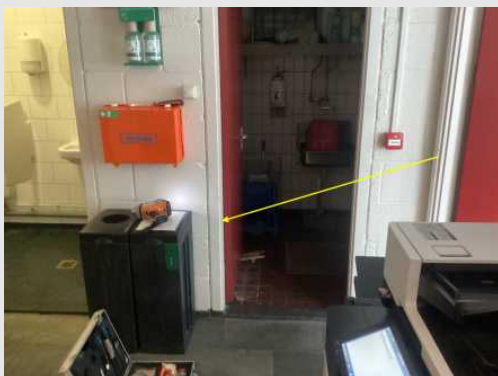
Meetpunt X31 kozijn magazijn begane grond

| Bron | Ruimte | Chroom 6 aanwezig | Lood aanwezig |
|---|---|---|---|
| 13 | Kozijn deur, Kozijn deur magazijn Pieter begane grond | Nee | Ja |

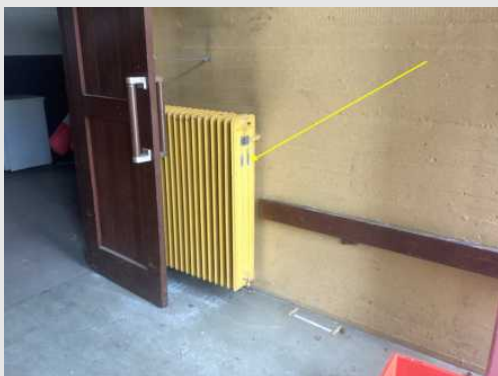
Meetpunt X34 entree begane grond

## 14 Radiator Diverse locaties oude slangen werkplaats

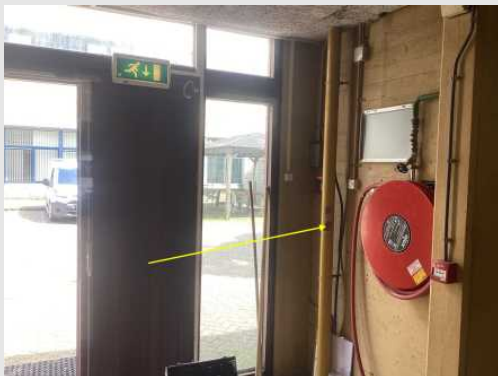
Meetpunt X35 entree begane grond

## 15 Gasleiding Diverse locaties oude slangen werkplaats

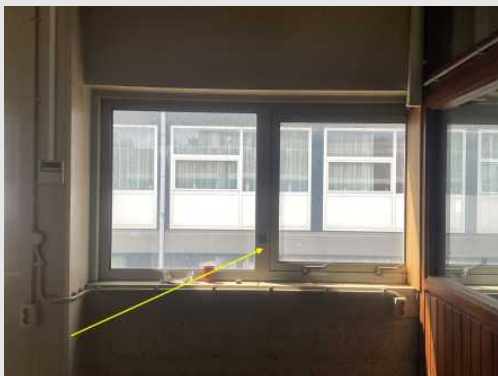
Meetpunt X38 1e etage

## 16 Raamkozijn 1e etage oude slangen werkplaats
