## Conditiemeting NEN2767

3512EW  
St. Gregoriuscollege  
Nobeldwarsstraat 9  
3512 EW Utrecht  
Inspectie datum: 06-01-2026  
Naam inspecteur: Frédérique Sonnemans

Sint Gregoriuscollege te Utrecht

# Analyse scheurvorming

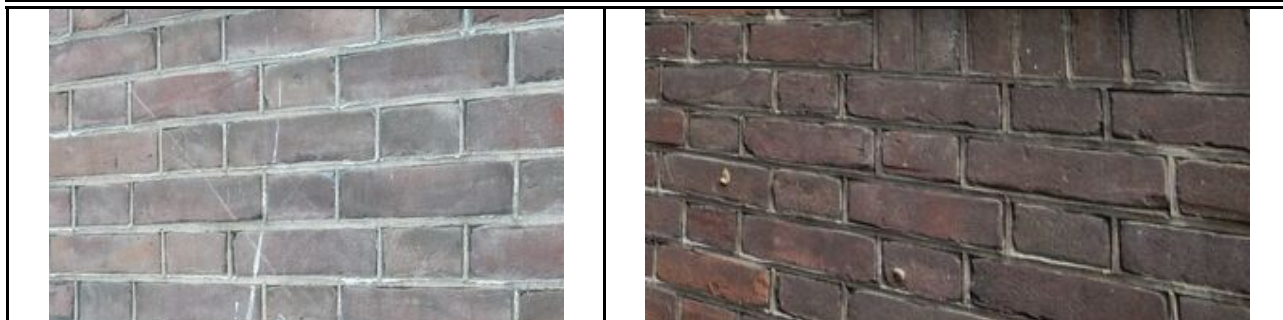
Het lijkt erop dat de gevelstenen aan de zijkanten beschadigd zijn door het onjuist uithakken van de voeg in het verleden. Plaatselijk zijn er beschadigingen door (oude) doorvoeren.

| Activiteit | Hoeveelheid | Gepland jaar | Totaal |
|---|---|---|---|
| Herstellen | 2008.00 m2 | | |

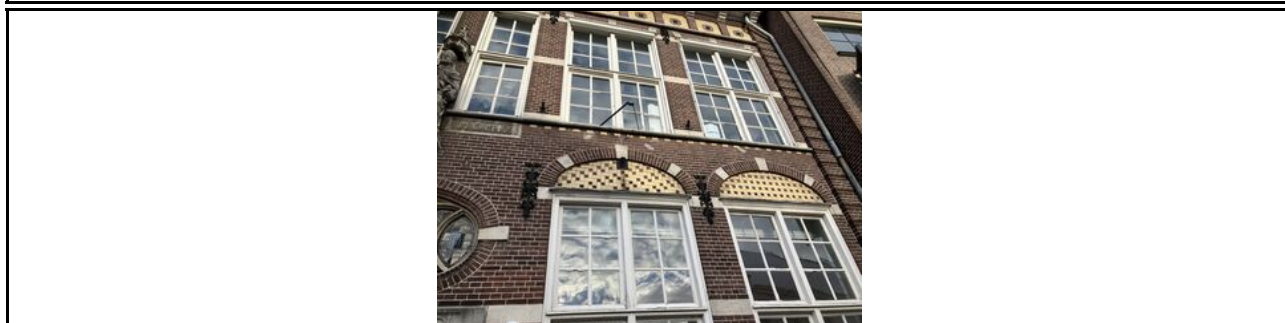
Visueel is er geen scheurvorming zichtbaar rondom de ankers

| Activiteit | Hoeveelheid | Gepland jaar | Totaal |
|---|---|---|---|
| Herstellen | 26.00 pst | | |

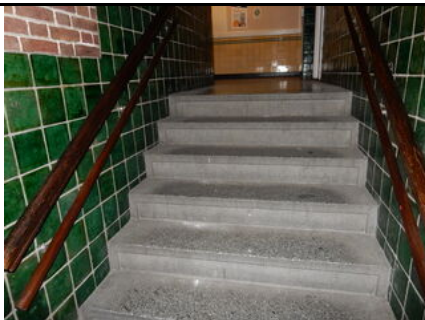
| Code | Omschrijving | Hoeveelheid | Locatie | CVO |
|---|---|---|---|---|
| Door het vele gebruik zijn de trappen verweerd en vervuild. Het poreuze materiaal is lastig schoon te maken. Betreft een esthetisch gebrek. | | | | |

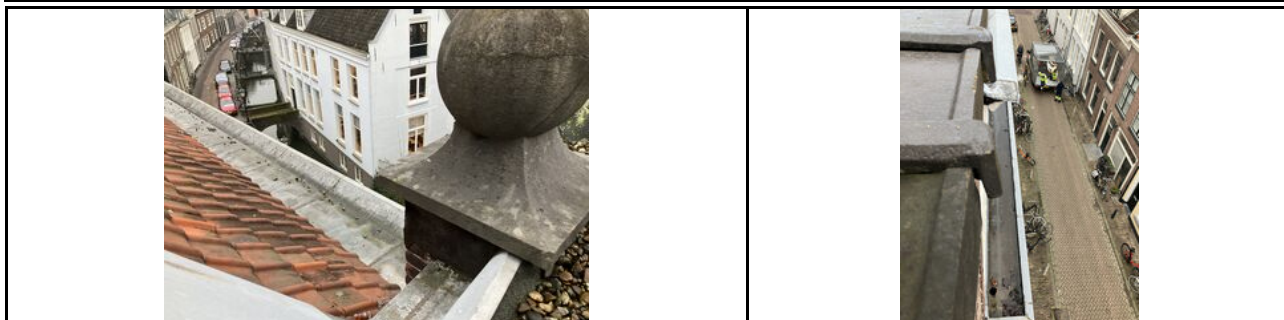
De zinkbekleding van de goten is in een matige staat. De goot lang de voorzijde van het dak 1909 is aangebracht zonder expansiemogelijkheden. gezien de lengte zou dit er wel in moeten zitten. de goot aan de voorgevel 1922 is ernstig vervuild en verstopt. Hier ontbreekt de h.w.a.

| Activiteit | Hoeveelheid | Gepland jaar | Totaal |
|---|---|---|---|
| Vervangen gootbekleding zink | 26.00 m1 | | |

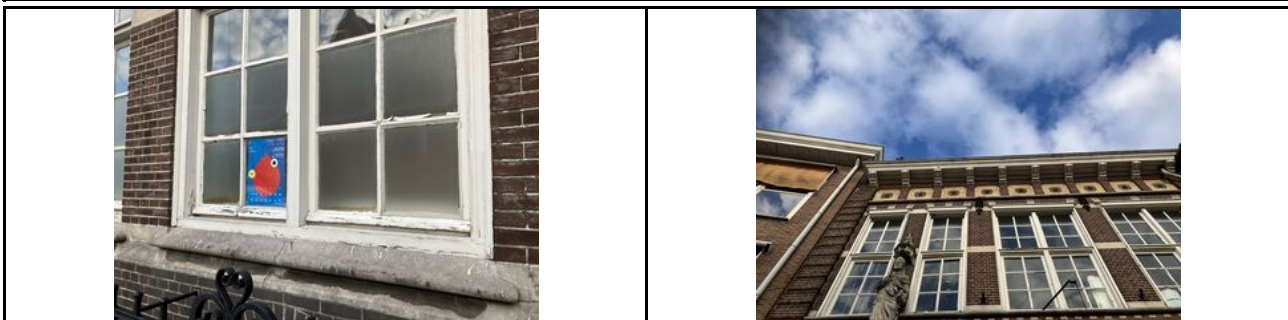
| B7SB04 | Gebreken aan kitwerken ten behoeve van beglazing (stopverf) | | Voorgevel 1909 | 3 |

Er is nog veel getrokken glas aanwezig, met name in de hoger gelegen delen.  
Er is geen glasbreuk zichtbaar, het glas zelf is in een goede staat.  
Echter is alle stopverf in een slecht staat. Het is uitgedroogd en ontbreekt op veel stukken

| Activiteit | Hoeveelheid | Gepland jaar | Totaal |
|---|---|---|---|
| Herstellen | 1.00 m2 | | |

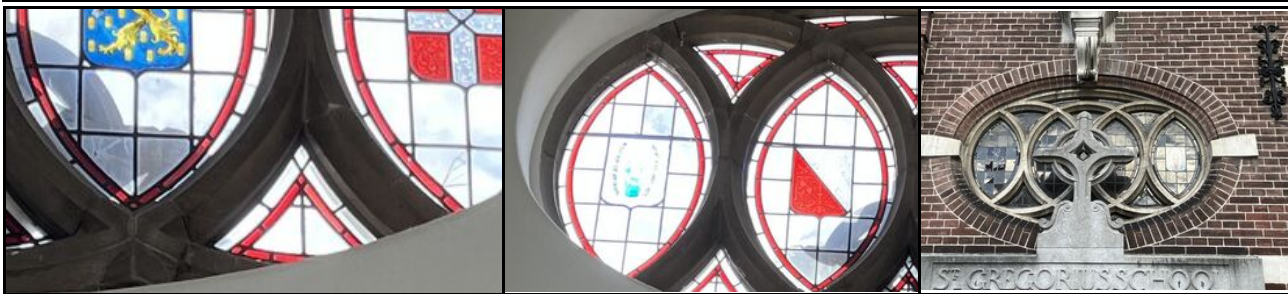
Er zijn in ieder geval twee gebroken ruitjes zichtbaar.  
Daarnaast zijn er een aantal losse bindroosjes zichtbaar en lijkt een windroede krom te staan.

| Activiteit | Hoeveelheid | Gepland jaar | Totaal |
|---|---|---|---|
| Herstellen | 1.00 m2 | | |

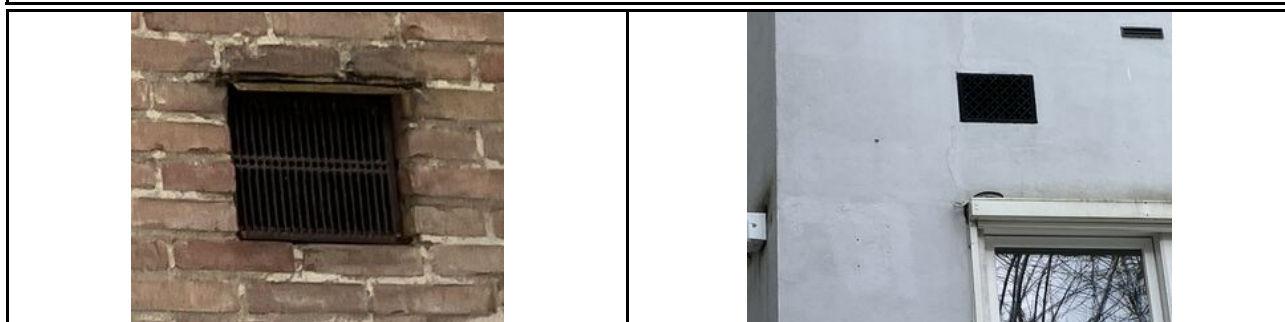
Onbekend of deze roosters nog functioneel zijn

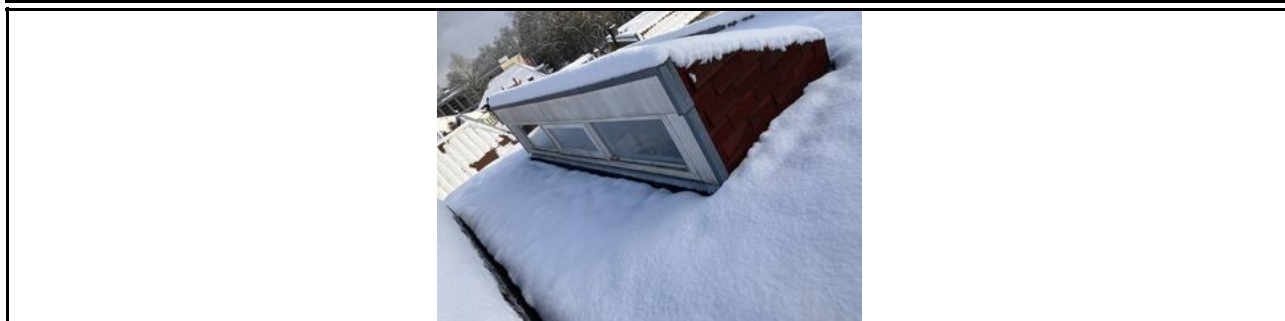
Aan de voorzijde van de gevel aan de Nobeldwarstraat is een grote dakkapel aanwezig. Op het dak zijn twee dakopbouwen aanwezig met dezelfde afwerkingen, vermoedelijk gelijktijdig geplaatst. Verwerking van de volkern boeidelen en aftimmeringen. Bitumenshingles, voor zover zichtbaar vanwege de sneeuw, staan open

| Activiteit | Hoeveelheid | Gepland jaar | Totaal |
|---|---|---|---|
| Herstellen | 1.00 m2 | | |

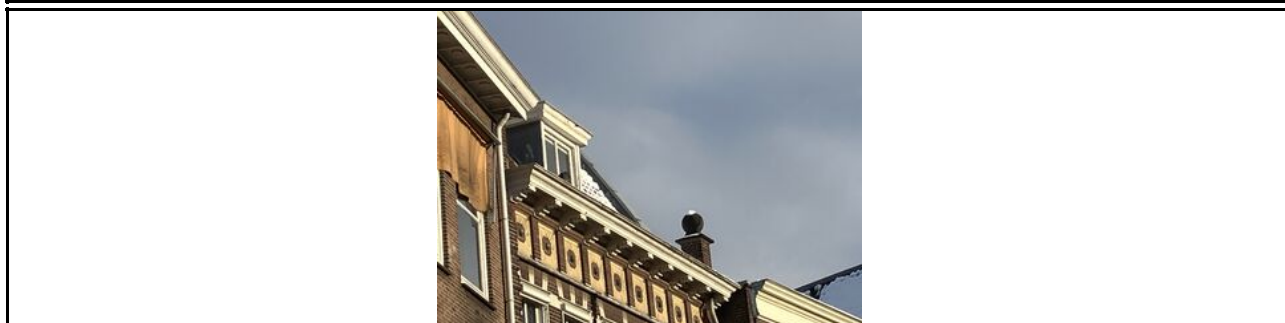
Geinspecteerd vanaf maaiveld. Verwerking van de houten delen, profileringen en zinken wangen. Dakbedekking betreft bitumen met grind, conditie niet kunnen inspecteren

| Activiteit | Hoeveelheid | Gepland jaar | Totaal |
|---|---|---|---|
| Herstellen | 1.00 m2 | | |

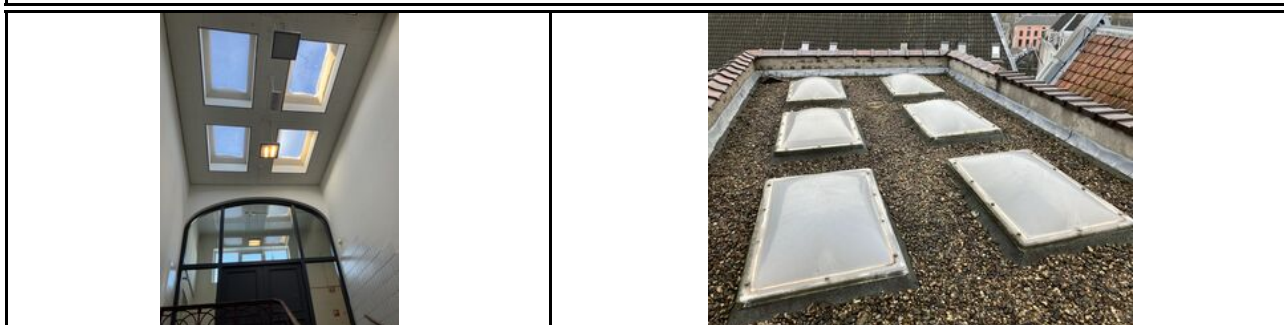
Betreft geen dubbele doorvalveilige lichtkoepels

| Activiteit | Hoeveelheid | Gepland jaar | Totaal |
|---|---|---|---|
| Vervangen lichtkoepel | 6.00 st | | |

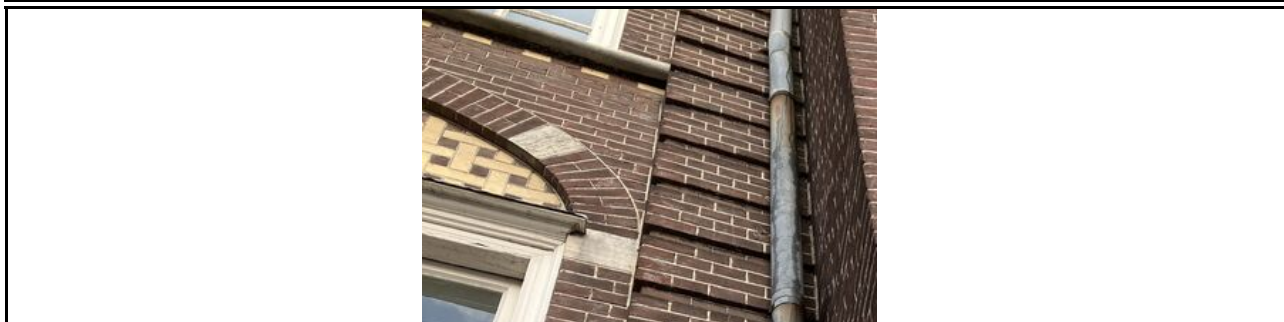
Verwerking van het natuursteen oppervlak

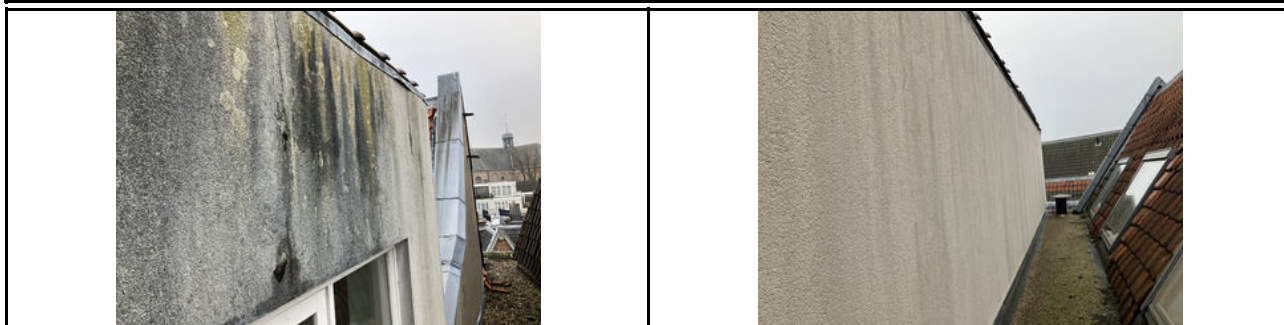
de gevels rondom het trappenhuis, bouwdeel 1909, zijn voorzien van een ispo-gevel. Aan de oostzijde is deze beschadigd.

| Activiteit | | Hoeveelheid | Gepland jaar | Totaal |
|---|---|---|---|---|
| Repareren Gevelisolatie Buiten EPS 100mm - sierpleister | | 40.00 m2 | | |

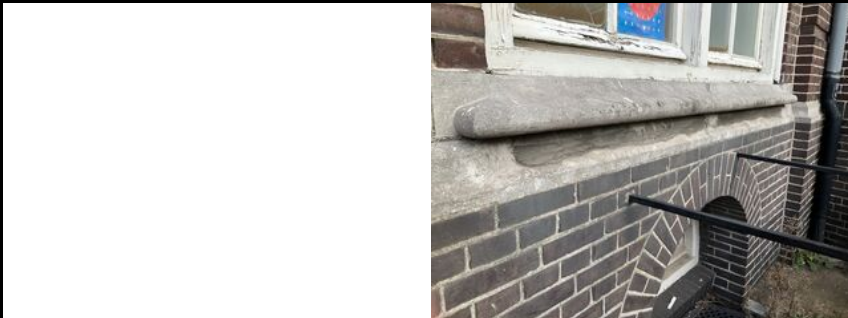
Onder de hardstenen onderdorpels zijn in het verleden herstellingen uitgevoerd. De herstellingen sluiten onvoldoende aan bij het omliggende werk en lijken ook weer te onthechten.

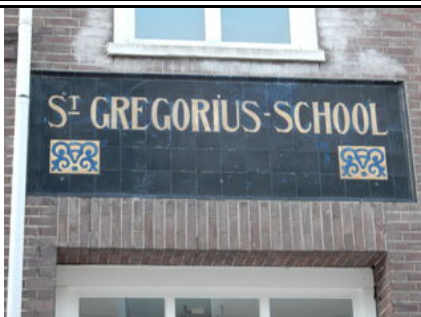
Kleine beschadigingen, glansverlies en uitgevallen voegwerk

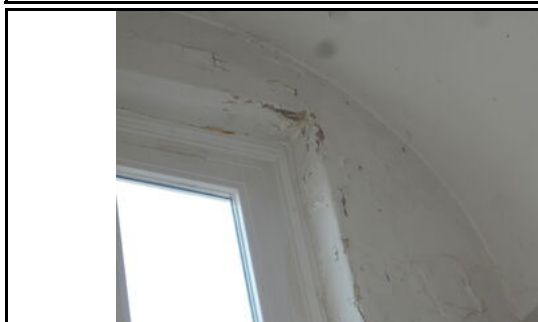
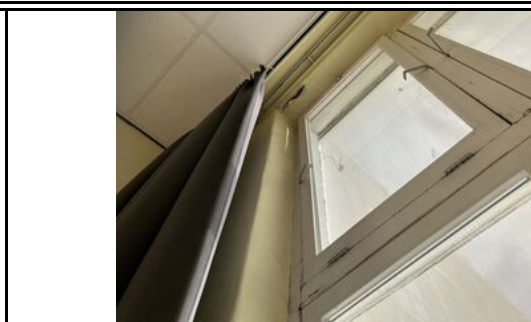
Op diverse plekken schade door vochtdoorslag, scheurvorming en gebruik van de gebouwen.

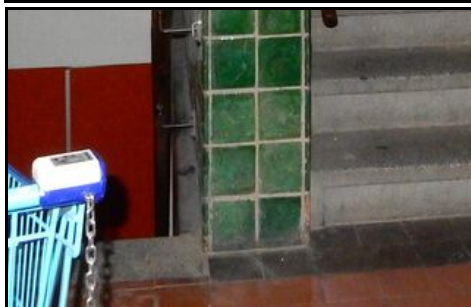
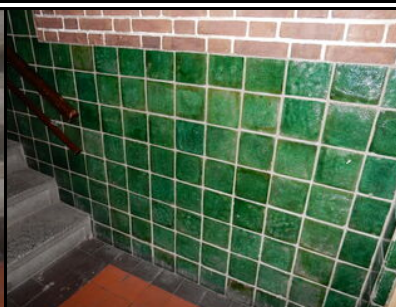
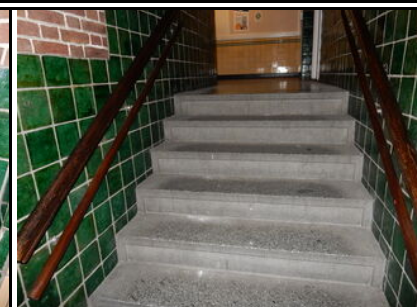
De lambrisering van groene tegels is over het algemeen in een goede staat. Langs de onderzijde is verwerking zichtbaar door gebruik en schoonmaak. Het voegwerk is wat verzand

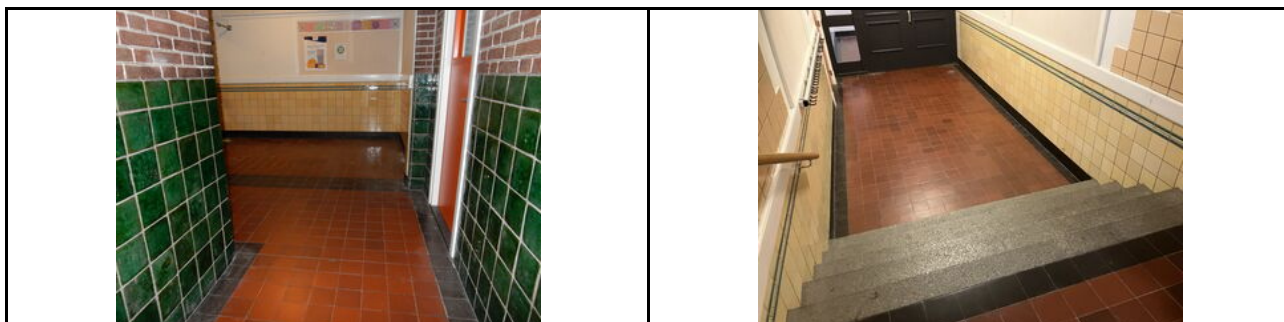
| B9SC02 | Scheuren niet constructief | | Verkeersruimte | 4 |

Algemeen beeld is dat er dwars op de looproute scheuren zichtbaar zijn in de vloerafwerking. Vermoedelijk heeft dit te maken met de toegepaste ondergrond van een betonnen systeenvloer. Ook is er slijtage zichtbaar vanwege het intensieve gebruik. Op een locatie is sprake van beschadiging, waarschijnlijk door een kast o.i.d. die er gestaan heeft.

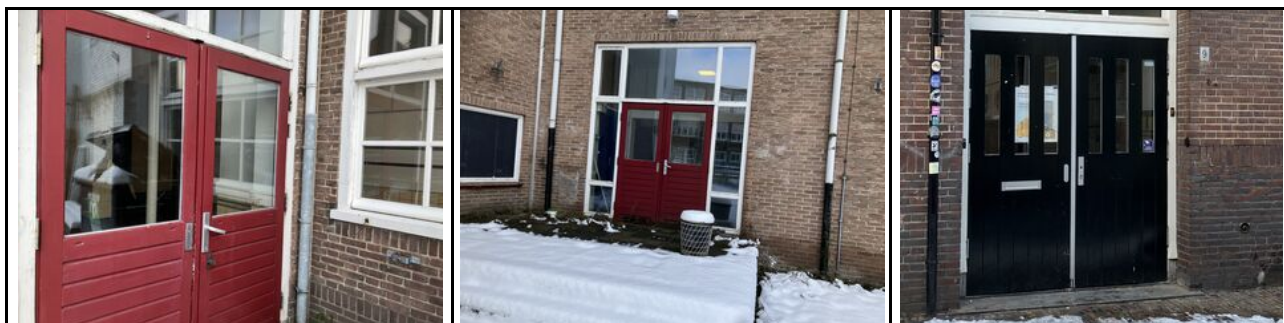
| 462105 | Buitenschilderwerk deur hout dekkend | 21.00 st | Gevels | 3 |
| B11SM04 | Erosie, verwerking | | | 3 |

| Activiteit | Hoeveelheid | Gepland jaar | Totaal |
|---|---|---|---|
| Groot schilderwerk deur hout dekkend | 21.00 st | | |

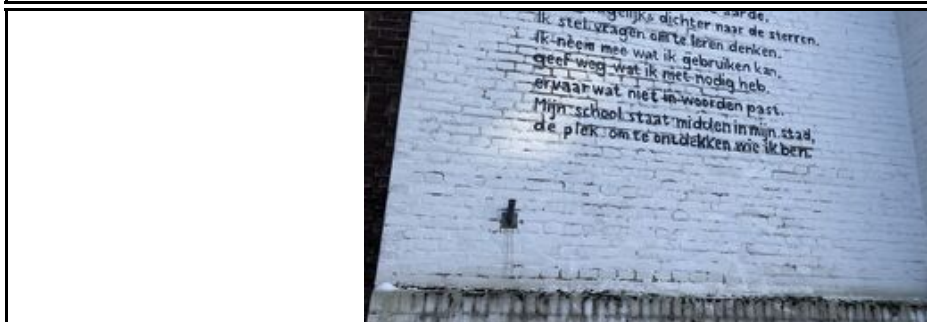
Zichtbaar is dat de verf ter plaatste van de voegen wegvalt

| Activiteit | Hoeveelheid | Gepland jaar | Totaal |
|---|---|---|---|
| Groot schilderwerk metselwerk | 470.00 m2 | | |

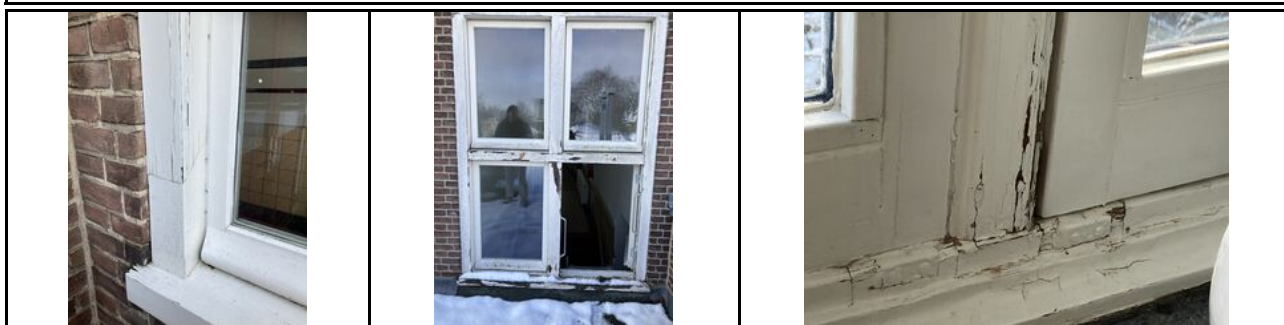
B11SM02 Barsten

Betreft zowel de buitenzijde als de binnenzijde van de buitenkozijnen

| Activiteit | Hoeveelheid | Gepland jaar | Totaal |
|---|---|---|---|
| Groot schilderwerk kozijn en raam hout dekkend | 670.00 m2 | | |

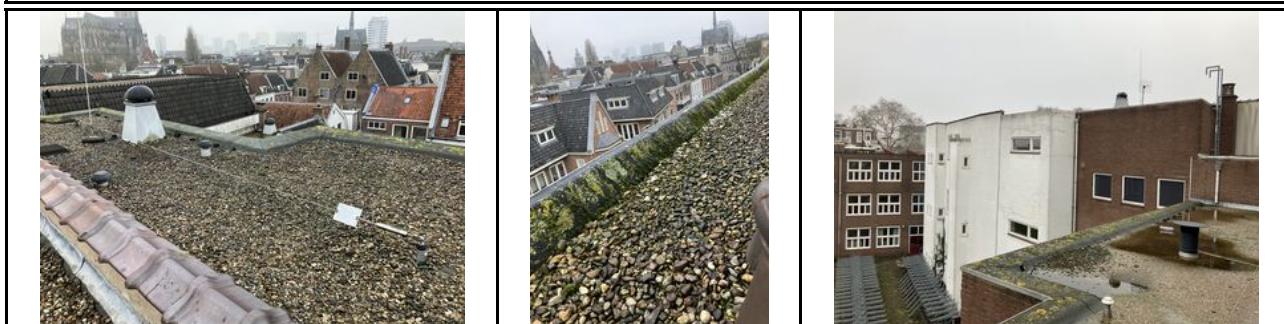
betreft een bitumen met leislag. Mosbegroeiing en vervuiling.

| Activiteit | Hoeveelheid | Gepland jaar | Totaal |
|---|---|---|---|
| Vervangen randafwerking bitumineus + kraal | 50.00 m1 | | |

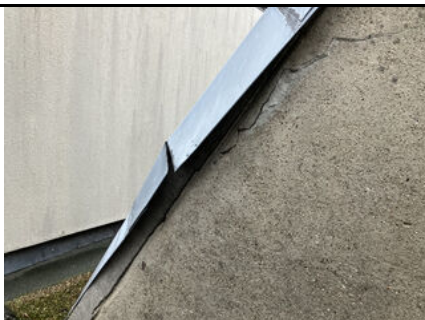
| Code | Omschrijving | Hoeveelheid | Locatie | CVO |
|---|---|---|---|---|
| B6EC03 | Wind-/stormschade | | topgevels 1909 | 4 |
| een van de twee zijde is het zink los (gewaaid?), onderliggend is oude hardstenen afdekker zichtbaar | | | | |

| Code | Omschrijving | Hoeveelheid | Locatie | CVO |
|---|---|---|---|---|
| Vervangen dakrandafwerking zink | 20.00 m1 | | | |

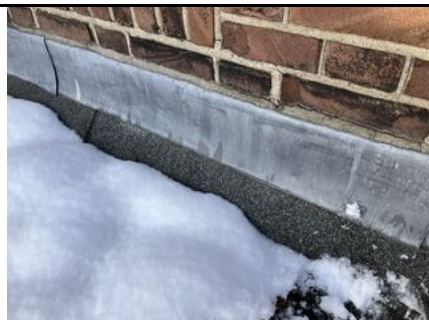
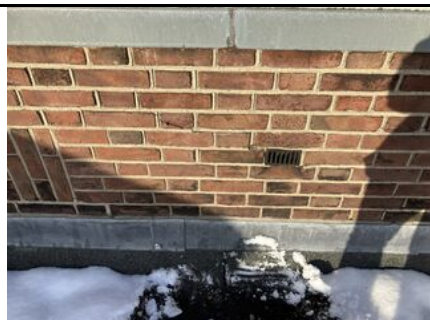
| Code | Omschrijving | Hoeveelheid | Locatie | CVO |
|---|---|---|---|---|
| 3: Gering | 1: Beginstadium | 10% | | |
| De loodslabben zijn in een redelijk tot goede staat op dit dak. Aanname is dat deze geleden vervangen zijn, tegelijkertijd met het aanbrengen van een nieuwe randafwerking bitumen. Er zijn meterstukken toegepast en de bovenliggende voeg opnieuw afgevoegd. Echter hecht de voeg onvoldoende aan het omliggende werk en zijn hier scheuren zichtbaar. Dit kan komen doordat het lood te ondiep is ingewerkt, of dat het lood onvoldoende vastgezet is met loodproppen of klemmen. | | | | |

| Code | Omschrijving | Hoeveelheid | Locatie | CVO |
|---|---|---|---|---|
| Vervangen voegwerk loodslabben plat dak | 320.00 m1 | | | |

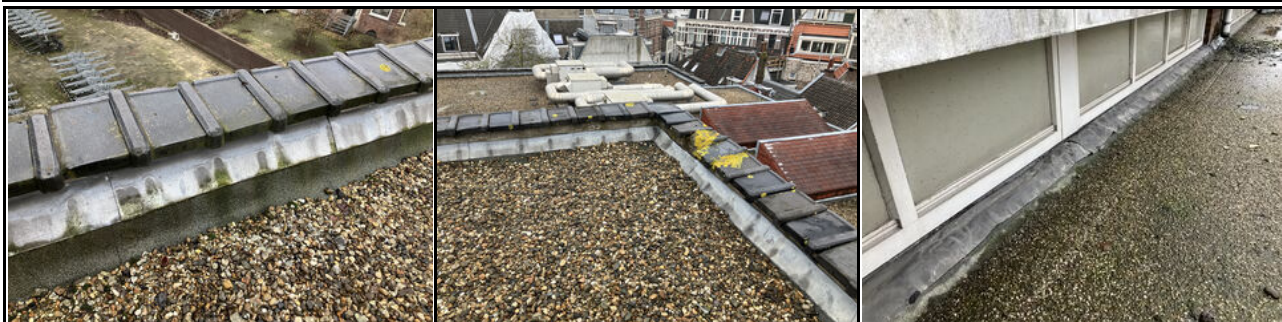
| Ernst | Intensiteit | Omvang |
|---|---|---|
| 2: Serieus | 2: Gevorderd stadium | 70% |

met uitzondering van het dak boven de gymzaal, zijn de loodslabben verweerd en voegwerk uitgevallen. Ter plaatse van het 1960 deel zijn te lange loodlengtes gebruikt.

| Activiteit | Hoeveelheid | Gepland jaar | Totaal |
|---|---|---|---|
| Vervangen voegwerk loodslabben plat dak | 320.00 m1 | | |

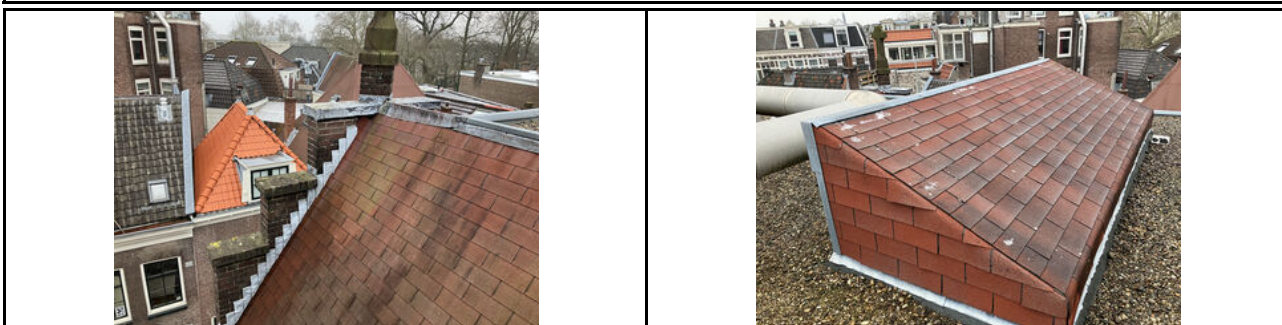
| Ernst | Intensiteit | Omvang |
|---|---|---|
| 2: Serieus | 2: Gevorderd stadium | 30% |

Bitumen shingles hebben een beperkte levensduur van circa 15 jaar. met name ter plaats van de stadsoverloop van het hoger gelegen dak is verwerking zichtbaar. Ook aansluitende loodslabbes zijn verweerd,

| Activiteit | Hoeveelheid | Gepland jaar | Totaal |
|---|---|---|---|
| Vervangen dakbedekking shingles bitumen | 52.00 m2 | | |

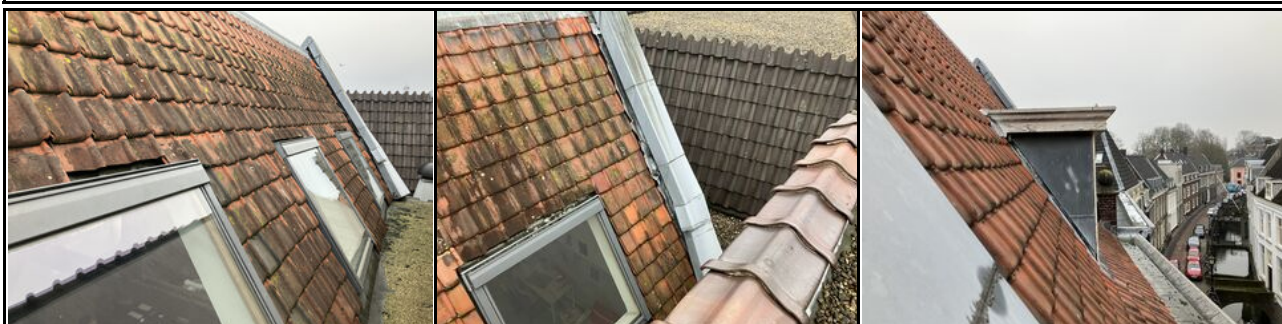
2: Serieus 2: Gevorderd stadium 30%

Stormpan. Veel mosbegroeiing, plaatselijk ontbrekende hoeken.

| Activiteit | Hoeveelheid | Gepland jaar | Totaal |
|---|---|---|---|
| Vervangen dakpan keramisch | 176.00 m2 | | |

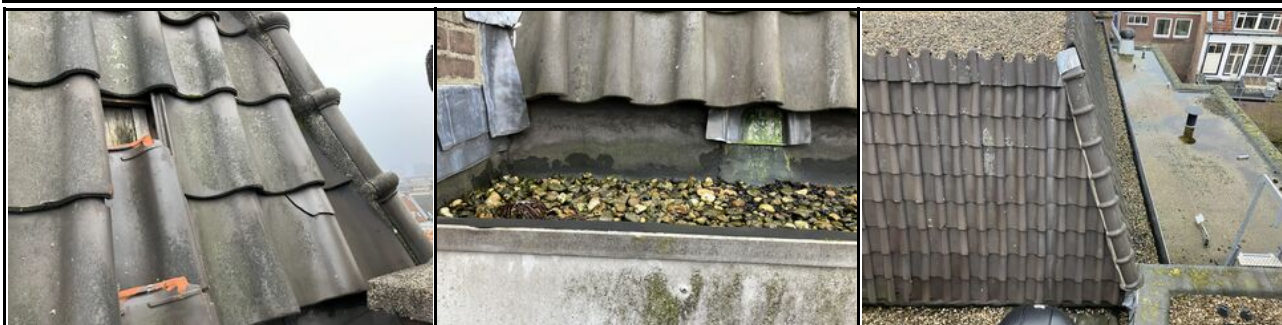
2: Serieus 2: Gevorderd stadium 30%

OVH, zwart gesmoord. Oppervlakte erg poreus en plaatselijk gebroken. Door de steile helling zakken pannen makkelijk naar beneden.

| Activiteit | Hoeveelheid | Gepland jaar | Totaal |
|---|---|---|---|
| Vervangen dakpan keramisch | 176.00 m2 | | |

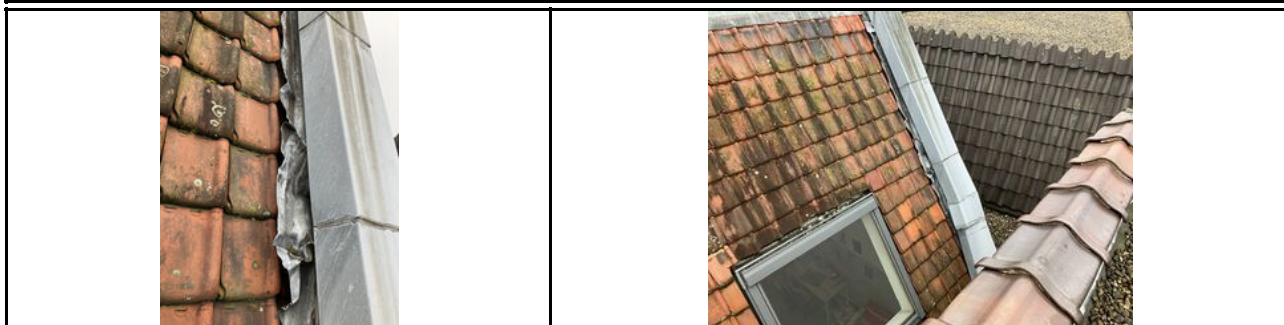
**Ernst**                      **Intensiteit**                      **Omvang**  
 2: Serieus                      3: Eindstadium                      30%

Loodaansluiting langs het pannendak is in een slechte staat. Er is gebruik gemaakt van te licht lood en te lange stukken.

| Activiteit | Hoeveelheid | Gepland jaar | Totaal |
|---|---|---|---|
| Vervangen loodslabben/loket hellend dak | 20.00 m1 | | |

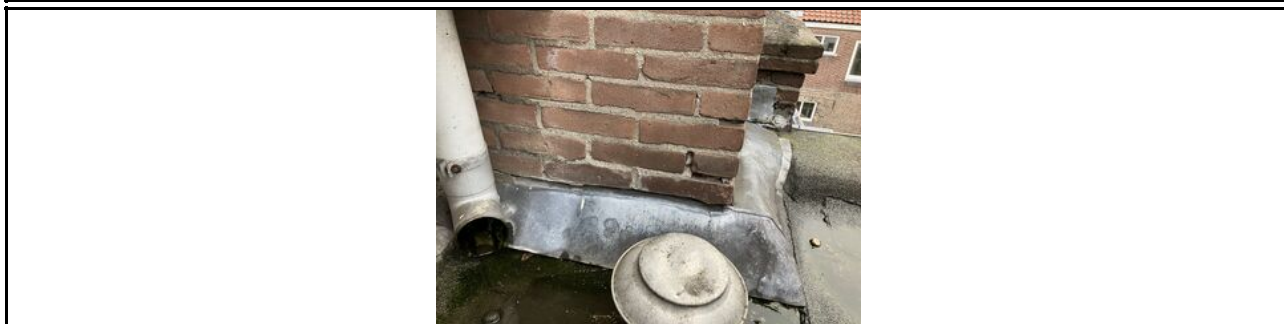
2: Serieus 2: Gevorderd stadium 30%

Uitgevallen voegwerk

| Activiteit | Hoeveelheid | Gepland jaar | Totaal |
|---|---|---|---|
| Vervangen voegwerk schoorsteen | 3.00 st | | |

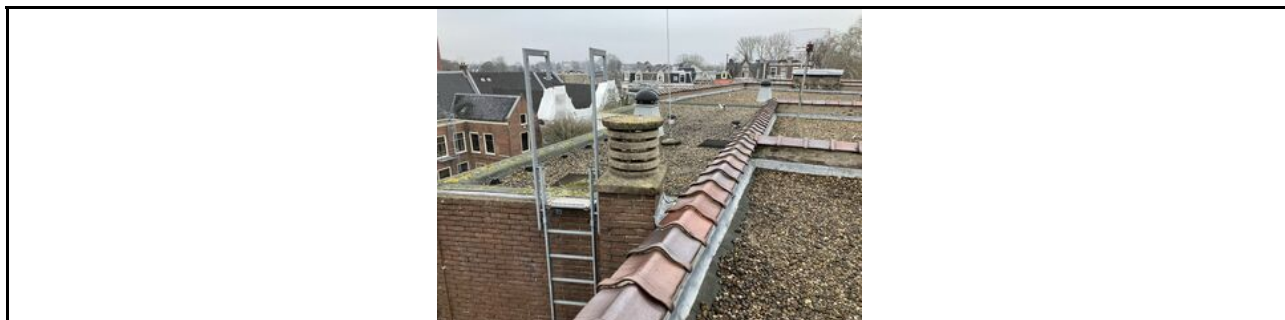
| Code | Omschrijving | Hoeveelheid | Locatie | CVO |
|---|---|---|---|---|
| B2SM04 | Erosie, verwerking, verzanding | | Dak 1960 | 3 |

**Ernst**                      **Intensiteit**                      **Omvang**  
 2: Serieus                      2: Gevorderd stadium    50%

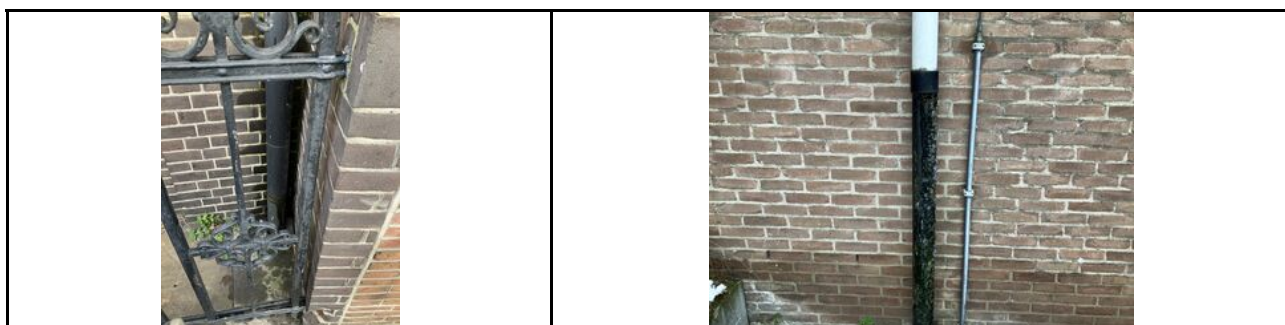
| K5SW01 | Lekkage aan aansluiting leidingverbinding en/of verbinding appendage | | | 3 |

**Ernst**                      **Intensiteit**                      **Omvang**  
 2: Serieus                      2: Gevorderd stadium    30%

| Activiteit | Hoeveelheid | Gepland jaar | Totaal |
|---|---|---|---|
| Vervangen hemelwaterafvoer | 16.00 m1 | | |

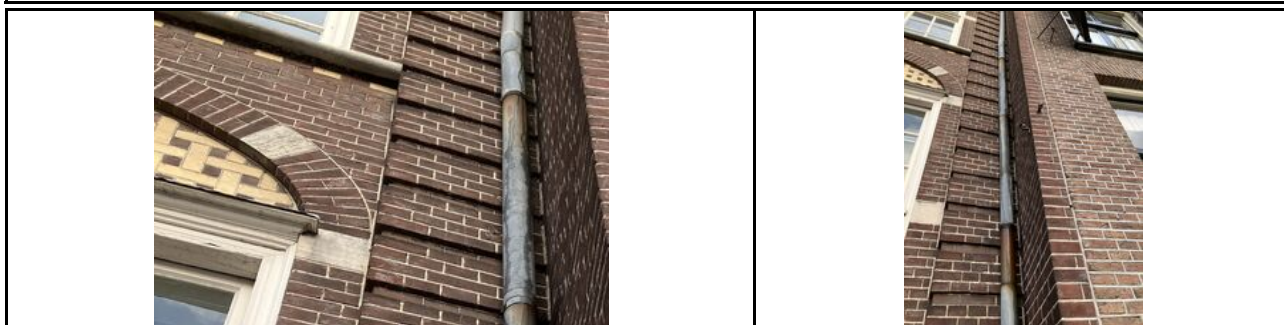
**Ernst** **Intensiteit** **Omvang**  
 1: Ernstig 2: Gevorderd stadium 70%

Ter plaatse van de verbindingen komt hemelwater naar buiten, dit kan erop wijzen dat de aansluiting op het riool verstopt zit

| Activiteit | Hoeveelheid | Gepland jaar | Totaal |
|---|---|---|---|
| Vervangen hemelwaterafvoer zink | 6.00 m1 | | |

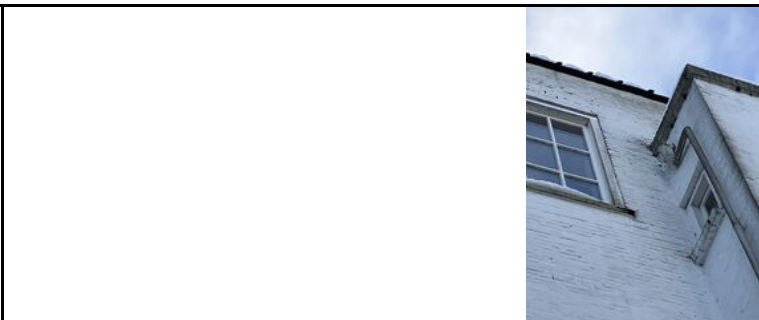
3: Gering 2: Gevorderd stadium 100%

Aan een van de uitbouwen lijkt nog een loden vergaarbak te zitten. Deze is uitgezakt en verweerd

| Activiteit | Hoeveelheid | Gepland jaar | Totaal |
|---|---|---|---|
| Vervangen vergaarbak metaal | 1.00 st | | |

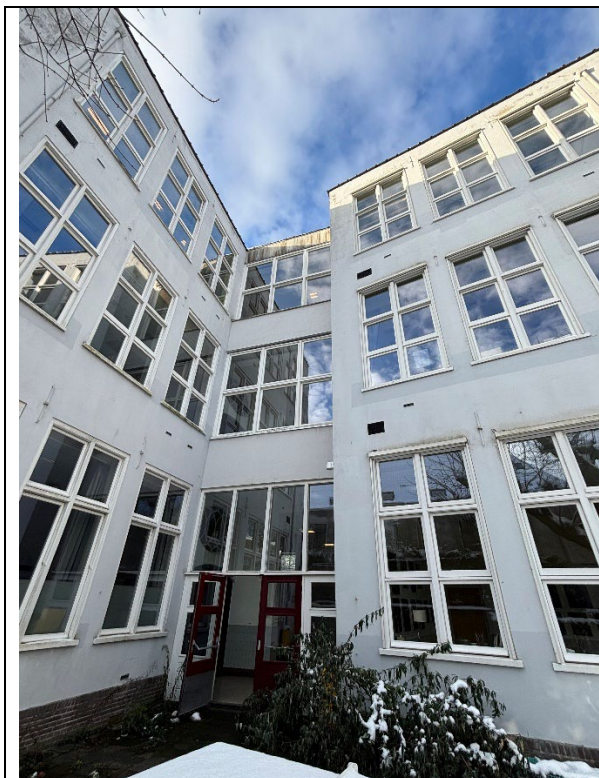
*Gevel D, ten tijde van de inspectie*

Ter plaatse van de achterbouw (zuid-oost gevel) is vergelijkbare scheurvorming zichtbaar als bij gevel E, in iets mindere mate. Echter zien we ook aan de andere kant van het bouwdeel, bij gevel J (noord west gevel) scheurvorming in dezelfde lijn. Bij gevel J zien we een knik in de gevel, welke ook op tekening staat en waarschijnlijk de oude fundering volgt, maar waar de gevel ook scheurvorming laat zien.

Wanneer we kijken naar de plattegrond van de fundering en de bijbehorende aanzichten, zien we nieuwe langs deze lijn een verspringing in de fundering, en nieuw opgemetselde wand op de oude fundering. Er lijkt sprake te zijn van zettingsverschillen van de fundering en uit zich op de 'zwakste' plek van de gevel, ter plaatse van de gevelopeningen. Ter plaatse van gevel J zien we de scheurvorming ook aan de binnenzijde terugkomen. Er zal nader onderzoek gedaan moeten worden of het een toelaatbare zetting betreft en of de zetting een blijvende zetting is.

Wanneer geconcludeerd wordt dat de scheuren stabiel zijn, kunnen ze hersteld worden. Kapotte stenen kunnen worden ingeboet en voegwerk hersteld, kan de gevel verstevigd worden met gevelwapening.

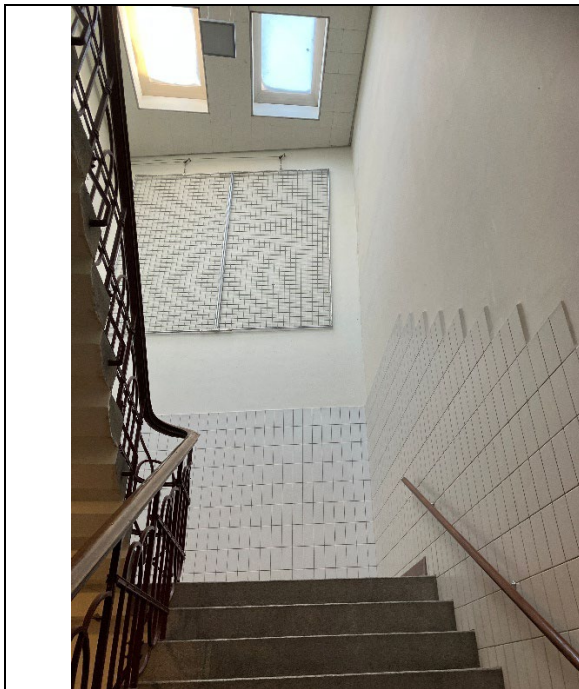
Overzicht trappenhuis

Aan de zuidzijde in het trappenhuis is op de tweede verdieping een scheur zichtbaar. Aan de buitenzijde is de gevel afgetimmerd met een volkernplaat, hierdoor is niet vast te stellen of deze scheur door en door loopt.

Uit de oude bouwtekeningen blijkt dat in het verleden een lichtstraat aanwezig was, welke vervangen is door daklichtkoepels. Mogelijk is tijdens deze aanpassing de constructie gewijzigd. Door de slechte bereikbaarheid, hebben we onvoldoende inzicht in deze scheurvorming en zal dit nader onderzocht moeten worden.

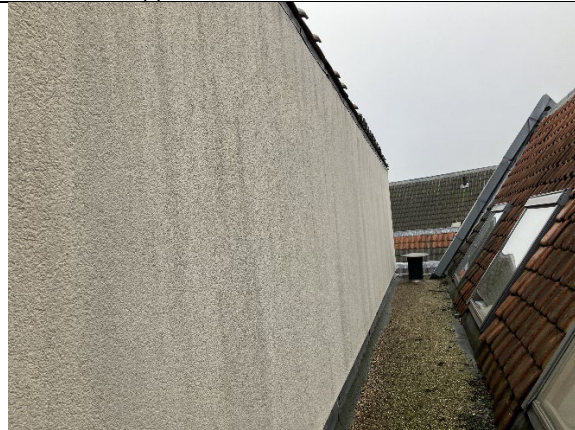
Buitenzijde voorzien van ISPO-gevel

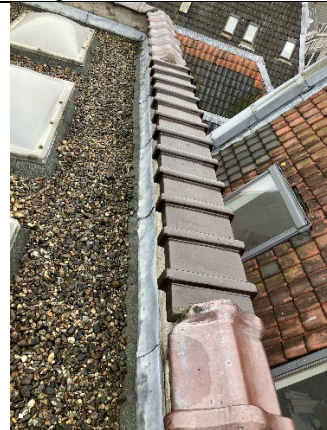
Nieuwe afdekkers na verwijderen lichtstraat

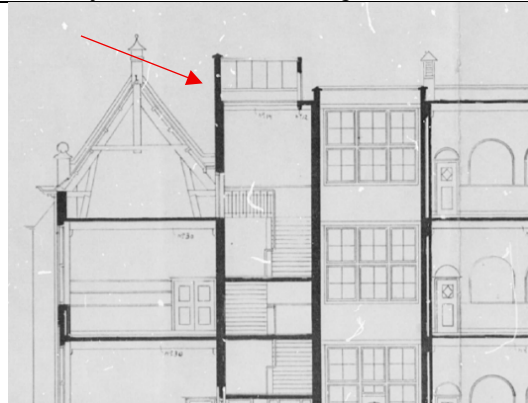
Doorsnede bouwtekening 1909, met lichtstraat

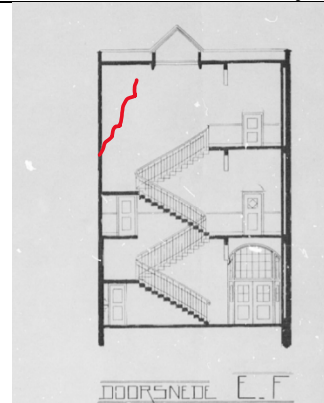
Doorsnede bouwtekening 1909, met lichtstraat

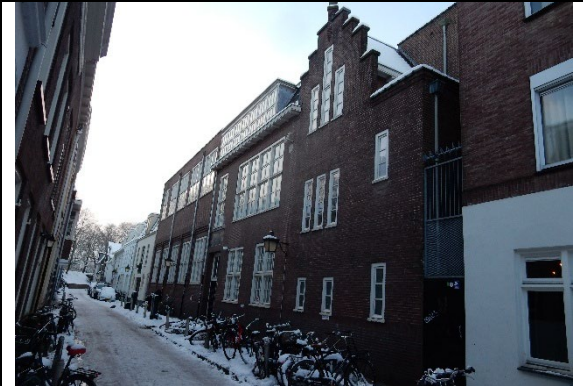
Aan de rechter zijgevel van het bouwdeel aan de Nobeldwarsstraat is een verticale scheur zichtbaar. Wanneer we de plattegrond bekijken, is zichtbaar dat dit de locatie is waar het deel van het gebouw met kelder overgaat in het deel dat gefundeerd is op staal. Deze scheurvorming wordt veroorzaakt door zettingsverschillen en uit zich op de 'zwakste' plek van de gevel, ter plaatse van de gevelopeningen. De scheurvorming is niet zichtbaar in de kelder.

| <i>Voorgevel en klein deel rechterzijgevel Nobeldwarsstraat</i> | <i>Vertikale scheurvorming</i> |

Geadviseerd wordt om te monitoren door middel van scheurmeters of de zetting nog actief is. Indien de zetting toelaatbaar is, kunnen de scheuren hersteld worden en eventueel extra versterkt met gevelwapening.

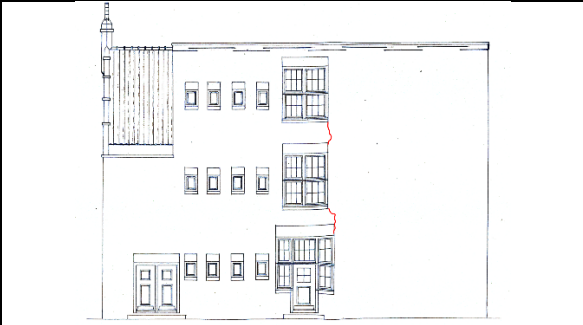
| <i>Vertikale scheurvorming in gevel</i> | <i>Plattegrond fundering, locatie scheur op overgang kelder – fundering op staal</i> |

Er zal nader onderzoek gedaan moeten worden of het een toelaatbare zetting betreft en of de zetting een blijvende zetting is.

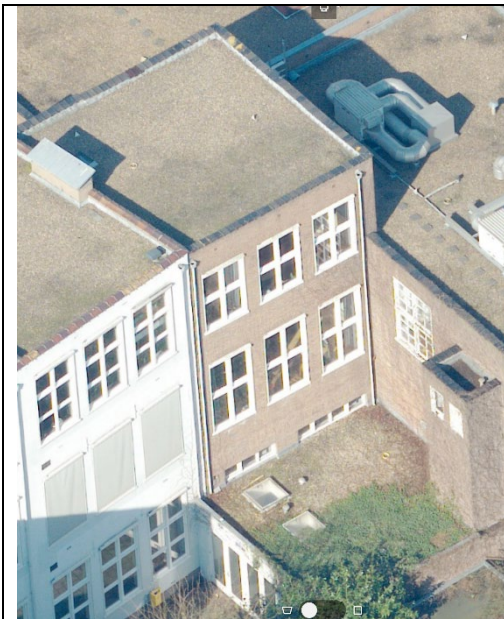
Overzicht gevel, streetsmart 6-3-2025

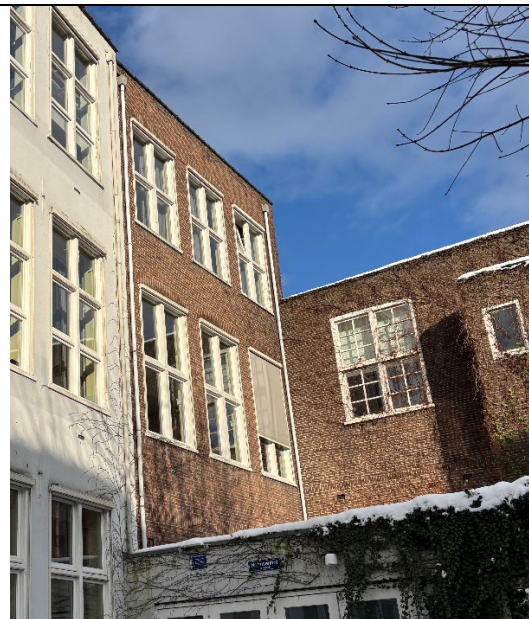
Het metsel- en voegwerk en de keramieke gevelafdekker vertonen achterstallig onderhoud en een hoge vochtbelasting.

Gevel, ten tijde van de inspectie

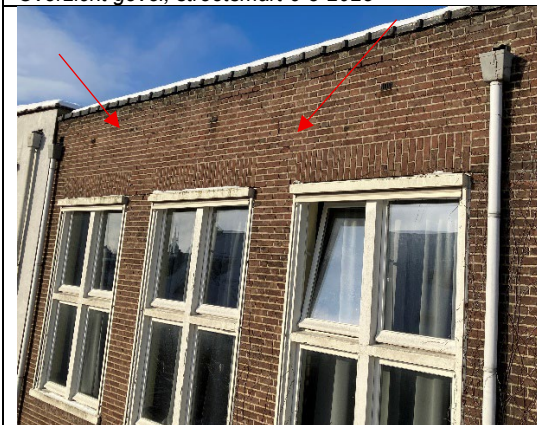
Op de tweede verdieping van het in 1922 uitgebreide deel van gevel D (zuid-oost gevel) is scheurvorming zichtbaar boven het middelste kozijn. Het betreft een anderhalf steensmuur, de vloer en het dak zijn opgebouwd uit stalen liggers met houten balken. Scheurvorming laat zien dat het middelste deel van de gevel lijkt te zakken. Aan de binnenzijde is ook scheurvorming zichtbaar. De scheurvorming is lager in de gevel niet terug te zien. Op de begane grond is de gevel in 1967 grotendeels opengebroken en bovenliggend metselwerk is opgevangen door staal, maar deze scheurvorming lijkt alleen ter plaatse van de bovenste verdieping aanwezig te zijn. Daarom heeft het vermoedelijk te maken met de achterliggende stalen onderslagbalken.

Scheurvorming in de gevel

Er zal nader (destructief) onderzoek gedaan moeten worden om de staat van de stalen balken te onderzoeken en een oplossingsrichting aan te geven.

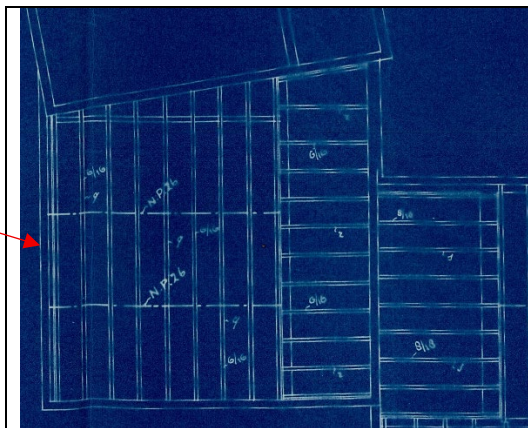
Plattegrond dakconstructie met stalen liggers, bouwtekening 1922

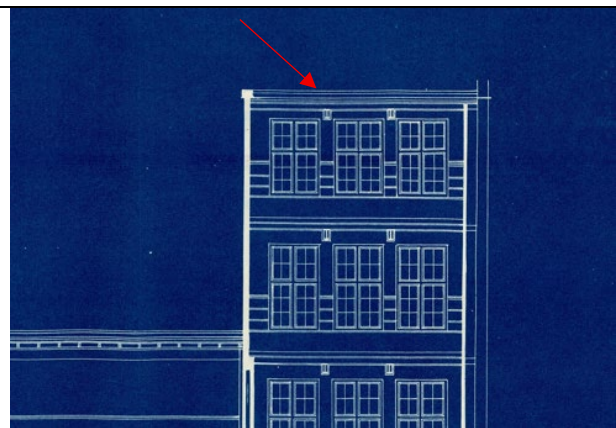
Doorsnede met stalen liggers zichtbaar zijn, bouwtekening 1922

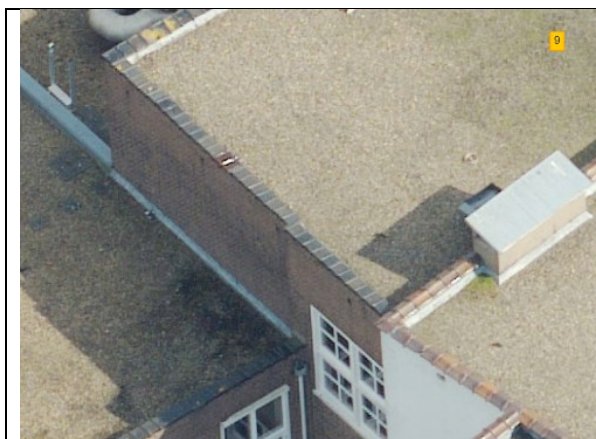
Op de tweede verdieping van het in 1922 uitgebreide deel van gevel J (noord westgevel) is horizontale scheurvorming zichtbaar. Het betreft een anderhalf steensmuur, het dak is opgebouwd met houten balken. Net als ter plaatse van gevel D is er sprake van achterstallig onderhoud aan metsel- en voegwerk en keramieke gevelafdekkers. Zichtbaar is dat er een aantal afdekkers vervangen zijn.

Sprong in de gevel, streetsmart 6-3-2025

Oorzaak en herstelrichting zal nader onderzocht moeten worden.

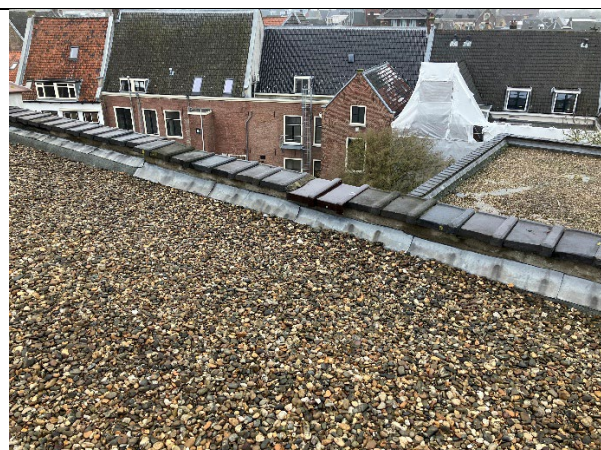
Afdekkers bovenzijde, achterstallig onderhoud

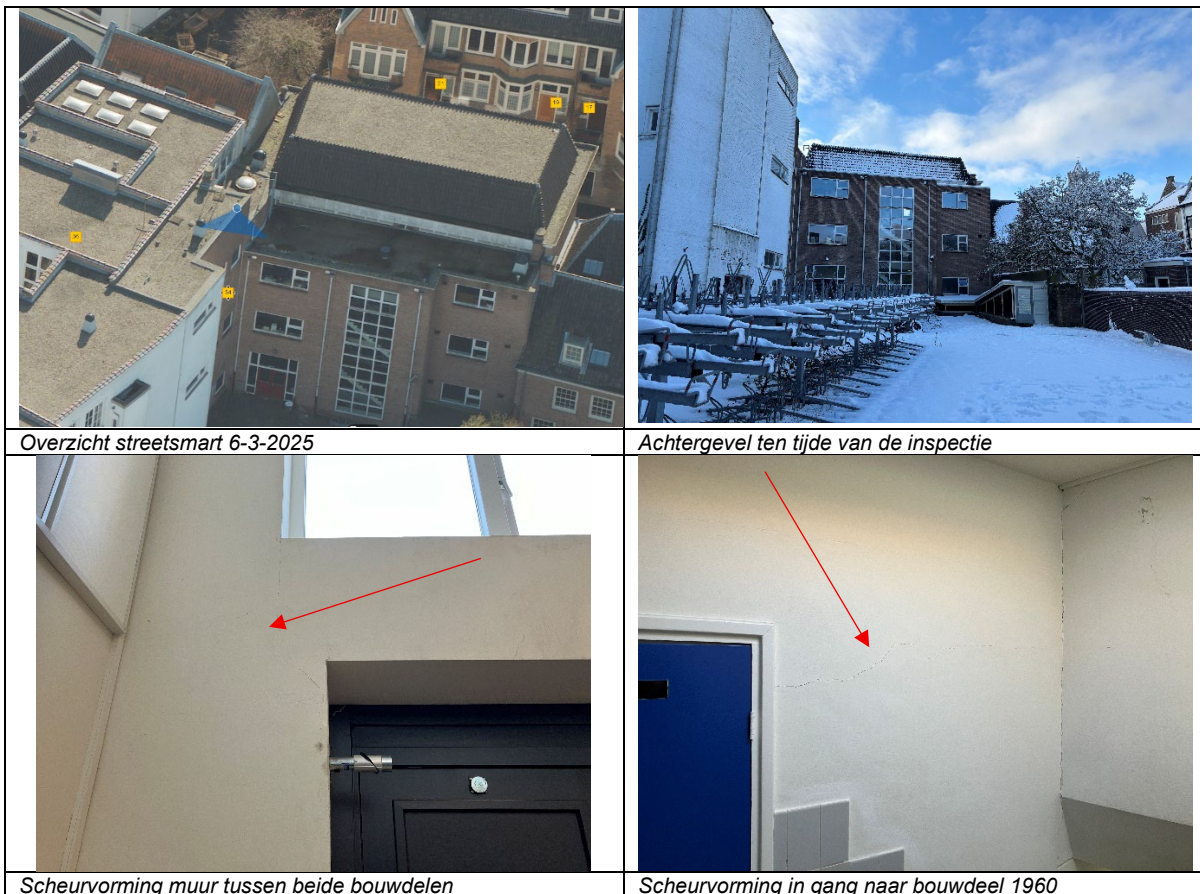
Het bouwdeel dat in 1960 gebouwd is, vertoont als bouwdeel geen scheurvorming, wel is enige scheurvorming zichtbaar in de aansluitingen op het bouwdeel 1909. Zowel ter plaatse van de gangzone aansluiting op het voorste bouwdeel, als de aansluiting ter plaatse van het trappenhuis aan de achterzijde.

Oorzaak van de scheuren betreft zettingsverschillen tussen de twee bouwdelen en veroorzaakt zijn door het verschil tussen de zetting van de kelder en de oudere fundering op staal. Er zal nader onderzoek gedaan moeten worden of het een toelaatbare zetting betreft en of de zetting een blijvende zetting is. Indien de zetting toelaatbaar is, kunnen de scheuren hersteld worden.

Scheurvorming in gang naar bouwdeel 1960

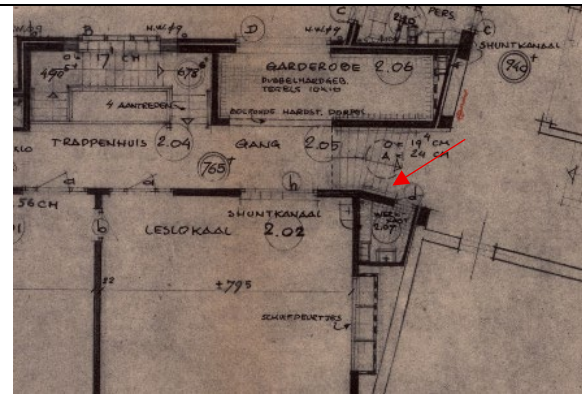
Locatie van de scheurvorming, tweede verdieping, bouwtekening

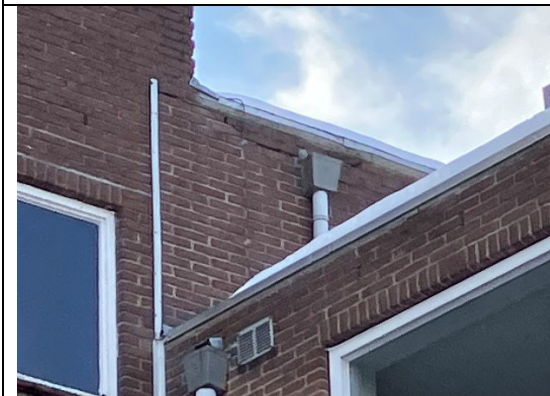
Verzakking aan de buitenzijde, aansluiting bouwdeel 1909 en 1960

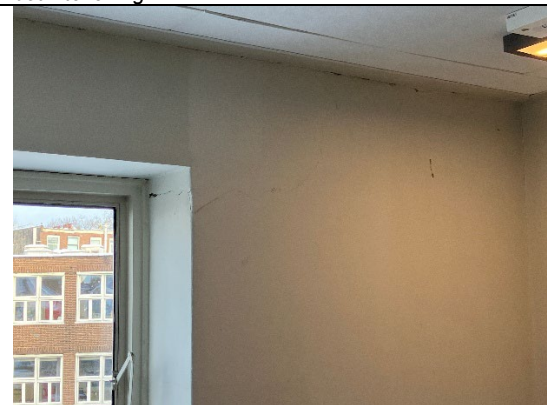
Scheurvorming aan de binnenzijde, bouwdeel 1960

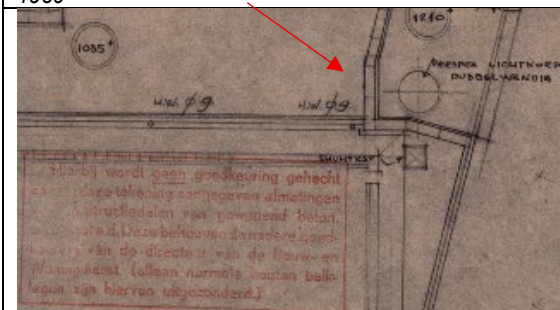
Locatie van de scheurvorming, dak, bouwtekening

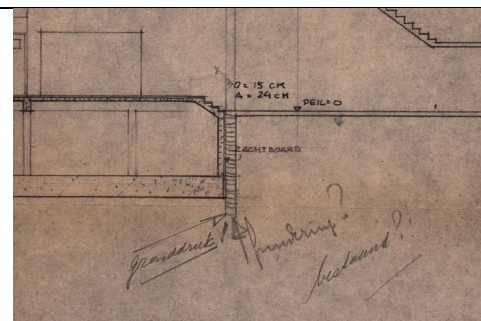
Doorsnede aansluiting bouwdeel 1960 en 1909, met opmerkingen bouwinspecteur

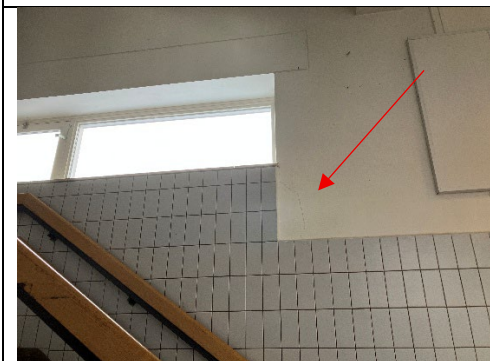
Scheurvorming in het trappenhuis

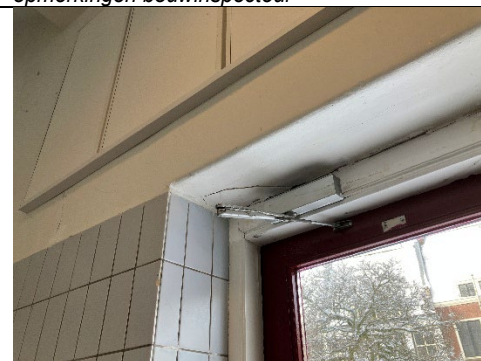
Scheurvorming in het trappenhuis
