## Conditiemeting NEN2767

3512EW  
St. Gregoriuscollege  
Nobeldwarsstraat 9  
3512 EW Utrecht  
Inspectie datum: 06-01-2026  
Naam inspecteur: Frédérique Sonnemans

Sint Gregoriuscollege te Utrecht

# Analyse scheurvorming

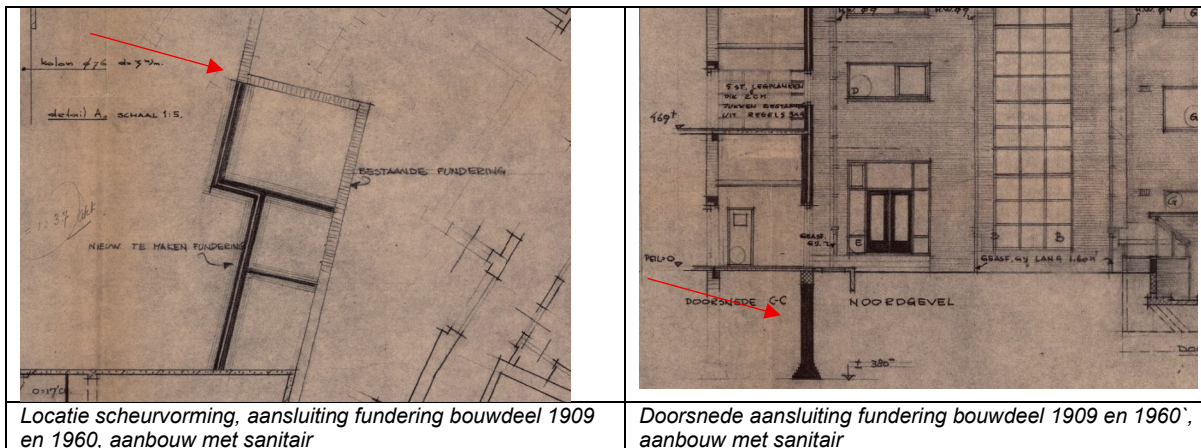
De nieuwe fundering op staal ter plaatse van de gangzone, nieuwe toiletgroepen en trappenhuis is aan de bestaande fundering bevestigd/ingekapseld.

Locatie scheurvorming, aansluiting fundering bouwdeel 1909 en 1960, aanbouw met sanitair

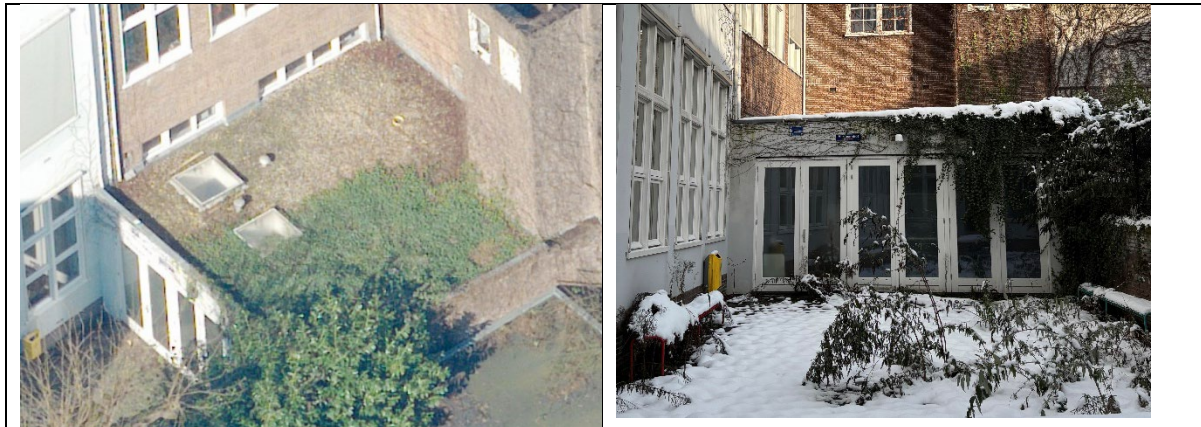
Bouwdeel 1967, streetsmart 3-6-2025

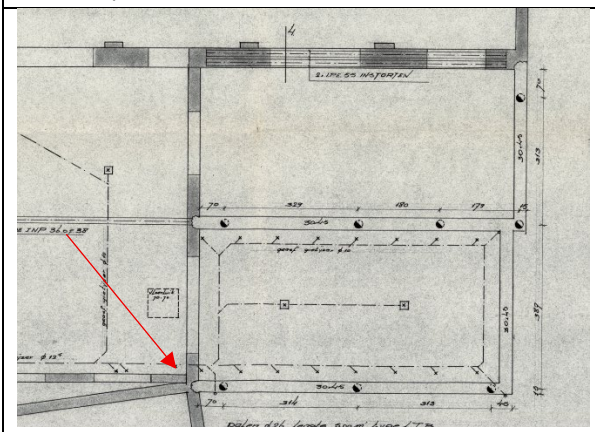
De uitbouw van 1967 is het enige bouwdeel dat gefundeerd is op (betonnen) palen. De scheur zit op de overgang van deze fundering en de oudere bestaande fundering op staal.

Oorzaak van de scheuren betreft zettingsverschillen tussen de twee bouwdelen. Er zal nader onderzoek gedaan moeten worden of het een toelaatbare zetting betreft en of de zetting een blijvende zetting is.

Locatie scheur, fundering, bouwtekening

Indien de zetting toelaatbaar is, kunnen de scheuren hersteld worden.

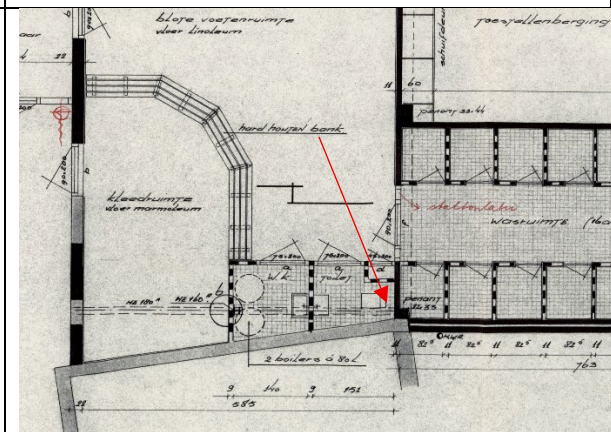
Locatie scheur, begane grond, bouwtekening

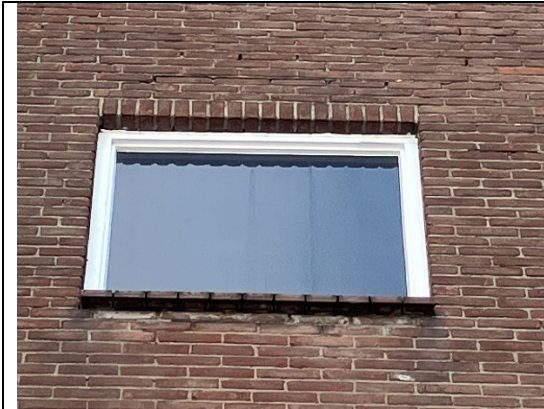
Op een aantal gevels, met name de gevels ter plaatse van de binnenplaats, is (Pyramidevormige) scheurvorming zichtbaar. Dit laat zien dat de rollaag boven de kozijnen onvoldoende functioneert. Ook is er sprake van achterstallig onderhoud van het voegwerk en een hoge vochtbelasting. De beschikbare tekeningen laten onvoldoende zien hoe de detaillering precies is opgebouwd. De rollagen kunnen verstevigd worden met gevelwapening.

*Scheurvorming rollaag, gevel J, bouwdeel 1960*

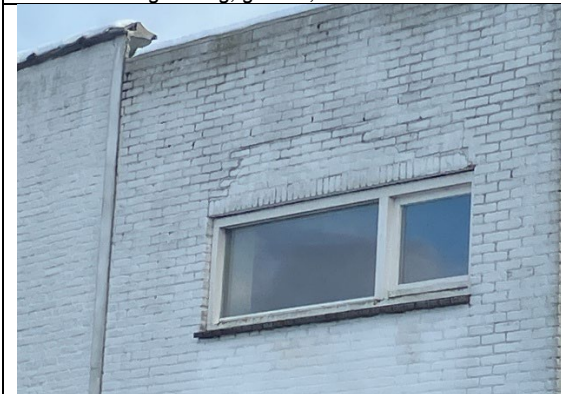
*Scheurvorming rollaag, gevel J, bouwdeel 1914*
