## BOMEN EFFECT ANALYSE

### Kalkoven Katwijk

Rapportnummer: 230694  
Datum: 25-04-2024

Onderzoeksrapport: 230694  
Project: BEA I.G.A. Kalkoven  
Locatie: Katwijk

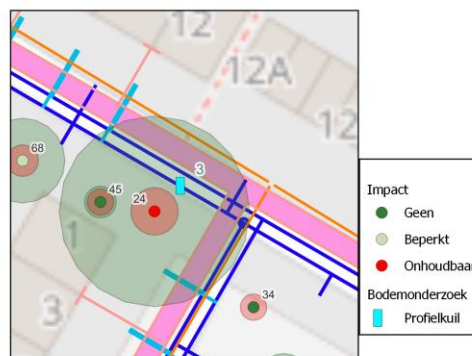
| Diepte (cm-mv) | Bodemtype | Organische stofgehalte | Bewortelingsintensiteit | Opmerkingen |
|---|---|---|---|---|
| 0 - 10 | Wit zand | Laag | Intensief fijn en grof | Opgedrukte wortel 20-30cm loopt onder weg door |

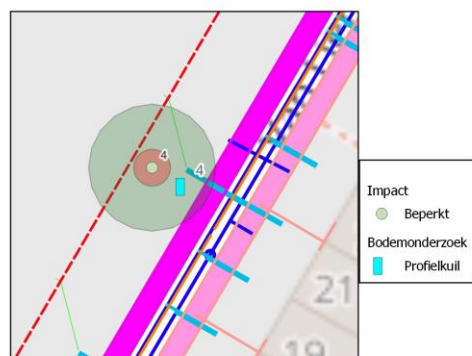
| Diepte (cm-mv) | Bodemtype | Organische stofgehalte | Bewortelingsintensiteit | Opmerkingen |
|---|---|---|---|---|
| 0 - 30 | Wit zand | Laag | Intensief fijn en grof | Wortel 15-20cm doorsnede op 110cm uit stam |

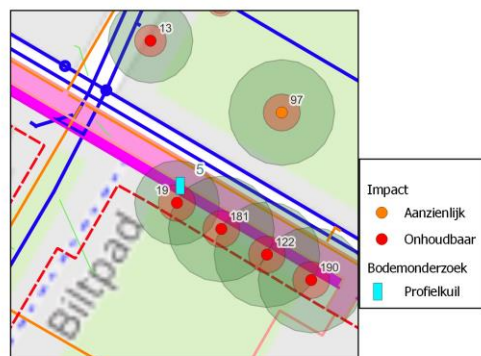
| Diepte (cm-mv) | Bodemtype | Organische stofgehalte | Bewortelingsintensiteit | Opmerkingen |
|---|---|---|---|---|
| 0 - 10 | Wit zand | Laag | Intensief fijn en grof | Wortel 15-20cm dikte 50cm uit stam |
