# ASBESTINVENTARISATIE

100046G02 bedrijfspand uvidcode 8QG-5X2-KMEB-TAM

Asbestinventarisatie

10 februari 2025

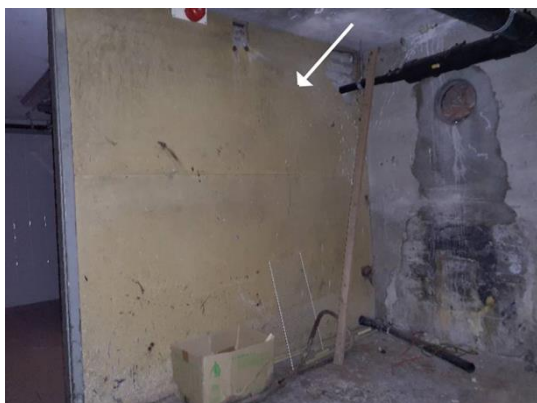
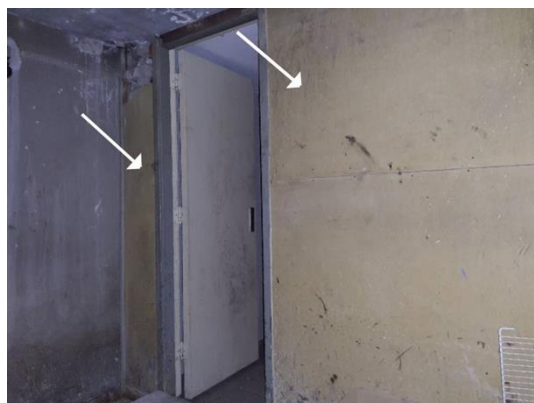
Fotonummer: F01

| Bronnummer | B01 | | |
|---|---|---|---|
| Toelichting / advies: | <p>Geadviseerd wordt om de ruimte niet meer te betreden zonder asbest gerelateerde beschermingsmiddelen, zie bron B03.</p> <p>Direct risico: zo spoedig mogelijk saneren en onderzoeksgebied niet betreden in verband met bron B03.</p> | | |

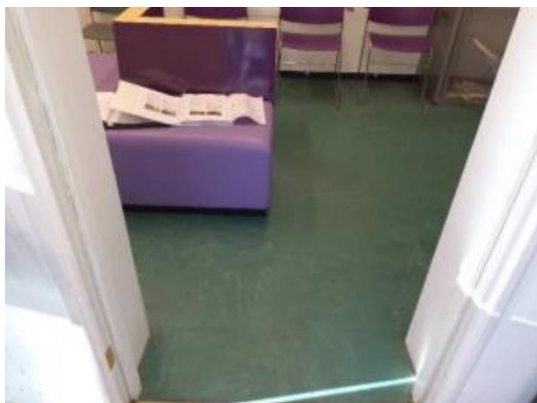
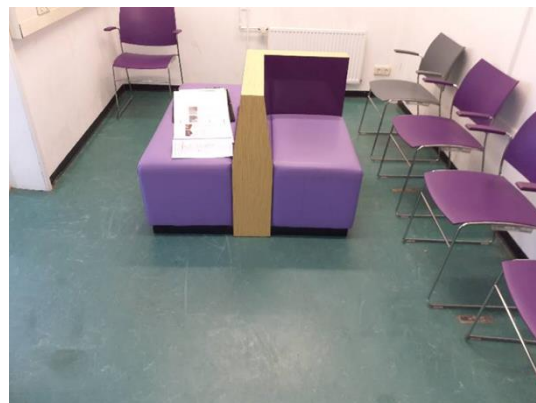
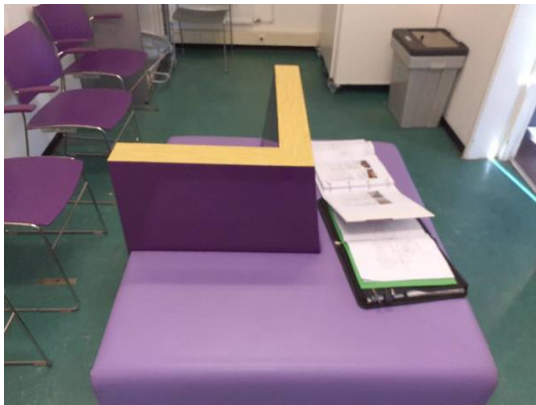
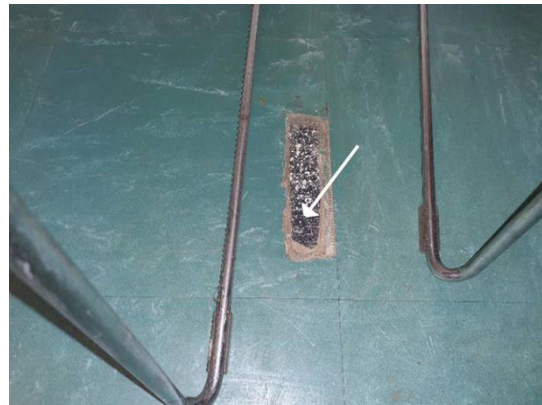
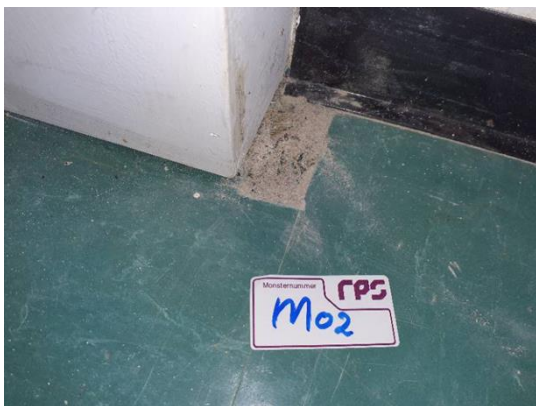
Fotonummer: F15a

| Bronnummer | B06 | |
|---|---|---|
| <b>Toelichting / advies:</b> | <p>De asbestvrije vloertegels dienen eveneens in containment verwijderd te worden.</p> <p>In verband met gewijzigde wetgeving ten opzichte van het vorige onderzoek is een extra monster (M02) genomen van het materiaal.</p> <p>Geen direct risico: saneren bij renovatie/ sloop en beheersplan opstellen.</p> | |

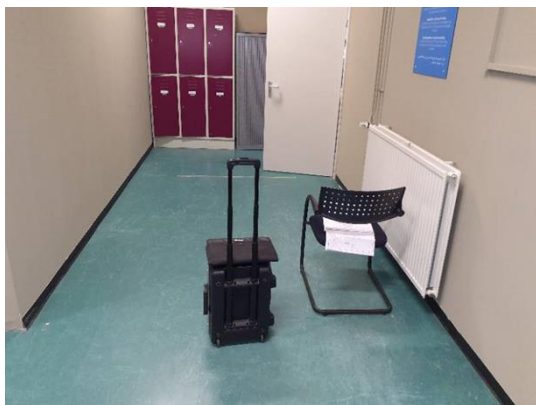
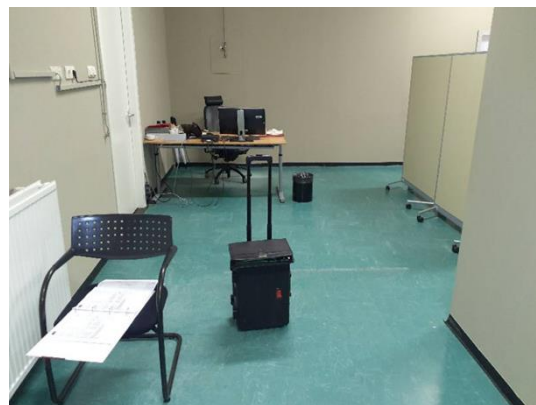
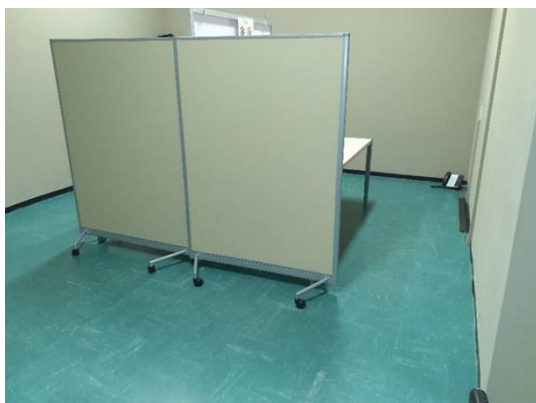
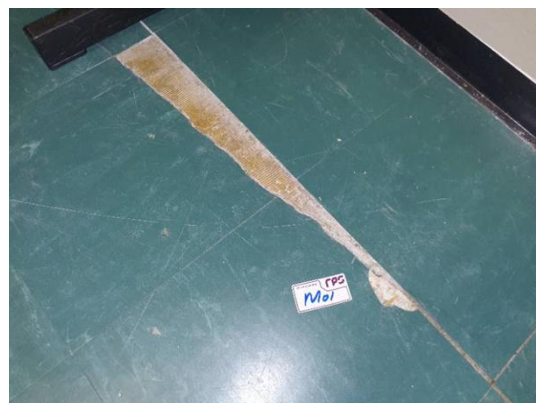
Fotonummer: F19

| Bronnummer | B07 | | |
|---|---|---|---|
| <b>Toelichting / advies:</b> | Na analyse blijkt dit materiaal geen asbest te bevatten. In verband met gewijzigde wetgeving ten opzichte van het vorige onderzoek is een extra monster (M01) genomen van het materiaal. | | |

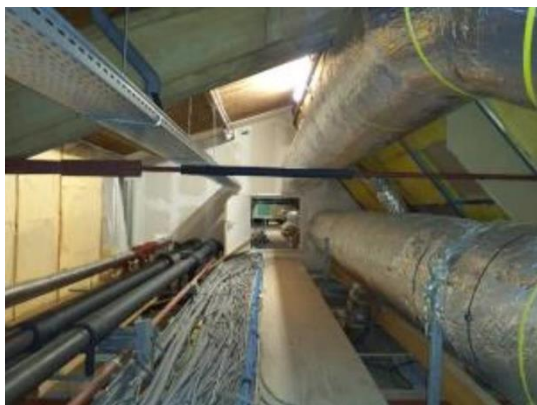
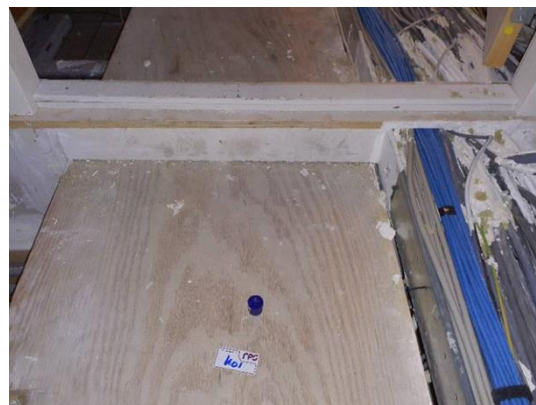
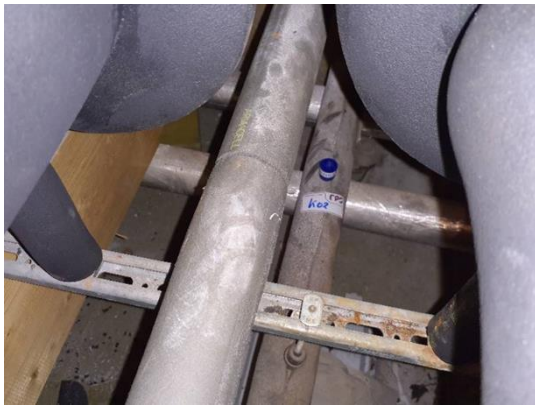
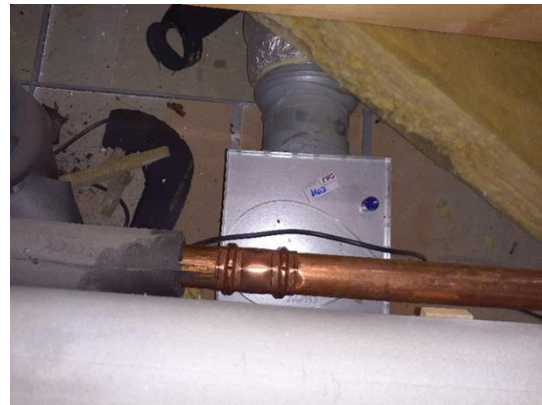
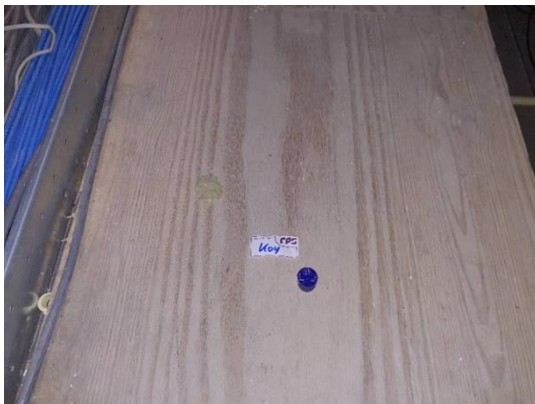
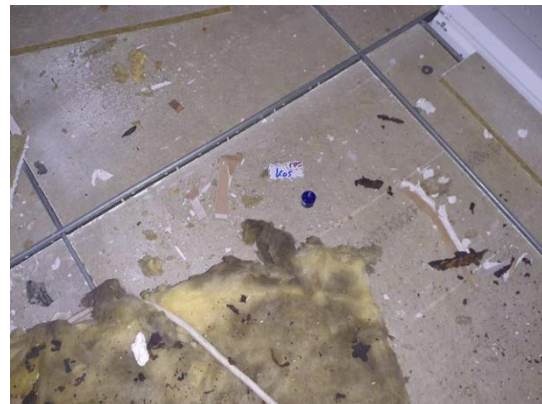
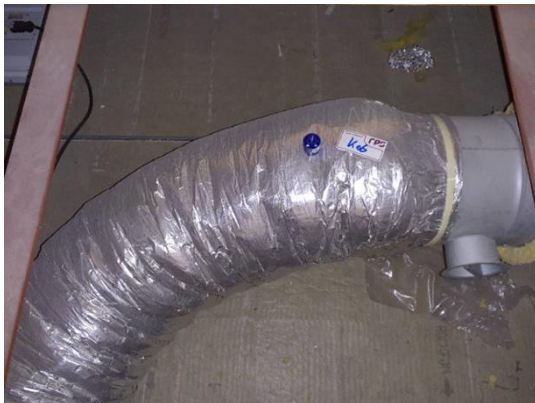
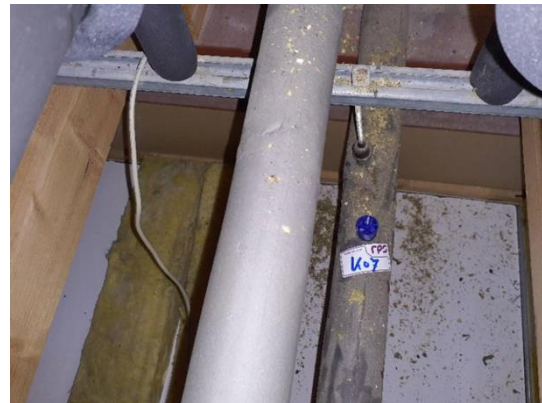
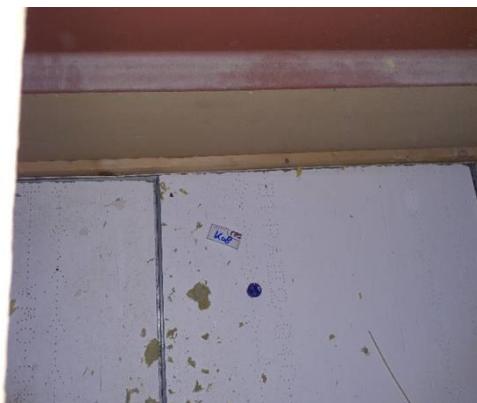
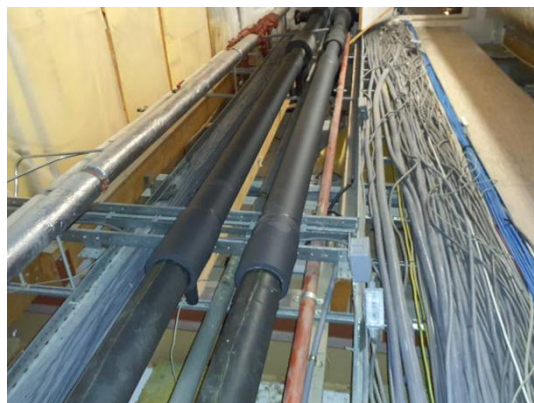
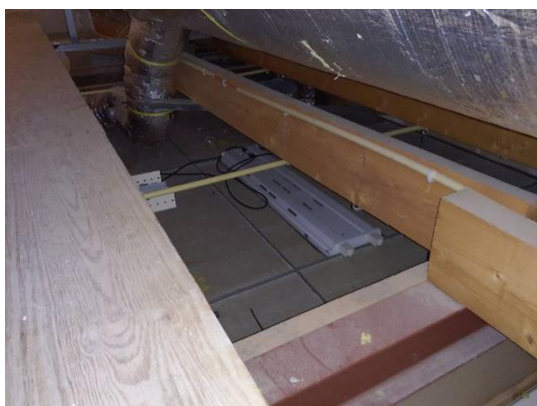
Fotonummer: F40

| Bronnummer | B10 | |
|---|---|---|
| <b>Toelichting / advies:</b> | <p>Na analyse blijkt dit materiaal geen asbest te bevatten. Deze kleefmonsters zijn genomen in verband met de aanwezigheid van bron B09.</p> <p>K01: loopplank andere kant van de deur conform plattegrond.</p> <p>K02: op leiding onder verwijderde pakking.</p> <p>K03: op installatie materiaal.</p> <p>K04: op de loopplank.</p> <p>K05: op verlaagd plafond.</p> <p>K06: op installatie materiaal.</p> | |

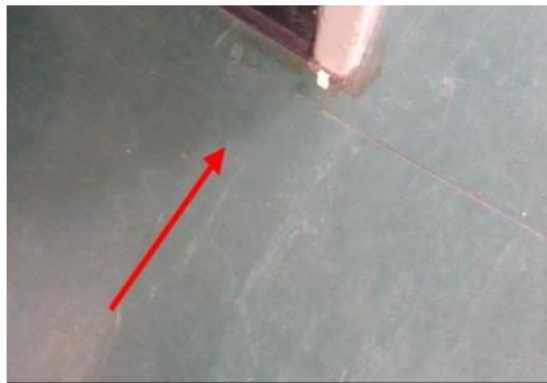
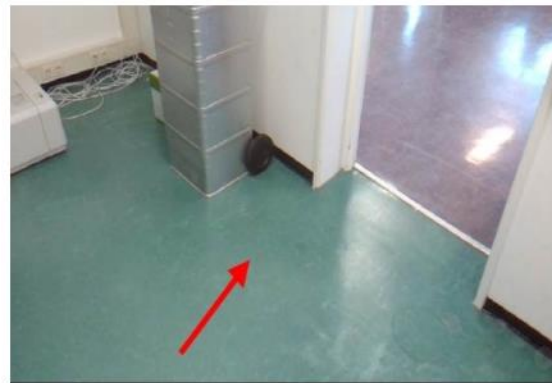
| Broncode | B01 |
|---|---|
| Risicobeoordeling voor gebruikers van het gebouw / object en advies | In de aangetroffen vorm en staat geen directe blootstellings- en of verspreidingsrisico verwacht mits de toepassing niet wordt bewerkt. Saneren bij einde gebruik of sloop. |

Foto 1 | Foto voor bron Vloerbedekking

Foto 2 | Foto voor bron Vloerbedekking

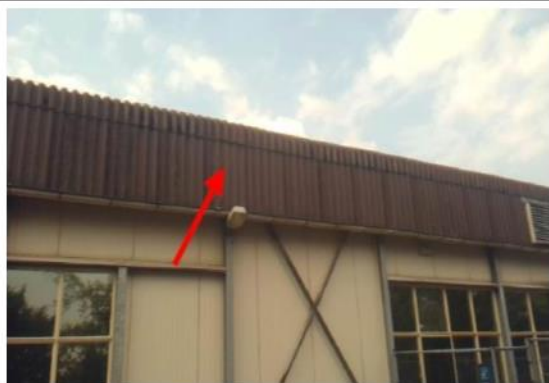
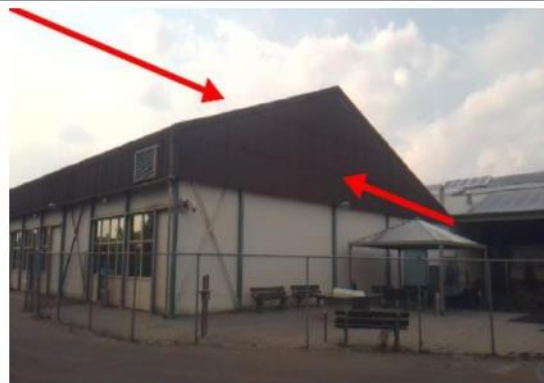
| Broncode | B05 |
|---|---|
| Risicobeoordeling voor gebruikers van het gebouw / object en advies | In de aangetroffen vorm en staat geen directe blootstellings- en of verspreidingsrisico verwacht mits de toepassing niet wordt bewerkt. Saneren bij einde gebruik of sloop. |

Foto 3 | Foto voor bron Dakbedekking

Foto 4 | Foto voor bron Dakbedekking

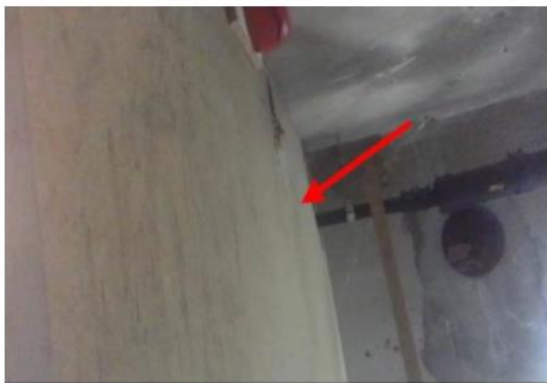
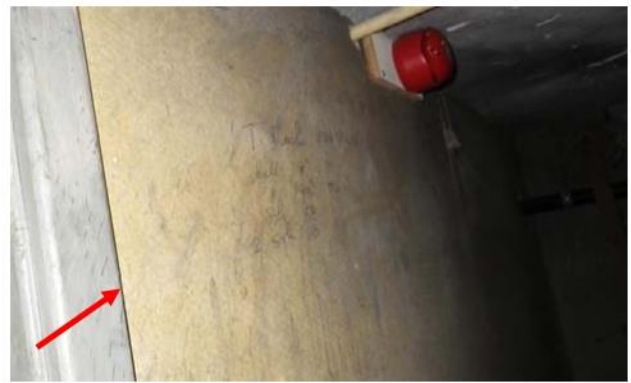
| Broncode | B06 |
|---|---|
| Risicobeoordeling voor gebruikers van het gebouw / object en advies | In de aangetroffen vorm en staat geen directe blootstellings- en of verspreidingsrisico verwacht mits de toepassing niet wordt bewerkt. Saneren bij einde gebruik of sloop. De ruimte met de aangetroffen verontreiniging is afgesloten. |

Foto 5 | Foto voor bron Wandbeplating

Foto 6 | Foto voor bron Wandbeplating

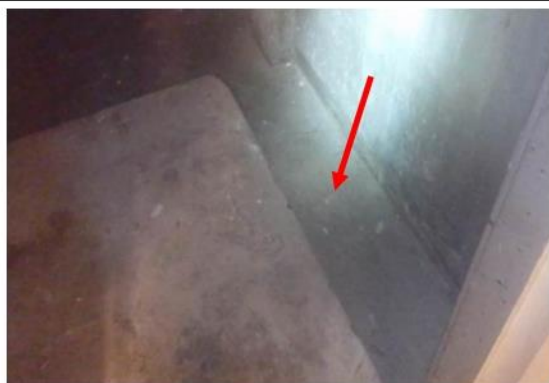
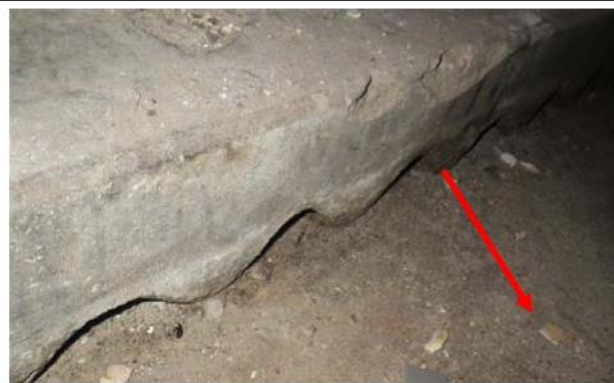
| Broncode | B07 |
|---|---|
| Risicobeoordeling voor gebruikers van het gebouw / object en advies | Maatregelen treffen, zie hoofdstuk 4 |
| Risicocategorie BRL 5052 (Zie bijlage 8) | 2 |

Foto 7 | Foto voor bron Verontreiniging

Foto 8 | Foto voor bron Verontreiniging

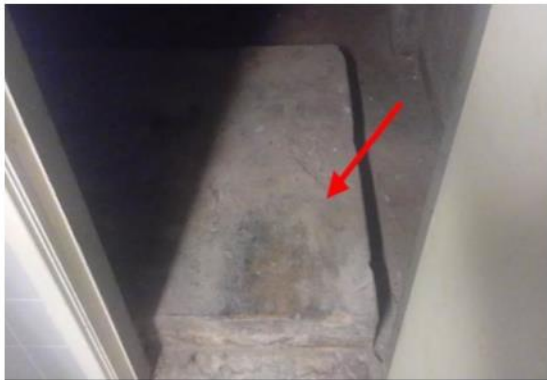
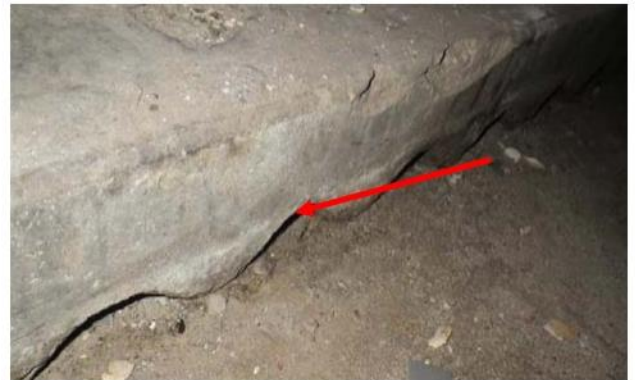
| Broncode | B08 |
|---|---|
| Bron | Stortvloer |
| Locatie | In kelder van ruimte E0.09b |
| Type asbest en percentage m/m/% | Chrysotiel 10 - 15 % |
| Beschadiging | Onbeschadigd |
| Risicobeoordeling voor gebruikers van het gebouw / object en advies | In de aangetroffen vorm en staat geen directe blootstellings- en of verspreidingsrisico verwacht mits de toepassing niet wordt bewerkt. Saneren bij einde gebruik of sloop. De ruimte met de stortvloer is afgesloten. |

Foto 9 | Foto voor bron Stortvloer

Foto 10 | Foto voor bron Stortvloer

| Broncode | B08 |
|---|---|
| Methode van sloop of demontage | Demontage |

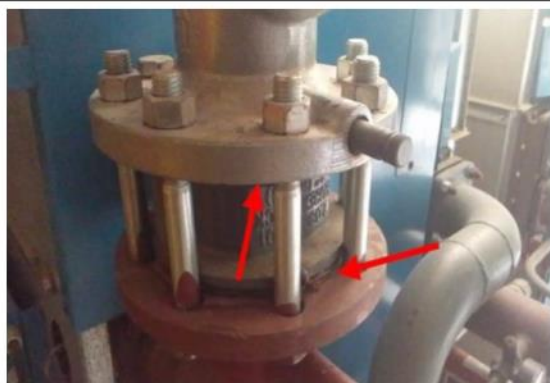
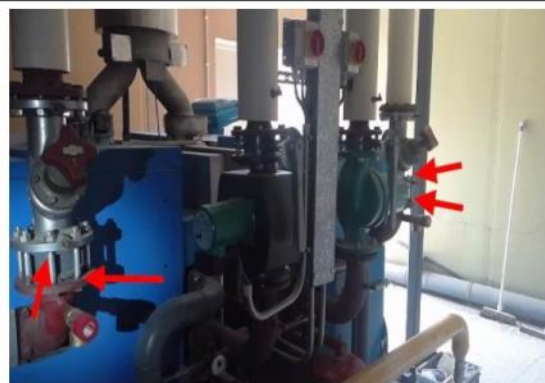
| Broncode | B12 |
|---|---|
| Bron | Flenzen |
| Locatie | Bouwdeel D stookruimte D0.43 |
| Type asbest en percentage m/m/% | Chrysotiel 30 - 60 % |
| Beschadiging | Onbeschadigd |
| Risicobeoordeling voor gebruikers van het gebouw / object en advies | In de aangetroffen vorm en staat geen directe blootstellings- en of verspreidingsrisico verwacht mits de toepassing niet wordt bewerkt. Saneren bij einde gebruik of sloop. |

Foto 11 | Foto voor bron Pakkingen

Foto 12 | Foto voor bron Pakkingen

| Broncode | B12 |
|---|---|
| Methode van sloop of demontage | RK 1: Als geheel verwijderen (inclusief flens)<br>RK 2: Afsteken (exclusief flens) |

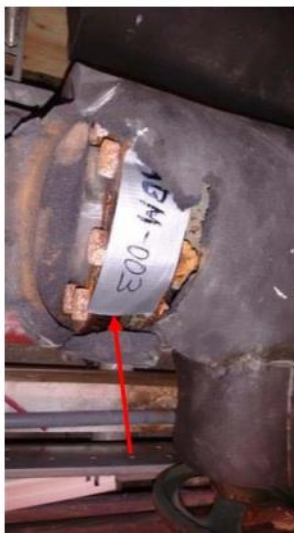
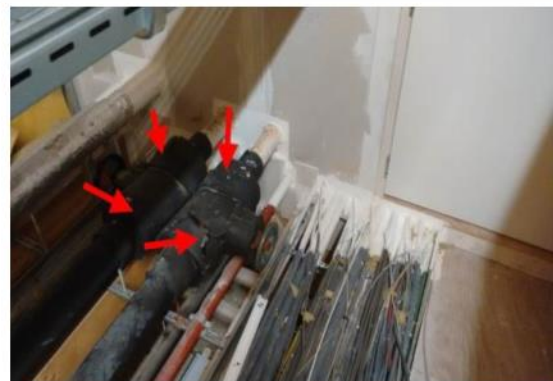
| Broncode | B15 |
|---|---|
| Bron | Flenzen |
| Locatie | Bouwdeel D zolder. |
| Type asbest en percentage m/m/% | Chrysotiel 30 - 60 % |
| Beschadiging | Onbeschadigd |
| Risicobeoordeling voor gebruikers van het gebouw / object en advies | In de aangetroffen vorm en staat geen directe blootstellings- en of verspreidingsrisico verwacht mits de toepassing niet wordt bewerkt. Saneren bij einde gebruik of sloop. |

Foto 13 | Foto voor bron Pakking, flens

Foto 14 | Foto voor bron Pakking, flens

| Broncode | B15 |
|---|---|
| Methode van sloop of demontage | RK 1: Als geheel verwijderen (inclusief flens)<br>RK 2: Afsteken (exclusief flens) |

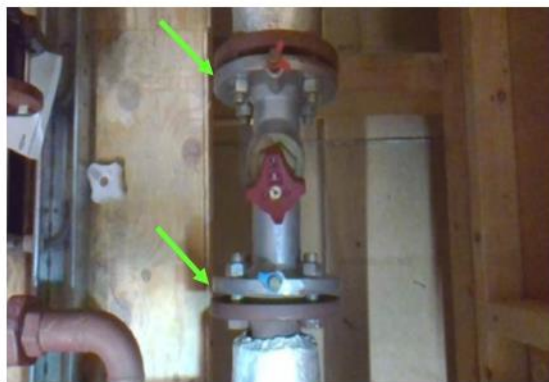
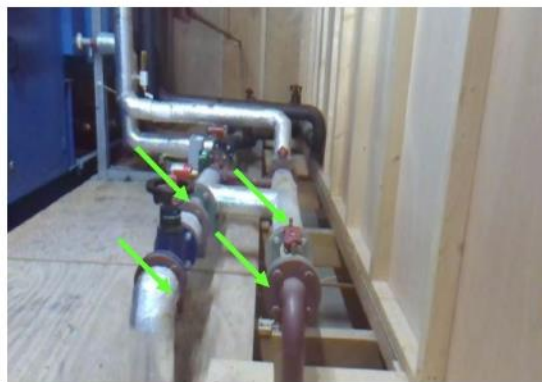
| Broncode | B02 |
|---|---|
| Type asbest en percentage m/m/% | Niet aantoonbaar |

Foto 15 | Foto voor bron Pakking, flens

Foto 16 | Foto voor bron Pakking, flens

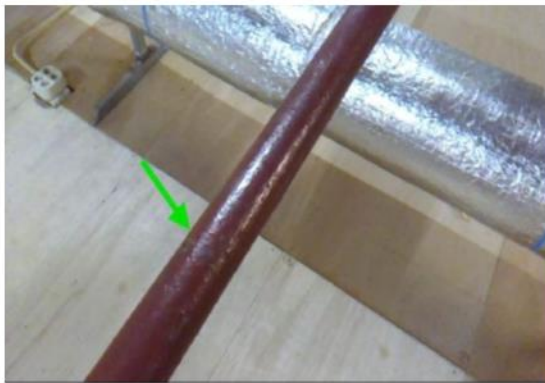
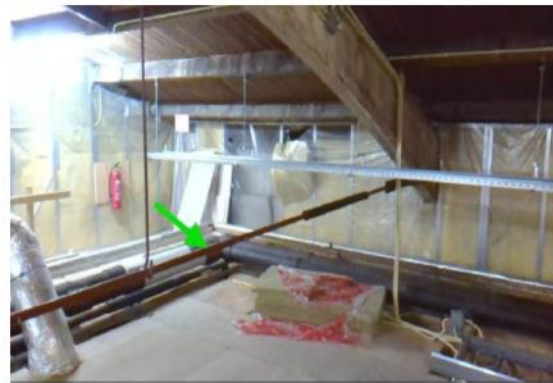
| Broncode | B03 |
|---|---|
| Type asbest en percentage m/m/% | Niet aantoonbaar |

Foto 17 | Foto voor bron Verflaag

Foto 18 | Foto voor bron Verflaag

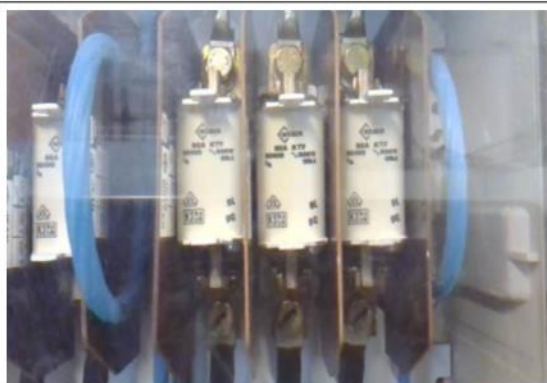
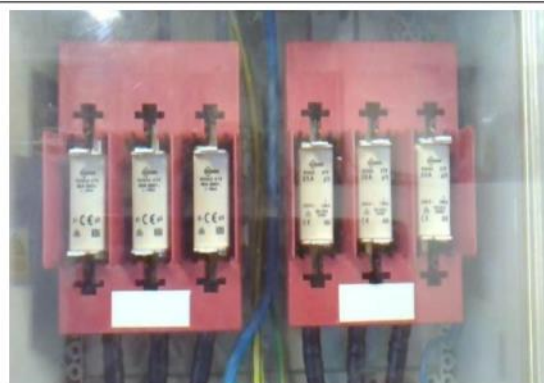
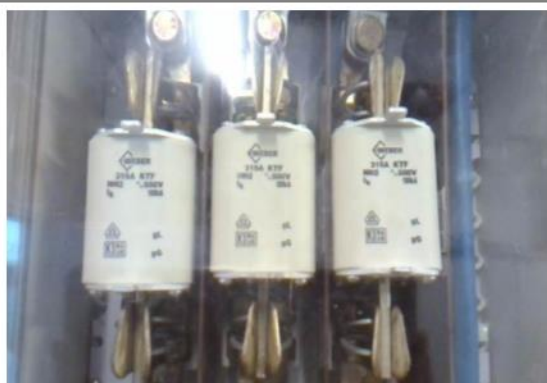
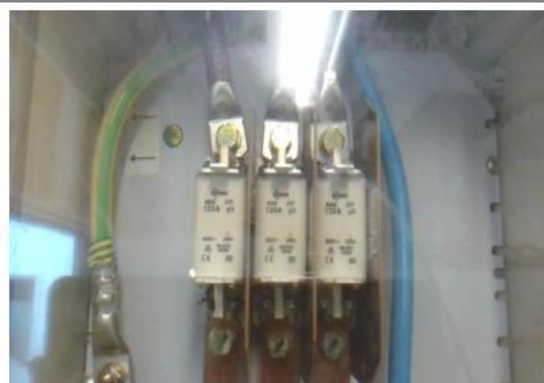
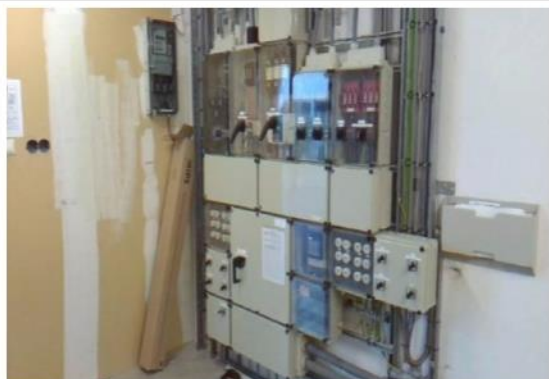
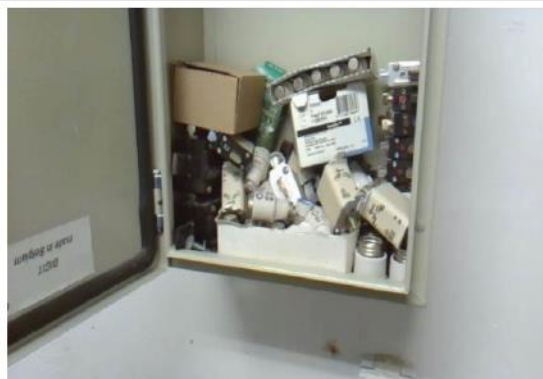
| Broncode | B04 |
|---|---|
| Type asbest en percentage m/m/% | Niet aantoonbaar |
| Opmerkingen/bijzonderheden | <p>In de installatie zijn 18 stuks meszekeringen aanwezig.</p> <p>In een open opslagkast zijn 20 stuks meszekeringen aanwezig. Er zijn verschillende soorten en typen meszekeringen aanwezig. De twee meest verdachte typen zijn bemonsterd (bakaliet en keramiek)<br/> Abm005 --&gt; is de bakaliet variant<br/> Abm006 --&gt; is de keramiek variant</p> |

Foto 19 | Foto voor bron Meszekering

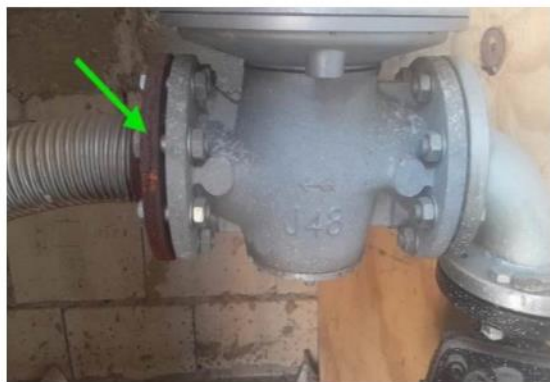
| Broncode | B09 |
|---|---|
| Type asbest en percentage m/m/% | Niet aantoonbaar |

Foto 25 | Foto voor bron Flenspakking

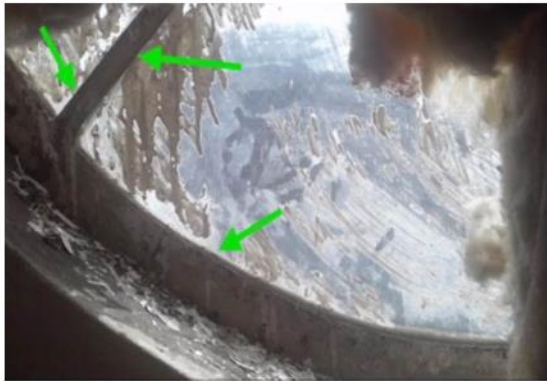
| Broncode | B10 |
|---|---|
| Opmerkingen/bijzonderheden | Het kitmateriaal was moeilijk bereikbaar voor bemonstering. Het laboratorium heeft aangegeven dat er te weinig materiaal aangeleverd was om te bepalen of de kit asbesthoudend is. Om te bepalen of de kit asbesthoudend is zal tijdens een aanvullend asbestinventarisatie type B onderzoek een nieuw monster moeten worden genomen (zie beperking V10). |

Foto 26 | Foto voor bron Kit

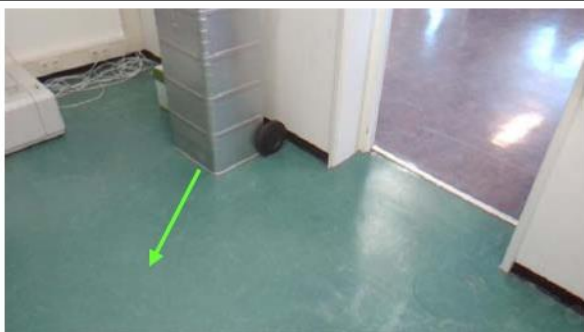
| Broncode | B11 |
|---|---|
| Type asbest en percentage m/m/% | Niet aantoonbaar |

**Foto 27 | Voorbeeld foto voor bron Vloertegel met lijmlaag**

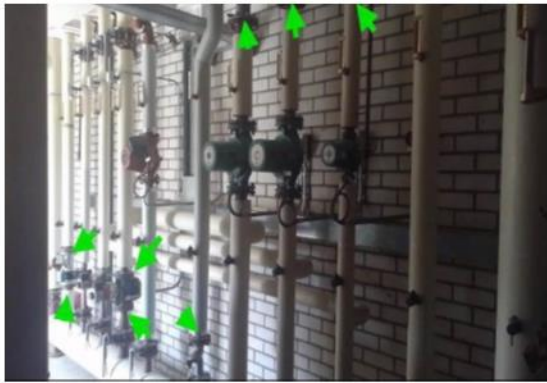
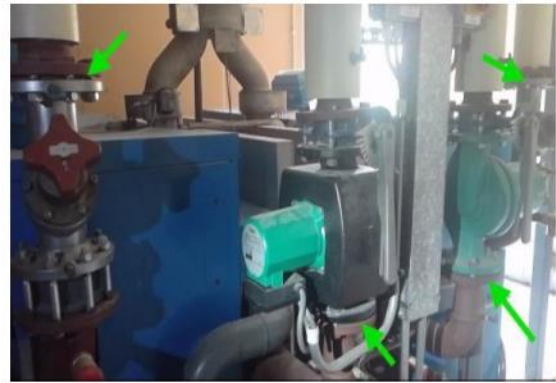
| Broncode | B13 |
|---|---|
| Type asbest en percentage m/m/% | Niet aantoonbaar |

Foto 28 | Foto voor bron Flenzen

Foto 29 | Foto voor bron Flenzen

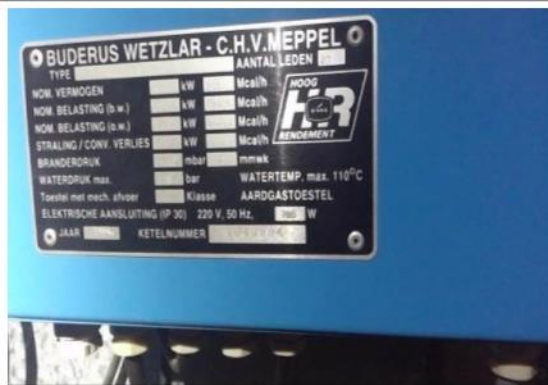
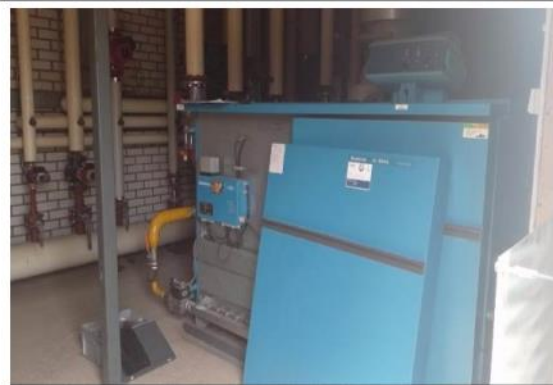
| Broncode | B14 |
|---|---|
| Opmerkingen/bijzonderheden | Op basis van bouwjaar wordt aangenomen dat deze installaties asbest vrij zijn. |

Foto 30 | Foto voor bron CV-ketel.

Foto 31 | Foto voor bron CV-ketel.
