# LBO2 Traject 62-1

Logboek beoordeling langsconstructies

titel LBO2 Traject 62-1  
subtitel Logboek beoordeling langsconstructies  
datum 16-07-2025  
versie 2.0  
status Concept  
zaaknr. 2024-Z9588  
documentnr. WLDOC-2066690340-64873

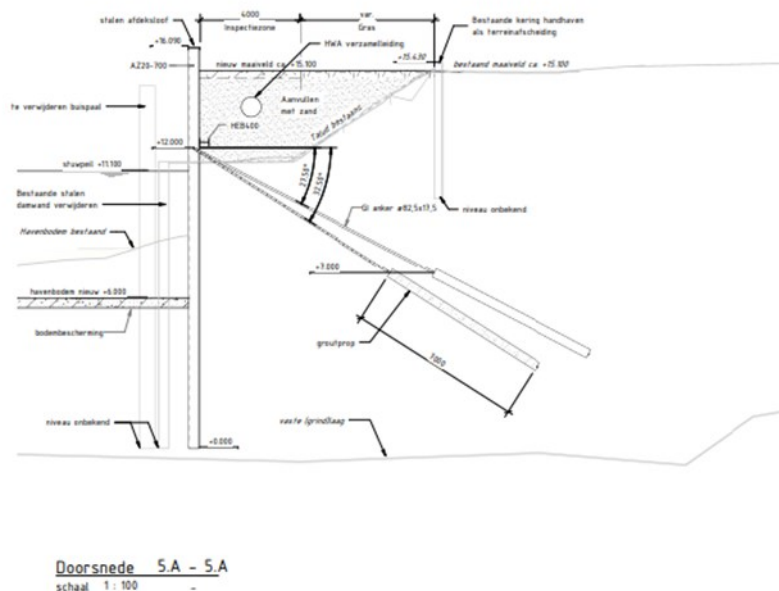
Figuur 1: Vak 62m

Vak 62m betreft een damwand (havenkade) in de industriehaven Wanssum. Onderstaande figuur toont een tekening van de damwand, afkomstig uit het 'verhaal van de kering'.

- Volgens omliggende boringen in Dinoloket komt in dijkvak 62m matig fijn tot matig grof zand voor. Daarom is conform Figuur 4 als veilige waarde een Creep factor van 7 gehanteerd.

- De onderkant van de damwand ligt op 0m+NAP (zie Verhaal van de kering), de havenbodem ligt op 6,0m+NAP. Het binnendijs maaiveld (uittredepunt) ligt minimaal op 14,7m+NAP. De verticale kwelweg bedraagt daarmee  $(6 - 0) + (14,7 - 0) = 20,7\text{m}$ .
- De horizontale kwelweg is verwaarloosbaar.
- Conform de formule bedraagt het kritiek verval daarmee 3,0m.
- Het uittredepunt ligt op 14,7m+NAP. De buitenwaterstand wordt gekozen bij signaleringsparameter (1/300), en bedraagt 15,78m+NAP. Het verval over de kering bedraagt daarmee 1,08m.

Het optredend verval is daarmee ruim lager dan het kritiek verval, zelfs bij een waterstand gelijk aan signaleringsparameter. Op basis daarvan wordt geconcludeerd dat piping bij vak 62m niet significant is voor de faalkans van traject 62-1. Piping van vak 62m wordt daarom niet meegenomen in de assemblage.

De kering in vak 62m is relatief recent (in 2020) aangelegd, en ontworpen op betrouwbaarheidsklasse RC3. Dit betekent dat de kering op doorsnedeniveau voldoet aan een betrouwbaarheid van  $\beta=5,1$  voor de referentieperiode van 100 jaar. Dit komt overeen met een faalkans kleiner dan  $1/5.900.000$  (in 100 jaar, de jaarlijkse faalkans is zelfs nog kleiner). Deze faalkans is niet significant voor dijktraject 62-1, zeker gezien het feit dat voor hoogte al een trajectfaalkans van  $1/320$  is bepaald. De faalkans op stabiliteit van de constructie in vak 62m wordt daarom niet meegenomen in de assemblage.

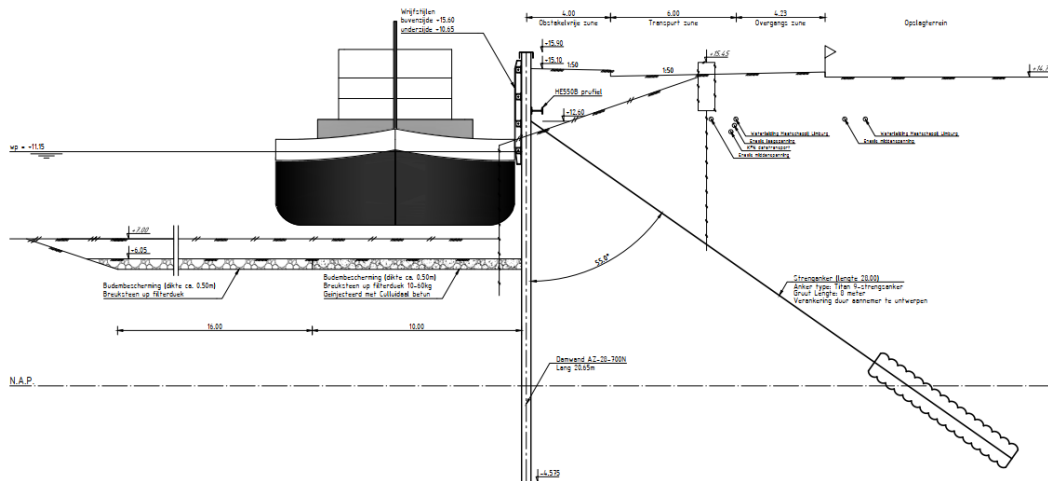
Vak 62n betreft een damwand (havenkade) in de industriehaven Wanssum. Onderstaande figuur toont een tekening van de damwand, afkomstig uit het ‘verhaal van de kering’.

- Volgens omliggende boringen in Dinoloket komt in dijkvak 62n matig grof zand voor. Daarom is conform Figuur 4 een Creep factor van 6 gehanteerd.
- De onderkant van de damwand ligt op -2,575m+NAP (zie Verhaal van de kering), de havenbodem ligt op 6,05m+NAP. Het binnendijks maaiveld (uittredepunt) ligt minimaal op 14,9m+NAP conform AHN5 (dit is iets lager dan de tekening die 15,1m+NAP aangeeft, en daarmee conservatief). De verticale kwelweg bedraagt daarmee  $(6,05 - -2,575) + (14,9 - -2,575) = 26,1\text{m}$ .
- De horizontale kwelweg is verwaarloosbaar.
- Conform de formule bedraagt het kritiek verval daarmee 4,35m.
- Het uittredepunt ligt op 14,9m+NAP. De buitenwaterstand wordt gekozen bij signaleringsparameter (1/300), en bedraagt 15,78m+NAP. Het verval over de kering bedraagt daarmee 0,88m.

Het optredend verval is daarmee ruim lager dan het kritiek verval, zelfs bij een waterstand gelijk aan signaleringsparameter. Op basis daarvan wordt geconcludeerd dat piping bij vak 62n niet significant is voor de faalkans van traject 62-1. Piping van vak 62n wordt daarom niet meegenomen in de assemblage.

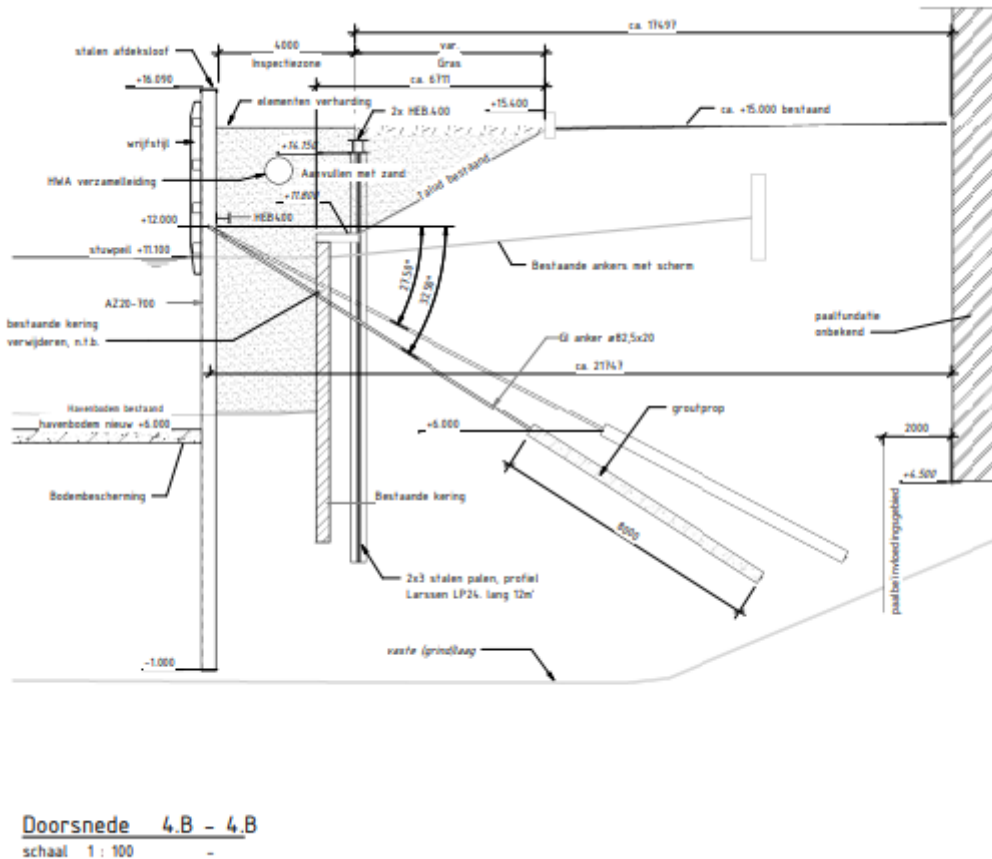
Figuur 7: Vak 62o

Vak 62o betreft een damwand (havenkade) in de industriehaven Wanssum. Onderstaande figuur toont een tekening van de damwand, afkomstig uit het 'verhaal van de kering'.

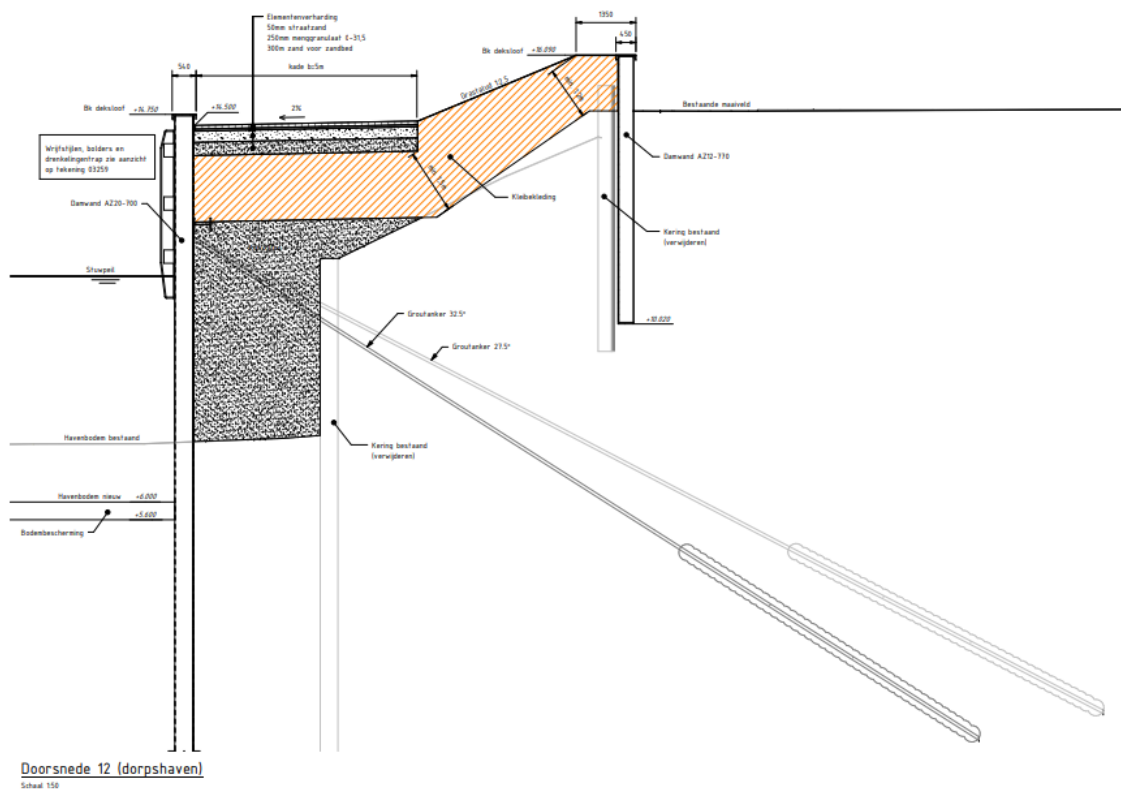
Figuur 9: Vak 62p

Vak 62p betreft het noordelijke deel van de dorpshaven Wanssum. De kering bestaat hier uit een dubbele damwand. Onderstaande figuur toont een tekening van damwand, afkomstig uit het 'verhaal van de kering'.

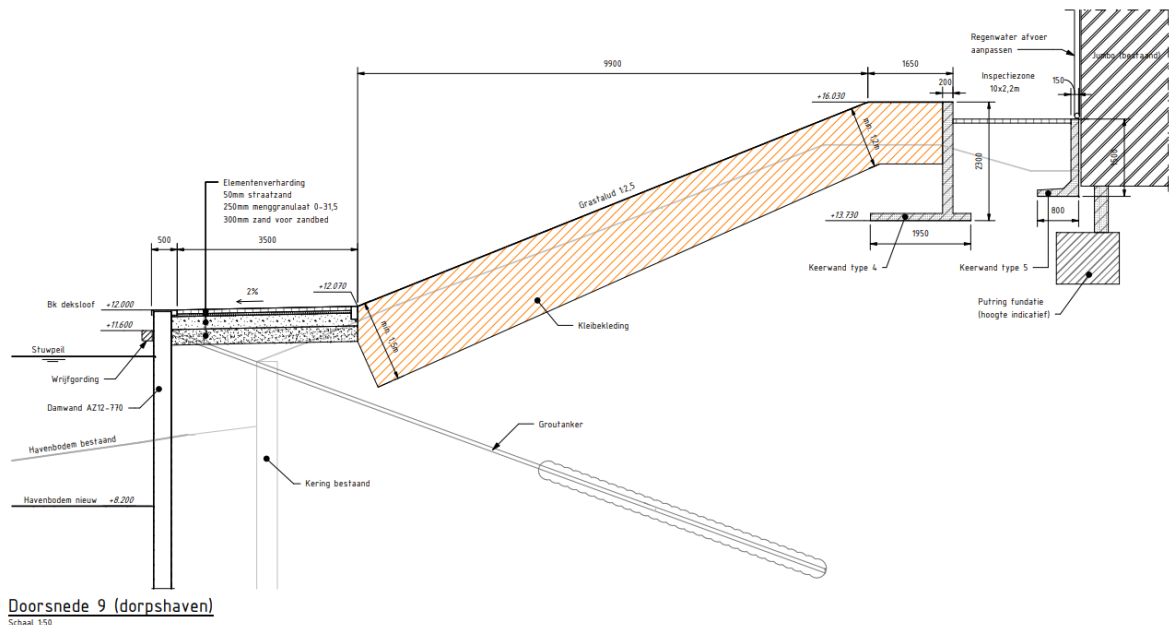
Figuur 11: Vak 62q

Vak 62q betreft het zuidelijke deel van de dorpshaven Wanssum. De kering bestaat hier uit een combinatie van een damwand aan buitenzijde en een keermuur in de kruin. Onderstaande figuur toont een tekening van damwand, afkomstig uit het 'verhaal van de kering'.
