# RAPPORTAGE

Bomen Effect Analyse  
bij 26 bomen op het Buurtcollege Maas en Peel  
aan de Averbodestraat 19 te Helden

Terra Nostra

5 april 2023

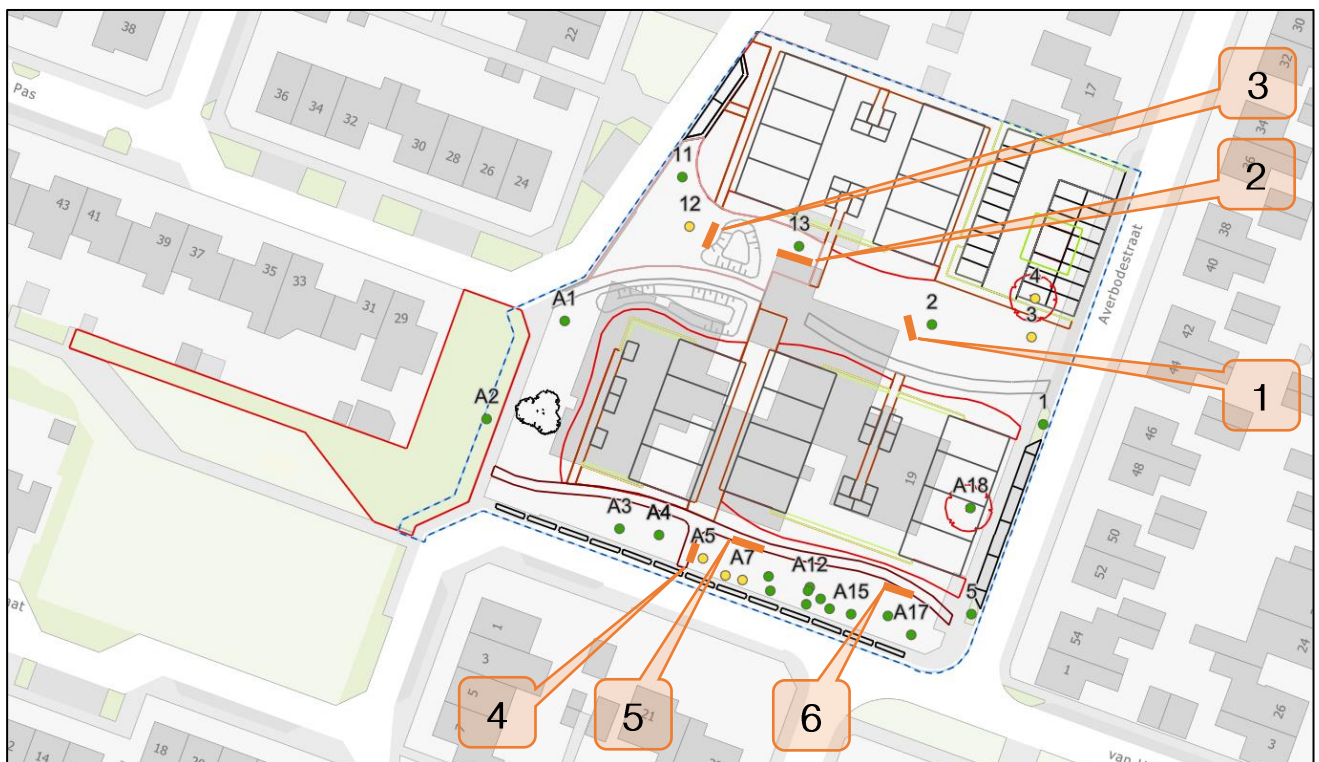
Figuur 3: Locatie van de 6 profielsleuven met contrasterend de huidige bebouwing (lichtgrijs) en geprojecteerd het voorgenomen ontwerp.

Om het bodem- en bewortelingsprofiel van de bomen inzichtelijk te maken, zijn 6 profielsleuven gegraven (zie figuur 3). De oranje strepen in figuur 3 geven de oriëntatie van de sleuven aan. De nummers corresponderen met de nummers in tabel 4 waarin de resultaten van het bodemonderzoek zijn weergegeven.
