## Rapportage en advies voormalige Duitstalige Kloosterschool te Sittard

Joan van den Hurk

26-10-2025

Leyenbroekerweg 105A te Sittard

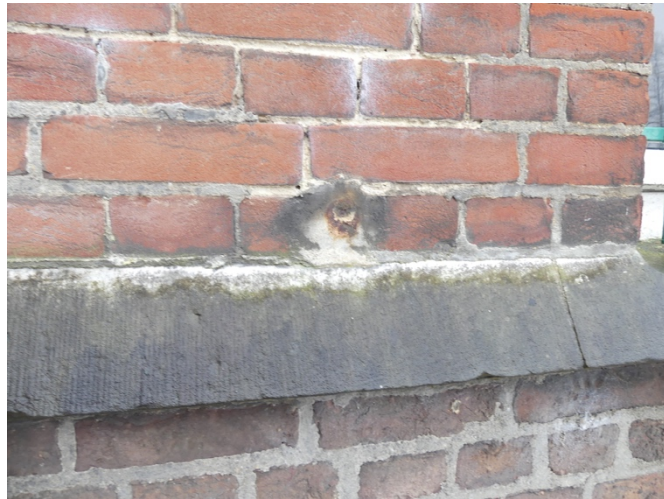
Afb. §22.02, uitgesleten voegwerk en foutief hersteld voegwerk en door roestend ijzer beschadigde bakstenen

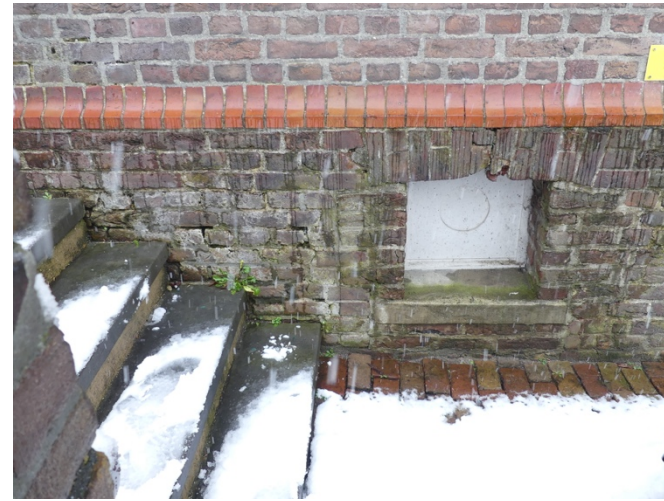
Afb. §22.05, algaanslag, uitgespoeld en foutief hersteld voegwerk en beschadigd metselwerk

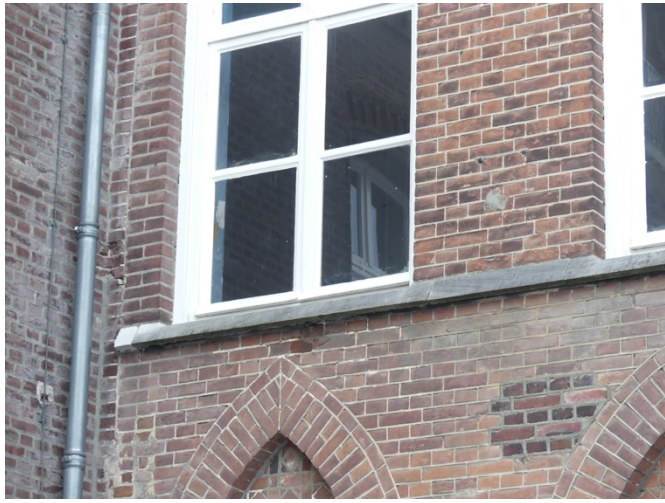
Afb. §22.11, slordige reparaties beschadigd metsel- en voegwerk en uitgesleten voegwerk en beschadigd metselwerk

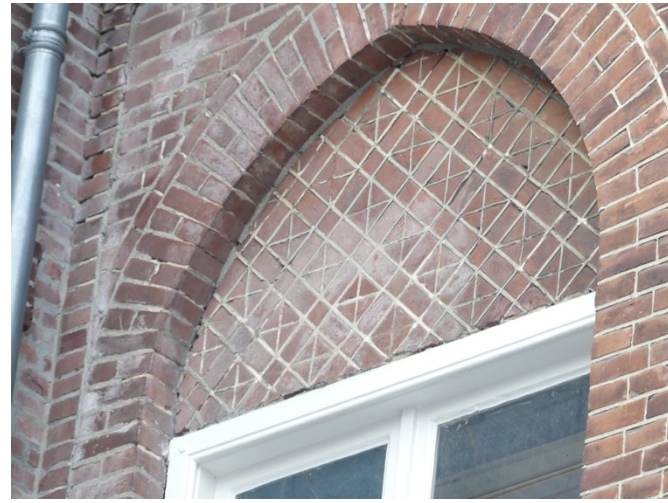
Afb. §22.12, vervuild metselwerk en versleten voegwerk

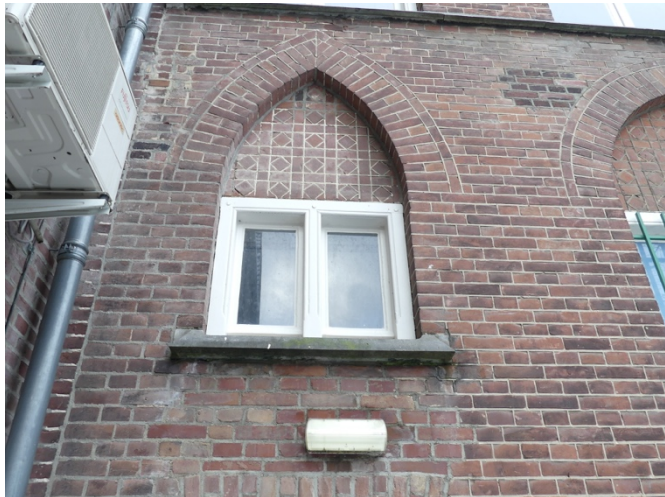
Afb. §22.13, foutief hersteld metselwerk, linksboven boog en en onder waterslag

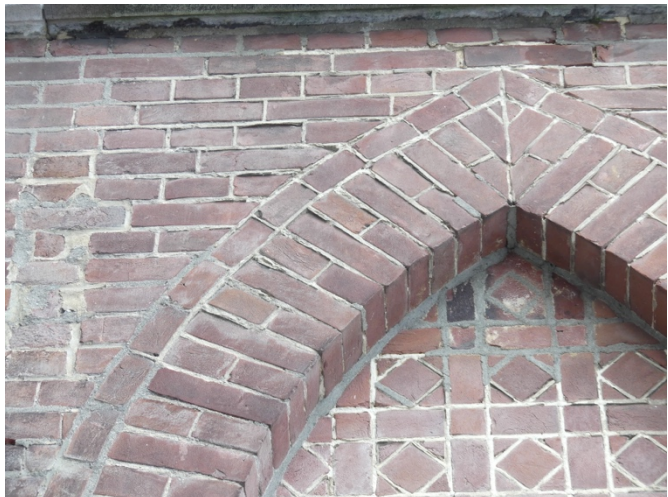
Afb. §22.14, foutief hersteld metsel- en voegwerk en versleten en uitgevallen voegwerk

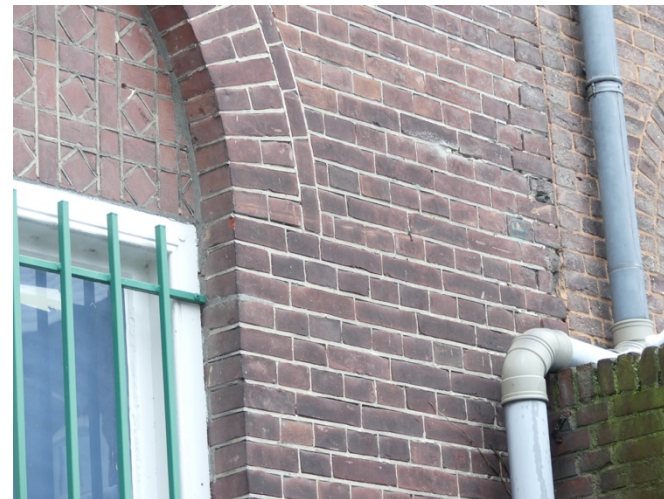
Afb. §22.21, uitgesleten en uitgevallen voegwerk, pvc hwa

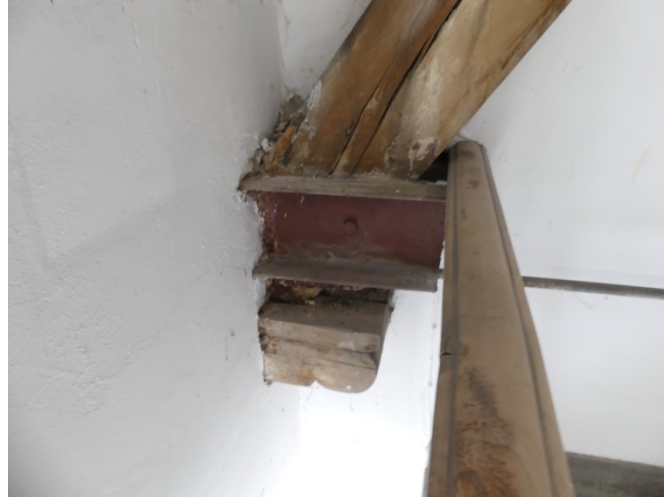
Afb. §24.02, versteviging/vervanging van onder eind spantbeen

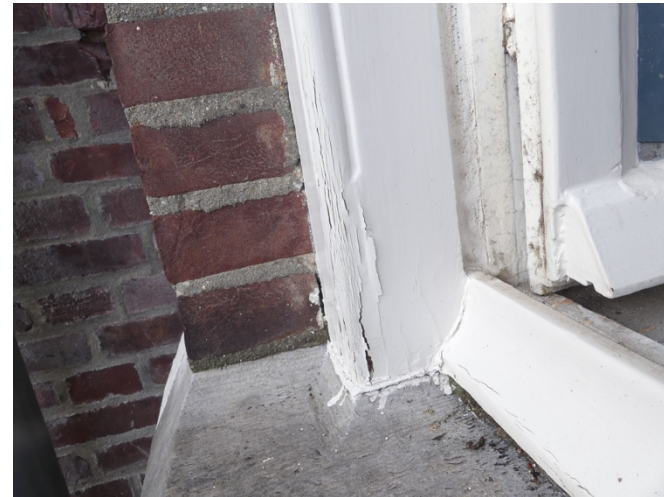
Afb. §46.07, gebarsten schilderwerk op kozijnstijl en -dorpel

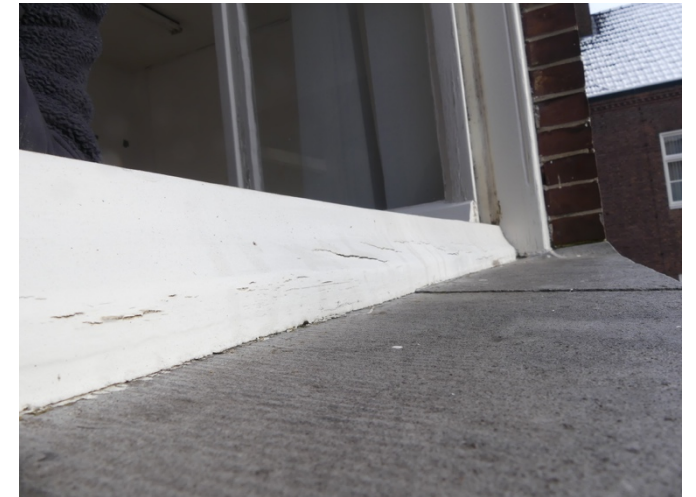
Afb. §46.08, gebarsten schilderwerk op kozijndorpel

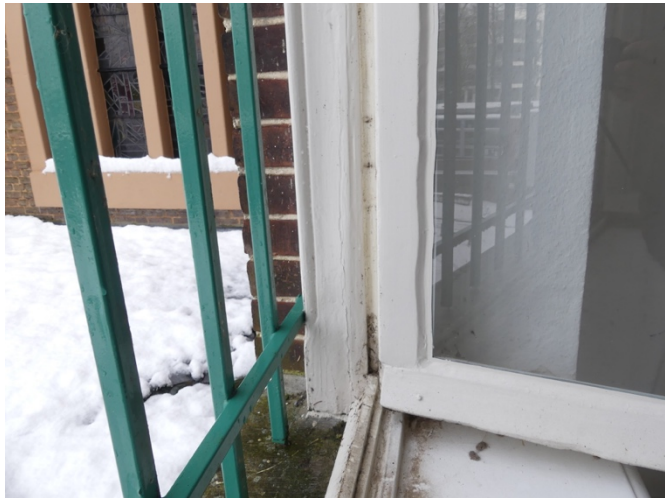
Afb. §46.12, gebarsten schilderwerk op kozijnstijl, slordig bewerkte raamstijl

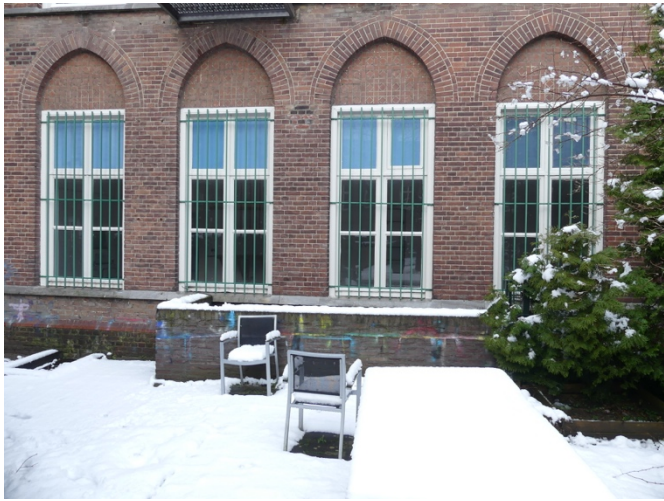
Afb. §46.17, door traliewerk en keldertrap voor schilderwerk lastig bereikbare raamkozijnen

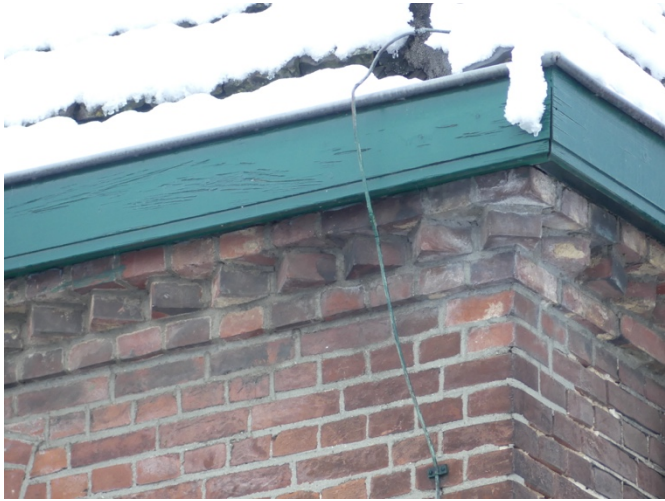
Afb. §46.18, gebarsten schilderwerk op gootlijst

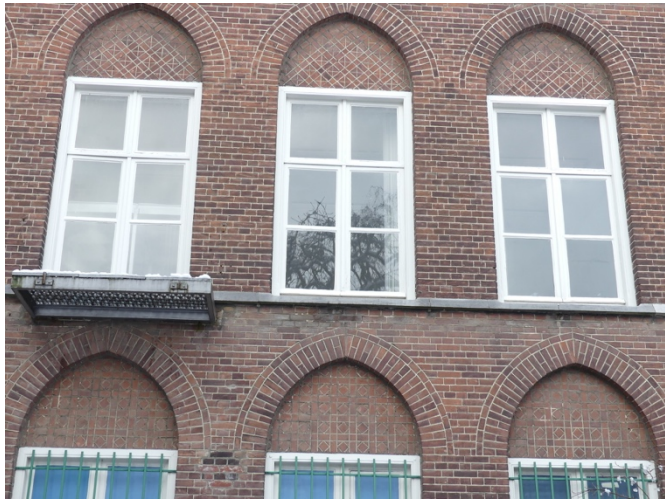
Afb. §46.14, gebarsten schilderwerk op kozijnen en ramen

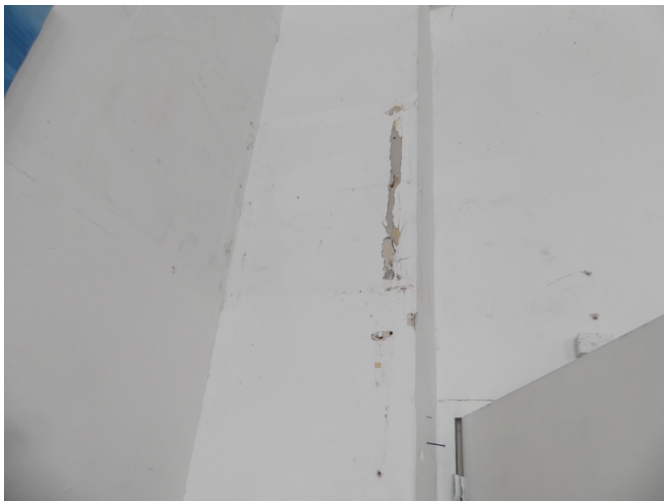
Afb. §46.19, beschadigd, gebarsten sauswerk

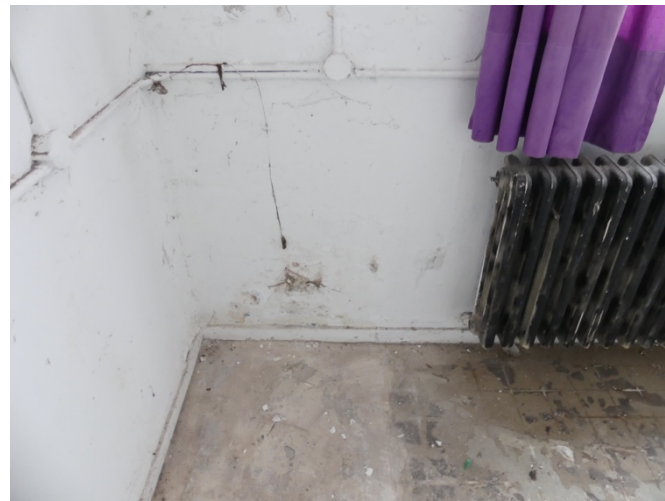
Afb. §46.19, beschadigd, gebarsten sauswerk

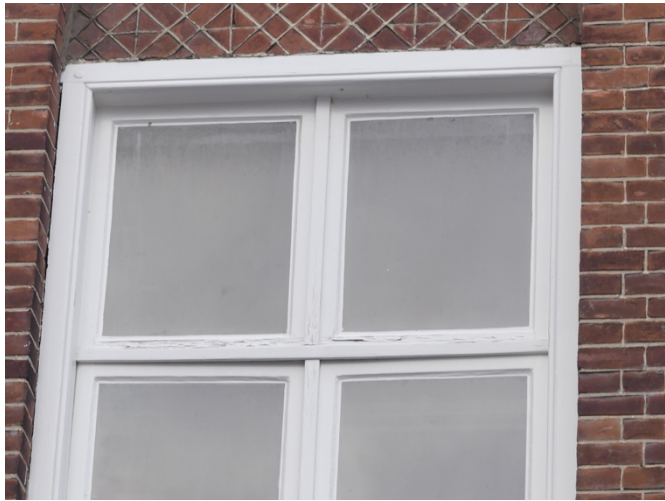
Afb. §46.15, gebarsten schilderwerk op bovenraamdorpel

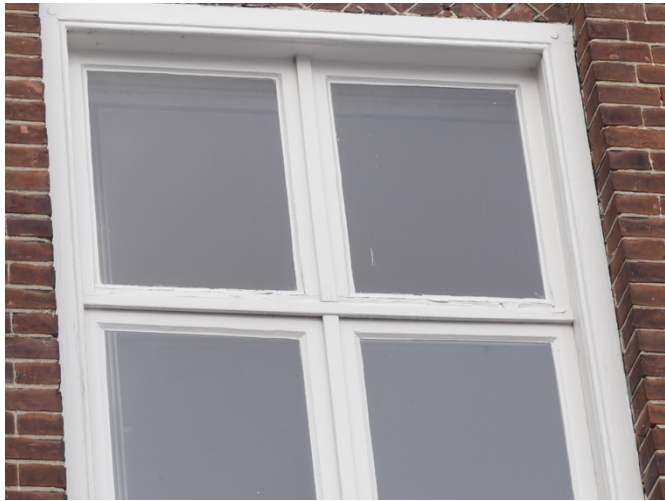
Afb. §46.16, gebarsten schilderwerk op bovenraamdorpel
