## Rapportage en advies voormalig zwembad, Vijverweg te Sittard

Joan van den Hurk

9-6-2025

24.077.PP.250609.01

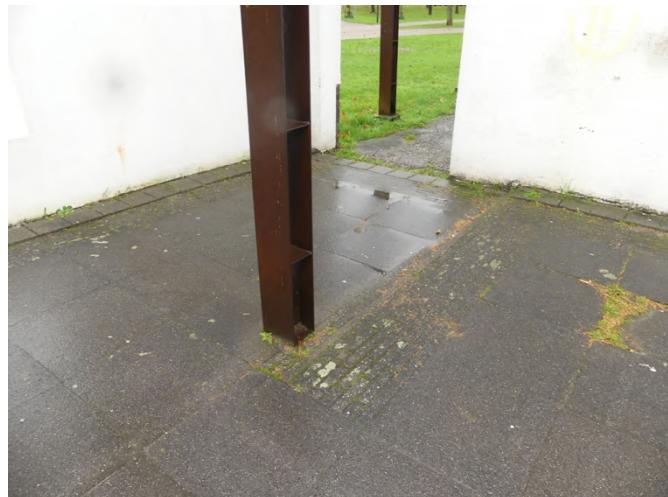
Afb. §15.03, begroeid, verzakkend tegelwerk met plasvorming

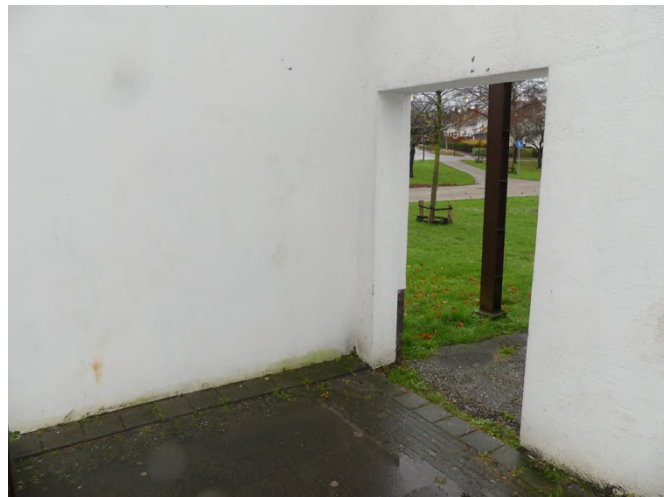
Afb. §15.04, begroeid, verzakkend tegelwerk met plasvorming

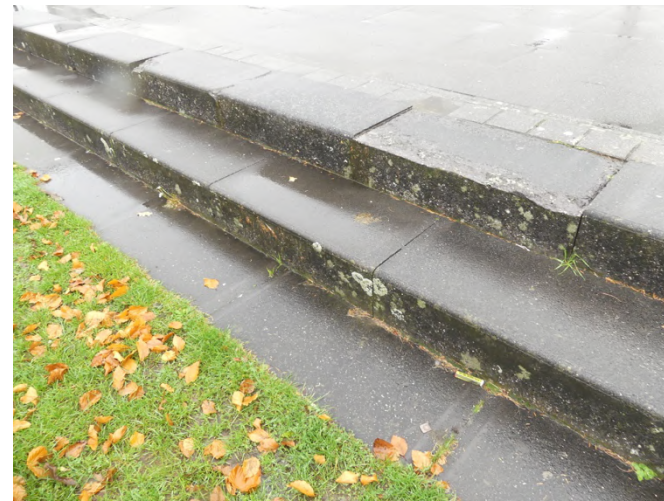
Afb. §15.05, enigszins verzakte, beschadigde traptreden

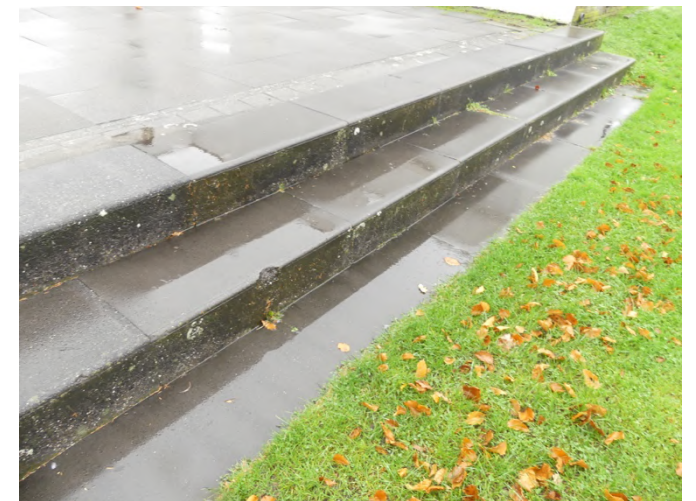
Afb. §15.06, beschadigde traptreden

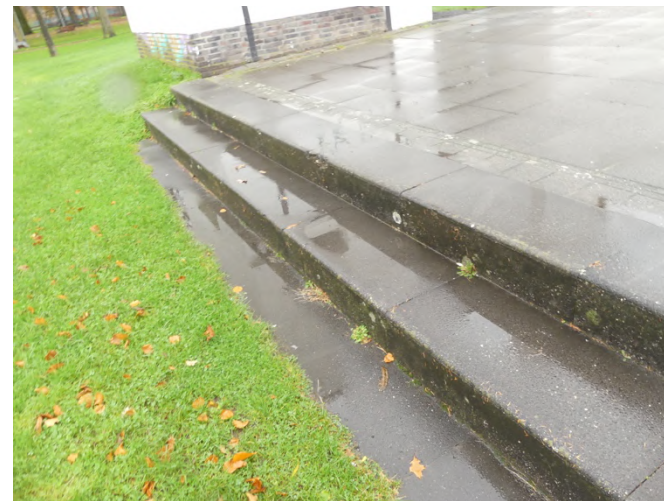
Afb. §15.07, enigszins verzakte, beschadigde traptreden en verzakt tegelwerk aansluitend terras

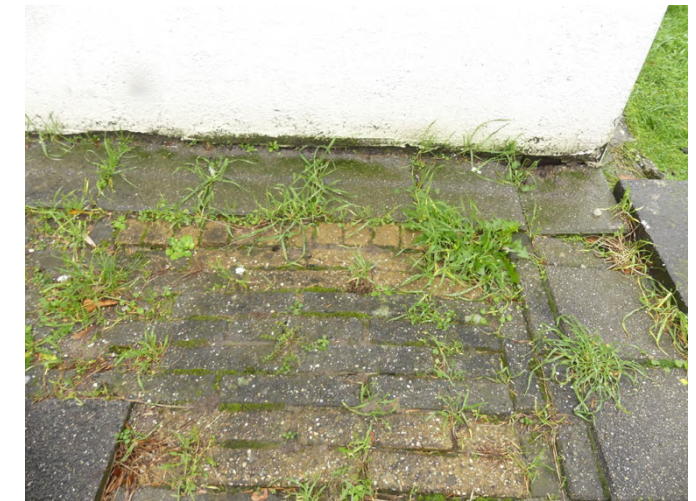
Afb. §15.08, begroeid, verzakkend tegelwerk, valgevaar

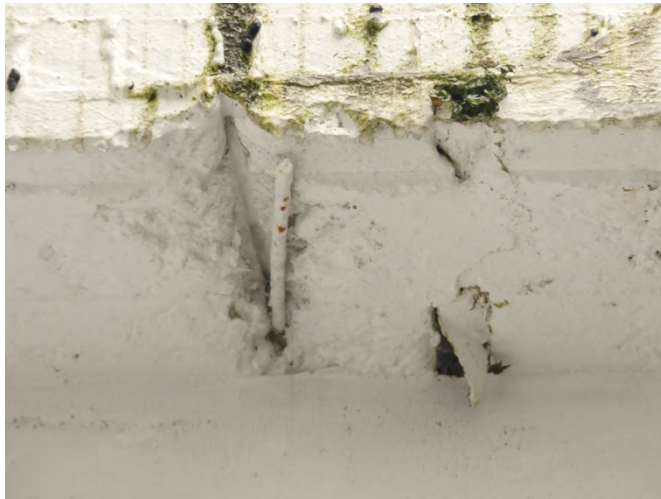
Afb. §21.03, te weinig betondekking

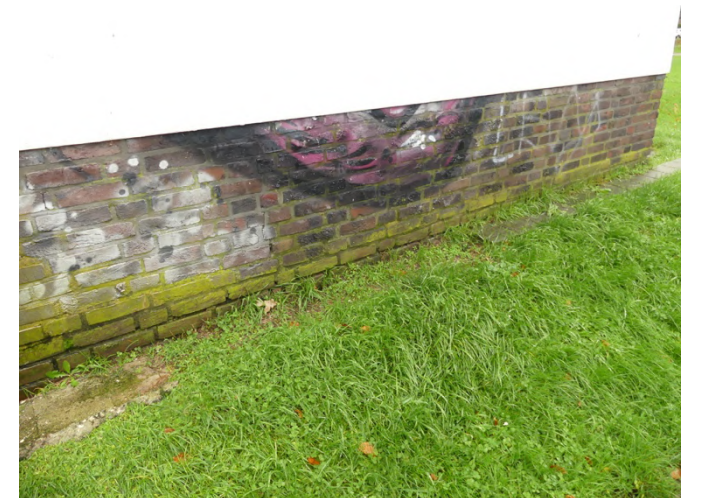
Afb. §22.02, alggroei en uitgespoeld voegwerk bij maaiveld

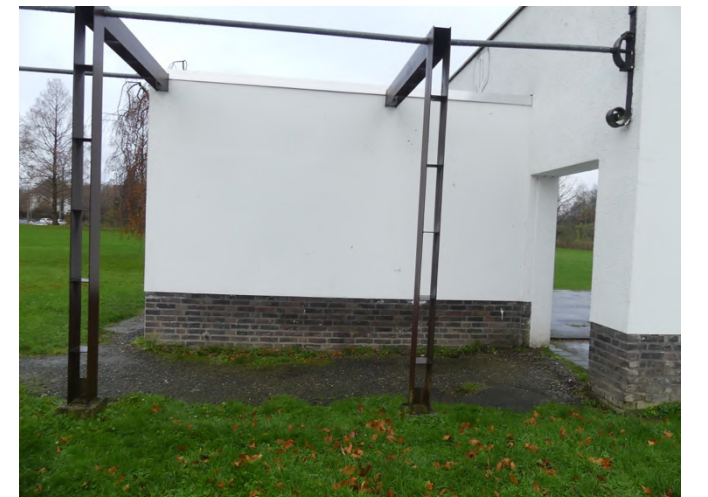
Afb. §22.04, alggroei en uitgespoeld voegwerk bij maaiveld

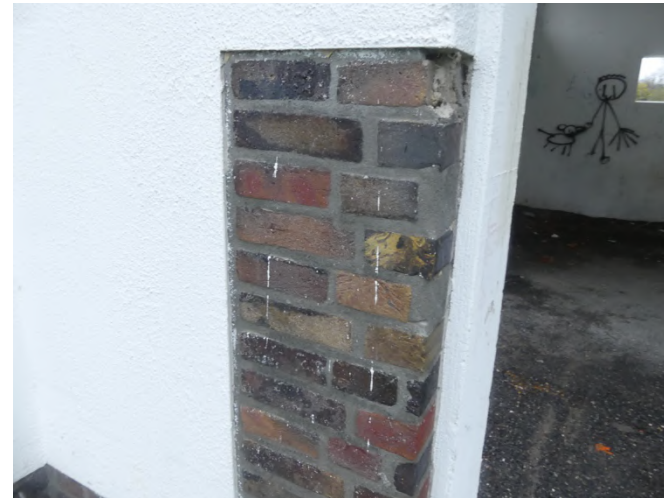
Afb. §22.11, beschadigd/slecht hersteld metselwerk

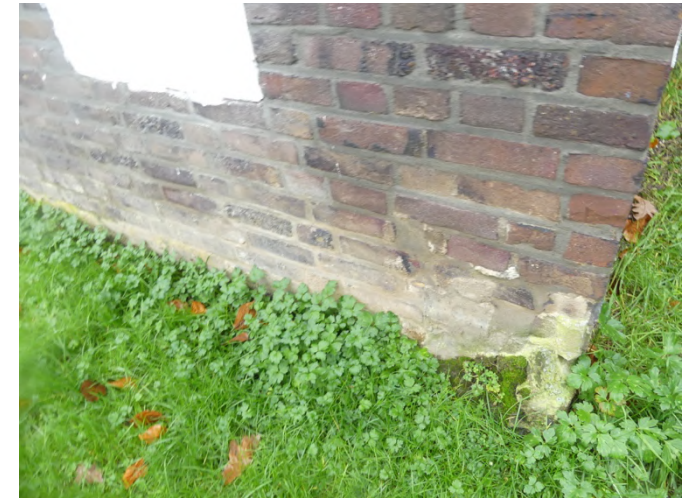
Afb. §22.12, beschadigd metselwerk

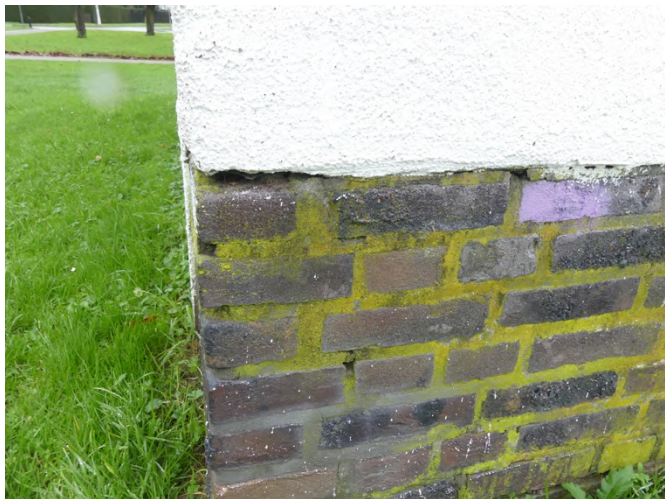
Afb. §22.07, alggroei en slordig afgewerkt pleisterwerk

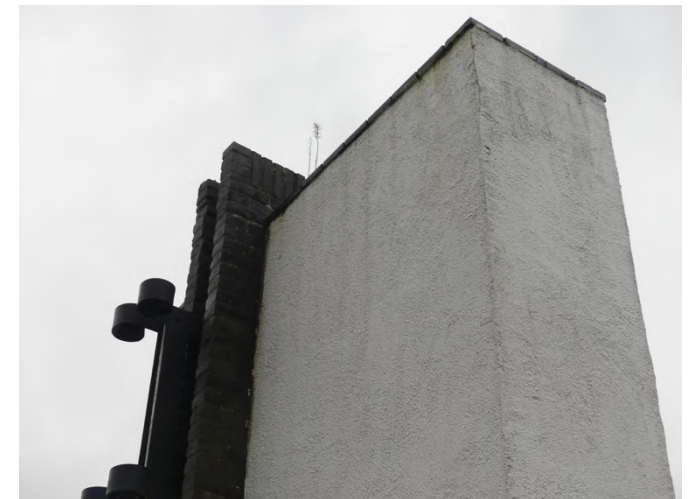
Afb. §22.14, begroeiing op afdekken toren, vervuild pleisterwerk

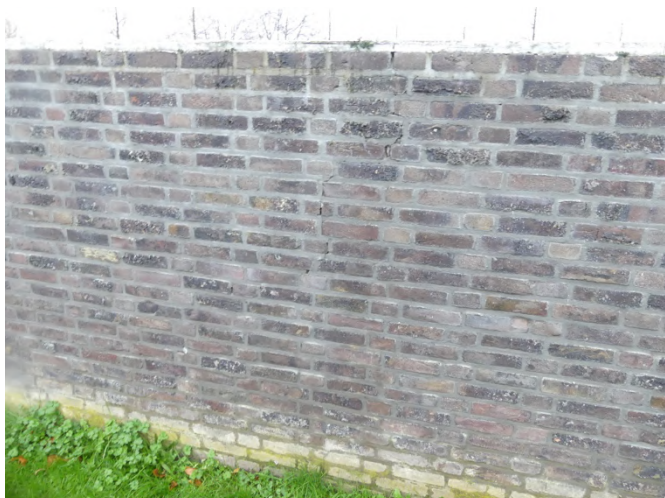
Afb. §22.09, uitgespoeld voegwerk bij maaiveld

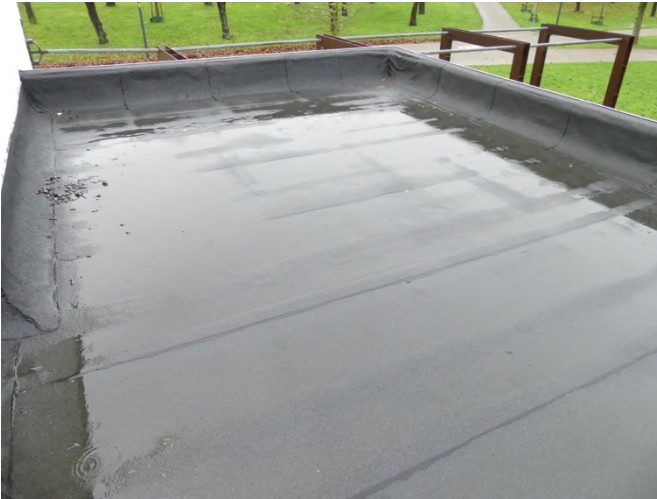
Afb. §33.01, overzicht richting Vijverweg

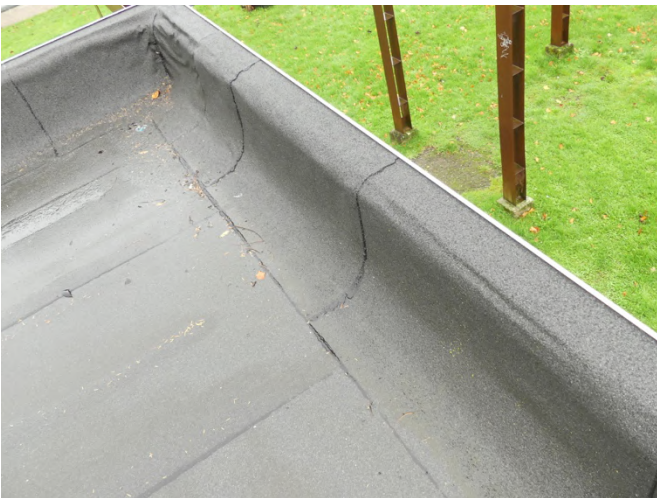
Afb. §33.05, onregelmatige ondergrond van de dakrand en loslatende en uitzakkende dakbedekking in de hoek

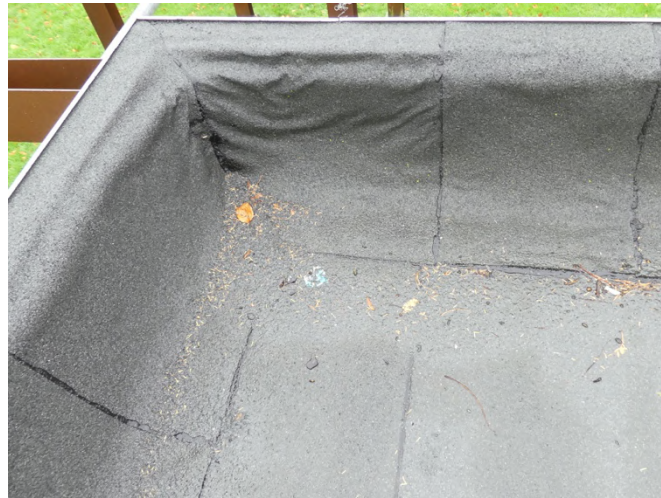
Afb. §33.06, onregelmatige ondergrond van de dakrand en loslatende en uitzakkende dakbedekking in de hoek

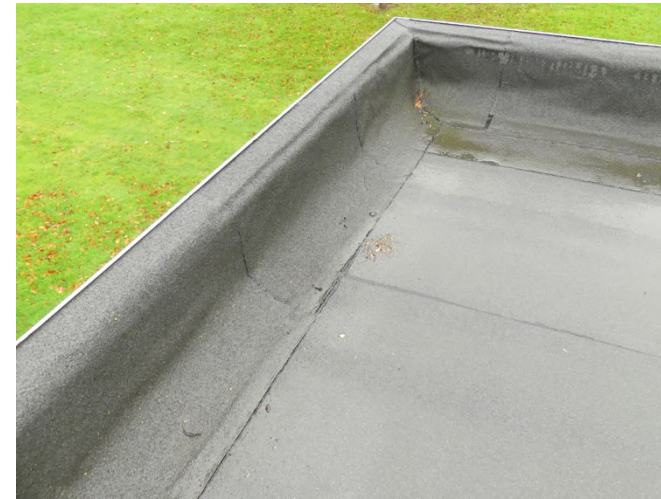
Afb. §33.07, onregelmatige ondergrond van de dakrand en loslatende en uitzakkende dakbedekking bij de mastiek

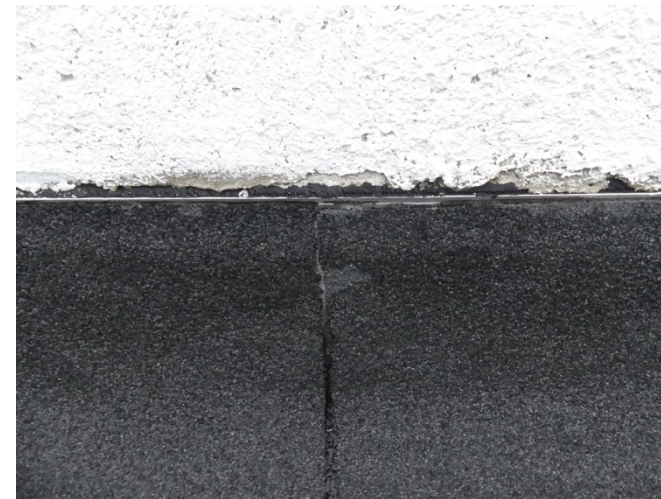
Afb. §33.09, opstand tegen opgaande muur niet ingewerkt

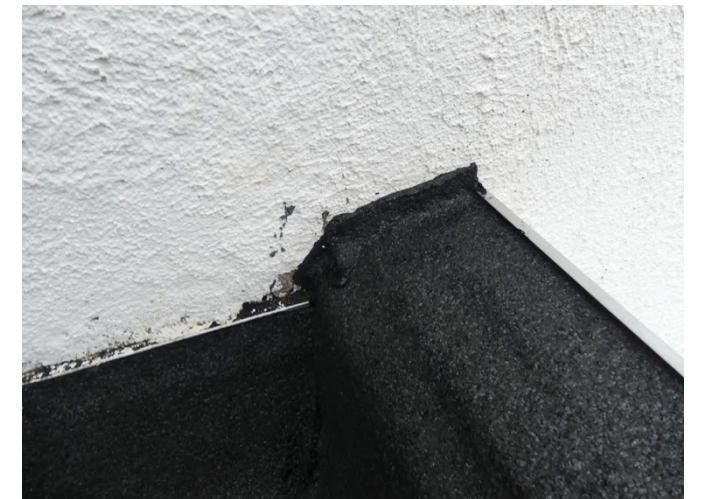
Afb. §33.10, opstand tegen opgaande muur niet ingewerkt

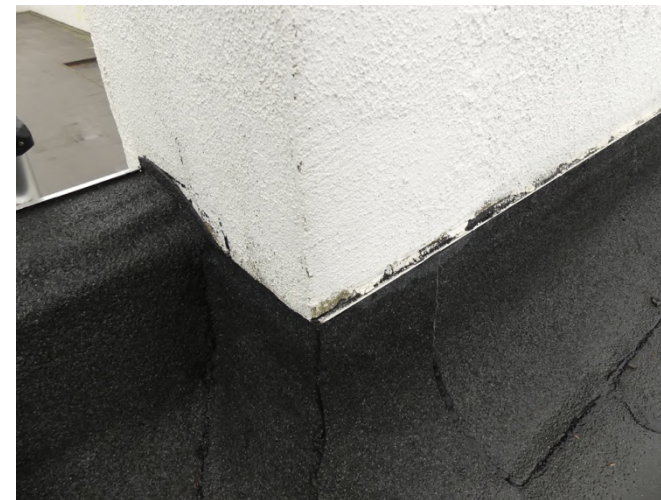
Afb. §33.11, opstand tegen opgaande muur niet ingewerkt

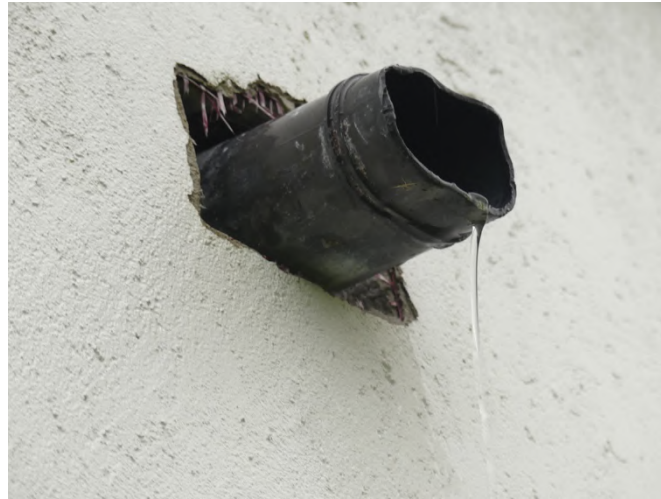
Afb. §40.02, zeer slordig -nauwelijks!- afgewerkte doorvoer

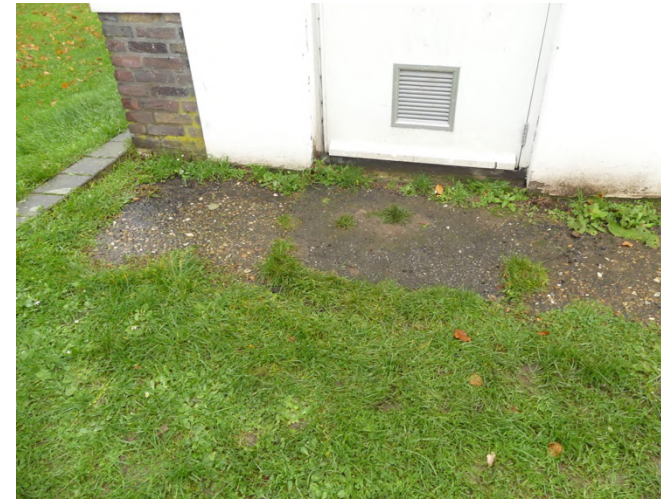
Afb. §40.07, door opspattend regenwater vervuild pleisterwerk, niet onder maaiveld doorgezet

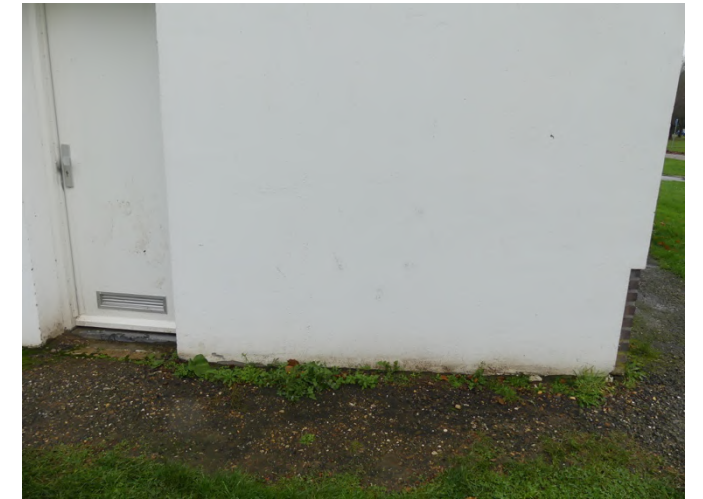
Afb. §40.08, door opspattend regenwater vervuild pleisterwerk, niet onder maaiveld doorgezet

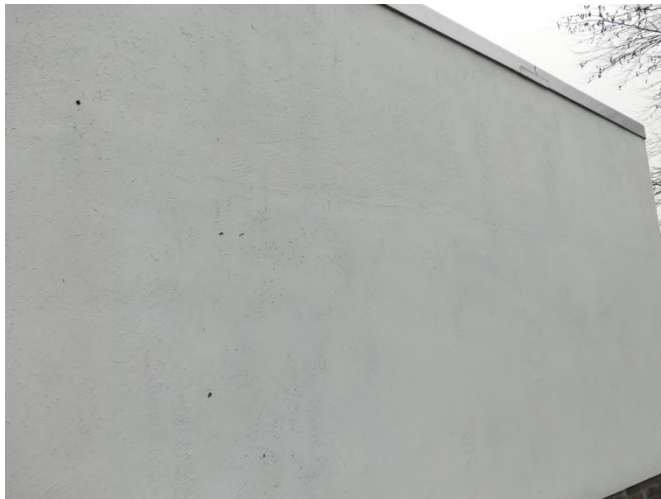
Afb. §40.03, slordig, onregelmatig afgewerkt pleisterwerk

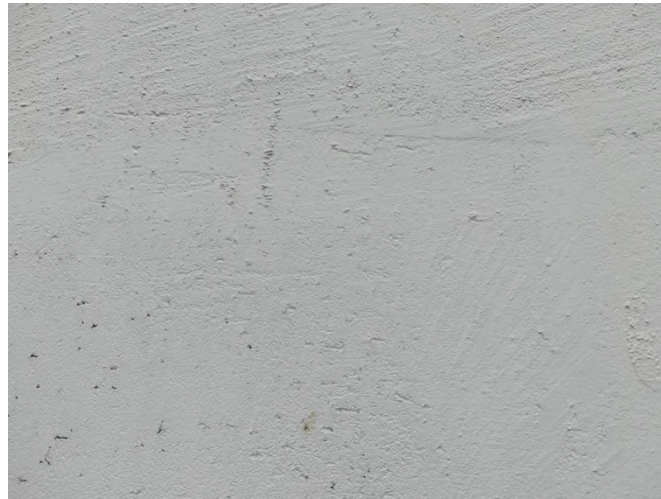
Afb. §40.04, slordig, onregelmatig afgewerkt pleisterwerk

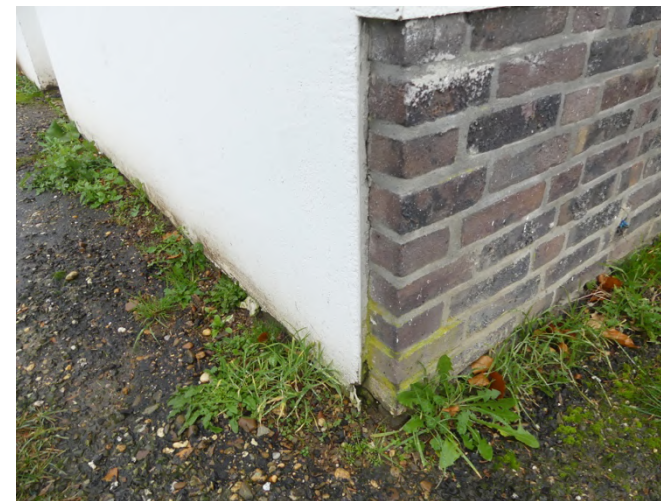
Afb. §40.09, niet onder maaiveld doorgezet pleisterwerk

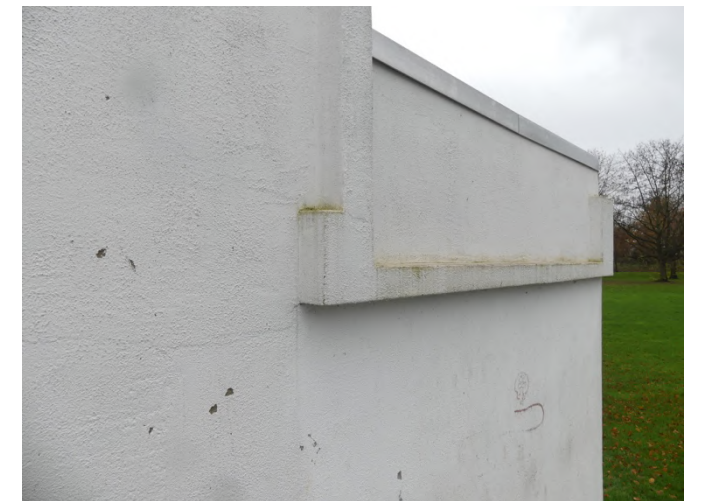
Afb. §40.10, alggroei en vervuiling op liggend pleisterwerk

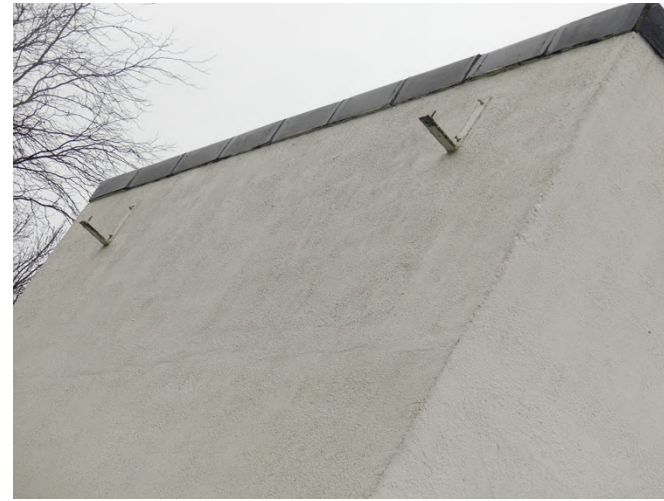
Afb. §40.19, te opgezet pleisterwerk, smeedijzeren element volledig opgenomen in pleisterlaag

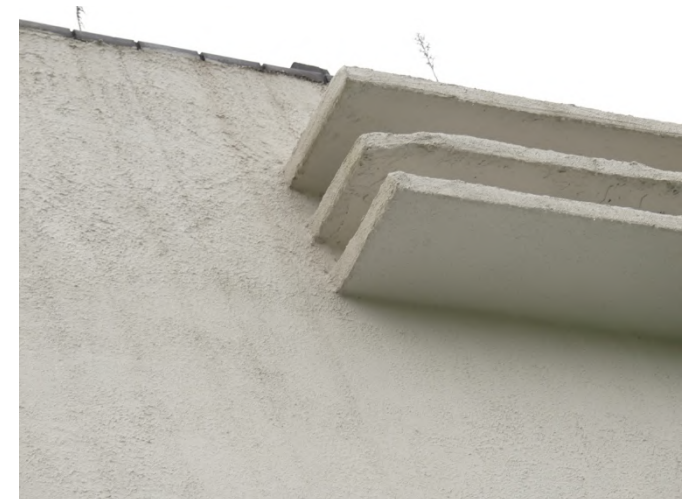
Afb. §40.22, mechanisch beschadiging

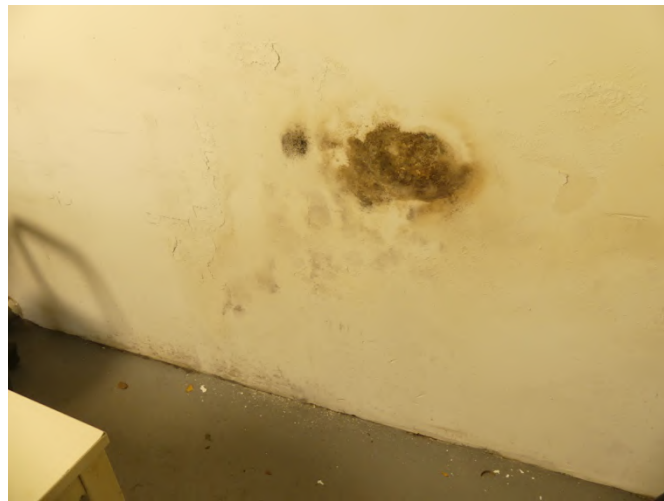
Afb. §40.25, zwaar vervuild pleisterwerk

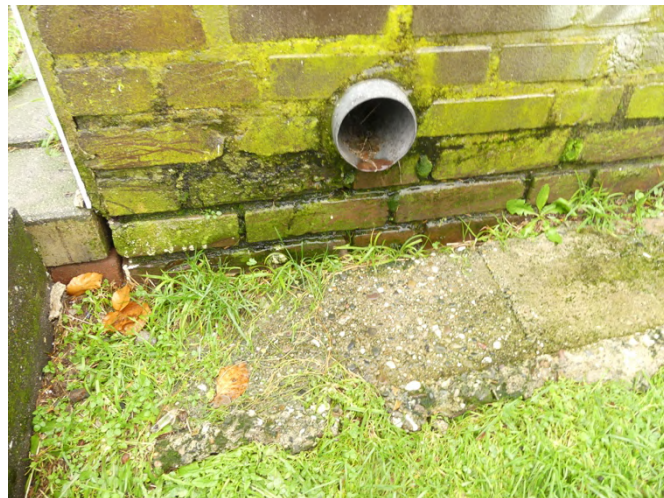
Afb. §52.04, geveldoorvoer, onbekend waarvoor
