## Rapportage en advies tuinmanswoning, Kasteelpark te Born

Joan van den Hurk

2-6-2025

RM9903

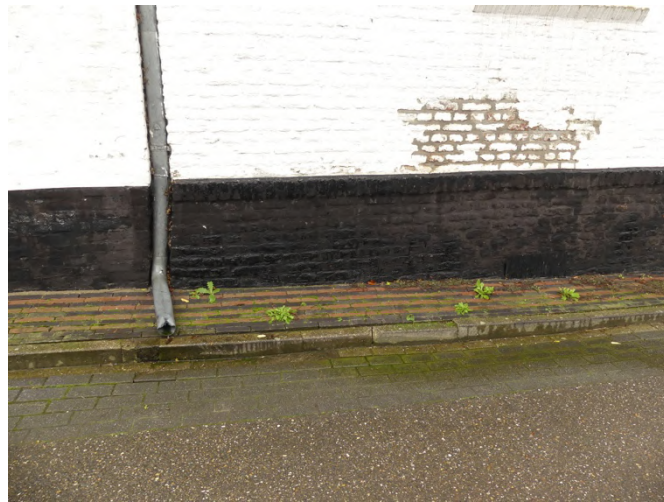
Afb. §22.02, slordig uitgevoerd en afgewerkt voegherstel en vervormde uitloop van de hemelwaterafvoer

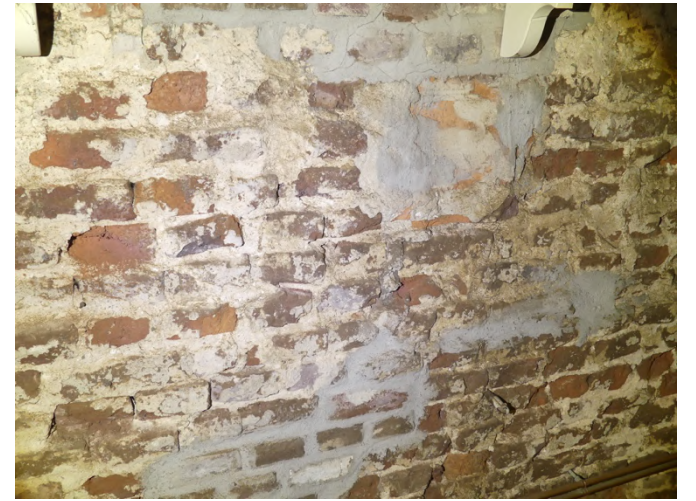
Afb. §22.06, slordige reparatie en afschilferende stenen

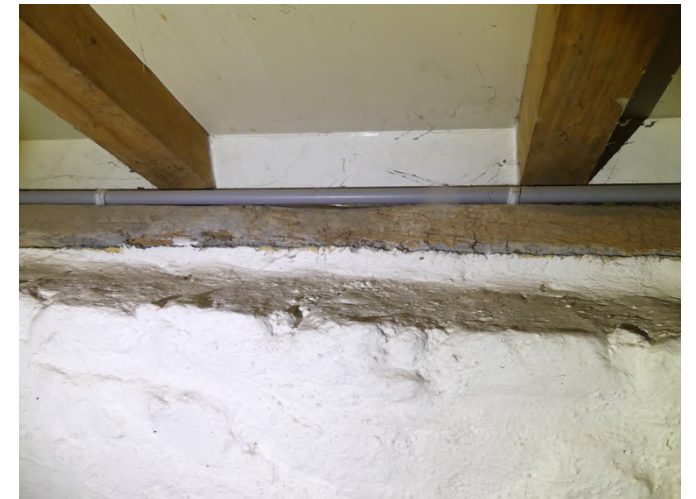
Afb §24.02, (oude?) bruinrotaantasting in de muurplaat

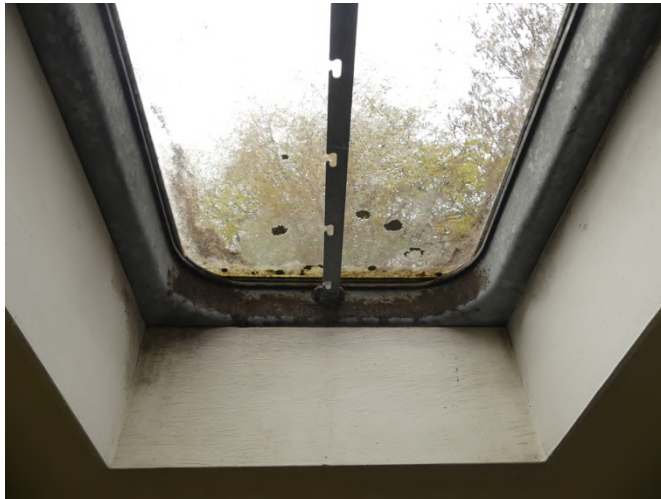
Afb. §30.03, doorslaande dakramen

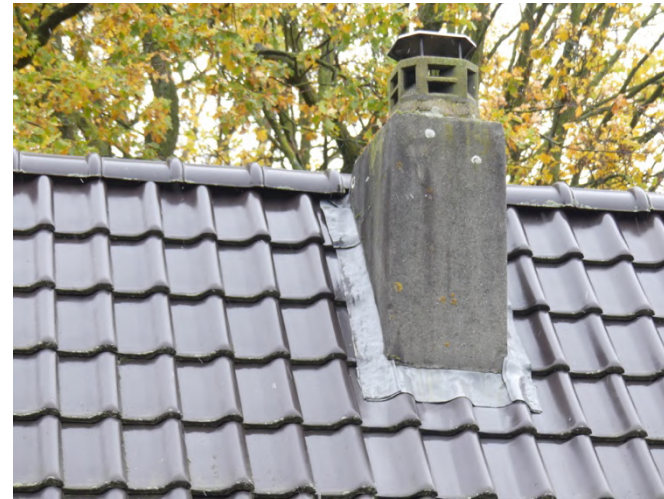
Afb. §33.03, slordig aangebrachte loodstroken aan schoorsteen

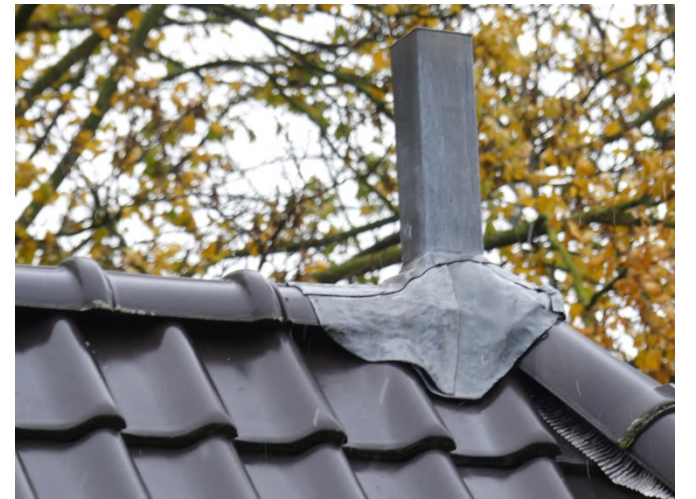
Afb. §33.04, onregelmatig liggende dakpan en slordig loodwerk bij piron

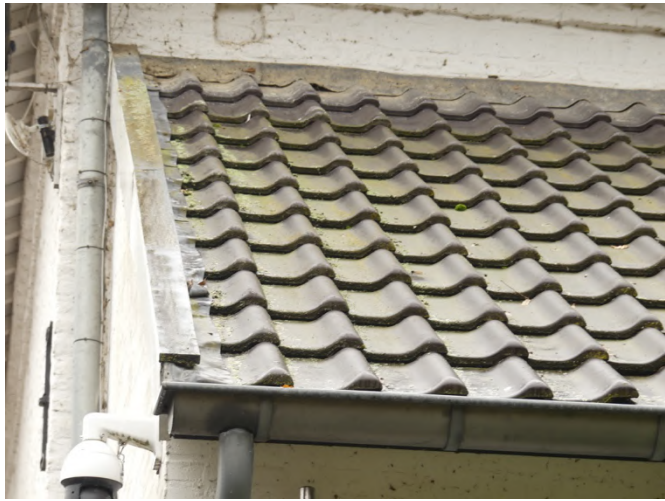
Afb. §33.07, slordig aangebracht en gapend loodwerk, onderste dakpannen liggen onregelmatig

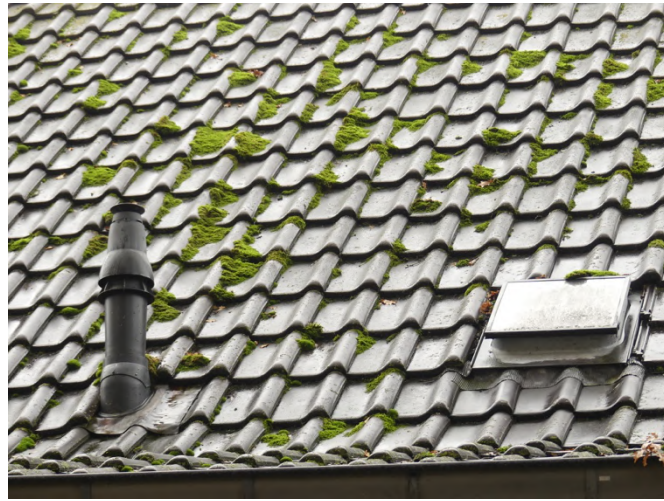
Afb. §33.08, mosgroei op het dak

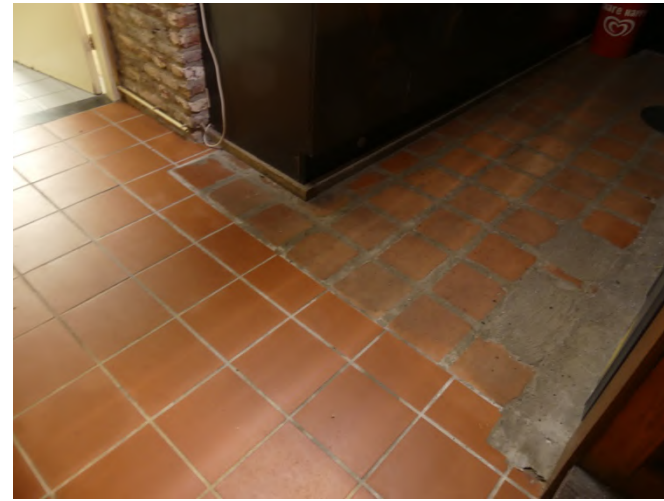
Afb. §41.03, door cementsluier beschadigde vloertegels

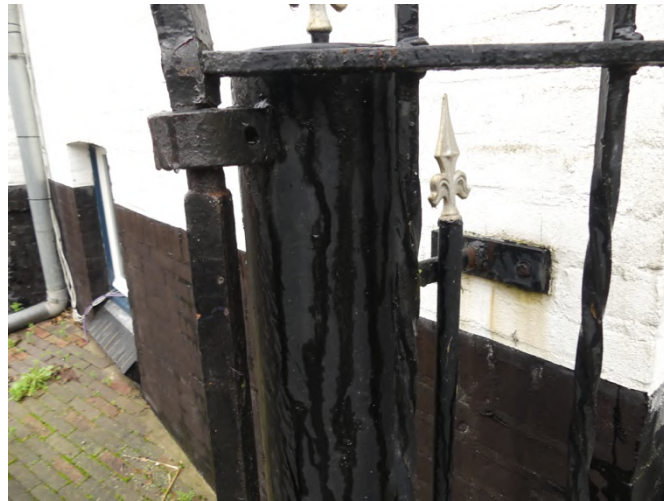
Afb. §46.22.02, barsten in verf, roestvorming op onderliggend ijzer

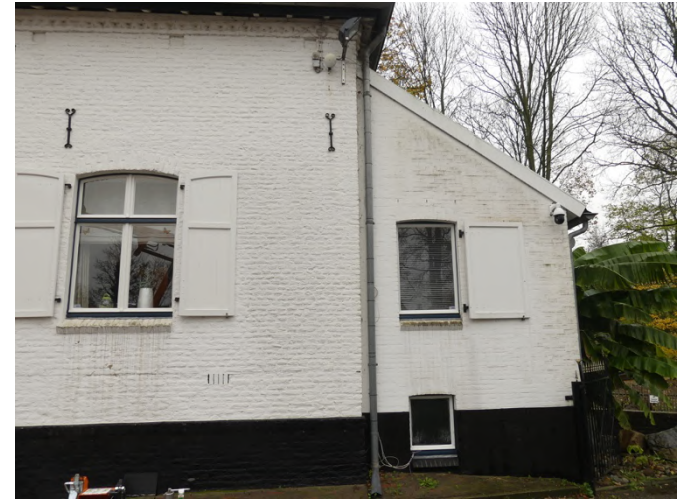
Afb. §46.22.02, vervuild sauswerk onder waterslagen

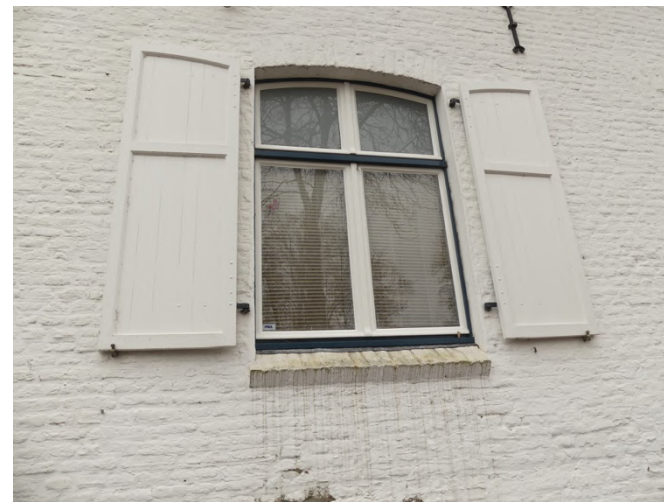
Afb. §46.22.03, vervuild sauswerk onder waterslag

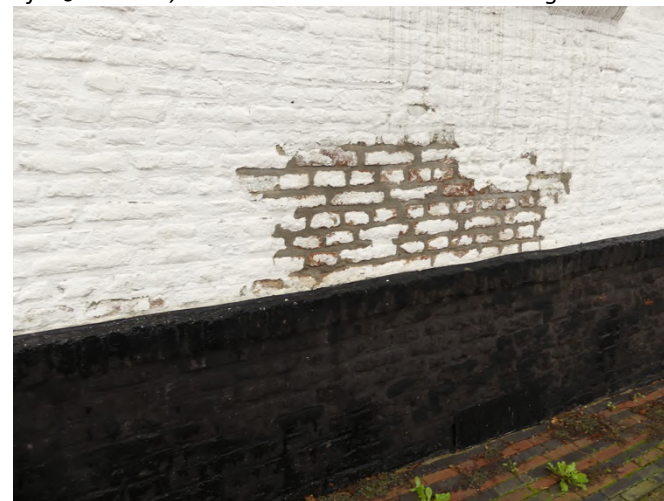
Afb. §46.22.05, afgedrukt sauswerk, vermoedelijk dampdicht

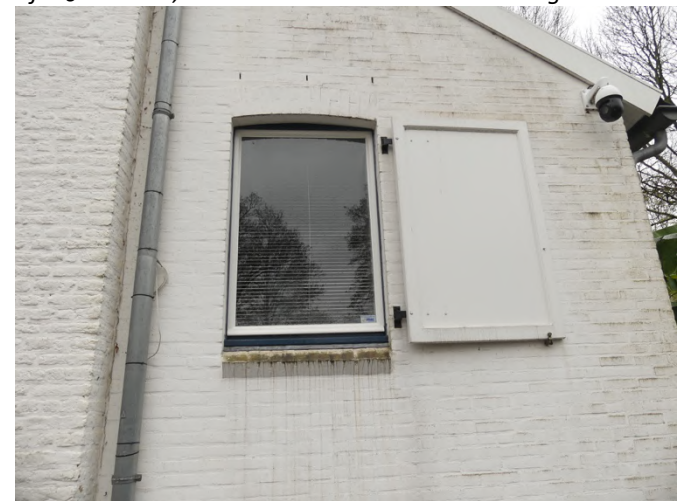
Afb. §46.22.06, vervuild sauswerk onder waterslag

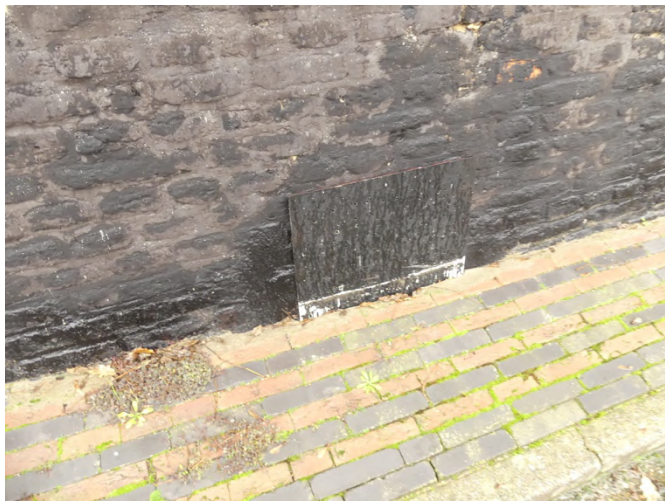
Afb. §46.22.07, afgedrukt sauswerk, vermoedelijk dampdicht

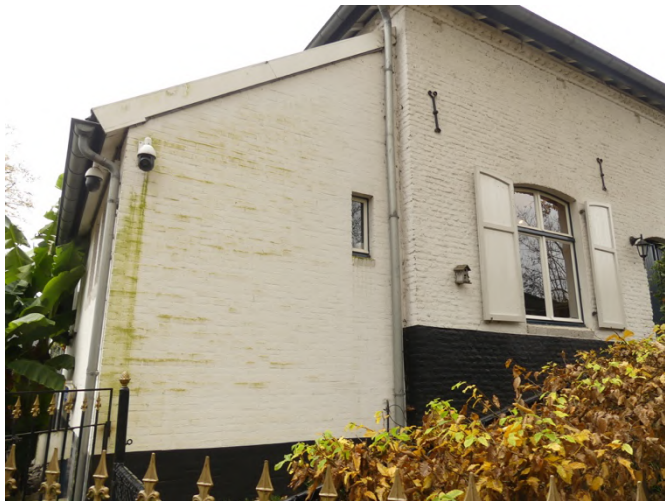
Afb. §46.22.09, algaanslag op sauswerk noordgevel

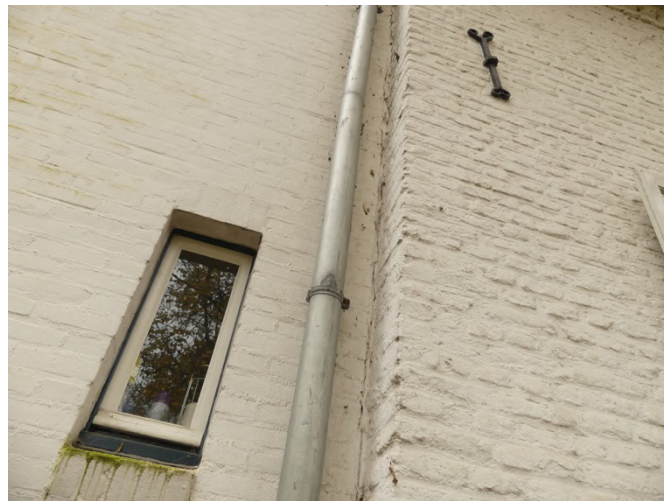
Afb. §46.22.10, beschadigd sauswerk rond hwa

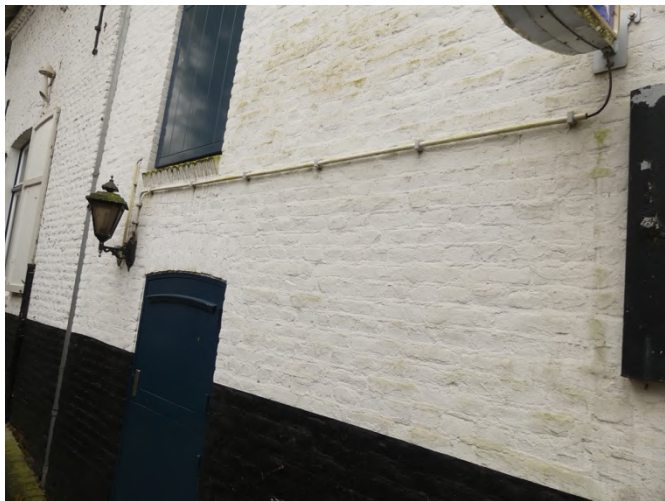
Afb. §46.22.11, lichte algaanslag en vervuiling noordgevel

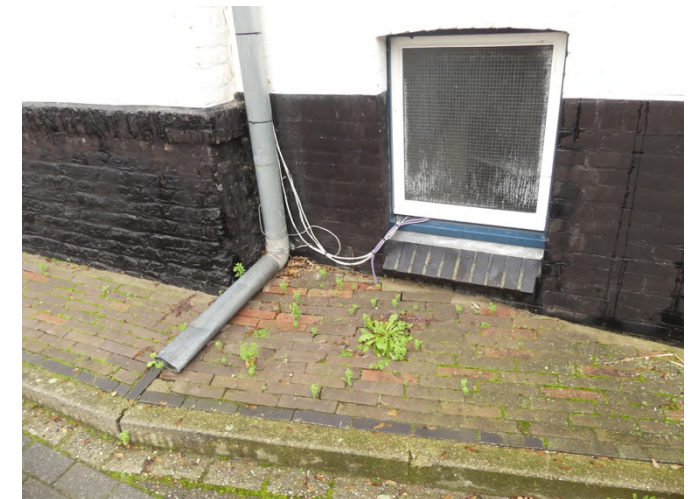
Afb. §50.02, vervormde uitloop hemelwaterafvoer

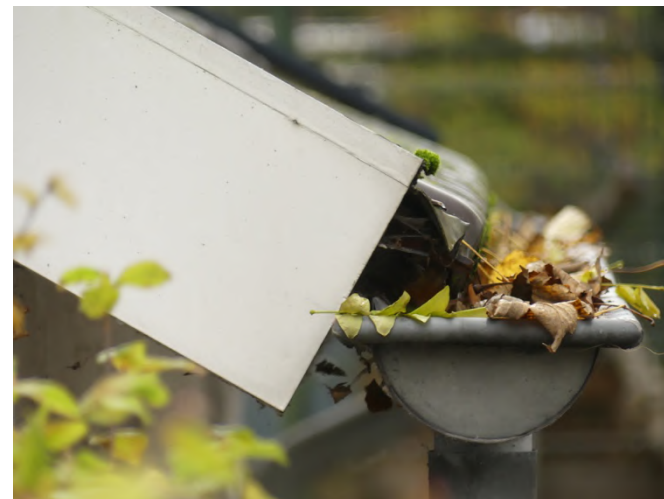
Afb. §50.03, met bladval overvolle dakgoot

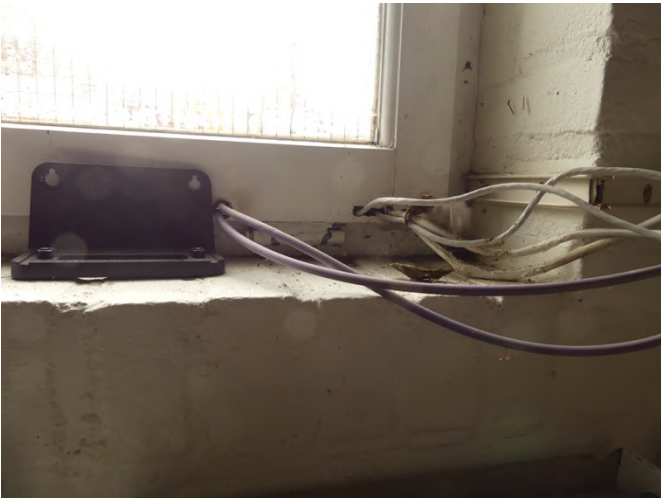
Afb. §89.02, kabels door raam- en kozijnhout geboord en gevoerd

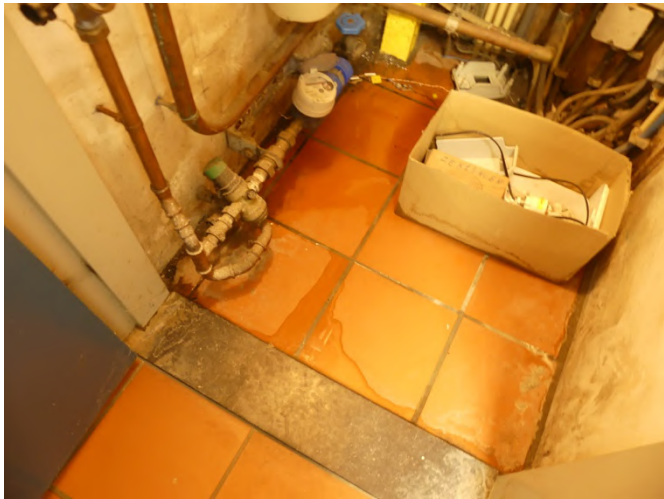
Afb. §89.07, water op vloer meterkast

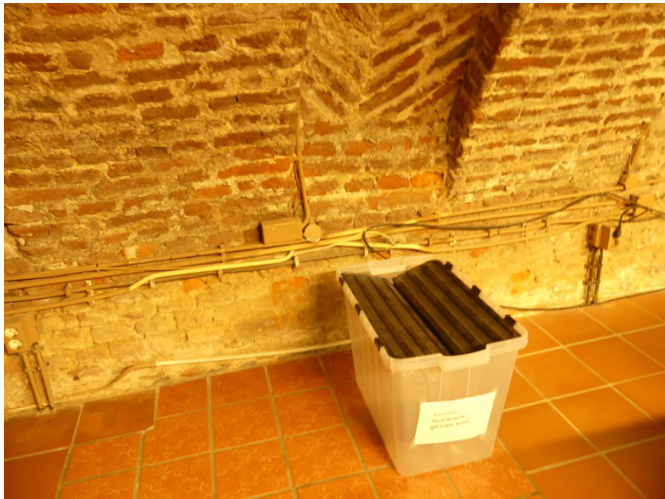
Afb. §89.08, leidingwerk op de muur van souterrain

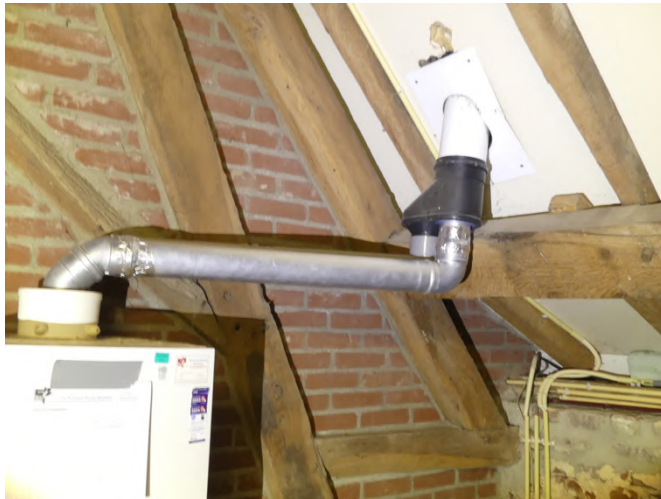
Afb. §89.03, slordig aangebrachte dakdoorvoer

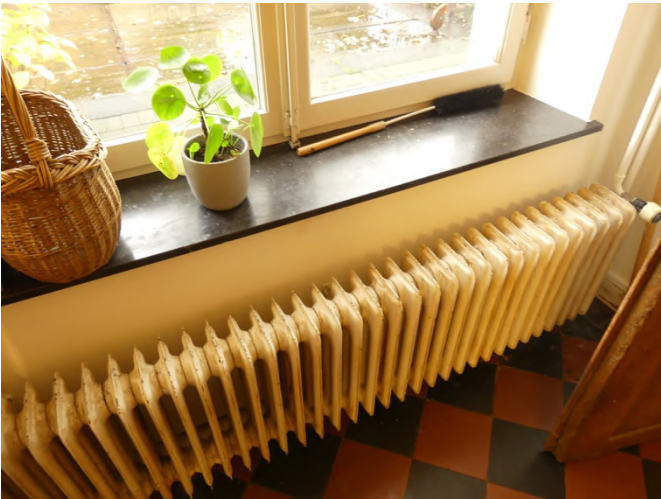
Afb. §89.04, radiator tegen steens muur, geen isolatie of folie
