## Rapportage en advies Andreaskapel, Leyenbroekerweg te Sittard

Joan van den Hurk

23-5-2025

Leyenbroekerweg 113B  
6132 CD, Sittard

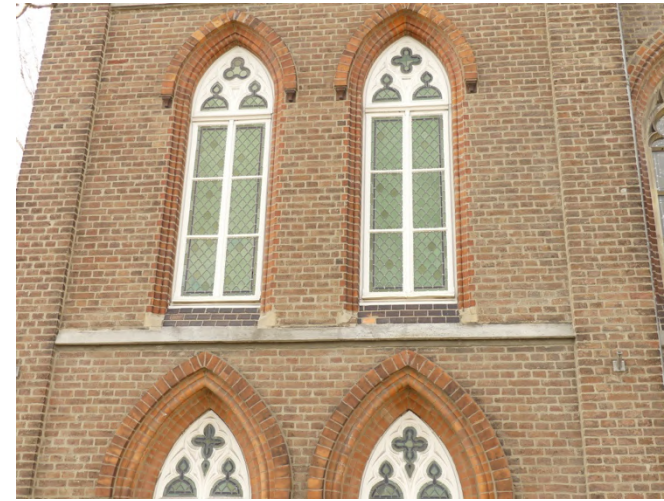
Afb. §22.05 overzicht linkerdeel oostgevel

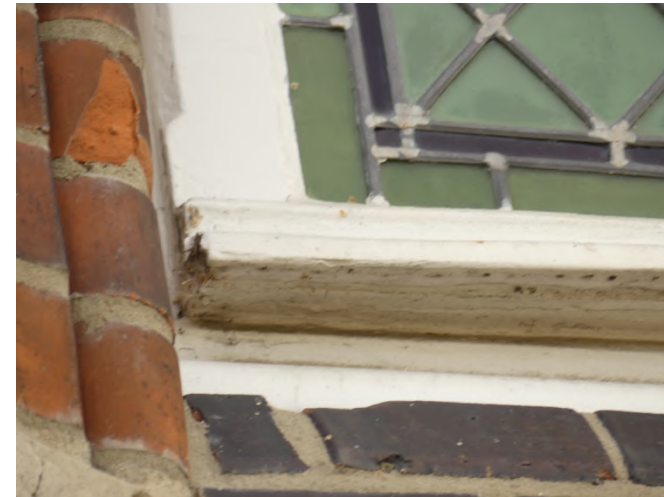
Afb. §22.07 beschadigde profielsteen en weinig/geen verf op kopse kant raamdorpel

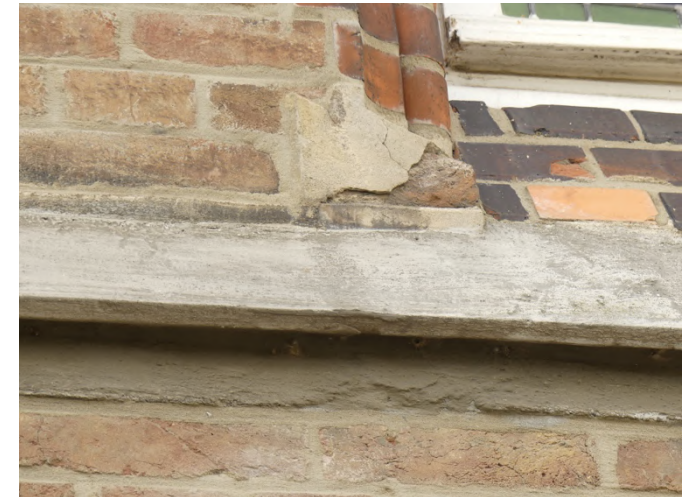
Afb. §22.08 afgefallen pleisterwerk en detonerende steen in de afzaat, door (vermoedelijk) verkeerde keuze steen

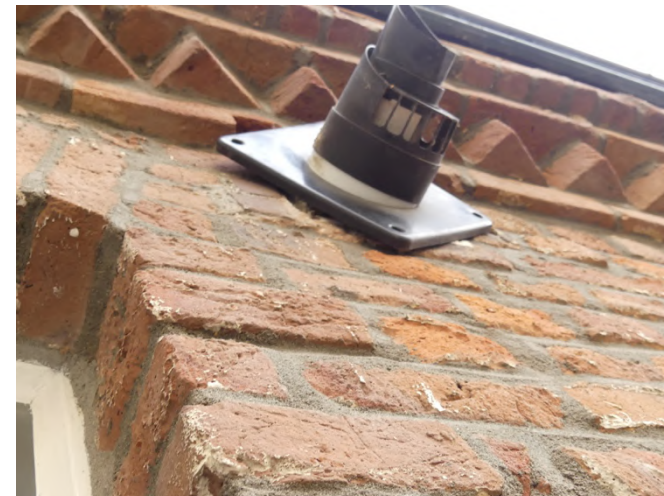
Afb. §22.09 slordig aangebrachte, loszittende geveldoorvoer

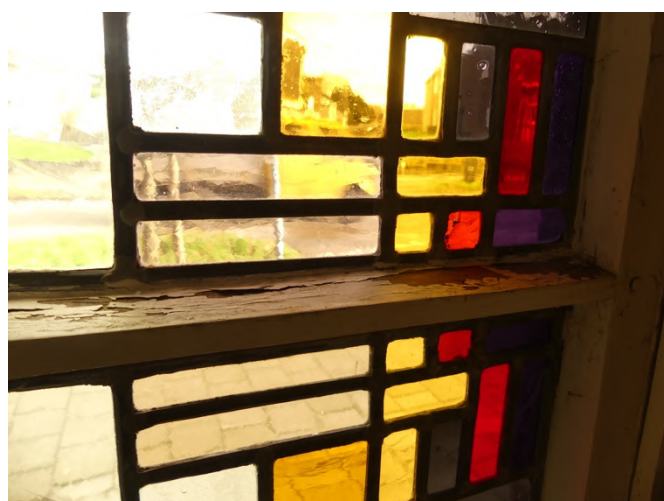
Afb. §30.12, afbladderende, slecht hechtende verf, vermoedelijk door belasting met condens of lekwater

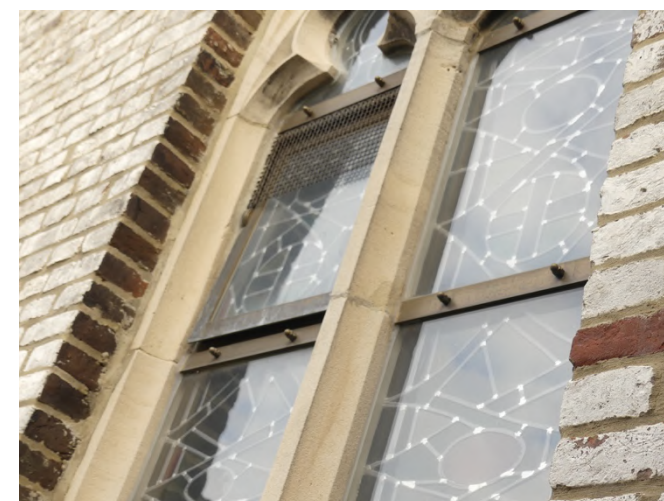
Afb. §30.18, openstaand tuimelraam, niet meer functioneel ivm glas in lood aan binnenzijde

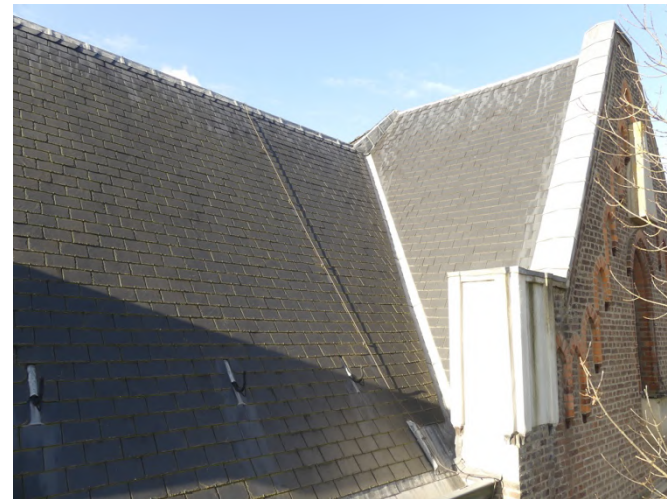
Afb. §33.01, overzicht oostdak met kilkeper

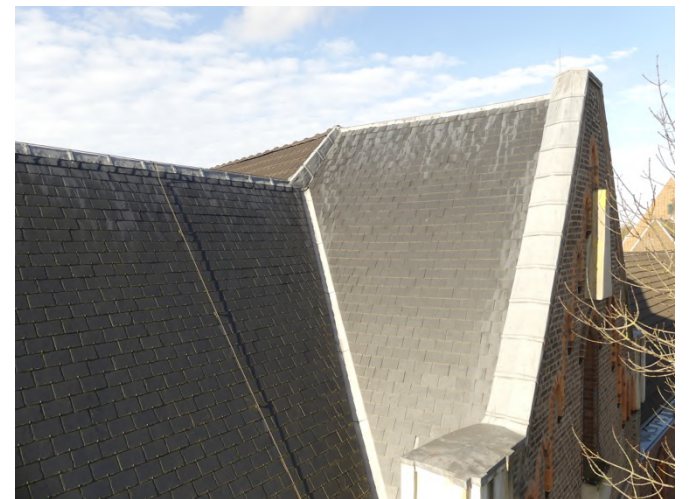
Afb. §33.02, overzicht loodbekleding op topgevel

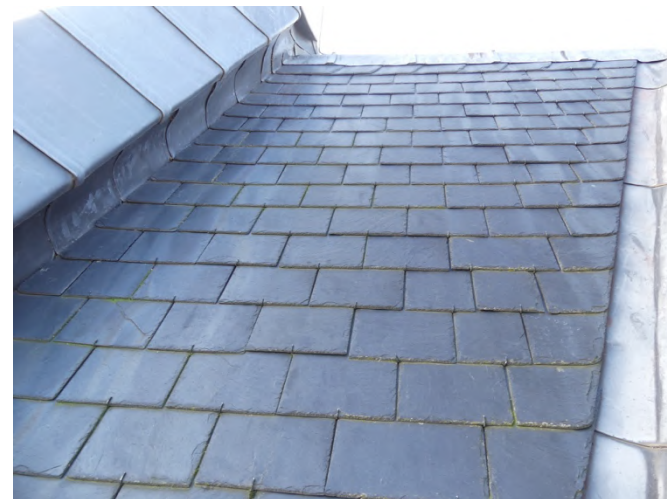
Afb. §33.05, op het dakvlak boven de sacristie gapende leien

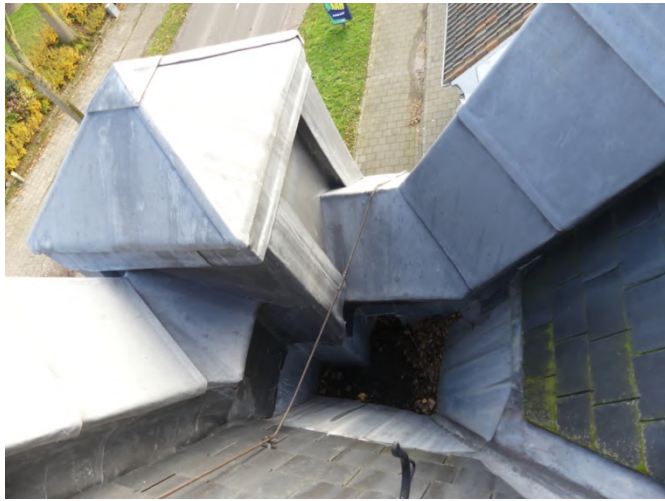
Afb. §33.07, op het overliggende dakvlak een kritisch punt voor verstopping – vervuiling met bladafval

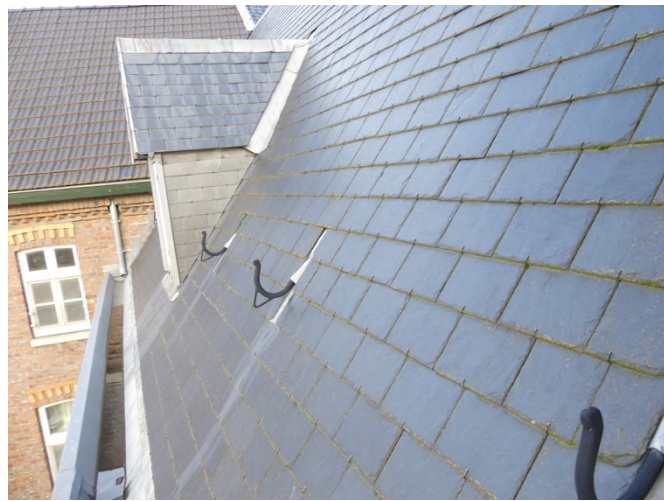
Afb. §33.08, overzicht westelijk dak, boven cour, slecht afschot van de dakgoot

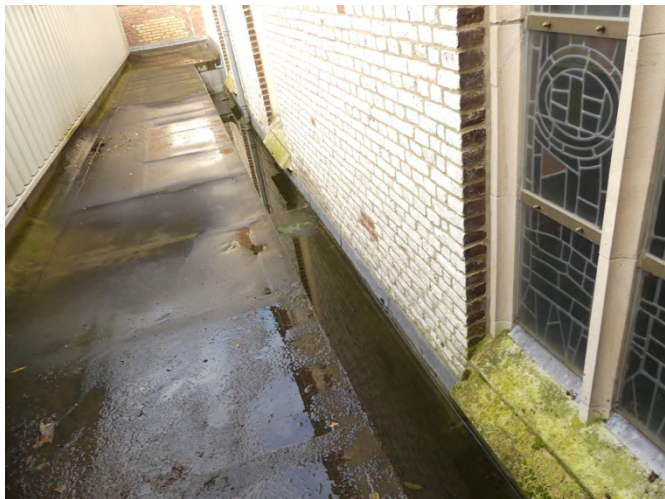
Afb. §33.09, dakgoot overdekte binnenplaats niet op afschot

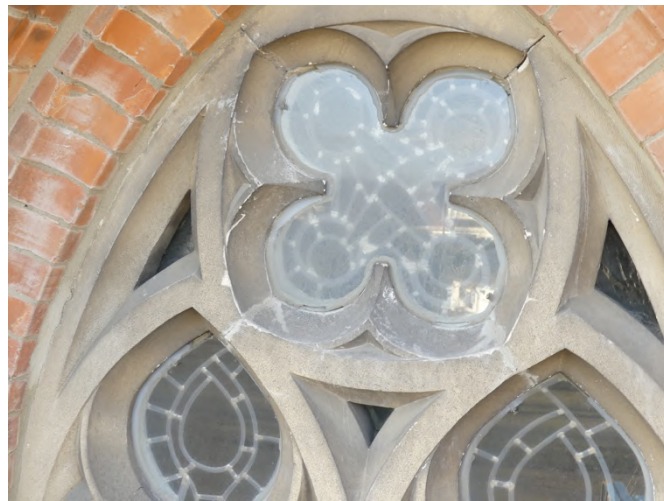
Afb. §35.04, uitgespoeld voegwerk

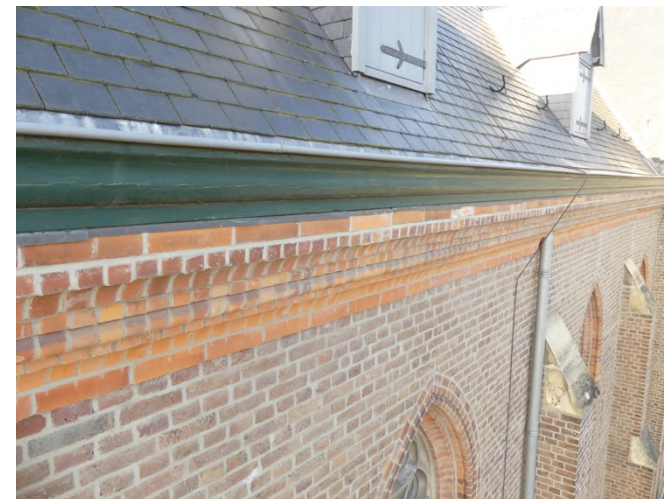
Afb. §46.21.01, overzicht geprofileerde bakgoot oostgevel

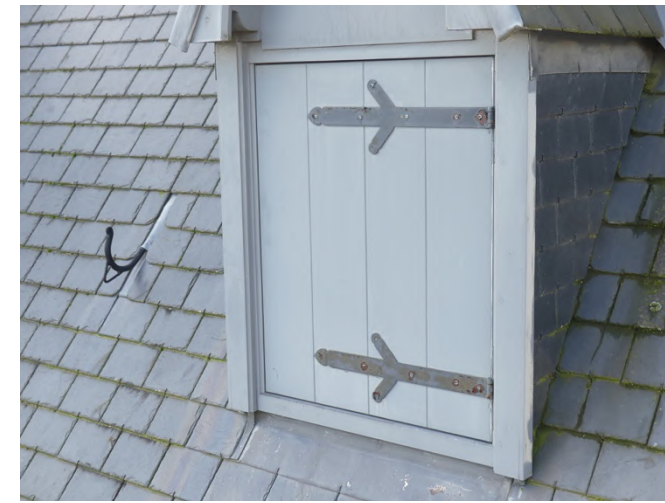
Afb. §46.21.13, aanzicht dakkapel, vale verf

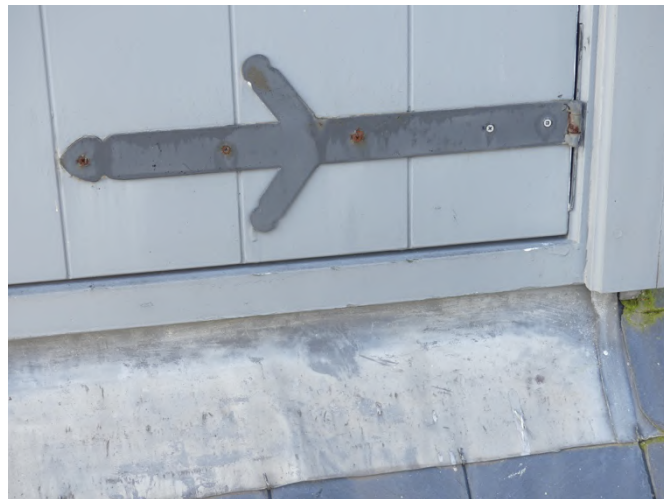
Afb. §46.21.11, roestvorming en erg mat schilderwerk gehengen, glimt normaal gesproken

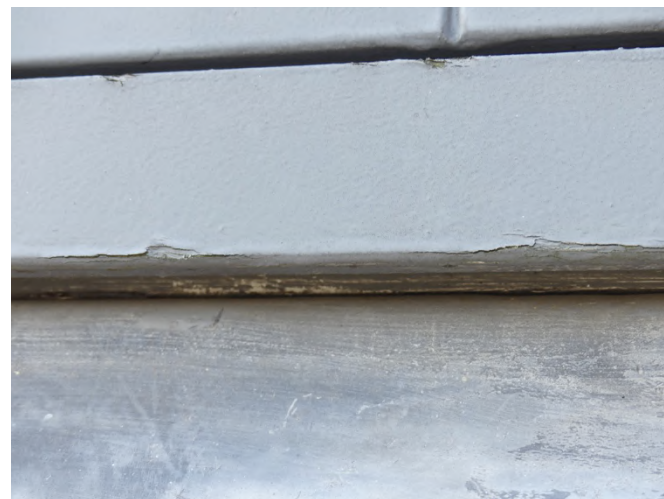
Afb. §46.21.12, op overgang voor-/onderzijde loslatende verf

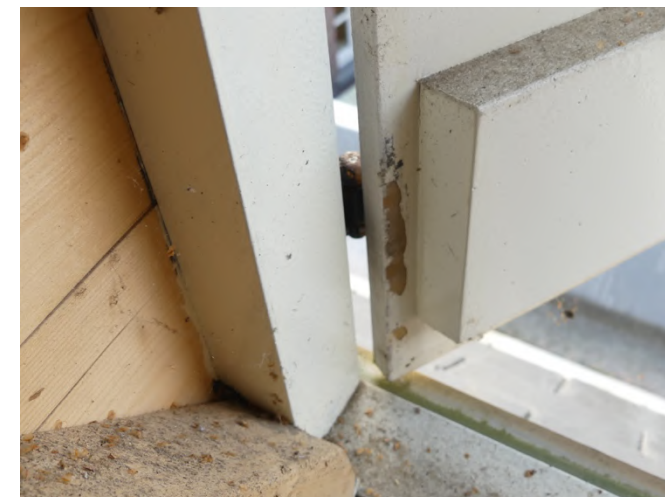
Afb. §46.21.17, binnenzijde dakkapelluik, gesloten met te natte verf, daardoor volledig onthecht

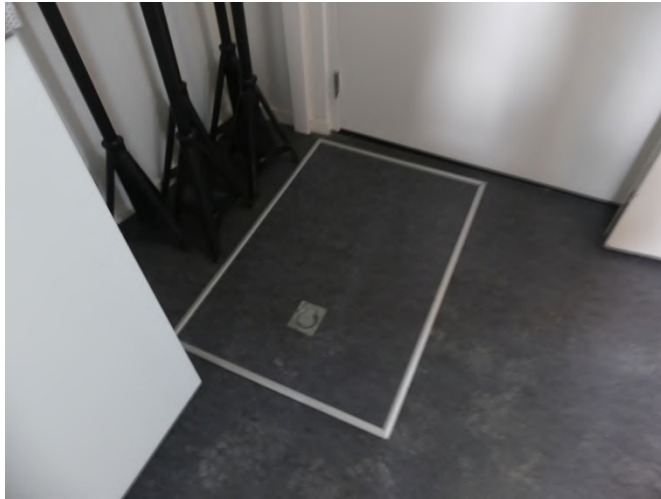
Afb. §89.01, luik naar kelder, lastig in te klimmen

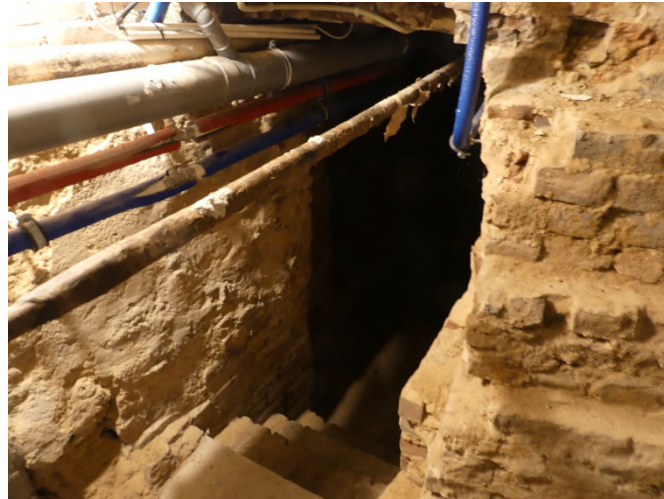
Afb. §89.02, trap naar kelder langs leidingwerk

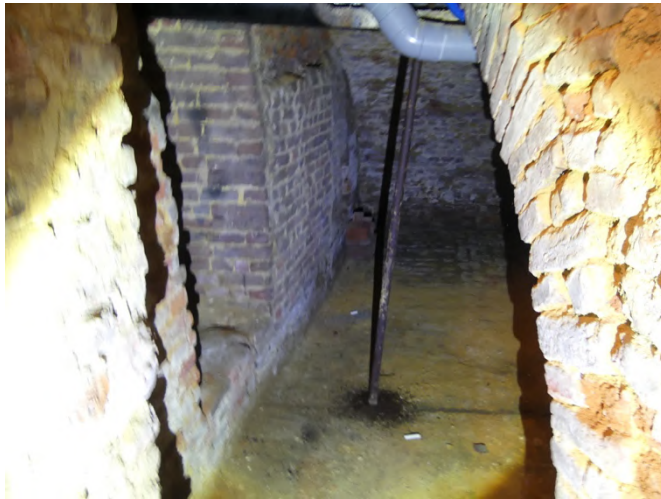
Afb. §89.03, overzicht vanaf trap

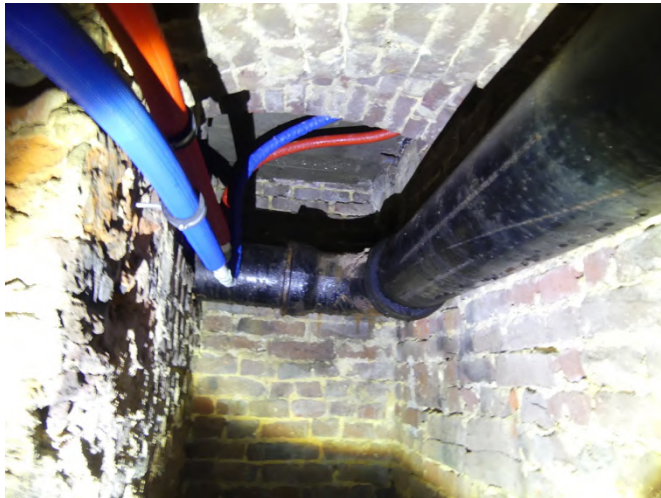
Afb. §89.05, overzicht divers leidingwerk met luik

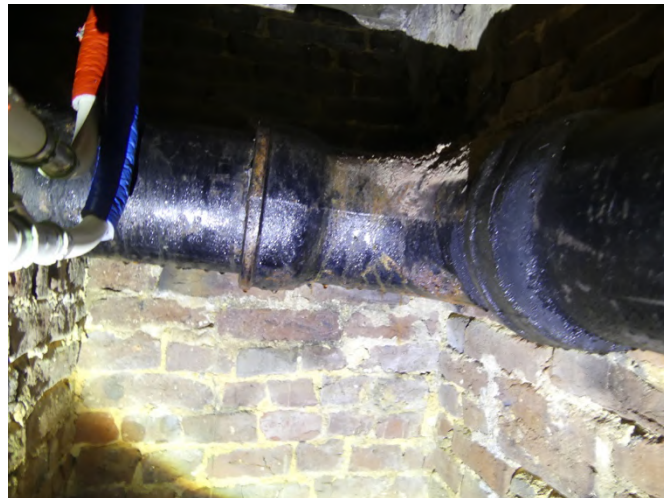
Afb. §89.06, roestvorming op onderzijde leiding

- Verrichten schilderwerk;
  - Verbeteren van de ventilatie en vochthuishouding in de kelder.
- Nagaan of er reeds een bouwhistorisch onderzoek met waardenstelling verricht is, indien niet dan;

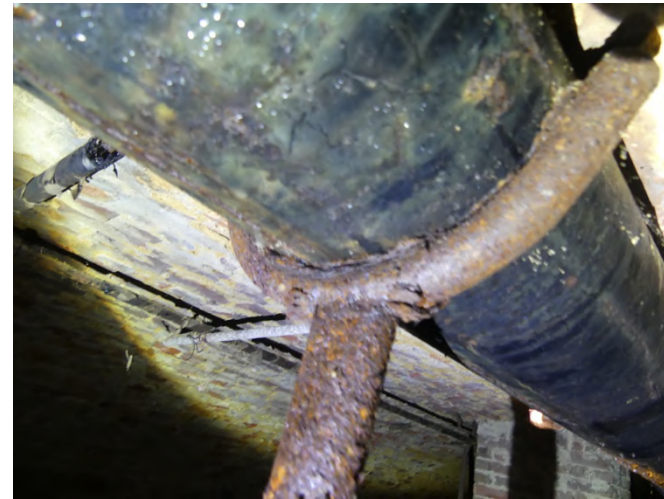
Afb. §89.07, verroeste steunen onder de leiding

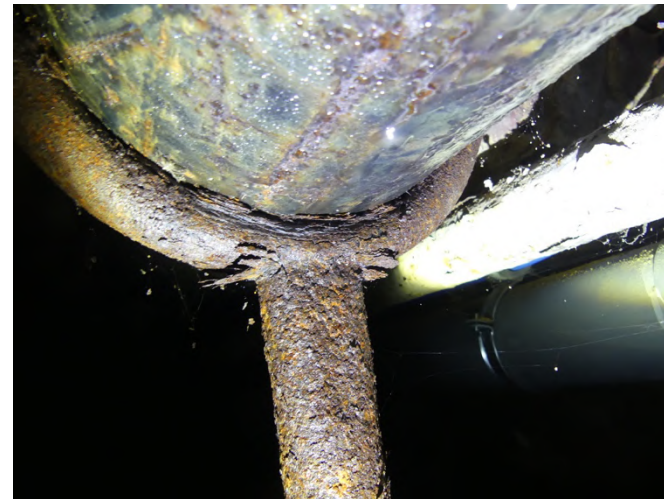
Afb. §89.09, volledig verroeste steun onder de leiding
