Rapportage en advies voormalige stadsschool en onderwijzerswoning,  
Kapittelstraat 6 te Sittard

Joan van den Hurk

21-1-2025

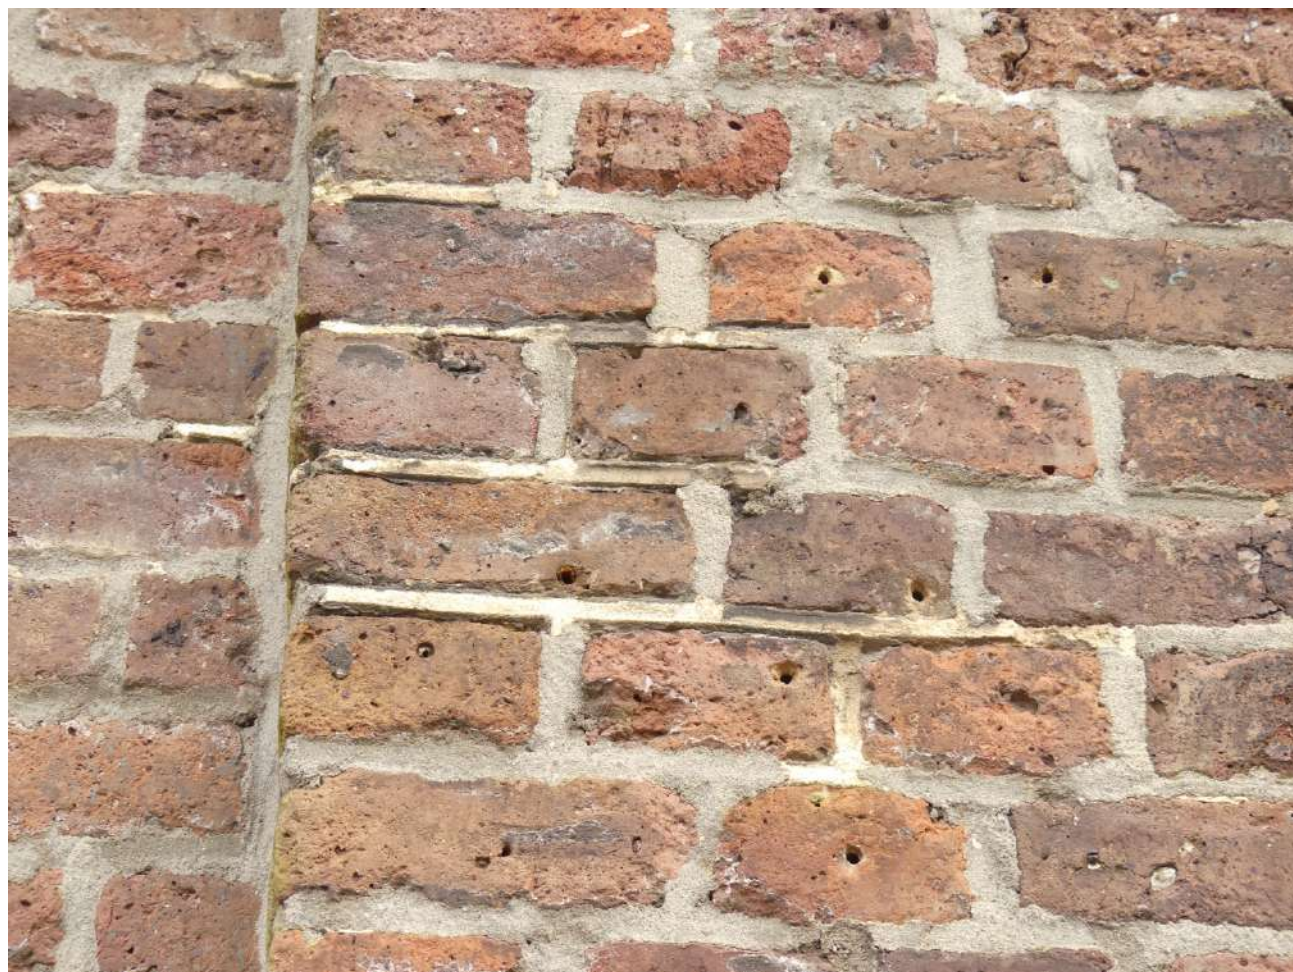
Afb. 28: westgevel dwarsvleugel met sporen van vermoedelijk origineel voegwerk

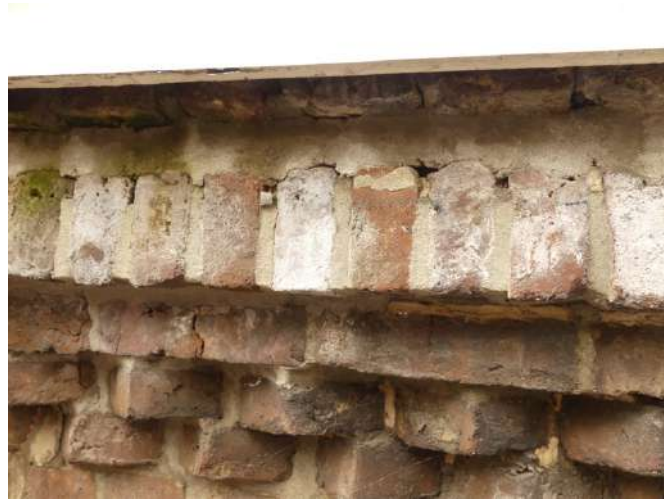
Afb. §22.02 slordig werk met scheurvorming (vroeger mogelijk zgn. vuilwerk achter een profiellijst?)

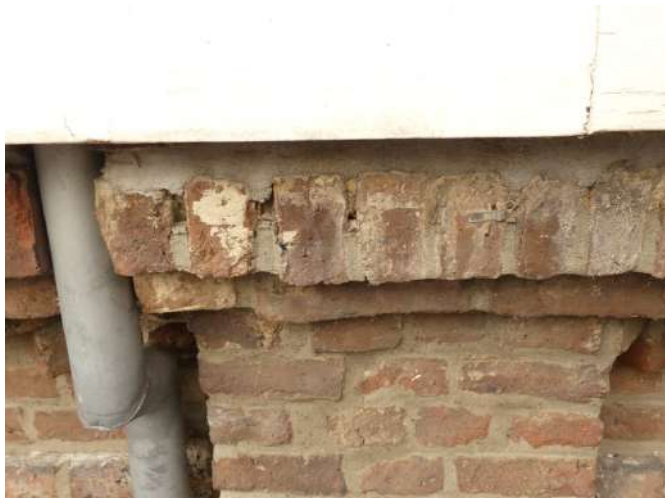
Afb. §22.03 slordig werk, open voegen, barsten in schilderwerk

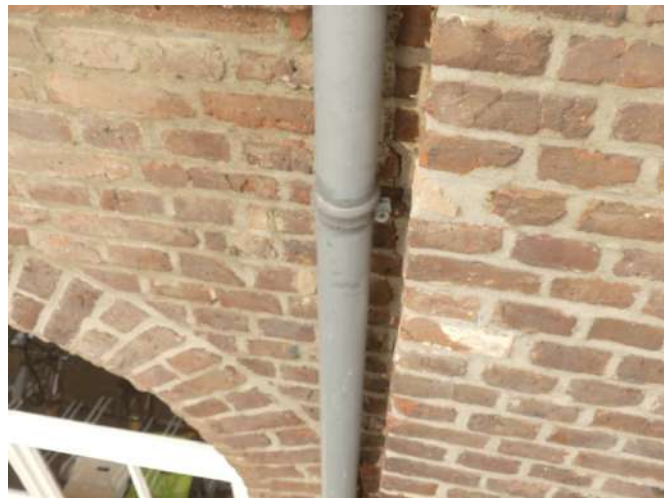
Afb. §22.04 scheur achter de hwa, slechte reparatie

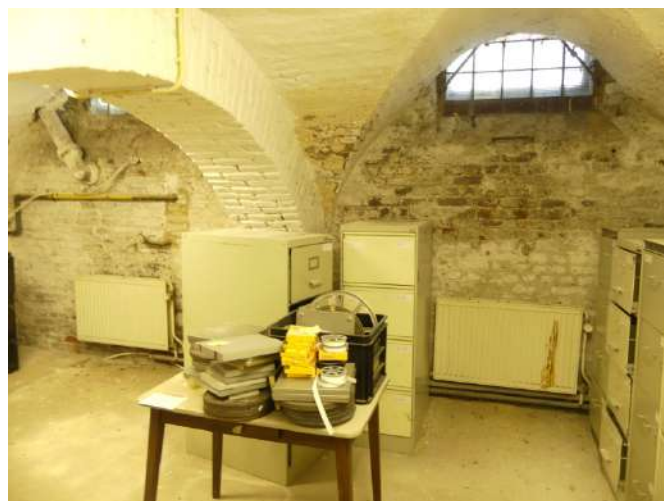
Afb. §22.25 overzicht souterrainruimte

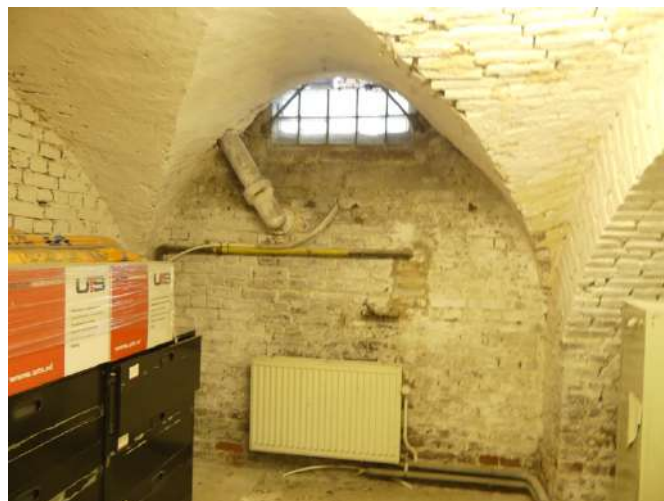
Afb. §22.26 rommelige situatie, diverse leidingdoorvoeren, slechte aanhelingen in muur en gewelf, radiator onder een open (!!) raam, afgefallen pleisterwerk

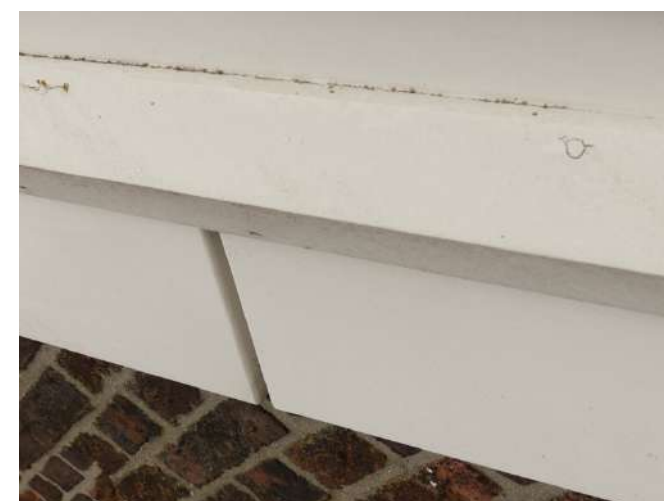
Afb. §24.04, loskomende bevestiging betimmering

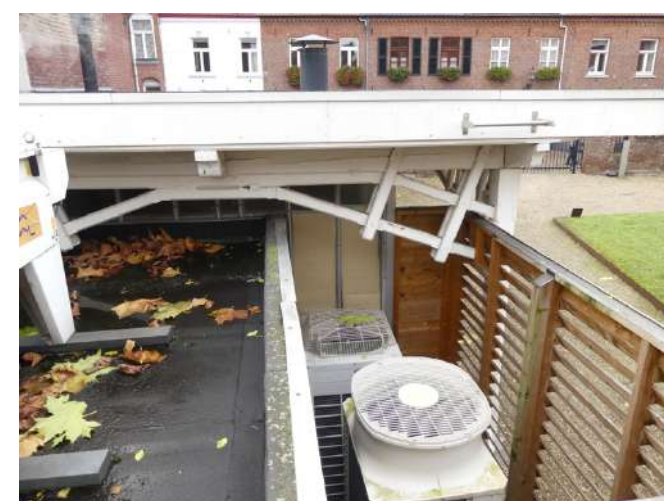
Afb. §24.06, overzicht overkapping speelplaats

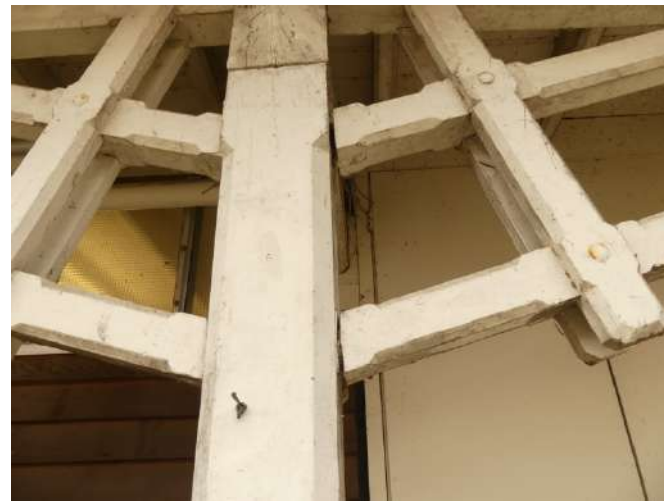
Afb. §24.08, openstaande verbindingen, roestvorming op schroeven

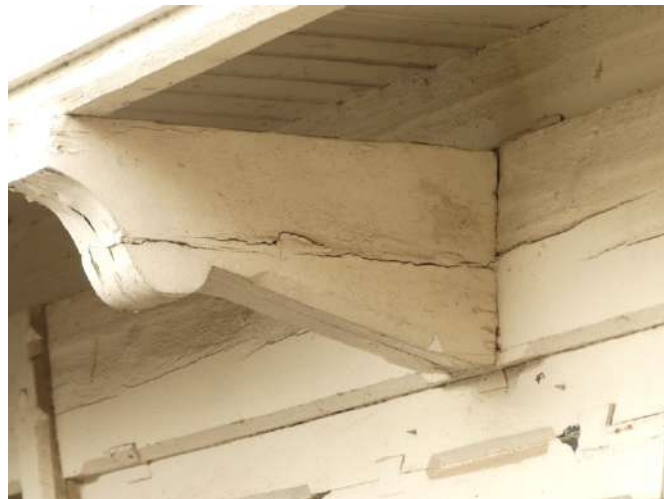
Afb. §24.11, openstaande verbindingen en gescheurd verfwerk

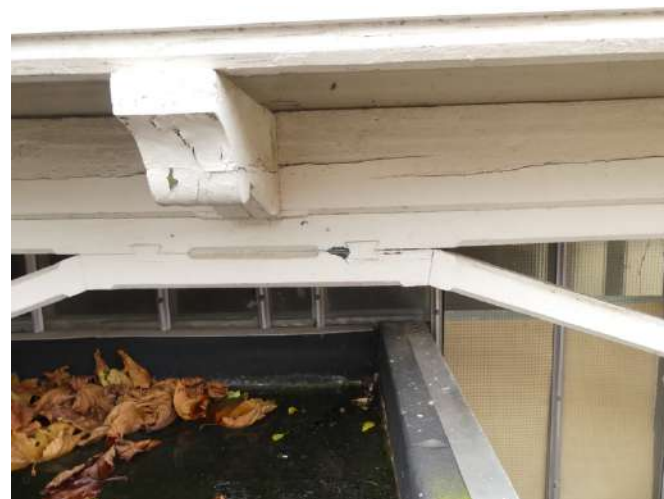
Afb. §24.12, openstaande verbindingen en gescheurd verfwerk

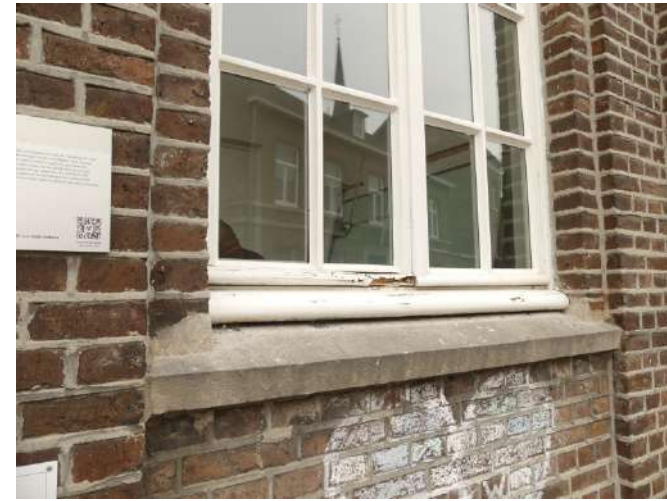
Afb. §30.07, kozijn voorgevel voormalige onderwijzerswoning

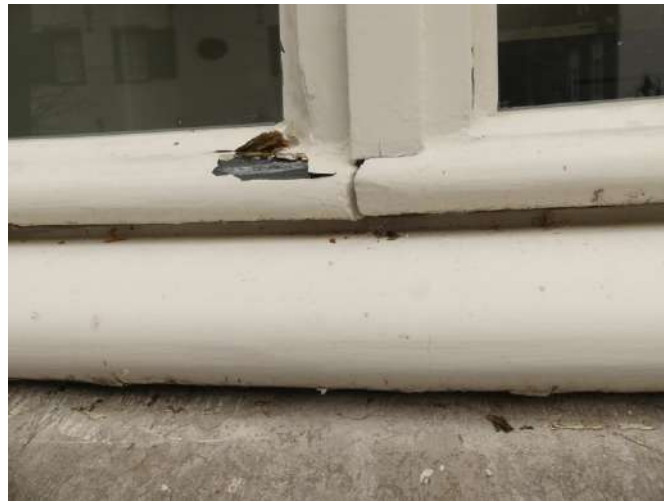
Afb. §30.04, aangetaste verbinding stolpraam rechterkozijn

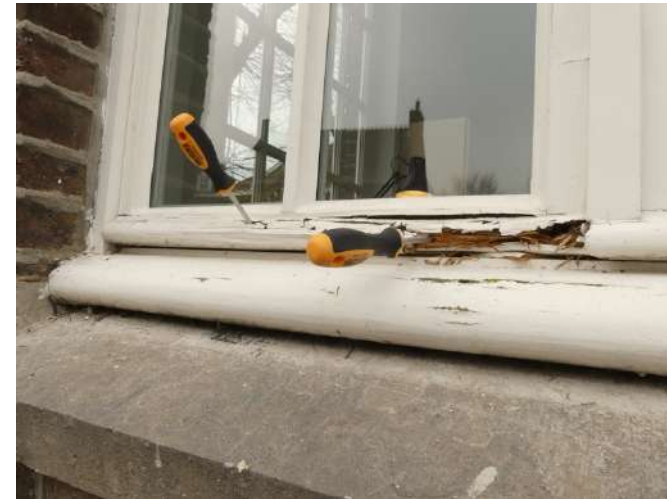
Afb. §30.09, volledig weggerotte raamdorpel, barsten in verfwerk met algroei op kozijndorpel

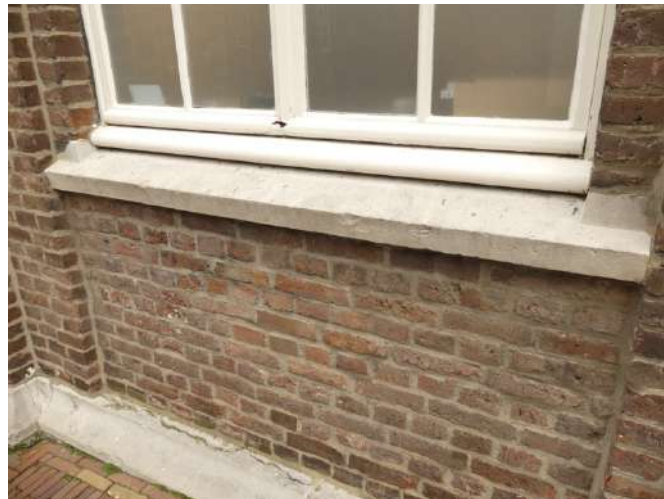
Afb. §30.05, kozijn oostelijke speelplaats

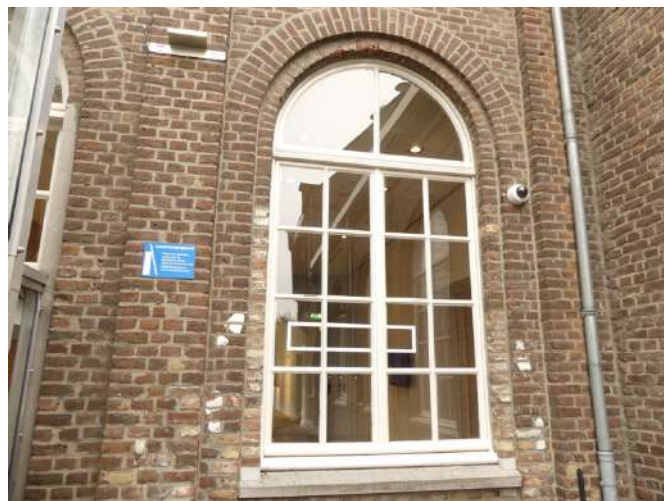
Afb. §30.13, raamkozijn ipv speelplaats/gangdeur ingeboet metselwerk

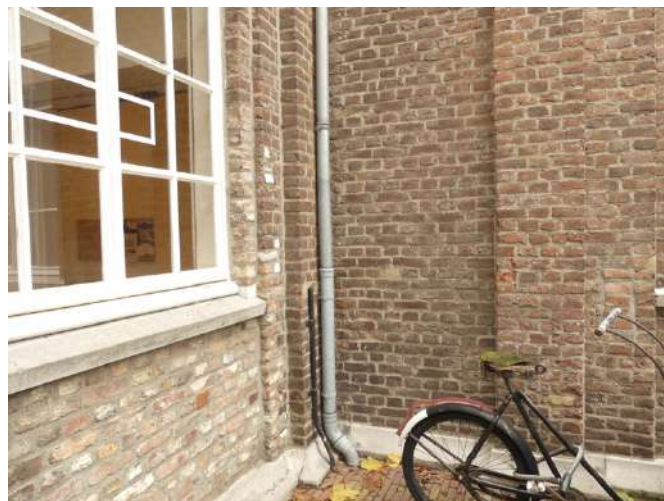
Afb. §30.14, situatie naast entreesluis

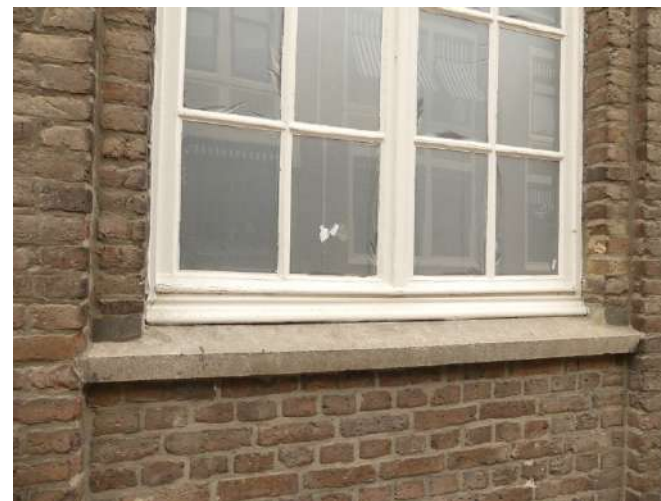
Afb. §30.19, raamkozijn straatgevel schoolvleugel met dunnere bolvormige kozijndorpel (mogelijk bouwtijd)

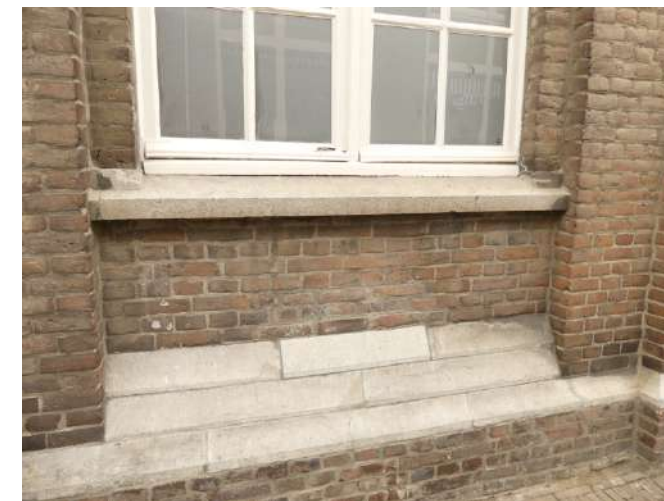
Afb. §30.20, raamkozijn straatgevel schoolvleugel met rechte, iets geprofileerde, kozijndorpel

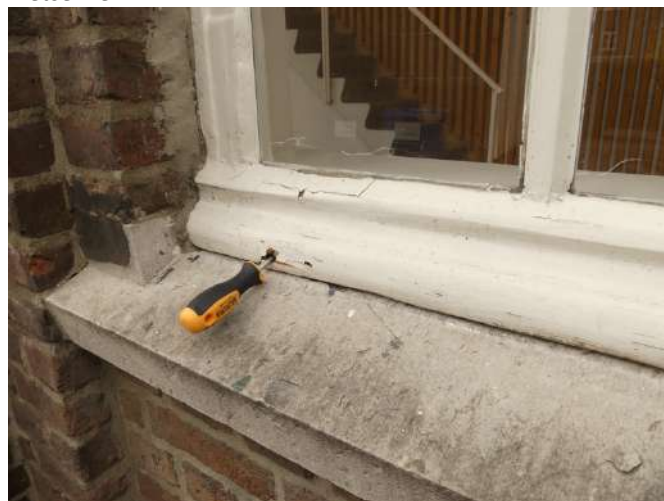
Afb. §30.15, weggerotte onderdorpel onder ogenschijnlijk intacte verflaag (lemmet priem volledig in zacht hout)

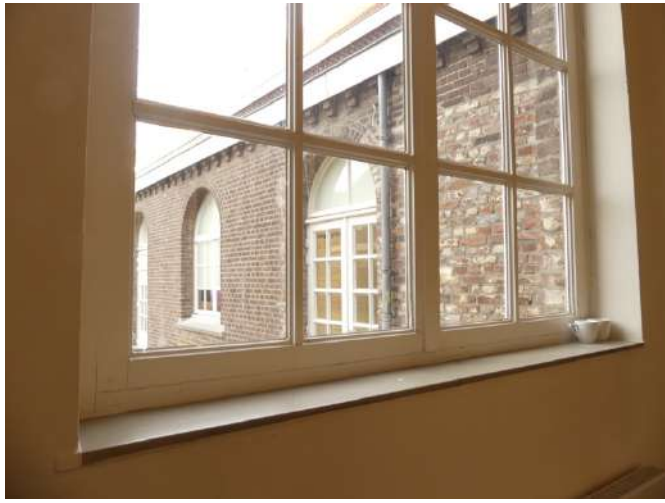
Afb. §30.25, kozijn in hal bij westelijke speelplaats

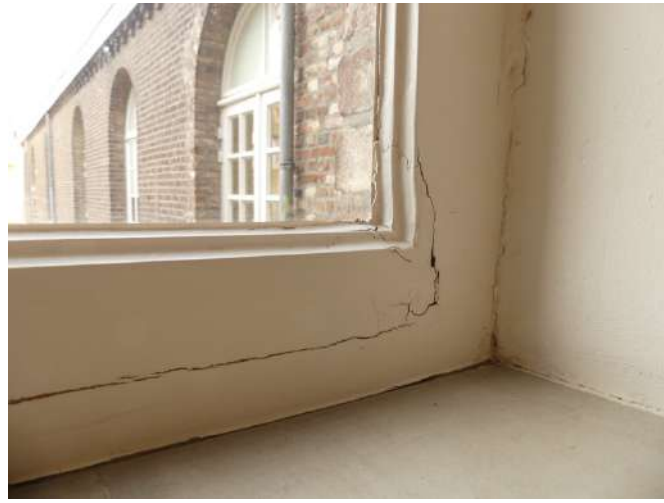
Afb. §30.26, van kozijndorpel losgebarsten inzetraam

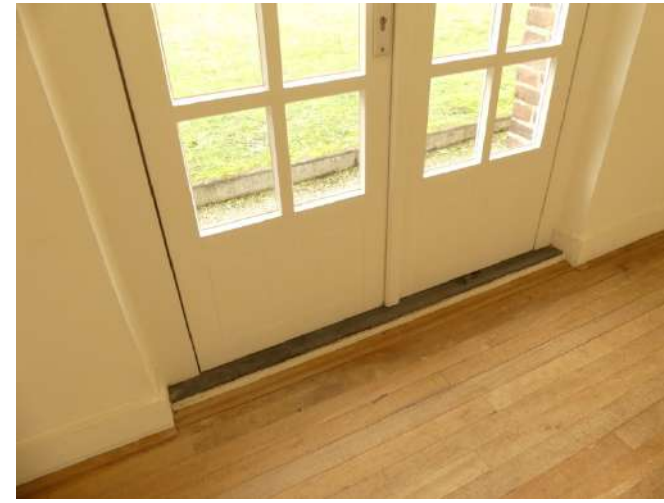
Afb. §30.31, nieuwe deur in oude speelplaatsgang

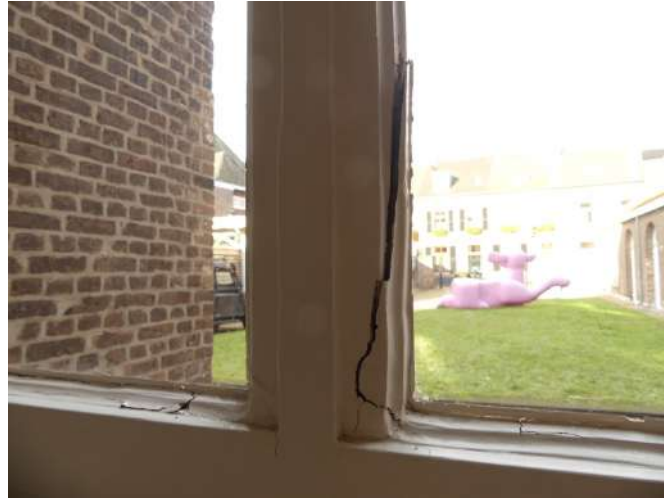
Afb. §30.28, detail deformatie, lijkt overgeschilderd te zijn

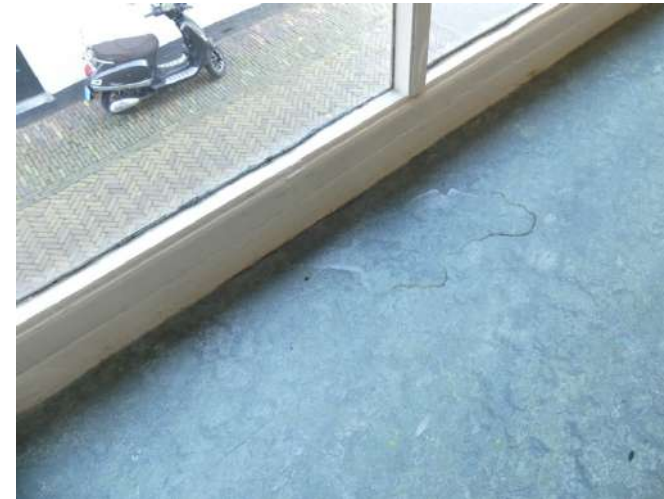
Afb. §30.35, condens- of lekkagewater op de tussenvloer

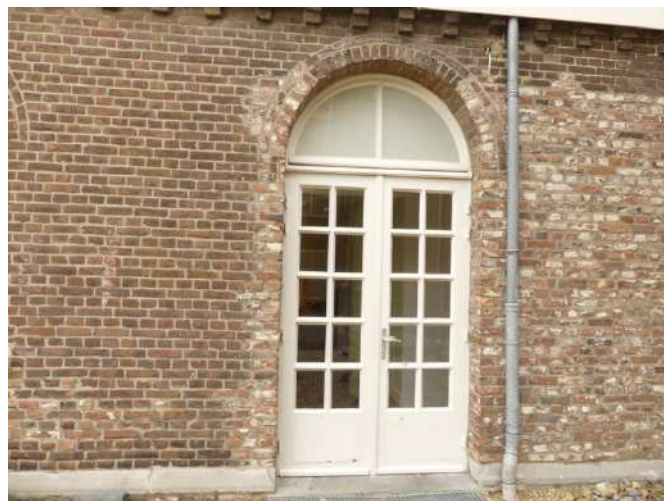
Afb §30.37, nieuwe deur in zuidgevel schoolvleugel

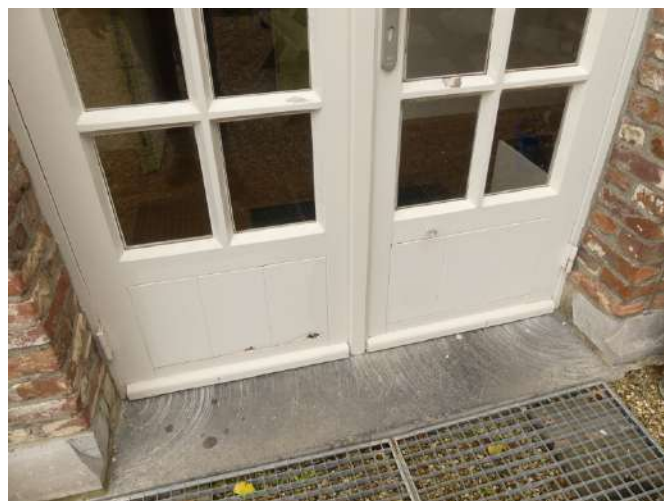
Afb. §30.38, slecht afgestelde deuren

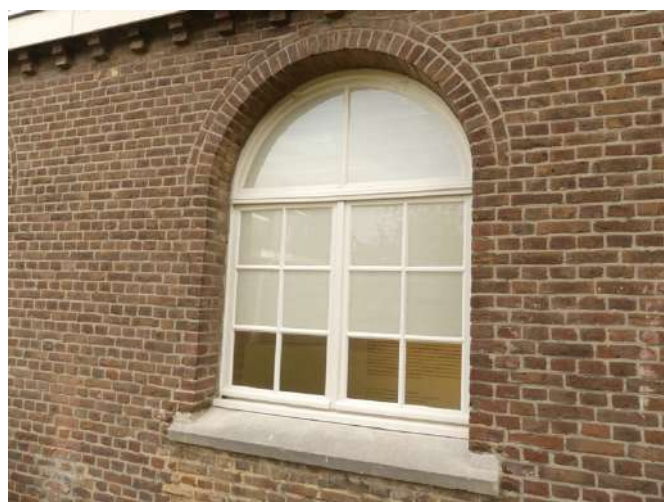
Afb. §30.39, hersteld raamkozijn in zuidgevel schoolvleugel

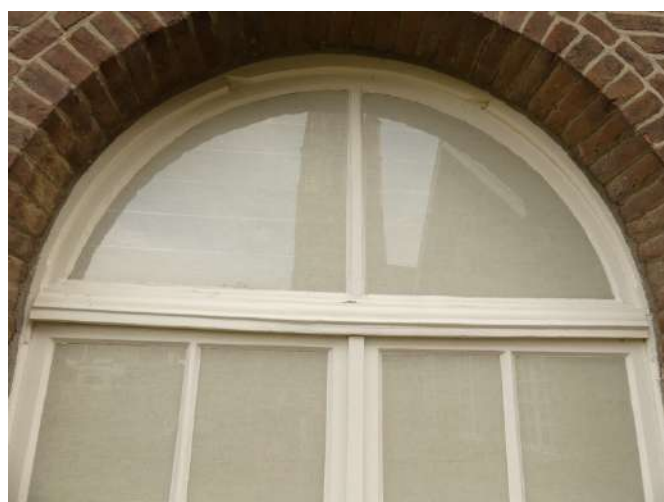
Afb. §30.40, onduidelijke situatie bovendorpel

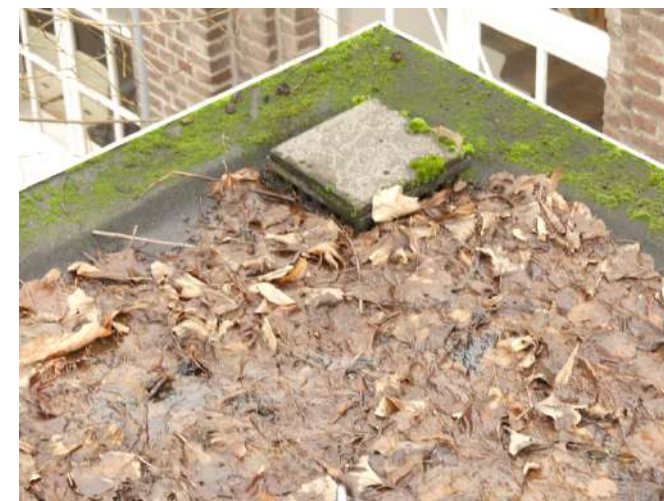
Afb. §33.33.02, niet goed functionerende, geblokkeerde afvoer

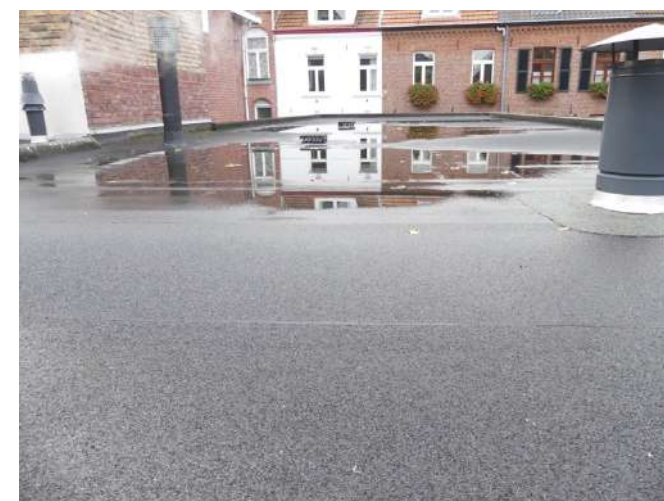
Afb. §33.33.04, plat dak op overkapt deel speelplaats niet op afschot

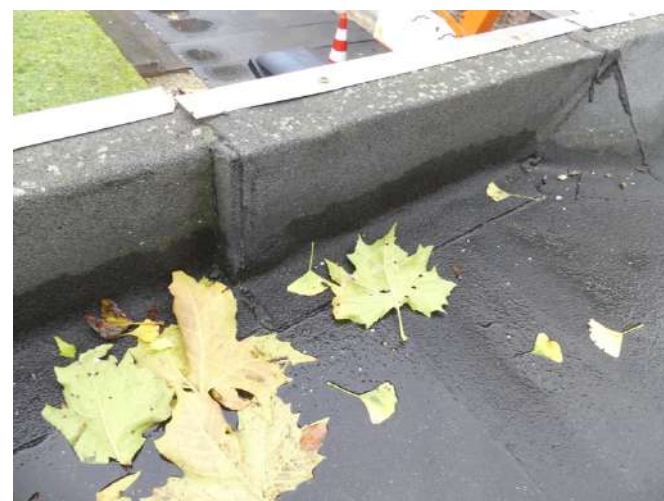
Afb. §33.33.05, ondeskundig uitgevoerd detail bij verspringing

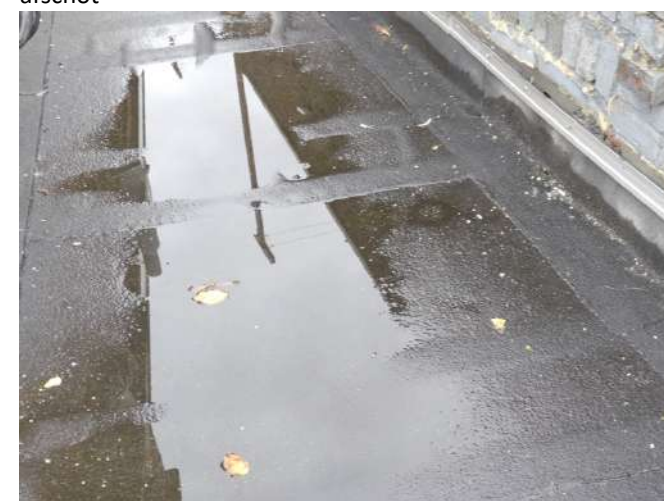
Afb. §33.33.06, plat dak op corridor niet op afschot en aansluiting met knelstrip

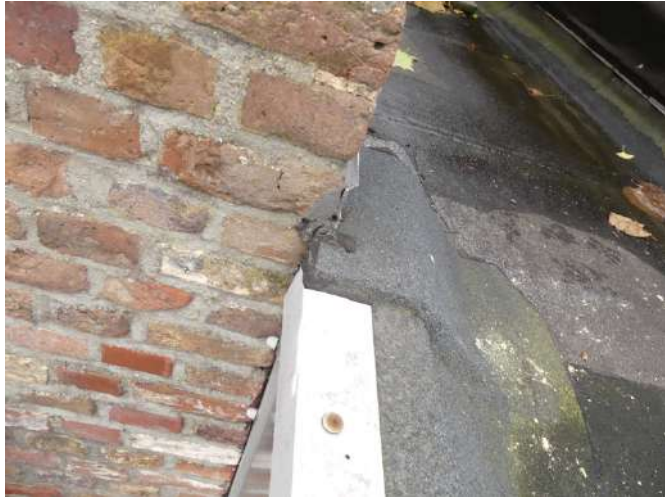
Afb. §33.33.09, aansluiting met knelstrip en kit, losgetrokken - daardoor kans op lekkage

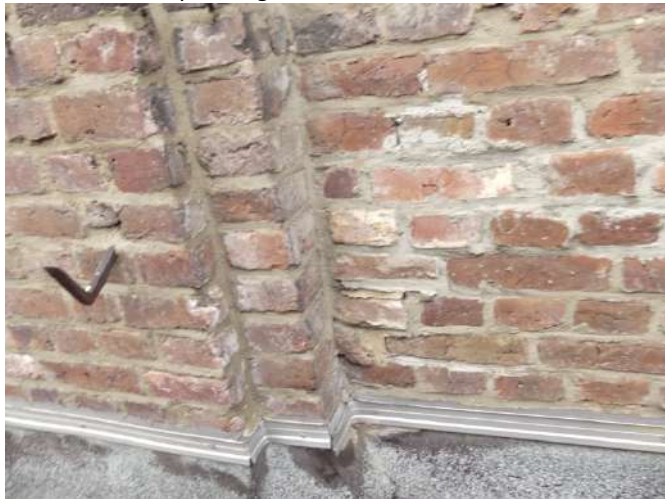
Afb. §33.33.11, knelstrip 'in/om de hoek gebogen' en kit op verschillende hoogtes....Is hier controle geweest?

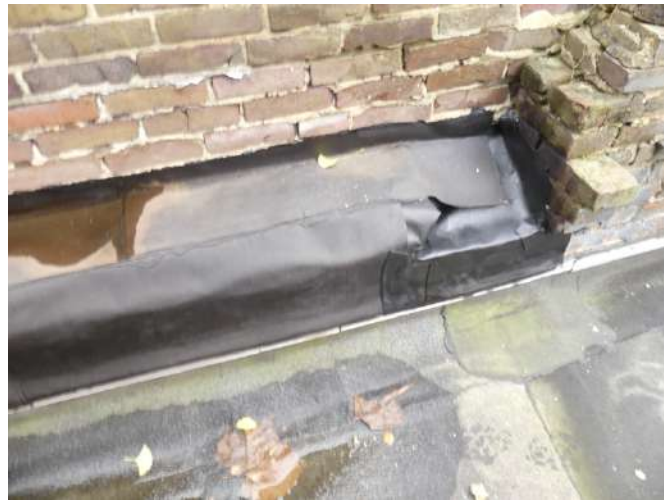
Afb. §33.33.08, noodoplossing? Stroken op metselwerk óver knelstrip geplakt, waarom? Waarom niet degelijk gemaakt?

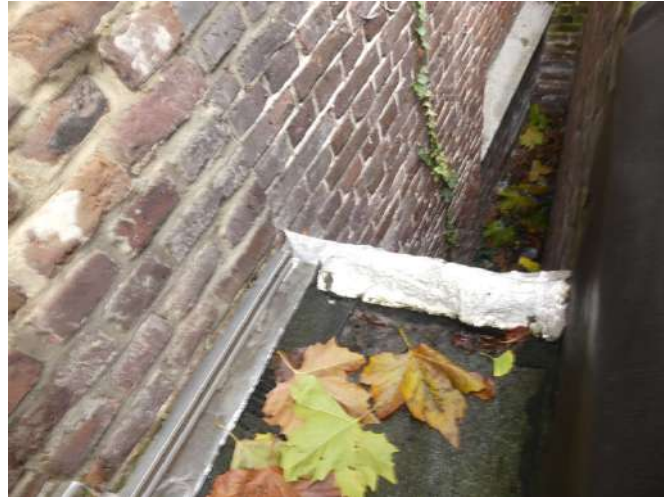
Afb. §33.33.10, rand afgewerkt met oneigenlijk materiaal, lijkt bituumtape, is amateurisme

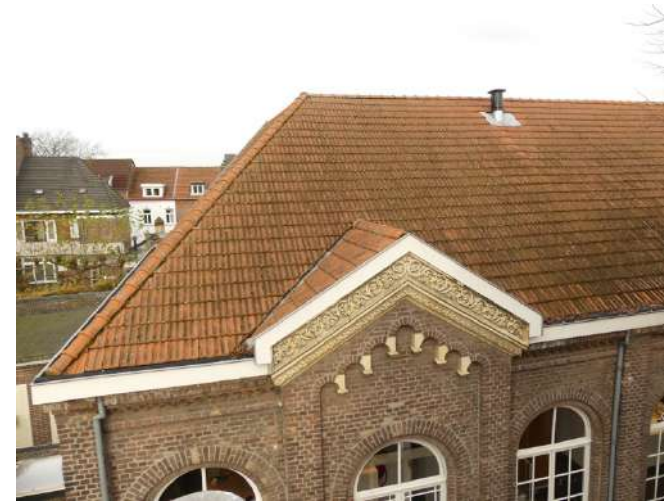
Afb. §33.41.01, oostelijk dak dwarsvleugel, vervuilde pannen en bijzondere detaillering

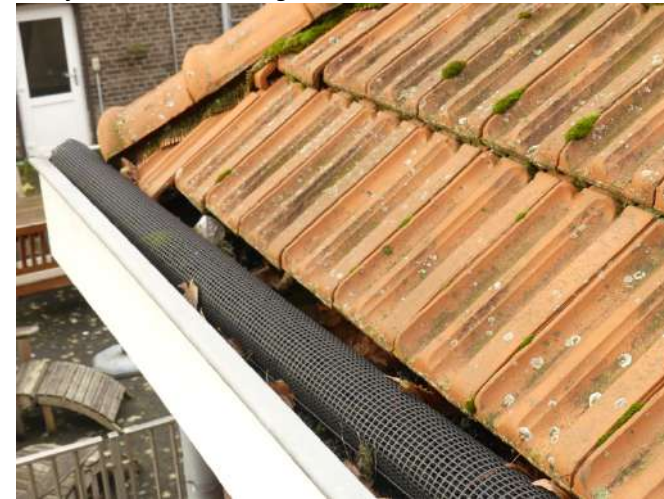
Afb. §33.41.03, disfunctionerend bladgaas en afgeschoven Dakpannen, mosgroei tussen vervuilde dakpannen

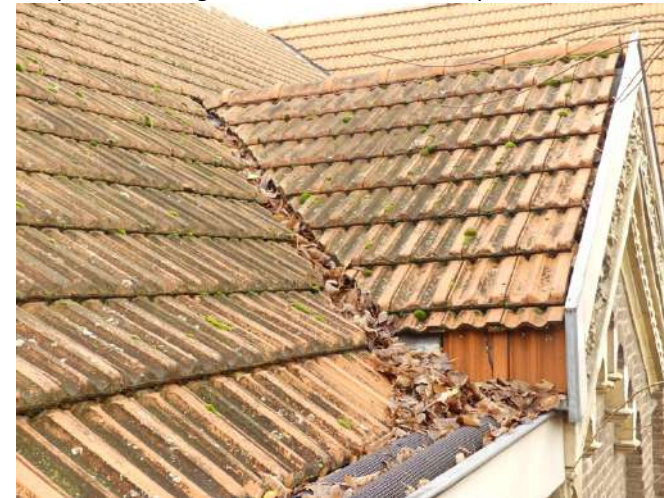
Afb. §33.41.05, te smalle kilgoot, deels dubbel bladgaas...zeer slecht uitgevoerd werk, aan beide zijden afgezaagde nokvorsten

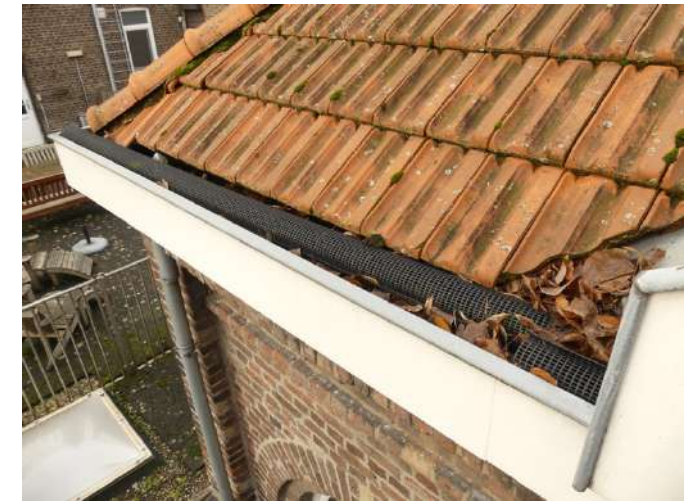
Afb. §33.41.02, ondeskundig aangebracht, disfunctionerend bladgaas

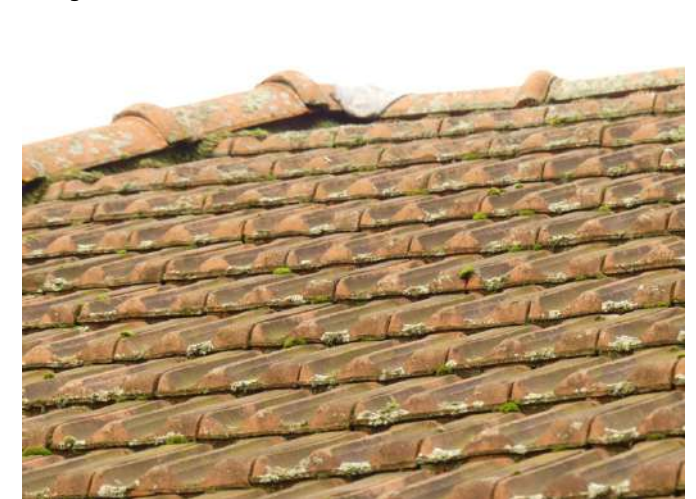
Afb. §33.41.04, lijn hoekkeper en nok kloppen niet, loden lapje op aansluiting gekit

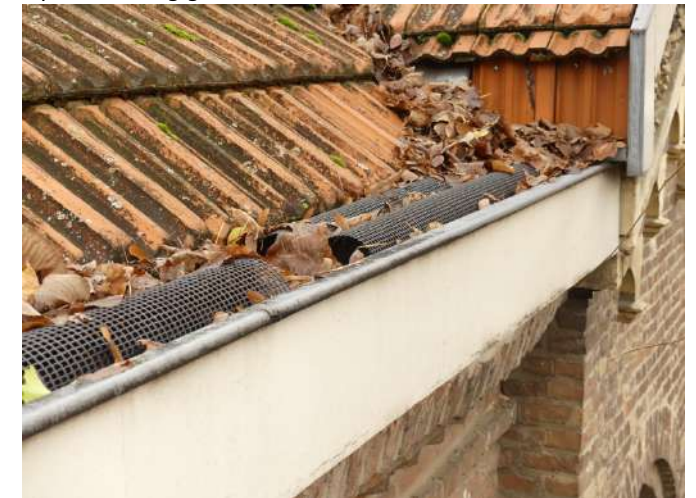
Afb. §33.41.06, zeer rommelig en onduidelijk uitgevoerd detail, afgezaagde voetpannen....amateurisme

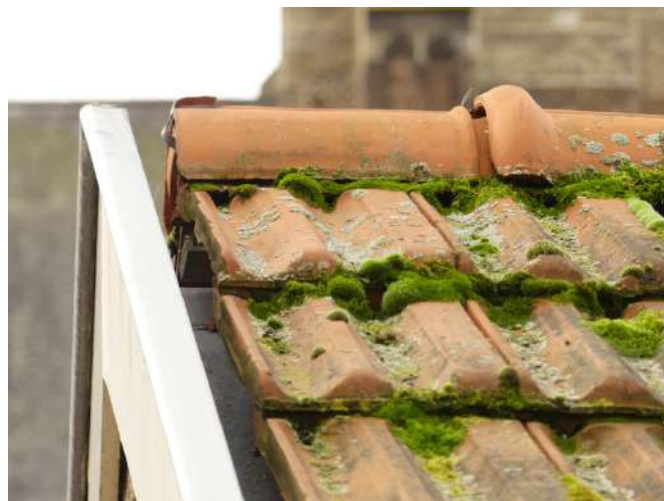
Afb. §33.41.07, om onduidelijke reden afgezaagde nokvorst op insteekkapje, mosgroei op bovenpannen

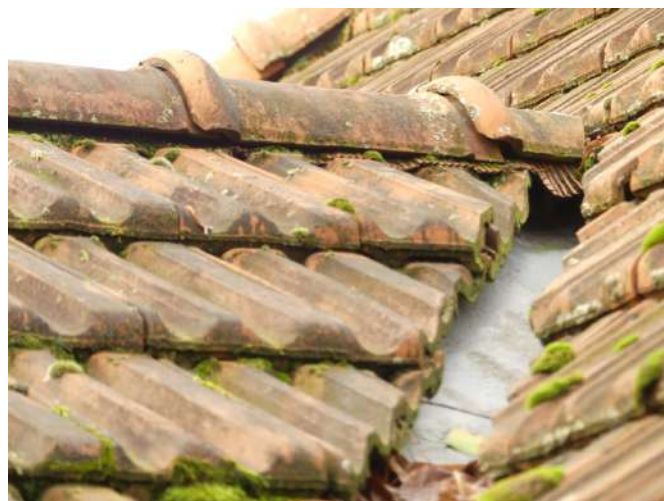
Afb. §33.41.08, om onduidelijke reden afgezaagde nokvorst op insteekkapje, te smalle kilgoot

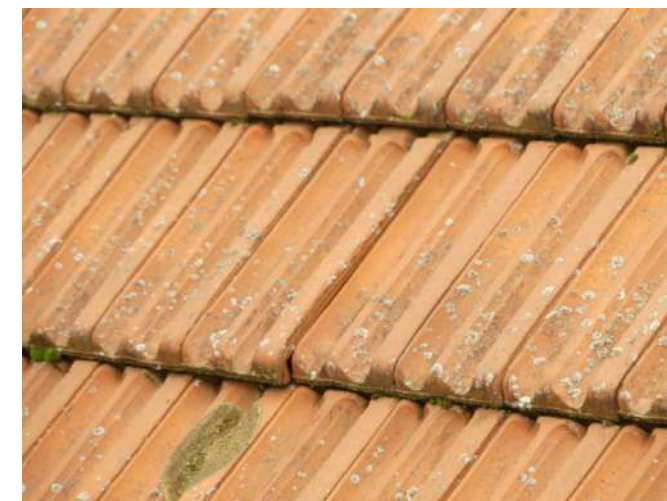
Afb. §33.41.14, een enkele iets verzakte dakpan

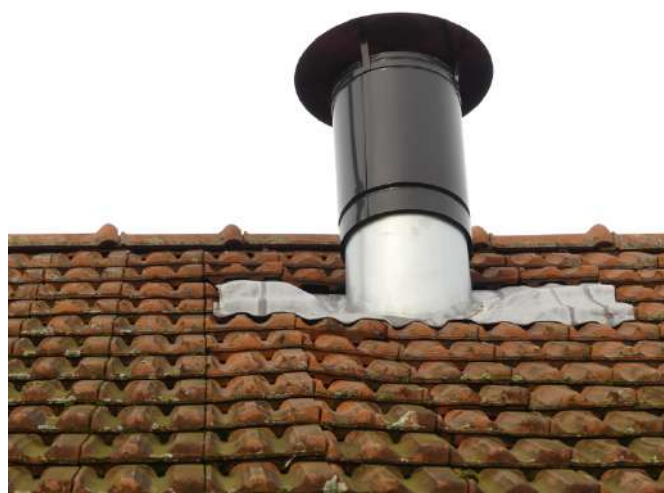
Afb. §33.41.09, dakpannen lijken iets in te zakken onder de dakdootvoer

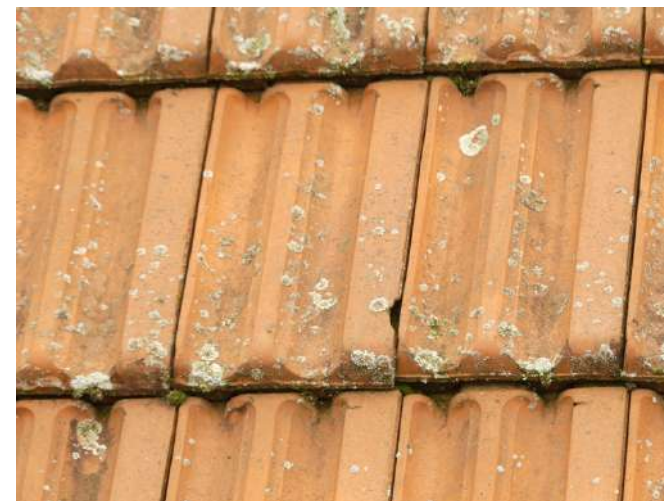
Afb. §33.41.15, een enkele beschadigde dakpan

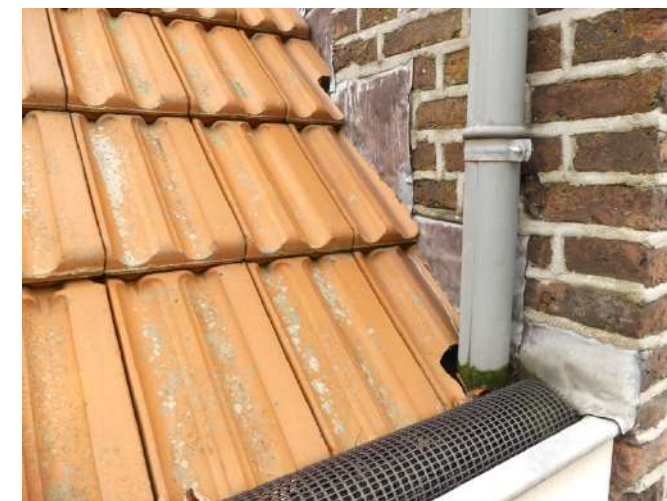
Afb. §33.41.16, te ver doorgelegde dakpannen; de hwa loopt in de dakgoot

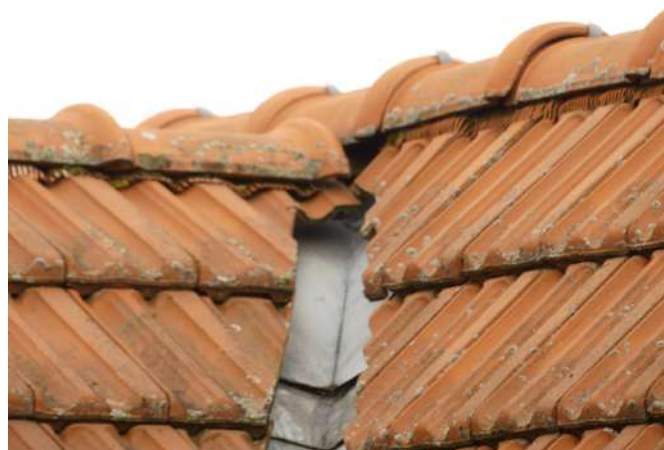
Afb. §33.41.11, nog niet voltooide, maar in ieder geval zeer ondeskundig uitgevoerde, aansluiting twee nokken en kilgoot, zeer vreemd gezaagde bovenpannen aan weerszijden kilgoot

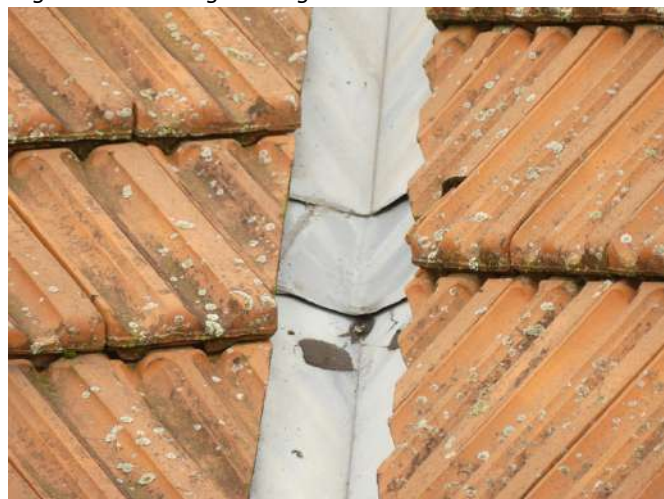
Afb. §33.41.12, scheefgezakte kilgootbekleding

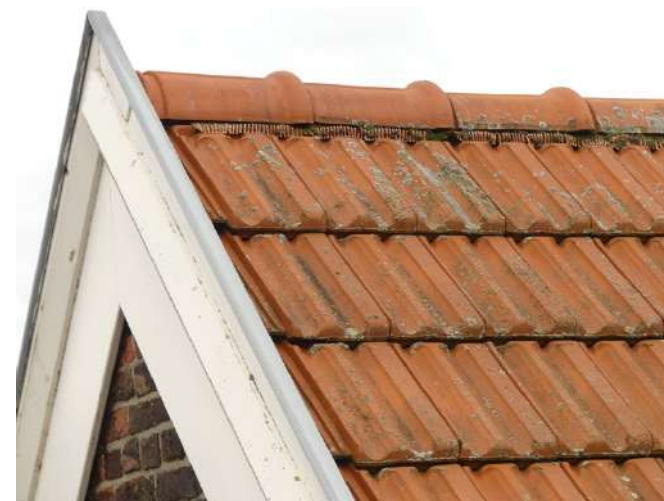
Afb. §33.41.16, beëindiging achtergevel dwarskap met rommelig aangebrachte, en te korte, ondervorst met mosgroei

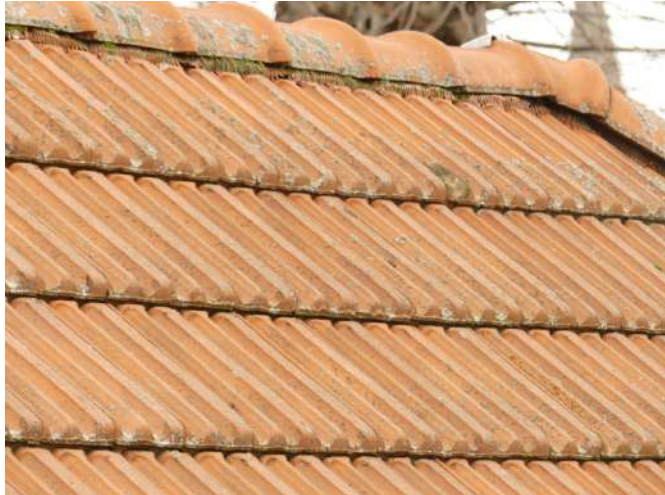
Afb. §33.41.21, aansluiting hoekkeper op nok, afdichting onduidelijk (lood lijkt niet overal dekkend aanwezig)

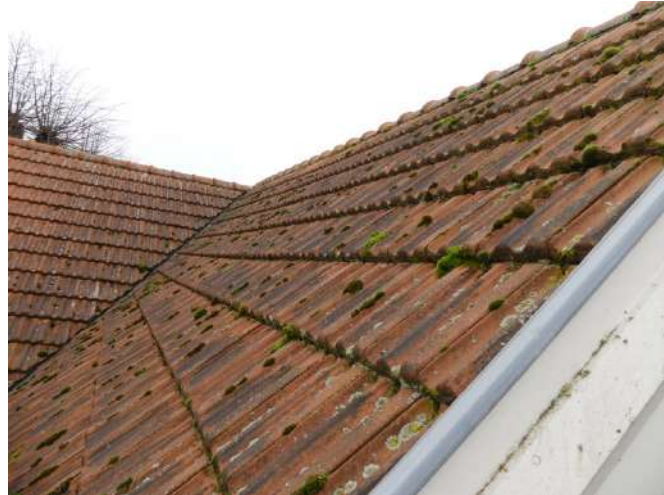
Afb. §33.41.22, met o.a. mosgroei vervuilde dakpannen en niet doorlopende pannenlagen aan weerszijde van de kilgoot

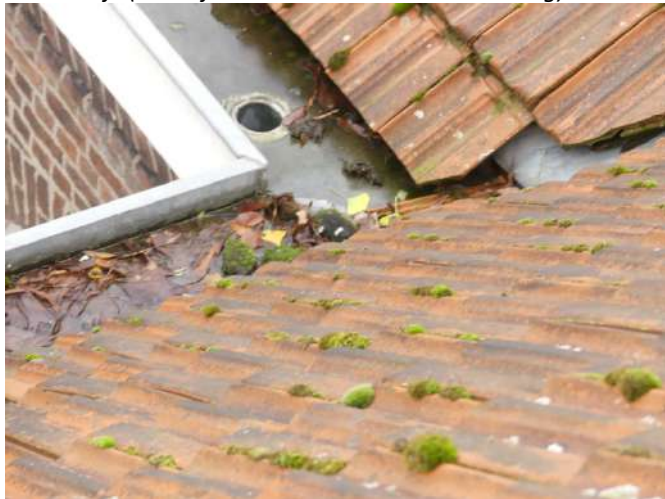
Afb. §33.41.23, afgezaagde te ver doorgelegde voetpannen, afgeschoven dakpan naast kilgoot, veel blad in goot

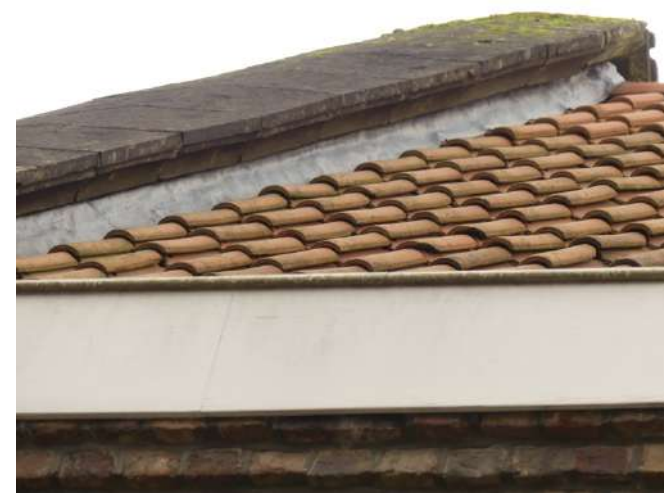
Afb. §33.87.01, achterzijde gevelafdek voorgevel onderwijzerswoning

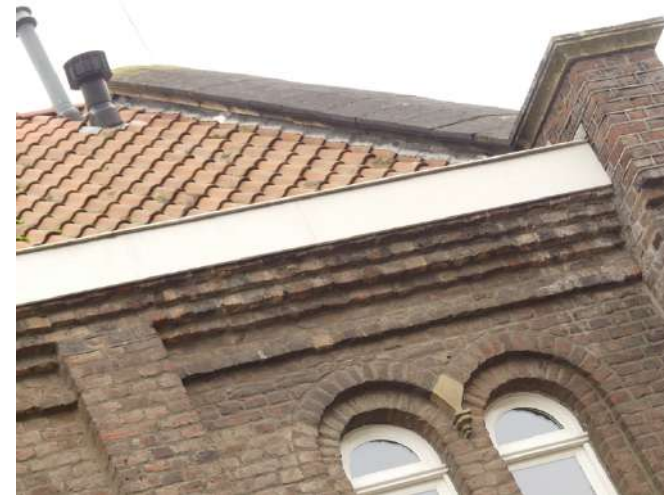
Afb. §33.87.03, voorzijde scheimuur onderwijzerswoning-schoolvleugel

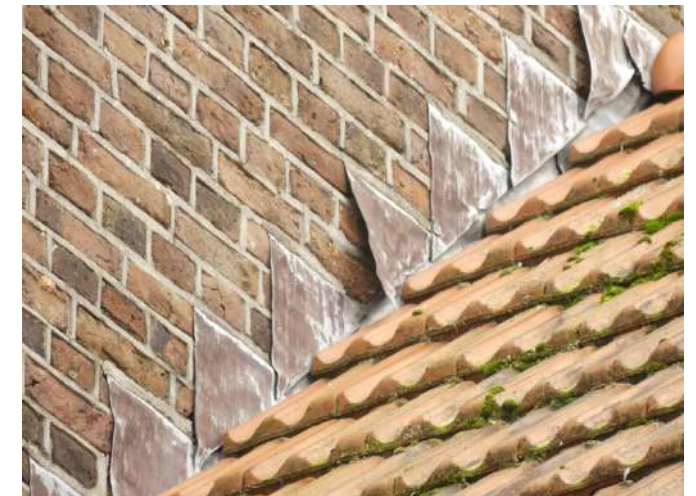
Afb. §33.87.06, opgewaaide muurloketten en onvoldoende opgezet muurlood

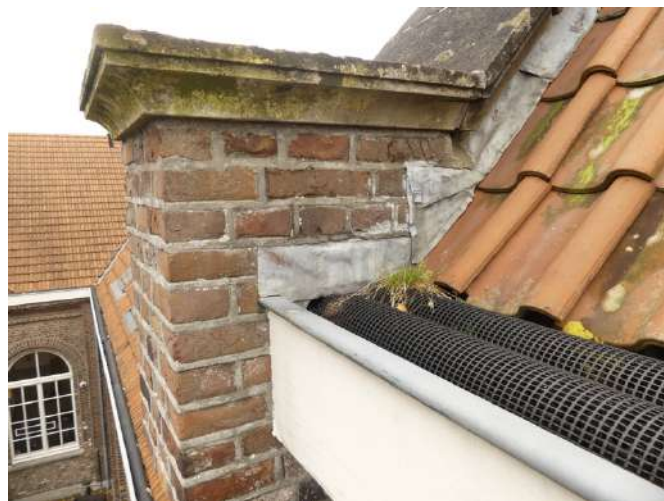
Afb. §33.87.07, onvoldoende aangebracht en aangeklopt lood

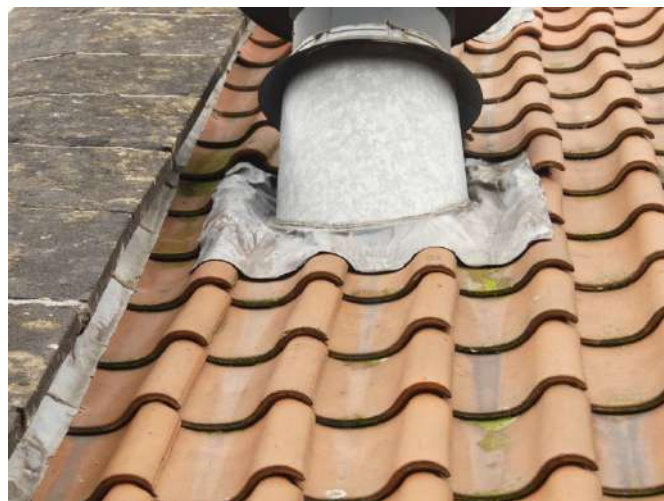
Afb. §33.87.08, slecht aangebrachte loodslabbe, rechts niet over de wel gedreven, kantelende, scheef liggende dakpannen

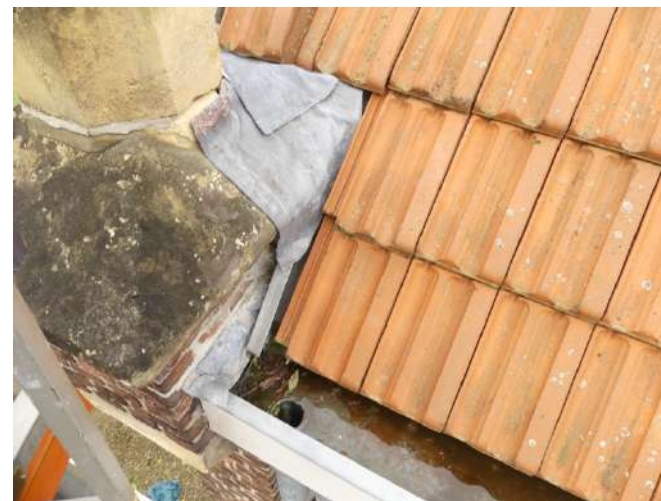
Afb. §33.87.13, onvoldoende diep aangebracht en daardoor uitzakkend loodwerk, in hoek bij dakpan lekkagerisico

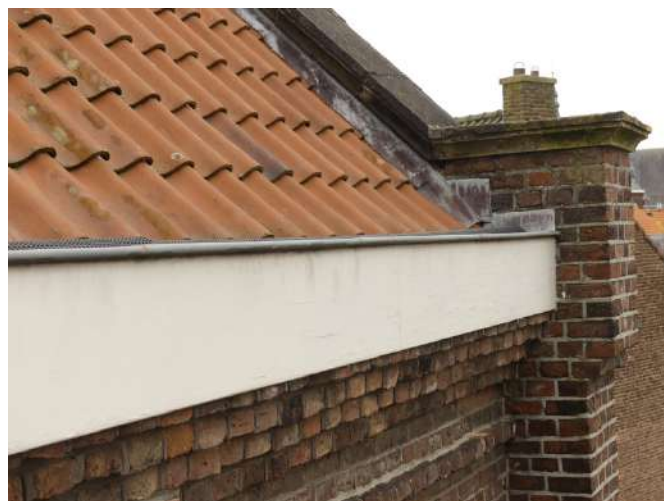
Afb. §33.87.09, te lang muurlood onder afdek, onvoldoende overlap onder muurloket

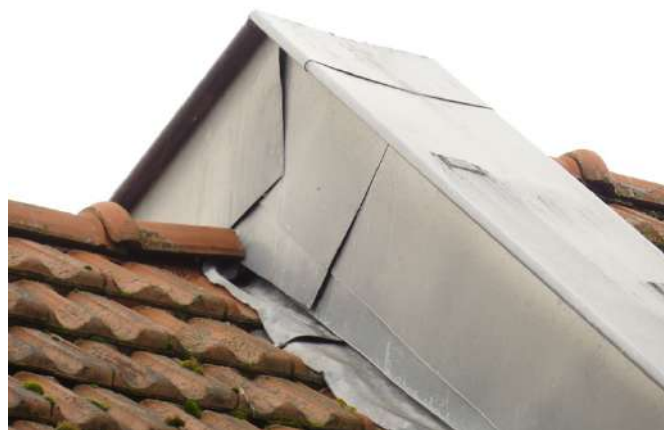
Afb §33.87.22, loshangende overlappen, klagen of andere bevestiging niet waarneembaar, slechte lijn
