Rapportage en advies voormalige stadsschool en onderwijzerswoning,  
Kapittelstraat 6 te Sittard

Joan van den Hurk

21-1-2025

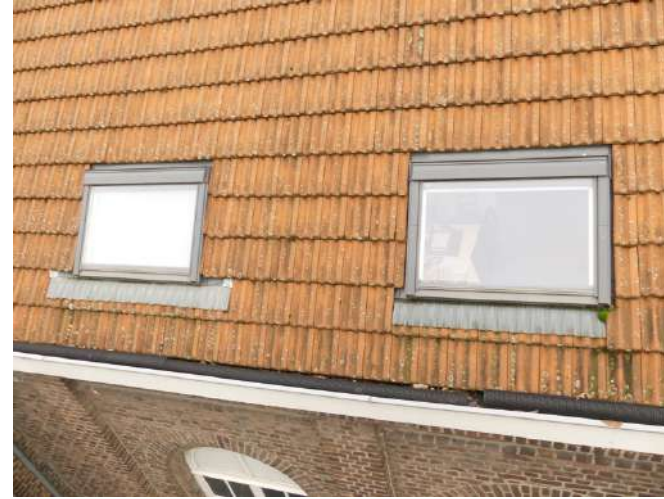
Afb. §33.87.23, moderne dakvensters op dak oostelijke speelplaats, onderdetail rechtse raam aan beide zijden verschillend uitgevoerd

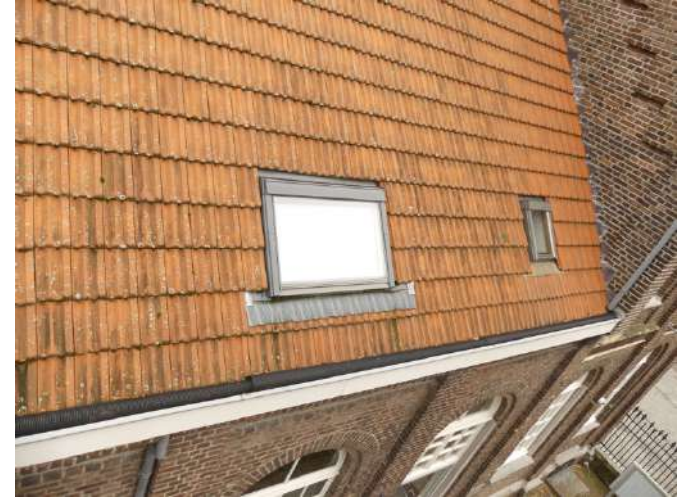
Afb. §33.87.24, moderne dakvensters op dak oostelijke speelplaats met verschillende detaillering

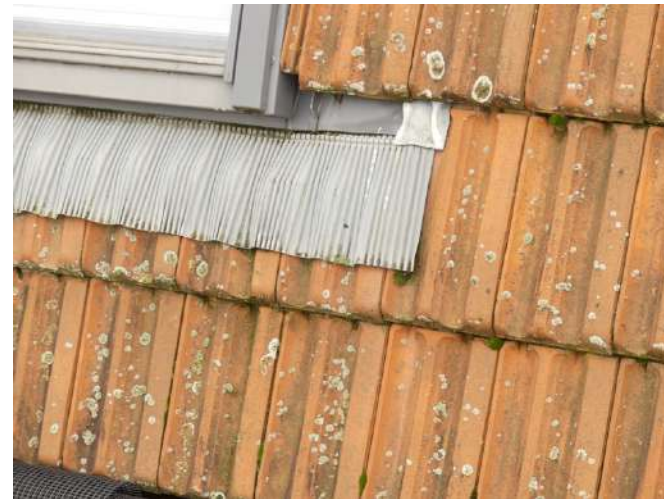
Afb. §33.87.25, dakraam foutief gepositioneerd; dakpan te strak gootstuk overbodig breed gehouden

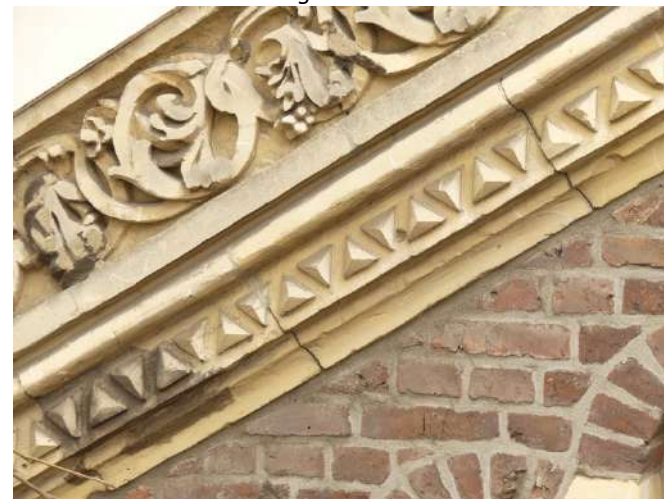
Afb. §35.05, zwaar versleten deel van de frieslijst, detaillering deels verdwenen

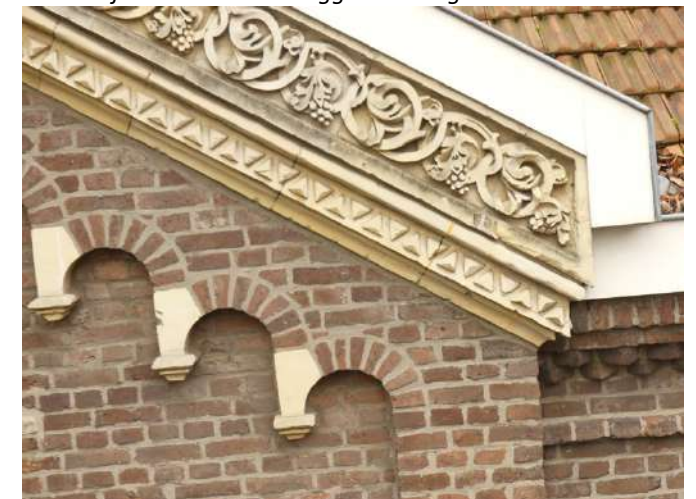
Afb. §35.06, zwaar versleten deel van de frieslijst, detaillering deels verdwenen

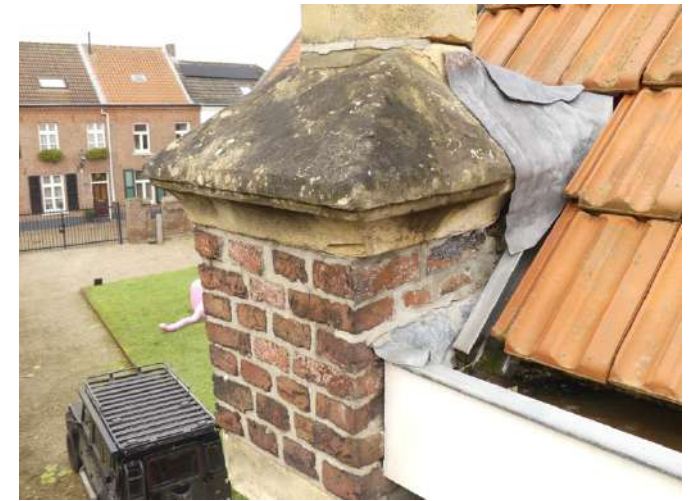
Afb. §35.14, schouderstuk achtergevel, vervuild en uitgevallen voegwerk

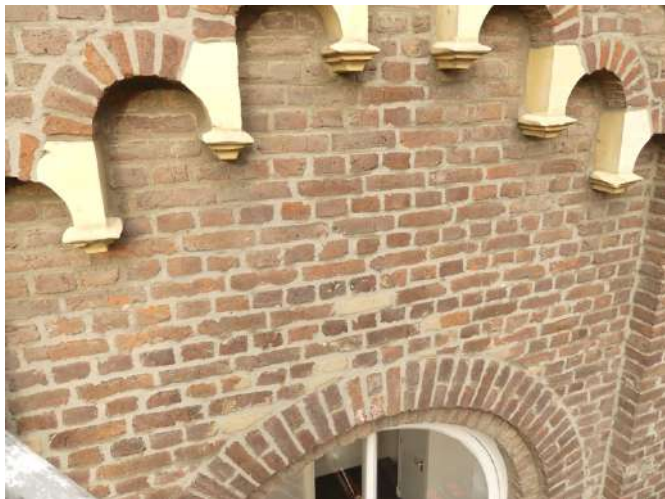
Afb. §35.09, friesconsoles met versleten/beschadigde basementjes

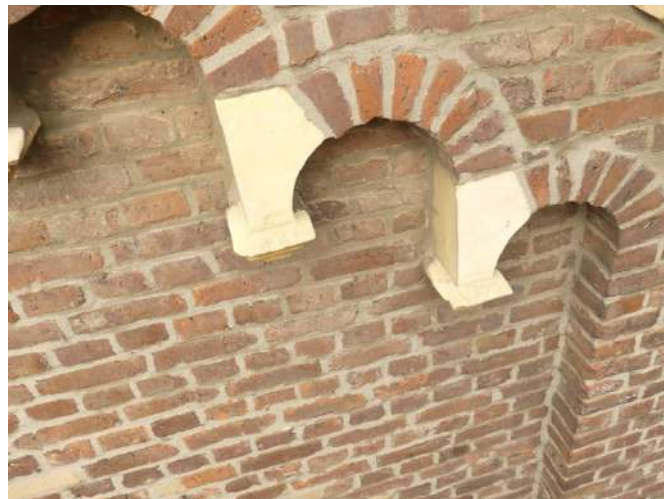
Afb. §35.10, beschadigde basementjes feisconsoles

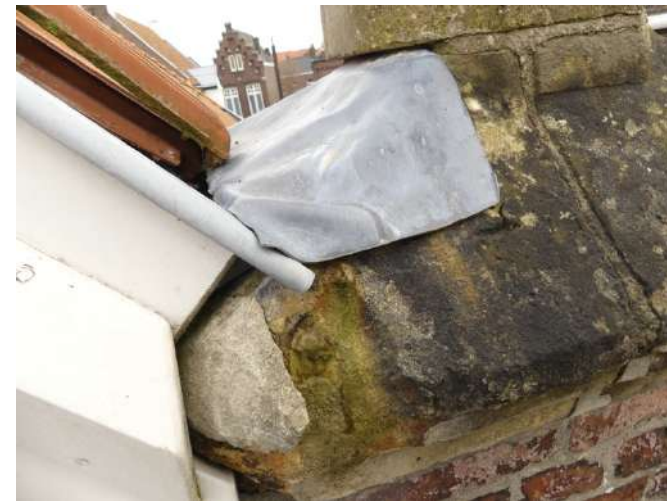
Afb. §35.15, reparatie onvoldoende uitgehaald en met verkeerde mortel

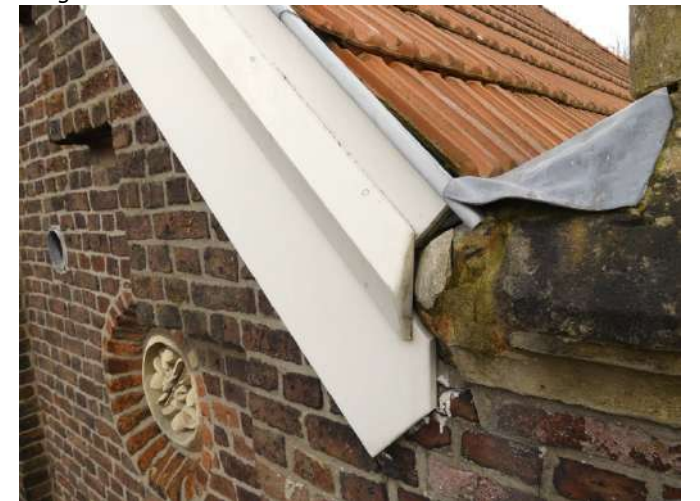
Afb. §35.16, reparatiestuk onvoldoende uitgehaald en met verkeerde mortel

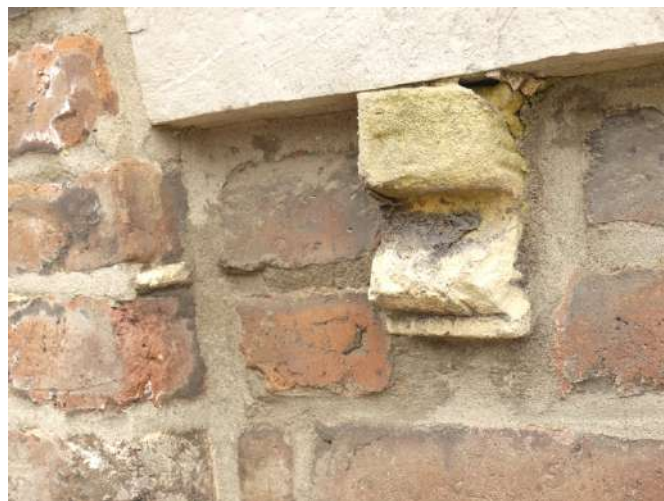
Afb. §35.20, versleten consoles waterslaglijst kozijnen

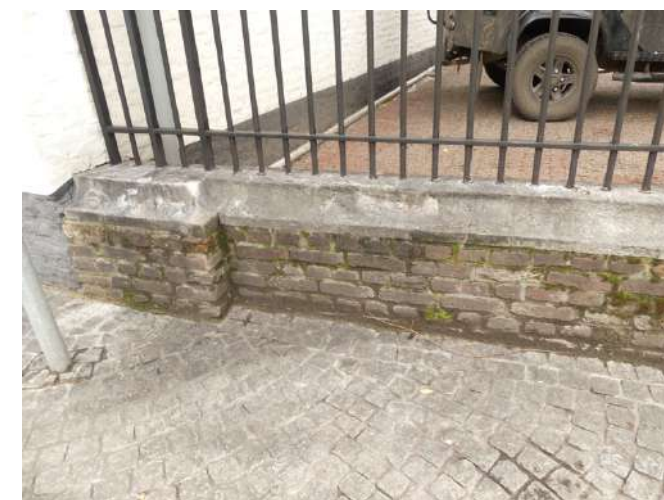
Afb. §35.24, brandlagen en minder goede mortelreparaties – historisch werk

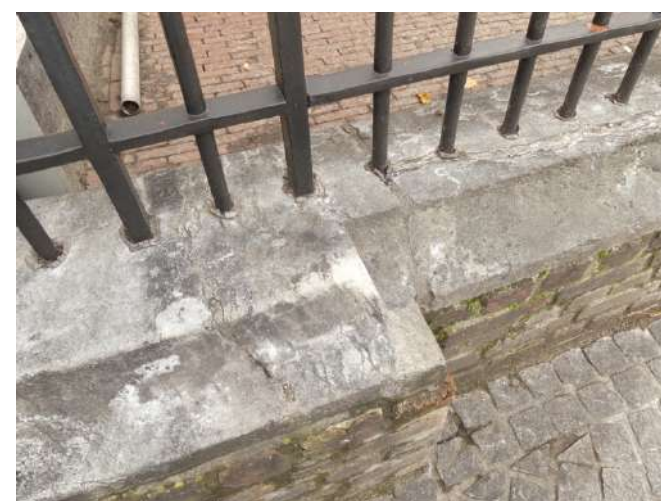
Afb. §35.25, brandlagen, scheuren en mortelreparaties

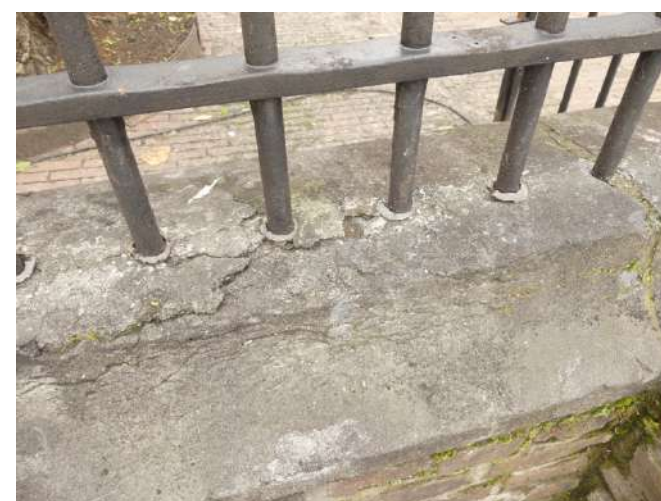
Afb. §35.26, brandlagen, scheuren en grote mortelreparaties

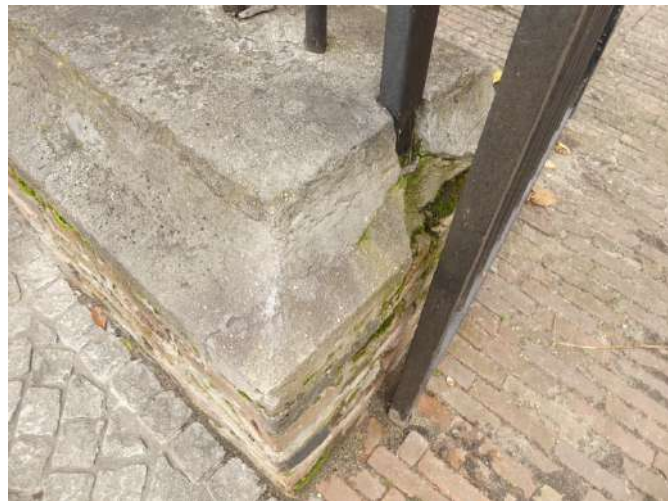
Afb. §35.31, (vermoedelijk) origineel aangedreven lood rondom hekwerkspijlen in muurafdeklijst, enigszins weggeteerd

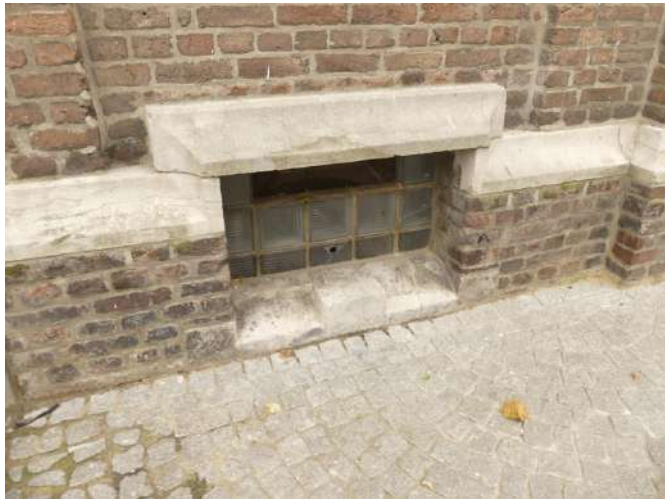
Afb. §35.48, steek

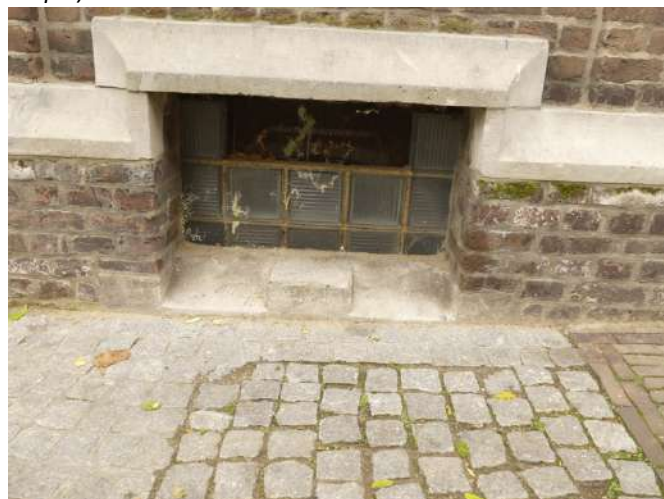
Afb. §35.45, brandlaag en steek (met reparatiesporen)

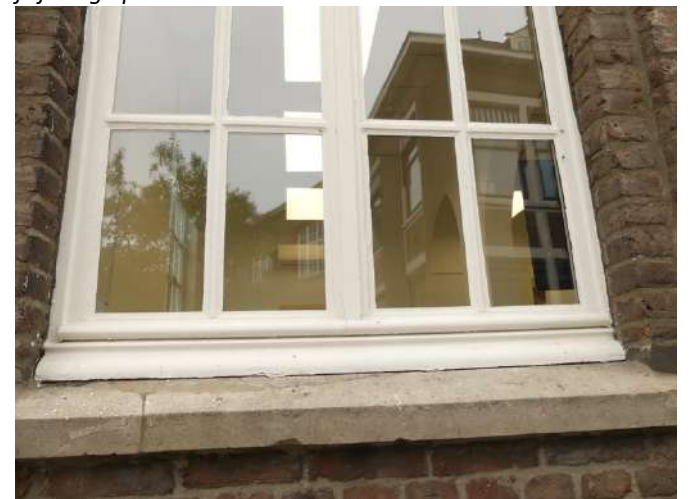
Afb. §35.51, brandlagen en (bijna verdwenen) frijnslag op watervlak

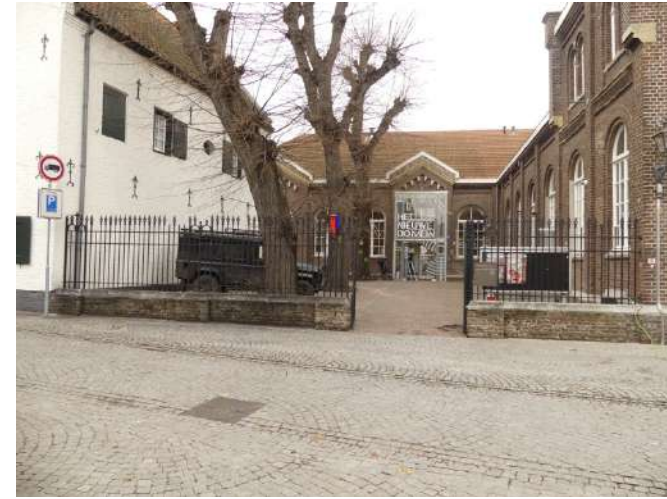
Afb. §43.01, overzicht smeedijzeren hekwerk oostelijke binnen-plaats

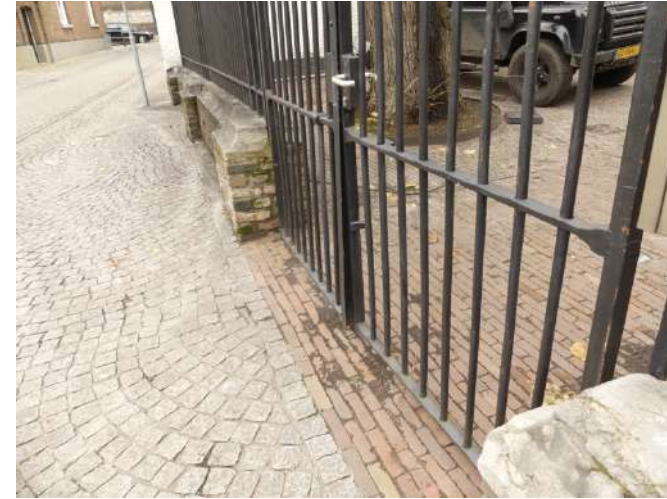
Afb. §43.03, poorten in gesloten toestand, sluitstijlen sluiten niet goed

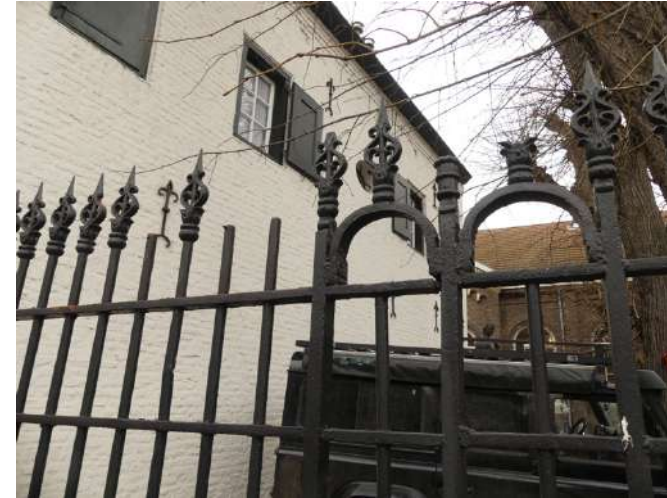
Afb. §43.05, ontbrekende hekwerkpunten en koppen

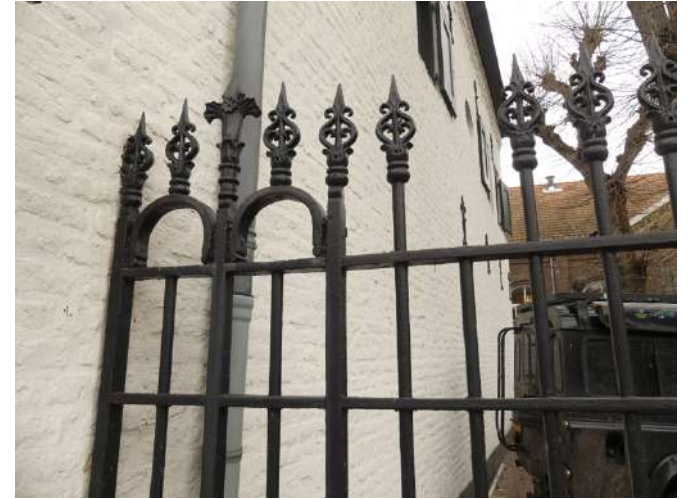
Afb. §43.04, ontbrekende hekwerkpunt, kop en schacht

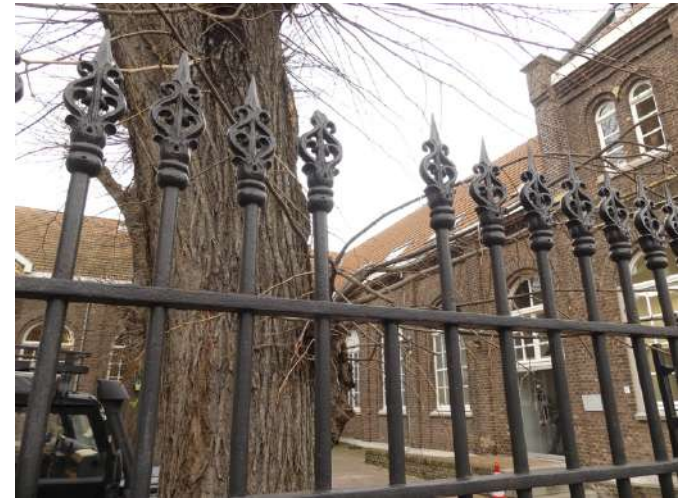
Afb. §43.06, ontbrekende hekwerkpunten, kop en schacht

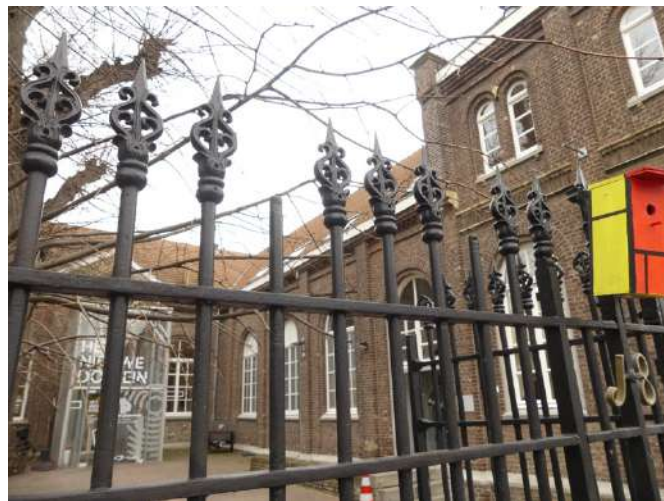
Afb. §43.07, ontbrekende hekwerkpunten en koppen

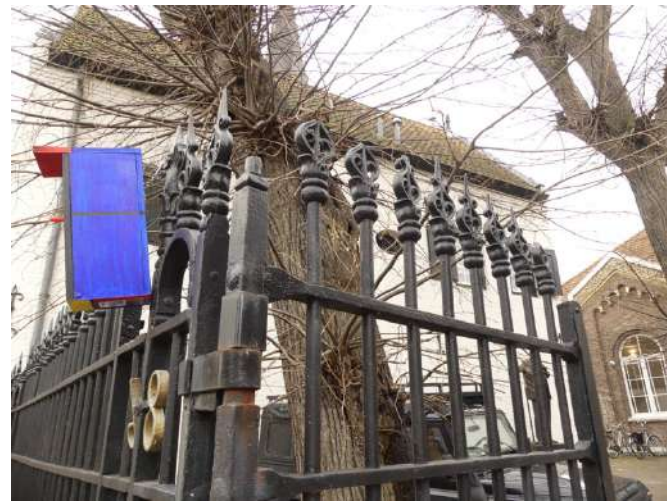
Afb. §43.08, ontbrekende hekwerkpunten

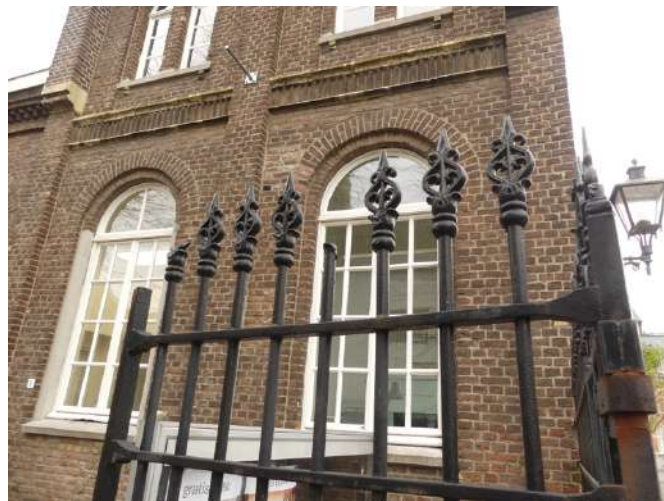
Afb. §43.09, ontbrekende hekwerkpunten en koppen

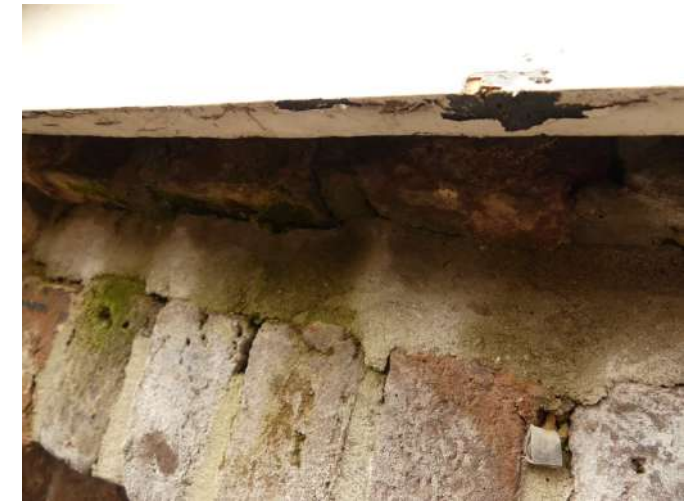
Afb. §46.21.02, door onvoldoende verf op kopse zijde gootlijst aangetast hout

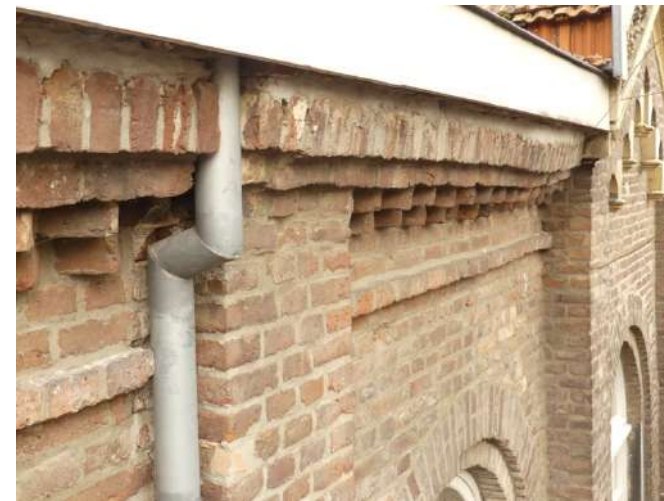
Afb. §46.21.03, schrale verf op (verkeerde) multiplex ondergrond

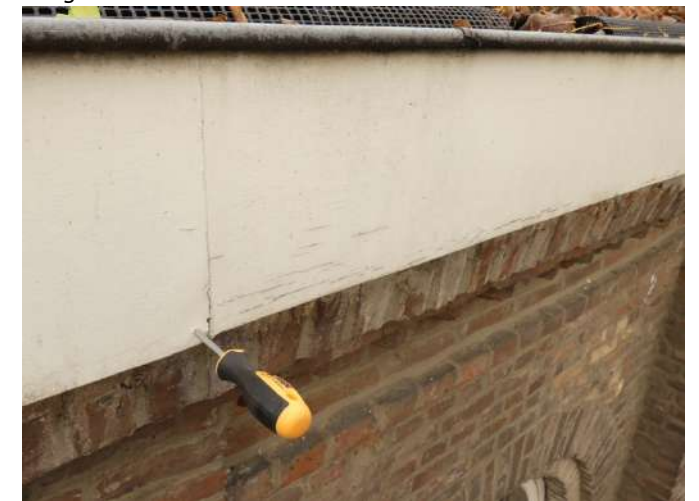
Afb. §46.21.04, aangetast hout bij rechte stuiknaden

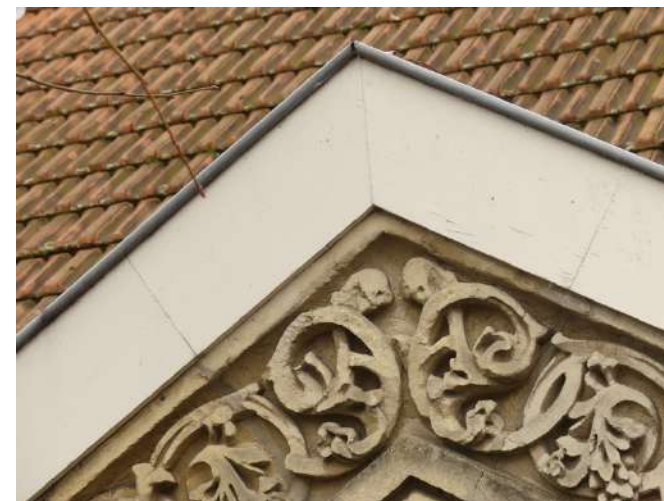
Afb. §46.21.05, schrale verf op (verkeerde) multiplex ondergrond

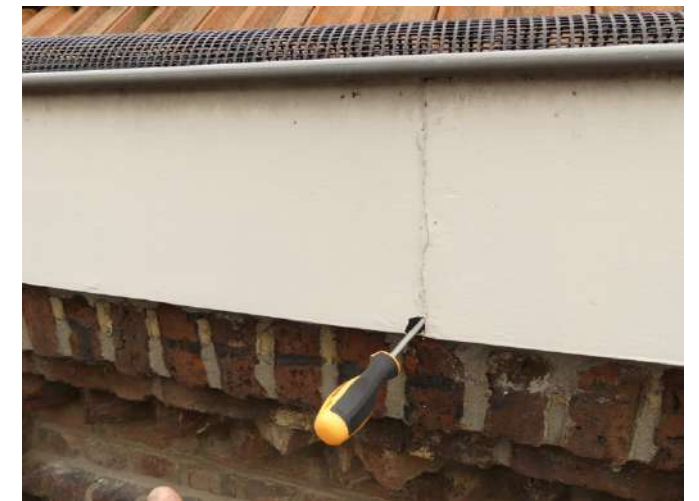
Afb. §46.21.06, aangetast hout bij rechte stuiknaden

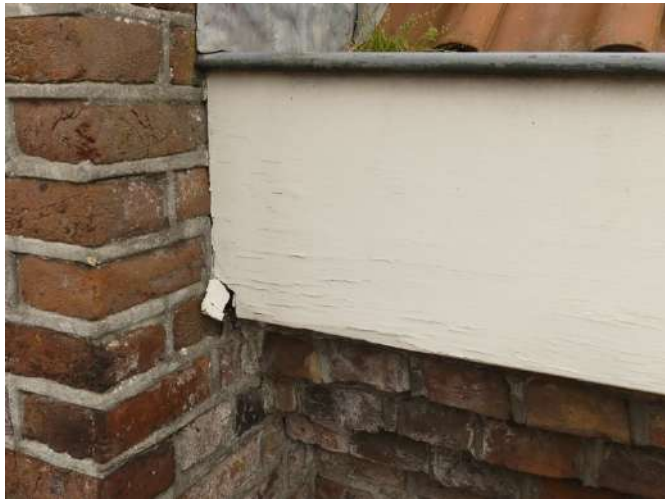
Afb. §46.21.07, aangetast hout bij kopse einde gootlijst, vermoedelijk geen of te schrale grondverf op kopse kant

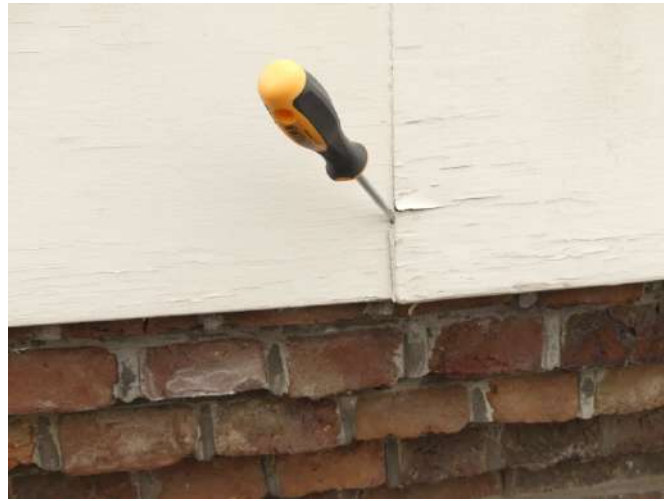
Afb. §46.21.08, aangetast hout bij rechte stuiknaden

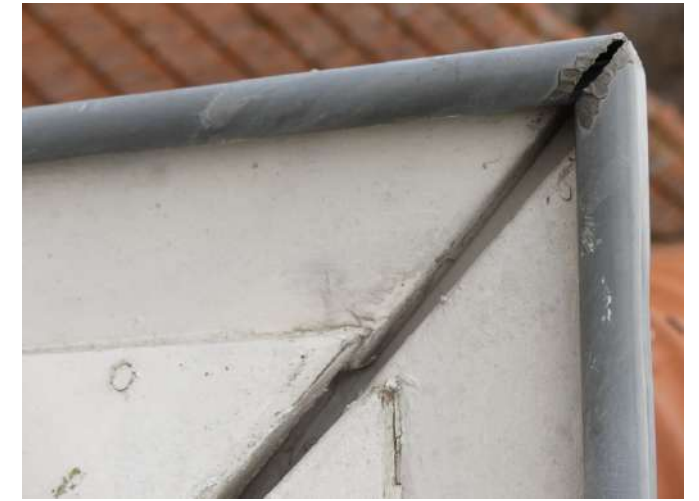
Afb. §46.21.14, barsten in te schrale verf, openstaande naden

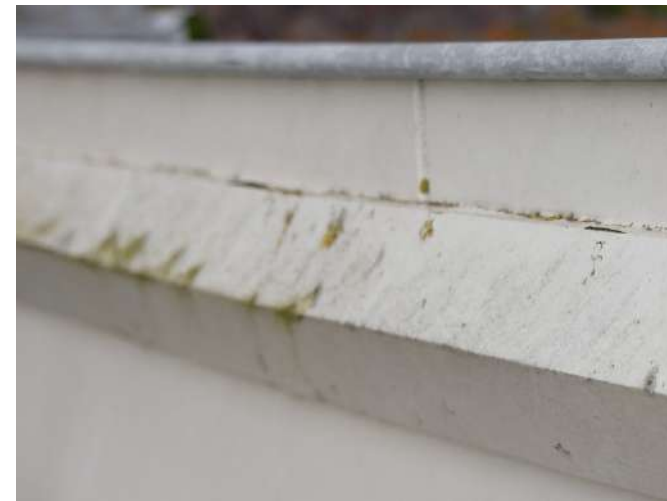
Afb. §46.21.15, vervuiling en algaanslag op verf, gebarsten naad

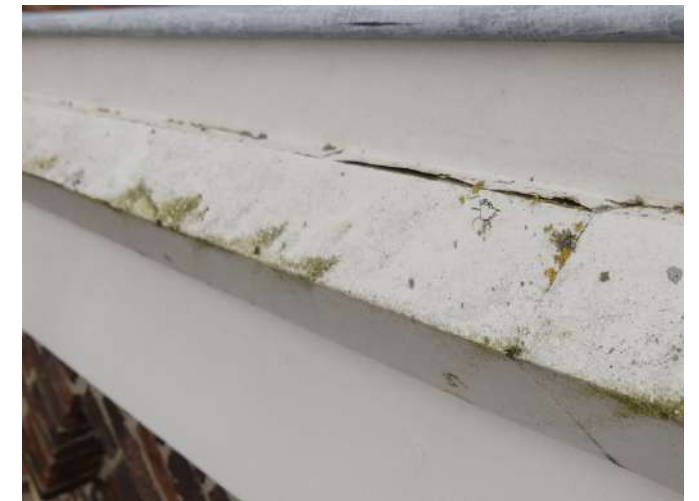
Afb. §46.21.16, vervuiling en algaanslag op verf, gebarsten naad

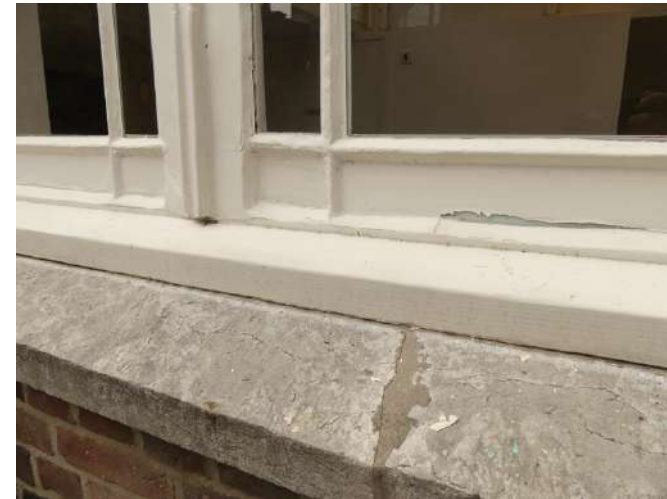
Afb. §46.21.17, loslatende verf van glasstrook

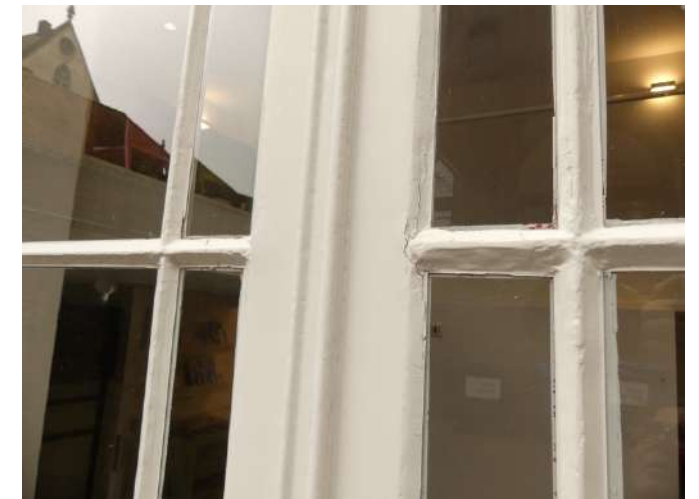
Afb. §46.21.18, barsten in verf, aan binnenzijde te ver op het glas geschilderd

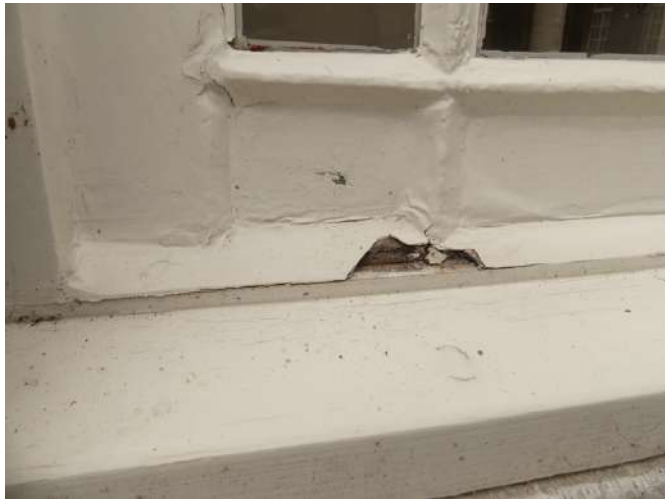
Afb. \$46.21.19, loslatende verf tpv roede (roest?)

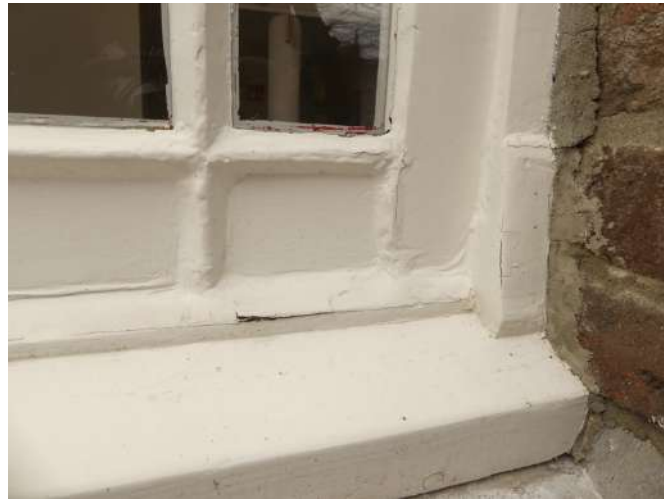
Afb. \$46.21.20, barsten in verf, aan binnenzijde te ver op het glas geschilderd

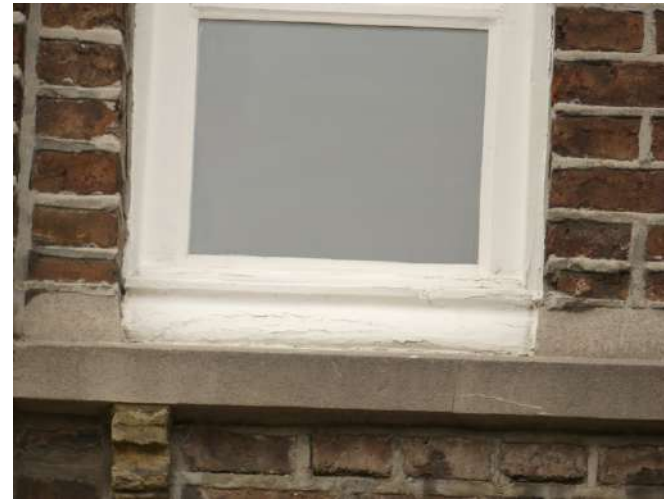
Afb. \$46.21.25, gebarsten, verpoederende verf

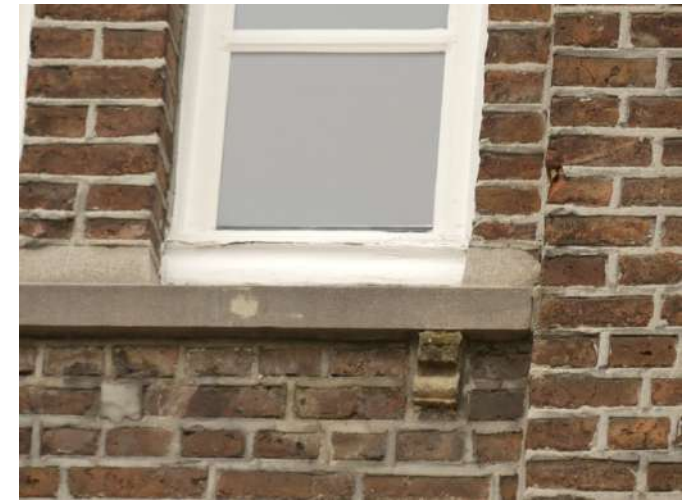
Afb. \$46.21.26, gebarsten, verpoederende verf

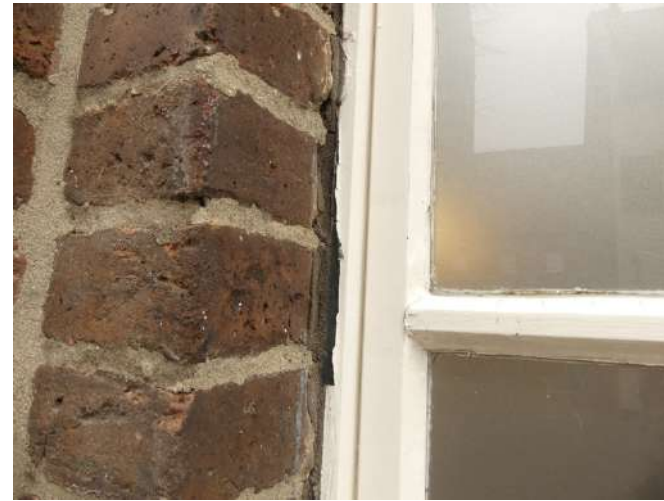
Afb. \$46.21.27, slecht afgewerkte aansluiting

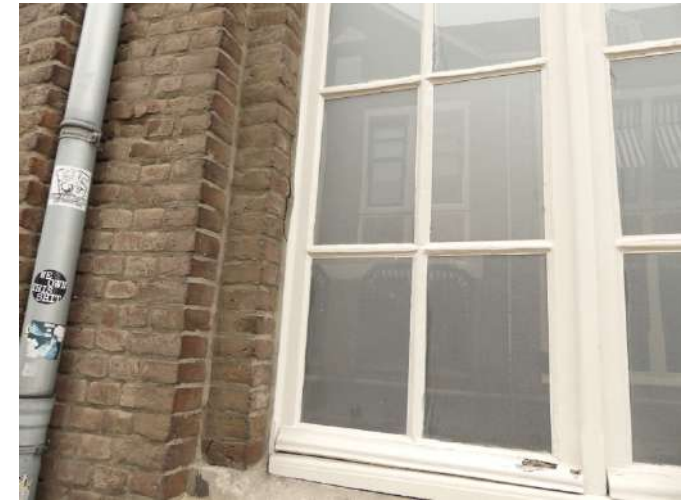
Afb. \$46.21.28, gebarsten, loslatende verf

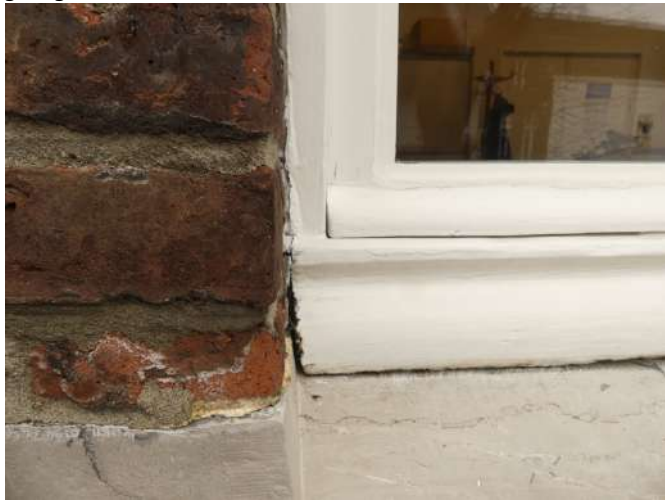
Afb. \$46.21.23, barsten in verf en loslatend vanaf kops einde

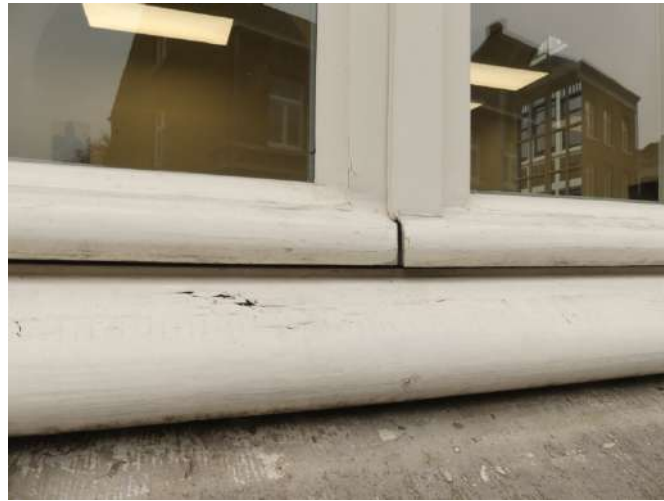
Afb. \$46.21.24, gebarsten, verpoederende verf

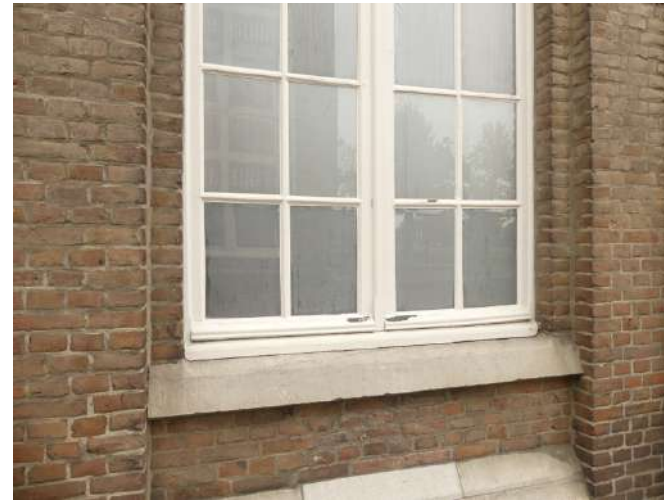
Afb. \$46.21.29, gebarsten, loslatende verf van oud kozijn met oude ramen

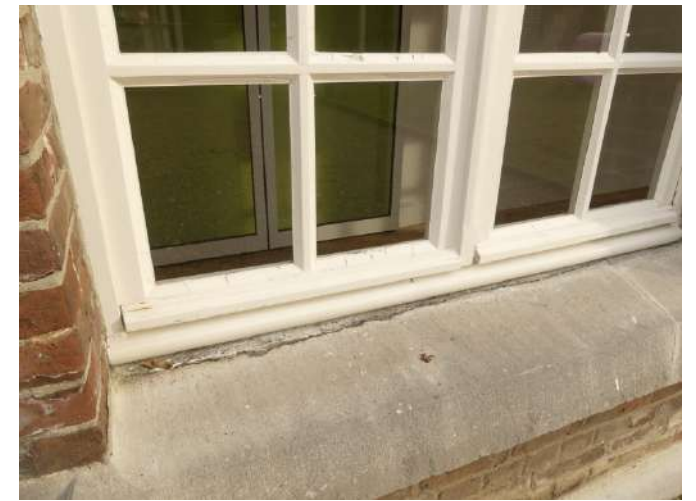
Afb. \$46.21.30, gebarsten, loslatende verf op modern, vervangen kozijn en ramen

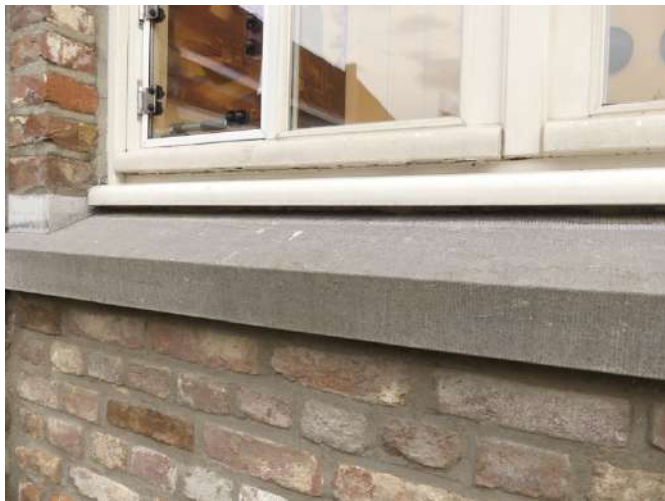
Afb. §46.21.31, slecht schilderwerk op onderzijde raamdorpels

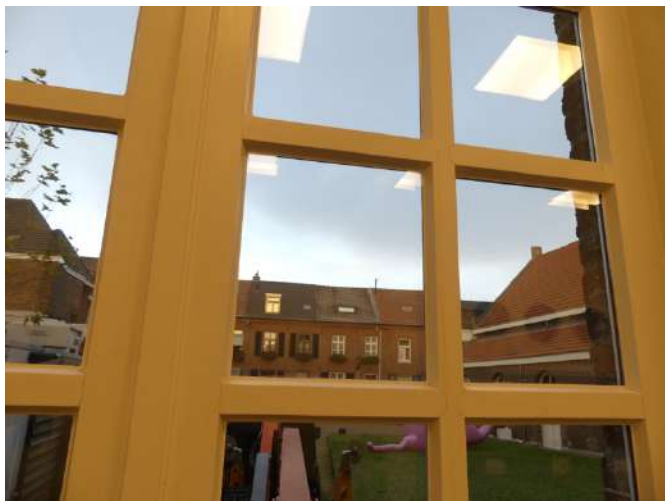
Afb. §46.21.33, slecht schilderwerk op binnenzijde glaslatjes

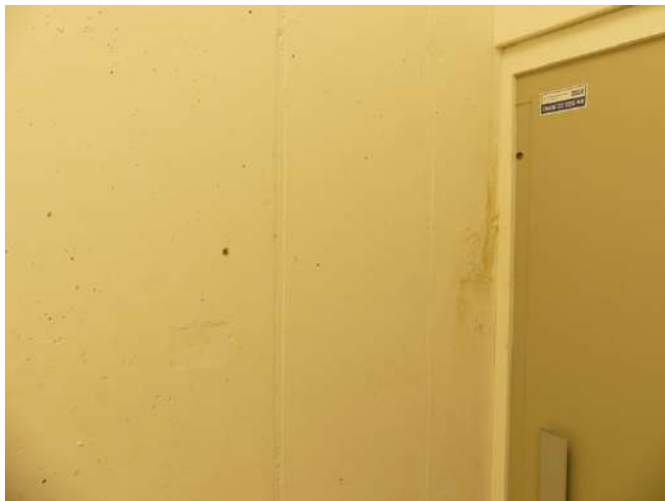
Afb. §46.21.35, beschadigd sauskwerk kelder

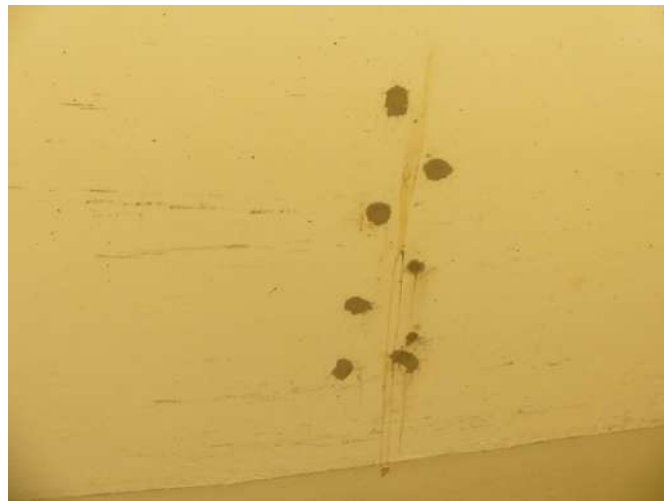
Afb. §46.21.36, beschadigd sauskwerk kelder
