## Rapportage en advies Huis Van Vessem, Kloosterplein 1 te Sittard

Joan van den Hurk

27-8-2024

24.059.PP.240617.01

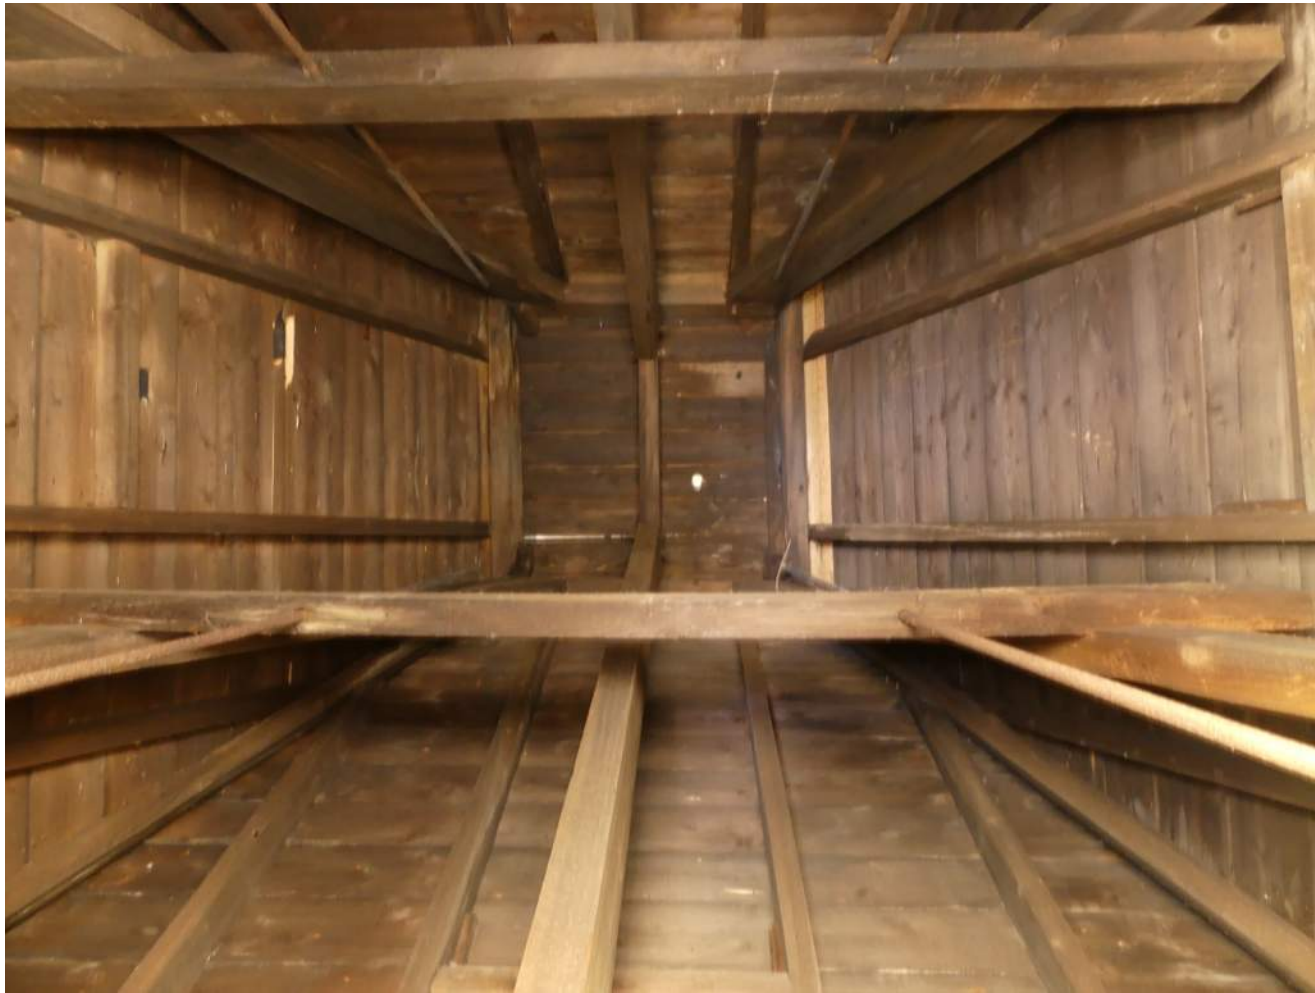
Wat door Wauben Architects niet getekend is, zijn de -net als het hekwerkje op de voorgevel- verdwenen dakkapel en bekroning van het afgeplatte schilddak op de toren. Bij de inspectie zijn in de kap van de toren vier lange verticale ijzeren stangen aangetroffen die 'los' op de kapvloer staan, door een balk geleid omhoog steken en niet tot het dakje voeren. Deze stangen geven aan dat er een bekroning op het torendak gestaan moet hebben.

Afb. 19: overzicht torenkap naar boven toe, met rode pijlen de vier 'losse' stangen aangegeven

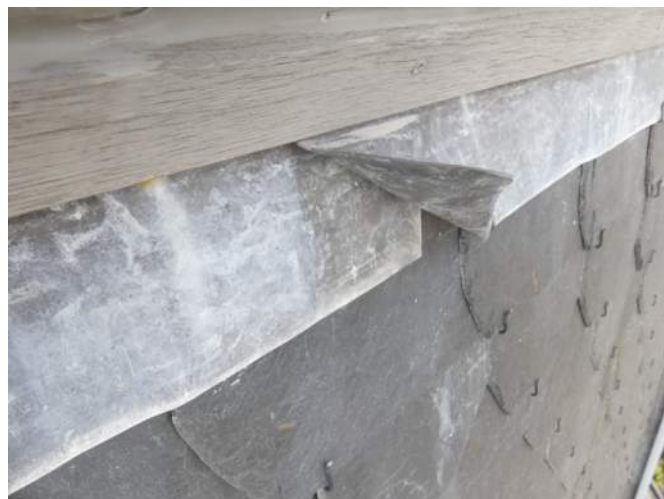
Afb. 35: loodstrook tegen het weer in en zonder felsrand en kruiskopschroeven in de boeiplank

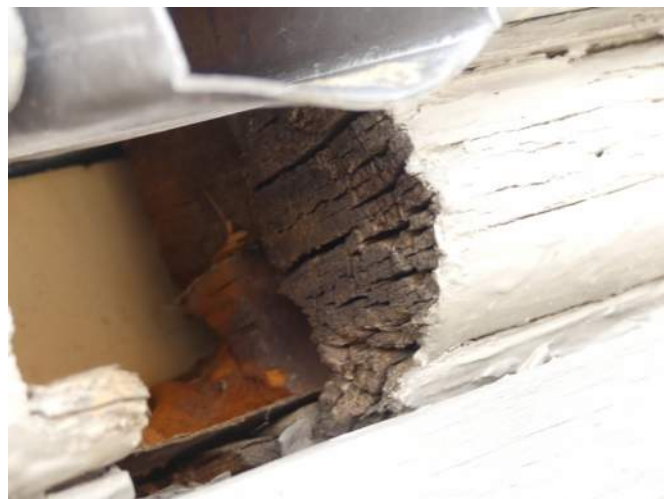
Het dak is opgehoogd door het gelijktijdig met de nieuwe dakbedekking vervangen van oude isolatie. De oude isolatie is alleen niet overal goed verwijderd. De aansluitingen van de afdeklijst zijn -met kit- niet waterdicht of waterkerend uitgevoerd. Bij een eveneens hoger geplaatste waterafvoer is onderliggend hout zichtbaar, de onderlinge overlap ten hoogste 20mm en is geen felsrand aangebracht op het onderliggende deel. Regenwater kan hier gemakkelijk, en met enige windbelasting zéker, achter de waterkerende dakschil komen.

Afb. 37: onder waterafvoer zichtbare oude en nieuwe isolatie, elke vorm van afdichting ontbreekt

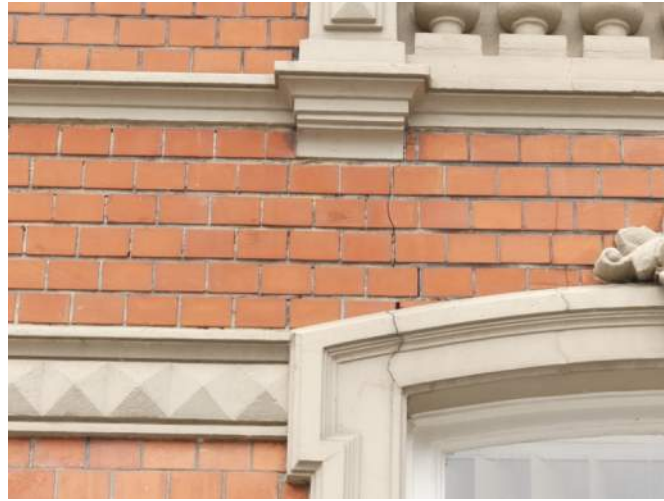
Afb. §22.01 scheuren tussen beletage en verdieping

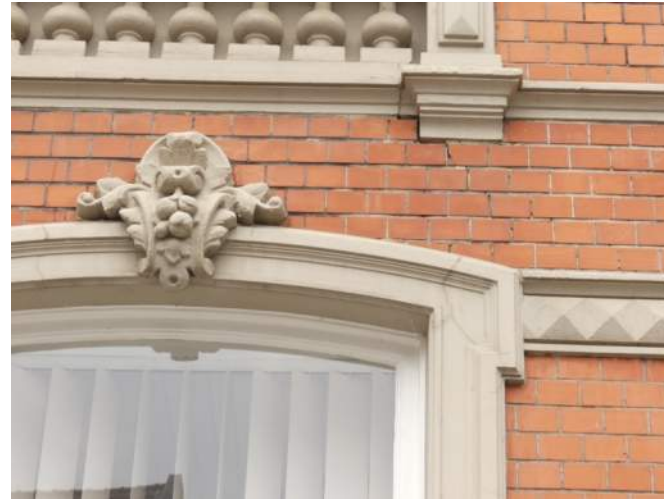
Afb. §22.02 scheuren tussen beletage en verdieping

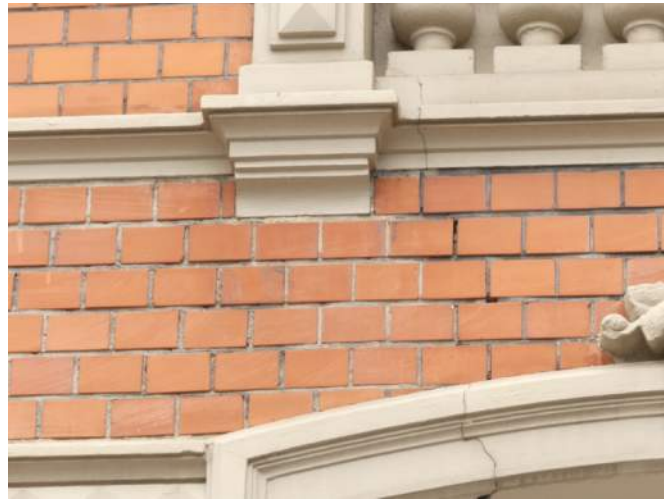
Afb. §22.03 scheuren tussen beletage en verdieping

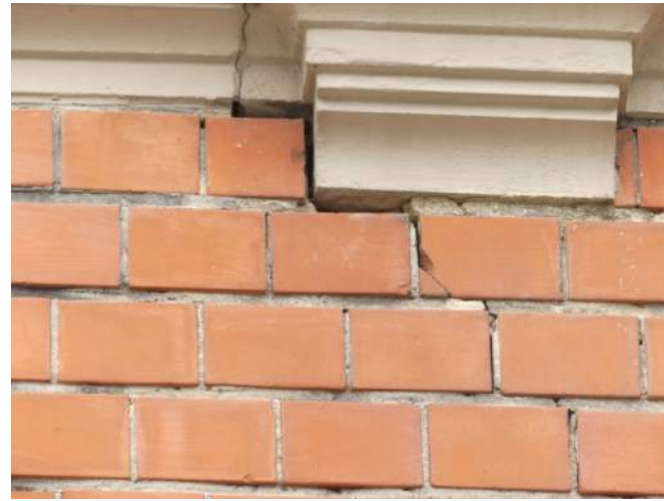
Afb. §22.04 scheuren tussen beletage en verdieping

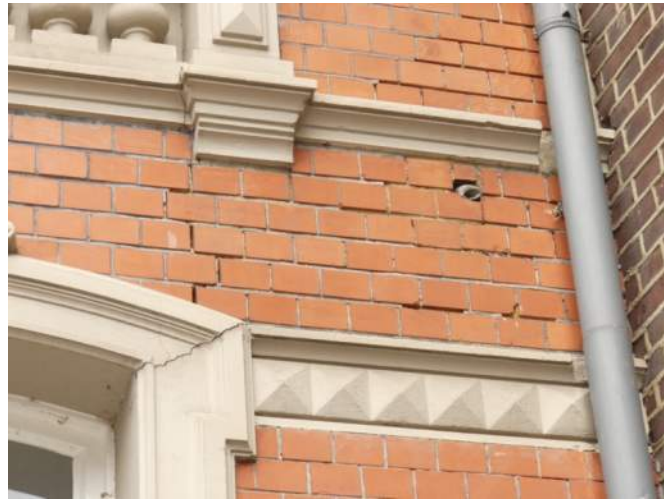
Afb. §22.05 scheuren en uitgespoeld voegwerk

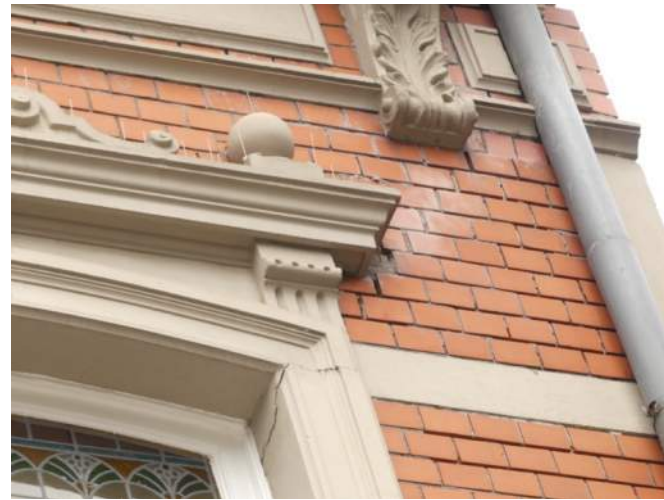
Afb. §22.06 scheuren en uitgespoeld voegwerk

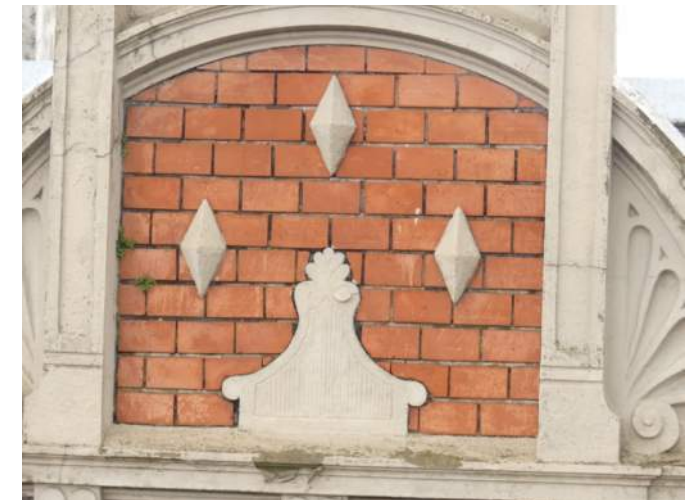
Afb. §22.08 uitgespoeld voegwerk halsgevel

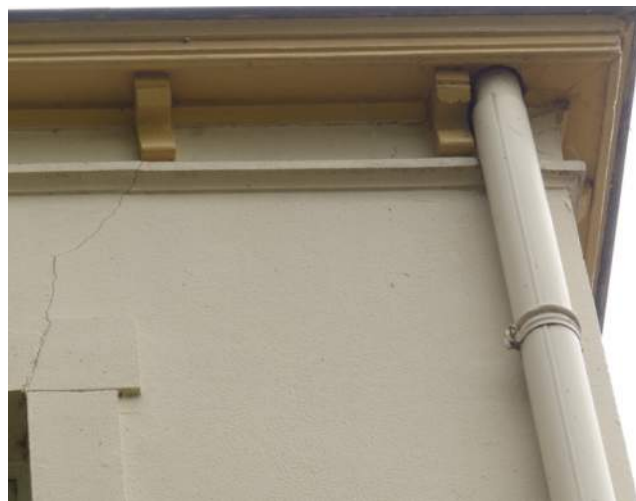
Afb. §22.16 scheuren achtergevel

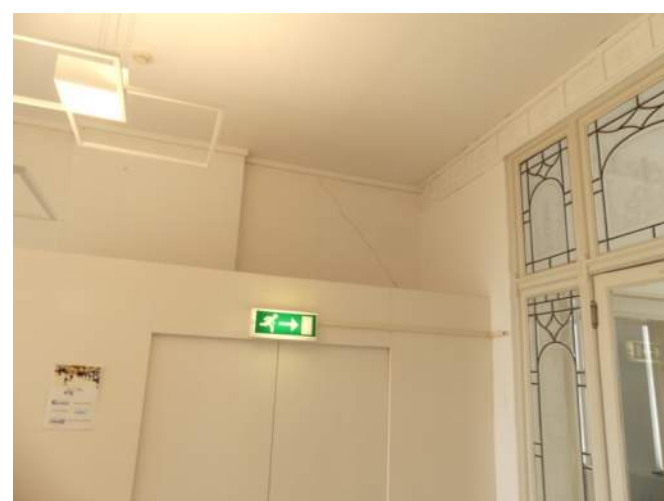
Afb. §22.21 gescheurde binnenmuren

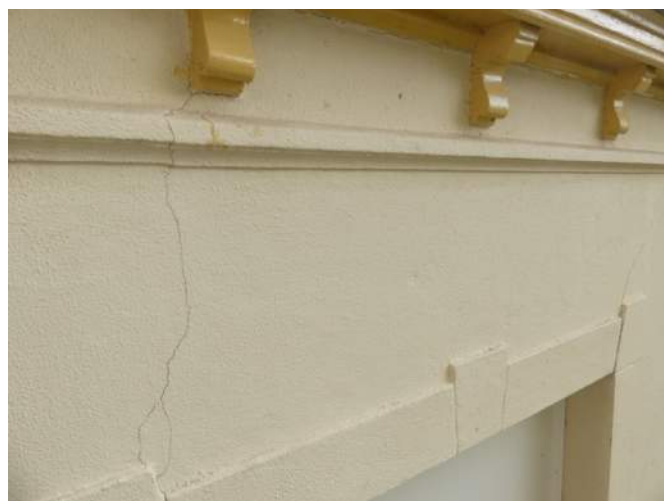
Afb. §22.18 scheuren achtergevel

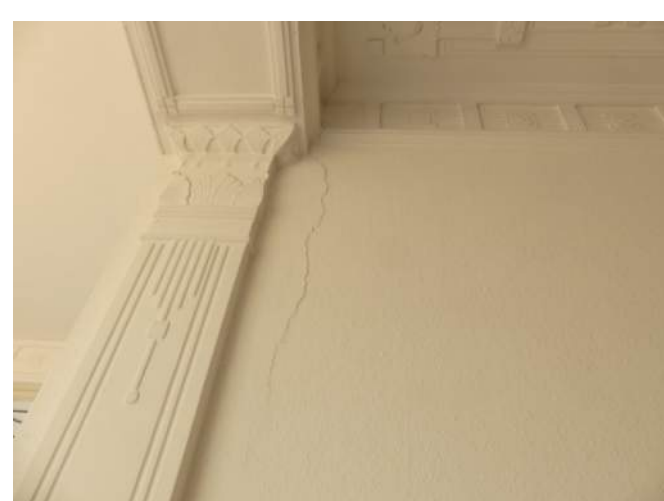
Afb. §22.23 gescheurde binnenmuren

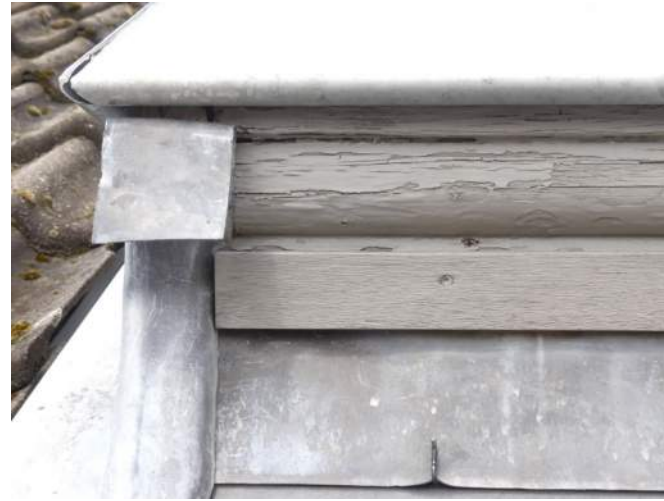
Afb §24.02 barsten in lijst, verkeerde schroeven en verkeerd hout

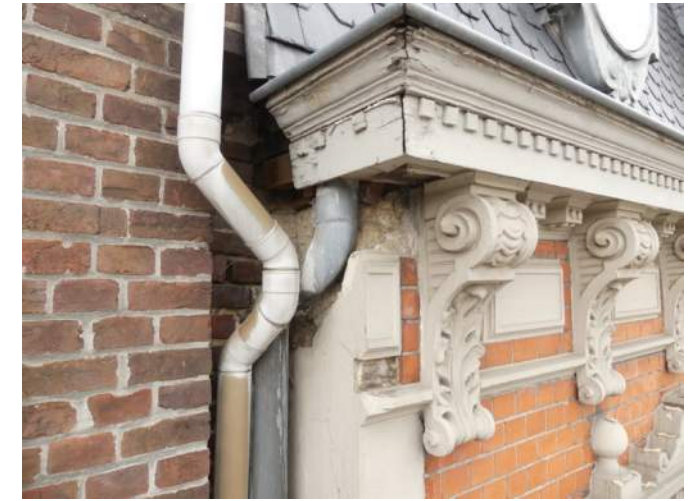
Afb. §24.08, afgenomen ornament, weggevalen blokjes, openstaande verbindingen

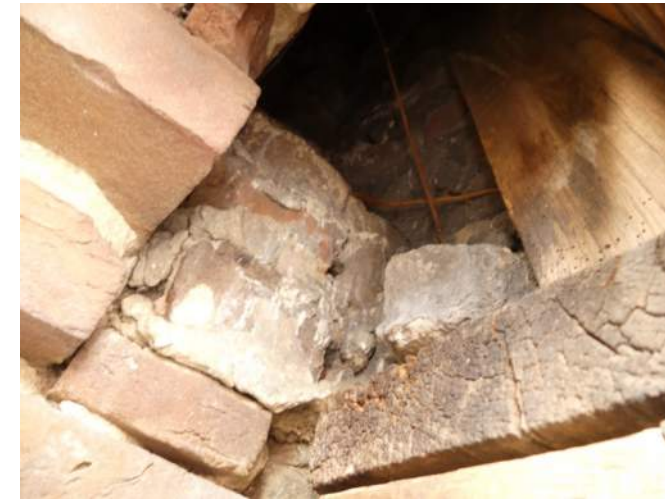
Afb. §24.09, ontbrekende afwerking

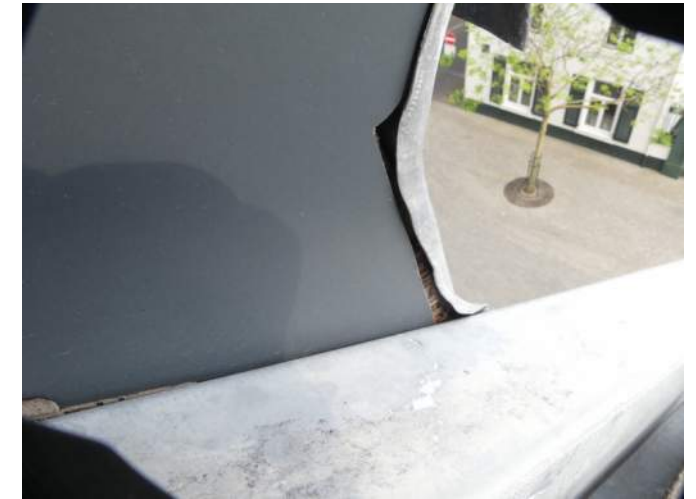
Afb. §24.10, verkeerd materiaal toegepast en verkeerde detailering

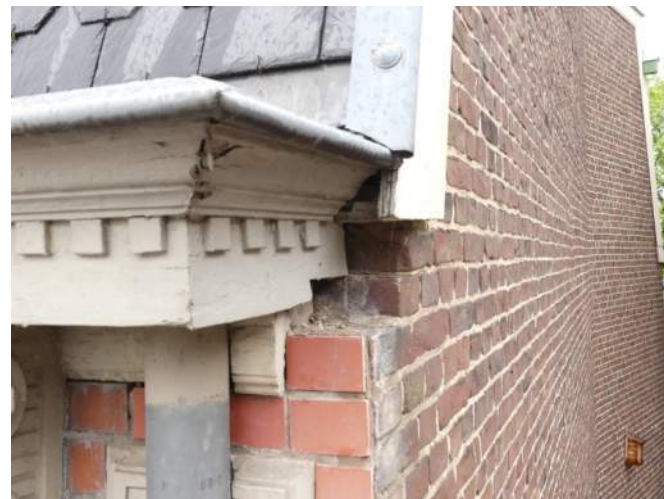
Afb. §24.06, openstaande verbinding, slordige aansluiting

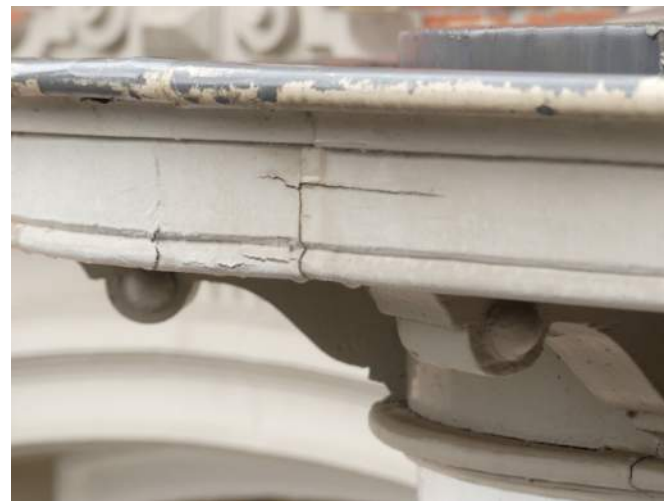
Afb. §24.14, openstaande verbindingen, gebarsten lijst

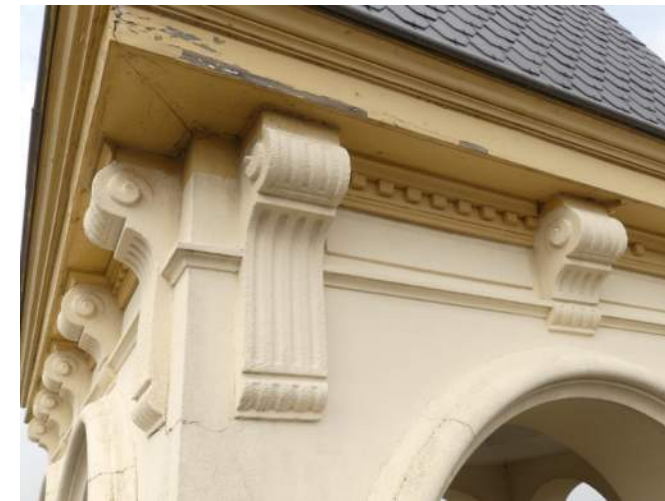
Afb. §24.19, gebarsten neuslijst bakgoot toren

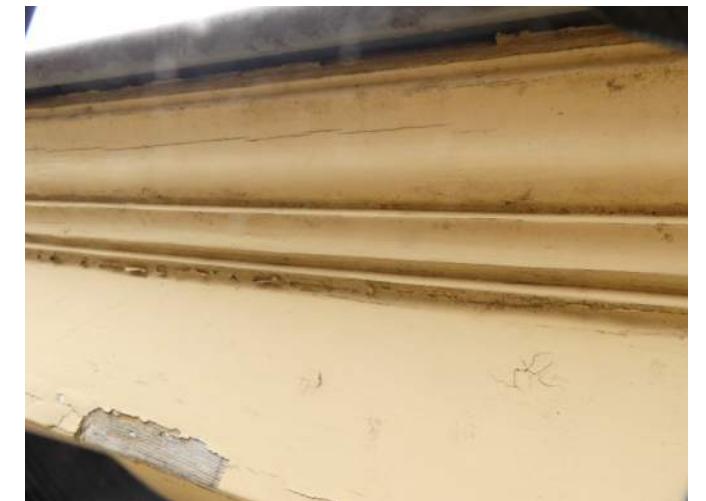
Afb. §24.20, gebarsten neuslijst bakgoot toren

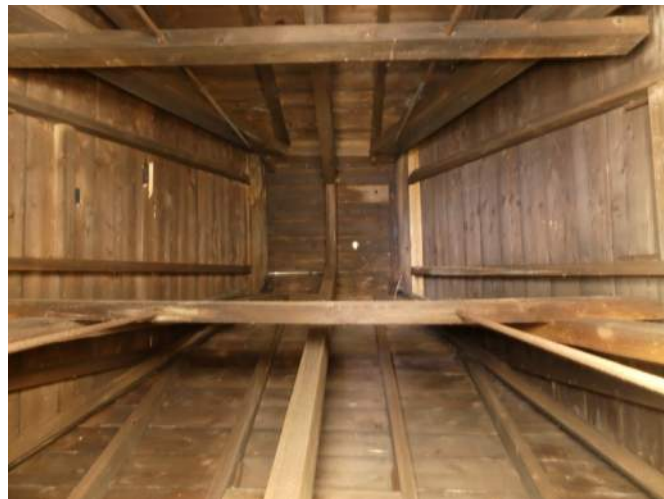
Afb. §24.15, overzicht onderste torenkap

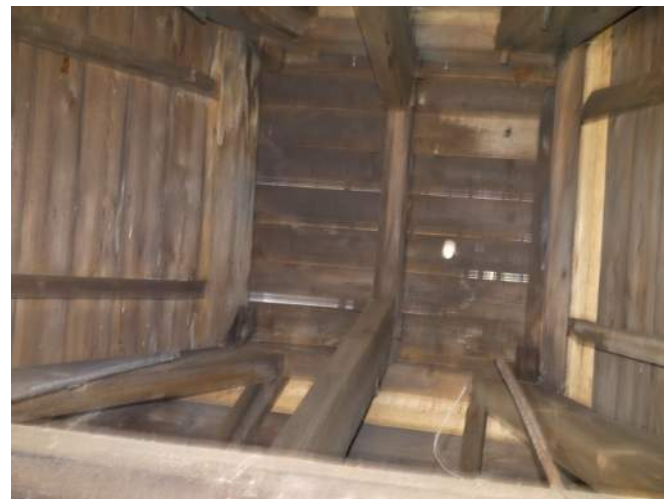
Afb. §24.16, onduidelijke situatie dakvloer (nader onderzoek)

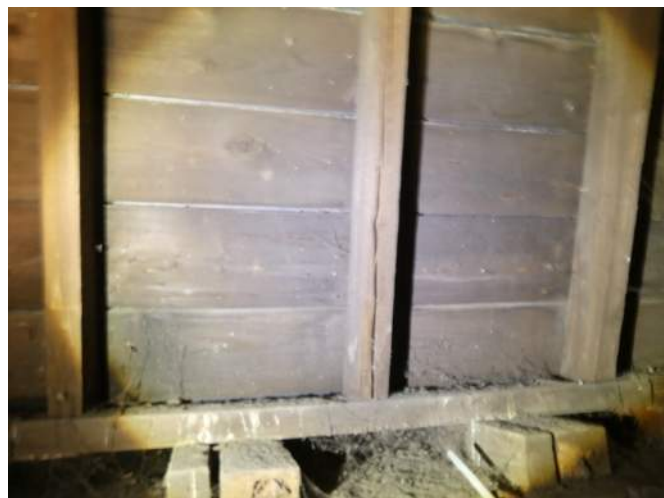
Afb. §24.17, gebarsten spoor

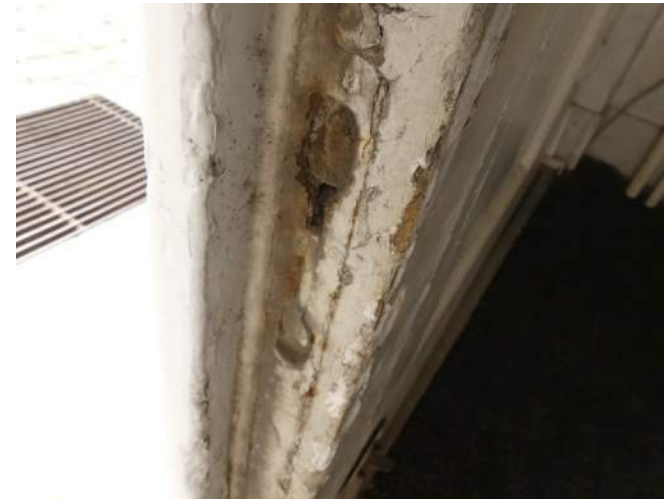
Afb. §30.07, disfunctionerend espagnoletsloot

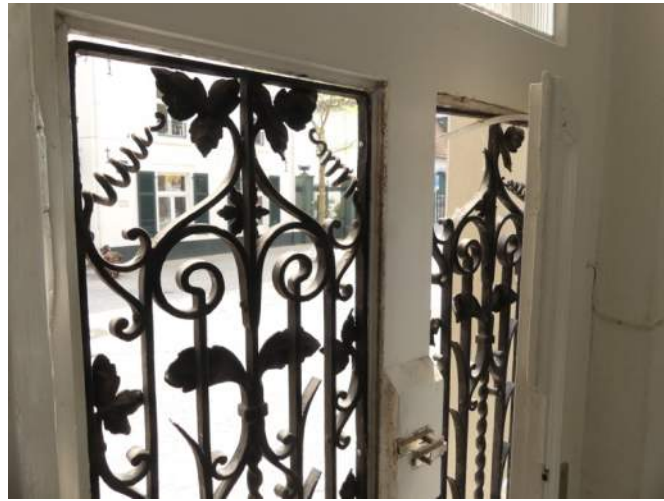
Afb. §30.12, raam kan niet open en losse/weggevalen tochtwering

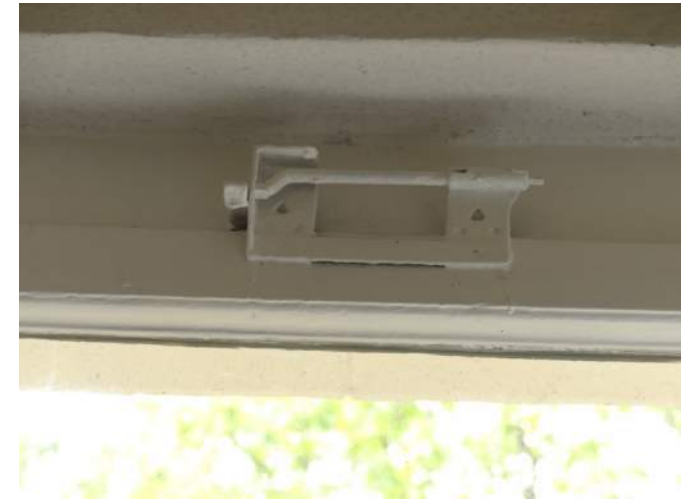
Afb. §30.18, ontbrekende bediening klepraam achtergevel

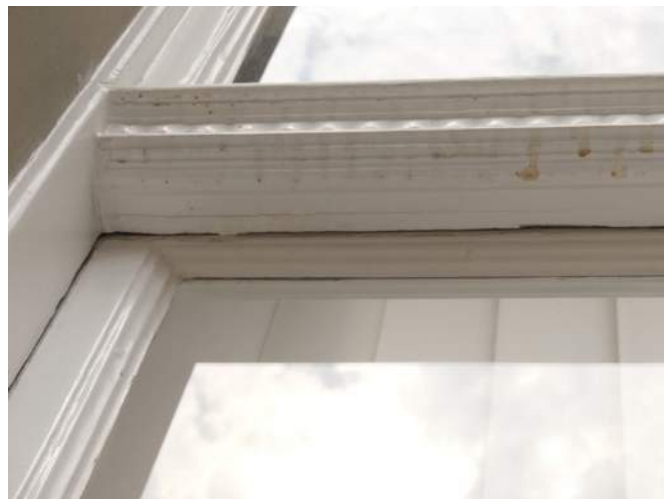
Afb. §30.14, beschadigde wissellat

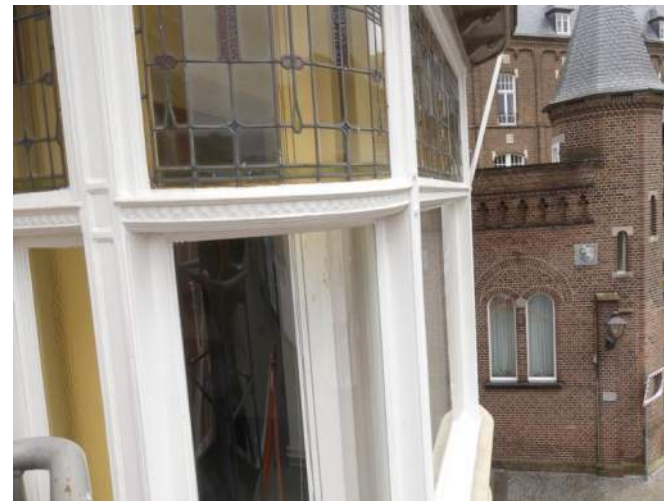
Afb. §30.19, verzakt kalf ronding erkerkozijn

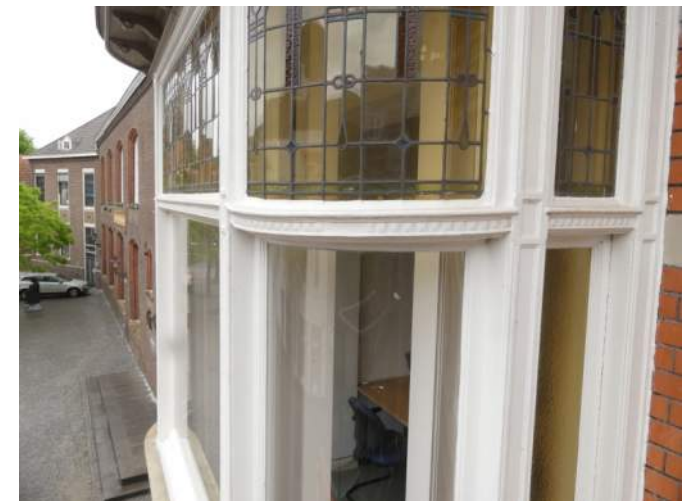
Afb. §30.20, verzakt kalf ronding erkerkozijn

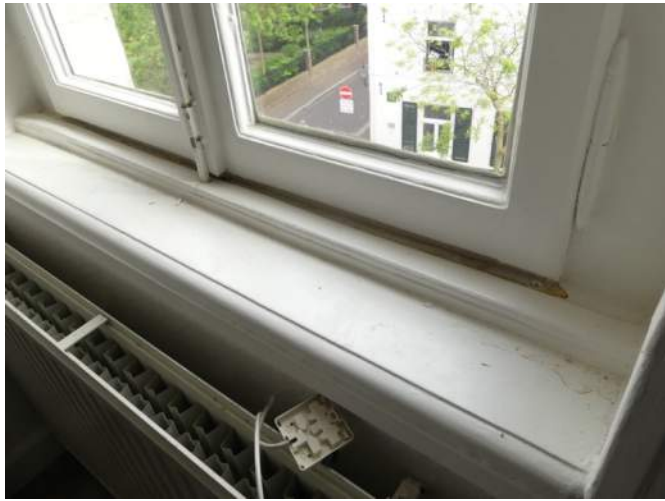
Afb. §30.23, binnenzijde draairamen, vuil condensgootje

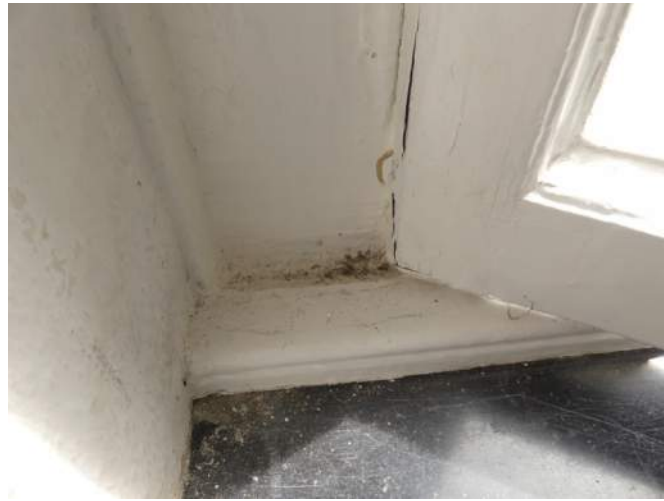
Afb. §30.24, scheuren in scharnierstijlen draairamen

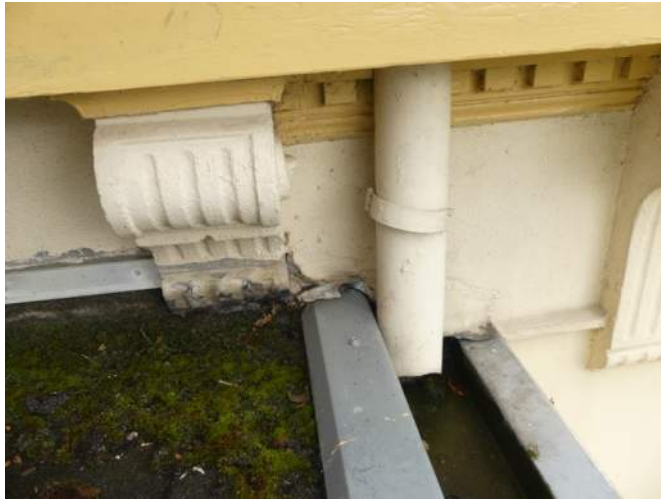
Een voorbeeld van verkeerde materiaalkeuze of foutieve detaillering bij uitgevoerd onderhoud is de lichtmetalen afdeklijst die aangebracht is bij de vervanging van de bitumineuze dakbedekking op het platte dak. De lengtes zijn met schroeven door de bovenzijde vastgezet in de onderliggende constructie, zonder noemenswaardige overlap. De onderlinge overlap (als die er is, op de hoeken ontbreekt elke overlap!) is 'afgedicht' met kit waarvan de samenstelling niet bekend is, het oogt als transparante siliconenkit. Kit is in zijn algemeenheid géén materiaal dat aan het exterieur op kwetsbare plekken als afdichting toegepast moet worden (nb: als er echt geen andere mogelijkheid is dan dient voor een goed hechtende en (langer) elastisch blijvende kit gekozen op bitumineuze basis, zoals bijvoorbeeld Shell Tixophalte).

Afb. §33.33.01, slecht uitgevoerde aansluiting, schroeven door monumentale console

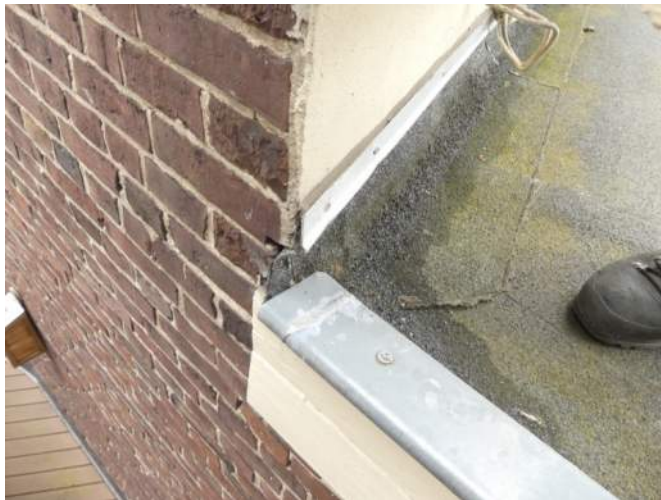
Afb. §33.33.03, niet waterdichte aansluiting

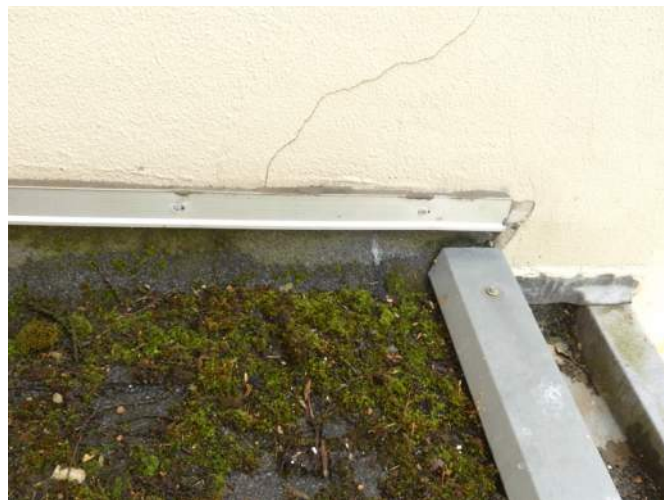
Afb. §33.33.04, knelstrip met kit is niet waterdicht en er ontbreekt een stuk dichting tussen knelstrip en afdeklijst

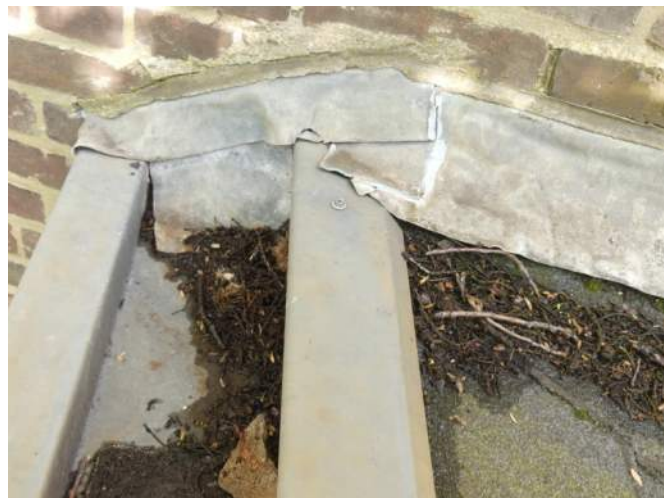
Afb. §33.33.06, zeer slordig uitgevoerde ophoging van het plat dak: lood hangt in goot en op dak, zonder felsrand bij overlap, capillaire werking

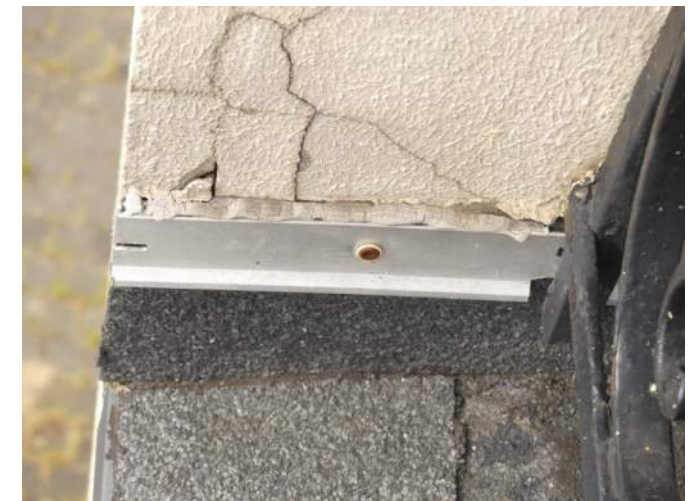
Afb. §33.33.08, onvoldoende dichtende aansluiting (niet aangesloten met randdetail en met kit afgedicht)

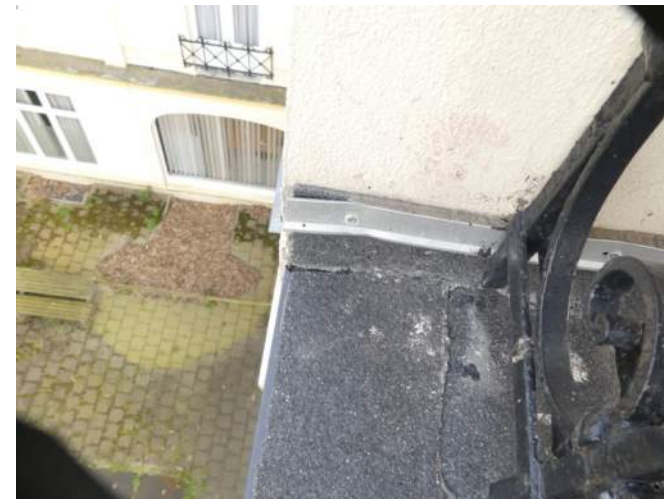
Afb. §33.33.09, onvoldoende dichtende aansluiting (niet aangesloten met randdetail en met kit afgedicht)

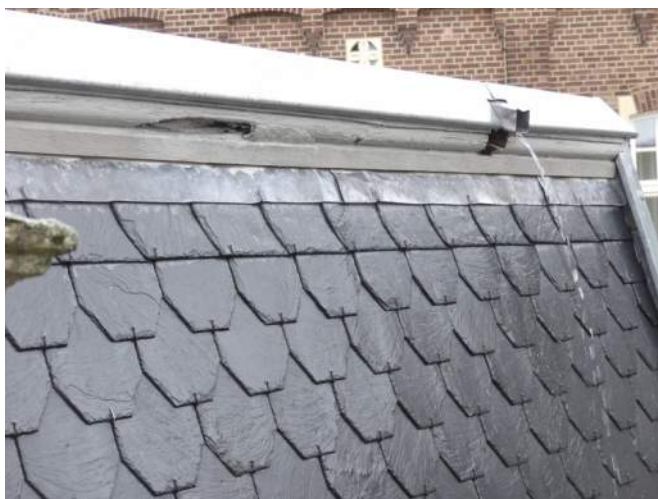
Afb. §33.51.05, spuwer verplaatst, daardoor meer harde belasting op leien vallend water

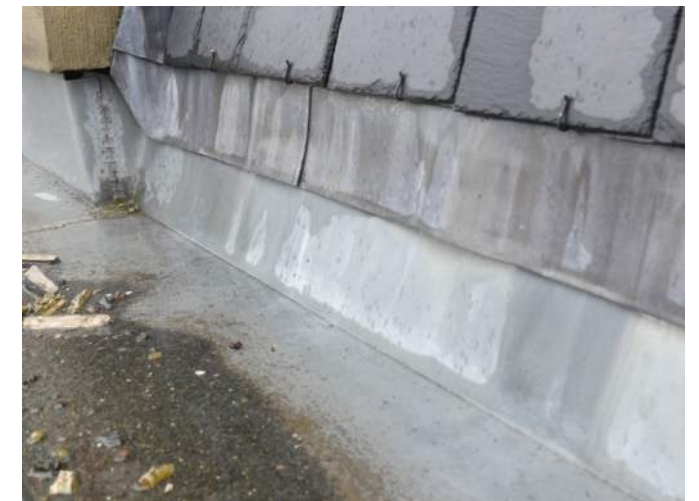
Afb. §33.51.08, te hoog aangebrachte voetlei

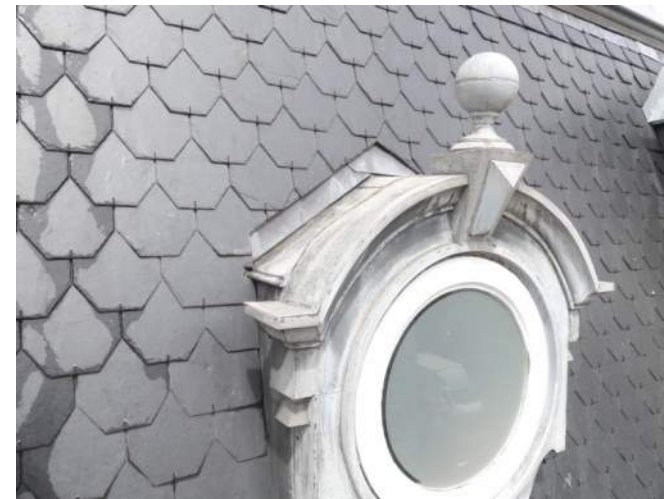
Afb. §33.51.09, foutieve leihaken ('klembeek' wordt in Nederland alleen bij vezelcementleien toegepast)

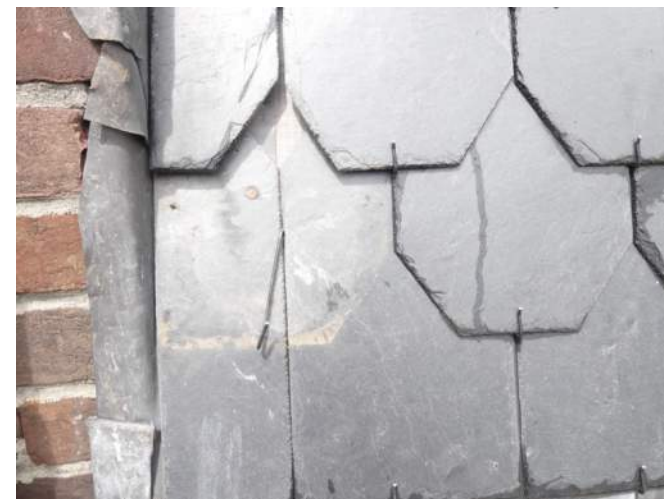
Afb. §33.51.11, door te steile lamme koppen en als voetlei een lamme kop-lei ondersteboven toe te passen, ontstaat een potentieel lek bij uitvallen lei, foutieve haak goed zichtbaar, nagel niet verzonken

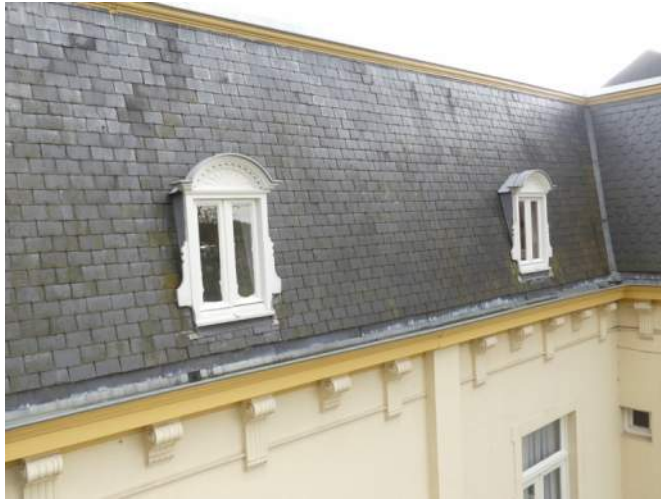
Afb. §33.51.13, overzicht origineel dak (11 – LB472)

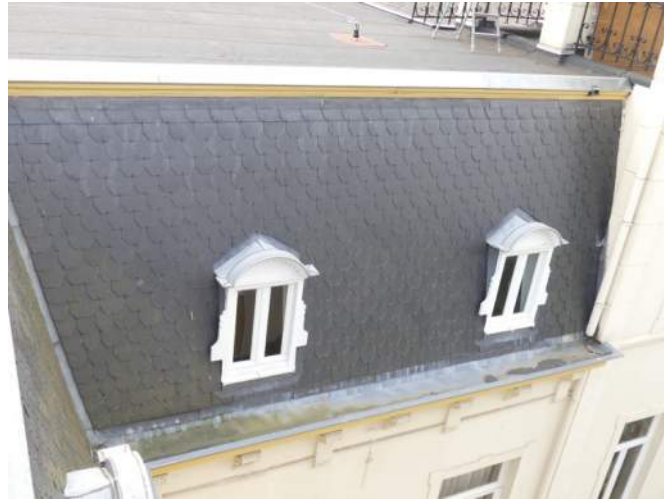
Afb. §33.51.14, overzicht vervangen dak

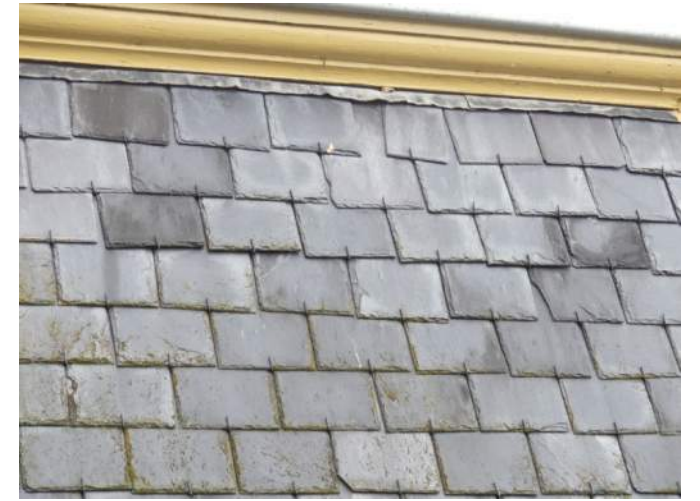
Afb. §33.51.20, weggevallen en uitgezakte leien, uitzakkende koperen leihaken

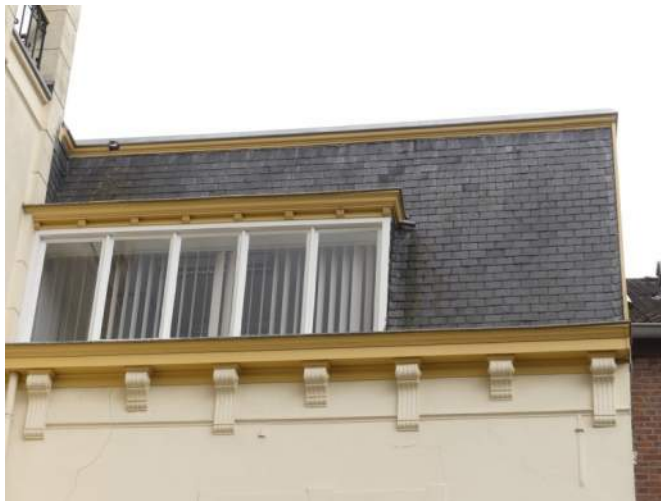
Afb. §33.51.15, overzicht origineel dak (09 – LB4712)

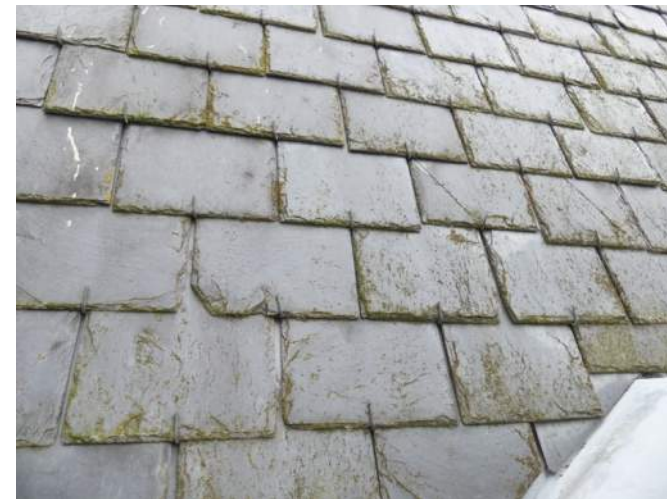
Afb. §33.51.21, weggevallen en uitgezakte leien, uitzakkende koperen leihaken

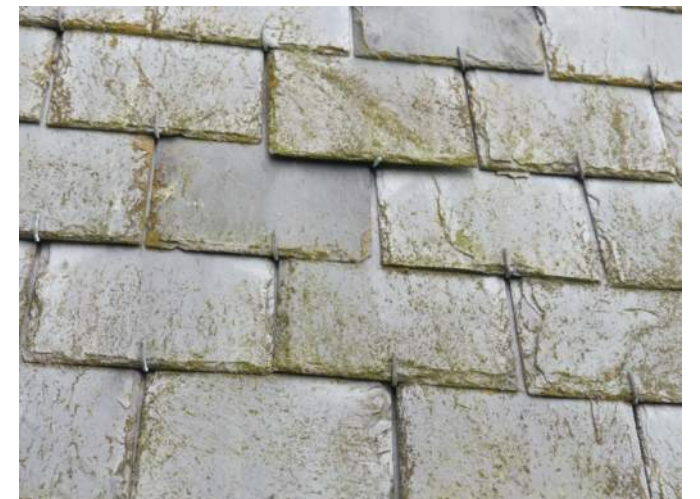
Afb. §33.51.22, weggevallen en uitgezakte leien, uitzakkende koperen leihaken

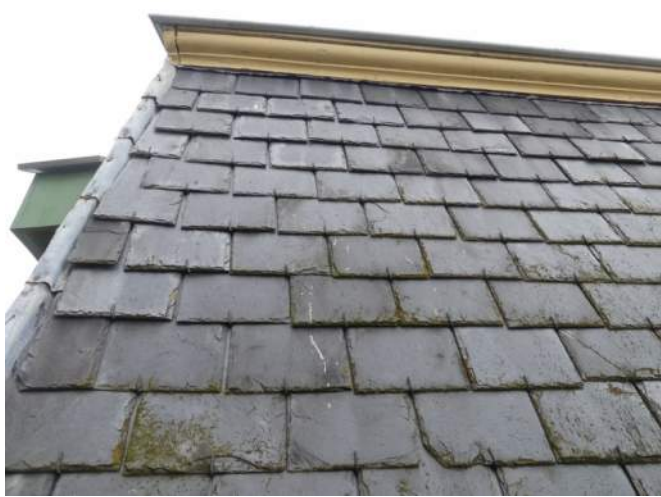
Afb. §33.51.17, weggevallen en gebroken leien

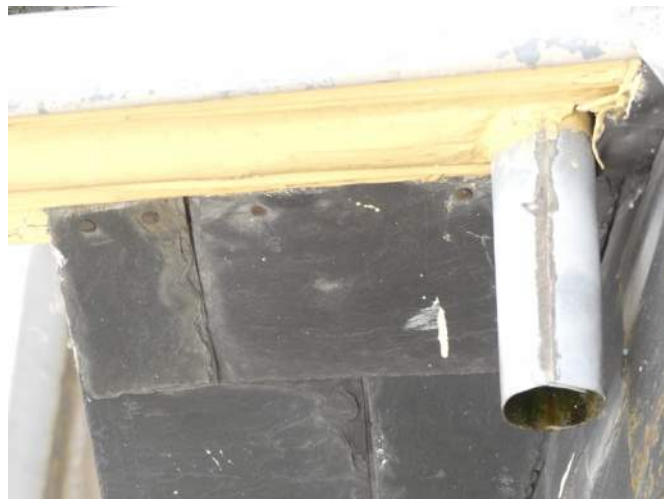
Afb. §33.51.25, nagels in het zicht (lood ontbreekt / te smal)

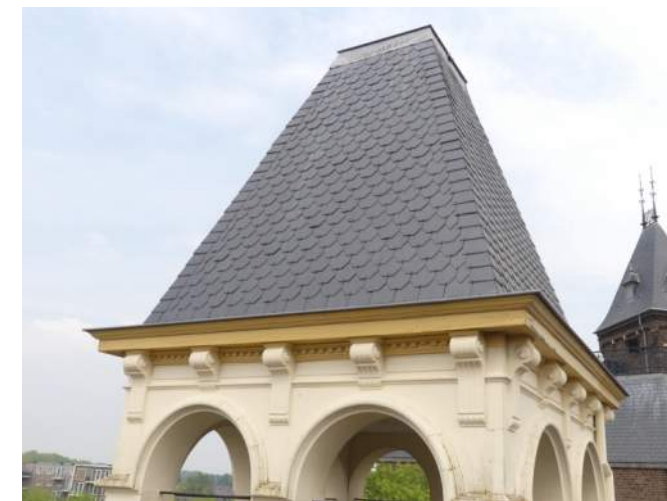
Afb. §33.51.32, aanzicht vervangen leiwerk toren

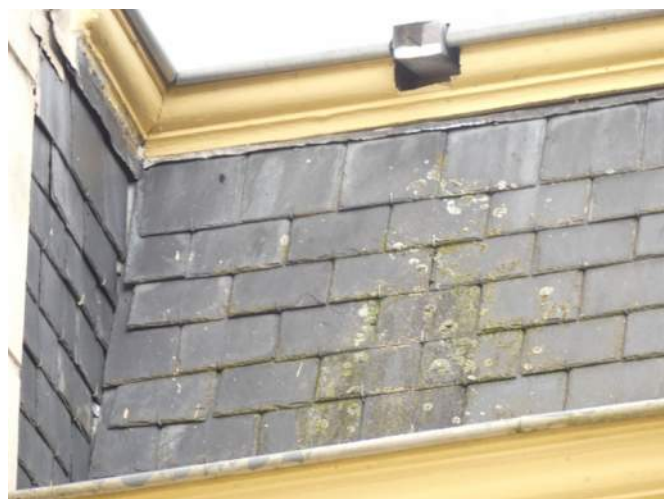
Afb. §33.51.27, foutief uitgevoerde kilgoot

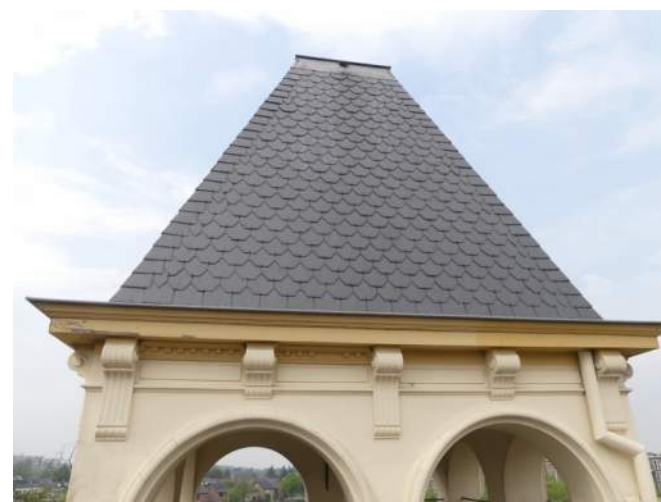
Afb. §33.51.33, aanzicht vervangen leiwerk

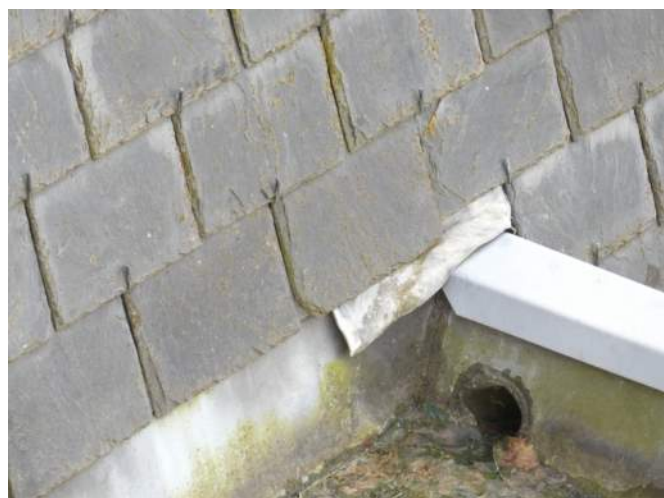
Afb. §33.51.29, uitzakkende dan wel ontbrekende koperen leihaken, slechte aansluiting zinken afdekkap

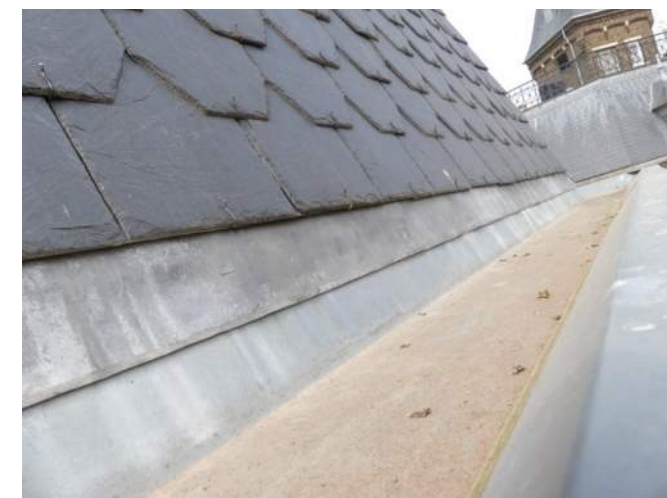
Afb. §33.51.36, ontbrekende en/of openstaande klemhaken (dus zonder functie)

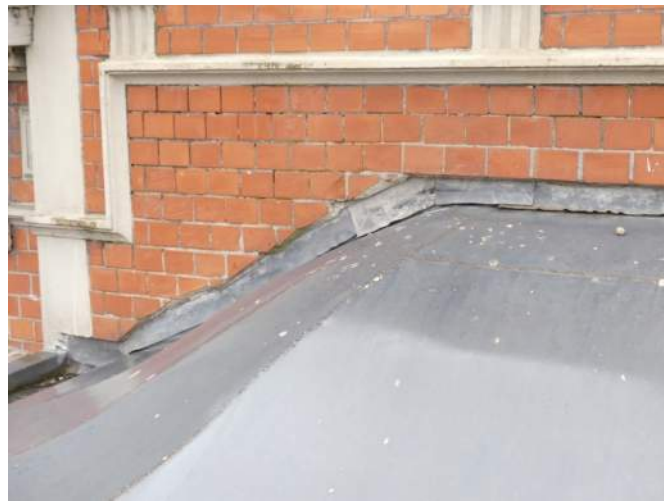
Afb. §33.87.08, slecht sluitende loodstrook

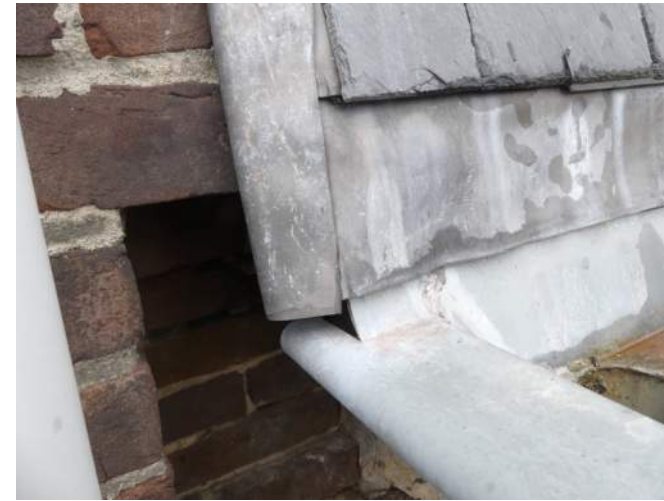
Afb. §33.87.04, niet aangeklopt muurlood

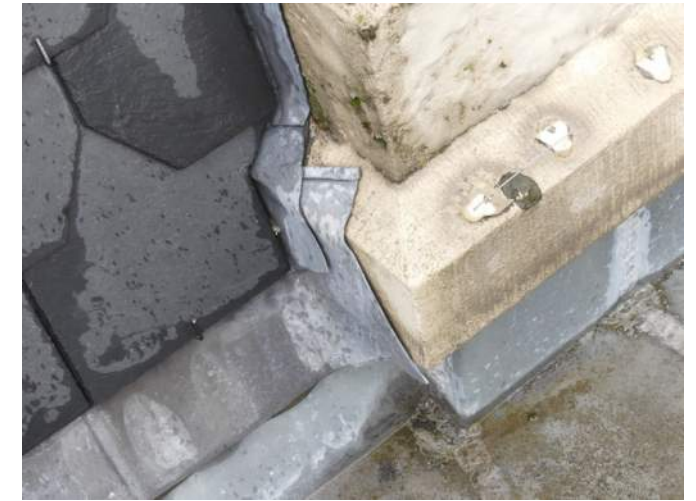
Afb. §33.87.09, slecht uitgevoerd detail

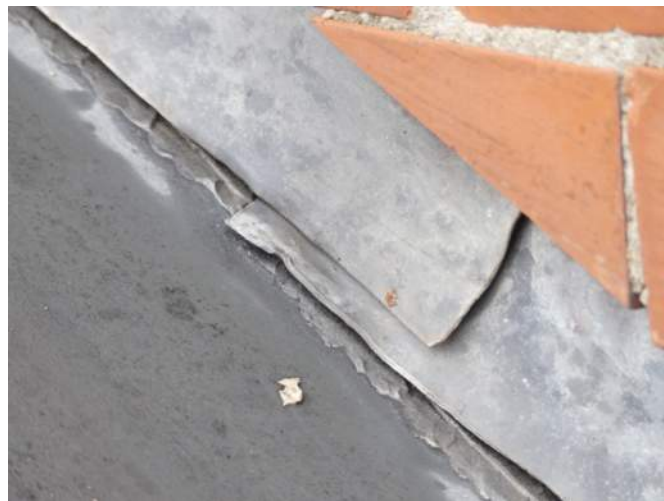
Afb. §33.87.10, slecht uitgevoerde aansluiting

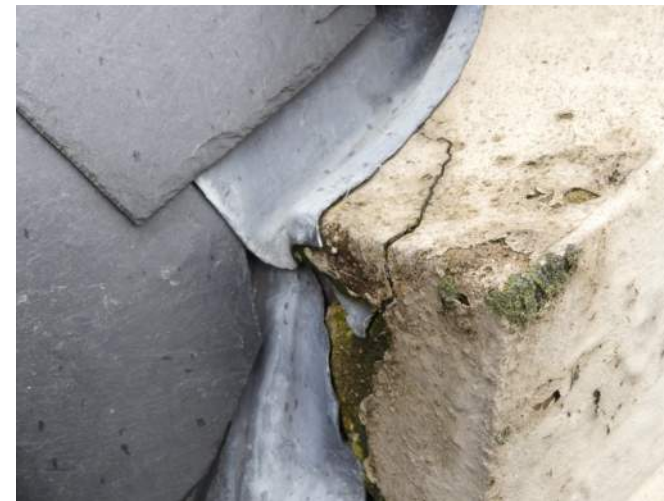
Afb. §33.87.06, niet aangedreven muurlood, geen felsrand bij onvoldoende overlap, aansluiting kraal onvoldoende
