## Rapportage en advies Huis Van Vessem, Kloosterplein 1 te Sittard

Joan van den Hurk

27-8-2024

24.059.PP.240617.01

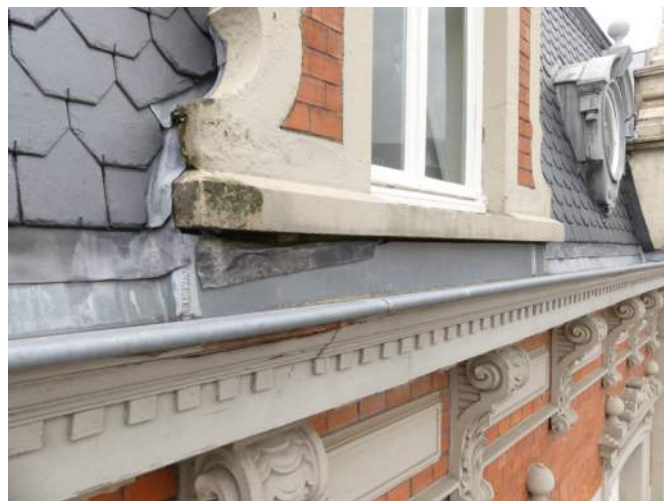
Afb. §33.87.12, lood over lood...

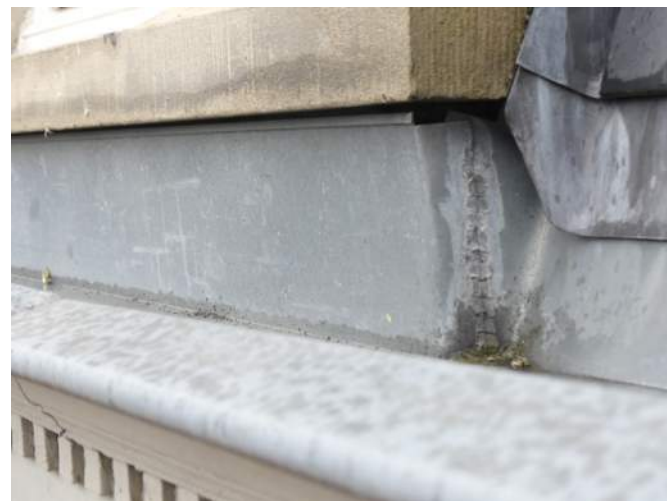
Afb. §33.87.13, loshangend èn ontbrekend lood

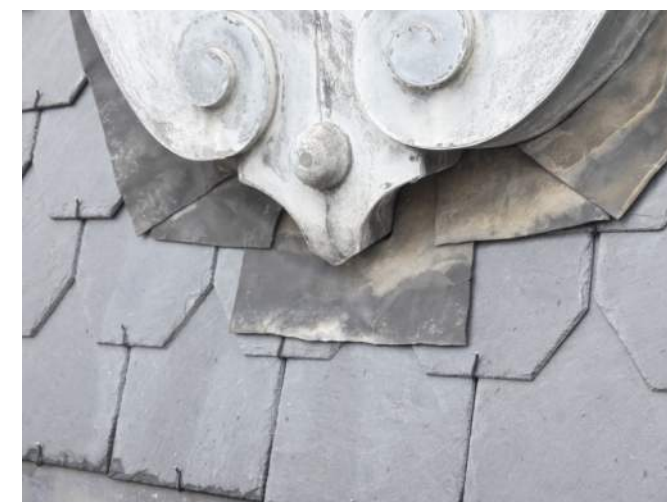
Afb. §33.87.21, bestaand lood onder oeil de boeuf, afsluiting onvoldoende

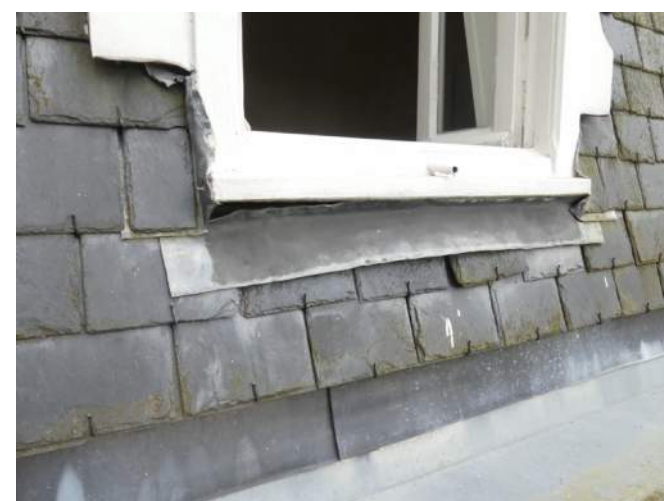
Afb. §33.87.18, ontbrekend felskantje bij overlap (onder bestaand werk), overlap te kort!

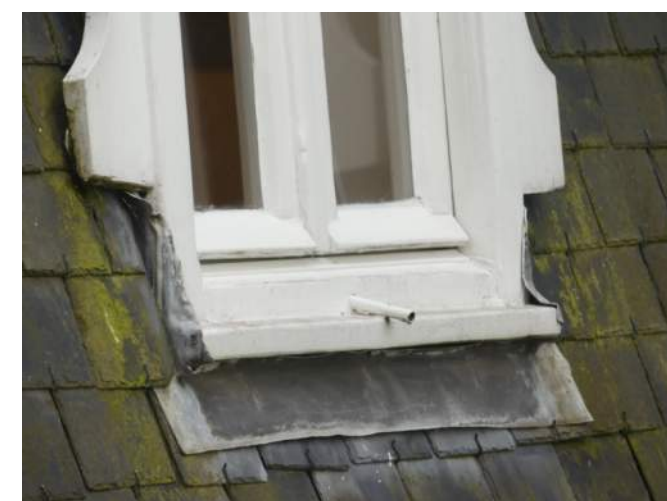
Afb. §33.87.23, losgezakt (onvoldoende bevestigd?) dorpellood, slordig gedetailleerd onderste indekllood

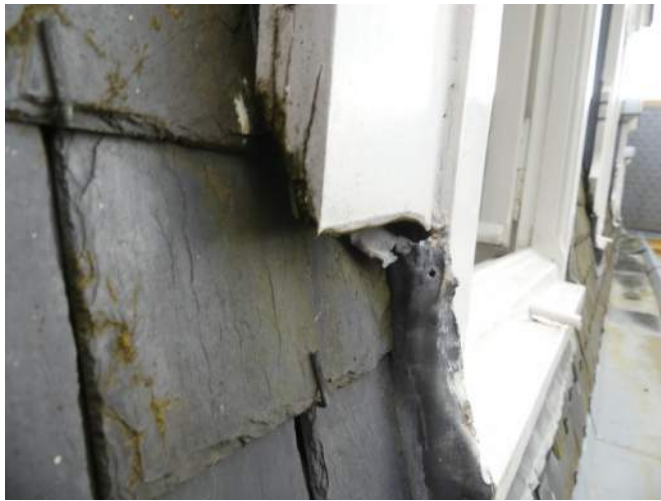
Afb. §33.87.24, losgezakt (onvoldoende bevestigd?) dorpellood, slordig gedetailleerd onderste indekllood

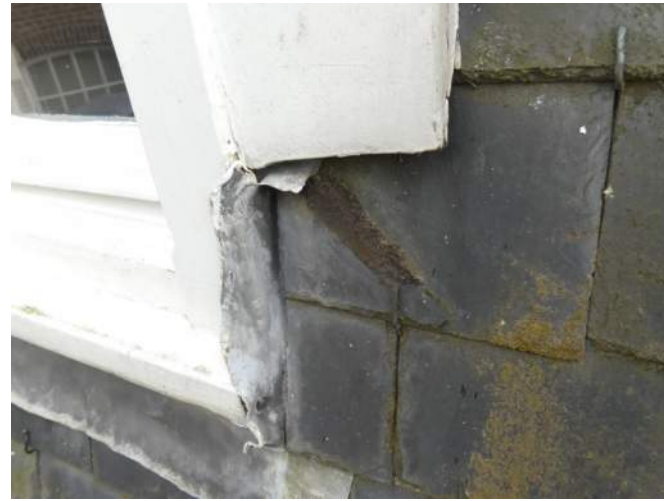
Afb. §33.87.25, onvoldoende sluitend, in het zicht genageld indeklod

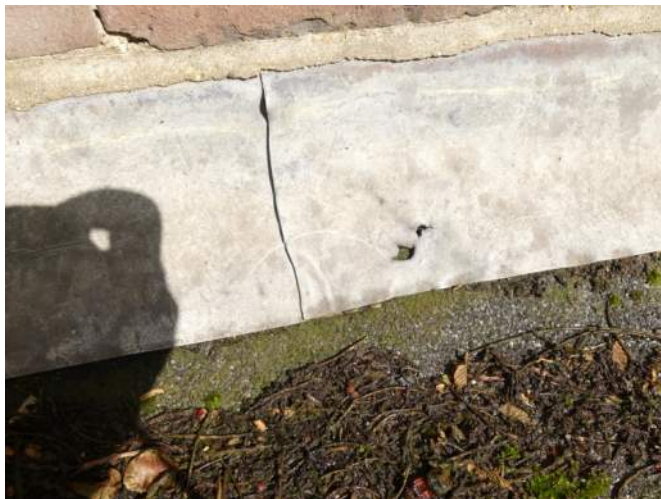
Afb. §33.87.32, te lange strook muurlood

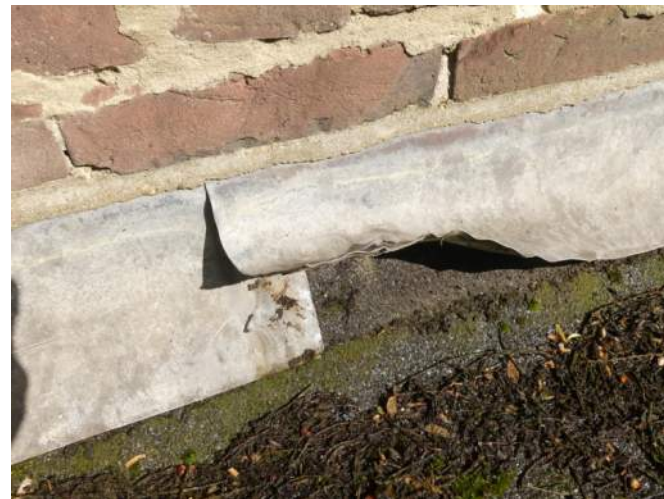
Afb. §33.87.27, gaatjes in oud lood boven vernieuwd plat dak

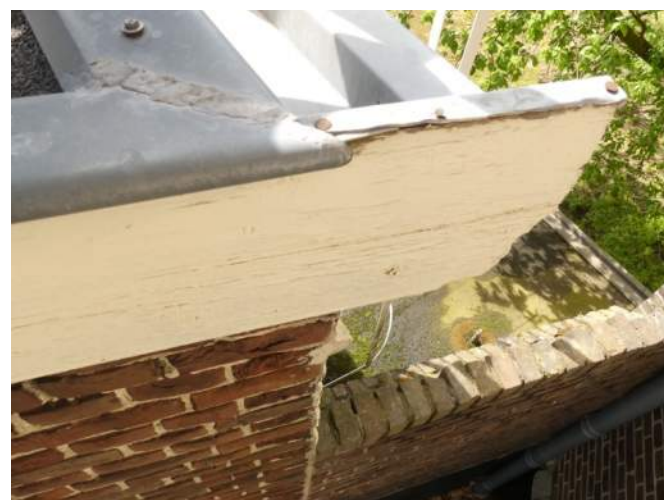
Afb. §33.87.29, scheurtjes in oud lood boven vernieuwd plat dak

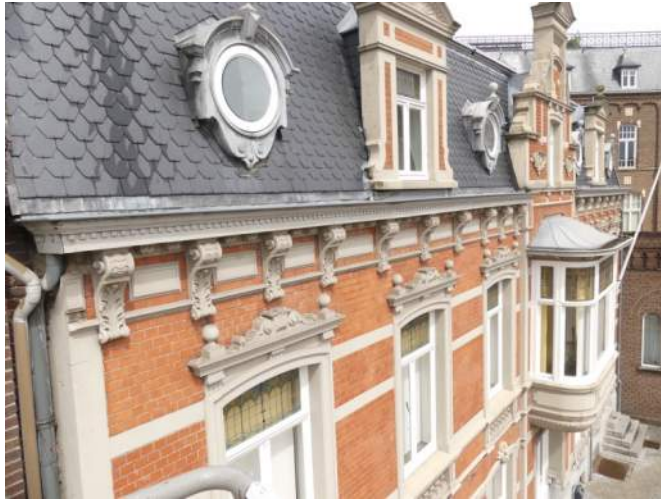
Afb. §33.87.30, in het zicht genagelde strook dak

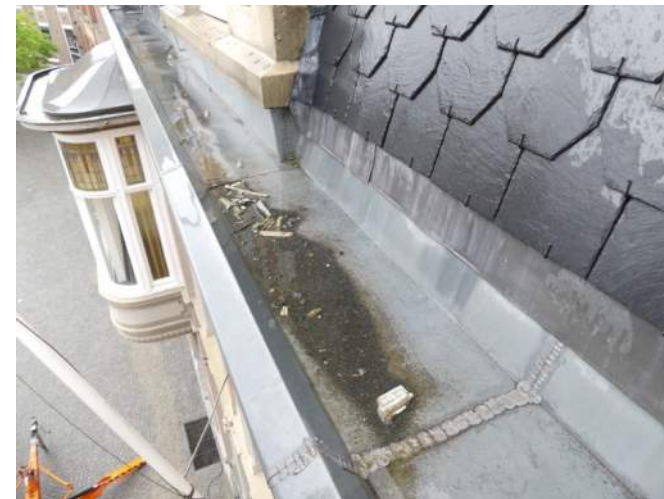
Afb. §33.87.34, ingezakte verbindingen, verweerd zink

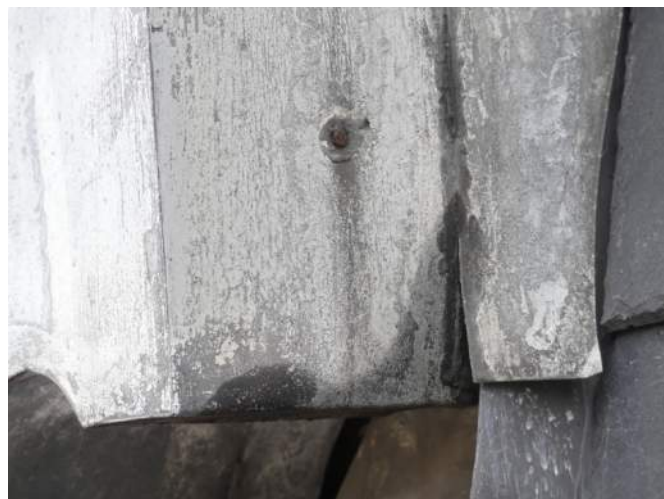
Afb. §33.87.35, beschadigd en verweerd zink

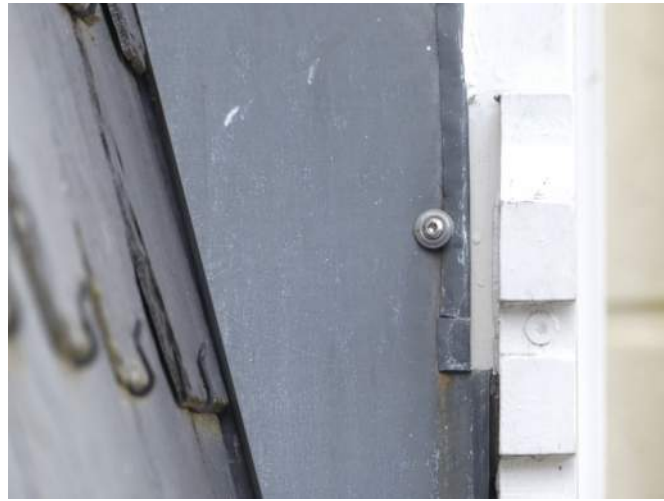
Afb. §33.87.44, vreemde bevestiging zijwang dakkapel in het zicht

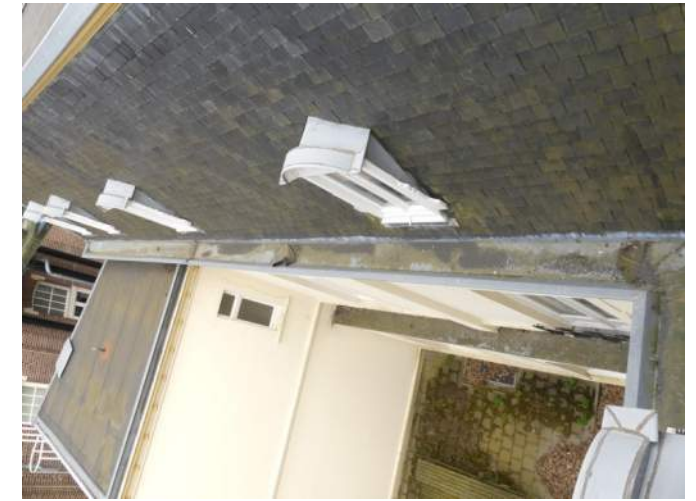
Afb. §33.87.50, bouwresten in de goot en versleten expansiestuk

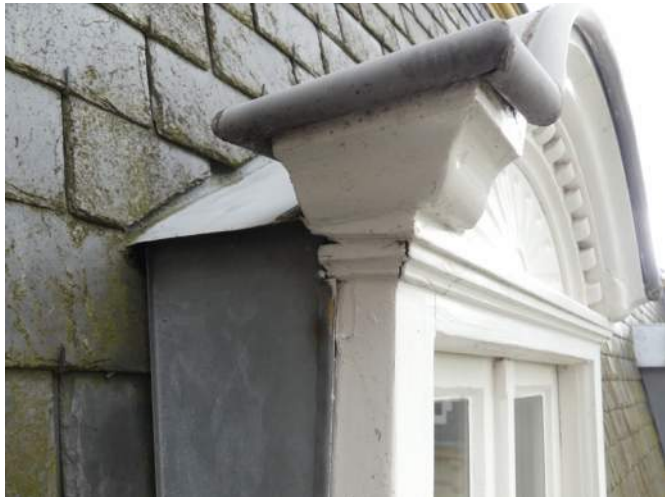
Afb. §33.87.45, openstaande aansluiting bekleding zijwang

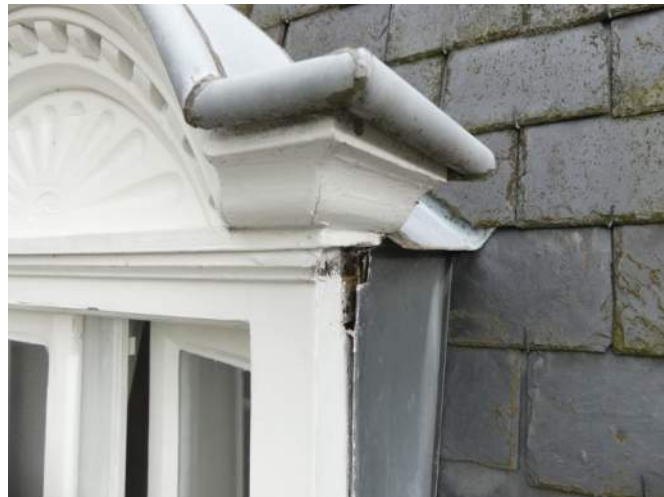
Afb. §33.87.46, openstaande aansluiting bekleding zijwang

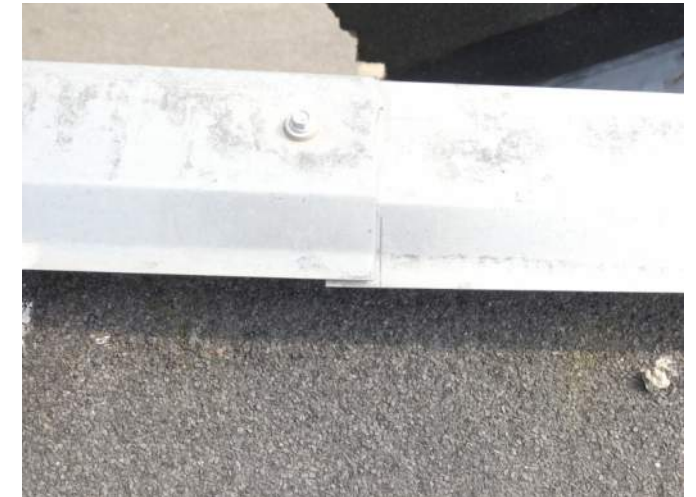
Afb. §33.87.52, te weinig overlap, geen felskant, geschroefd in liggend werk

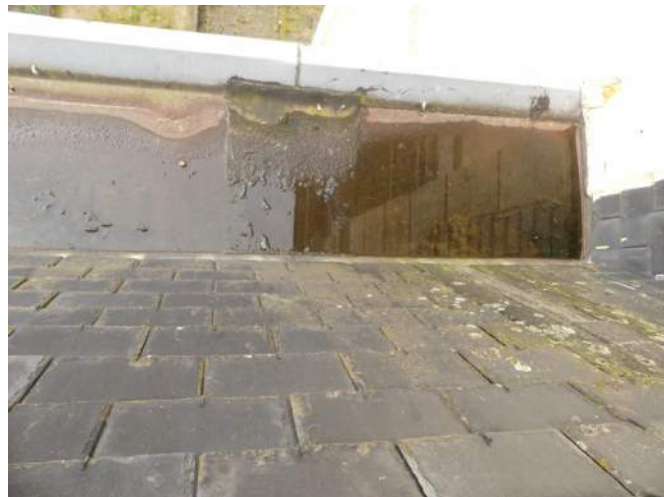
Afb. §33.87.48, dakje 'nieuwe' dakkapel niet op afschot

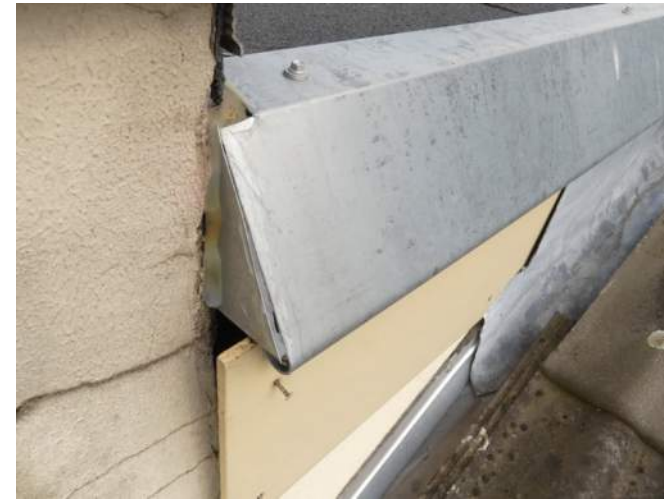
Afb. §33.87.53, met kit afgedichte openstaande naden

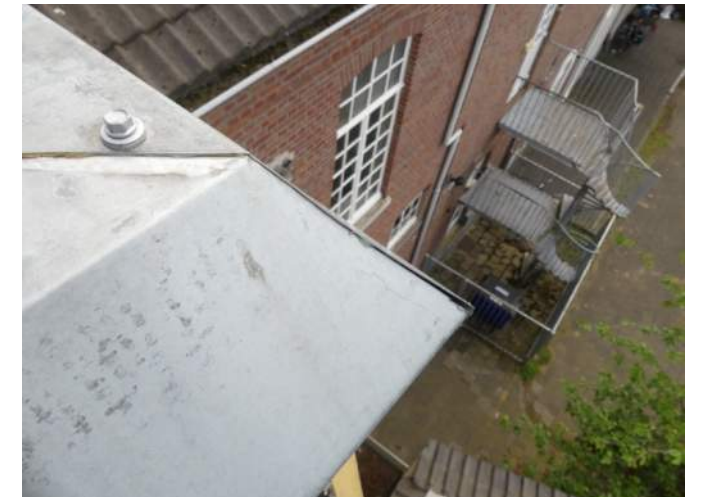
Afb. §33.87.54, in liggend werk geschroefd, neopreen ring is (al) aan het vergaan

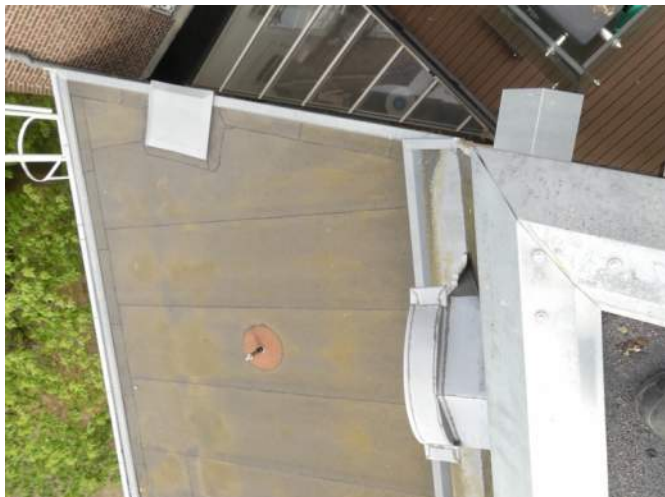
Afb. §33.87.51, drie schroeven in liggend werk hinderen werken Afdekkap, dichting met kit (?) – in ieder geval in de punt

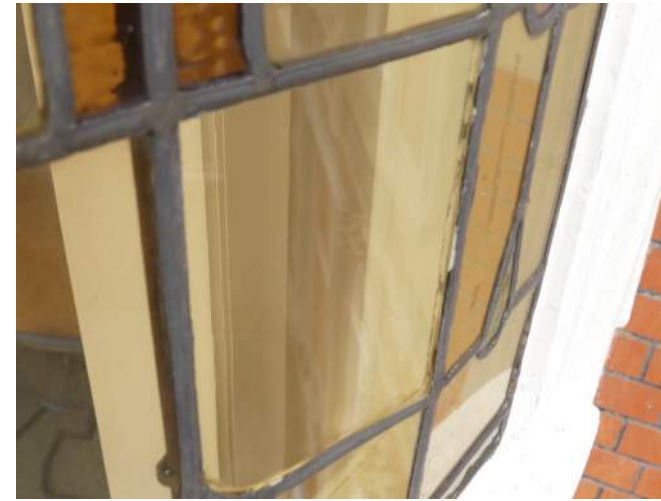
Afb. §34.25.07, gedeformeerd hoekpaneel met openstaand lood

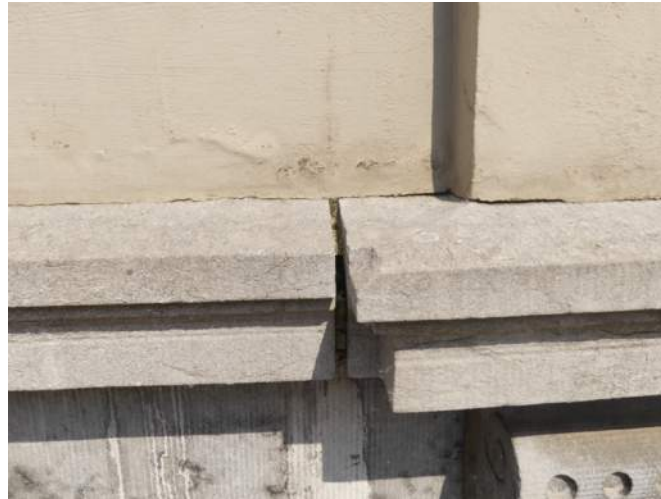
Afb. §35.02, uitgespoeld voegwerk, afgebroken stukje

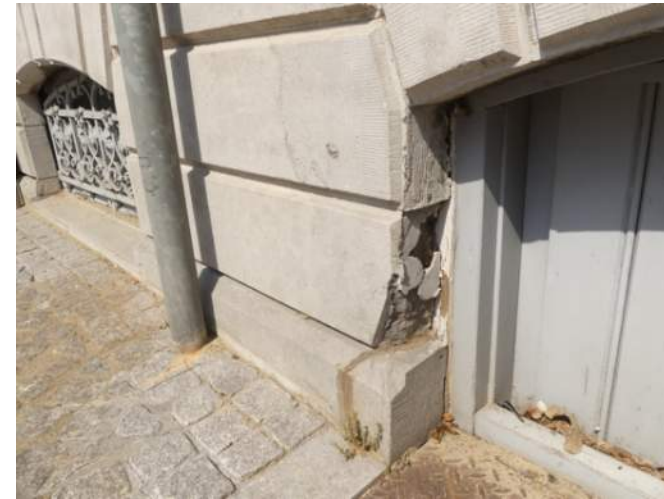
Afb. §35.07, afgebroken en slecht herstelde dagkant toegang souterrain

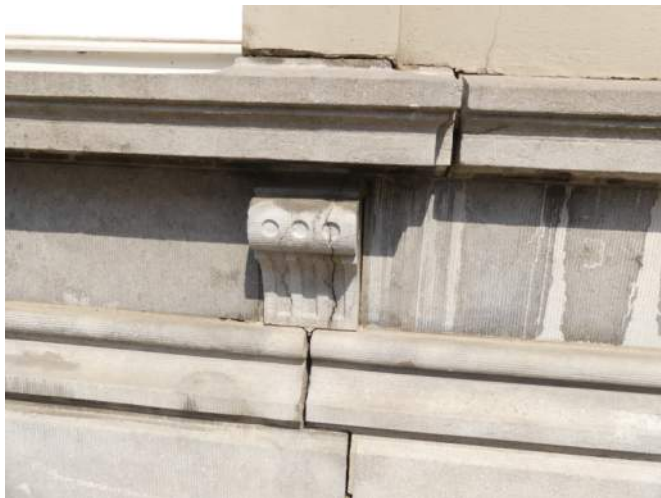
Afb. §35.03, uitgespoeld voegwerk (zetting?)

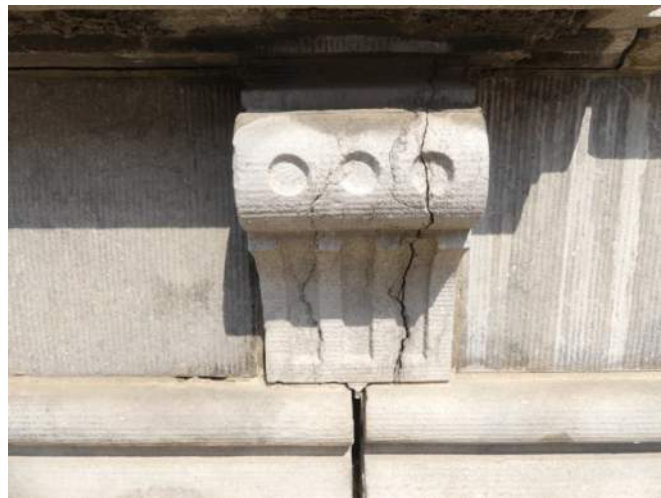
Afb. §35.04, gescheurde console

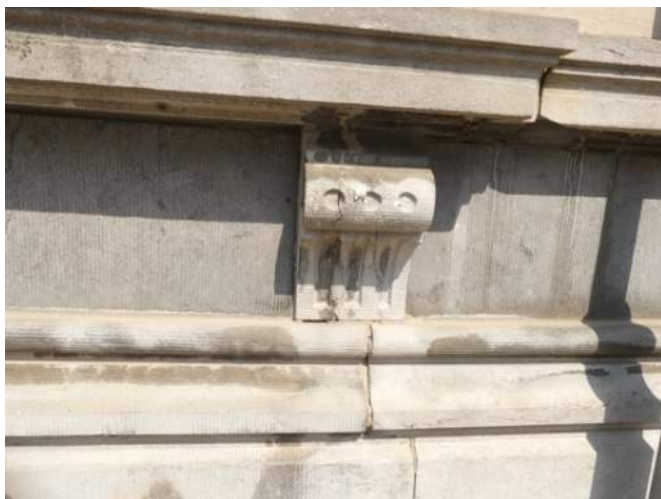
Afb. §35.05, uitgespoeld voegwerk (zetting?), gescheurde console

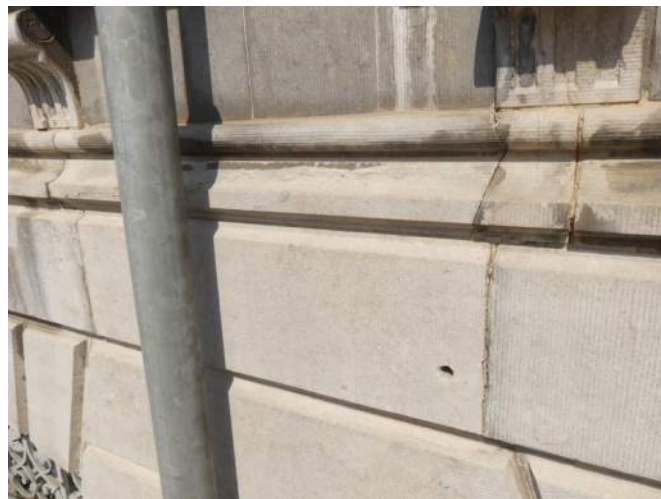
Afb. §35.06, uitgespoeld voegwerk (zetting?), gescheurde profiellijst en consoles

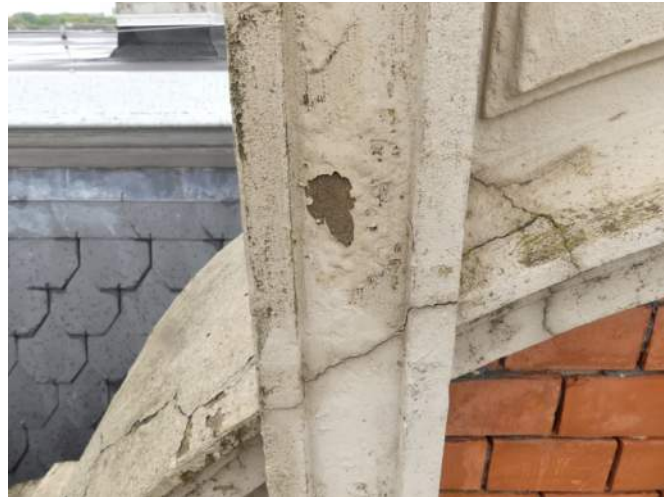
Afb. §35.14, scheuren in liggend en staand werk fronton-hals

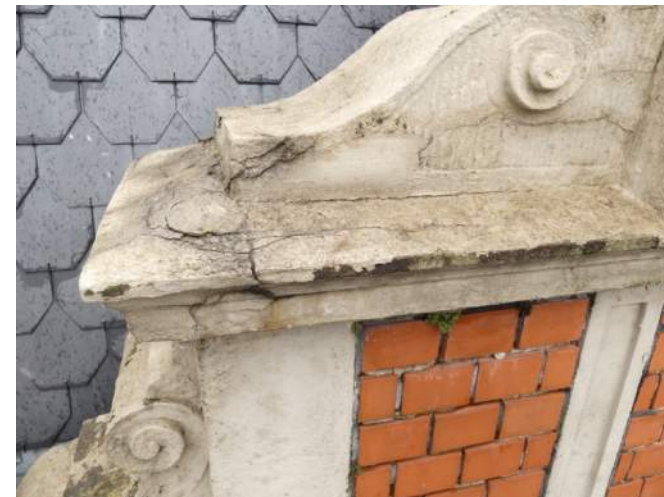
Afb. §35.21, scheuren in ornamentwerk

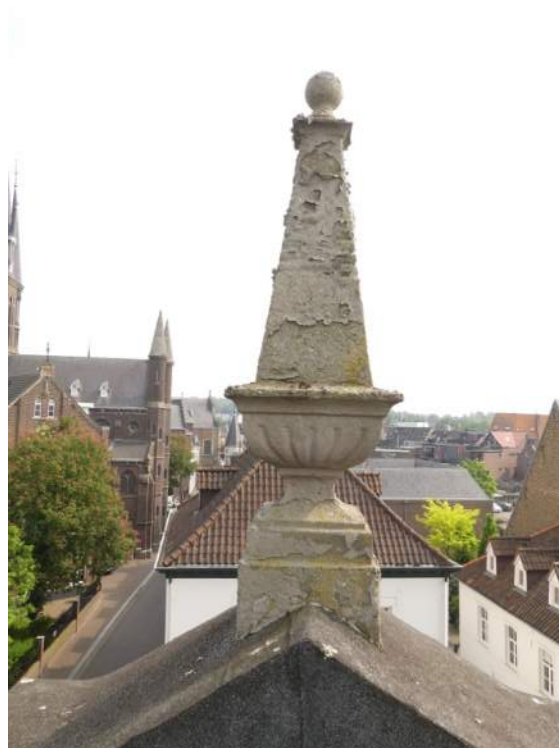
Afb. §35.18, beschadigde pinakelschacht, dakleer

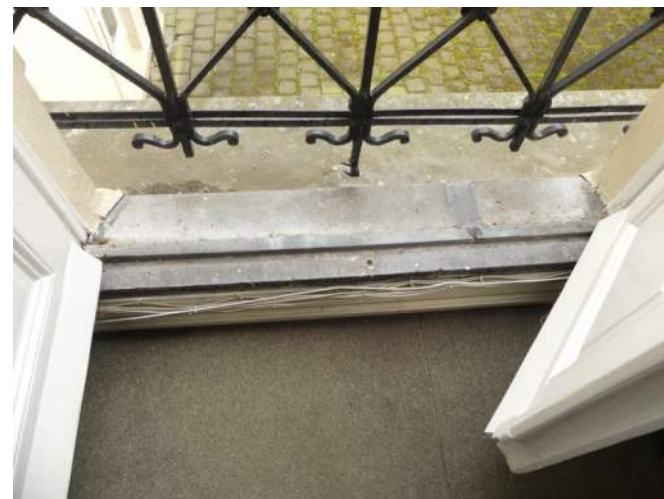
Afb. §35.33, onderdorpel (frans) balkondeuren, zonder afwatering: als er water of sneeuw in het gootje komt, kan het niet naar buiten afgevoerd worden

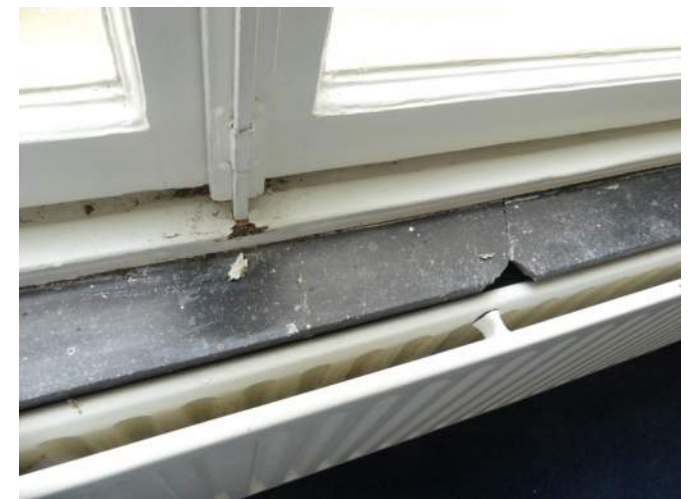
Afb. §35.34, beschadigde vensterbank

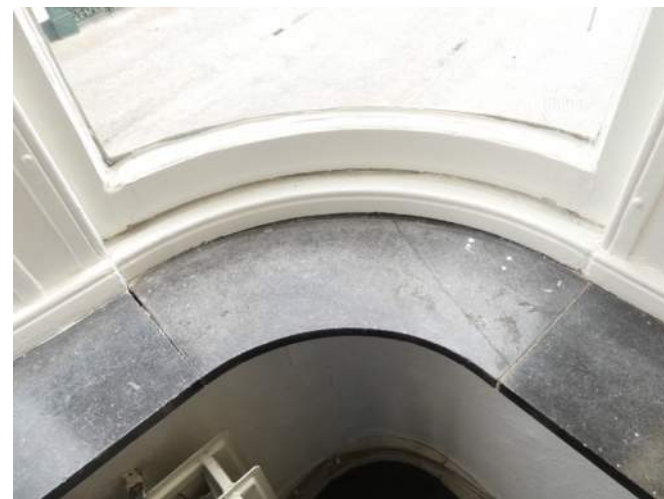
Afb. §35.35, uitgevallen voegwerk en scheur in vensterbank erker

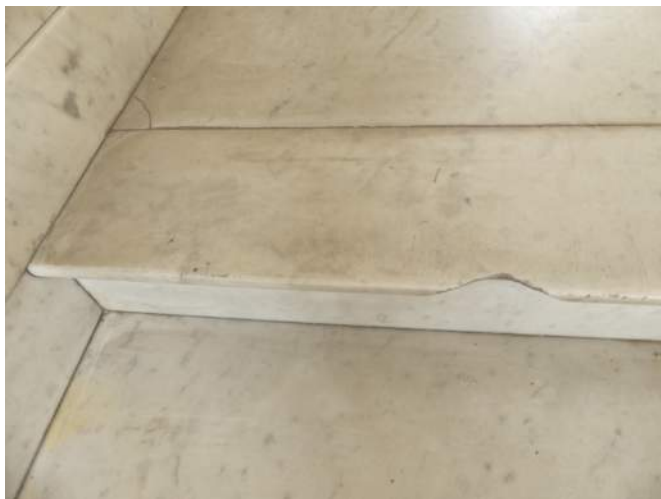
Afb. §35.41, beschadigde trede en afgebroken hoekje bordesplaat

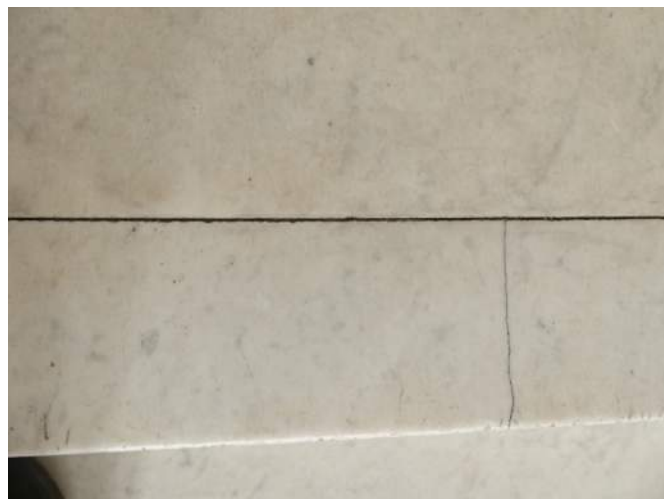
Afb. §35.42, gebroken trede

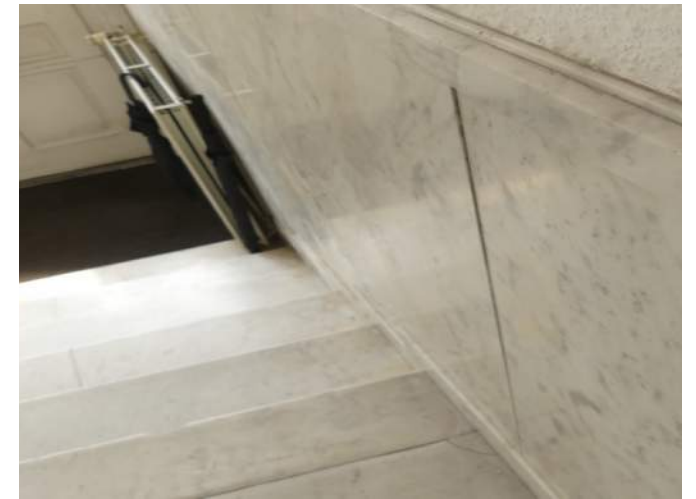
Afb. §35.44, lambrisering linkerwand, ongelijke platen

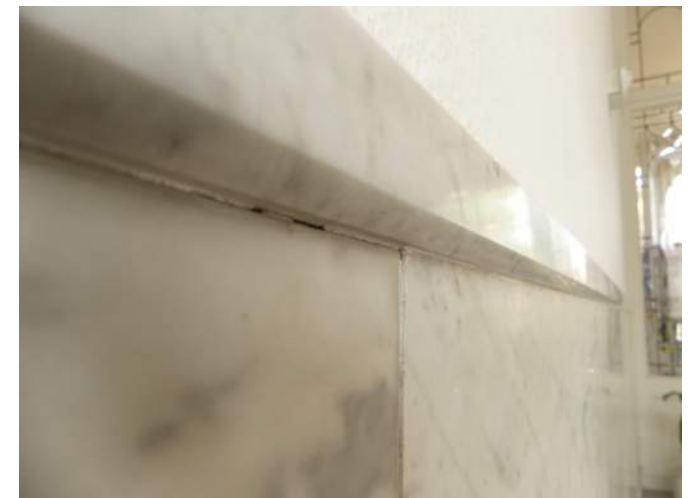
Afb. §35.46, uitvallend voegwerk

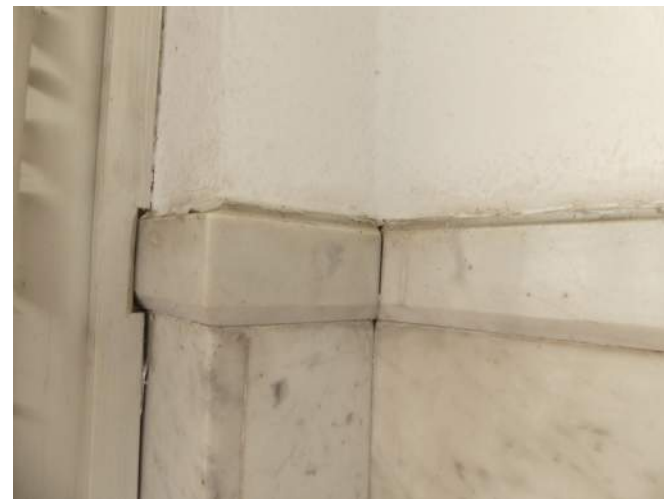
Afb. §35.47, uitgevallen voegwerk lambriseringslijst

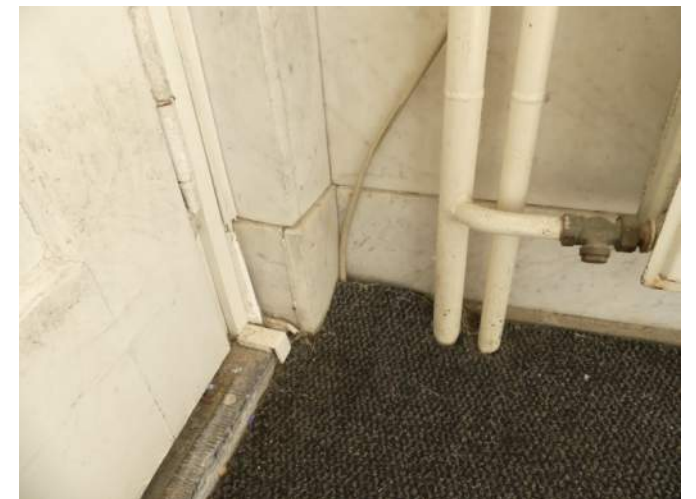
Afb. §35.48, uitgevallen voegwerk plintlijst

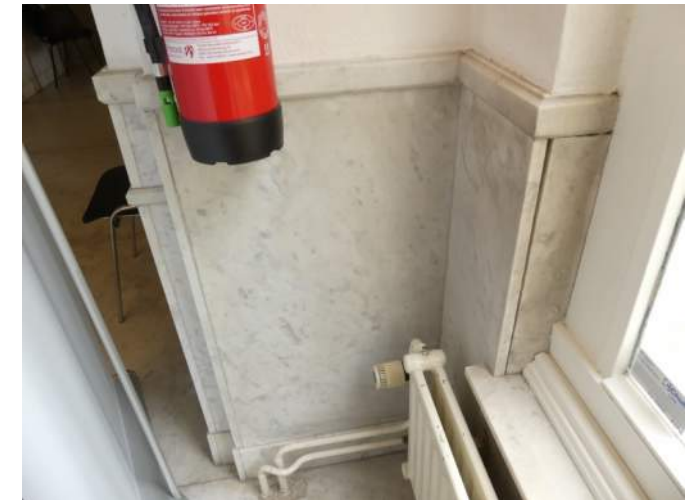
Afb. §35.56, verzakte wandpanelen

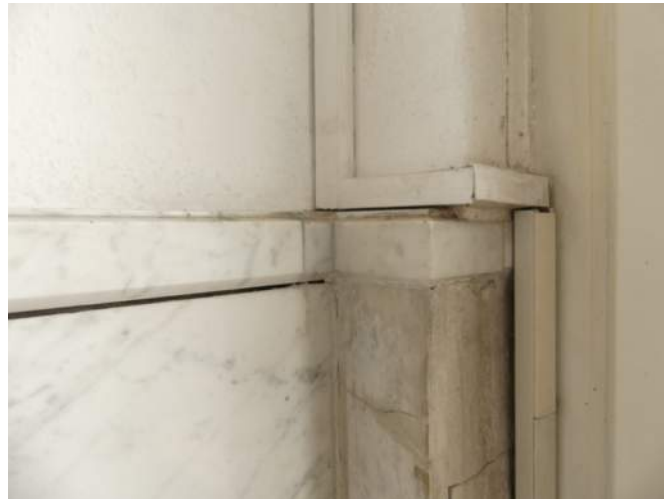
Afb. §35.52, uitgevallen voegwerk lambriseringslijst

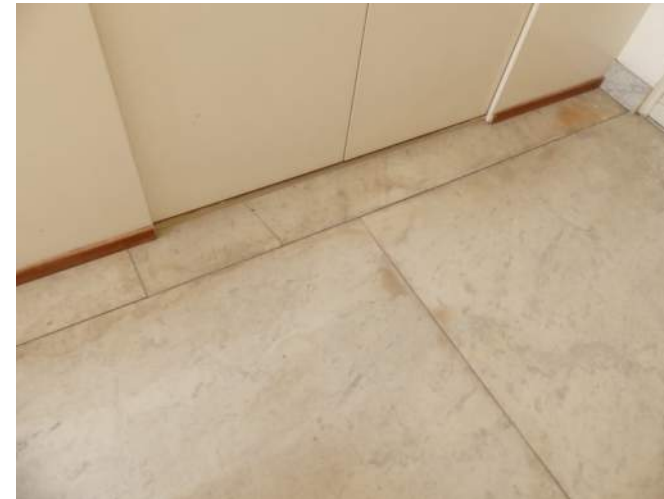
Afb. §35.57, gebroken vloerplaat

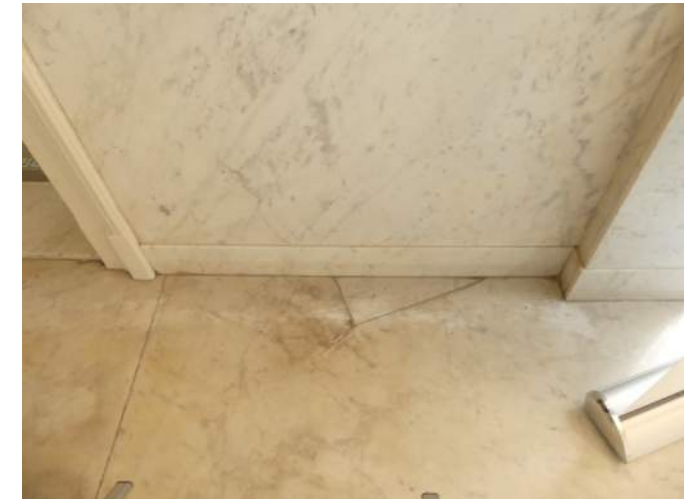
Afb. §35.58, gebroken vloerplaat

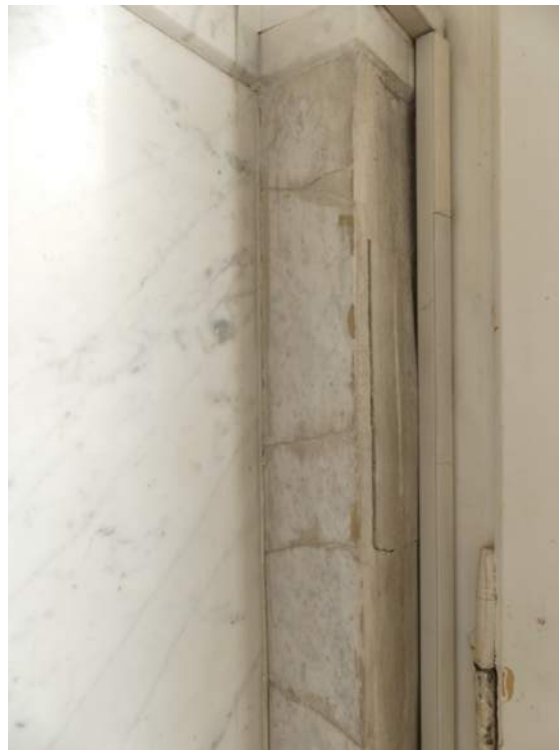
Afb. §35.54, ontbrekend paneel en gebroken paneel

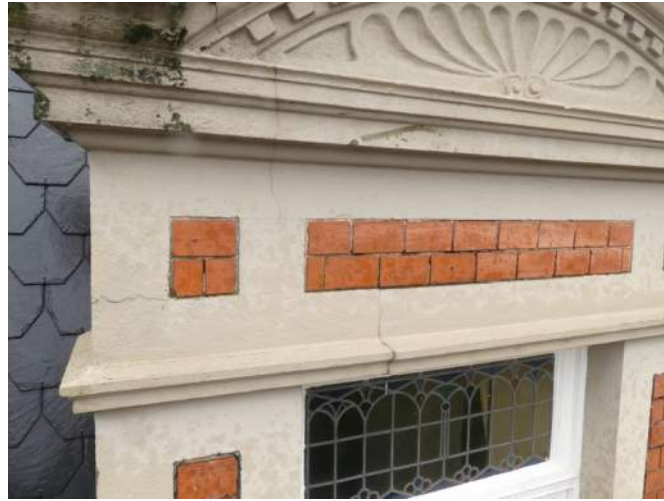
Afb. §40.01, gescheurde lijsten en banden dakkapellen

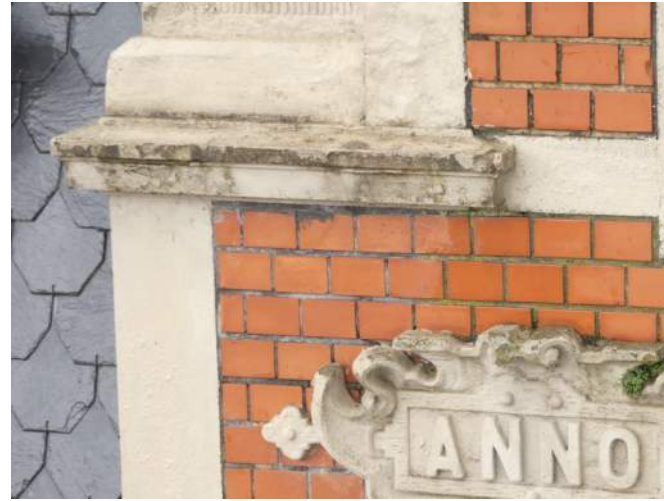
Afb. §40.02, vervormd en gescheurd pleisterwerk Vlaamse gevel

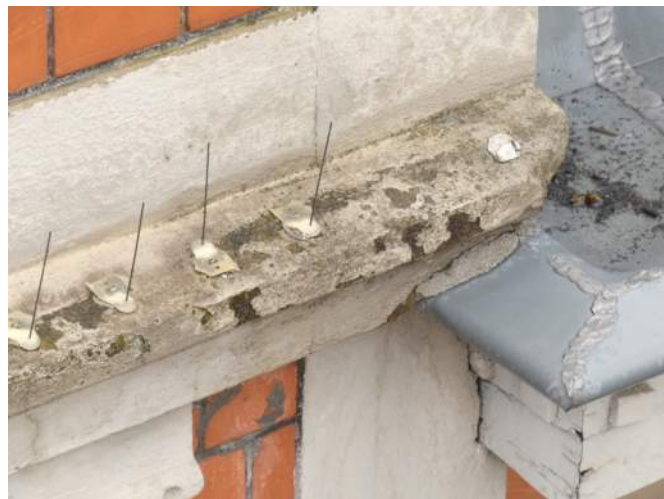
Afb. §40.05, afgebroken lijst hoek

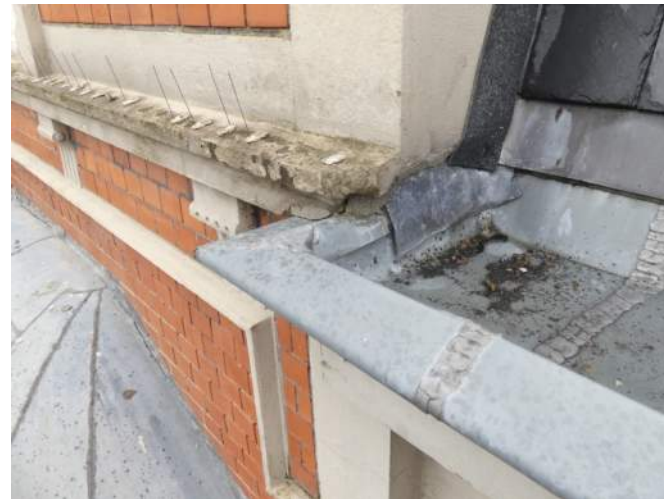
Afb. §40.06, door ondeskundig handelen loodgieter/dakdekker zeer slordig hersteld pleisterwerk

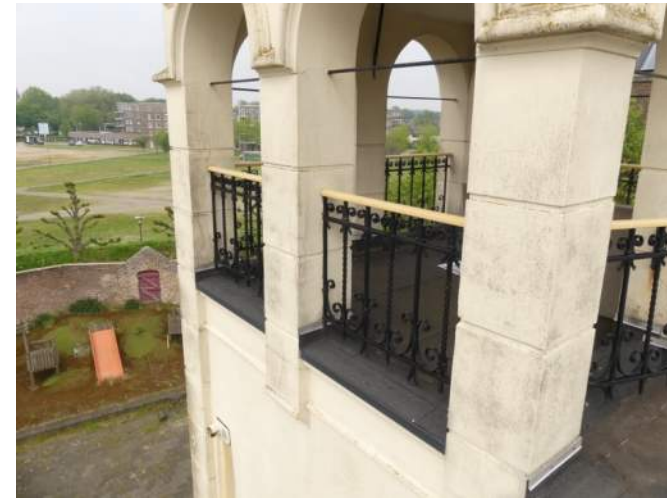
Afb. §40.21, scheuren in pleisterwerk galerijkolommen toren

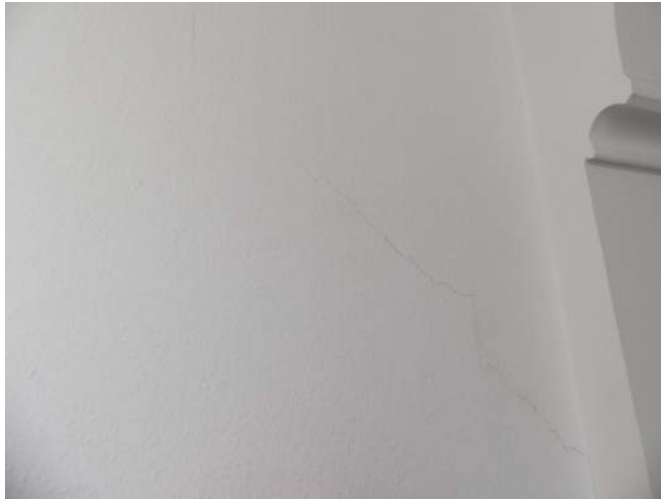
Afb. §40.35, scheur in stucwerk gang beletage

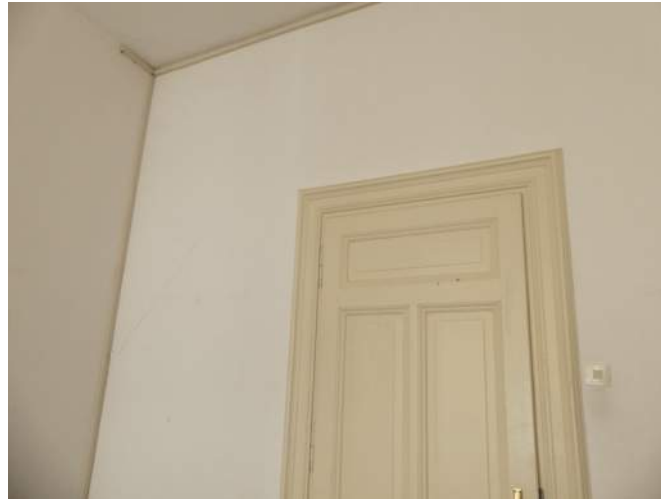
Afb. §40.36, scheur in stucwerk binnenwand beletage

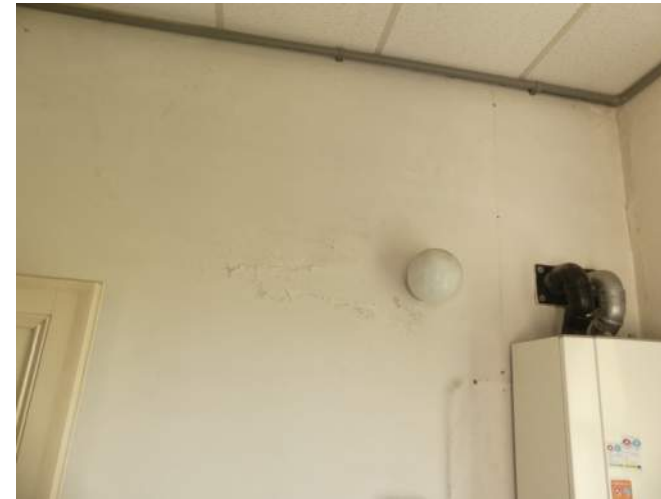
Afb. §40.41, gescheurd stucwerk tegen buitengevel toren

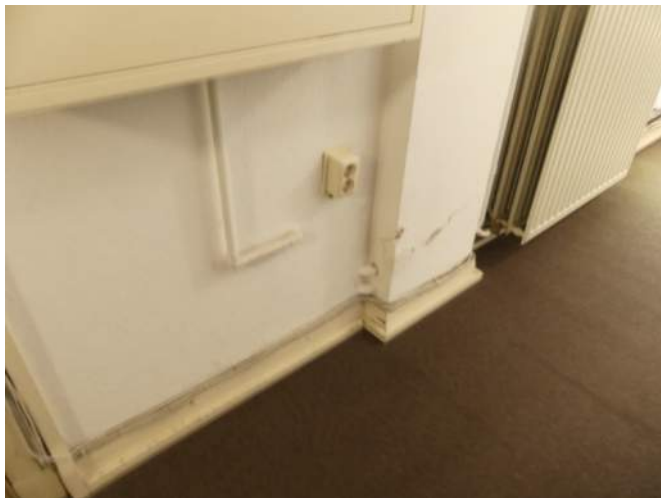
Afb. §40.37, scheur in stucwerk pilaster overloop

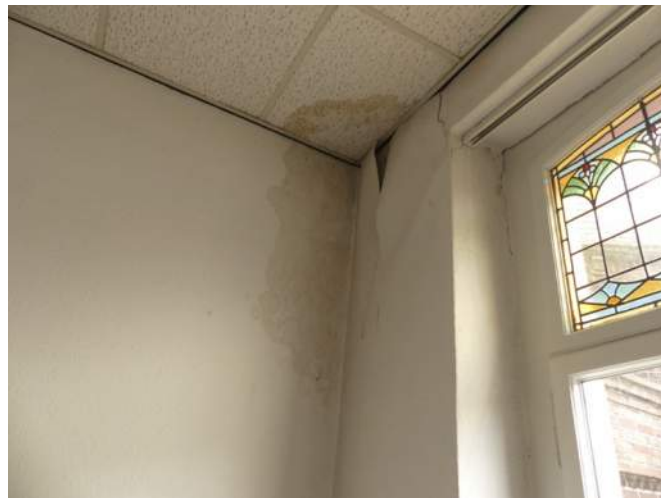
Afb. §40.38, door lekkage vochtbelast stucwerk

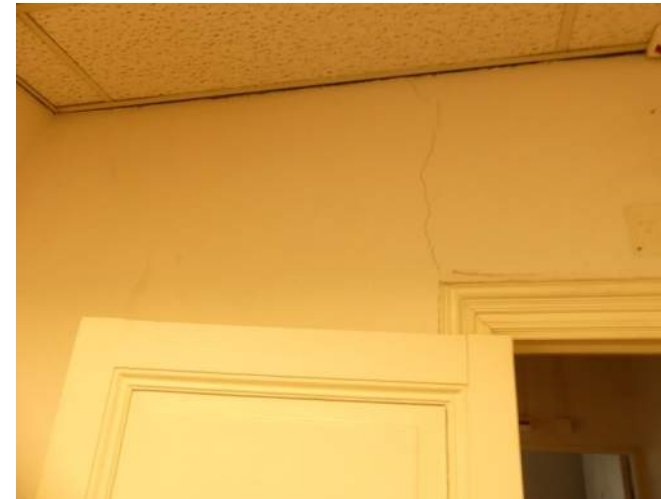
Afb. §40.43, gescheurd stucwerk boven deurkozijn

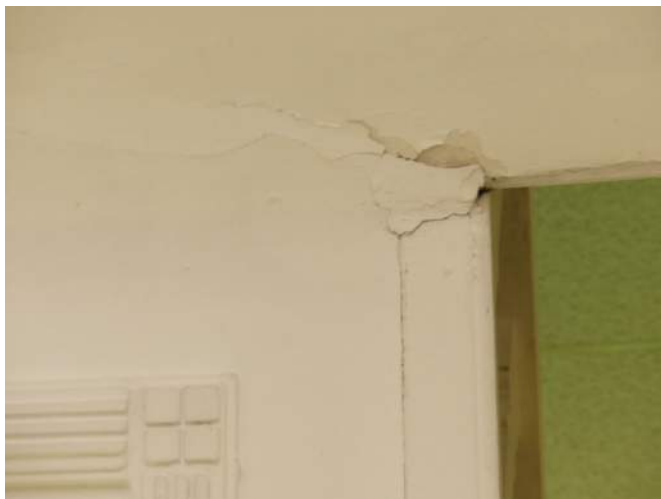
Afb. §40.39, losgescheurd stucwerk

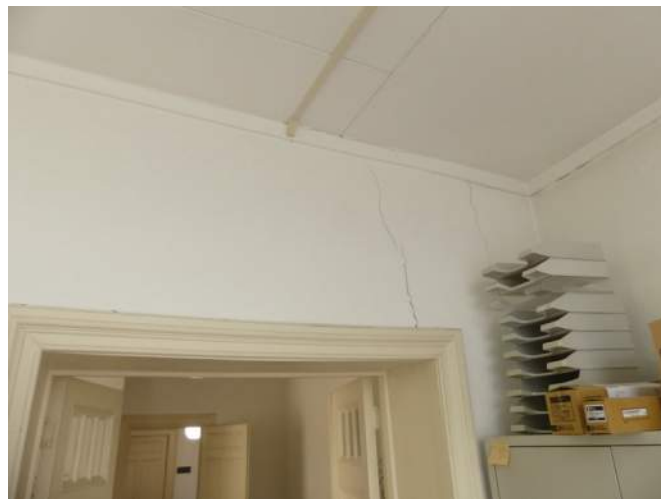
Afb. §40.40, gescheurd stucwerk boven deuropening

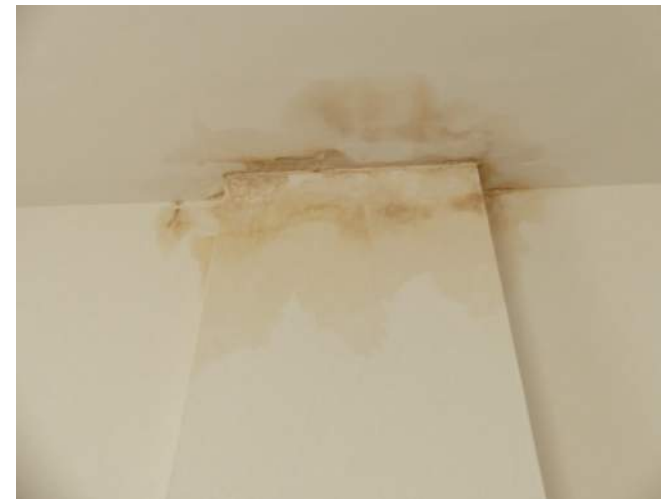
Afb. §40.45, door lekkage op schoorsteen vervuild stucwerk

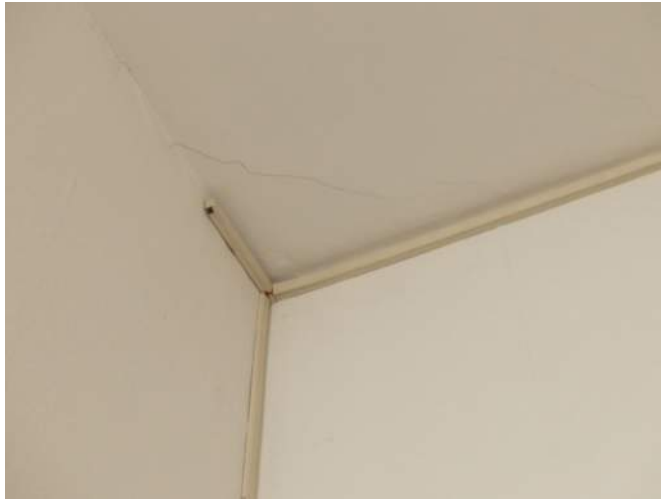
Afb. §40.47, gescheurd plafondstucwerk

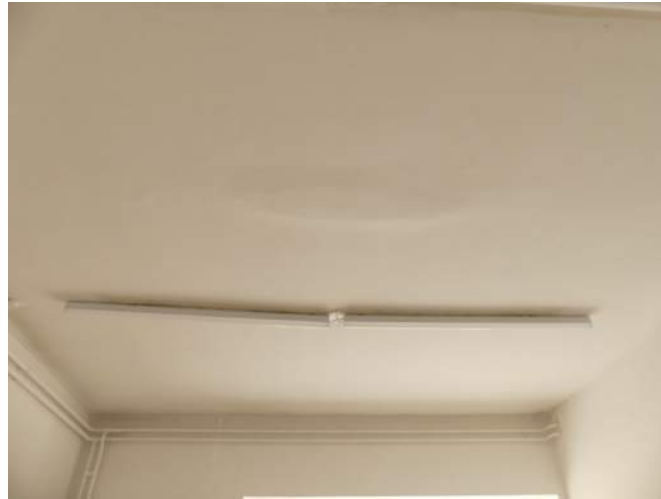
Afb. §40.48, loszittend en gescheurd stucwerk

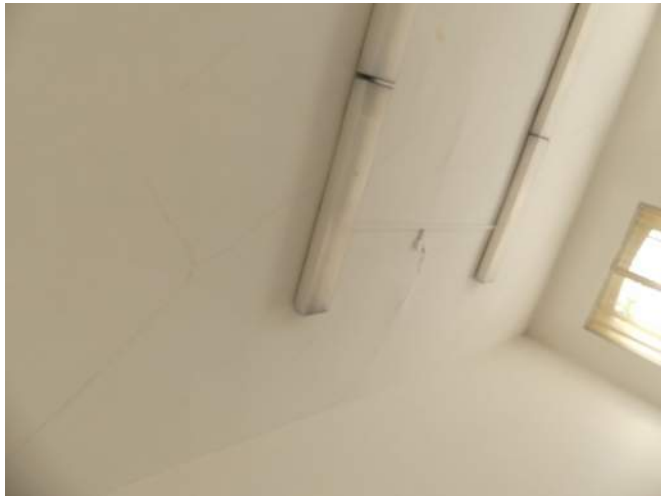
Afb. §40.49, scheuren en loszittend stucwerk

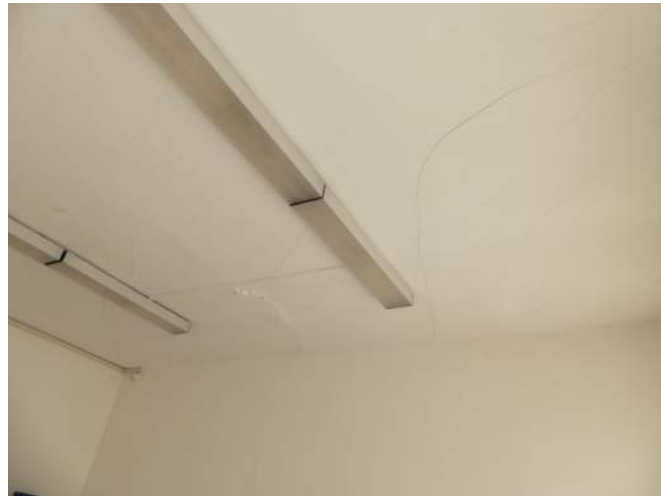
Afb. §40.50, scheuren en loszittend stucwerk

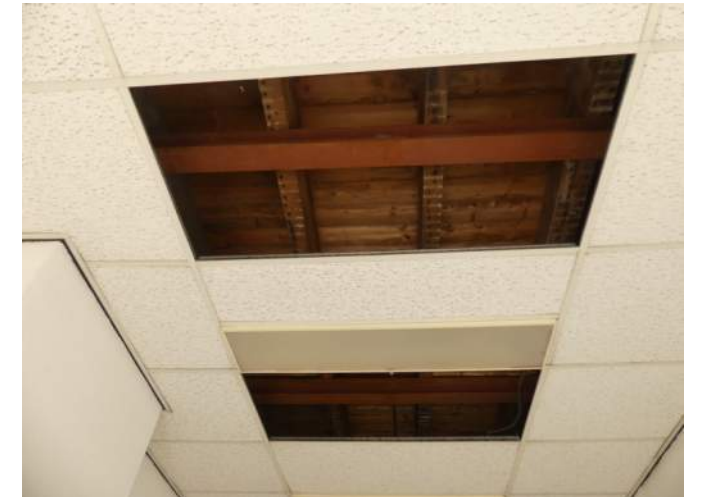
Afb. §40.56, sporen origineel stucplafond tegen balklaag

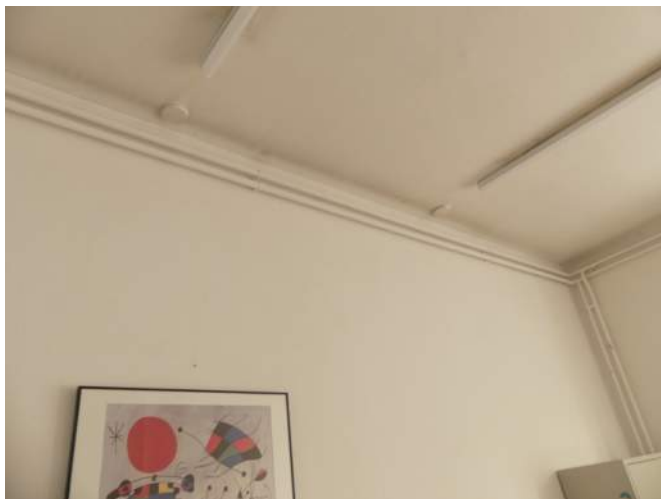
Afb. §40.51, roetaanslag tegen plafond (van verwarmingsleidingen)
