## Rapportage en advies Huis Van Vessem, Kloosterplein 1 te Sittard

Joan van den Hurk

27-8-2024

24.059.PP.240617.01

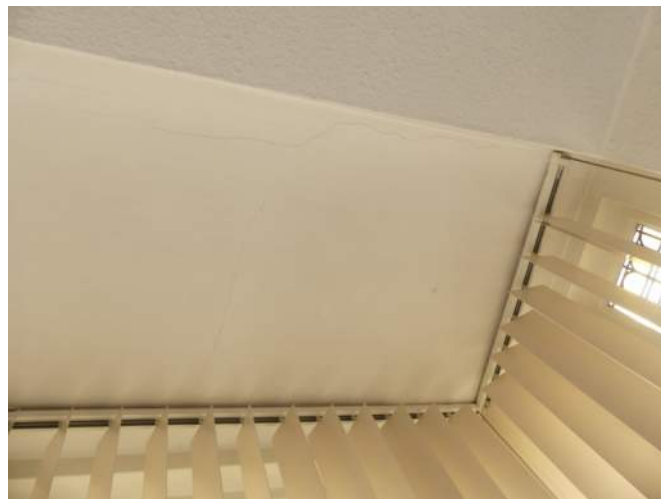
Afb. §40.52, scheuren in erkerplafond

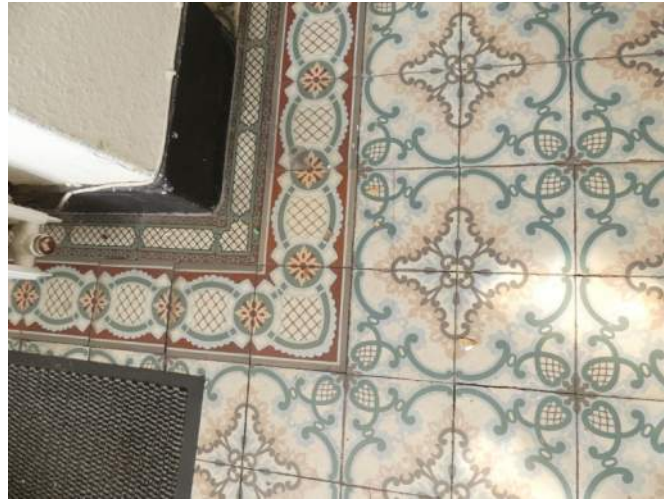
Afb. §41.02, gescheurde tegels en versleten voegwerk

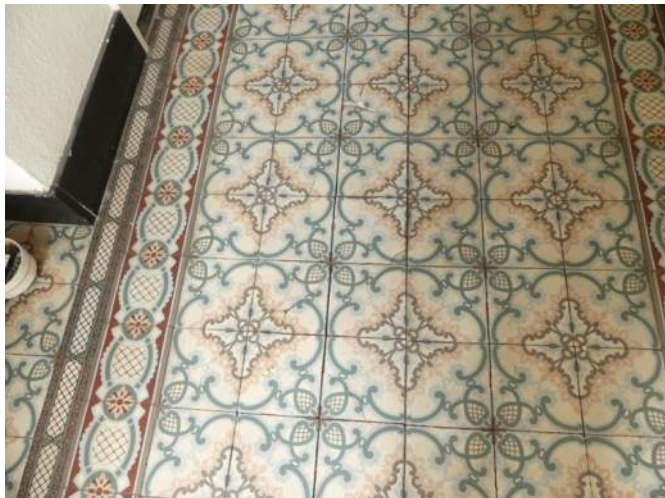
Afb. §41.03, gescheurde en gebroken tegels

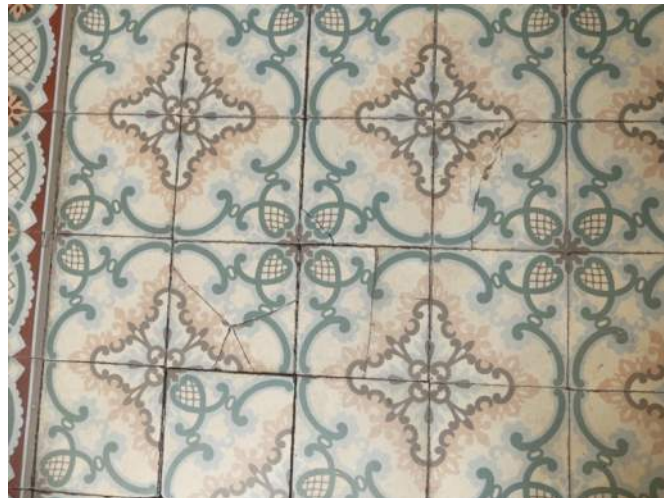
Afb. §41.04, gescheurde en gebroken tegels

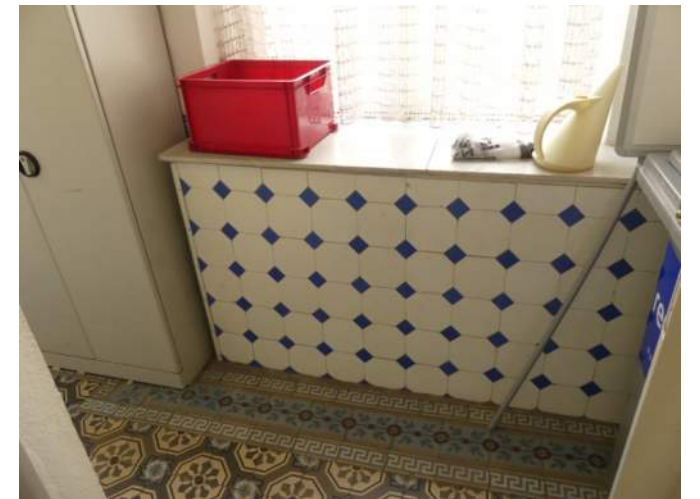
Afb. §41.10, versleten voegwerk vensterbank

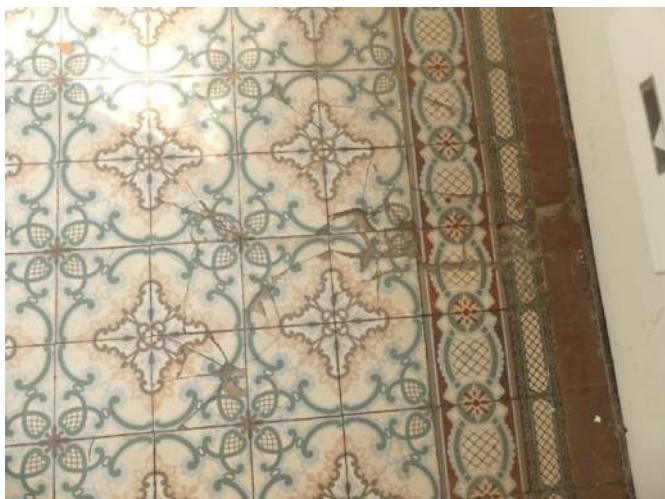
Afb. §41.05, gescheurde en gebroken tegels

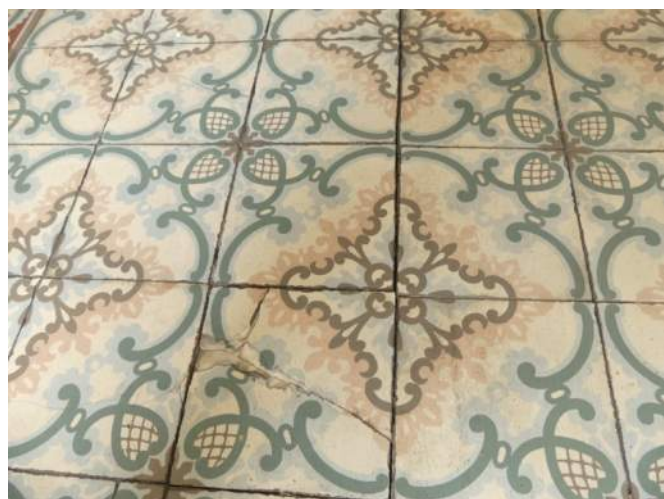
Afb. §41.06, gescheurde en gebroken tegels en versleten voegwerk

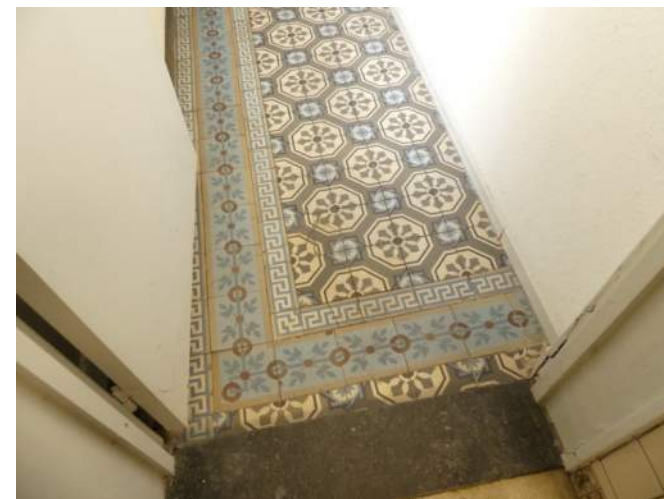
Afb. §41.11, gescheurde en gebroken tegels

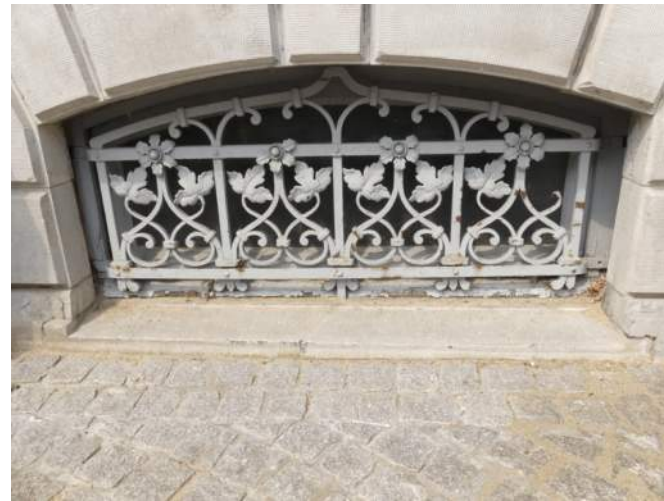
Afb. §43.04, smeedijzeren hekwerk souterrainvenster, ontbrekende bloemblaadjes (3.st.) en 1 drielobbig blad

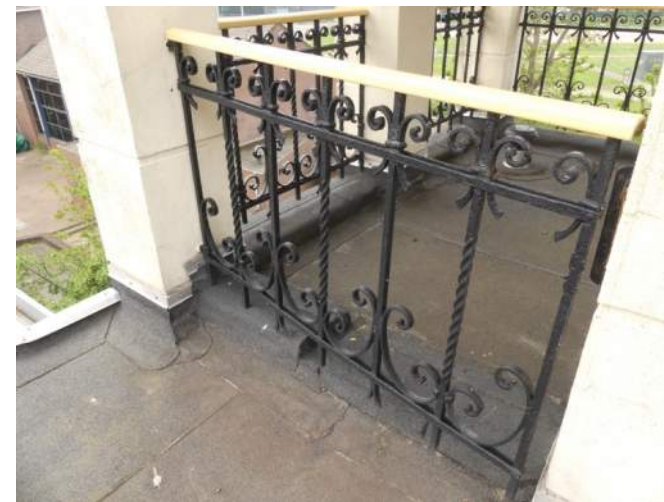
Afb. §43.07, slecht sluitend poortje en roestvorming op de hele balustrade van de toren galerij

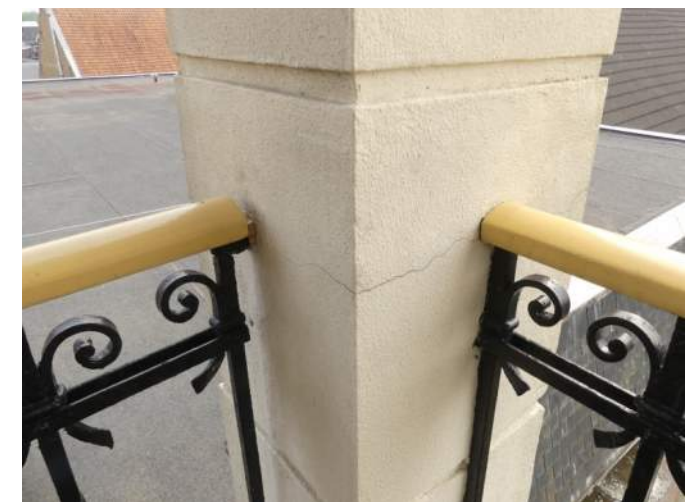
Afb. §43.08, (vermoedelijk) roestende bevestigingen van balustrade

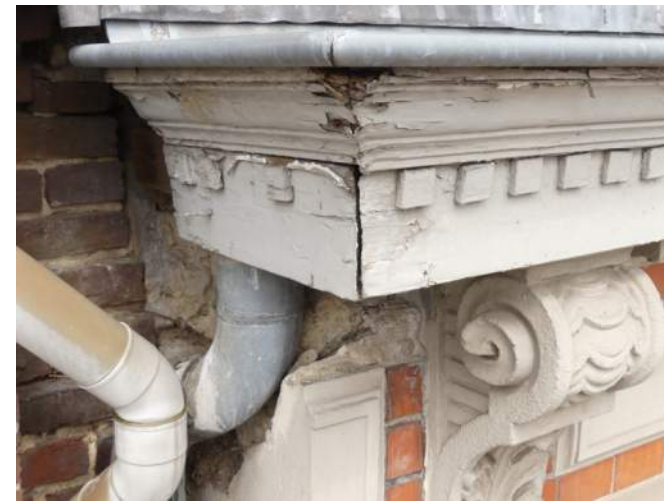
Afb. §46.21.07, afbladderende en verpoederende verf

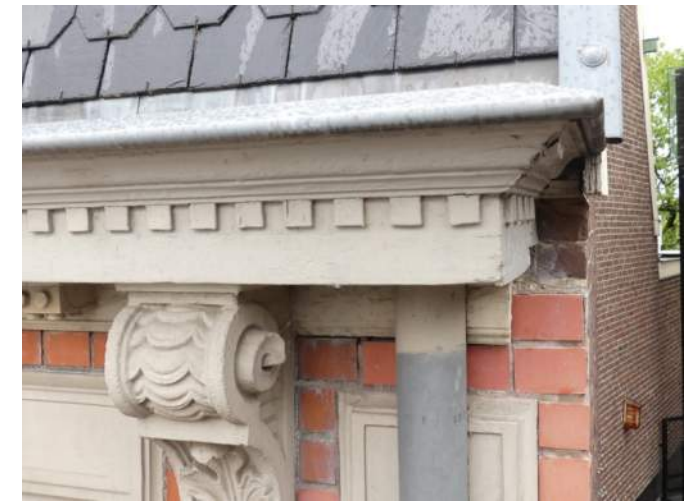
Afb. §46.21.08, afbladderende en verpoederende verf

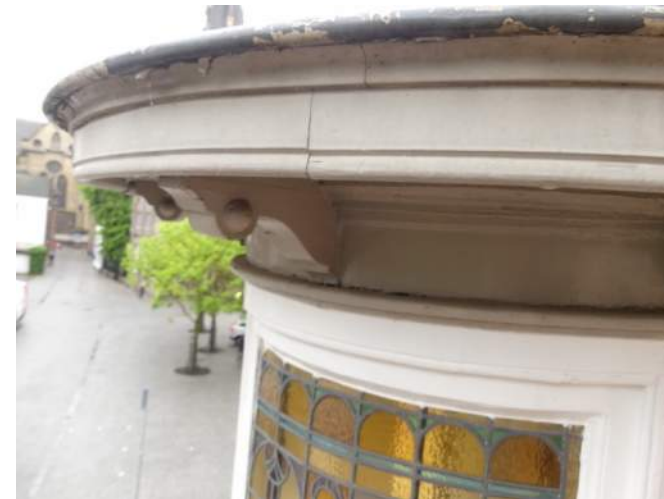
Afb. §46.21.09, gebarsten en afbladderende verf

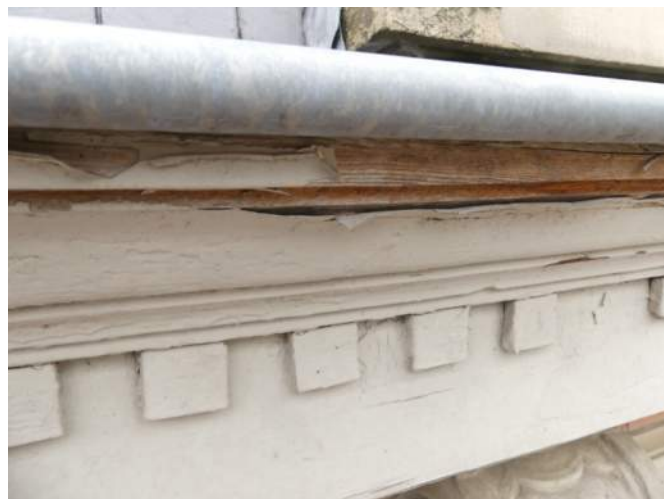
Afb. §46.21.05, afgebladderde, weggevalen verf, mogelijk is hier originele/oudere kleurlaag zichtbaar

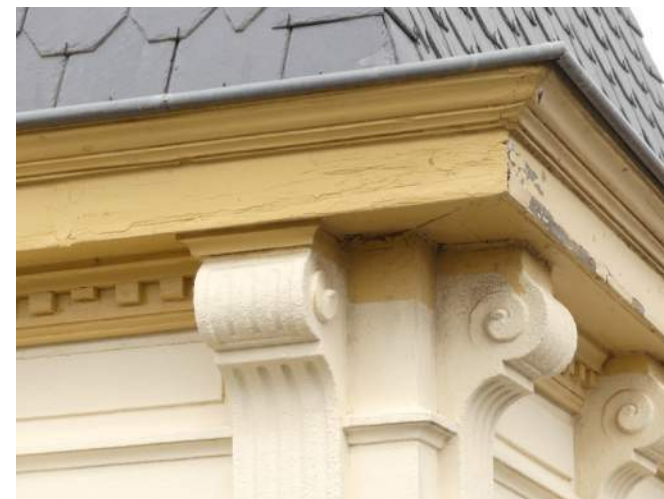
Afb. §46.21.11, gebarsten, onthechte (slecht geschuurde) verf  
NB: ontbrekend profiellijst en -latten

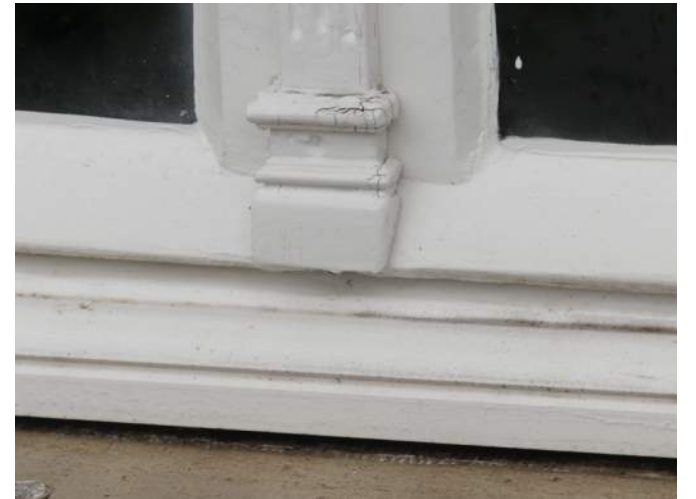
Afb. §46.21.22, barsten op detailwerk

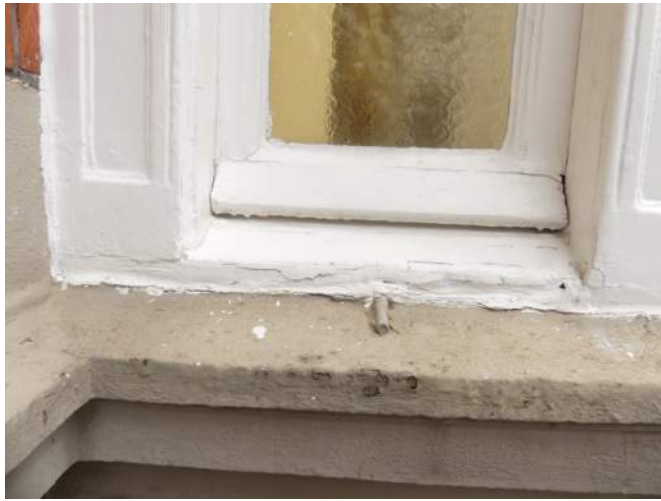
Afb. §46.21.25, gebarsten en onthechte verf, erker

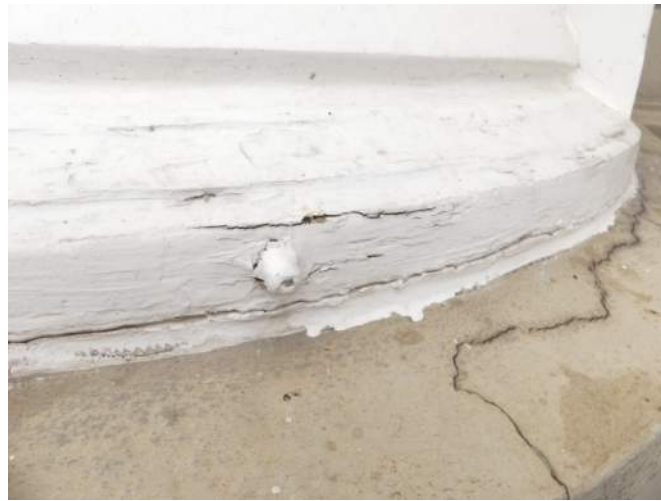
Afb. §46.21.26, gebarsten en onthechte verf, erker

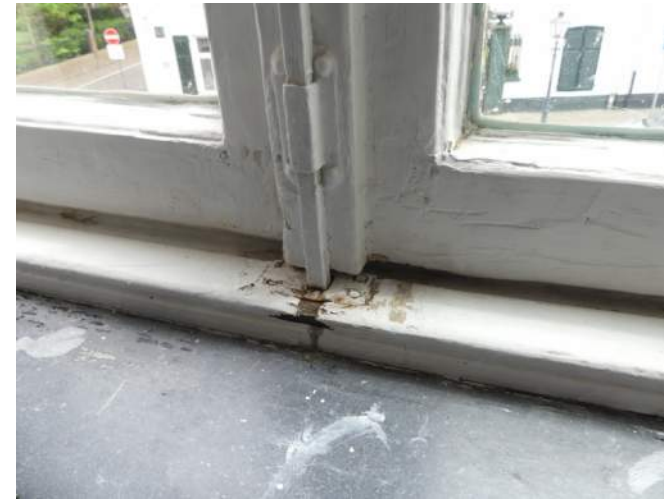
Afb. §46.21.31, beschadigde en gebarsten verf

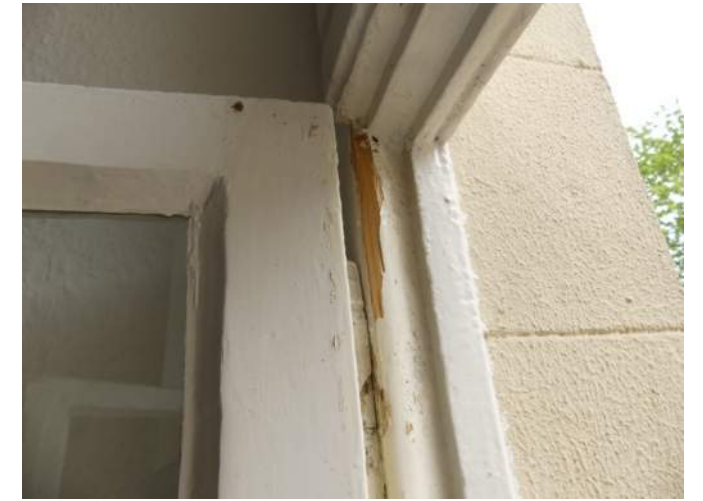
Afb. §46.21.32, dagkanten kozijnen en ramen zijn zeer slecht of geheel niet behandeld, hier ontbreekt een stuk en is een andere kleur zichtbaar

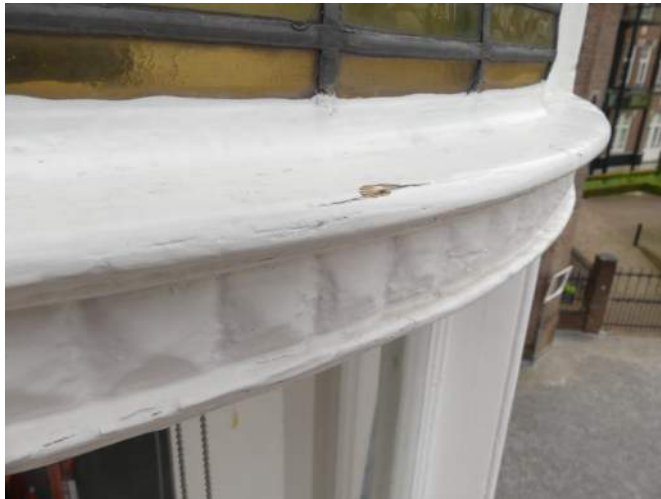
Afb. §46.21.27, te dikke verf op fijn gedetailleerd werk, barsten in verf en beschadiging

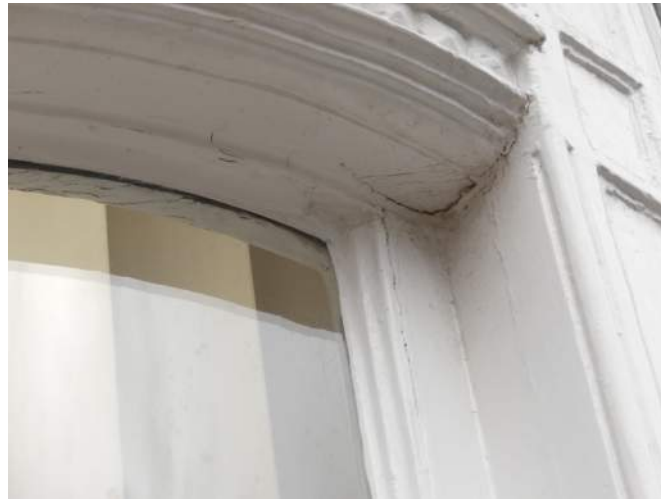
Afb. §46.21.28, ook aan onderzijde, minst weerbelast, barsten in verf

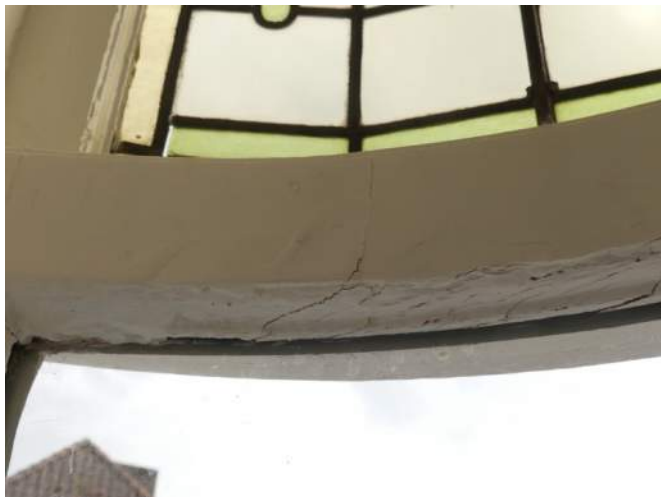
Afb. §46.21.29, gebarsten verf onderzijde kalf, weinig weerbelasting

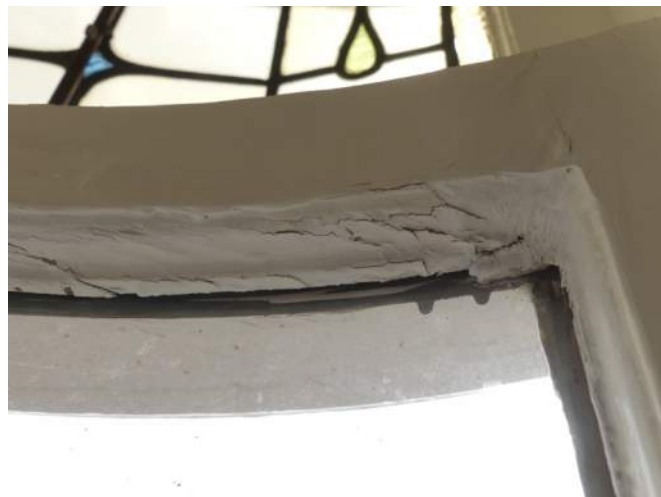
Afb. §46.21.30, gebarsten verf onderzijde kalf, weinig weerbelasting

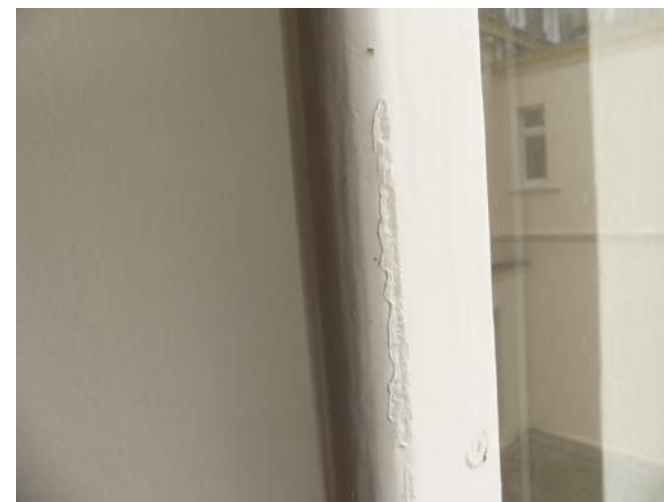
Afb. §46.21.35, afwijkende kleur op stolpstijl en losgetrokken verfrand, waarschijnlijk door het raam te sluiten terwijl de verf nog niet droog genoeg was

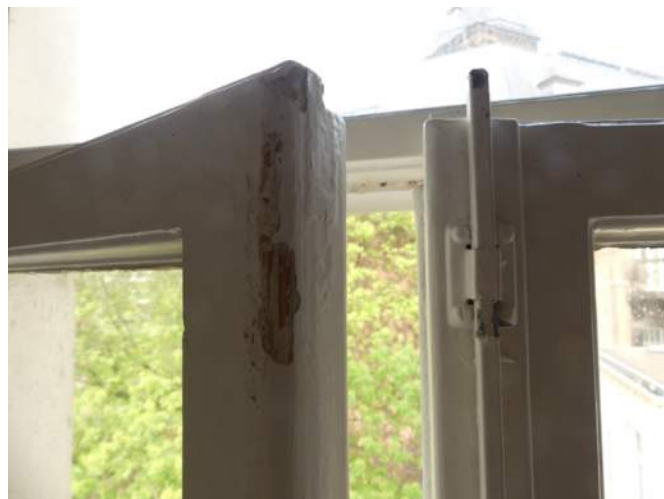
Afb. §46.21.38, afgesletten verf op stolpstijl

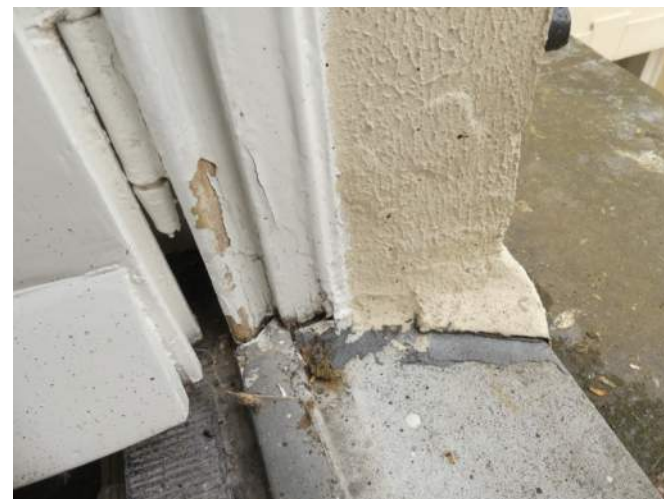
Afb. §46.21.43, beschadigde verf, frans balkonkozijn verdieping

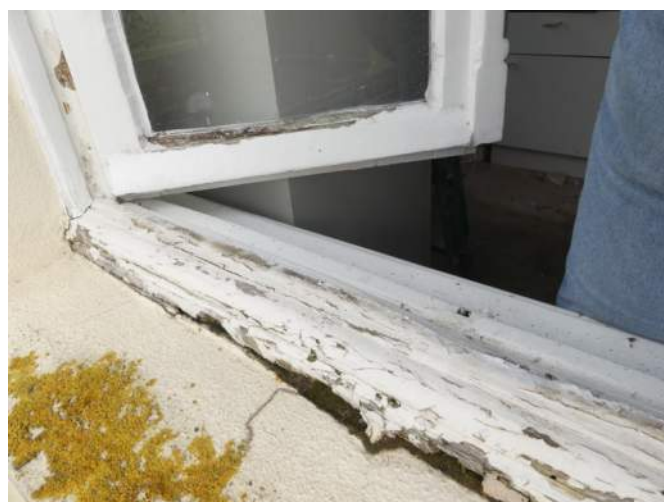
Afb. §46.21.39, volledig versleten verfwerk, loszettende stop-verfzomen bij enkel glas

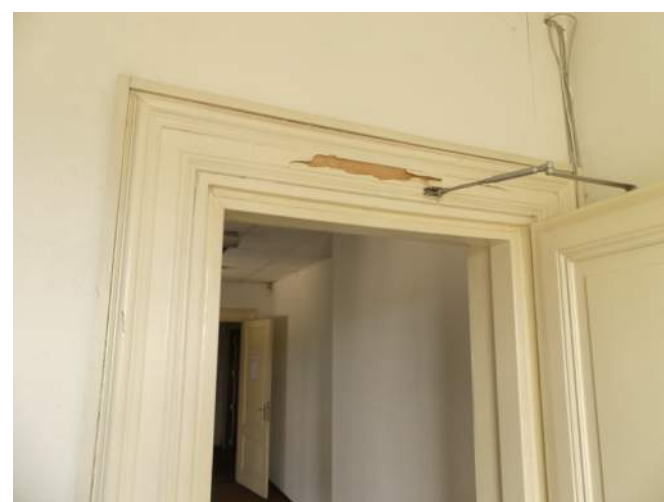
Afb. §46.21.45, afgefallen verf binnendeurkozijn

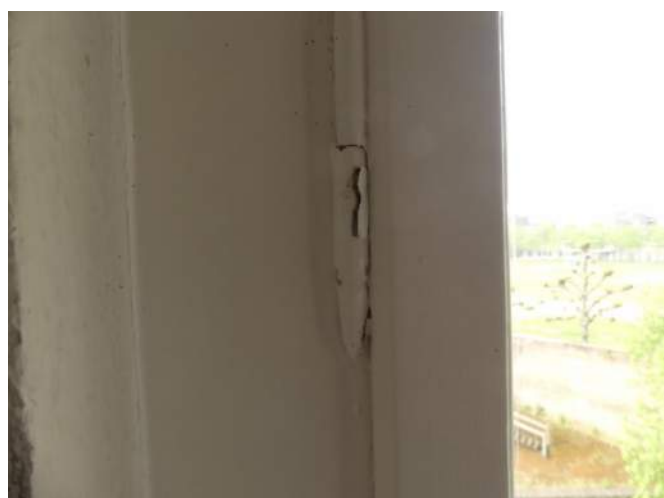
Afb. §46.21.42, van het scharnier gebarsten verf

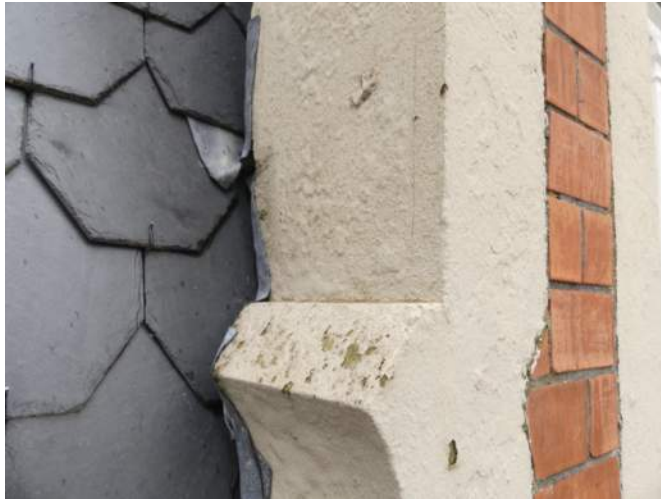
Afb. §46.23.01, onregelmatig oppervlak 'staande' verflaag, zakkers tijdens aanbrengen?

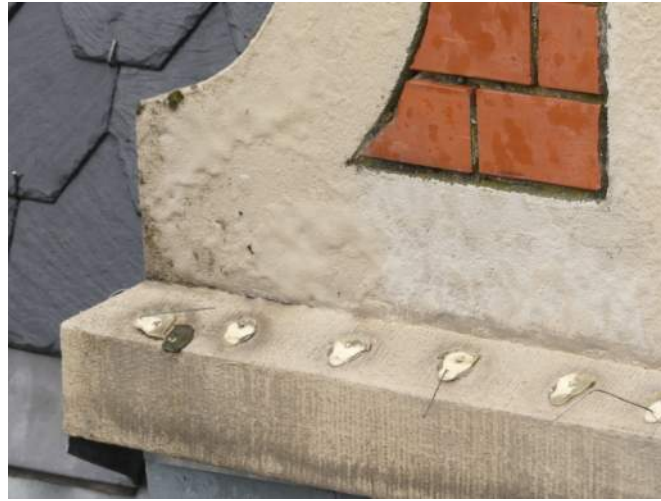
Afb. §46.23.02, onregelmatig dikke verflaag

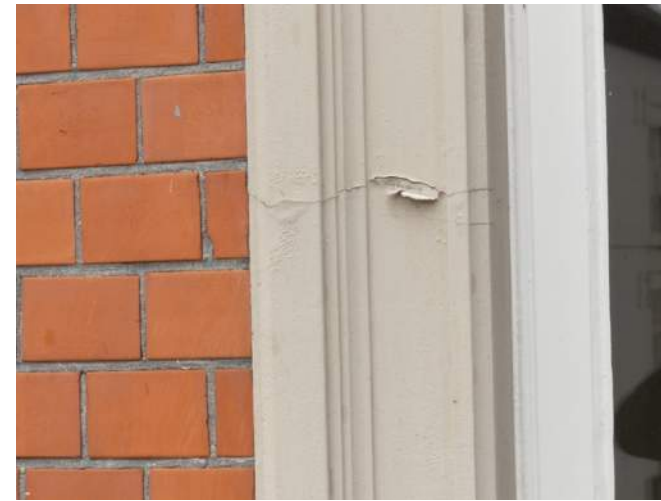
Afb. §46.23.07, gescheurde en 'zichzelf' afpellende verf

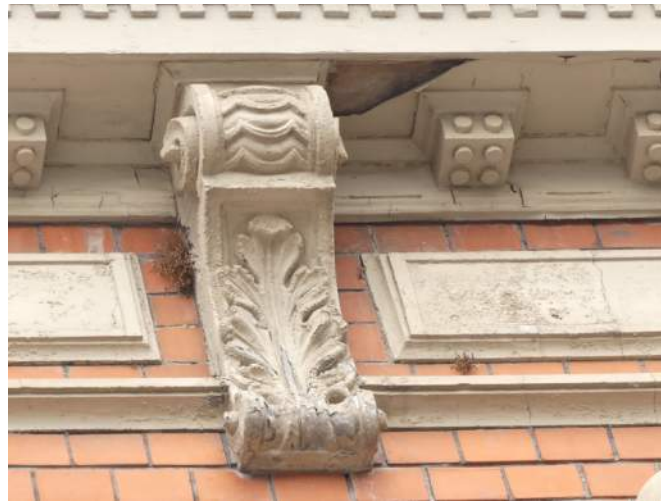
Afb. §46.23.04, degraderende, verpoederende verf op cosole

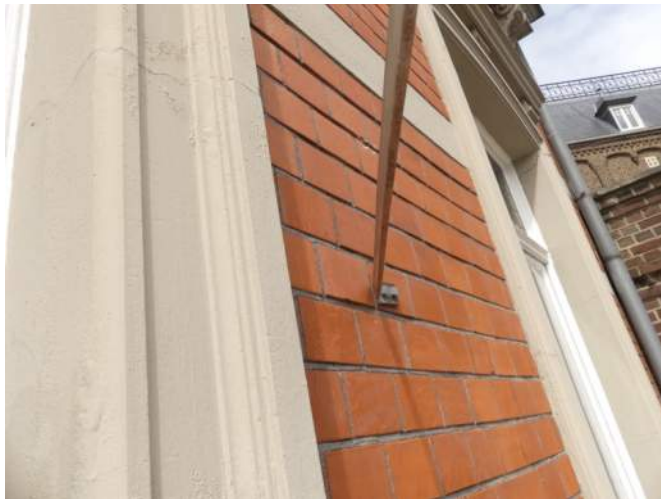
Afb. §46.23.05, verpoederende, gescheurde verf

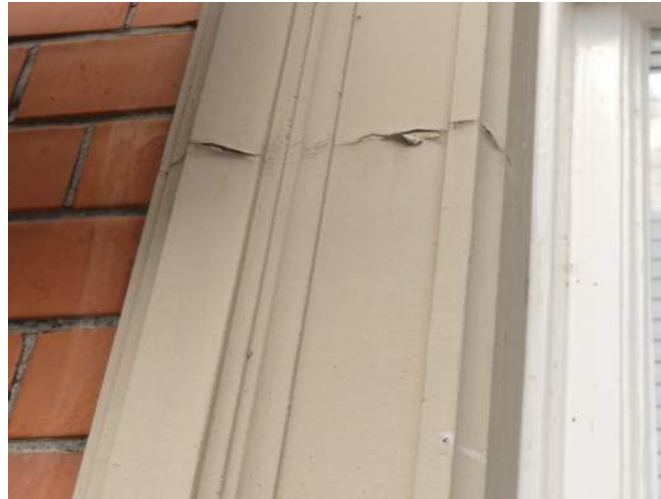
Afb. §46.23.06, gescheurde en 'zichzelf' afpellende verf

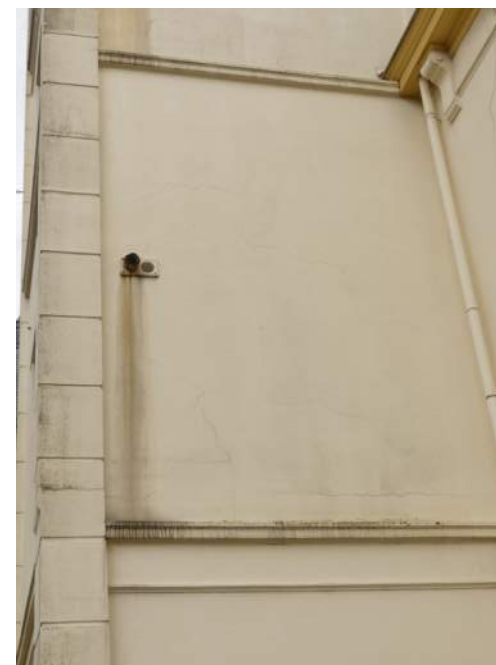
Afb. §46.23.11, vervuilde verf achtergevel, toren

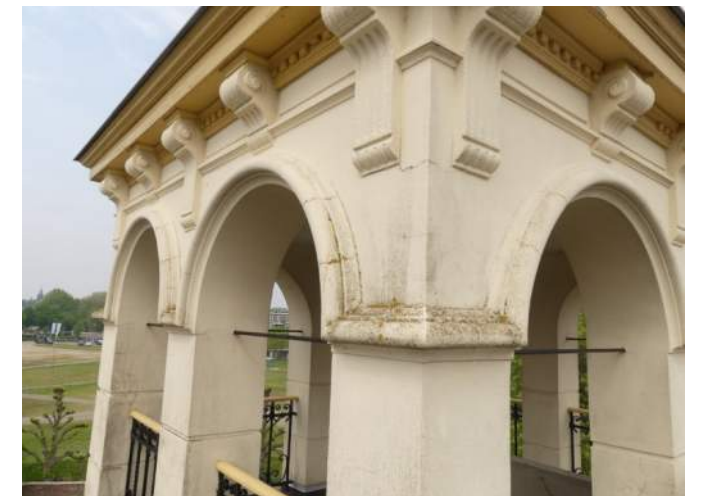
Afb. §46.23.12, vervuilde verf achtergevel, toren

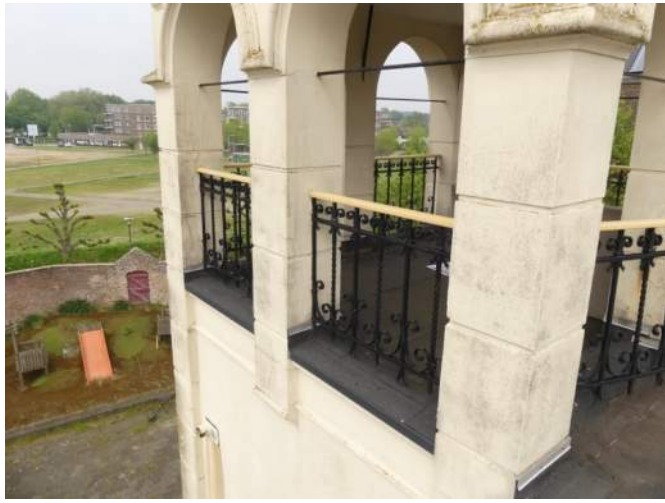
Afb. §46.23.13, vervuilde verf achtergevel, toren

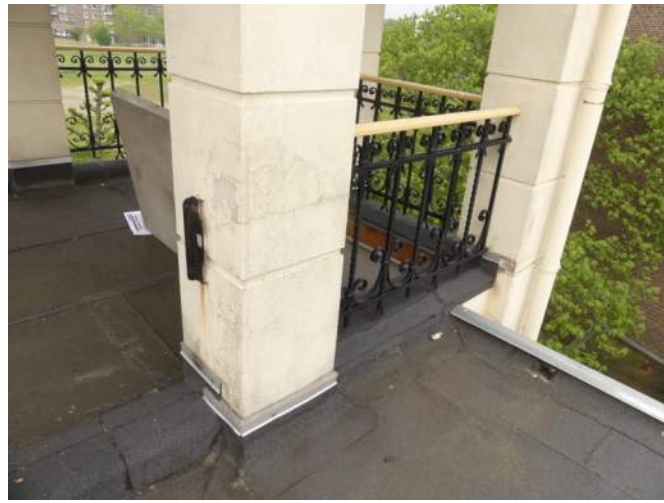
Afb. §46.23.14, vervuilde en afbladderende verf

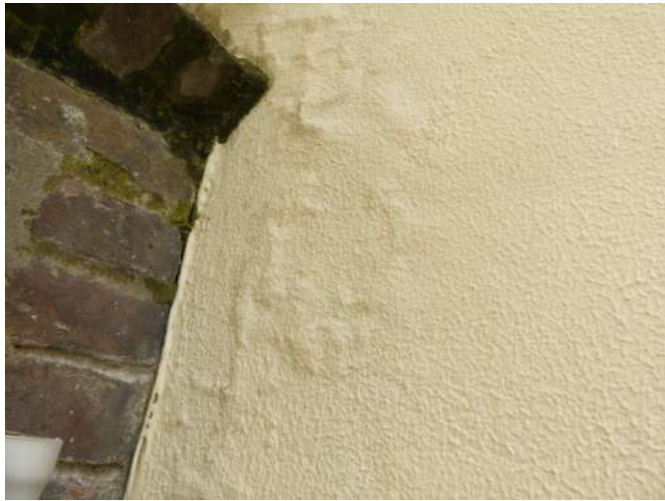
Afb. §46.23.15, vochtbelast verfwerk

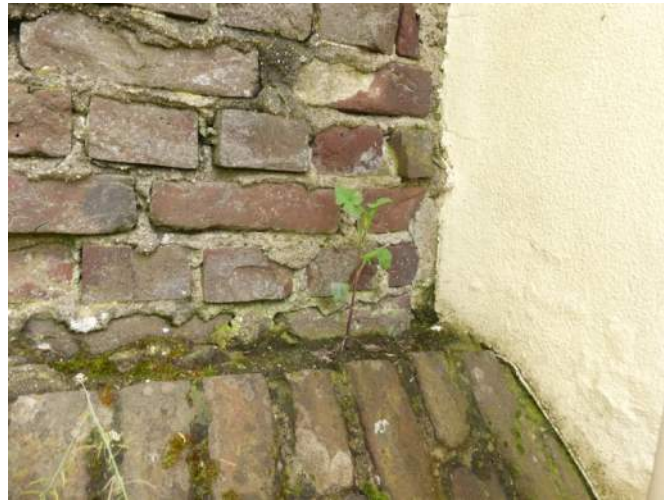
Afb. §46.23.16, vochtbelast verfwerk

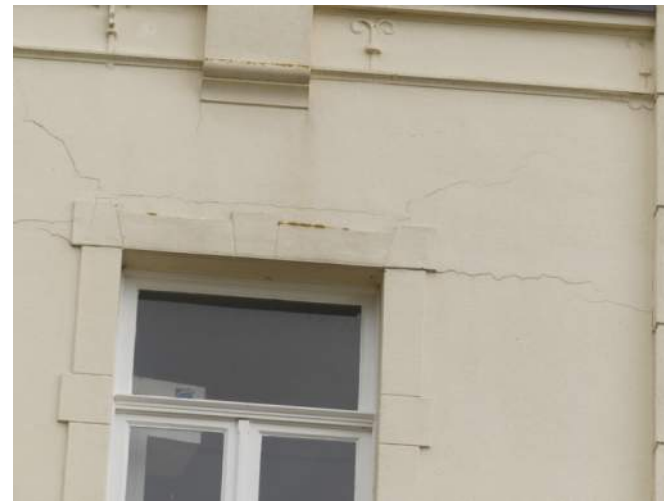
Afb. §46.23.22, vervuild en gescheurd verfwerk

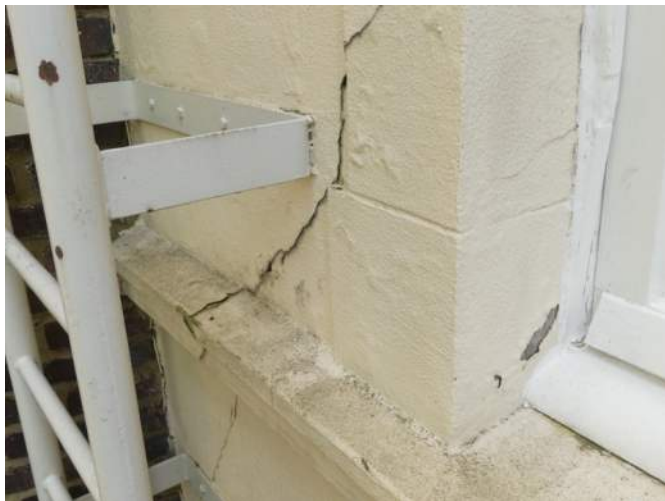
Afb. §46.23.17, vochtbelast verfwerk

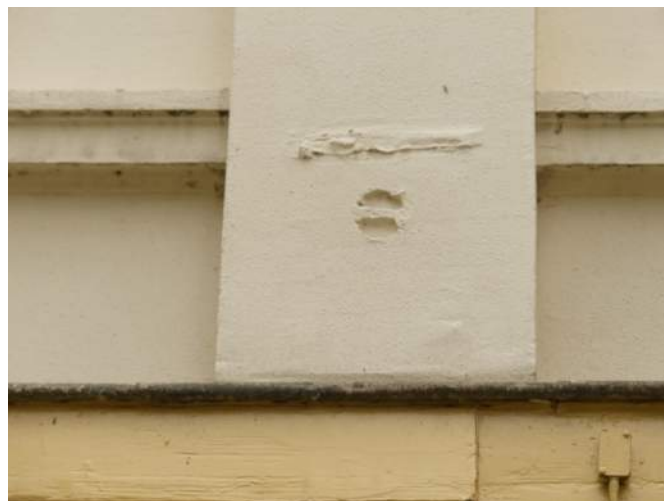
Afb. §46.23.18, dichtgeschilderd veegluik voormalige schoorsteen

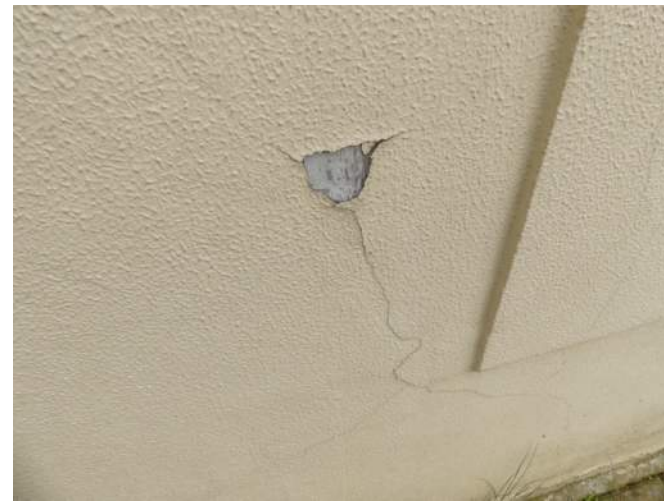
Afb. §46.23.23, gescheurde en loslatende verf

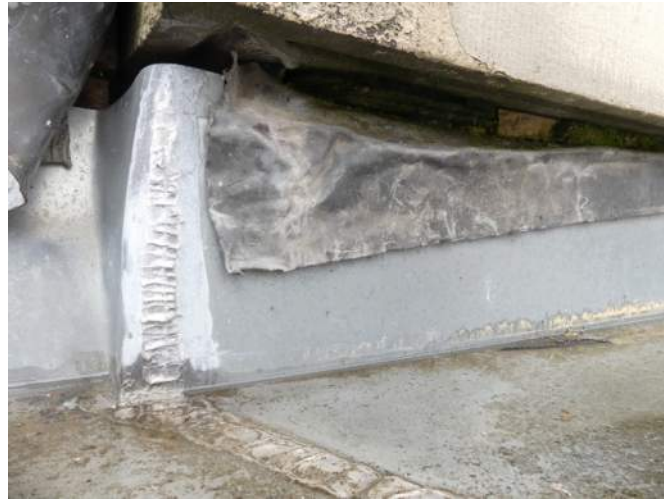
Afb. §50.02, ontbrekende waterkering aan achterzijde nieuwe gootbekleding

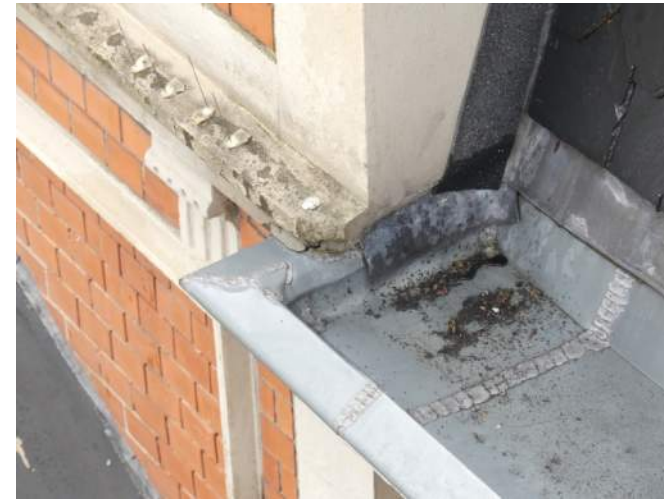
Afb. §50.07, onvoldoende uitgevoerd einddetail

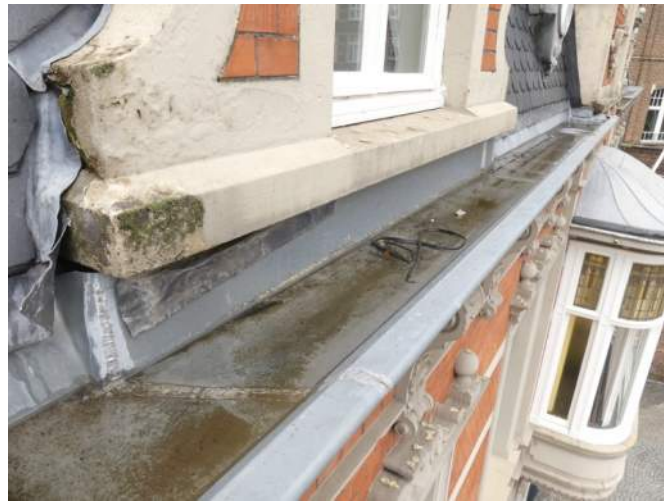
Afb. §50.04, verkeerd afschot linkse goot, water in goot verdampt na verloop van tijd, maar is funest voor de levensduur van het zink

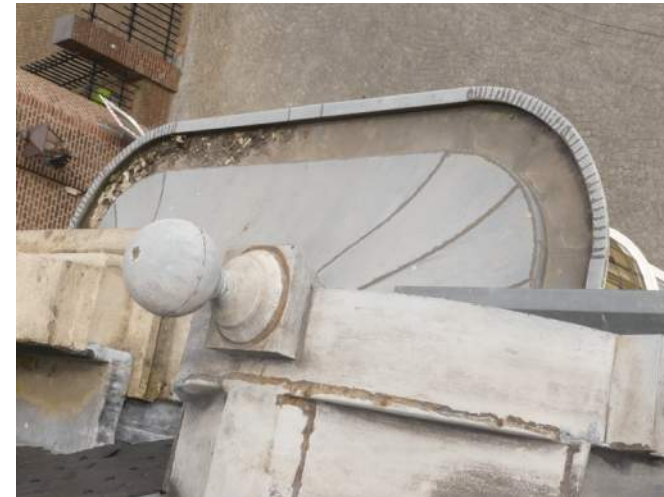
Afb. §50.09, erker-goot op donderdag, zonnig weer  
NB: aan de hoeveelheid blad boven in de foto lijkt afschot in orde te zijn

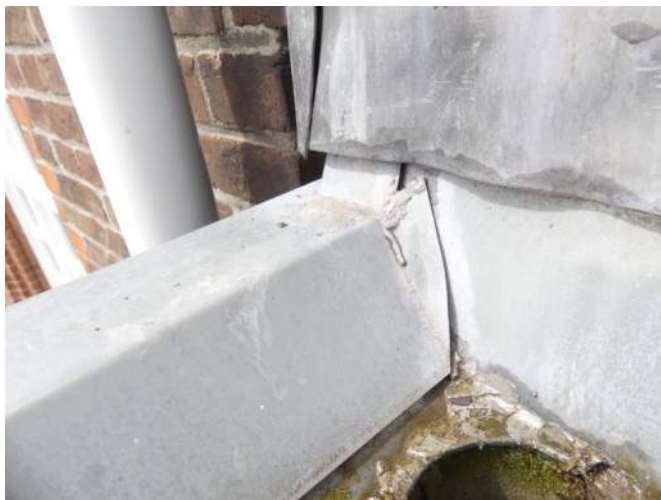
Afb. §50.05, slecht uitgevoerd einddetail; niet waterdicht en vuil verzamelend achter het schotje

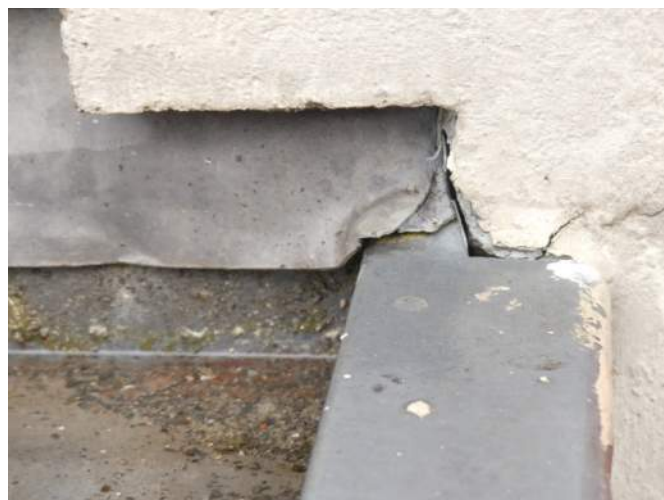
Afb. §50.06, slecht uitgevoerd einddetail; van de gevel af stromend water kan zonder weerstand de constructie in

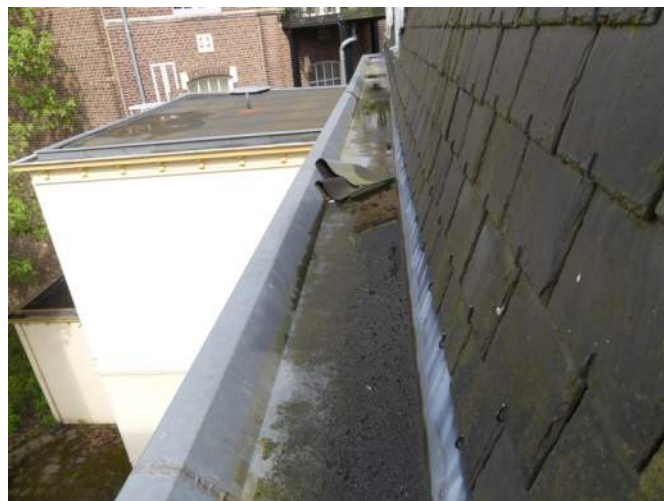
Afb. \$50.13, bakgoot achter, vervuild met gruis (afschot?) en bouwafval

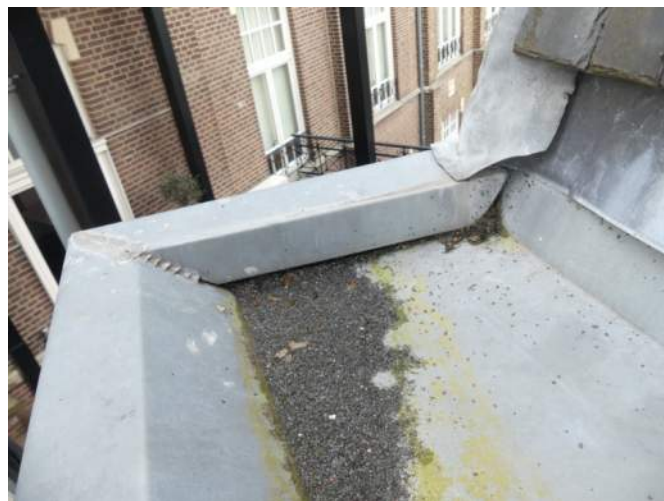
Afb. \$50.14, slecht uitgevoerd einddetail; schotje hindert vrije loop van het water

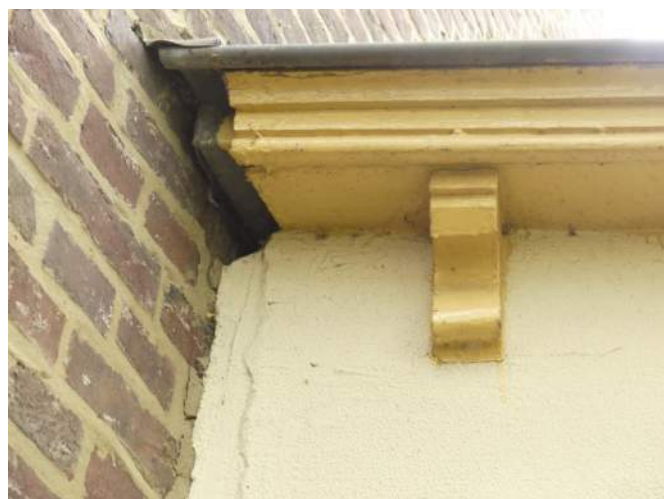
Afb. \$50.16, bakgoot aanbouw, niet ondersteund

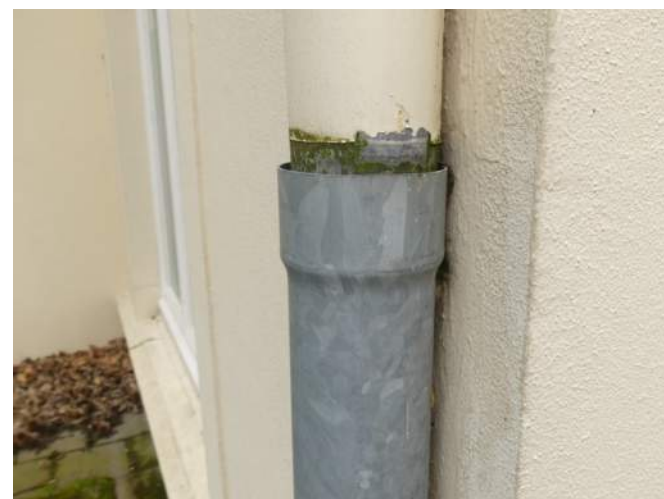
Afb. \$50.21, openstaande aansluiting

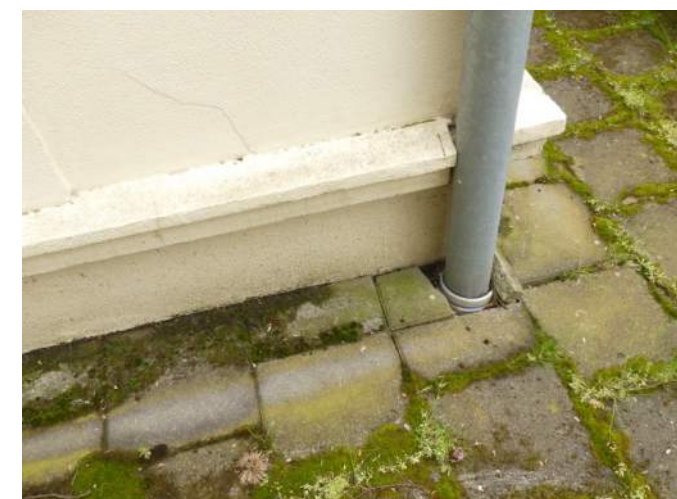
Afb. \$50.22, verloop hwa door waterlijsten en 'open' aansluiting grondriool

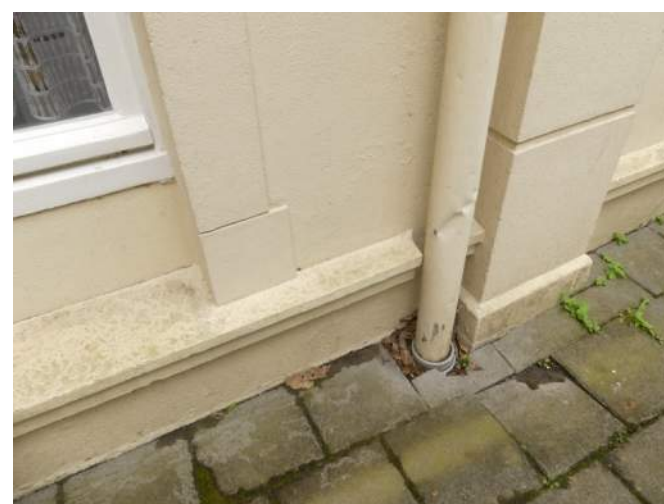
Afb. \$50.23, verloop gedeukte hwa door waterlijst

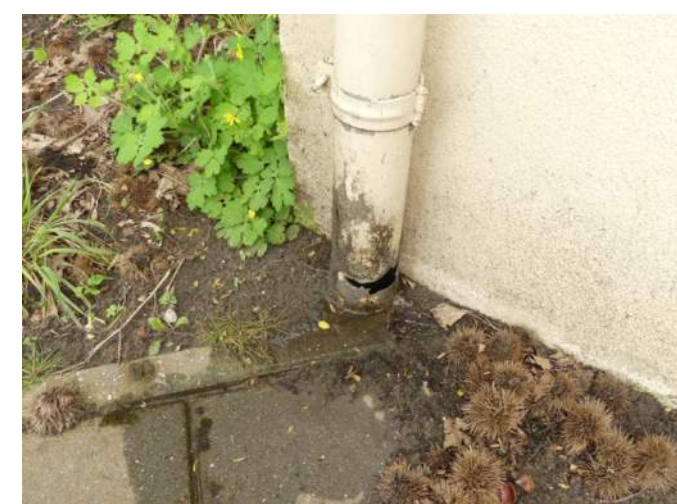
Afb. \$50.24, beschadigde hwa

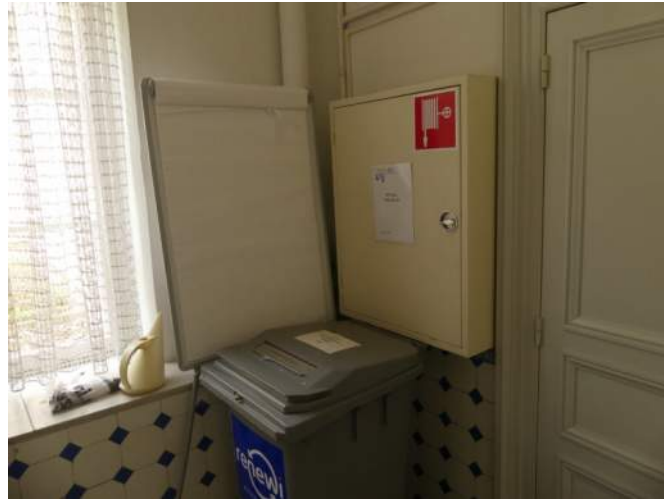
Afb. §54.01, container voor brandslanghaspelkast die achter een deur gepositioneerd is

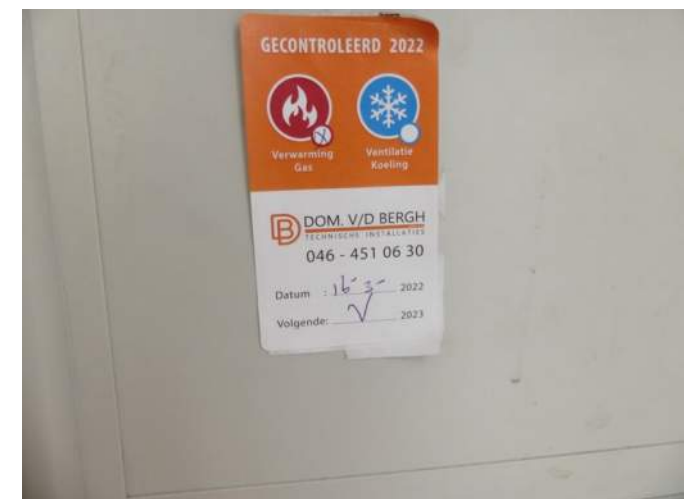
Afb. §60.02, keuringssticker cv-ketel

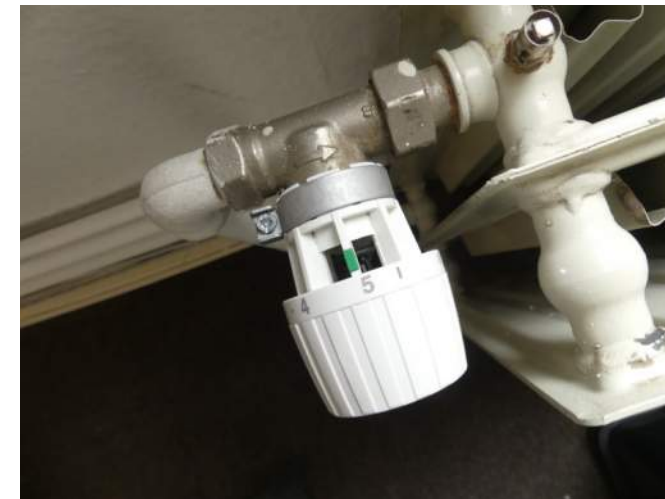
Afb. §60.03, aangetroffen stand op thermostaatkraan op (zolder?)verdieping

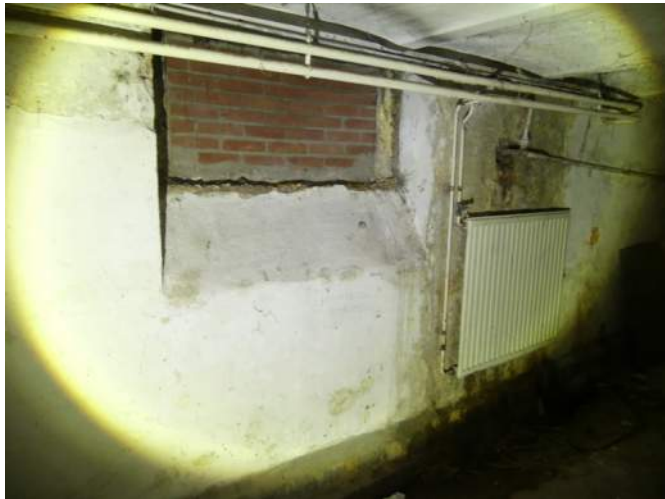
Afb. §89.15, dichtgezette opening achtergevel
