## Rapportage en advies Huis Born, Kasteelpark te Born

7-10-2024

24.066.PP.241007.01

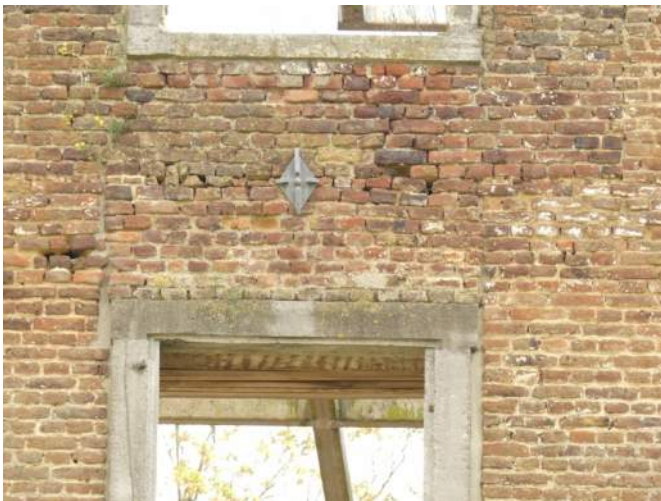
Afb. 01.09, uitgespoeld voegwerk en loszittend metselwerk

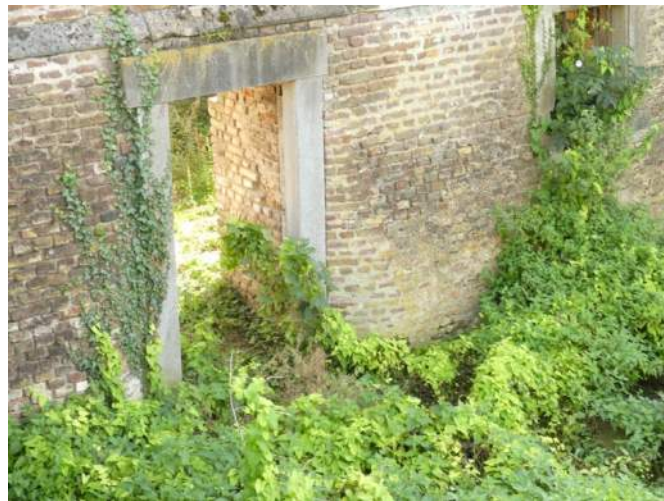
Afb. 01.12, uitgespoeld voegwerk en loszittend metselwerk

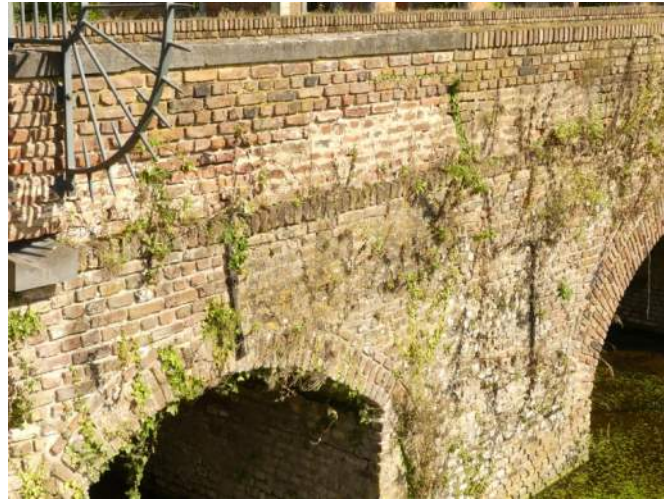
Afb 02.02 zijwang brugmuur met vegetatie en open voegwerk

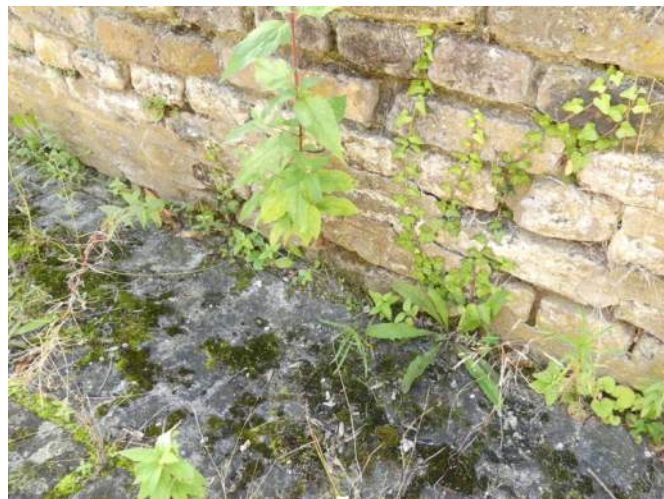
Afb. 02.05, vegetatie en beschadigd muurwerk

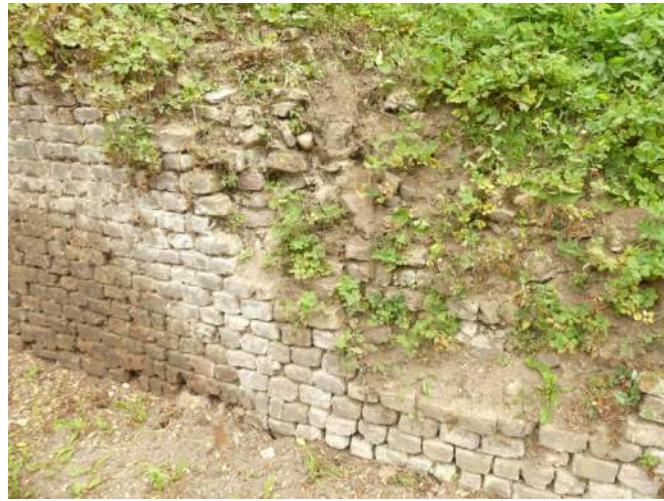
Afb. 05.06, begroeiing, uitgevallen voeg- en metselwerk

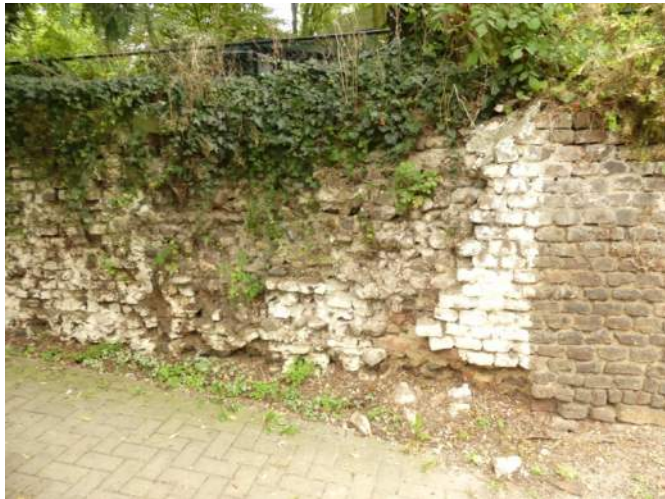
Afb. 05.07, begroeiing, uitgevallen voeg- en metselwerk

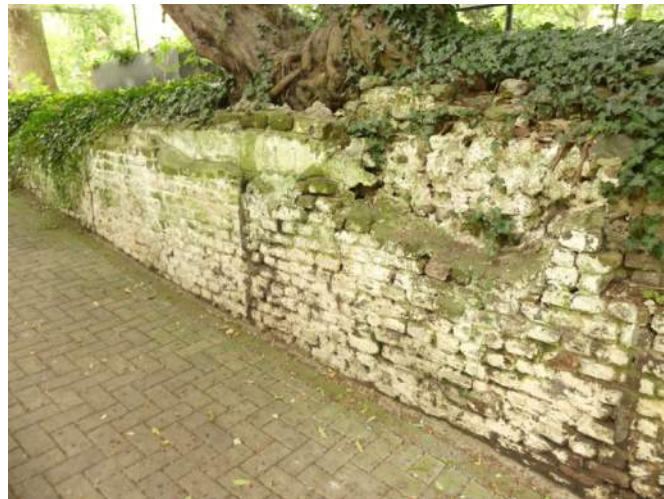
Afb. 05.08, begroeiing, uitgevallen voeg- en metselwerk
