## Rapportage en advies Loonhal Staatsmijn Maurits, Geleen

Joan van den Hurk

13-6-2025

25.105.PP.250613.01

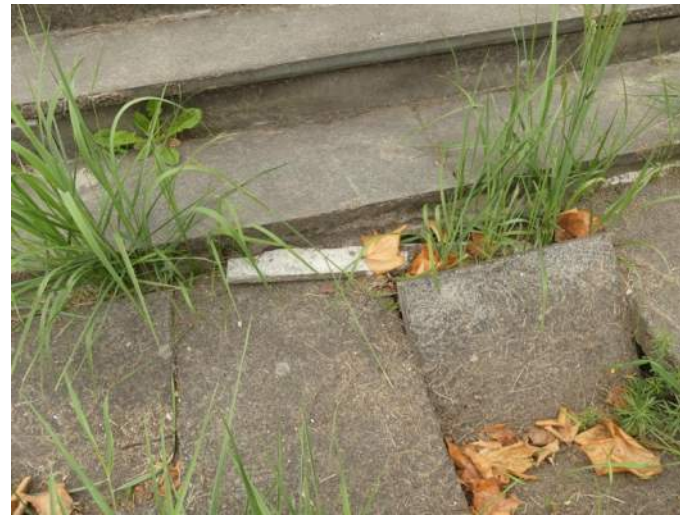
Afb. 5.0.02, verzakt tegelwerk bordes 01

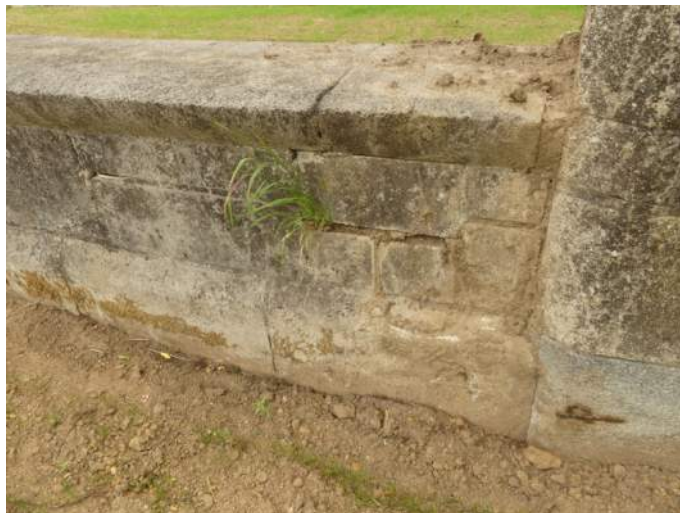
Afb. 5.1.01, loszittend en uitgevallen voegwerk

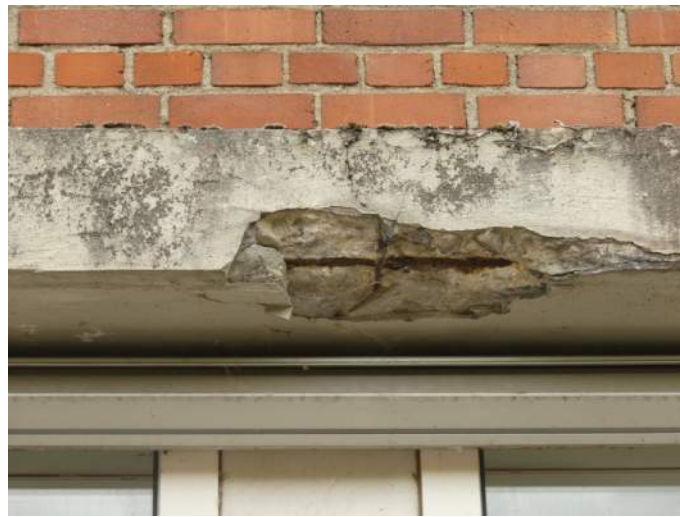
Afb. 5.2.04, door roestende wapening afgebroken dekking

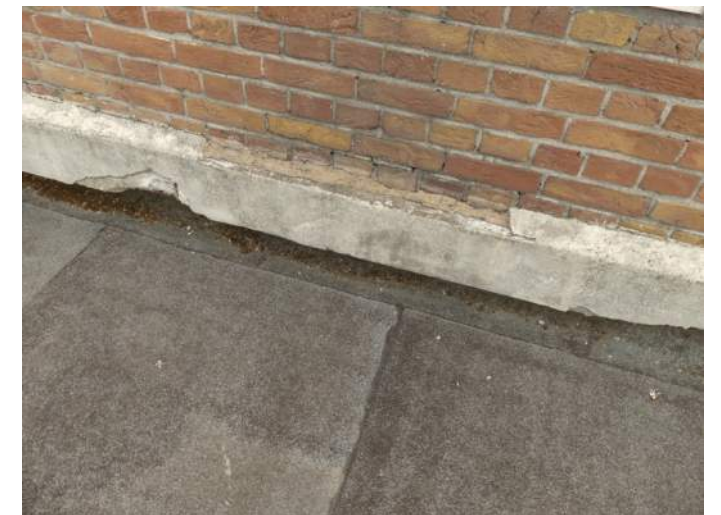
Afb. 5.2.12, afgefallen smeerlaag en afgebroken rand

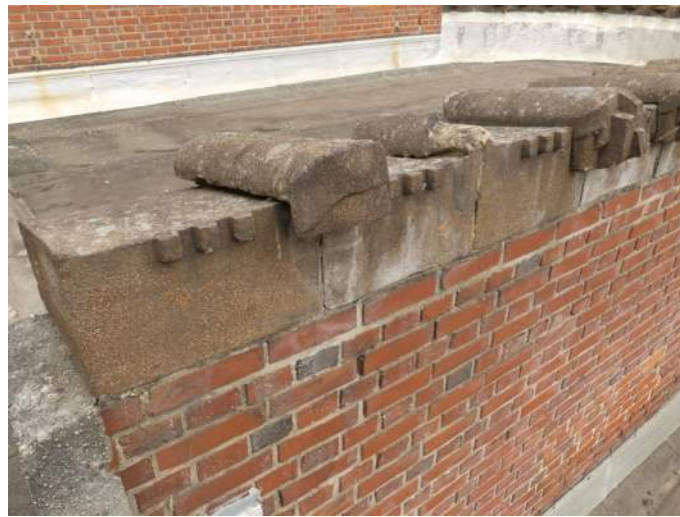
Afb. 5.3.04, vervuiling en losliggende en afgebroken delen

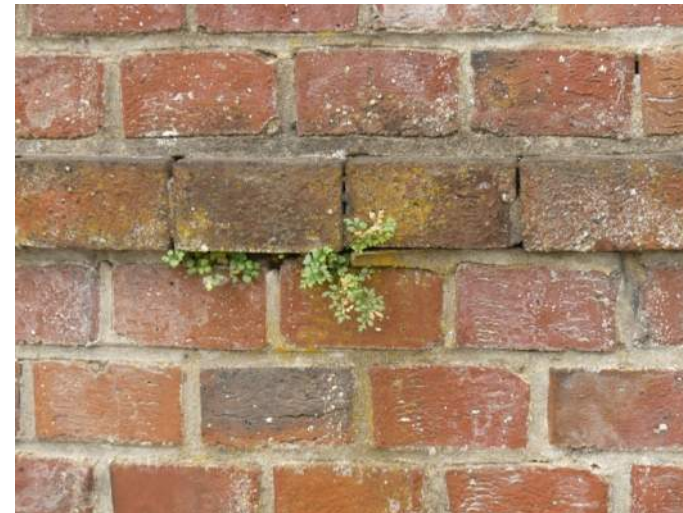
Afb. 5.3.11, loszittend, uitgevallen te hard voegwerk gevel 02

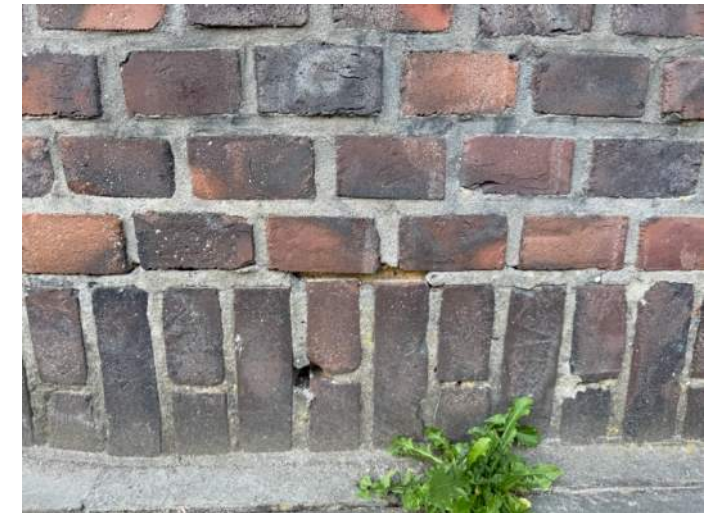
Afb. 5.3.12, loszittend, uitgevallen te hard voegwerk gevel 05, vermoedelijk originele (kleur) legmortel zichtbaar

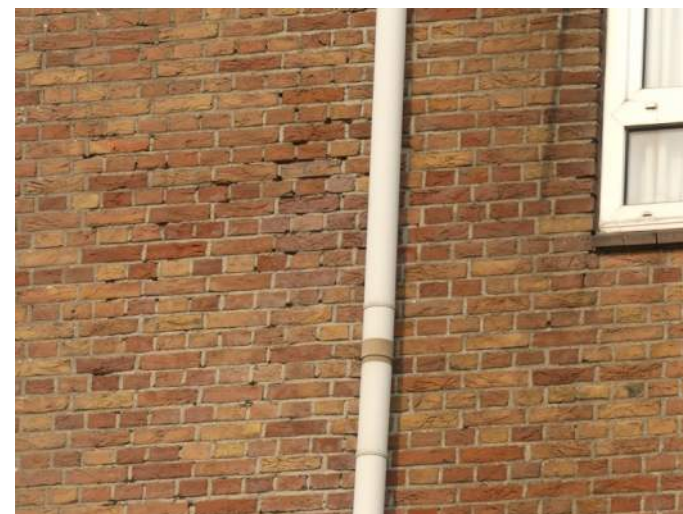
Afb. 5.3.13, loszittend, uitgevallen voegwerk gevel 12

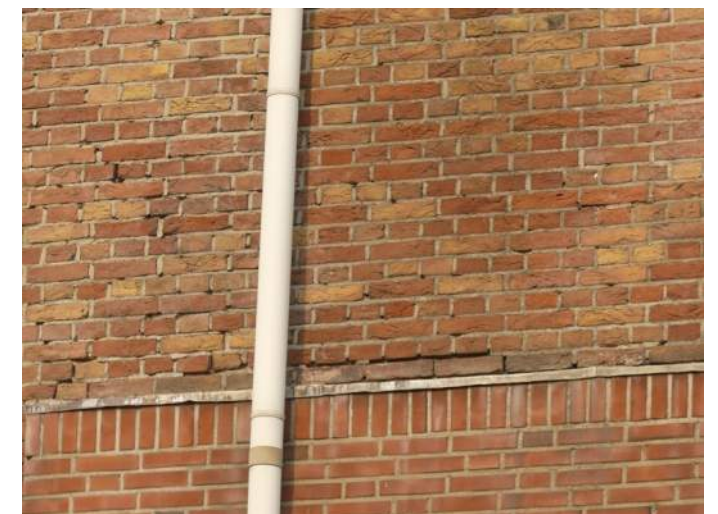
Afb. 5.3.14, loszittend, uitgevallen voegwerk gevel 12

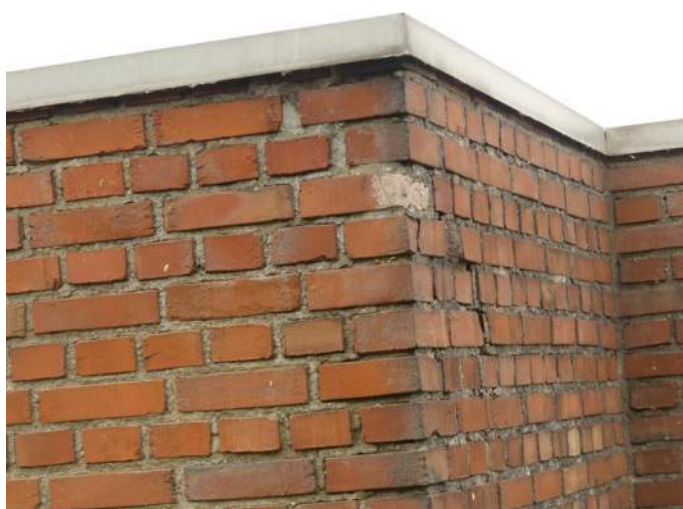
Afb. 5.3.17, gedefformeerd en slecht hersteld metselwerk, gevel 11

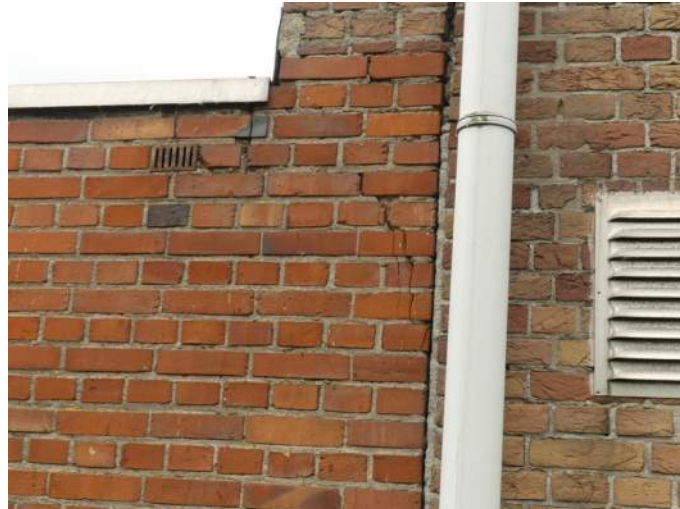
Afb. 5.3.18, gescheurd metselwerk, gevel 11

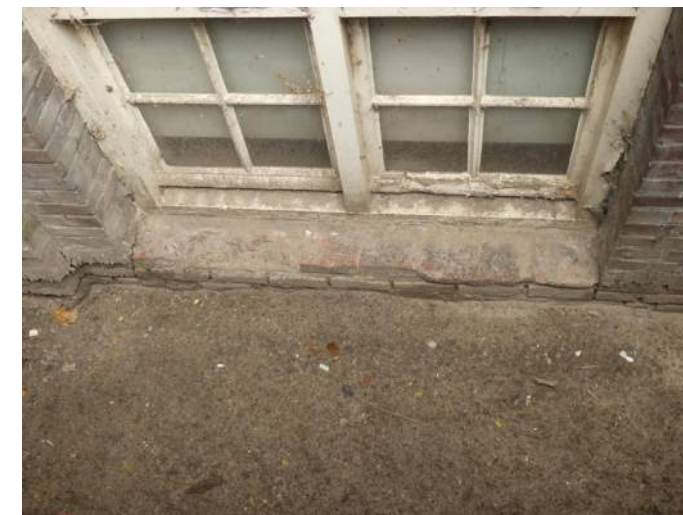
Afb. 5.3.24, afgebroken raamdorpelstenen koekoekkozijnen, gevel 16

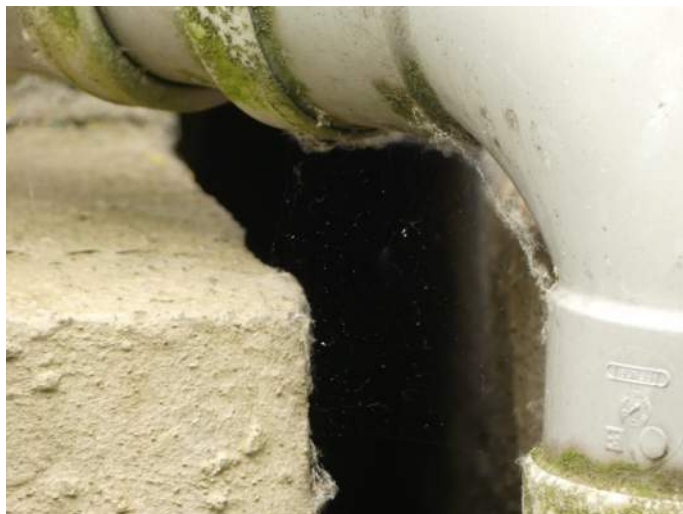
Afb. 5.3.19, openstaande dilatatie, gevel 11

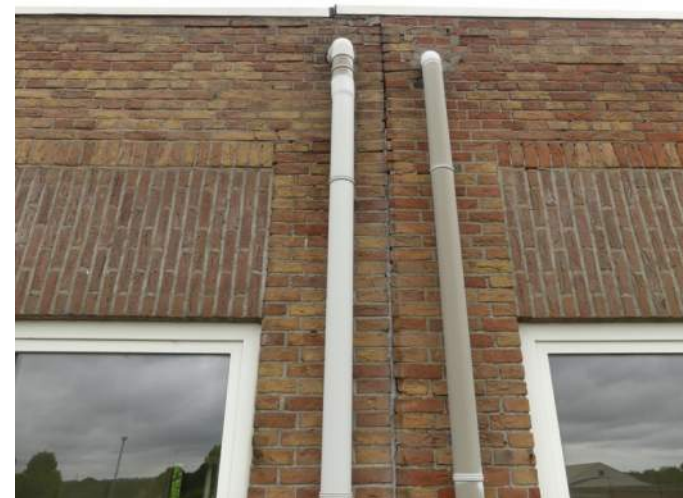
Afb. 5.3.25, uitgevallen dilatatiedichting, gescheurd metselwerk, en uitgevallen voegwerk, gevel 18

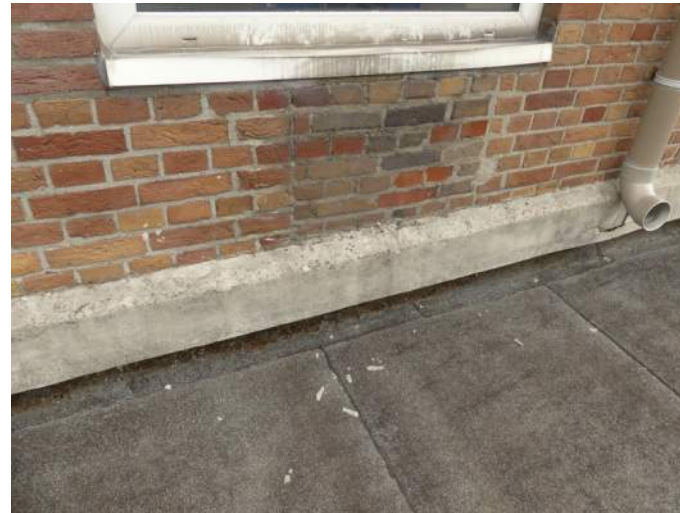
Afb. 5.3.28, slordig herstelde sparing en vervuilde gevel (door ontbreken overstek raamdorpel), gevel 18

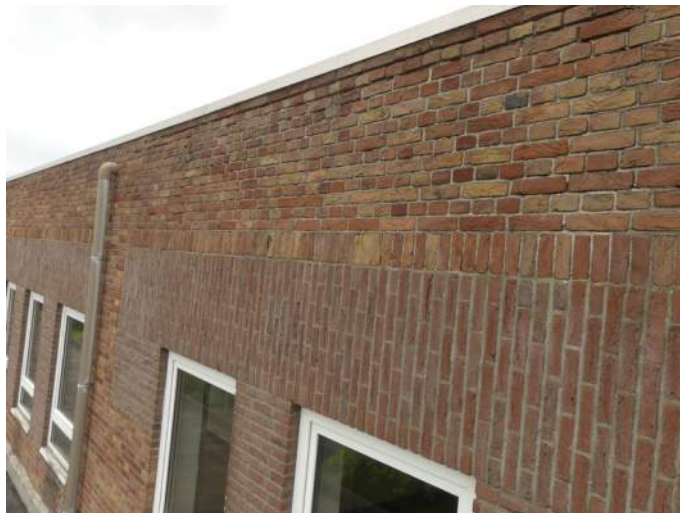
Afb. 5.3.29, uitgespoeld voegwerk onder dakrand, gevel 18

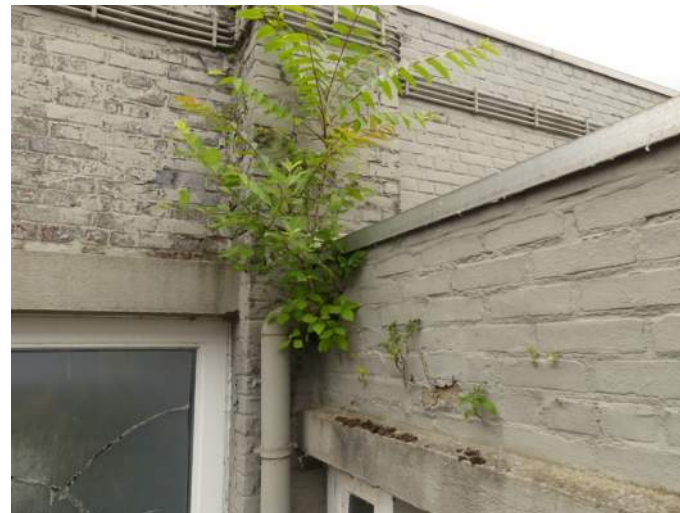
Afb. 5.3.30, begroeiing in metselwerk, gevel 25

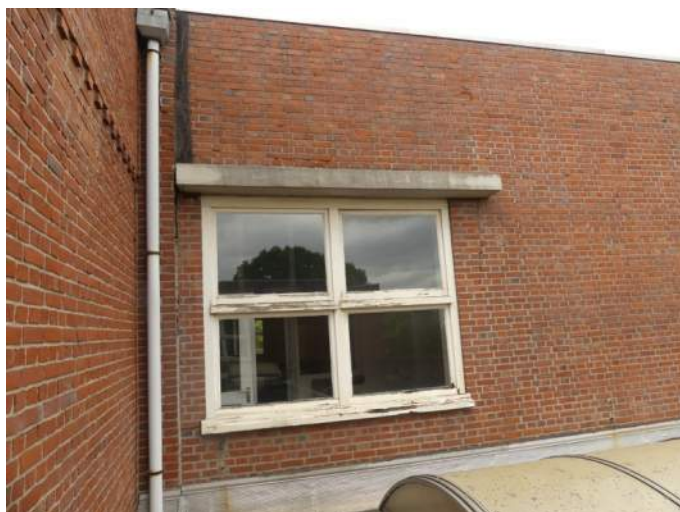
Afb. 5.3.31, gescheurd -en deels provisorisch dichtgezet- dilatatie en metselwerk rond venster, gevel 8

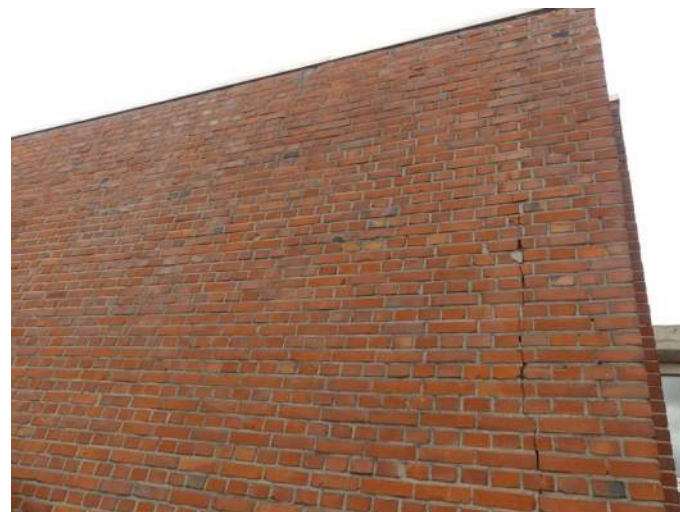
Afb. 5.3.32, gescheurd metselwerk, gevel 8

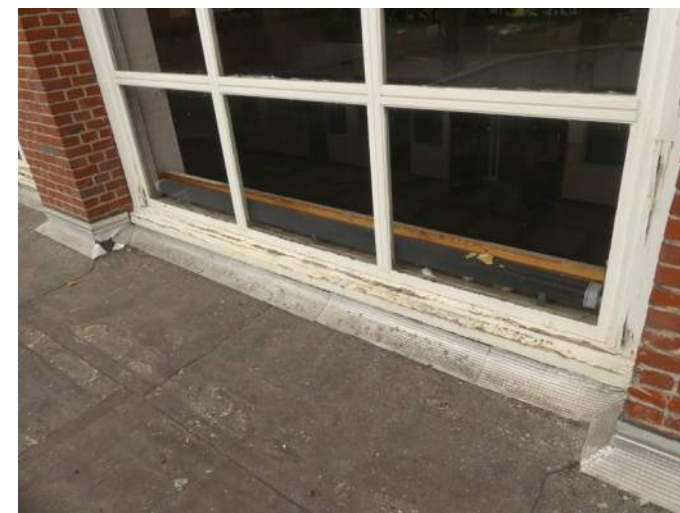
Afb. 5.4.03, vervalde onderdorpel, gevel 04

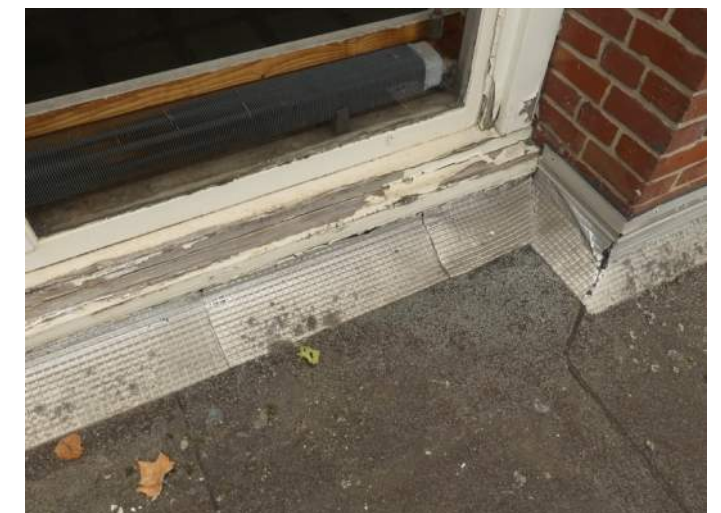
Afb. 5.4.04, (deels) uitgewaterde onderdorpel, gevel 06

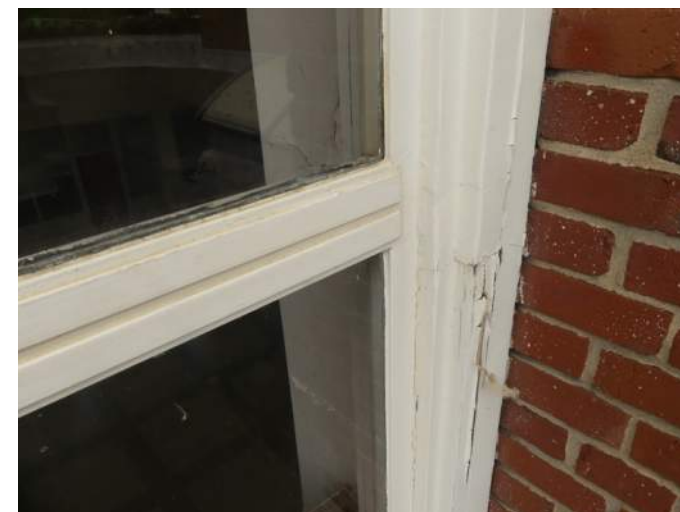
Afb. 5.4.05, slecht gedetailleerd herstelstuk zijstijl, gevel 06

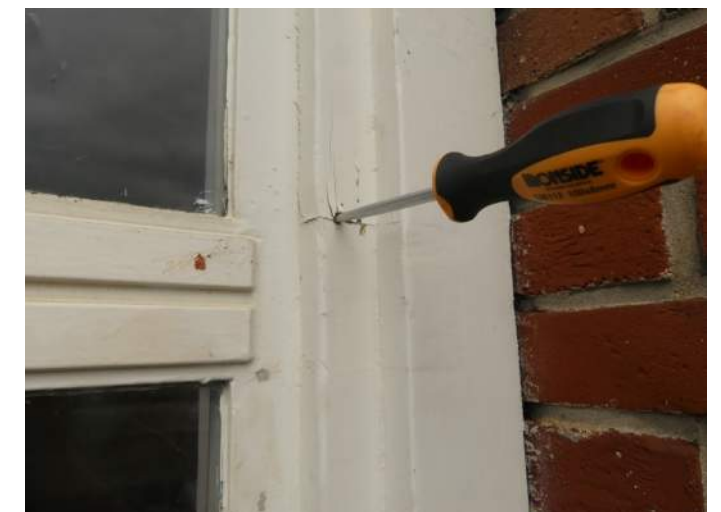
Afb. 5.4.06, detail slechte herstelling, gevel 06

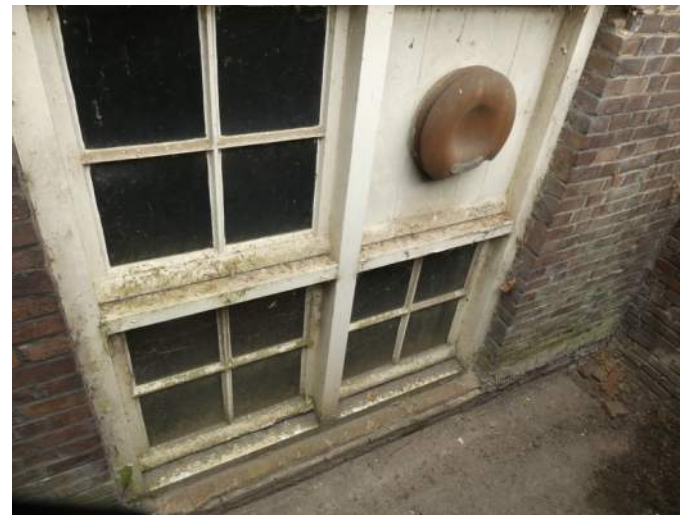
Afb. 5.4.13, draairaam vervangen door plaat, gevel 09

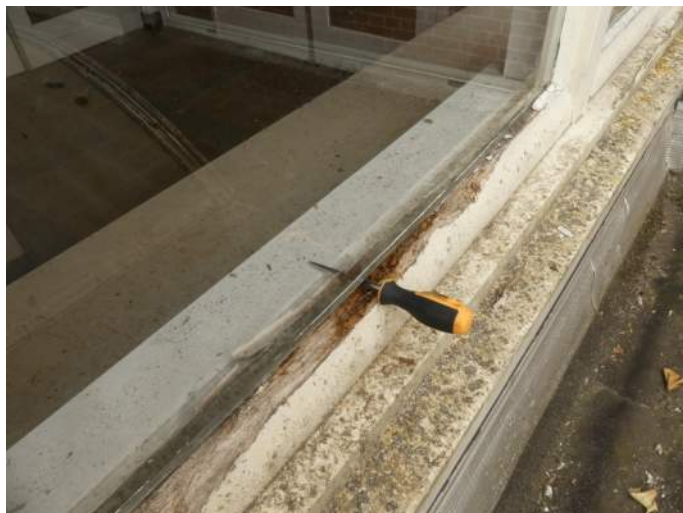
Afb. 5.4.09, verrotte onderdorpel, gevel 07

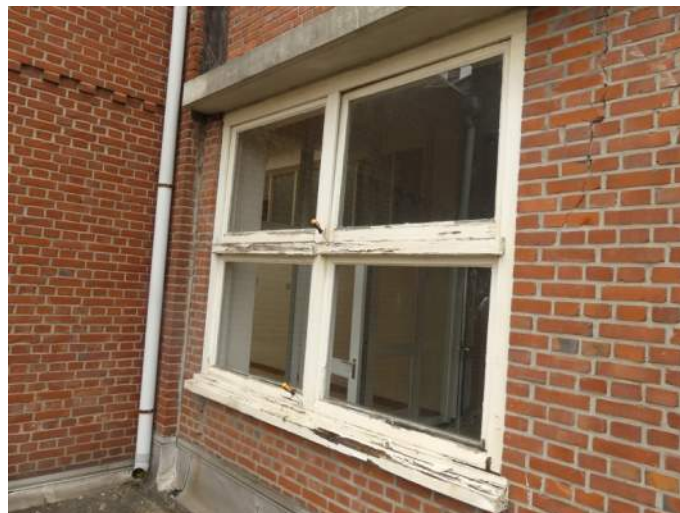
Afb. 5.4.10, uitgewaterde tussen- en onderdorpel, gevel 08

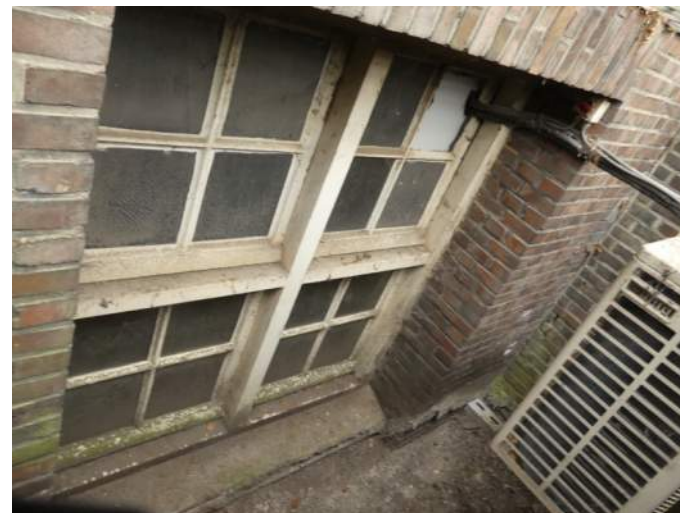
Afb. 5.4.15, ruitje vervangen door plaat met leiding, gevel 09

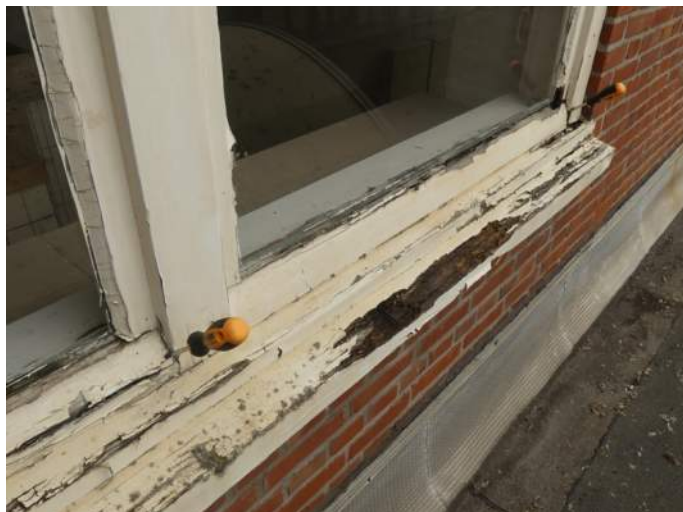
Afb. 5.4.11, verrotte onderdorpel, gevel 08

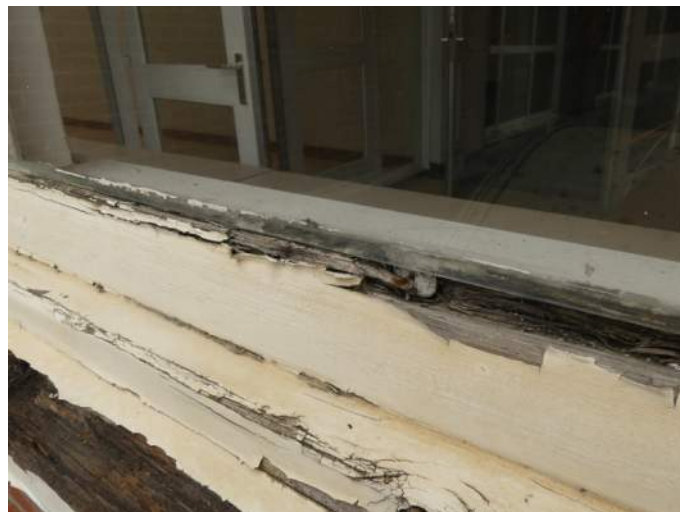
Afb. 5.4.12, verrotte onderdorpel, gevel 08

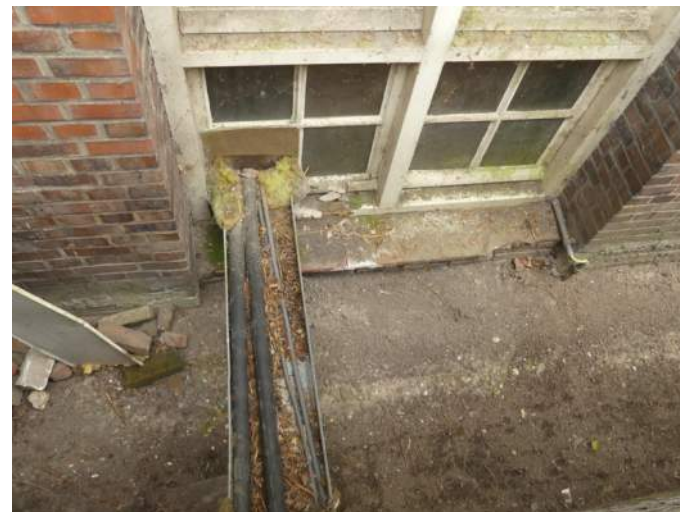
Afb. 5.4.17, ruitje vervangen door leidingbaan en plaat, gevel 10  
a

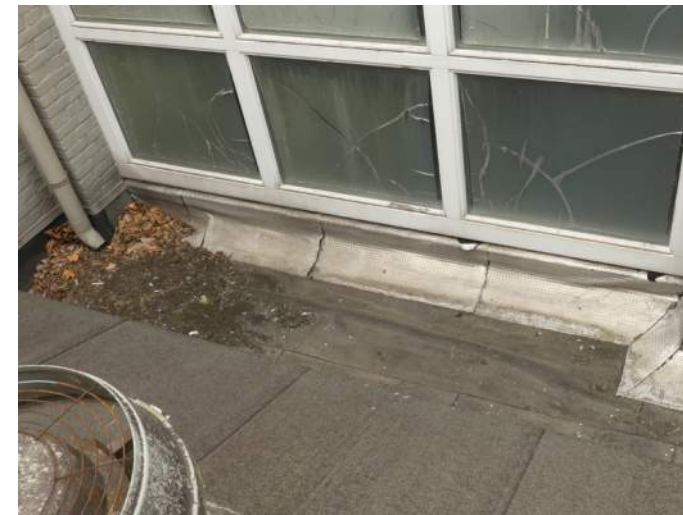
Afb. 5.4.25, onderzijde kozijn, gevel 24

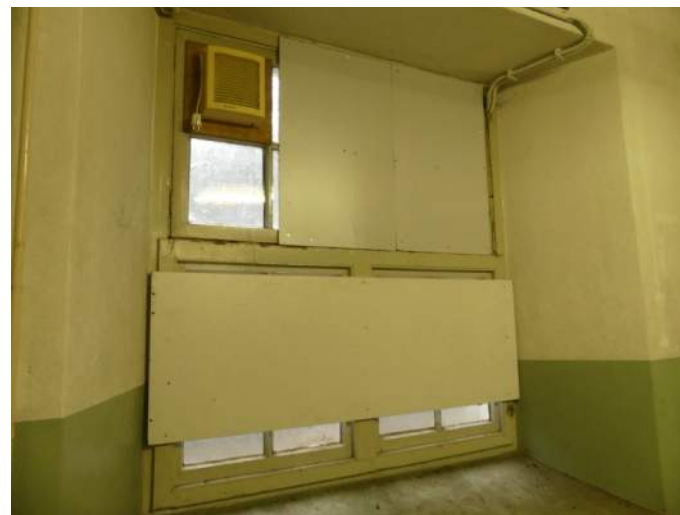
Afb. 5.4.22, ruitje vervangen door rooster, plaatwerk tegen kozijn, gevel 09

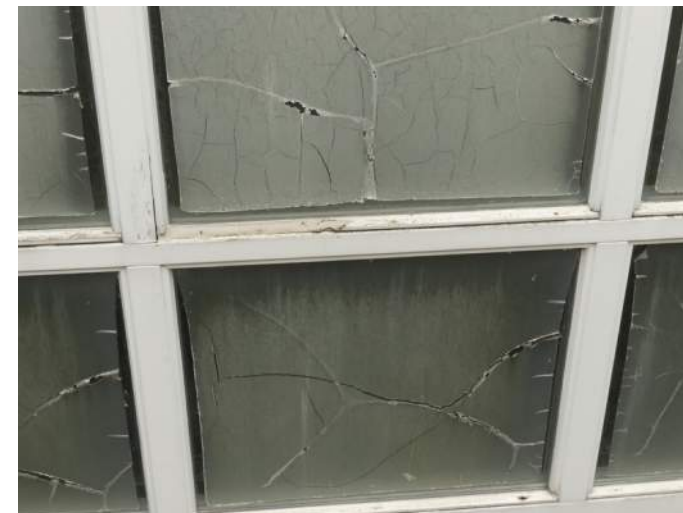
Afb. 5.4.27, 'herstelde' glaslat, gevel 24

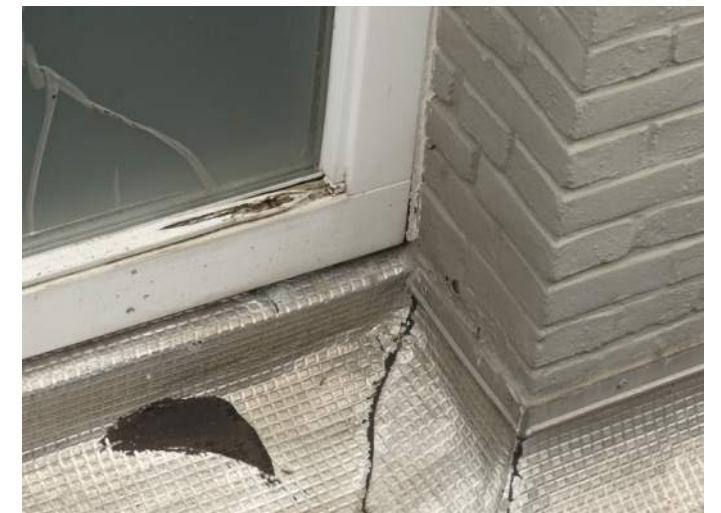
Afb. 5.4.28, verrotte glaslat, gevel 24

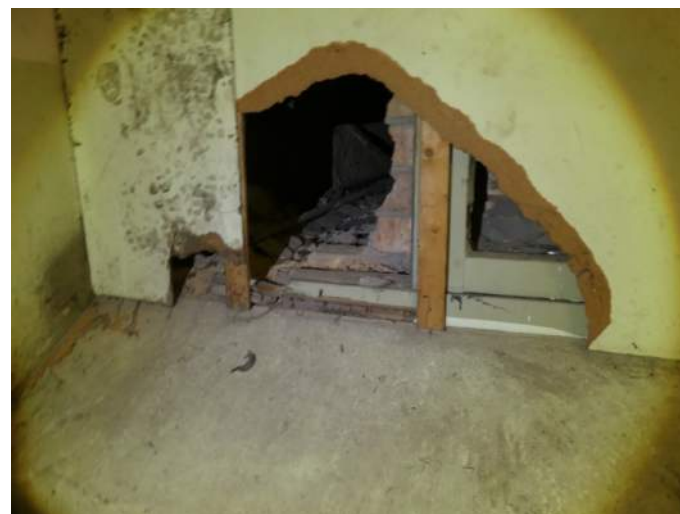
Afb. 5.4.24, plaatwerk tegen kozijn, originele kleur zichtbaar? gevel 16

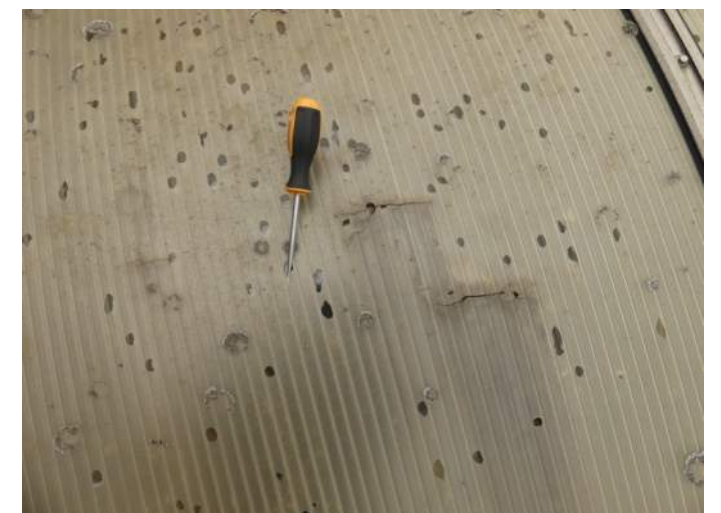
Afb. 5.4.30, gaatjes in uitgeharde kunststof daklicht, dak 04

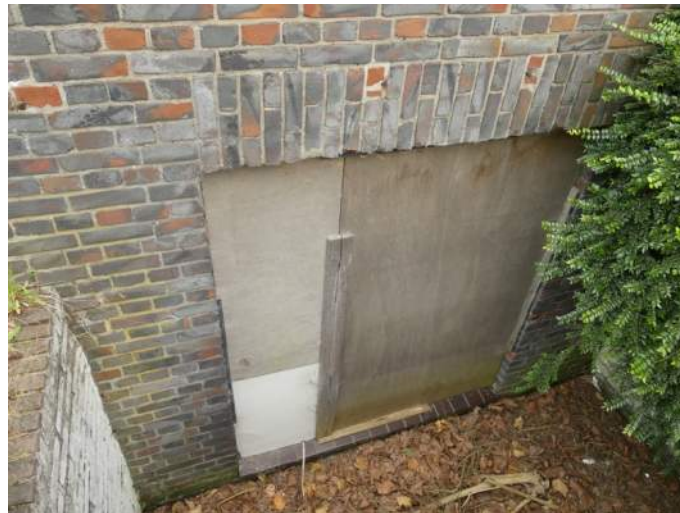
Afb. 5.4.34, dichtgezet (vermoedelijk) kunststof kozijn in koekoek, gevel 11

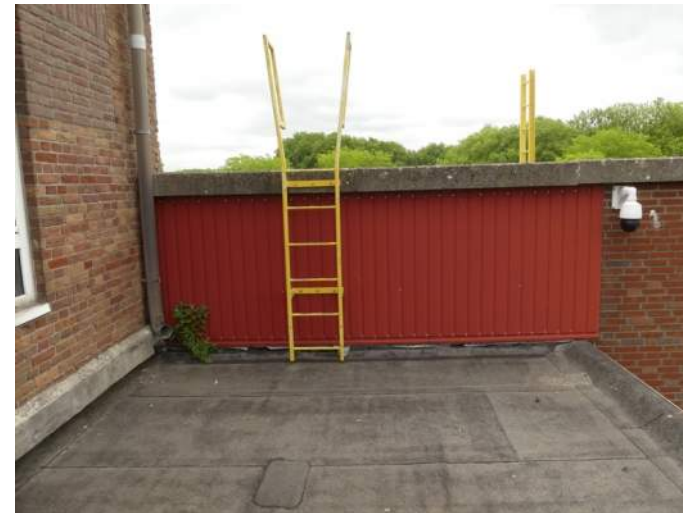
Afb. 5.5.01, dakladder voldoet niet aan veiligheids- dan wel arbo-voorschriften, gevel 19

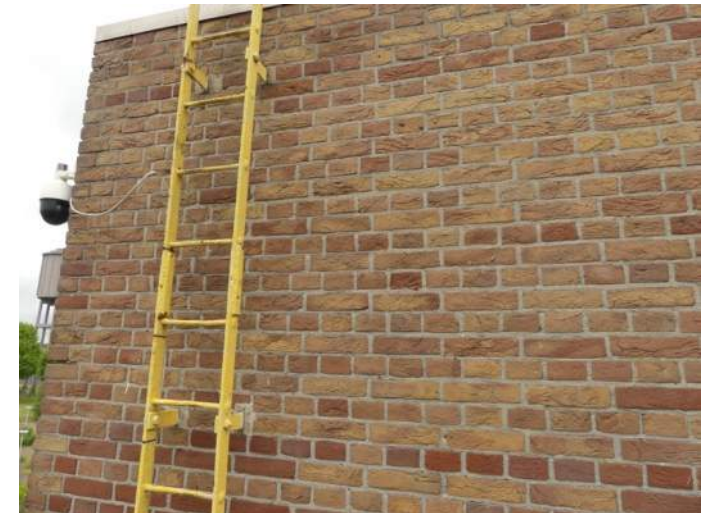
Afb. 5.5.02, dakladder voldoet niet aan veiligheids- dan wel arbo voorschriften, gevel 20

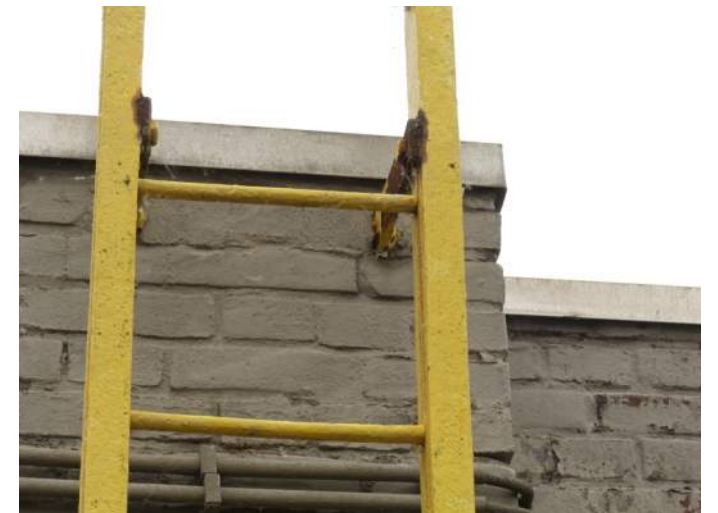
Afb. 5.5.04, roestvorming op bevestigingssteunen, gevel 24,

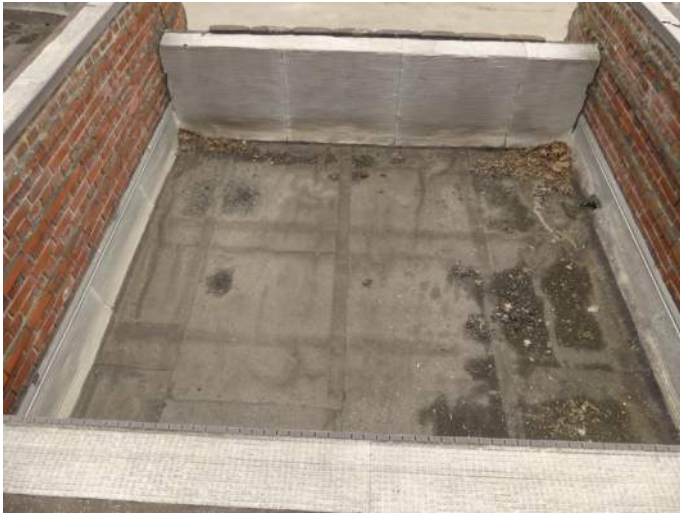
Afb. 5.6.01, vervuild, blaasvorming, en foutieve aansluitingen, dak 01

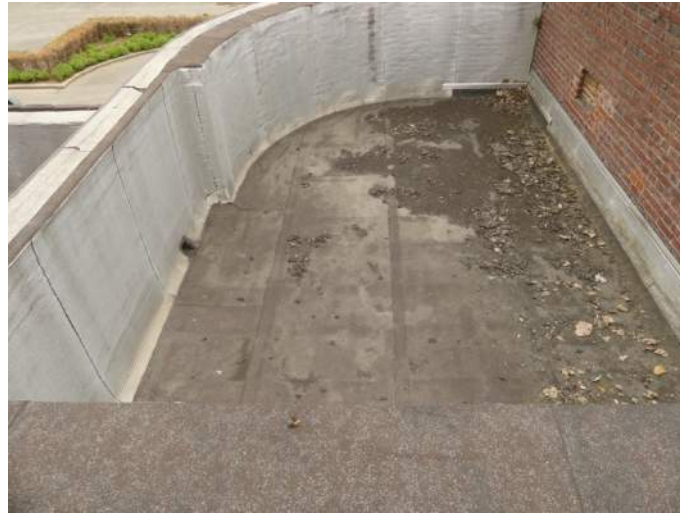
Afb. 5.6.02, vervuild, blaasvorming en foutieve aansluitingen, dak 02

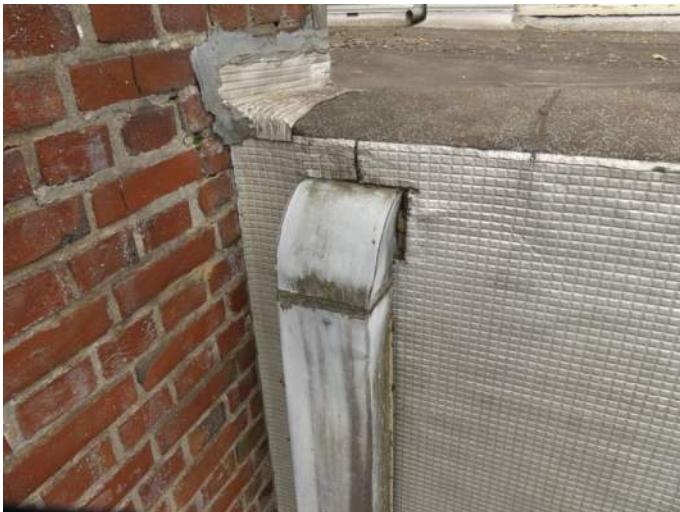
Afb. 5.6.03, versleten zink, uitgezakte aansluiting hwa en foutieve aansluitingen, dak 02

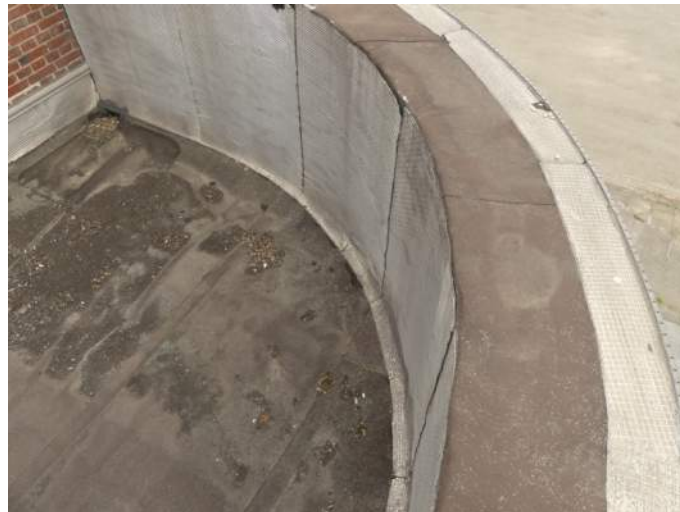
Afb. 5.6.04, versleten aansluitingen en blaasvorming, dak 03

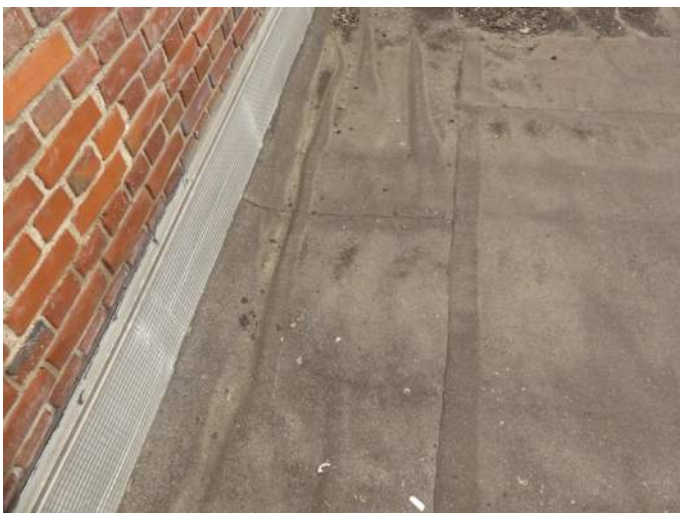
Afb. 5.6.05, blaasvorming en foutieve aansluitingen, dak 03

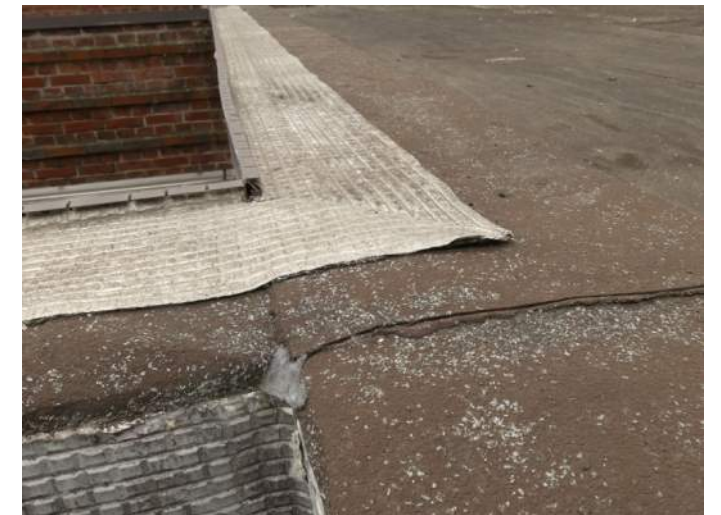
Afb. 5.6.08, slecht hechtende foutieve aansluiting, dak 04

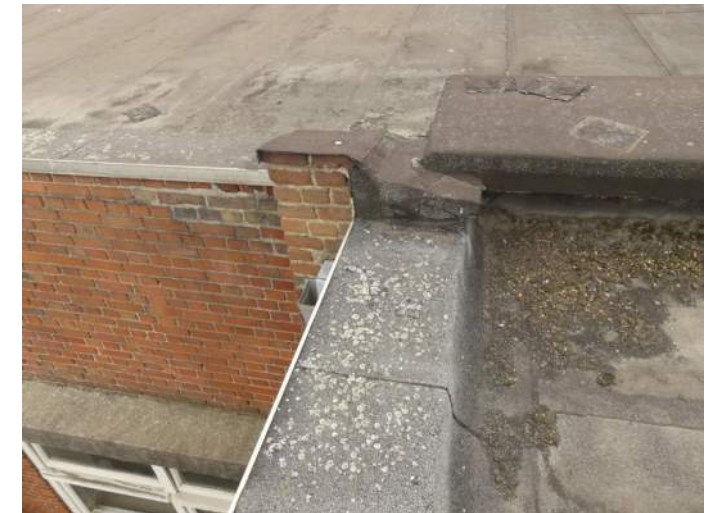
Afb. 5.6.10, slechte aansluiting en reparaties, dak 05

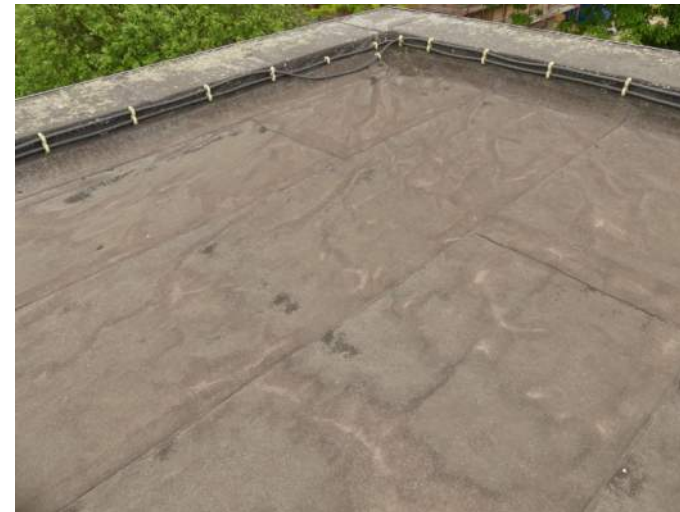
Afb. 5.6.11, plooivorming en leidingen door dakbedekking heen en losgezakte leidingen, dak 05

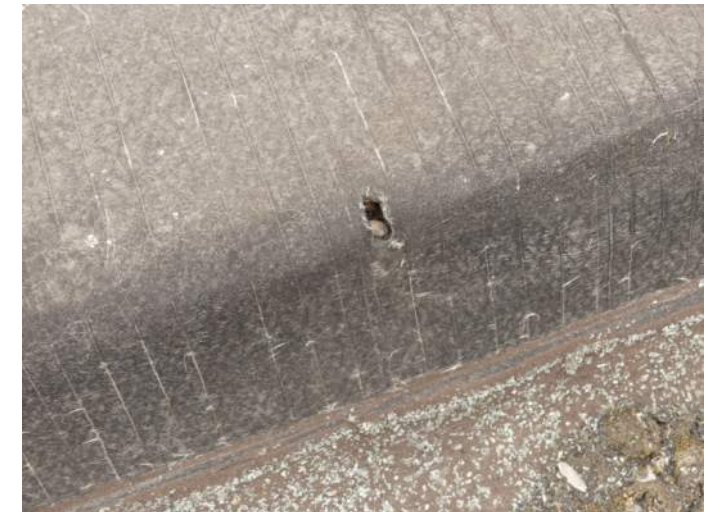
Afb. 5.6.12, versleten dakbedekking met gaatje, dak 05

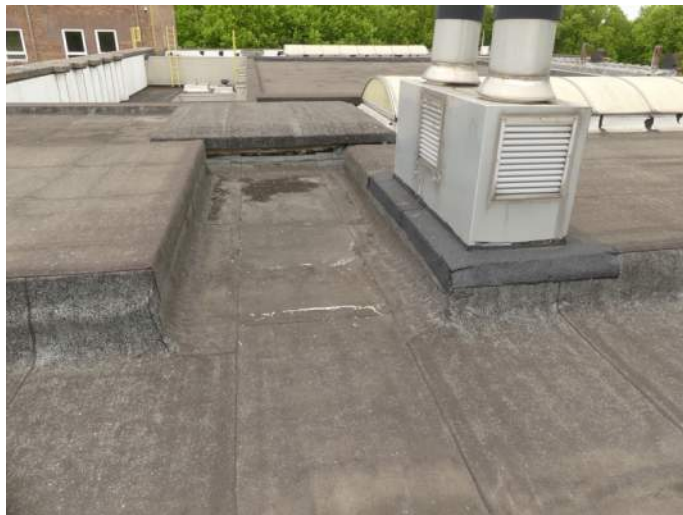
Afb. 5.6.13, diverse reparaties, dak 05

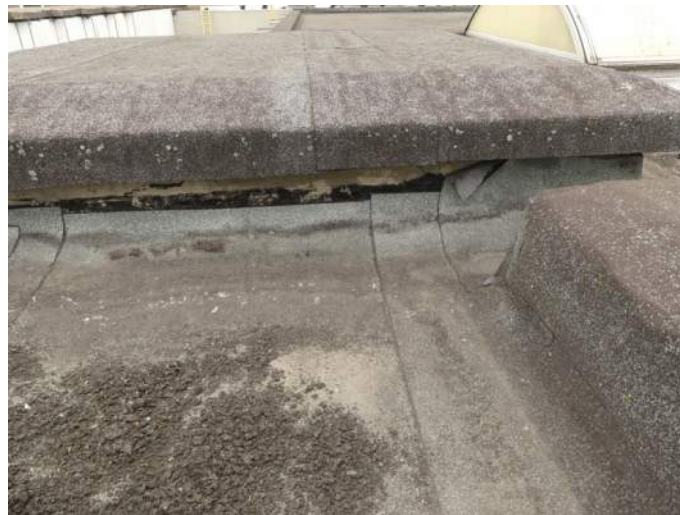
Afb. 5.6.14, slechte uitvoering reparatie, dak 05

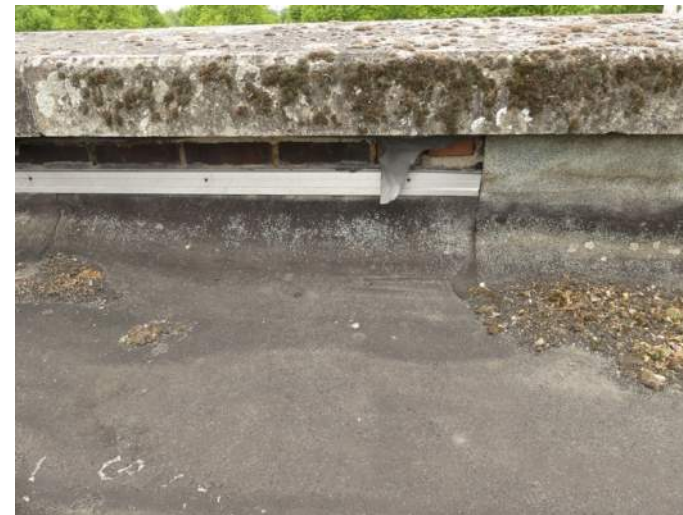
Afb. 5.6.19, verdwenen lood deels vervangen door bitumen, dak 05

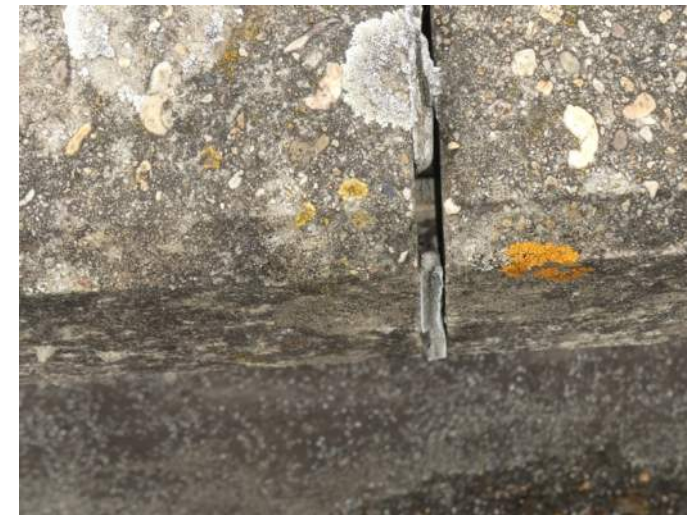
Afb. 5.6.20, verdwenen kitvoegen, afdek gevel 14, dak 14

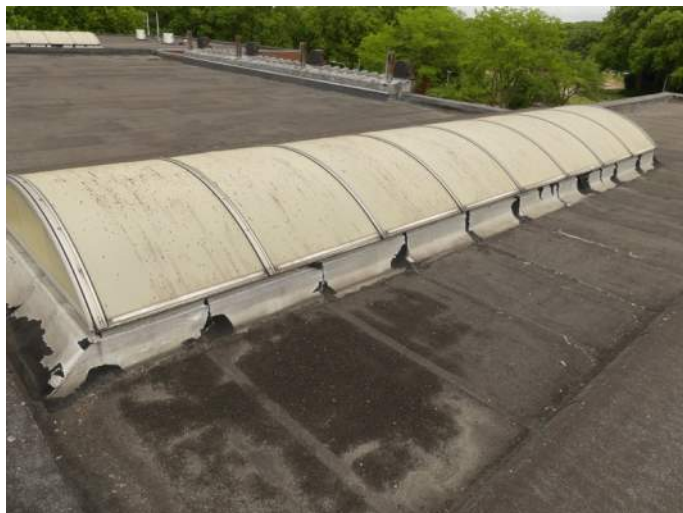
Afb. 5.6.15, slechte aansluiting en (vermoedelijk) verkeerd afschot, dak 05

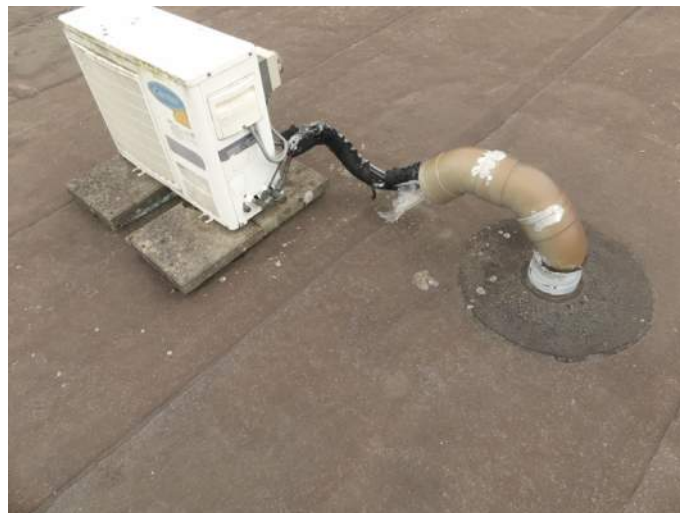
Afb. 5.6.16, versleten dakdoorvoer airco, dak 05

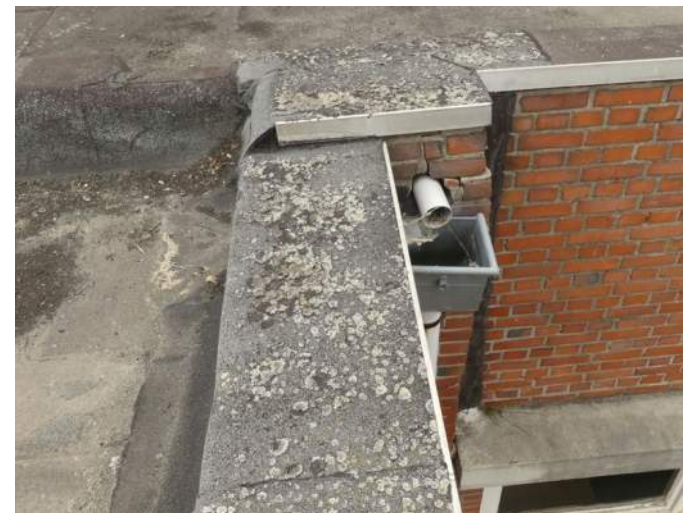
Afb. 5.6.21, slechte detaillering en PVC geveldoorvoer, dak 06

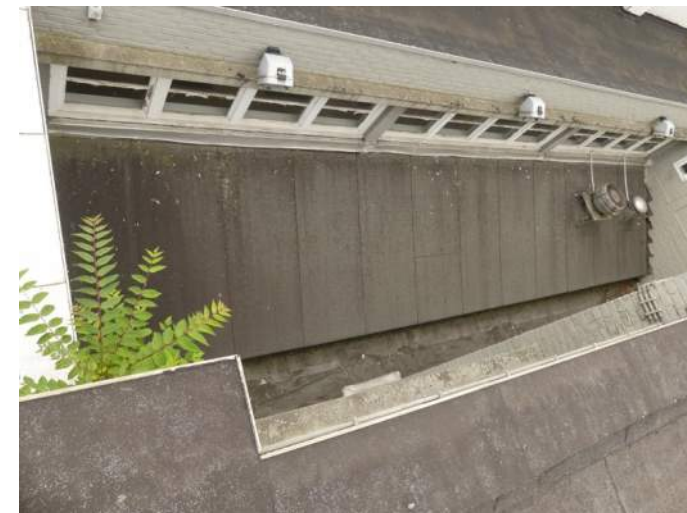
Afb. 5.6.22, overzicht dak 07 en 08

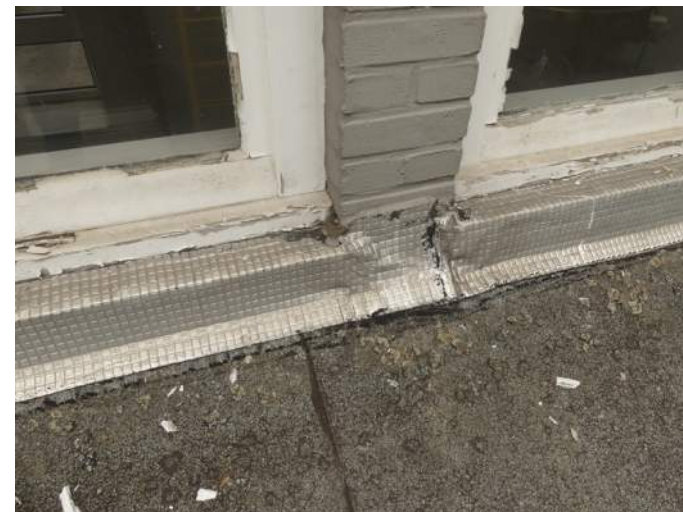
Afb. 5.6.23, ontbreken van loodslabbe onder kozijn, dak 08

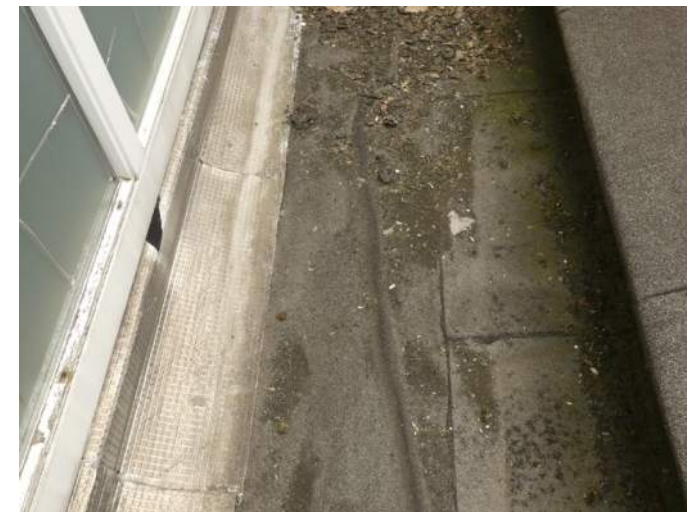
Afb. 5.6.24, geplooide dakbedekking en slechte aansluiting, dak 07

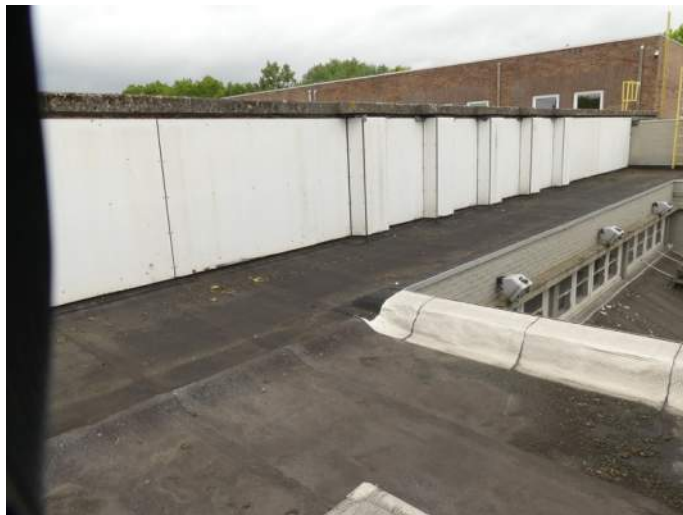
Afb. 5.6.25, door Trespa vervangen gevelbekleding, dak 09

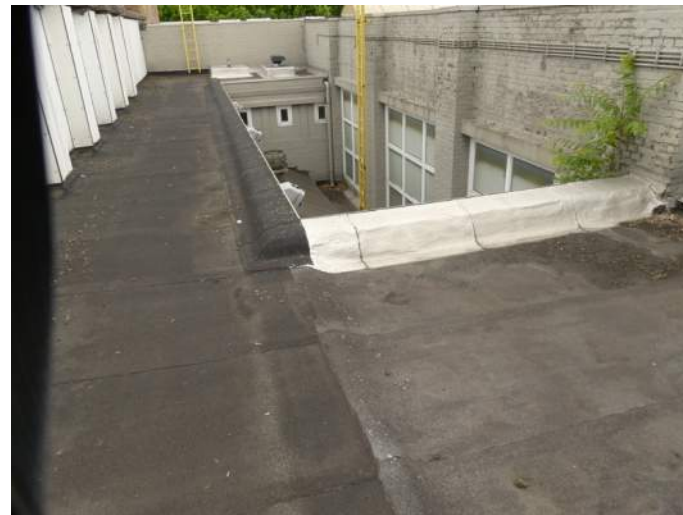
Afb. 5.6.26, blaasvorming en slechte aansluiting, dak 09

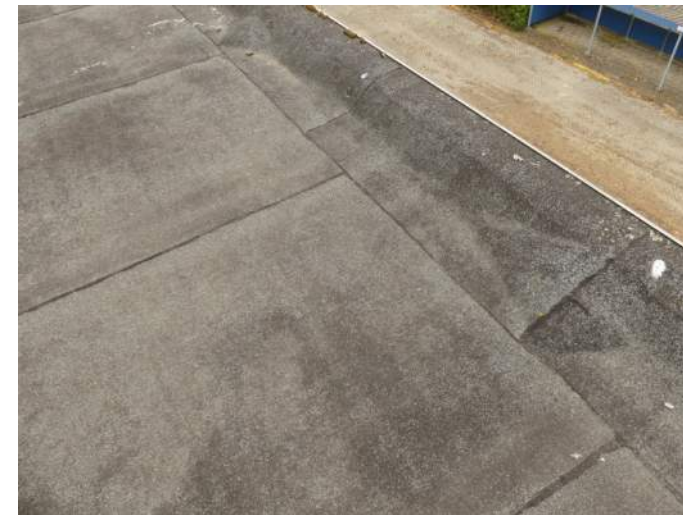
Afb. 5.6.31 blaasvorming onder mastiek, dak 11
