## Rapportage en advies Loonhal Staatsmijn Maurits, Geleen

Joan van den Hurk

13-6-2025

25.105.PP.250613.01

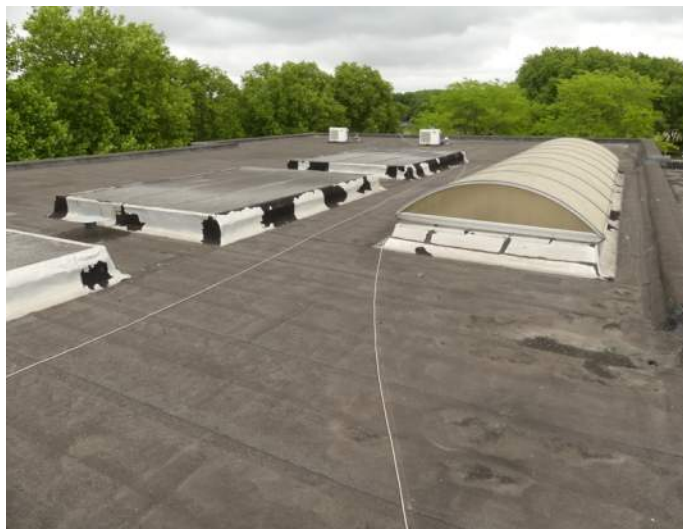
Afb. 5.6.27, overzicht dak 10 met stukgewaaide aansluitingen

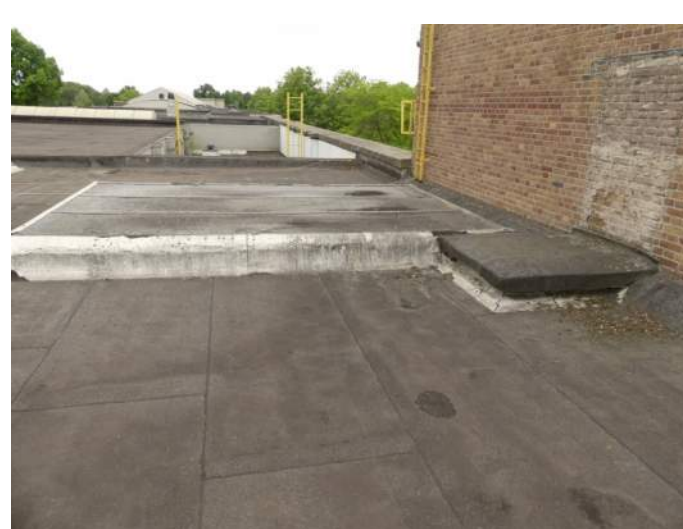
Afb. 5.6.28, ontbrekend muurlood gevel 20, dak 10

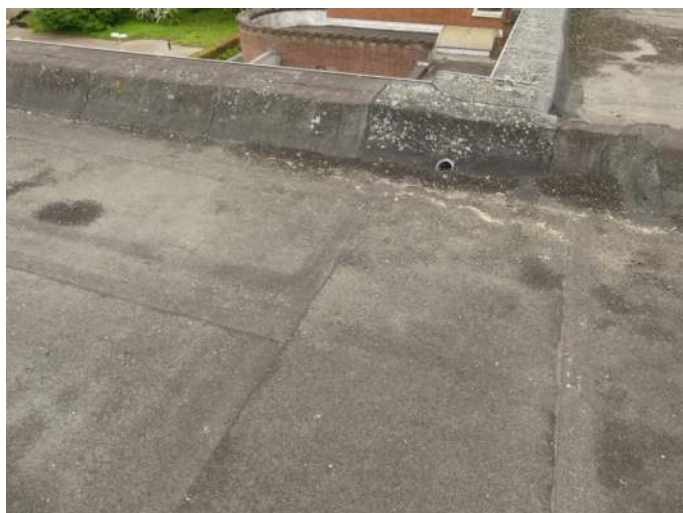
Afb. 5.6.29, blaasvorming en verzameld vuil bij doorvoer, dak 10

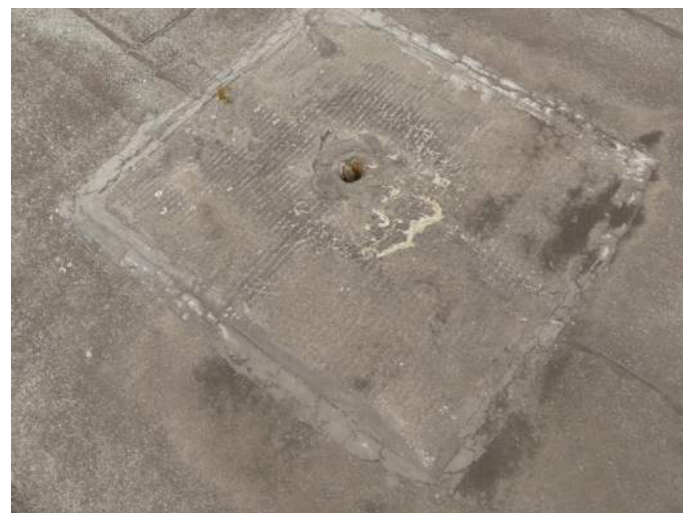
Afb. 5.6.30, versleten dakbedekking rondom doorvoer, dak 10

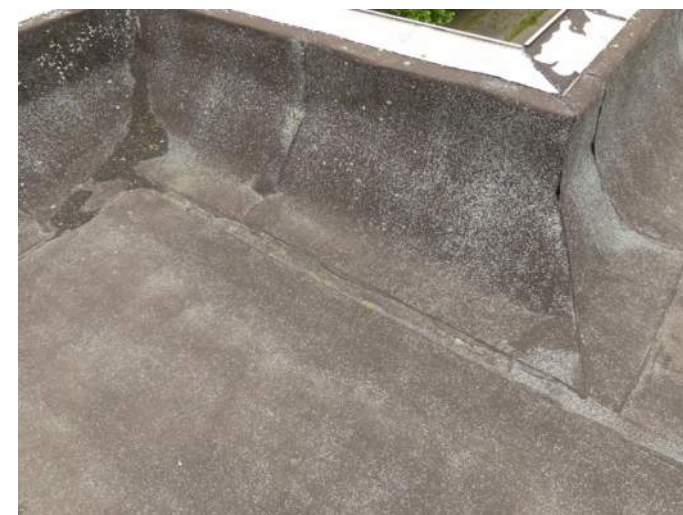
Afb. 5.6.35, foutief aangebrachte, begroeide mastiek, dak 13

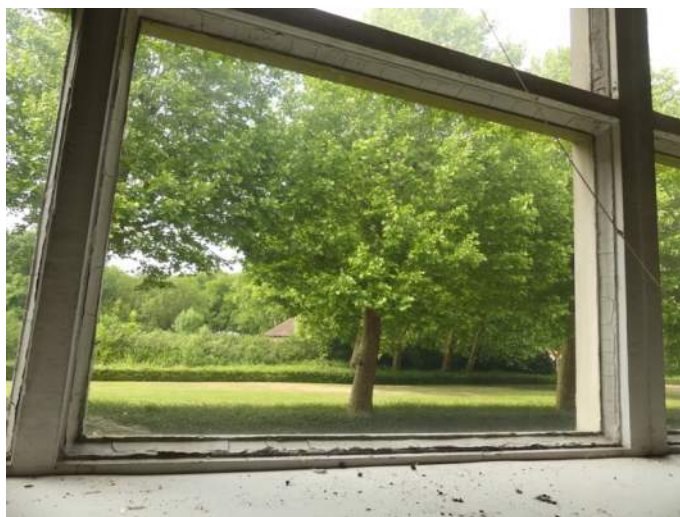
Afb. 5.7.03, uitgedroogde stopverfzomen beglazing, begane grond

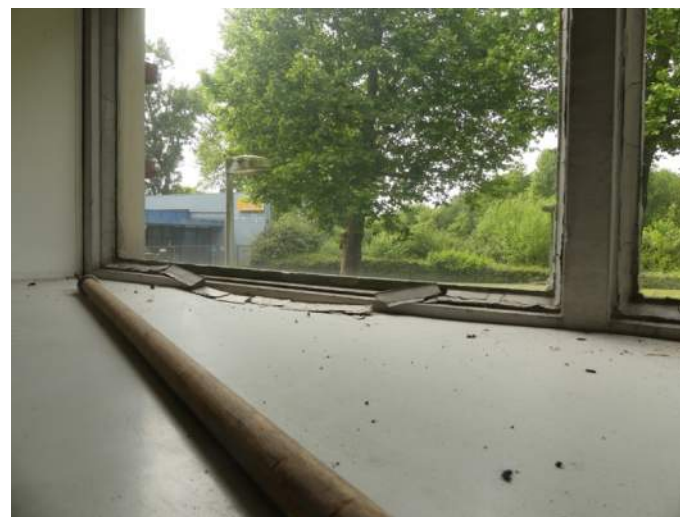
Afb. 5.7.04, weggevalen stopverfzoom, begane grond

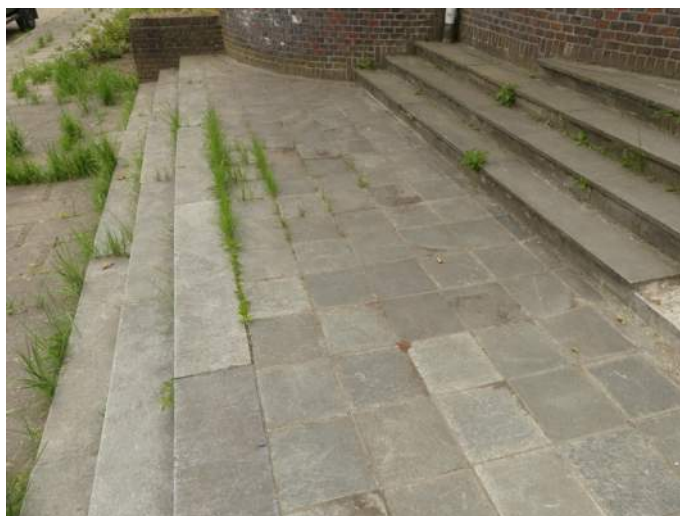
Afb. 5.8.01, verzakt tegelwerk en begroeiing tussen traptreden, bordes 01

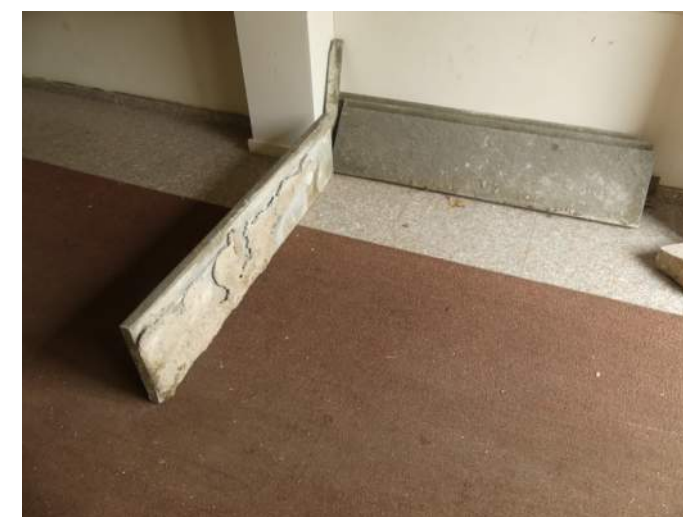
Afb. 5.8.08, afgenomen traptreden en stootborden in vestibule, bordes 01

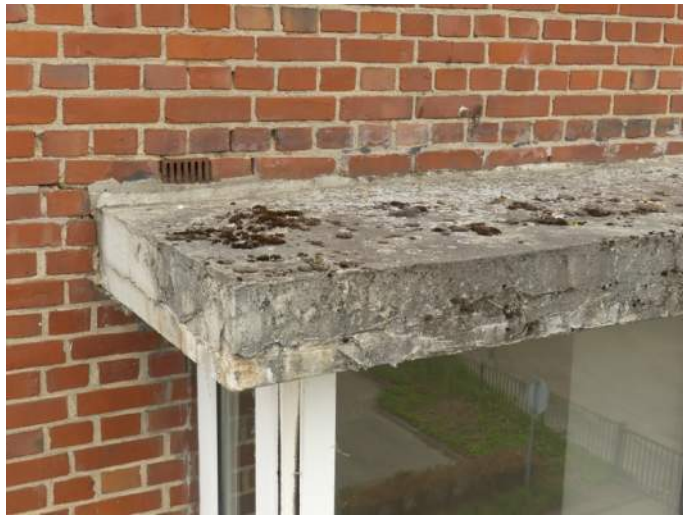
Afb. 5.9.01, verroest ventilatierooster boven betonlatei, gevel 10

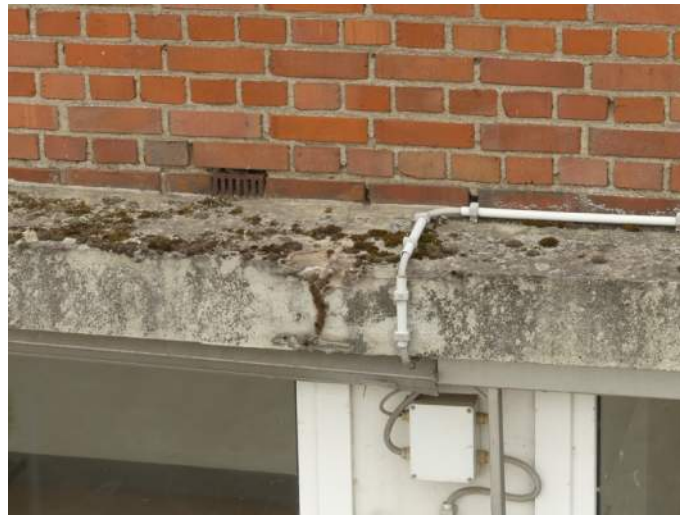
Afb. 5.9.02, verroest ventilatierooster boven betonlatei, gevel 10

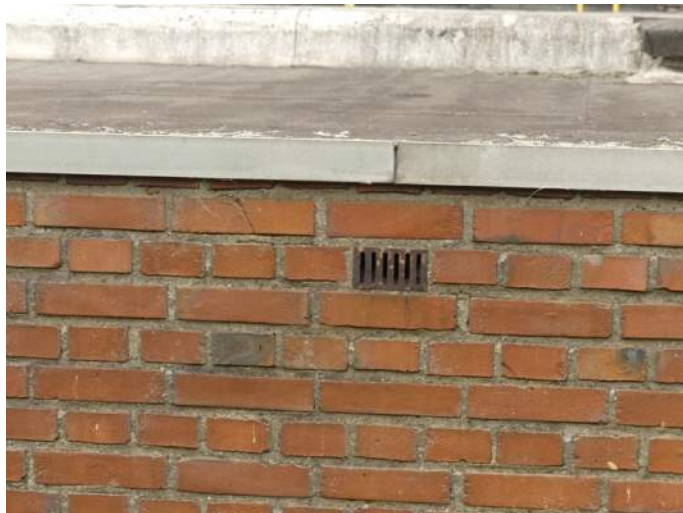
Afb. 5.9.03, verroest ventilatierooster onder dakrand, gevel 11

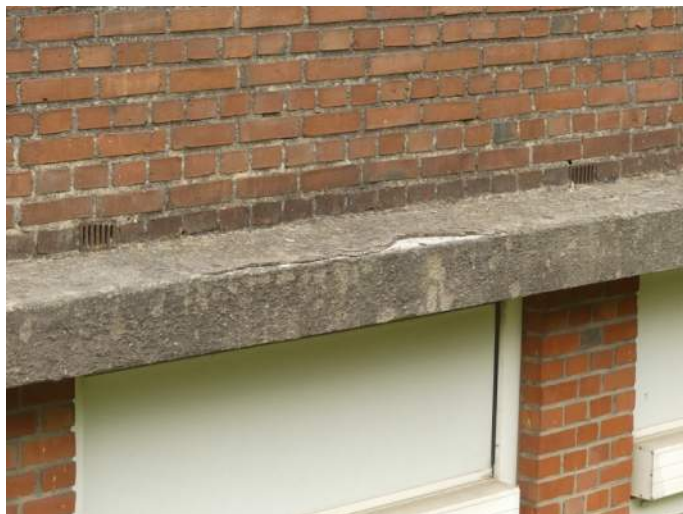
Afb. 5.9.05, verroeste ventilatieroosters boven betonlatei, gevel 11

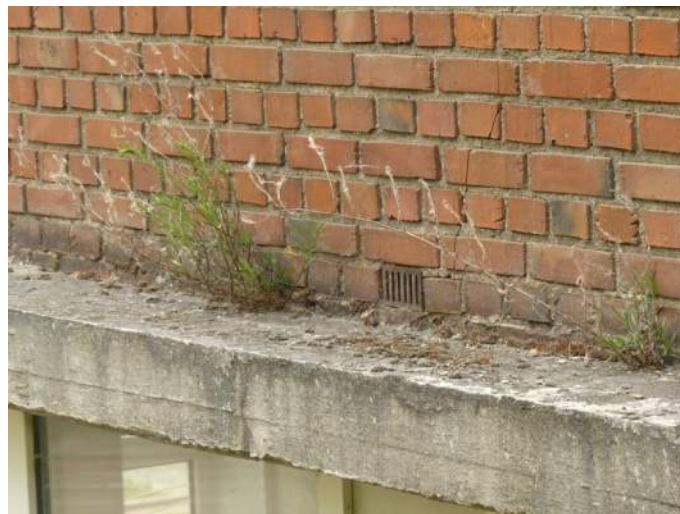
Afb. 5.9.06, verroest ventilatierooster boven betonlatei, gevel 11

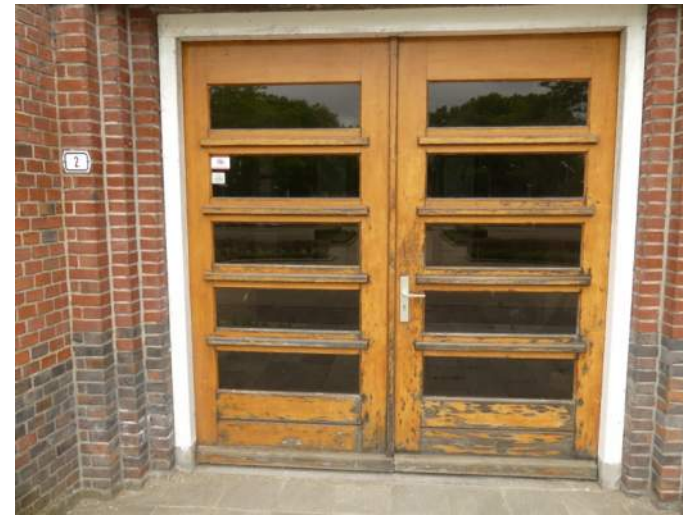
Afb. 5.10.01, afbladderende transparante verf hoofdentree, gevel 01

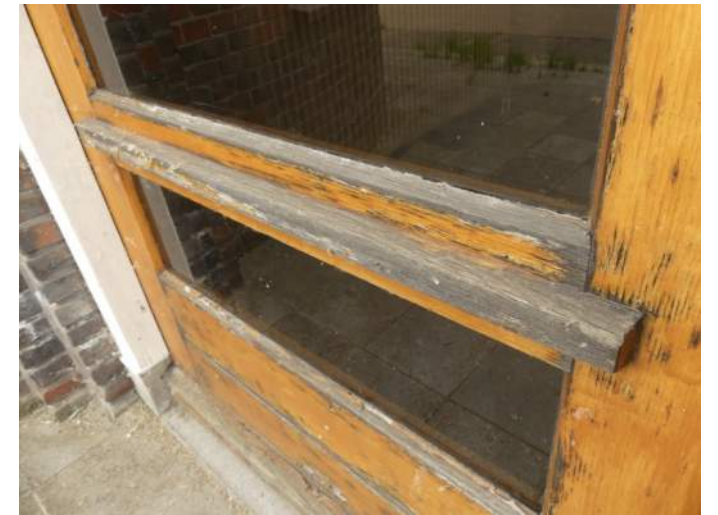
Afb. 5.10.02, verspreid volledige verdwenen afwerklaag hoofdentree, gevel 01

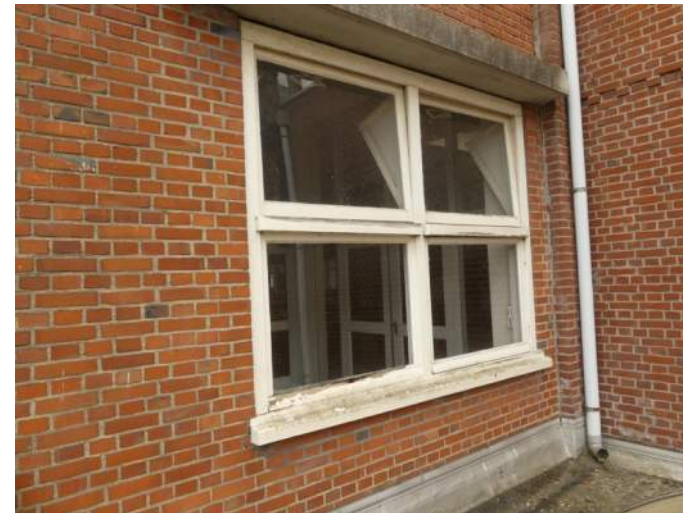
Afb. 5.10.03, versleten verfwerk, gevel 07

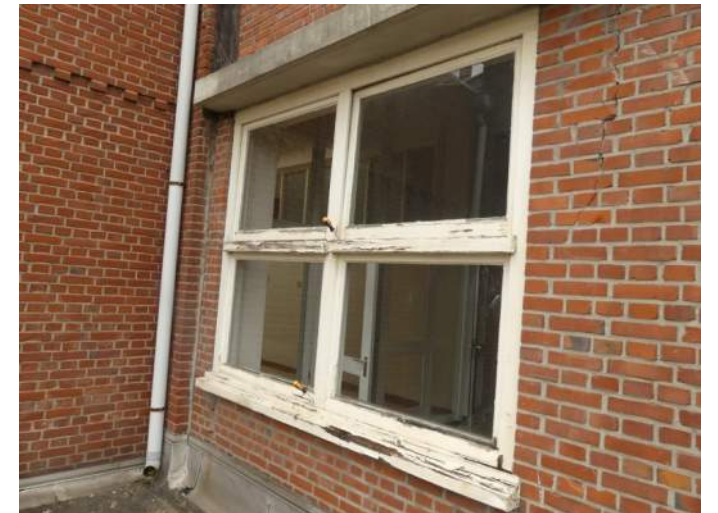
Afb. 5.10.04, volledig versleten verfwerk, gevel 08

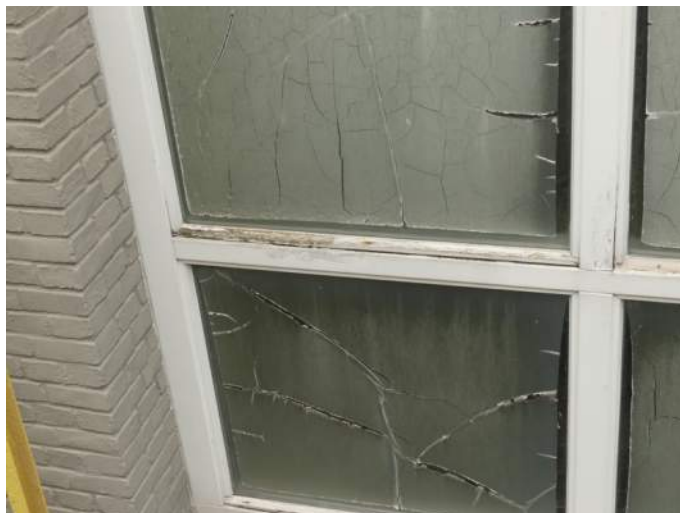
Afb. 5.10.09, versleten verfwerk, gevel 24

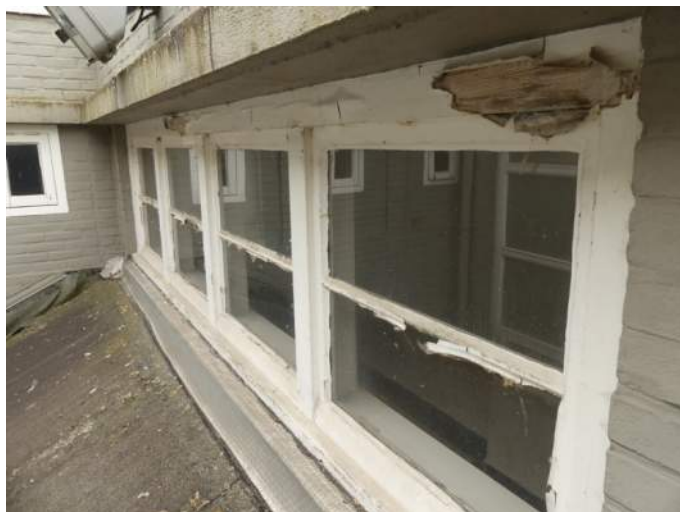
Afb. 5.10.11, afbladderende verf, gevel 26

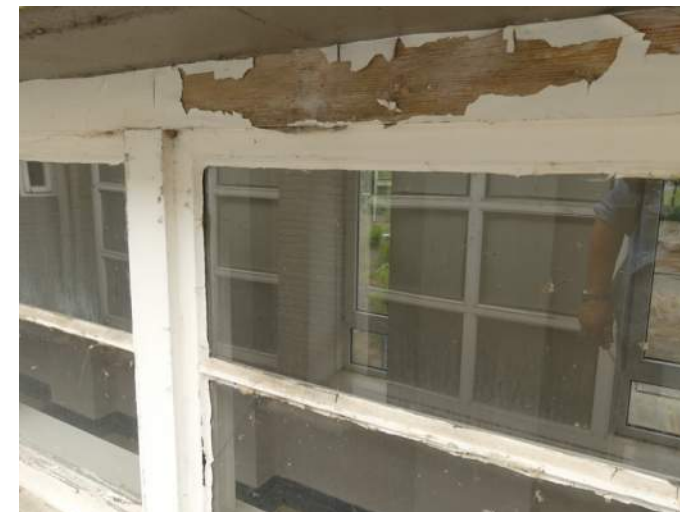
Afb. 5.10.12, afgebladderde verf, gevel 26

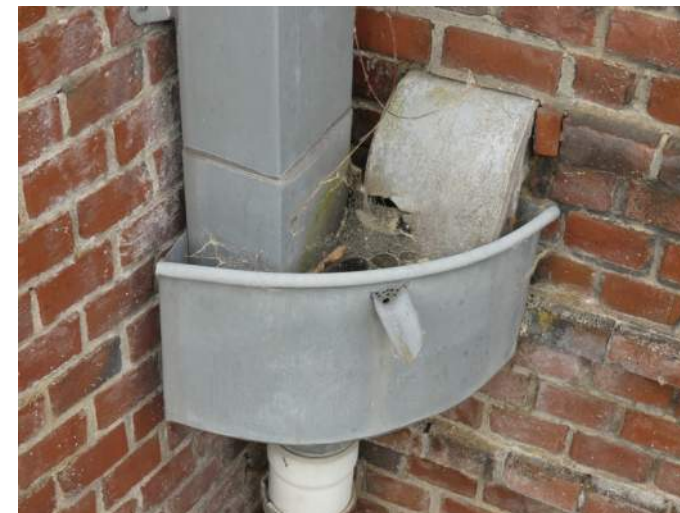
Afb. 5.11.01, versleten zink, te volle (of te kleine) vergaarbak met PVC hwa, gevel 04

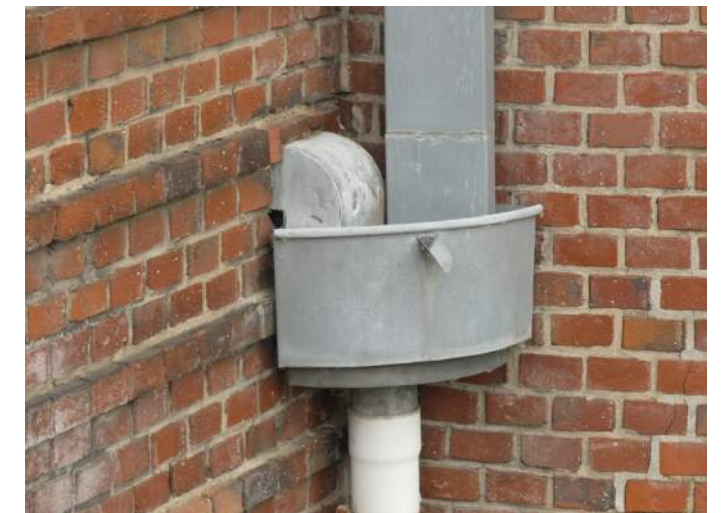
Afb. 5.11.02, versleten zink, te volle (of te kleine) vergaarbak met PVC hwa, gevel 05

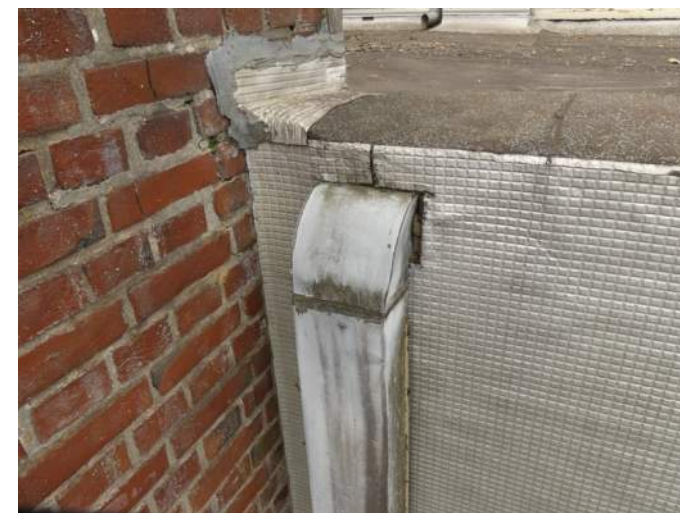
Afb. 5.11.03, versleten zink, uitgezakte aansluiting hwa en, foutieve aansluitingen, dak 02

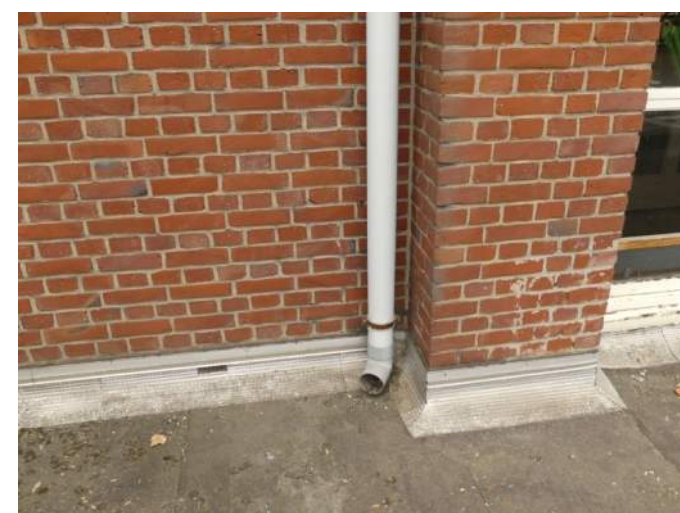
Afb. 5.11.05, PVC hwa met roestende beugels, gevel 06 uitgezakte hwa, dak 03

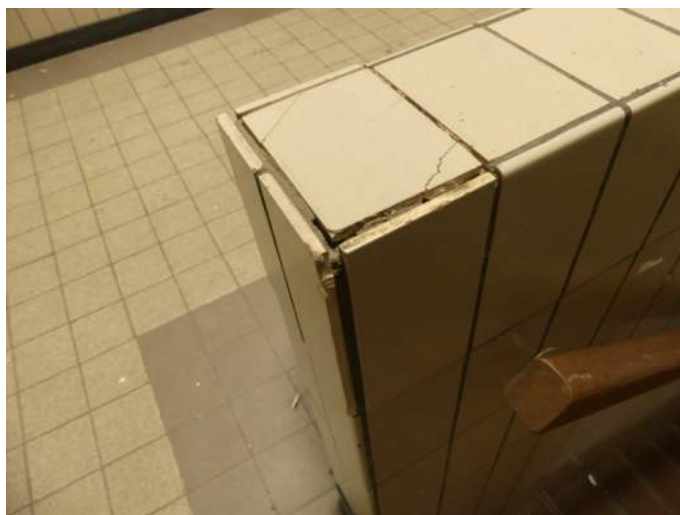
Afb. 5.12.01, beschadigd tegelwerk bij keldertrap

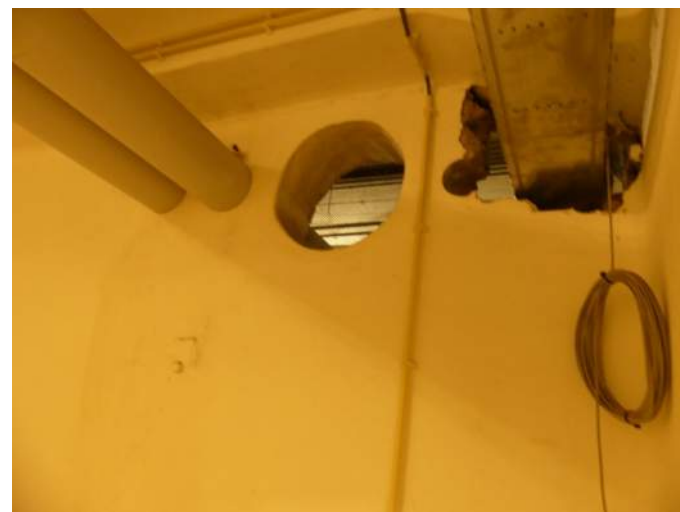
Afb. 5.12.09, slordig aangebrachte en vervallen sparingen

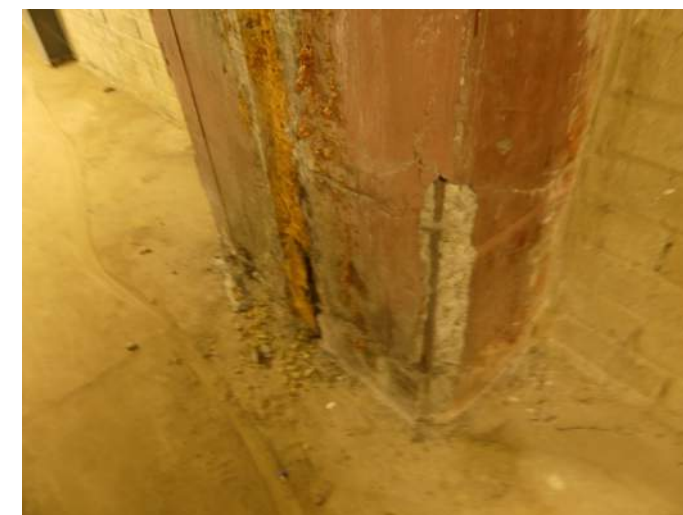
Afb. 5.12.12, afgefallen hoek pilaar, vermoedelijk te weinig betondekking op de wapening

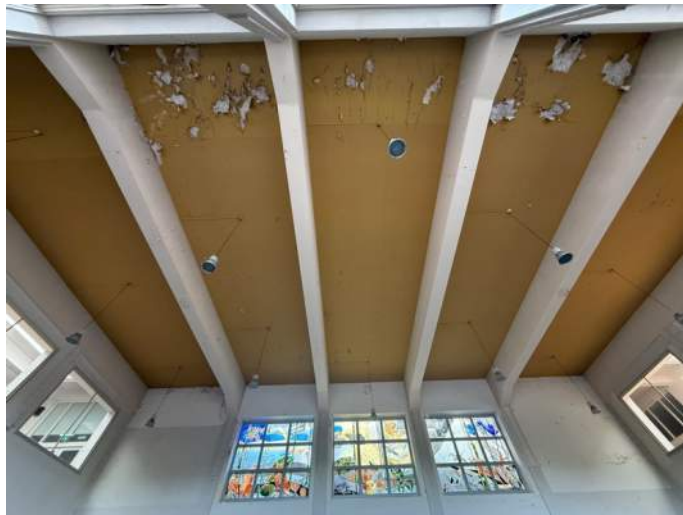
Afb. 5.12.13, afbladderende verf van plafond feitelijke voormalige Loonhal

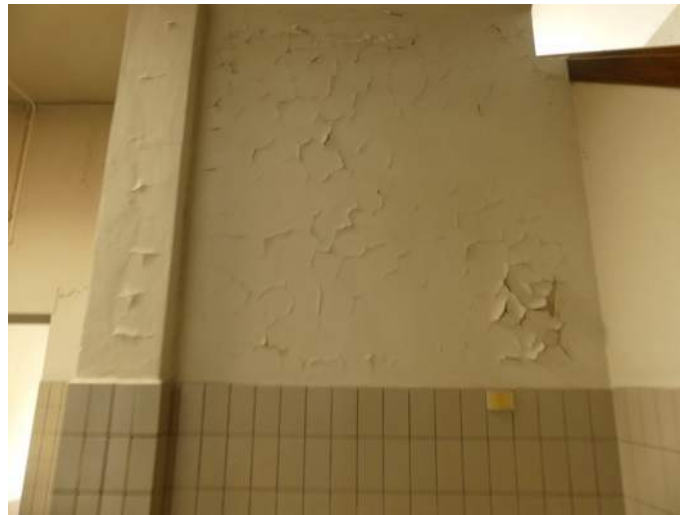
Afb. 5.12.14, afbladderende verf van wanden zijruimtes Loonhal

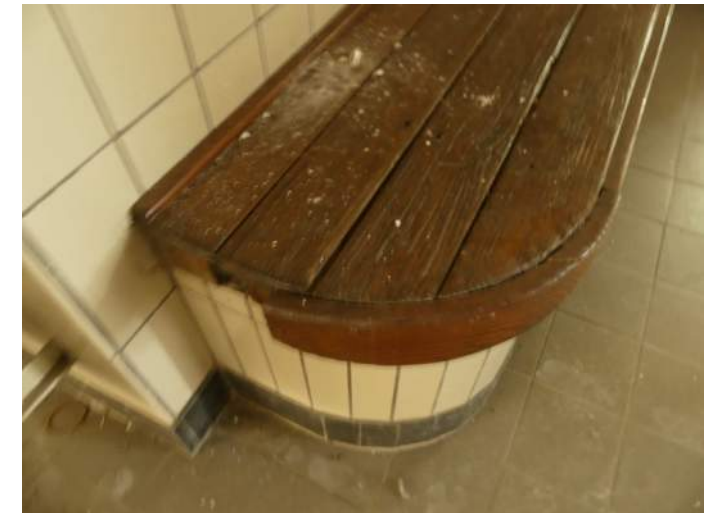
Afb. 5.12.22, beschadigde 'wacht-banken' in en rond feitelijke voormalige Loonhal

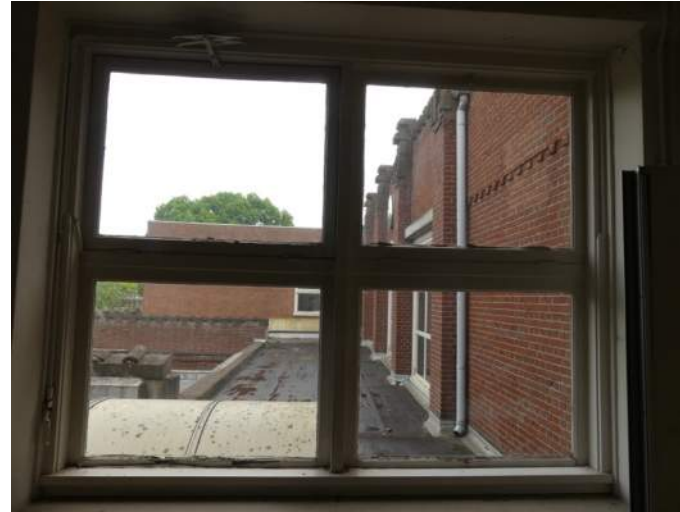
Afb. 5.12.26, raamkozijn (gevel 08), ontbrekende elementen

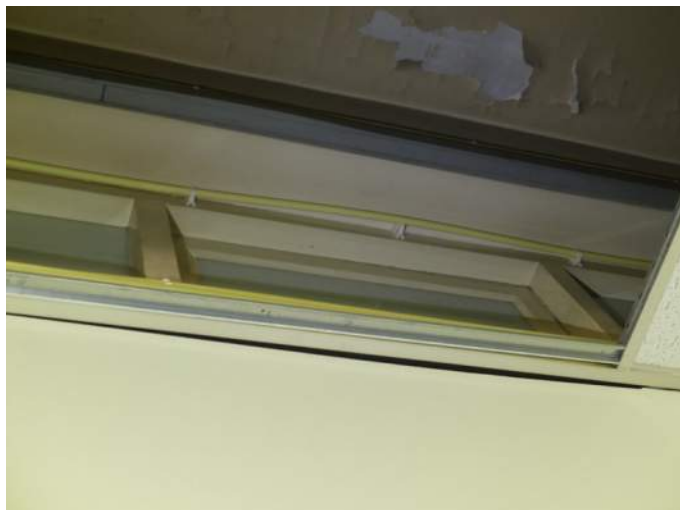
Afb. 5.12.29, afbladderende verf van origineel plafond en slordig leidingverloop

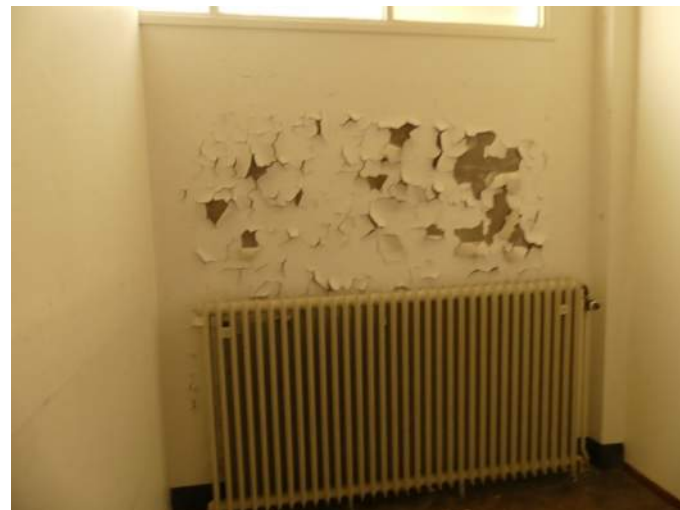
Afb. 5.12.30, afbladderende verf boven radiator, binnenmuur

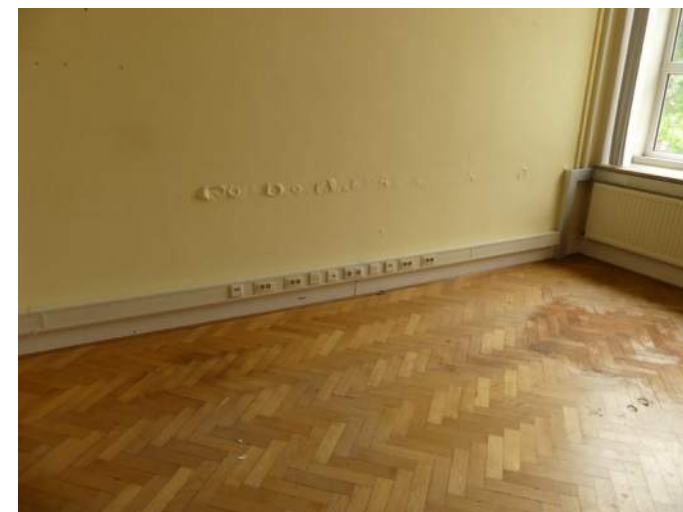
Afb. 5.12.35, beschadigde parketvloer en wand

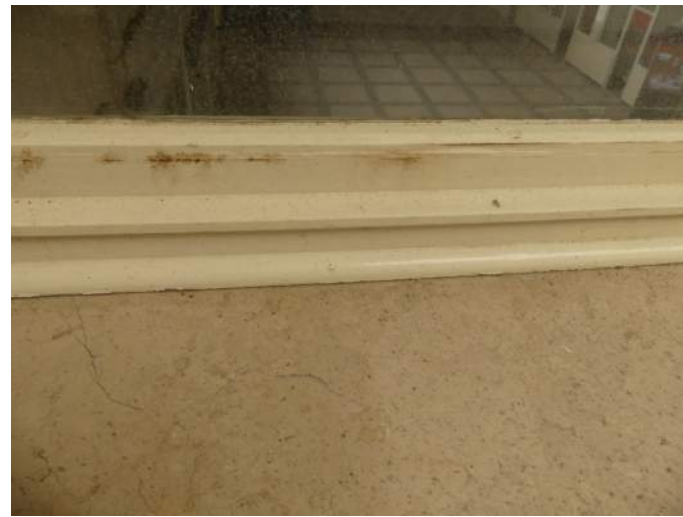
Afb. 5.12.38, roestvorming op stalen binnenkozijnen

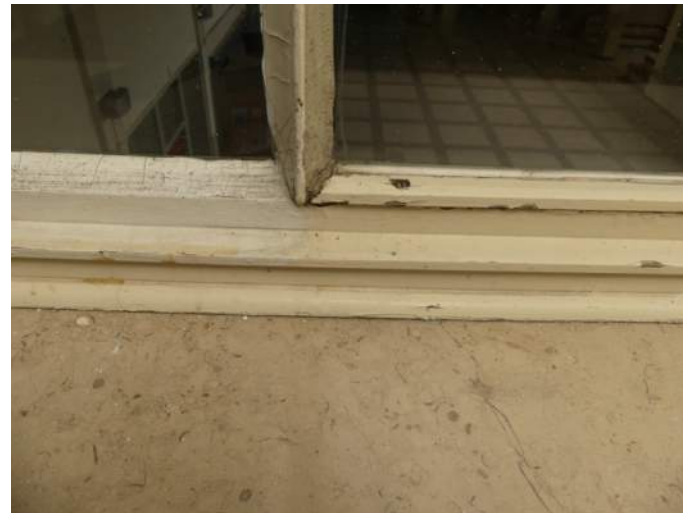
Afb. 5.12.40, beschadigde glaslatten en stopverf in stalen binnenkozijnen

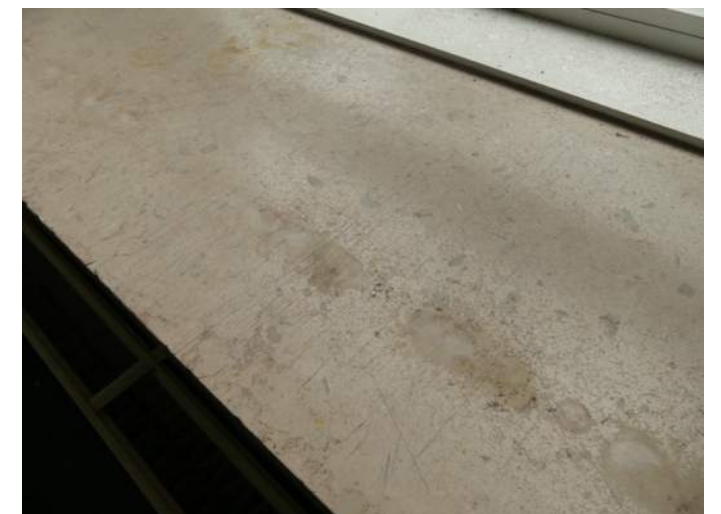
Afb. 5.12.48, mechanisch beschadigde natuursteen vensterbanken

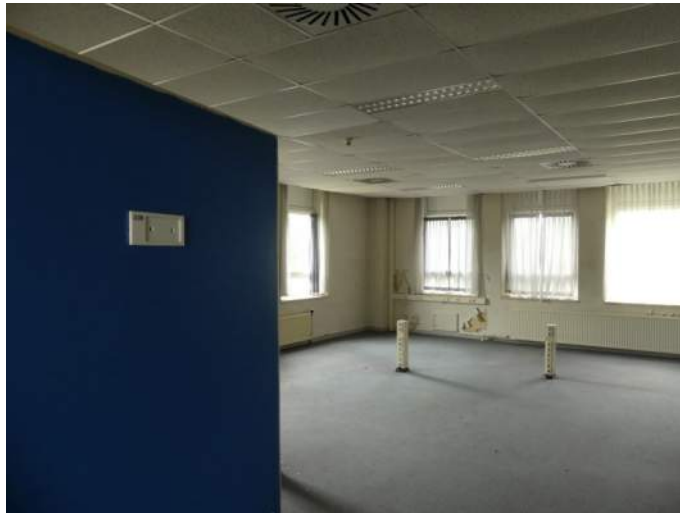
Afb. 5.12.49, overzicht kantoorvertrek met schades, plafond en wanden

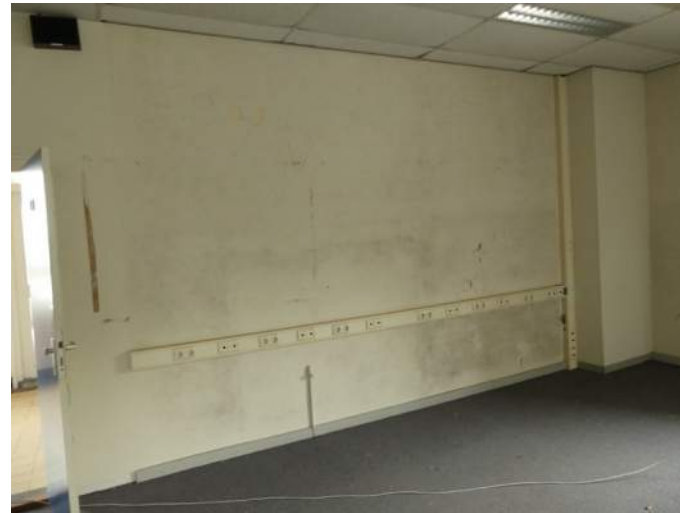
Afb. 5.12.50, aftekening vochtschade op binnenwand

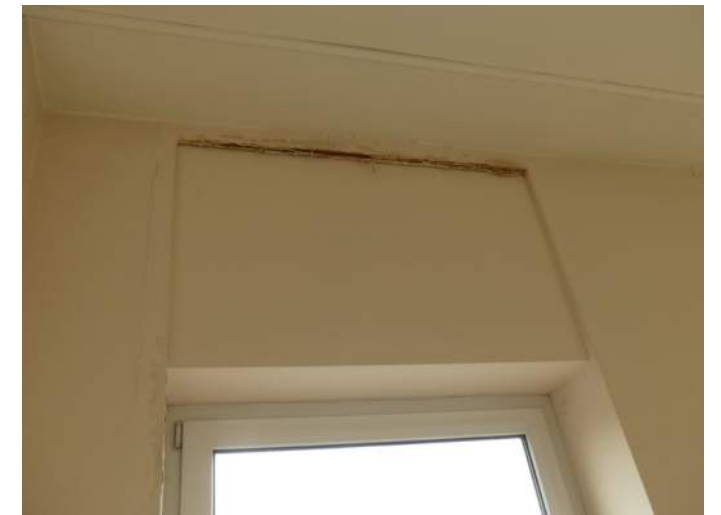
Afb. 5.12.56, roestsporen bij aansluiting koof-plafond

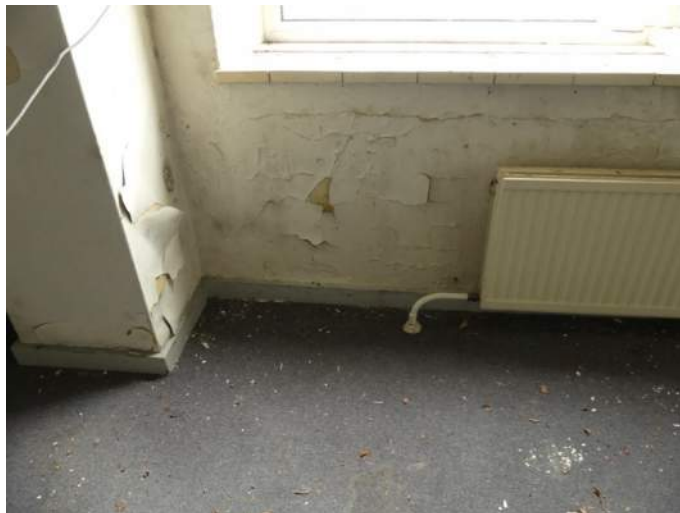
Afb. 5.12.51, afbladderende verf, roest op radiator(leiding)

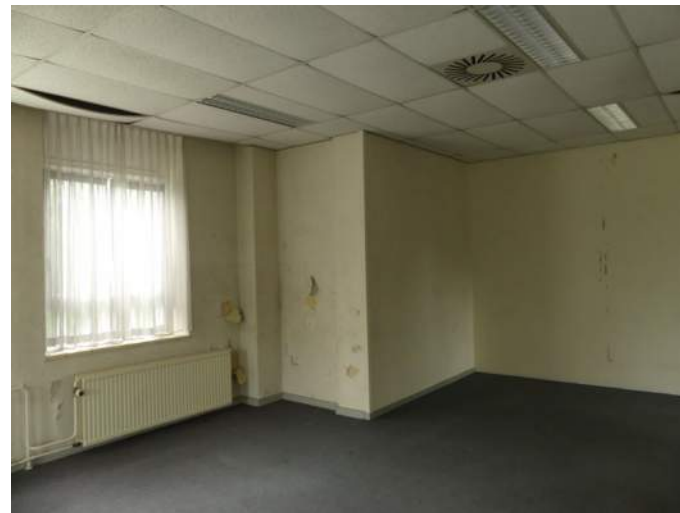
Afb. 5.12.52, afbladderende verf, uitgezakt systeemplafond

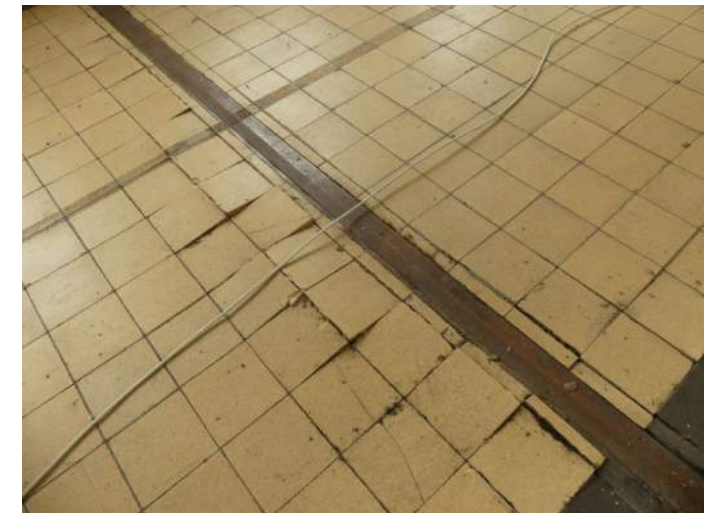
Afb. 5.12.58, opgeduwde tegels bij dilatatie door werking gebouw

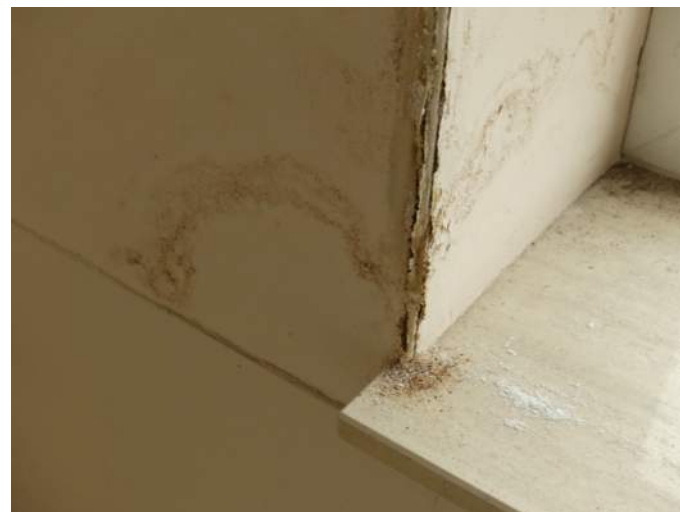
Afb. 5.12.54, lekkageschade aan binnenzijde gevel, roestend hoekprofiel stucwerk

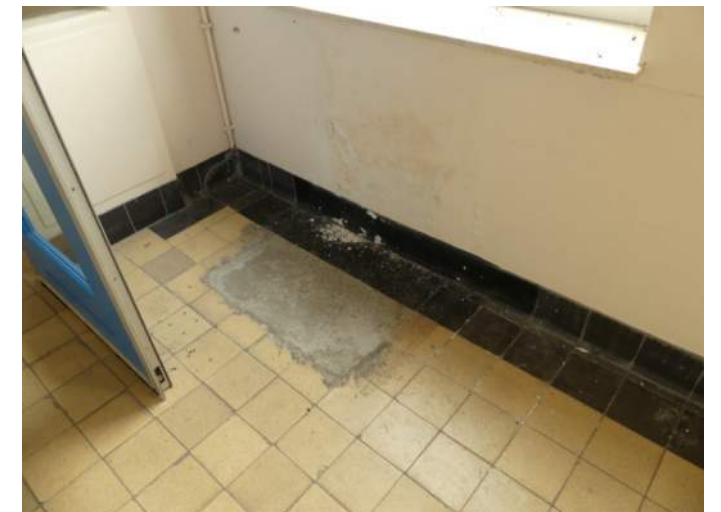
Afb. 5.12.60, met smeervloer gerepareerde tegelsparing
