## Rapportage en advies Sint Janskluis te Geleen

Joan van den Hurk

26-10-2025

Kluis 1 te Geleen

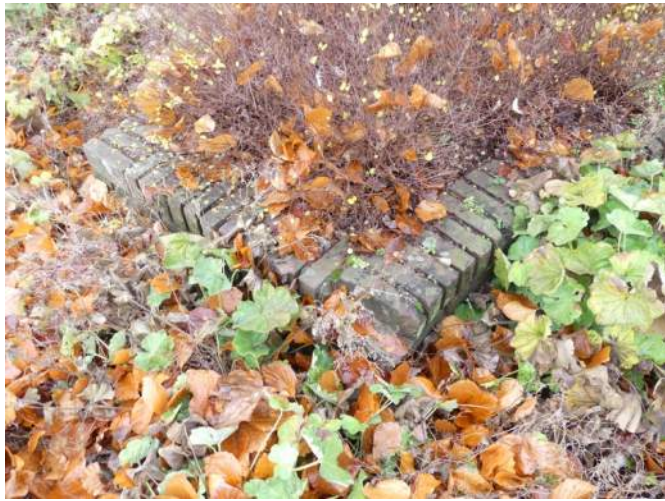
Afb. §15.05, uitgespoeld voegwerk uit tuinmuurtjes en verdwenen steen

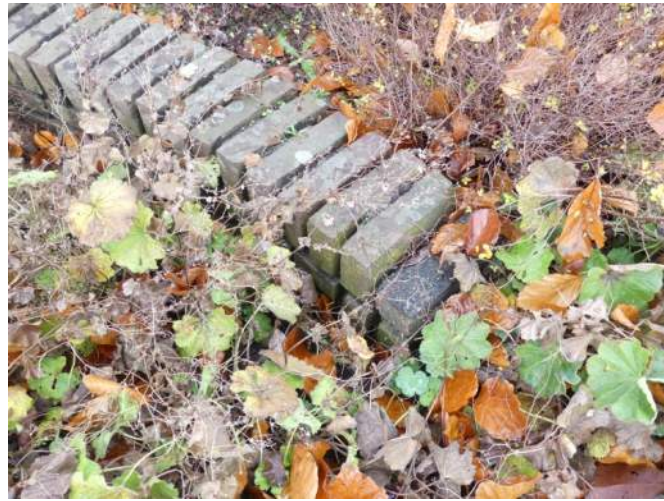
Afb. §15.06 uitgespoeld voegwerk uit tuinmuurtjes en losse oneigenlijke steen

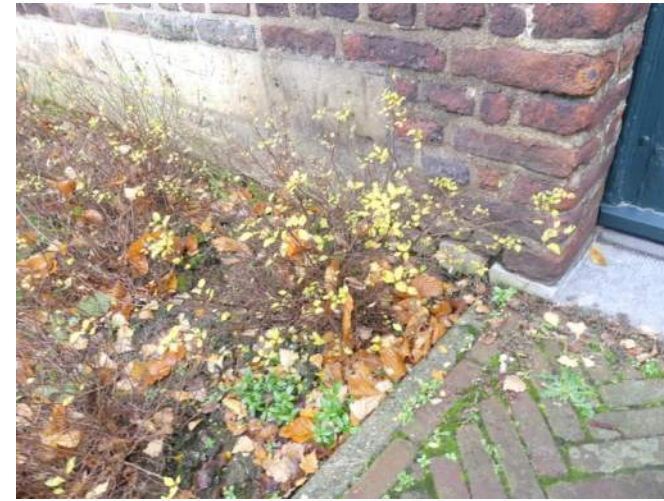
Afb. §22.05, uitgespoeld voegwerk bij maaiveld

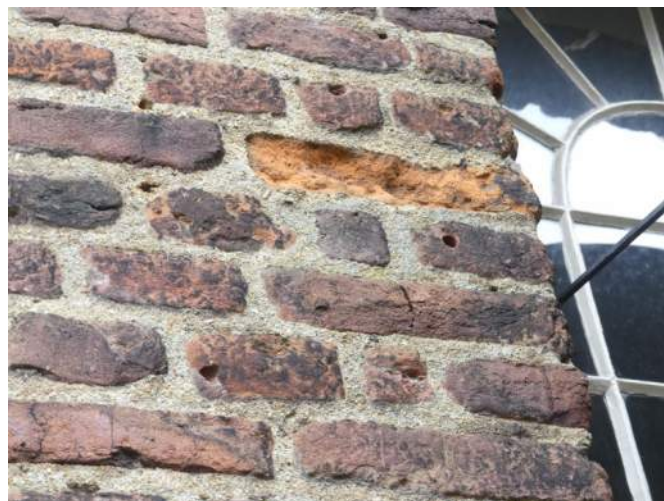
Afb. §22.02, beschadigde baksteen, mogelijk kapotgevroren door te hard voegwerk

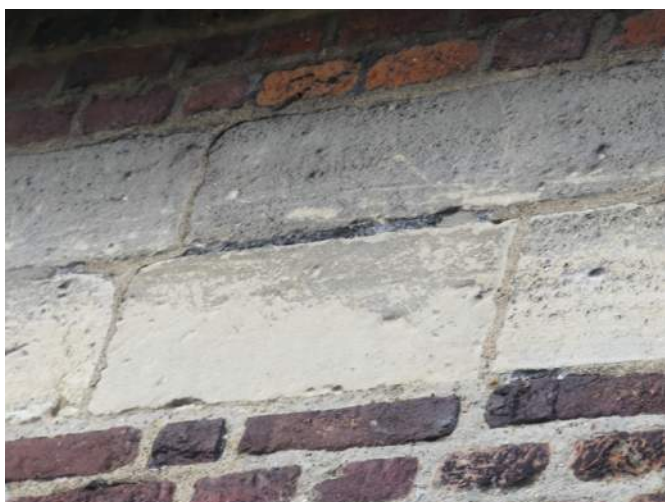
Afb. §22.03, mogelijk origineel voegwerk, in ieder geval afwijkend van het overige voegwerk, onder de dakoverstek

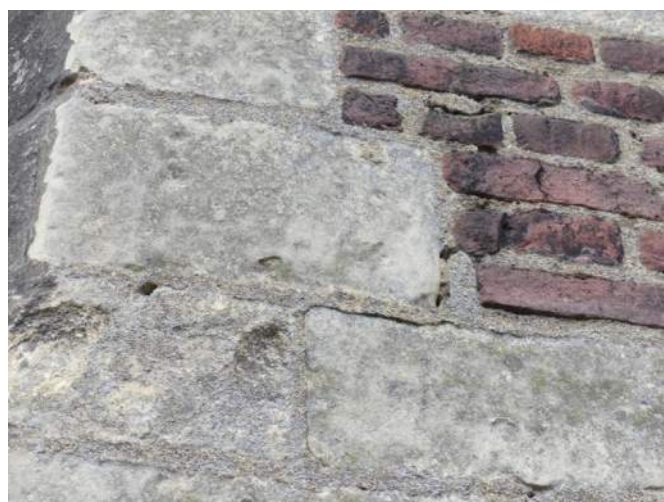
Afb. §22.04, beschadigd, te hard (cementhoudend) voegwerk

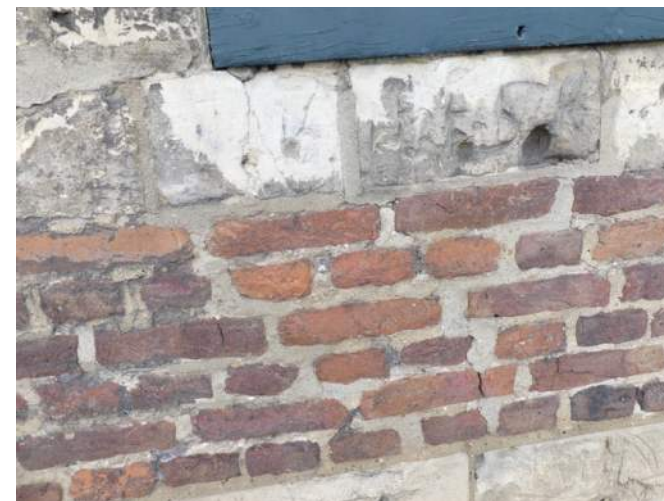
Afb. §22.09, slordig hersteld voegwerk

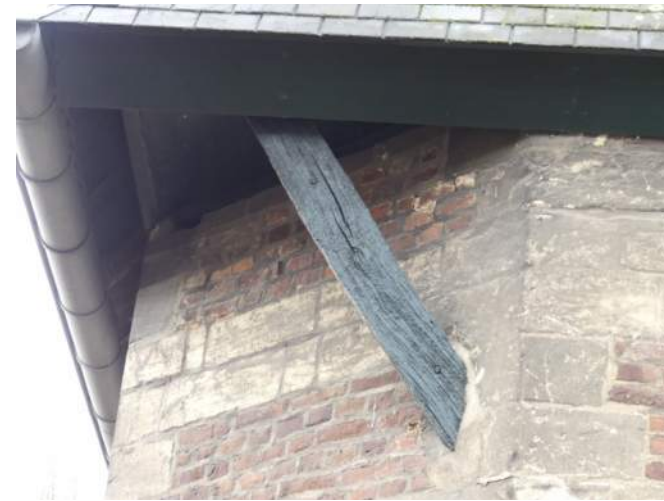
Afb. §24.09, overzicht overstek dakruiter

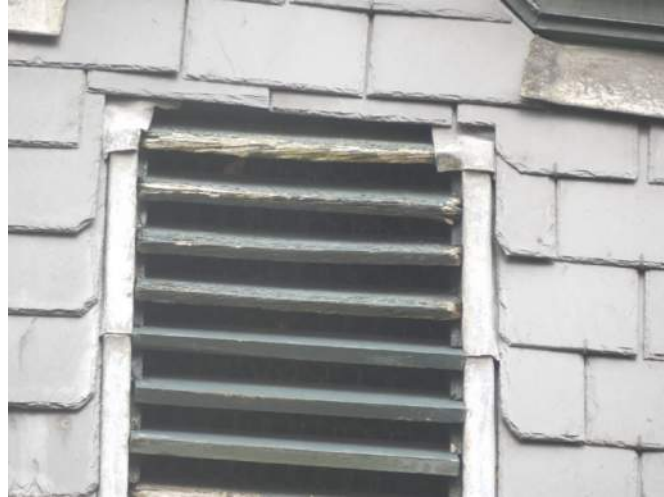
Afb. §30.02, detail aangetaste ventilatielamellen

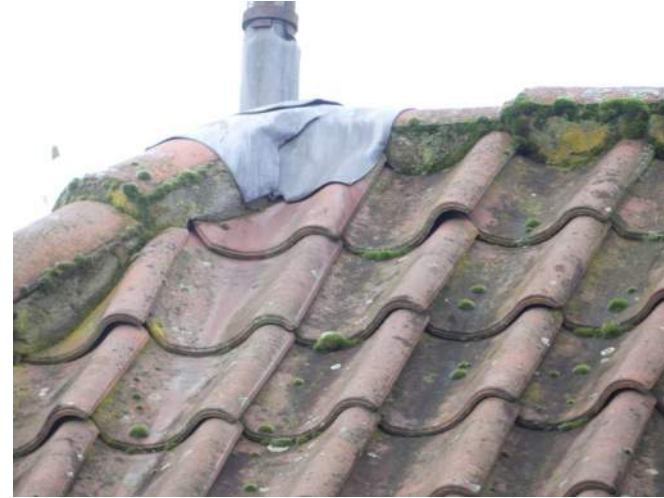
Afb. §33.05, kantelende en gapende dakpannen bij hoekkeper en sterke mos begroeiing op aansmeerwerk, opening onder slecht aangebracht loodwerk

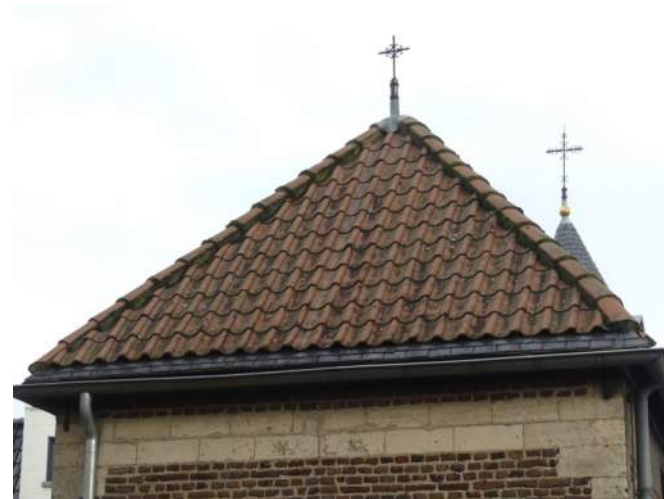
Afb. §33.07, overzicht zuidzijde dak

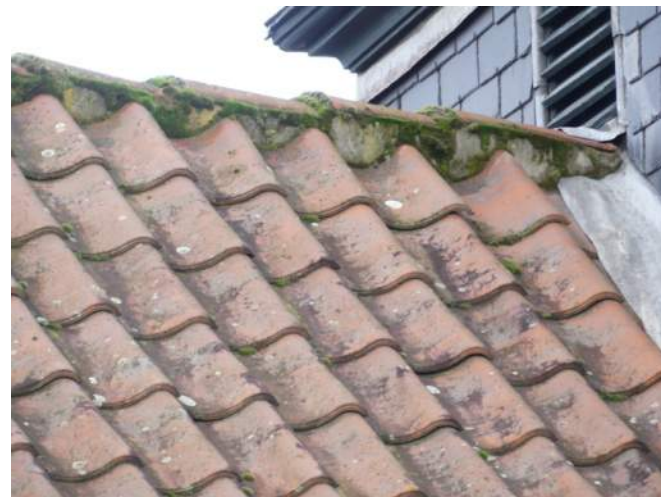
Afb. §33.03, met mos begroeide aangesmeerde nokvorsten, gapende opening onder slecht aangeklopt lood

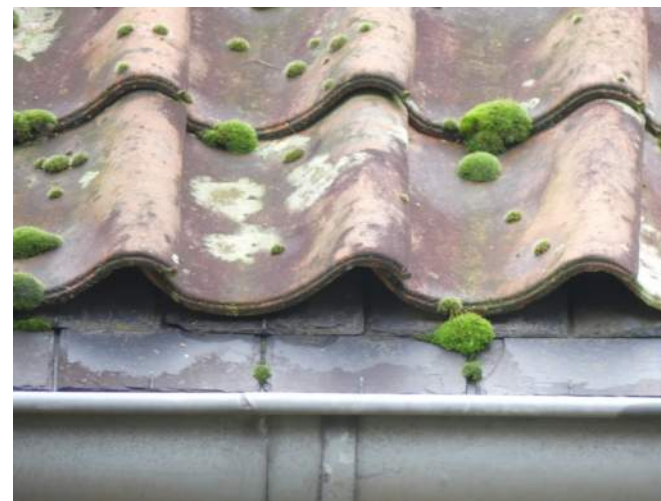
Afb. §33.17, foutieve leihaken (met klembek) op voetleien en versleten, beschadigde voetleien

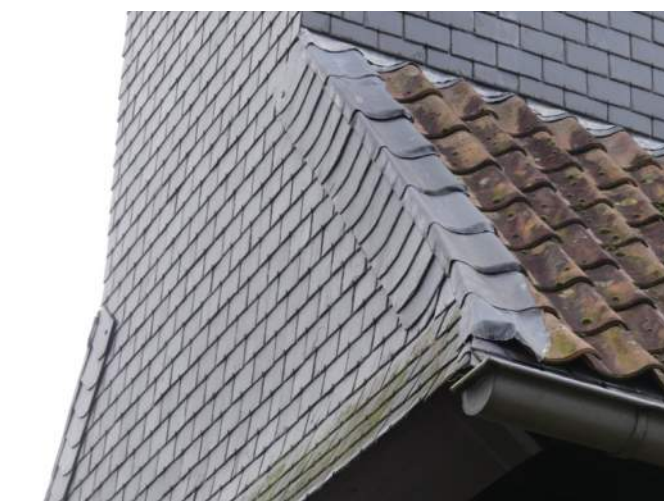
Afb. §33.20, vele te grote koeverleien, bovenste koeverlei niet ingedekt met lood, zeer slordig aangebracht, gapend kantlood

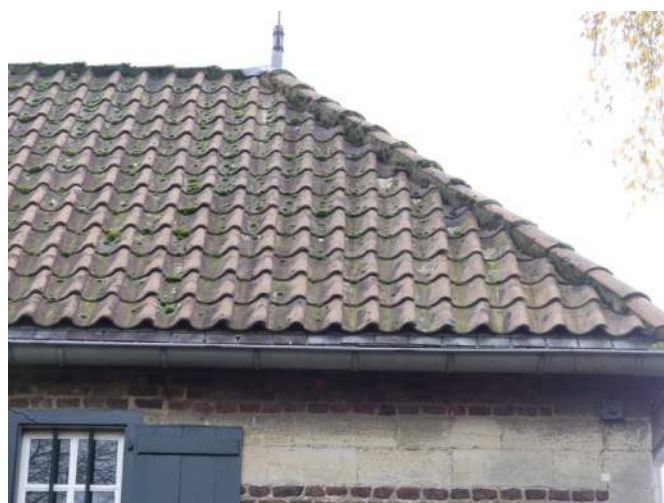
Afb. §33.15, overzicht achterste deel westzijde dak

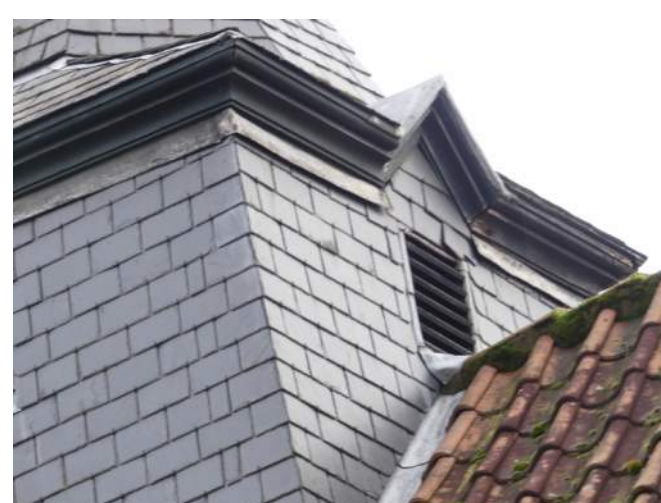
Afb. §33.21, overzicht staand leiwerk dakruiter

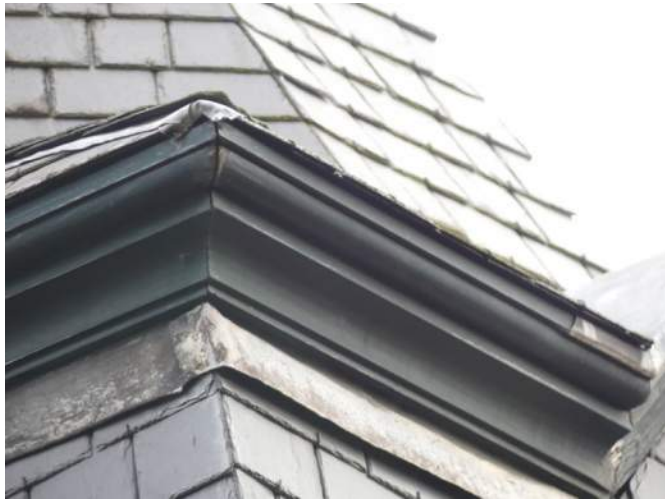
Afb. §33.23, detail zeer slecht loodwerk: o.a. ontbrekend voet-/druiplood onder de voetleien, onder eind keperlood ondeskundig gevouwen, onvoldoende overlap aan loodstroken onder houten profiellijst

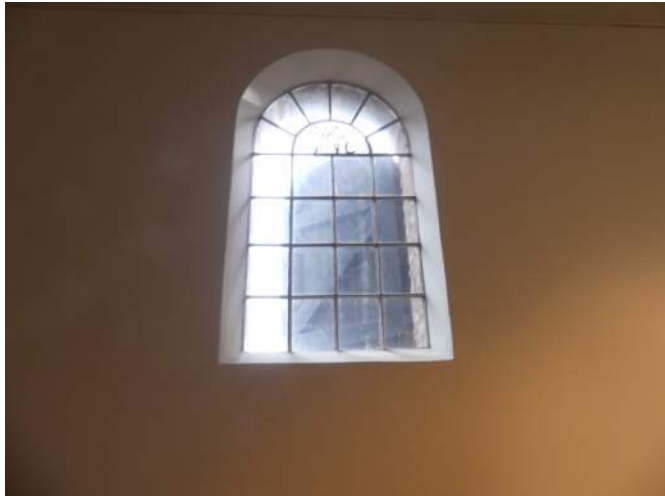
Afb. §34.01, overzicht blank glas in gietijzeren raamwerk

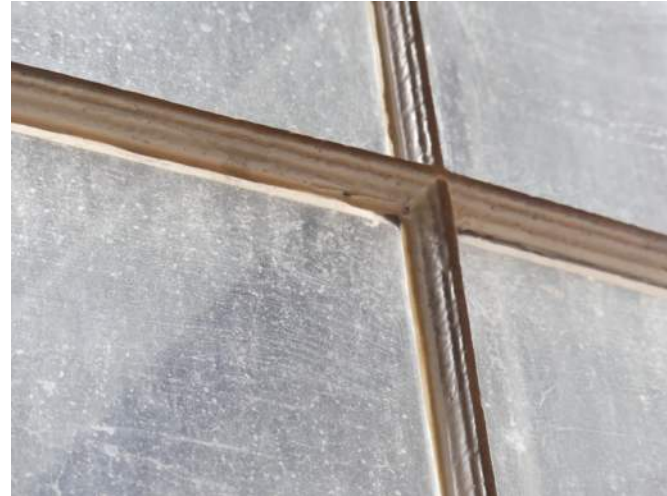
Afb. §34.02, detail vervuild en bekrast glas in smeedijzeren raamwerk

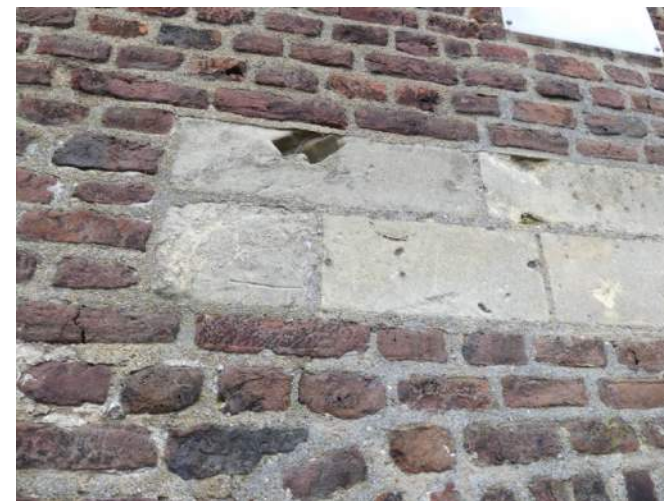
Afb. §35.11, te hard voegwerk en uitgevallen stukken mergel en mortelreparaties

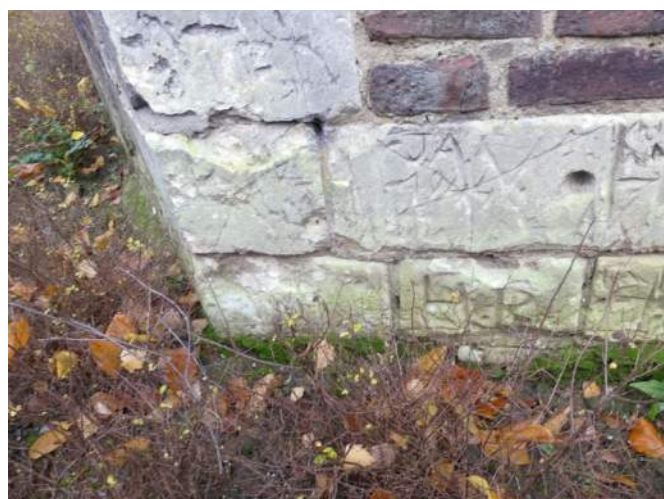
Afb. §35.07, uitgevallen mortelreparaties

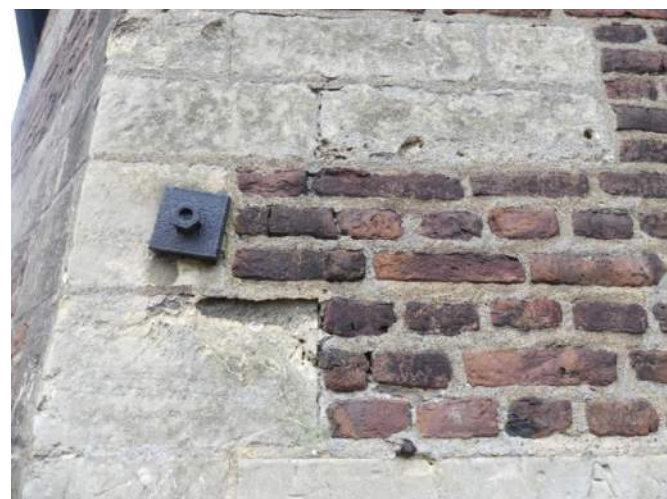
Afb. §35.08, beschadigde hoekblok en uitgevallen mortelreparaties

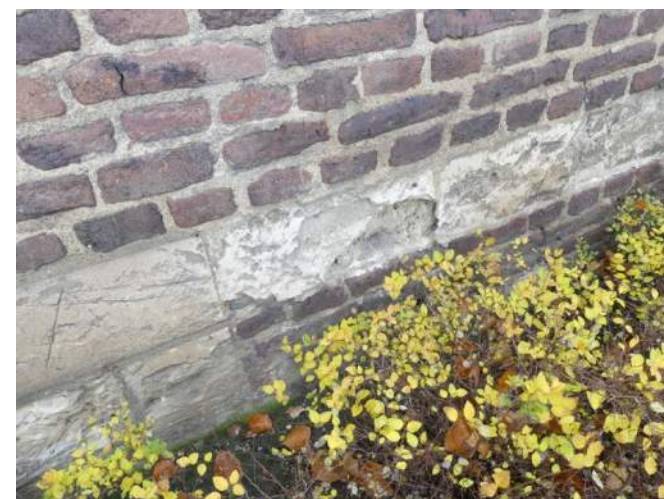
Afb. §35.13, afschilferende mergel blok (staand verwerkt?)

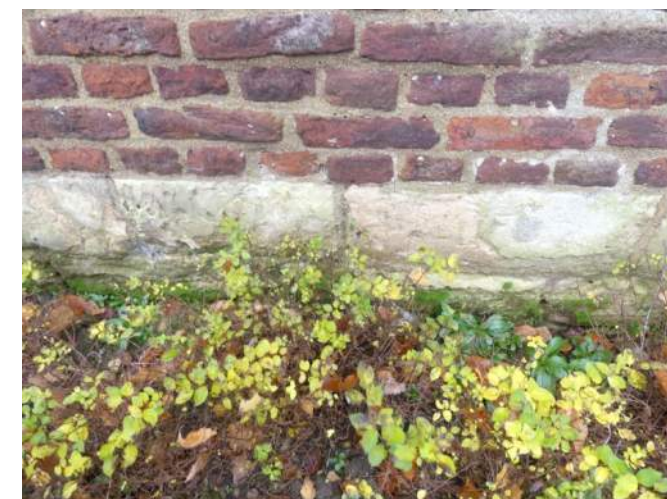
Afb. §35.14, beschadigde mergel blokken in plint zone

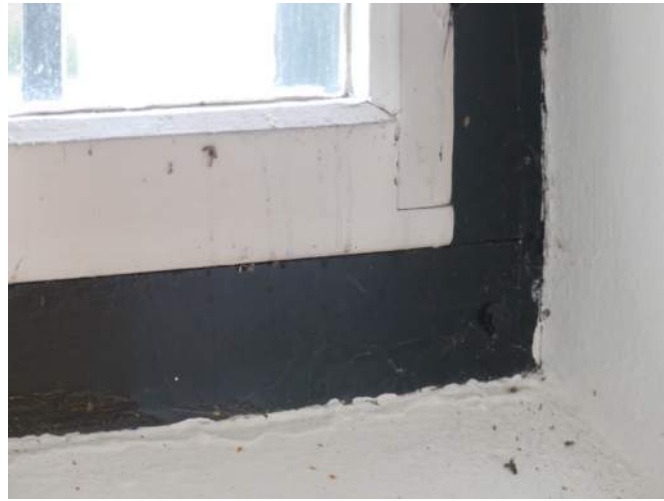
Afb. \$46.04, onvoldoende dekkend schilderwerk

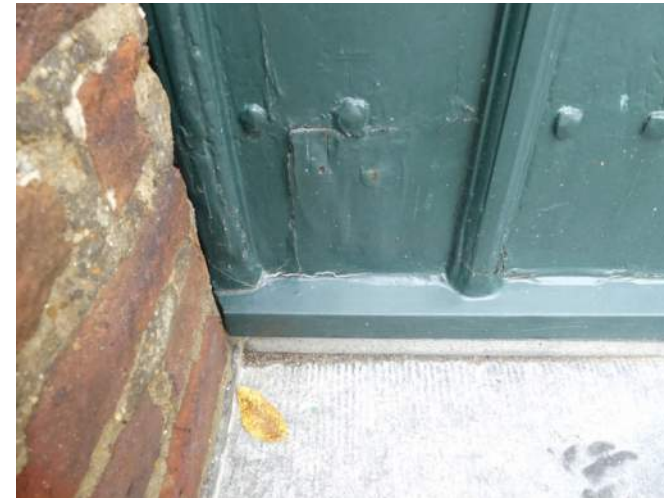
Afb. \$46.09, afbladderend schilderwerk en slechte en/of verouderde reparatie

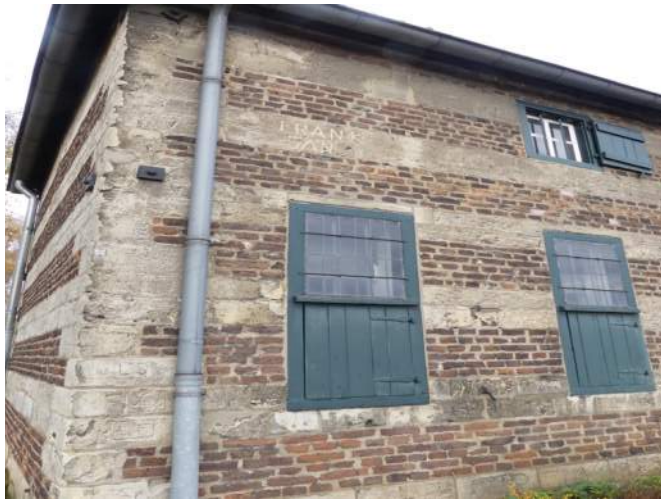
Afb. \$46.05, overzicht schilderwerk gevelkozijnen oostgevel

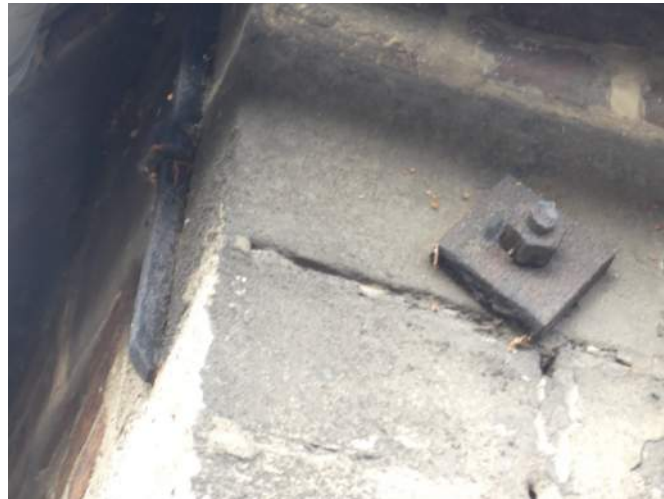
Afb. \$46.06, roestvorming op ankerplaten en moeren

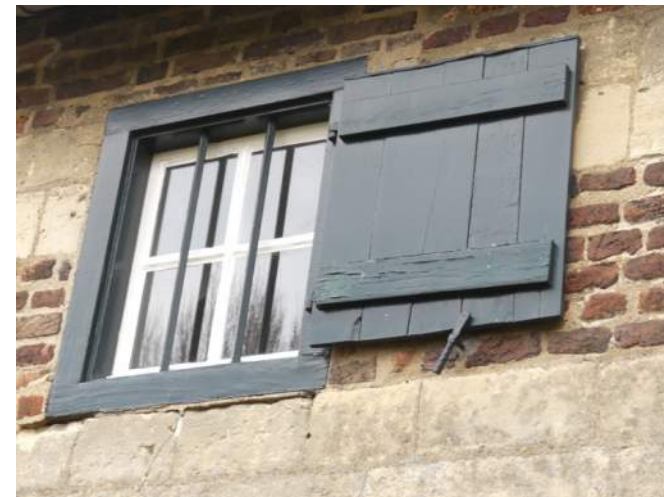
Afb. \$46.11, ernstig gebarsten en loslatend schilderwerk van onderdorpel en liggende delen

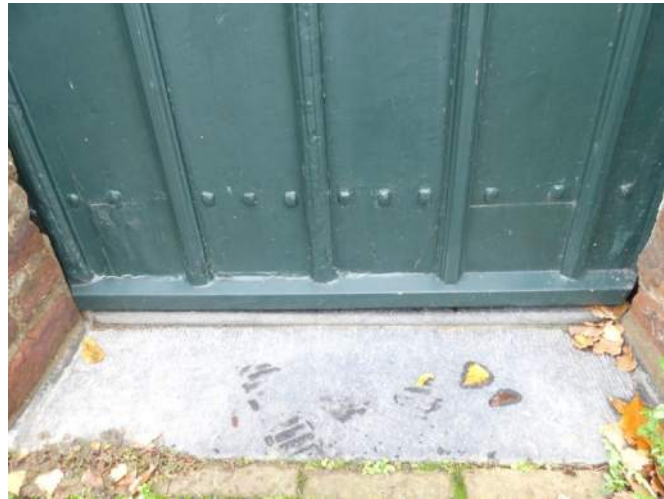
Afb. \$46.08, onderzijde toegangsdeur

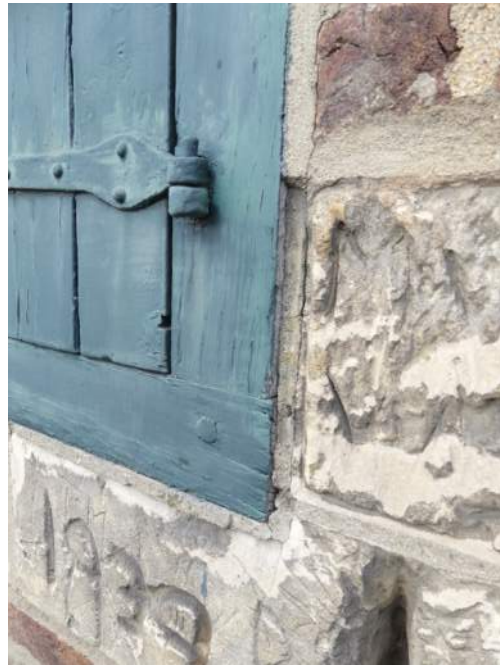
Afb. §46.16, gebarsten schilderwerk op kozijn en luik, slechte dekking toplaag

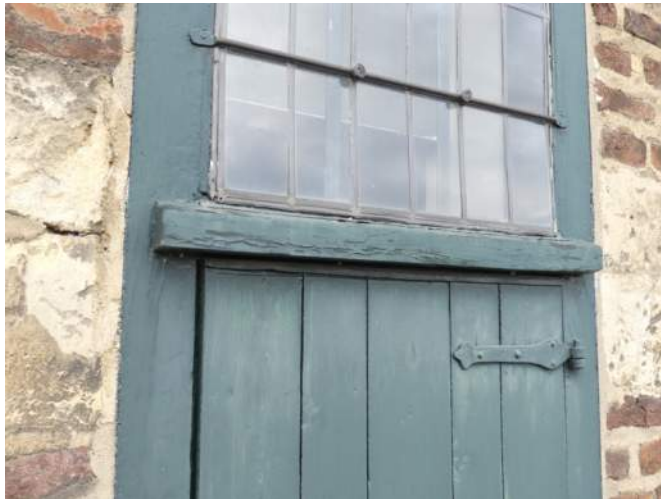
Afb. §46.17, ernstig gebarsten en loslatend schilderwerk van liggende delen en verbindingen, slecht dekkende toplaag op luik

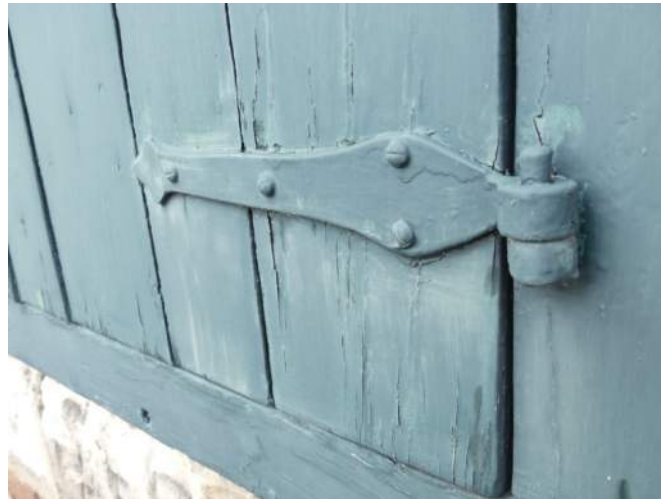
Afb. §46.18, slordig uitgevoerd schilderwerk op gehengen (druipsproen), slecht dekkend en gebarsten schilderwerk op houten delen

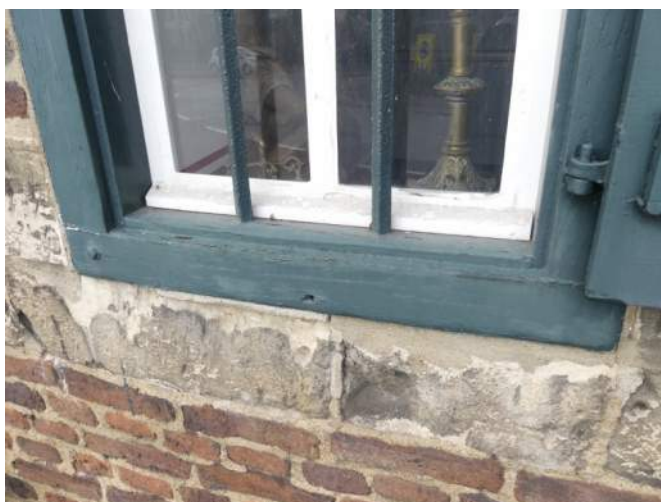
Afb. §46.19, schraal, gebarsten schilderwerk op liggende delen van kozijn en raam en verbindingen

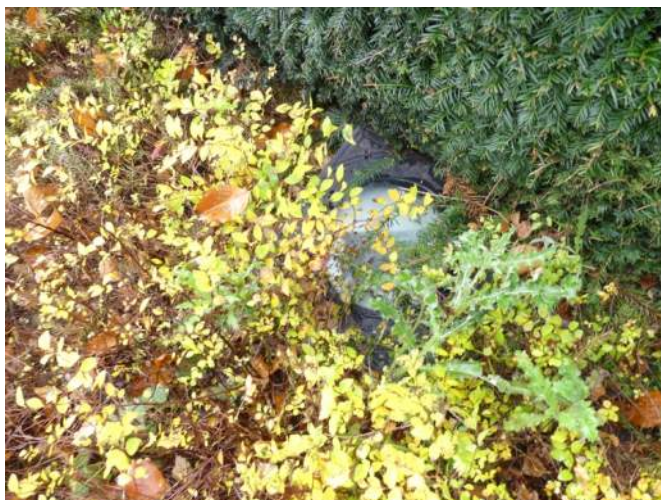
Afb. §70.01, verlichtingsspot in de grond

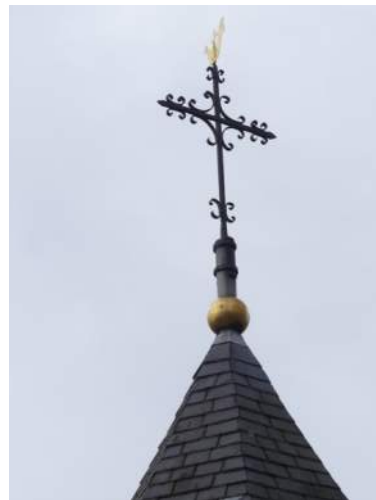
Afb. §70.02, ontbreken bliksemafleiderinstallatie
