## Rapportage en advies Stadsmuren en Fort Sanderbout, Sittard

Joan van den Hurk

26-12-2025

24.076.PP.251226.01

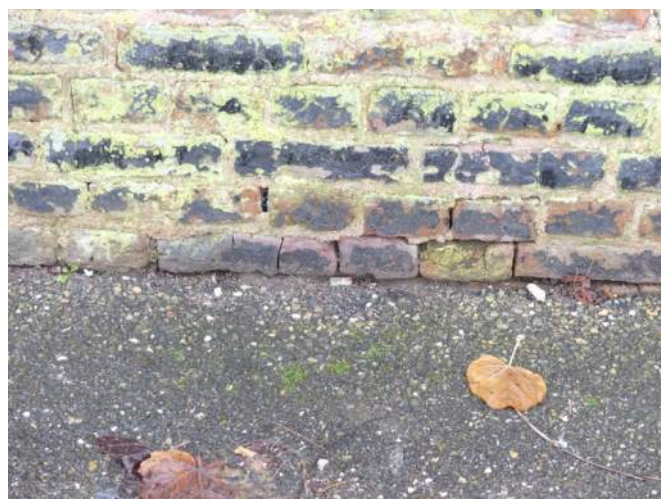
Afb. 03.22.17, ontbrekend voegwerk maaiveld/straatniveau

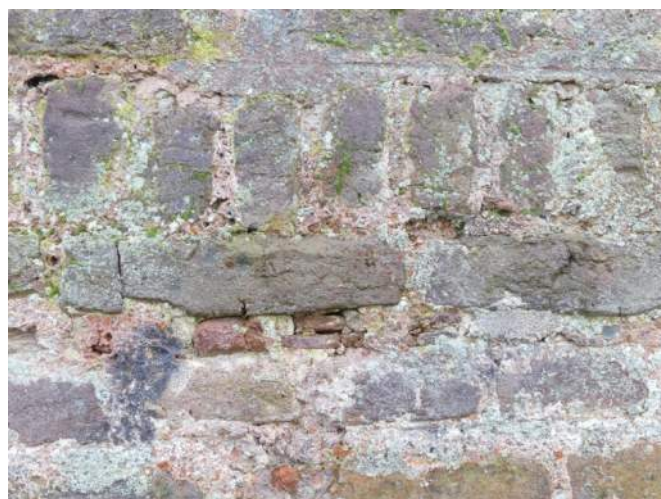
Afb. 03.22.18, loszittend en uitgevallen voegwerk

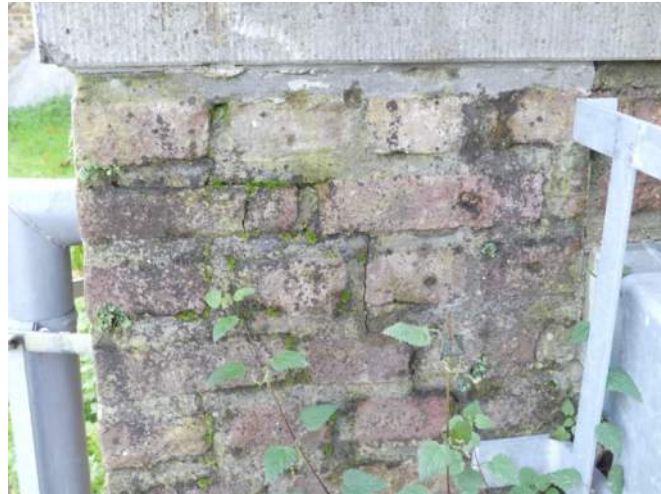
Afb. 04.22.01, gescheurd metselwerk bij doorvoer hwa/afdek

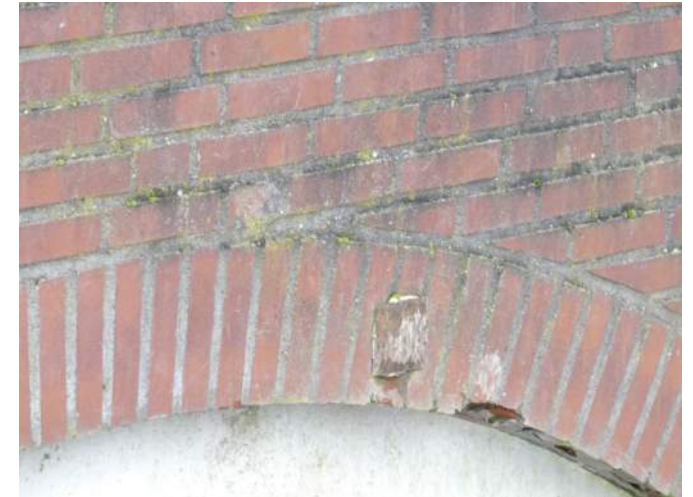
Afb. 04.22.10, alg- en mosgroei, afgebroken stenen

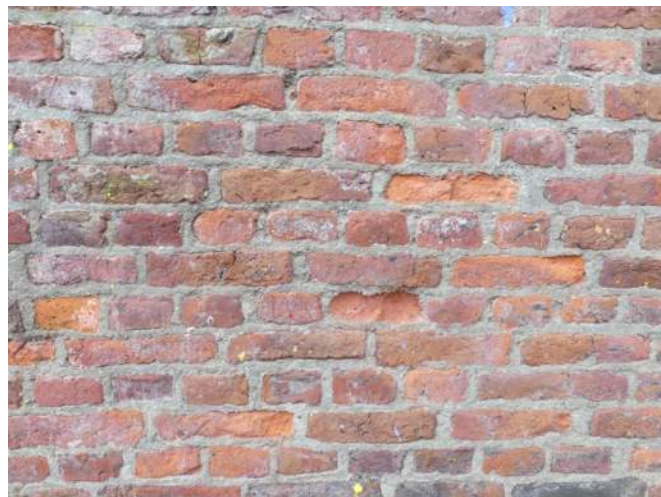
Afb. 04.22.05, afgeschilferde stenen in (vermoedelijk) hersteld voegwerk (mogelijk te harde voegmortel toegepast)

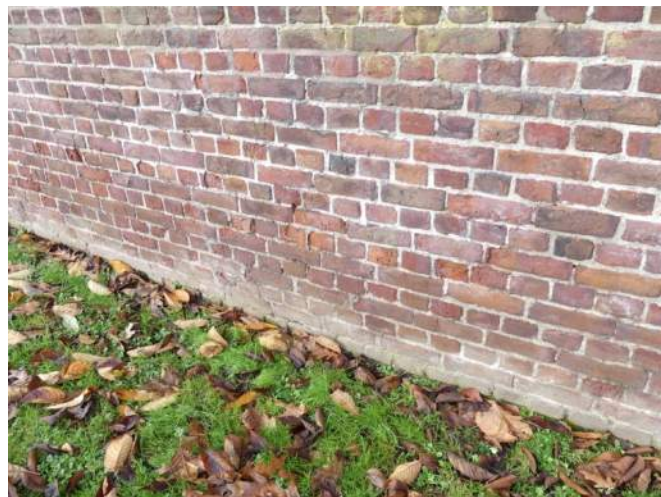
Afb. 04.22.06, afschilferende stenen in oud werk (vermoedelijk zachter gebakken stenen)

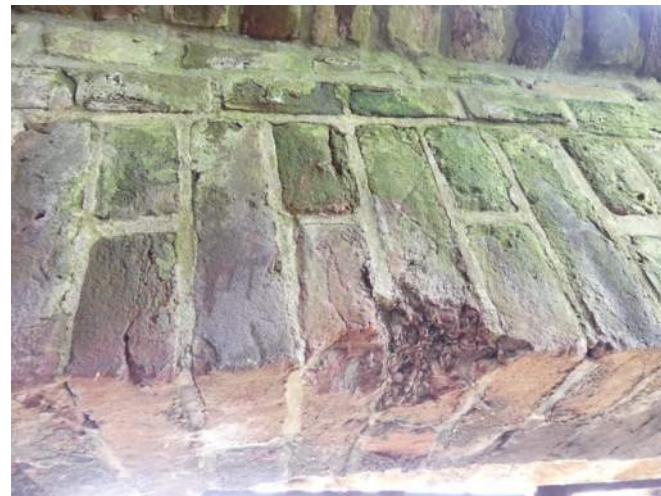
Afb. 04.22.18, beschadigde stenen onder rollaag

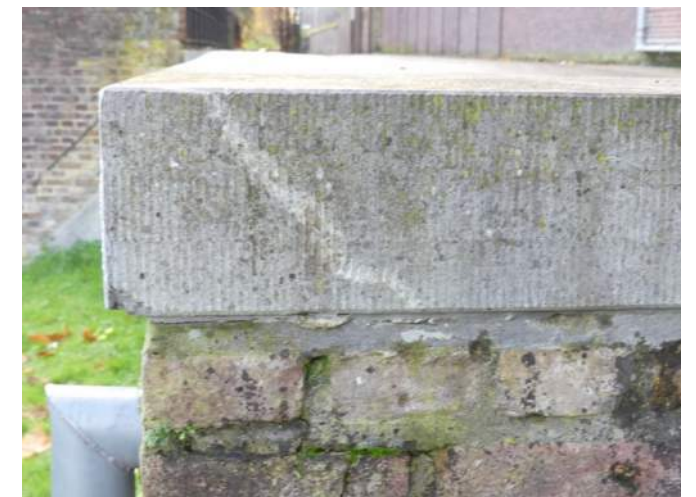
Afb. 04.22.24, slordig afgewerkt met kit afgestreken voegwerk onder afdekken

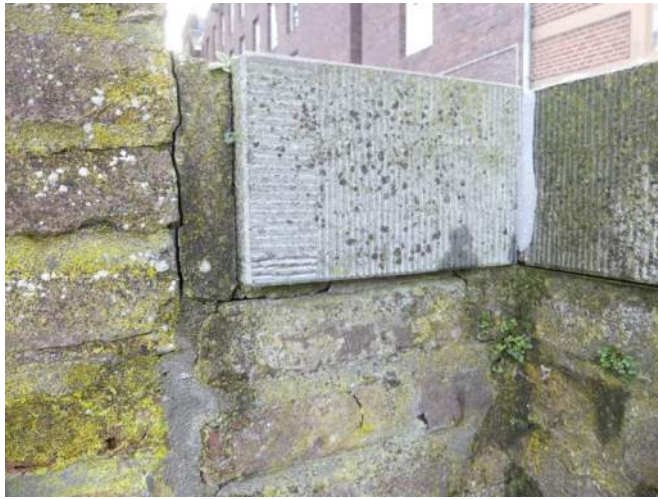
Afb. 04.22.25, losgescheurd voegwerk onder/naast afdekken

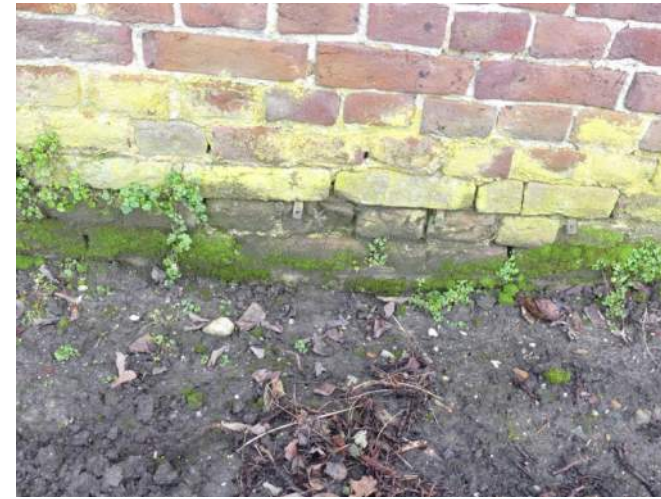
Afb. 04.22.31, uitgespoeld voegwerk plint/maaveld

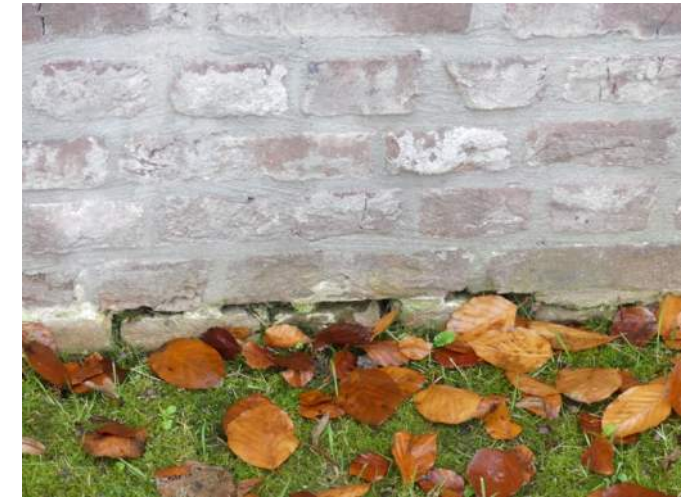
Afb. 04.22.32, uitgespoeld voegwerk maaiveld – mogelijk niet hersteld bij ‘Binnenstadswerken’ in 1993?

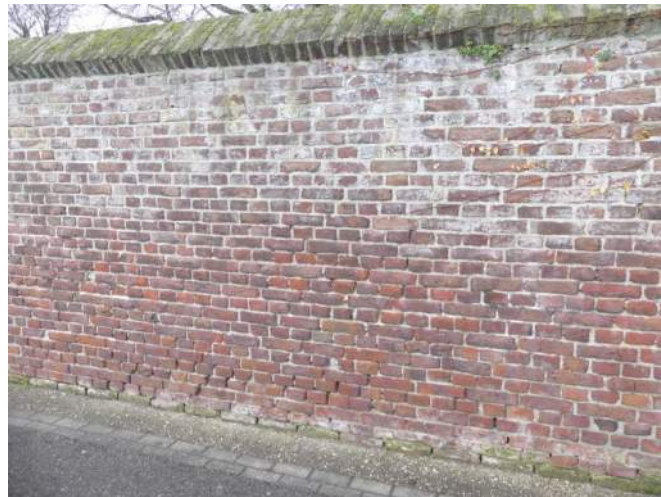
Afb. 04.22.28, door opspattend afdruiwend regenwater uitgespoeld voegwerk in de plintzone

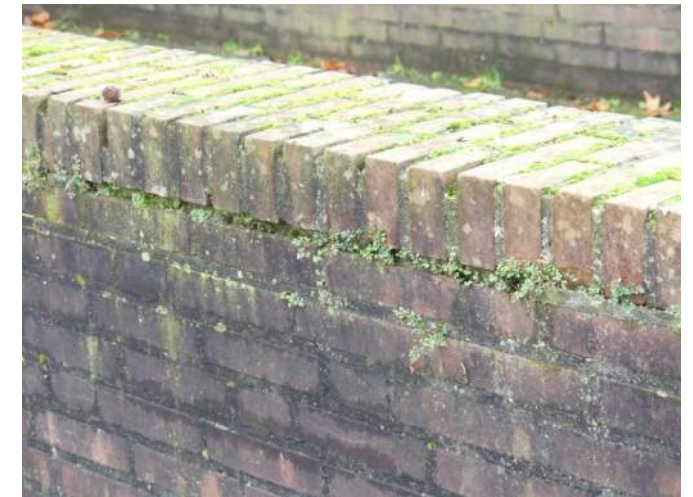
Afb. 04.22.34, alg- en mosgroei en uitgespoeld voegwerk onder rollaag

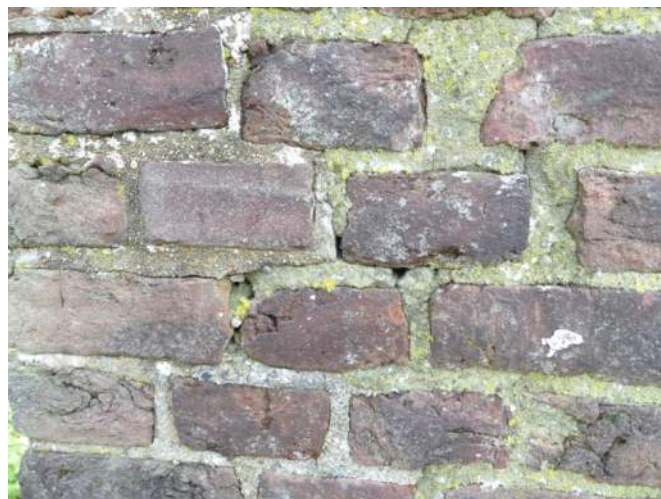
Afb. 04.22.38, cracquelé en uitgevallen voegwerk, discutabele reparaties

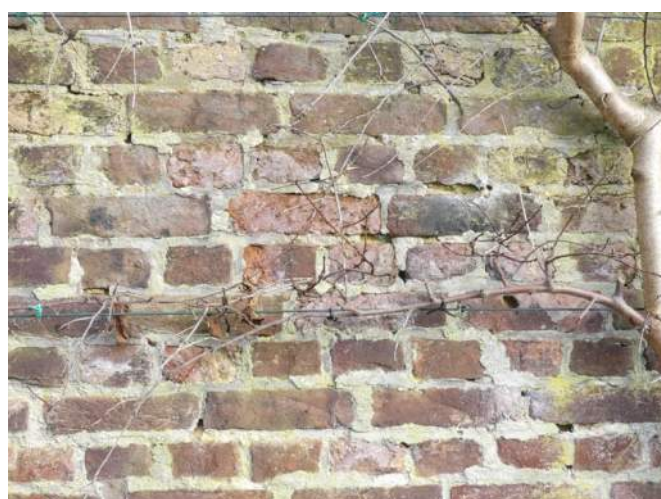
Afb. 04.22.42, slecht gerepareerd en (weer?) uitgevallen voegwerk – NB: let op kleur legmortel

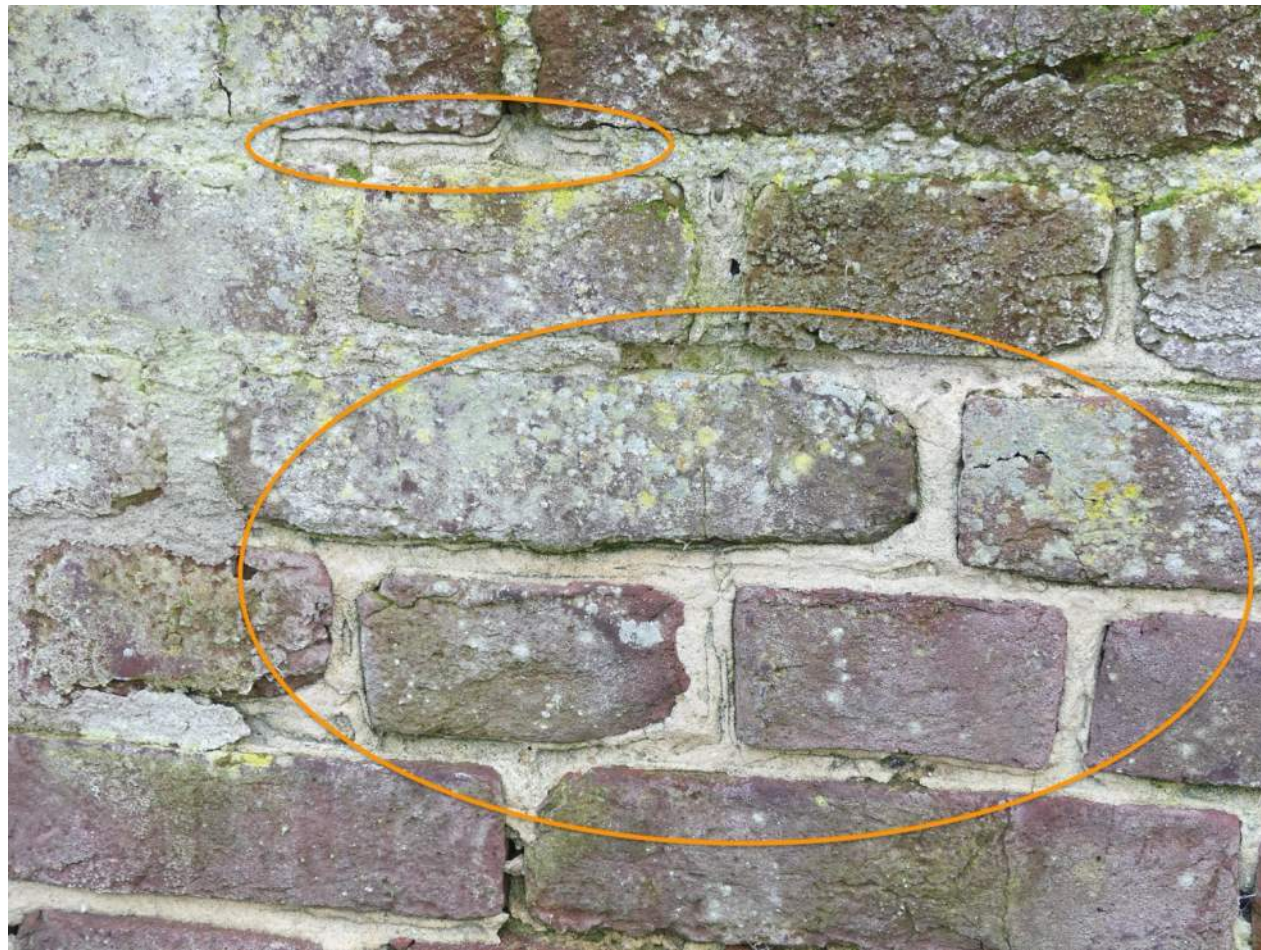
Afb. 04.22.46, redelijk versleten, maar waarschijnlijk origineel voegwerk (goud) naast slecht passende (deel-)reparatie

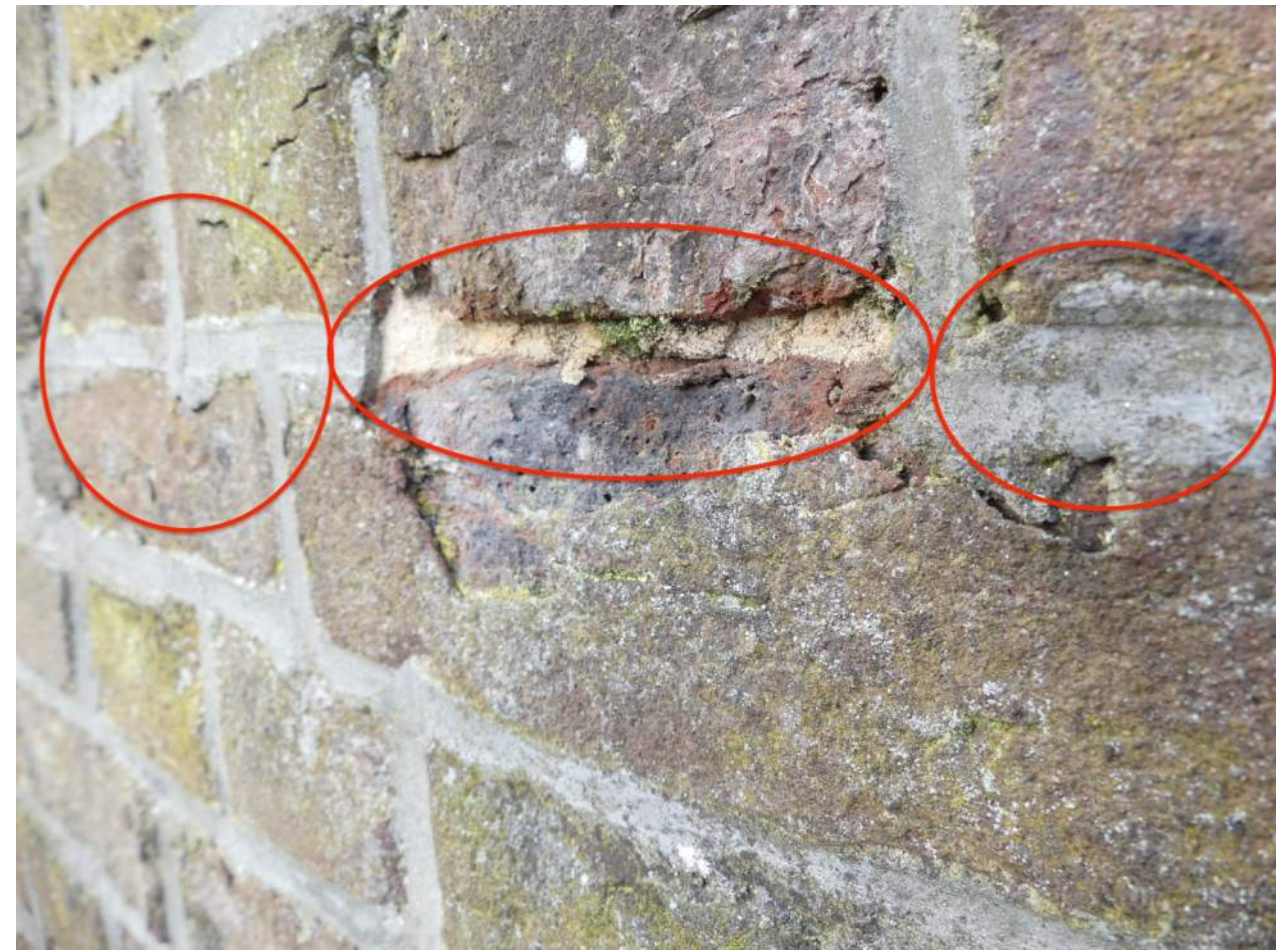
Afb. 04.22.48, volstrekt onvoldoende diep uitgehaald voegwerk (**minder dan 2mm!!!**) en zeer slecht herstelwerk

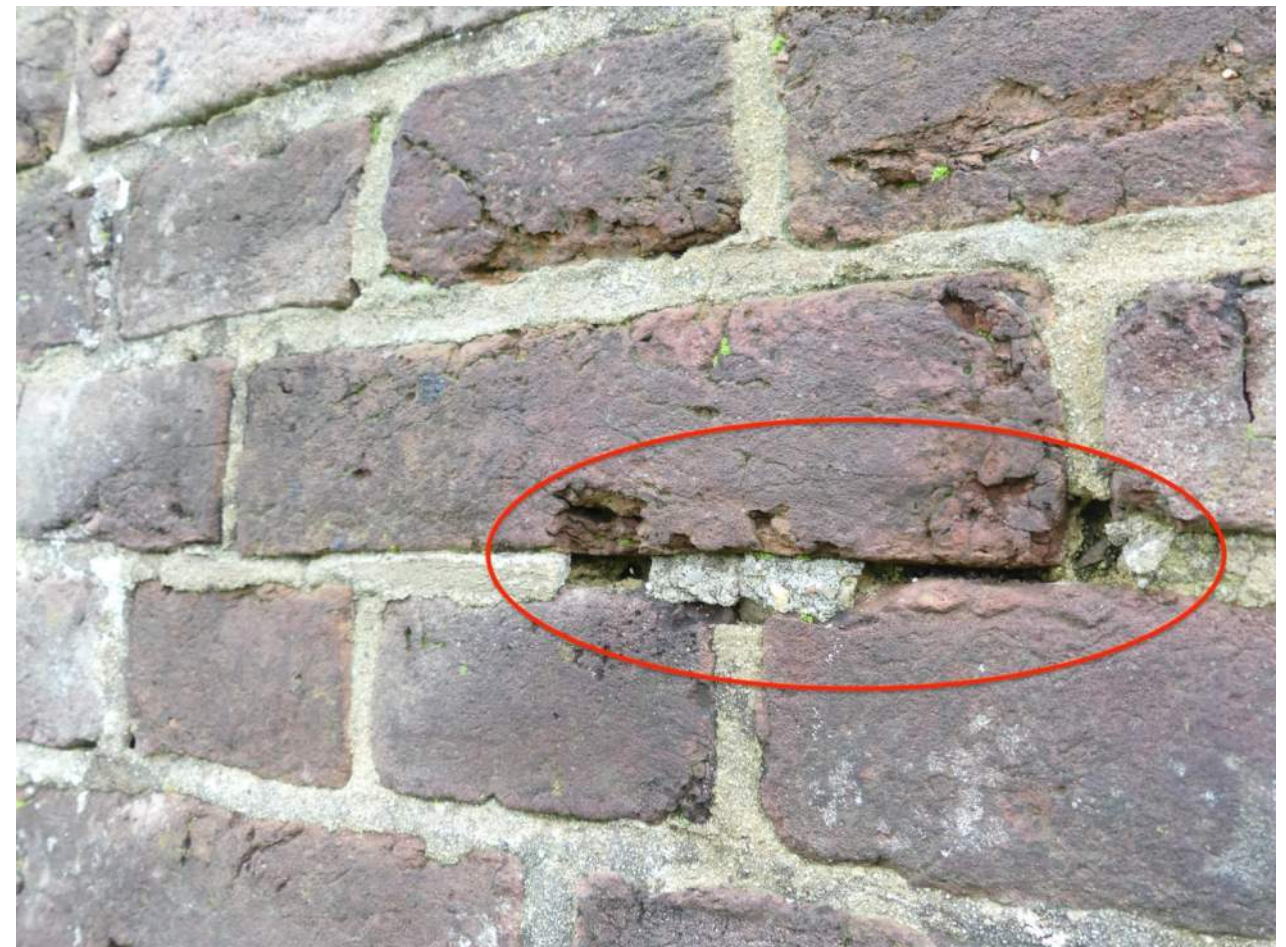
Afb. 04.22.49, onvoldoende diep uitgehaald en weer loszittend en uitvallend voegwerk en -door onkundig uithakken van oud voegwerk- beschadigde stenen

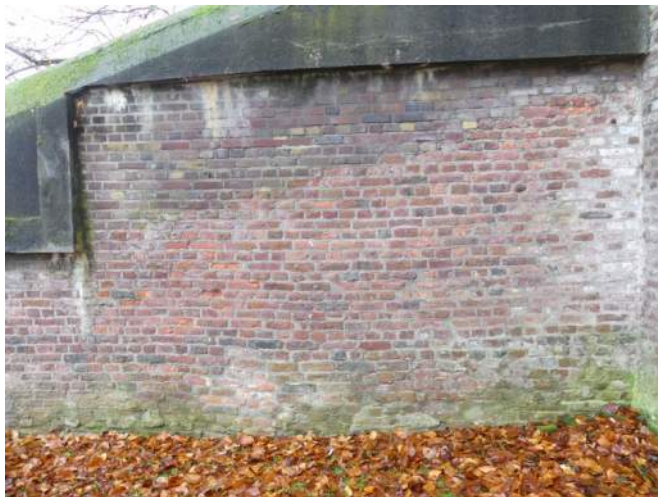
Afb. 04.22.63, kalkuitbloei onder betonnen afdekken

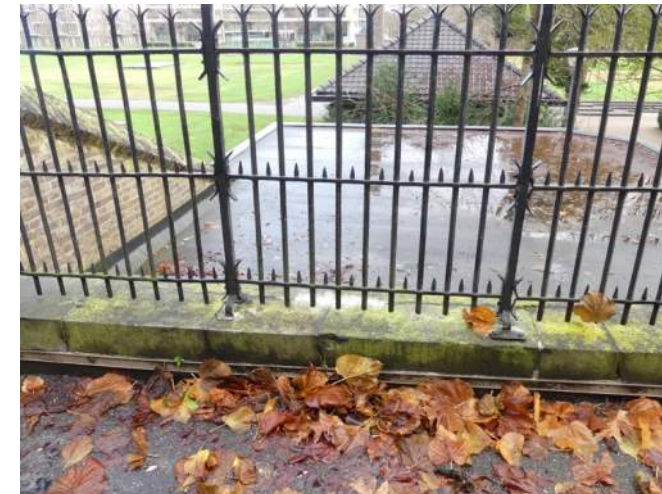
Afb. 04.35.01, overzicht afdekbanden met alg- en mosgroei, links originele bevestiging balustervoet (gietlood), rechts foutief herstellde binnenzijde balustervoet

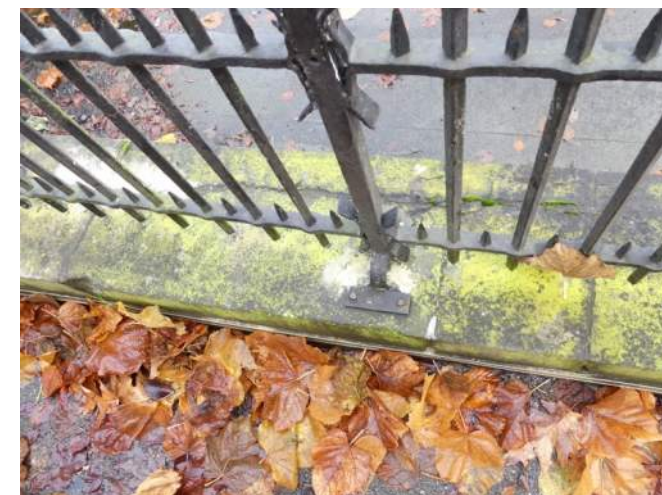
Afb. 04.35.03, foutieve (binnenzijde) bevestiging balustervoet, mechanische beschadiging, gescheurde neus met mosgroei, slordig kitwerk

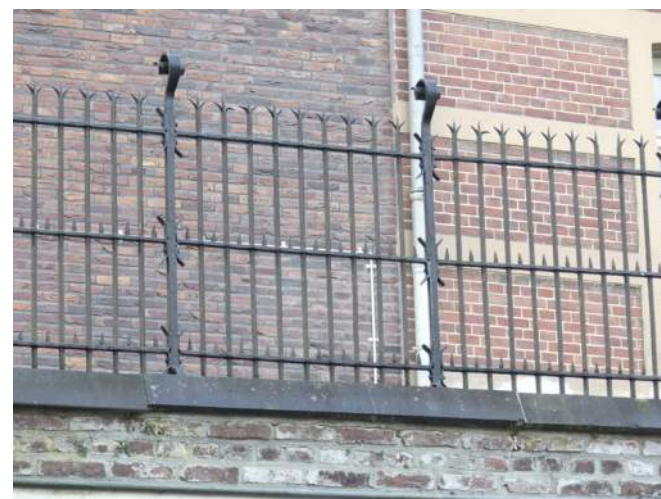
Afb. 04.35.13, slecht gemaatvoerde en gestelde afdekken

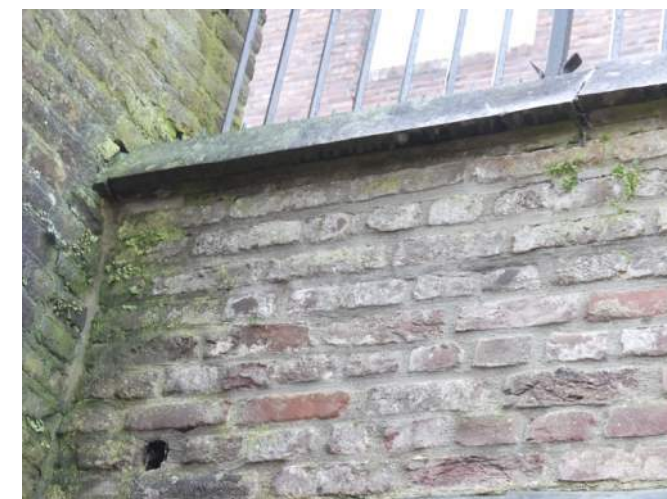
Afb. 04.35.14, slecht gemaatvoerde en gestelde afdek

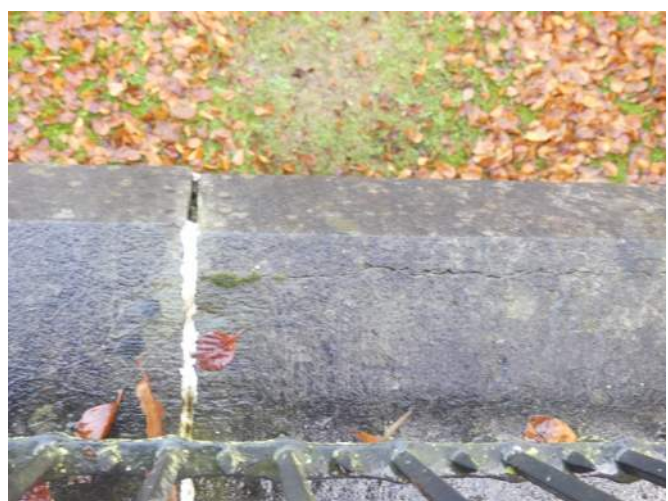
Afb. 04.35.09, losbarstende neus aan de afdek (staand leger??) en slordig kitwerk in naad

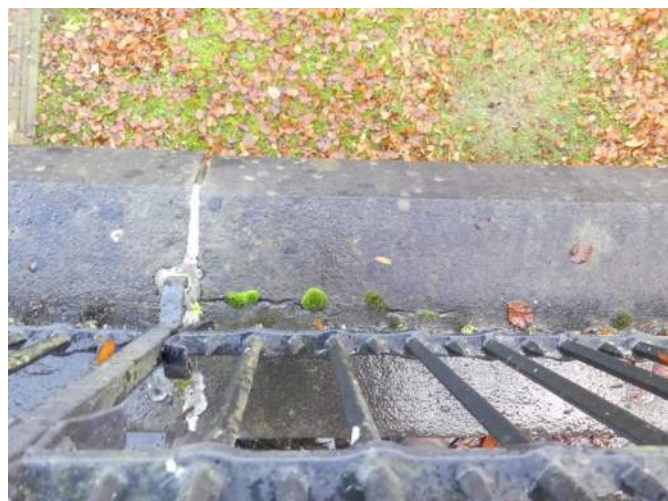
Afb. 04.35.10, losgebarsten neus aan de afdek (staand leger??) en slordig kitwerk in naad

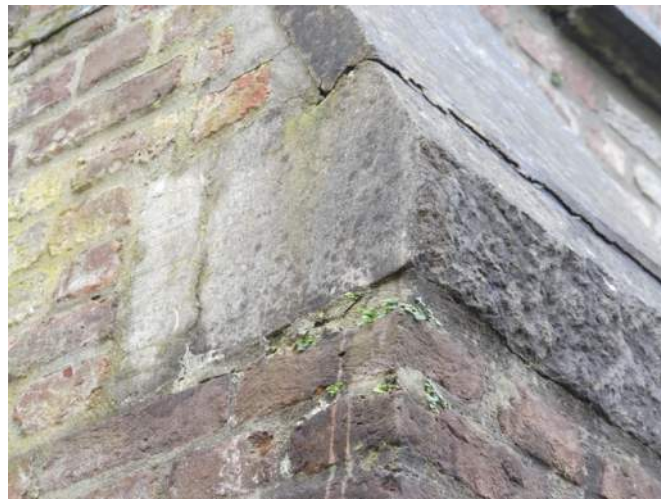
Afb. 04.35.18, barst in lijf afzaatblok penant en losgebarsten voeg met afzaatplaat

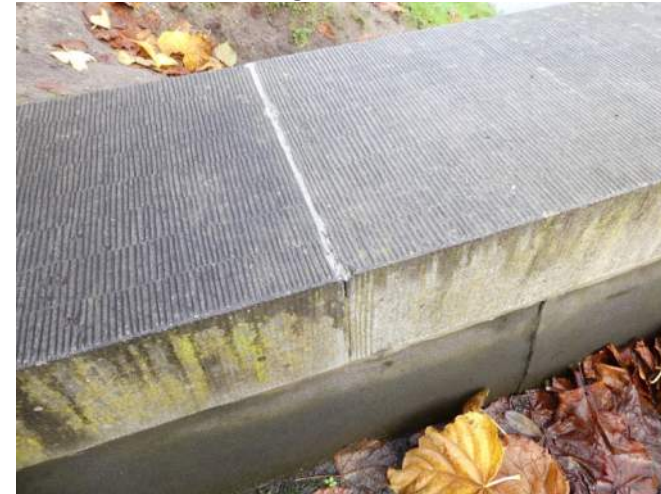
Afb. 04.35.23, slecht gesloten kitvoeg tussen afdekken

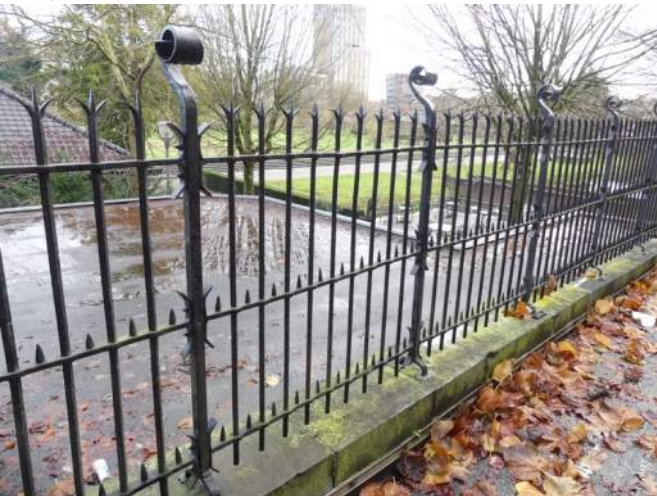
Afb. 04.43.01, overzicht smeedijzeren hekwerk

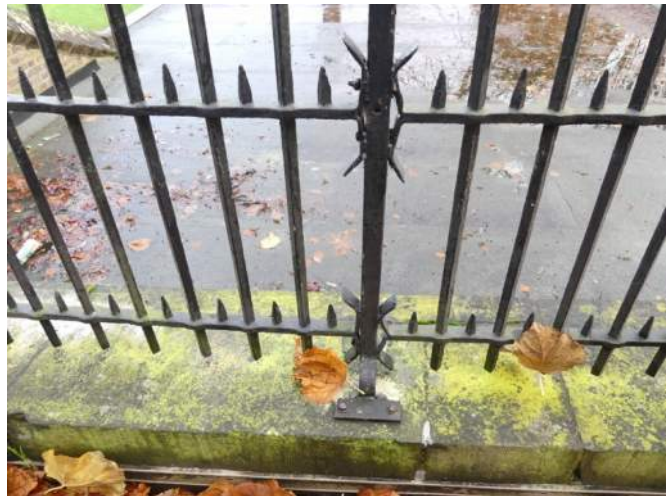
Afb. 04.43.02, vervormde hekwerkbeugels tegen baluster met diverse manieren van bevestigen en foutieve, slordig aangelast voetje met moderne moeren (met roestsporen!)

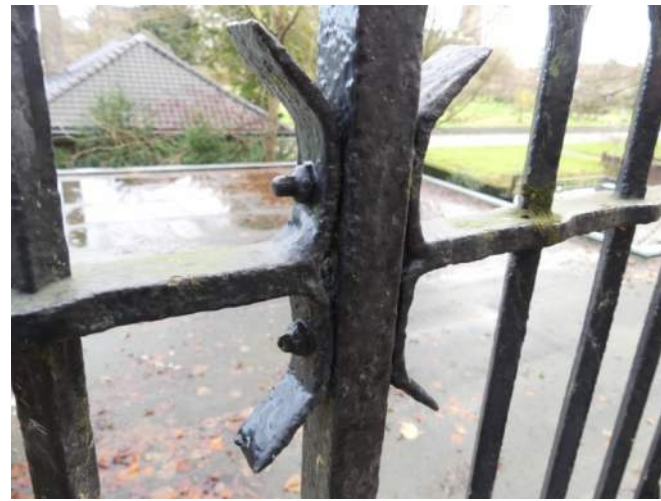
Afb. 04.43.04, ....zeskantmoeren aan baluster bevestigd; in casu moderne, niet passende bevestigingsmiddelen op historisch hekwerk

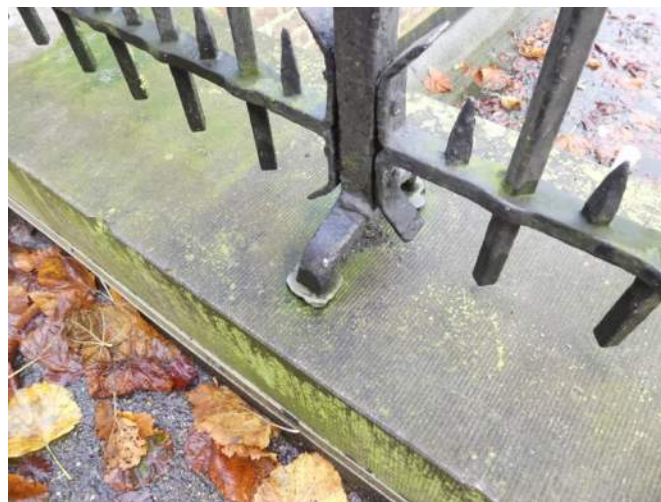
Afb. 04.43.05, originele voeten in gietlood bevestigd in afdekken

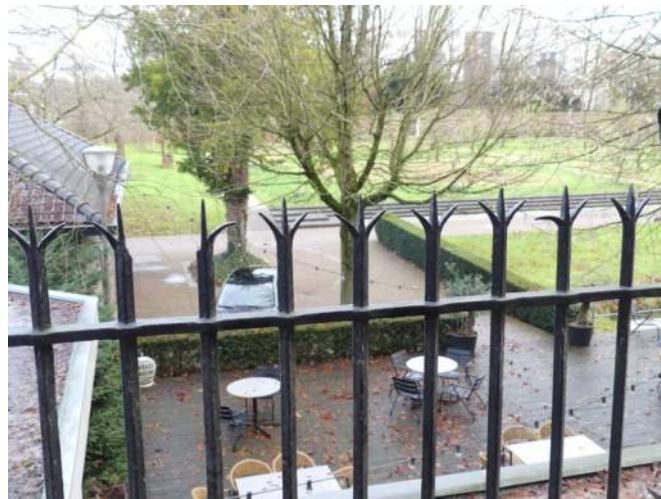
Afb. 04.43.15, verbogen en afgebroken hekwerkpunten

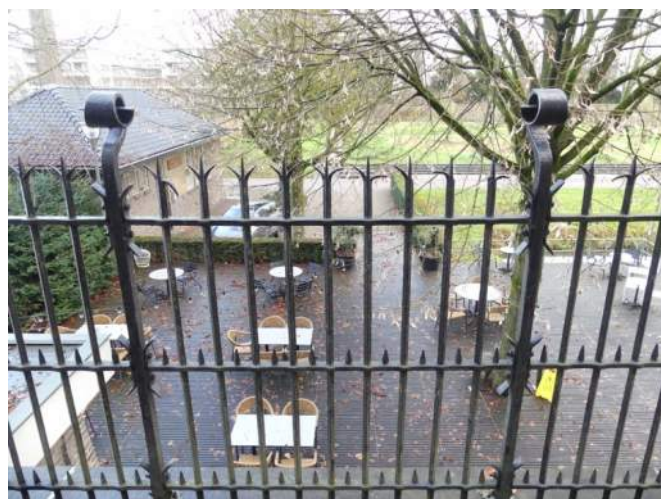
Afb. 04.43.17, verbogen en afgebroken hekwerkpunten

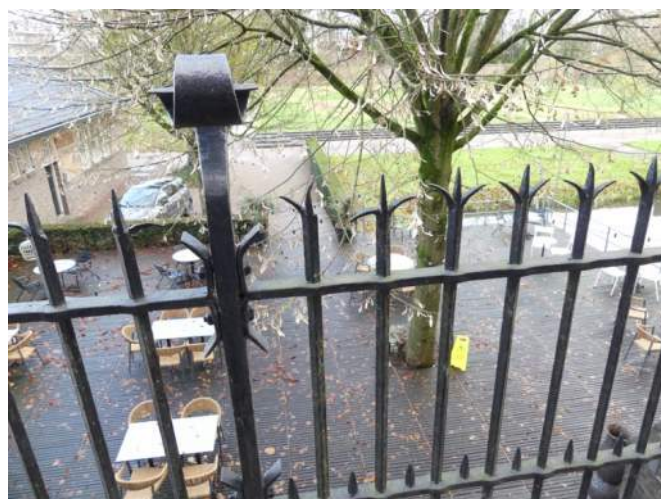
Afb. 04.43.18, verbogen en afgebroken hekwerkpunten

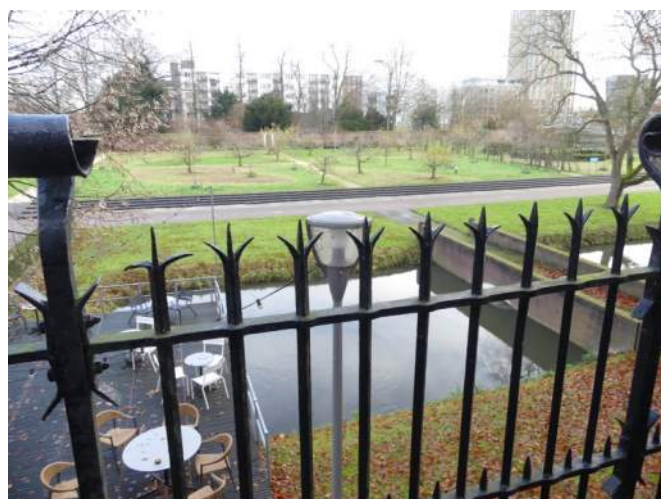
Afb. 04.43.19, verbogen en afgebroken hekwerkpunten

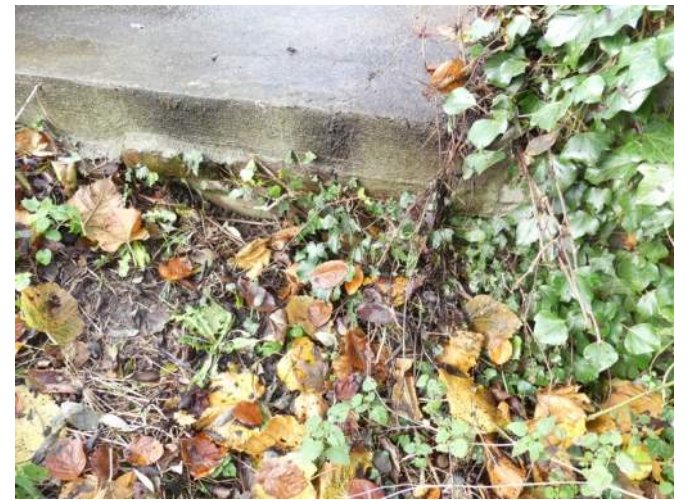
Afb. 05.21.02, uitgezakte, inwaterende bakstenen onder het betondek

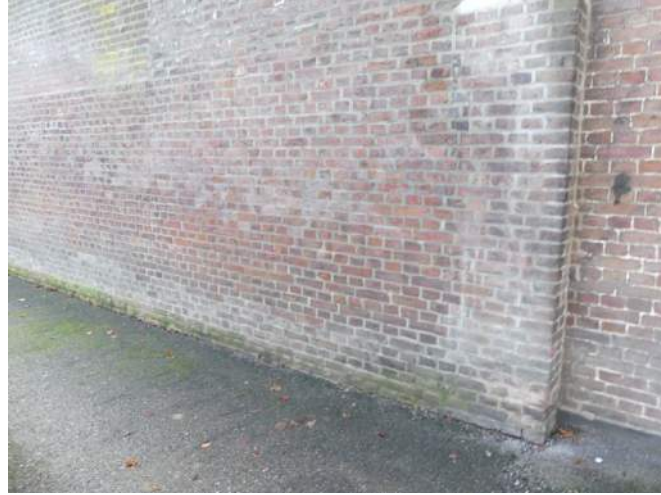
Afb. 05.22.02, gescheurd metselwerk bij verspringing

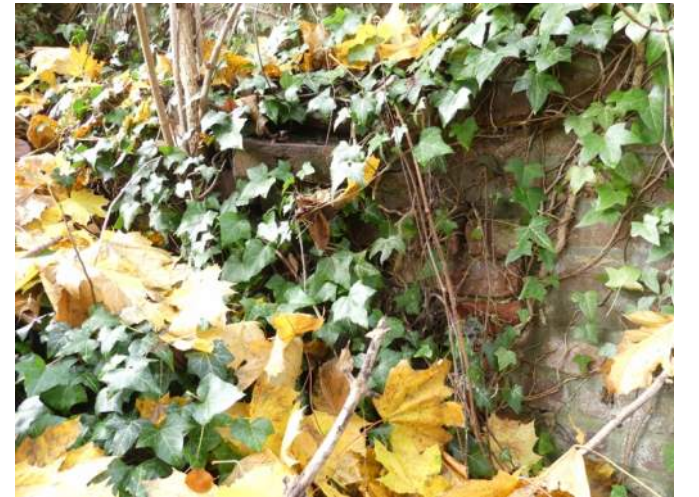
Afb. 05.22.08, gedefformeerd metselwerk onder begroeiing

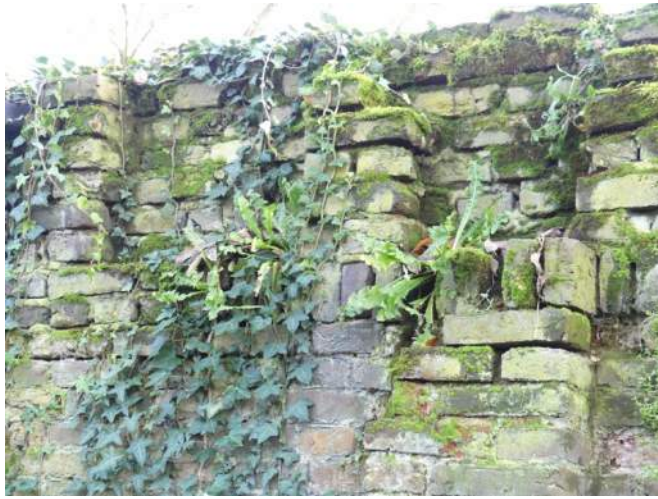
Afb. 05.22.11, losliggend metselwerk bovenzijde muur

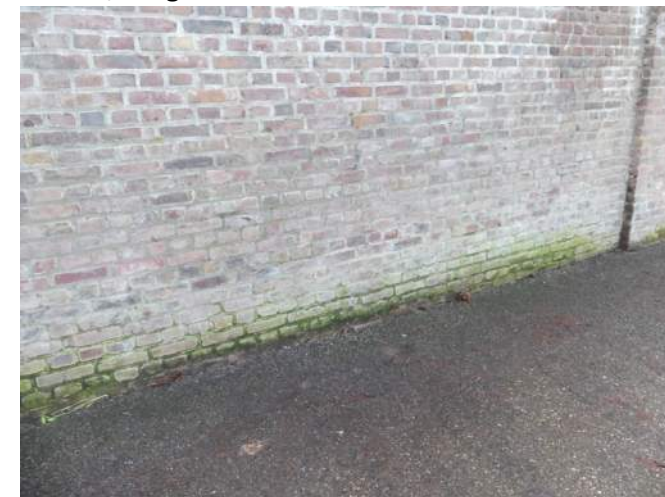
Afb. 05.22.18, uitgespoeld voegwerk bij aansluiting asfalt

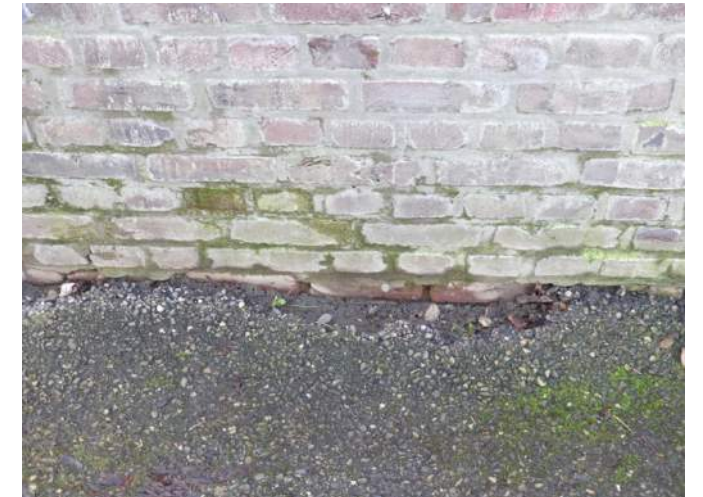
Afb. 05.22.19, uitgespoeld voegwerk bij aansluiting asfalt en met alg- en mosgroei begroeide voegen

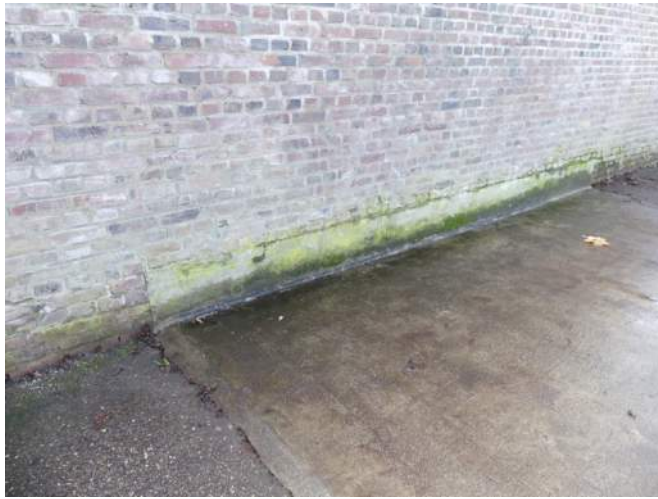
Afb. 05.22.20, met alg bevuilde voegen, net boven betonbalk

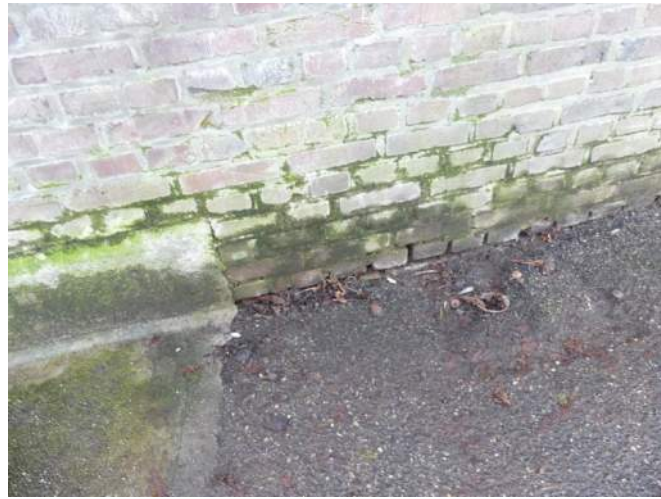
Afb. 05.22.21, met alg bevuilde voegen en uitgespoelde voegen bij aansluiting asfalt

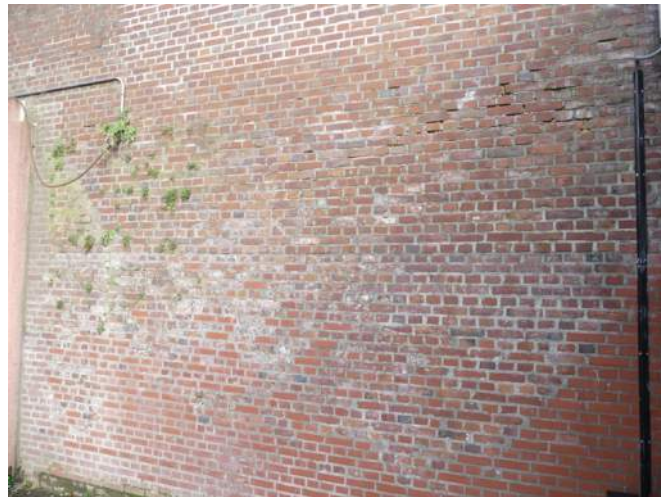
Afb. 05.22.23, met muurvegetatie begroeide en uitgevallen voegen

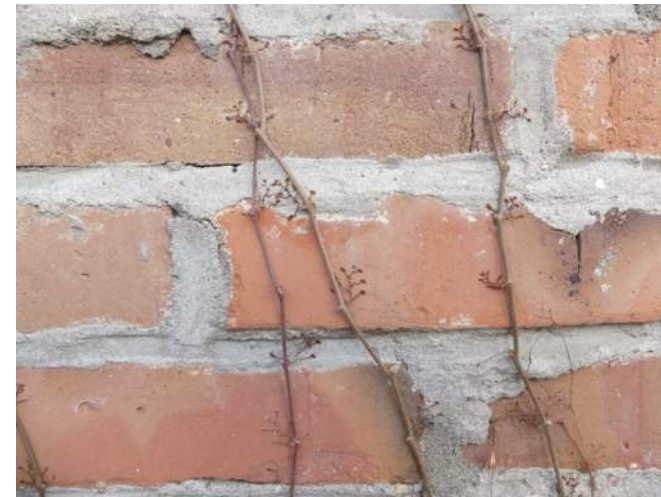
Afb. 05.22.28, slordig aangebracht voegwerk, onregelmatige stootvoegen

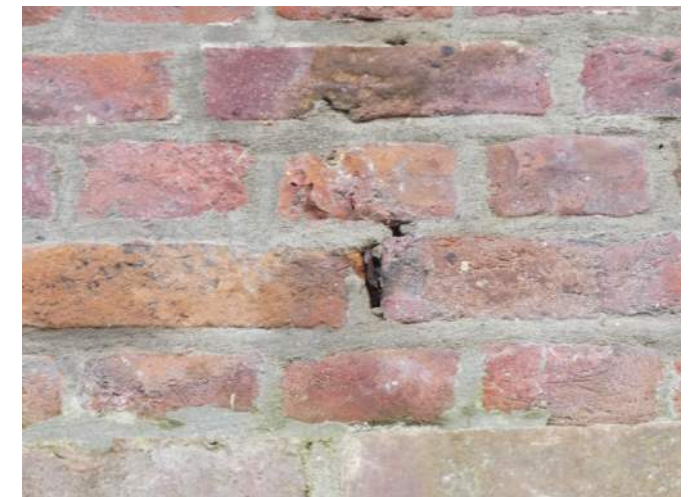
Afb. 05.22.29, slordig kapwerk, steen beschadigd en voeg te breed; door roestend ijzer weer uitgevallen

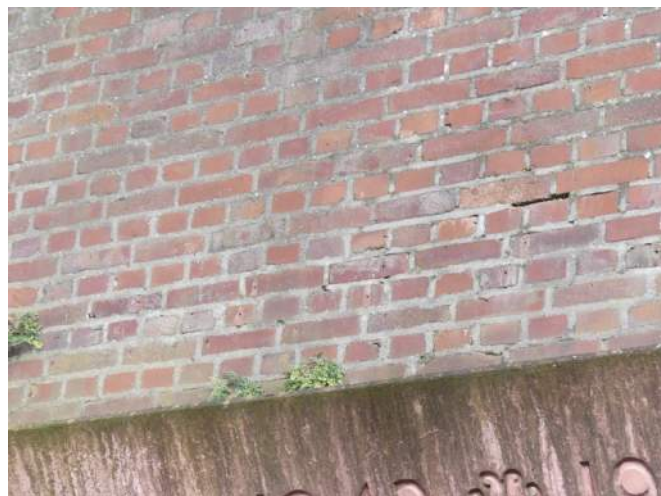
Afb. 05.22.25, loszittend en uitgevallen voegwerk

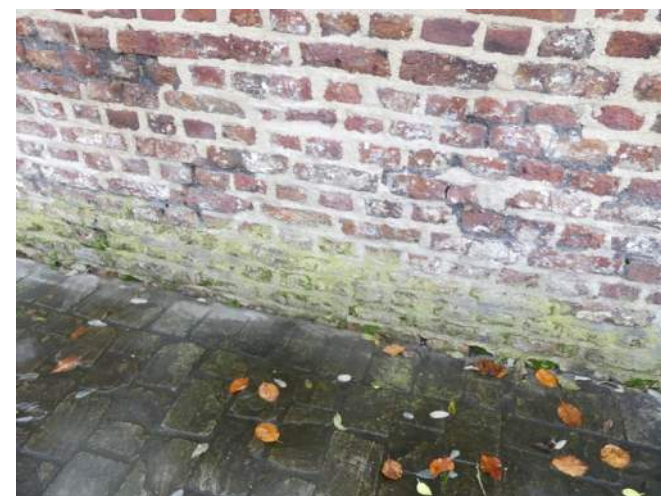
Afb. 05.22.30, uitgespoeld voegwerk plint/maaveld en slordig hersteld voegwerk maaiveld

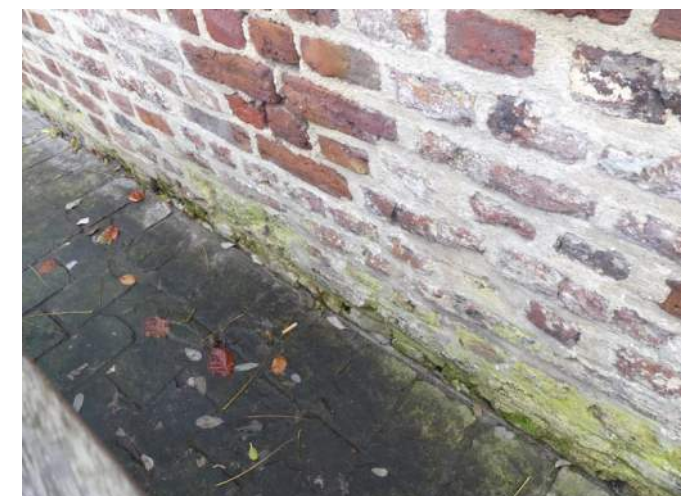
Afb. 05.22.31, uitgespoeld voegwerk en uitgevallen voegen

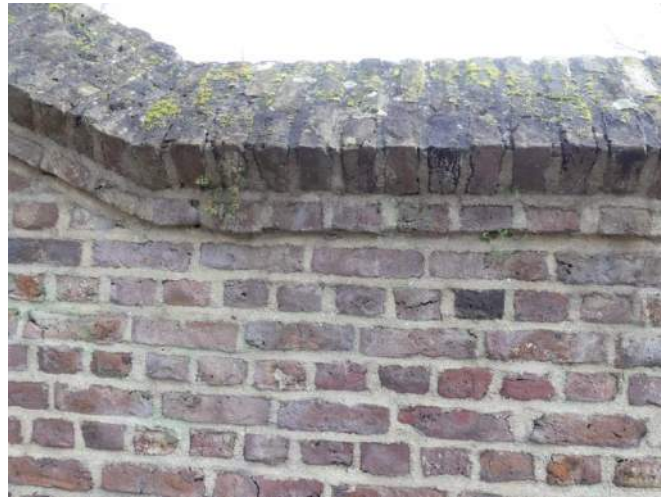
Afb. 05.22.33, alg- en mosgroei en uitgespoeld voegwerk uit ezelsrug

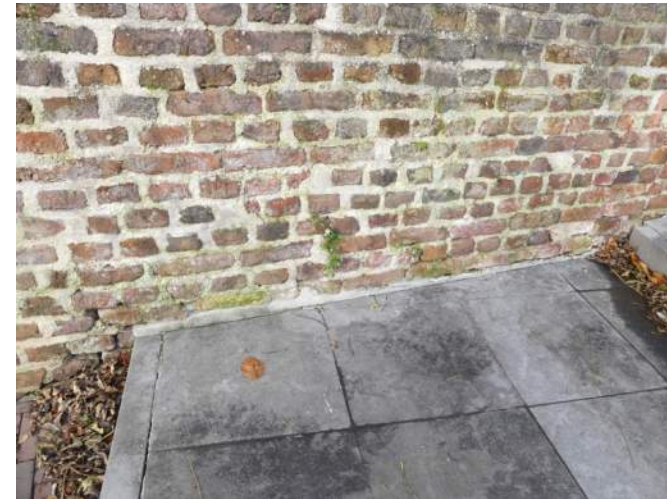
Afb. 05.22.38, slecht hersteld voegwerk, te brede stootvoegen en (weer?) uitgevallen voegen – te ondiep uitgehaald

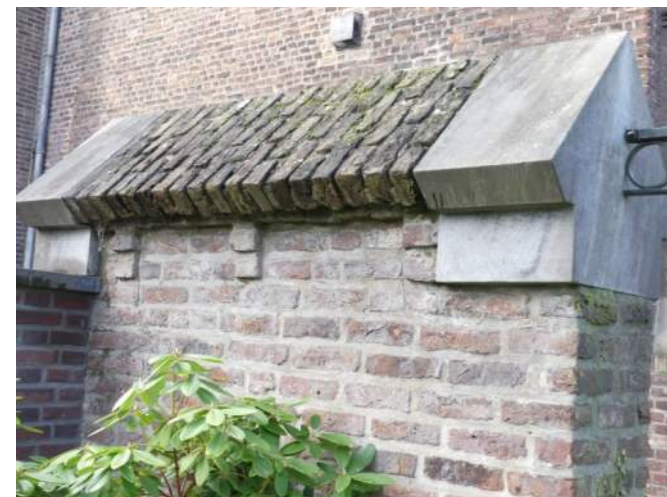
Afb. 05.22.40, uitgespoeld voegwerk uit ezelsrug

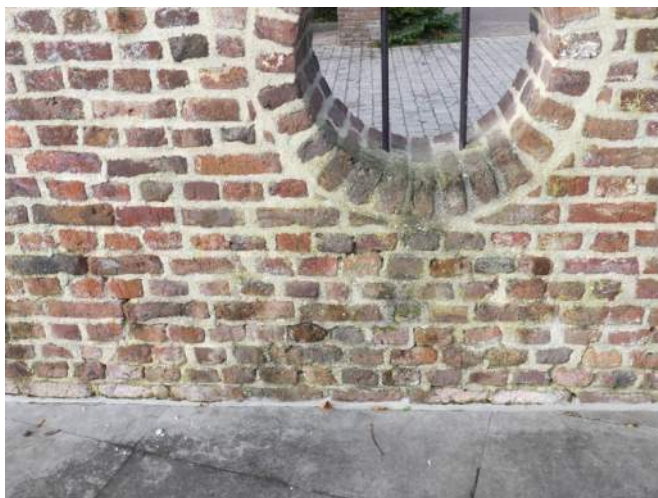
Afb. 05.22.36, slordig hersteld voegwerk en uitgevallen voegen

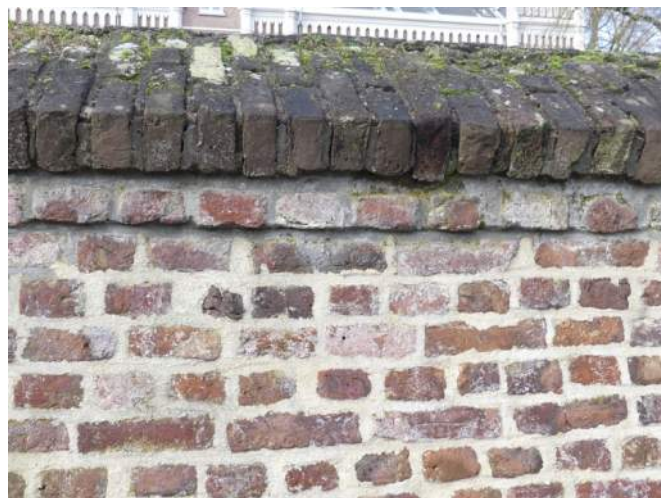
Afb. 05.22.37, alg- en mosgroei en uitgespoeld voegwerk uit ezelsrug

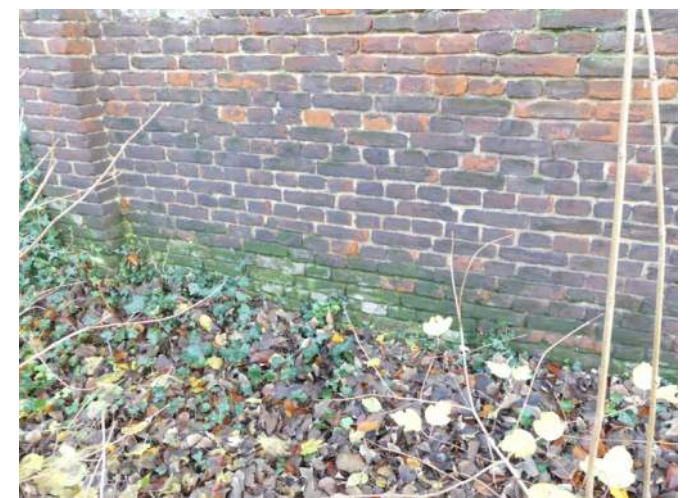
Afb. 05.22.42, versleten en uitgespoeld (origineel) voegwerk en Uitgespoeld voegwerk bij maaiveld

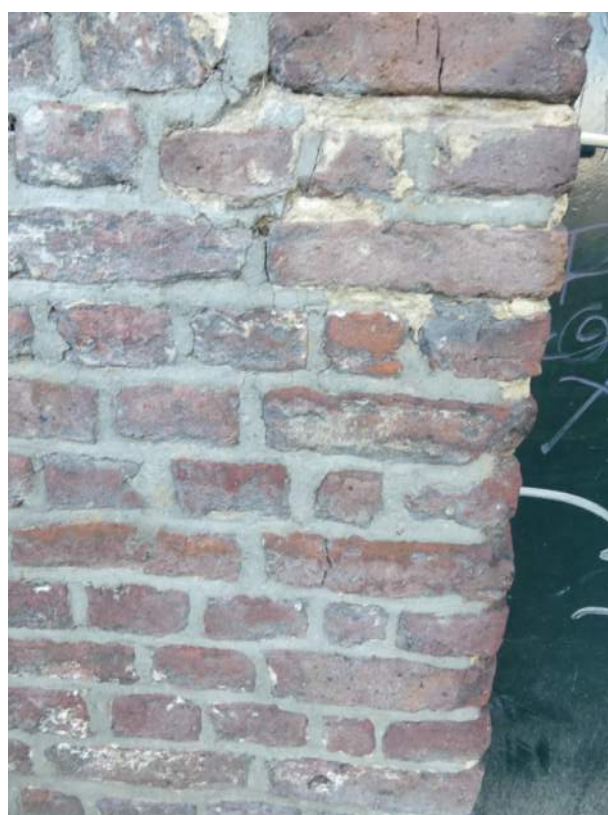
Afb. 05.22.48, openstaande loodvoeg
