## 6. Wal 06, Sanderboutwal, de tuin van het Toon Hermanshuis

## 7. Wal 07, het begin van de Sanderboutwal

## 8. Wal 08, het midden van de Sanderboutwal

12. Wal 12, Fort Sanderbout

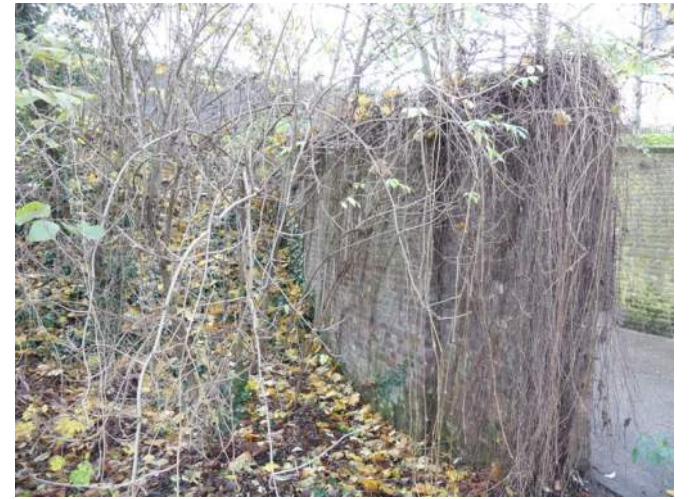
Afb. 05.22.60, volledig overgroeide muur

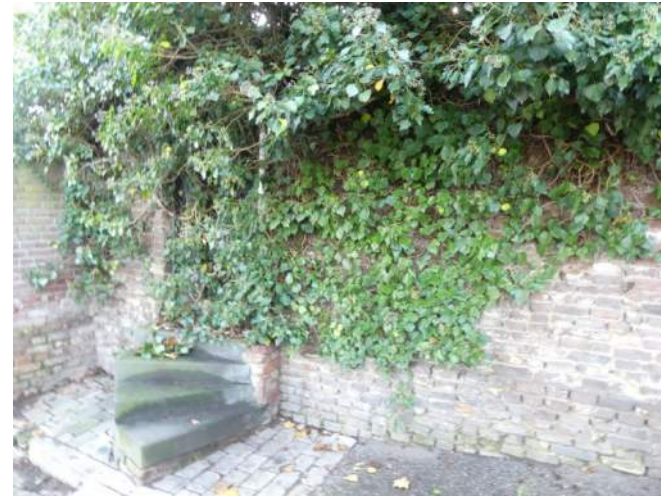
Afb. 05.22.61, volledig overgroeide muur

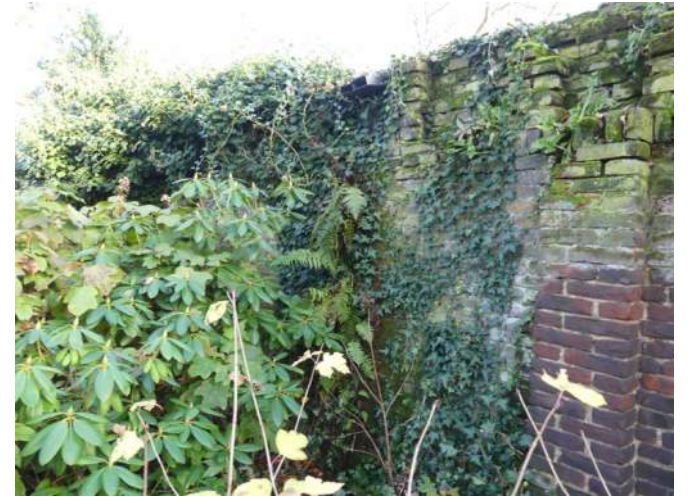
Afb. 05.22.62, volledig overgroeide muur

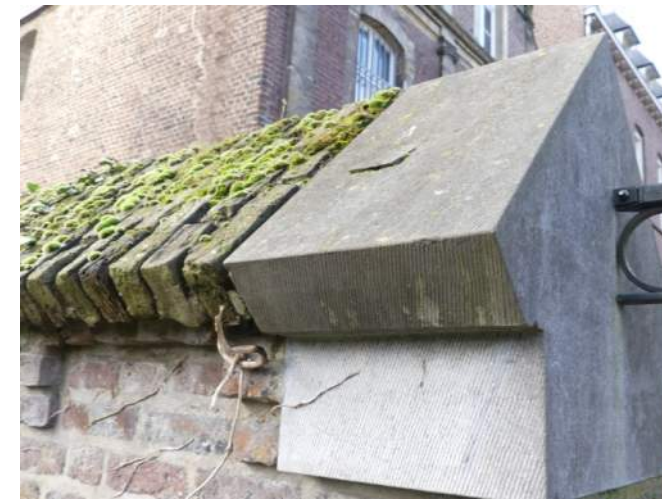
Afb. 05.35.03, beschadigd schuin vlak

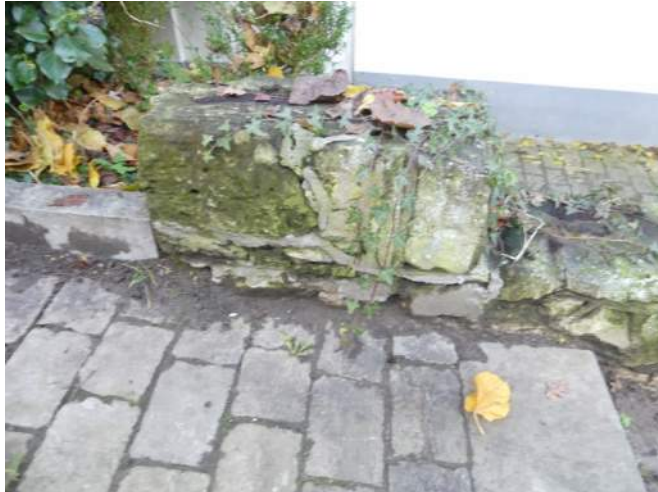
Afb. 05.35.09, slordig hersteld en uitgevallen voegwerk

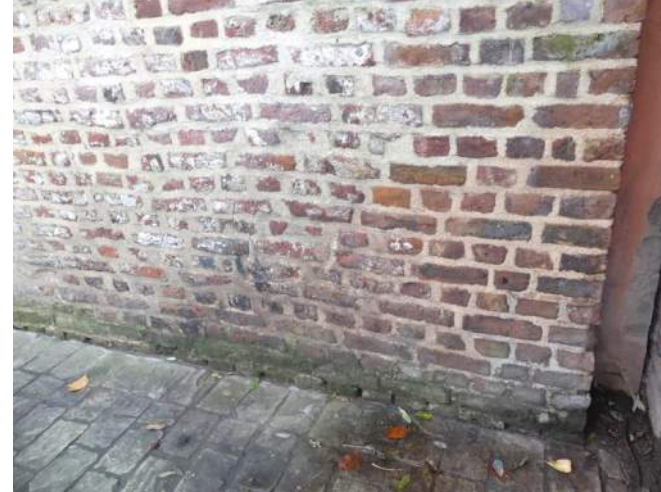
Afb. 05.40.01, oude slemp- of pleisterwerksporen

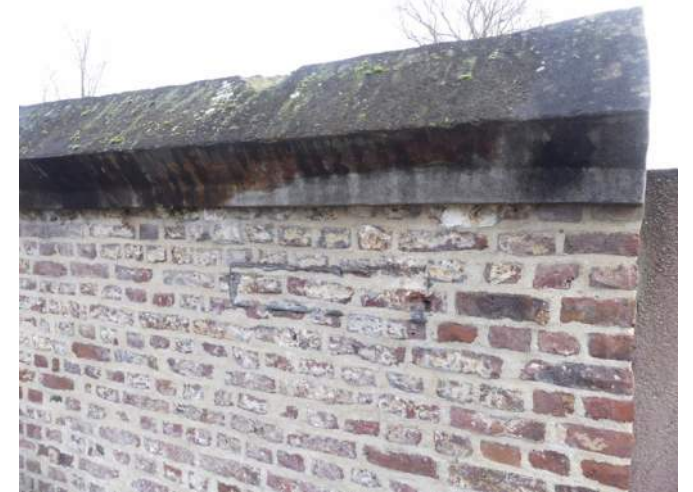
Afb. 05.40.02, beschadigde pleisterwerk afdekkap

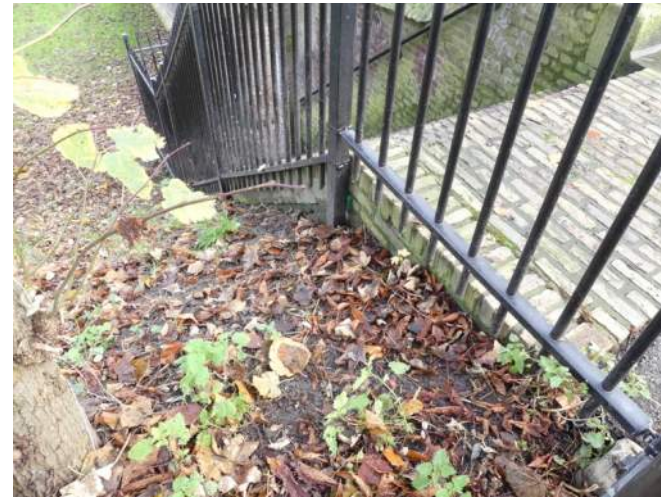
Afb. 05.43.03, slecht gestelde hekwerken

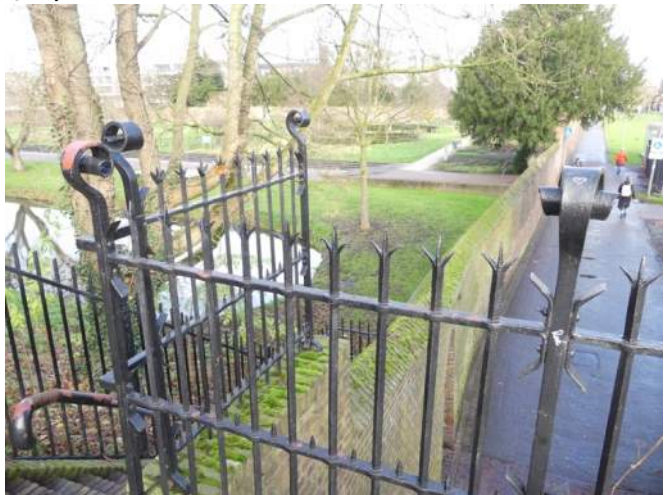
Afb. 05.43.01, verbogen punten, zeskantmoerern, afgebladderde verf

Afb. 05.43.02, detonerende bevestiging (gelast en gebout), in baluster bevestigingsgaten zichtbaar

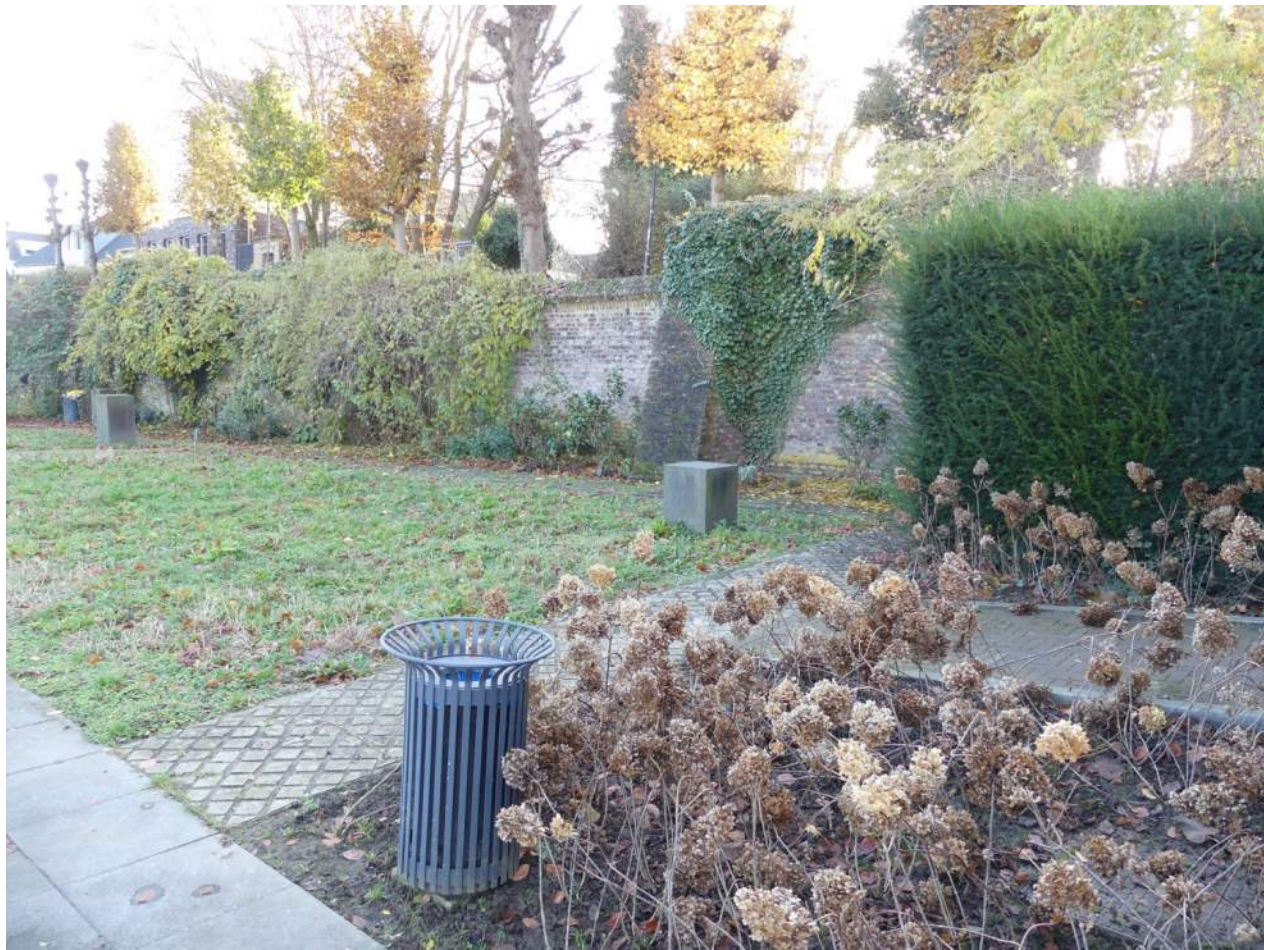
Afb. 06.00.10, overzicht binnenzijde walmuur met steunberen en ezelsrug langs de rechterzijde van de tuin

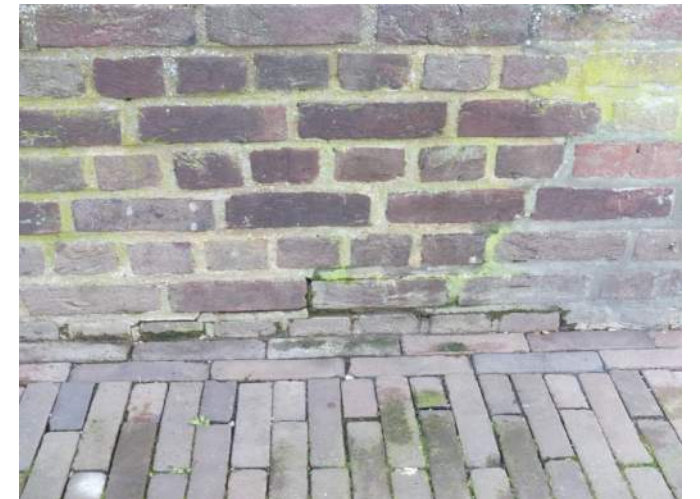
Afb. 06.22.06, uitgespoeld voegwerk bij maaiveld

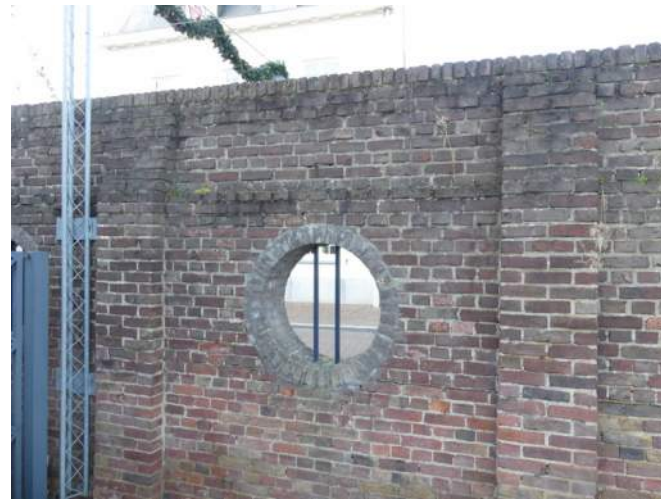
Afb. 06.22.08, vervuild metselwerk en slecht hersteld, weer uitgevallen voegwerk

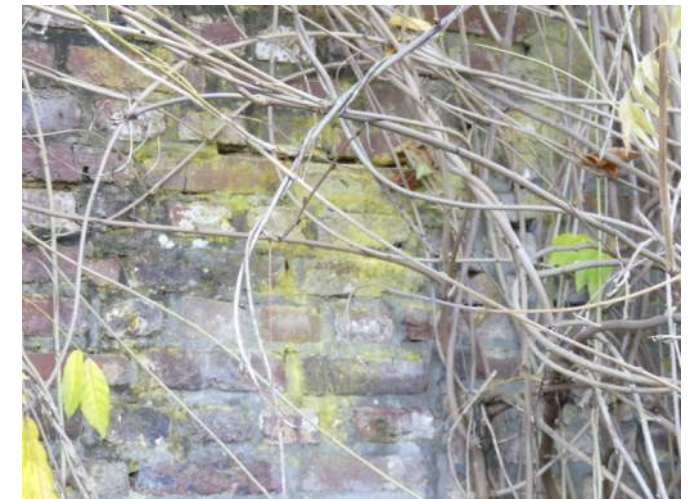
Afb. 06.22.14, loszittend en uitgevallen voegwerk achter begroeiing

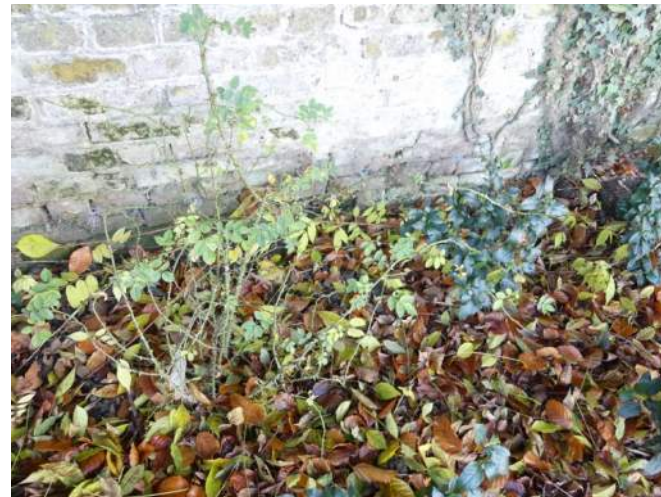
Afb. 06.22.10, uitgespoeld voegwerk thv maaiveld

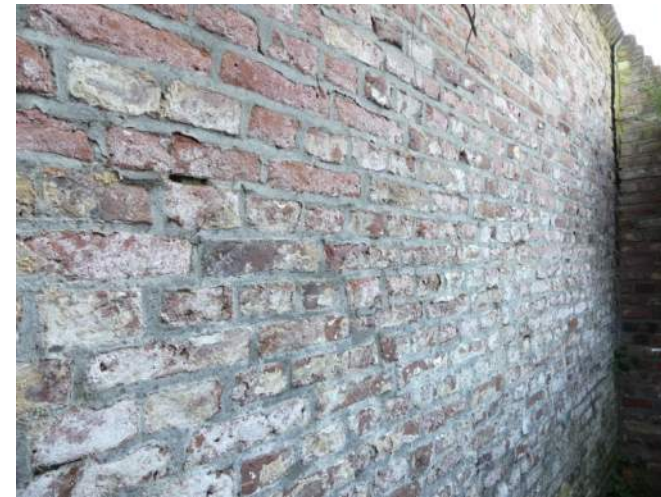
Afb. 06.22.15, te ondiep uitgehaald en weer uitgevallen voegwerk

Onderhoud dat is gepleegd, is dus vaak niet goed uitgevoerd. Bijvoorbeeld is voegwerk onvoldoende diep uitgehaald waardoor nieuw aangebrachte voegmortel onvoldoende hechting kreeg en makkelijk en spoedig weer los kon scheuren en uitvallen. Daarnaast lijkt bij herstel weinig aandacht besteed te zijn geweest aan hoe de originele situatie er uit zag; er lijkt vooral technisch hersteld te zijn zodat wel voegmortel werd aangebracht, maar niet in het goede voegtype of veel te harde mortel. En soms duidelijk bij te warm of winderig weer met onvoldoende nazorg waardoor het verse voegwerk te snel uitdroogt en loskrimpt van de baksteen.

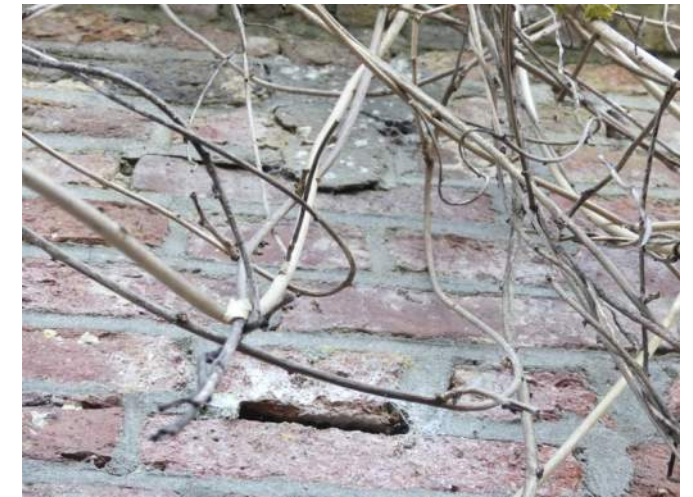
Afb. 06.22.16, uitgevallen en grof, zeer slordig hersteld voegwerk

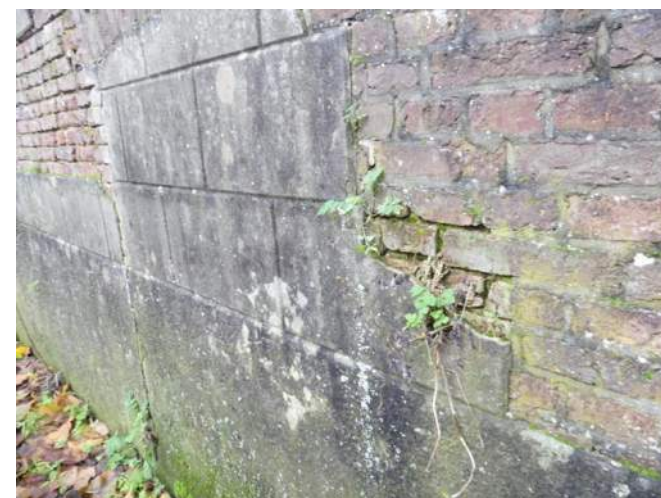
Afb. 06.22.17, uitgespoeld voegwerk tpv weggefallen pleisterwerk

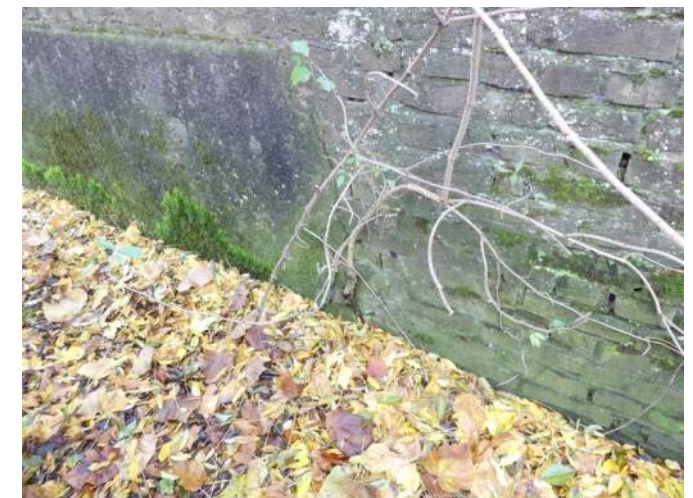
Afb. 06.22.18, loszittend en uitgevallen voegwerk in de plintzone

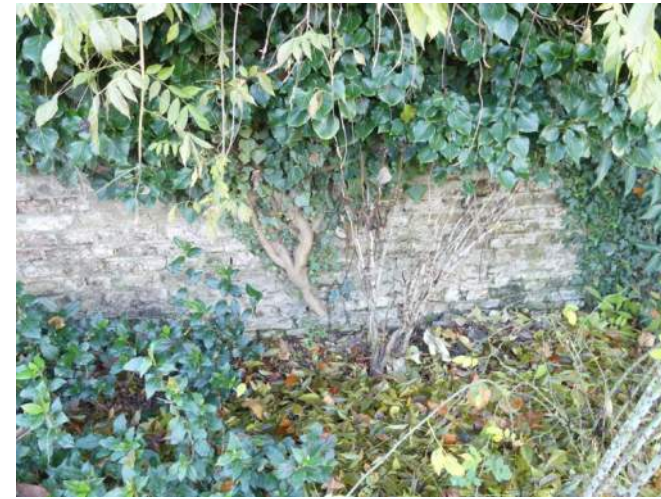
Afb. 06.22.30, klimop met flinke vervuiling

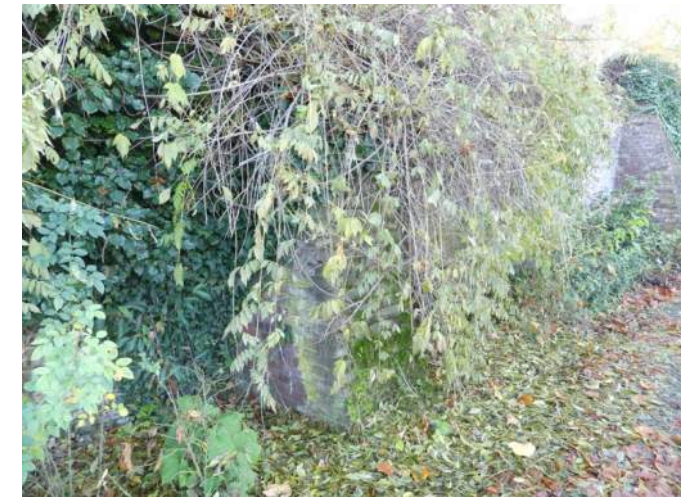
Afb. 06.22.33, volledig met begroeiing vervuilde muur

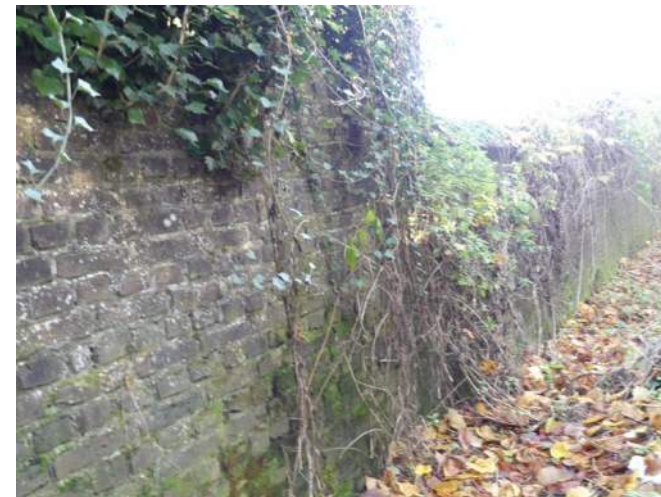
Afb. 06.22.34, volledig met begroeiing vervuilde muur

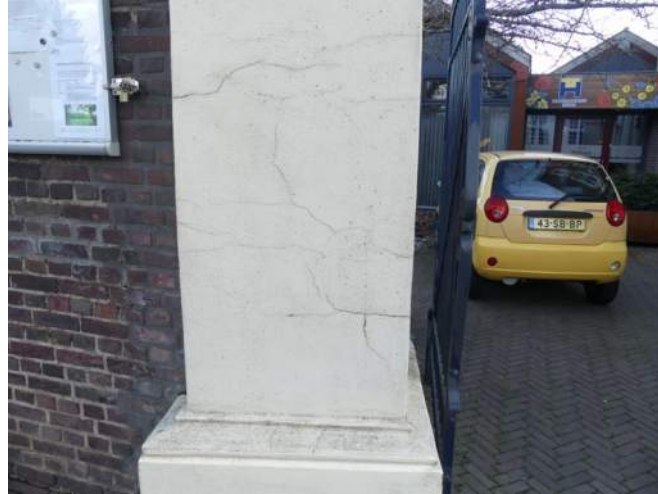
Afb. 06.40.01, craquelé in pleisterwerk linkerpoortpenant

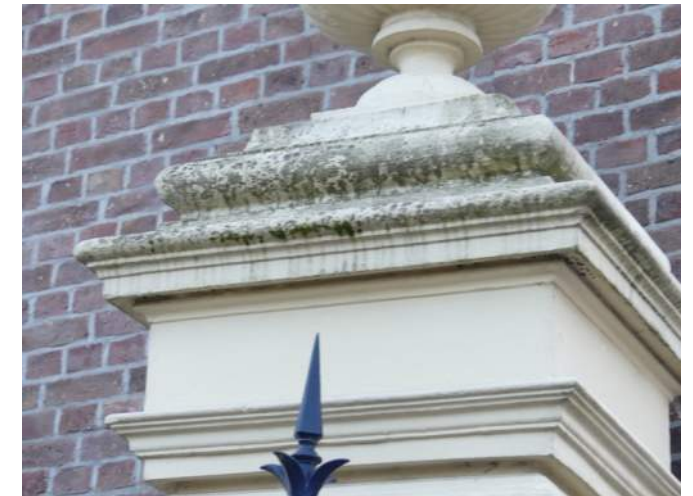
Afb. 06.46.02, sterk vervuild verfwerk op penantkoppen

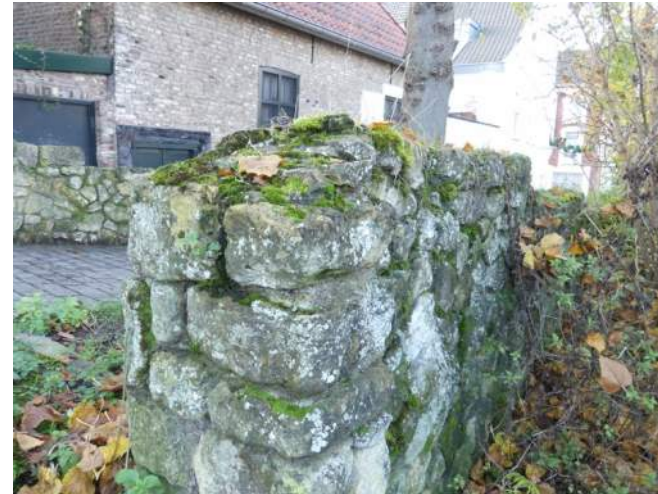
Afb. 07.35.01, ontbrekende blokken natuursteen

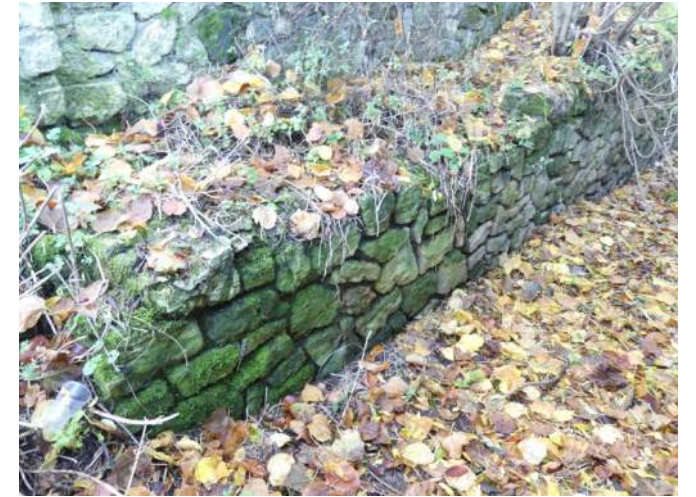
Afb. 07.35.13, uitgesleten voegwerk en alg- en mosgroei

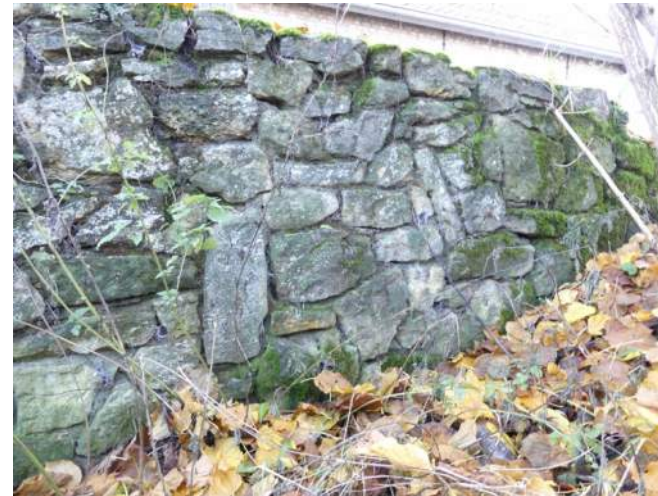
Afb. 07.35.14, uitgevallen, onvoldoende hechtend, voegwerk

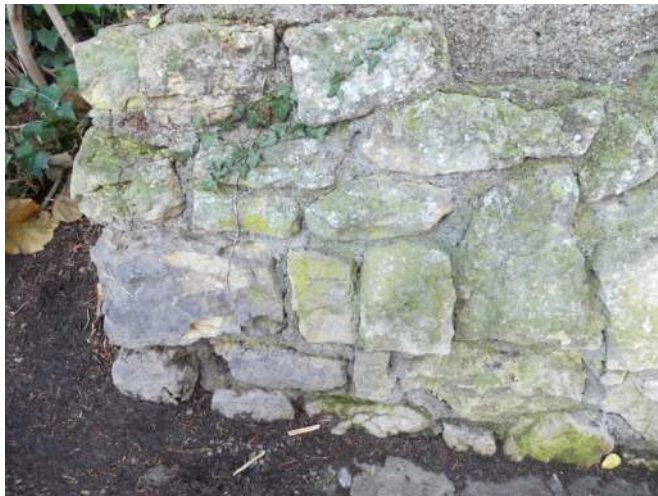
Afb. 07.35.11, ontbrekend blok en losse blokken onderin

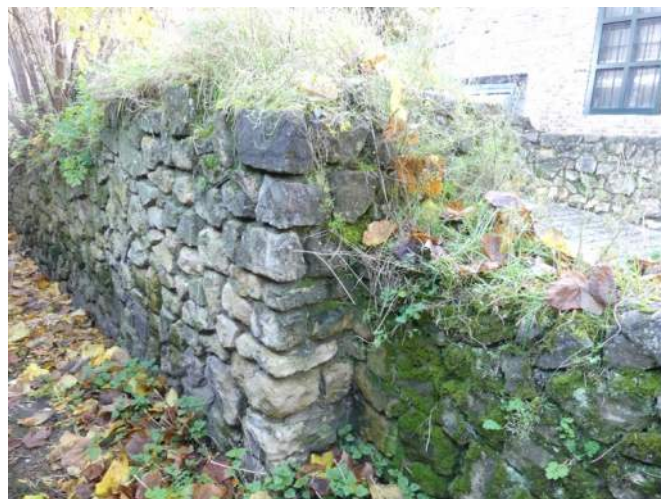
Afb. 07.35.18, uitgesleten en weggefallen voegwerk, alg- en mosgroei en begroeiing

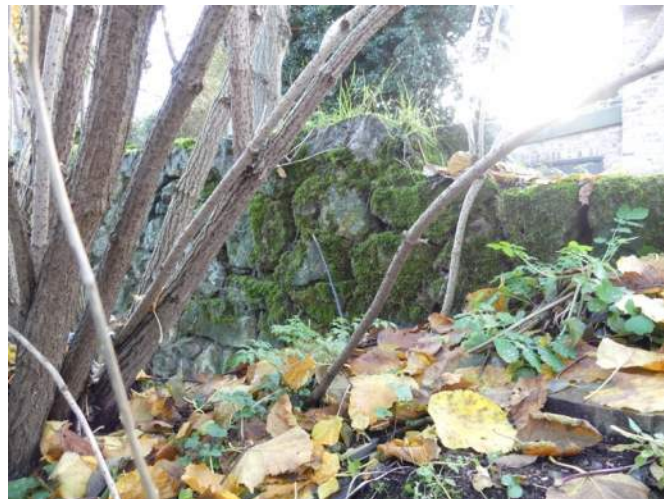
Afb. 07.35.19, uitgesleten en weggefallen voegwerk, forse alg- en mosgroei

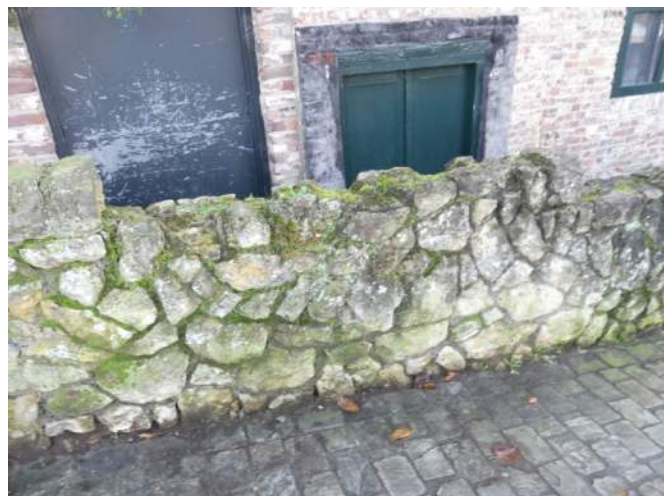
Afb. 07.35.23, met alg en mos begroeide voegen en uitgevallen voegwerk

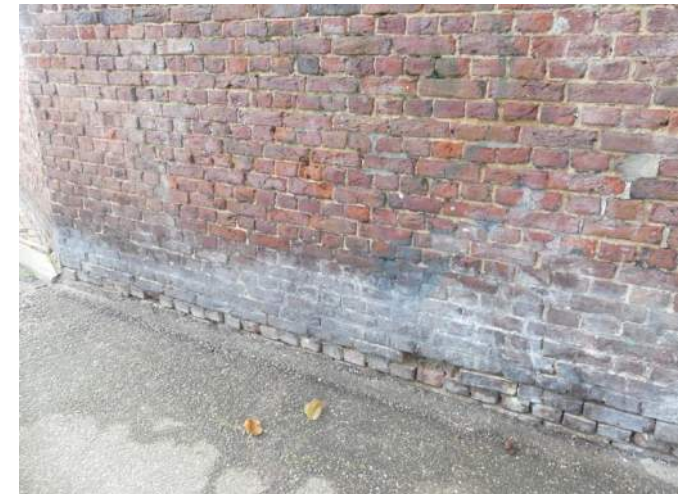
Afb. 08.22.02, kapotte stenen en uitgespoeld voegwerk thv maaiveld

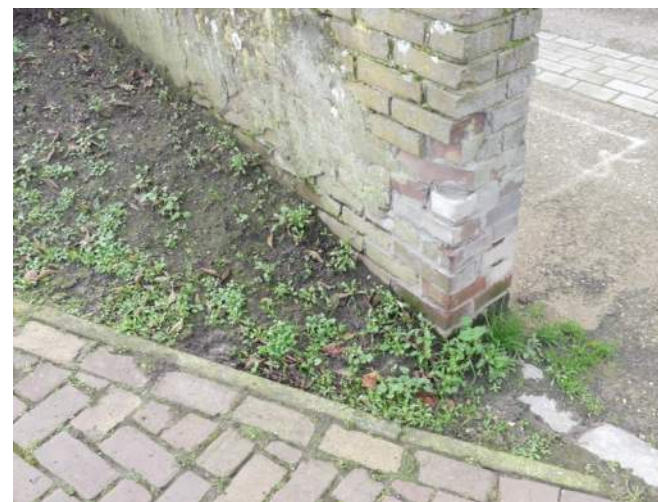
Afb. 08.22.03, beschadigde stenen bij lage walmuur

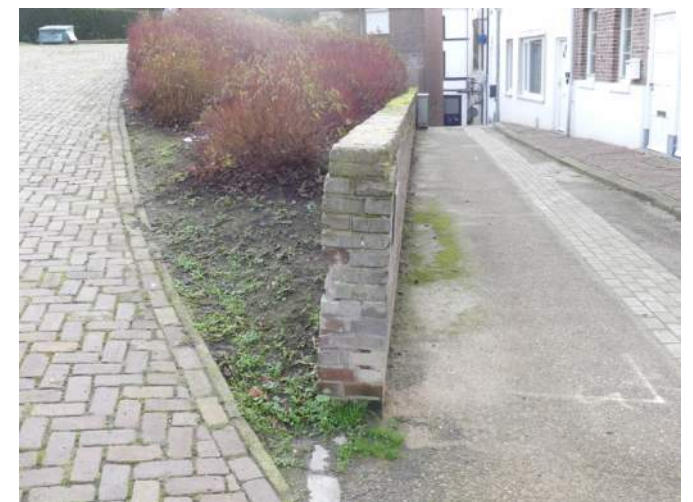
Afb. 08.22.04, beschadigde stenen bij lage walmuur

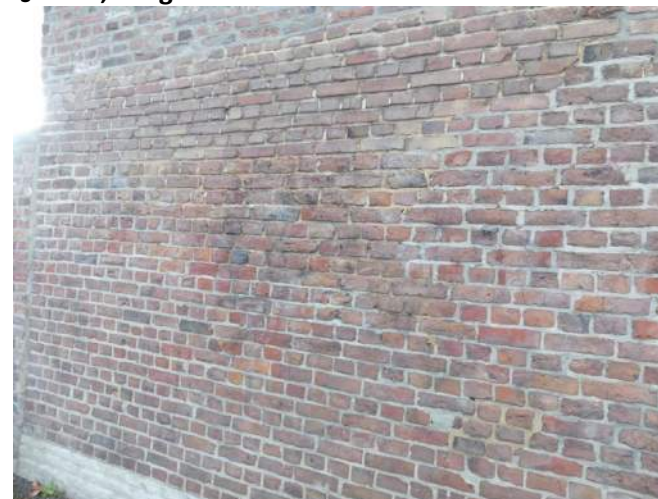
Afb. 08.22.05, verschillende voegtypes en uitgesleten voegen

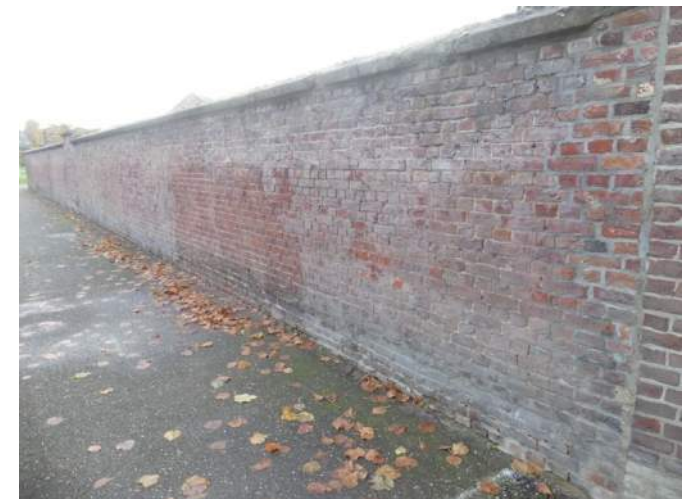
Afb. 08.22.06, foutief hersteld en uitgesleten voegwerk

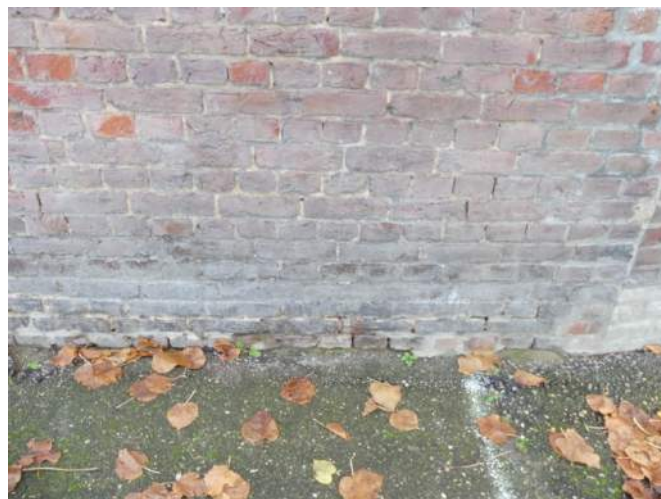
Afb. 08.22.07, uitgespoeld voegwerk bij bestrating

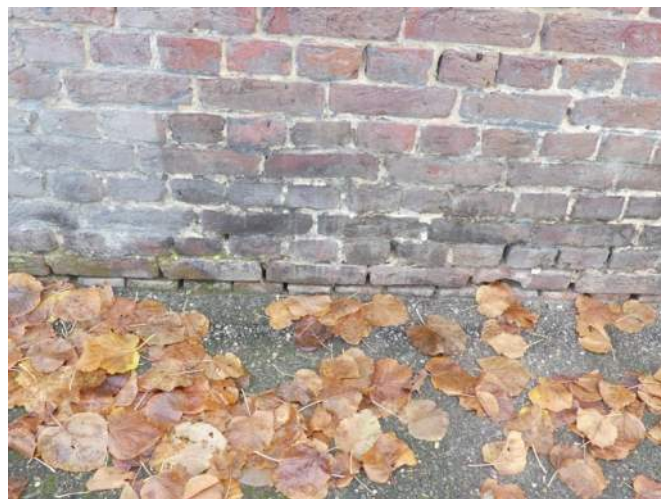
Afb. 08.22.08, uitgespoeld voegwerk bij bestrating

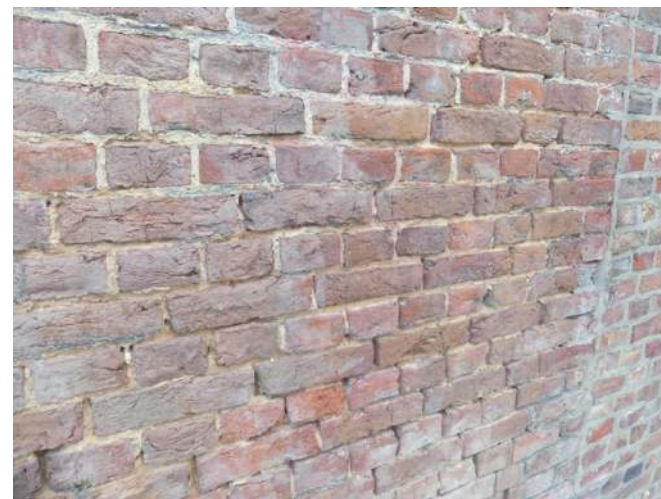
Afb. 08.22.13, uitgesleten voegwerk en slordig herstelwerk

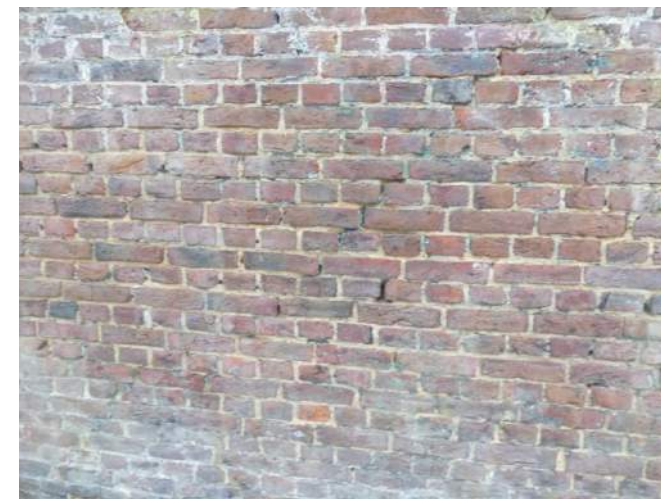
Afb. 08.22.14, uitgesleten en uitgevallen voegen

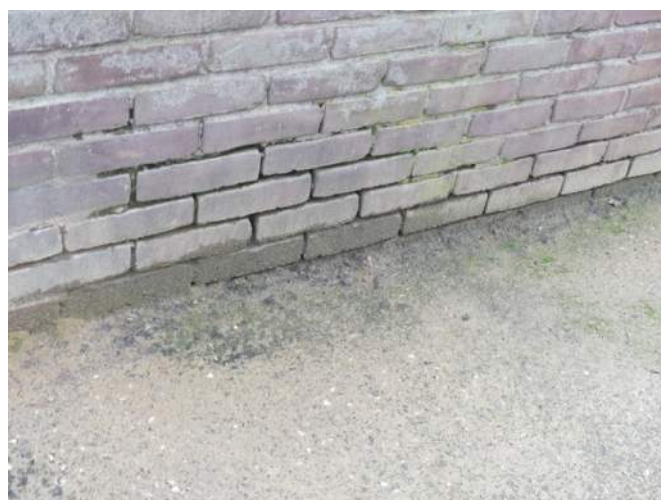
Afb. 08.22.09, uitgespoeld voegwerk bij bestrating

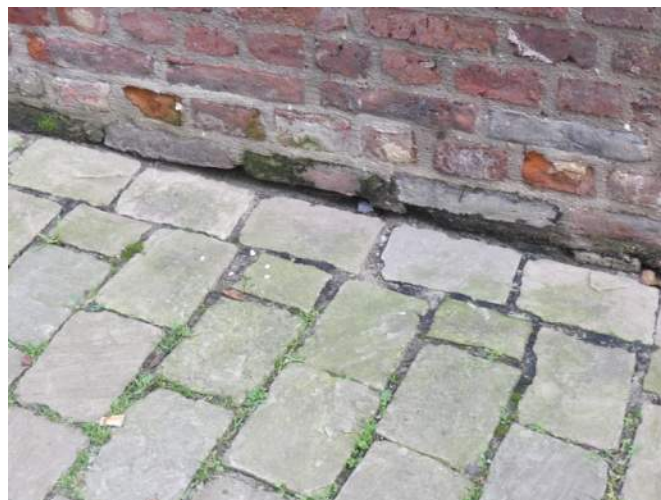
Afb. 08.22.10, uitgespoeld voegwerk bij bestrating

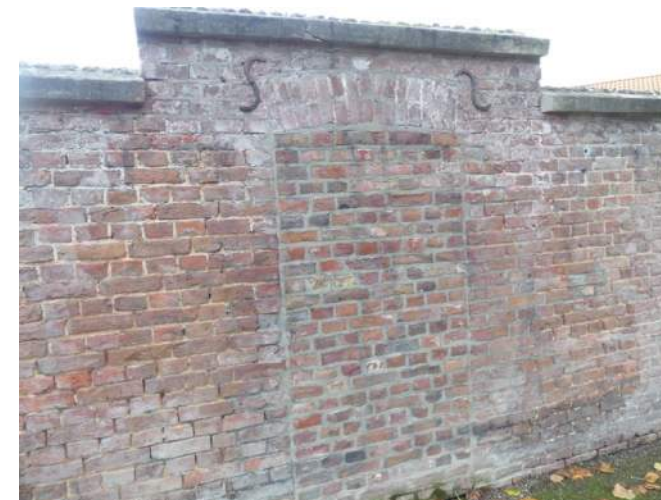
Afb. 08.22.16, versleten voegwerk rondom dichtgezette poort, in de poortvulling detonerend voegwerk

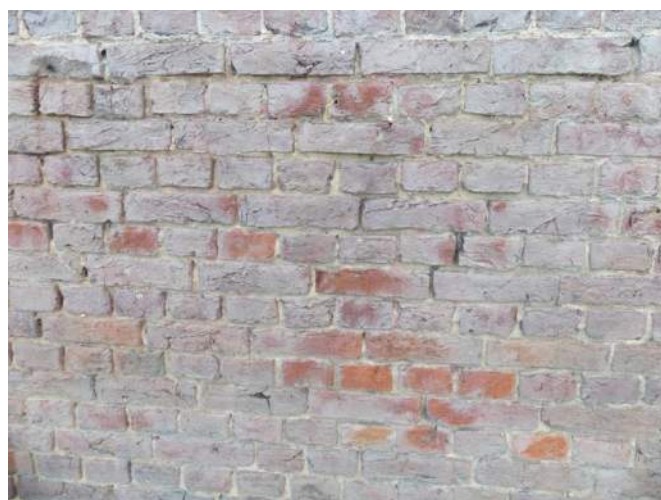
Afb. 08.22.11, uitgesleten voegwerk en gesmet metselwerk

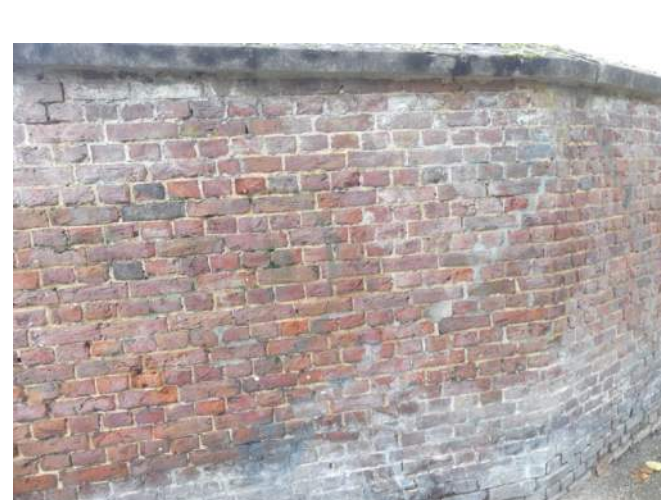
Afb. 08.22.17, uitgesleten voegwerk en foutieve reparaties

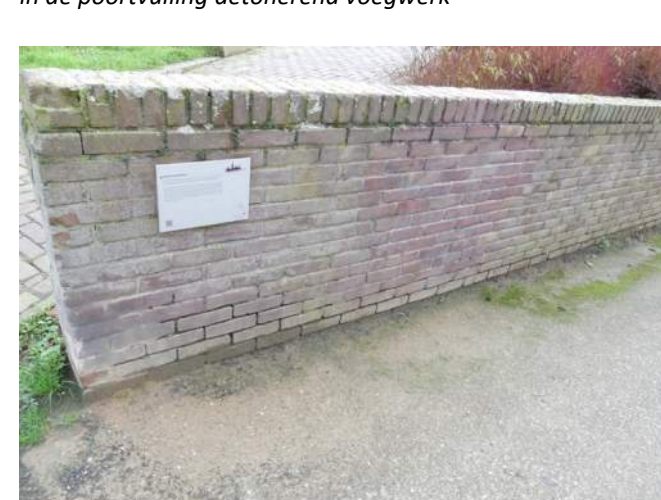
Afb. 08.22.18, uitgespoeld voegwerk en alg- en mosgroei

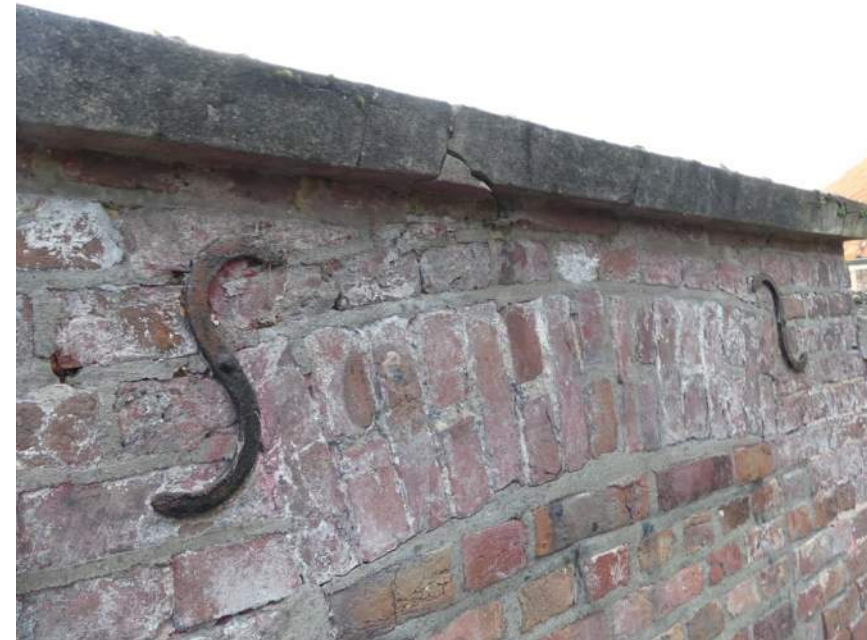
*Afb. 08.40.01, beschadigd pleisterwerk van de ezelsrug*

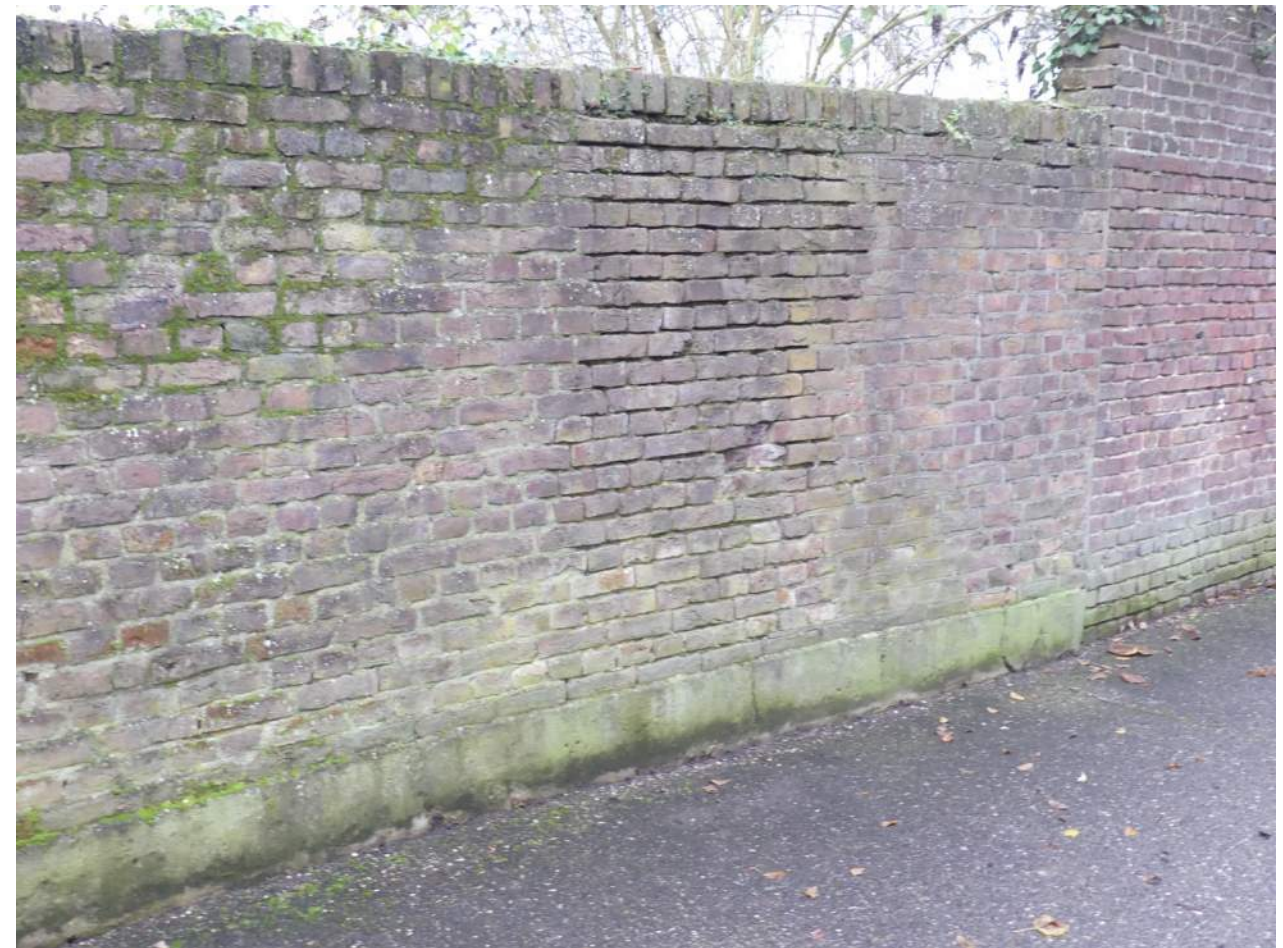
Afb. 09.22.02, uitgevallen voegwerk en alg- en mosgroei

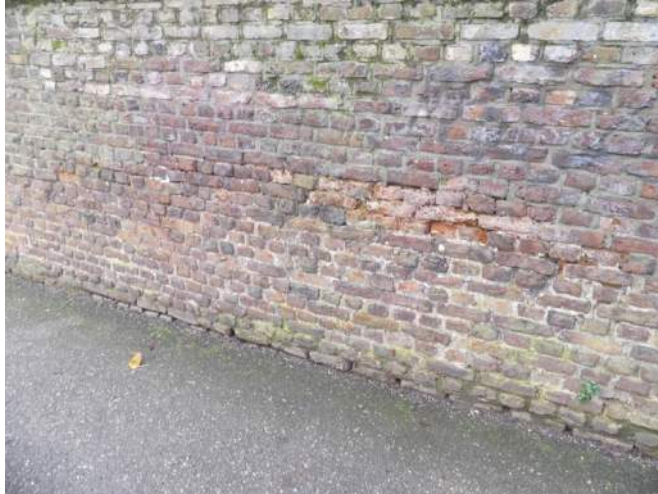
Afb. 10.22.01, afgeschilferde stenen en uitgespoeld voegwerk bij maaiveld

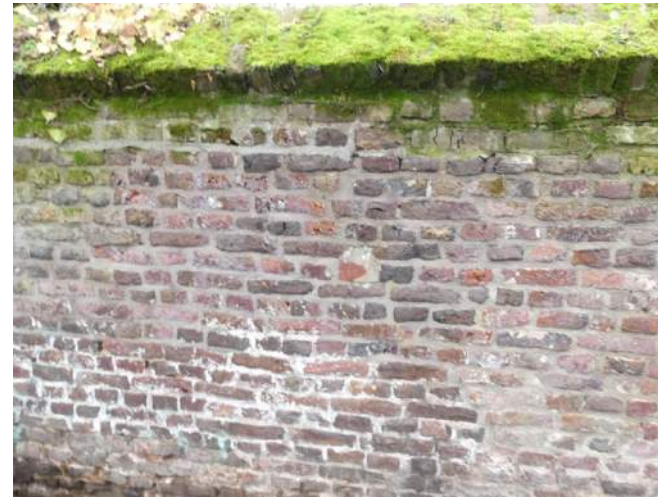
Afb. 10.22.07, slecht voegwerkherstel en forse mosgroei op de ezelsrug

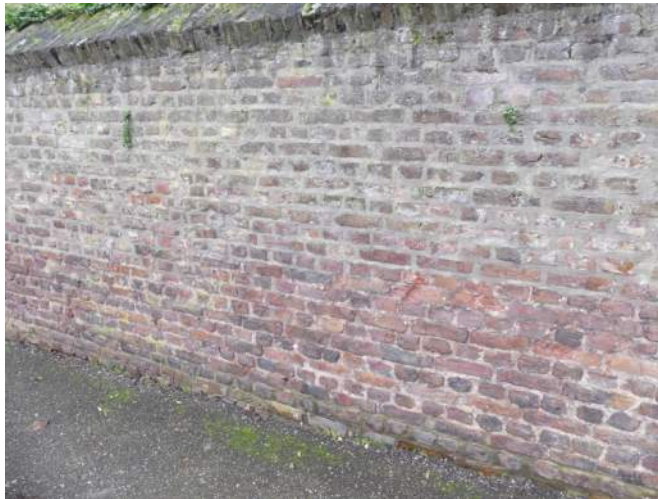
Afb. 10.22.03, afschilferende stenen en uitgespoeld voegwerk bij maaiveld

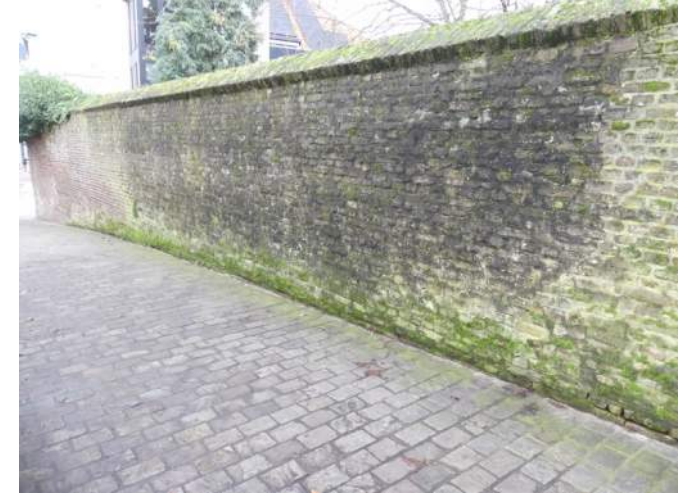
Afb. 10.22.12, zeer vervuild metselwerk en alg- en mosgroei

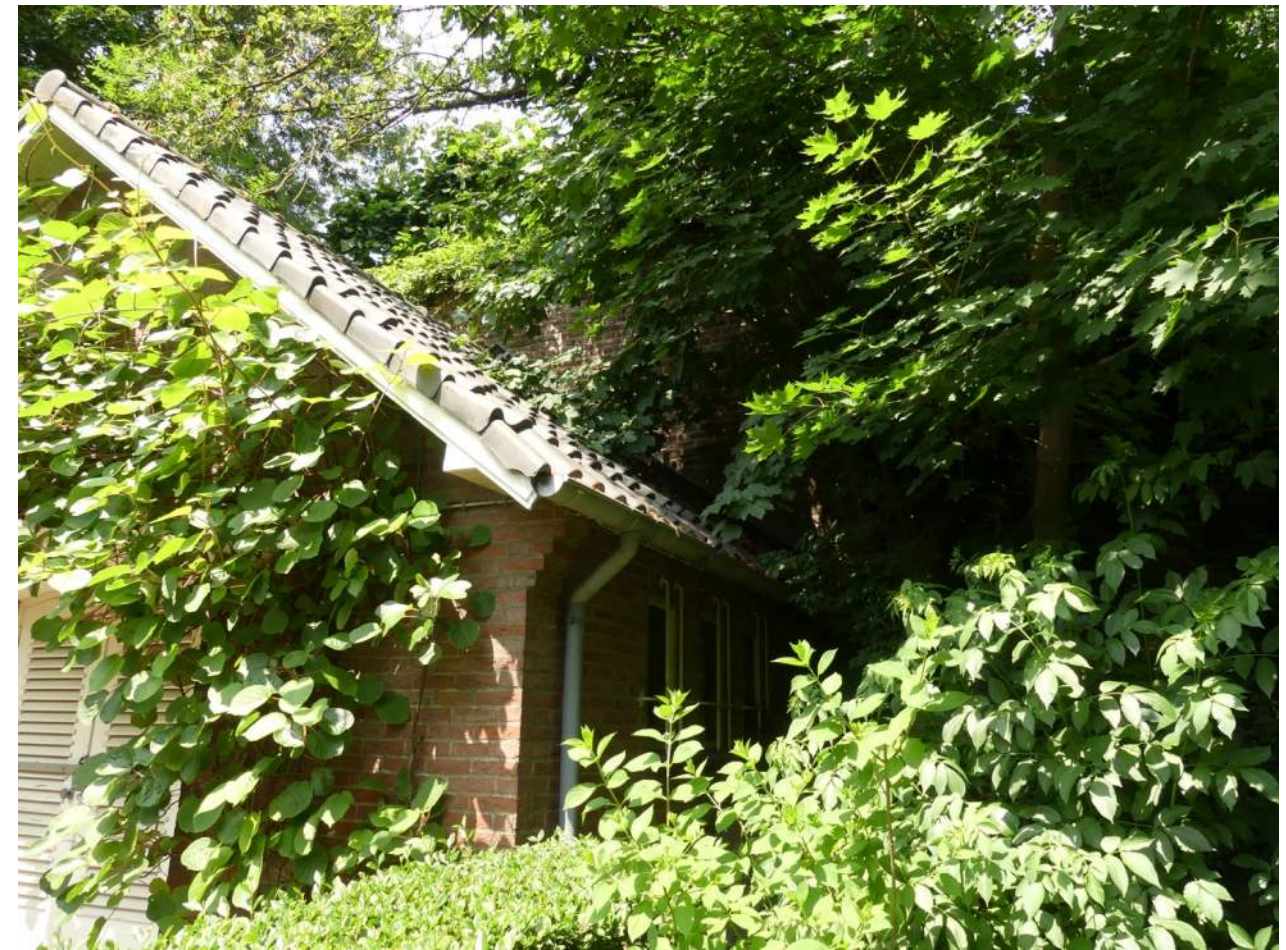
Afb. 11.00.02, overzicht van -fors begroeidse- walmuur boven bouwwerk

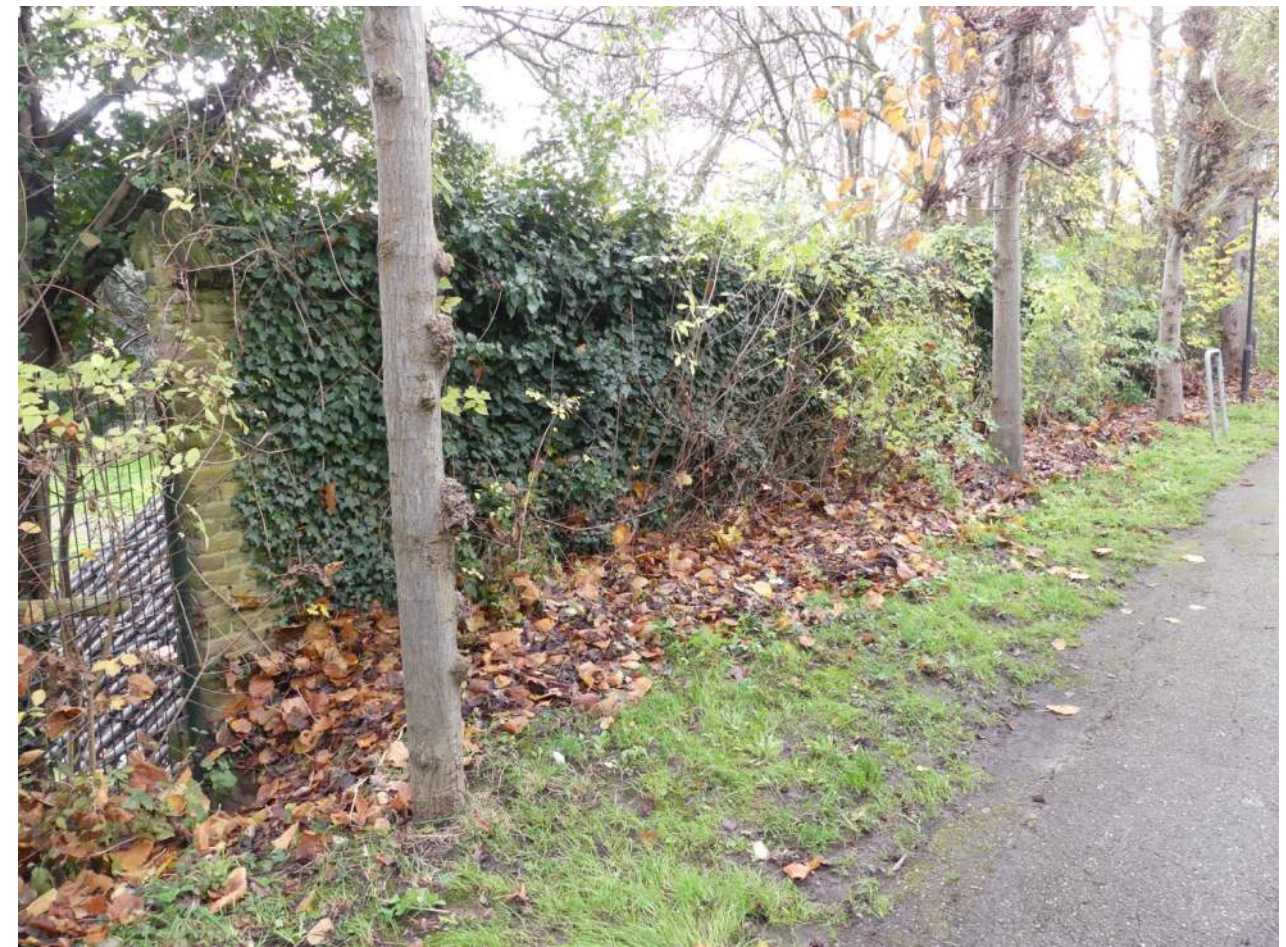
Afb. 11.00.03, aanzicht van -fors begroeidse- walmuur boven bouwwerk vanaf de bovenzijde van de Agnetenwal
