## 6. Wal 06, Sanderboutwal, de tuin van het Toon Hermanshuis

## 7. Wal 07, het begin van de Sanderboutwal

## 8. Wal 08, het midden van de Sanderboutwal

12. Wal 12, Fort Sanderbout

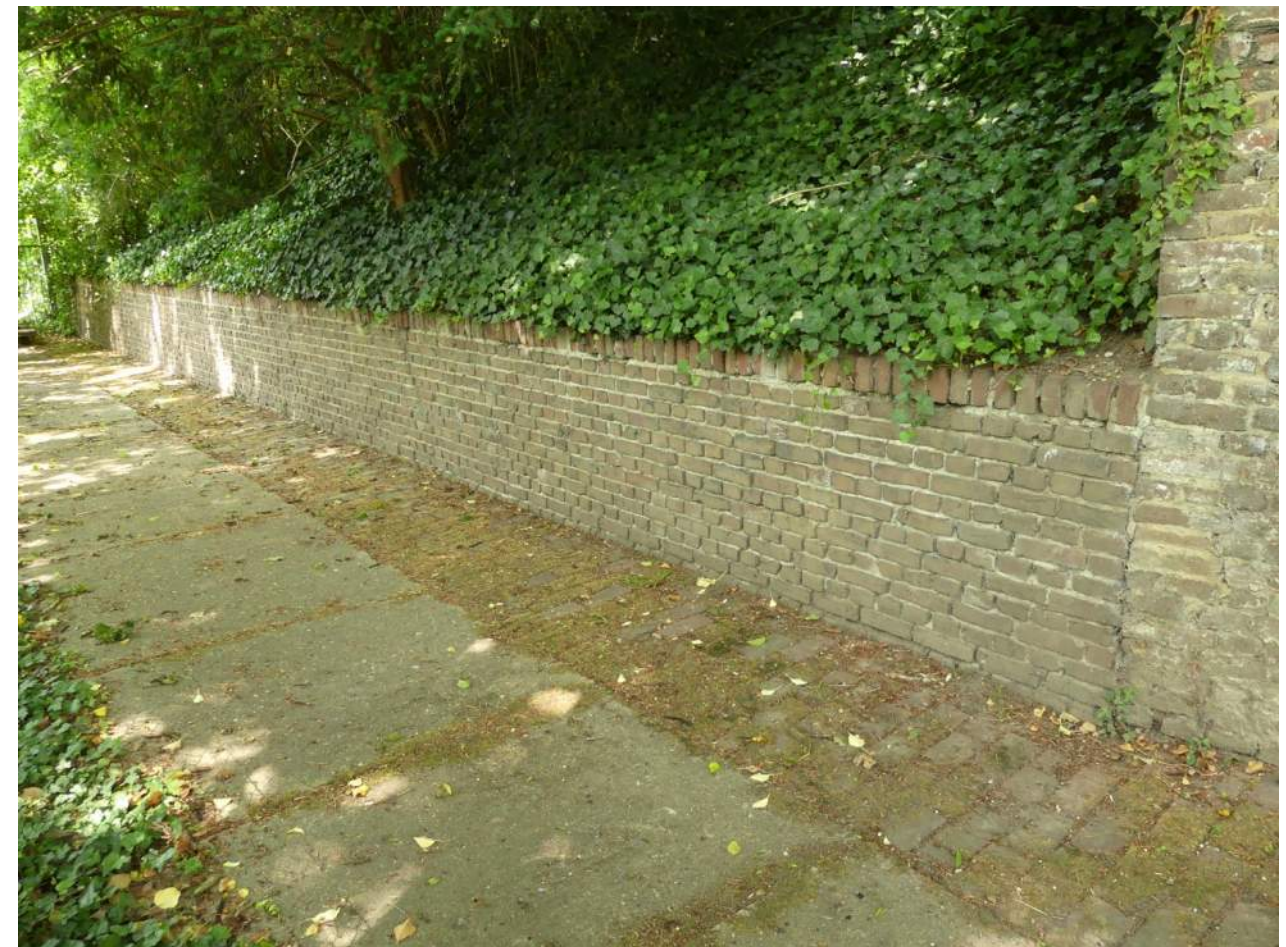
Afb. 11.00.07, overzicht grondkerende lage muur

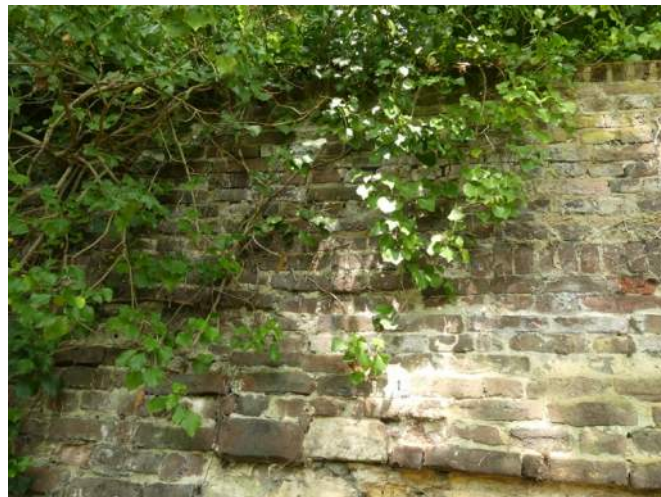
Afb. 11.22.04, afgeschilferde stenen, versleten voegwerk, bijzondere reparaties (vermoedelijk, klampsteen) en forse begroeiing

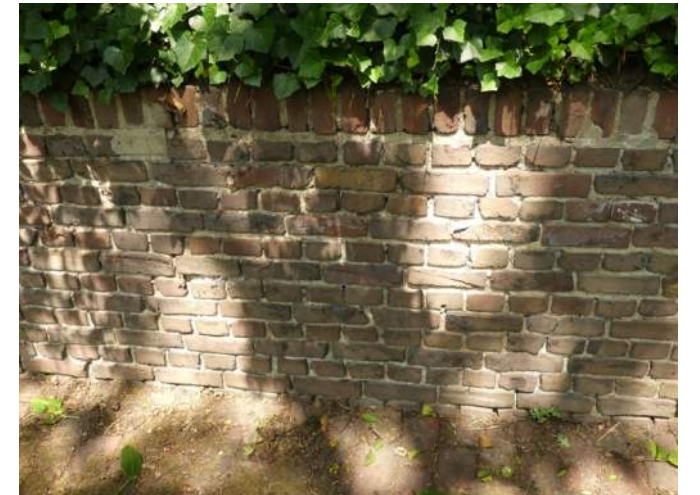
Afb. 11.22.12, uitgesleten voegwerk lage walmuur

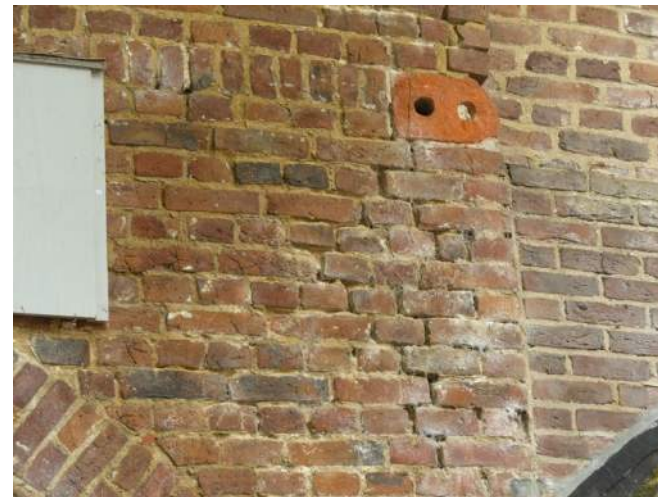
Afb. 11.22.19, diep uitgesleten en loszittend voegwerk

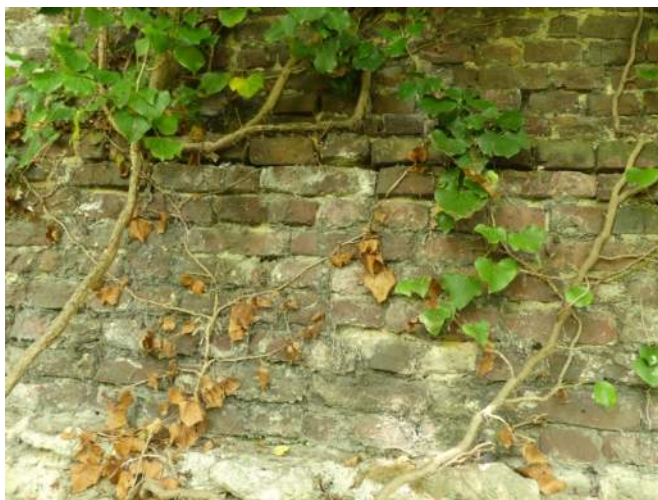
Afb. 11.22.15, versleten en uitgesleten voegwerk, begroeiing

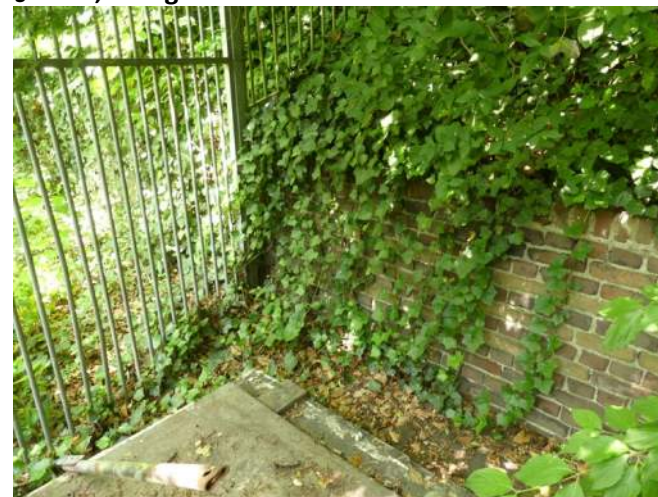
Afb. 11.22.21, begroeiing over lage walmuur

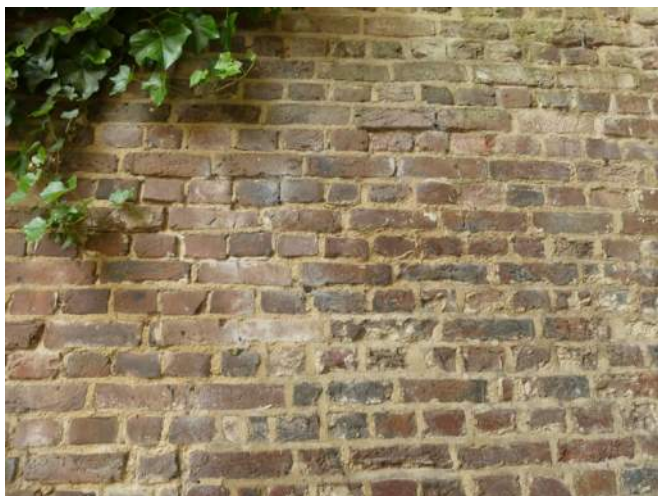
Afb. 11.22.17, versleten en uitgevallen voegwerk

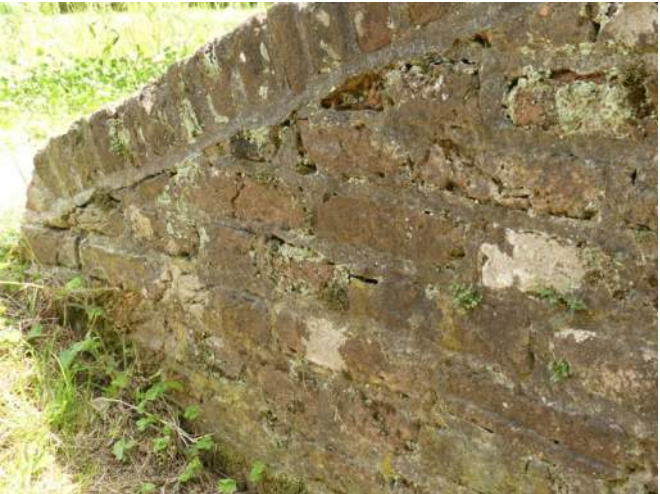
Afb. 12.22.01, kapotte stenen (door te harde voegmortel)

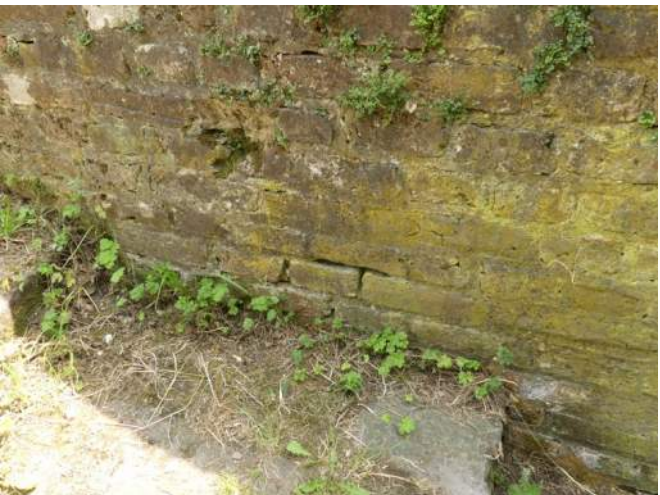
Afb. 05.22.03, kapotte stenen (door te harde voegmortel)

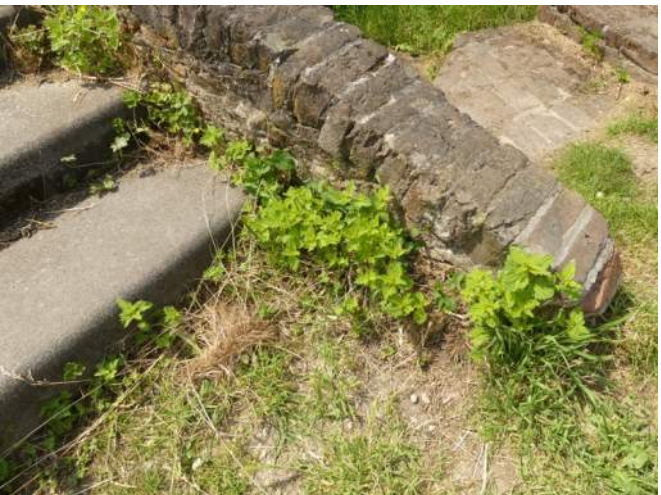
Afb. 05.22.04, kapotte stenen (door te harde voegmortel)

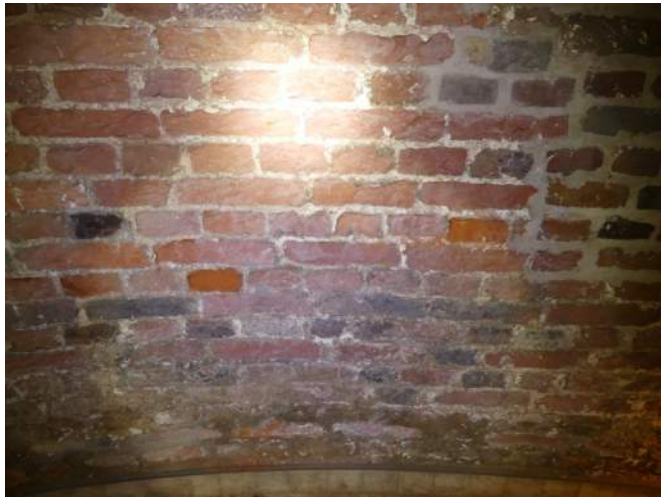
Afb. 05.22.09, afschilferende stenen en slecht voegherstel

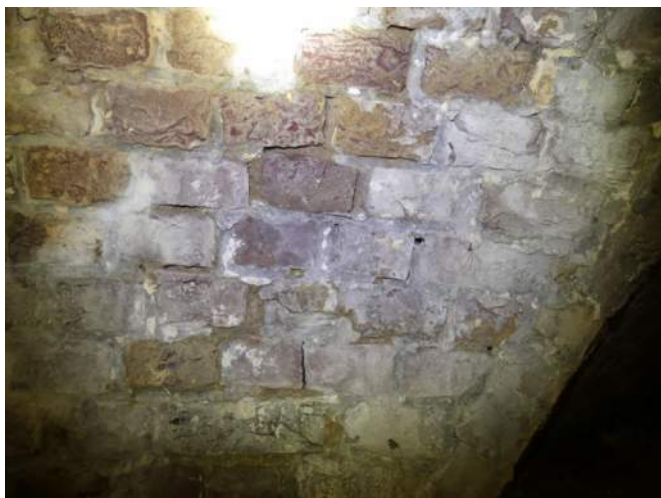
Afb. 12.22.23, verzandend- en uitgevallen gewelfvoegwerk

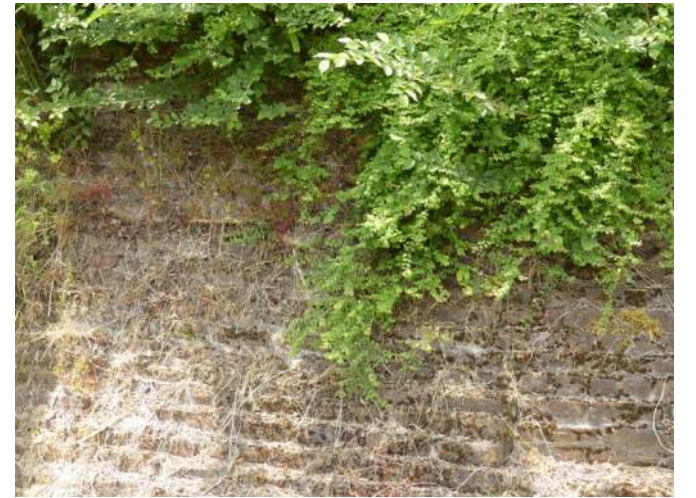
Afb. 12.22.26, overhangende begroeiing en wortelresten op uitkragend liggend metselwerk

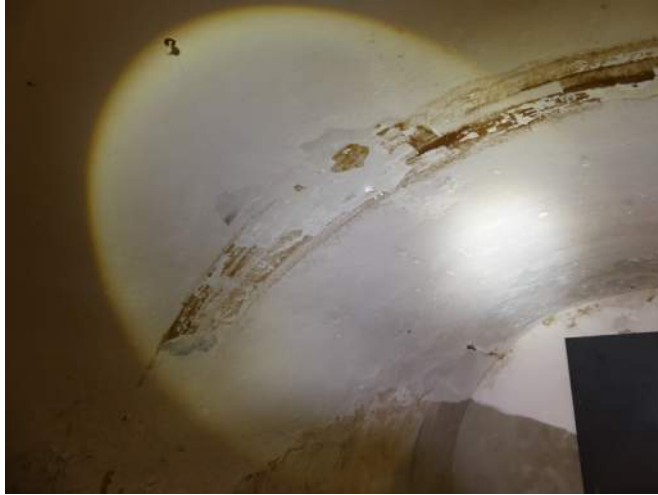
Afb. 12.40.01, vervuild en beschadigd pleisterwerk

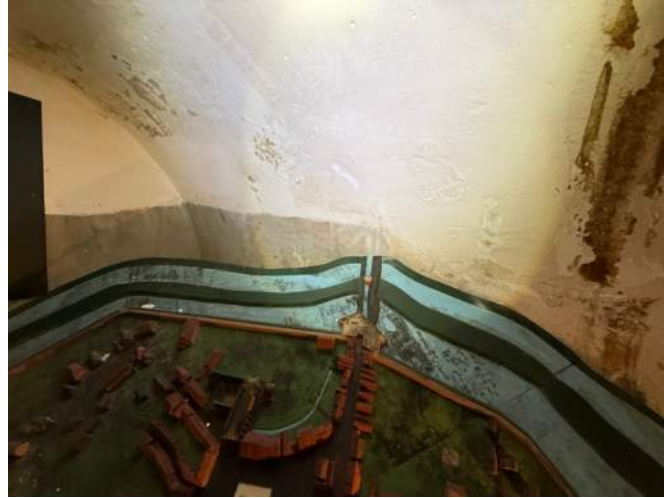
Afb. 12.40.02, beschadigd en afgebladderd gewelfpleisterwerk

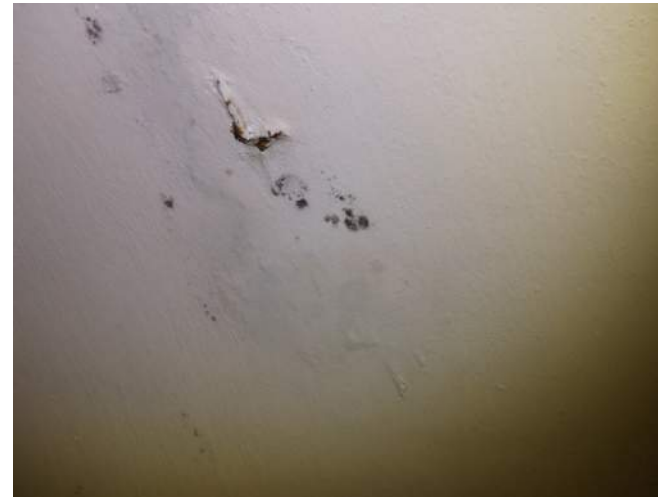
Afb. 12.40.07, roestend ijzerwerk en vervuild pleisterwerk

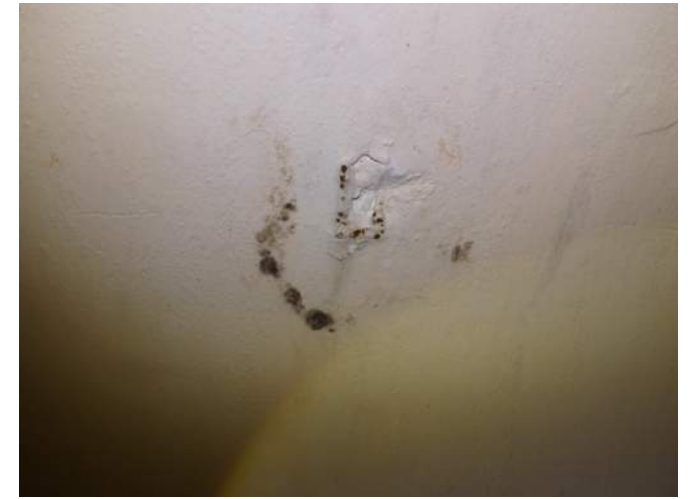
Afb. 12.40.08, roestend ijzerwerk en vervuild pleisterwerk

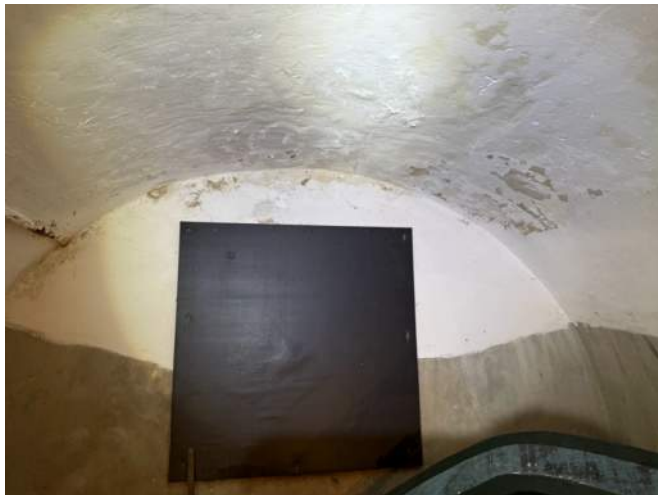
Afb. 12.40.03, beschadigd en afgebladderd gewelfpleisterwerk

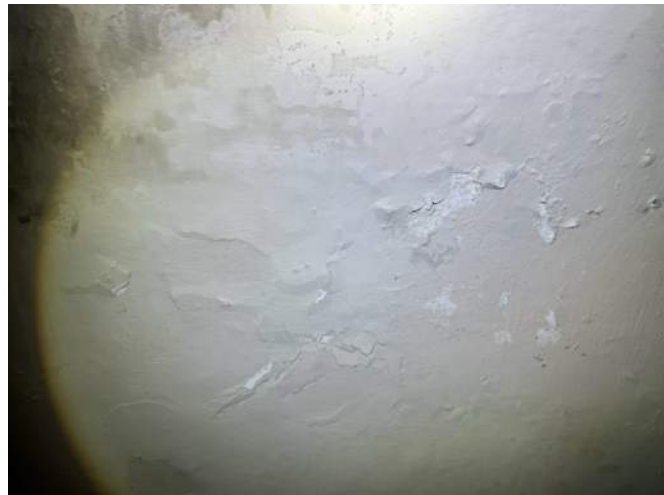
Afb. 12.40.04, beschadigd en afgebladderd gewelfpleisterwerk, enige uitbloei

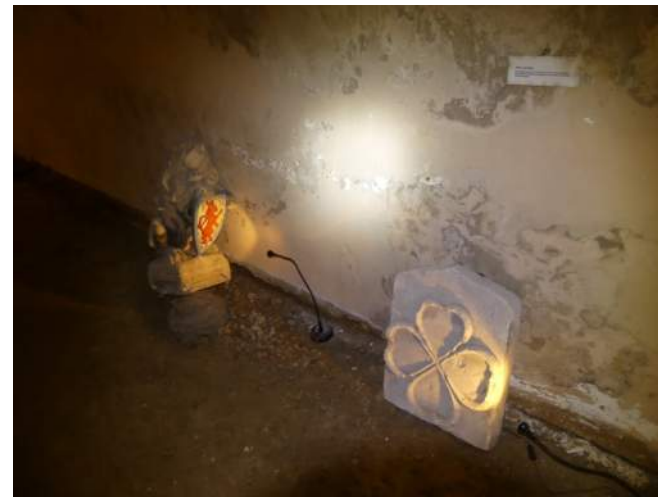
Afb. 12.40.11, beschadigd, afgefallen en verontreinigd pleisterwerk

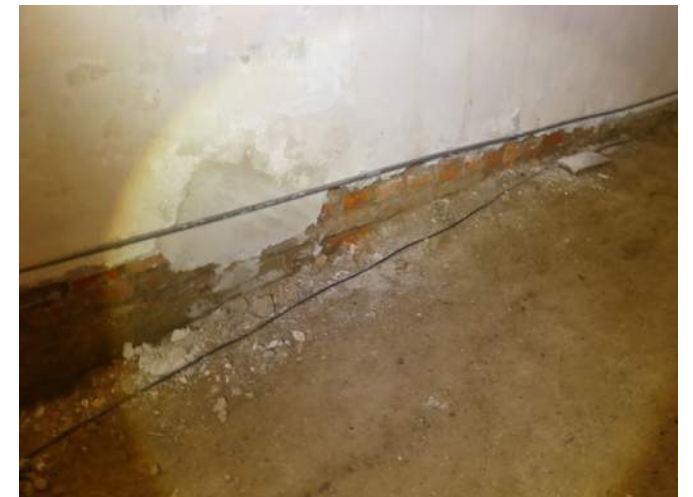
Afb. 12.40.12, beschadigd en afgefallen pleisterwerk

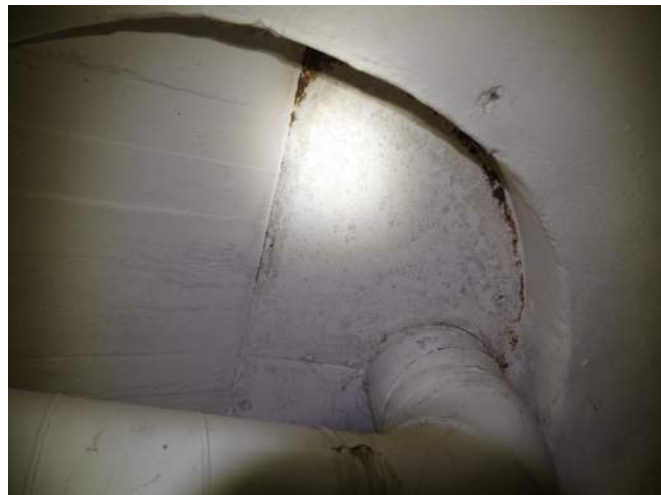
Afb. 12.46.03, beschadigd, afgevalen sauswerk
