## Rapportage en advies Stadsmuren en Fort Sanderbout, Sittard

Joan van den Hurk

26-12-2025

Wallen binnen beschermd stadsgezicht Sittard, Sittard

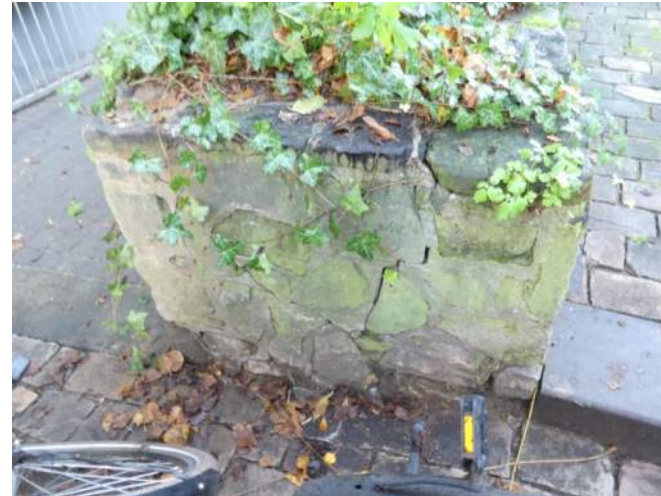
Afb. 01.35.01, gescheurd metselwerk (hoek, mechanisch?)

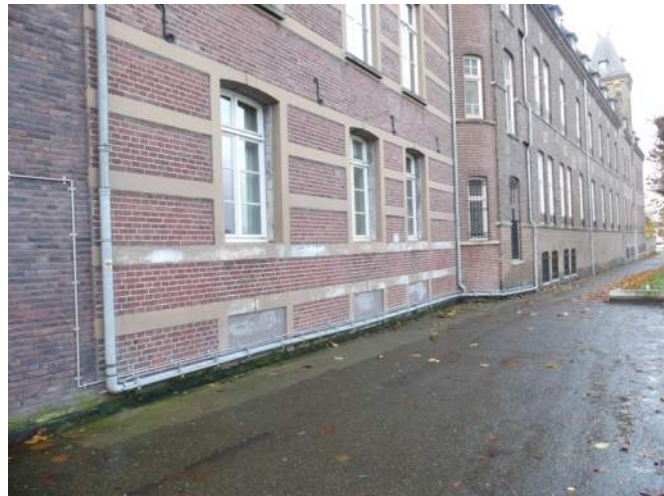
Afb. 04.15.02, geasfalteerd wandelpad op bovenzijde wal, waterbelasting aan zijde klooster en aan walmuurzijde

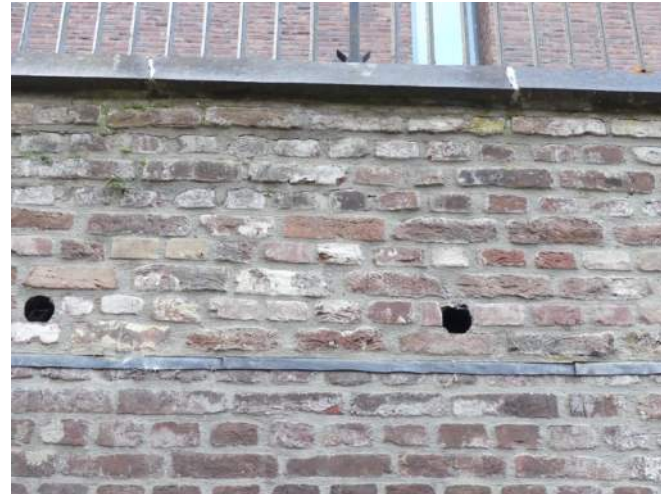
Afb. 04.22.02, gescheurd metselwerk onder afdek

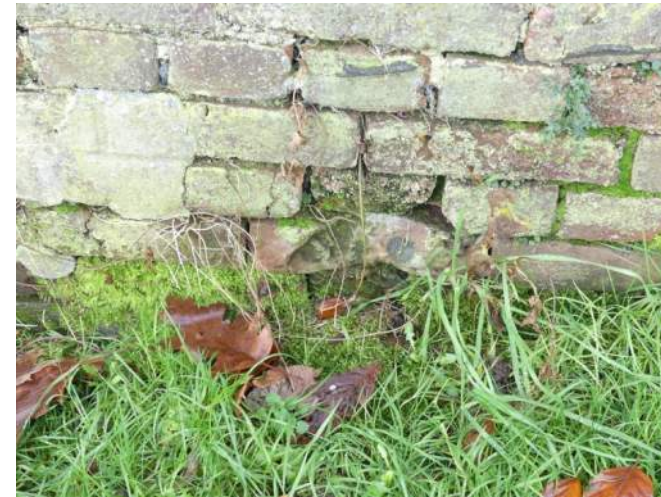
Afb. 04.22.07, beschadigde steen thv maaiveld, uitgespoeld voegwerk

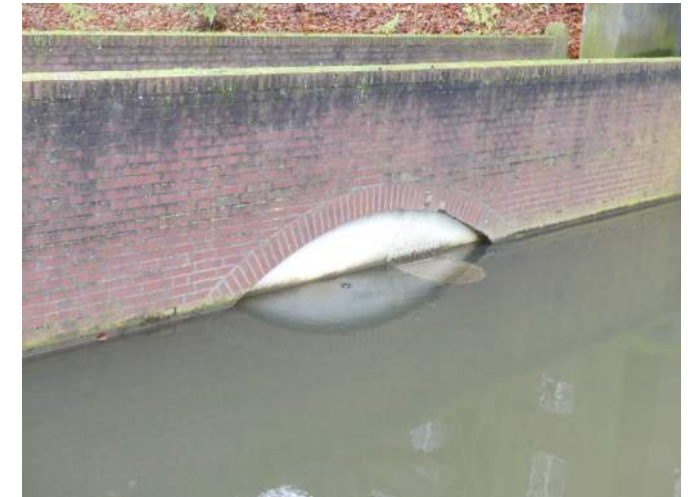
Afb. 04.22.08, zeer vervuilde keer-/brugmuren (door ontbreken overstek met druiprand)

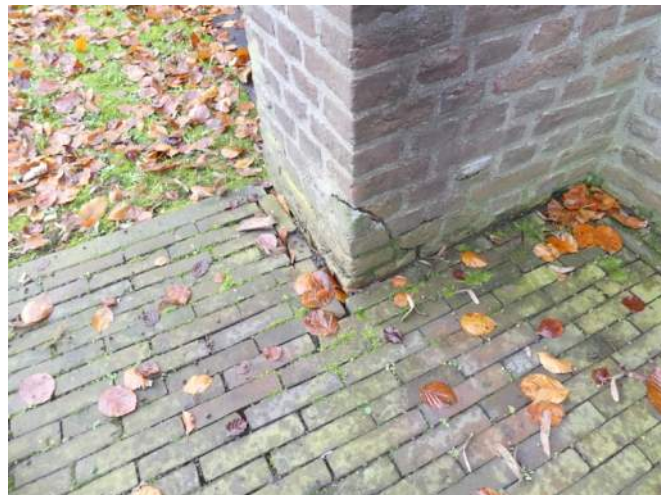
Afb. 04.22.03, gescheurde, vermoedelijk mechanische beschadigde, hoek metselwerk

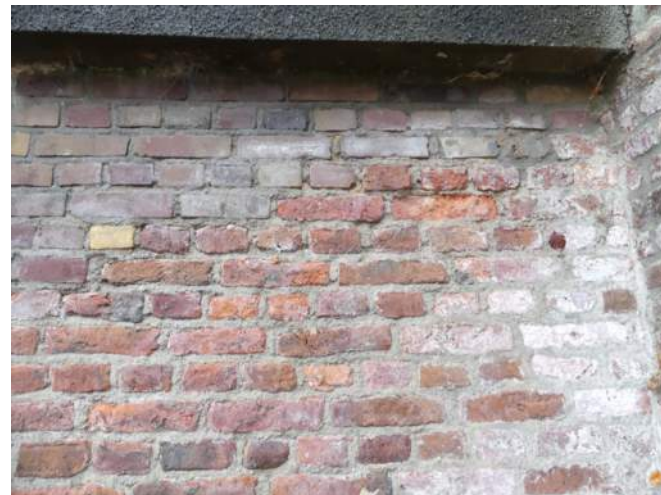
Afb. 04.22.04, afgeschilferde steen, cementsluier over (mogelijk) hersteld werk

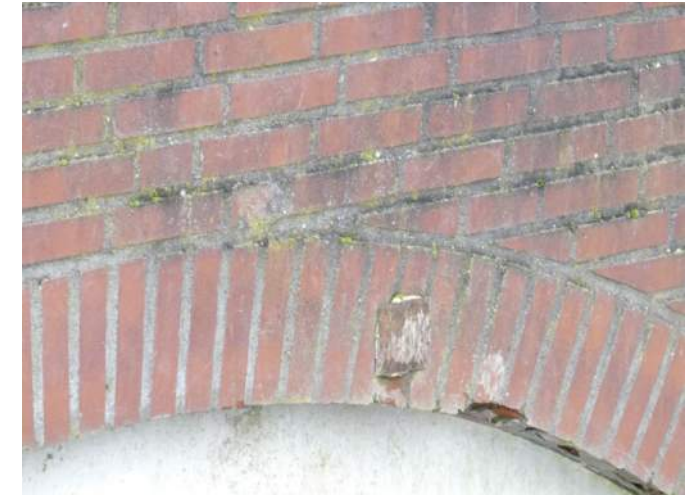
Afb. 04.22.10, alg- en mosgroei, afgebroken stenen

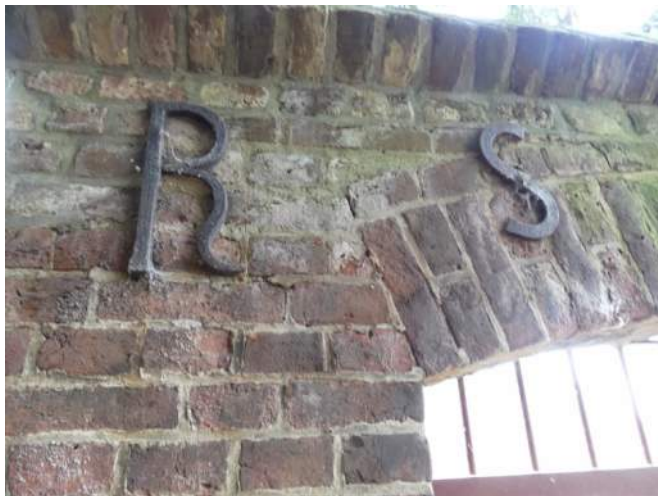
Afb. 04.22.17, gescheurd metselwerk, beschadigde stenen

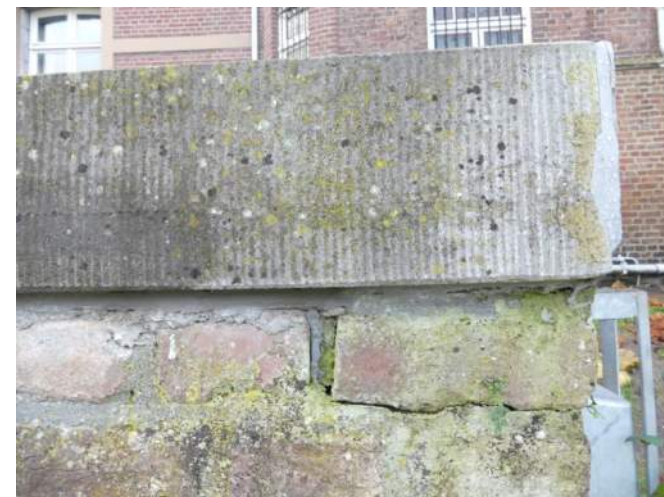
Afb. 04.22.23, slordig afgewerkt met kit afgestreken voegwerk onder afdekken

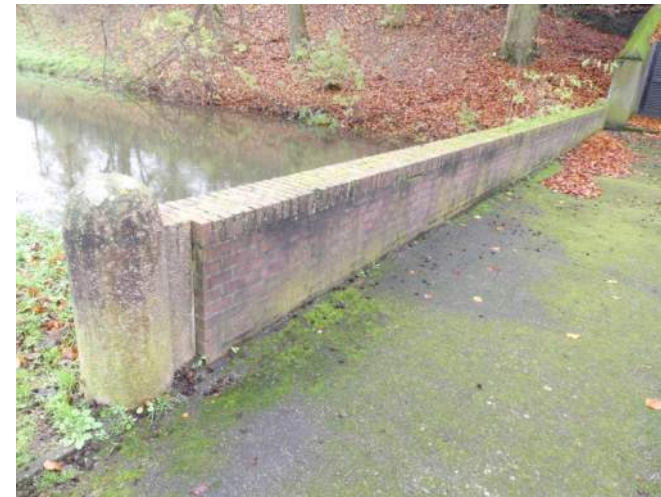
Afb. 04.22.33, alg- en mosgroei op voegwerk keermuren brug

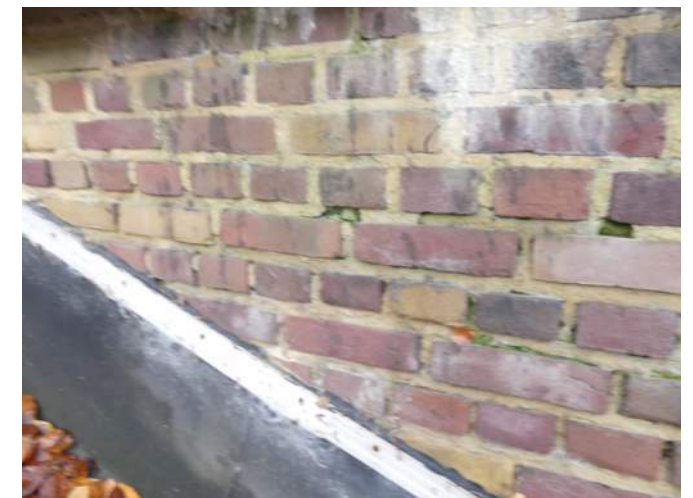
Afb. 04.22.36, weer uitgevallen (hersteld) voegwerk uit wangen opgaand werk, door eerder te ondiep uithalen en (mogelijk) onvoldoende aankauwen

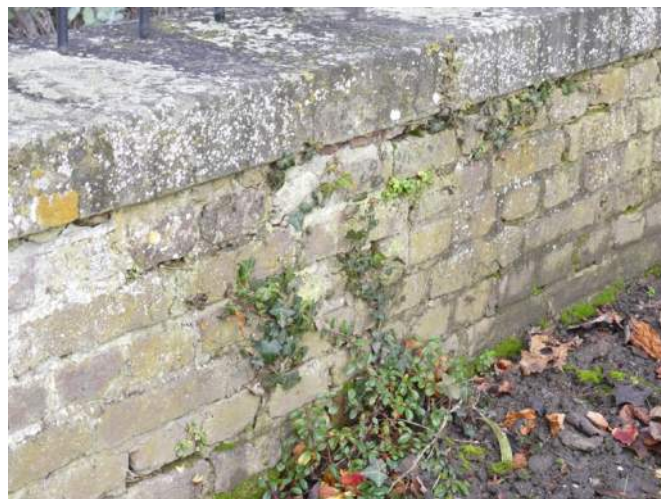
Afb. 04.22.37, cracquelé voegwerk kerkhofmuurtje

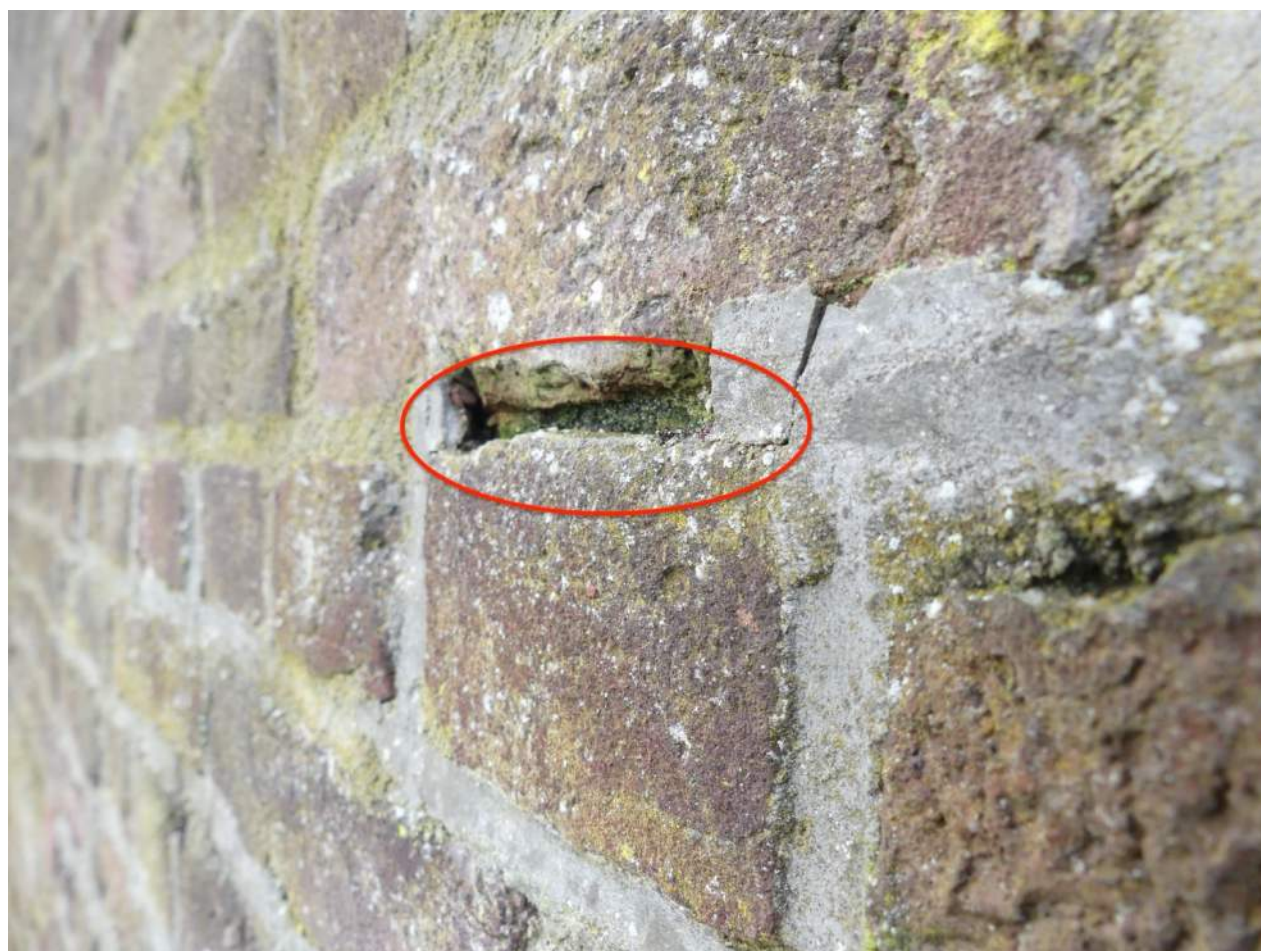
Afb. 04.22.47, volstrekt onvoldoende diep uitgehaald voegwerk (met alg begroeid!!) en -dus maar ook door het uiterlijk- slechte reparaties

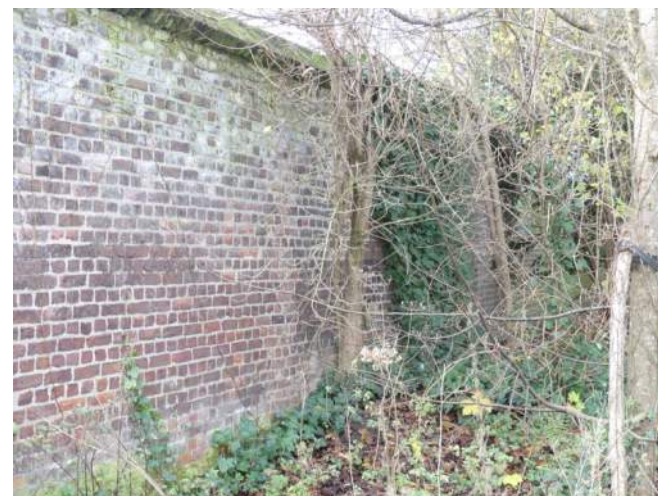
Afb. 04.22.57, niet tijdig gesnoeide en/of van de muur weggehouden klimplant

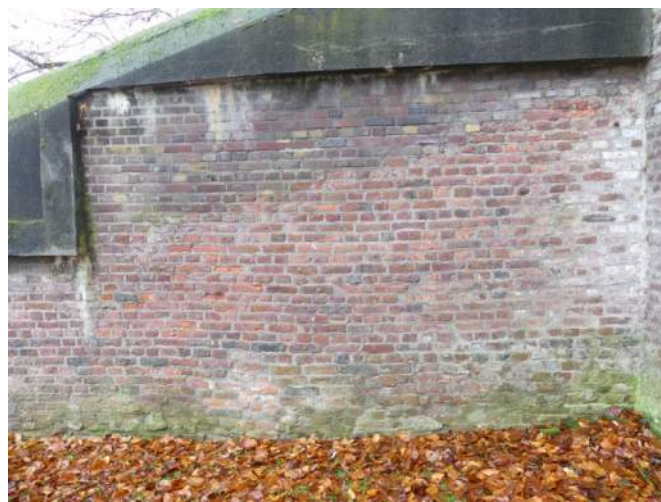
Afb. 04.22.63, kalkuitbloei onder betonnen afdekken

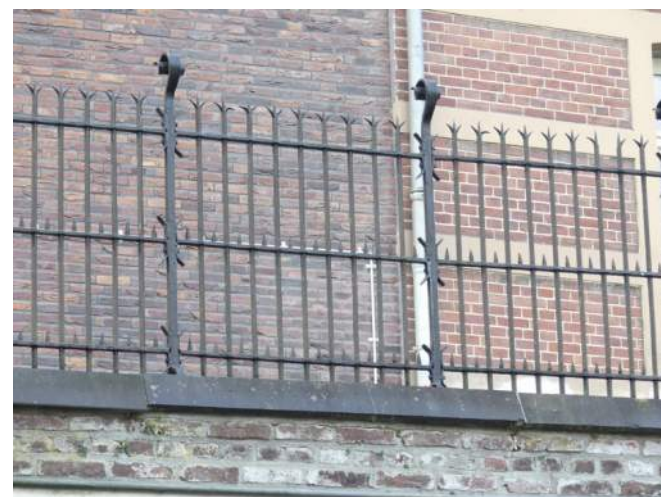
Afb. 04.35.13, slecht gemaatvoerde en gestelde afdekken

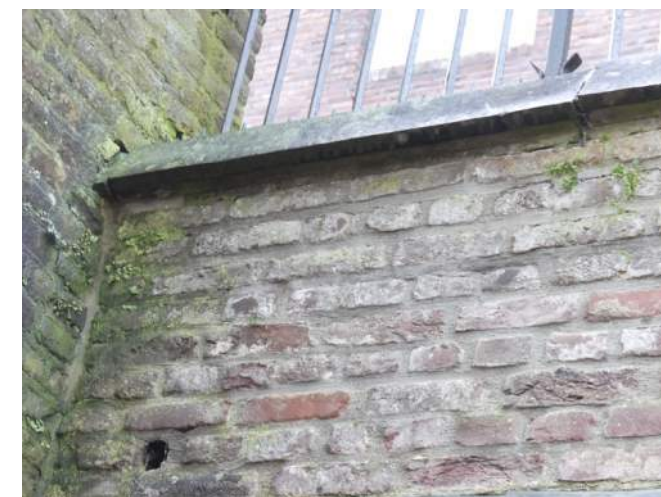
Afb. 04.35.14, slecht gemaatvoerde en gestelde afdek

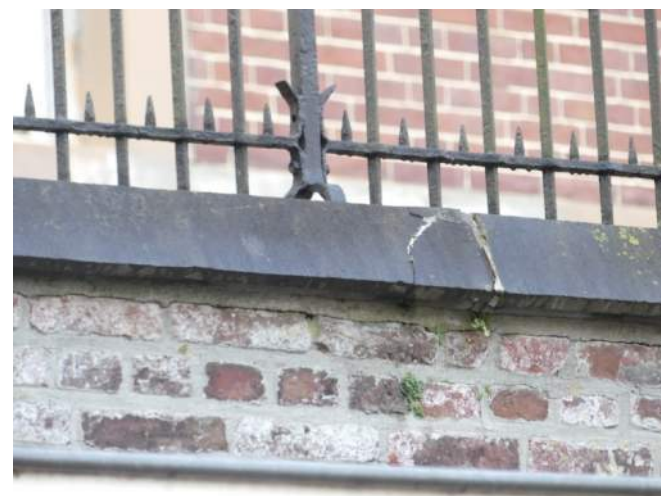
Afb. 04.35.15, losgebroken hoekje waarboven een slechte reparatie en slordig kitwerk

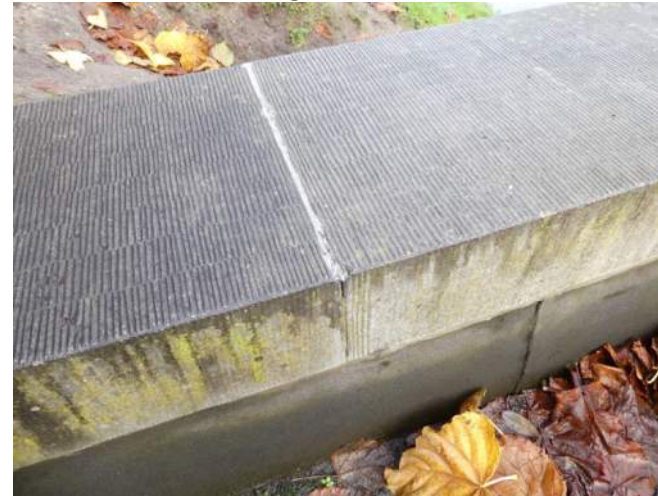
Afb. 04.35.23, slecht gesloten kitvoeg tussen afdekken

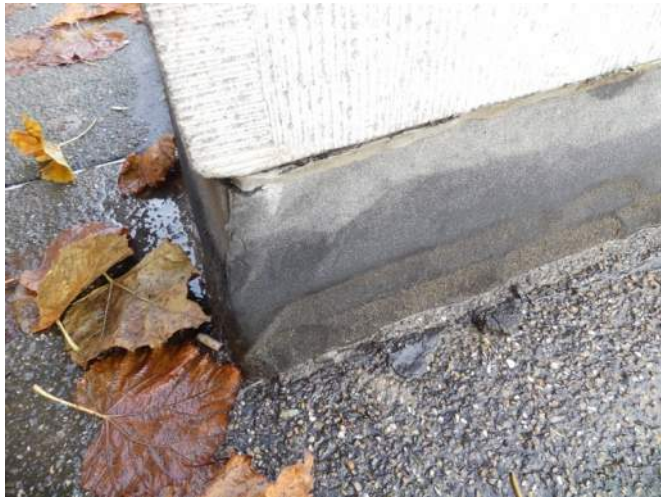
Afb. 04.35.29, losgekrompen kitvoeg tussen dakbedekking en afdek, daardoor een slechte, potentieel lekkende aansluiting

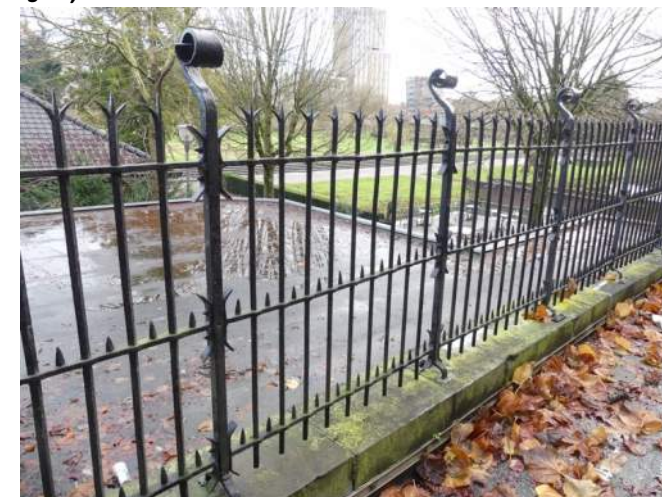
Afb. 04.43.01, overzicht smeedijzeren hekwerk

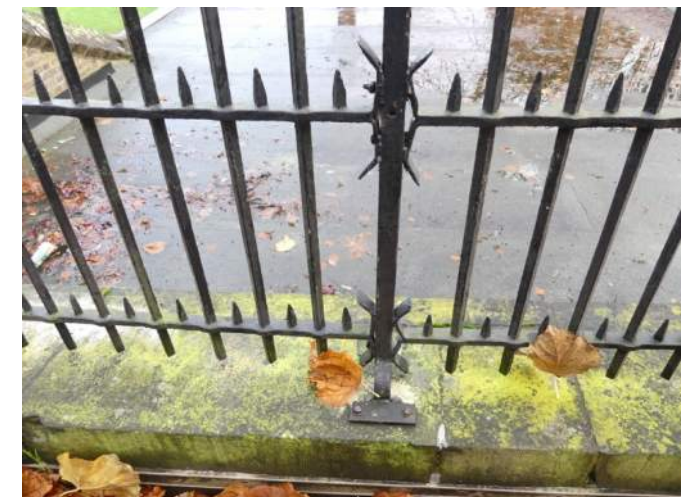
Afb. 04.43.02, vervormde hekwerkbeugels tegen baluster met diverse manieren van bevestigen en foutieve, slordig aangelast voetje met moderne moeren (met roestsporen!)

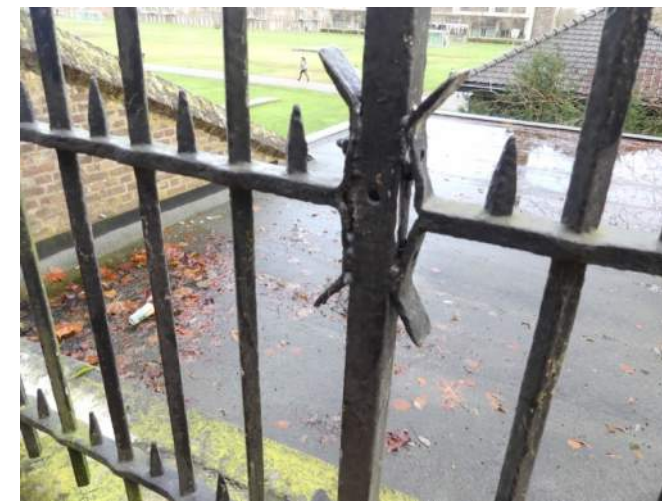
Afb. 04.43.09, vervormde beugel tegen doorgeroeste baluster

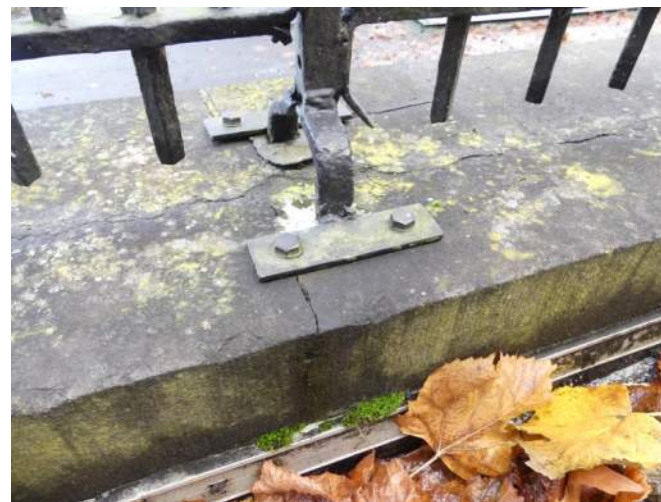
Afb. 04.43.06, slordig aangelaste 'herstel'-voetjes met zeskantmoeren bevestigd in afdekken,

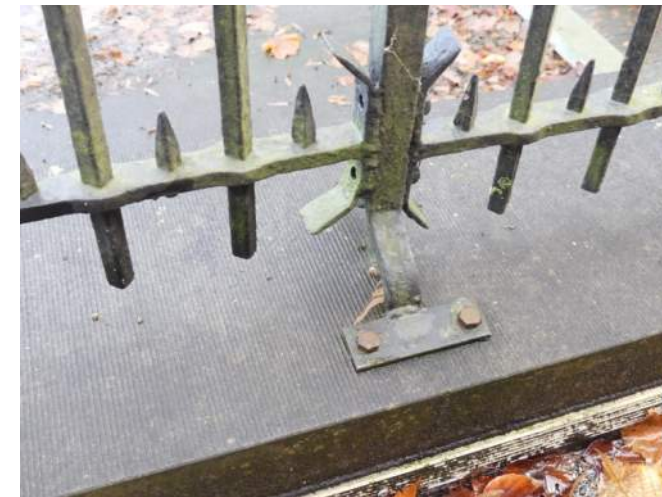
Afb. 04.43.11, aan baluster vastgelaste hekwerkbeugel met slordig aangelaste bevestigingsstrip met zeskantbouten in afdek bevestigd

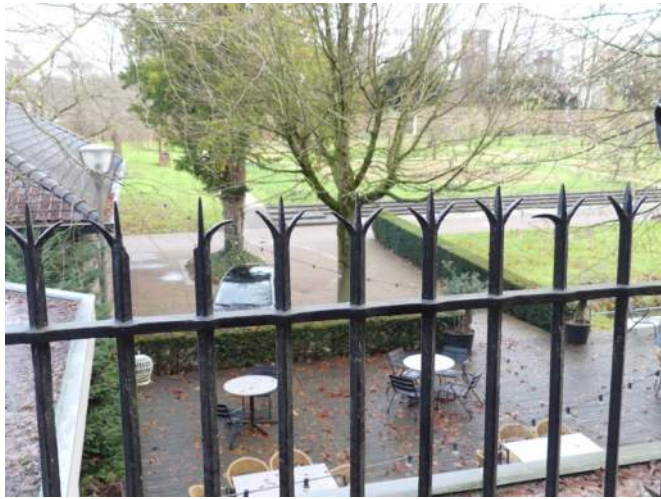
Afb. 04.43.15, verbogen en afgebroken hekwerkpunten

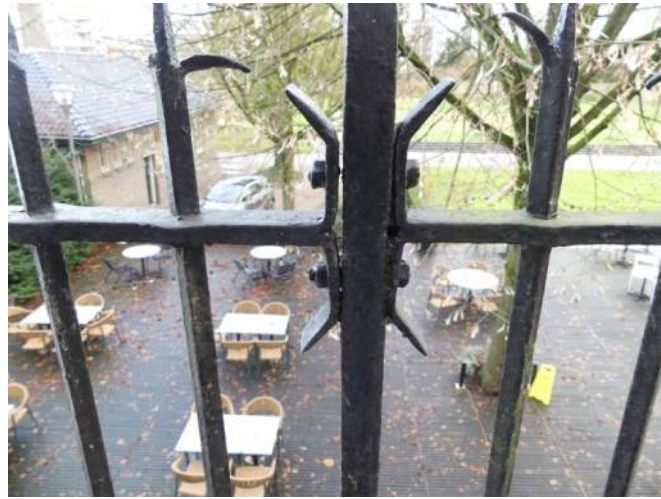
Afb. 04.43.16, doorgescheurde zeskantmoer (te strak aangedraaid of thermisch sterk gekrompen) en afgebroken hekwerkpunten

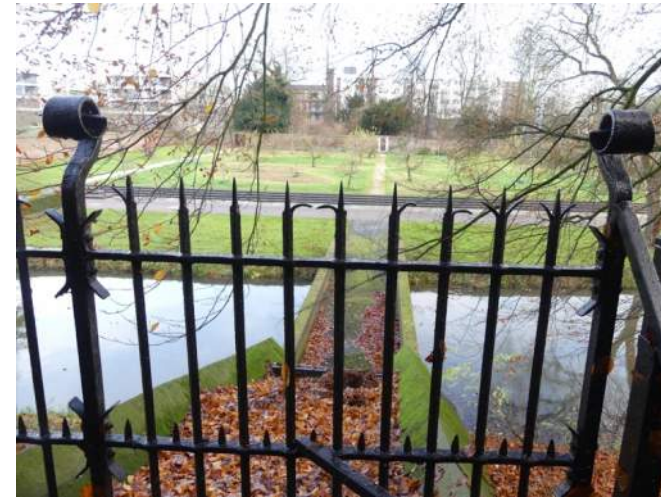
Afb. 04.43.21, verbogen en afgebroken hekwerkpunten

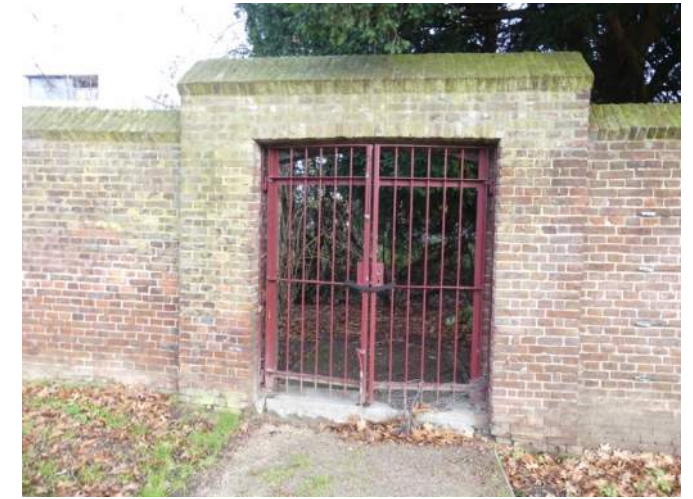
Afb. 04.43.22, te ruime poort: vleugels sluiten niet goed recht

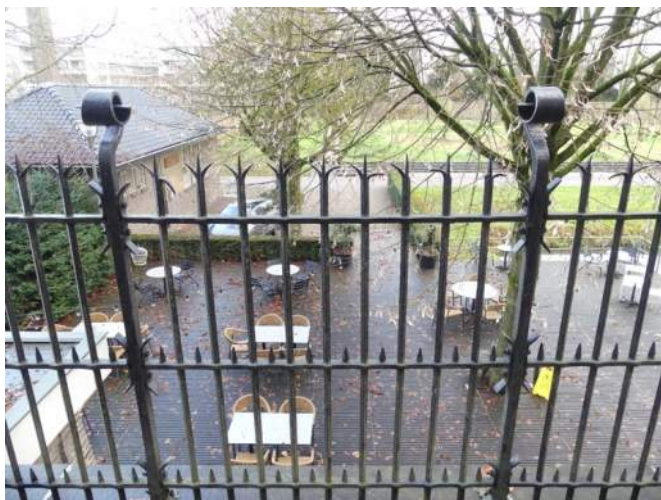
Afb. 04.43.17, verbogen en afgebroken hekwerkpunten

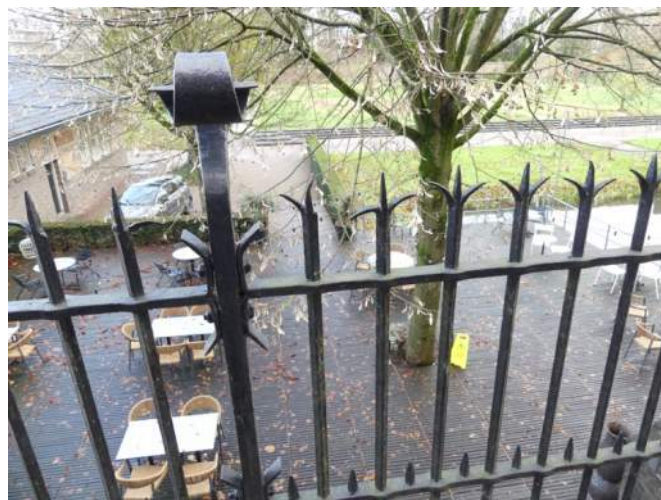
Afb. 04.43.18, verbogen en afgebroken hekwerkpunten

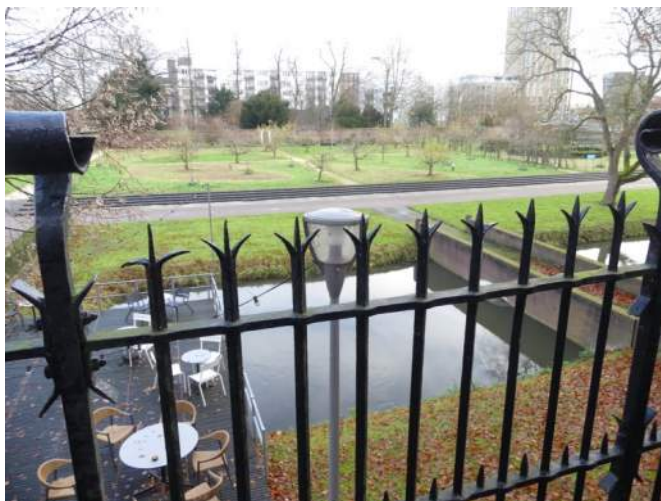
Afb. 04.43.19, verbogen en afgebroken hekwerkpunten

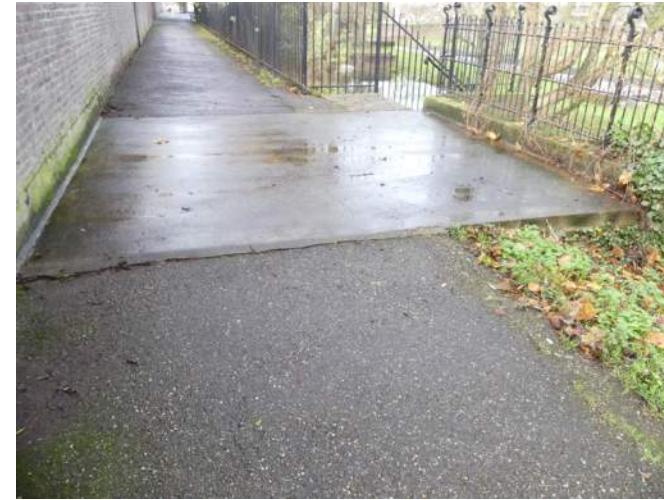
Afb. 05.21.01, overzicht bovenzijde betondek onderdoorgang

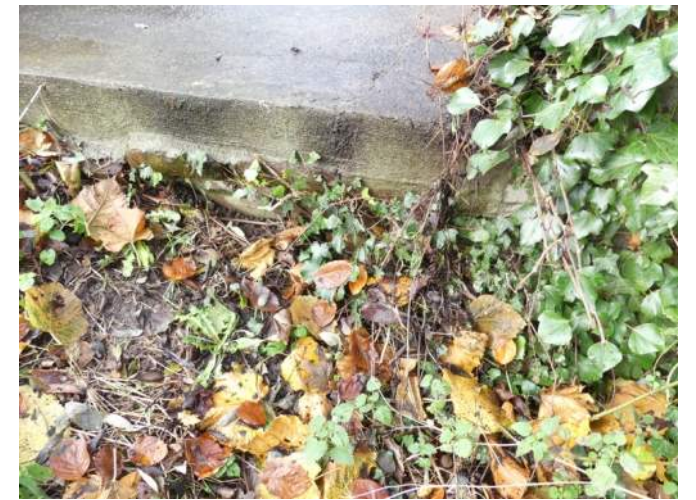
Afb. 05.21.02, uitgezakte, inwaterende bakstenen onder het betondek

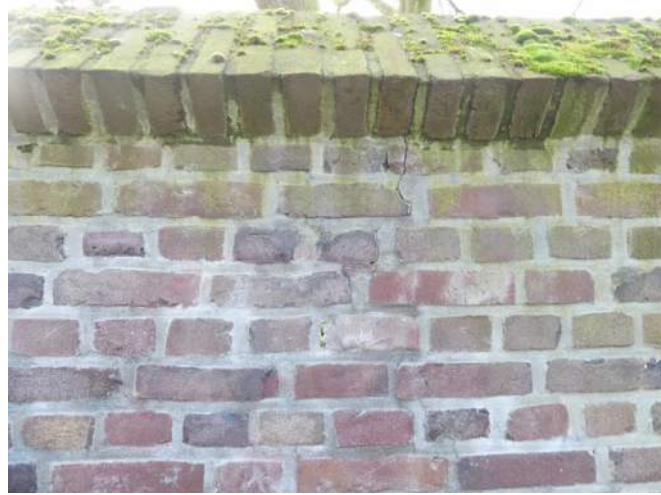
Afb. 05.22.01, gescheurd metselwerk onder ezelsrug

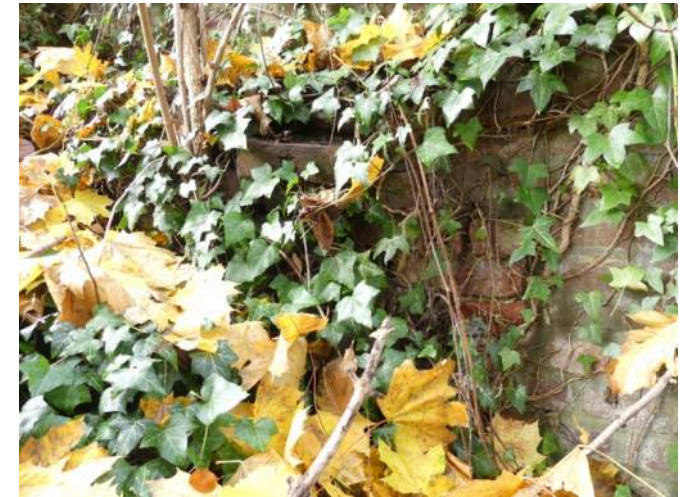
Afb. 05.22.08, gedefformeerd metselwerk onder begroeiing

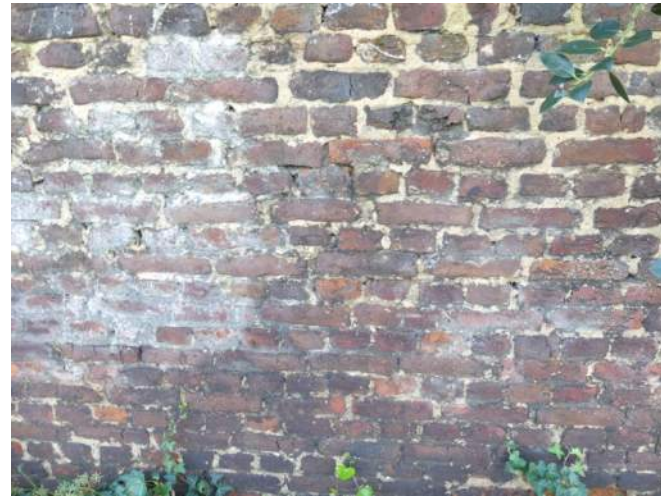
Afb. 05.22.12, vervuild metselwerk en kapotte stenen

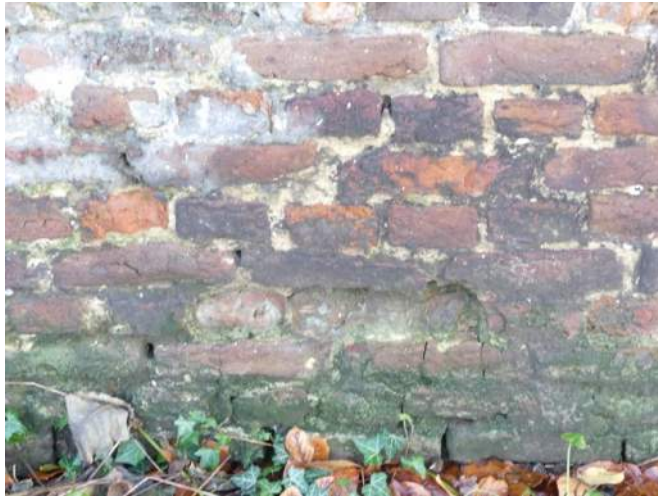
Afb. 05.22.13, vervuild metselwerk, kapotte stenen en uitgespoeld voegwerk

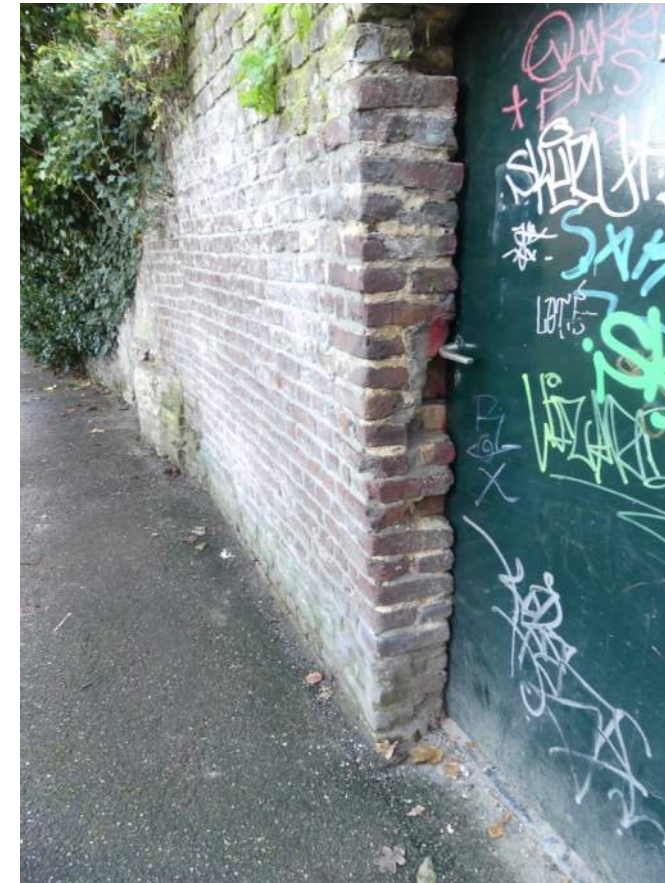
Afb. 05.22.16, beschadigde stenen in poortopening

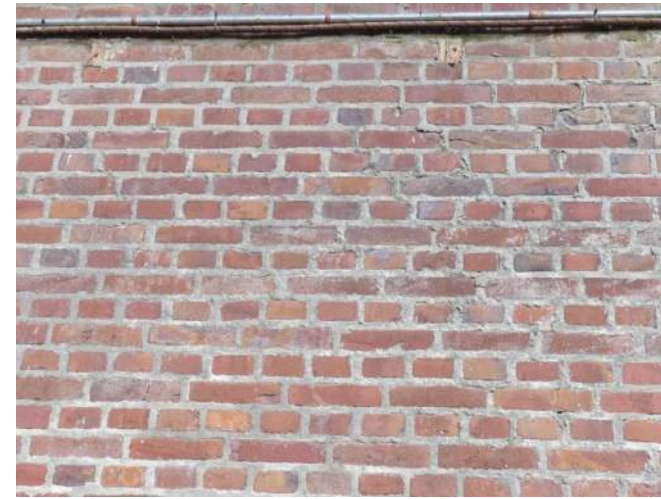
Afb. 05.22.26, slordig verzorgd voegwerk

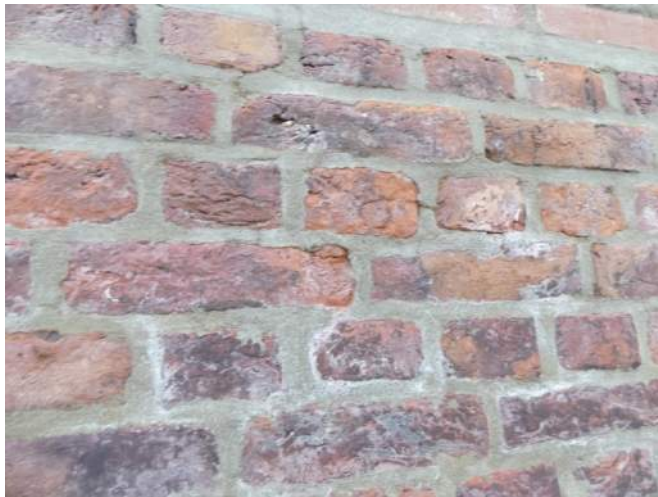
Afb. 05.22.22, slordig aangebracht voegwerk (niet nagestreken)

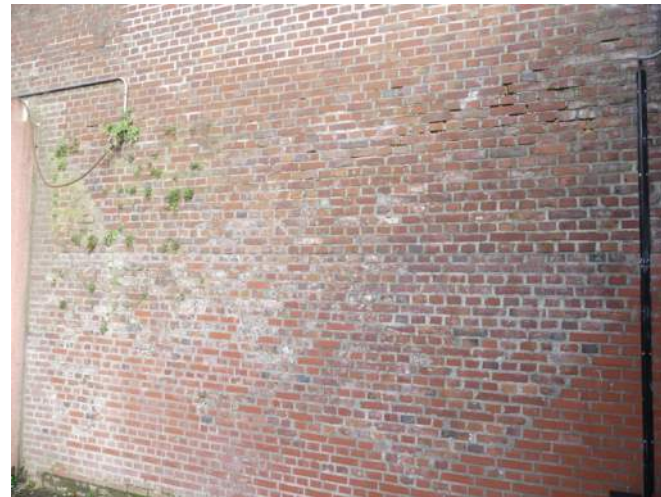
Afb. 05.22.23, met muurvegetatie begroeide en uitgevallen voegen

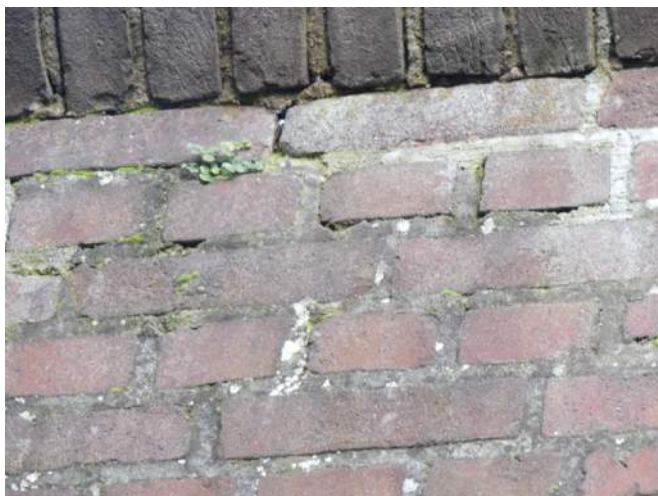
Afb. 05.22.24, slordig hersteld voegwerk met muurvegetatie en losse en uitgevallen voegen

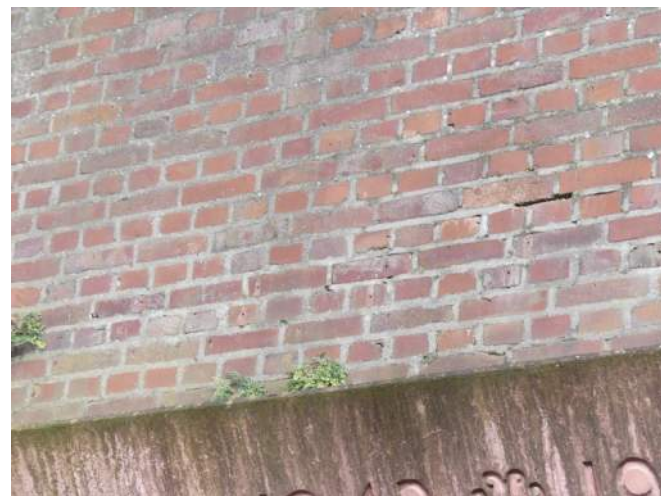
Afb. 05.22.25, loszittend en uitgevallen voegwerk

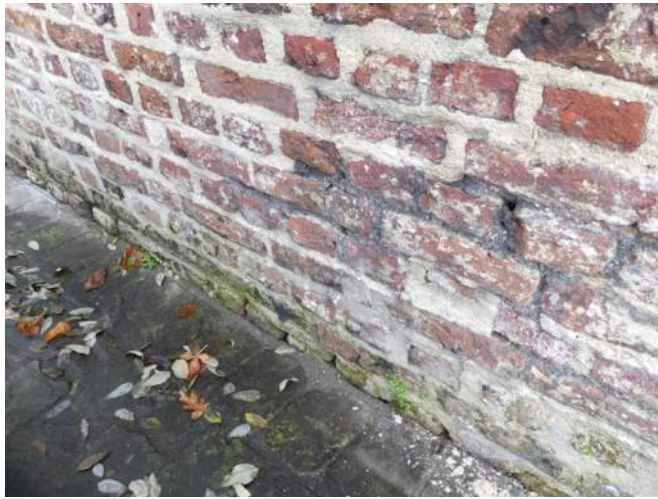
Afb. 05.22.32, uitgespoeld voegwerk en uitgevallen voegen

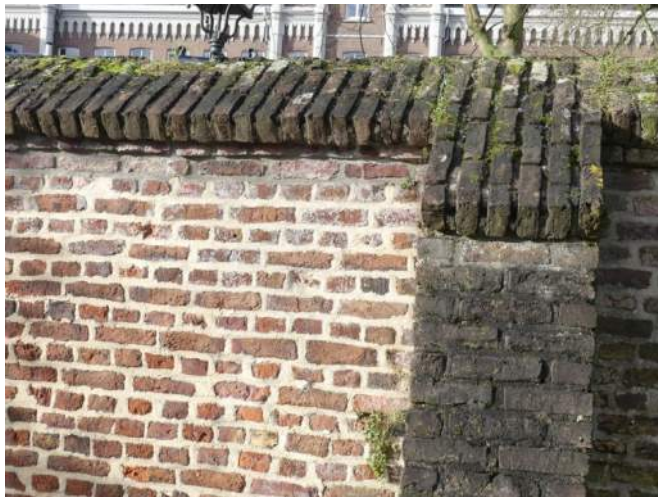
Afb. 05.22.34, alg- en mosgroei en uitgespoeld voegwerk uit ezelsrug

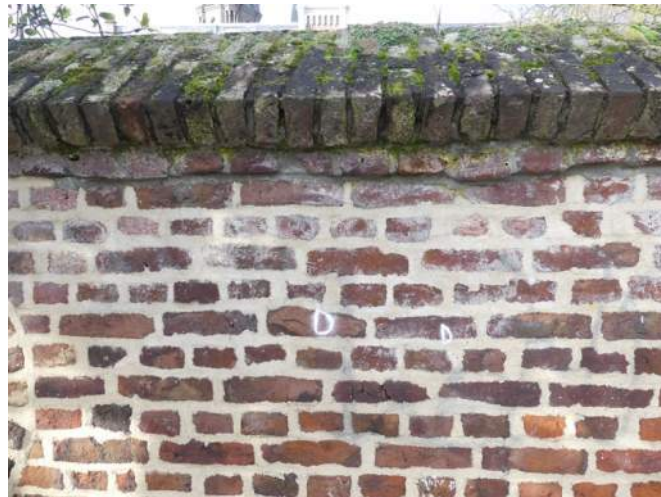
Afb. 05.22.35, alg- en mosgroei en uitgespoeld voegwerk uit ezelsrug

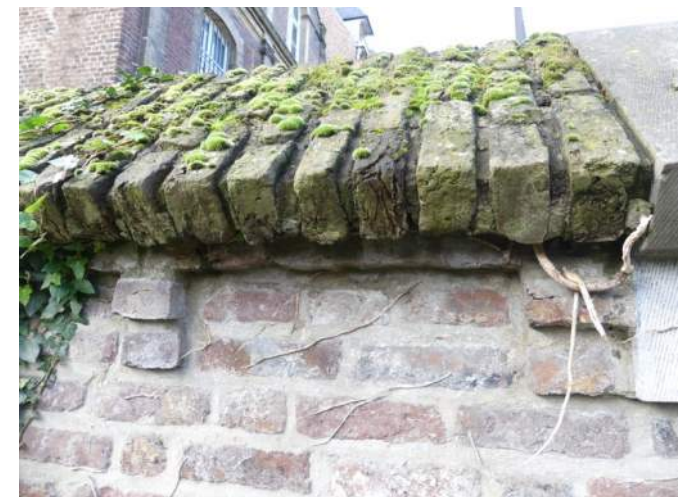
Afb. 05.22.41, alg- en mosgroei en uitgespoeld voegwerk uit ezelsrug

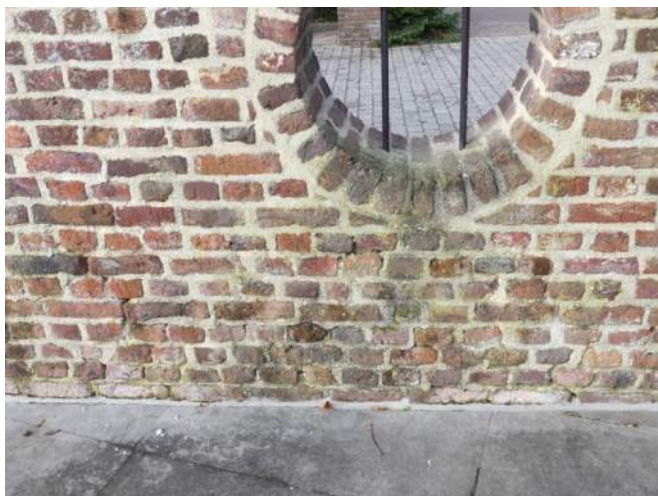
Afb. 05.22.36, slordig hersteld voegwerk en uitgevallen voegen

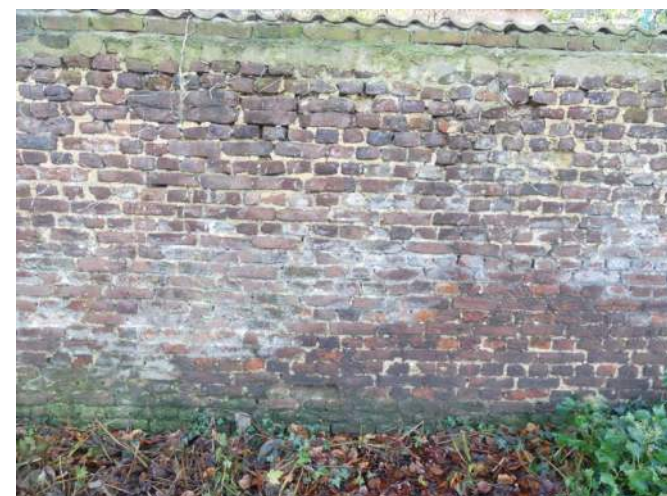
Afb. 05.22.42, versleten en uitgespoeld (origineel) voegwerk en Uitgespoeld voegwerk bij maaiveld

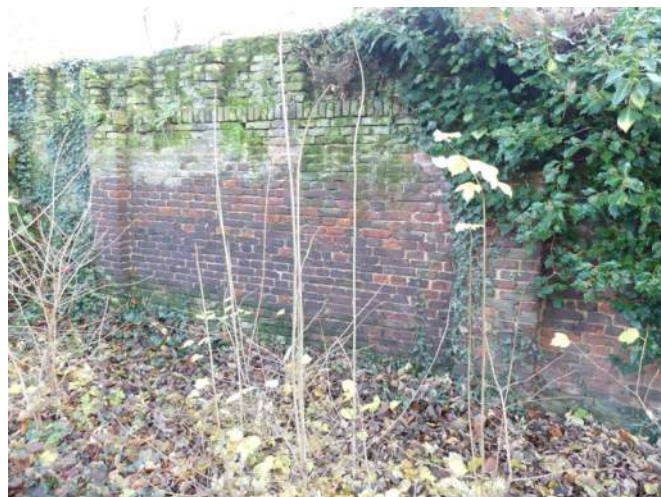
Afb. 05.22.44, uitgespoeld voegwerk en losliggend metselwerk, enkele detonerende reparaties

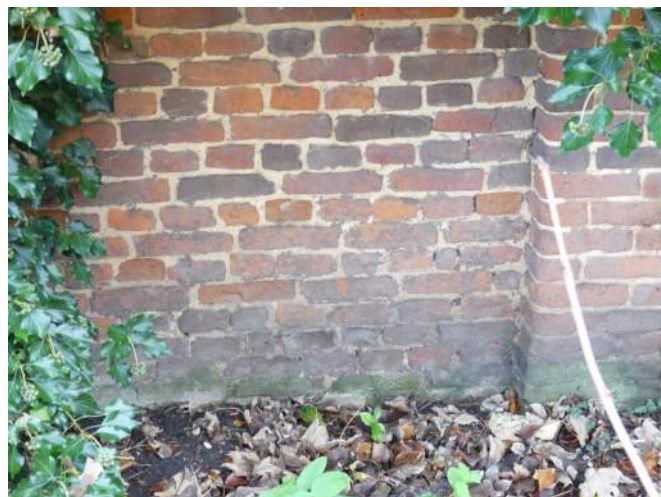
Afb. 05.22.45, versleten, maar waarschijnlijk origineel voegwerk met enkele uitgevallen stootvoegen en onderaan wat slechtere reparaties

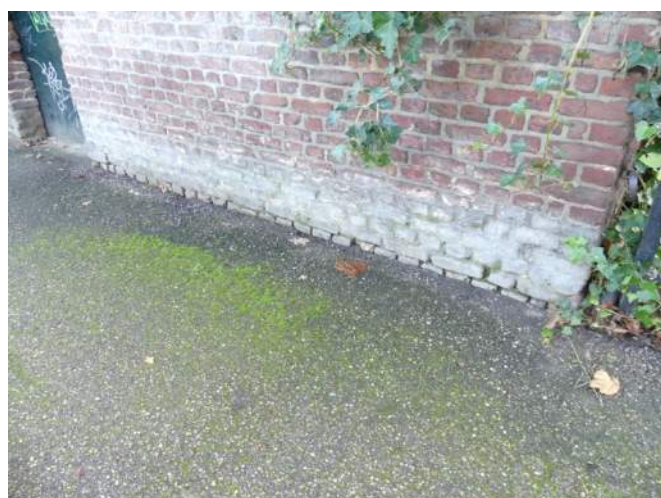
Afb. 05.22.46, uitgespoeld voegwerk bij aansluiting asfalt

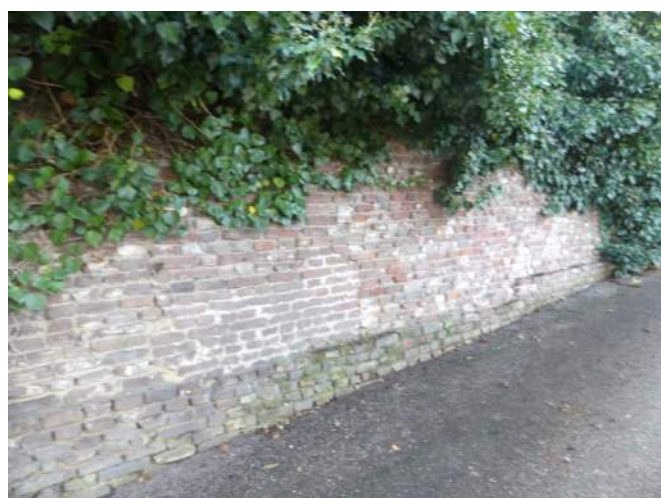
Afb. 05.22.47, uitgespoeld voegwerk bij -vooral- asfalt

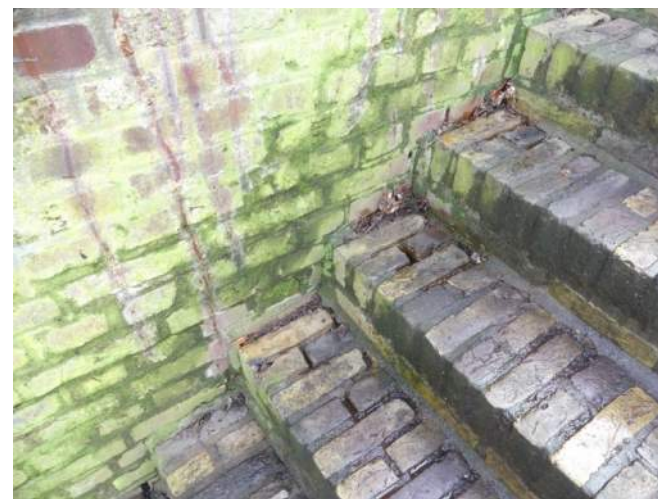
Afb. 05.22.50, door te langdurige waterbelasting uitgesleten en uitgespoeld voegwerk uit de traptreden

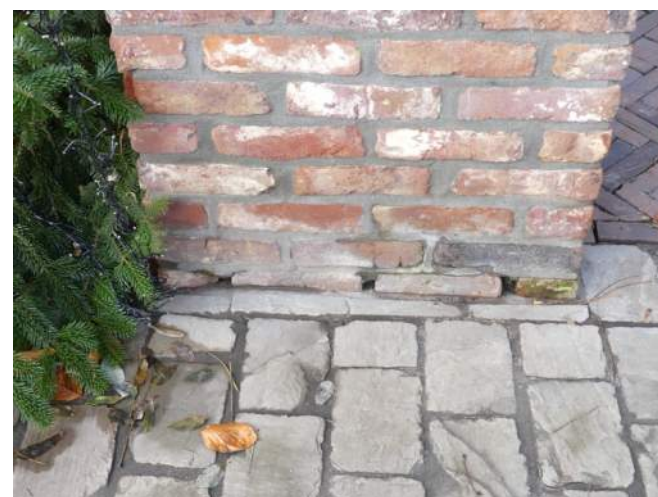
Afb. 05.22.52, uitgespoeld voegwerk boven straatwerk

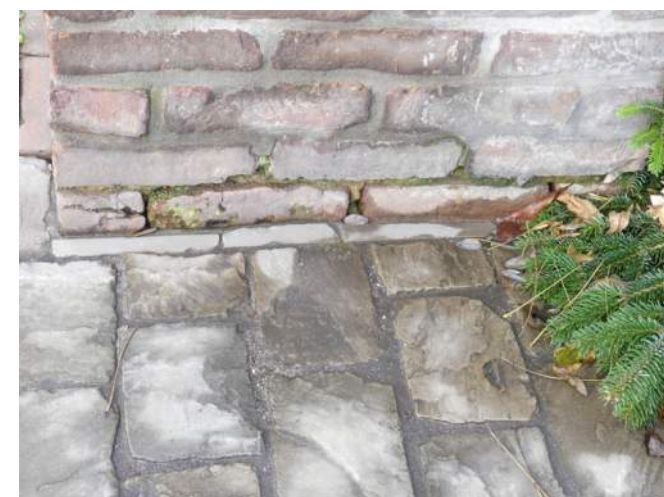
Afb. 05.22.53, uitgespoeld voegwerk boven straatwerk

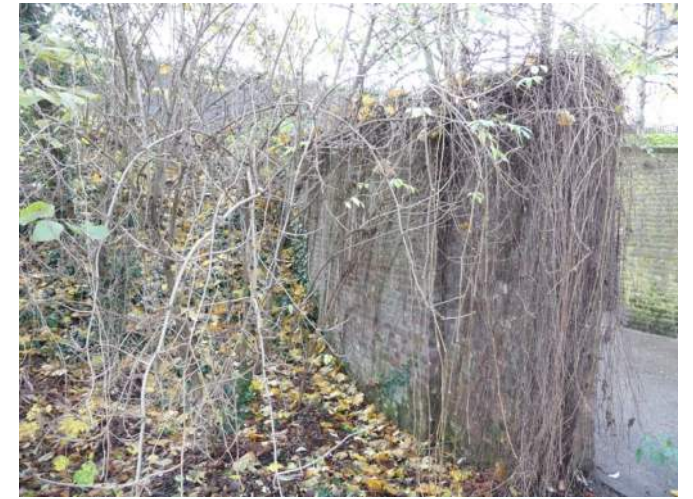
Afb. 05.22.60, volledig overgroeide muur

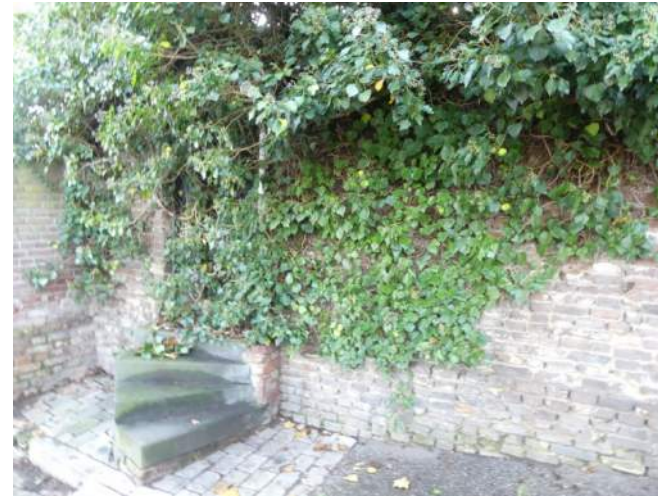
Afb. 05.22.61, volledig overgroeide muur

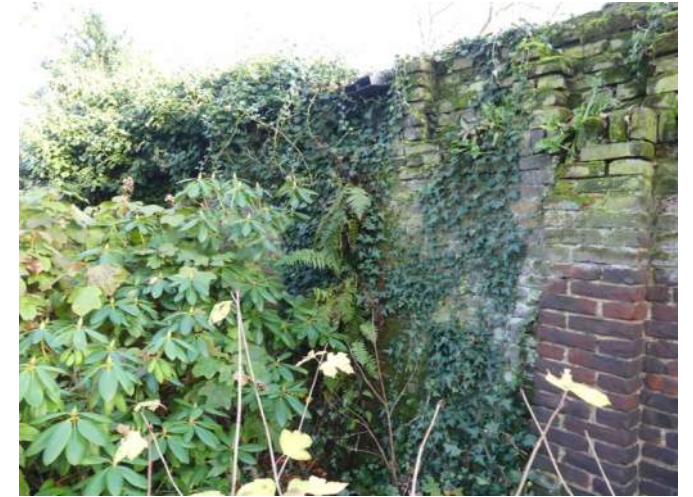
Afb. 05.22.62, volledig overgroeide muur

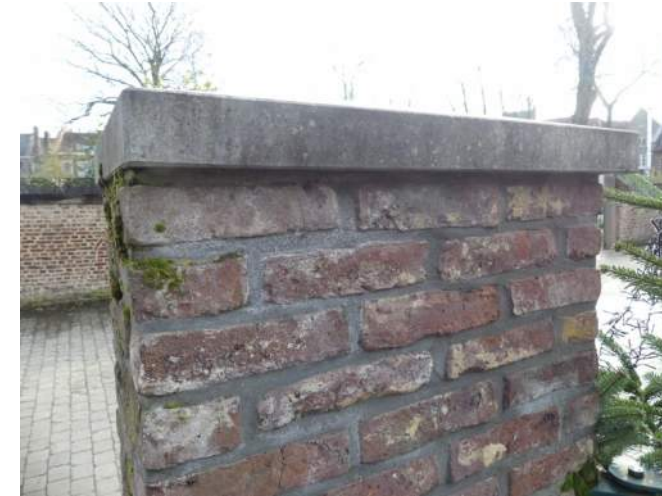
Afb. 05.35.01, foutief gemaatvoerde (of geplaatste) penantafdek - overstek ontbreekt
