## Rapportage en advies Stadsmuren en Fort Sanderbout, Sittard

Joan van den Hurk

26-12-2025

Wallen binnen beschermd stadsgezicht Sittard, Sittard

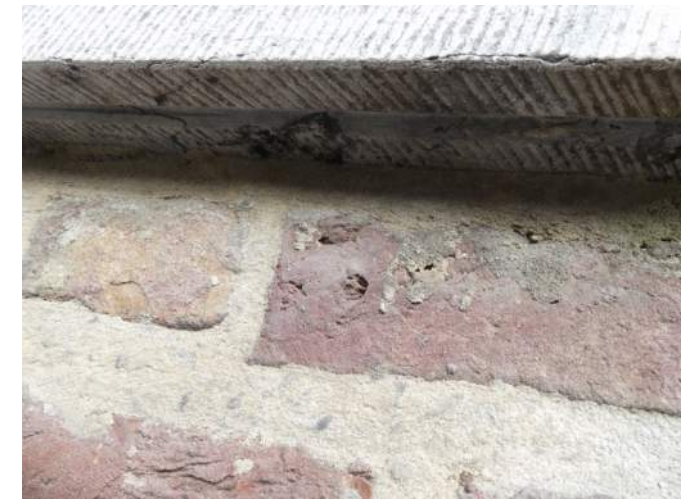
Afb. 05.35.04, brandlagen aan waterlijst

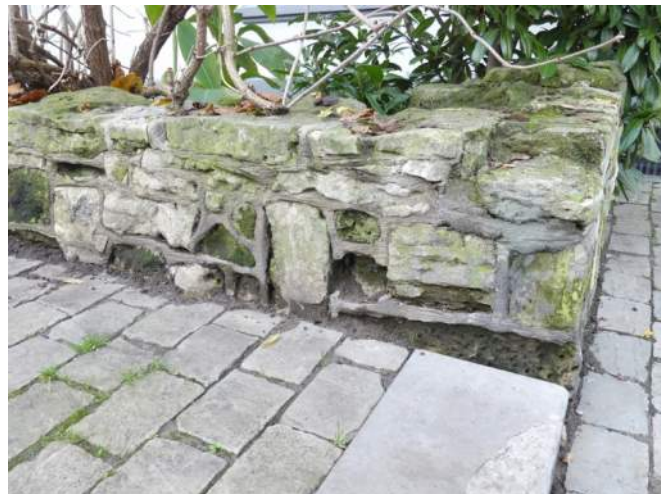
Afb. 05.35.12, foutief hersteld, veel te hard, voegwerk

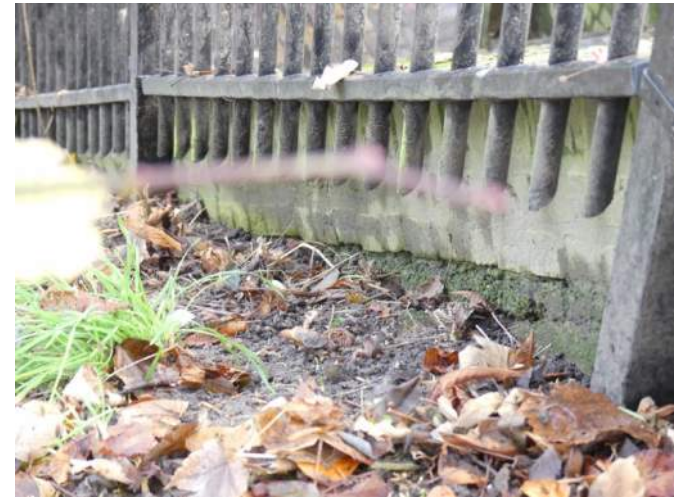
Afb 05.43.04, detail slecht gestelde hekwerken

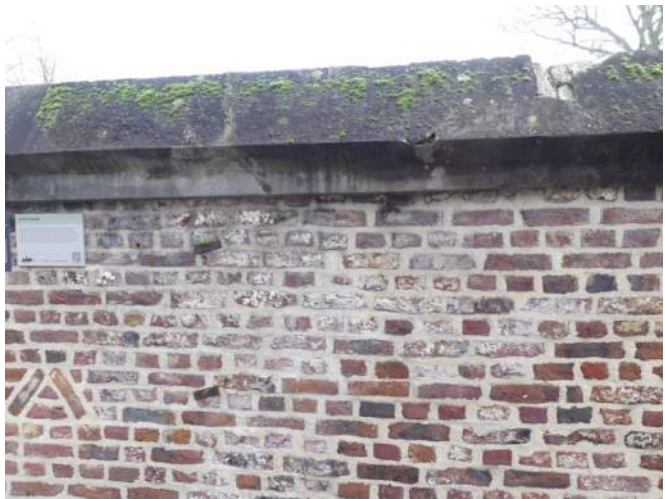
Afb. 05.40.07, beschadigde pleisterwerk afdekkap

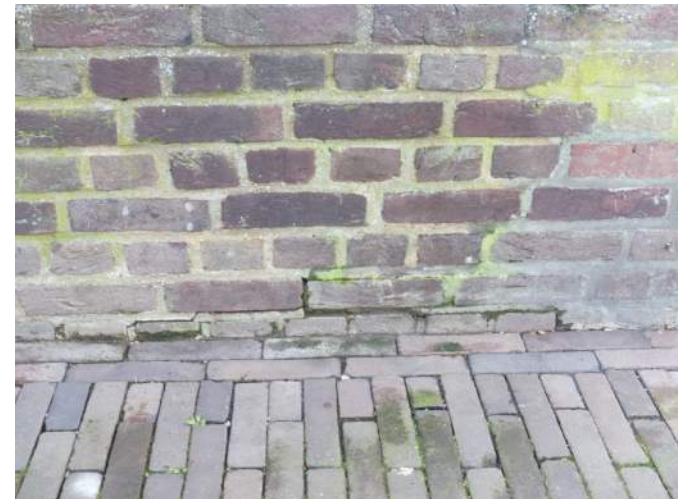
Afb. 06.22.06, uitgespoeld voegwerk bij maaiveld

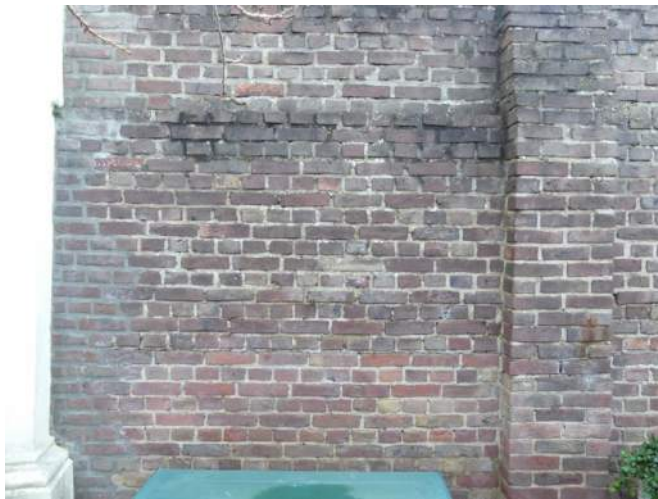
Afb. 06.22.07, vervuild metselwerk en slecht hersteld voegwerk, deels weer uitgevallen

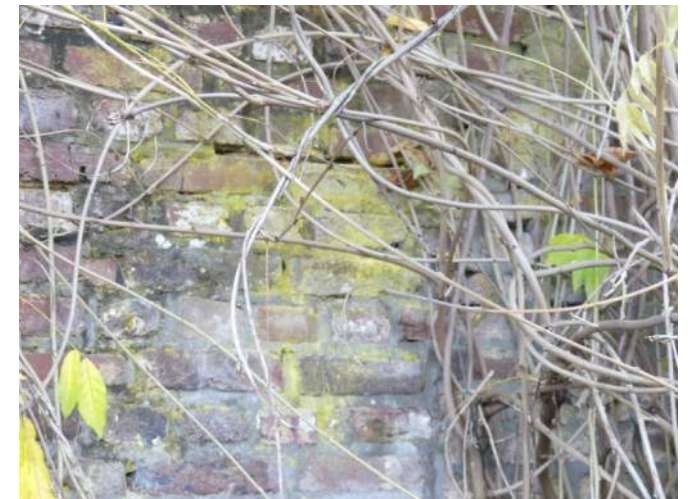
Afb. 06.22.14, loszittend en uitgevallen voegwerk achter begroeiing

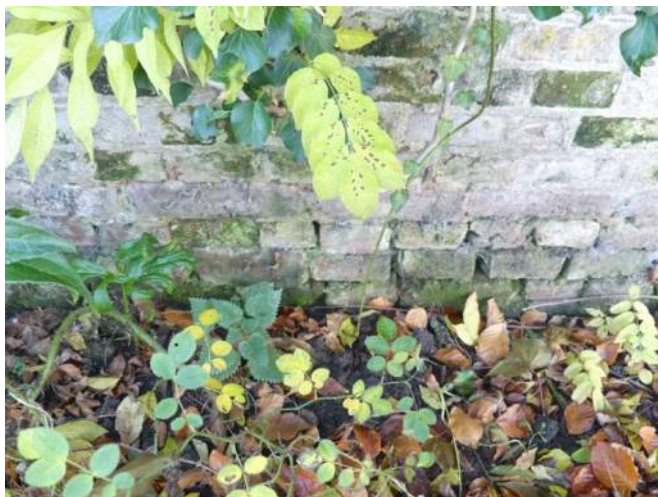
Afb. 06.22.09, uitgespoeld voegwerk thv maaiveld

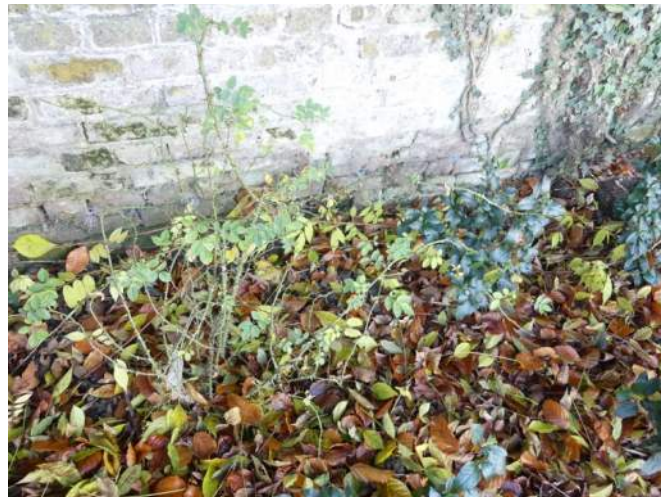
Afb. 06.22.10, uitgespoeld voegwerk thv maaiveld

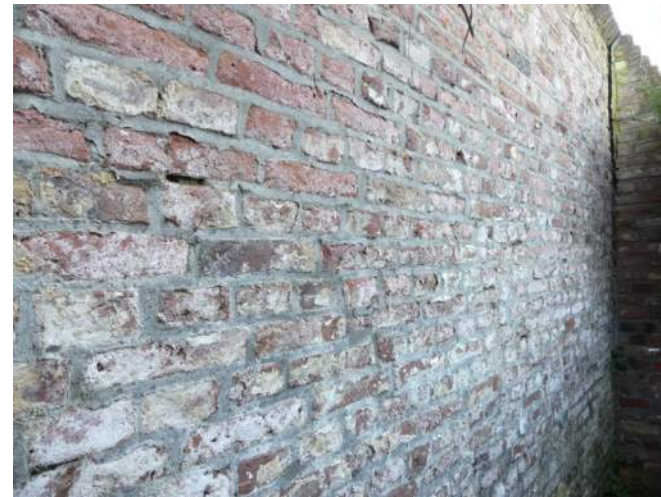
Afb. 06.22.15, te ondiep uitgehaald en weer uitgevallen voegwerk

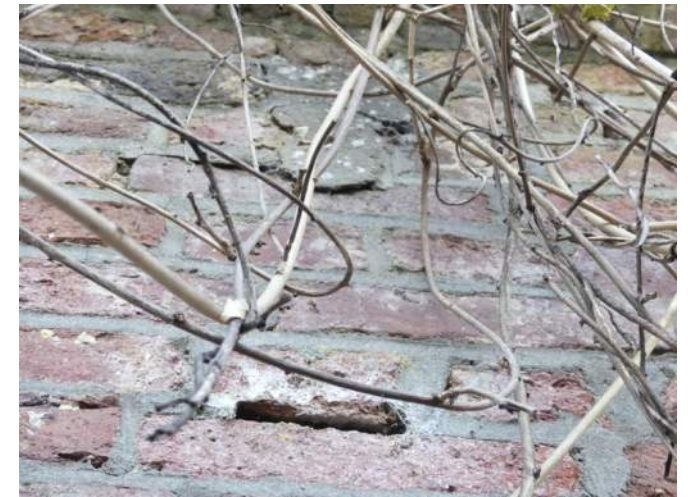
Afb. 06.22.16, uitgevallen en grof, zeer slordig hersteld voegwerk

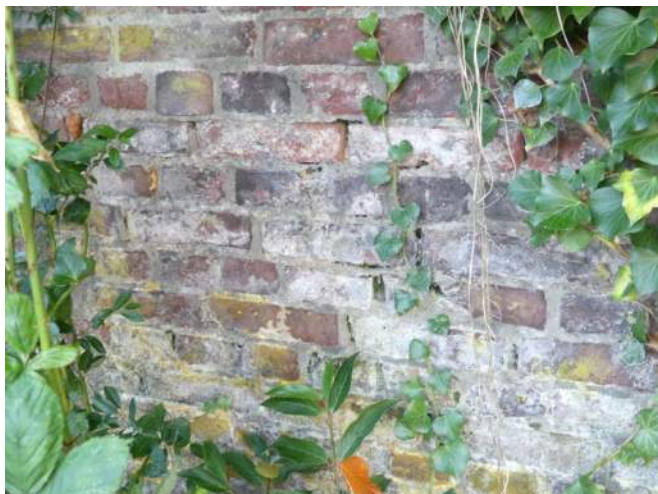
Afb. 06.22.11, foutief hersteld, weer loszittend en uitgevallen voegwerk

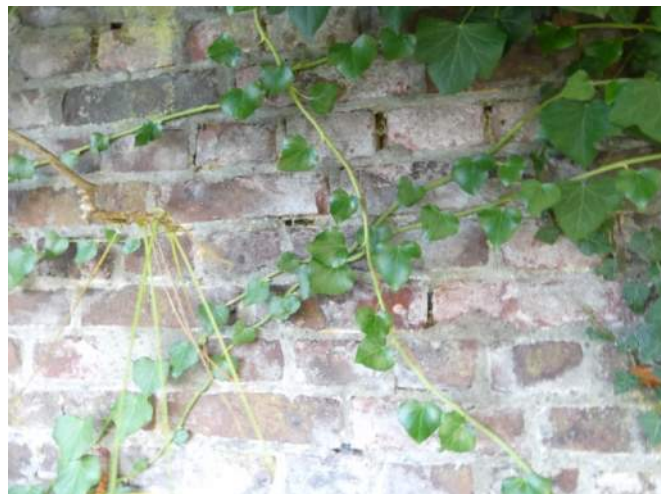
Afb. 06.22.12, foutief hersteld, weer loszittend en uitgevallen, voegwerk

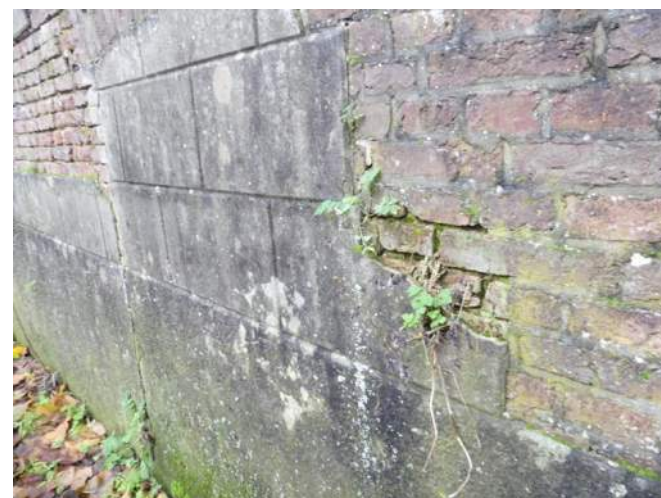
Afb. 06.22.17, uitgespoeld voegwerk tpv weggefallen pleisterwerk

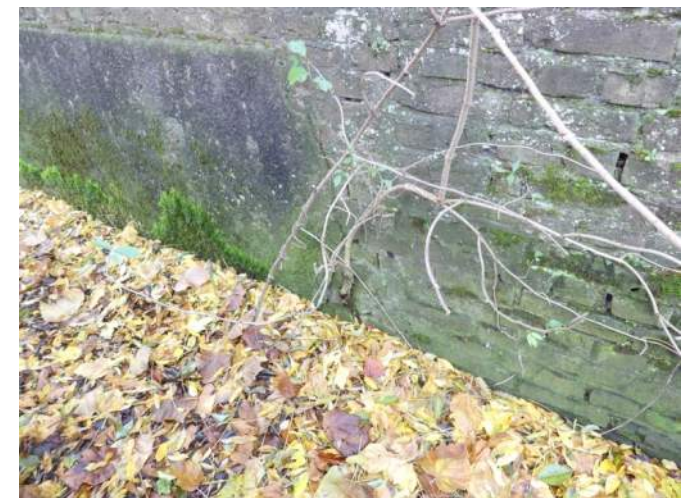
Afb. 06.22.18, loszittend en uitgevallen voegwerk in de plintzone

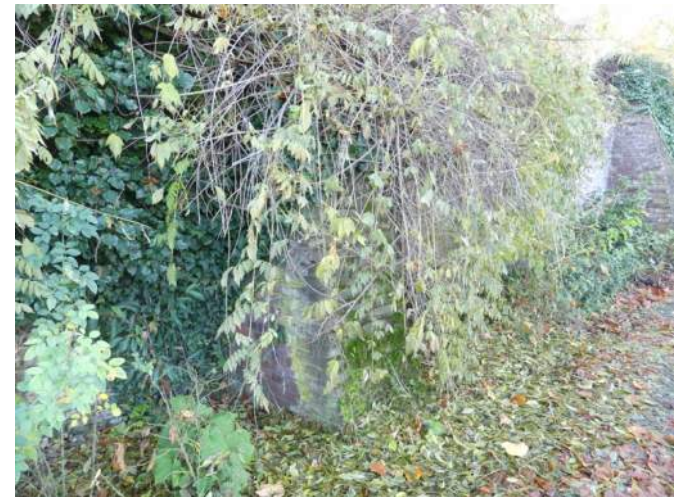
Afb. 06.22.33, volledig met begroeiing vervuilde muur

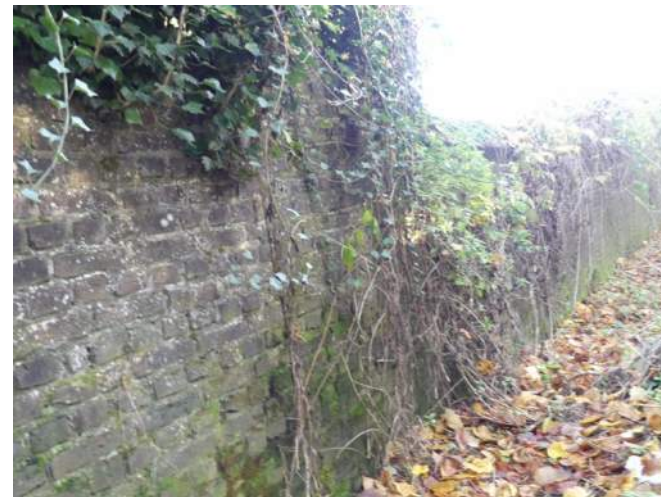
Afb. 06.22.34, volledig met begroeiing vervuilde muur

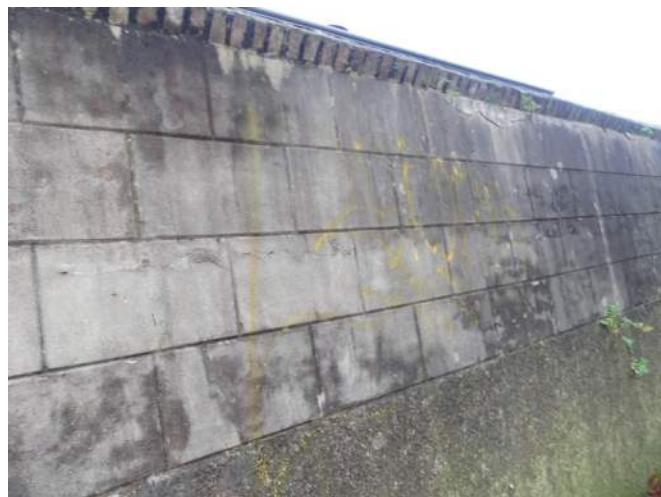
Afb. 06.40.05, gescheurd pleisterwerk en losse schollen

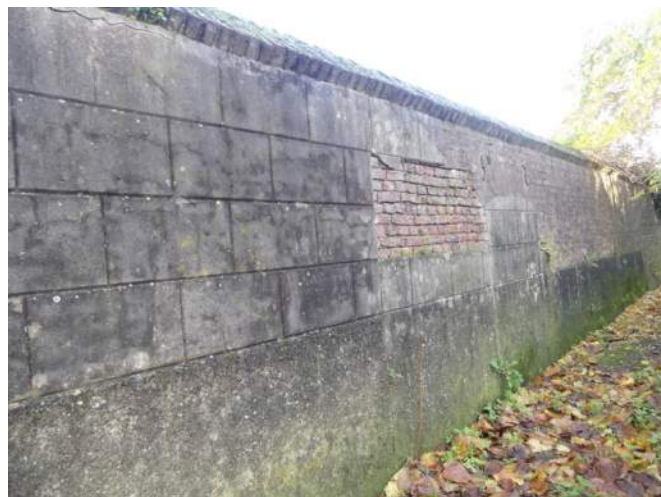
Afb. 06.40.06, afgevalen stukken pleisterwerk

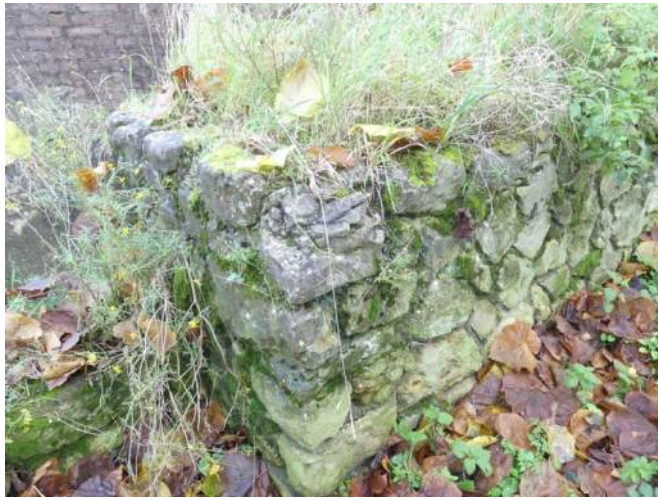
Afb. 07.35.07, gedelamineerd blok natuursteen en forse vegetatie

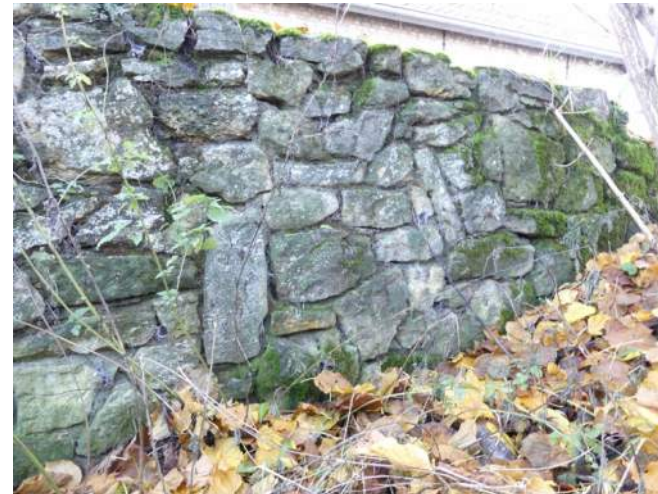
Afb. 07.35.14, uitgevallen, onvoldoende hechtend, voegwerk

Onderhoud dat is gepleegd, is dus vaak niet goed uitgevoerd. Bijvoorbeeld is voegwerk onvoldoende diep uitgehaald waardoor nieuw aangebrachte voegmortel onvoldoende hechting kreeg en makkelijk en spoedig weer los kon scheuren en uitvallen. Daarnaast lijkt bij herstel weinig aandacht besteed te zijn geweest aan hoe de originele situatie er uit zag; er lijkt vooral technisch hersteld te zijn zodat wel voegmortel werd aangebracht, maar niet in het goede voegtype of veel te harde mortel. En soms duidelijk bij te warm of winderig weer met onvoldoende nazorg waardoor het verse voegwerk te snel uitdroogt en loskrimpt van de baksteen.

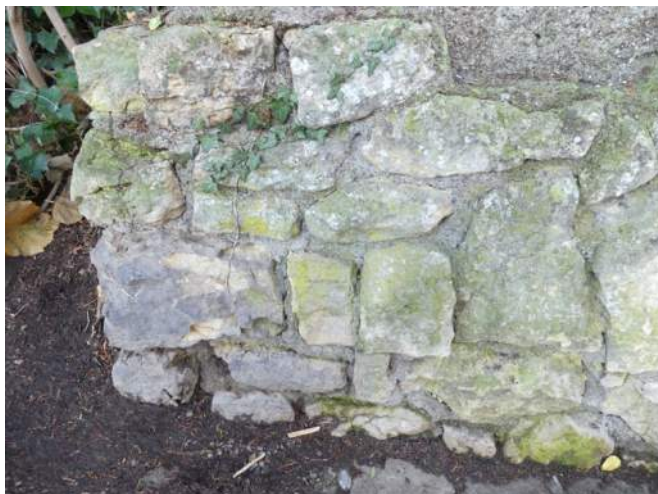
Afb. 07.35.11, ontbrekend blok en losse blokken onderin

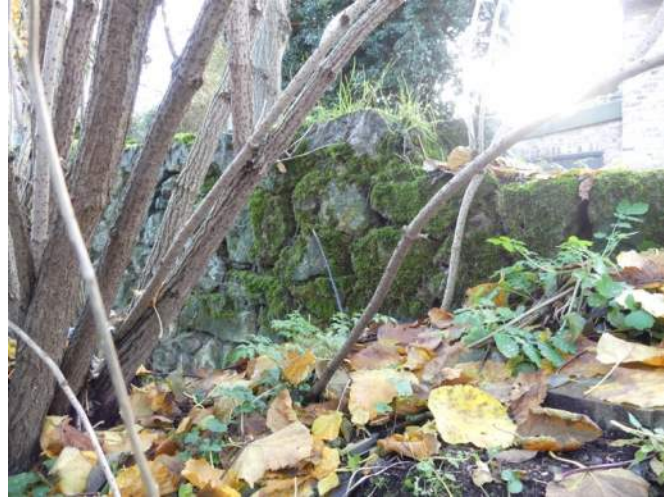
Afb. 07.35.19, uitgesleten en weggevallen voegwerk, forse alg- en mosgroei

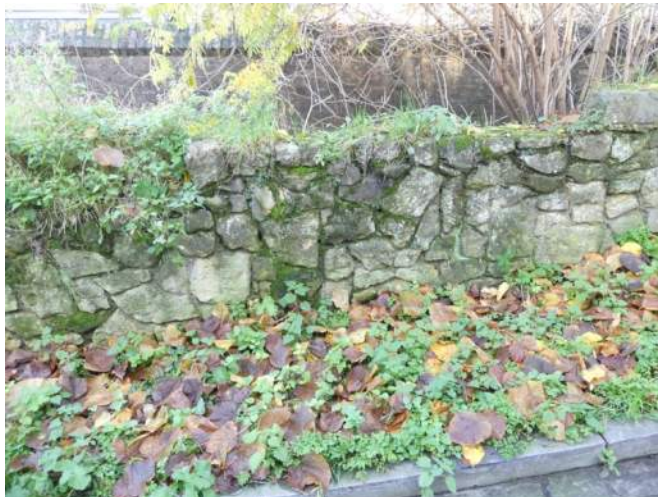
Afb. 07.35.22, met alg en mos begroeide voegen en uitgevallen voegwerk

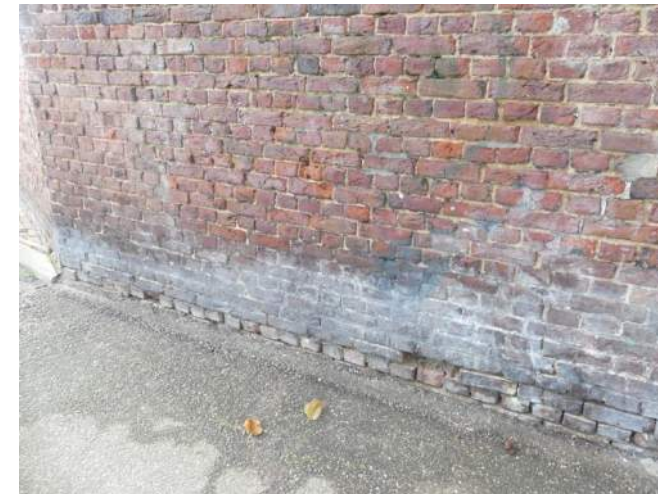
Afb. 08.22.02, kapotte stenen en uitgespoeld voegwerk thv maaiveld

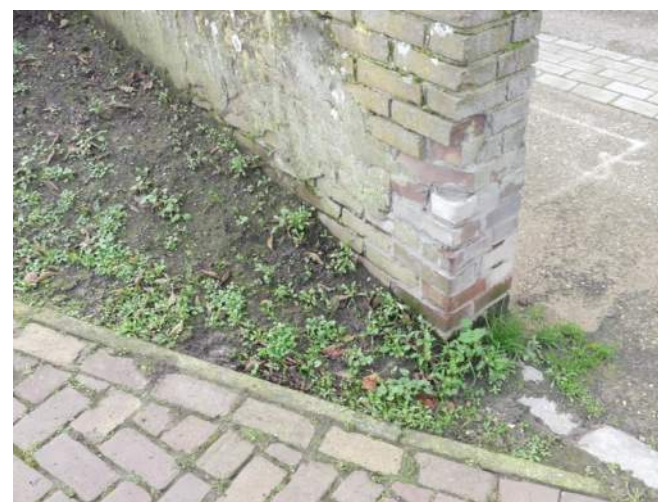
Afb. 08.22.03, beschadigde stenen bij lage walmuur

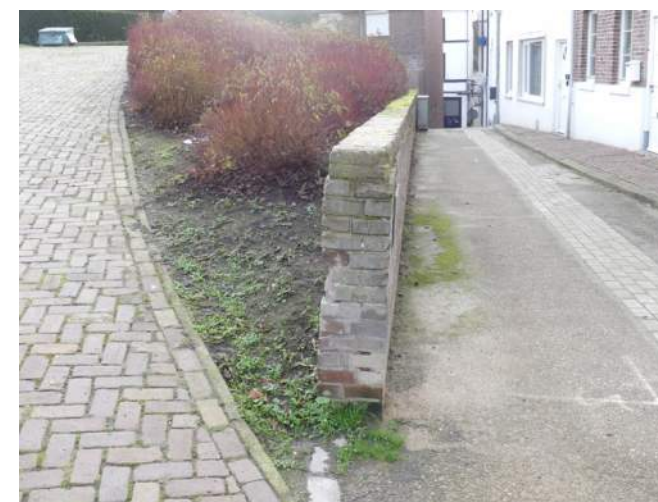
Afb. 08.22.04, beschadigde stenen bij lage walmuur

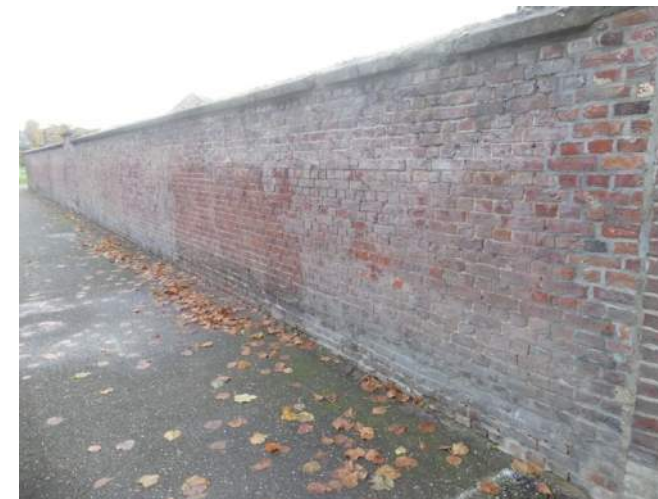
Afb. 08.22.06, foutief hersteld en uitgesleten voegwerk

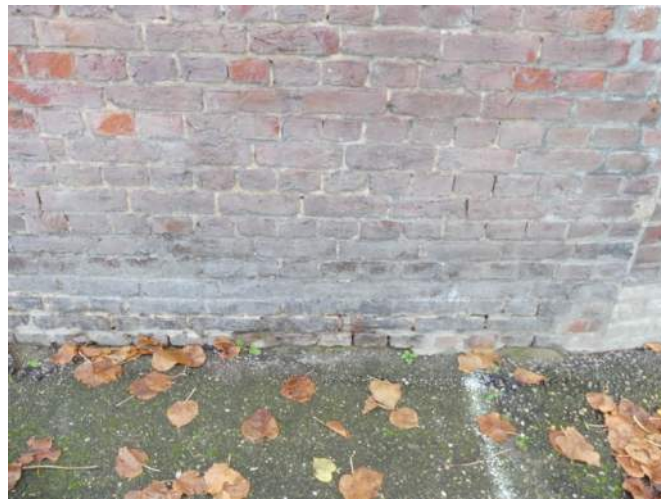
Afb. 08.22.07, uitgespoeld voegwerk bij bestrating

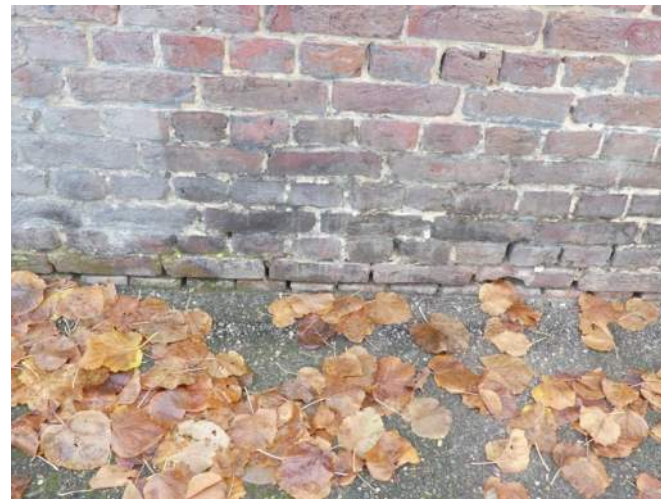
Afb. 08.22.08, uitgespoeld voegwerk bij bestrating

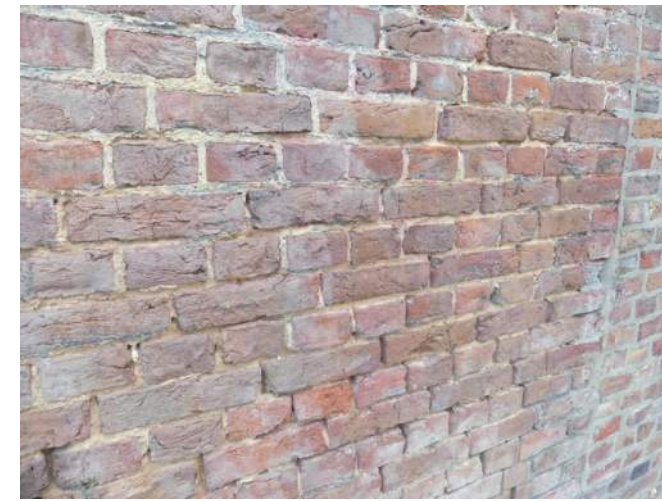
Afb. 08.22.13, uitgesleten voegwerk en slordig herstelwerk

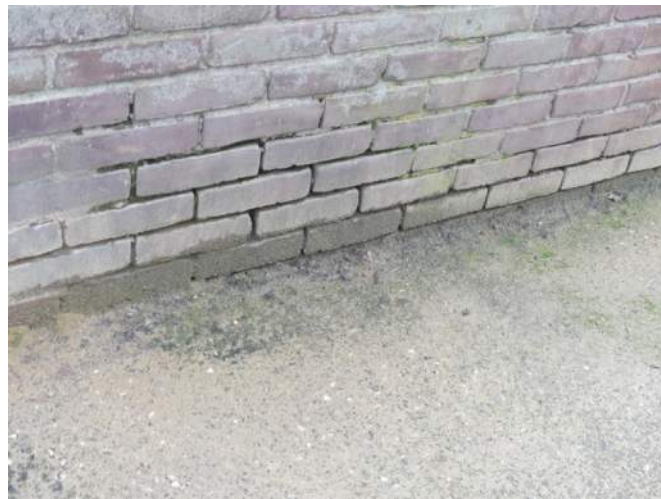
Afb. 08.22.09, uitgespoeld voegwerk bij bestrating

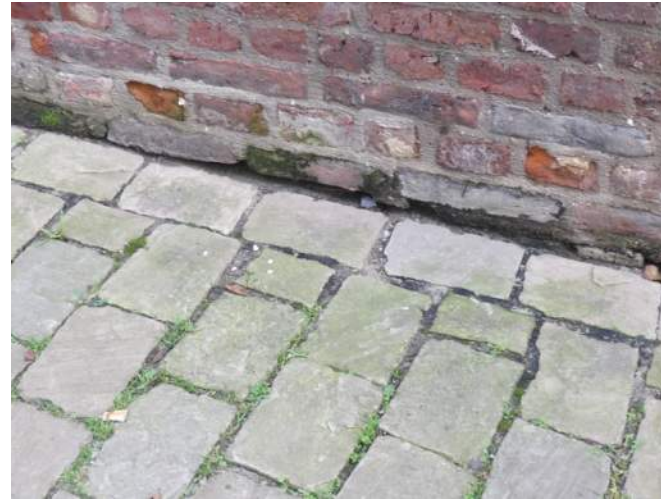
Afb. 08.22.10, uitgespoeld voegwerk bij bestrating

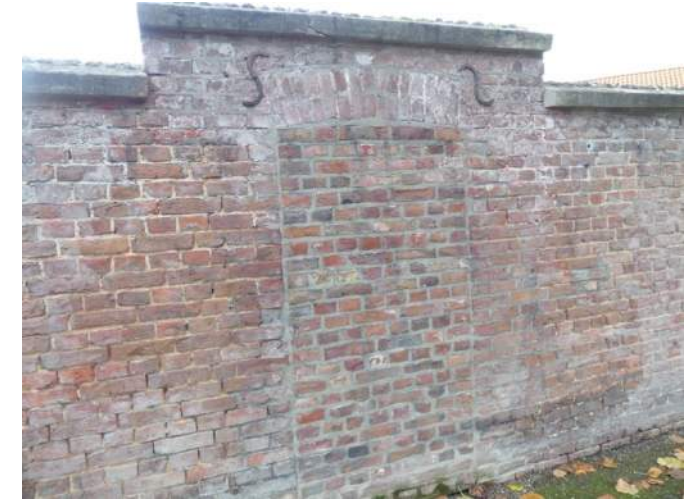
Afb. 08.22.16, versleten voegwerk rondom dichtgezette poort, in de poortvulling detonerend voegwerk

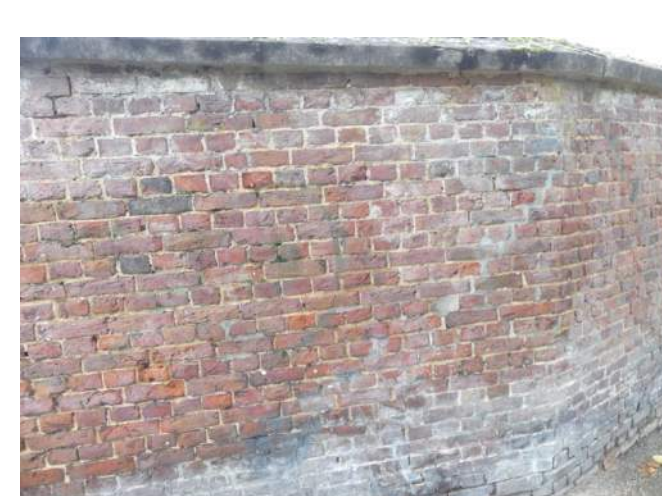
Afb. 08.22.17, uitgesleten voegwerk en foutieve reparaties

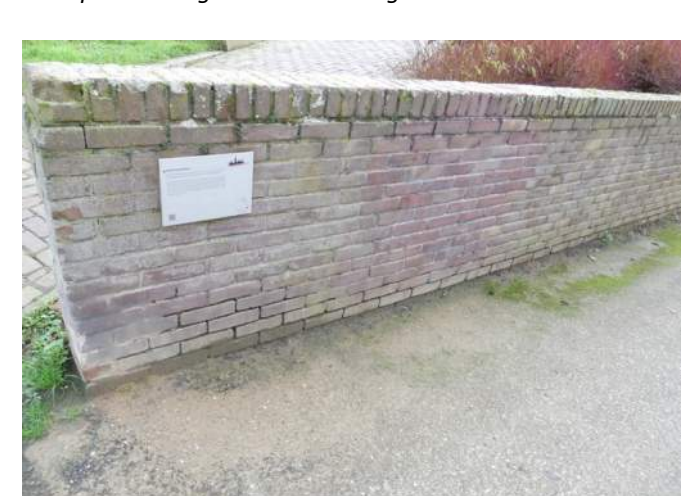
Afb. 08.22.18, uitgespoeld voegwerk en alg- en mosgroei

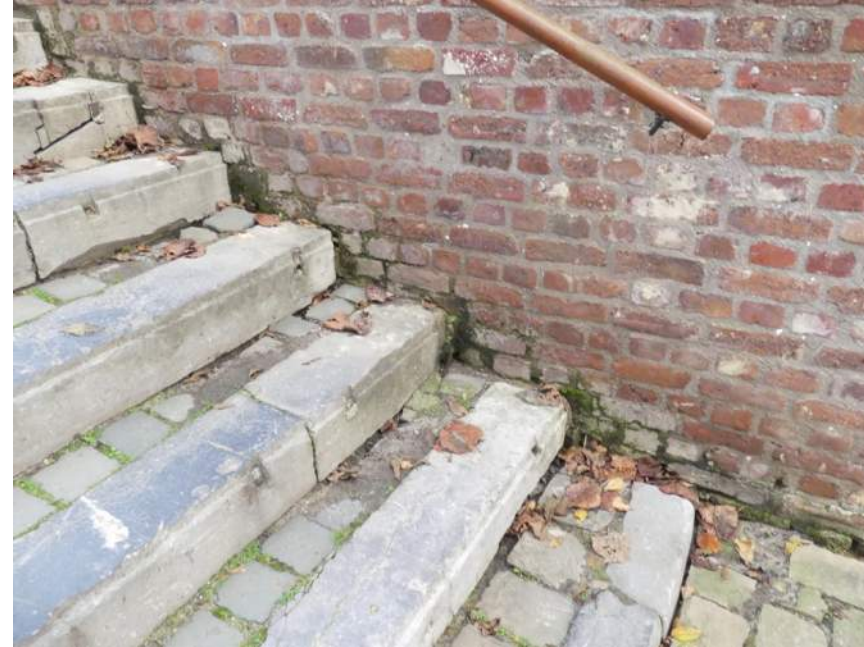
*Afb. 08.35.01, verzakte natuursteen bestrating tussen uit verschillende natuursteen blokken samengestelde traptreden*

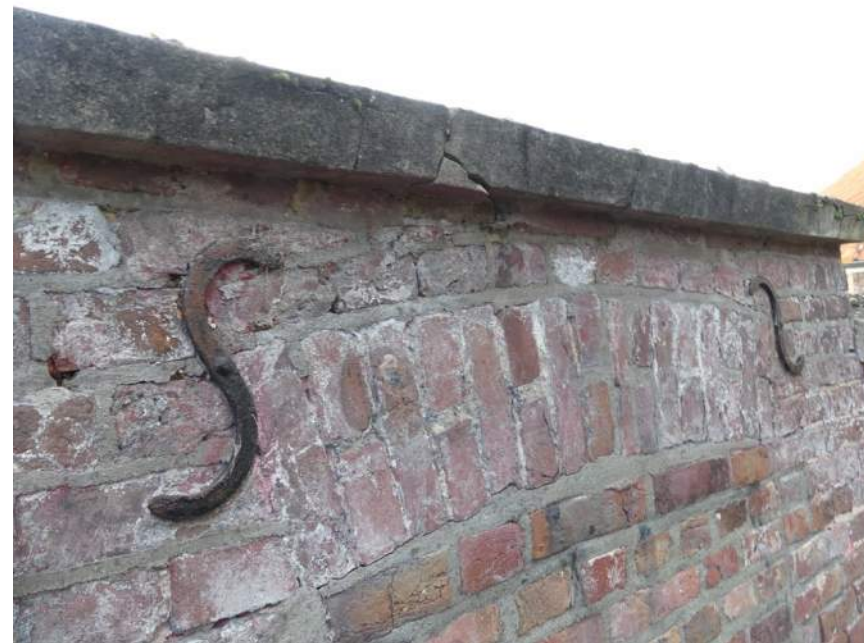
*Afb. 08.40.01, beschadigd pleisterwerk van de ezelsrug*

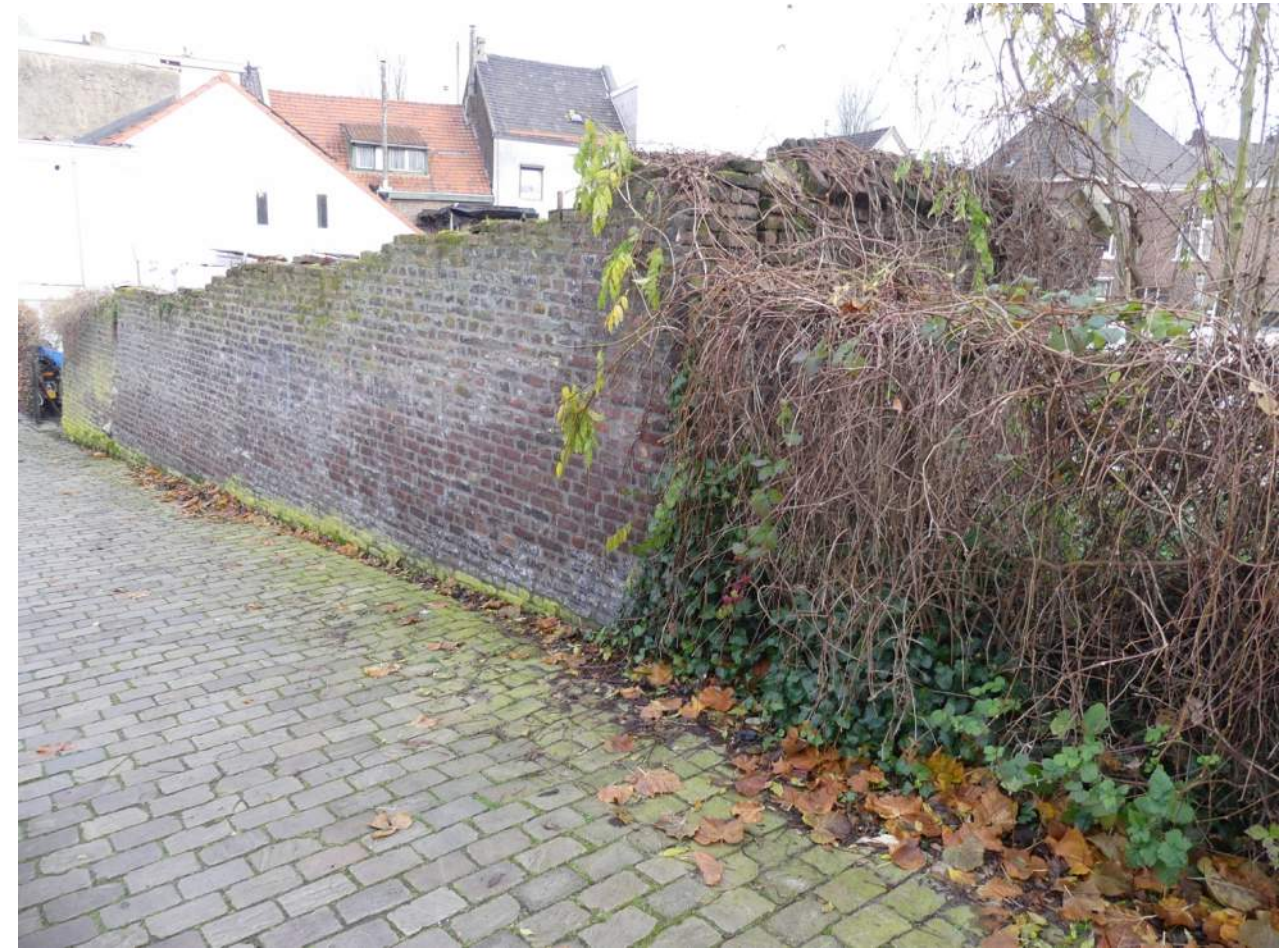
Afb. 09.00.02, aanzicht van walmuur aan de buitenzijde van de Agnetenwal, richting Putstraat. NB: haaks volume met ezelsrug onder forse begroeiing

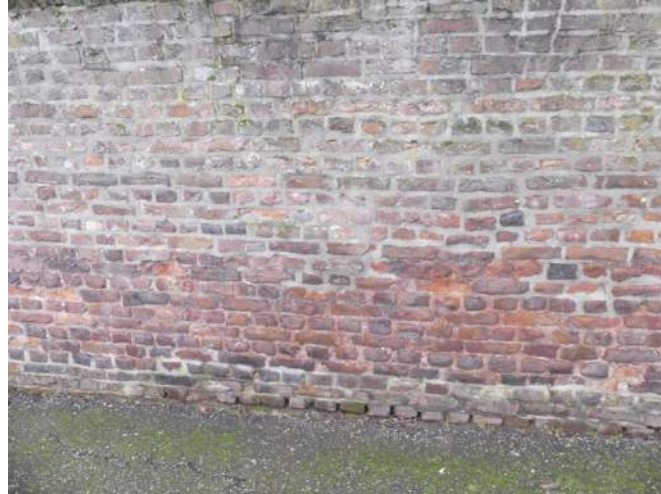
Afb. 10.22.02, afgeschilferde stenen en uitgespoeld voegwerk bij maaiveld

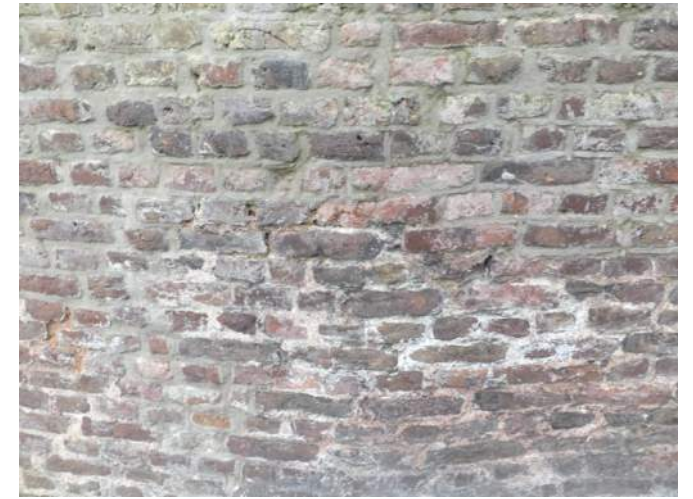
Afb. 10.22.08, uitvallend, te ondiep uitgehaald, herstelvoegwerk waaronder mogelijk originele legmortel zichtbaar (bruingele kleur)

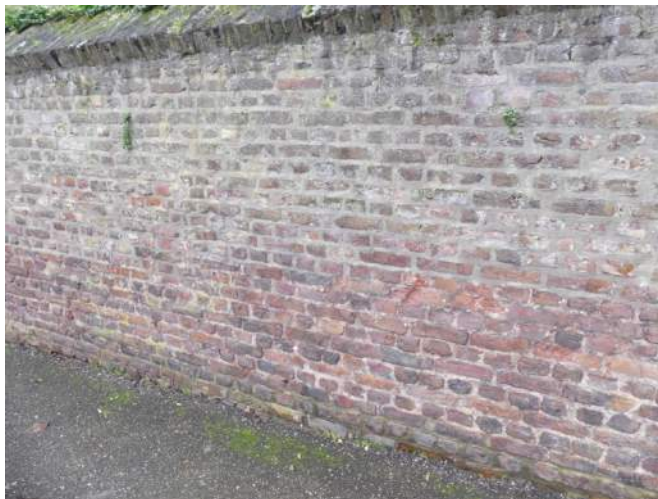
Afb. 10.22.03, afschilferende stenen en uitgespoeld voegwerk bij maaiveld

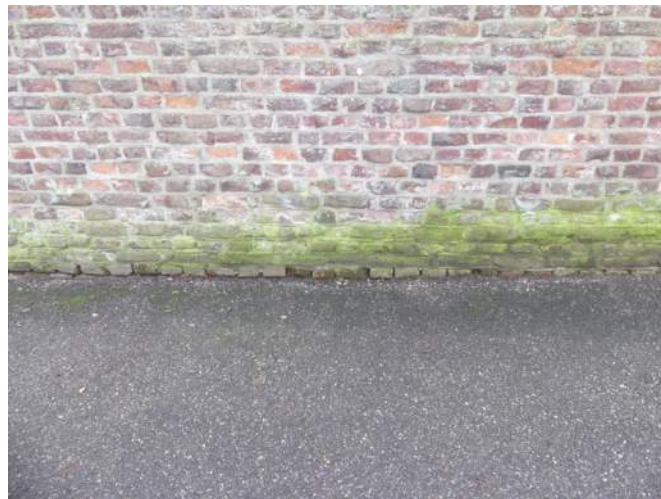
Afb. 10.22.04, kapotte steen en detonerend (foutief hersteld) voegwerk

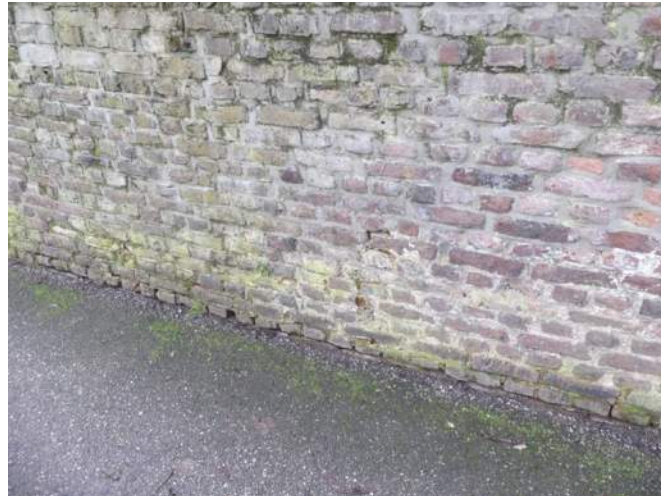
Afb. 10.22.06, uitgespoeld voegwerk bij maaiveld

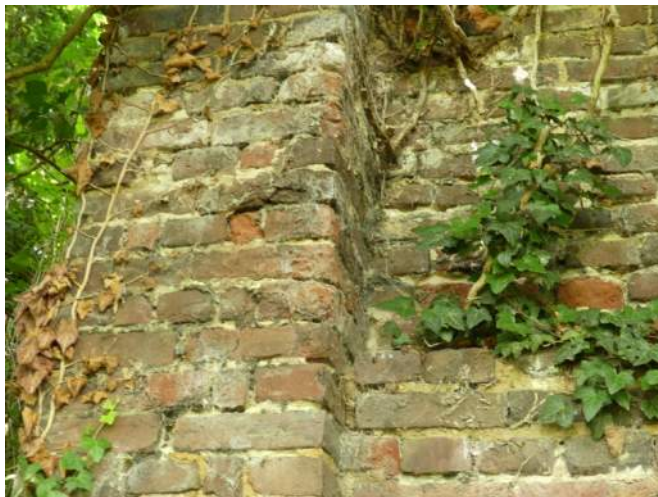
Afb. 11.22.03, afgeschilferde stenen, versleten voegwerk en begroeiing

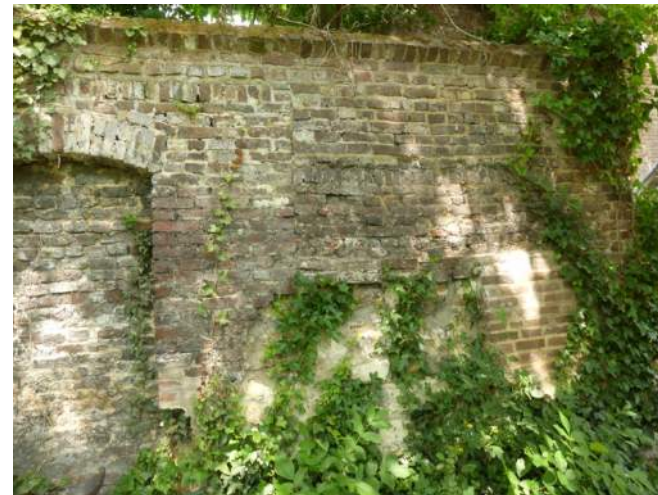
Afb. 11.22.09, gedefformeerd en weggefallen metselwerk

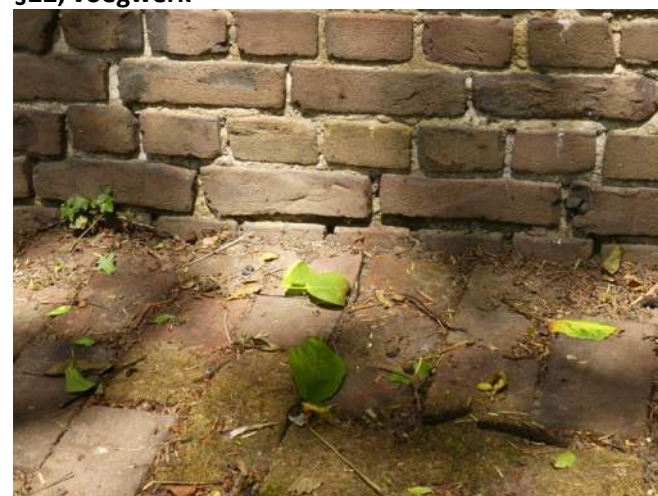
Afb. 11.22.11, diep uitgespoeld voegwerk bij maaiveld

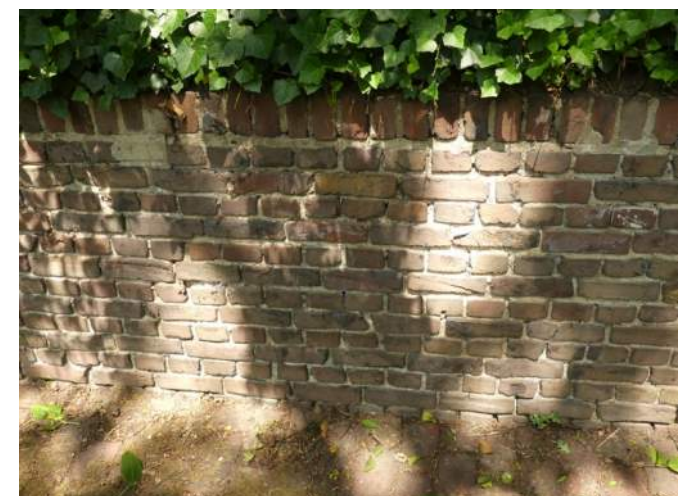
Afb. 11.22.12, uitgesleten voegwerk lage walmuur

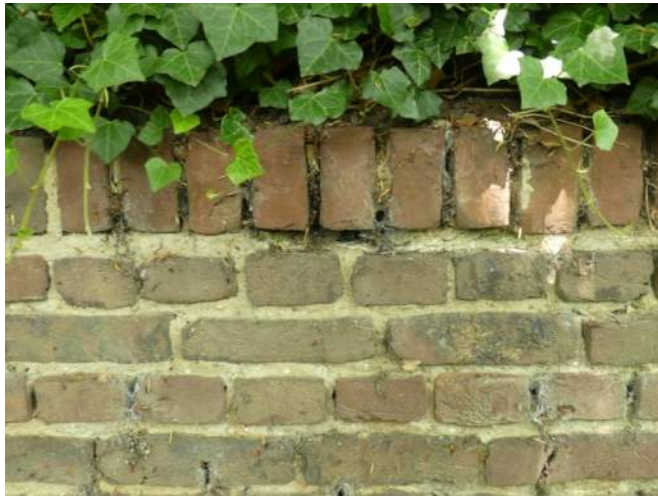
Afb. 11.22.13, diep uitgespoeld/-gesleten voegwerk onder de rollaag

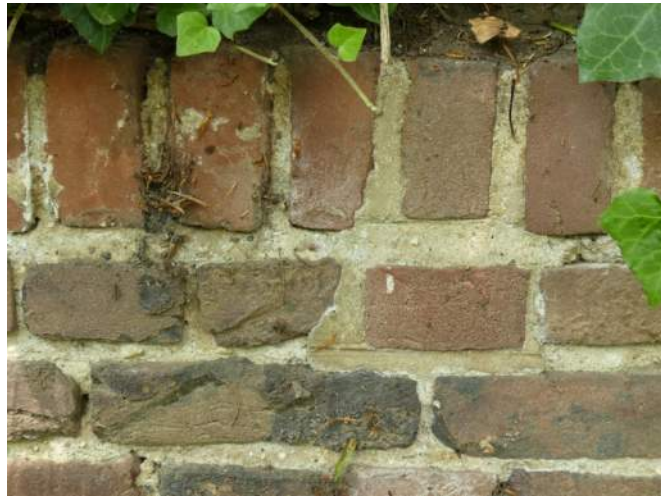
Afb. 11.22.14, redelijk uitziend, maar onvoldoende diep uitge-  
uitgehaald en daardoor slecht hechtend en weer uitgevallen  
voegwerk

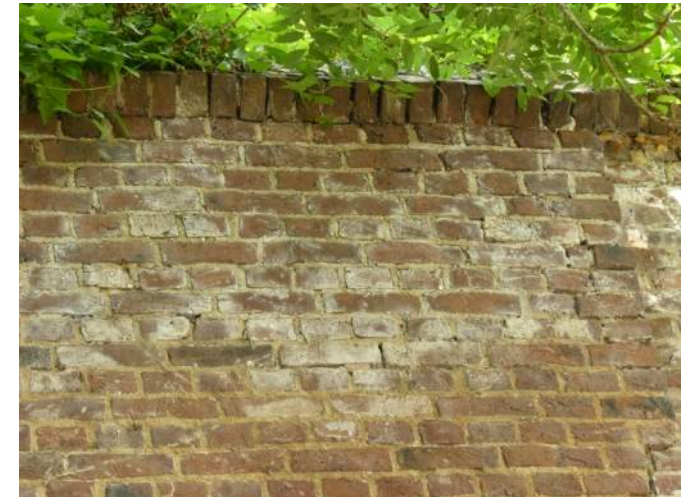
Afb. 11.22.20, uitgespoeld voegwerk uit de rollaag en walmuur

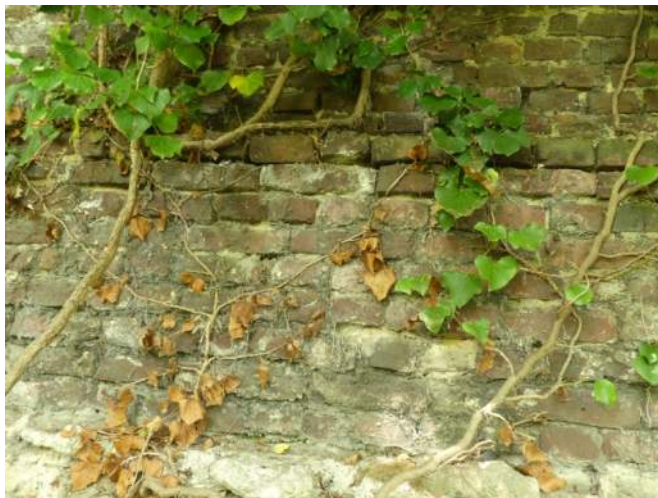
Afb. 11.22.15, versleten en uitgesleten voegwerk, begroeiing

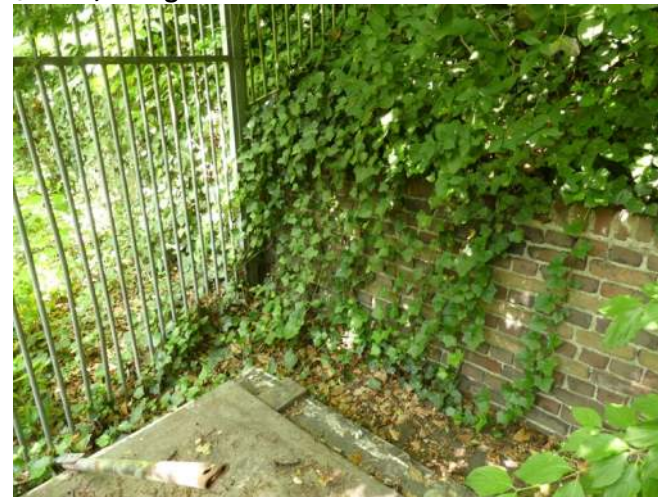
Afb. 11.22.21, begroeiing over lage walmuur

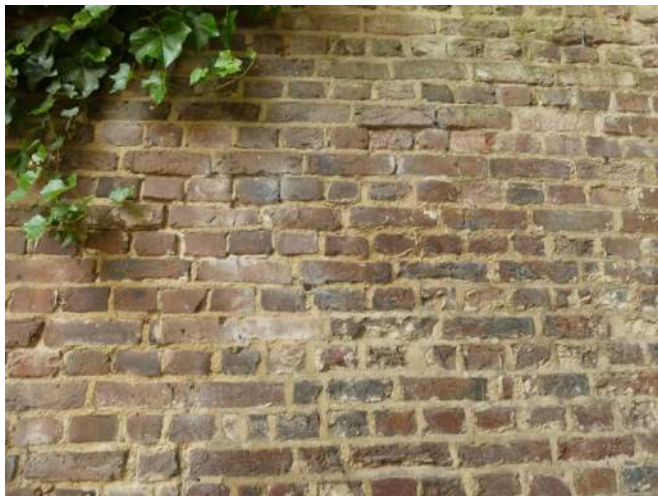
Afb. 11.22.17, versleten en uitgevallen voegwerk

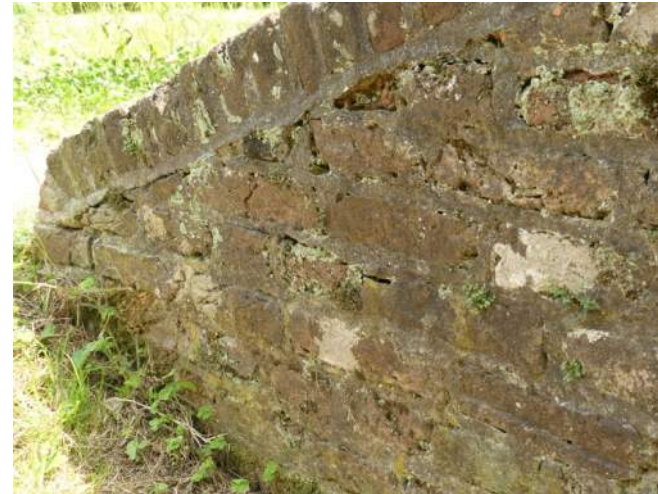
Afb. 12.22.01, kapotte stenen (door te harde voegmortel)

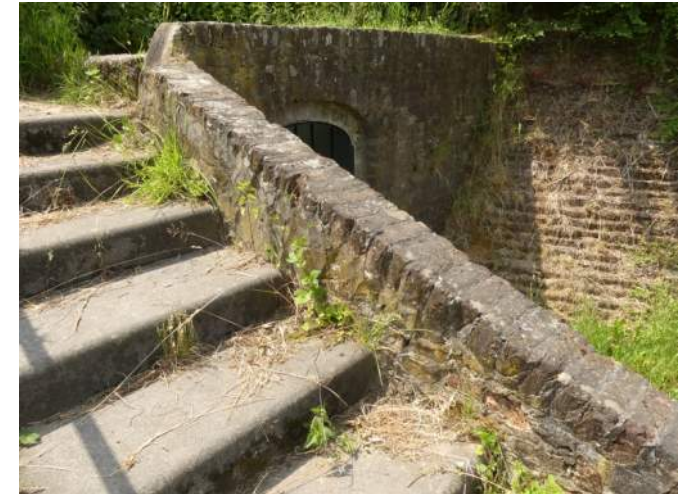
Afb. 05.22.02, kapotte stenen (door te harde voegmortel)

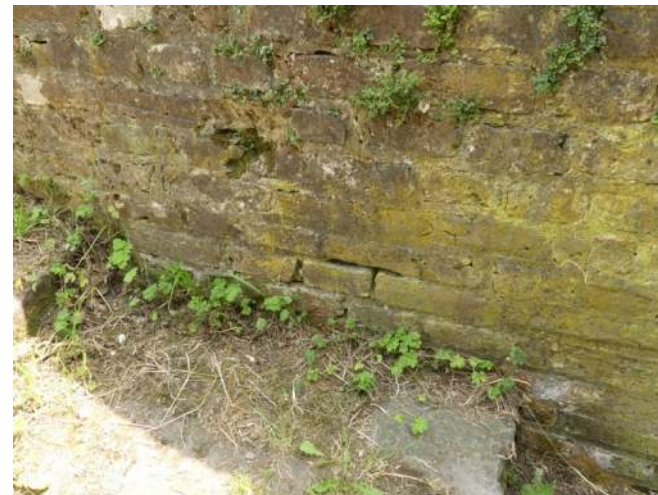
Afb. 05.22.03, kapotte stenen (door te harde voegmortel)

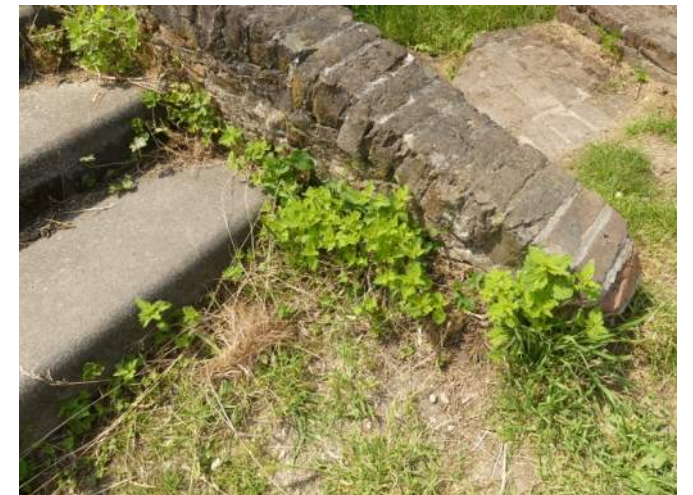
Afb. 05.22.04, kapotte stenen (door te harde voegmortel)

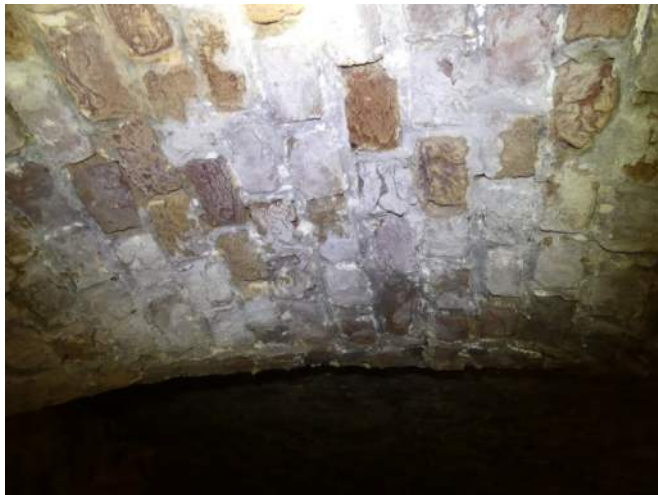
Afb. 12.22.21, uitbloei op gewelfvoegwerk, duidend op vochttransport

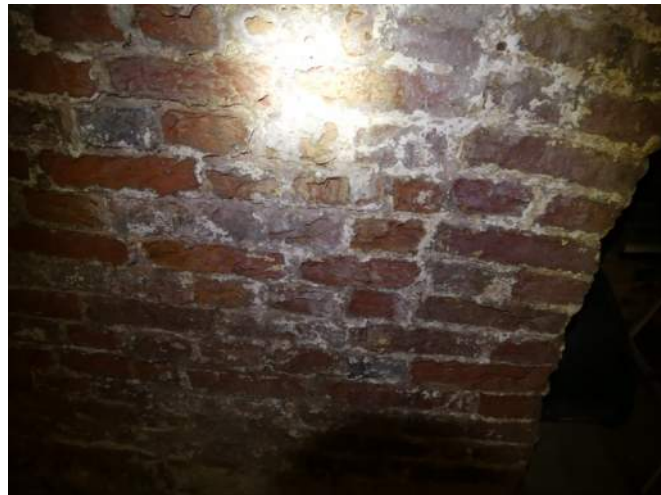
Afb. 12.22.22, verzandend- en uitgevallen gewelfvoegwerk

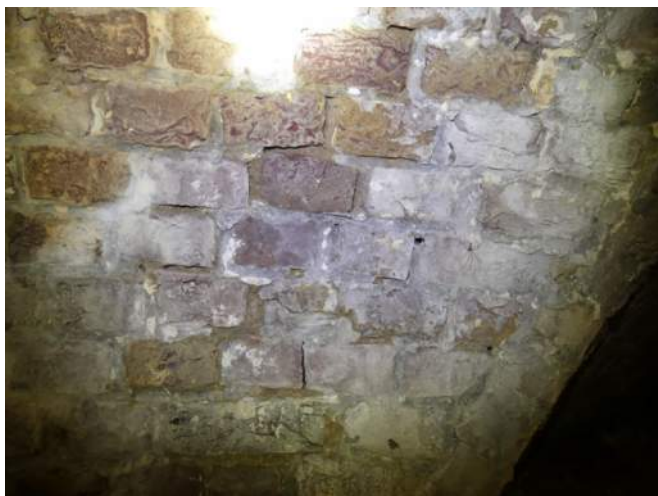
Afb. 12.22.23, verzandend- en uitgevallen gewelfvoegwerk

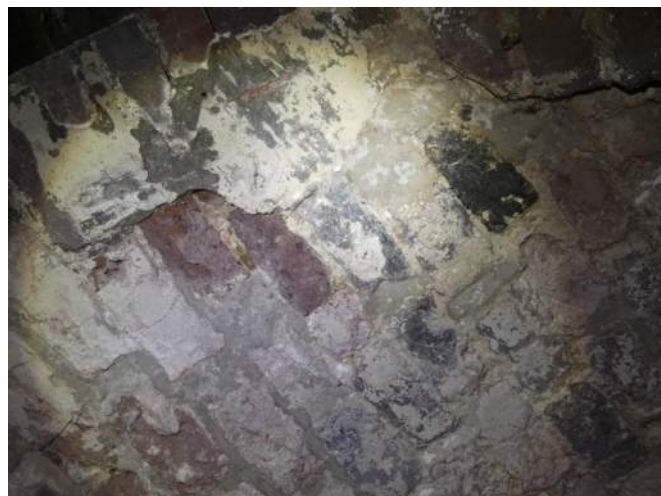
Afb.12.22.24, gescheurd en uitgevallen gewelfvoegwerk
