## Rapportage en advies Stadsmuren en Fort Sanderbout, Sittard

Joan van den Hurk

26-12-2025

Wallen binnen beschermd stadsgezicht Sittard, Sittard

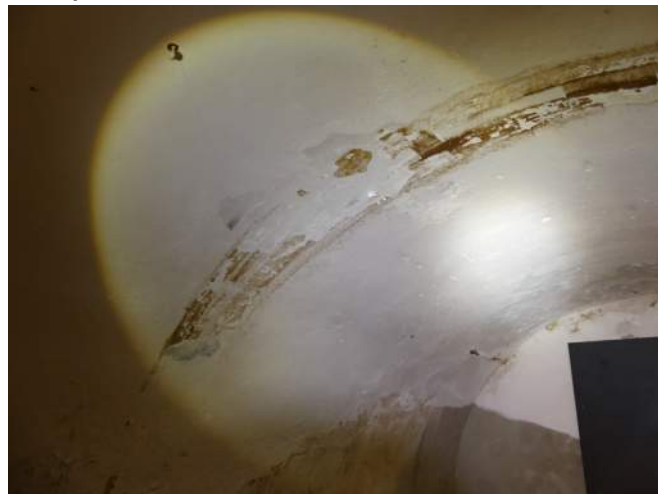
Afb. 12.40.01, vervuild en beschadigd pleisterwerk

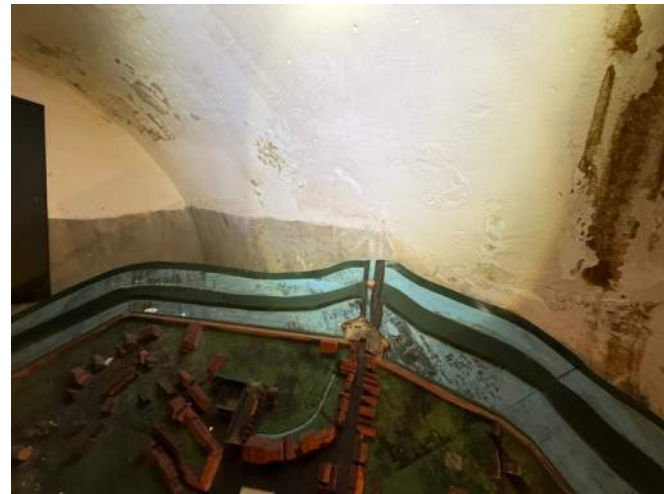
Afb. 12.40.02, beschadigd en afgebladderd gewelfpleisterwerk

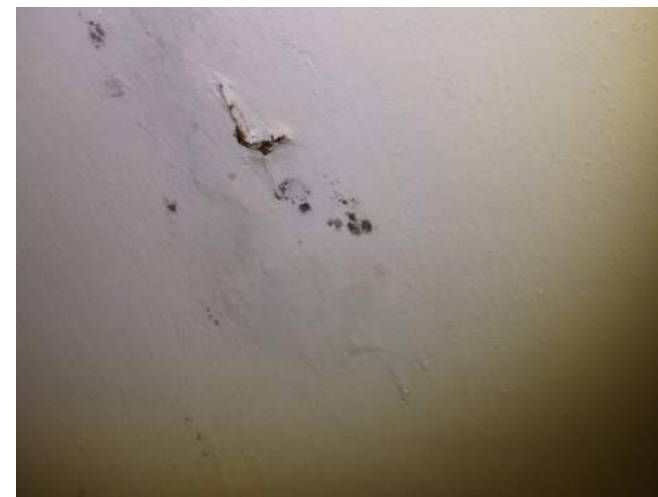
Afb. 12.40.07, roestend ijzerwerk en vervuild pleisterwerk

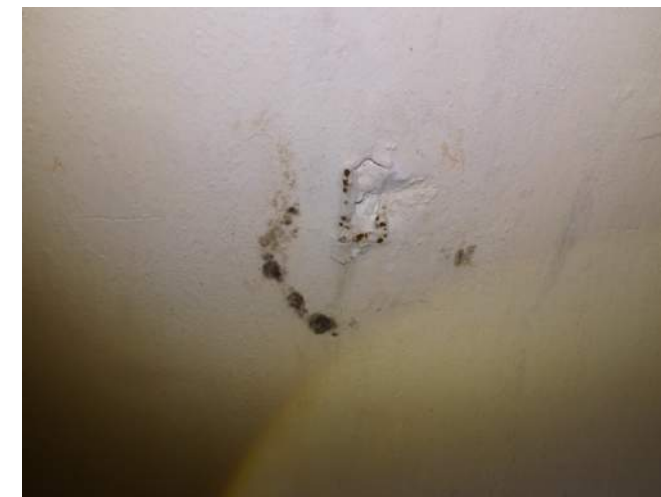
Afb. 12.40.08, roestend ijzerwerk en vervuild pleisterwerk

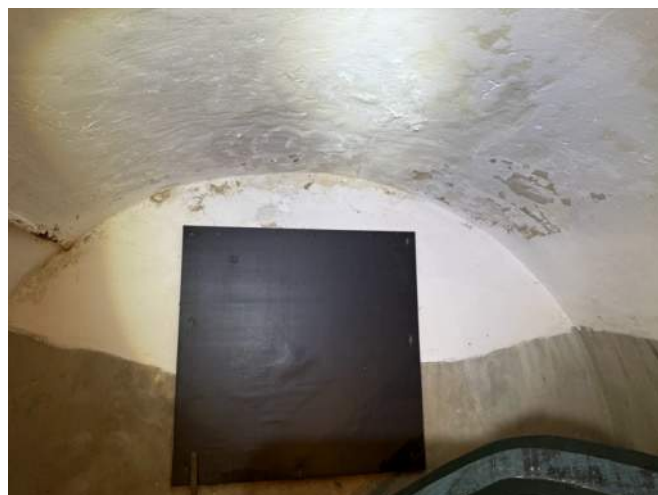
Afb. 12.40.03, beschadigd en afgebladderd gewelfpleisterwerk

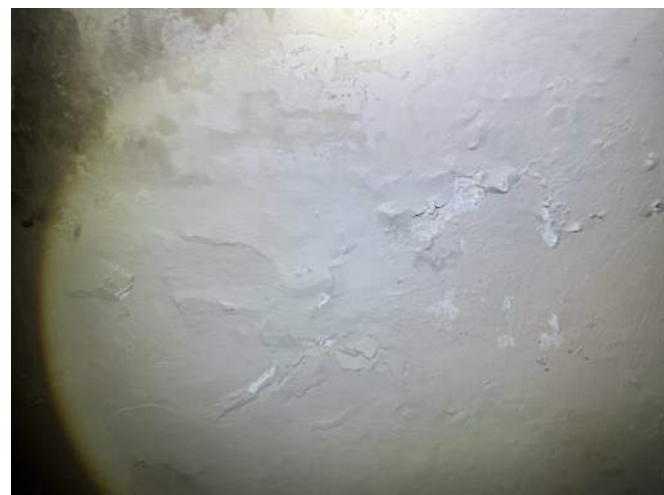
Afb. 12.40.04, beschadigd en afgebladderd gewelfpleisterwerk, enige uitbloei

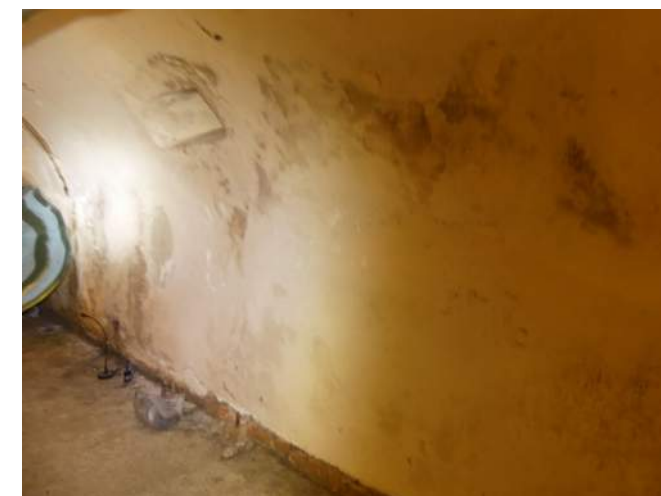
Afb. 12.40.10, beschadigd en verontreinigd pleisterwerk

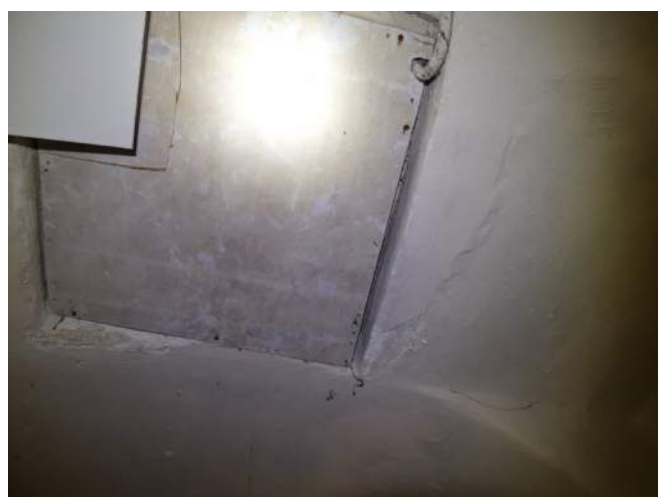
Afb. 12.40.05, gescheurd en beschadigd pleisterwerk

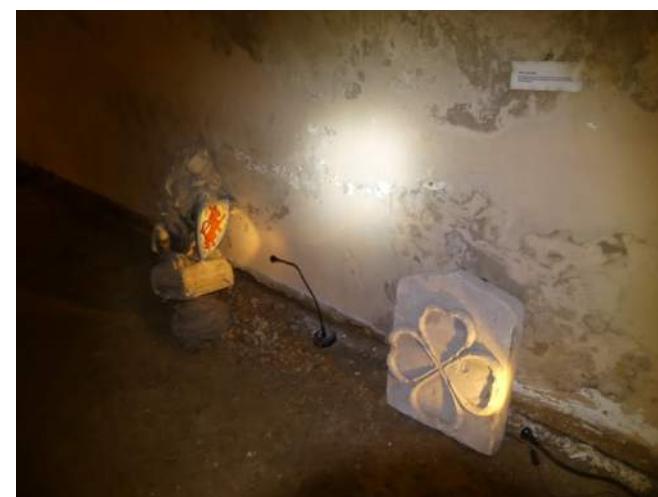
Afb. 12.40.11, beschadigd, afgevalen en verontreinigd pleisterwerk

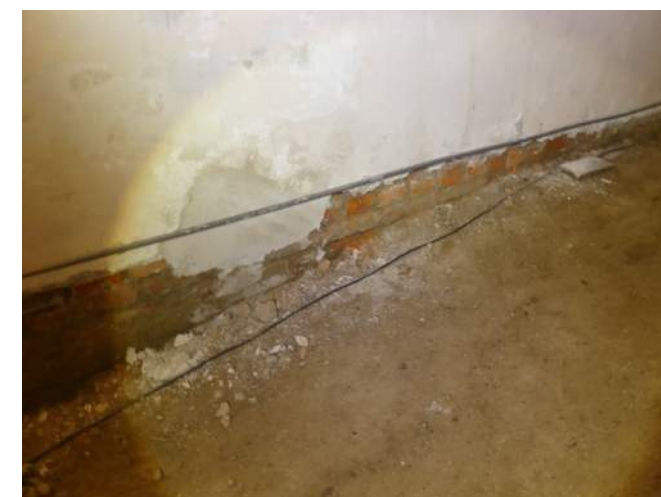
Afb. 12.40.12, beschadigd en afgevalen pleisterwerk
