## Rapportage en advies Zeven Voetvallen, Kollenberg te Sittard

Joan van den Hurk

26-12-2025

RM521611

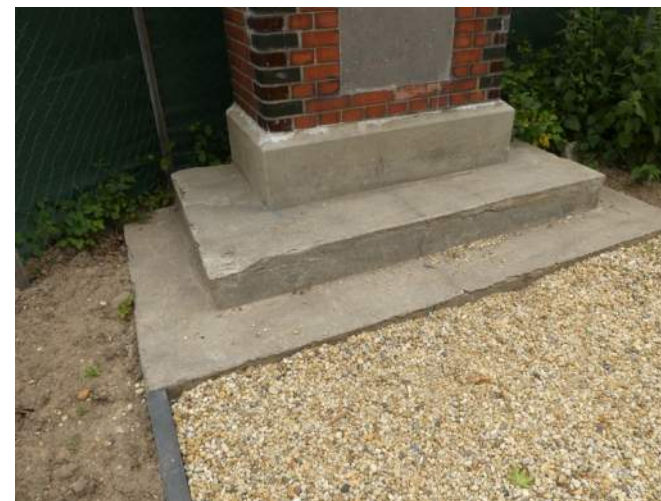
Afb. I.§21.01, uitgespoeld voegwerk en loszittend metselwerk

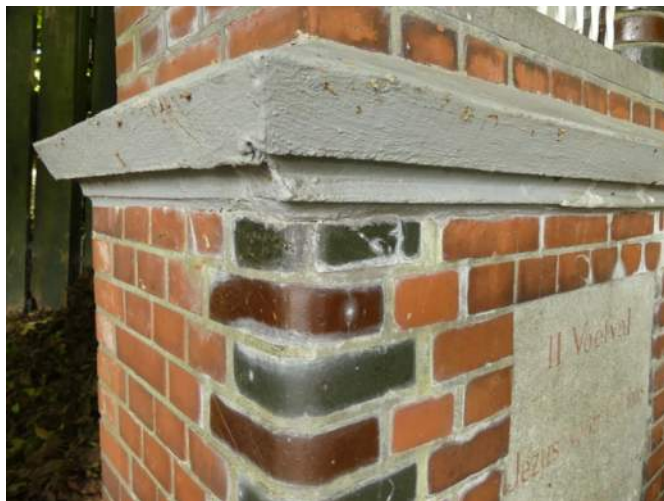
Afb. II.§22.03, uitbloei rondom profielstenen, beschadigde en kapotte profielstenen

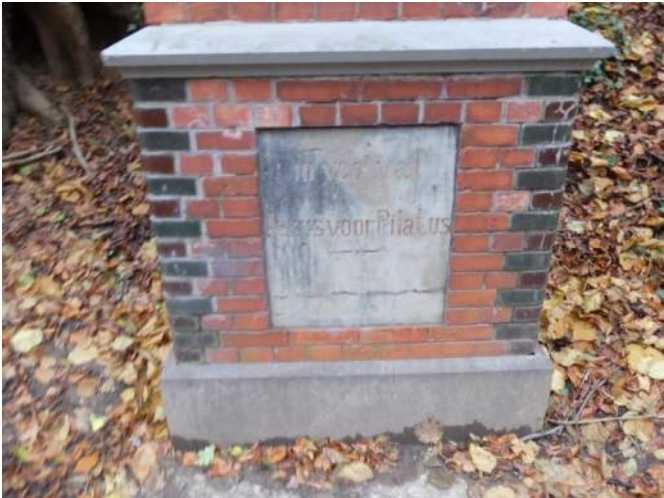
Afb. III.522.01, veel uitbloei en slecht hersteld voegwerk

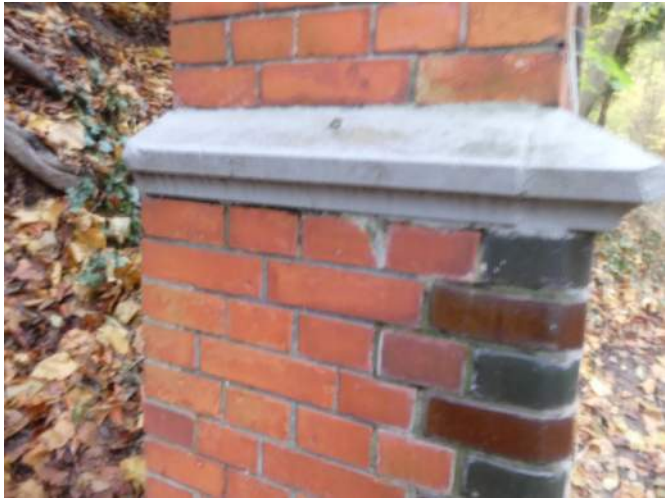
Afb. III.522.02, loszittend en uitgevallen voegwerk

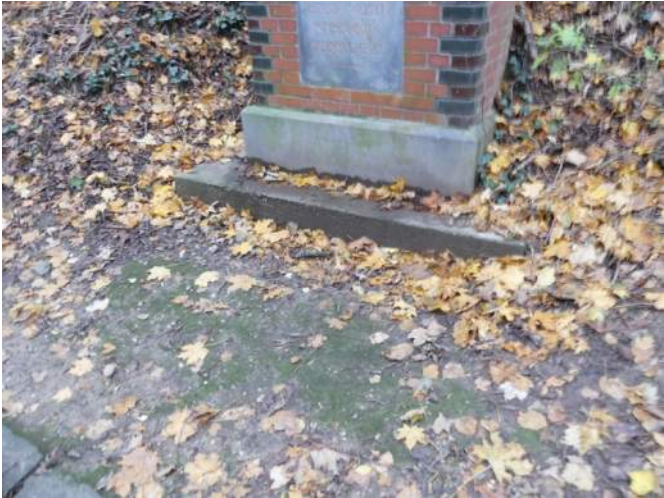
Afb. IV.512.01, grondprofiel dekt delen basement af, verzadigd basement, craquelé in glazuur

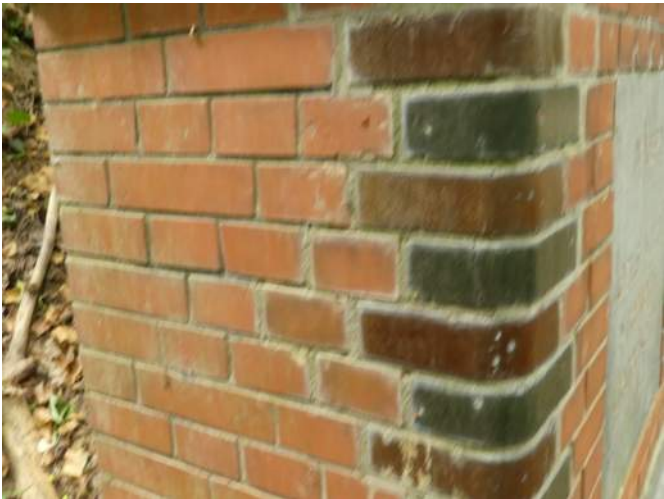
Afb. IV.522.01, uitbloei, beschadigde glazuur op profielsteen, uitgespoeld en weggevalen voegwerk

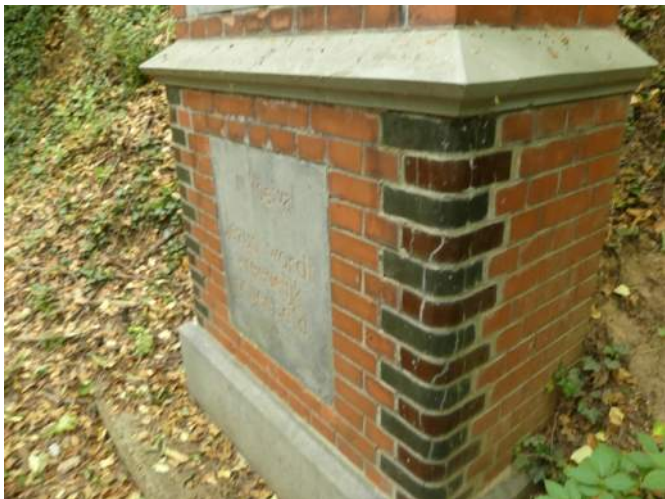
Afb. IV.522.02, uitbloei rondom profielstenen, craquelé in glazuur, gebroken profielstenen, slecht, te hard voegwerk

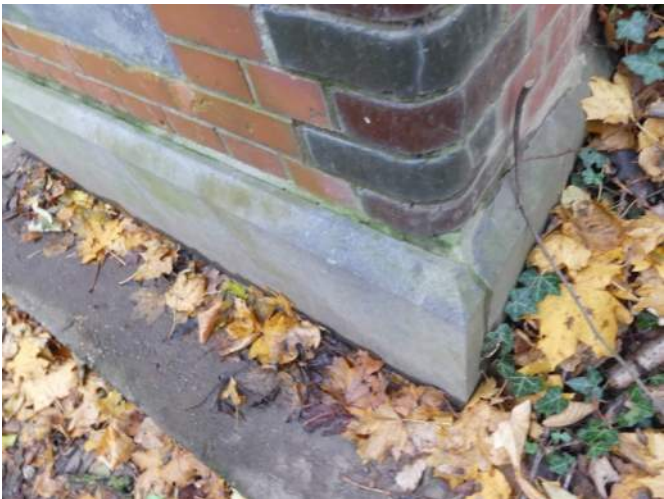
Afb. IV.522.03, slecht voegwerk natuursteen plint

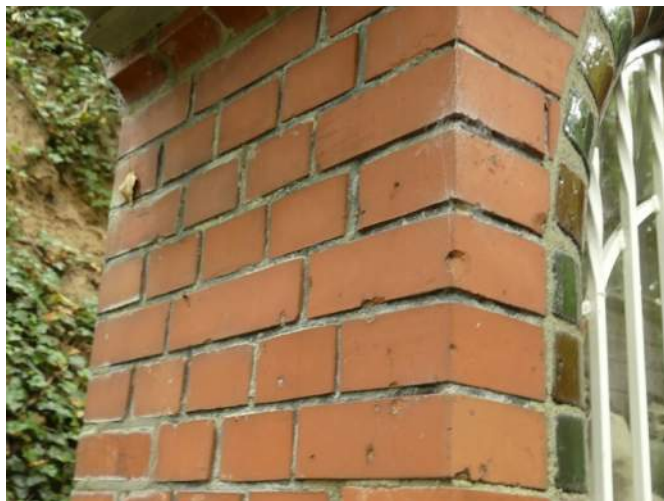
Afb. IV.§22.05, beschadigde verblendstenen, slordig hersteld voegwerk

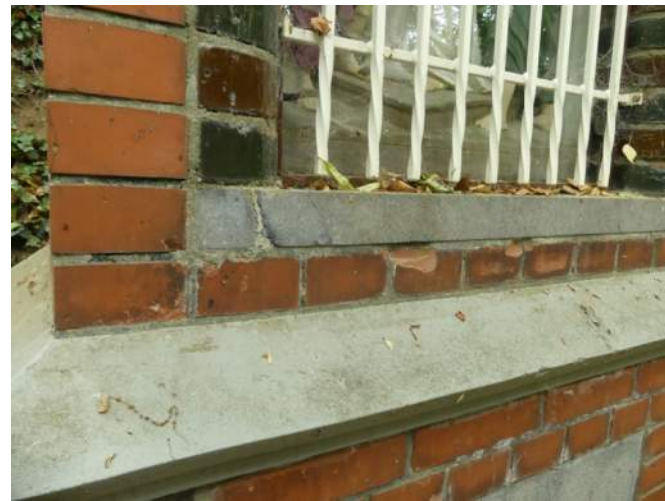
Afb. IV.§22.06, kapotte verblendstenen, gebroken hardsteen nisdorpel, onvoldoende diep hersteld voegwerk

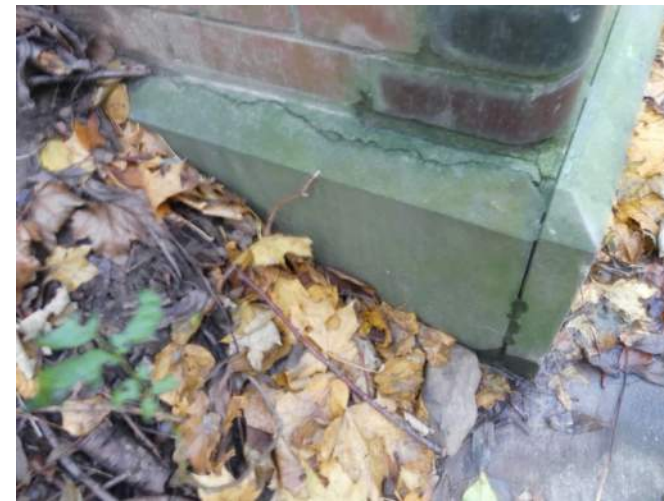
Afb. IV.§35.01, uitgevallen voegwerk hardsteen plintplaten

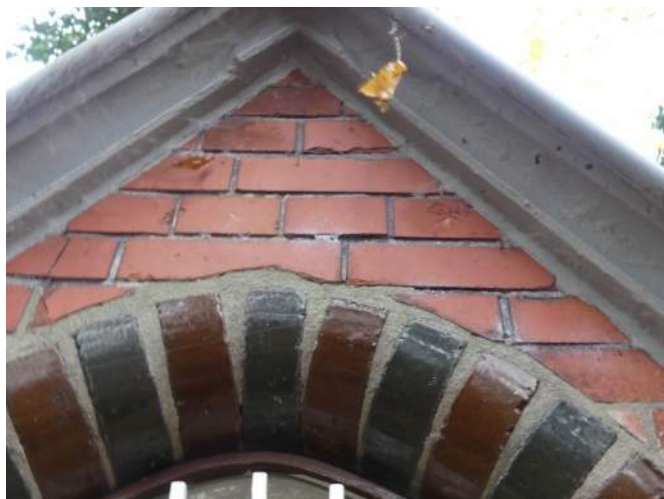
Afb. IV.§22.07, beschadigde verblendstenen, slordig hersteld en uitgespoeld voegwerk

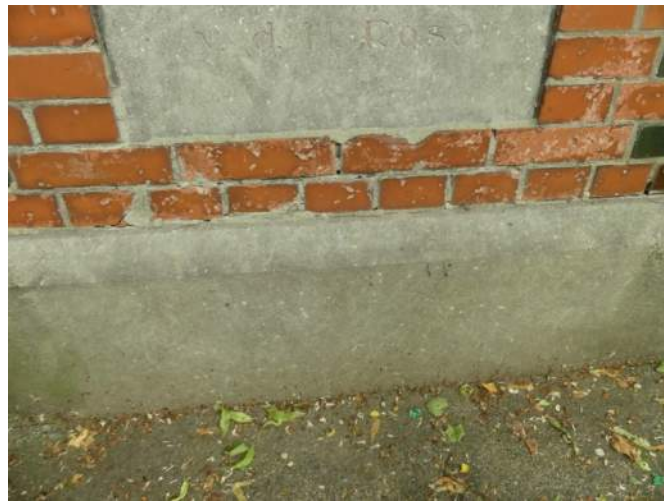
Afb. VI.§22.04, afschilferende verblendstenen en slordig hersteld en uitgevallen voegwerk

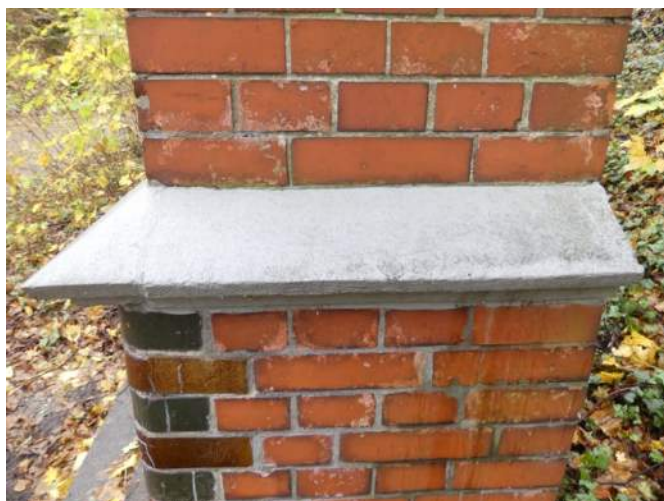
Afb. VI.§22.05, beschadigde verblendstenen en slordig hersteld voegwerk

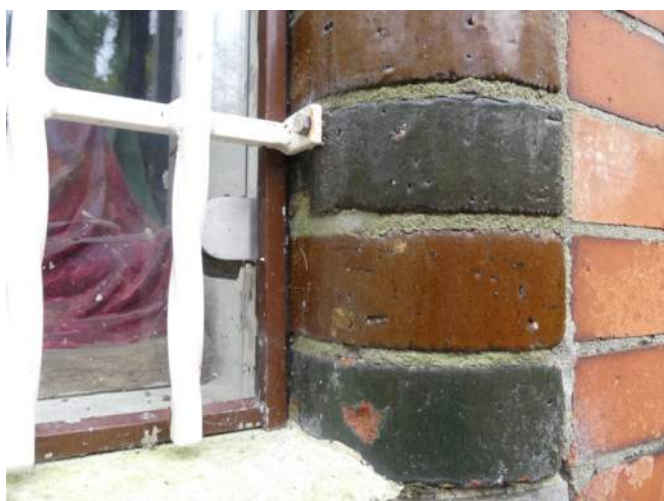
Afb. VI.§22.07, beschadigde profielstenen, slordig hersteld voegwerk

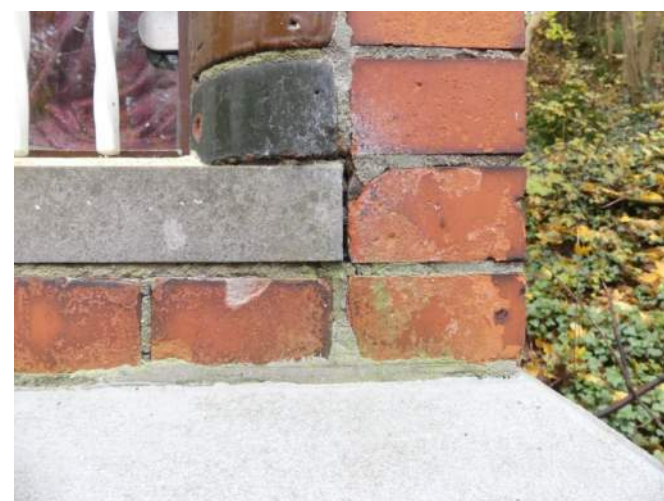
Afb. VI.§22.08, beschadigde verblendstenen, foutief hersteld en uitgevallen voegwerk

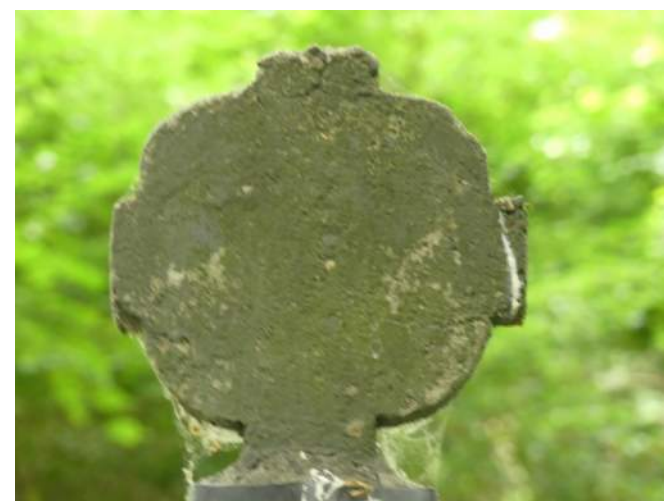
Afb. VI.§35.04, beschadigd kruisje op dakje

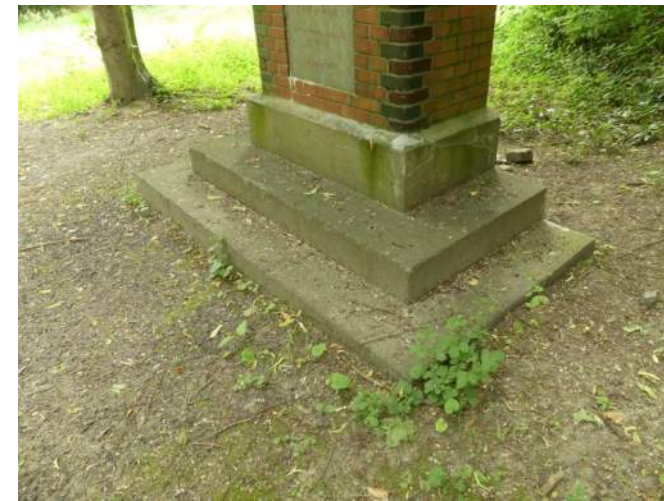
Afb. VII.§21.01, algaanslag op basement en beschadigingen op plintstrook

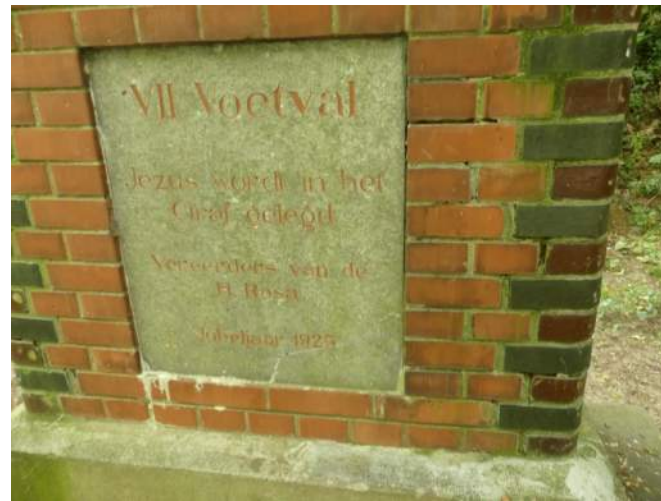
Afb. VII.§22.02, uitbloei onder gevelsteen en uitgevallen voegwerk

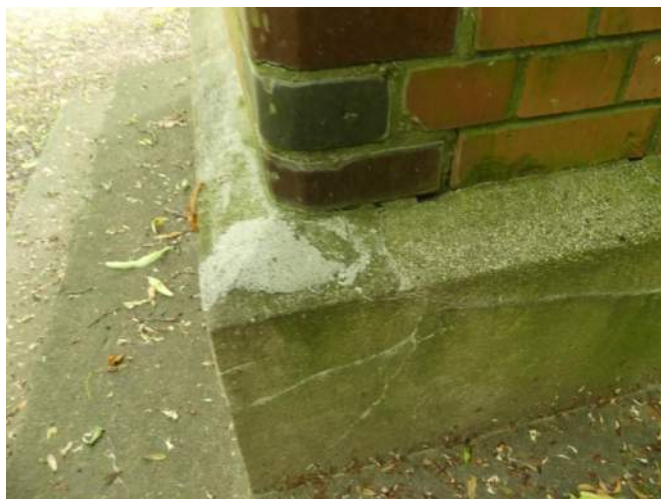
Afb. I.§22.03, beschadigde verblendstenen en uitgevallen voegwerk

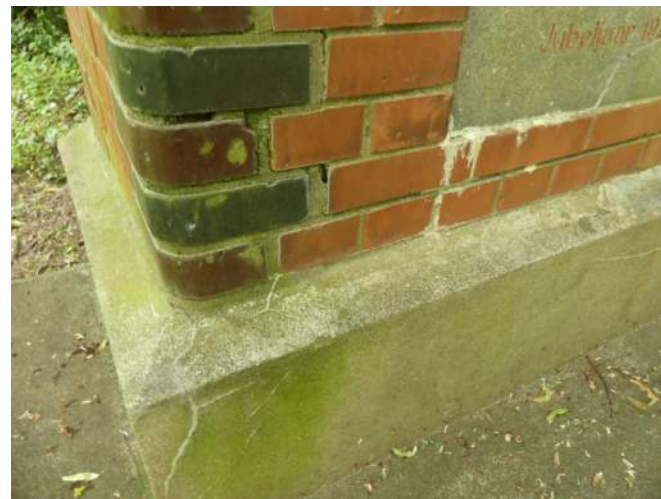
Afb. VII.§22.04, beschadigde profielstenen en uitgevallen voegwerk

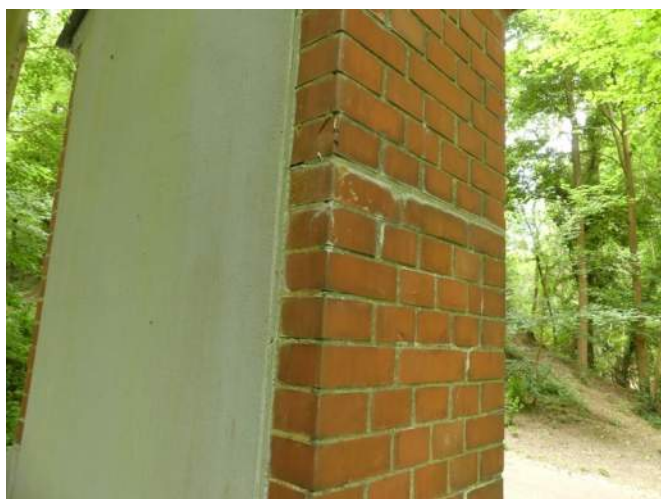
Afb. VII.§22.05, slordig hersteld voegwerk

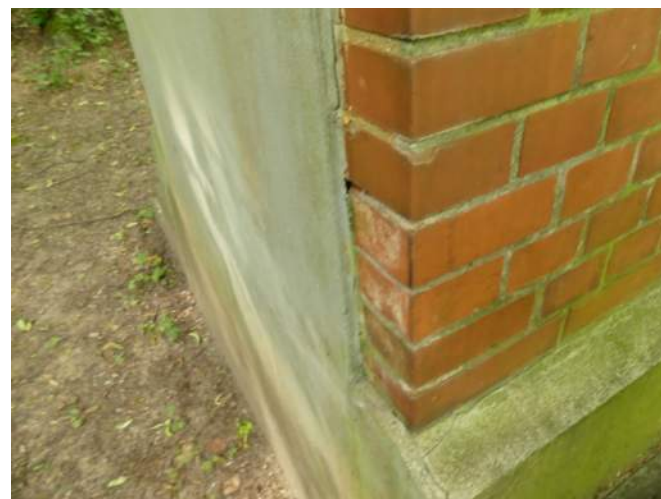
Afb. VII.§22.06, beschadigde verblendstenen en uitgevallen voegwerk
