## Kwaliteitszorg Sportvelden

### Deel II 2023

#### Kwaliteit sportvelden gemeente Weert

## **Deel II    Kwaliteit sportvelden gemeente Weert**

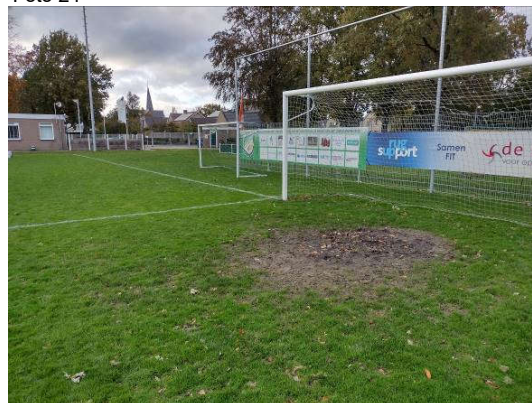
Foto 24

| macroreliëf | redelijk, laagte in doelgebieden (zie foto 24) | | | | | |

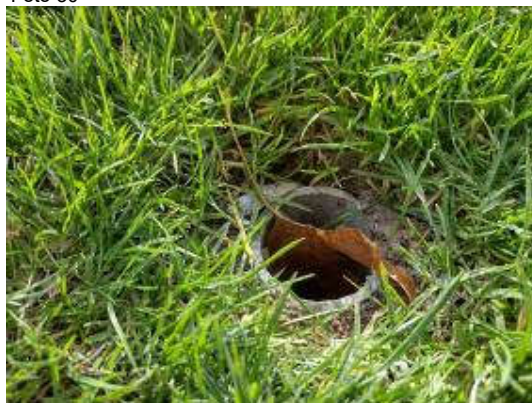
Foto 30

| overige | | de belijning is netjes aangebracht<br>de maaibeugels zijn netjes omhoog vastgezet<br>doellathoogte circa 2.34 m en op hoeken van de belijning plastic<br>markeringspijpjes zichtbaar (zie foto 30) | | | | | |

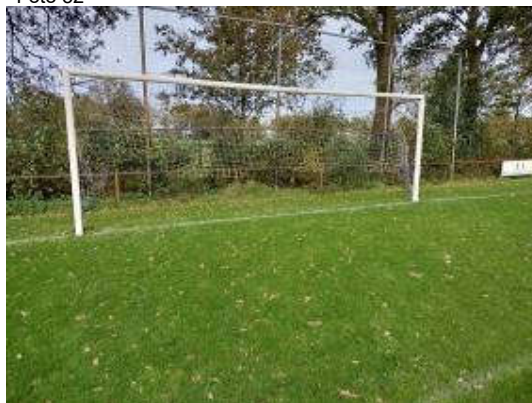
Foto 32

| <b>overige</b> | de belijning is netjes aangebracht<br>de maaibeugels zijn netjes omhoog vastgezet (zie foto 32) | | | | | |

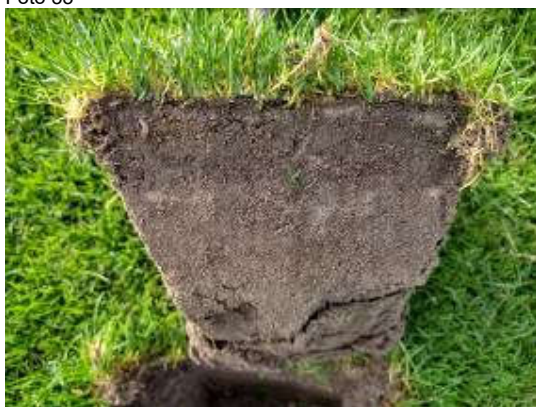
Foto 33

| bodemstructuur | redelijk tot goed, toplaag vrij humeus (zie foto 33) | | | | | |

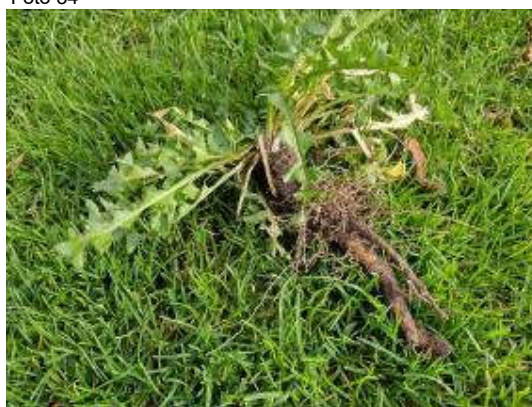
Foto 34

| onkruiden | geringe aanwezigheid van madelief en paardenbloem (zie foto 34) | | | | | |

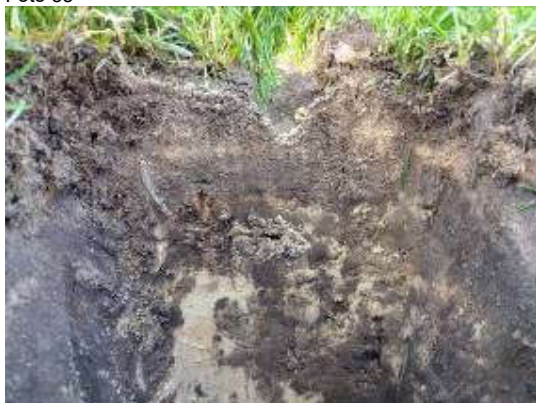
Foto 35

| bodemstructuur | matig tot redelijk, compacte bovenlaag met roestverschijnselen (zie foto 35) en gering grind vanaf 0.10 m minus maaiveld, viltvorming in de top en verdichte doelgebieden | | | | | |

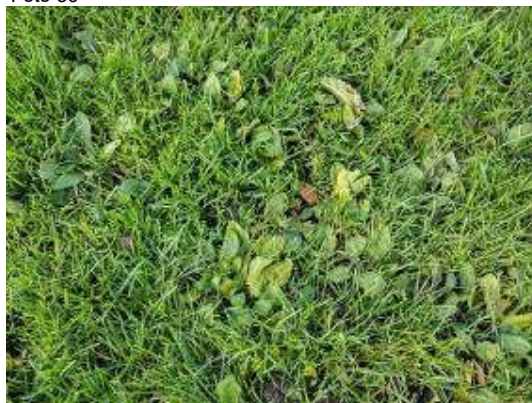
Foto 36

| onkruiden | geringe tot aanzienlijke aanwezigheid van weegbree (zie foto 36) | | | | | |

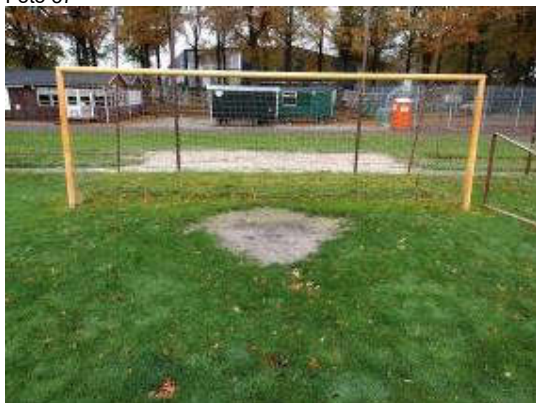
Foto 37

| macroreliëf | redelijk, golvingen en terpvorming in de (uitgespeelde) doelgebieden (zie foto 37) | | | | | |

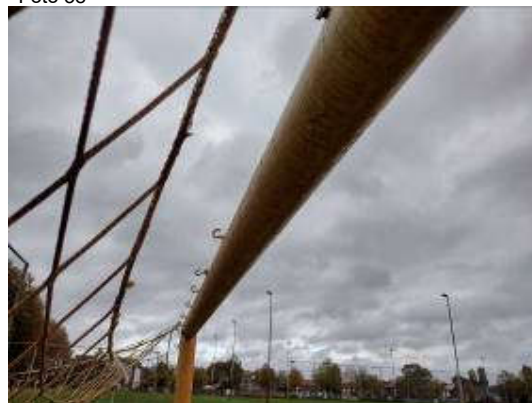
Foto 38

| open nethaken bij doellat (zie foto 38) | | | | | | |

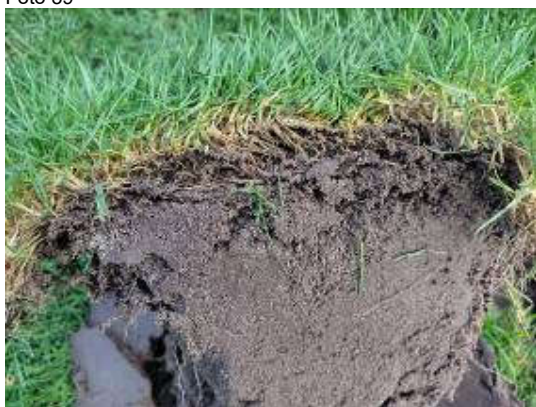
Foto 39

| bodemstructuur | redelijk tot goed, viltvorming in de top zijstroken (zie foto 39) | | | | | |

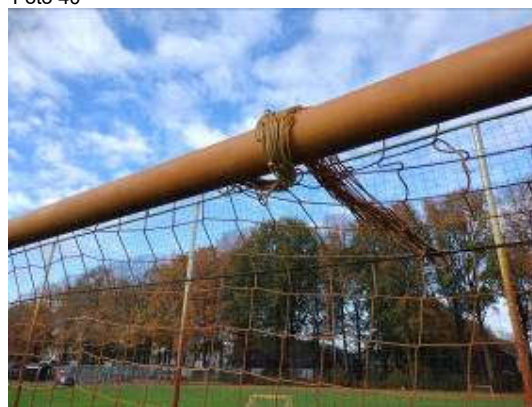
Foto 40

| <b>overige</b> | de belijning is niet aanwezig<br>de maaibeugels staan omlaag<br>doellathoogte circa 2.30 - 2.32 m en doelnet bevestigd rondom doellat (zie foto 40) | | | | | |

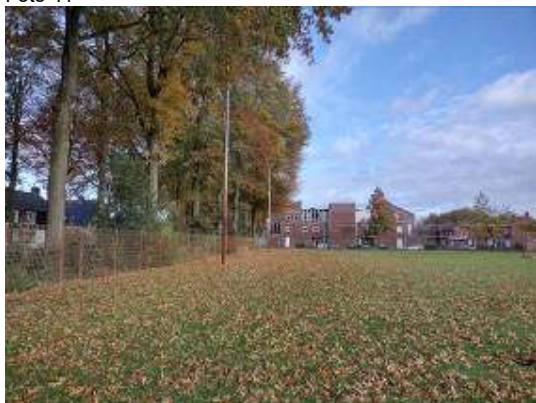
Foto 41

| <b>overige</b> | veld ligt circa 0.40 m hoger dan velden 1 en 2<br>1 vast roodbruin uitgeslagen doel overzijde kantine<br>westzijde veld strook met organische vervuiling (blad en eikels, zie foto 41) | | | | | |

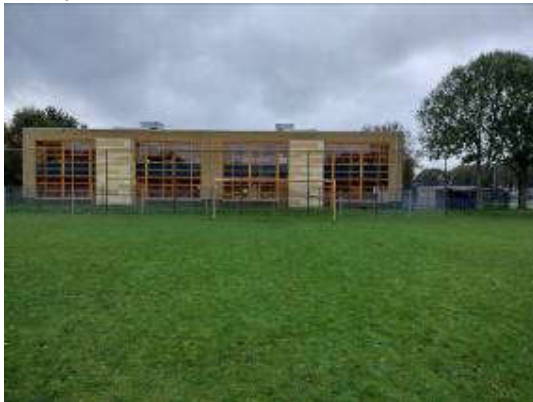
Foto 43

| <b>overige</b> | de belijning is niet aanwezig<br>de maaibeugels zijn netjes omhoog vastgezet<br>de vaste doelen zijn roodbruin uitgeslagen (zie foto 43) | | | | | |

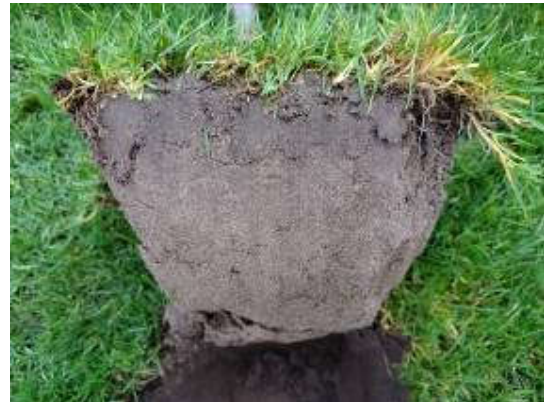
Foto 44

| bodemstructuur | redelijk, geringe viltvorming in top zijstroken en humeuze toplaag (zie foto 44) | | | | | |

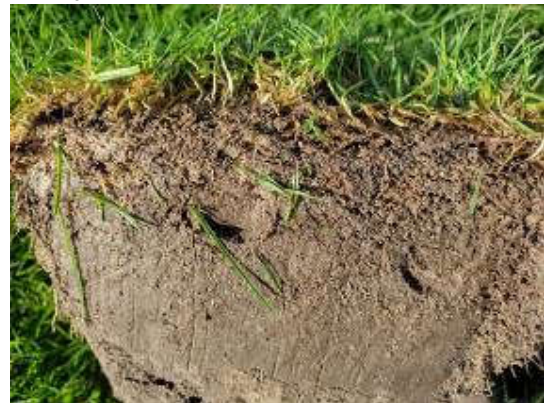
Foto 46

| bodemstructuur | | matig tot goed, pleksgewijs vilt- en sponsvorming (zie foto 46) in<br>de toplaag (noordoost zijde terrein) | | | | | |

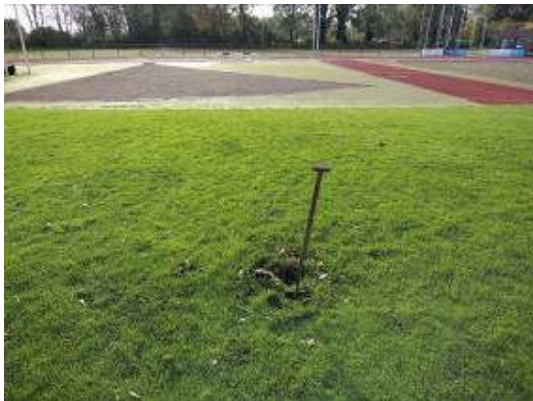
Foto 47

| macroreliëf | | vrij vlak behoudens forse zakkingen bij hydranten zuidzijde<br>terrein (zie foto 47) | | | | | |

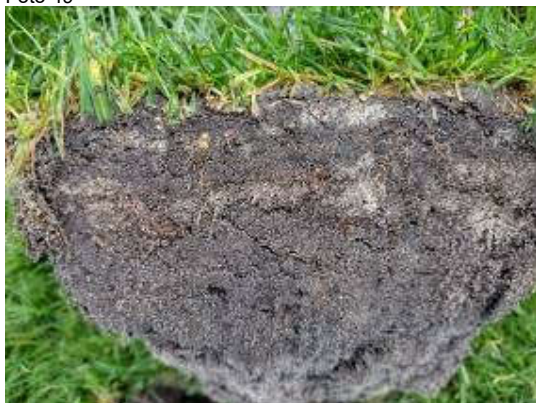
Foto 49

| bodemstructuur | | redelijk, viltvorming in de top (circa 0.04 m, zie foto 49) | | | | | |

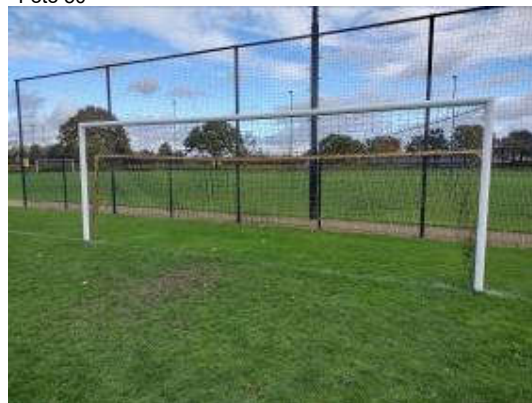
Foto 50

| overige | | de belijning is netjes aangebracht<br>de maaibeugels zijn netjes omhoog vastgezet (zie foto 50) | | | | | |

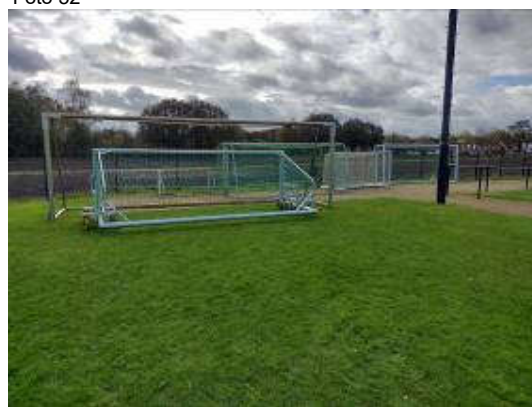
Foto 52

| overige | | de belijning is niet aanwezig<br>de maaibeugels zijn netjes omhoog vastgezet<br>losse doelen zijn netjes in depot gezet (zie foto 52) | | | | | |
