| <b>Locatie code</b> | 022 |
| <b>Locatie</b> | PS Hanik |
| <b>Adres</b> | Hanikerweg 71, 5943 NA Lomm |

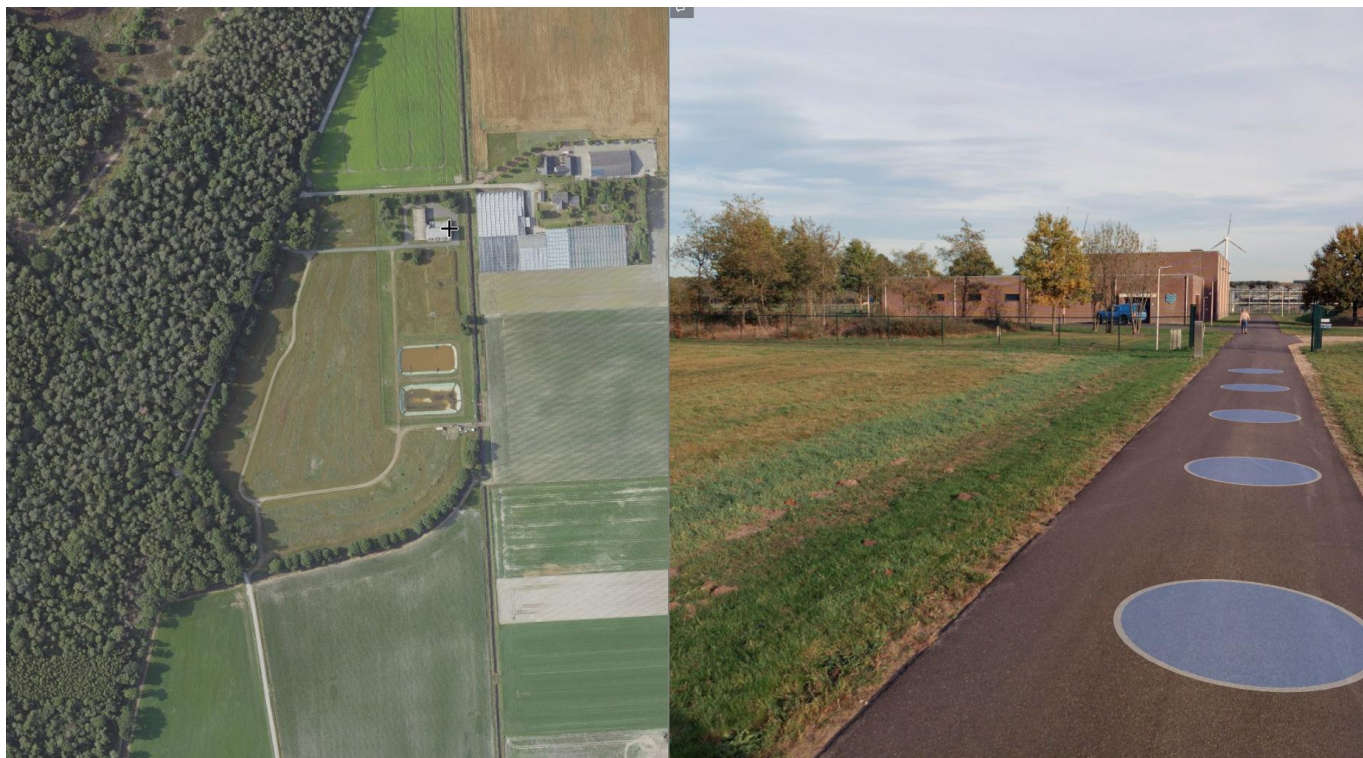
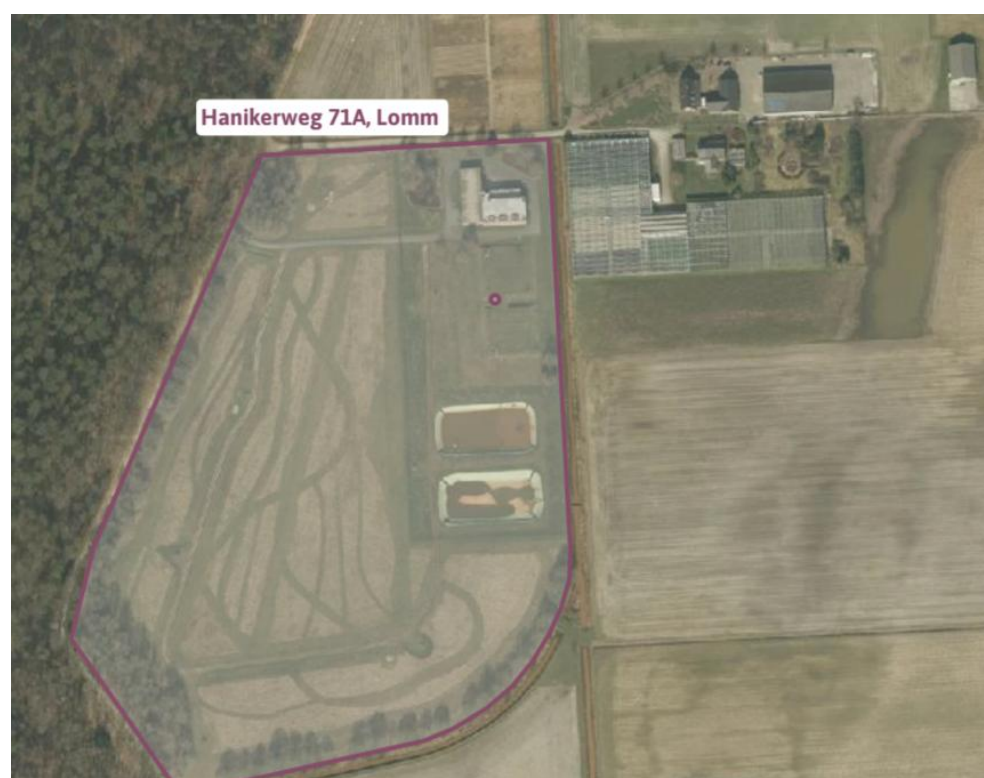
Dakvlak 1,2,3,

| Tagcode | Gebouwnr op tekening | Gebouw | Aandachtspunten |
|---|---|---|---|
| A/1 | W-022BA | Distributiegebouw | De daken zijn van matige conditie. Dakrenovatie binnen nu en 4 jaar uitvoeren. Er is geen valbeveiliging aanwezig. |
| B/2,3 | W-022BB | Zuiveringsgebouw | De daken zijn van matige conditie. Dakrenovatie binnen nu en 4 jaar uitvoeren. Er is geen valbeveiliging aanwezig. |
