## Elementenoverzicht

92548 • Zwembad De Lansingh

Van Ostadelaan 4  
2923 AM Krimpen a/d IJssel

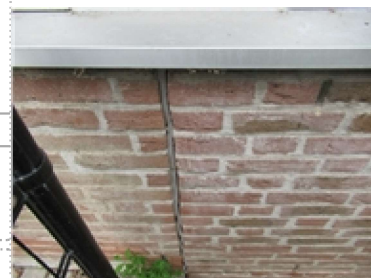
| Ernst | Intensiteit | Omvang | Conditie | Risico/prioriteit |
| Ernstig | 3 | 3 | 4 | Gebruik en bedrijfsproces - ernstig effect<br>Score: 3 |

| Activiteit: | 2027 | Hvh | Totaal |
| Vervangen dilatat kitvoeg op rugvulling | | 23,00 m1 | € 358 |

Integraal vervangen dilatatie kitvoeg op rugvulling in verband met afdichtingsmanco op diverse plaatsen.  
Tevens erosie, verwerking, verzanding geconstateerd.

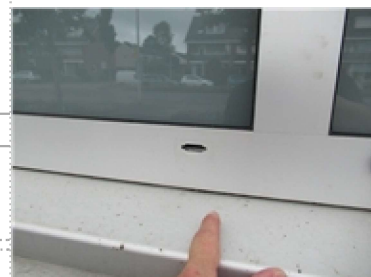
### Kozijn buiten aluminium

Subelementen manco

| Ernst | Intensiteit | Omvang | Conditie | Risico/prioriteit |
| Gering | 3 | 3 | 2 | Technische gevolgschade - gering effect<br>Score: 7 |

| Activiteit: | 2027 | Hvh | Totaal |
| Herstellen | | 1,00 pst | € 500 |
| Nalopen en waar nodig vervangen ontbrekende afdichtingsrubbers aluminium kozijnen. | | | |

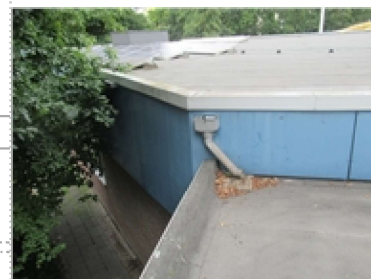
Bouwdeel 8

### Buitenschilderwerk gevelbekleding kunststof (volkern)

Verpoederen krijten

| Ernst | Intensiteit | Omvang | Conditie | Risico/prioriteit |
| Serieus | 2 | 5 | 4 | Beleving, esthetica - gering effect<br>Score: 9 |

| Tevens incidenteel kale delen geconstateerd. | | | |

| Activiteit: | 2027 | Hvh | Totaal |
| Groot schilderwerk gevelbekleding kunststof | | 70,00 m2 | € 2.933 |

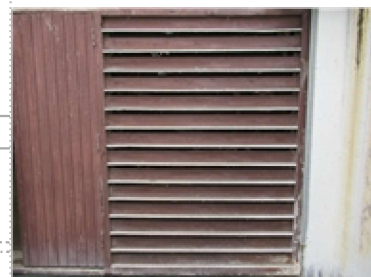
Kelder

### Buitenschilderwerk diversen hout dekkend

Afbladderen, kale delen

| Ernst | Intensiteit | Omvang | Conditie | Risico/prioriteit |
| Ernstig | 3 | 3 | 4 | Beleving, esthetica - matig effect<br>Score: 8 |

| Activiteit: | 2028 | Hvh | Totaal |
| Groot schilderwerk hout dekkend | | 12,00 m2 | € 453 |

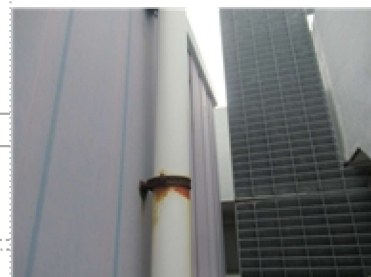
### Hemelwaterafvoer pvc

Functie verminderd

| Ernst | Intensiteit | Omvang | Conditie | Risico/prioriteit |
| Serius | 2 | 5 | 4 | Gebruik en bedrijfsproces - gering effect<br>Score: 5 |

Circa 90% van de hemelwaterafvoeren pvc is sterk verouderd met als gevolg uittrekking van de weekmakers in het pvc en gecorrodeerde bevestigingsbeugels.

| Activiteit: | 2029 | Hvh | Totaal |
| Vervangen hemelwaterafvoer pvc | | 51,00 m1 | € 2.297 |

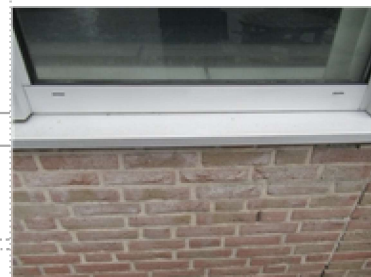
#### Vliesgevel aluminium

Subelementen manco

| Ernst | Intensiteit | Omvang | Conditie | Risico/prioriteit |
| Gering | 3 | 3 | 2 | Technische gevolgschade - gering effect<br>Score: 7 |

| Activiteit: | 2027 | Hvh | Totaal |
| Herstellen | | 1,00 pst | € 500 |
| Nalopen en waar nodig vervangen ontbrekende afdichtingsrubbers vliesgevel aluminium op diverse plaatsen. | | | |

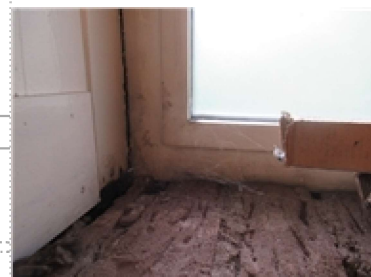
### Kozijn kitvoeg aansluiting (binnen)

| Ernst | Intensiteit | Omvang | Conditie | Risico/prioriteit |
|---|---|---|---|---|
| Ernstig | 3 | 2 | 3 | Technische gevolgschade - gering effect<br>Score: 7 |

| Herstellen | | 1,00 pst | € 250 |

Nalopen en waar nodig herstellen kozijn kitvoeg aansluiting in verband met kieren op diverse plaatsen.

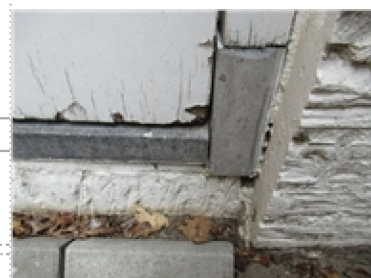
Bouwdeel 10

### Buitendeur hardhout

| Ernst | Intensiteit | Omvang | Conditie | Risico/prioriteit |
|---|---|---|---|---|
| Ernstig | 3 | 1 | 2 | Technische gevolgschade - ernstig effect<br>Score: 5 |

| Herstellen | | 1,00 pst | € 200 |

Partieel herstel buitendeur hardhout in verband met houtrot ter plaatse van bouwdeel 10.

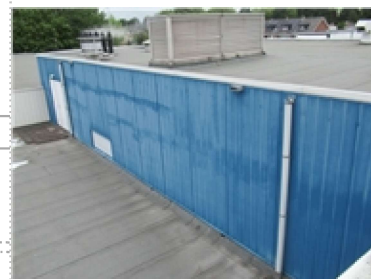
Bouwdeel 6

#### Buitenschilderwerk metaal

| Groot schilderwerk metaal | 58,00 m2 | | € 2.423 |
| Partieel vervangen buitenschilderwerk metaal in verband met onvoldoende dekking ter plaatse van bouwdeel 6. | | | |

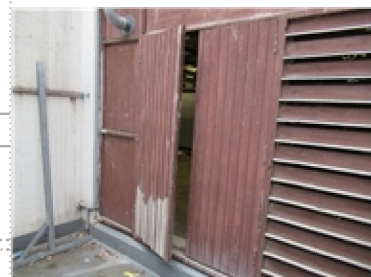
| Ernst | Intensiteit | Omvang | Conditie | Risico/prioriteit |
| Ernstig | 3 | 2 | 3 | Technische gevolgschade - matig effect<br>Score: 6 |

| Activiteit: | 2030 | Hvh | Totaal |
| Groot schilderwerk deur hout dekkend | | 26,00 m2 | € 983 |

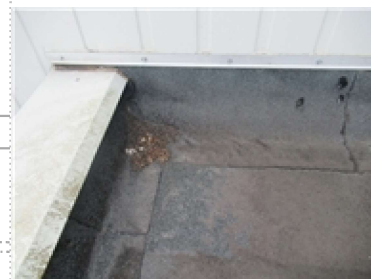
| Ernst | Intensiteit | Omvang | Conditie | Risico/prioriteit |
| Serius | 2 | 4 | 3 | Technische gevolgschade - matig effect<br>Score: 6 |

| Activiteit: | 2029 | Hvh | Totaal |
| Vervangen randstrook bitumineus | | 33,00 m1 | € 908 |

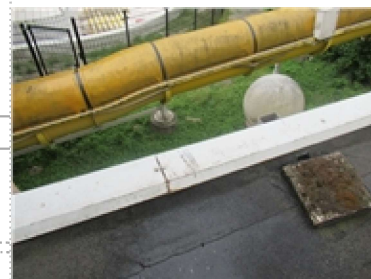
Dakvlak 11

#### Randstrook bitumineus

| Ernst | Intensiteit | Omvang | Conditie | Risico/prioriteit |
|---|---|---|---|---|
| Serius | 2 | 4 | 3 | Technische gevolgschade - matig effect<br>Score: 6 |

| Activiteit: | 2031 | Hvh | Totaal |
| Vervangen randstrook bitumineus | 52,00 m1 | | € 1.430 |

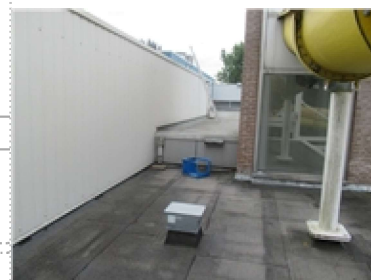
Dakvlak 11

#### Dakbedekking bitumen

| Ernst | Intensiteit | Omvang | Conditie | Risico/prioriteit |
|---|---|---|---|---|
| Serius | 2 | 4 | 3 | Technische gevolgschade - matig effect<br>Score: 6 |

| Tevens erosie, verwerking, verzanding geconstateerd. | | | |

| Vervangen dakbedekking bitumen | 34,00 m2 | | € 3.117 |

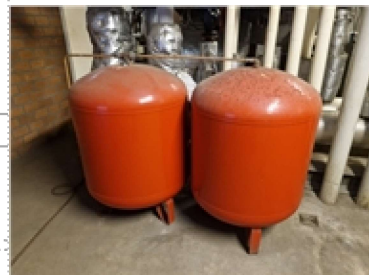
| Ernst | Intensiteit | Omvang | Conditie | Risico/prioriteit |
| Gering | 2 | 5 | 3 | Toename klachtenonderhoud - ernstig effect<br>Score: 5 |

Einde technische levensduur reeds overschreden. Matige corrosievorming aan bovenzijde vaten. Advies vervanging op korte termijn voorzien.

| Activiteit: | 2027 | Hvh | Totaal |
| Vervangen CV-expansievat collectief 400-500 ltr | | 2,00 st | € 6.296 |

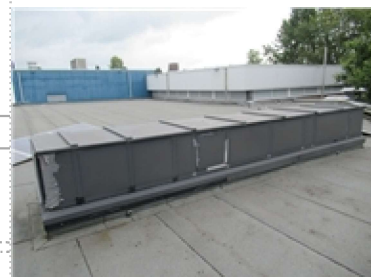
Advies algehele revisiebeurt na 20 jaar voorzien (TLD = middellange termijn). Hierbij worden de ventilator vervangen, scharnieren, afdichtingen, coating e.d. vervangen indien noodzakelijk. Kastdelen zijn voorzien van plakband, luchtlekage en diverse gebereken aanwezig.

| Revisie luchtbehandelingskast buiten vent/verw 20000 m³/h | | 1,00 st | € 16.830 |

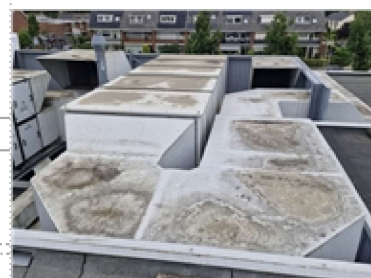
#### Ventilatiekanaal polyester

Vervuiling

| Ernst | Intensiteit | Omvang | Conditie | Risico/prioriteit |
|---|---|---|---|---|
| Serius | 2 | 3 | 2 | Beleving, esthetica - gering effect<br>Score: 9 |

| Uitwendig reinigen polyester luchtkanalen | | 1,00 pst | € 1.250 |

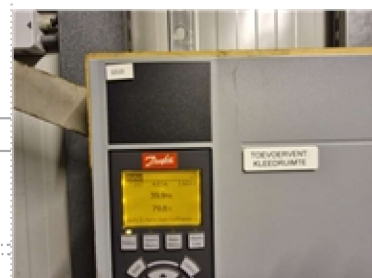
#### Frequentieregelaar 4 kW (opbouw)

75%-87,5% van theoretische levensduur

| Ernst | Intensiteit | Omvang | Conditie | Risico/prioriteit |
|---|---|---|---|---|
| Gering | 2 | 5 | 3 | Toename klachtenonderhoud - ernstig effect<br>Score: 5 |

Einde technische levensduur bereikt op korte termijn. Vervanging voorzien.

| Vervangen frequentieregelaar 4 kW (opbouw) | | 2,00 st | € 3.179 |

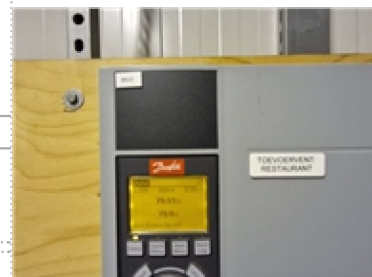
#### Frequentieregelaar 4 kW (opbouw)

75%-87,5% van theoretische levensduur

| Ernst | Intensiteit | Omvang | Conditie | Risico/prioriteit |
|---|---|---|---|---|
| Gering | 2 | 5 | 3 | Toename klachtenonderhoud - ernstig effect<br>Score: 5 |

| Einde technische levensduur bereikt op korte termijn. Vervanging voorzien. | | | |

| Vervangen frequentieregelaar 4 kW (opbouw) | | 2,00 st | € 3.179 |

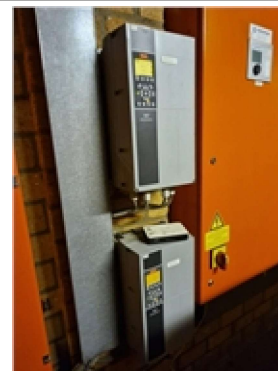
#### Frequentieregelaar 4 kW (opbouw)

75%-87,5% van theoretische levensduur

| Ernst | Intensiteit | Omvang | Conditie | Risico/prioriteit |
|---|---|---|---|---|
| Gering | 2 | 5 | 3 | Toename klachtenonderhoud - ernstig effect<br>Score: 5 |

| Einde technische levensduur bereikt op korte termijn. Vervanging voorzien. | | | |

| Vervangen frequentieregelaar 4 kW (opbouw) | | 2,00 st | € 3.179 |

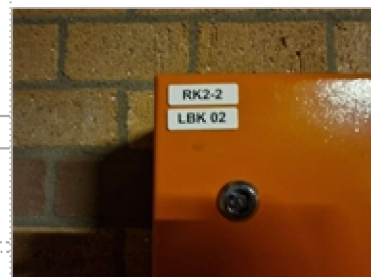
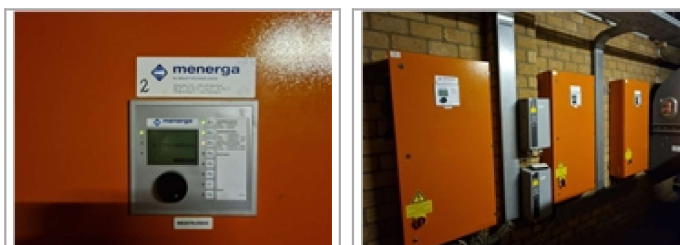
#### Regelkast

75%-87,5% van theoretische levensduur

| Ernst | Intensiteit | Omvang | Conditie | Risico/prioriteit |
|---|---|---|---|---|
| Gering | 2 | 5 | 3 | Toename klachtenonderhoud - ernstig effect<br>Score: 5 |

| Einde technische levensduur bereikt op korte termijn. | | | |

| Vervangen regelkast | | 1,00 st | € 7.500 |

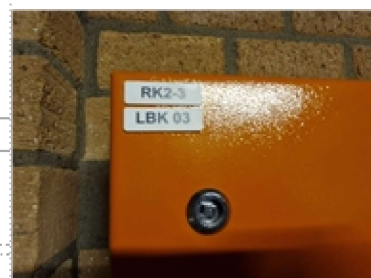
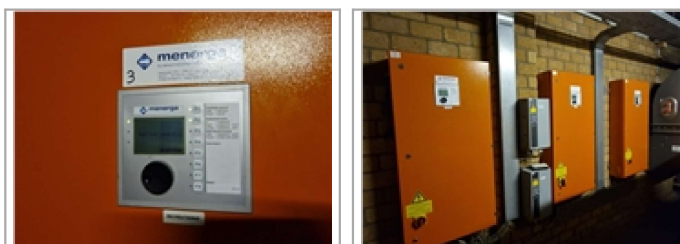
#### Regelkast

75%-87,5% van theoretische levensduur

| Ernst | Intensiteit | Omvang | Conditie | Risico/prioriteit |
|---|---|---|---|---|
| Gering | 2 | 5 | 3 | Toename klachtenonderhoud - ernstig effect<br>Score: 5 |

| Einde technische levensduur bereikt op korte termijn. | | | |

| Vervangen regelkast | | 1,00 st | € 7.500 |

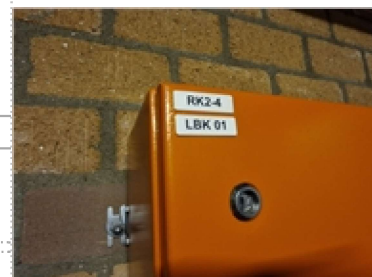
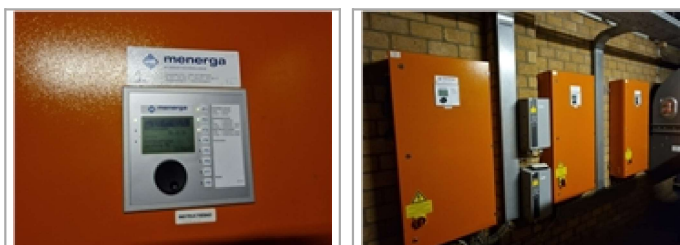
#### Regelkast

75%-87,5% van theoretische levensduur

| Ernst | Intensiteit | Omvang | Conditie | Risico/prioriteit |
|---|---|---|---|---|
| Gering | 2 | 5 | 3 | Toename klachtenonderhoud - ernstig effect<br>Score: 5 |

| Einde technische levensduur bereikt op korte termijn. | | | |

| Vervangen regelkast | | 1,00 st | € 7.500 |

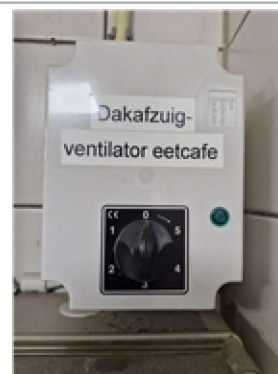
#### Regelkast

75%-87,5% van theoretische levensduur

| Ernst | Intensiteit | Omvang | Conditie | Risico/prioriteit |
|---|---|---|---|---|
| Gering | 2 | 5 | 3 | Toename klachtenonderhoud - ernstig effect<br>Score: 5 |

| Einde technische levensduur bereikt op korte termijn. | | | |

| Vervangen regelkast | | 1,00 st | € 750 |

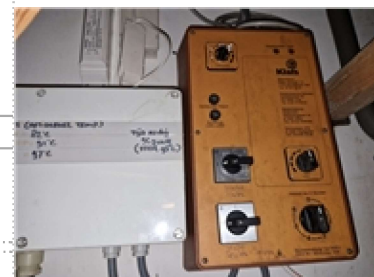
#### Regelkast

75%-87,5% van theoretische levensduur

| Ernst | Intensiteit | Omvang | Conditie | Risico/prioriteit |
|---|---|---|---|---|
| Gering | 2 | 5 | 3 | Toename klachtenonderhoud - ernstig effect<br>Score: 5 |

| Einde technische levensduur reeds overschreden. Tijdelijk buiten gebruik. | | | |

| Vervangen regelkast | | 1,00 st | € 1.658 |

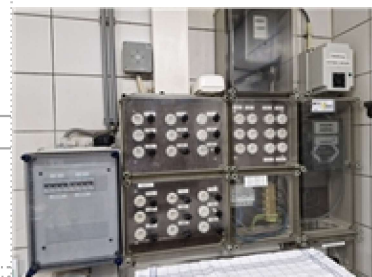
#### Automatenkast 20 - 40 groepen

75%-87,5% van theoretische levensduur

| Ernst | Intensiteit | Omvang | Conditie | Risico/prioriteit |
|---|---|---|---|---|
| Gering | 2 | 5 | 3 | Veiligheid & gezondheid - matig effect<br>Toename klachtenonderhoud - ernstig effect<br>Score: 2 |

| Einde technische levensduur reeds overschreden. Advies deelvervanging onderdelen. | | | |

| Vervangen automatenkast 20 - 40 groepen | | ,40 st | € 2.166 |

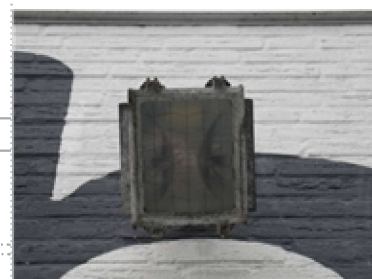
#### Elektra armaturen buiten gevelarmatuur

75%-87,5% van theoretische levensduur

| Ernst | Intensiteit | Omvang | Conditie | Risico/prioriteit |
|---|---|---|---|---|
| Gering | 2 | 5 | 3 | Gebruik en bedrijfsproces - matig effect<br>Score: 4 |

| Integraal vervangen gevelarmaturen in verband met vermoedelijke overschrijding theoretische levensduur. Advies vervangen naar Led. | | | |

| Vervangen armaturen gevelarmatuur | | 3,00 st | € 1.663 |

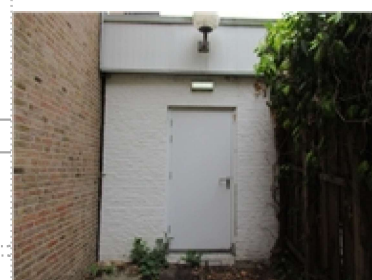
#### Elektra armaturen buitenlamp

75%-87,5% van theoretische levensduur

| Ernst | Intensiteit | Omvang | Conditie | Risico/prioriteit |
|---|---|---|---|---|
| Gering | 2 | 5 | 3 | Toename klachtenonderhoud - matig effect<br>Score: 6 |

| Vervangen armaturen buitenlamp | | 4,00 st | € 812 |

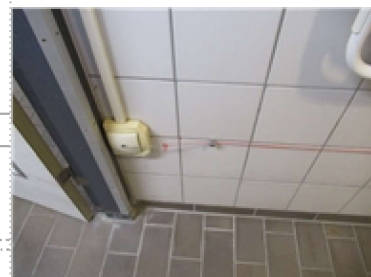
| Ernst | Intensiteit | Omvang | Conditie | Risico/prioriteit |
|---|---|---|---|---|
| Gering | 2 | 5 | 3 | Veiligheid & gezondheid - matig effect<br>Score: 2 |

| Vervangen miva toilet noodsignaal (centraal) | | 1,00 st | € 1.602 |

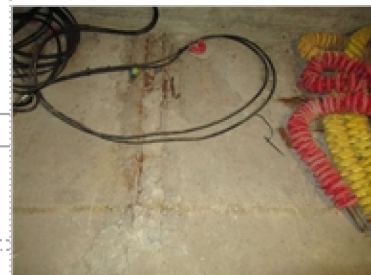
| Ernst | Intensiteit | Omvang | Conditie | Risico/prioriteit |
|---|---|---|---|---|
| Ernstig | 3 | 1 | 2 | Technische gevolgschade - matig effect<br>Score: 6 |

| Herstellen | | 1,00 pst | € 3.000 |

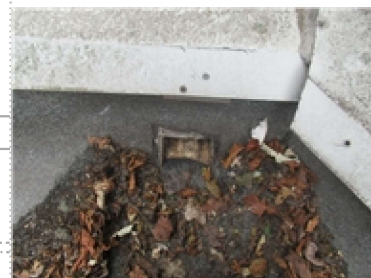
| Ernst | Intensiteit | Omvang | Conditie | Risico/prioriteit |
|---|---|---|---|---|
| Gering | 2 | 4 | 2 | Gebruik en bedrijfsproces - matig effect<br>Score: 4 |

Herstellen onder dagelijks onderhoud

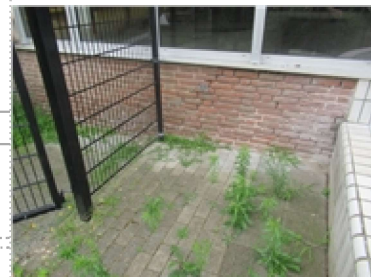
| Ernst | Intensiteit | Omvang | Conditie | Risico/prioriteit |
|---|---|---|---|---|
| Ernstig | 3 | 1 | 2 | Technische gevolgschade - gering effect<br>Score: 7 |

| Herstellen | | 6,00 m2 | € 600 |

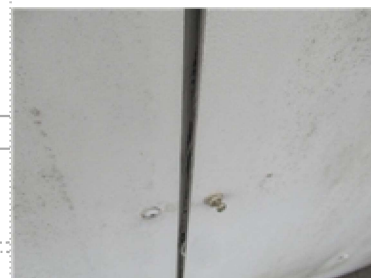
| Ernst | Intensiteit | Omvang | Conditie | Risico/prioriteit |
|---|---|---|---|---|
| Gering | 3 | 3 | 2 | Technische gevolgschade - gering effect<br>Score: 7 |

| Herstellen onder dagelijks onderhoud |

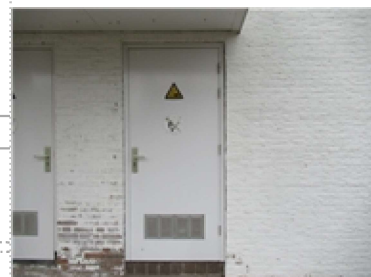
### Buitenschilderwerk kozijn hout dekkend

Glansverlies

| Ernst | Intensiteit | Omvang | Conditie | Risico/prioriteit |
|---|---|---|---|---|
| Serieus | 2 | 3 | 2 | Technische gevolgschade - gering effect<br>Score: 7 |

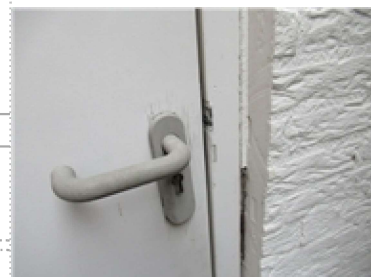
### Buitenschilderwerk betonconstructie

Kelder (onder ventilatieroosters)

| Ernst | Intensiteit | Omvang | Conditie | Risico/prioriteit |
|---|---|---|---|---|
| Serieus | 2 | 3 | 2 | Technische gevolgschade - gering effect<br>Score: 7 |

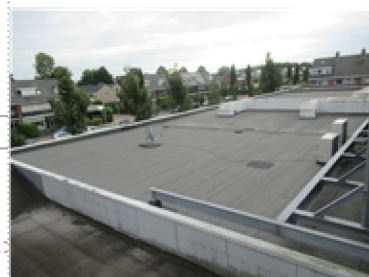
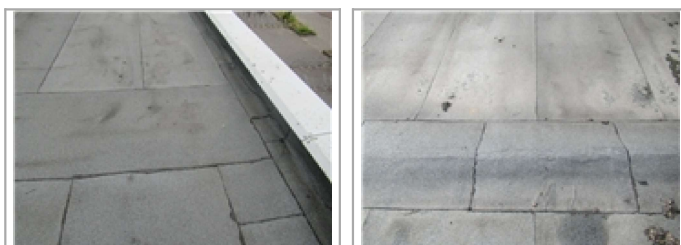
| Ernst | Intensiteit | Omvang | Conditie | Risico/prioriteit |
|---|---|---|---|---|
| Serius | 2 | 3 | 2 | Technische gevolgschade - gering effect<br>Score: 7 |

| Tevens craquele geconstateerd. | | | |

| Aanbrengen nieuwe laag dakbedekking APP | | 929,00 m2 | € 30.499 |

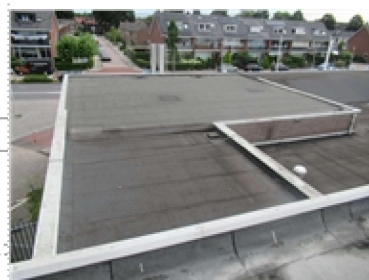
### Dakbedekking bitumen

| Ernst | Intensiteit | Omvang | Conditie | Risico/prioriteit |
|---|---|---|---|---|
| Serius | 2 | 3 | 2 | Technische gevolgschade - gering effect<br>Score: 7 |

| Vervangen dakbedekking bitumen | | 76,00 m2 | € 6.968 |

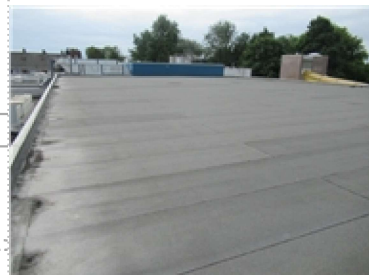
| Ernst | Intensiteit | Omvang | Conditie | Risico/prioriteit |
|---|---|---|---|---|
| Serius | 2 | 3 | 2 | Technische gevolgschade - gering effect<br>Score: 7 |

| Aanbrengen nieuwe laag dakbedekking bitumen | 797,00 m2 | | € 54.945 |

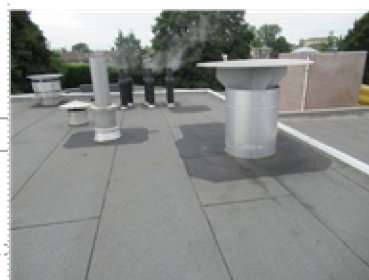
| Ernst | Intensiteit | Omvang | Conditie | Risico/prioriteit |
|---|---|---|---|---|
| Serius | 2 | 3 | 2 | Technische gevolgschade - gering effect<br>Score: 7 |

| Aanbrengen nieuwe laag dakbedekking bitumen | 120,00 m2 | | € 8.273 |

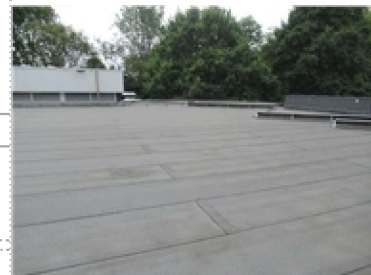
| Ernst | Intensiteit | Omvang | Conditie | Risico/prioriteit |
|---|---|---|---|---|
| Serius | 2 | 3 | 2 | Technische gevolgschade - gering effect<br>Score: 7 |

| Aanbrengen nieuwe laag dakbedekking bitumen | | 748,00 m2 | € 51.567 |

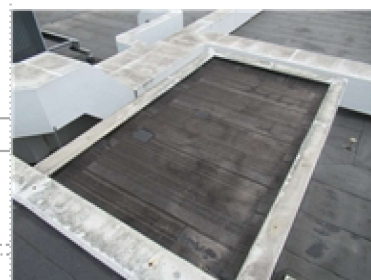
| Ernst | Intensiteit | Omvang | Conditie | Risico/prioriteit |
|---|---|---|---|---|
| Serius | 2 | 3 | 2 | Technische gevolgschade - gering effect<br>Score: 7 |

| Vervangen dakbedekking APP | | 11,00 m2 | € 611 |

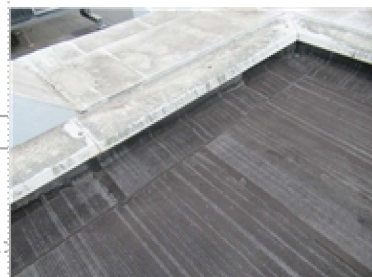
### Randstrook bitumineus

| Ernst | Intensiteit | Omvang | Conditie | Risico/prioriteit |
|---|---|---|---|---|
| Serius | 2 | 3 | 2 | Technische gevolgschade - gering effect<br>Score: 7 |

| Vervangen randstrook bitumineus | | 236,00 m1 | € 6.490 |

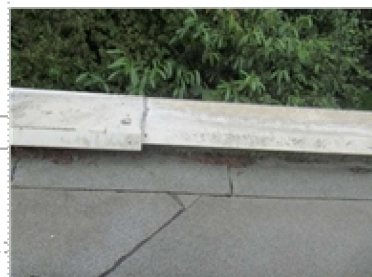
### Randstrook bitumineus

| Ernst | Intensiteit | Omvang | Conditie | Risico/prioriteit |
|---|---|---|---|---|
| Serius | 2 | 3 | 2 | Technische gevolgschade - gering effect<br>Score: 7 |

| Vervangen randstrook bitumineus | | 96,00 m1 | € 2.640 |

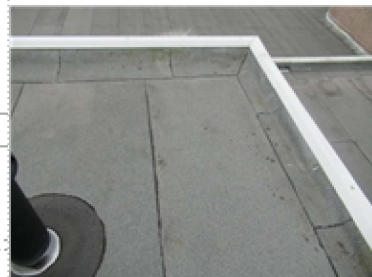
### Randstrook bitumineus

| Ernst | Intensiteit | Omvang | Conditie | Risico/prioriteit |
|---|---|---|---|---|
| Serius | 2 | 3 | 2 | Technische gevolgschade - gering effect<br>Score: 7 |

| Vervangen randstrook bitumineus | | 232,00 m1 | € 6.380 |

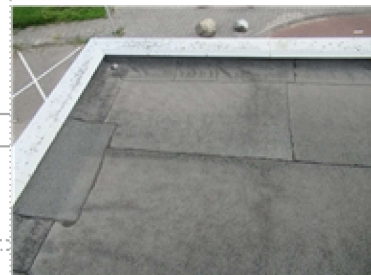
### Randstrook bitumineus

| Ernst | Intensiteit | Omvang | Conditie | Risico/prioriteit |
|---|---|---|---|---|
| Serius | 2 | 3 | 2 | Technische gevolgschade - gering effect<br>Score: 7 |

| Vervangen randstrook bitumineus | 259,00 | m1 | € 7.123 |

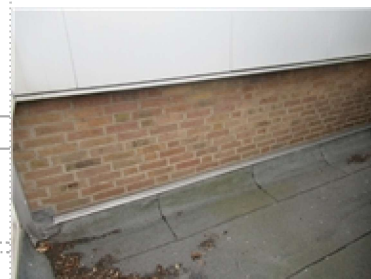
### Dakbedekking bitumen

| Ernst | Intensiteit | Omvang | Conditie | Risico/prioriteit |
|---|---|---|---|---|
| Serius | 2 | 3 | 2 | Technische gevolgschade - gering effect<br>Score: 7 |

| Aanbrengen nieuwe laag dakbedekking bitumen | 14,00 | m2 | € 965 |

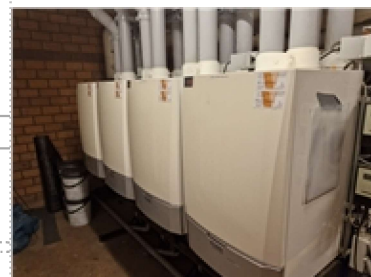
| Ernst | Intensiteit | Omvang | Conditie | Risico/prioriteit |
|---|---|---|---|---|
| Gering | 1 | 5 | 2 | Toename klachtenonderhoud - ernstig effect<br>Score: 5 |

| Vervangen cv-ketel individueel 115 kW | | 8,00 st | € 57.149 |

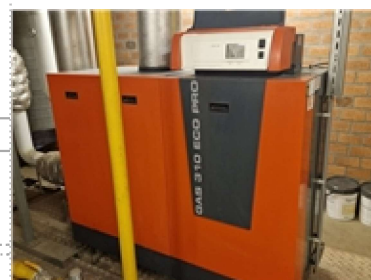
| Ernst | Intensiteit | Omvang | Conditie | Risico/prioriteit |
|---|---|---|---|---|
| Gering | 1 | 5 | 2 | Toename klachtenonderhoud - ernstig effect<br>Score: 5 |

| Einde technische levensduur bereikt op lange termijn. Geen acties noodzakelijk. | | | |

| Vervangen cv-ketel collectief 400 kW | | 1,00 st | € 53.575 |

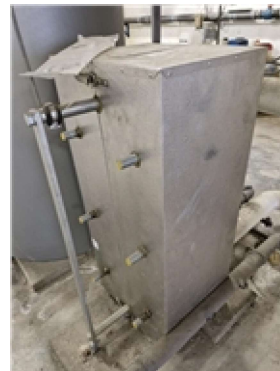
### Warmtewisselaar 51 - 200 kW (platen pakking)

| Ernst | Intensiteit | Omvang | Conditie | Risico/prioriteit |
|---|---|---|---|---|
| Gering | 1 | 5 | 2 | Toename klachtenonderhoud - ernstig effect<br>Score: 5 |

Einde technische levensduur bereikt op middellange tot lange termijn.

| Vervangen warmtewisselaar 51 - 200 kW (platen pakking) | | 1,00 st | € 7.956 |

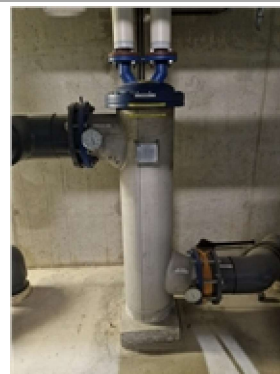
### Warmtewisselaar (shell and tube)

| Ernst | Intensiteit | Omvang | Conditie | Risico/prioriteit |
|---|---|---|---|---|
| Gering | 1 | 5 | 2 | Toename klachtenonderhoud - ernstig effect<br>Score: 5 |

Einde technische levensduur bereikt op lange termijn. Geen acties noodzakelijk.

| Vervangen warmtewisselaar (shell and tube) | | 1,00 st | € 8.500 |

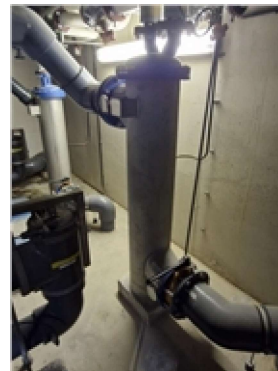
### Warmtewisselaar (shell and tube)

| Ernst | Intensiteit | Omvang | Conditie | Risico/prioriteit |
|---|---|---|---|---|
| Gering | 1 | 5 | 2 | Toename klachtenonderhoud - ernstig effect<br>Score: 5 |

Einde technische levensduur bereikt op lange termijn. Geen acties noodzakelijk. Noot: thans buiten gebruik gesteld.

| Vervangen warmtewisselaar (shell and tube) | 1,00 | st | € 8.500 |

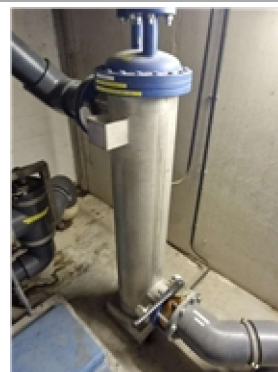
### Warmtewisselaar (shell and tube)

| Ernst | Intensiteit | Omvang | Conditie | Risico/prioriteit |
|---|---|---|---|---|
| Gering | 1 | 5 | 2 | Toename klachtenonderhoud - ernstig effect<br>Score: 5 |

Einde technische levensduur bereikt op lange termijn. Geen acties noodzakelijk. Noot: thans buiten gebruik gesteld.

| Vervangen warmtewisselaar (shell and tube) | 1,00 | st | € 8.500 |

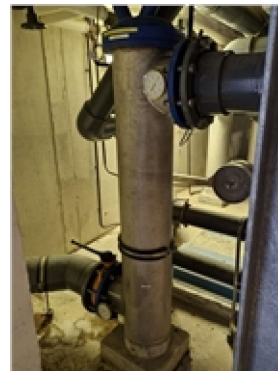
### Warmtewisselaar (shell and tube)

| Ernst | Intensiteit | Omvang | Conditie | Risico/prioriteit |
|---|---|---|---|---|
| Gering | 1 | 5 | 2 | Toename klachtenonderhoud - ernstig effect<br>Score: 5 |

| Einde technische levensduur bereikt op lange termijn. Geen acties noodzakelijk. | | | |

| Vervangen warmtewisselaar (shell and tube) | | 1,00 st | € 8.500 |

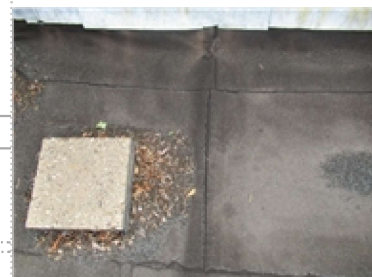
### Hemelwaterafvoer UV

Aangroei mos, algen

| Ernst | Intensiteit | Omvang | Conditie | Risico/prioriteit |
|---|---|---|---|---|
| Gering | 2 | 4 | 2 | Gebruik en bedrijfsproces - matig effect<br>Score: 4 |

Tevens vervuiling in de vorm van bladafval geconstateerd.

Herstellen onder dagelijks onderhoud

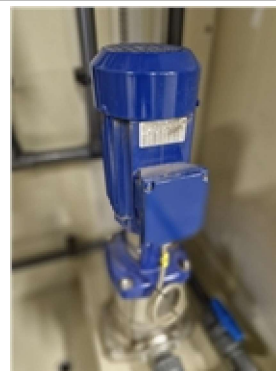
### Hydrofoor 1 pomp

| Ernst | Intensiteit | Omvang | Conditie | Risico/prioriteit |
|---|---|---|---|---|
| Gering | 1 | 5 | 2 | Veiligheid & gezondheid - matig effect<br>Toename klachtenonderhoud - ernstig effect<br>Score: 2 |

| Einde technische levensduur bereikt op middellange termijn. | | | |

| Vervangen hydrofoor 1 pomp | | ,30 st | € 1.817 |

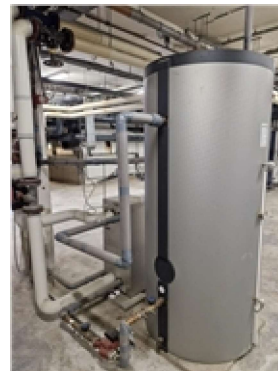
### Boiler indirect gestookt 750 ltr

| Ernst | Intensiteit | Omvang | Conditie | Risico/prioriteit |
|---|---|---|---|---|
| Gering | 1 | 5 | 2 | Toename klachtenonderhoud - ernstig effect<br>Score: 5 |

| Einde technische levensduur bereikt op middellange tot lange termijn. | | | |

| Vervangen boiler indirect gestookt 750 ltr | | 1,00 st | € 8.900 |

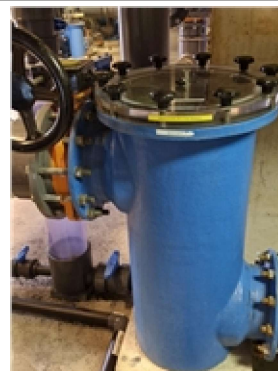
### Filter haarvanger

| Ernst | Intensiteit | Omvang | Conditie | Risico/prioriteit |
|---|---|---|---|---|
| Gering | 1 | 5 | 2 | Toename klachtenonderhoud - ernstig effect<br>Score: 5 |

| Vervangen filter haarvanger | | ,10 st | € 595 |
| Vervangen RVS filtermand in filterbehuizing haarvanger voorzien op middellange tot lange termijn. | | | |

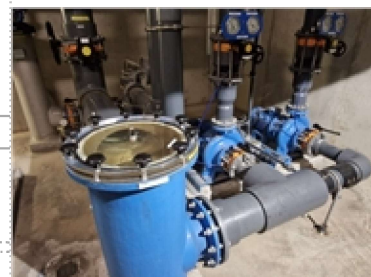
### Filter haarvanger

| Ernst | Intensiteit | Omvang | Conditie | Risico/prioriteit |
|---|---|---|---|---|
| Gering | 1 | 5 | 2 | Toename klachtenonderhoud - ernstig effect<br>Score: 5 |

| Vervangen filter haarvanger | | ,10 st | € 595 |
| Vervangen RVS filtermand in filterbehuizing haarvanger voorzien op middellange tot lange termijn. | | | |

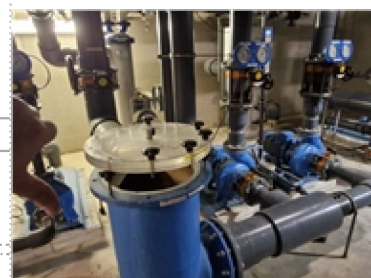
### Filter haarvanger

| Ernst | Intensiteit | Omvang | Conditie | Risico/prioriteit |
|---|---|---|---|---|
| Gering | 1 | 5 | 2 | Toename klachtenonderhoud - ernstig effect<br>Score: 5 |

| Vervangen filter haarvanger | | ,10 st | € 595 |
| Vervangen RVS filtermand in filterbehuizing haarvanger voorzien op middellange tot lange termijn. | | | |

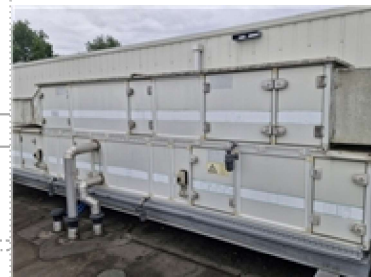
### Luchtbehandelingskast buiten vent/verw 2000 m³/h

| Revisie luchtbehandelingskast buiten vent/verw 2000 m³/h | 1,00 | st | € 3.846 |

Advies algehele revisiebeurt na 20 jaar voorzien (TLD = middellange termijn). Hierbij worden de ventilator vervangen, scharnieren, afdichtingen, coating e.d. vervangen indien noodzakelijk.

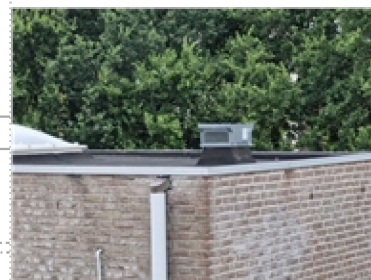
### Dakventilator 1000 m³/h

Einde technische levensduur bereikt op middellange tot lange termijn.

| Vervangen dakventilator 1000 m³/h | 1,00 | st | € 2.250 |

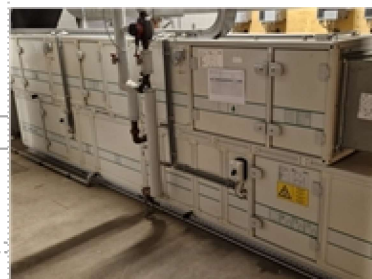
### Luchtafvoerkast binnen 5000 m³/h

| Revisie luchtafvoerkast binnen 5000 m³/h | | 1,00 st | € 3.135 |

Advies algehele revisiebeurt na 20 jaar voorzien (TLD = middellange termijn). Hierbij worden de ventilator vervangen, scharnieren, afdichtingen, coating e.d. vervangen indien noodzakelijk.

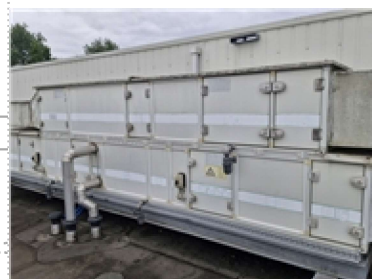
### Luchtafvoerkast buiten 2000 m³/h

| Revisie luchtafvoerkast buiten 2000 m³/h | | 1,25 st | € 3.421 |

Advies algehele revisiebeurt na 20 jaar voorzien (TLD = middellange termijn). Hierbij worden de ventilator vervangen, scharnieren, afdichtingen, coating e.d. vervangen indien noodzakelijk.

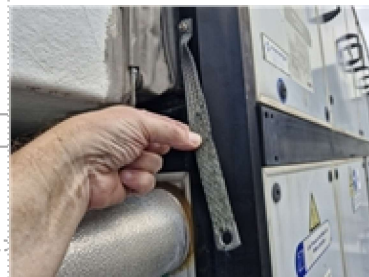
### Luchtbehandelingskast buiten vent/verw/koel/wtw 20000 m³/h

Aarding LBK, litz

Defecten

| Herstellen aansluiten aardingsstrip LBK-unit | | 1,00 pst | € 75 |

Aardingsstrip vervangen en opnieuw aansluiten op metalen ondergrond.

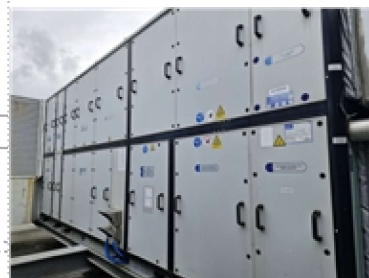
### Luchtbehandelingskast buiten vent/verw/koel/wtw 20000 m³/h

| Revisie luchtbehandelingskast buiten vent/verw/koel/wtw 20000 m³/h | | 1,00 st | € 33.734 |

Advies algehele revisiebeurt na 20 jaar voorzien (TLD = middellange termijn). Hierbij worden de ventilator vervangen, scharnieren, afdichtingen, coating e.d. vervangen indien noodzakelijk.

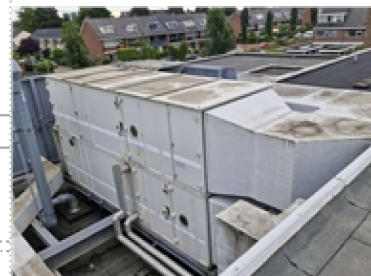
### Luchtbehandelingskast buiten vent/verw/koel/wtw 20000 m³/h

| Revisie luchtbehandelingskast buiten<br>vent/verw/koel/wtw 20000 m³/h | | 1,00 st | € 33.734 |

Advies algehele revisiebeurt na 20 jaar voorzien (TLD = middellange termijn). Hierbij worden de ventilatoren vervangen, scharnieren, afdichtingen, coating e.d. vervangen indien noodzakelijk.

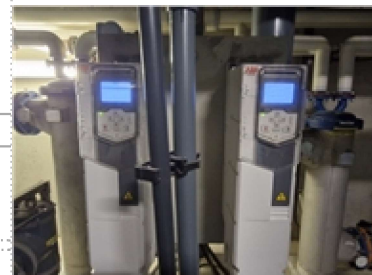
| Ernst | Intensiteit | Omvang | Conditie | Risico/prioriteit |
|---|---|---|---|---|
| Gering | 1 | 5 | 2 | Toename klachtenonderhoud - ernstig effect<br>Score: 5 |

Einde technische levensduur bereikt op middellange termijn. Geen actie noodzakelijk.  
OPMERKING: Als een ACS580 langer dan een jaar spanningsloos is geweest, adviseert ABB om de condensatoren eerst te "reformen" (herconditioneren) voordat men er weer vol vermogen op zet.

| Vervangen frequentieregelaar 18,5 kW (opbouw) | | 2,00 st | € 5.253 |

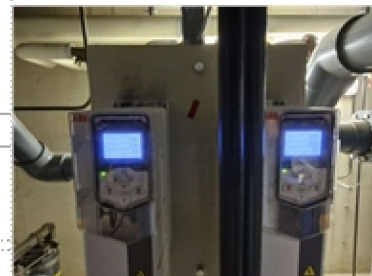
### Frequentieregelaar 4 kW (opbouw)

| Ernst | Intensiteit | Omvang | Conditie | Risico/prioriteit |
|---|---|---|---|---|
| Gering | 1 | 5 | 2 | Toename klachtenonderhoud - ernstig effect<br>Score: 5 |

| Vervangen frequentieregelaar 4 kW (opbouw) | | 2,00 st | € 3.179 |

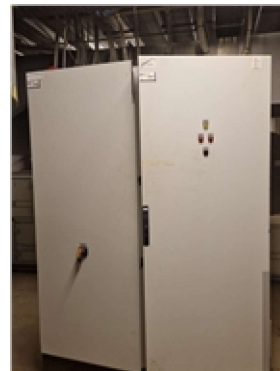
### Regelkast

| Einde technische levensduur bereikt op middellange termijn. | | | |

| Vervangen regelkast | | 1,00 st | € 35.000 |

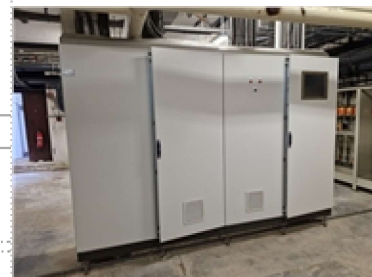
| Einde technische levensduur bereikt op middellange termijn. | | | |

| Vervangen regelkast | | 1,00 st | € 45.000 |

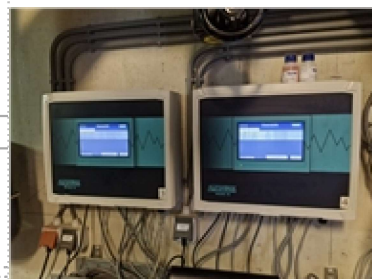
| Ernst | Intensiteit | Omvang | Conditie | Risico/prioriteit |
|---|---|---|---|---|
| Gering | 1 | 5 | 2 | Veiligheid & gezondheid - ernstig effect<br>Toename klachtenonderhoud - ernstig effect<br>Score: 1 |

| Vervangen regelkast | | 2,00 st | € 13.000 |

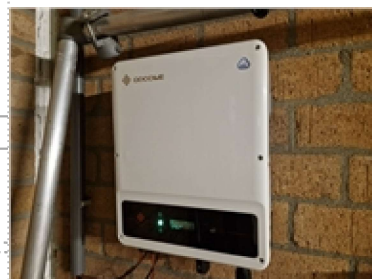
| Ernst | Intensiteit | Omvang | Conditie | Risico/prioriteit |
|---|---|---|---|---|
| Gering | 1 | 5 | 2 | Toename klachtenonderhoud - ernstig effect<br>Score: 5 |

| Vervangen omvormer 8 kW - 15 kW | | 1,00 st | € 3.458 |

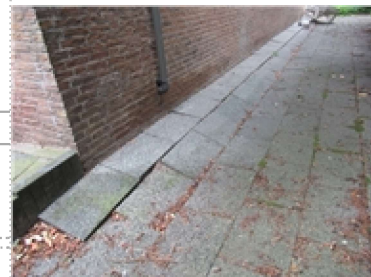
| Ernst | Intensiteit | Omvang | Conditie | Risico/prioriteit |
|---|---|---|---|---|
| Serius | 2 | 3 | 2 | Beleving, esthetica - gering effect<br>Score: 9 |

| Ophogen en herstraten betontegels | | 100,00 m2 | € 3.868 |

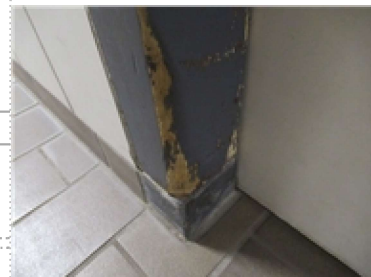
| Ernst | Intensiteit | Omvang | Conditie | Risico/prioriteit |
|---|---|---|---|---|
| Serius | 3 | 1 | 1 | Beleving, esthetica - gering effect<br>Score: 9 |

Activiteit:  
Geen herstelmaatregel benodigd  
Herstellen middels schilderwerk.

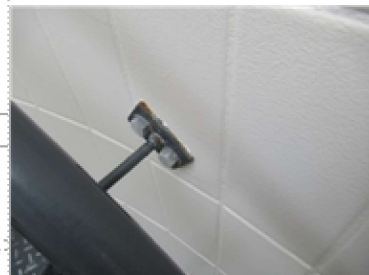
Corrosie

| Ernst | Intensiteit | Omvang | Conditie | Risico/prioriteit |
|---|---|---|---|---|
| Ernstig | 2 | 1 | 1 | Technische gevolgschade - gering effect<br>Score: 7 |

| Herstellen | | 1,00 pst | € 200 |

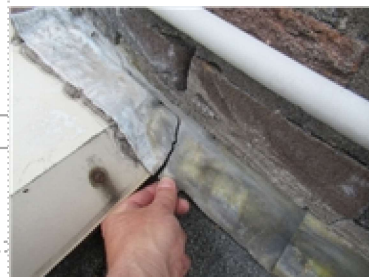
Scheuren niet constructief

| Ernst | Intensiteit | Omvang | Conditie | Risico/prioriteit |
|---|---|---|---|---|
| Serius | 3 | 1 | 1 | Gebruik en bedrijfsproces - matig effect<br>Score: 4 |

| Herstellen | | 1,00 pst | € 200 |
