Inspectierapport

## Brug Beukerssluis te Wanneperveen

Opdrachtgever:  
Provincie Overijssel  
Team WKPS

Documentcode  
GTI-PR00105537-5-1

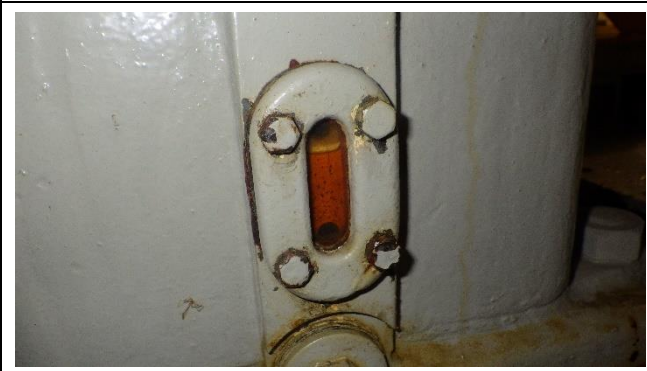
| <p>5. Oliepeil</p> | <p>6. Typeplaatje</p> |

- Er zijn op meerdere locaties lichte lekkages waargenomen (o.a. bij de handaandrijving).
- De tandwielen, lagers en keerringen zijn in zeer goede staat.
- De tandflanken vertonen geen afwijkend draagbeeld.
- De resultaten van de olie analyse zijn in Bijlage 1 opgenomen.
- De olie is zwaar vervuild met veel deeltjes <14 en groter >70 Micron. Olie bevat lichte ijzer en loodslijtage.

- De lekkage is niet heel erg veel. De lekkages jaarlijks blijven monitoren.
- Een extern filter wordt aangeraden, maar in de praktijk blijkt dit minimaal net zo duur te zijn als het vervangen van misschien 150 liter olie.

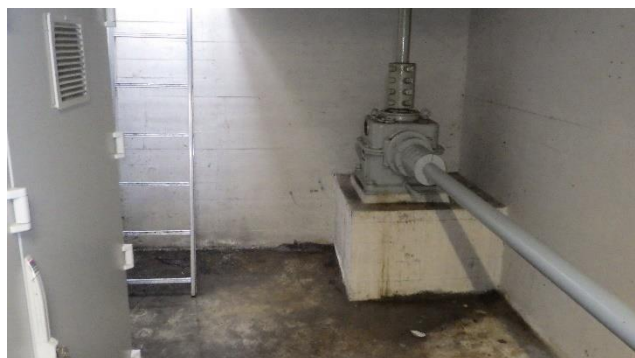
1. Overzichtsfoto Hoektandwielkast links

- Er is matige corrosie op het lagerdeksel aan de bovenzijde waargenomen.
- Er zijn geen waarneembare lekkages waargenomen aan de buitenzijde.
- Lichte tandwielschade op het kroonwiel.
- De resultaten van de olie analyse zijn in Bijlage 1 opgenomen.
- De olie is zwaar vervuild. Een deeltjestelling was niet mogelijk. Olie bevat lichte ijzer en loodslijtage.

- Vervangen van de olie. Na een jaar draaien wederom een oliemonster aanbieden voor analyse.

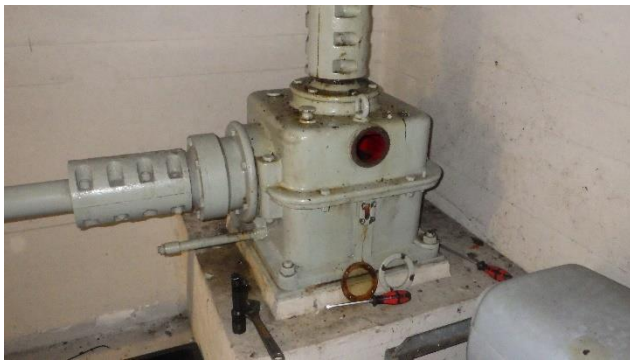
1. Overzichtsfoto Hoektandwielkast rechts

- Er is matige corrosie op het lagerdeksel aan de bovenzijde waargenomen.
- Er is een lichte lekkage aan de achterzijde van de kast waargenomen.
- Veel corrosie op de doorgaande as onder het kroonwiel.
- De resultaten van de olie analyse zijn in Bijlage 1 opgenomen.
- De olie is zwaar vervuild. Een deeltjestelling was niet mogelijk. Olie bevat ijzer en veel loodslijtage.

- Vervangen van de olie. Na een jaar draaien wederom een oliemonster aanbieden voor analyse.

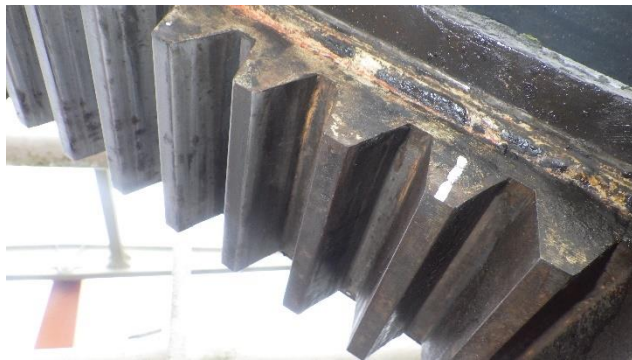
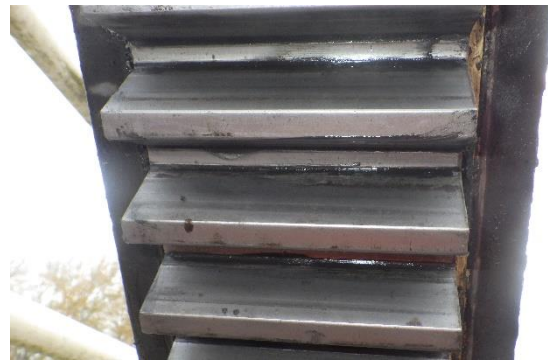
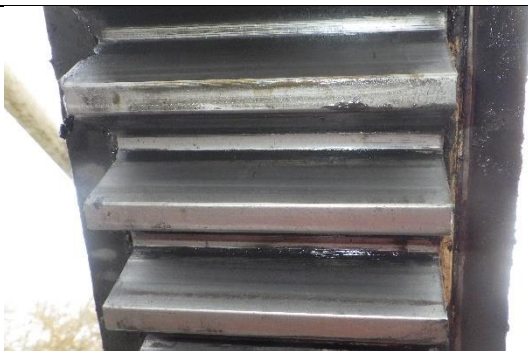
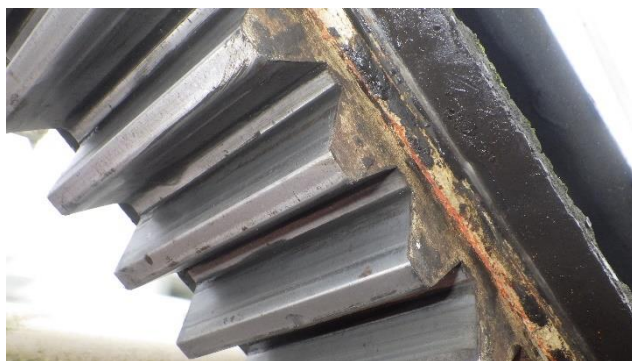
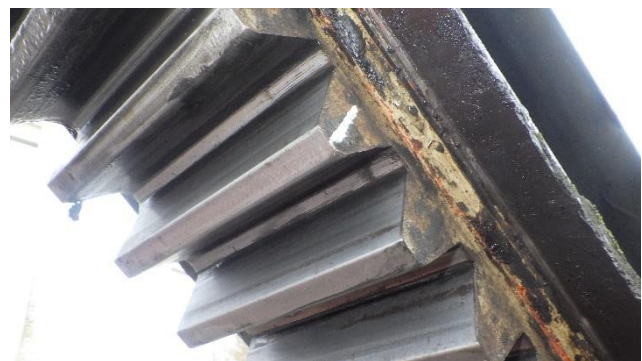
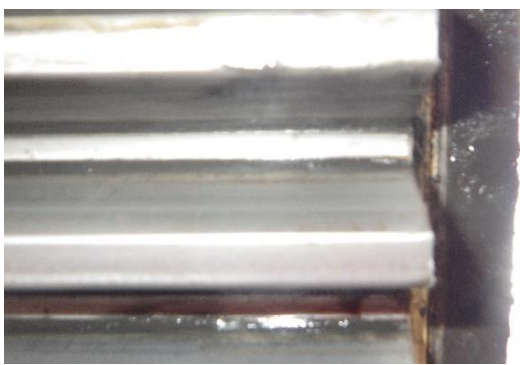
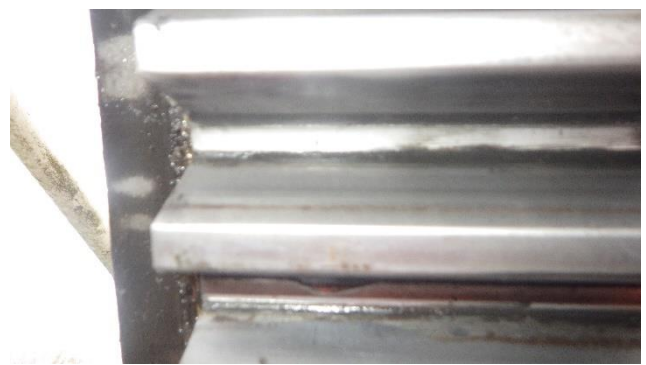
- Visueel zijn er aan de tandkoppen en voeten van de gereinigde tanden geen schades waargenomen.
- Op de onderste gereinigde tanden is matige tot zware corrosie te zien. Dit zijn de tanden die net niet in het rondsel grijpen in de brug op stand
- Het draagbeeld van de overige tanden is regelmatig.
- Er zijn geen mechanische schades waargenomen.

- Op de onderste gereinigde tanden is matige tot zware corrosie te zien. Dit zijn de tanden die net niet in het rondsel grijpen in de brug op stand. Op deze tanden is ook putcorrosie zichtbaar.

- De onderste tanden waar matige tot zware corrosie is waargenomen doen niet mee aan het bedienproces van de brug. Het vet op deze tanden was ook sterk verouderd en moeilijk te verwijderen. Voor nu geen actie.
- Continueren normaal onderhoud.

- De onderste tanden waar matige tot zware corrosie is waargenomen doen niet mee aan het bedienproces van de brug. Het vet op deze tanden was ook sterk verouderd en moeilijk te verwijderen. Voor nu geen actie.

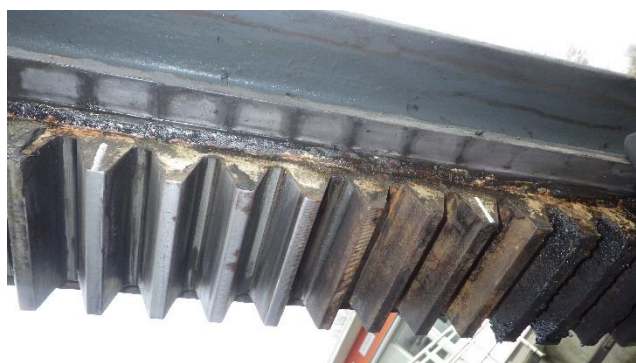
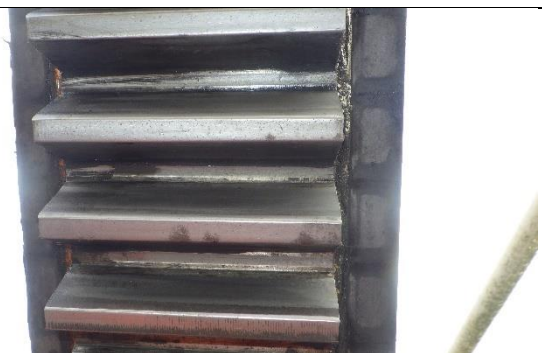
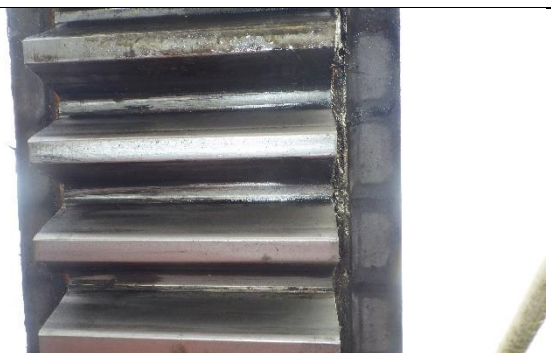
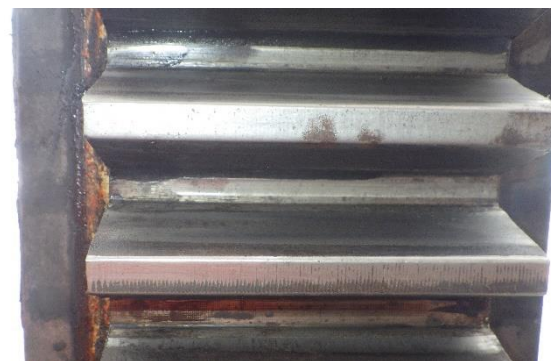
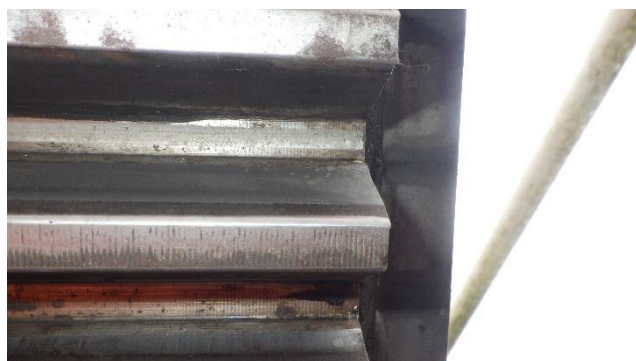
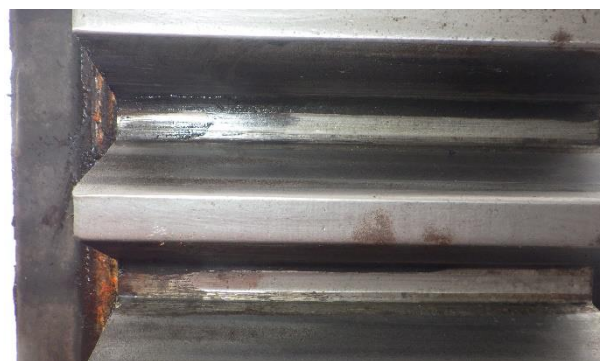
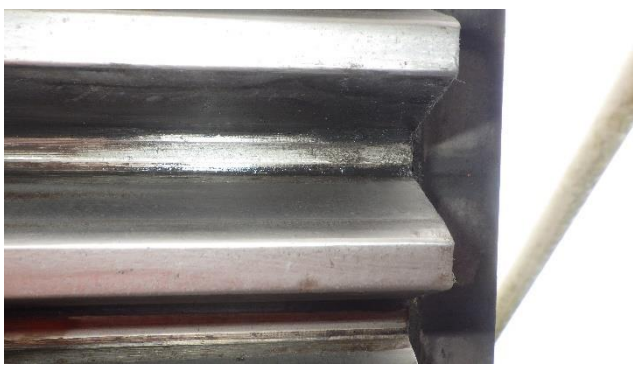
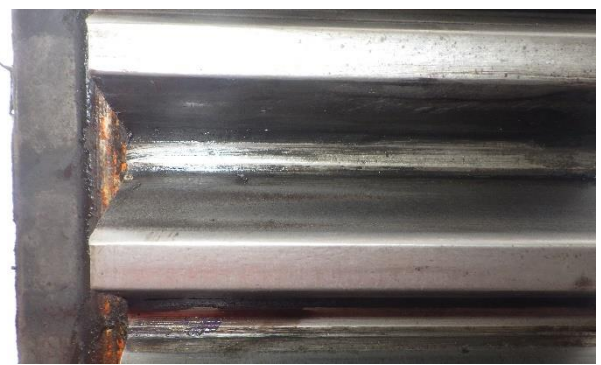
- Visueel zijn er aan de tandkoppen en voeten van de gereinigde tanden geen schades waargenomen.
- Op de onderste gereinigde tanden is matige tot zware corrosie te zien. Dit zijn de tanden die net niet in het rondsel grijpen in de brug op stand. Op deze tanden is ook putcorrosie zichtbaar
- Het draagbeeld van de overige tanden is regelmatig.
- Er zijn geen mechanische schades waargenomen.

- De onderste tanden waar matige tot zware corrosie is waargenomen doen niet mee aan het bedienproces van de brug. Het vet op deze tanden was ook sterk verouderd en moeilijk te verwijderen. Voor nu geen actie.
- Continueren normaal onderhoud.

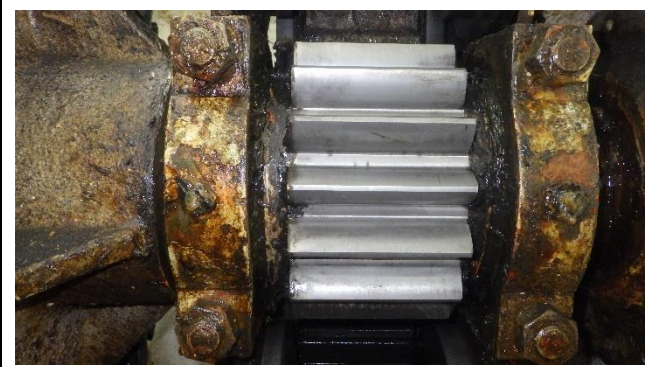
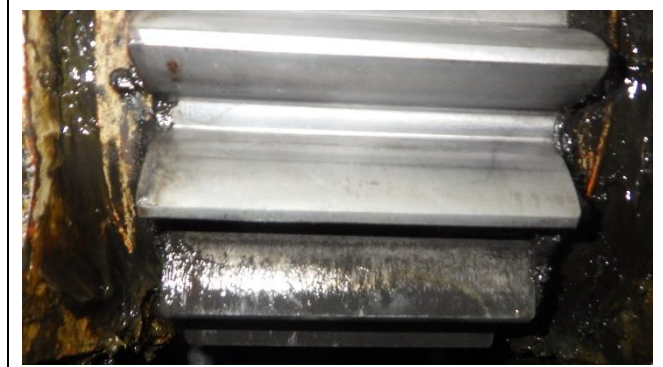
| <p><b>Bevindingen:</b></p> <ul style="list-style-type: none"> <li>• Visueel zijn er aan de tandkoppen en voeten van de gereinigde tanden van het rondsel geen schades waargenomen.</li> <li>• Het draagbeeld van de overige tanden is regelmatig.</li> <li>• Er zijn geen mechanische schades waargenomen.</li> <li>• Het draagbeeld van kegelwiel en kroonwiel is ook gelijkmatig. Er is lichte inslijting van de tanden van het rondsel te zien op het kroonwiel.</li> </ul> | |

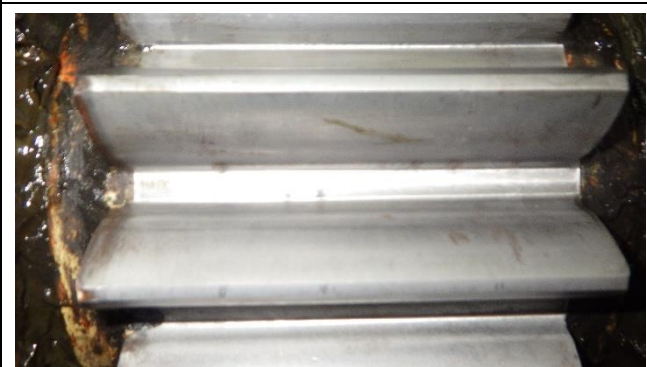
| <p>3. <i>Tanden midden</i></p> | <p>4. <i>Tanden boven</i></p> |

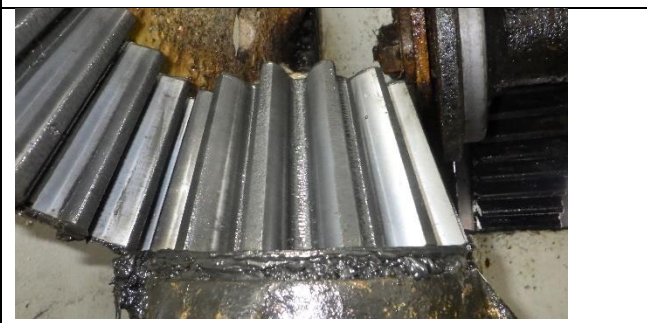
| <p>5. <i>Ingrijping kegelwiel-kroonwiel</i></p> | <p>6. <i>Ingrijping kegelwiel-kroonwiel</i></p> |
