e140248001-2

Verhardingsadvies N409 Provincie Utrecht
Traject km 11,7 – km 12,7

Projectnummer : e140248001-2
Offertenummer en datum : Raamcontract 956-2013, perceel 1 d.d. 30-07-2014
Titel rapport : Verhardingsadvies N409
Status rapport : Definitief

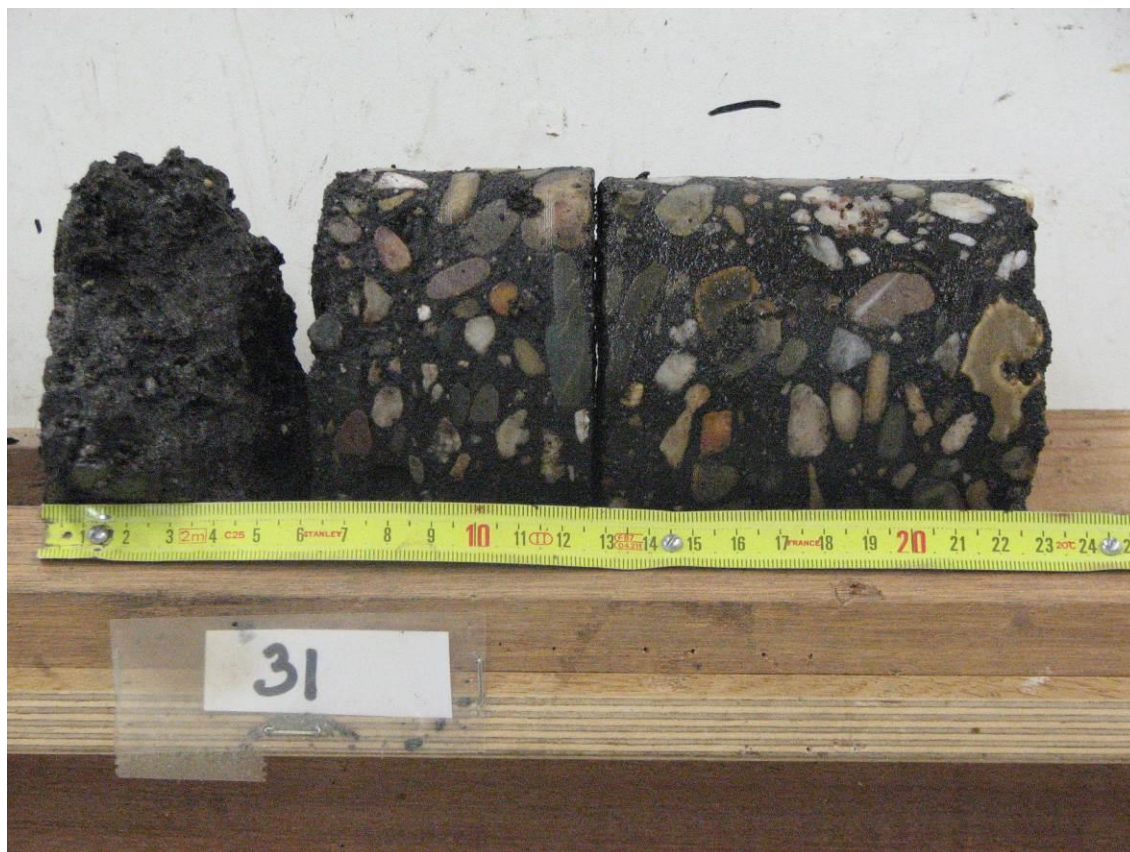
bijlage 2: Foto

monster	Soort verharding	Bijzonderheden	Laagdikte cumulatief mm	Laagdikte individueel mm	Fluorescerend gebied mm
(Q) IP 49					
Asfaltkernen - constructieopbouw en laagdikte, liniaal (CROW pub. 210)					
Asfaltkernen - aantonen van PAK; PAK-detector, fluorescentie (CROW pub. 210)					
31	SMA 0/11	gescheurd tot 68 los op 68 en 131	37	37	geen
	DAB 0/16		68	31	
	OAB 0/16		131	63	
	GAB 0/32		184	53	
	GAB 0/32		236	52	
33	SMA 0/11		38	38	geen
	DAB 0/16		74	36	
	STAB 0/16		135	61	
	OAB 0/16		181	46	
	GAB 0/32		257	76	
34	SMA 0/11		41	41	199-220
	DAB 0/16		90	49	
	STAB 0/16		155	65	
	OAB 0/16		212	57	
	GAB 0/32		288	76	
35	SMA 0/11		44	44	geen
	DAB 0/16		83	39	
	STAB 0/16		134	51	
	OAB 0/16		185	51	
	GAB 0/32		235	50	
36	SMA 0/11		41	41	geen
	DAB 0/16		73	32	
	STAB 0/16		131	58	
	OAB 0/16		168	37	
	GAB 0/32		226	58
