# Grondwatermeetnet Krimpen aan den IJssel

## Periode 2013 - 2014, meetrapport 11

Gemeente Krimpen aan den IJssel

Definitief rapport

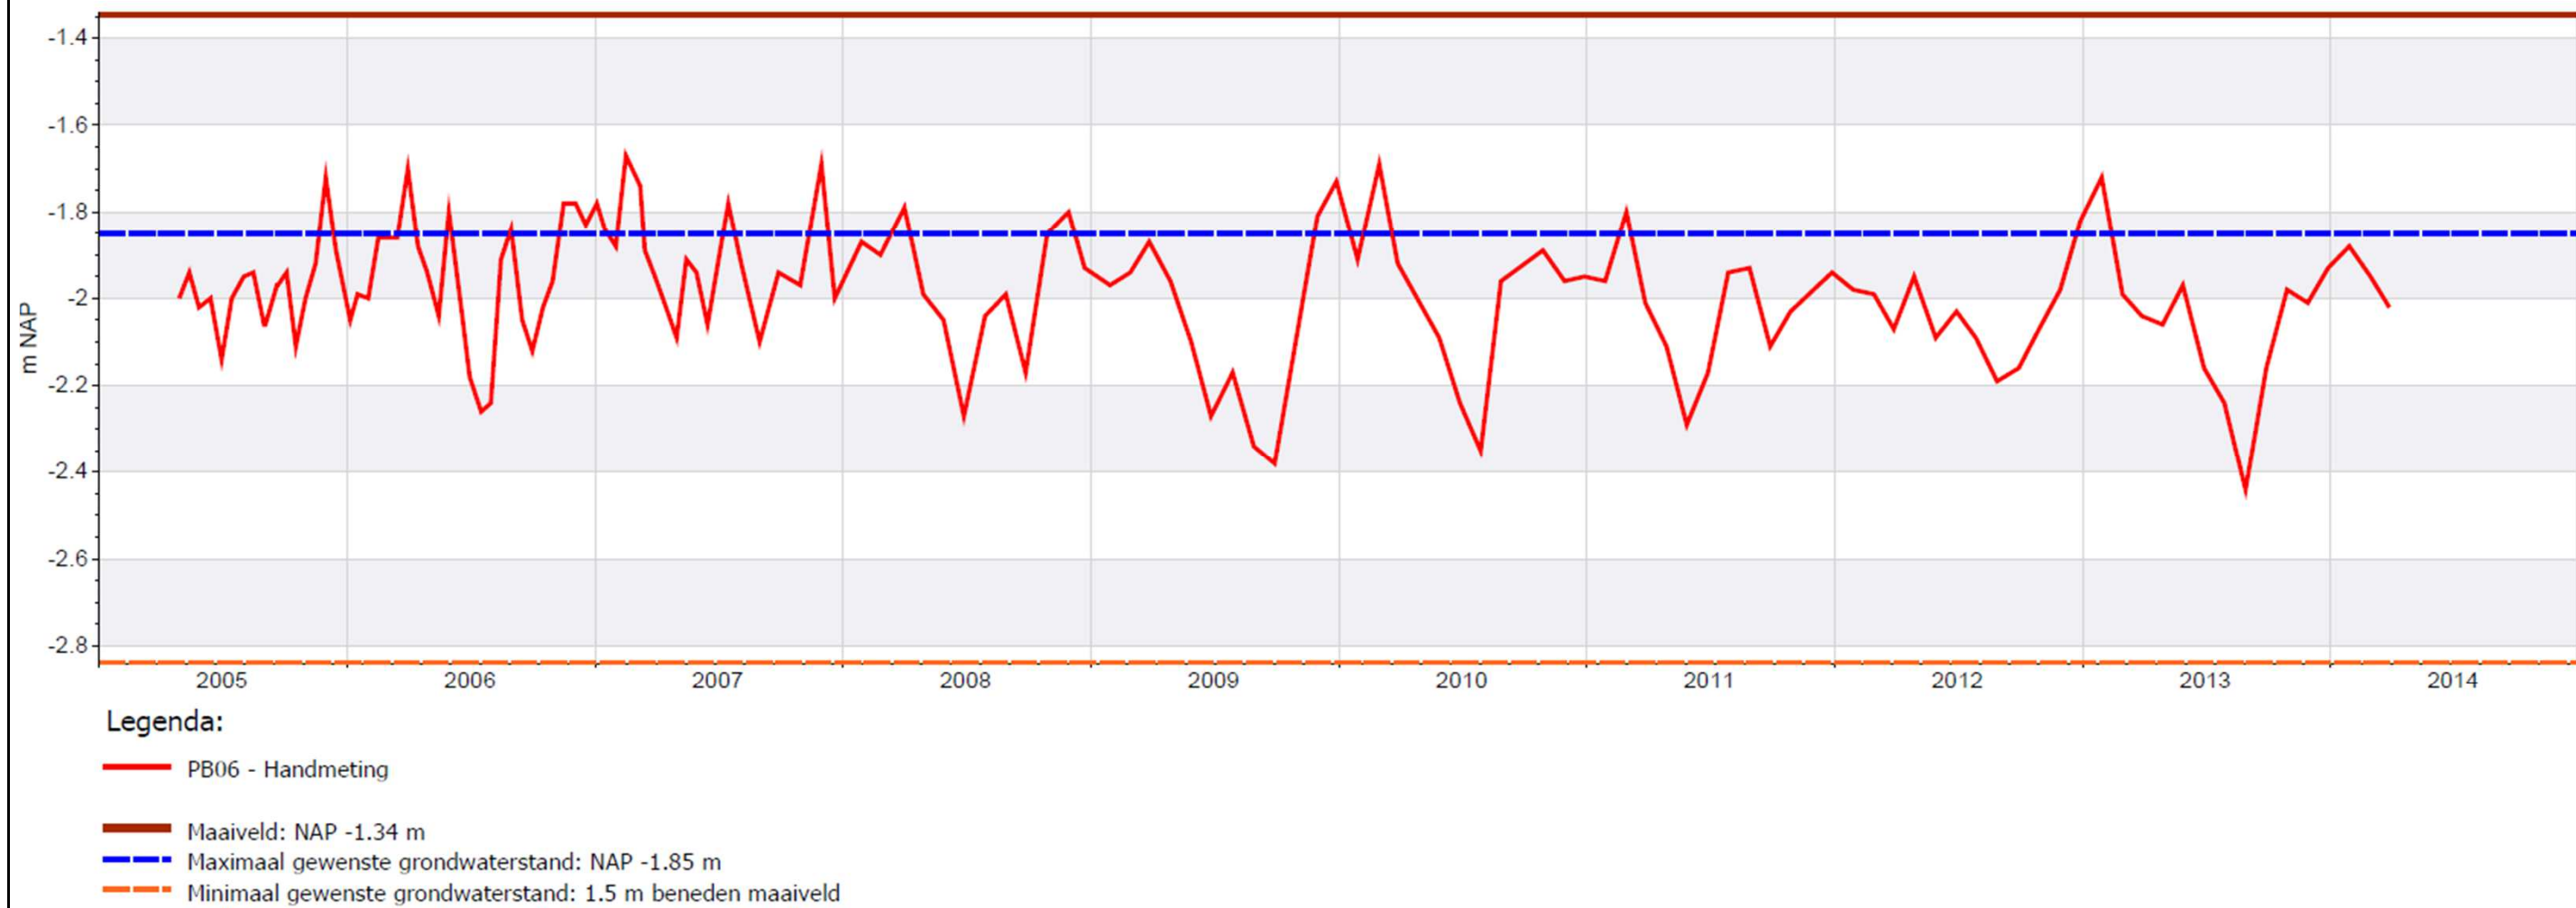
## Peilbuis 06: Raadhuisplein t.h.v. nr. 6

**Locatie:**  
 Straat: Raadhuisplein  
 Ter plaatse van: tegenover nr. 6  
 Minimale afstand tot bebouwing: 37 m  
 Maaiveldhoogte: N.A.P. -1.34 m

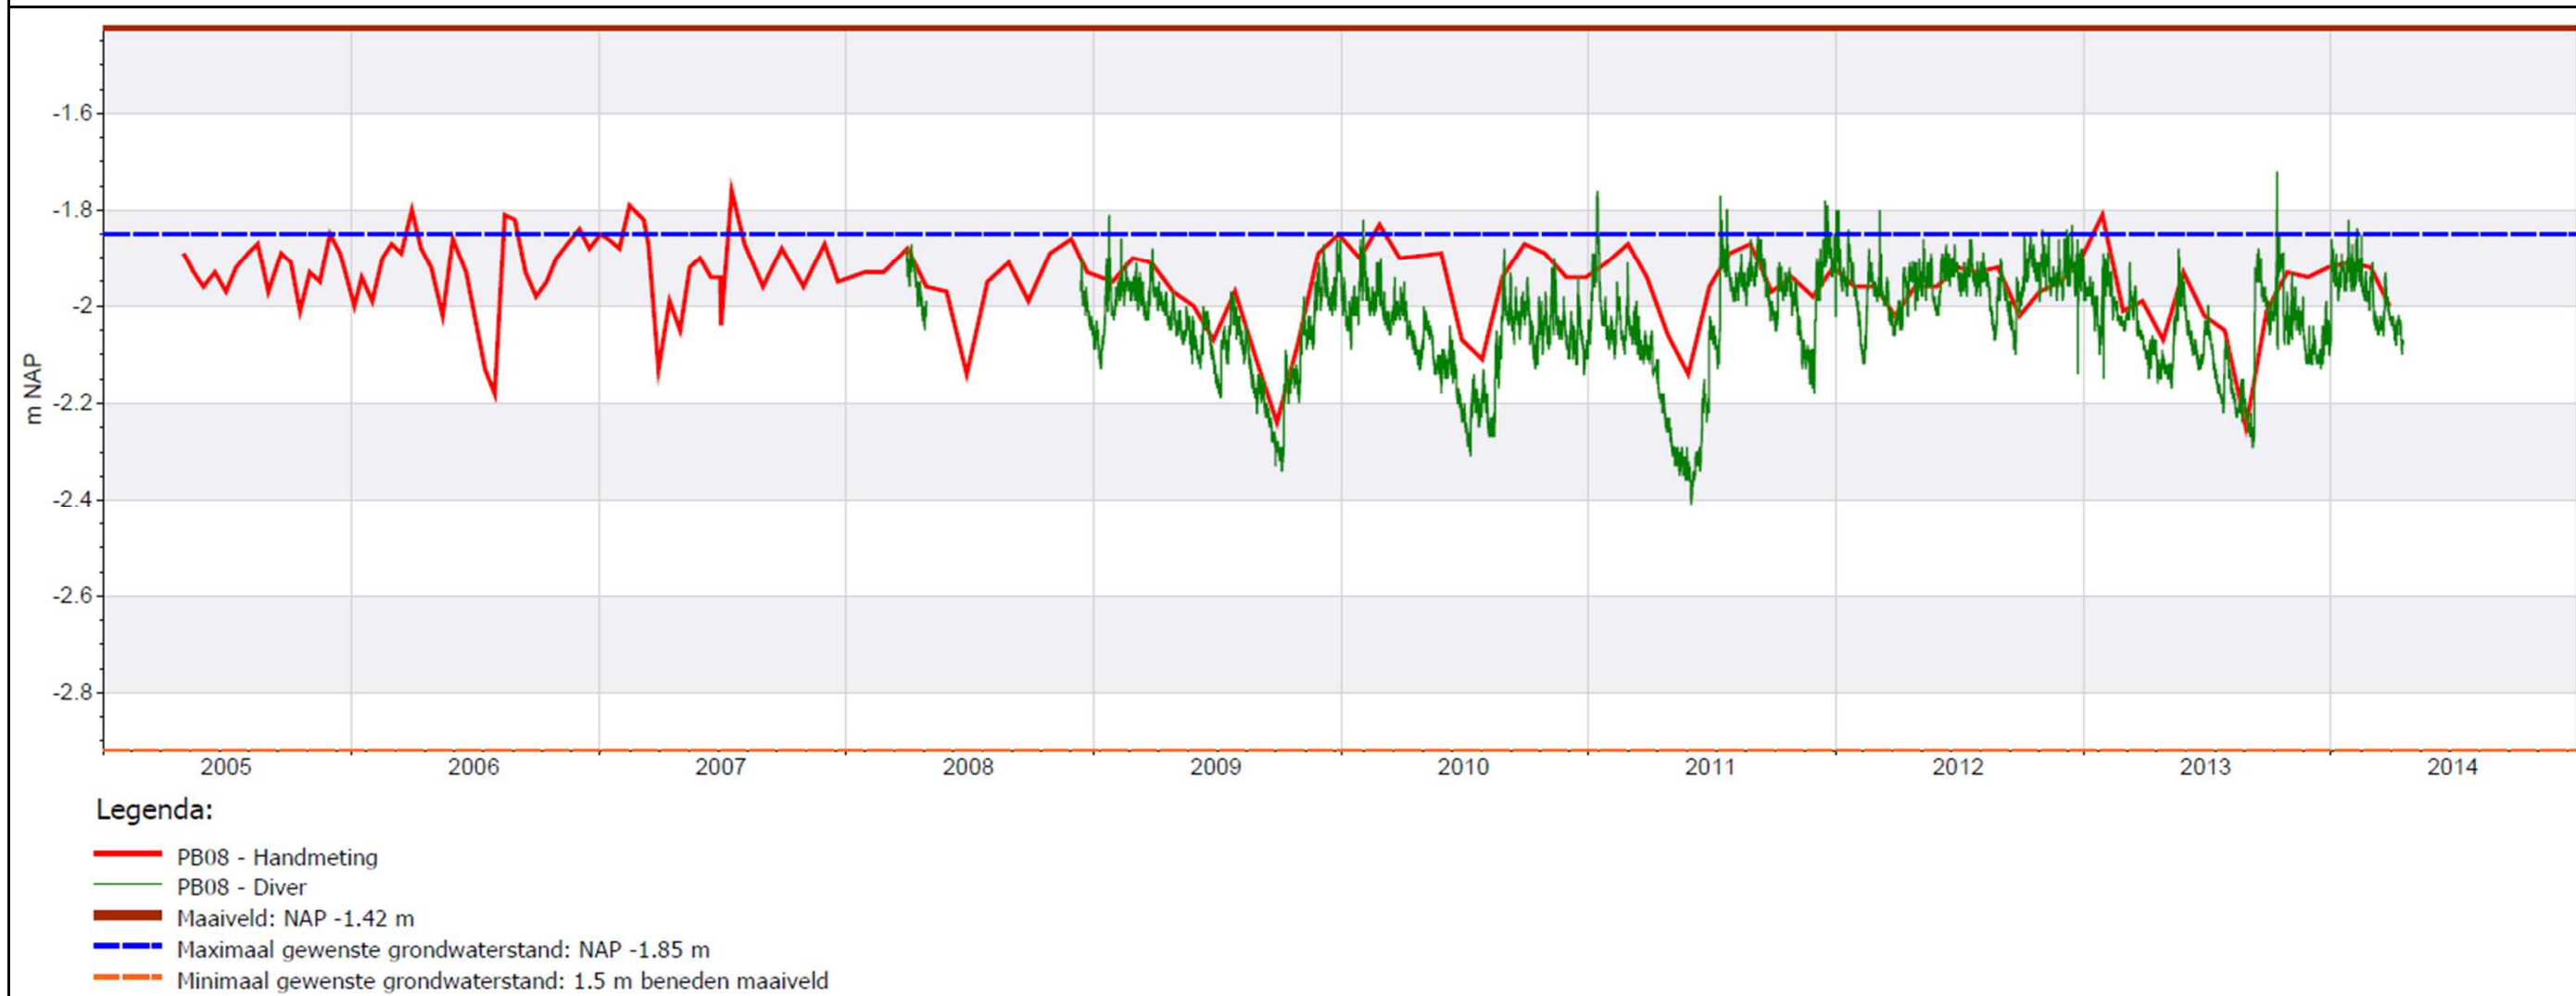
## Peilbuis 08: Hobbemalaan - kruising Jan Steenstraat

| Algemene informatie | | Opvallendheden | Acties |
|---|--|---|---|
| <b>Locatie:</b><br>Straat: Hobbemalaan<br>Ter plaatse van: kruising Jan Steenstraat<br>Minimale afstand tot bebouwing: 7 m<br>Maaiveldhoogte: N.A.P. -1.42 m<br><br><b>Grondwaterstanden:</b><br>Waarden o.b.v. divermeting van 01-04-2005 t/m 31-03-2014<br>GHG -1.92 m N.A.P.<br>Gemiddelde grondwaterstand (meridiaan) -2.02 m N.A.P.<br>GLG -2.25 m N.A.P.<br><br><b>Overige informatie:</b><br>Type monitoring: Hand- & digitale meting<br>Begin handmeting 28-04-2005<br>Begin divermeting 01-01-2009 | | <ul style="list-style-type: none"><li>• <b>Op deze locatie voldoet de grondwaterstand aan het gemeentelijk beleid.</b><br/>De grondwaterstanden fluctueren een grotendeel van de tijd binnen de maximaal en minimaal gewenste grondwaterstand.</li><li>• De divermetingen komen de afgelopen maanden goed overeen met de handmetingen.</li><li>• De grondwaterstand op deze locatie is stabiel. Er is geen stijgende of dalende trend waar te nemen.</li></ul> | <ul style="list-style-type: none"><li>• <b>Geen acties noodzakelijk.</b></li></ul> |

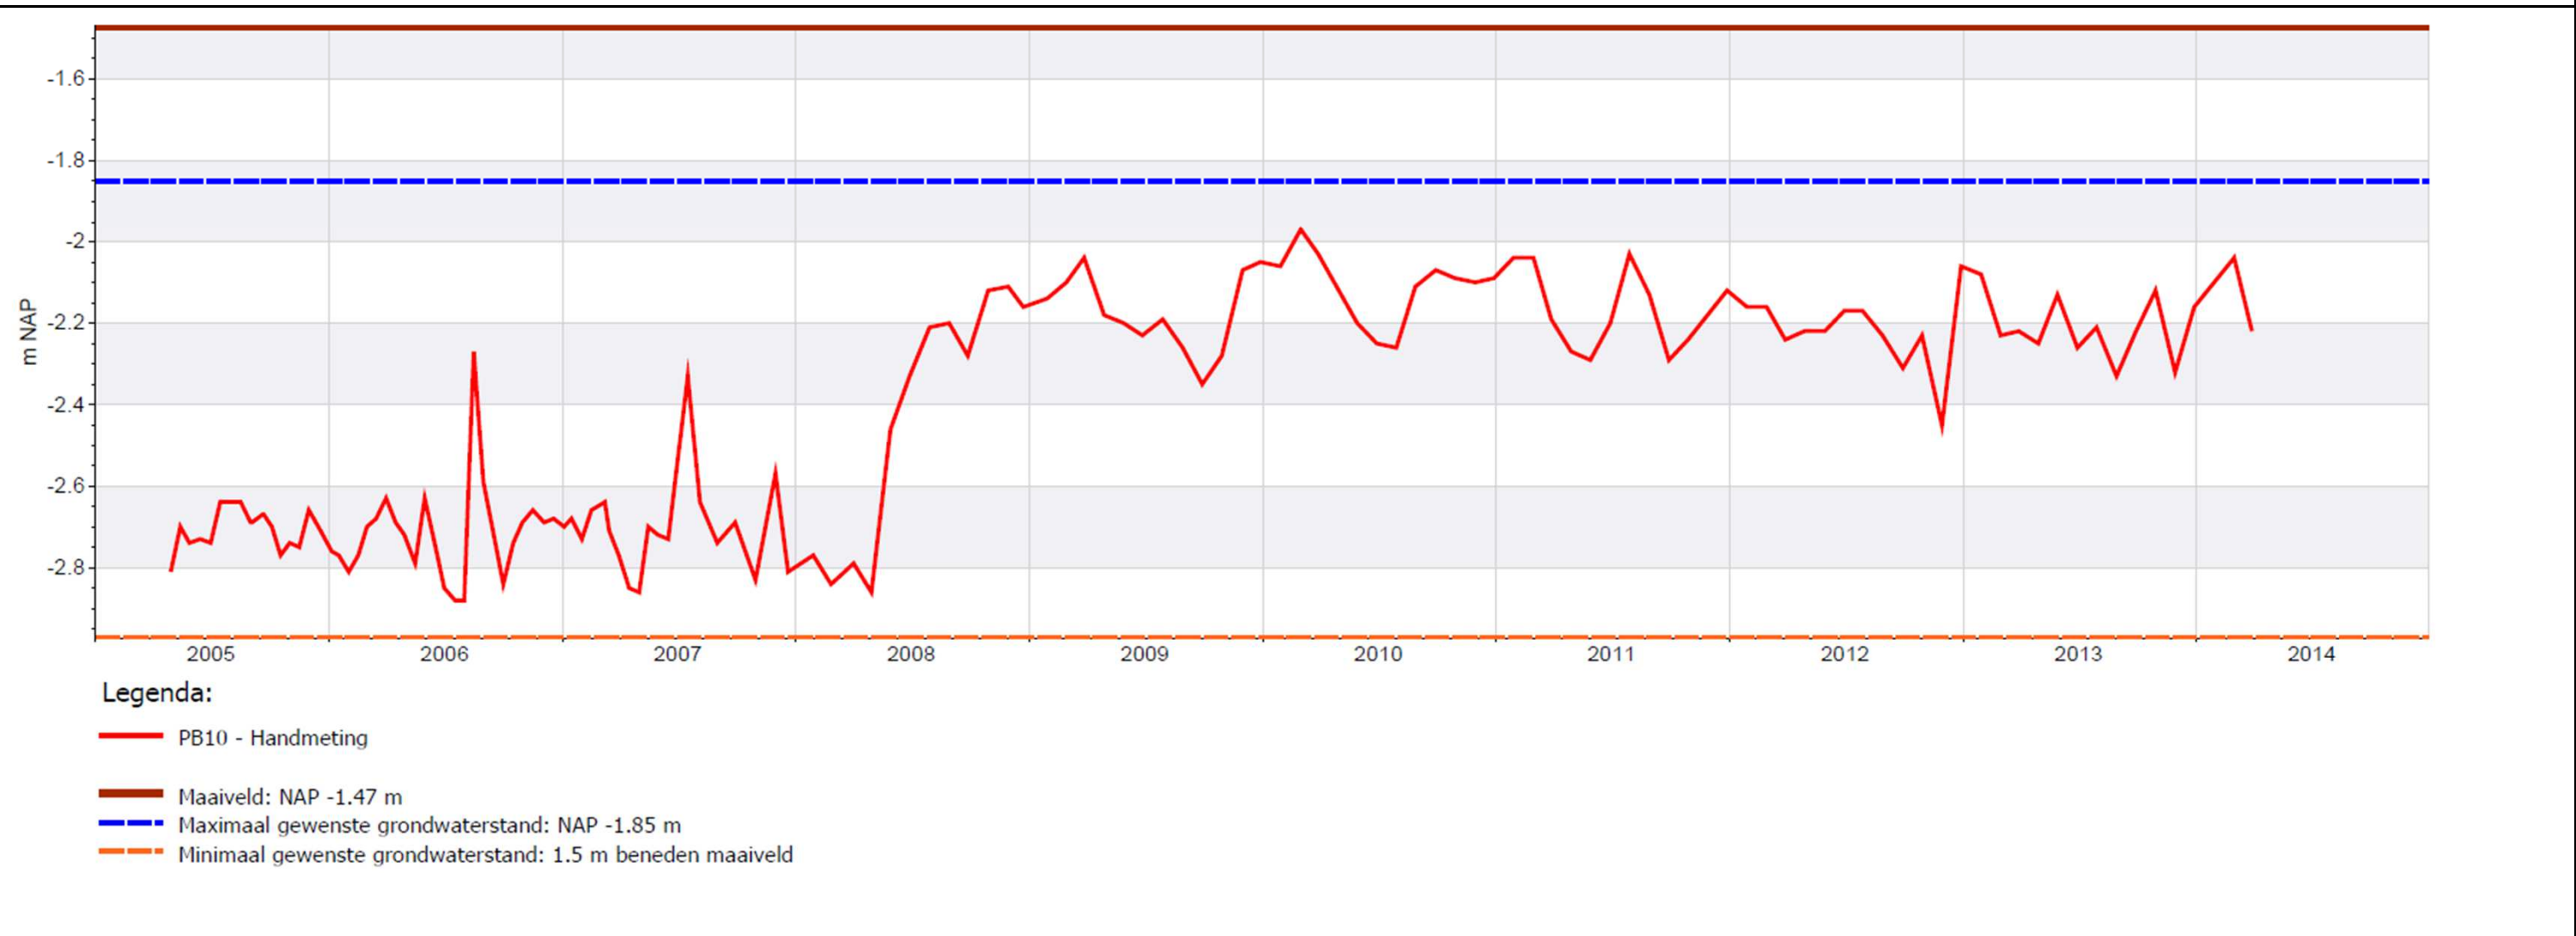
Peilbuis 10: Jan van Capellestraat - kruising Cornelis Trooststraat

| Algemene informatie | | Opvallendheden | Acties |
|---|--|---|---|
| <p><b>Locatie:</b></p> <p>Straat: Jan van Capellestraat</p> <p>Ter plaatse van: kruising Cornelis Trooststraat</p> <p>Minimale afstand tot bebouwing: 4 m</p> <p>Maaiveldhoogte: N.A.P. -1.47 m</p> <p><b>Grondwaterstanden:</b></p> <p>Waarden o.b.v. handmetingen van 01-04-2009 t/m 31-03-2014</p> <p>GHG -2.04 m N.A.P.</p> <p>Gemiddelde grondwaterstand (meridiaan) -2.19 m N.A.P.</p> <p>GLG -2.29 m N.A.P.</p> <p><b>Overige informatie:</b></p> <p>Type monitoring: Handmeting</p> <p>Begin handmeting 28-04-2005</p> <p>Begin divermeting -</p> | | <ul style="list-style-type: none"><li>Op deze locatie voldoet de grondwaterstand aan het gemeentelijk beleid. De grondwaterstanden fluctueren binnen de maximaal en minimaal gewenste grondwaterstand.</li><li>De grondwaterstand is in 2008 vrij direct gestegen. Mogelijk dat er in de omgeving van de peilbuis in die periode lekkende riolering is vervangen.</li><li>De grondwaterstand op deze locatie lijkt vanaf 2009 in de loop der jaren langzaam te dalen.</li></ul> | <ul style="list-style-type: none"><li>Geen acties noodzakelijk.</li></ul> |

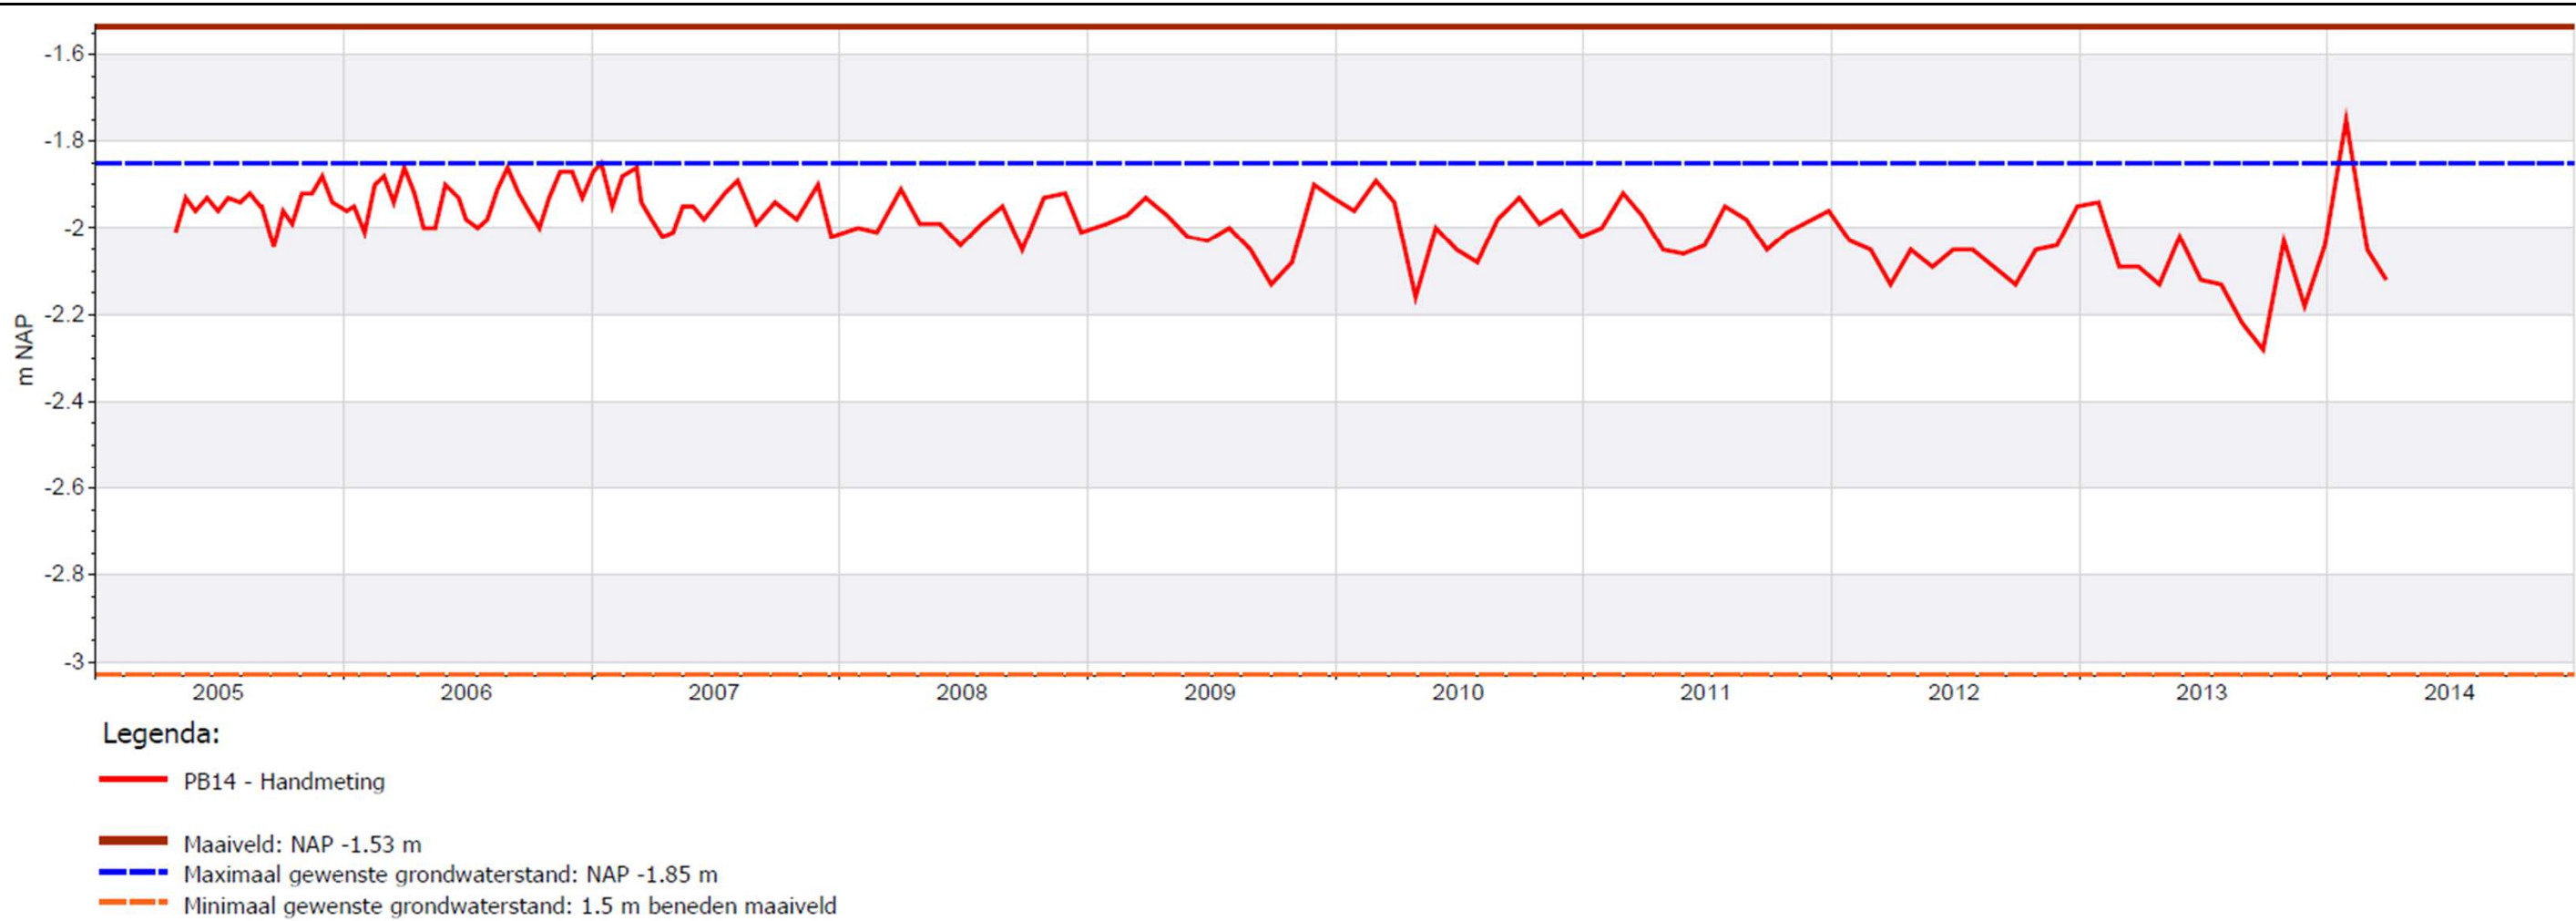
Peilbuis 14: Hoflaan t.h.v. nr. 14 - in middenberm

| Algemene informatie | | Opvallendheden | Acties |
|---|--|---|---|
| <b>Locatie:</b><br>Straat: Hoflaan<br>Ter plaatse van: nr. 14, in middenberm<br>Minimale afstand tot bebouwing: 12 m<br>Maaiveldhoogte: N.A.P. -1.53 m<br><br><b>Grondwaterstanden:</b><br>Waarden o.b.v. handmetingen van 01-04-2005 t/m 31-03-2014<br>GHG -1.90 m N.A.P.<br>Gemiddelde grondwaterstand (meridiaan) -1.99 m N.A.P.<br>GLG -2.09 m N.A.P.<br><br><b>Overige informatie:</b><br>Type monitoring: Handmeting<br>Begin handmeting 28-04-2005<br>Begin divermeting - | | <ul style="list-style-type: none"><li>Op deze locatie voldoet de grondwaterstand aan het gemeentelijk beleid. De grondwaterstanden fluctueren het overgrote deel van de tijd binnen de maximaal en minimaal gewenste grondwaterstand. In 2014 is voor het eerst een grondwaterstand boven de maximaal gewenste grondwaterstand geregistreerd. Deze periode was korter dan vier weken.</li><li>De grondwaterstand op deze locatie lijkt langzaam iets te dalen en er treedt meer fluctuatie op.</li></ul> | <ul style="list-style-type: none"><li>Geen acties noodzakelijk.</li></ul> |

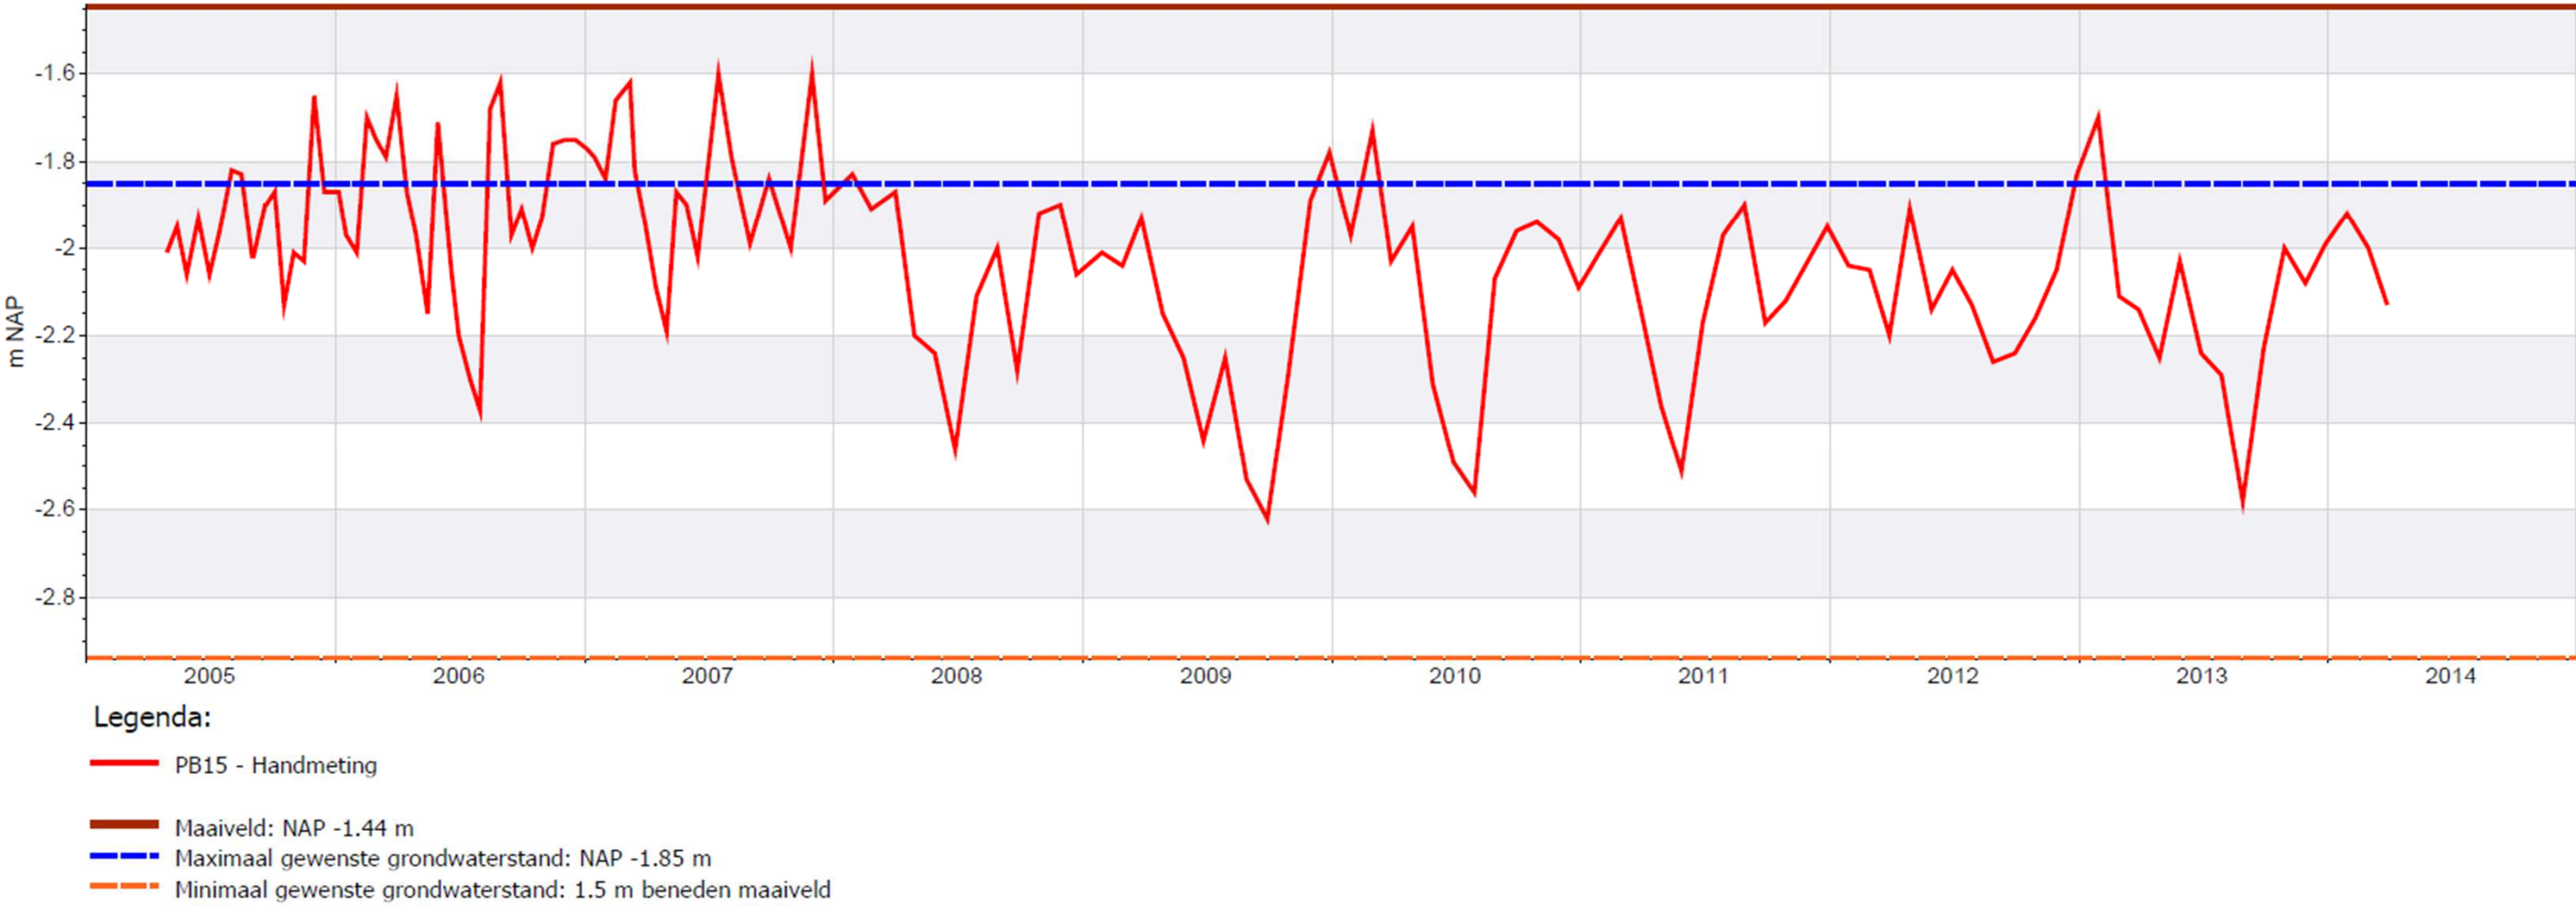
Peilbuis 15: Weegbree t.h.v. nr. 24

| Algemene informatie | | Opvallendheden | Acties |
|---|--|---|---|
| <p><b>Locatie:</b></p> <p>Straat: Weegbree</p> <p>Ter plaatse van: nr. 24</p> <p>Minimale afstand tot bebouwing: 13 m</p> <p>Maaiveldhoogte: N.A.P. -1.44 m</p> <p><b>Grondwaterstanden:</b></p> <p>Waarden o.b.v. handmetingen van 01-04-2005 t/m 31-03-2014</p> <p>GHG -1.78 m N.A.P.</p> <p>Gemiddelde grondwaterstand (meridiaan) -2.01 m N.A.P.</p> <p>GLG -2.30 m N.A.P.</p> <p><b>Overige informatie:</b></p> <p>Type monitoring: Handmeting</p> <p>Begin handmeting 28-04-2005</p> <p>Begin divermeting -</p> | | <ul style="list-style-type: none"><li>Op deze locatie voldoet de grondwaterstand aan het gemeentelijk beleid. De grondwaterstanden fluctueren het overgrote deel van de tijd binnen de maximaal en minimaal gewenste grondwaterstand.</li><li>De grondwaterstand op deze locatie is de laatste jaren, sinds 2008, stabiel. Mogelijk dat in 2008 een verandering in de omgeving heeft plaatsgevonden waardoor de grondwaterstand is gedaald en meer is gaan fluctueren.</li></ul> | <ul style="list-style-type: none"><li>Geen acties noodzakelijk.</li></ul> |

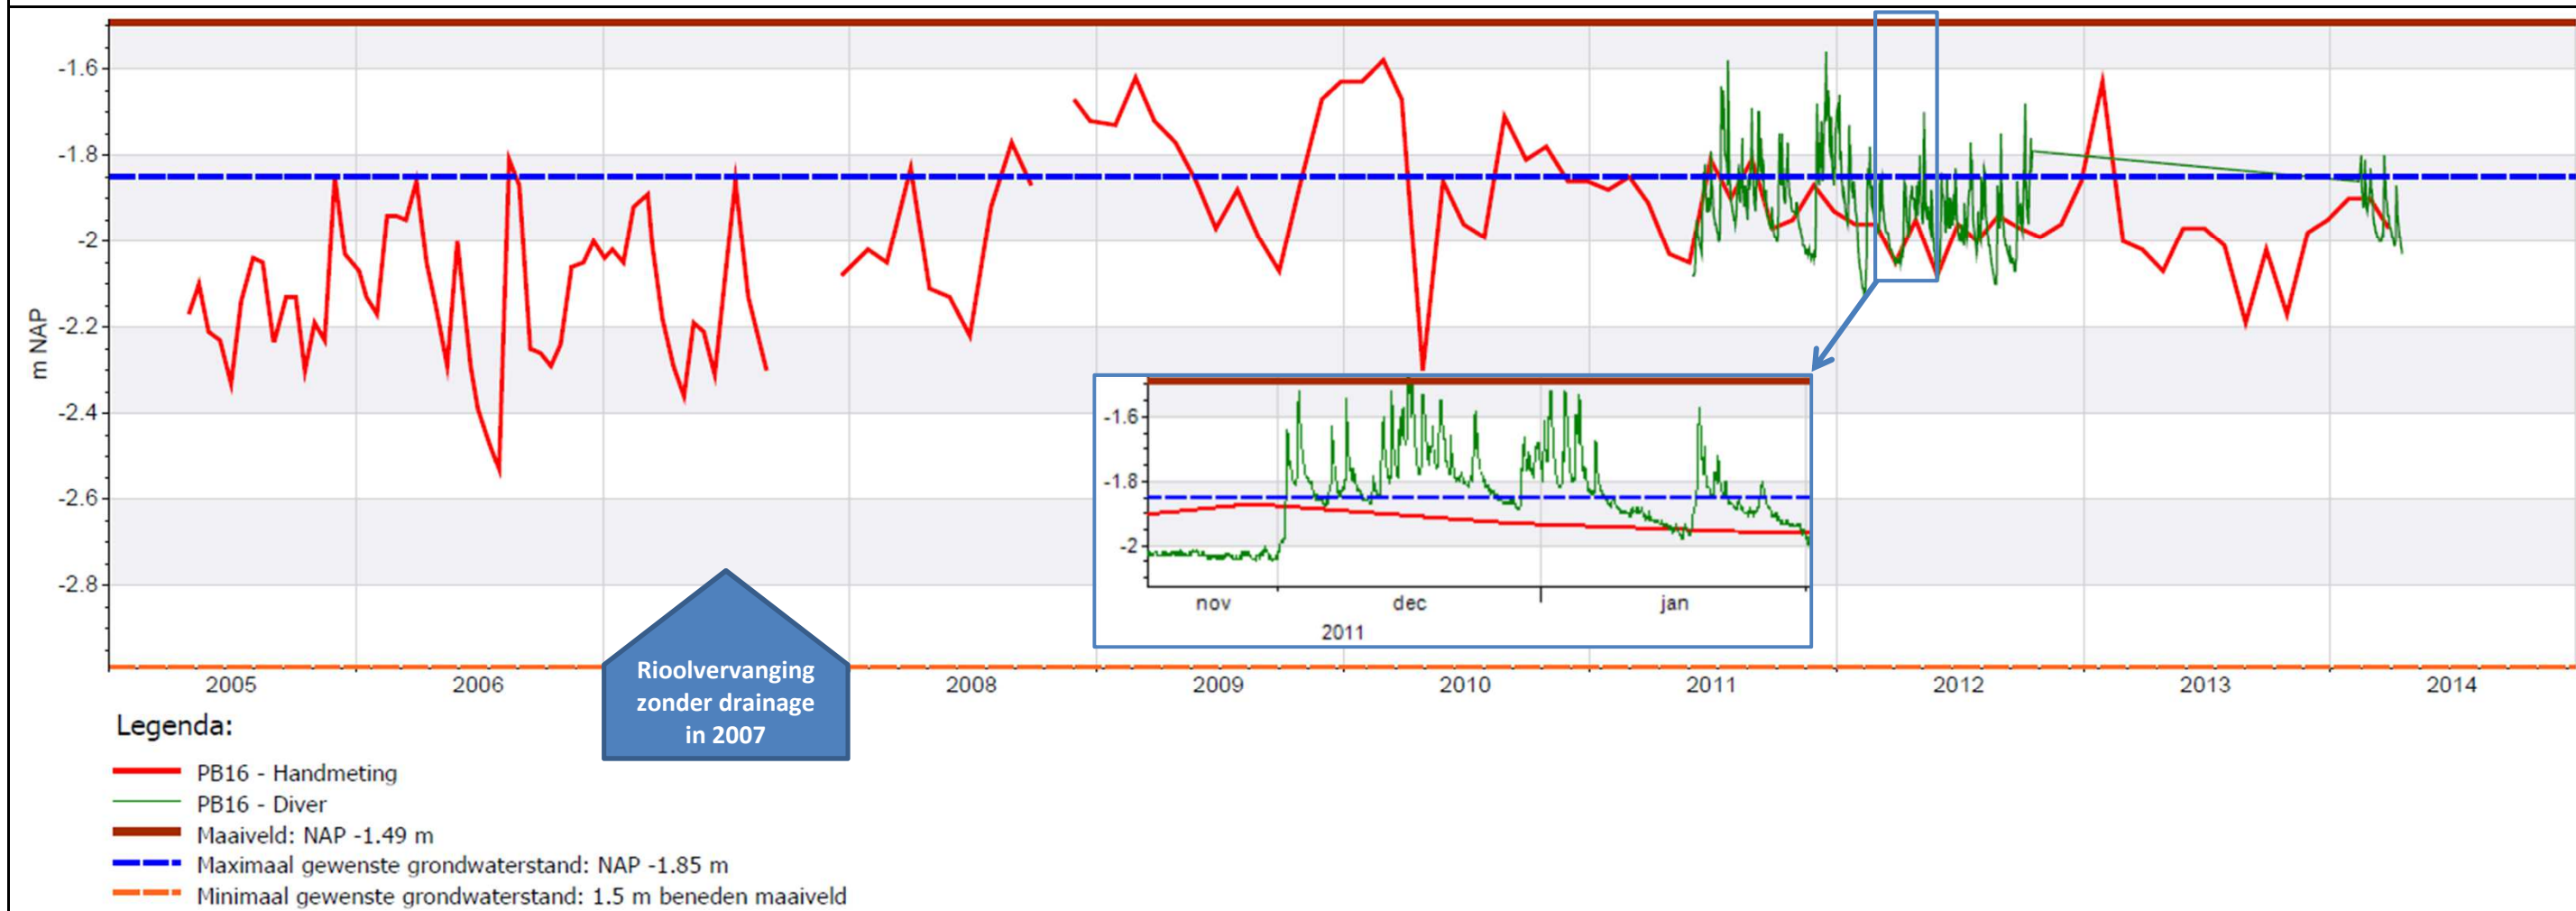
## Peilbuis 16: Meidoornhof t.h.v. nr. 55

| Algemene informatie | | Opvallendheden | Acties |
|---|--|---|---|
| <b>Locatie:</b><br><div><div>Straat:</div><div>Meidoornhof</div></div> <div><div>Ter plaatse van:</div><div>nr. 55</div></div> <div><div>Minimale afstand tot bebouwing:</div><div>9 m</div></div> <div><div>Maaiveldhoogte:</div><div>N.A.P. -1.49 m</div></div><br><b>Grondwaterstanden:</b><br><div><div>Waarden o.b.v. handmetingen van 01-04-2005 t/m 31-03-2014</div><div><div>GHG</div><div>-1.72 m N.A.P.</div></div><div><div>Gemiddelde grondwaterstand (meridiaan)</div><div>-1.97 m N.A.P.</div></div><div><div>GLG</div><div>-2.23 m N.A.P.</div></div></div><br><b>Overige informatie:</b><br><div><div>Type monitoring:</div><div>Hand- &amp; digitale meting</div></div> <div><div>Begin handmeting</div><div>28-04-2005</div></div> <div><div>Begin divermeting</div><div>01-06-2011</div></div> | | <ul style="list-style-type: none"><li><b>Op deze locatie voldoet de grondwaterstand aan het gemeentelijk beleid.</b><br/>De grondwaterstanden fluctueren grotendeels binnen de maximaal en minimaal gewenste grondwaterstand. Met de meetresultaten van de Diver is goed te zien dat de grondwaterstand hier vooralsnog niet langer dan vier weken boven de maximaal gewenste grondwaterstand komt (zie ook de uitsnede).</li><li>In 2007 is de riolering in het gebied rond de peilbuis vervangen waarbij geen drainage is aangelegd. In de grafiek is te zien dat de grondwaterstand nadien is gestegen. In 2008, 2009 en 2010 is de grondwaterstand voor diverse perioden langer dan vier weken boven de maximaal gewenste grondwaterstand gekomen (gebaseerd op handmetingen). Er was sprake van structureel hoog grondwater. Na 2010 lijkt de grondwaterstand weer te dalen.</li><li>De divermetingen komen overeen met de handmetingen.</li><li>De Diver is in oktober 2012 meegenomen ter reparatie. Begin 2014 is er een nieuwe Diver geïnstalleerd.</li></ul> | <ul style="list-style-type: none"><li><b>Geen acties noodzakelijk.</b></li></ul> |

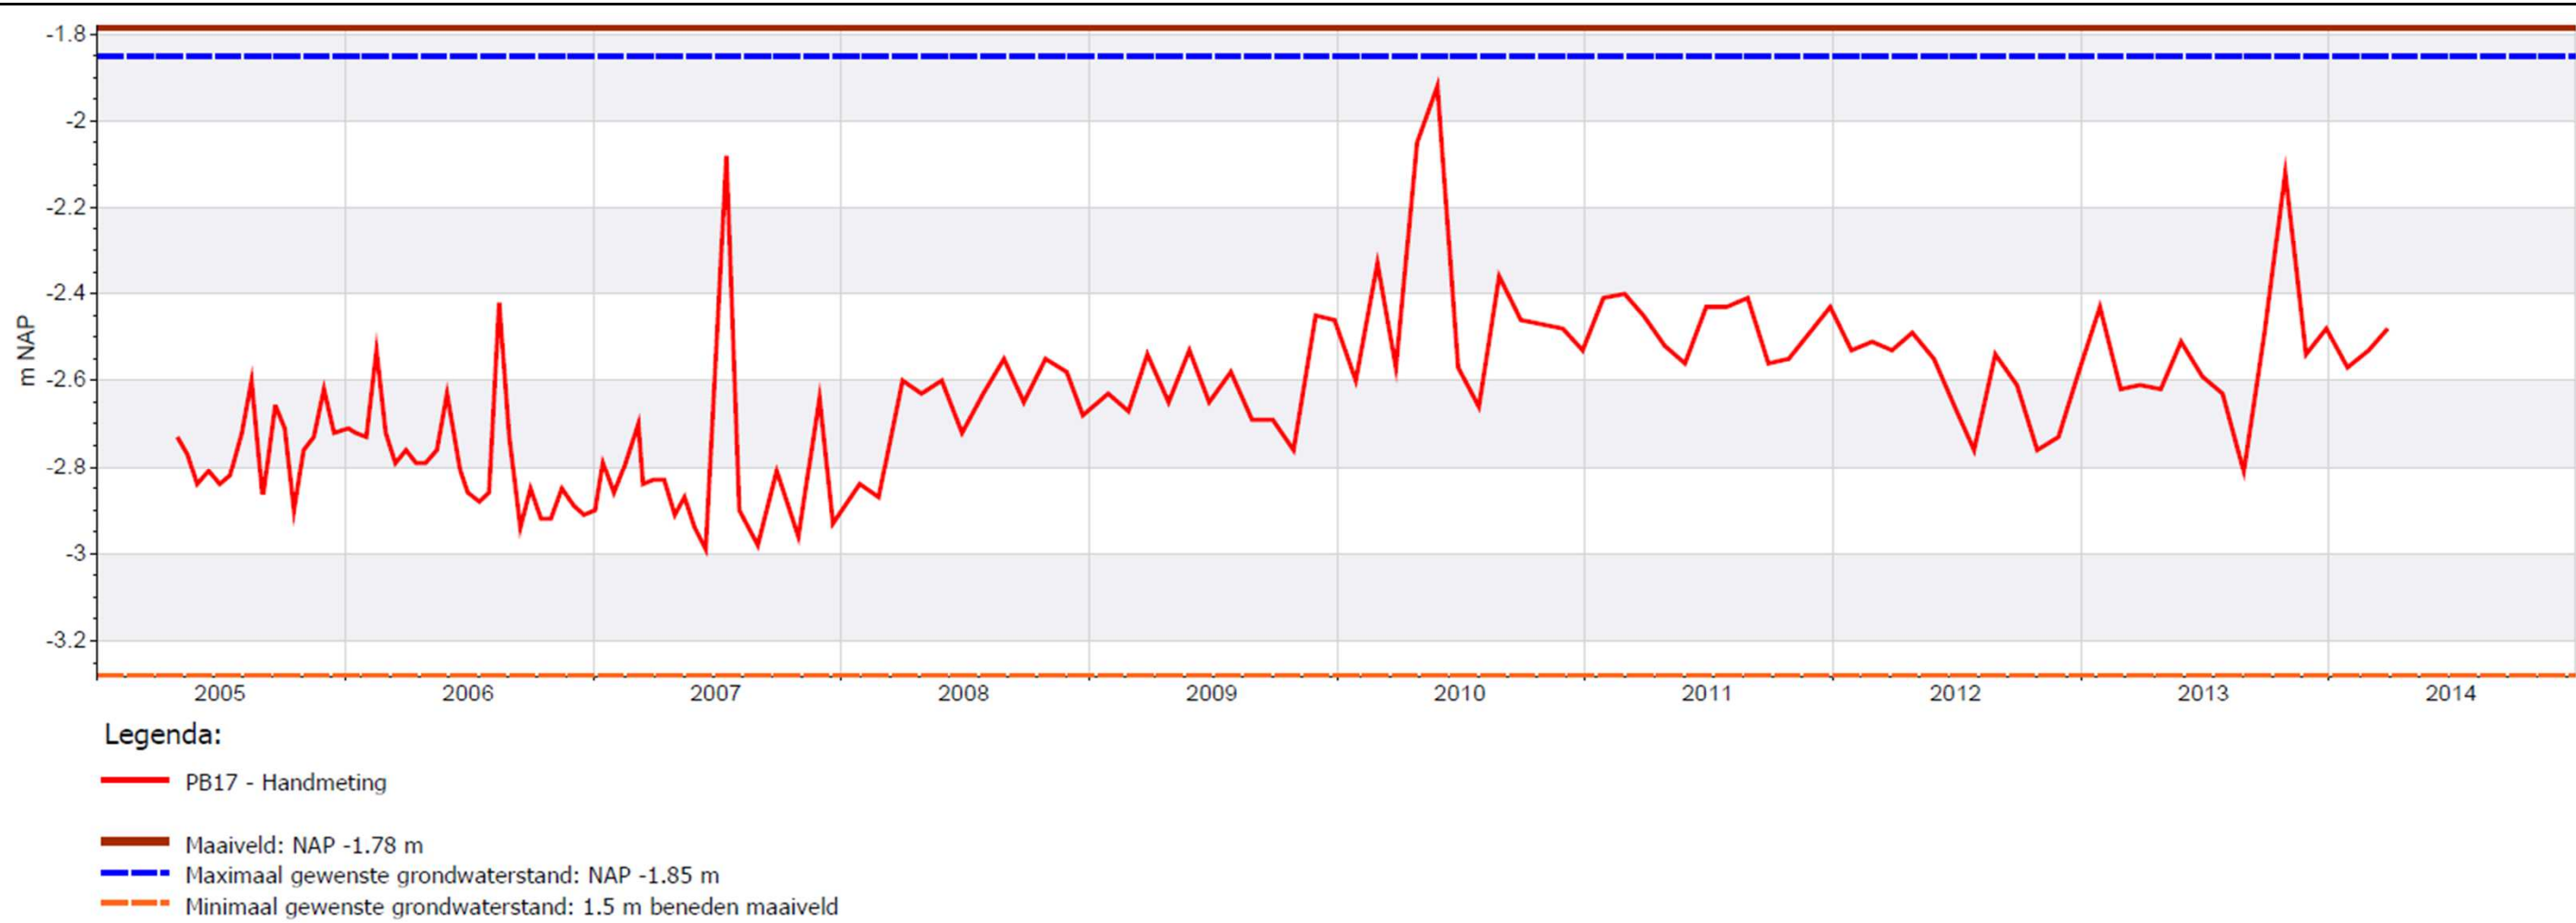
Peilbuis 17: Zwanenkade - kruising Una Corda

| Algemene informatie | | Opvallendheden | Acties |
|---|--|---|---|
| <p><b>Locatie:</b></p> <p>Straat: Zwanenkade</p> <p>Ter plaatse van: Kruising Una Corda (zijkant nr. 1)</p> <p>Minimale afstand tot bebouwing: 1 m</p> <p>Maaiveldhoogte: N.A.P. -1.78 m</p> <p><b>Grondwaterstanden:</b></p> <p>Waarden o.b.v. handmetingen van 01-04-2005 t/m 31-03-2014</p> <p>GHG -2.43 m N.A.P.</p> <p>Gemiddelde grondwaterstand (meridiaan) -2.62 m N.A.P.</p> <p>GLG -2.87 m N.A.P.</p> <p><b>Overige informatie:</b></p> <p>Type monitoring: Handmeting</p> <p>Begin handmeting 28-04-2005</p> <p>Begin divermeting -</p> | | <ul style="list-style-type: none"><li>Op deze locatie voldoet de grondwaterstand aan het gemeentelijk beleid. De grondwaterstanden fluctueren binnen de maximaal en minimaal gewenste grondwaterstand.</li><li>In 2008 is er een stijging van de grondwaterstand waar te nemen. Mogelijk dat in 2008 een verandering in de omgeving heeft plaatsgevonden waardoor de grondwaterstand is gestegen. De afgelopen jaren lijkt de grondwaterstand weer stabiel</li></ul> | <ul style="list-style-type: none"><li>Geen acties noodzakelijk.</li></ul> |

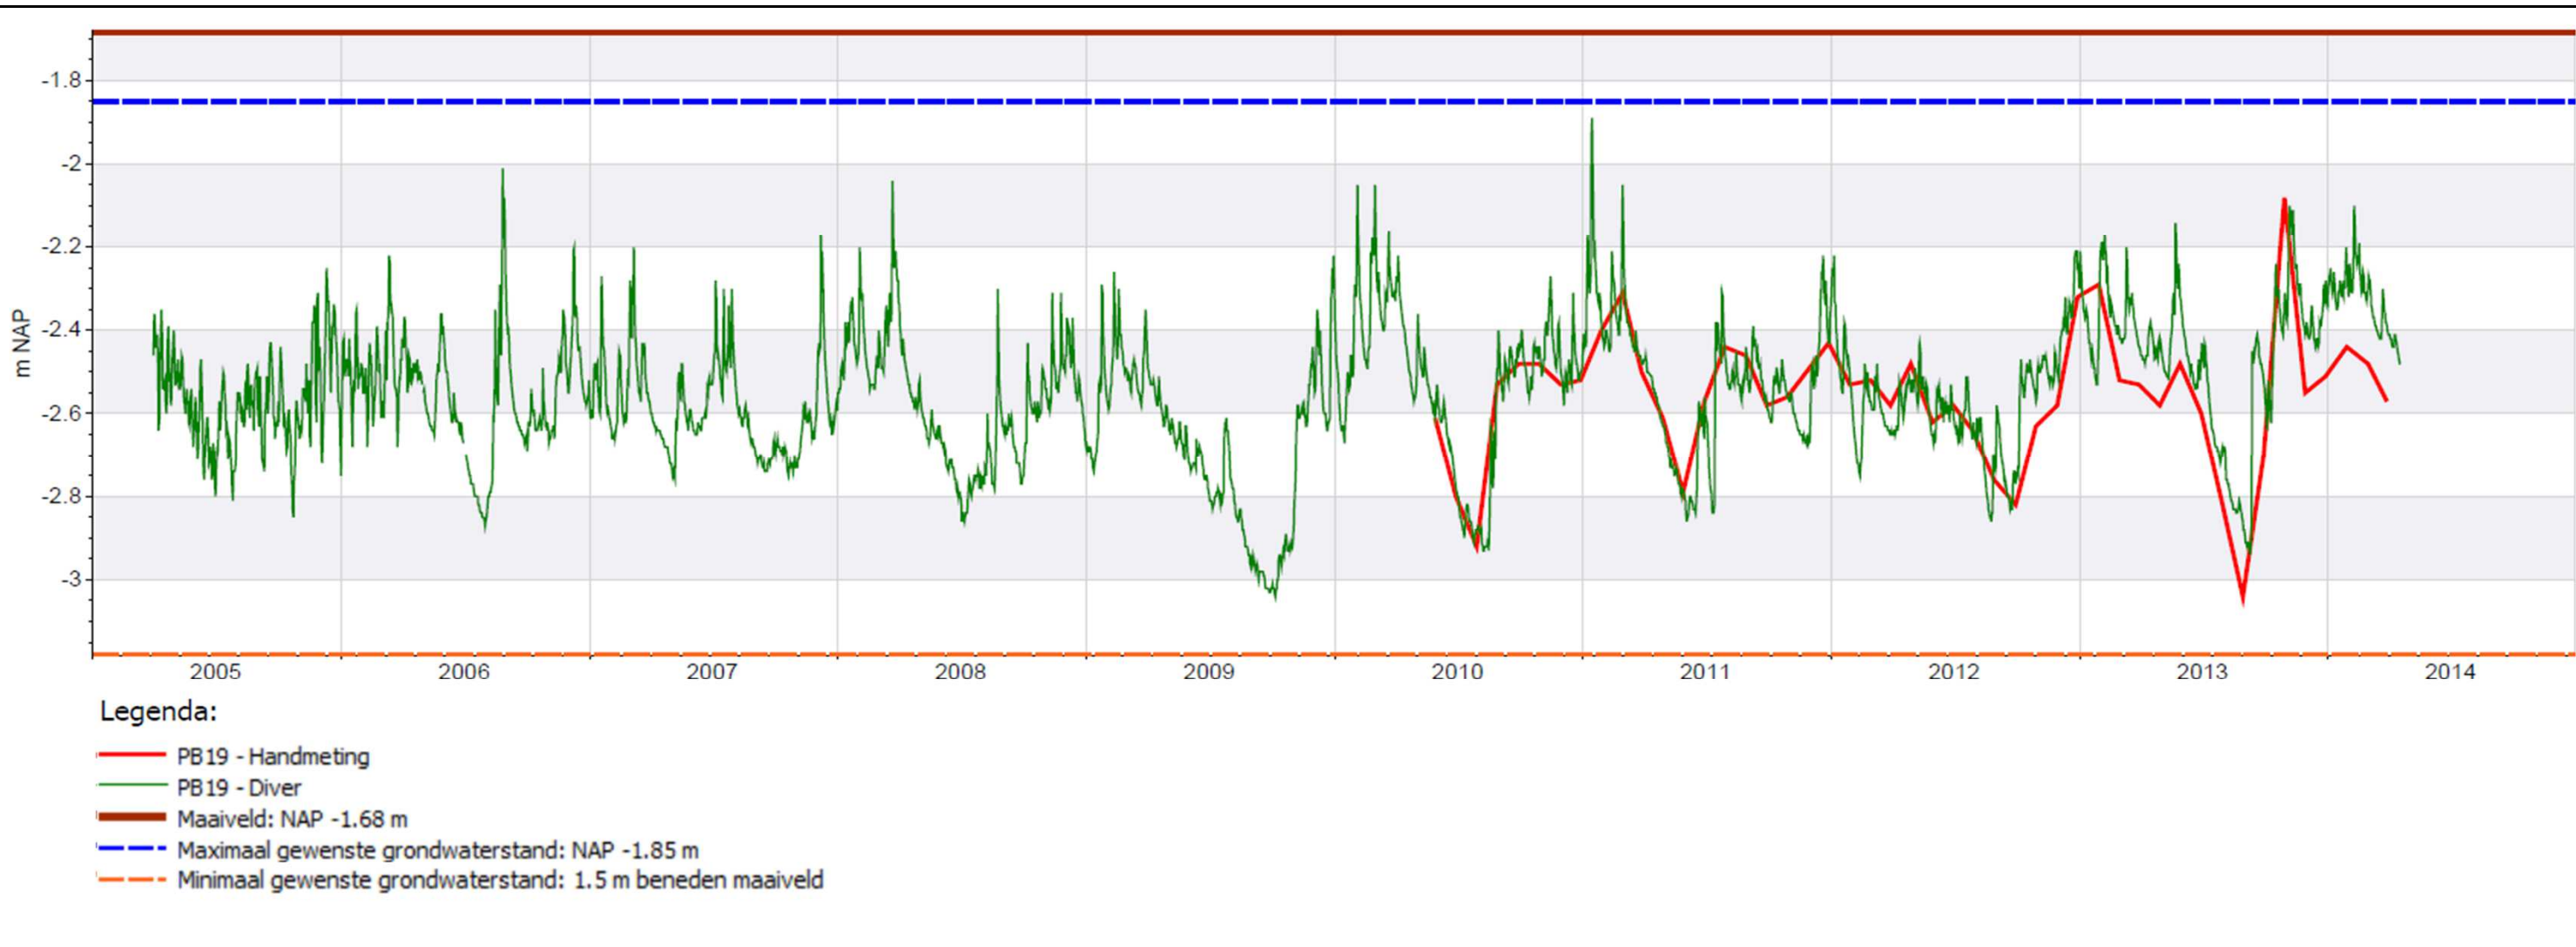
Peilbuis 19: Schietbaan - kruising Omnium

| Algemene informatie | | Opvallendheden | Acties |
|---|--|---|---|
| <b>Locatie:</b><br>Straat: Schietbaan<br>Ter plaatse van: Kruising Omnium<br>Minimale afstand tot bebouwing: 20 m<br>Maaiveldhoogte: N.A.P. -1.68 m | | <ul style="list-style-type: none"><li><b>Op deze locatie voldoet de grondwaterstand aan het gemeentelijk beleid.</b><br/>De grondwaterstanden fluctueren binnen de maximaal en minimaal gewenste grondwaterstand.</li><li>Tijdens de laatste uitleesronde van de Diver is gebleken dat de afwijking die de Diver al had groter is geworden. Inmiddels is de afwijking 19 cm en er kan geconcludeerd worden dat de Diver is gaan drijven. Geadviseerd wordt om de Diver te verwijderen en ter controle naar de leverancier te sturen .</li><li>De grondwaterstand op deze locatie is redelijk stabiel over de jaren.</li></ul> | <ul style="list-style-type: none"><li><b>Diver laten controleren door leverancier.</b> Wanneer blijkt dat de Diver niet meer te repareren is wordt het niet noodzakelijk geacht om een nieuwe Diver aan te schaffen. De afgelopen jaren is een stabiele grondwaterstand geregistreerd. De maandelijkse handmetingen geven een goed beeld van de situatie.</li><li><b>Diver verhangen.</b> Wanneer de Diver gerepareerd kan worden kan deze worden ingezet bij het monitoren van de grondwaterstanden in een andere peilbuis zoals PB09. Zoals hierboven beschreven geven de handmetingen hier voldoende inzicht in de grondwaterstand.</li></ul> |
