# Grondwatermeetnet Krimpen aan den IJssel

## Periode 2013 - 2014, meetrapport 11

Gemeente Krimpen aan den IJssel

Definitief rapport

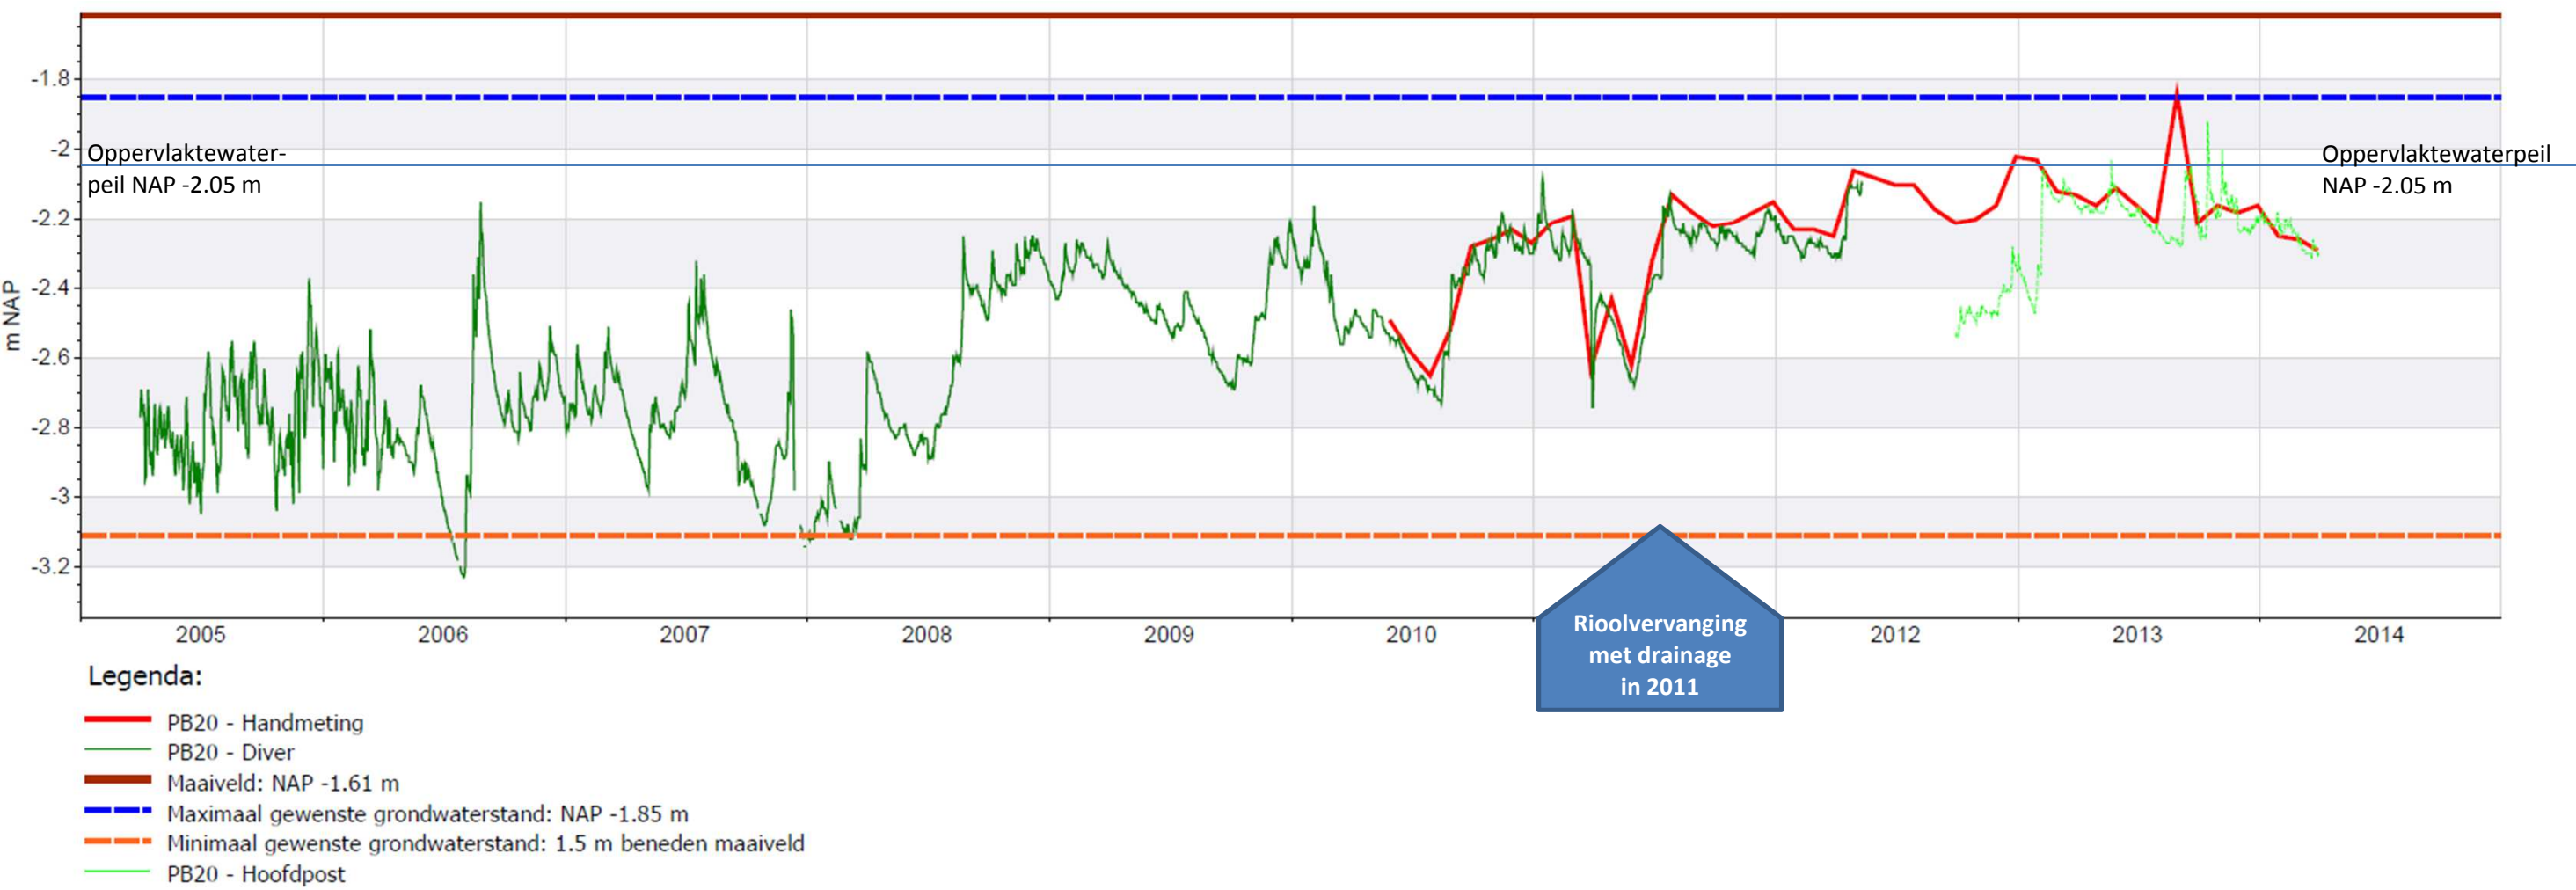
Peilbuis 20: Toccata t.h.v. nr. 16

| Algemene informatie | | Opvallendheden | Acties |
|---|--|---|---|
| <b>Locatie:</b><br>Straat: Toccata<br>Ter plaatse van: nr.16<br>Minimale afstand tot bebouwing: 14 m<br>Maaiveldhoogte: N.A.P. -1.61 m<br><br><b>Grondwaterstanden:</b><br>Waarden o.b.v. divermeting van 01-04-2005 t/m 31-03-2014<br>GHG -2.26 m N.A.P.<br>Gemiddelde grondwaterstand (meridiaan) -2.58 m N.A.P.<br>GLG -2.92 m N.A.P.<br><br><b>Overige informatie:</b><br>Type monitoring: Hand- & digitale meting<br>Begin handmeting 28-05-2010<br>Begin divermeting 30-03-2005 | | <ul style="list-style-type: none"><li><b>Op deze locatie voldoet de grondwaterstand aan het gemeentelijk beleid.</b><br/>De grondwaterstanden fluctueren binnen de maximaal en minimaal gewenste grondwaterstand. Uitgaande van de gemiddelde grondwaterstand over de laatste twee jaar (meridiaan van de handmetingen tussen 01-04-2012 t/m 31-03-2014) van N.A.P. -2.16 m is de ontwateringsdiepte ter plaatse van de peilbuis gemiddeld 55 cm.</li><li>In de grafiek is te zien dat de grondwaterstand in 2008 stijgt (oorzaak niet bekend). In 2011 is de riolering in omgeving van de peilbuis vervangen. Om grondwateroverlast te voorkomen is er drainage meegelegd en aangesloten op het nabij gelegen oppervlaktewater. In de grafiek is te zien dat vanaf 2011 de grondwaterstand minder fluctueert en zich stabiliseert net onder het oppervlaktewaterpeil. De drainage lijkt te functioneren. De komende jaren kan middels de monitoring met de druksensor die op de hoofdpost is aangesloten worden nagegaan of de drainage blijft functioneren.</li><li>De metingen die op de hoofdpost binnenkomen komen goed overeen met de handmetingen.</li></ul> | <ul style="list-style-type: none"><li>Geen acties noodzakelijk.</li></ul> |

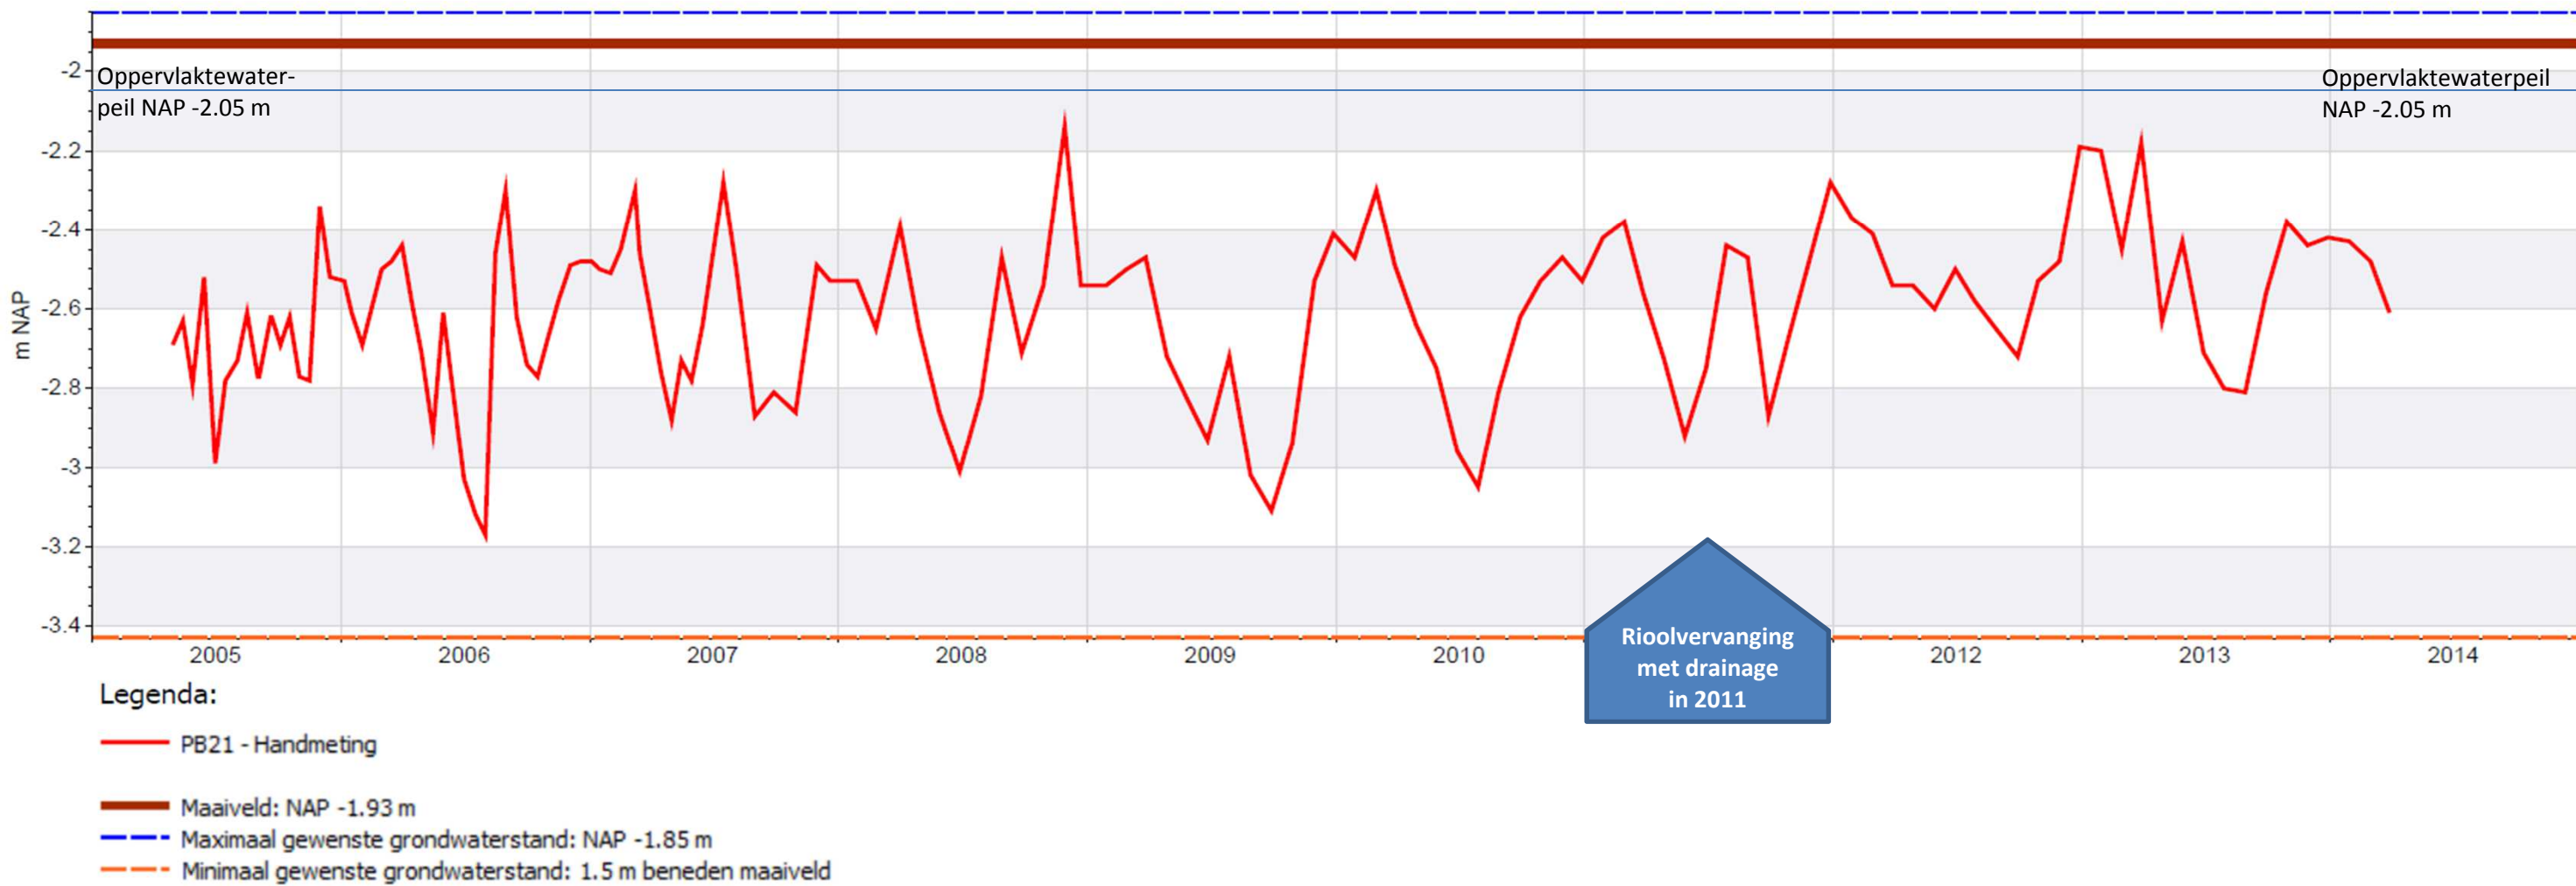
Peilbuis 21: Pluim-es - achterzijde nr. 52

Peilbuis 21 laat weinig veranderingen zien in de periode voor en na de aanleg van de drain. Mogelijk dat de grondwaterstanden voordien niet tot nauwelijks beïnvloed werden door de riolering. Een andere mogelijkheid is dat de drain ongeveer dezelfde hoeveelheid grondwater afvangt als de lekke riolering. Omdat niet bekend is op welk peil de drain is afgesteld is de werking van de drain lastig te bepalen. Er wordt hier in ieder geval niet rechtstreeks op het oppervlaktewater geloosd. Daarvoor liggen de grondwaterstanden te laag.

| Algemene informatie | | Opvallendheden | Acties |
|---|--|---|---|
| <b>Locatie:</b><br>Straat: Pluim-es<br>Ter plaatse van: Achterzijde nr 52 in park<br>Minimale afstand tot bebouwing: 12 m<br>Maaiveldhoogte: N.A.P. -1.93 m<br><br><b>Grondwaterstanden:</b><br>Waarden o.b.v. handmetingen van 01-04-2005 t/m 31-03-2014<br>GHG -2.38 m N.A.P.<br>Gemiddelde grondwaterstand (meridiaan) -2.56 m N.A.P.<br>GLG -2.88 m N.A.P.<br><br><b>Overige informatie:</b><br>Type monitoring: Handmeting<br>Begin handmeting 28-04-2005<br>Begin divermeting - | | <ul style="list-style-type: none"><li>• <b>Op deze locatie voldoet de grondwaterstand aan het gemeentelijk beleid.</b> De grondwaterstanden fluctueren binnen de maximaal en minimaal gewenste grondwaterstand.</li><li>• Echter uit de grafiek valt op te maken dat het maaiveld op deze locatie erg laag ligt. De maximaal gewenste grondwaterstand van N.A.P. -1,85 m ligt boven het maaiveldniveau. Er kan in deze situatie dus niet worden gesproken over een maximaal 'gewenste' grondwaterstand van N.A.P. -1,85 m, dan zou het maaiveld onder water staan. Wanneer van de landelijke richtlijn voor ontwateringsdiepte (70 cm beneden maaiveld) wordt uitgegaan zijn de grondwaterstanden hier hoog. De meridiaan ligt 63 cm beneden het maaiveld. De GHG ligt 45 cm beneden het maaiveld.</li><li>• In 2011 is de riolering in de omgeving van de peilbuis vervangen waarbij drainage is meegelegd. Er is slechts een lichte stijging van de grondwaterstand waar te nemen en de grondwaterstand lijkt iets minder te fluctueren. Door de aanleg van de drain blijft de oude situatie gehandhaafd. De grondwaterstand ligt beneden het oppervlaktewaterpeil. De drain lijkt niet rechtstreeks op het oppervlaktewater te lozen, daarvoor liggen de grondwaterstanden te ver onder het oppervlaktewaterpeil. Welk peil de drain dient te handhaven is ons niet bekend.</li></ul> | <ul style="list-style-type: none"><li>• <b>Geen acties noodzakelijk.</b></li></ul> |

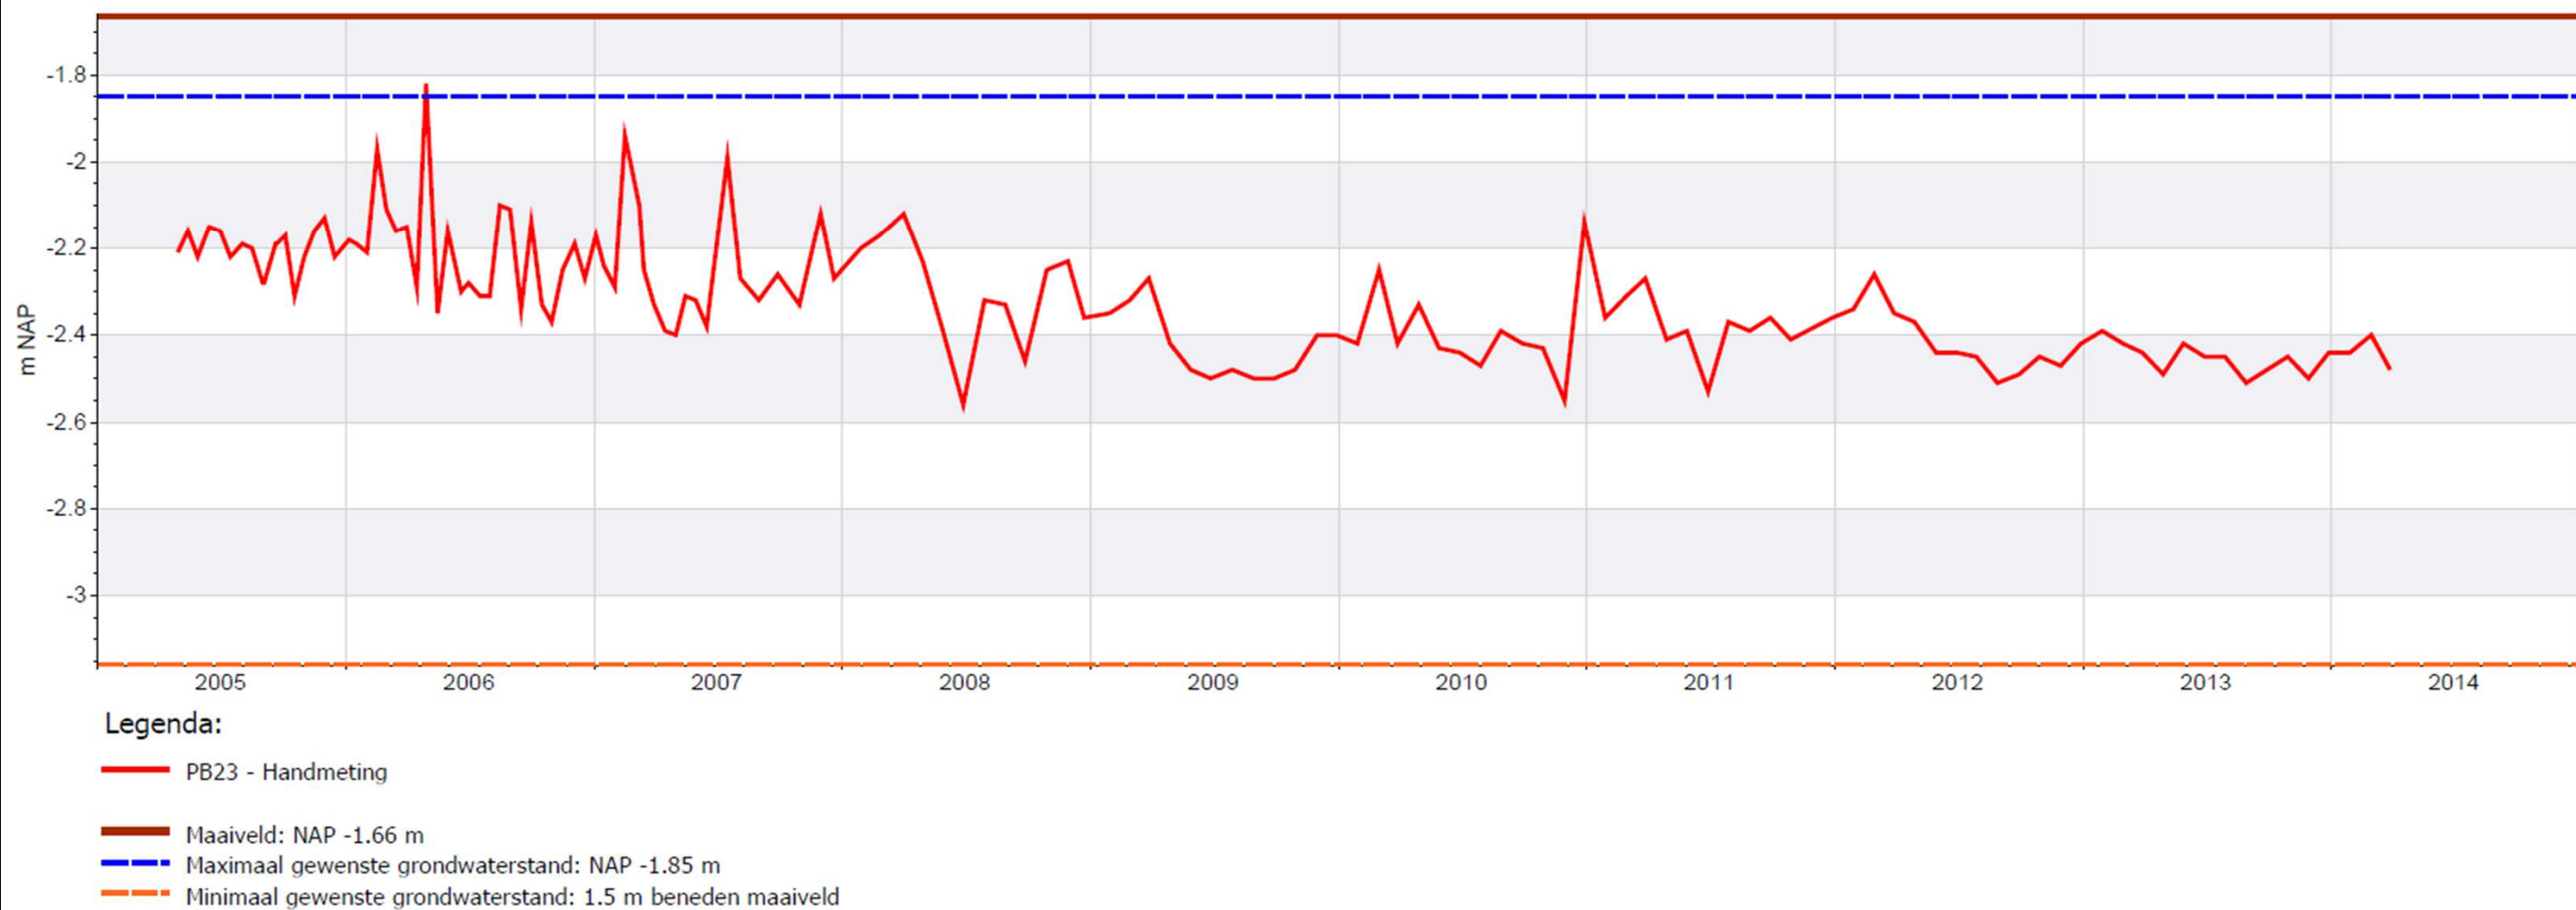
## Peilbuis 23: Burgemeester Lepelaarssingel t.h.v. nr. 42

| Algemene informatie | | Opvallendheden | Acties |
|---|--|---|---|
| <b>Locatie:</b><br>Straat: Burg. Lepelaarssingel<br>Ter plaatse van: nr. 42<br>Minimale afstand tot bebouwing: 12 m<br>Maaiveldhoogte: N.A.P. -1.66 m<br><br><b>Grondwaterstanden:</b><br>Waarden o.b.v. handmetingen van 01-04-2005 t/m 31-03-2014<br>GHG -2.16 m N.A.P.<br>Gemiddelde grondwaterstand (meridiaan) -2.36 m N.A.P.<br>GLG -2.49 m N.A.P.<br><br><b>Overige informatie:</b><br>Type monitoring: Handmeting<br>Begin handmeting: 28-04-2005<br>Begin divermeting: - | | <ul style="list-style-type: none"> <li><b>Op deze locatie voldoet de grondwaterstand aan het gemeentelijk beleid.</b><br/>Op deze locatie fluctueren de grondwaterstanden sinds 2006 binnen de maximaal en minimaal gewenste grondwaterstand.</li> <li>De grondwaterstand op deze locatie lijkt langzaam iets te dalen en er treedt minder fluctuatie op.</li> </ul> | <ul style="list-style-type: none"> <li><b>Geen acties noodzakelijk.</b></li> </ul> |

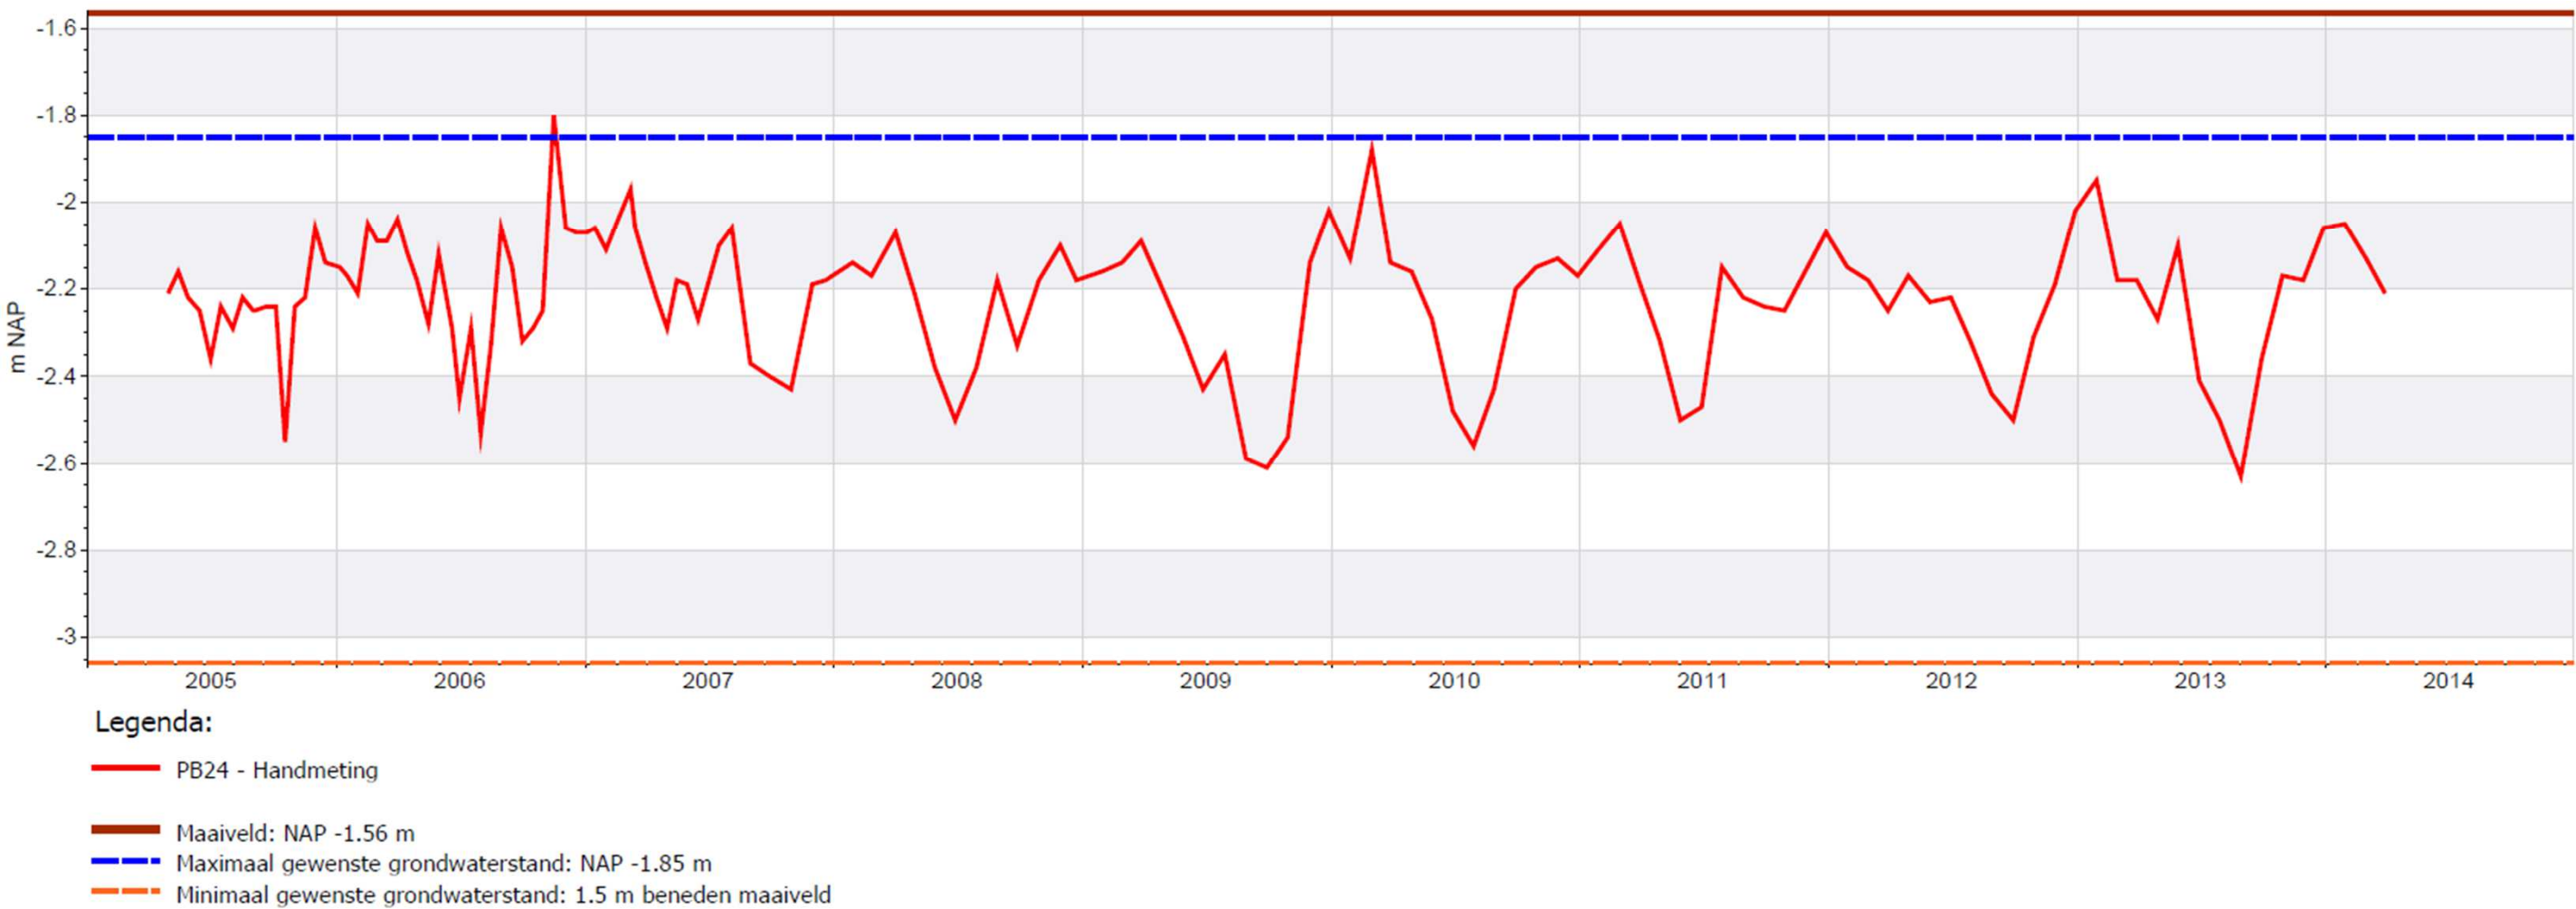
Peilbuis 24: Zonnebloem t.h.v. nr. 10

| Algemene informatie | | Opvallendheden | Acties |
|---|--|---|---|
| <p><b>Locatie:</b></p> <p>Straat: Zonnebloem</p> <p>Ter plaatse van: nr.10</p> <p>Minimale afstand tot bebouwing: 11 m</p> <p>Maaiveldhoogte: N.A.P. -1.56 m</p> <p><b>Grondwaterstanden:</b></p> <p>Waarden o.b.v. handmetingen van 01-04-2005 t/m 31-03-2014</p> <p>GHG -2.06 m N.A.P.</p> <p>Gemiddelde grondwaterstand (meridiaan) -2.19 m N.A.P.</p> <p>GLG -2.48 m N.A.P.</p> <p><b>Overige informatie:</b></p> <p>Type monitoring: Handmeting</p> <p>Begin handmeting 28-04-2005</p> <p>Begin divermeting -</p> | | <ul style="list-style-type: none"><li>Op deze locatie voldoet de grondwaterstand aan het gemeentelijk beleid. Op deze locatie fluctueren de grondwaterstanden sinds 2006 binnen de maximaal en minimaal gewenste grondwaterstand.</li><li>De grondwaterstand op deze locatie is redelijk stabiel. Er is een licht dalende trend waarneembaar.</li></ul> | <ul style="list-style-type: none"><li>Geen acties noodzakelijk.</li></ul> |

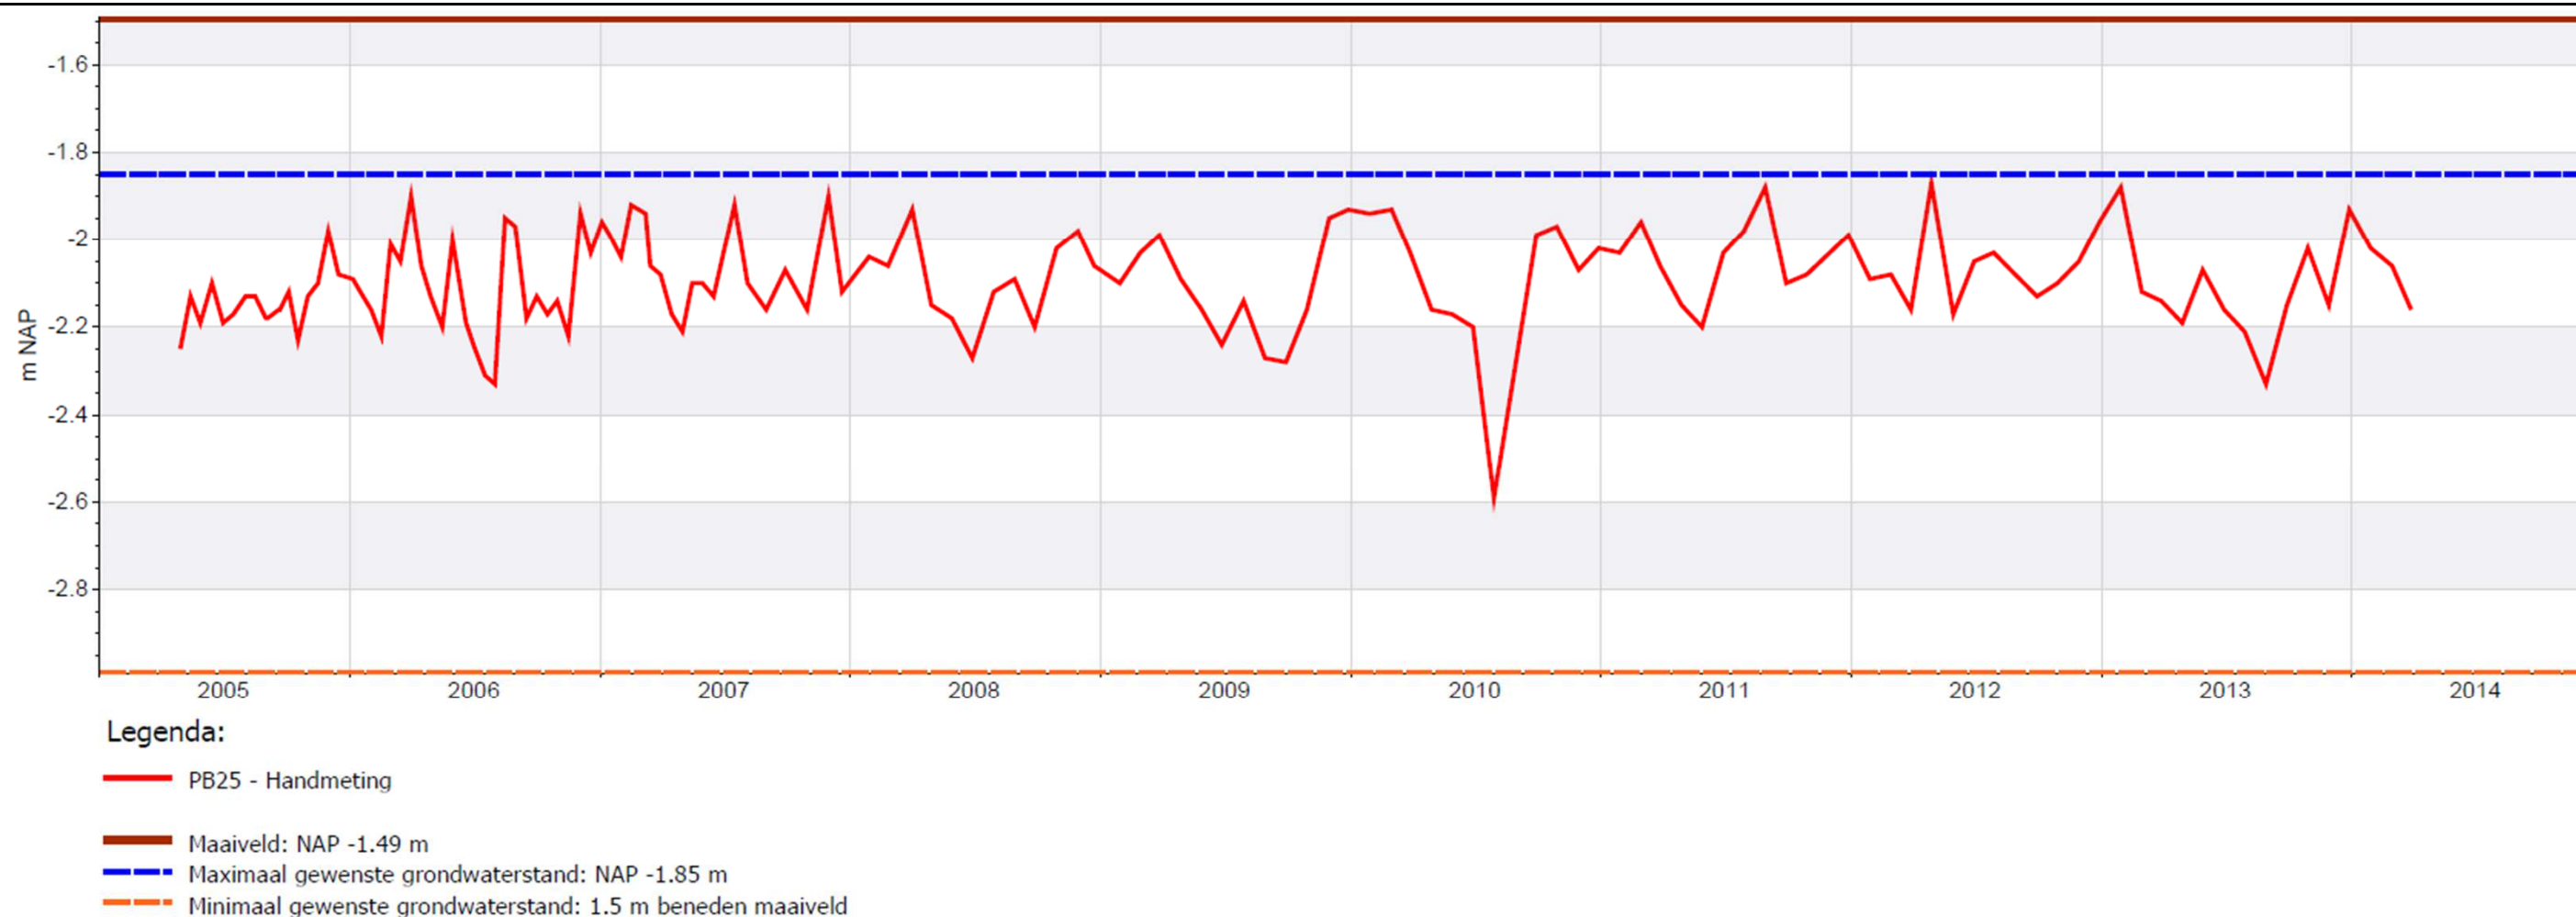
## Peilbuis 25: Zandrak - parkeerterrein Verzorgingstehuis Crimpenersteyn

**Locatie:**  
 Straat: Zandrak  
 Ter plaatse van: parkeerterrein  
 Verzorgingstehuis  
 Minimale afstand tot bebouwing: 14 m  
 Maaiveldhoogte: N.A.P. -1.49 m

- Geen acties noodzakelijk.

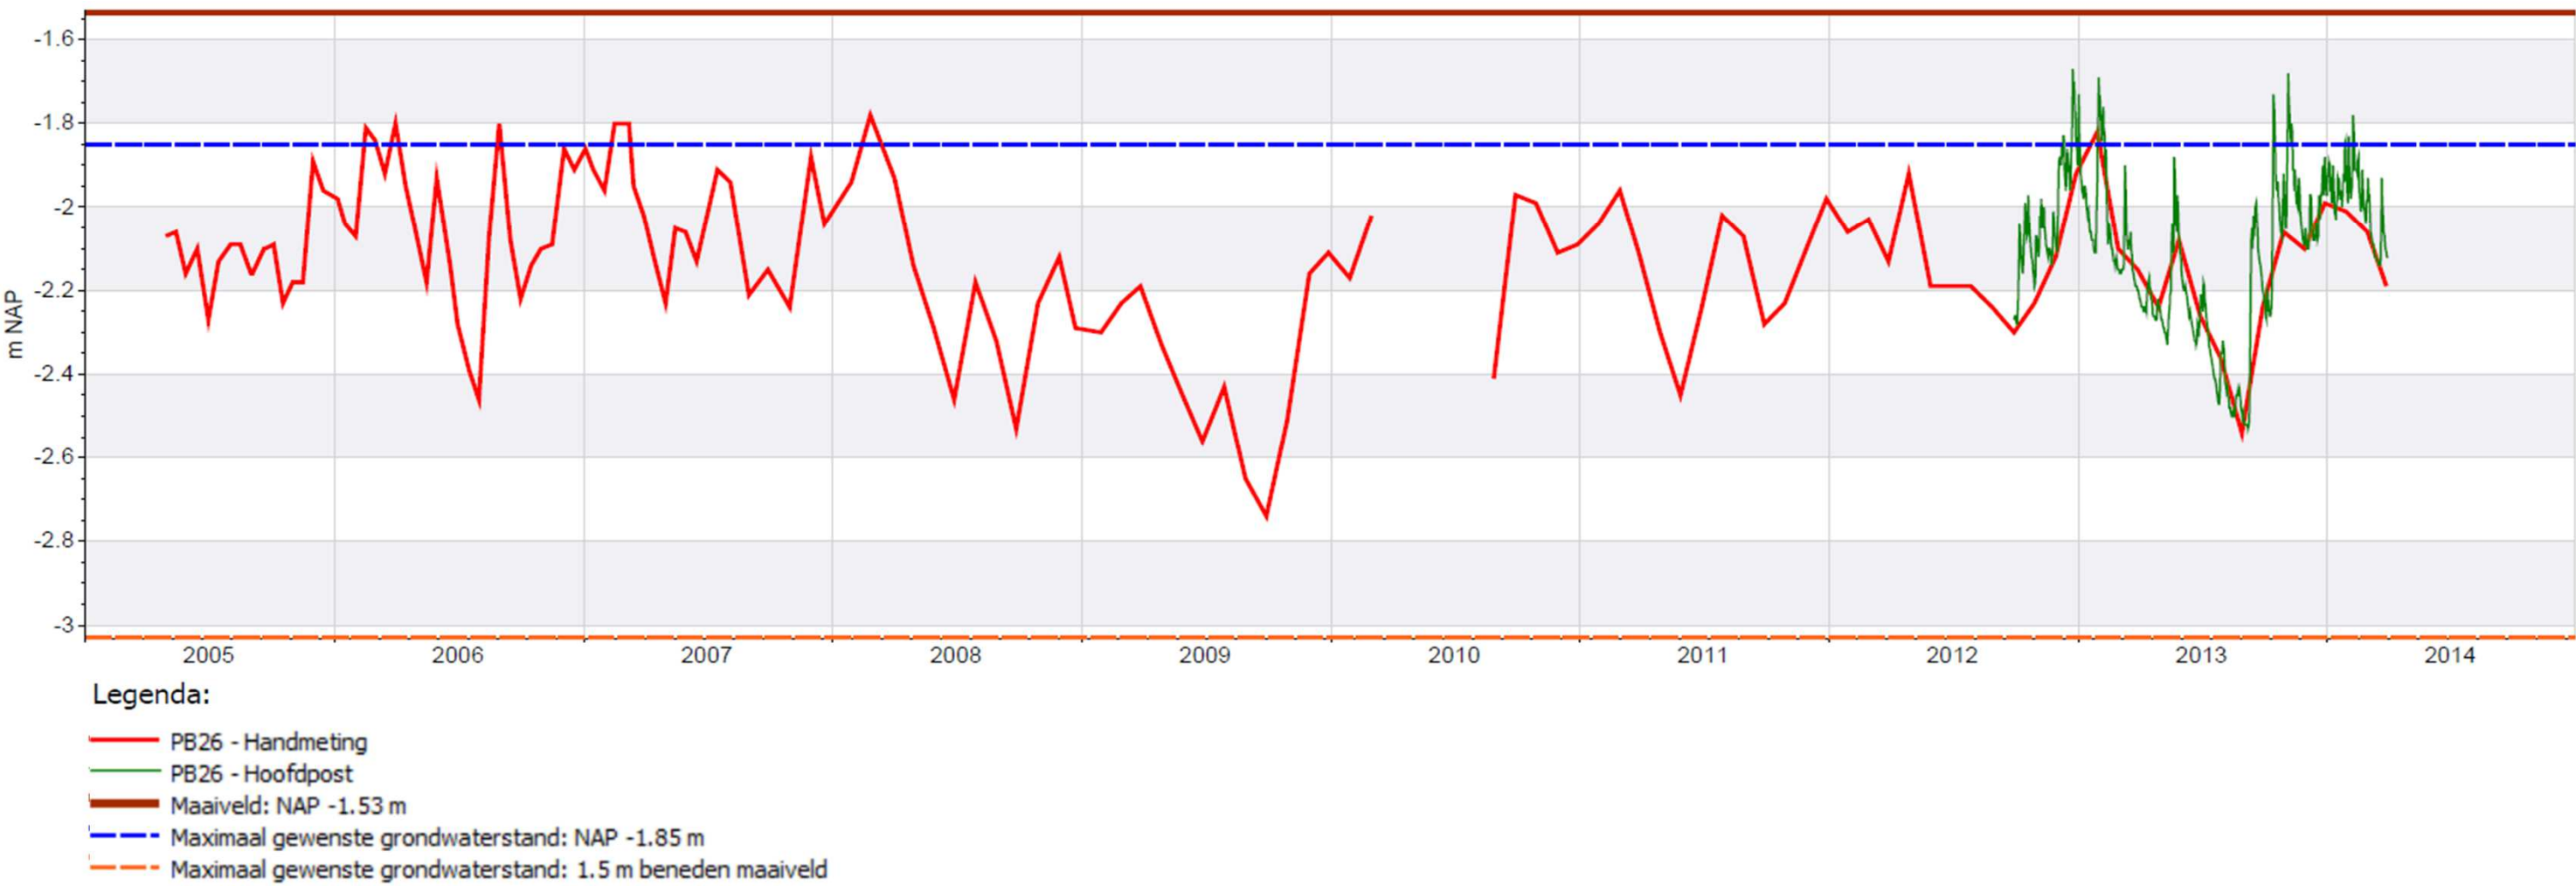
Peilbuis 26: Breestraat t.h.v. nr. 14

| Algemene informatie | Opvallendheden | Acties |
|---|---|---|
| <p><b>Locatie:</b></p> <p>Straat: Breestraat</p> <p>Ter plaatse van: nr.14</p> <p>Minimale afstand tot bebouwing: 15 m</p> <p>Maaiveldhoogte: N.A.P. -1.53 m</p> <p><b>Grondwaterstanden:</b></p> <p>Waarden o.b.v. divermeting van 01-04-2005 t/m 31-03-2014</p> <p>GHG -1.89 m N.A.P.</p> <p>Gemiddelde grondwaterstand (meridiaan) -2.09 m N.A.P.</p> <p>GLG -2.34 m N.A.P.</p> <p><b>Overige informatie:</b></p> <p>Type monitoring: Hand- &amp; digitale meting</p> <p>Begin handmeting 28-04-2005</p> <p>Begin divermeting -</p> | <ul style="list-style-type: none"><li>Op deze locatie voldoet de grondwaterstand aan het gemeentelijk beleid. De grondwaterstanden fluctueren een groot deel van de tijd binnen de maximaal en minimaal gewenste grondwaterstand. De perioden dat de grondwaterstand boven de maximaal gewenste grondwaterstand van N.A.P. - 1.85 komt zijn korter dan 4 weken.</li><li>De metingen die op de hoofdpost binnenkomen komen goed overeen met de handmetingen.</li><li>De grondwaterstand op deze locatie is redelijk stabiel. Er is een licht dalende trend waarneembaar.</li></ul> | <ul style="list-style-type: none"><li>Geen acties noodzakelijk.</li></ul> |

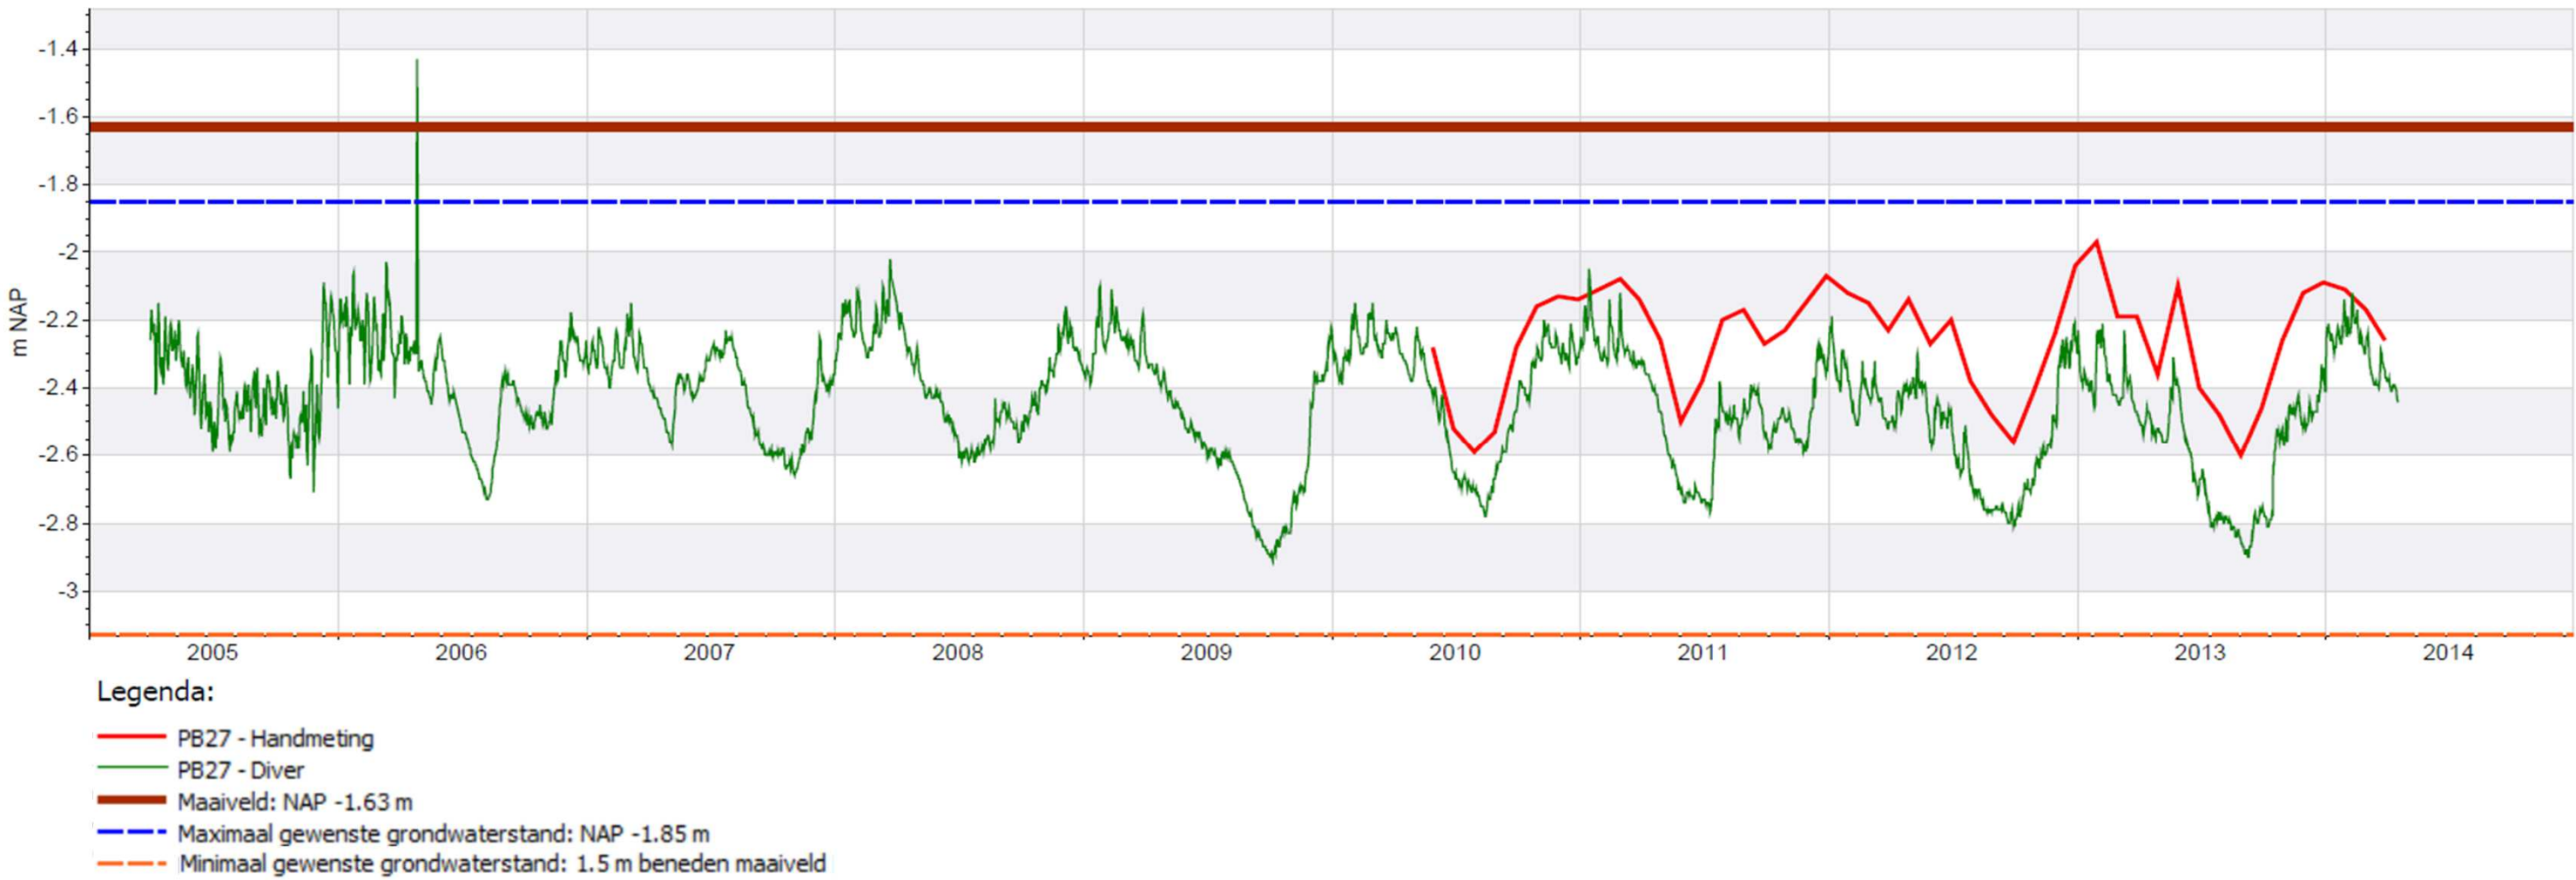
Peilbuis 27: Hyacint t.h.v. nr. 10

| Algemene informatie | | Opvallendheden | Acties |
|---|--|---|---|
| <b>Locatie:</b><br>Straat: Hyacint<br>Ter plaatse van: nr.10<br>Minimale afstand tot bebouwing: 7 m<br>Maaiveldhoogte: N.A.P. -1.63 m | | <ul style="list-style-type: none"><li>• <b>Op deze locatie voldoet de grondwaterstand aan het gemeentelijk beleid.</b><br/>Op deze locatie fluctueren de grondwaterstanden sinds 2006 binnen de maximaal en minimaal gewenste grondwaterstand.</li><li>• De divermetingen wijkt al lange tijd af van de handmetingen. Na de controle en het aanpassen van de instellingen is de afwijking het afgelopen jaar minder geworden, maar er wordt nog steeds een afwijking van 10 cm geconstateerd.</li><li>• De grondwaterstand op deze locatie is stabiel. Er is geen stijgende of dalende trend waar te nemen, uitgaande van de waarden van de Diver in de eerste jaren en de handmetingen van laatste jaren.</li></ul> | <ul style="list-style-type: none"><li>• <b>Diver laten controleren door leverancier.</b> Wanneer blijkt dat de Diver niet meer te repareren is wordt het niet noodzakelijk geacht om een nieuwe Diver aan te schaffen. De Grondwaterstand bevindt zich ruim binnen gewenste minimale en maximale grondwaterstand. De afgelopen jaren is een stabiele grondwaterstand geregistreerd. De maandelijkse handmetingen geven een goed beeld van de situatie.</li><li>• <b>Diver verhangen.</b> Wanneer de Diver gerepareerd kan worden kan deze worden ingezet bij het monitoren van de grondwaterstanden in een andere peilbuis zoals PB09. Zoals hierboven beschreven geven de handmetingen hier voldoende inzicht in de grondwaterstand.</li></ul> |

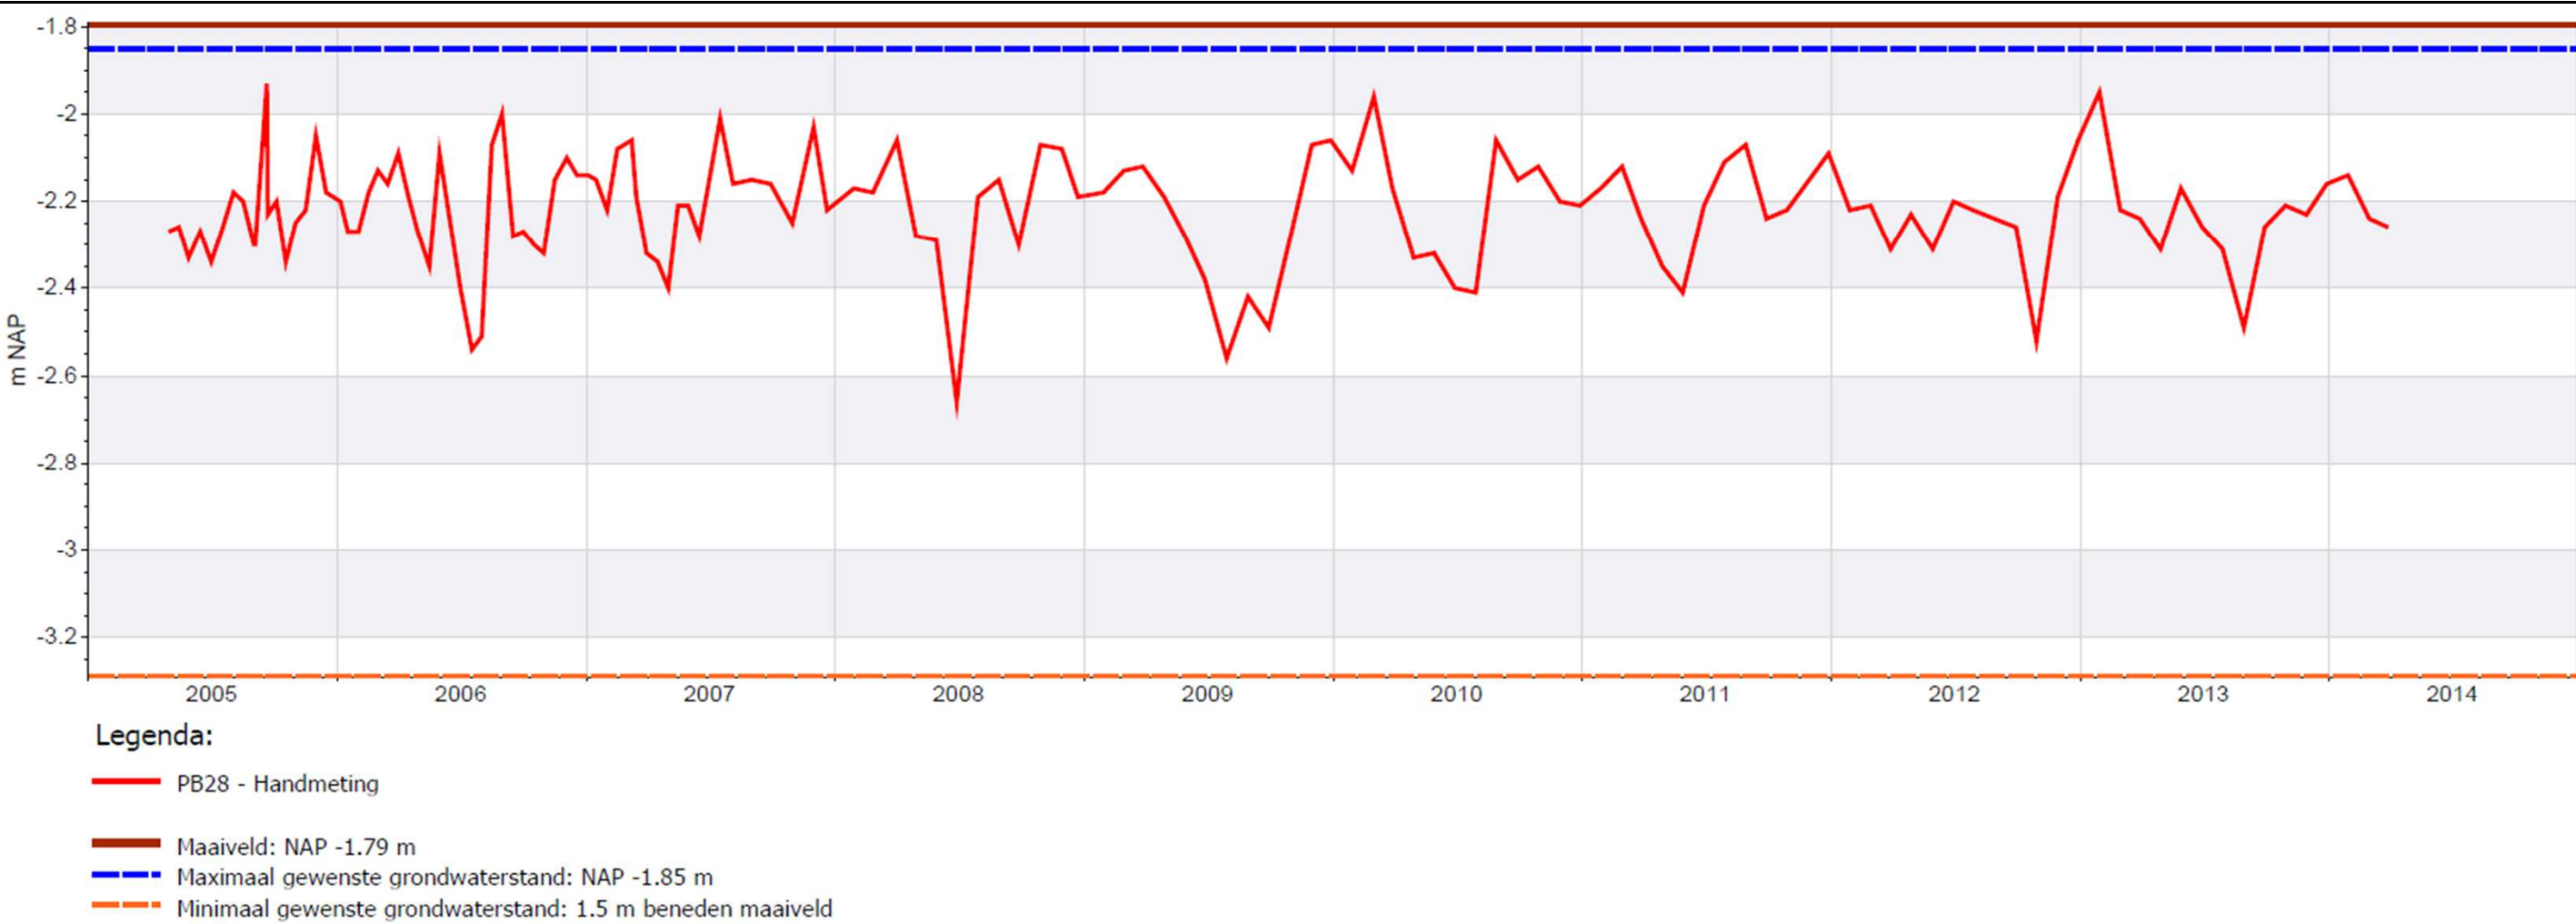
Peilbuis 28: Marathon t.h.v. nr. 55

| Algemene informatie | Opvallendheden | Acties |
|---|---|---|
| <p><b>Locatie:</b></p> <p>Straat: Marathon</p> <p>Ter plaatse van: nr. 55</p> <p>Minimale afstand tot bebouwing: 9 m</p> <p>Maaiveldhoogte: N.A.P. -1.79 m</p> <p><b>Grondwaterstanden:</b></p> <p>Waarden o.b.v. handmetingen van 01-04-2005 t/m 31-03-2014</p> <p>GHG -2.07 m N.A.P.</p> <p>Gemiddelde grondwaterstand (meridiaan) -2.21 m N.A.P.</p> <p>GLG -2.40 m N.A.P.</p> <p><b>Overige informatie:</b></p> <p>Type monitoring: Handmeting</p> <p>Begin handmeting 28-04-2005</p> <p>Begin divermeting -</p> | <ul style="list-style-type: none"><li>Op deze locatie voldoet de grondwaterstand aan het gemeentelijk beleid. Op deze locatie fluctueren de grondwaterstanden sinds 2006 binnen de maximaal en minimaal gewenste grondwaterstand.</li><li>Echter uit de grafiek valt op te maken dat het maaiveld op deze locatie erg laag ligt. De maximaal gewenste grondwaterstand van N.A.P. -1,85 m ligt 6 cm beneden het maaiveldniveau. Als aan de hand van de gemiddelde grondwaterstand de ontwateringsdiepte ter plaatse van de peilbuis wordt bepaald, bedraagt deze 42 cm.</li><li>De grondwaterstand op deze locatie is stabiel. Er is geen stijgende of dalende trend waar te nemen.</li></ul> | <ul style="list-style-type: none"><li>Geen acties noodzakelijk.</li></ul> |
