# Grondwatermeetnet Krimpen aan den IJssel

## Periode 2013 - 2014, meetrapport 11

Gemeente Krimpen aan den IJssel

Definitief rapport

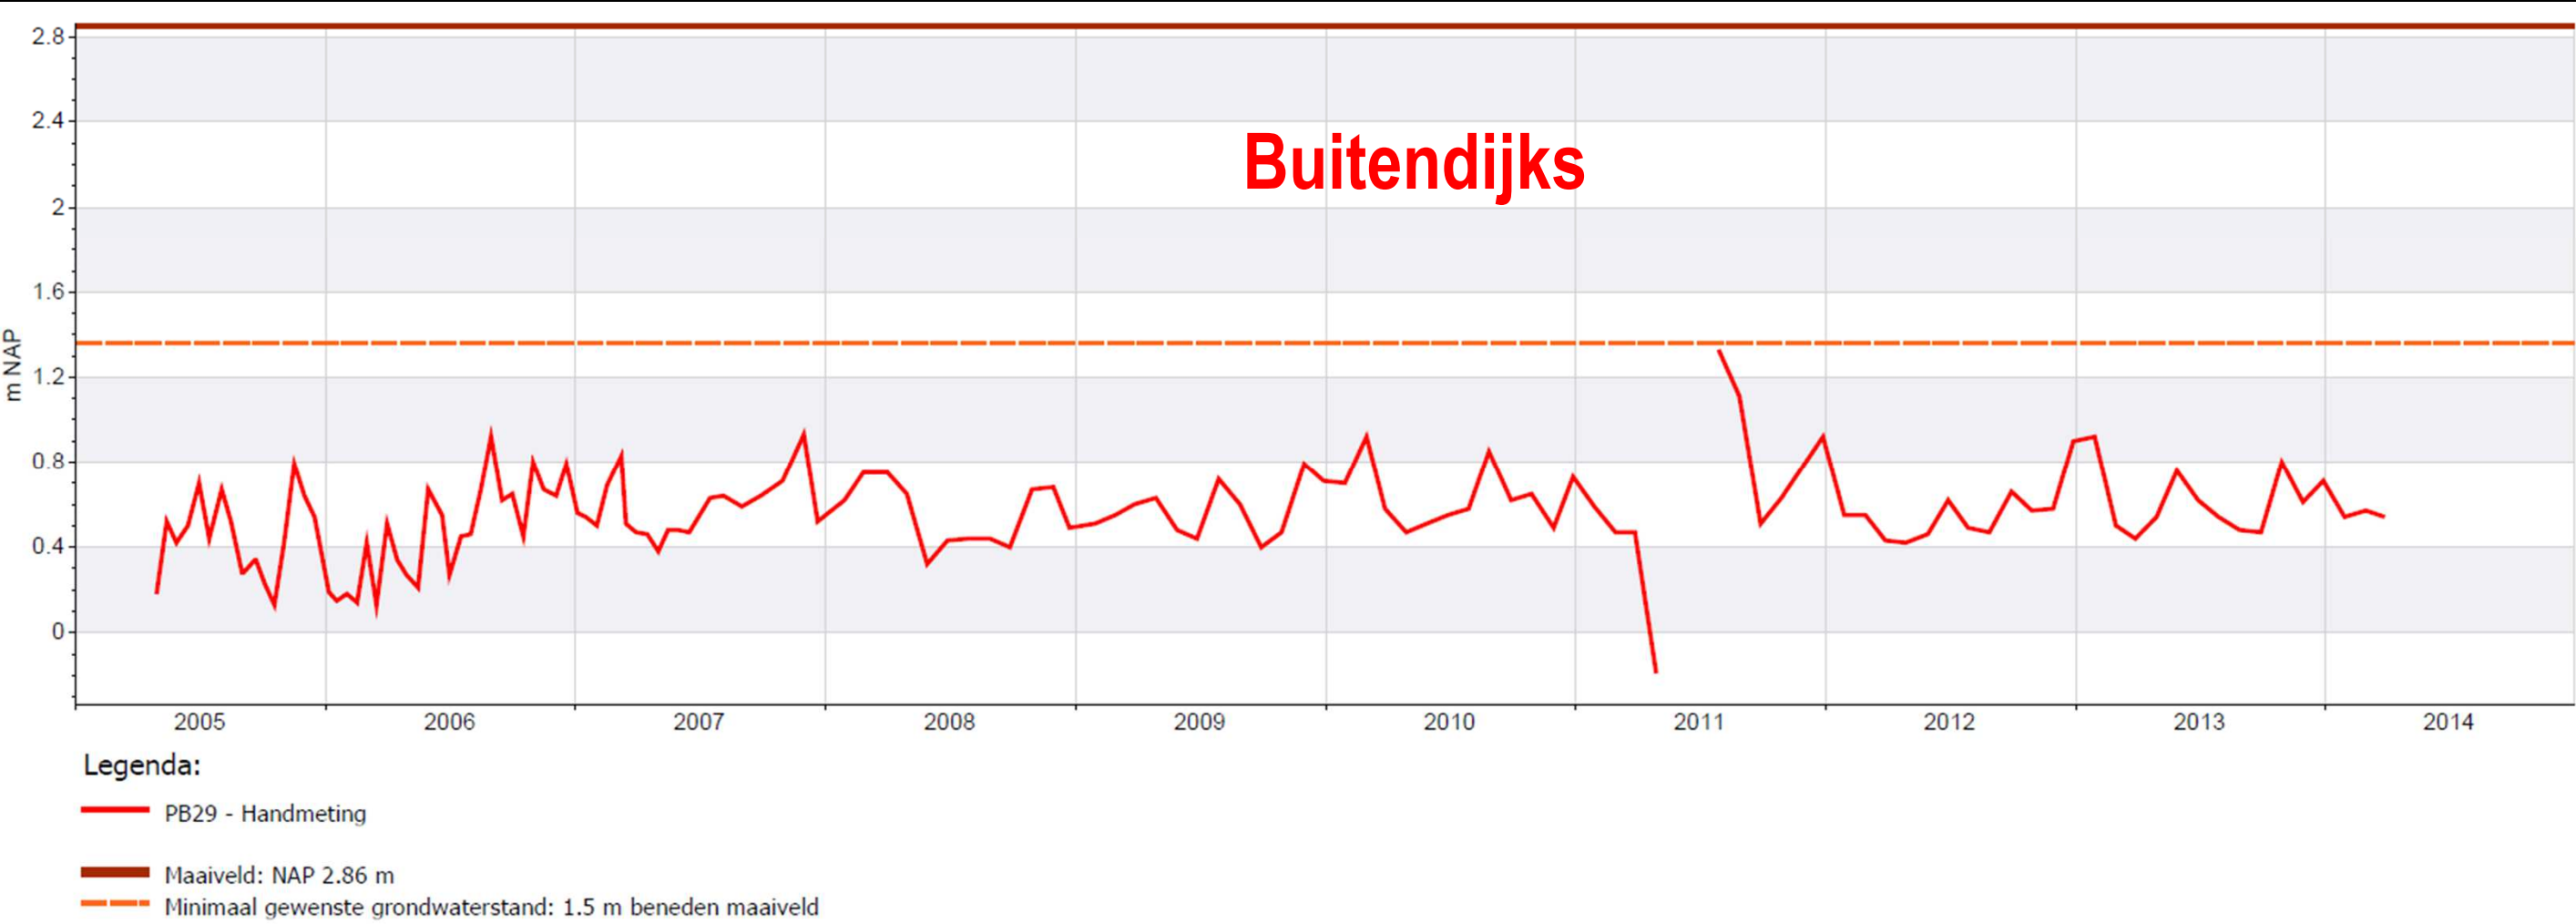
Peilbuis 29: Molenaar van Schelvenaar t.h.v. nr. 11

| Algemene informatie | | Opvallendheden | Acties |
|---|--|---|---|
| <b>Locatie:</b><br>Straat: Molenaar van Schelvenlaan<br>Ter plaatse van: nr. 11<br>Minimale afstand tot bebouwing: 6 m<br>Maaiveldhoogte: N.A.P. 2.86m<br><br><b>Grondwaterstanden:</b><br>Waarden o.b.v. handmetingen van 01-04-2005 t/m 31-03-2014<br>GHG 0.80 m N.A.P.<br>Gemiddelde grondwaterstand (meridiaan) 0.55 m N.A.P.<br>GLG 0.38 m N.A.P.<br><br><b>Overige informatie:</b><br>Type monitoring: Handmeting<br>Begin handmeting 28-04-2005<br>Begin divermeting - | | <ul style="list-style-type: none"><li>• <b>Op deze locatie is een structureel te lage grondwaterstand.</b><br/>De grondwaterstand bevindt zich gemiddeld 2.31 m beneden maaiveld i.p.v. de gestelde minimaal gewenste grondwaterstand van 1.5 m beneden maaiveld.</li><li>• Er is in het afgelopen jaar weinig verandering in de hoogte of het patroon van de grondwaterstanden waar te nemen.</li></ul> | <ul style="list-style-type: none"><li>• <b>Effect structureel lage grondwaterstanden nagaan.</b><br/>De gemeente dient aan de hand van de gegevens uit het bouwarchief na te gaan of de geconstateerde lage grondwaterstanden in dit gebied geen problemen opleveren voor de fundering van de bebouwing. Ook dient onderzocht te worden tot in hoeverre de lage grondwaterstanden een negatieve effect hebben op groenvoorzieningen (verdroging) en slappe bodemlagen (zetting).</li></ul> |

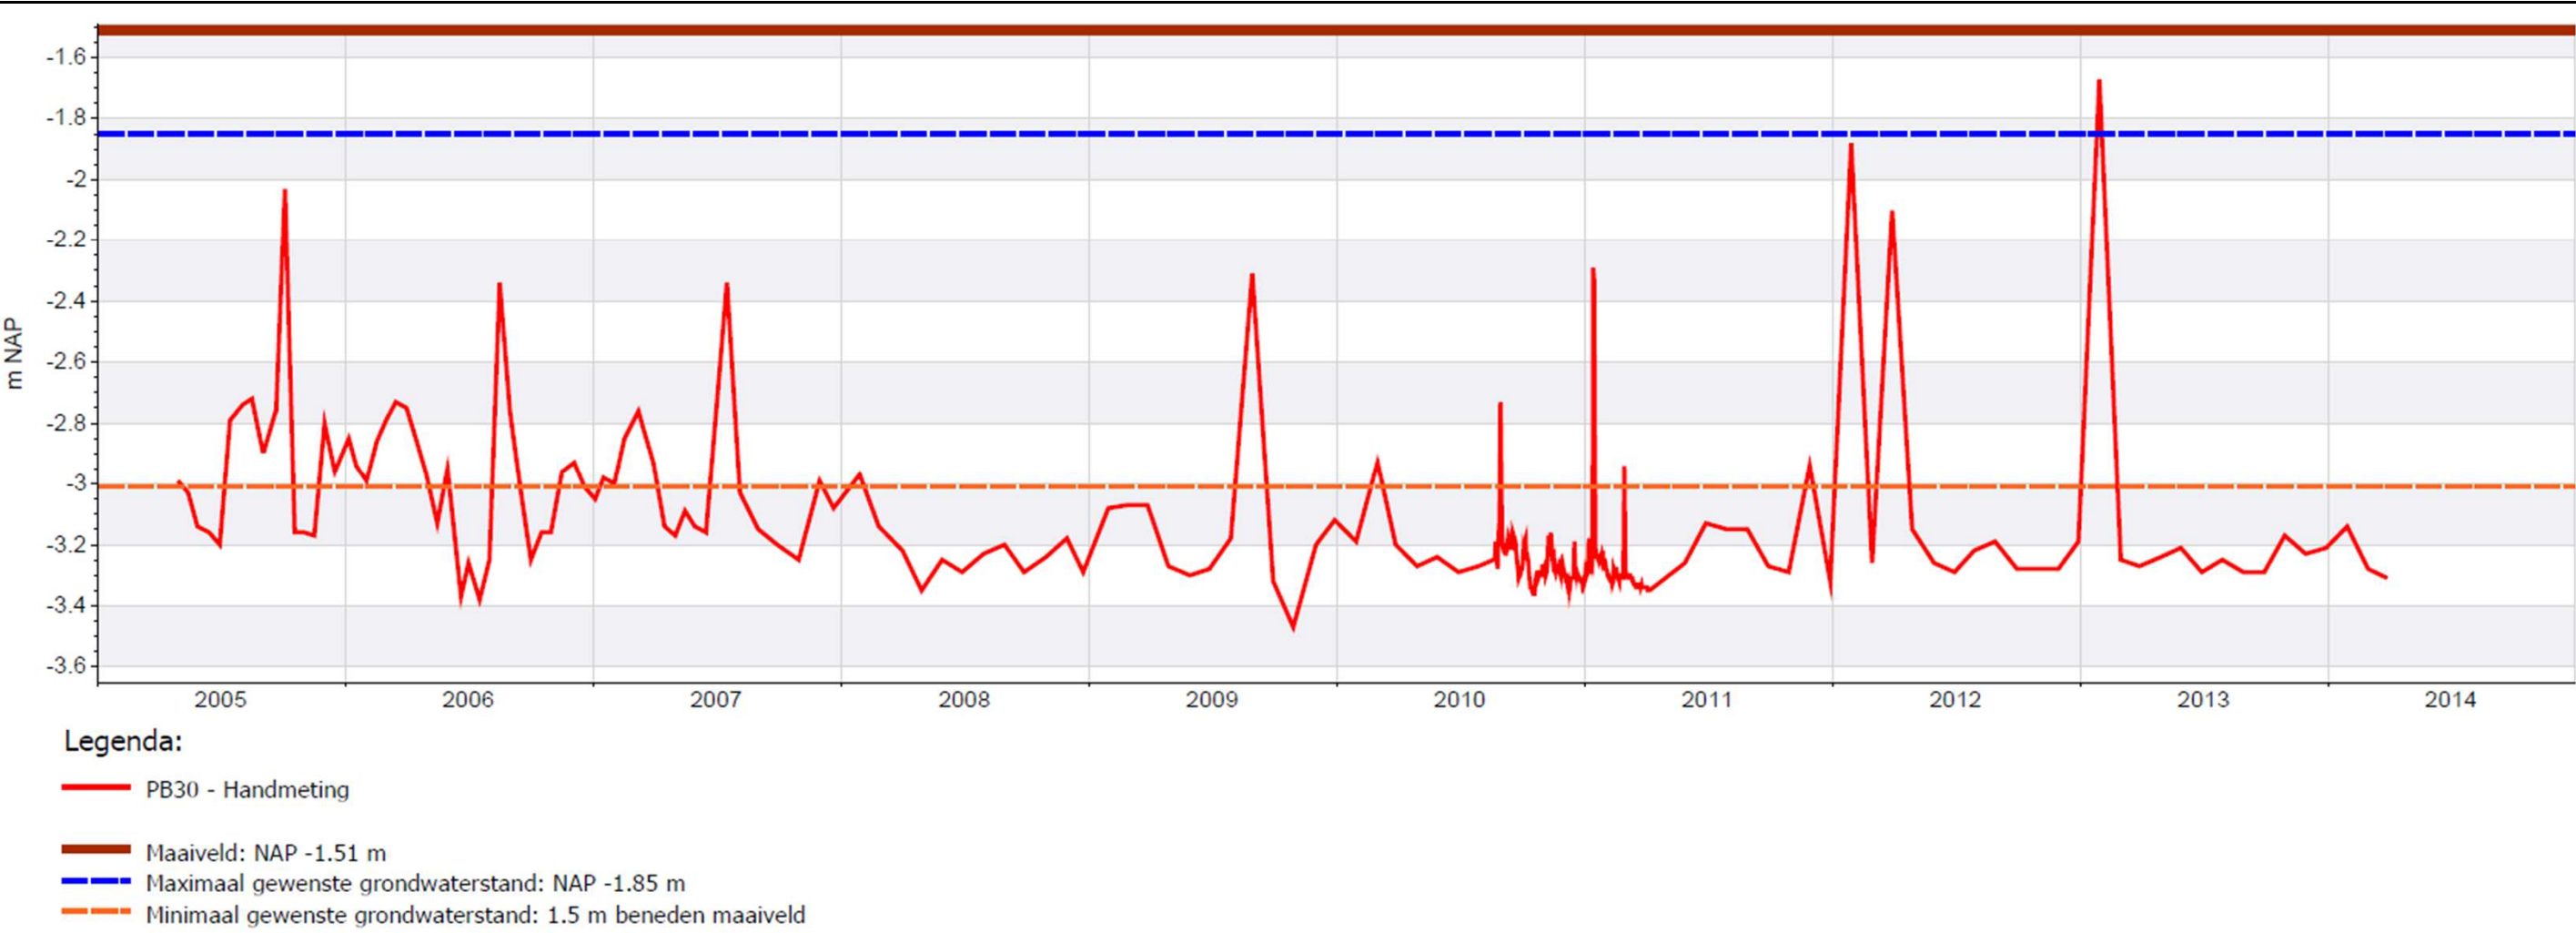
Peilbuis 30: Wethouder Brouwerstraat - voorzijde woning nr. 45

| | Locatie | Type meting | Acties |
|---|---|---|---|
| PB30 | Weth Brouwerstraat | Handmatig | <b>Geen acties noodzakelijk.</b> De oorzaak van de lage grondwaterstand is bekend. Het drainerende effect van de lekke riolering is zeer lokaal. |

| Algemene informatie | | Opvallendheden | Acties |
|---|--|---|---|
| <b>Locatie:</b><br>Straat: Weth Brouwerstraat<br>Ter plaatse van: nr. 45 voorzijde woning<br>Minimale afstand tot bebouwing: 11 m<br>Maaiveldhoogte: N.A.P. -1.51 m<br><br><b>Grondwaterstanden:</b><br>Waarden o.b.v. hand/divermetingen van 01-04-2006 t/m 31-03-2014<br>GHG -2.93 m N.A.P.<br>Gemiddelde grondwaterstand (meridiaan) -3.22 m N.A.P.<br>GLG -3.30 m N.A.P.<br><br><b>Overige informatie:</b><br>Type monitoring: Handmeting<br>Begin handmeting 28-04-2005<br>Begin divermeting - | | <ul style="list-style-type: none"><li><b>Op deze locatie is een structureel te lage grondwaterstand.</b><br/>De oorzaak hiervan is bekend. De peilbuis staat nabij de riolering die lek is. Het grondwater wordt via de riolering afgevoerd. Omdat deze peilbuis geen representatief beeld geeft van de grondwaterstand in de omgeving is peilbuis 30A geplaatst. Deze staat dicht bij een woning, zodat een goed beeld wordt verkregen van de grondwaterstand aldaar.</li><li>De grondwaterstand van de afgelopen jaren is ten opzichte van 2005 en 2006 op deze locatie gedaald.</li></ul> | <ul style="list-style-type: none"><li><b>Geen acties</b> noodzakelijk. De oorzaak van de lage grondwaterstand is bekend. Het drainerende effect van de lekke riolering is zeer lokaal.</li></ul> |

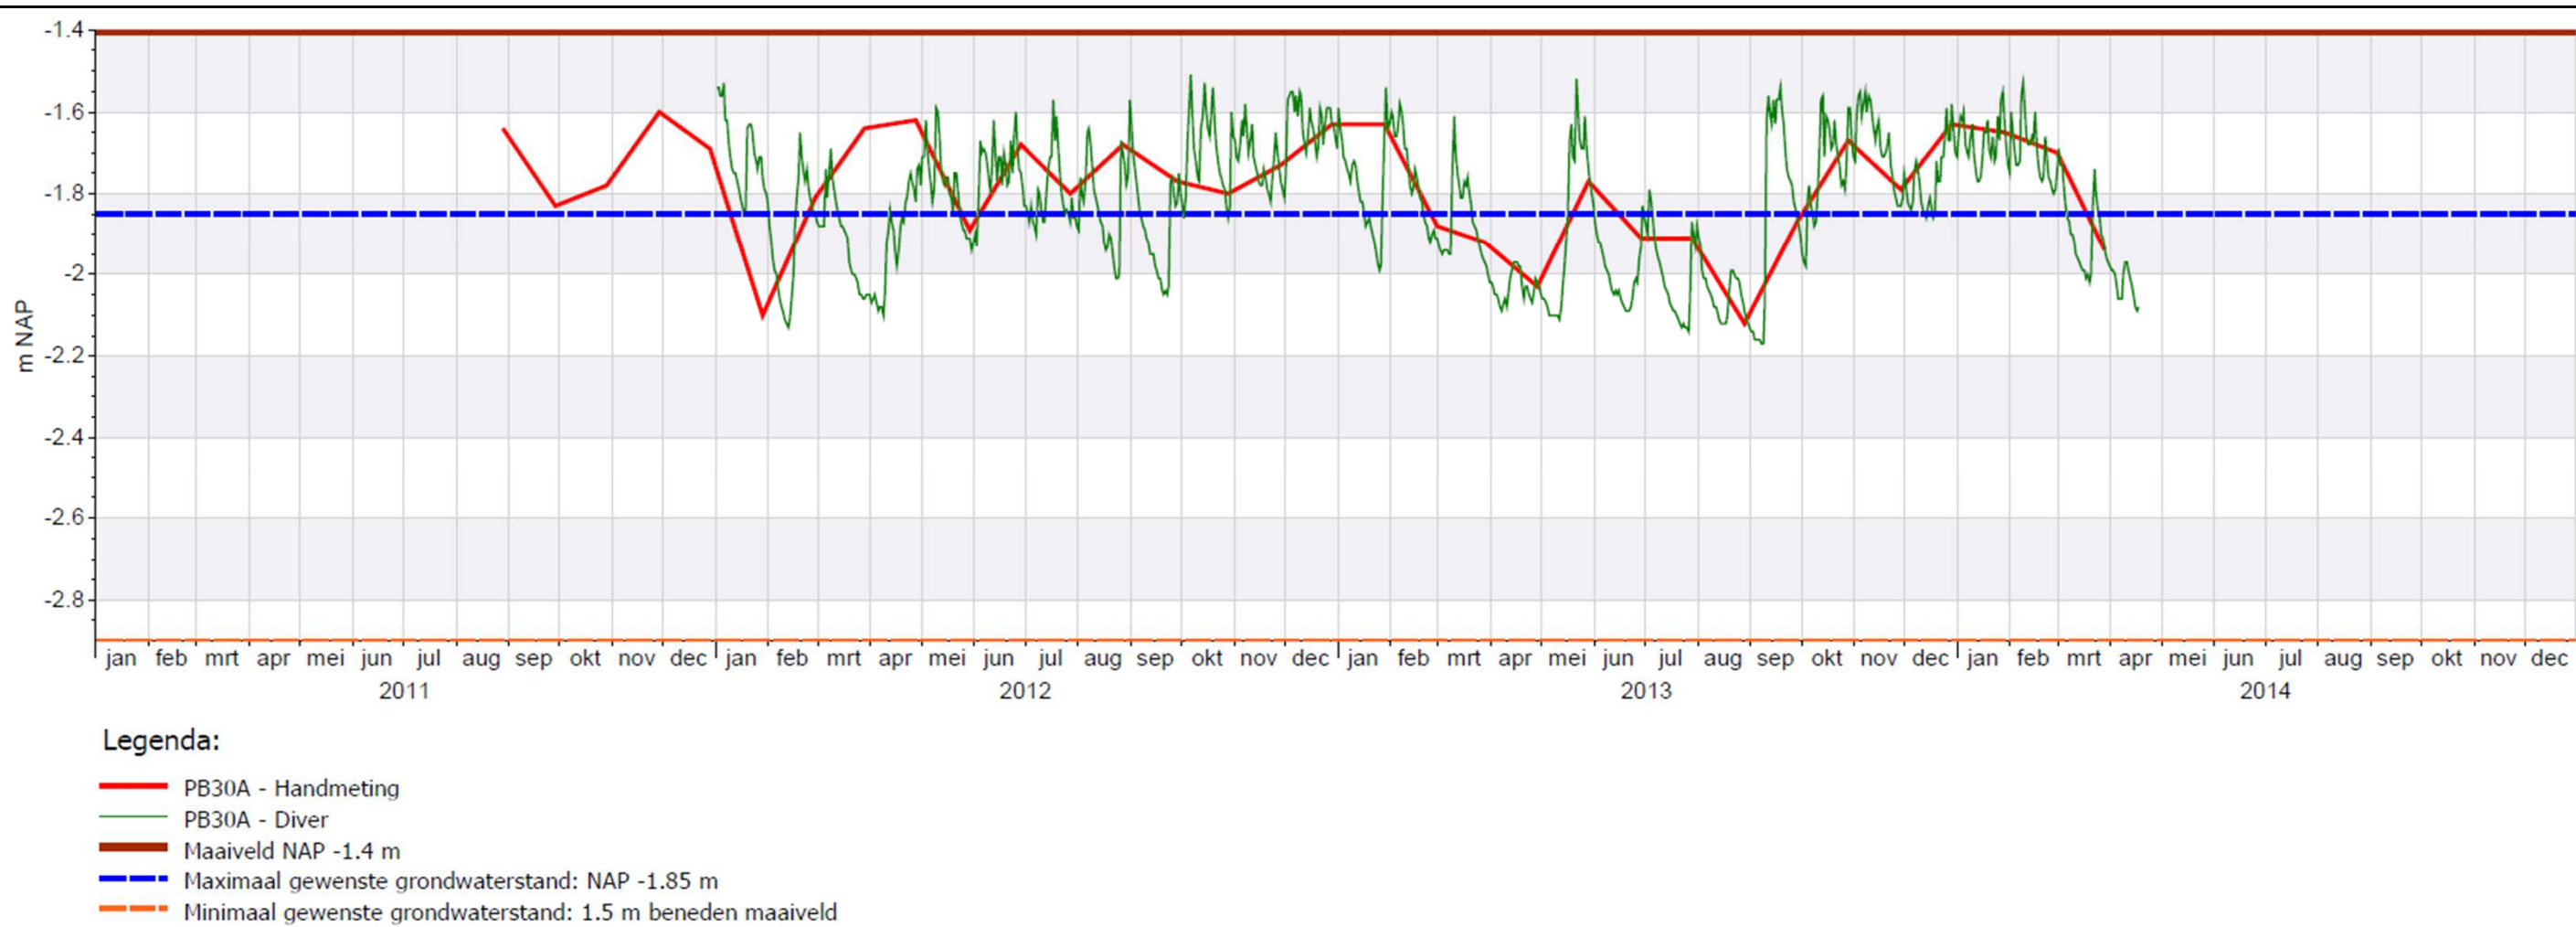
Peilbuis 30A: Wethouder Brouwerstraat - zijkant woning nr. 45

| Algemene informatie | | Opvallendheden | Acties |
|---|--|---|---|
| <b>Locatie:</b><br>Straat: Weth Brouwerstraat<br>Ter plaatse van: nr. 45 zijkant woning<br>Minimale afstand tot bebouwing: 4 m<br>Maaiveldhoogte: N.A.P. -1.40 m<br><br><b>Grondwaterstanden:</b><br>Waarden o.b.v. divermeting van 01-04-2012 t/m 31-03-2014<br>GHG -1.61 m N.A.P.<br>Gemiddelde grondwaterstand (meridiaan) -1.80 m N.A.P.<br>GLG -2.06 m N.A.P.<br><br><b>Overige informatie:</b><br>Type monitoring: Hand- & digitale meting<br>Begin handmeting 28-08-2011<br>Begin divermeting 01-06-2011 | | <ul style="list-style-type: none"><li>Op deze locatie is een te hoge grondwaterstand. De grondwaterstand bevindt zich voor langere tijd per jaar boven de maximaal gewenste grondwaterstand van N.A.P. -1.85 m. Uitgaande van de gemiddelde grondwaterstand is de ontwateringsdiepte ter plaatse van de peilbuis gemiddeld 40 cm. Omdat er nog geen drie opeenvolgende jaren gemeten is op deze locatie, kan er nog niet over een structureel te hoge grondwaterstand gesproken worden.</li><li>De divermetingen komen goed overeen met de handmetingen.</li><li>Over de relatief korte meetperiode is geen trend waarneembaar.</li></ul> | <ul style="list-style-type: none"><li>Geen acties noodzakelijk tenzij er meldingen/klachten bij de gemeente binnenkomen over te hoge grondwaterstanden. Dan dient het stroomschema in bijlage 8 van het grondwaterzorgplan te worden gevolgd.</li></ul> |

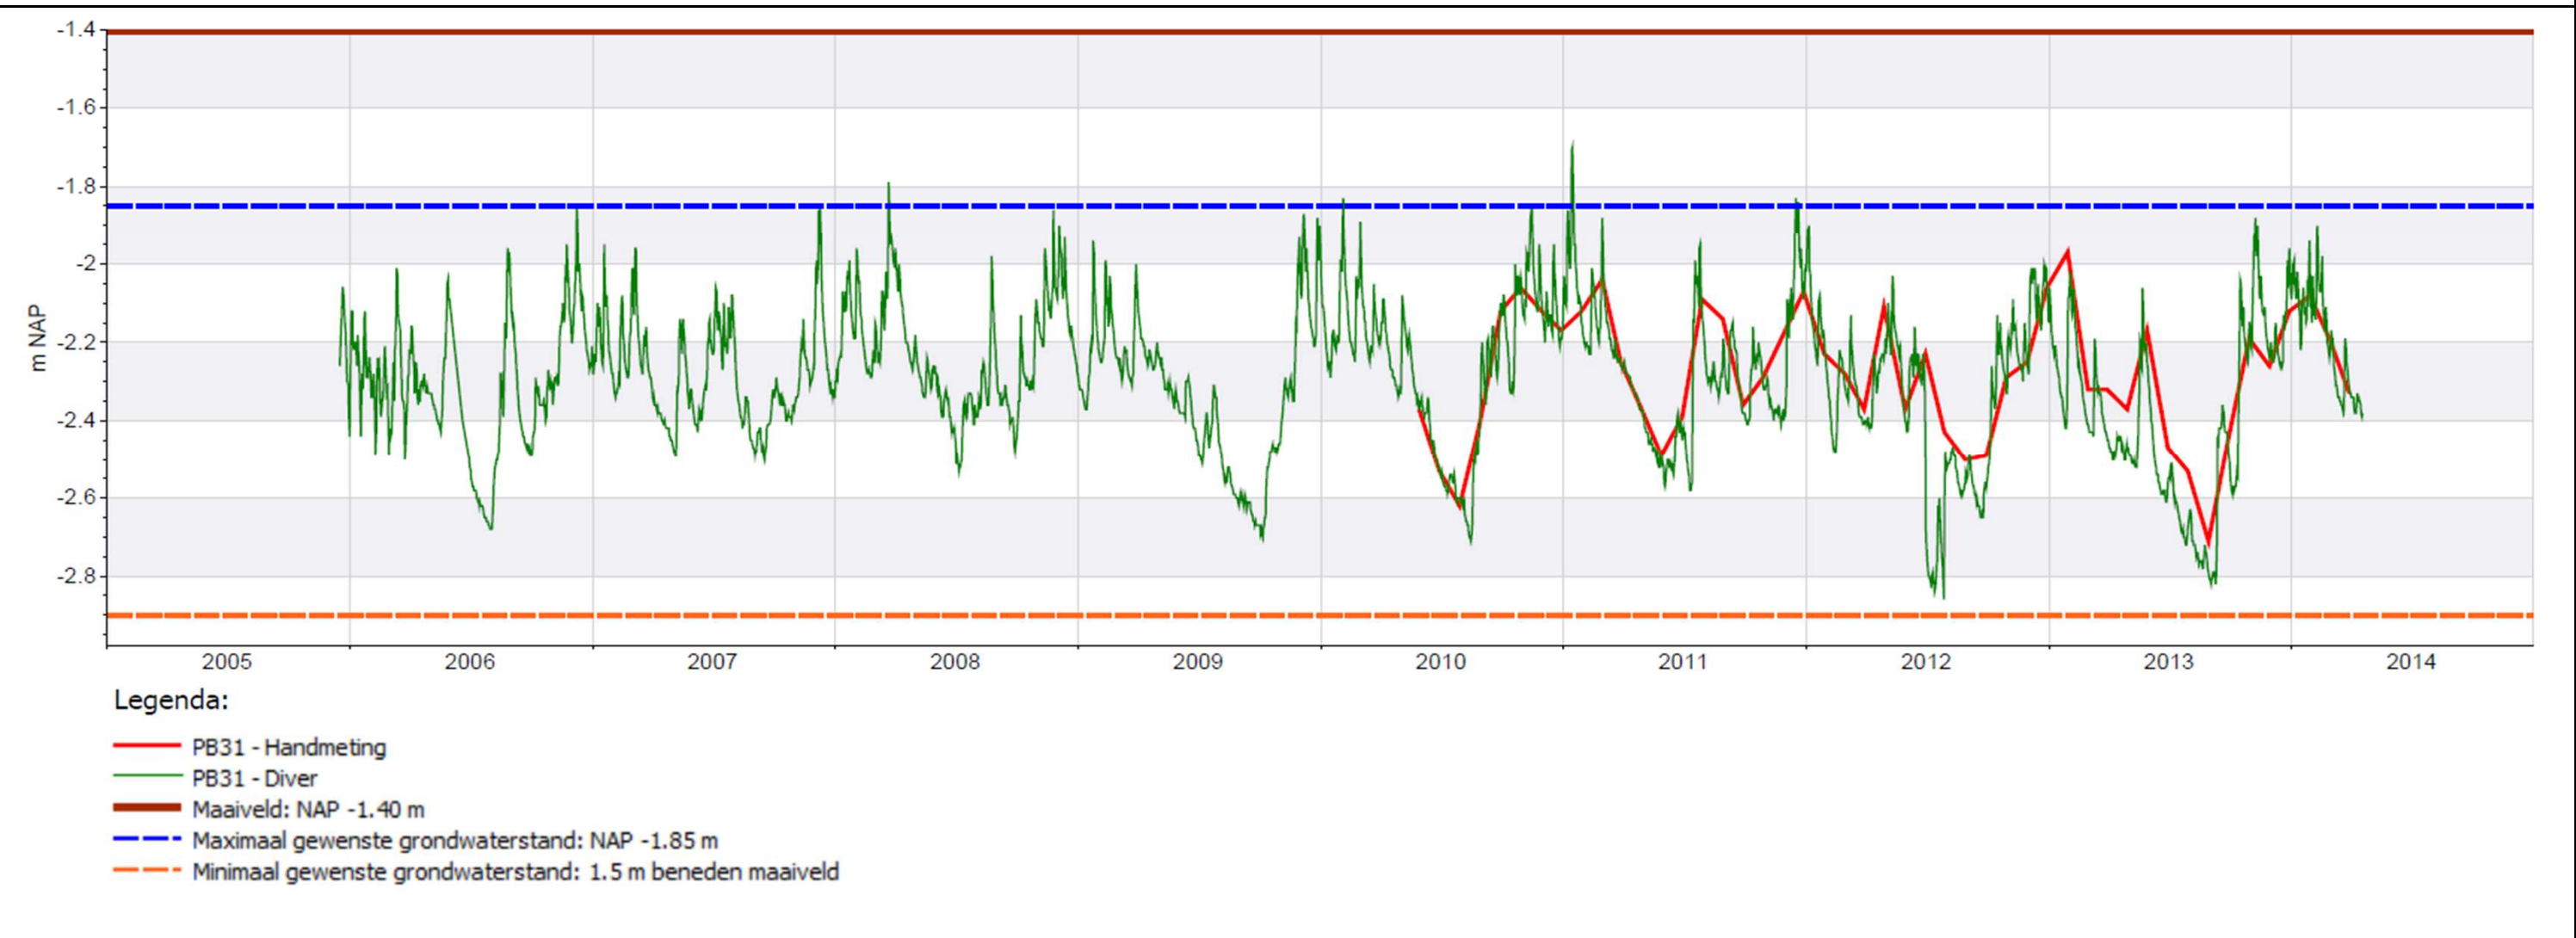
Peilbuis 31: Boerhaavelaan t.h.v. nr. 67

| Algemene informatie | Opvallendheden | Acties |
|---|---|---|
| <p><b>Locatie:</b></p> <p>Straat: Boerhaavelaan</p> <p>Ter plaatse van: nr.67</p> <p>Minimale afstand tot bebouwing: 13 m</p> <p>Maaiveldhoogte: N.A.P. -1.40 m</p> <p><b>Grondwaterstanden:</b></p> <p>Waarden o.b.v. divermeting van 01-04-2006 t/m 31-03-2014</p> <p>GHG -2.07 m N.A.P.</p> <p>Gemiddelde grondwaterstand (meridiaan) -2.29 m N.A.P.</p> <p>GLG -2.55 m N.A.P.</p> <p><b>Overige informatie:</b></p> <p>Type monitoring: Hand- &amp; digitale meting</p> <p>Begin handmeting 28-05-2010</p> <p>Begin divermeting 16-12-2005</p> | <ul style="list-style-type: none"><li>• <b>Op deze locatie voldoet de grondwaterstand aan het gemeentelijk beleid.</b> De grondwaterstanden fluctueren een groot deel van de tijd binnen de maximaal en minimaal gewenste grondwaterstand. De keren dat de grondwaterstand boven de maximaal gewenste grondwaterstand van N.A.P. - 1.85 komt zijn zeer kort, maximaal enkele dagen.</li><li>• Na een aanpassing van de diverinstellingen komt de divermeting nu weer goed overeen met de handmetingen.</li><li>• De grondwaterstand op deze locatie lijkt de afgelopen jaren iets te dalen.</li></ul> | <ul style="list-style-type: none"><li>• <b>Geen acties noodzakelijk.</b> Uit de metingen van afgelopen jaren blijkt dat de grondwaterstand hier binnen de door de gemeente gestelde grenzen blijft. Mogelijk dat de Diver van peilbuis 31 in peilbuis 32 gehangen kan worden (zie verder acties peilbuis 32).</li></ul> |

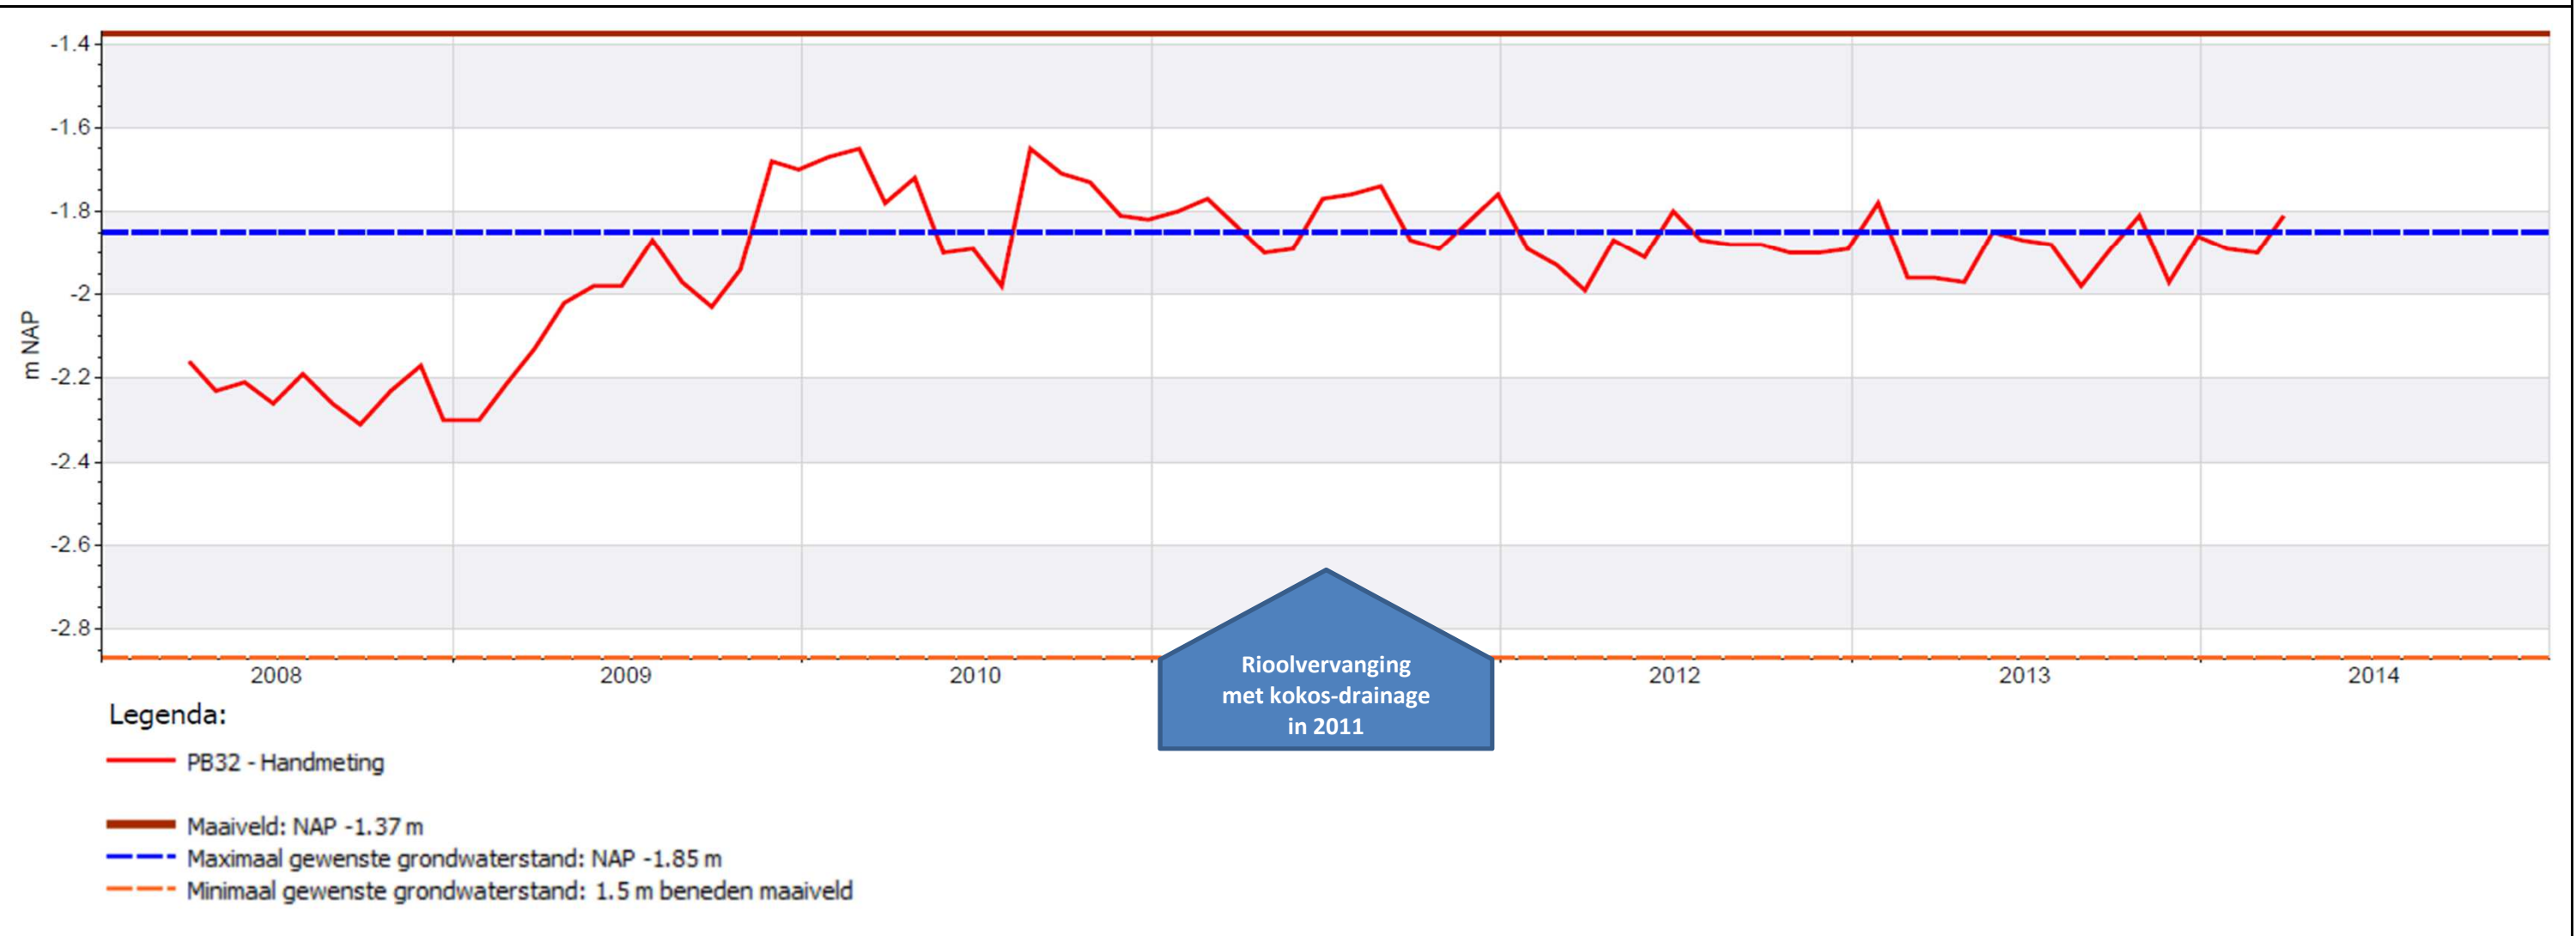
Peilbuis 32: Wulpstraat t.h.v. nr. 13 - kruising Kievitstraat

| Algemene informatie | | Opvallendheden | Acties |
|---|---|---|---|
| <b>Locatie:</b><br>Straat:<br>Ter plaatse van:<br>Minimale afstand tot bebouwing:<br>Maaiveldhoogte: | Wulpstraat<br>nr. 13, kruising Kievitstraat<br>4 m<br>N.A.P. -1.37 m | <ul style="list-style-type: none"><li><b>Het is niet met zekerheid te zeggen of de grondwaterstand op deze locatie voldoet aan het gemeentelijk beleid.</b><br/>Op deze locatie fluctueren de grondwaterstanden rond de maximaal gewenste grondwaterstand en komt hier af en toe bovenuit. Aan de hand van de handmetingen kan niet worden aangetoond dat hier de grondwaterstanden structureel te hoog zijn. Mogelijk dat wanneer de grondwaterstanden middels een Diver worden gemonitord dat er alsnog wordt geregistreerd dat de grondwaterstanden op deze locatie gedurende het jaar langer dan vier weken boven de gewenste maximale grondwaterstand staat.</li><li>In de grafiek is te zien dat de grondwaterstand in 2009 over het jaar zo'n 60 cm stijgt (oorzaak niet bekend). In 2011 is de riolering in omgeving van de peilbuis vervangen. Om grondwateroverlast te voorkomen is er drainage met kokosvezels meegelegd. In de grafiek is te zien dat vanaf 2011 de grondwaterstand minder fluctueert en zich stabiliseert rond de N.A.P. -1.90 m.</li><li>Er is geen stijgende of dalende trend waar te nemen.</li></ul> | <ul style="list-style-type: none"><li><b>Installeren van een nieuwe Diver.</b> Om een beter inzicht te krijgen in de grondwaterstanden op deze locatie wordt geadviseerd een Diver te plaatsen. Aan de hand van deze gedetailleerde gegevens kan een goede uitspraak worden gedaan of de grondwaterstand hier structureel te hoog is. In peilbuis 31 hangt een Diver. Uit de metingen van afgelopen jaren blijkt dat de grondwaterstand hier binnen de door de gemeente gestelde grenzen blijft. Om kosten te besparen kan voor het intensief monitoren van de grondwaterstand in peilbuis 32 de Diver uit peilbuis 31 worden gebruikt.</li></ul> |
| <b>Grondwaterstanden:</b><br>Waarden o.b.v. handmetingen van 01-04-2008 t/m 31-03-2014<br>GHG<br>Gemiddelde grondwaterstand (meridiaan)<br>GLG | -1.73 m N.A.P.<br>-1.89 m N.A.P.<br>-2.21 m N.A.P. | | |

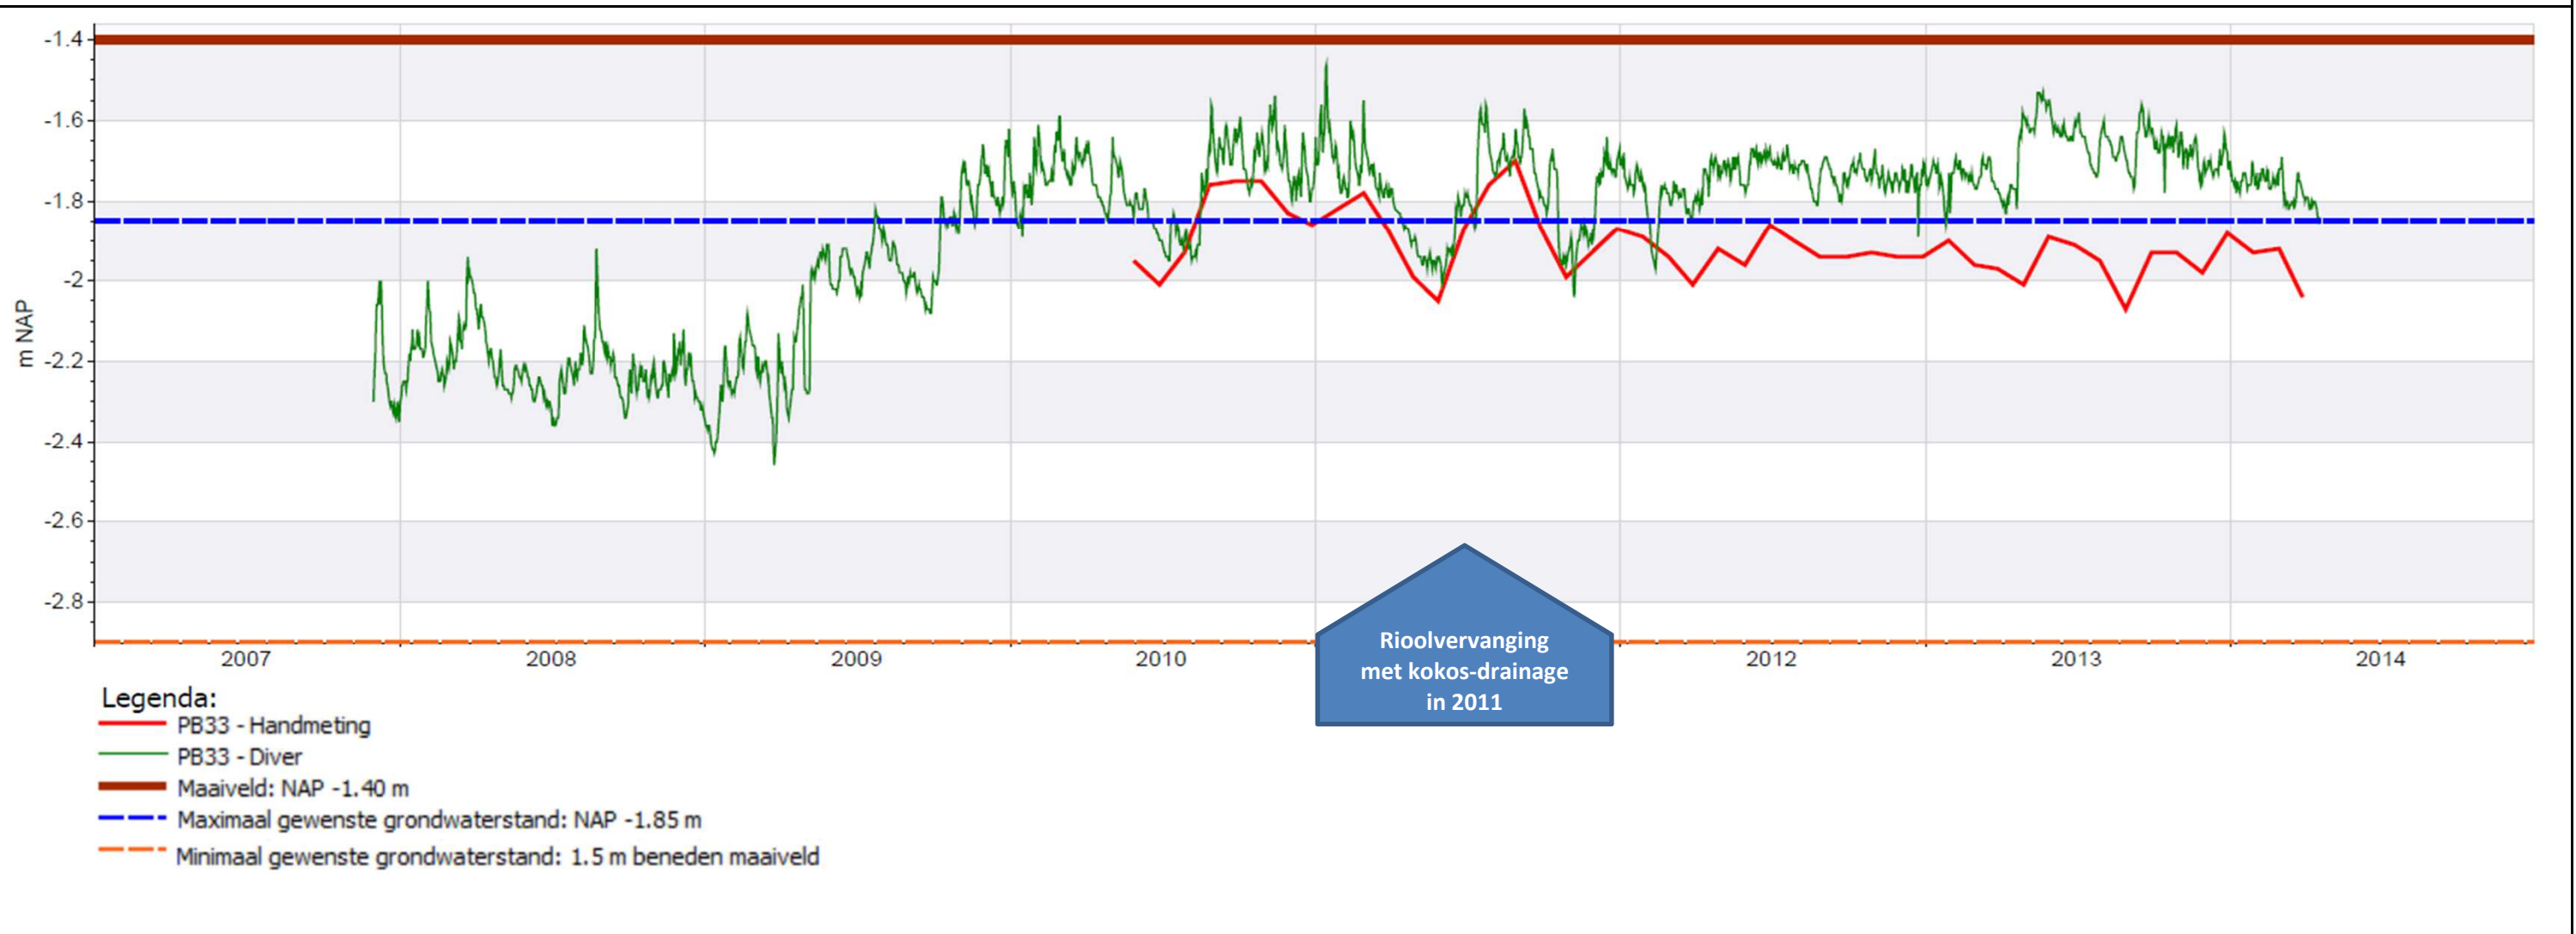
Peilbuis 33: Gruttostraat - kruising Fuutstraat

| Algemene informatie | | Opvallendheden | Acties |
|---|--|---|---|
| <b>Locatie:</b><br>Straat: Gruttostraat<br>Ter plaatse van: kruising Fuutstraat<br>Minimale afstand tot bebouwing: 12 m<br>Maaiveldhoogte: N.A.P. -1.40 m | | <ul style="list-style-type: none"><li>• <b>Als van de handmetingen uitgegaan wordt voldoet de grondwaterstand op deze locatie aan het gemeentelijk beleid.</b><br/>In de grafiek is te zien dat de Divermetingen afwijken van de handmetingen. De afgelopen jaren is de afwijking stabiel, ca. 20 cm. Er vanuitgaande dat de handmetingen correct zijn voldoet de grondwaterstand hier aan het gemeentelijk beleid.</li><li>• Net als bij peilbuis 32 stijgt de grondwaterstand hier in 2009 tot boven de maximaal gewenste grondwaterstand (oorzaak onbekend). Wanneer er in 2011 tijdens rioolrenovatie kokosdrains worden meegelegd fluctueert de grondwaterstand minder en ligt deze stabiel rond de N.A.P. -1.90 m.</li><li>• Er is geen stijgende of dalende trend waar te nemen.</li></ul> | <ul style="list-style-type: none"><li>• <b>Diver laten controleren door leverancier.</b> Wanneer blijkt dat de Diver niet meer te repareren is wordt het niet noodzakelijk geacht om een nieuwe Diver aan te schaffen. De grondwaterstand bevindt zich binnen gewenste minimale en maximale grondwaterstand. De afgelopen twee jaar is een stabiele grondwaterstand geregistreerd. De maandelijkse handmetingen geven een goed beeld van de situatie.</li></ul> |
| <b>Grondwaterstanden:</b><br>Waarden o.b.v. divermeting van 01-04-2008 t/m 31-03-2014<br>GHG -1.65 m N.A.P.<br>Gemiddelde grondwaterstand (meridiaan) -1.77 m N.A.P.<br>GLG -2.23 m N.A.P. | | | |

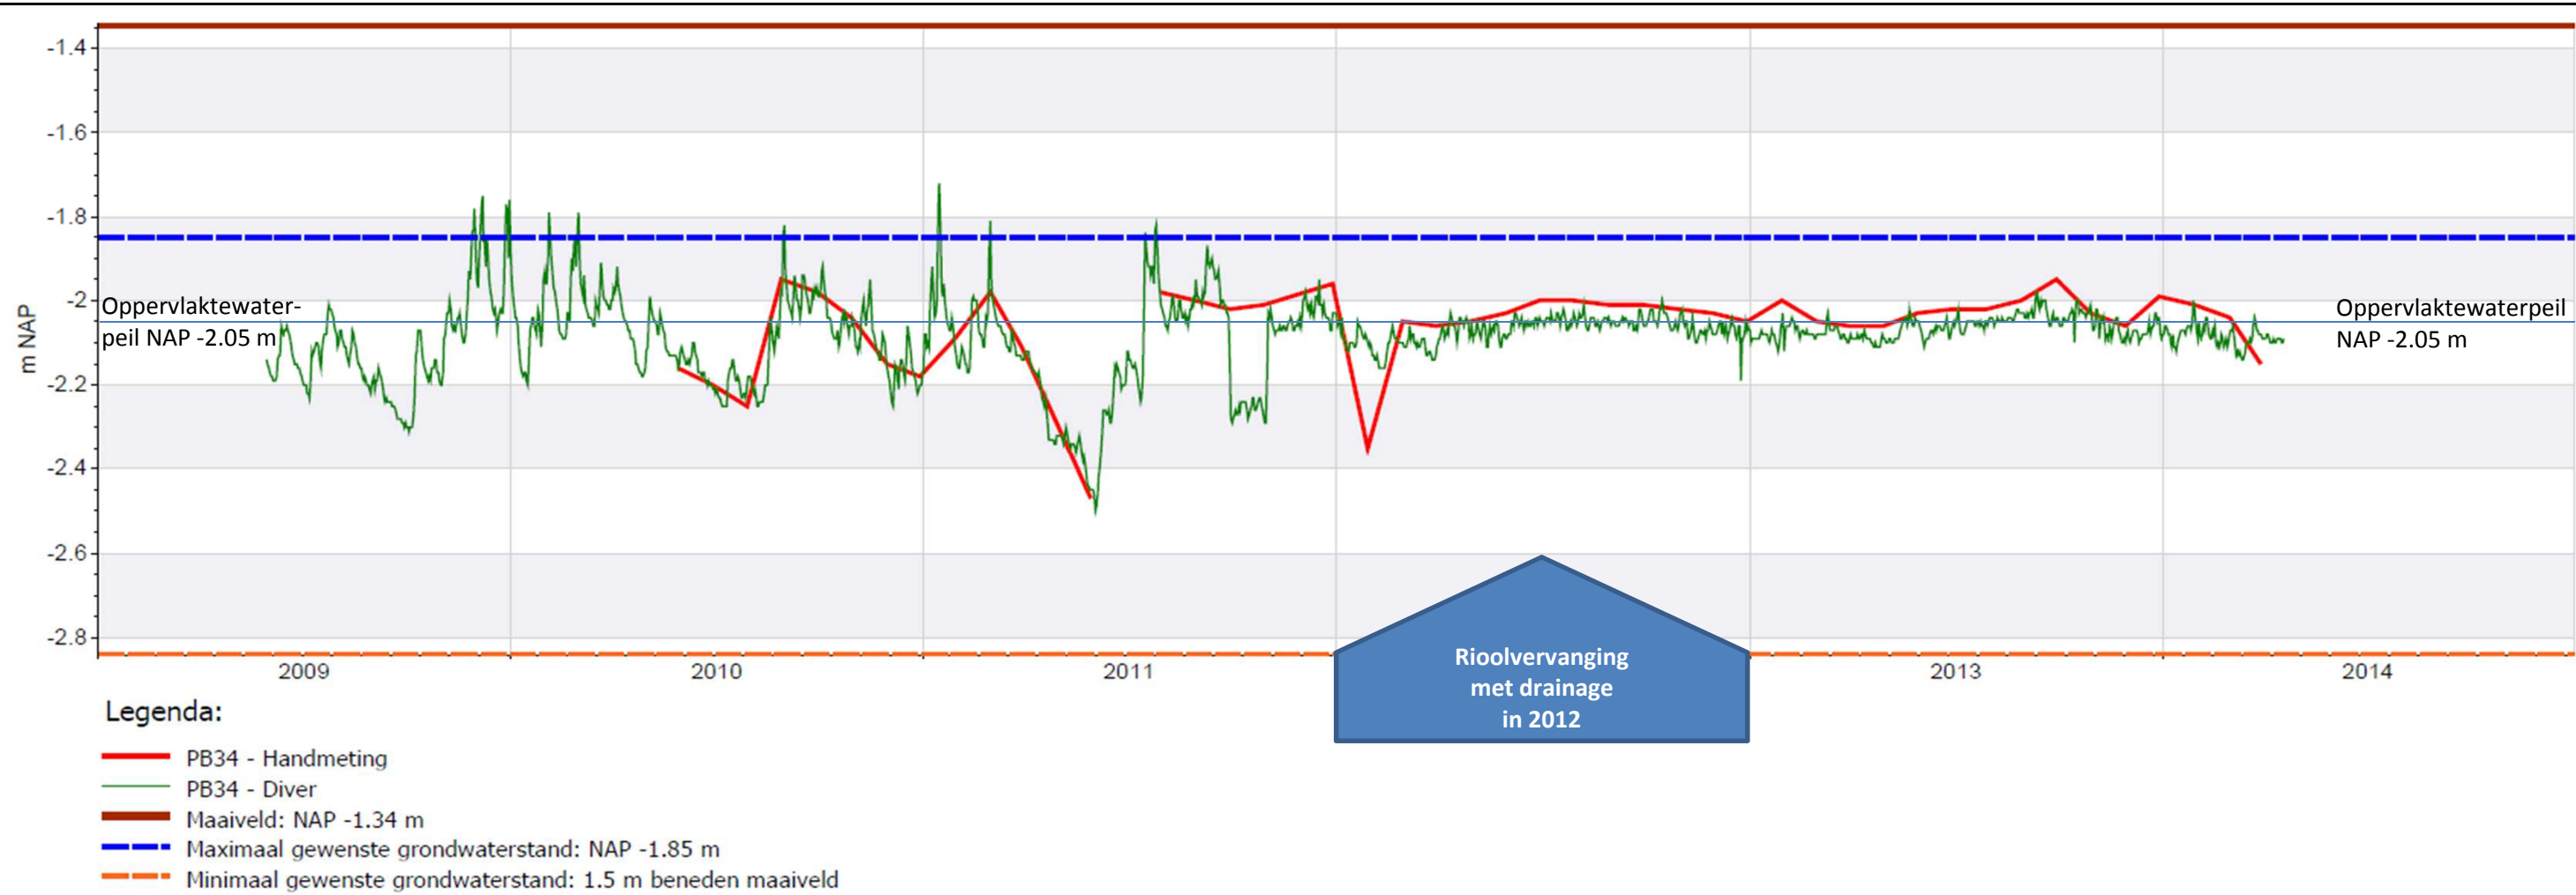
Peilbuis 34: Heemraadhof t.h.v. nr. 57

| Algemene informatie | | Opvallendheden | Acties |
|---|--|---|---|
| <p><b>Locatie:</b></p> <p>Straat: Heemraadhof</p> <p>Ter plaatse van: nr. 57</p> <p>Minimale afstand tot bebouwing: 6 m</p> <p>Maaiveldhoogte: N.A.P. -1.34 m</p> <p><b>Grondwaterstanden:</b></p> <p>Waarden o.b.v. divermeting van 01-04-2005 t/m 31-03-2014</p> <p>GHG -2.01 m N.A.P.</p> <p>Gemiddelde grondwaterstand (meridiaan) -2.07 m N.A.P.</p> <p>GLG -2.20 m N.A.P.</p> <p><b>Overige informatie:</b></p> <p>Type monitoring: Hand- &amp; digitale meting</p> <p>Begin handmeting 28-05-2010</p> <p>Begin divermeting 29-05-2009</p> | | <ul style="list-style-type: none"><li>• <b>Op deze locatie voldoet de grondwaterstand aan het gemeentelijk beleid.</b> De grondwaterstanden fluctueren de afgelopen jaren binnen de maximaal en minimaal gewenste grondwaterstand.</li><li>• In de grafiek is te zien dat de grondwaterstand in de loop van 2012 stabiel rond het heersende oppervlaktewaterpeil ligt. Dit is goed te verklaren omdat in 2012 er in de omgeving van deze peilbuis rioleringswerkzaamheden hebben plaatsgevonden waarbij drainage is meegelegd. Deze drainage lost op het oppervlaktewater. Aan de hand van deze gegevens kan gesteld worden dat de drainage naar behoren functioneert. De komende jaren kan middels de monitoring met de Diver worden nagegaan of de drainage blijft functioneren.</li><li>• De divermetingen komen goed overeen met de handmetingen.</li></ul> | <ul style="list-style-type: none"><li>• <b>Geen acties noodzakelijk.</b></li></ul> |

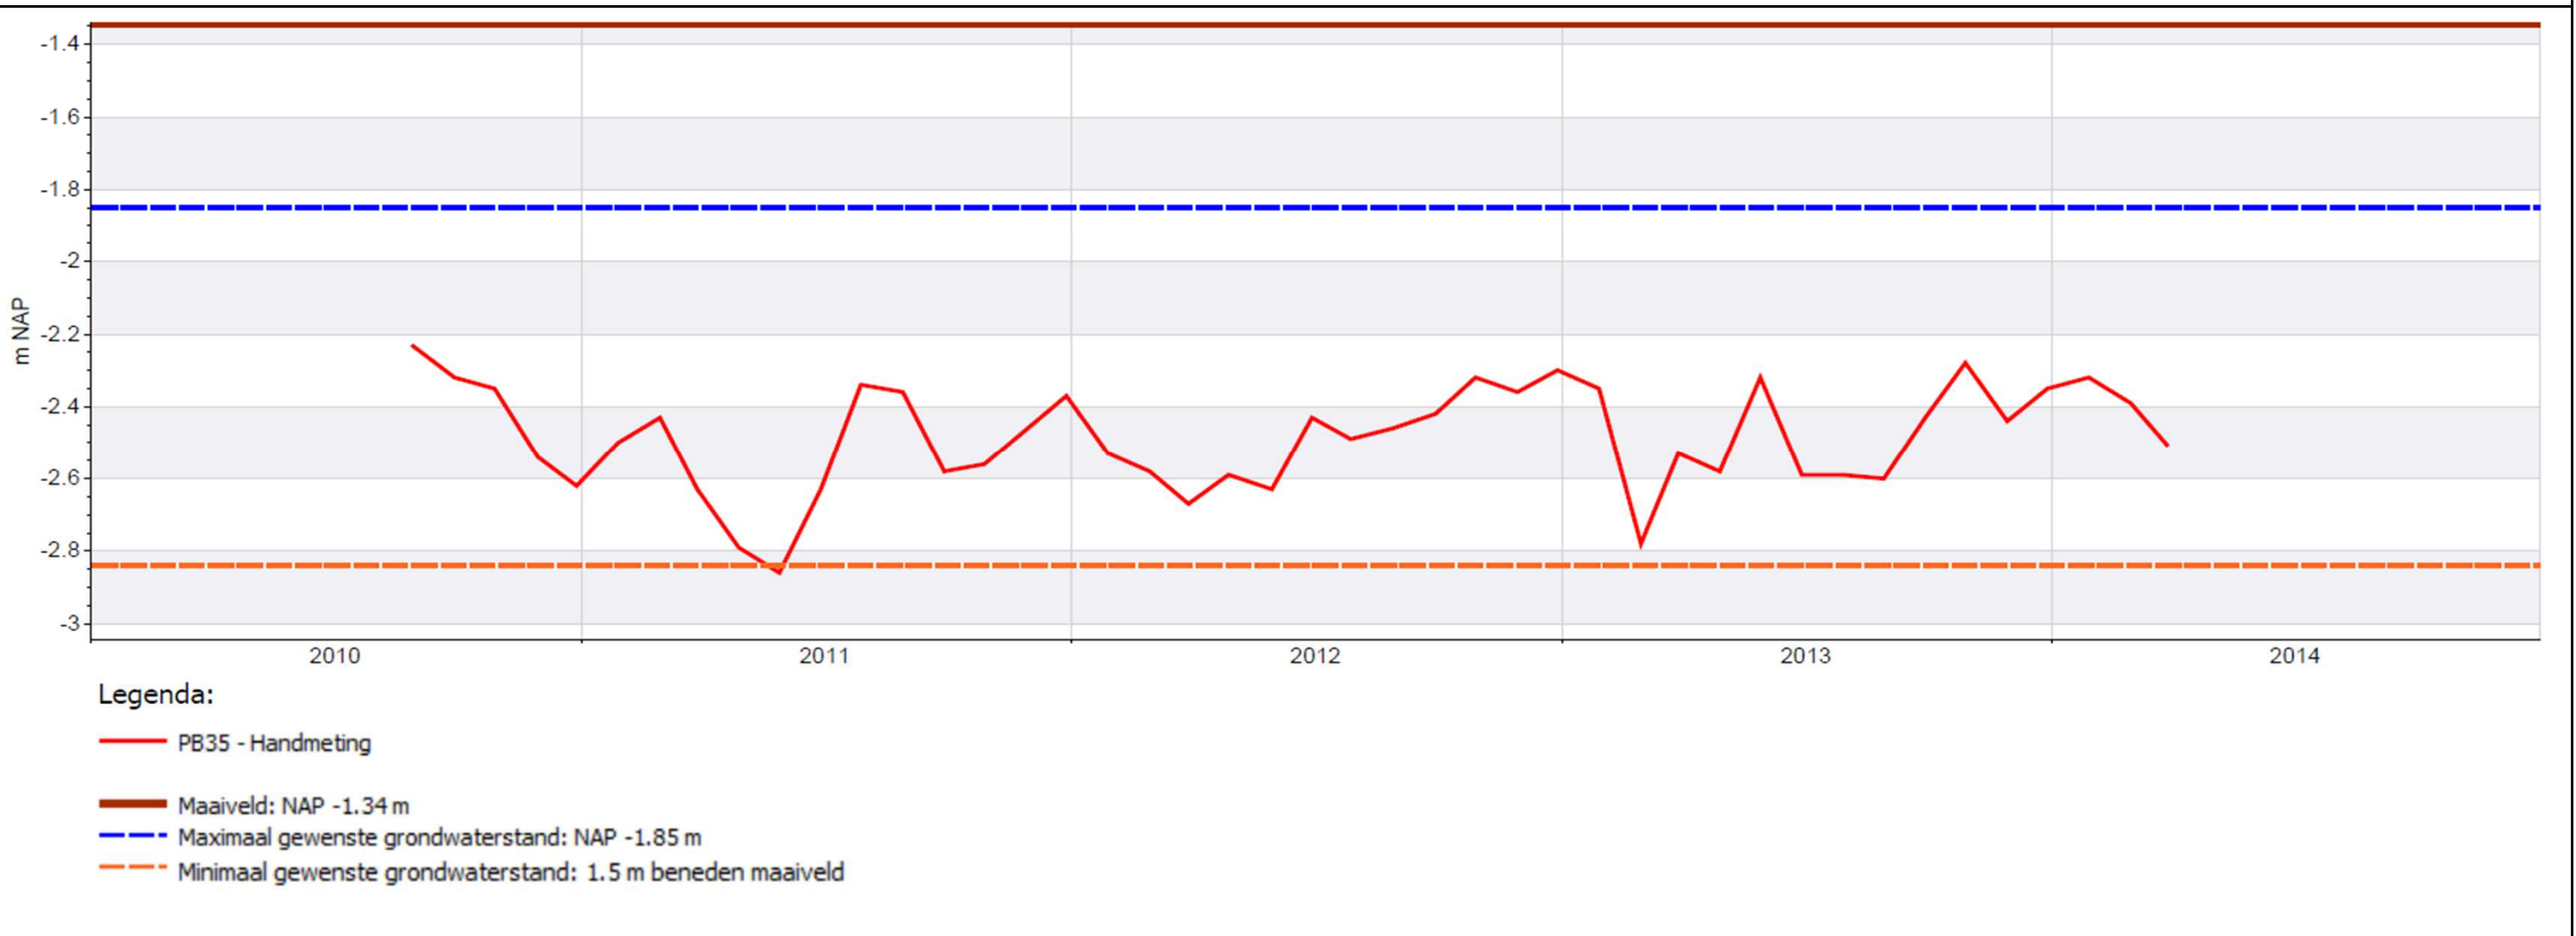
# Peilbuis 35: Kruisstraat - kruising Steenbakkerstraat

| Algemene informatie | Opvallendheden | Acties |
|---|---|---|
| <p><b>Locatie:</b></p> <p>Straat: Kruisstraat</p> <p>Ter plaatse van: kruising Steenbakkerstraat</p> <p>Minimale afstand tot bebouwing: 7 m</p> <p>Maaiveldhoogte: N.A.P. -1.34 m</p> <p><b>Grondwaterstanden:</b></p> <p>Waarden o.b.v. divermeting van 01-04-2011 t/m 31-03-2014</p> <p>GHG -2.31 m N.A.P.</p> <p>Gemiddelde grondwaterstand (meridiaan) -2.52 m N.A.P.</p> <p>GLG -2.72 m N.A.P.</p> <p><b>Overige informatie:</b></p> <p>Type monitoring: Hand- &amp; digitale meting</p> <p>Begin handmeting 27-08-2010</p> <p>Begin divermeting 19-08-2010</p> | <ul style="list-style-type: none"> <li><b>Op deze locatie voldoet de grondwaterstand aan het gemeentelijk beleid.</b><br/>De grondwaterstanden fluctueren een grotendeel van de tijd binnen de maximaal en minimaal gewenste grondwaterstand.</li> <li>De grondwaterstand op deze locatie is stabiel. In de korte tijd van monitoren is er nog geen stijgende of dalende trend waar te nemen.</li> </ul> | <ul style="list-style-type: none"> <li><b>Geen acties noodzakelijk.</b></li> </ul> |
