# Grondwatermeetnet Krimpen aan den IJssel

## Periode 2013 - 2014, meetrapport 11

Gemeente Krimpen aan den IJssel

Definitief rapport

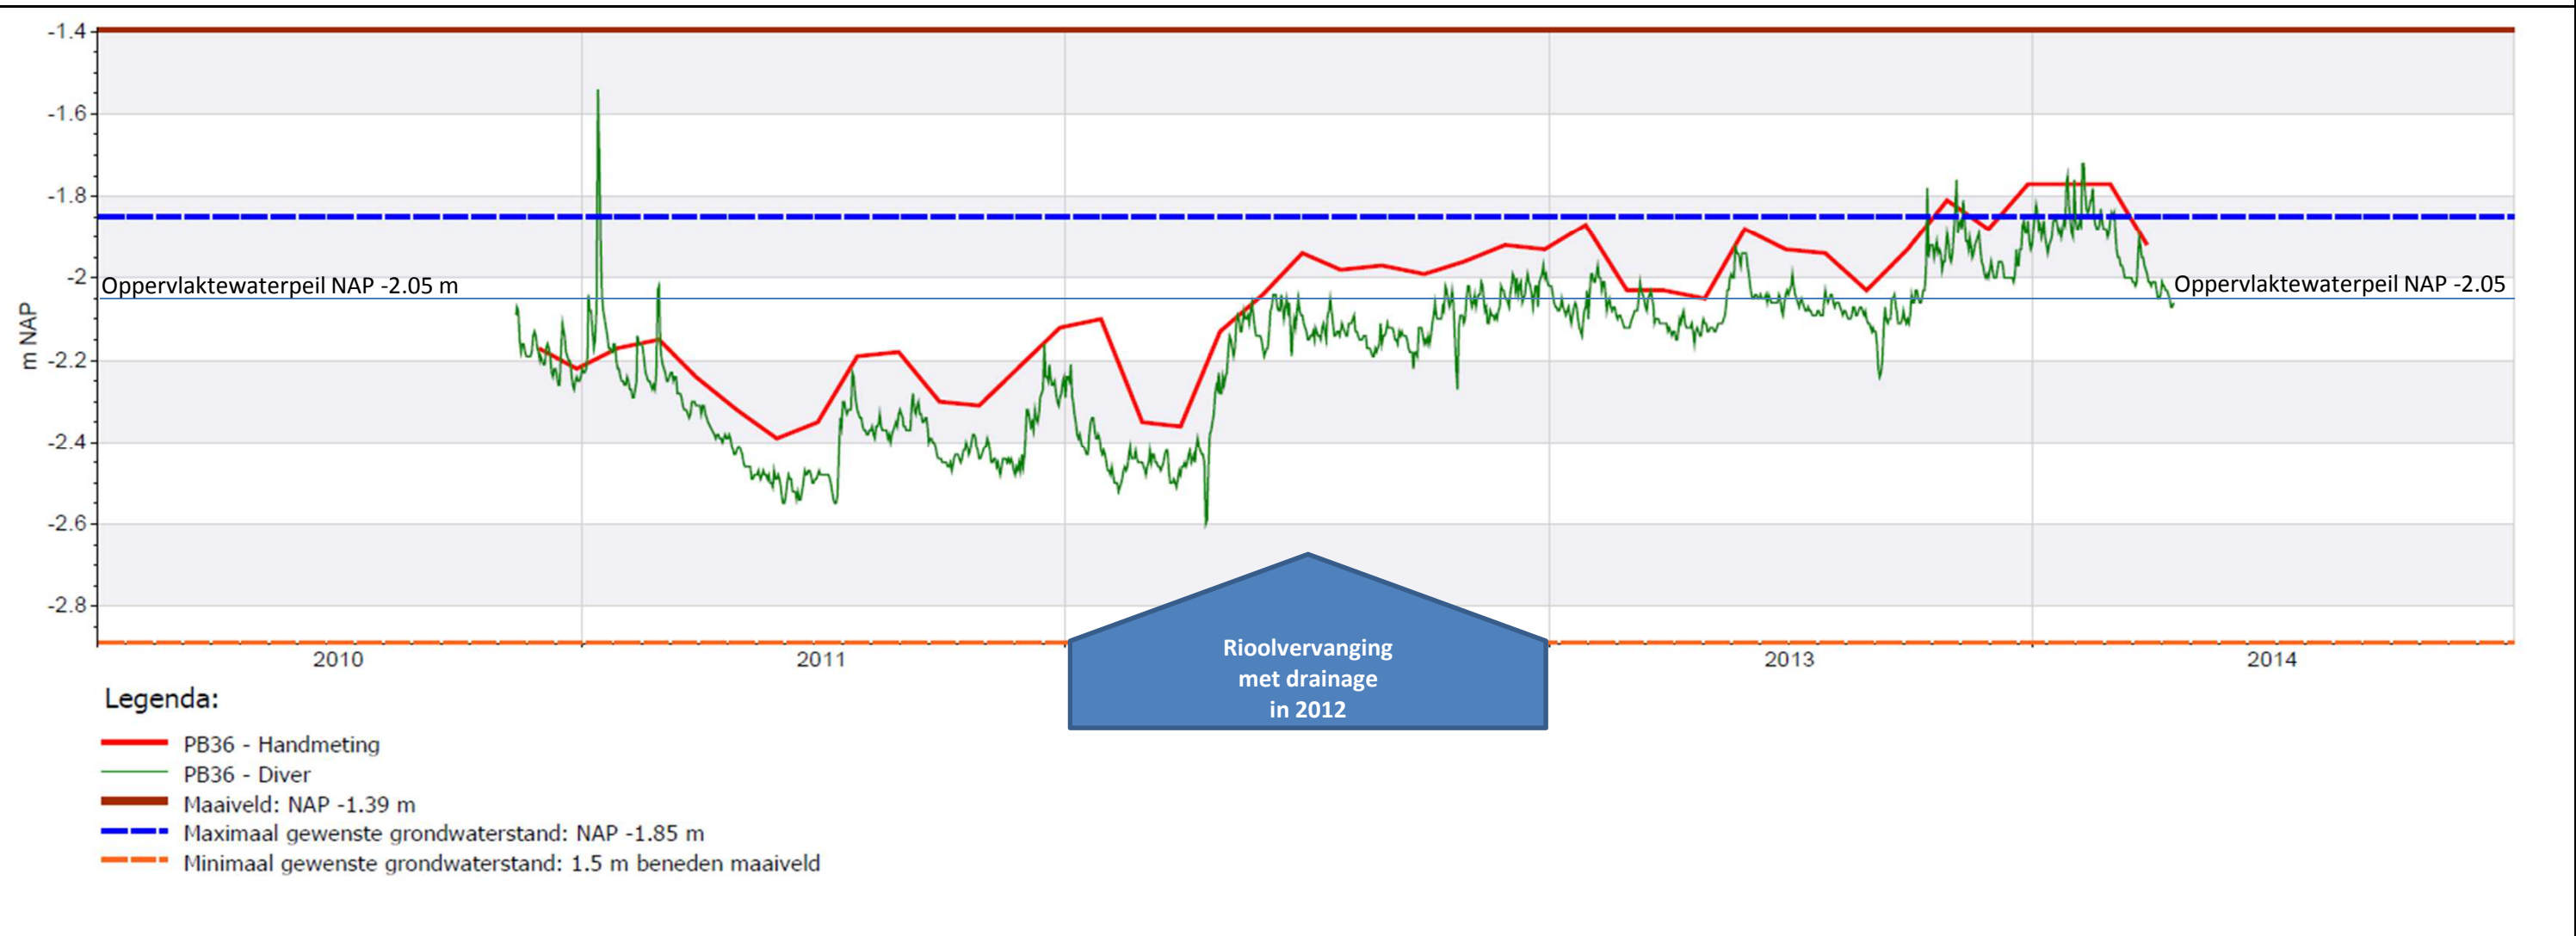
Peilbuis 36: Morgental t.h.v. nr. 37

| Algemene informatie | Opvallendheden | Acties |
|---|---|---|
| <p><b>Locatie:</b></p> <p>Straat: Morgental</p> <p>Ter plaatse van: nr. 37</p> <p>Minimale afstand tot bebouwing: 8 m</p> <p>Maaiveldhoogte: N.A.P. -1.39 m</p> <p><b>Grondwaterstanden:</b></p> <p>Waarden o.b.v. divermeting van 01-04-2011 t/m 31-03-2014</p> <p>GHG -1.94 m N.A.P.</p> <p>Gemiddelde grondwaterstand (meridiaan) -2.12 m N.A.P.</p> <p>GLG -2.46 m N.A.P.</p> <p><b>Overige informatie:</b></p> <p>Type monitoring: Hand- &amp; digitale meting</p> <p>Begin handmeting 29-11-2010</p> <p>Begin divermeting 11-11-2010</p> | <ul style="list-style-type: none"><li>De divermetingen hebben de afgelopen jaren een afwijking van ca. 15 cm. Het afgelopen jaar is deze afwijking verminderd naar 8 cm (aanpassing instellingen). Voor de onderstaande uitspraken wordt uitgegaan van de handmetingen. De divermetingen geven nog wel een goede indruk van de fluctuatie.</li><li><b>Op deze locatie voldoet de grondwaterstand aan het gemeentelijk beleid.</b> De grondwaterstanden fluctueren de afgelopen jaren voornamelijk binnen de maximaal en minimaal gewenste grondwaterstand. Uitzondering hierop zijn de grondwaterstanden van begin 2014. In de eerste twee maanden van dit jaar komt de grondwaterstand boven de maximaal gewenste grondwaterstand.</li><li>In de grafiek is te zien dat de grondwaterstand in de loop van 2012 zich stabiliseert net boven het oppervlaktewaterpeil van N.A.P. -2.05 m. Dit is goed te verklaren omdat in 2012 er in de omgeving van deze peilbuis rioleringswerkzaamheden hebben plaatsgevonden waarbij drainage is meegelegd. Deze drainage lost op het oppervlaktewater. Er is echter ook te zien dat de grondwaterstanden eind 2013, begin 2014 oplopen. Het lijkt erop alsof de drainage slecht/niet meer functioneert.</li></ul> | <ul style="list-style-type: none"><li><b>Diver laten controleren door leverancier.</b> Wanneer blijkt dat de Diver niet meer te repareren is wordt het noodzakelijk geacht om een nieuwe Diver aan te schaffen. Op deze manier kan de grondwaterstand nauwkeurig in de gaten worden gehouden en daarmee ook het functioneren van de drainage.</li><li><b>Controleren of de drain nog functioneert.</b> Als in het veld blijkt dat de drain verstopt is, is het noodzakelijk om de drain te laten doorspuiten.</li></ul> |

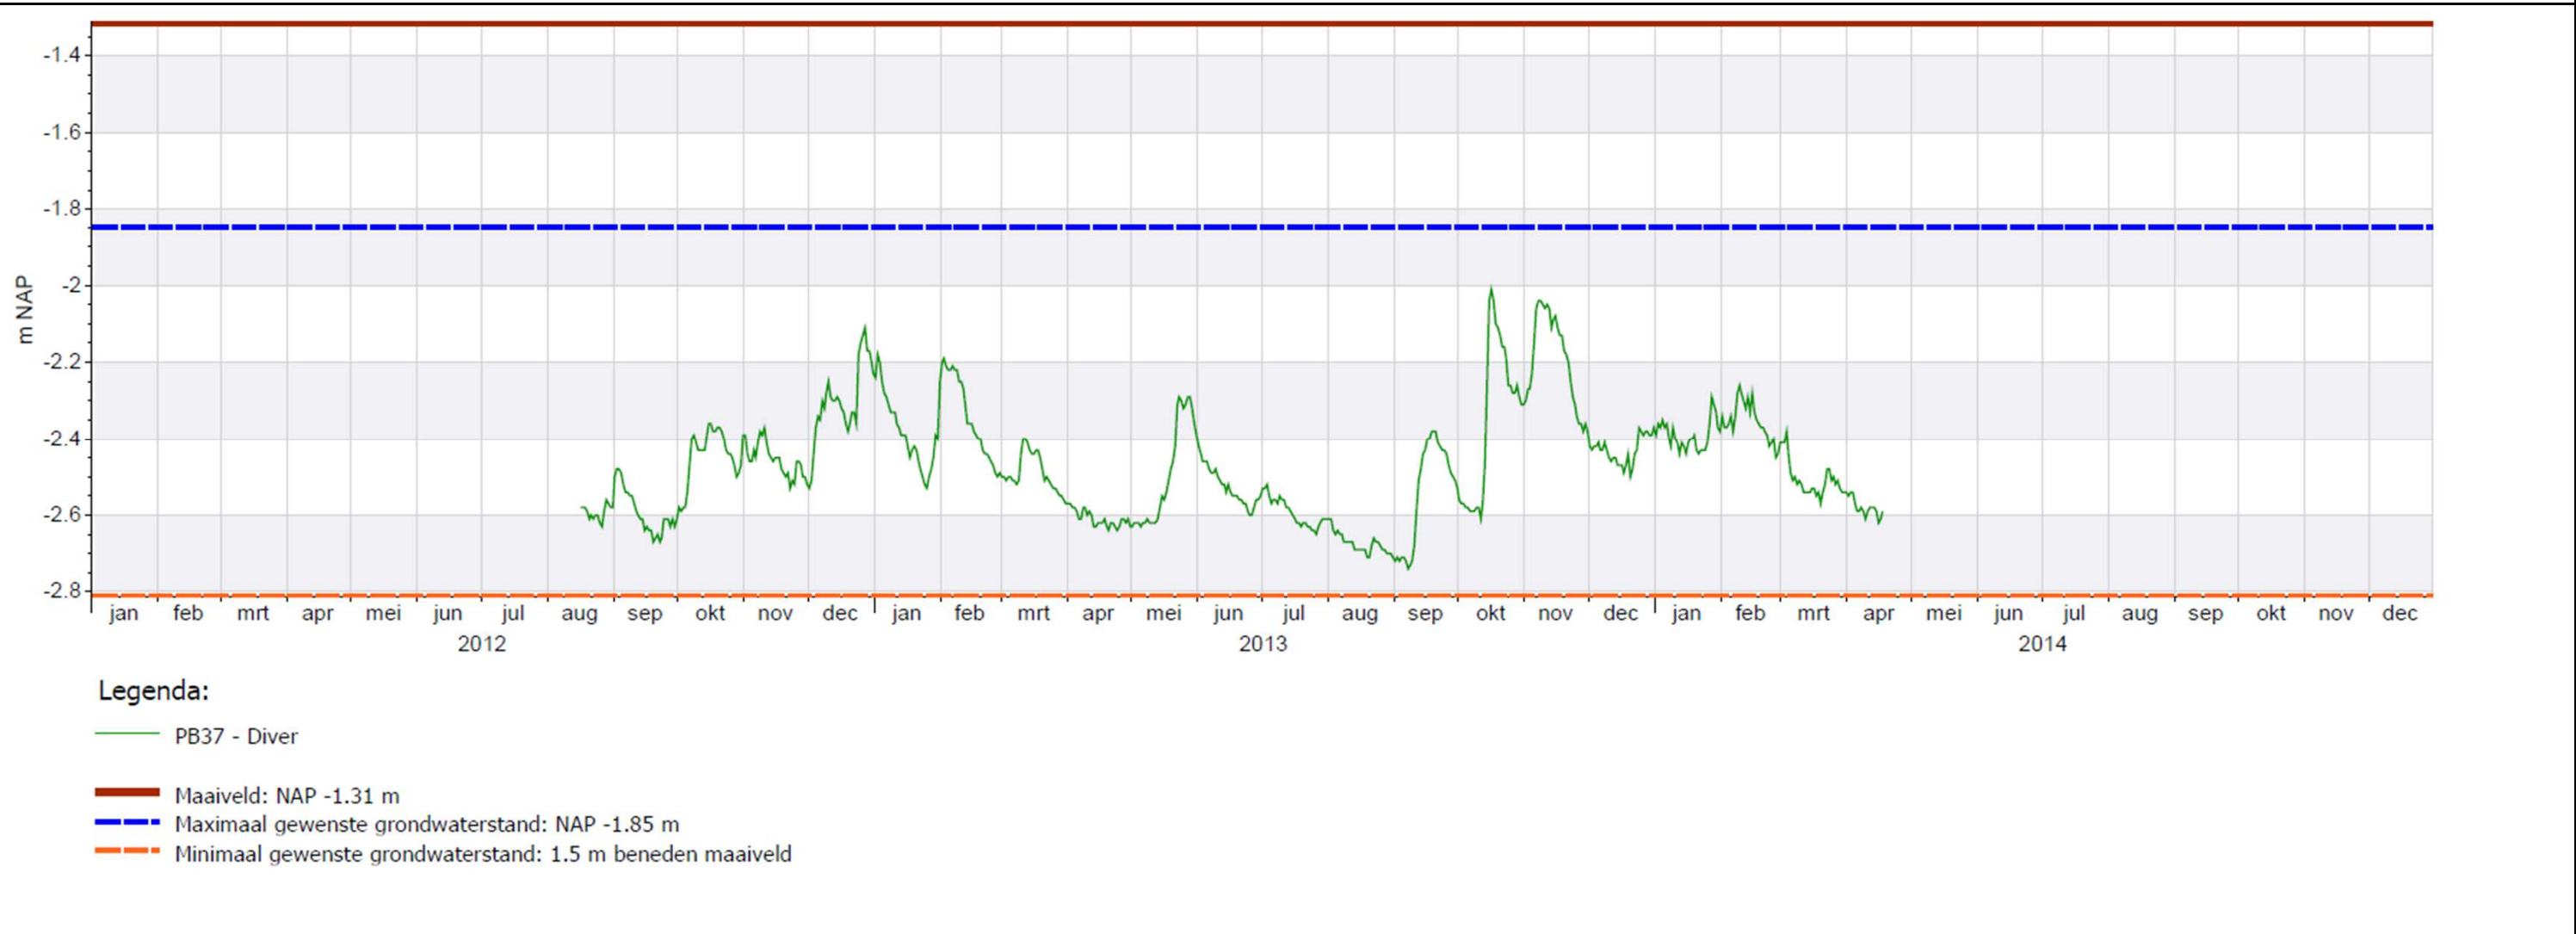
Peilbuis 37: Industrieweg - kruising C.G. Roosweg

| Algemene informatie | Opvallendheden | Acties |
|---|---|---|
| <p><b>Locatie:</b></p> <p>Straat: Industrieweg</p> <p>Ter plaatse van: Kruising C.G. Roosweg</p> <p>Minimale afstand tot bebouwing: 45 m</p> <p>Maaiveldhoogte: N.A.P. -1.31 m</p> <p><b>Grondwaterstanden:</b></p> <p>Waarden o.b.v. divermeting van 01-04-2013 t/m 31-03-2014</p> <p>GHG -2.28 m N.A.P.</p> <p>Gemiddelde grondwaterstand (meridiaan) -2.50 m N.A.P.</p> <p>GLG -2.65 m N.A.P.</p> <p><b>Overige informatie:</b></p> <p>Type monitoring: Hand- &amp; digitale meting</p> <p>Begin handmeting 27-08-2012</p> <p>Begin divermeting 16-08-2012</p> | <ul style="list-style-type: none"><li><b>Op deze locatie voldoet de grondwaterstand aan het gemeentelijk beleid.</b> De grondwaterstanden fluctueren binnen de maximaal en minimaal gewenste grondwaterstand.</li><li>De divermetingen komen het overgrote deel van de tijd goed overeen met de handmetingen.</li><li>Omdat er pas sinds korte tijd wordt gemonitord is er geen trend waarneembaar.</li></ul> | <ul style="list-style-type: none"><li><b>Geen acties noodzakelijk.</b> Uit de metingen van afgelopen jaren blijkt dat de grondwaterstand hier binnen de door de gemeente gestelde grenzen blijft. Mogelijk dat de Diver in peilbuis 37 in peilbuis 38 gehangen kan worden (zie verder acties peilbuis 38).</li></ul> |

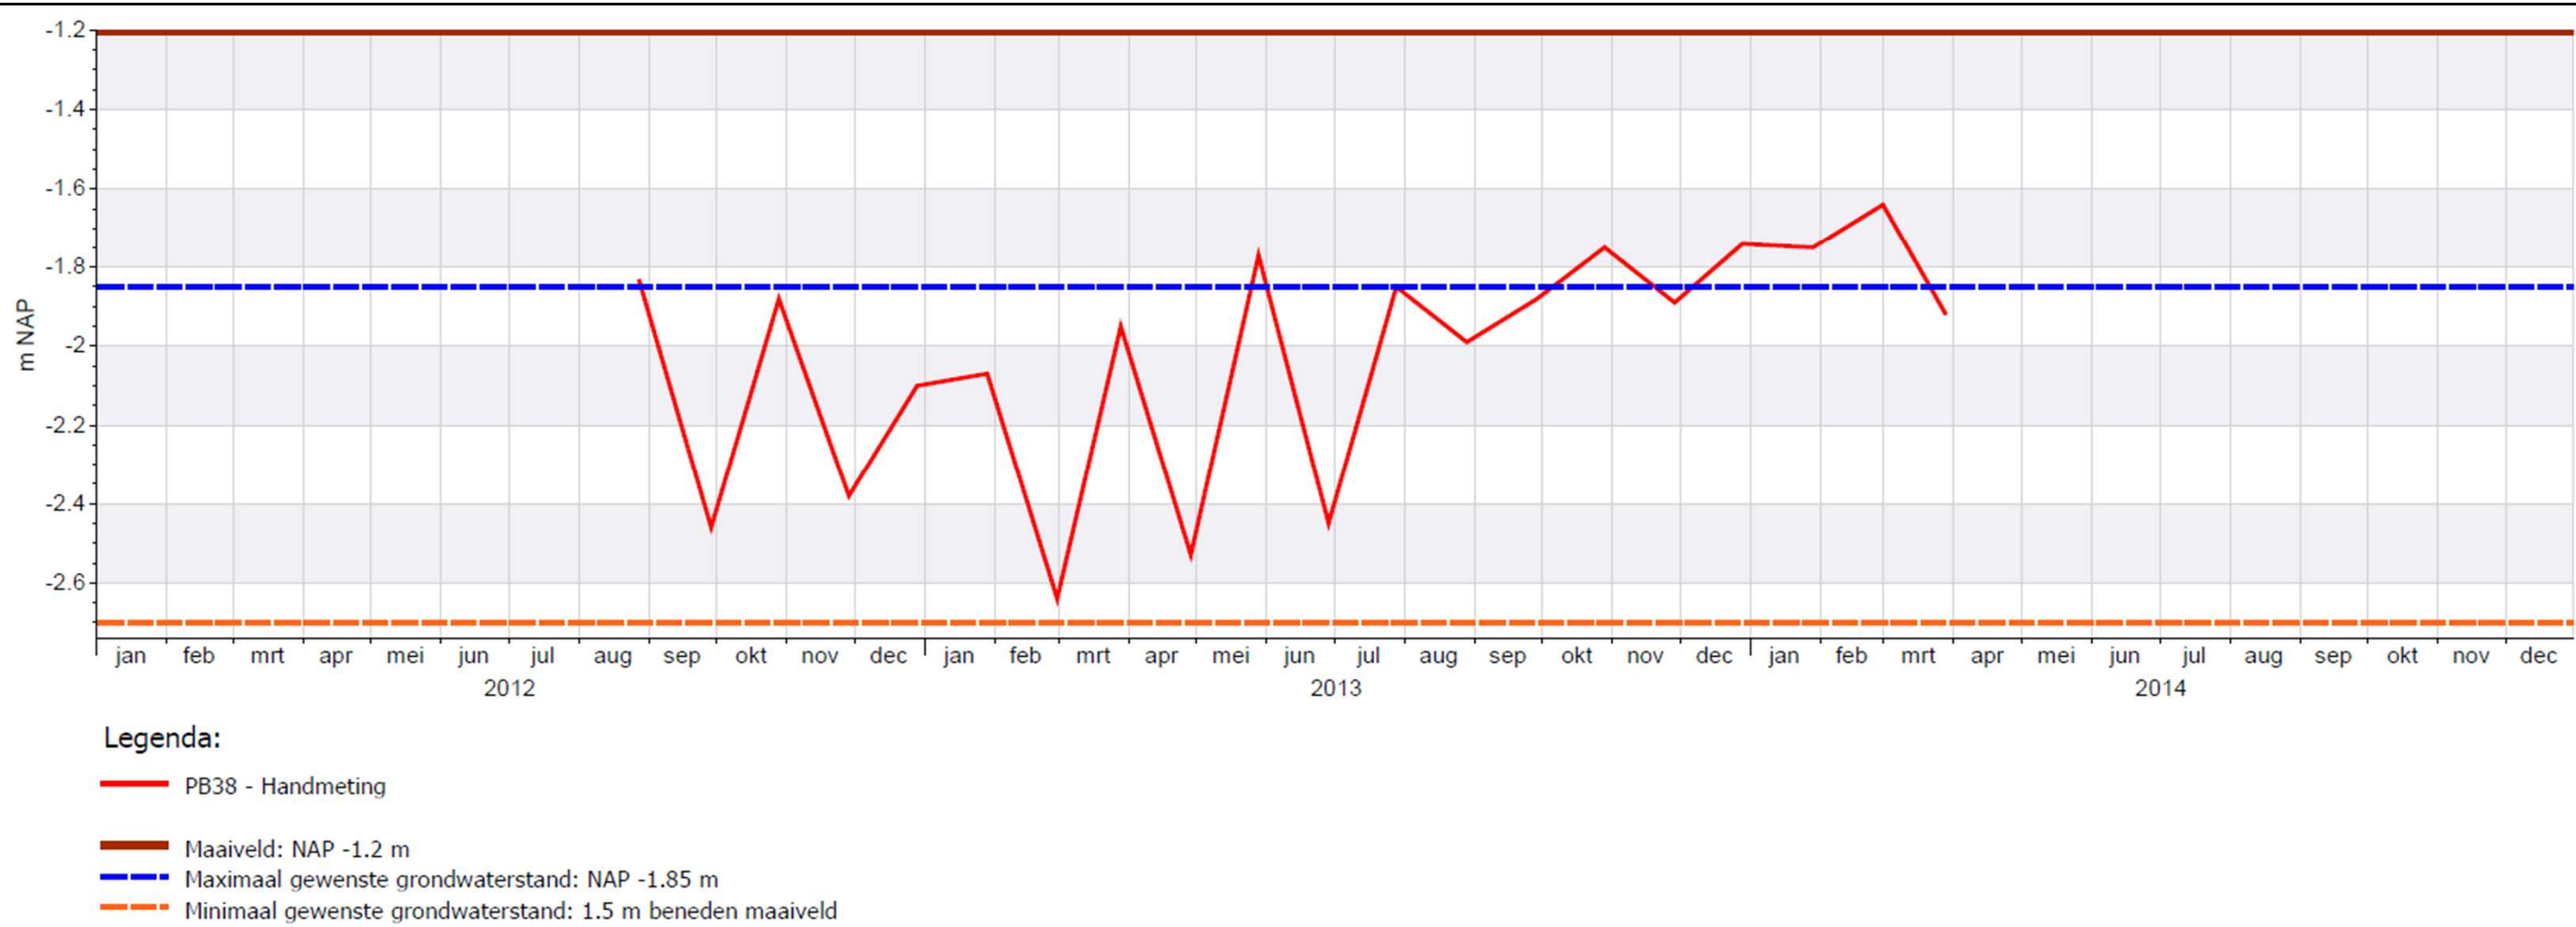
Peilbuis 38: C.G. Roosweg - kruising Nieuwe Tiendweg / Industrieweg

| Algemene informatie | | Opvallendheden | Acties |
|---|--|---|---|
| <b>Locatie:</b><br>Straat: C.G. Roosweg<br>kruising Nieuwe<br>Tiendweg/industrieweg<br>Ter plaatse van:<br>Minimale afstand tot bebouwing: 61 m<br>Maaiveldhoogte: N.A.P. -1.20 m<br><br><b>Grondwaterstanden:</b><br>Waarden o.b.v. handmetingen van 01-04-2013 t/m 31-03-2014<br>GHG -1.74 m N.A.P.<br>Gemiddelde grondwaterstand (meridiaan) -1.85 m N.A.P.<br>GLG -2.45 m N.A.P.<br><br><b>Overige informatie:</b><br>Type monitoring: Handmeting<br>Begin handmeting 27-08-2012<br>Begin divermeting - | | <ul style="list-style-type: none"><li>Op deze locatie voldoet de grondwaterstand aan het gemeentelijk beleid. De grondwaterstanden fluctueren een grotendeel van de tijd binnen de maximaal en minimaal gewenste grondwaterstand. Uitzondering hierop zijn de grondwaterstanden van december 2013 tot en met februari 2014. In deze periode van meer dan 4 weken, komt de grondwaterstand boven de maximaal gewenste grondwaterstand uit. Aangezien er nog maar twee jaar wordt gemonitord kan er nog niet over een structureel hoge grondwaterstand worden gesproken.</li><li>Omdat er pas sinds korte tijd wordt gemonitord is er geen trend waarneembaar.</li></ul> | <ul style="list-style-type: none"><li>Installeren van een nieuwe Diver / Diver verhangen. Aangezien ter plaatse van peilbuis 38 het afgelopen jaar voor langere periode grondwaterstanden boven de gewenste grondwaterstand zijn geregistreerd wordt geadviseerd op deze locatie de grondwaterstand nauwkeuriger te monitoren en een Diver te plaatsen. In peilbuis 37 hangt een Diver. Uit de metingen van afgelopen jaren blijkt dat de grondwaterstand hier binnen de door de gemeente gestelde grenzen blijft. Om kosten te besparen kan voor het intensief monitoren van de grondwaterstand in peilbuis 38 de Diver uit peilbuis 37 worden gebruikt.</li></ul> |
