## Vooronderzoek (Pilot) Funderingsproblematiek

Adviesrapport: C.G. Roosweg - Gemeente Krimpen aan  
den IJssel

Kenmerk D90-RST-KA-1200153 - Versie 2.0

Utrecht, 4 mei 2012  
Vrijgegeven

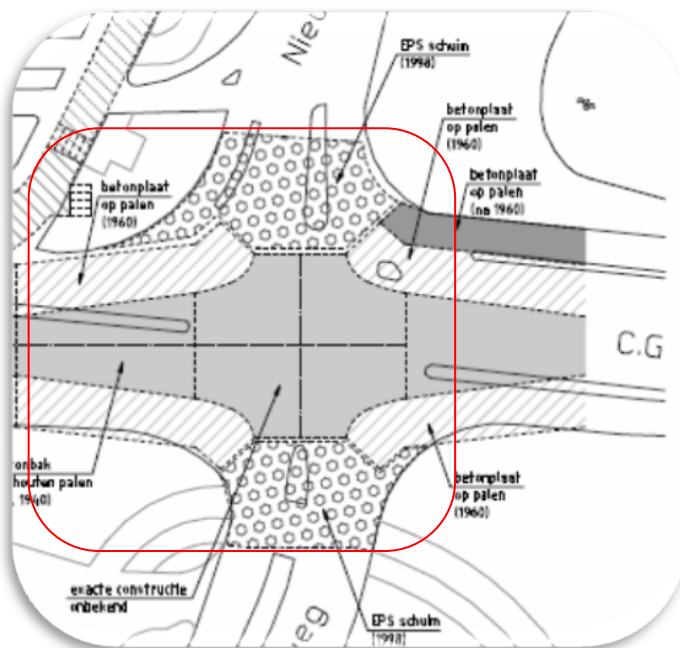
Om de haalbaarheid te kunnen toetsen is er op een beperkt oppervlak de ondergrond onderzocht met de grondradar (zie figuur 1). Op basis van dit beperkte onderzoek kunnen conclusies worden getrokken ten aanzien van de haalbaarheid voor het totale wegoppervlak.

*Figuur 1 Beperkt oppervlak wordt onderzocht met grondradartechnologie*

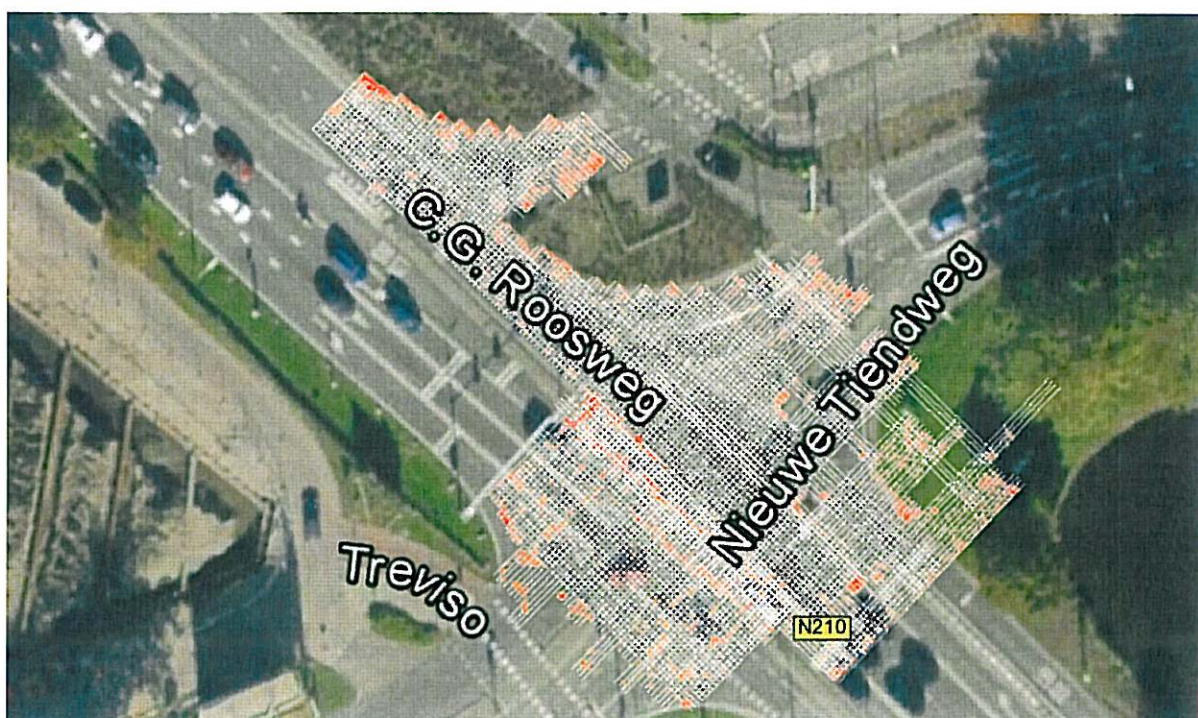
*Figuur 1 Het meetgebied met gemeten profielen*

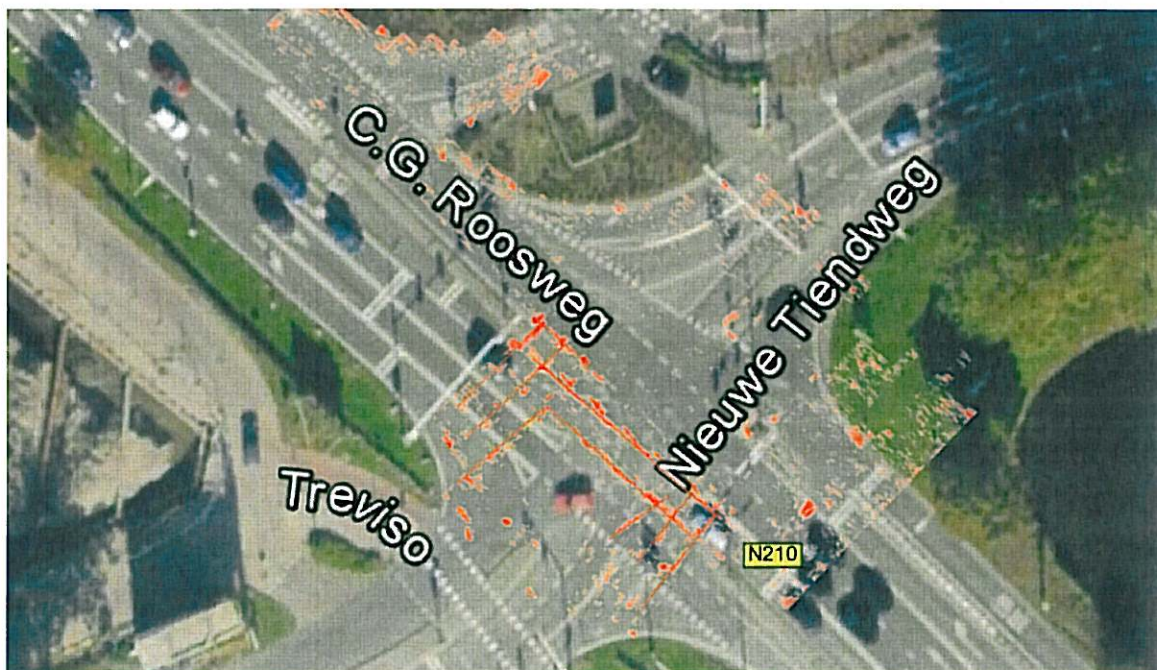
Eerst is er gekeken naar de bovenaanzichten en naar de profielen van de 3D radar data. Zoals omschreven in hoofdstuk 6.1, verschijnen kabels, leidingen maar ook wanden en funderingsresten als rode lijnen in de bovenaanzichten en als hyperbolen in de grondradarprofielen. Het bovenaanzicht is dan gebruikt om de kabels en leidingen of de muurwanden van de andere objecten te scheiden (Figuur 2).

Figuur 2 Voorbeeld van bovenaanzicht. De leidingen of wanden zijn geaccentueerd.
