Rapportage Asbestinventarisatie TYPE A conform SC-540
Volkeraksluizen
Hellegatsweg 2C te Willemstad

Projectnummer : WE-64206
Opdrachtgever : Rijkswaterstaat WNZ District Zuid

Versie : 1.0, d.d. 1 juni 2016
Vervaldatum : 1 juni 2019

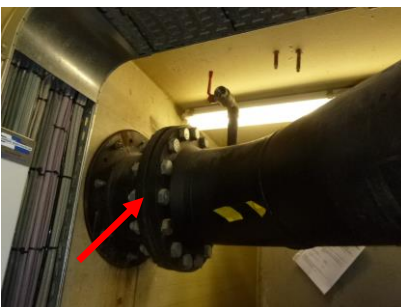
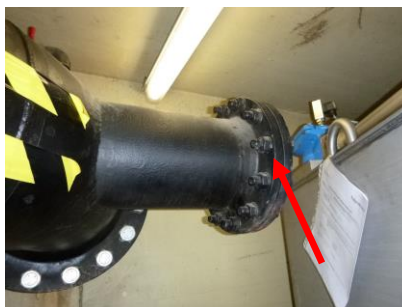
foto: pakking, hydrauliekruimte A west
