## **Bijlage 1**

### Geografische ligging kunstwerken

## **Bijlage 2**

### Inspectiefoto's

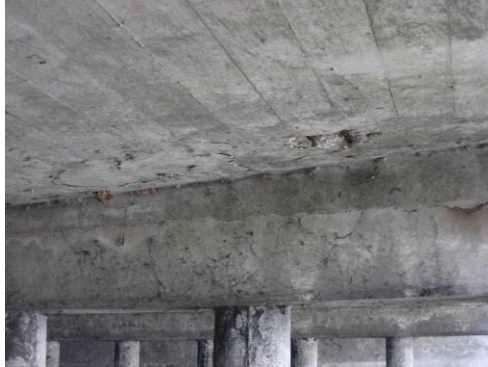
Afb. 14

*In de onderzijde van het dek, bij de meest westelijke overspanning, ligt op meerdere plaatsen lokaal wapening bloot en welke licht tot lokaal matig is gecorrodeerd.*

*Op beide foto's (Afb. 13 en Afb. 14):  
Westelijke overspanning.*

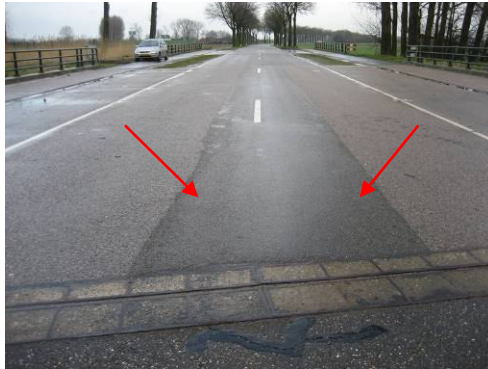
Afb. 26

Brug Hertogswetering (zuid van Het Wild)

In het rijvlak is een bitumineuze strook asfaltbeton ingezet...

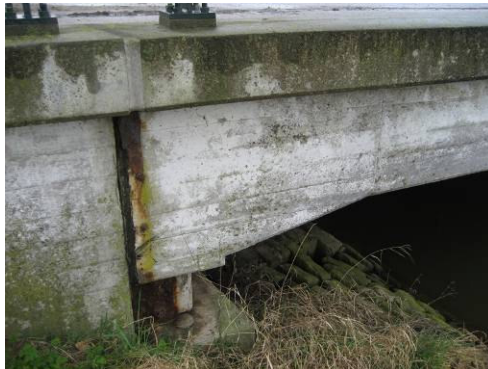
Afb. 27

Brug Hertogswetering (zuid van Het Wild)

Zowel de zijkanten van het dek als ook de zijkanten van de landhoofden zijn voorzien van een witte coating. Deze coating is op vele plaatsen afgebladderd, zit op meerdere plaatsen deels los of is vervuild.

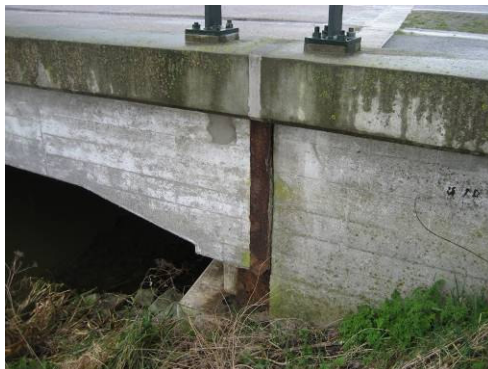
Afb. 31

Brug Hertogswetering (zuid van Het Wild)

Tussen het landhoofd en het aansluitende dek, en in het verticale vlak, bevindt zich een teer- of bitumenemulsie. De hoogte is daarbij ongeveer gelijk aan de dikte van het dek. Het geheel is aan weerszijden van elk landhoofd afgedekt met behulp van een stalen strip.

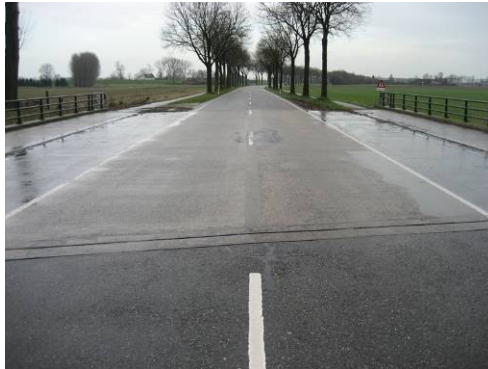
Afb. 50

Brug Rode Wetering

In het geheel ontbreekt een slijtlaag op het betonnen rijvlak van de hoofdrijbaan.

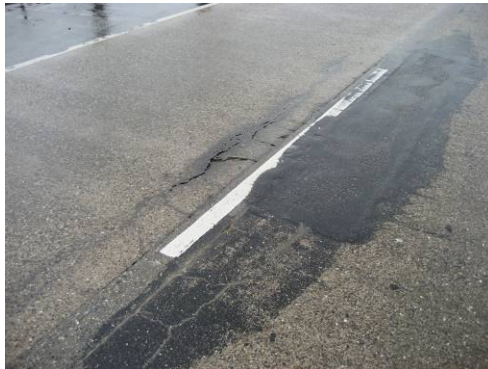
Afb. 51

Brug Rode Wetering

In het midden van de overspanning bevindt zich in het midden van de hoofdrijbaan op één plaats deels verbrijzeld beton.

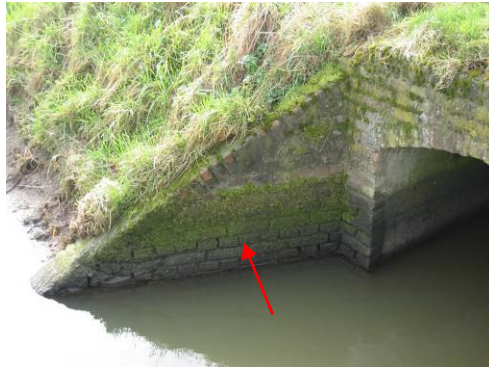
Afb. 66

Duiker Oss

Bij de oostelijke in-/uitstroomopening ontbreekt bij de zuidelijke taludwand op meerdere plaatsen voegmortel (zie rode pijl).

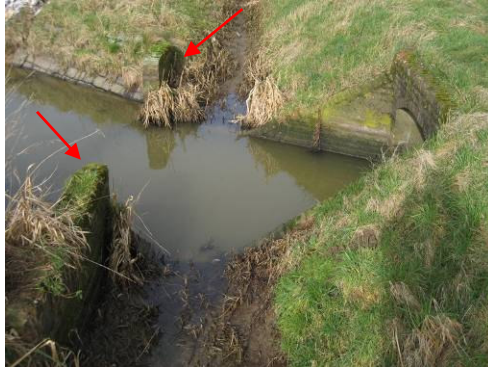
Afb. 70

*Duiker Oss*

*Van de westelijke twee kopwanden zijn, gelijk als bij de oostelijke twee kopwanden, ook hier in totaal 12 stenen afgebrokkeld (zie rode pijlen).*
