**Provincie Noord Brabant**

*PNB, N625 Rosmalen - Lith 4 kunstwerken*

45B-902, brug Roode Wetering

**Iv-Infra b.v.**

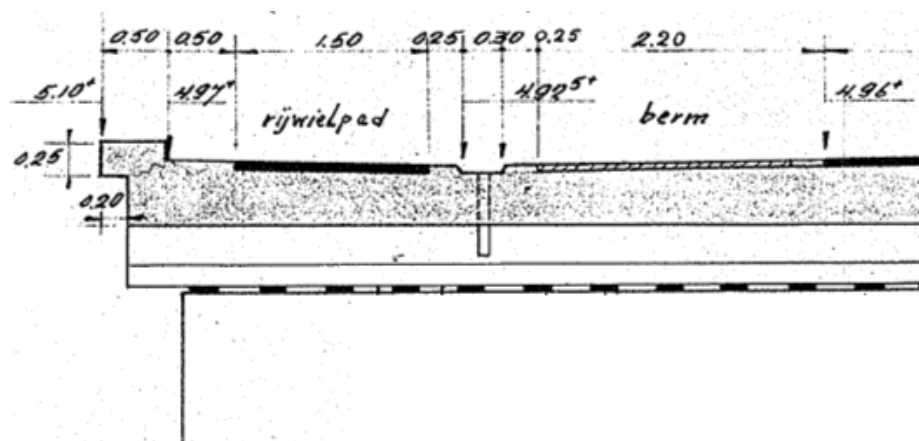
Afbeelding: 3

De betonnen oplegbalken, zie afbeelding 3, van de landhoofden vertonen zwart-bruine roestsporen, zeer waarschijnlijk veroorzaakt door chloriden geïnitieerde wapeningscorrosie. De roestplekken bevinden zich, over 5-15% van het oppervlak, verdeeld over verschillende locaties, zie foto 10 en 11.

De verharding ligt verzinkt in de betonnen rijvloer, zie afbeelding 3. Tijdens de inspectie is de betonnen verharding volledig onder handbereik geïnspecteerd en afgeklopt. Hol klinkende delen zijn vervolgens gemarkeerd. De locaties en afmetingen van deze schadeplekken zijn met behulp van foto's en schetsen vastgelegd. De schetsen zijn opgenomen in bijlage 5. De betonnen verharding vertoont in totaal 62m<sup>2</sup> holle plekken, zie foto 21.

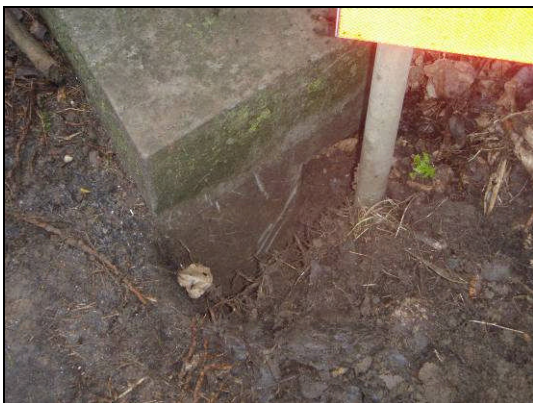
Visueel is gekeken naar de aanwezigheid van asbestverdacht materiaal aan het uitwendige van het kunstwerk, waarbij met nadruk is gekeken naar de schampkanten, de uit de rijvloer stekende ingestorte HWA-buizen en de nutsleidingen langs het kunstwerk. Na bureaustudie van de bestekstekeningen (geen revisie tekening!) en het vrijgraven van de koppen van de schampkanten, is het onwaarschijnlijk dat in de schampkanten leidingbuizen verwerkt zitten, zie foto 27 en 28. Het resultaat van dit onderzoek is dat er geen asbestverdacht materiaal is aangetroffen.

*Foto 27: noord oost kop schampkant*

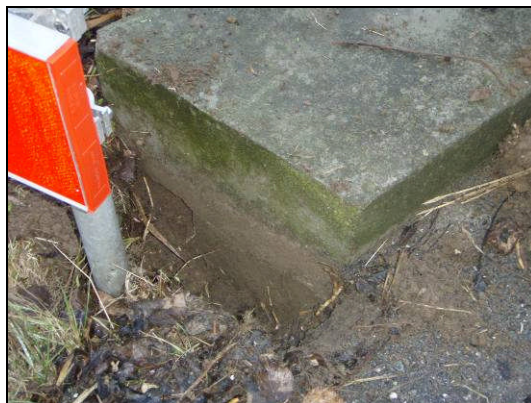
*Foto 28: noord oost kop schampkant*

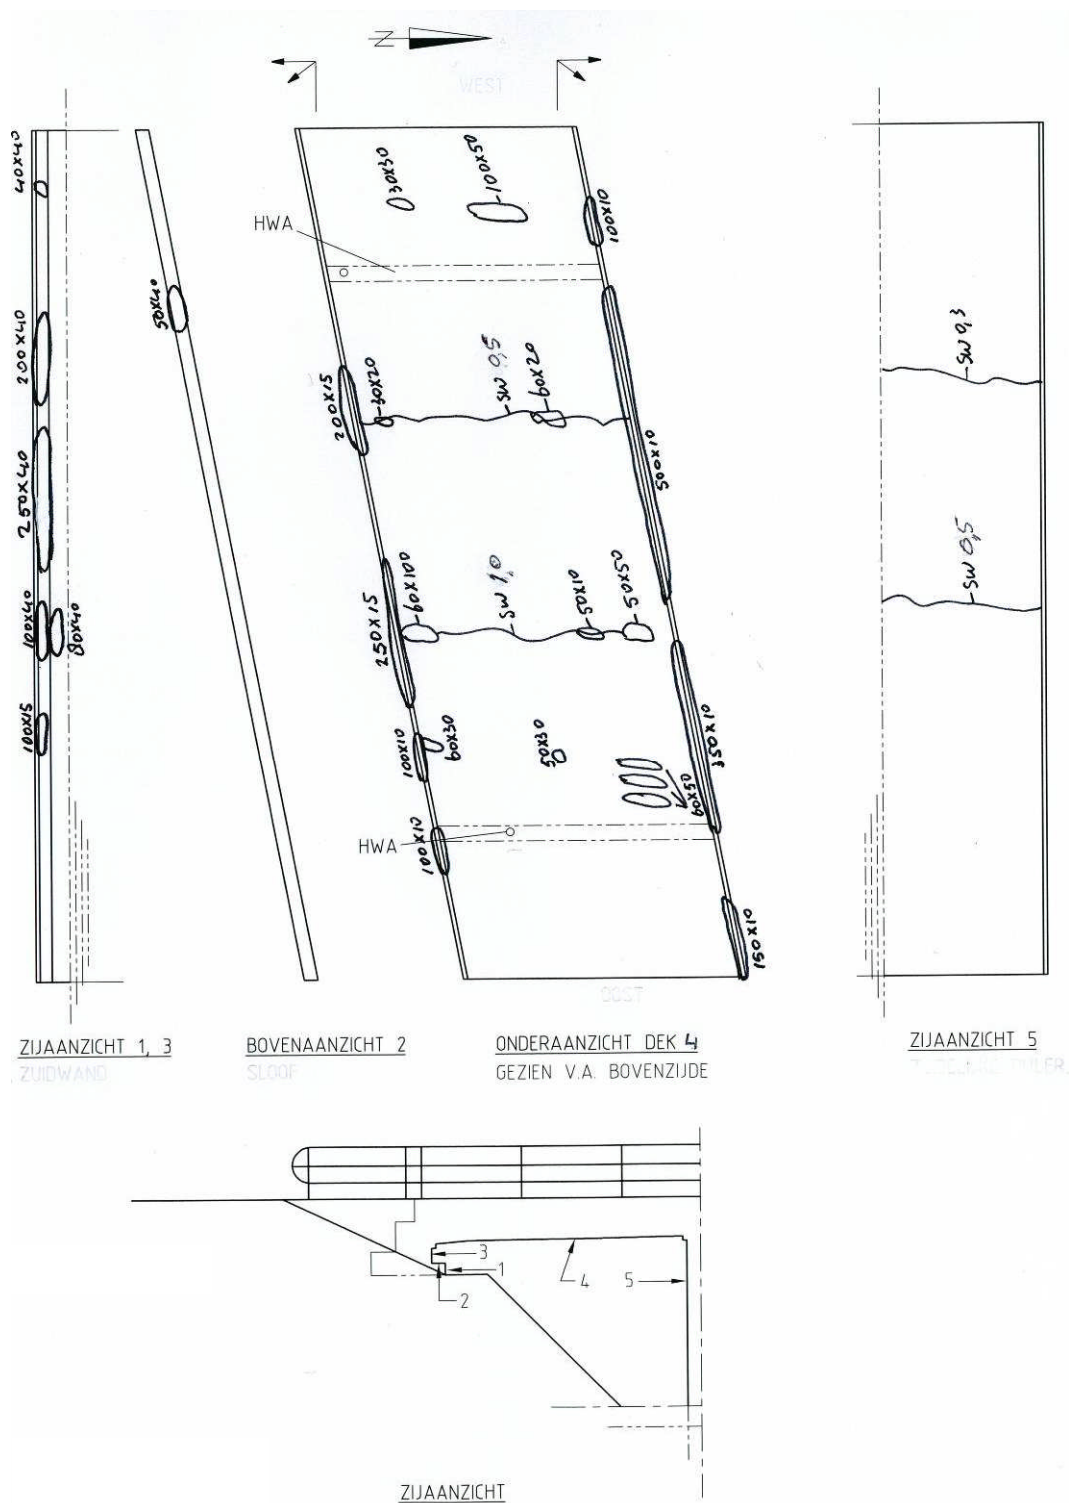
Schets: onderzijde rijvloer en wanden zuidelijke overspanning (maten in cm)

De onderzijde van de rijvloer en de pijlers vertonen meerdere scheuren, zie foto 6 t/m 8. De locaties en afmetingen van deze scheuren zijn met behulp van foto's en schetsen vastgelegd. De schetsen zijn opgenomen in bijlage 1.

- onderzijde rijvloer, twee scheuren in de lengte richting van het kunstwerk. De scheurbreedtes variëren van 0,3 tot 1mm.
- zuidelijke pijler, drie scheuren over de gehele hoogte met breedtes van 0,4 tot 1mm.
- noordelijke pijler, twee scheuren met een breedte van 0,8mm.
- De scheuren in de pijlers lopen voor zover zichtbaar door onder de waterlijn (slecht inspecteerbaar i.v.m. troebel water, zie foto 9)
