**Provincie Noord Brabant**

*PNB, N625 Rosmalen - Lith 4 kunstwerken*

45B-903, brug Hoefgraaf

Datum: 17-03-2011  
Revisie: 1  
Status: Definitief  
Aantal pagina's: iii + 18

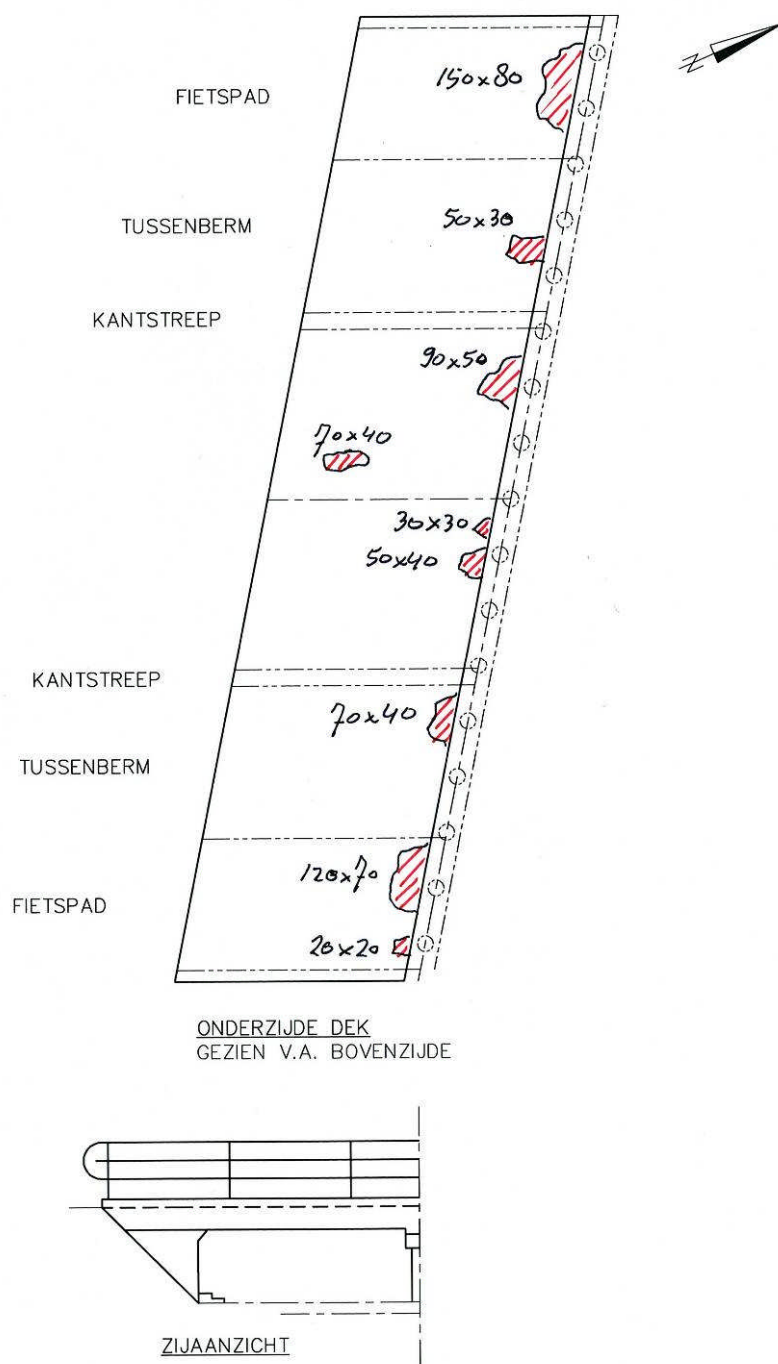
Schets: onderzijde rijvloer zuidelijke overspanning (maten in cm)

De loszittende (hol klinkende) delen bevinden zich voornamelijk aan de onderzijde van de rijvloer. In totaal verspreid over het gehele zichtbare betonoppervlak bedraagt het schadeoppervlak ca. 14 m<sup>2</sup> verdeelt over 47 plekken. Op enkele plaatsen ligt de wapening bloot en zijn de staven zichtbaar gecorrodeerd met ca. 0-20% materiaalafname, zie foto 1 t/m 4.

- loszittende (hol klinkende) delen van het betonoppervlak, totaal ca. 14m<sup>2</sup> ; verdeelt over ca. 47 plekken. Vooral aan de onderzijde van de rijvloer. De schades worden veroorzaakt door onvoldoende betondekking. De minimaal voorgeschreven betondekking op traditionele wapening bedraagt volgens de Europese normen 30 mm. Op de nader onderzochte locaties is gemiddeld minder dekking gemeten. Ten gevolge van onvoldoende betondekking kan vocht en zuurstof de wapening bereiken, waardoor deze gaat roesten. In combinatie met een kwalitatief minder beton (bouwjaar kunstwerk 1957) treedt dit proces versneld op;

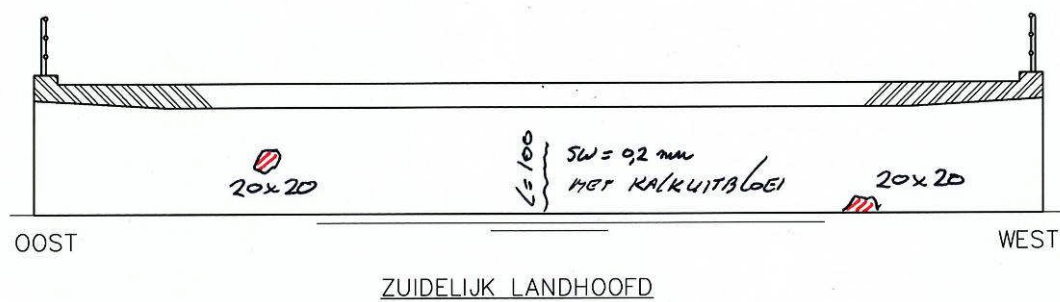
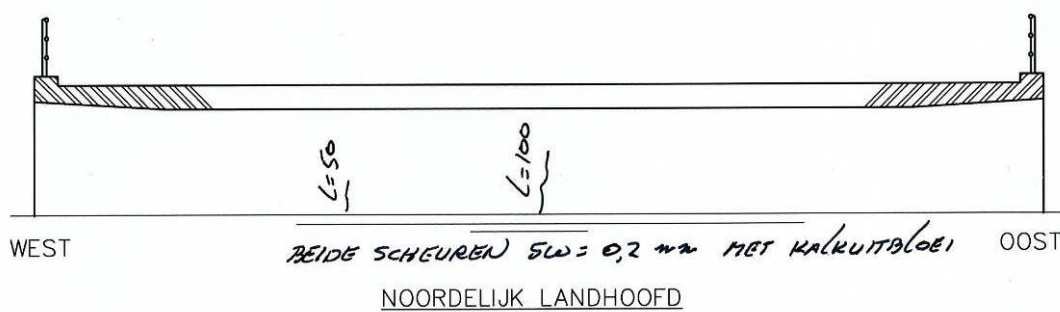
Schets: landhoofden frontwanden

De frontwanden van de landhoofden vertonen enkele scheuren met een breedte van 0,2mm of minder. De locaties en afmetingen van de scheuren met een breedte van 0,2mm zijn met behulp van foto's en schetsen vastgelegd. De schetsen zijn opgenomen in bijlage 1.

- enkele scheuren in de frontwanden met een breedte van 0,2mm of minder;
- meerdere grote verticale scheuren met een breedte variëren van 0,5 tot 3mm die onder de waterlijn doorlopen, dit vertoont zich bij 8 palen van de midden steunpunten. Enkele van deze palen zijn doorgescheurd. Bij 5 van de 8 gescheurde palen begint de scheur ca. 50 tot 90 cm onder de dwarsdrager. Mogelijk is de oorzaak vorstschade.

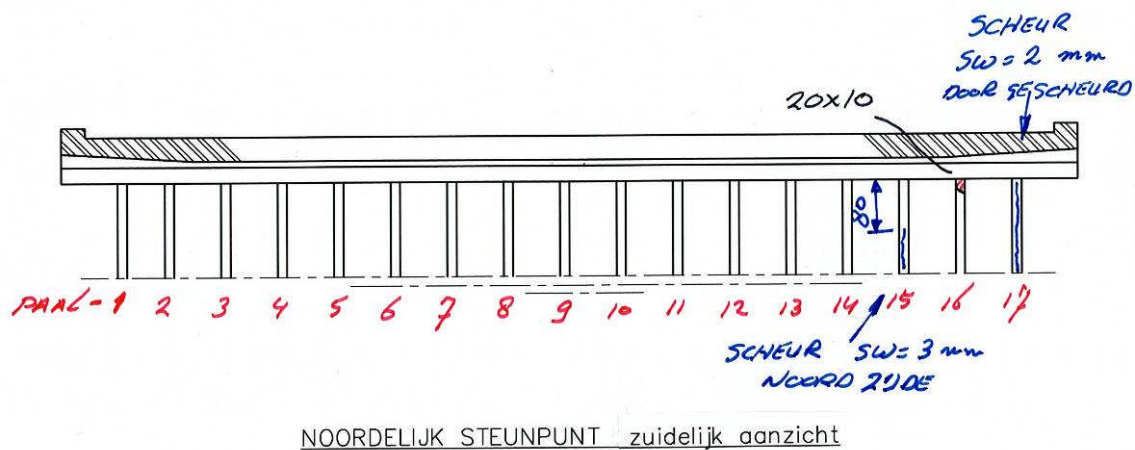
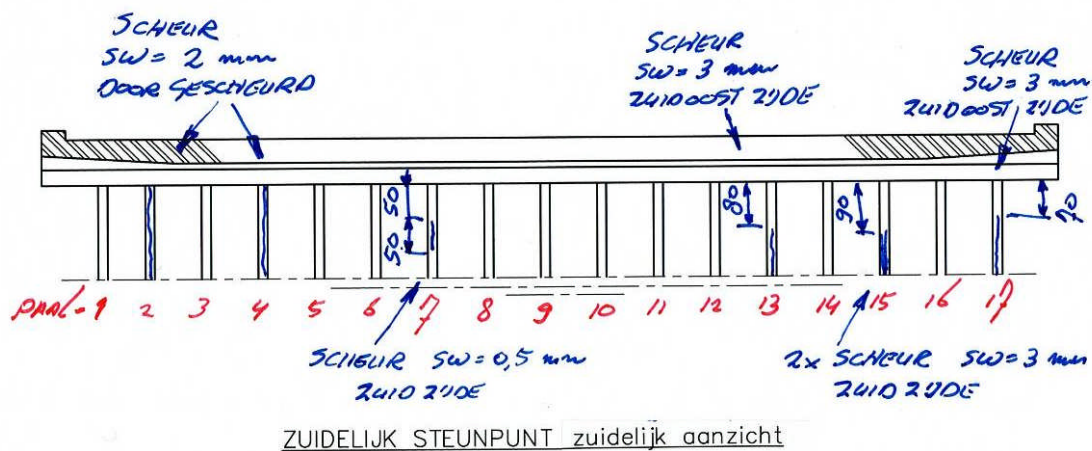
Schets: tussensteunpunten

De palen van de tussensteunpunten vertonen meerdere grootte verticale scheuren. De locaties en afmetingen van deze scheuren zijn met behulp van foto's en schetsen vastgelegd. De schetsen zijn opgenomen in bijlage 1. Dit vertoont zich bij 8 van de 34 palen, de scheurbreedtes variëren van 0,5 tot 3mm en lopen door tot onder de waterlijn. In enkele gevallen zijn de palen doorgescheurd. Bij 5 van de 8 gescheurde palen begint de scheur ca. 50 tot 90 cm onder de dwarsdrager, zie foto 6 t/m 9.
