**Sportfondsen-Hellevoetsluis B.V.**  
**Sport- en recreatiecentrum "De Eendraght"**

**Risicoanalyse**  
**Zwembadwater**  
*Legionella*-preventie

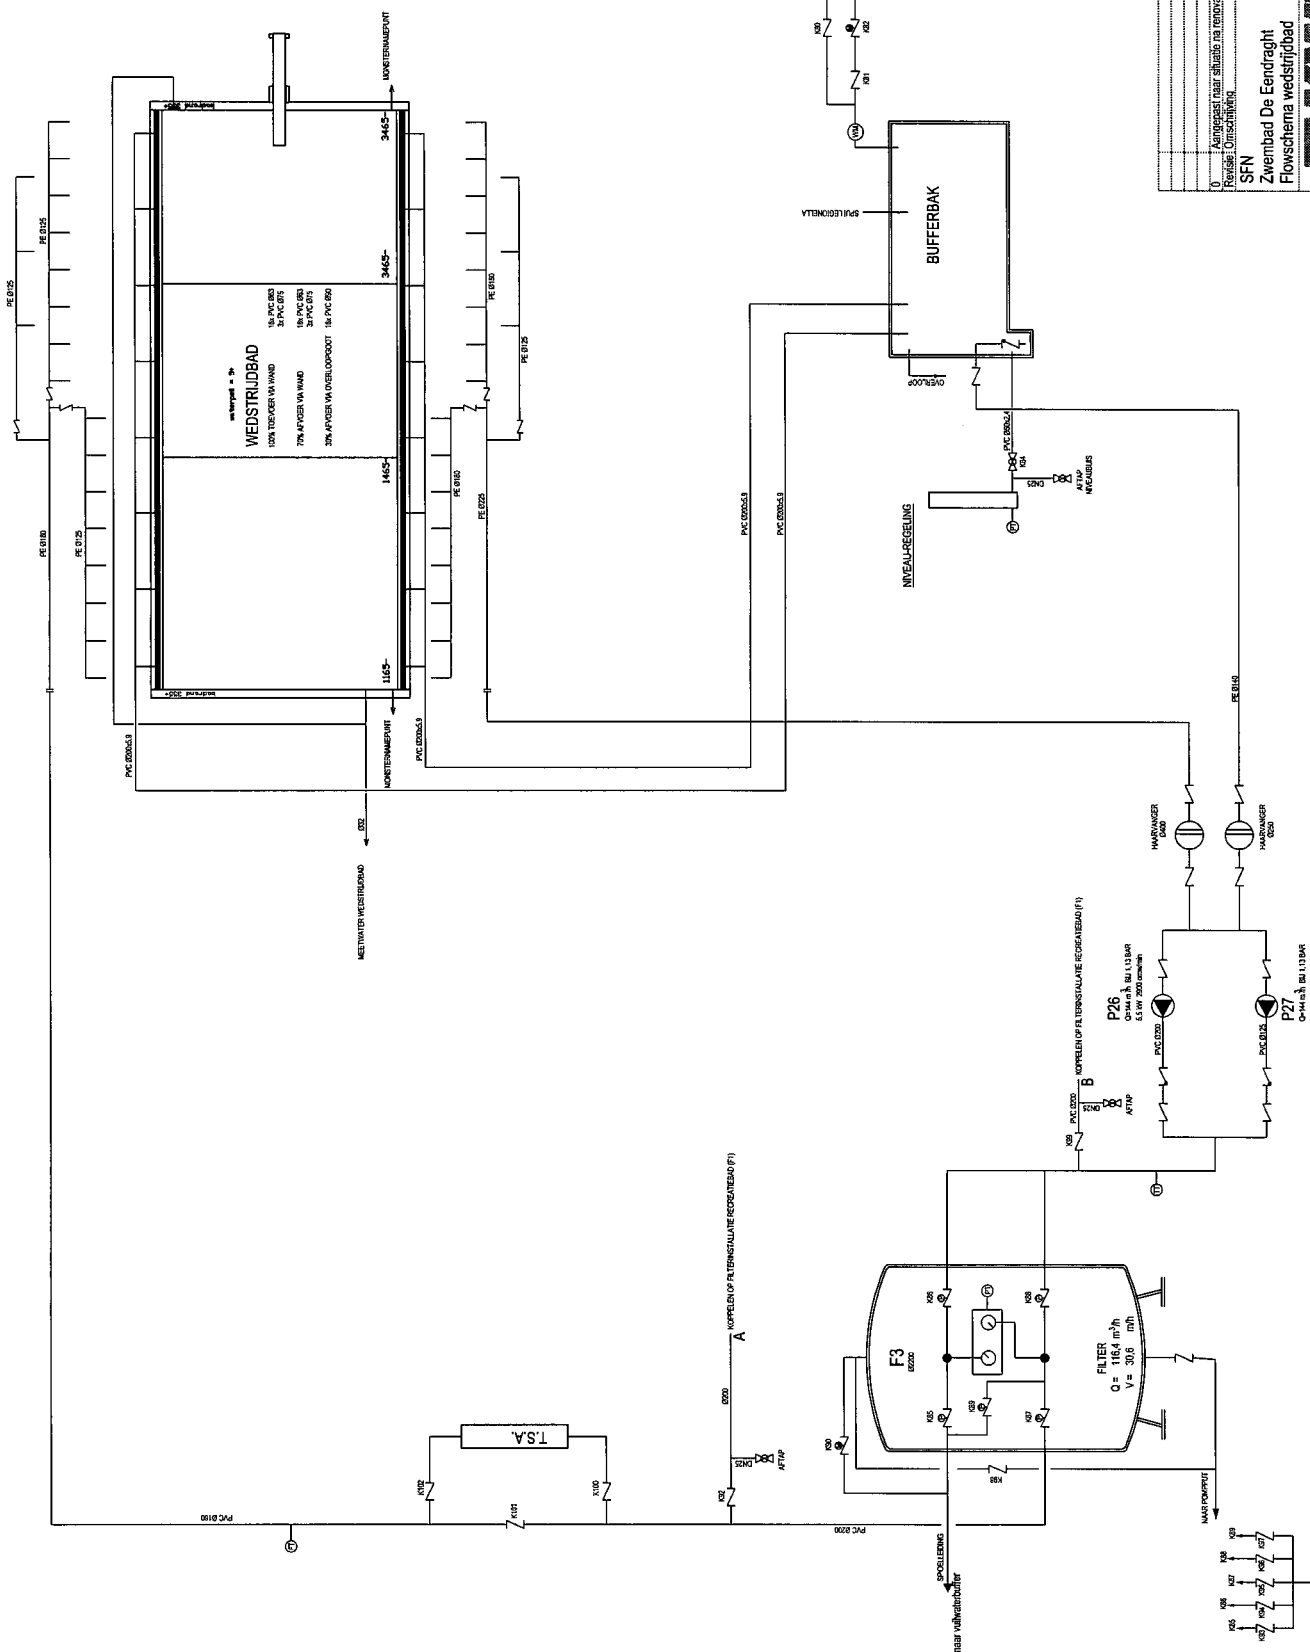
### Flowschema wedstrijdbad

P26 + P27 CIRCUITATE POMPEN  
Q= 144 m<sup>3</sup>/h bij 1,13 bar PER POMP  
De 5,5 kW 2800 omw/min

Aangepast naar situatie na renovatie juli 2012

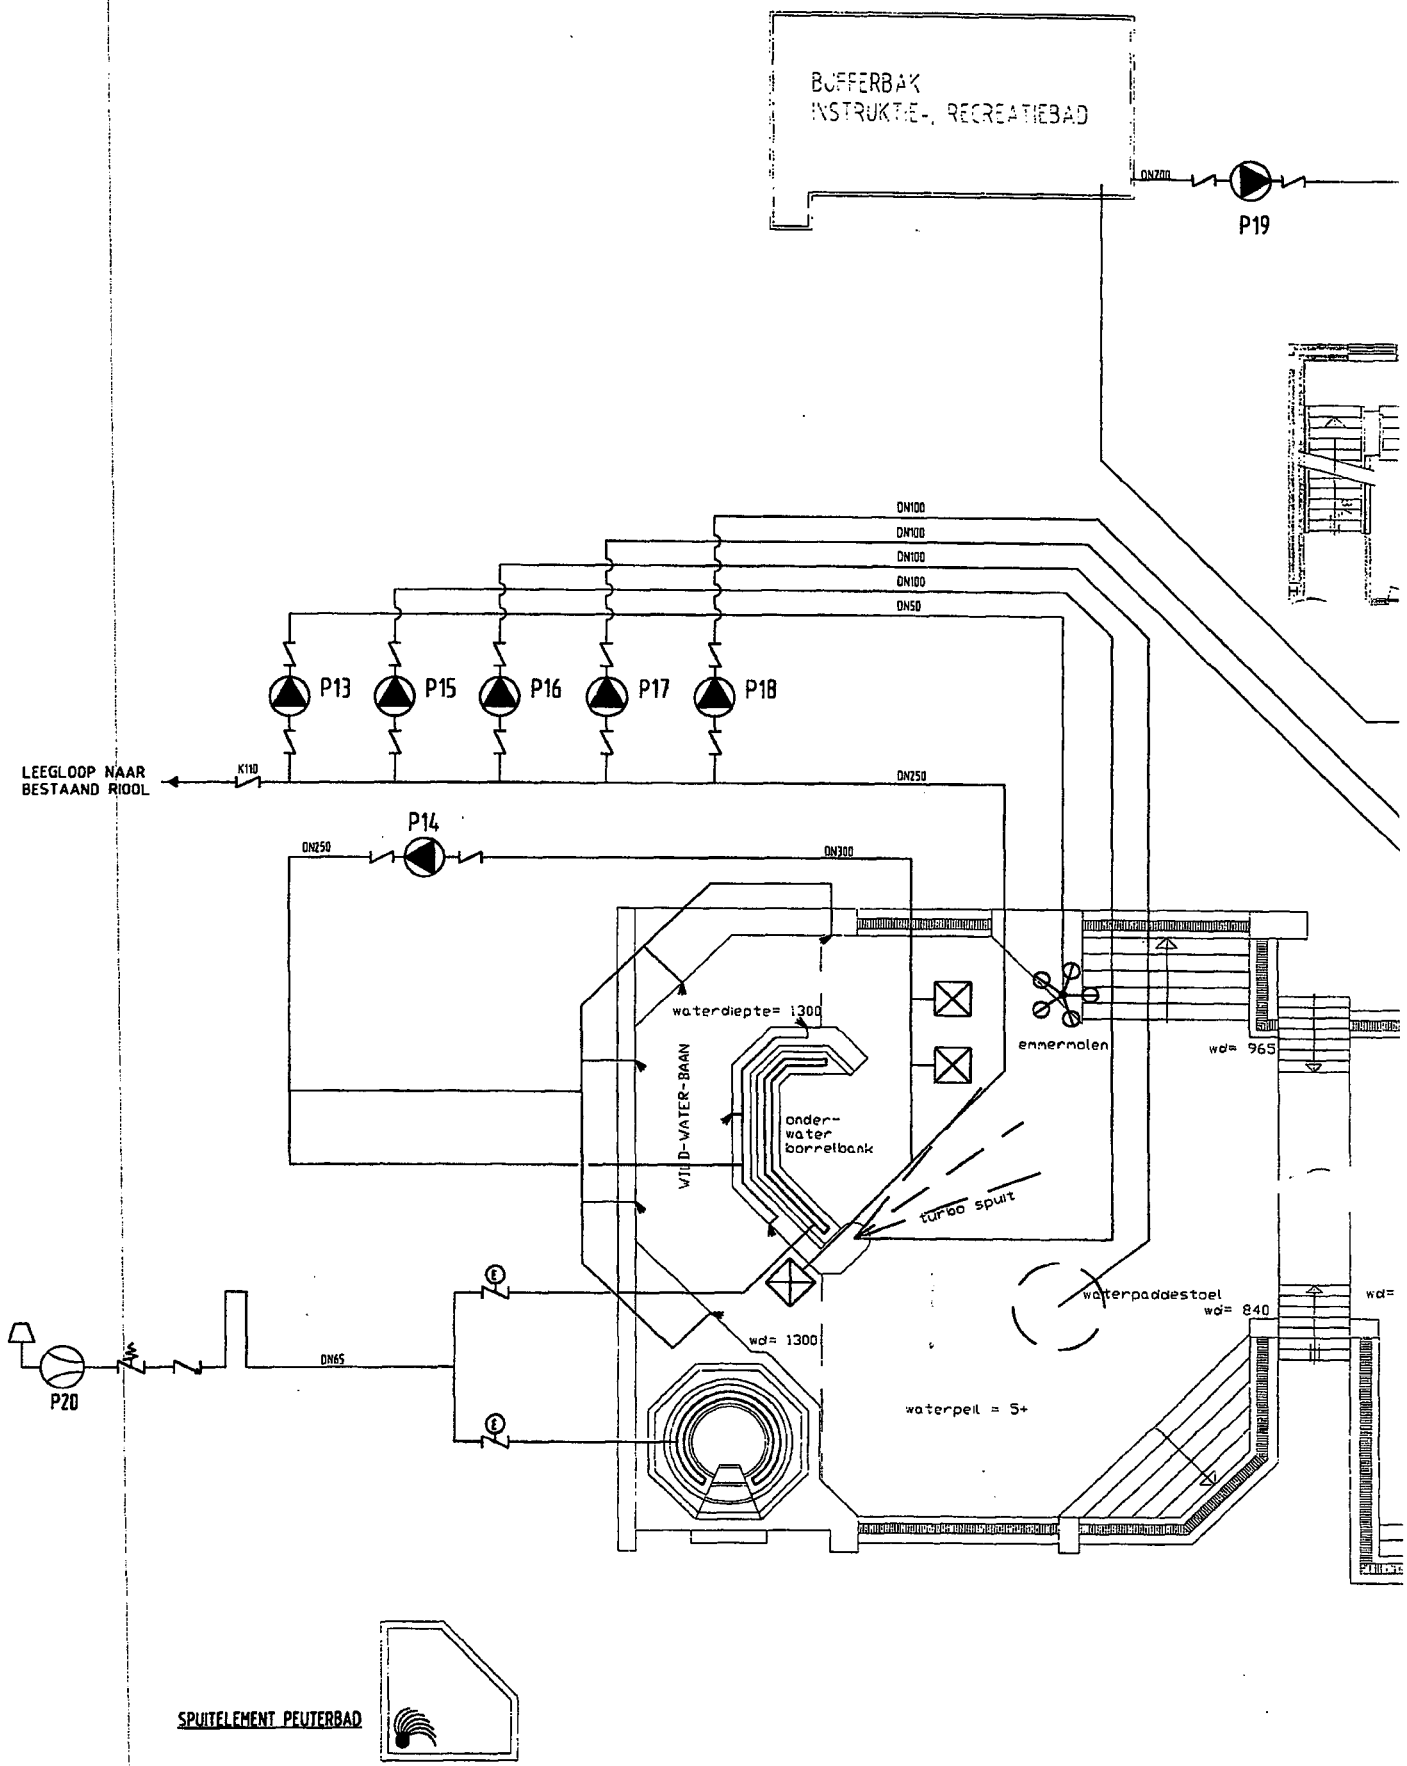
## P13 EMMERMOLEN

POMP MET AANGEBOUWDE HAARVANGER  
KAPACITEIT 6m³/h, bij 0,4 bar  
VERMOGEN 0,37 kW 220 V  
TYPE EP 50

NIET ZELF AANZUIGENDE CENTRIFUGAALPOMP  
KAPACITEIT 400m³/h, bij 1 bar  
VERMOGEN 18,5 kW 380/660 V  
COMBINORM UITVOERING TYPE CENB 250-200

NIET ZELF AANZUIGENDE CENTRIFUGAALPOMP  
KAPACITEIT 50m³/h, bij 0,7 bar  
VERMOGEN 3 kW 380/660 V  
MONOBLOK UITVOERING TYPE CB 80-160
