## Memo

**Onderwerp**  
Herstelmaatregelen voor de bekleding van de dijk Eemshaven - Delfzijl

### 1 Vraagstelling

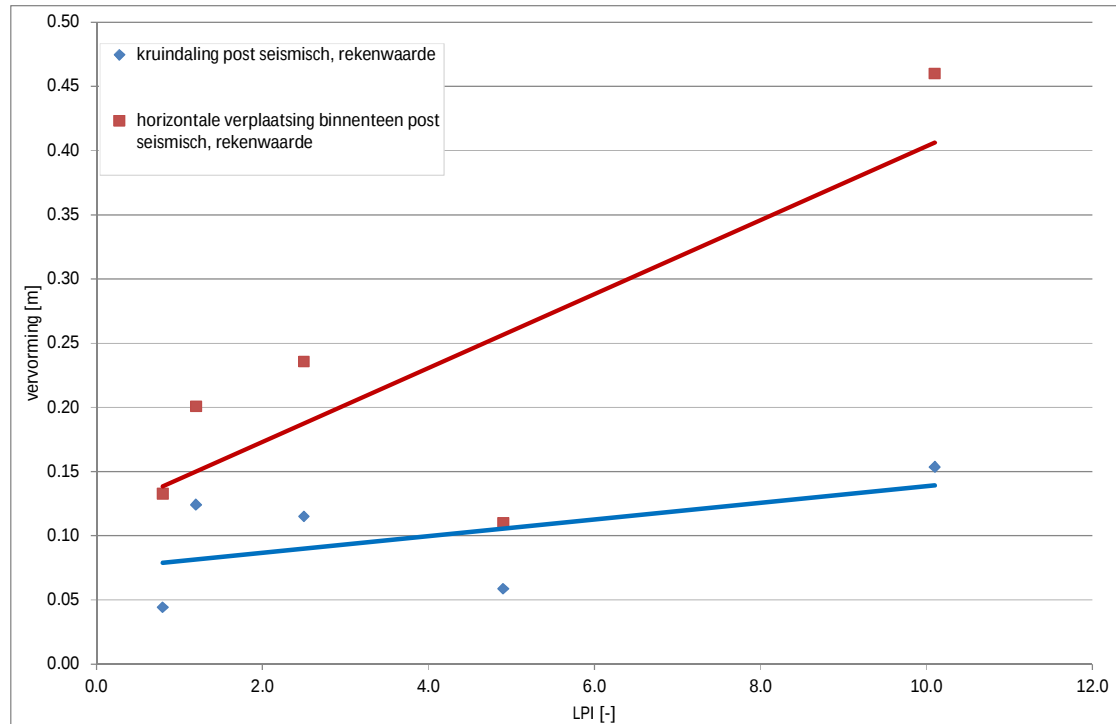
Figuur 2.1: Verband tussen LPI en vervormingen.

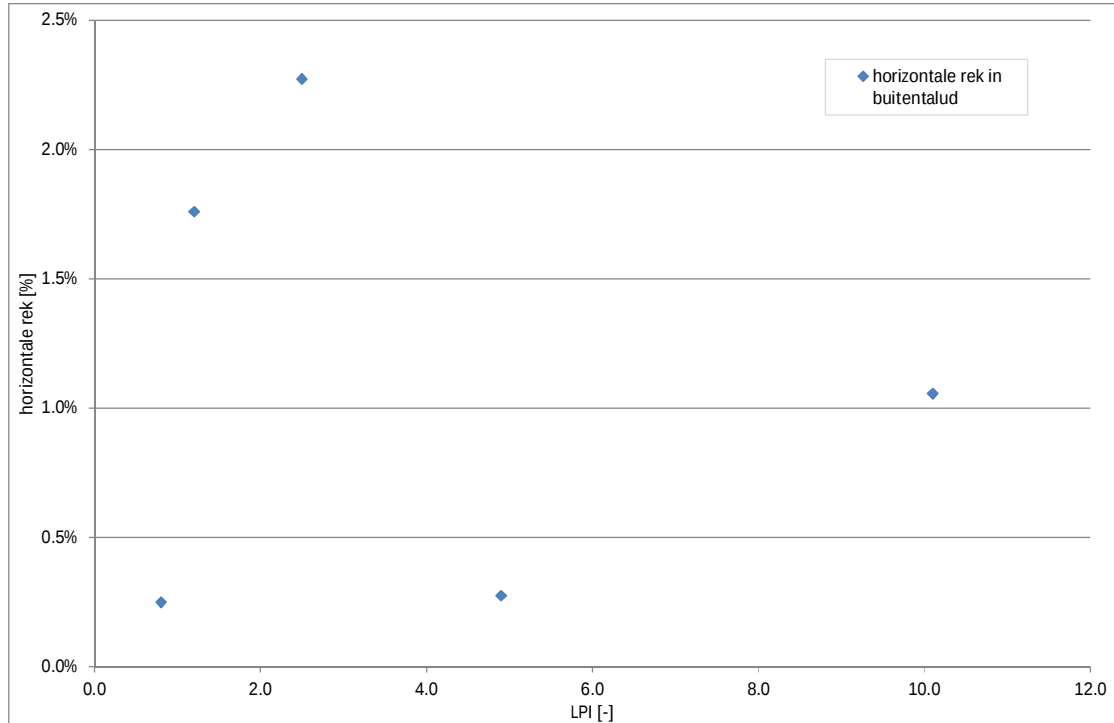
Figuur 2.2 geeft het verband tussen de horizontale rek in de dijk onder de bekleding en de LPI waarde. Uit de figuur blijkt dat de LPI geen voorspellende waarde heeft voor de horizontale rek in de dijk onder de bekleding.

Figuur 2.2: Verband tussen LPI en horizontale rek in de dijk onder de bekleding van het buitentalud.

Het is niet zeker dat er geen schade optreedt in de overige profielen. Volgens Figuur 2.2 betekent een lage LPI waarde (beneden 5) niet dat de horizontale rek in de dijk onder de bekleding laag is. De omvang van de schade in de overige profielen is daarom op basis van de LPI niet vast te stellen. De kans op schade is klein op locaties waar weinig verweekbare afzettingen aanwezig zijn.
