## PROJECTLEIDERSSAMENVATTING CE

Kenmerk: BB19-247-02 (definitief)

Betreft: PLS CE Herinrichting Rimburch en omgeving (Landgraaf)

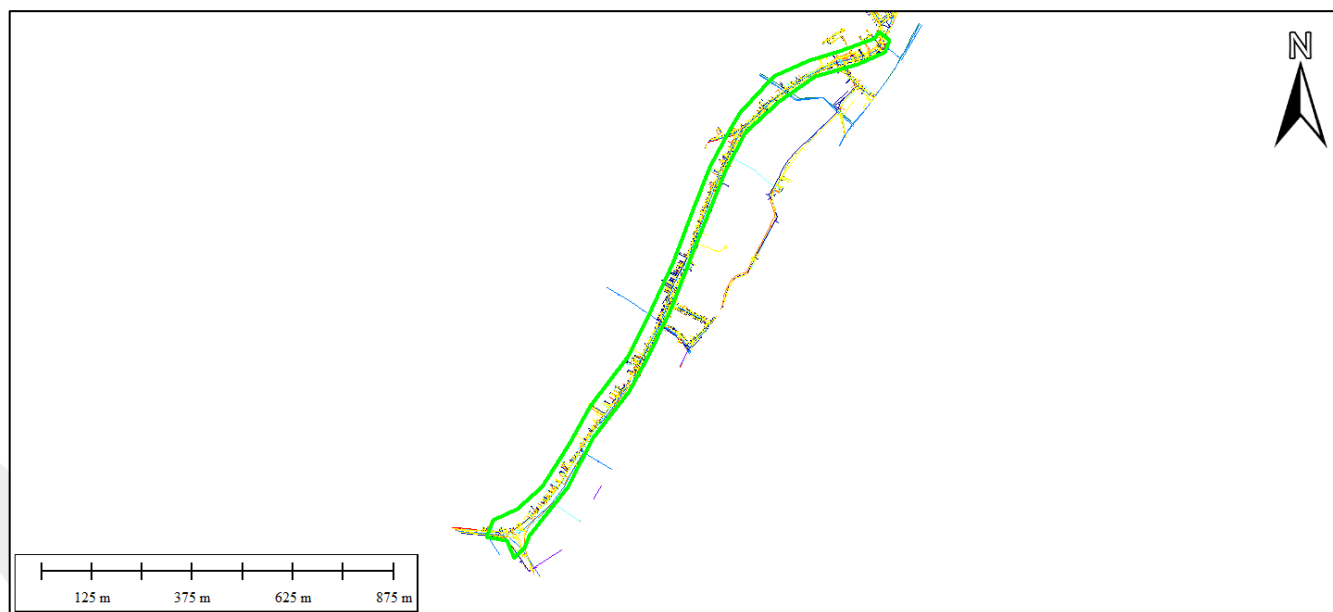
**Figuur 6.** Overzicht van de verschillende kabel- en leidingentracés binnen het projectgebied Herinrichting Rimburch en omgeving. Bron: kadaster.

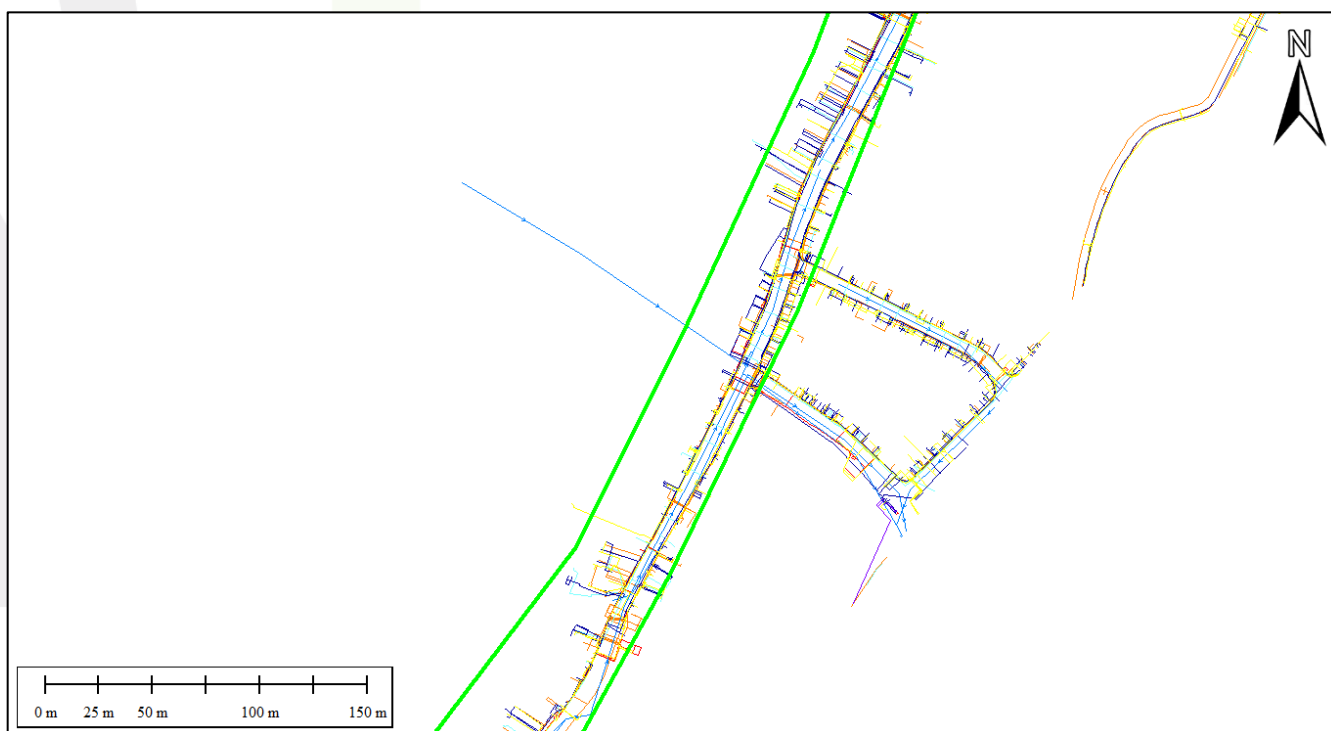
**Figuur 9.** Detailbeeld van de kabel- en leidingentracés in het middelste gedeelte van het projectgebied (Rimburgerweg 311 tot en met 55). Bron: kadaster.

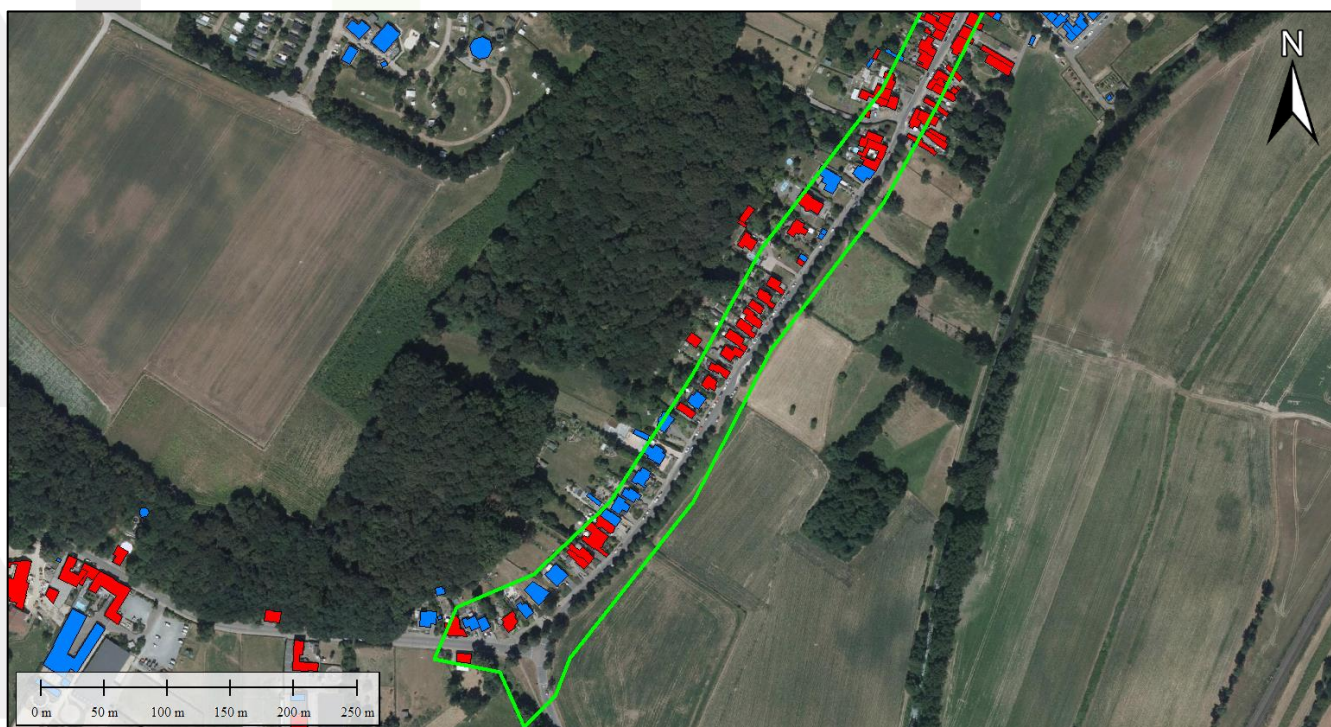
**Figuur 19.** De vooroorlogse en naoorlogse bebouwing in het zuidelijke gedeelte van het projectgebied. De hier aanwezige bebouwing is grotendeels van vooroorlogse origine. Bron: PDOK.
