Bovenaanzicht Paviljoen Noord

3D - Aanzicht paviljoen noord

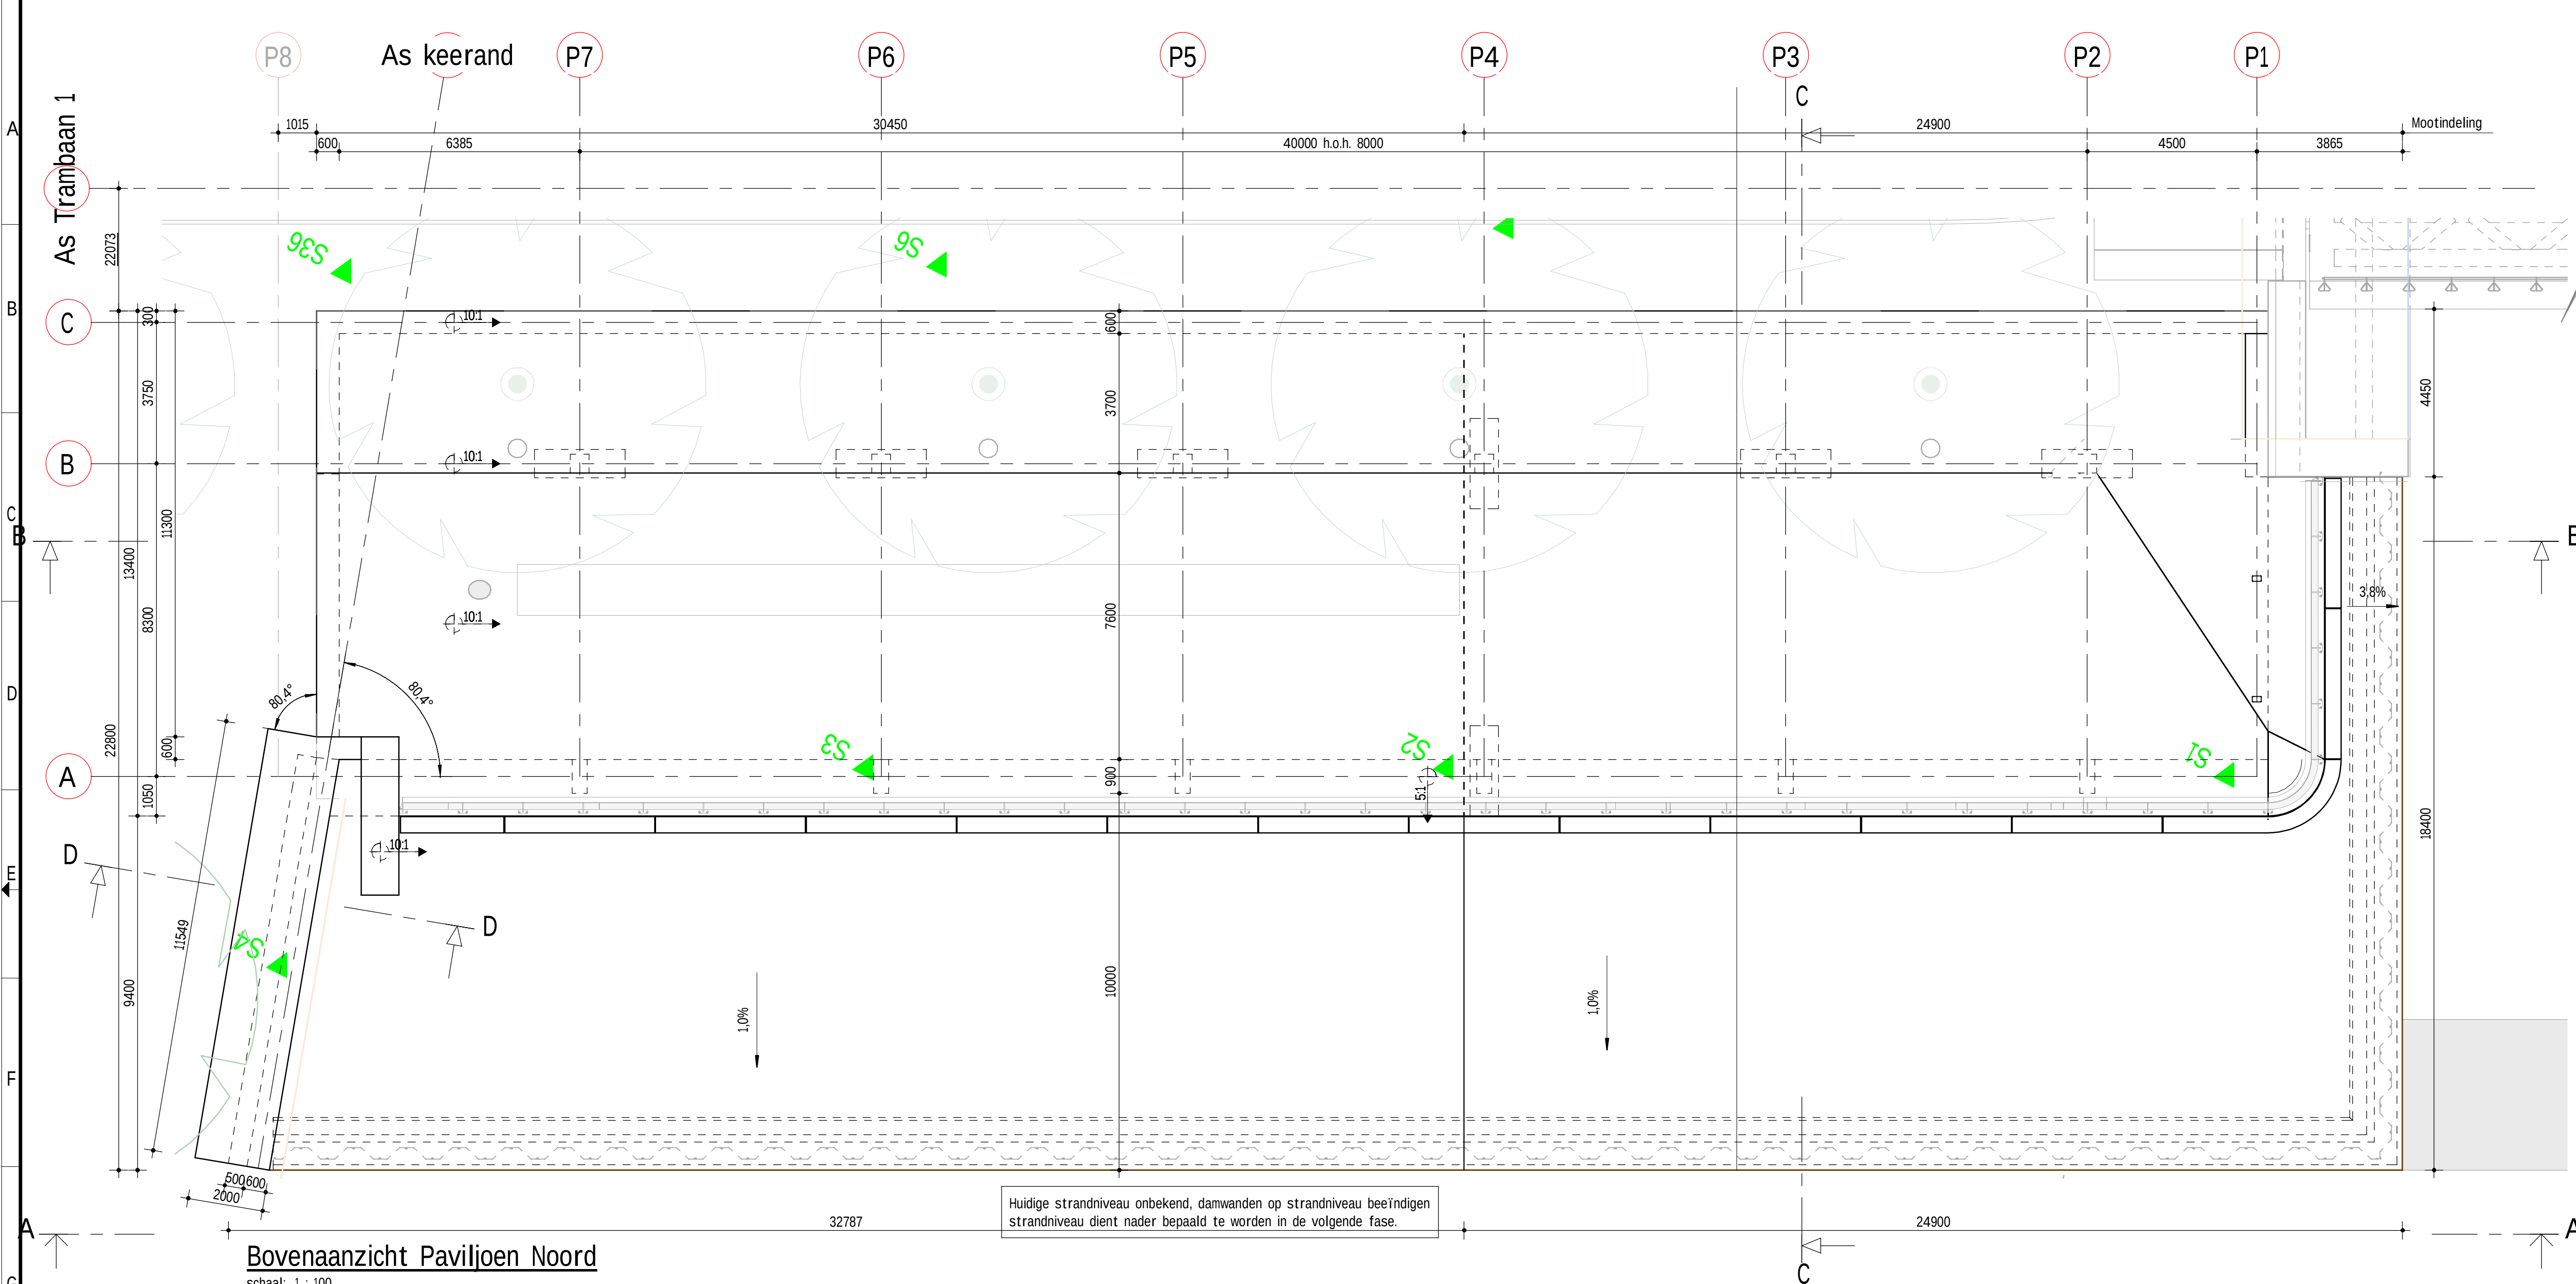
Huidige strandniveau onbekend, damwanden op strandniveau beëindigen strandniveau dient nader bepaald te worden in de volgende fase.

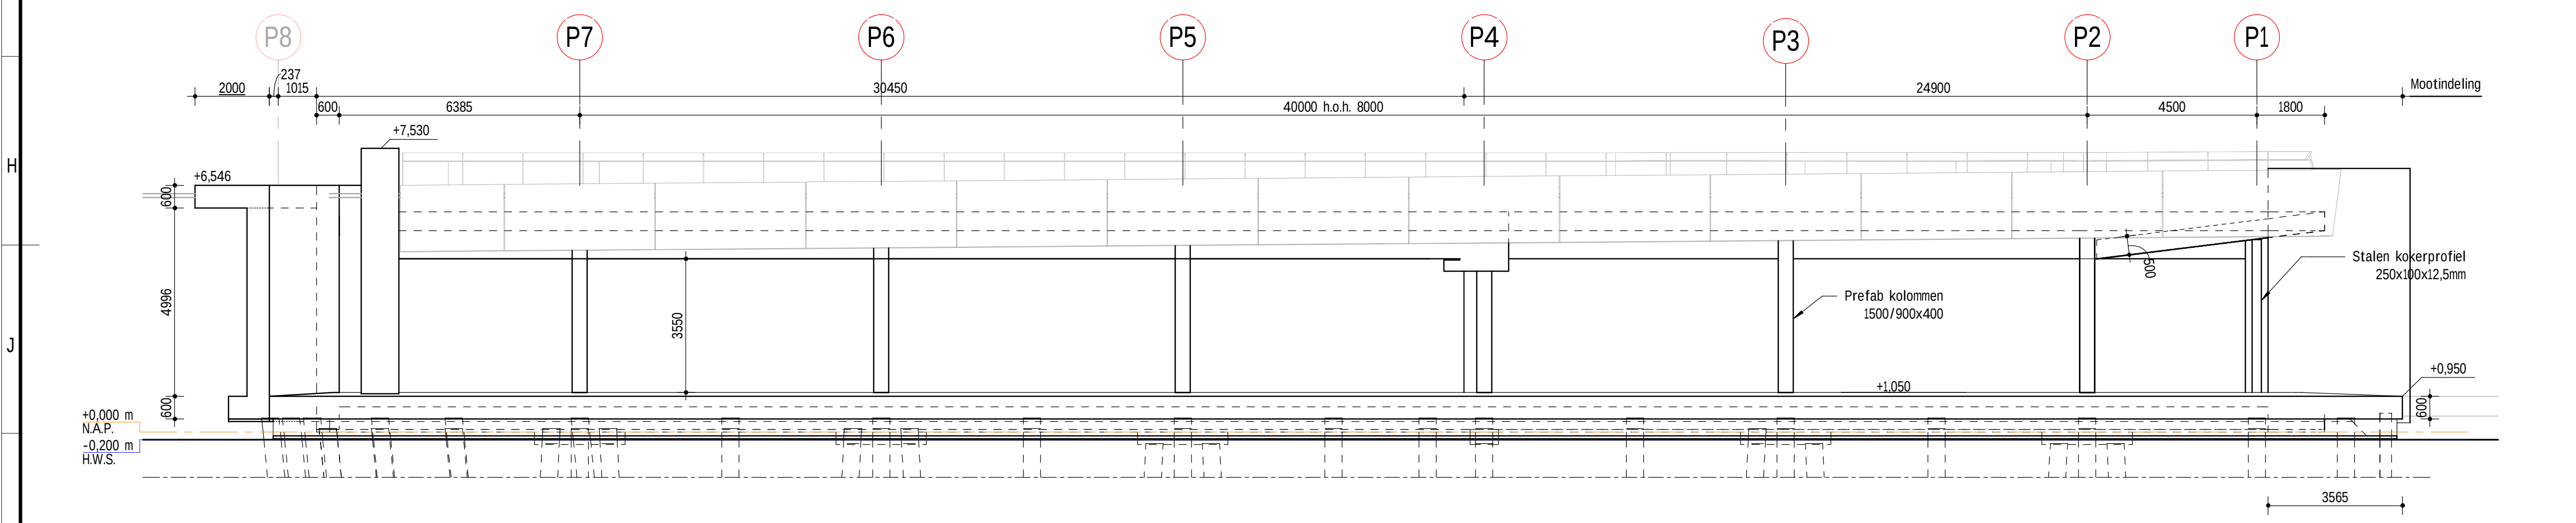
Aanzicht A-A

Damwanden niet weergegeven
