22 januari 2021 - Versie 1.0

### Nulsituatiebeschrijving

OSK GVO Civiel

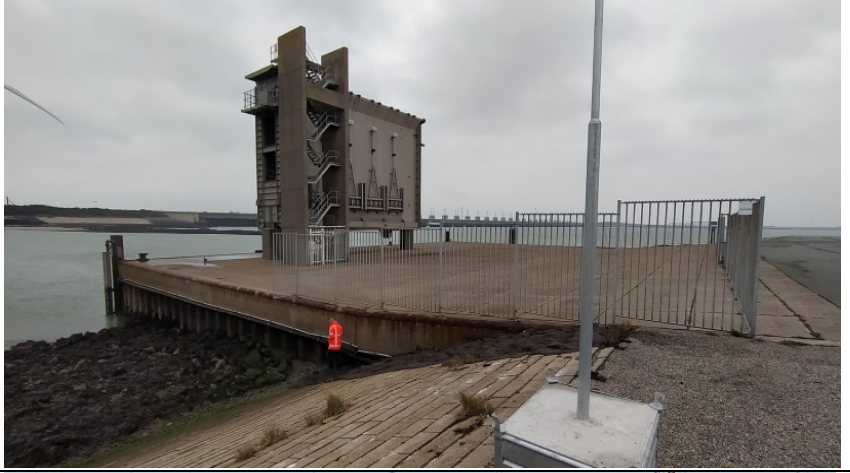
| Objectfoto | |

| Bouwjaar | Ca 1976, gerenoveerd ergens tussen 1992 en 1997 (het plaatsen van een verankerde damwandconstructie om de caissons) |
| Constructietype | Betonnen dek op een verankerde stalen damwandconstructie |

Tijdens de renovatie in de periode tussen 1992 en 1997 zijn stalen damwanden om de bestaande betonnen caissons geplaatst. De damwanden zijn aan de waterzijde verankerd aan de bestaande caissons. De vleugelwanden zijn verankerd aan een nieuw geplaatst ankerscherm. De damwanden zijn beschermd tegen corrosie middels een kathodische bescherminstallatie.

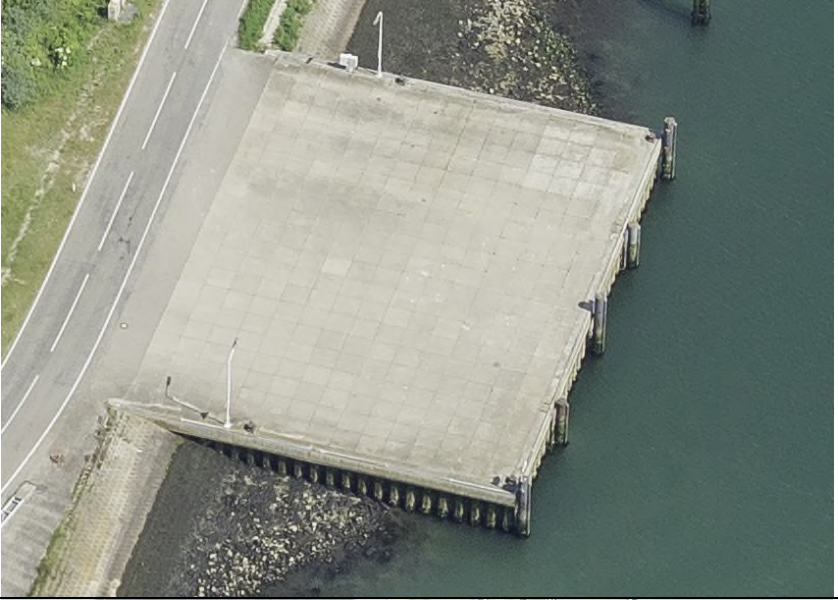
| Objectfoto | |

| Bouwjaar | Ca. 1981 gerenoveerd in 1996 |
| Constructietype | Loswal is in het verleden uitgebouwd: onder het dek bevinden zich caissons van de oude constructie. Uitgebreid middels een verankerde stalen damwandconstructie en maaiveldverharding in de vorm van een betonnen dek |

De loswal bestaat uit een verankerde damwandconstructie. De loswal bestond eerst uit gewapende betonnen caissons. De loswal is in 1996 gerenoveerd. De verankering ligt boven de (oude) caissons. De damwanden zijn deels aan de overliggende damwanden verankerd (betreft de vleugelwanden) en deels aan een nieuw geplaatst ankerscherm (betreft de hoofdwand, voorzijde). De damwanden zijn beschermd tegen corrosie middels een kathodische bescherminstallatie. Ten noorden van de loswal is een houten meerstoel aanwezig welke als onderdeel van de loswal is beschouwd.

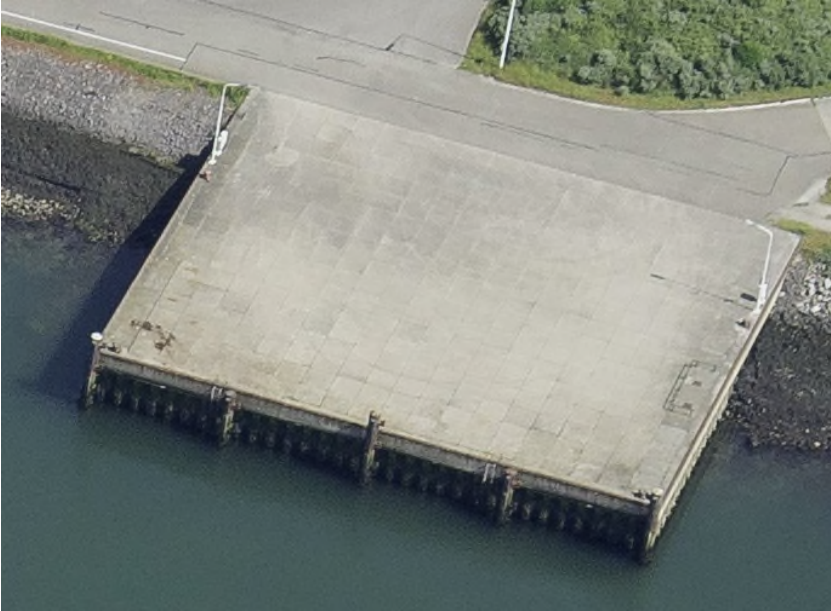
| Objectfoto | |

| Bouwjaar | Circa. 1981, gerenoveerd in 1995 |
| Constructietype | De oude constructie bestond uit Caissons, daaromheen is een verankerde stalen damwand geplaatst in combinatie met een maaiveldverharding van betonnen elementen |

De loswal bestaat uit een verankerde damwandconstructie met daarachter caissons. De loswal is in 1994 gerenoveerd. De caissons zijn blijven staan, de verankering ligt onafhankelijk van de caissons. De verankering van de vleugelwanden is gekoppeld aan de overliggende damwanden. Verankering van de hoofdwand in de hoeken diagonaal aan de vleugelwanden, in het midden aan een ankerscherm. De damwanden zijn beschermd tegen corrosie middels een kathodische bescherminstallatie. Aan beide zijden van de loswal zijn houten meerstoelen aanwezig (2 stuks). De meerstoelen zijn onderdeel van de loswal.

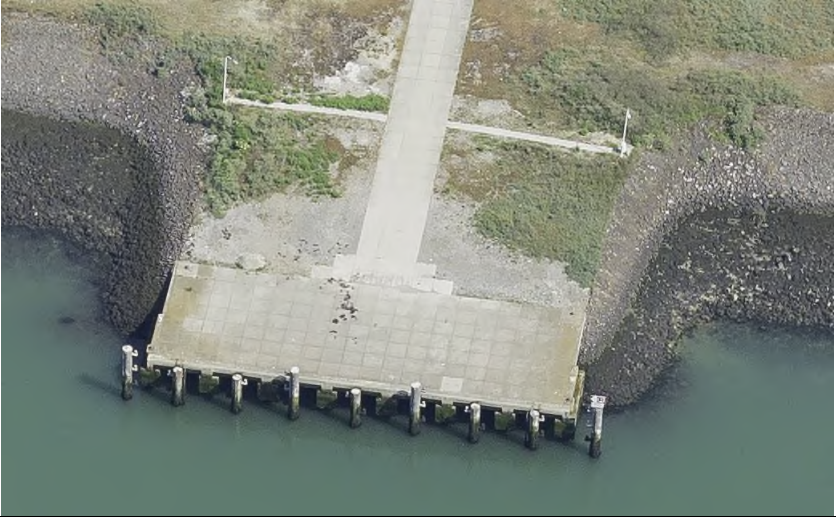
| Objectfoto | |

| Bouwjaar | Ca. 1981, diverse renovaties tussen 1991 en 2002 |
| Constructietype | Blokkenfundatie onder het landhoofd van het dek, betonnen dek op stalen palen aan de waterzijde van de loswal |

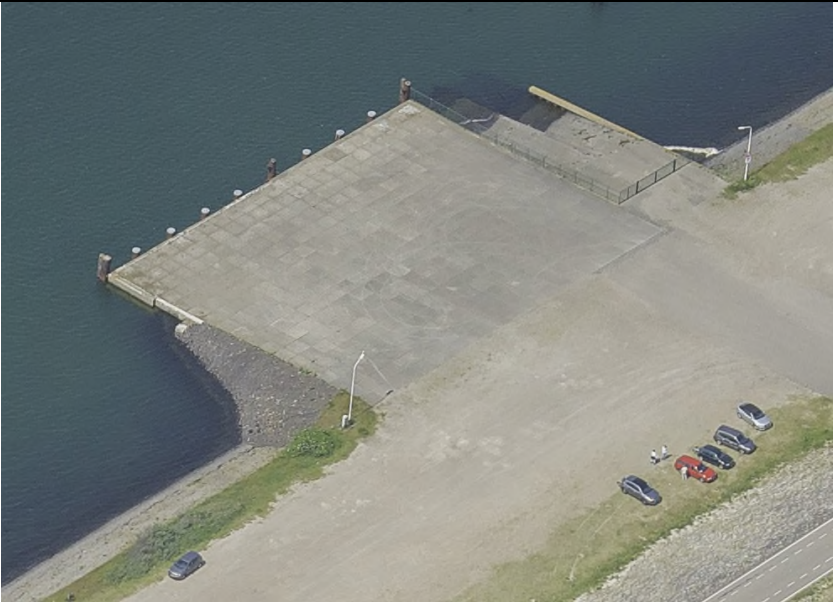
| Objectfoto | |

| Bouwjaar | Ca. 1981 uitgebreid in 1992 |
| Constructietype | Dek op palen, caissons (ongeveer de helft van de loswal), verzaagde caissons als botenhelling, verankerde damwanden, betonnen elementen maaiveldverharding |

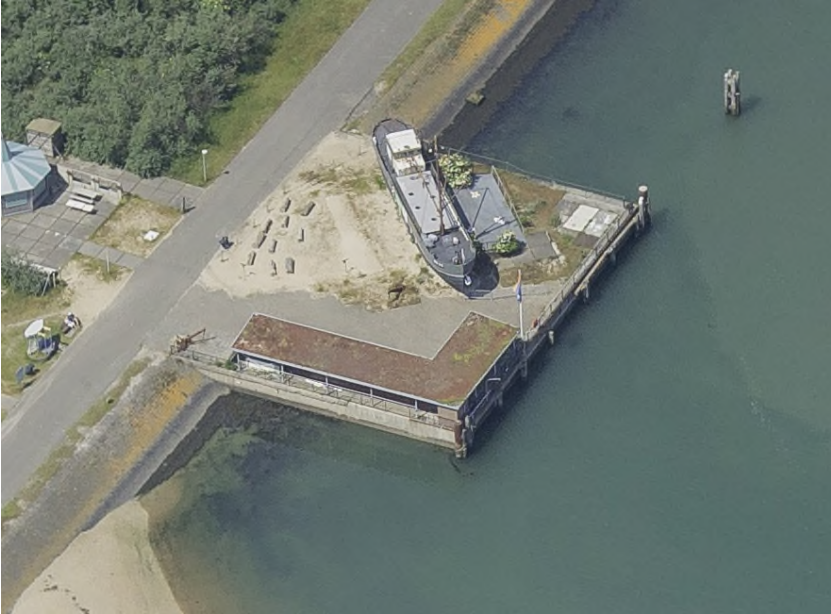
| Objectfoto | |

| Bouwjaar | Onbekend |
| Constructietype | Caissons, betonnen damwanden (vleugelwanden) |

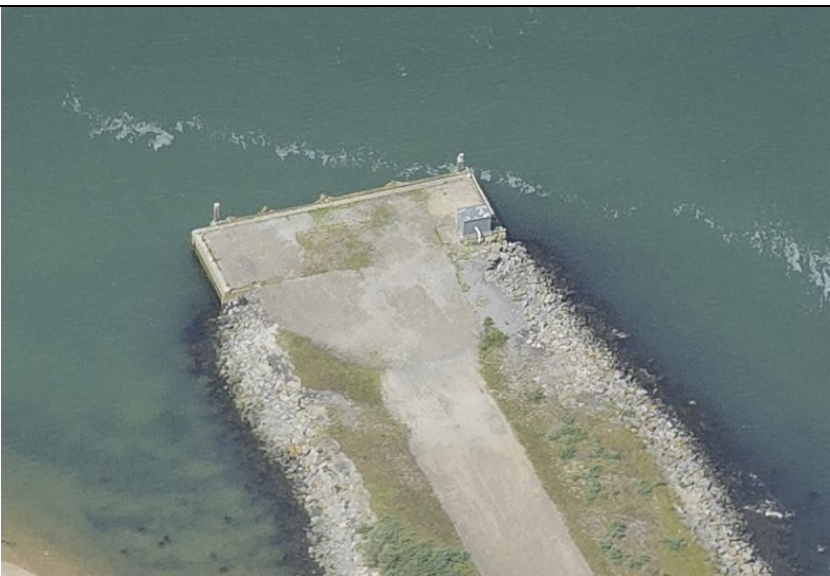
| Objectfoto | |

| Bouwjaar | Onbekend |
| Constructietype | caissons |

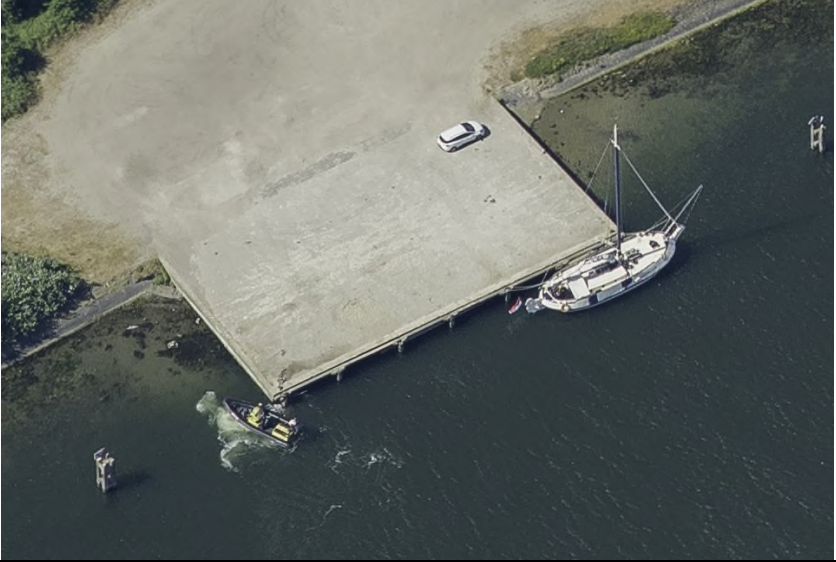
| Objectfoto | |

| Bouwjaar | Ca. 1976 |
| Constructietype | Betonnen caissons |

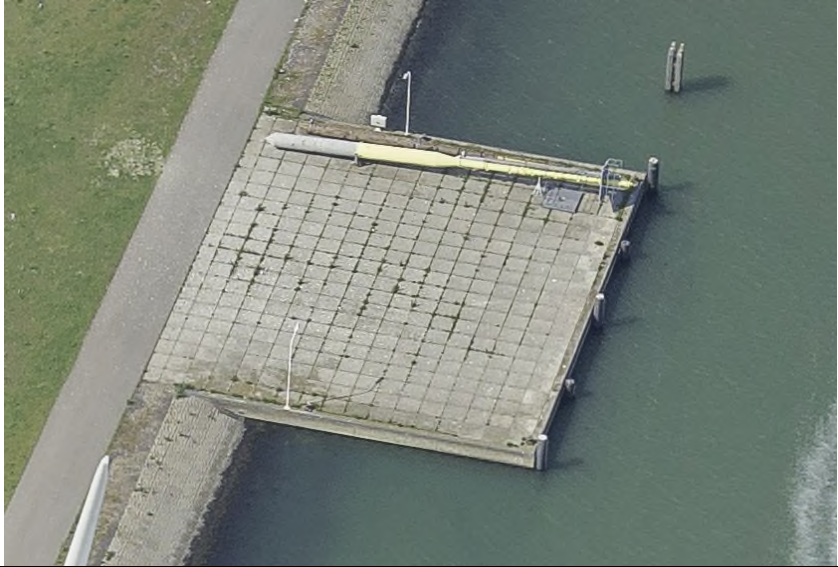
| Objectfoto | |

| Bouwjaar | Ca. 1983 |
| Constructietype | Caissons onder de bestrating, verankerde damwanden |

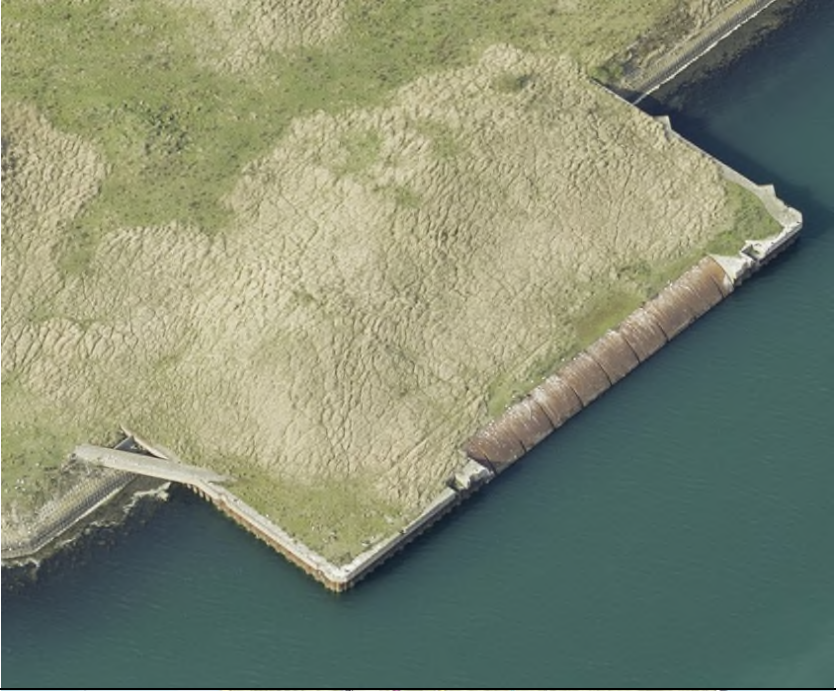
| Objectfoto | |

| Bouwjaar | Ca. 1980 |
| Constructietype | Verankerde stalen damwanden met betonnen deksloof |

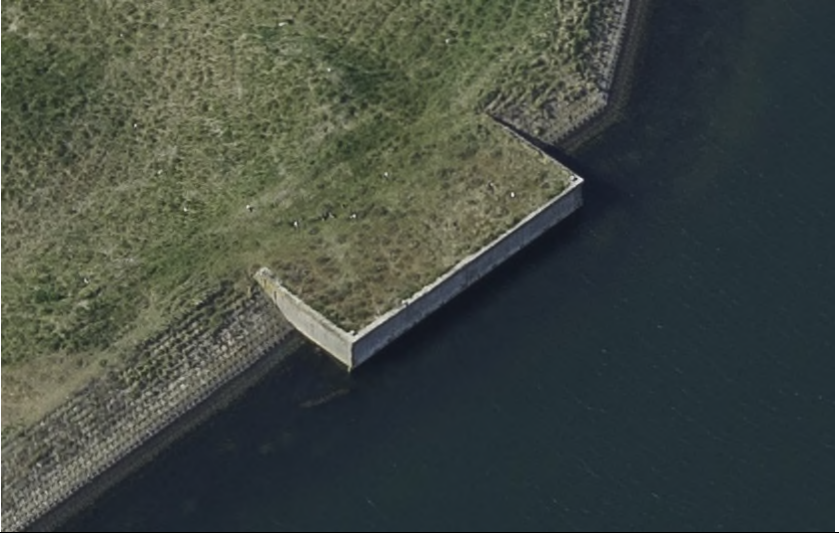
| Objectfoto | |

| Bouwjaar | Ca. 1980 |
| Constructietype | Caisson |

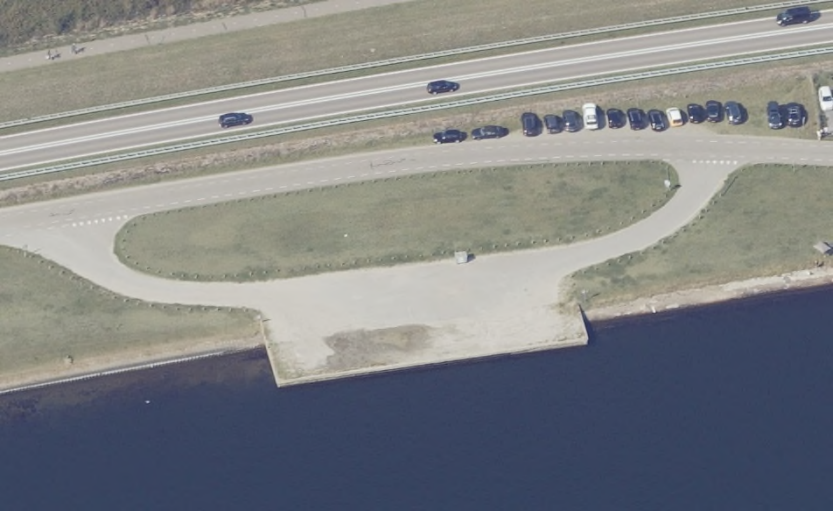
| Objectfoto | |

| Bouwjaar | 1961 |
| Constructietype | Caisson |

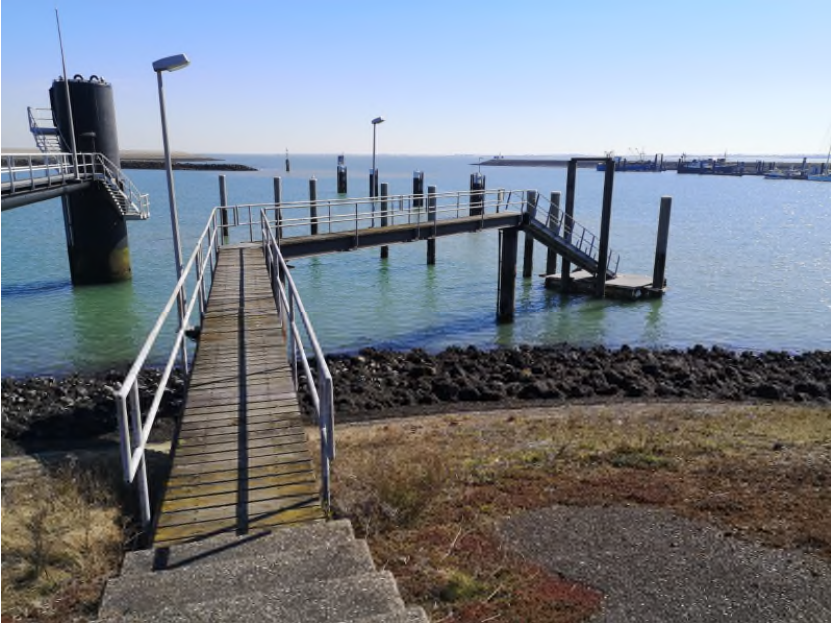
| Objectfoto | |

| Bouwjaar | Ca. 1986 |
| Constructietype | Stalen loopbrug en drijvers bevestigd aan stalen buispalen |

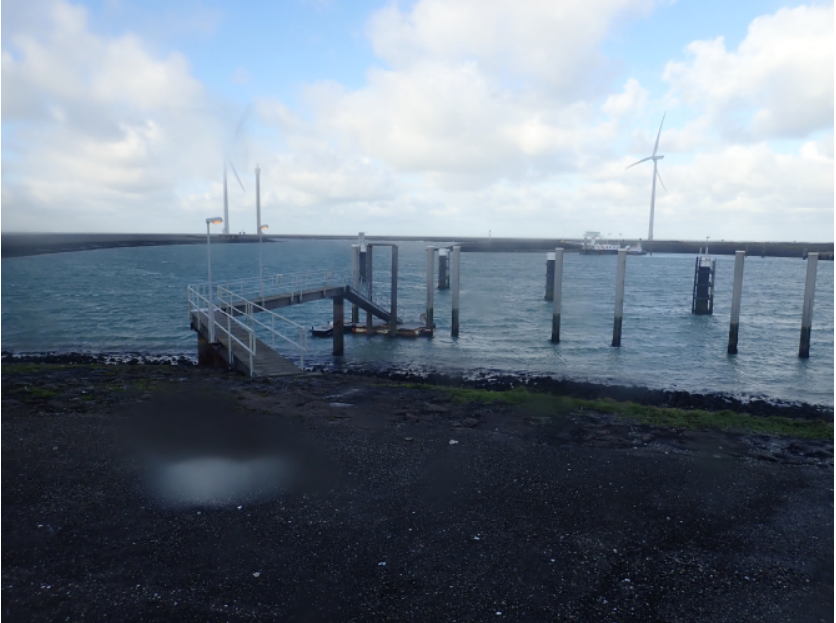
| Objectfoto | |

| Bouwjaar | Ca. 1986 |
| Constructietype | Stalen loopbrug en drijvers bevestigd aan stalen buispalen |

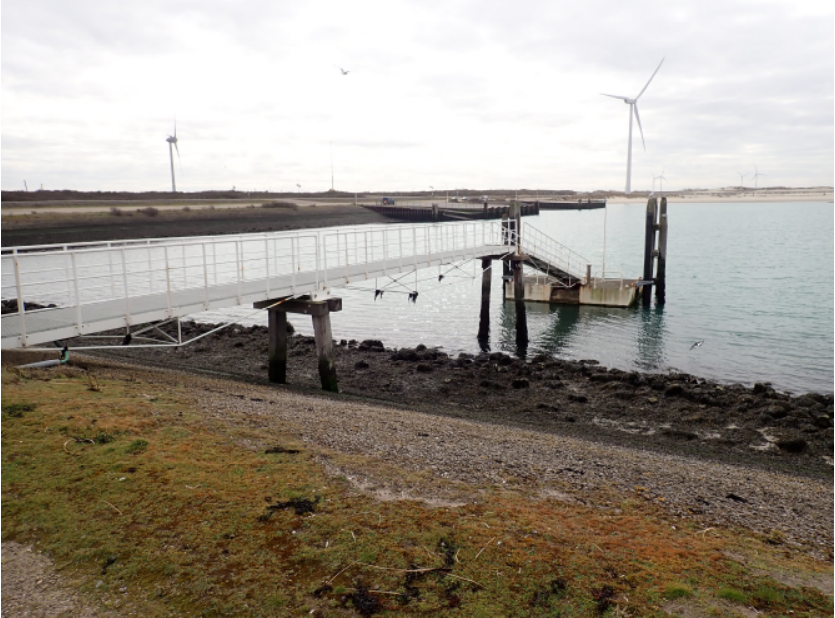
| Objectfoto | |

| Bouwjaar | Ca. 1980 |
| Constructietype | Stalen loopbrug op houten palen. Stalen ponton met houten geleidepalen |

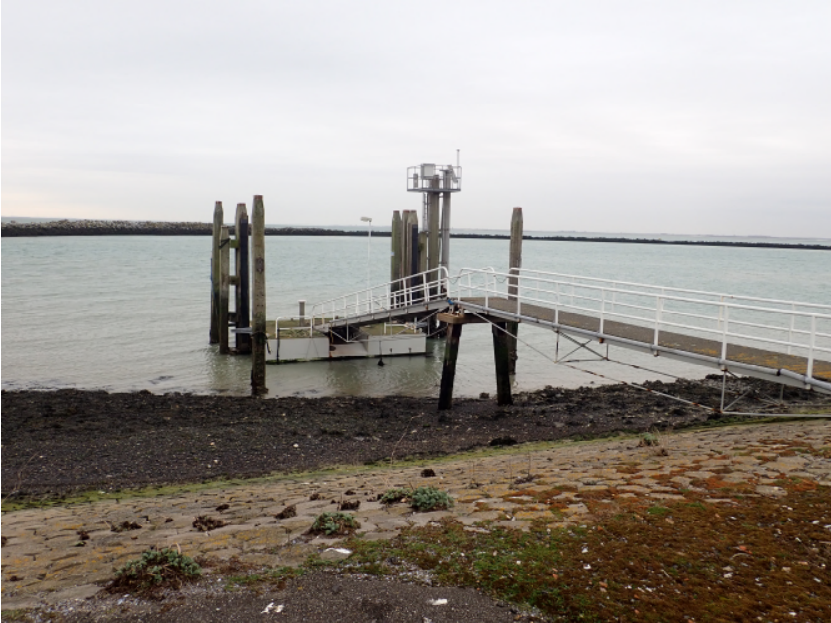
| Objectfoto | |

| Bouwjaar | Ca. 1970 |
| Constructietype | Stalen loopbrug op houten palen. Stalen ponton met houten palen als geleidepalen. |

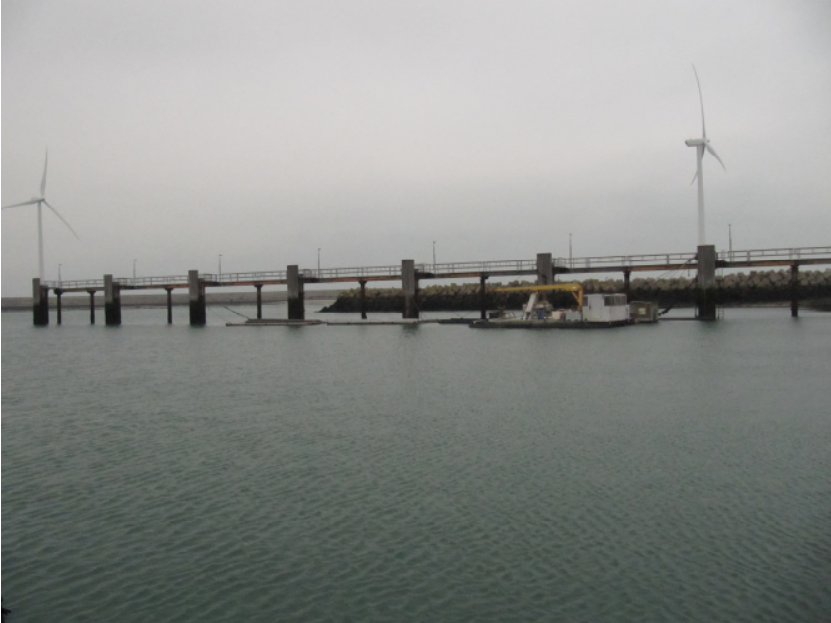
| Objectfoto | |

| Bouwjaar | Onbekend |
| Constructietype | Stalen loopbrug (vakwerk) op stalen buispalen |

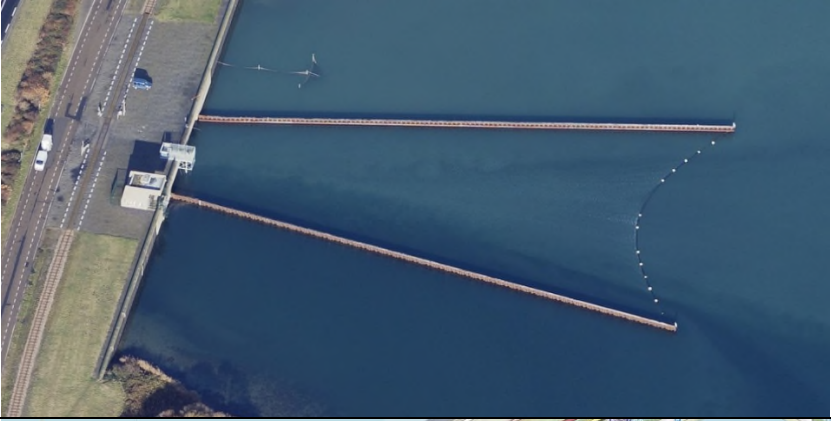
| Objectfoto | |

| Naam | Stroomgeleidingsschermen Brouwersspuisluis |

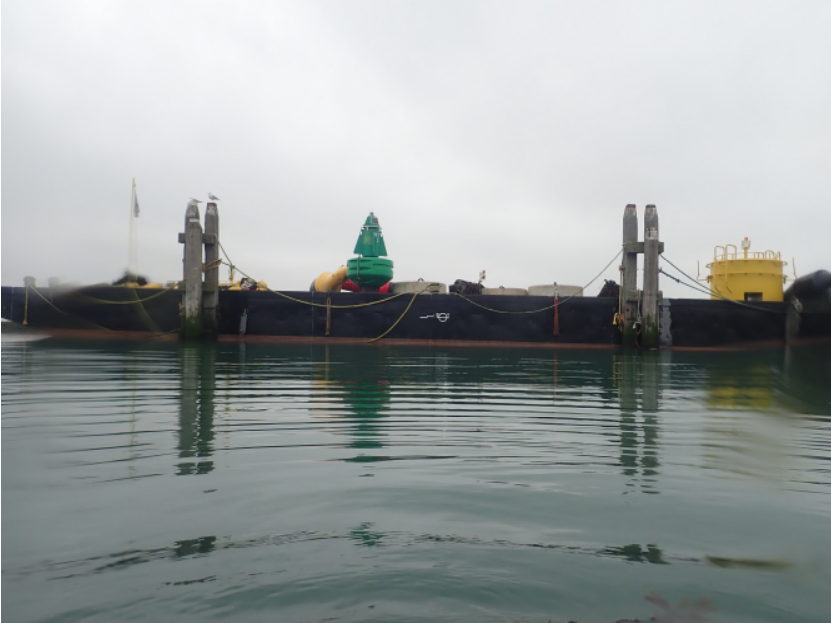
| Objectfoto | |

| Naam | Palen Oostelijk van MS Hammen |
| Constructietype | Houten meerstoelen met stalen kappen en bolders |

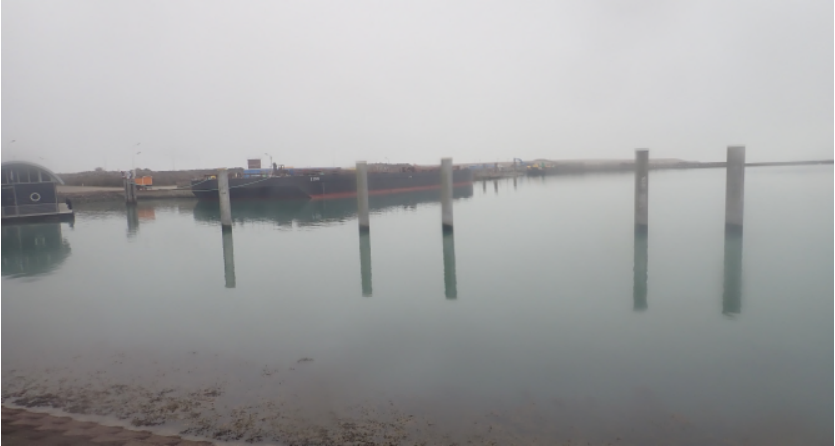
| Objectfoto | |

| Naam | Afmeerpalen Noordland Binnenhaven |
| Constructietype | Stalen buispalen |
