Toelichting werkzaamheden Definitief Ontwerp Groot Tuighuis

Actualisatie definitief ontwerp Groot Tuighuis

8 maart 2021

Actualisatie Definitief Ontwerp revitalisatie Groot Tuighuis

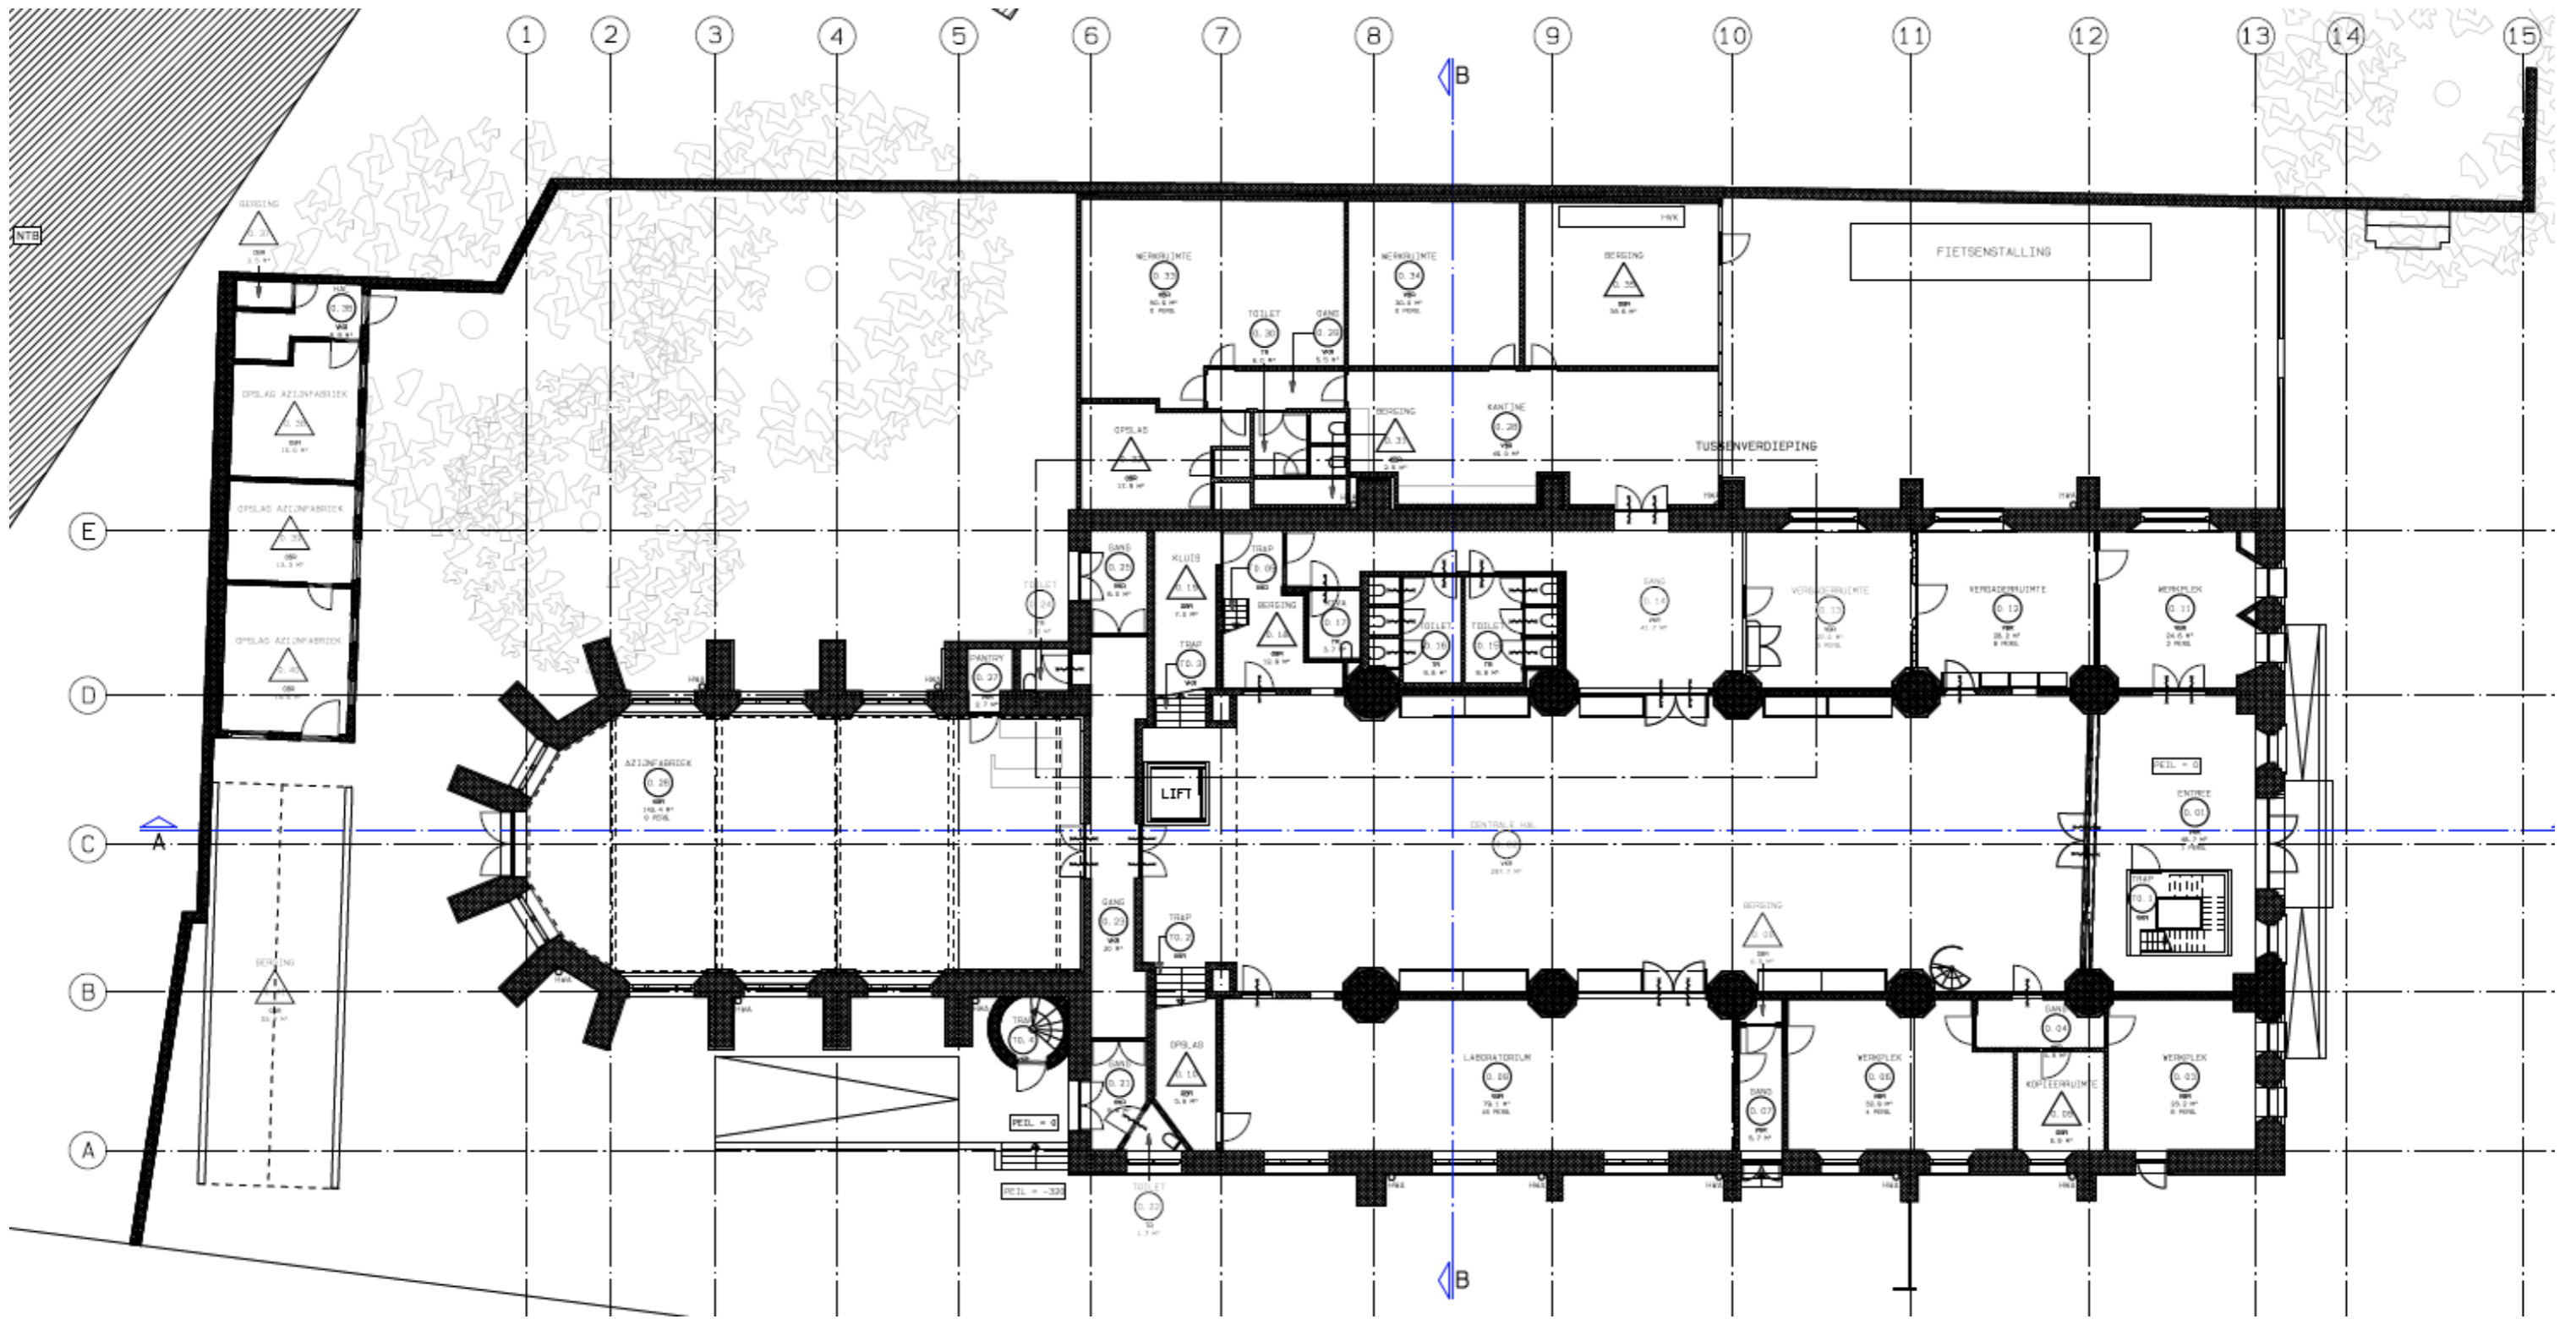
Plattegrond begane grond,
Bestaande toestand.

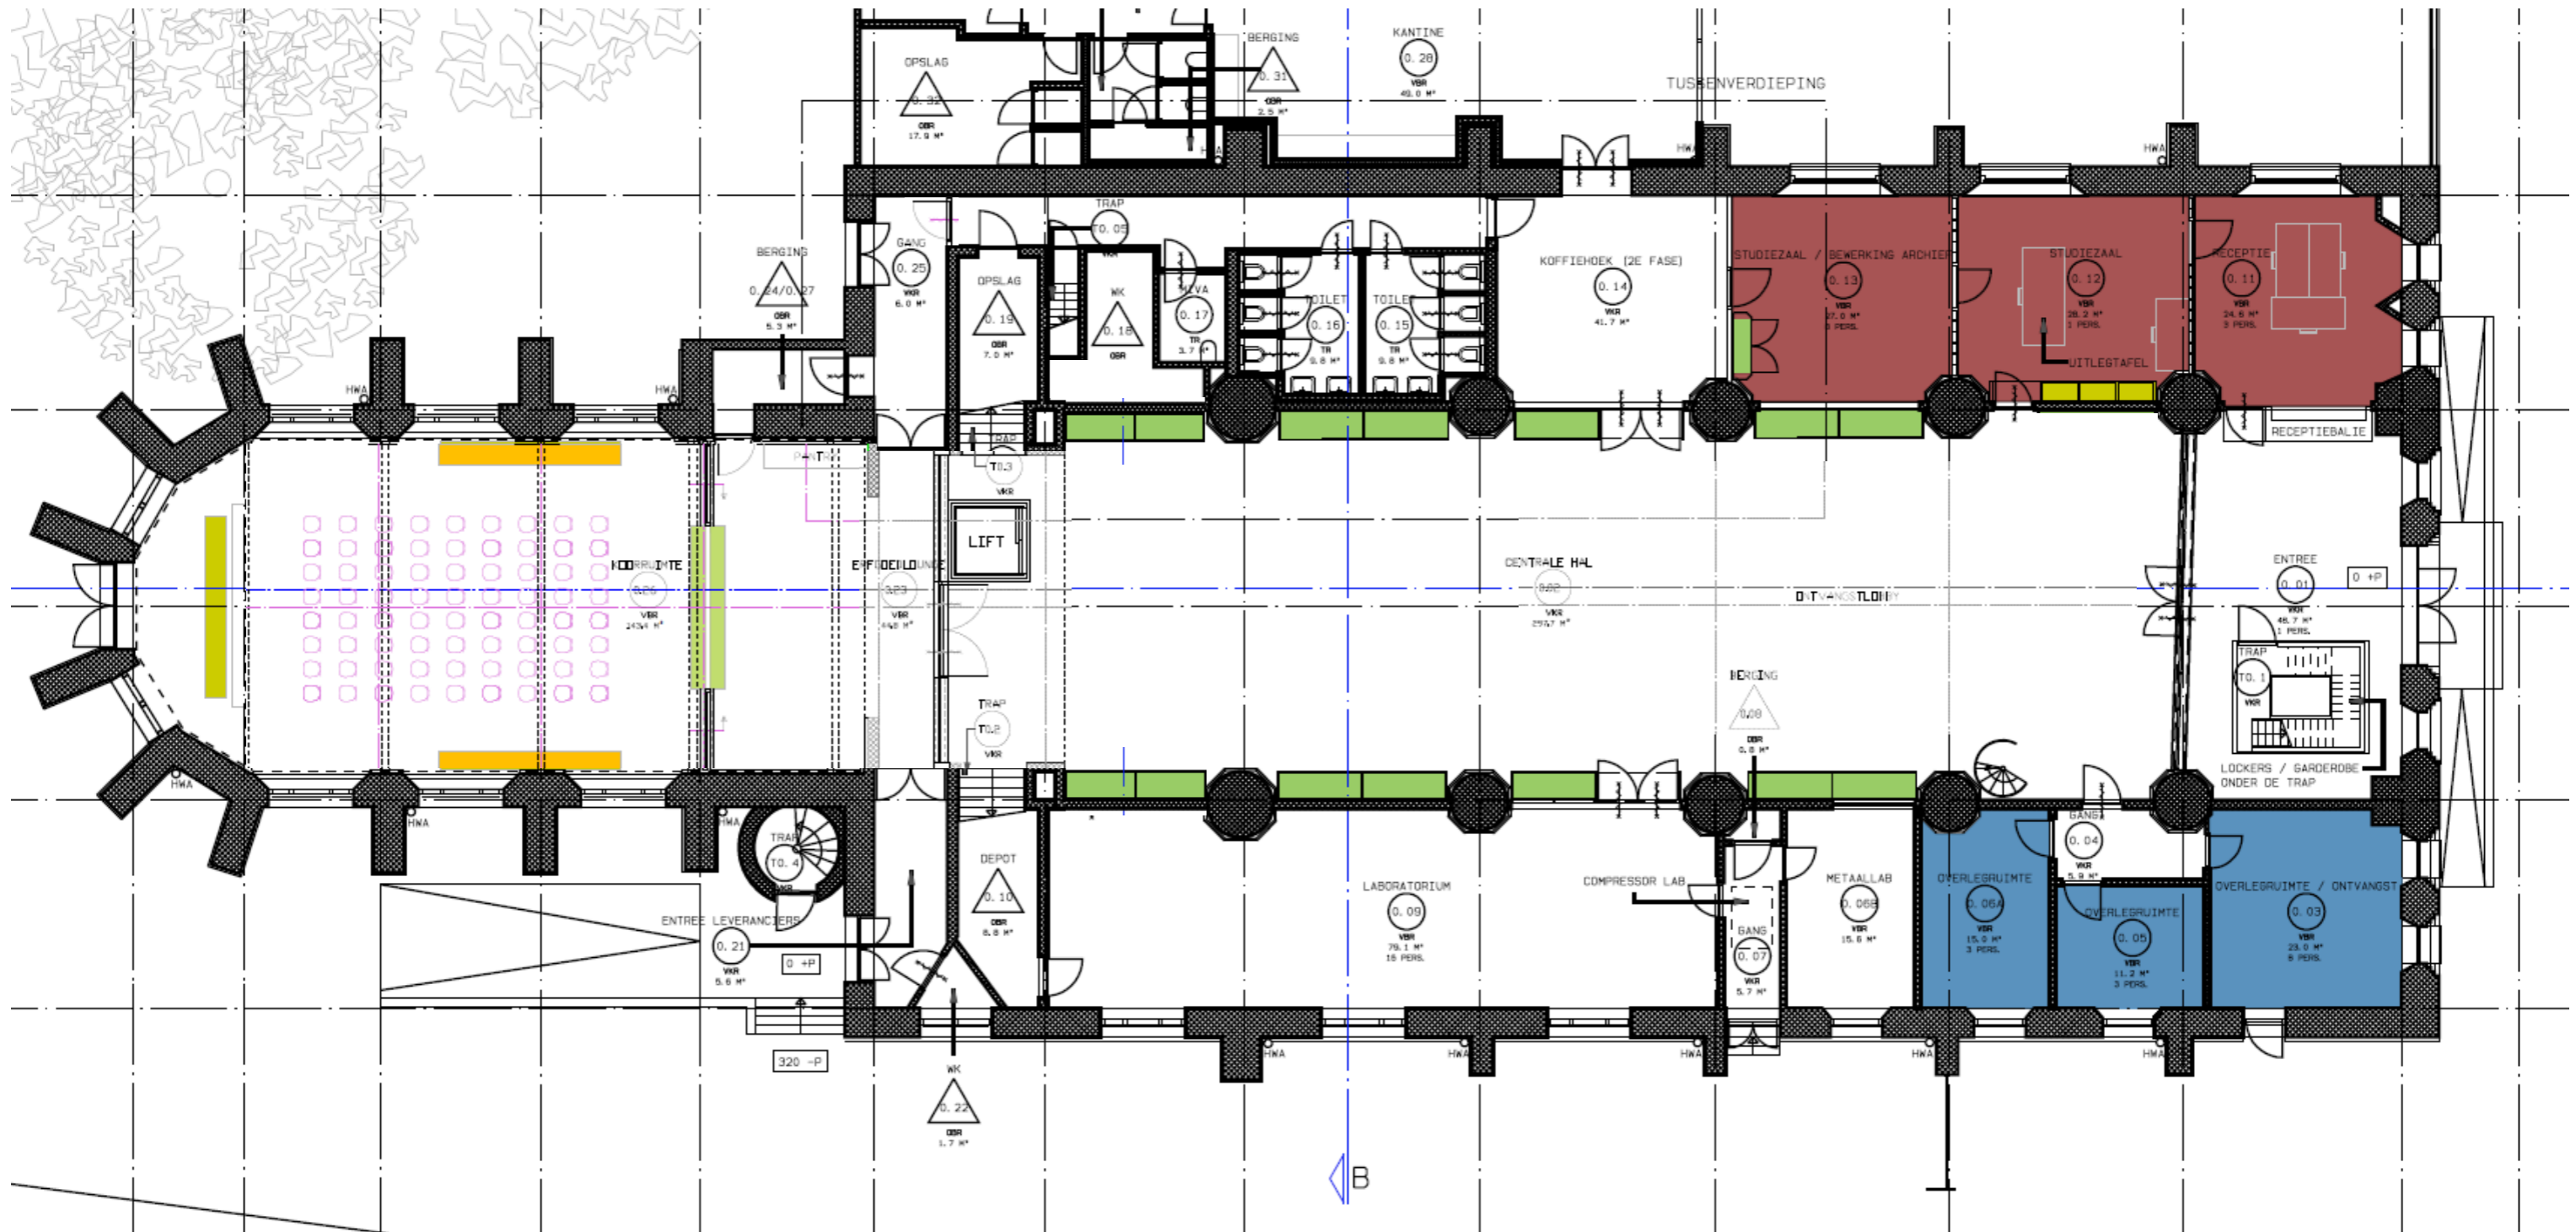
Plattegrond begane grond,
Nieuwe toestand.

- De gesloten wand wordt door een stalen glaspui vervangen.
- De gehele koorruimte wordt voorzien van vloerverwarming.
- De ramen worden van isolerende achterzetramen voorzien
- De voorste ruimte van het koor wordt als erfgoedlounge ingericht.
- De achterste ruimte in het koor wordt als multifunctionele ruimte ingericht.
- Tussen de erfgoedlounge en koorruimte wordt een glazen wand met grote glazen schuifdeuren aangebracht, voorzien van een vitrinekast met expositie elementen.

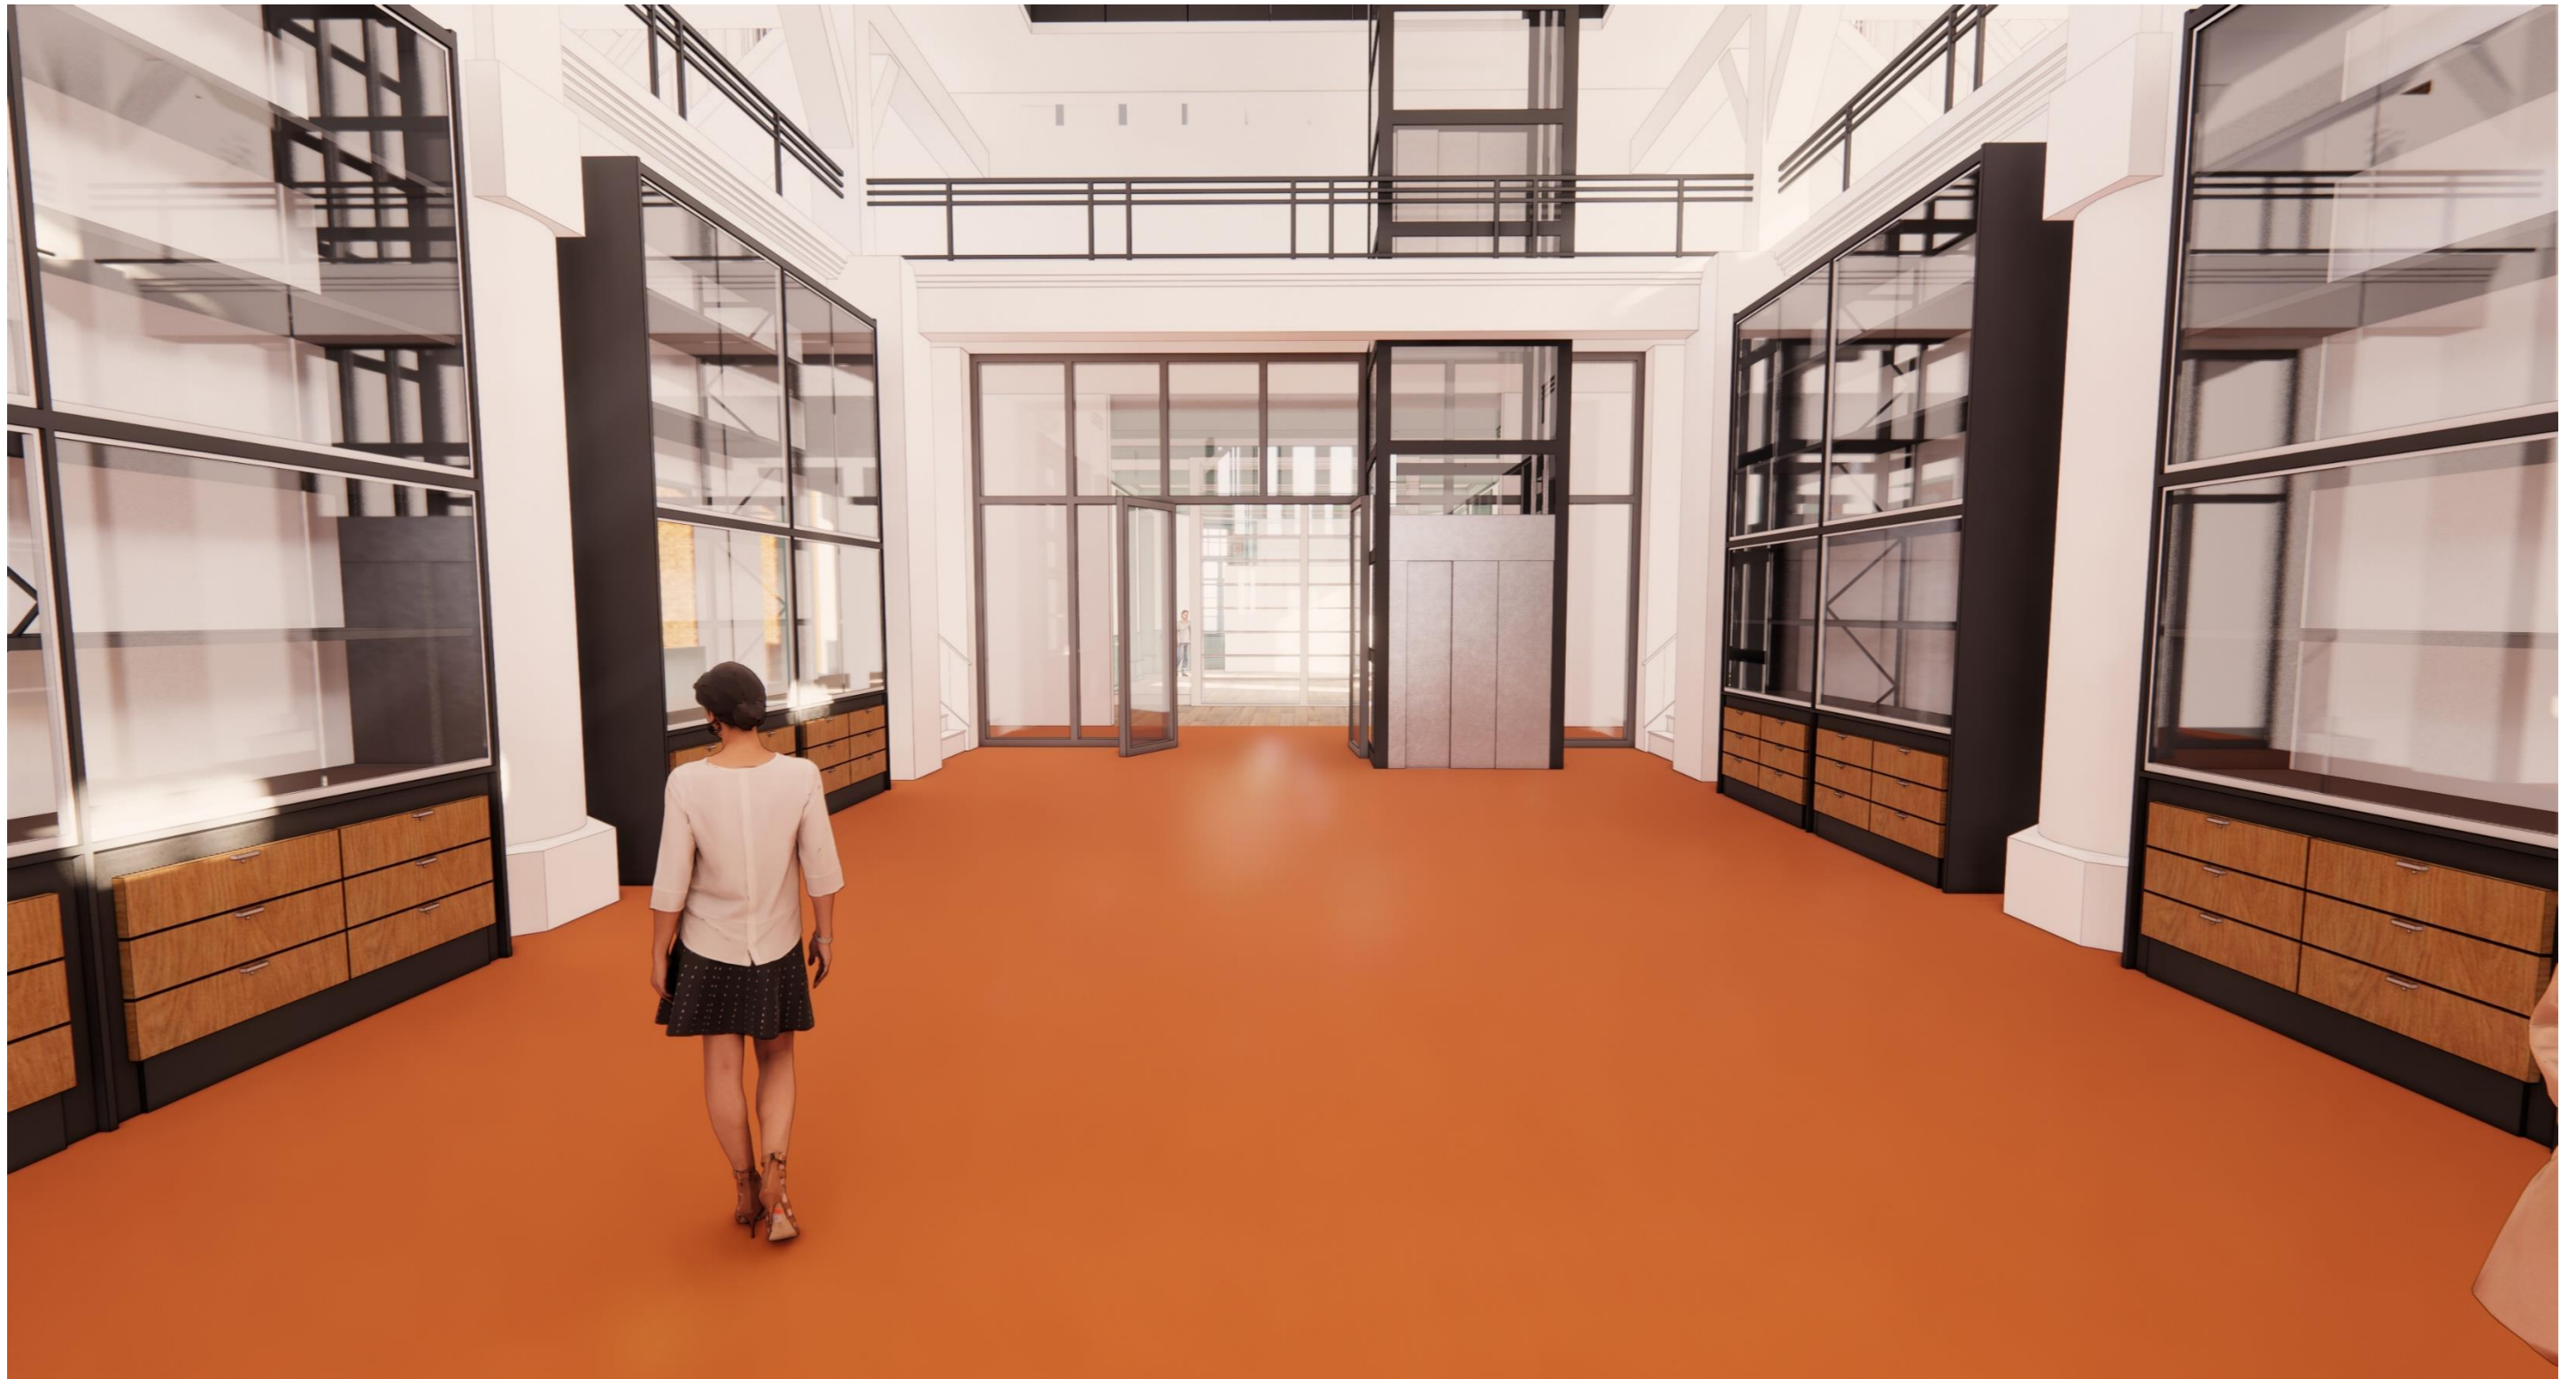
Nieuwe pui tussen het middenschip (ruimte 0.02) en de nieuwe erfgoedlounge (ruimte 0.23)

De voormalige azijnfabriek wordt omgebouwd tot erfgoedlounge en multifunctionele ruimte. Om een verbinding met het schip te realiseren wordt de tussenmuur verwijderd en worden er grote stalen glaspuien aangebracht. De ruimte wordt van een nieuwe vloer met vloerverwarming voorzien.

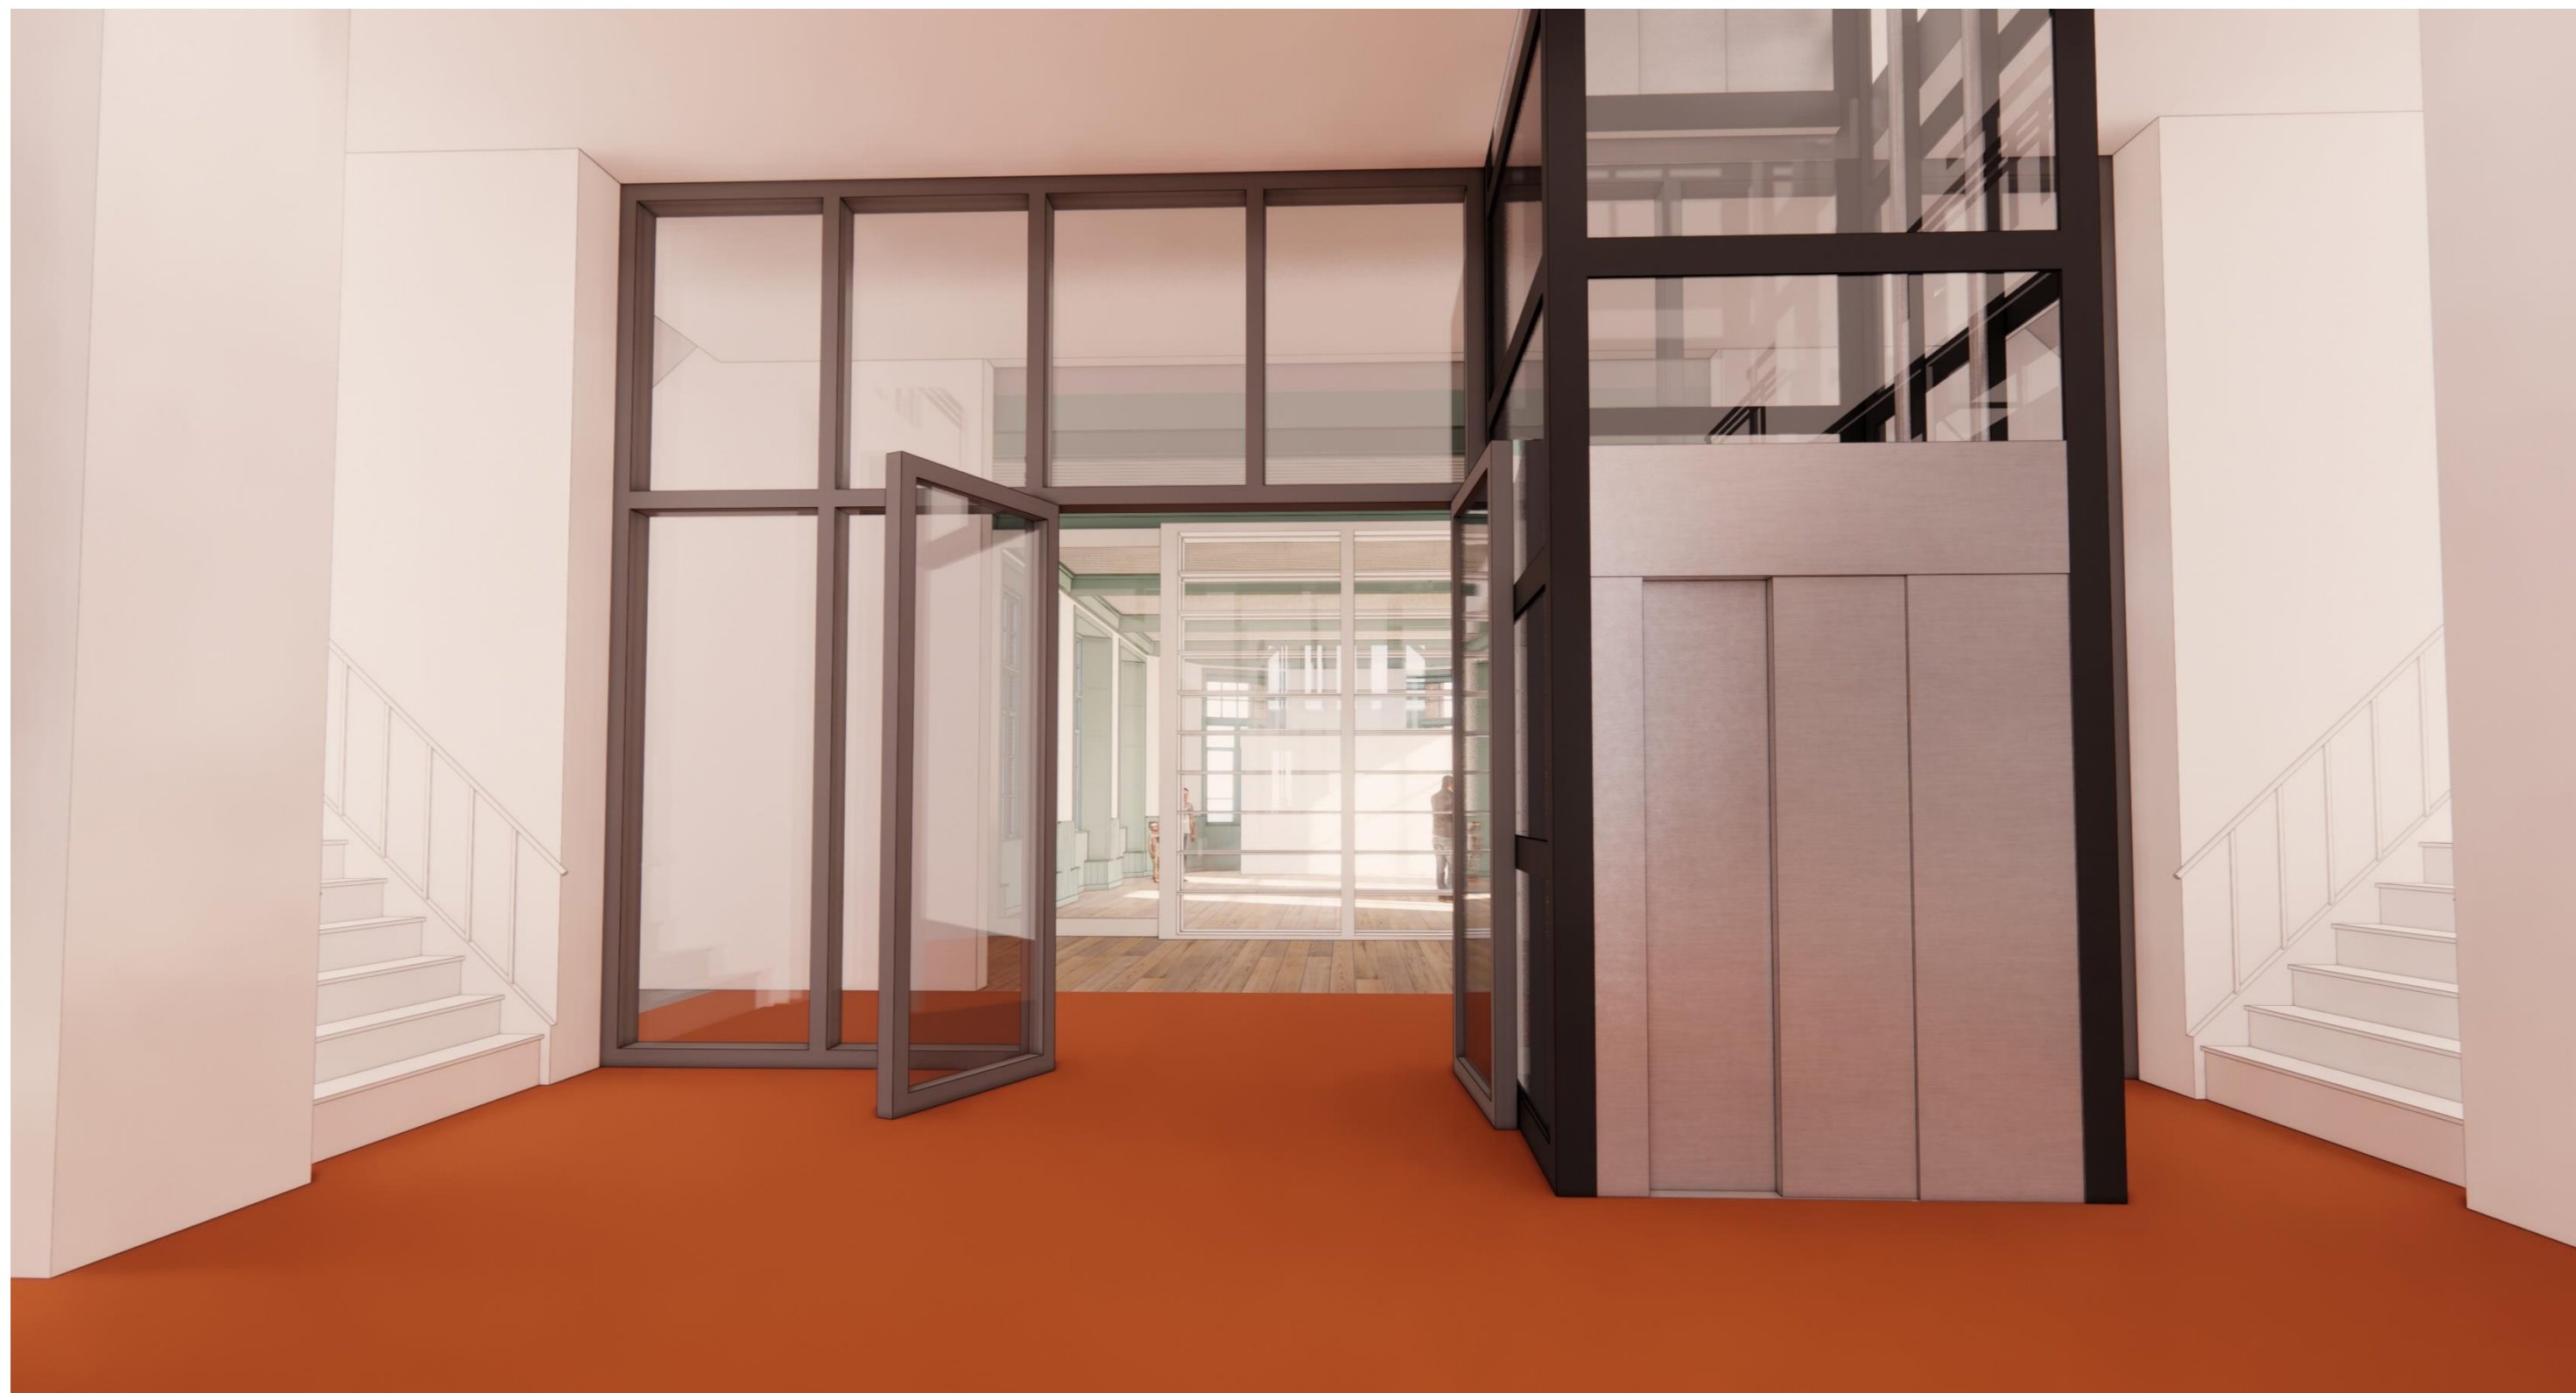
Nieuwe pui tussen het middenschip (ruimte 0.02) en de nieuwe erfgoedlounge (ruimte 0.23)

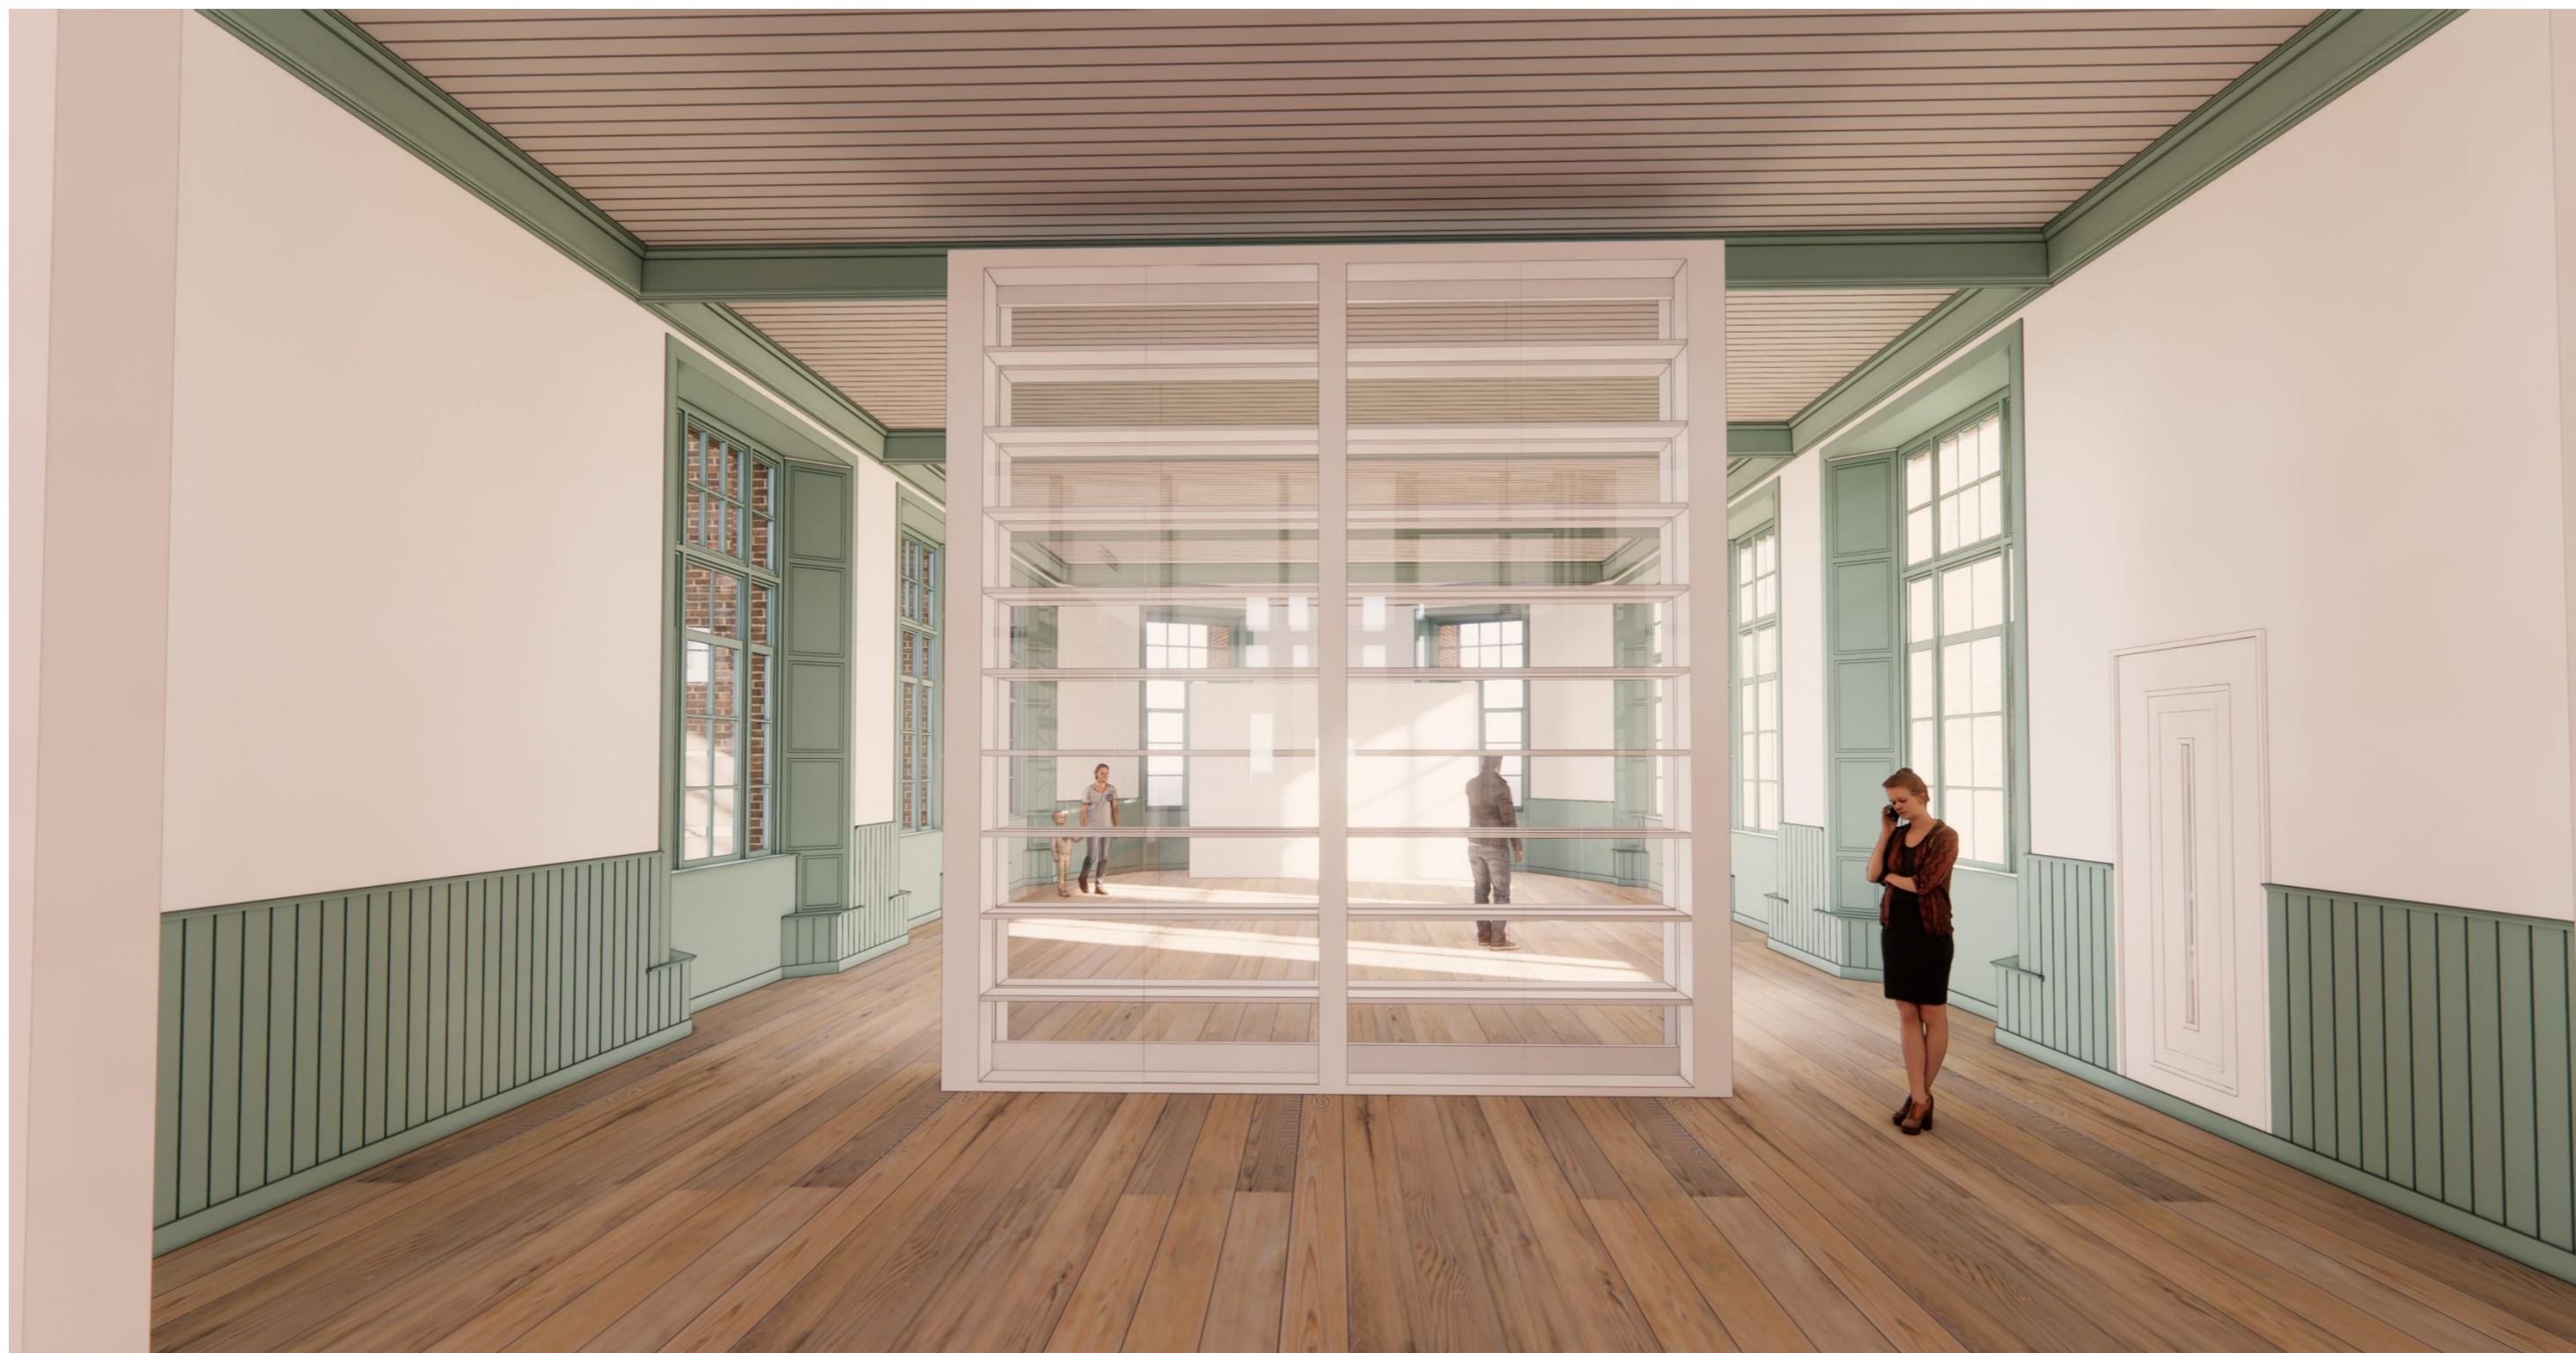
Nieuwe pui met schuifdeuren tussen de nieuwe erfgoedlounge (ruimte 0.23) en de multifunctionele koorruiimte (ruimte 0.26).

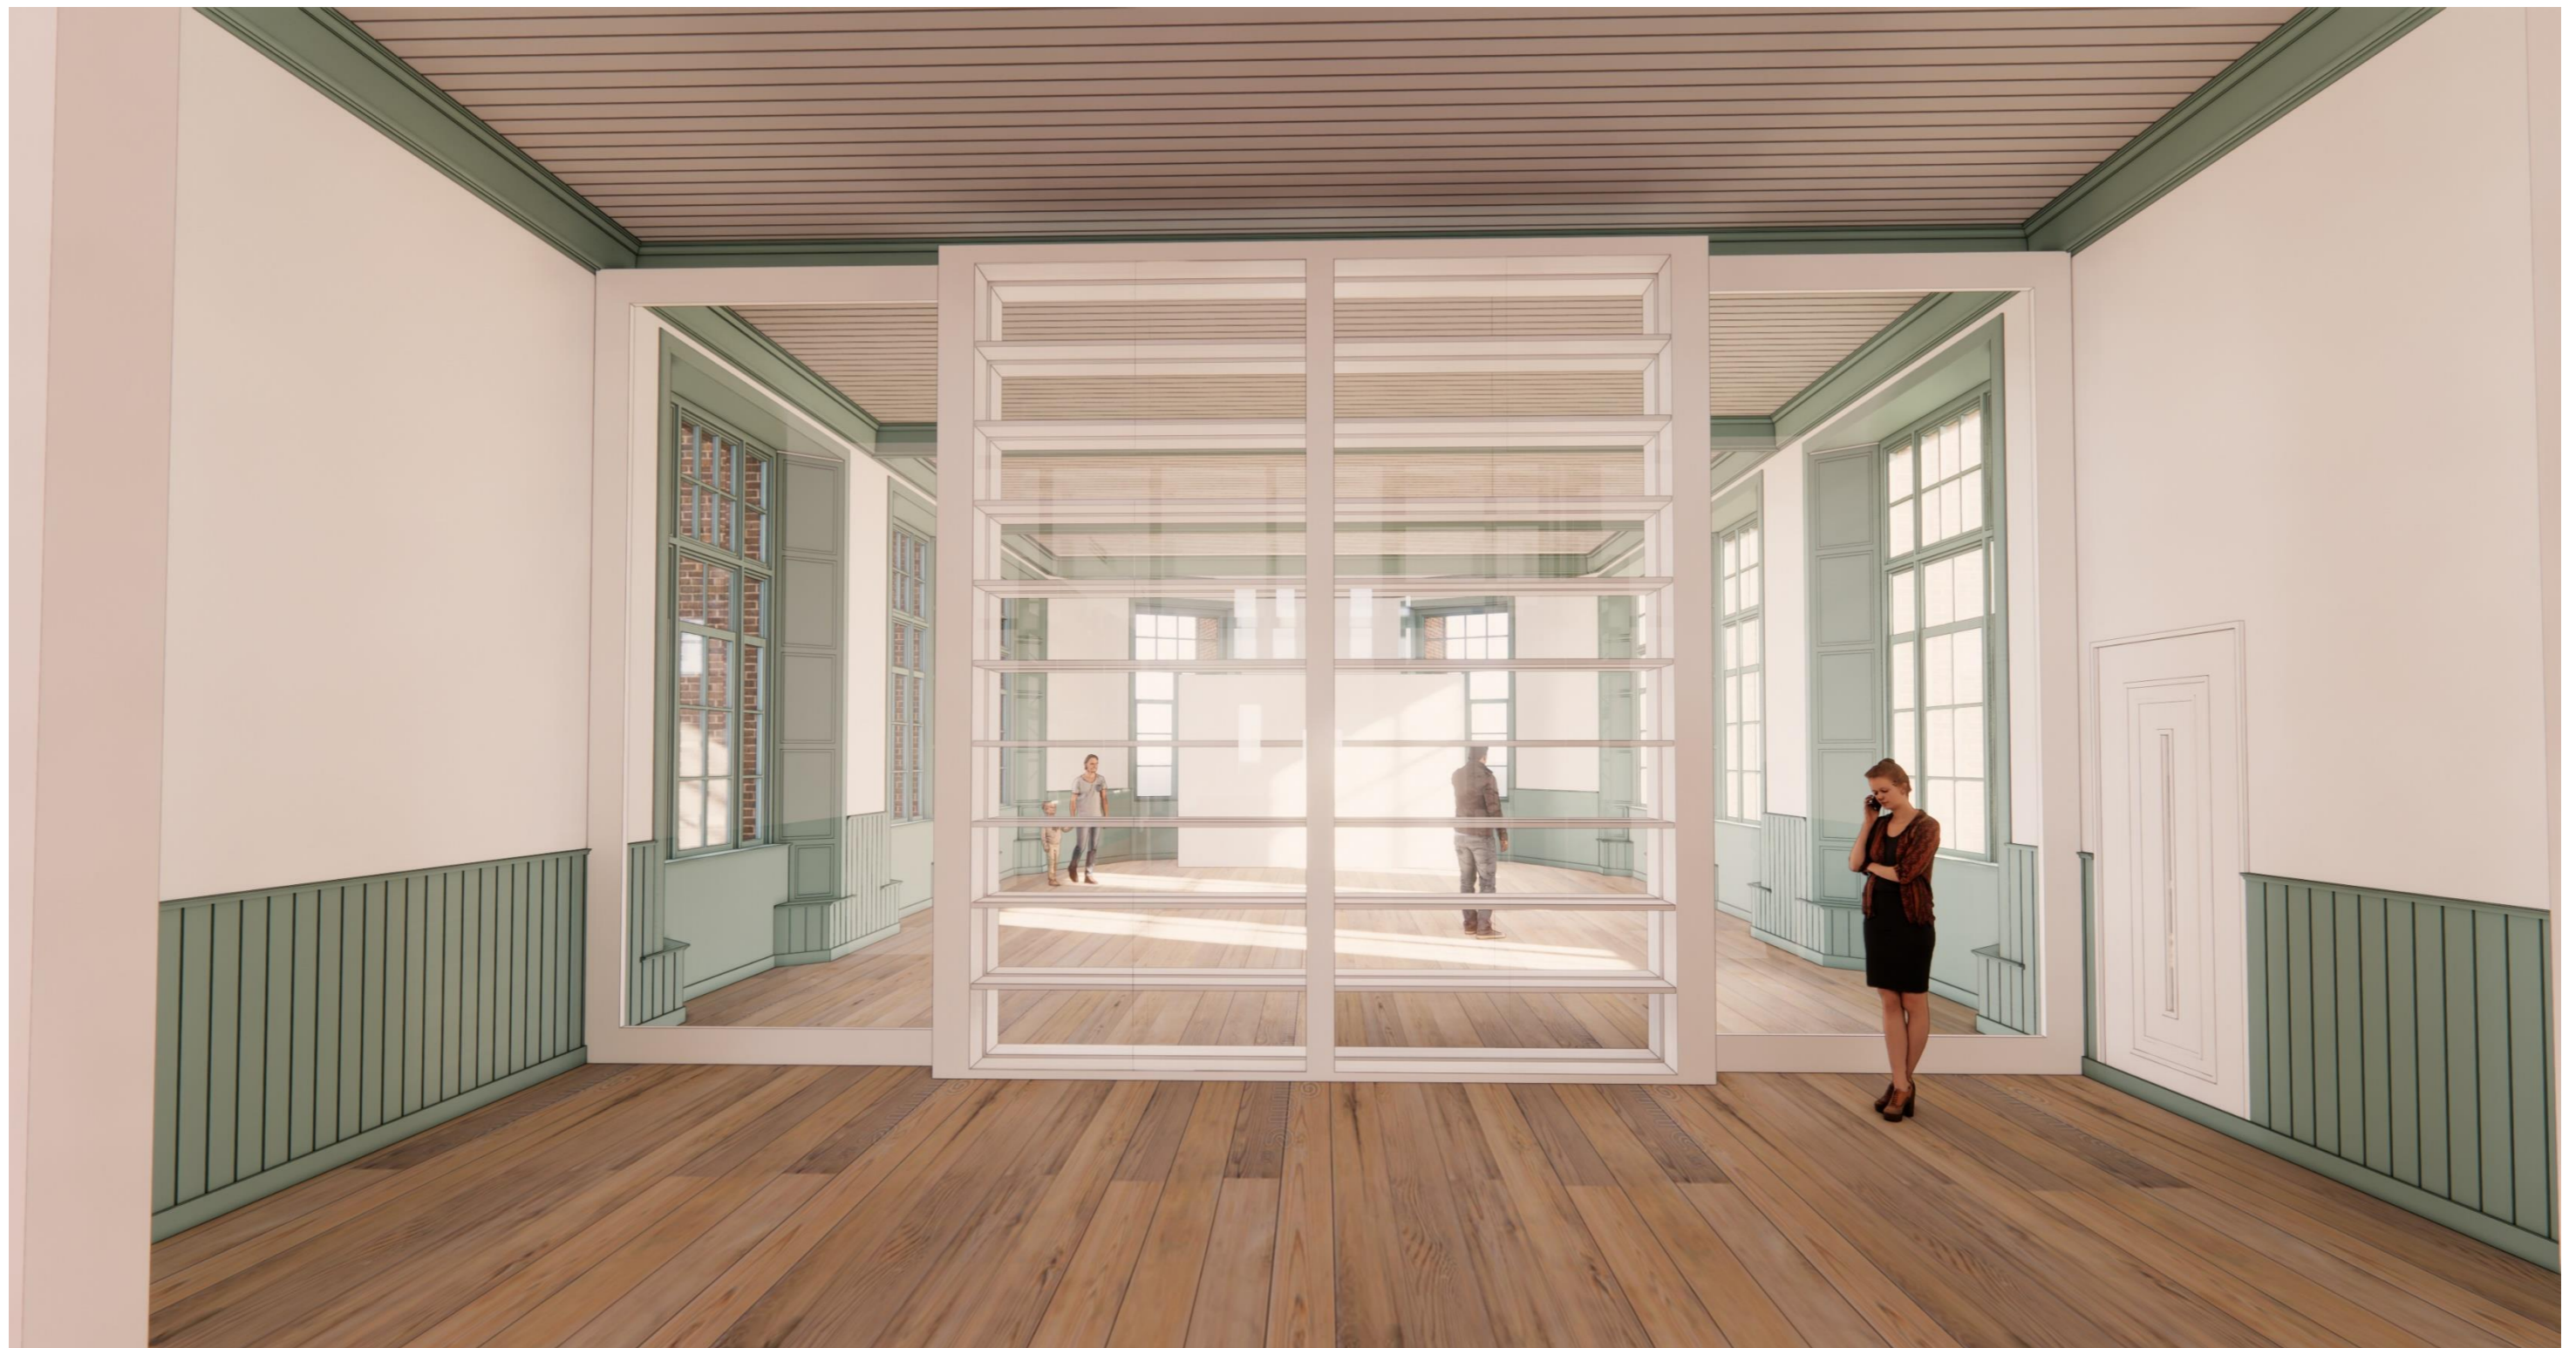
Nieuwe pui met schuifdeuren tussen de nieuwe erfgoedlounge (ruimte 0.23) en de multifunctionele koorruiimte (ruimte 0.26).
