Toelichting werkzaamheden Definitief Ontwerp Groot Tuighuis

Actualisatie definitief ontwerp Groot Tuighuis

8 maart 2021

Actualisatie Definitief Ontwerp revitalisatie Groot Tuighuis

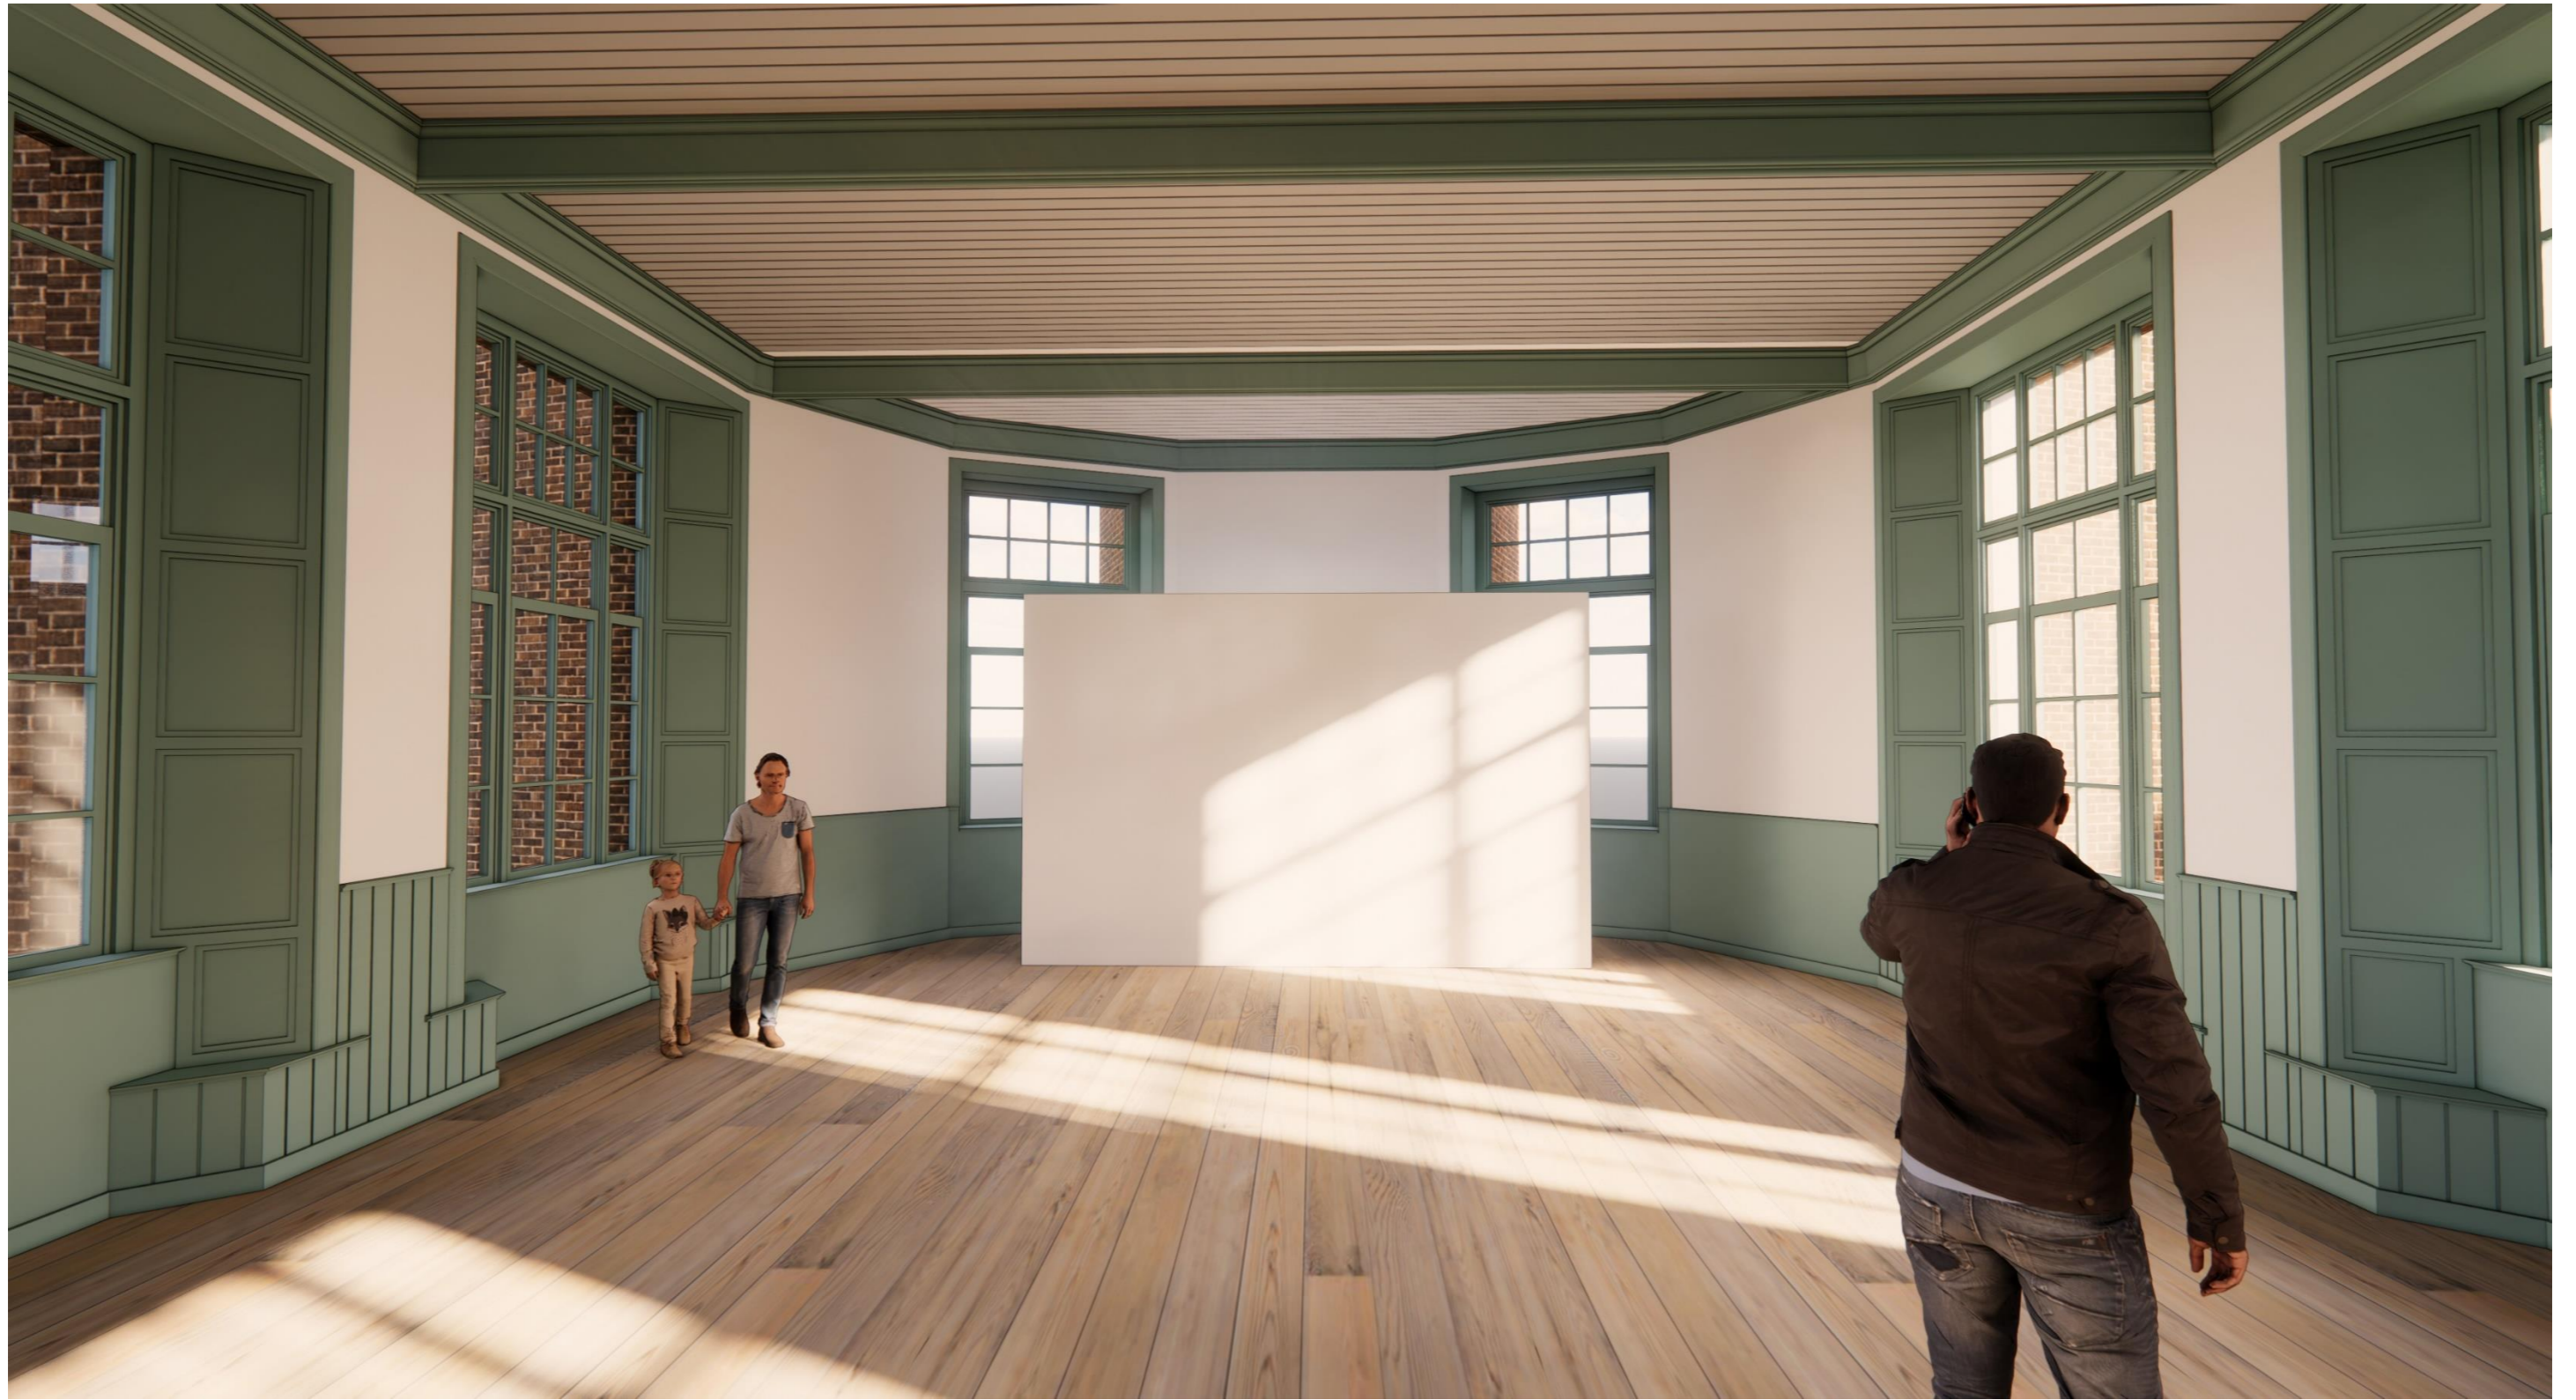
Nieuwe multifunctionele koorruiimte (ruimte 0.26).

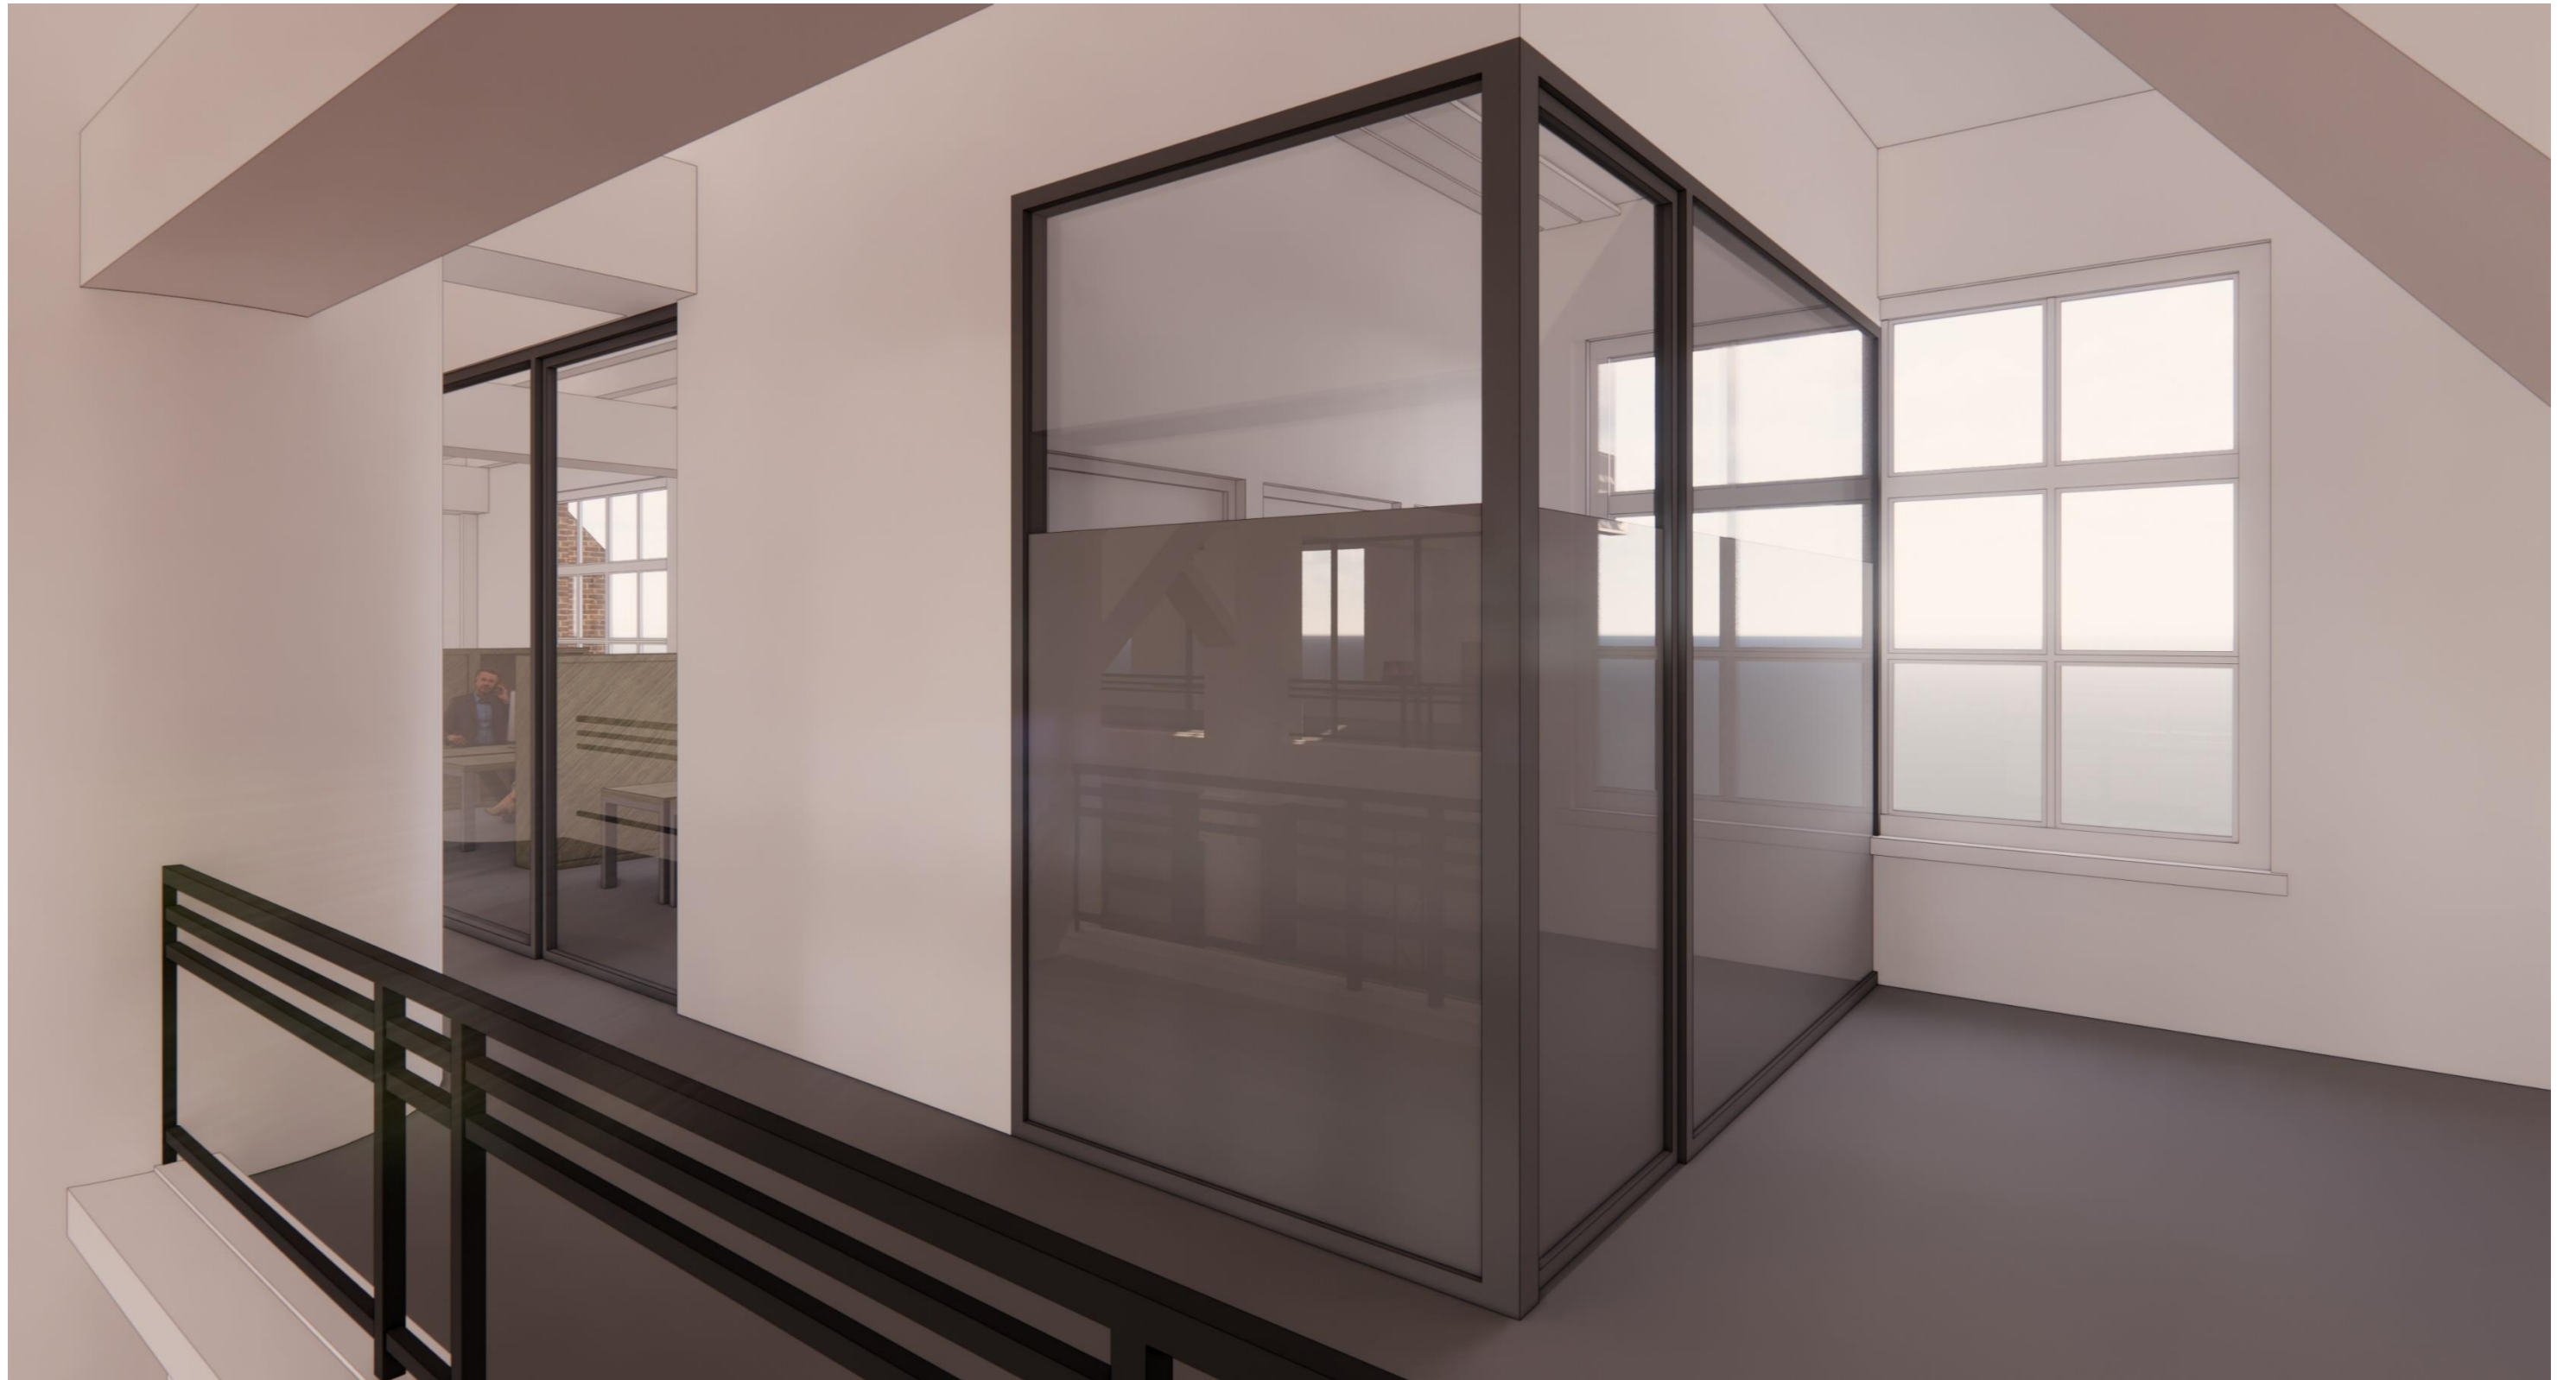
Nieuwe puinen ten behoeve van de nieuwe toiletten op de galerij van de eerste verdieping (ruimte 1.07)

Op de galerij worden nieuwe toiletten en een nieuwe printerruimte gerealiseerd. Hiervoor worden de aluminium kantoorpuien verlengd.

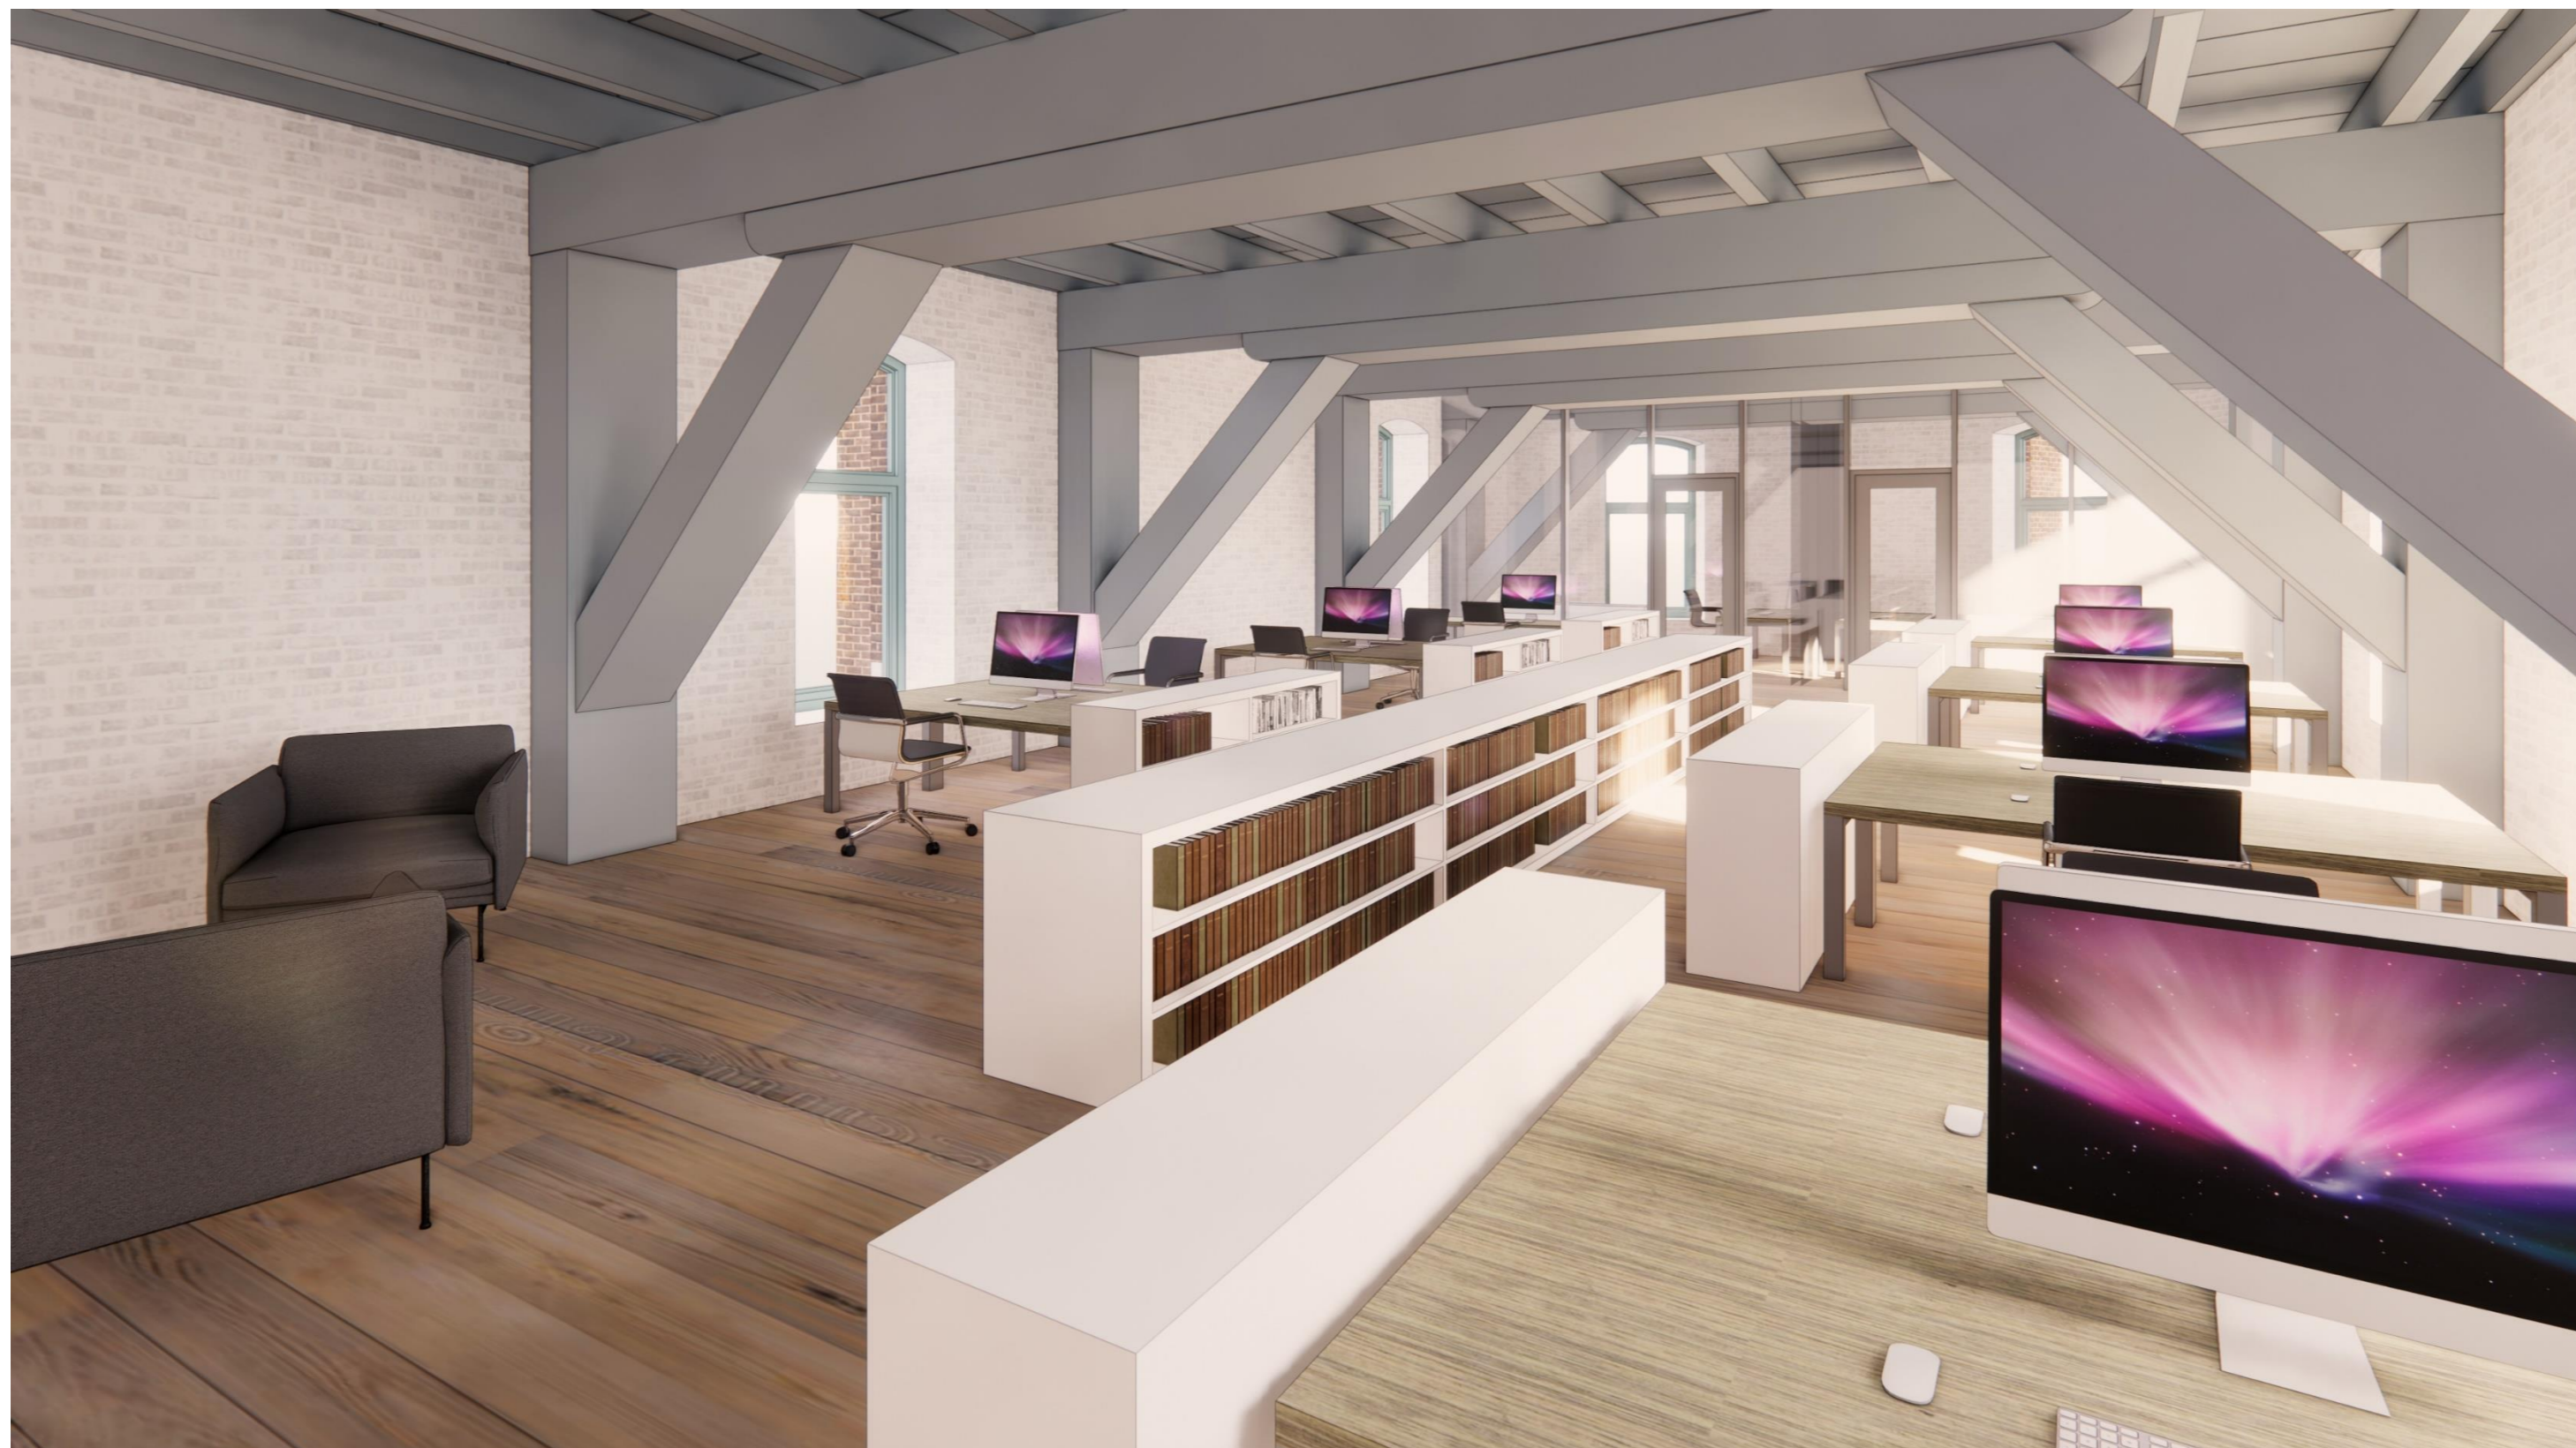
Nieuwe werkruimte in de koorkamer van de eerste verdieping (ruimte 1.13)

De koorruiimte op de verdieping wordt geschikt gemaakt tot kantoorruimte met meerdere werkplekken. In de koorsluiting wordt een grote overlegruimte afgescheiden. De vloer wordt van vloerverwarming voorzien. De ramen en muren worden geïsoleerd. De muren van de koorsluiting worden ivm de muurschilderingen niet geïsoleerd.

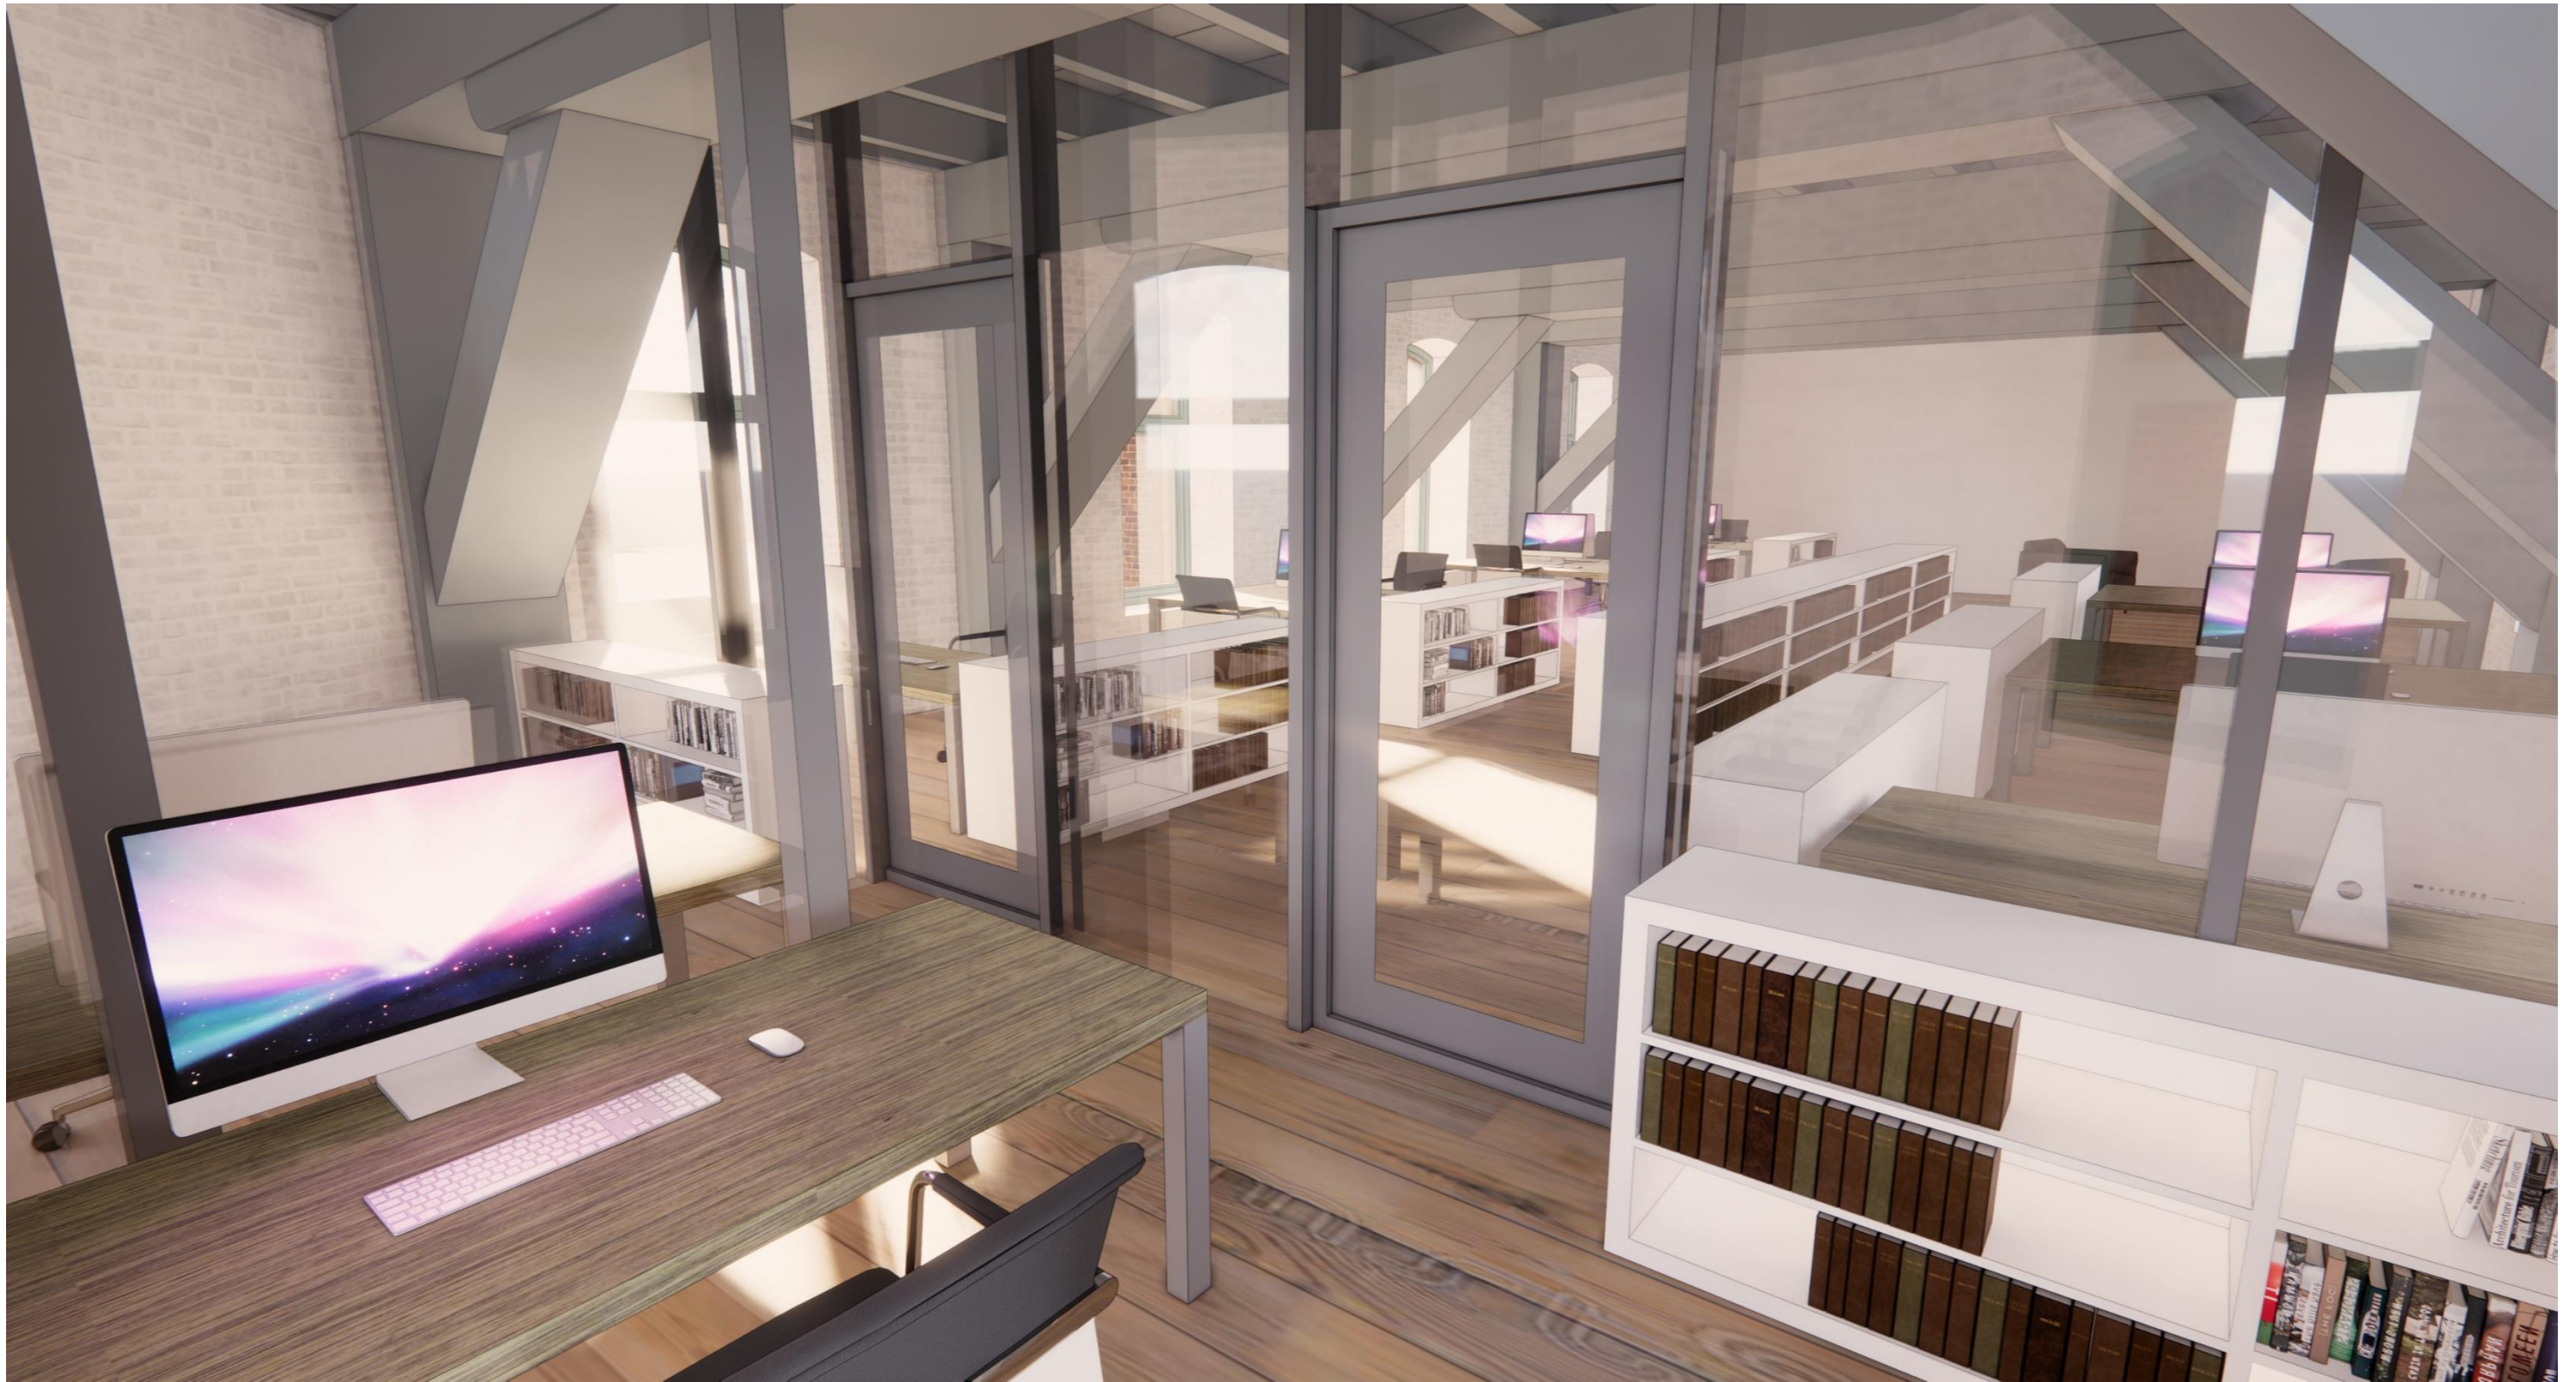
Nieuwe overlegplek in de koorsluiting van de koornruimte van de eerste verdieping (ruimte 1.13A)

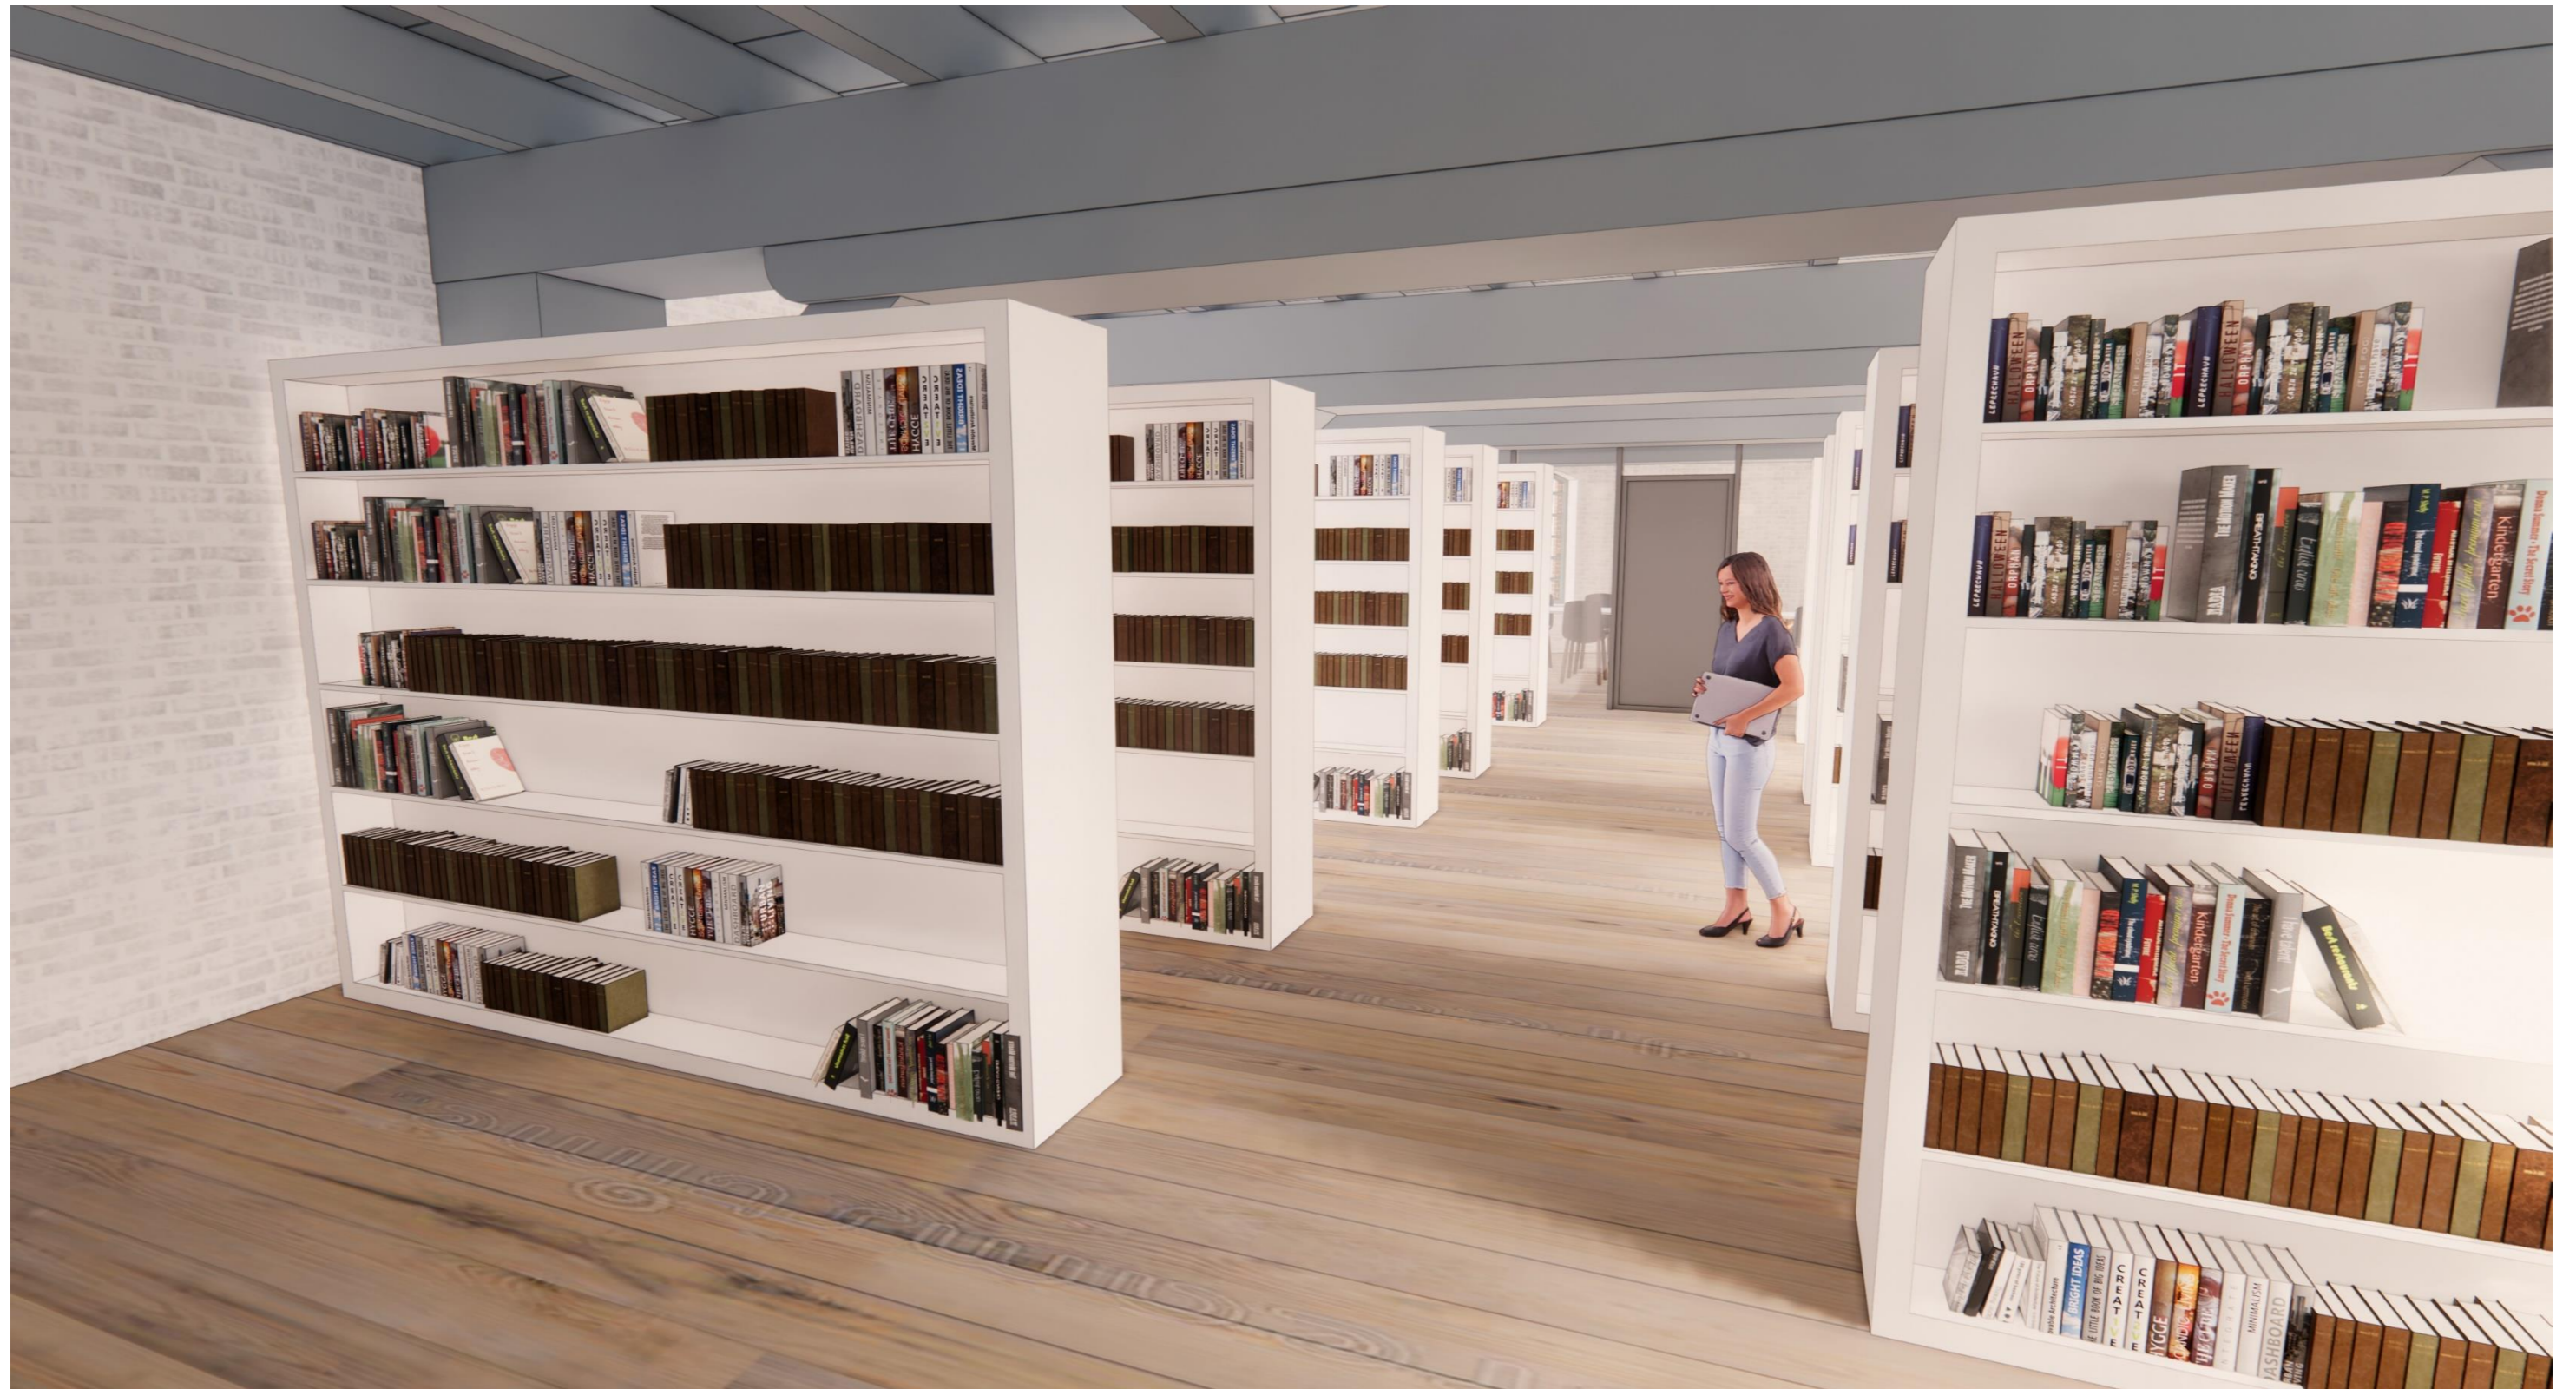
Nieuwe bibliotheek in de koorruimte van de tweede verdieping (ruimte 2.08)

De ruimte op de tweede verdieping wordt geschikt gemaakt tot bibliotheek met twee concentratie werkplekken in de koorsluiting. De vloer wordt van vloerverwarming voorzien. De ramen en muren worden geïsoleerd. De muren van de koorsluiting worden ivm de muurschilderingen niet geïsoleerd.

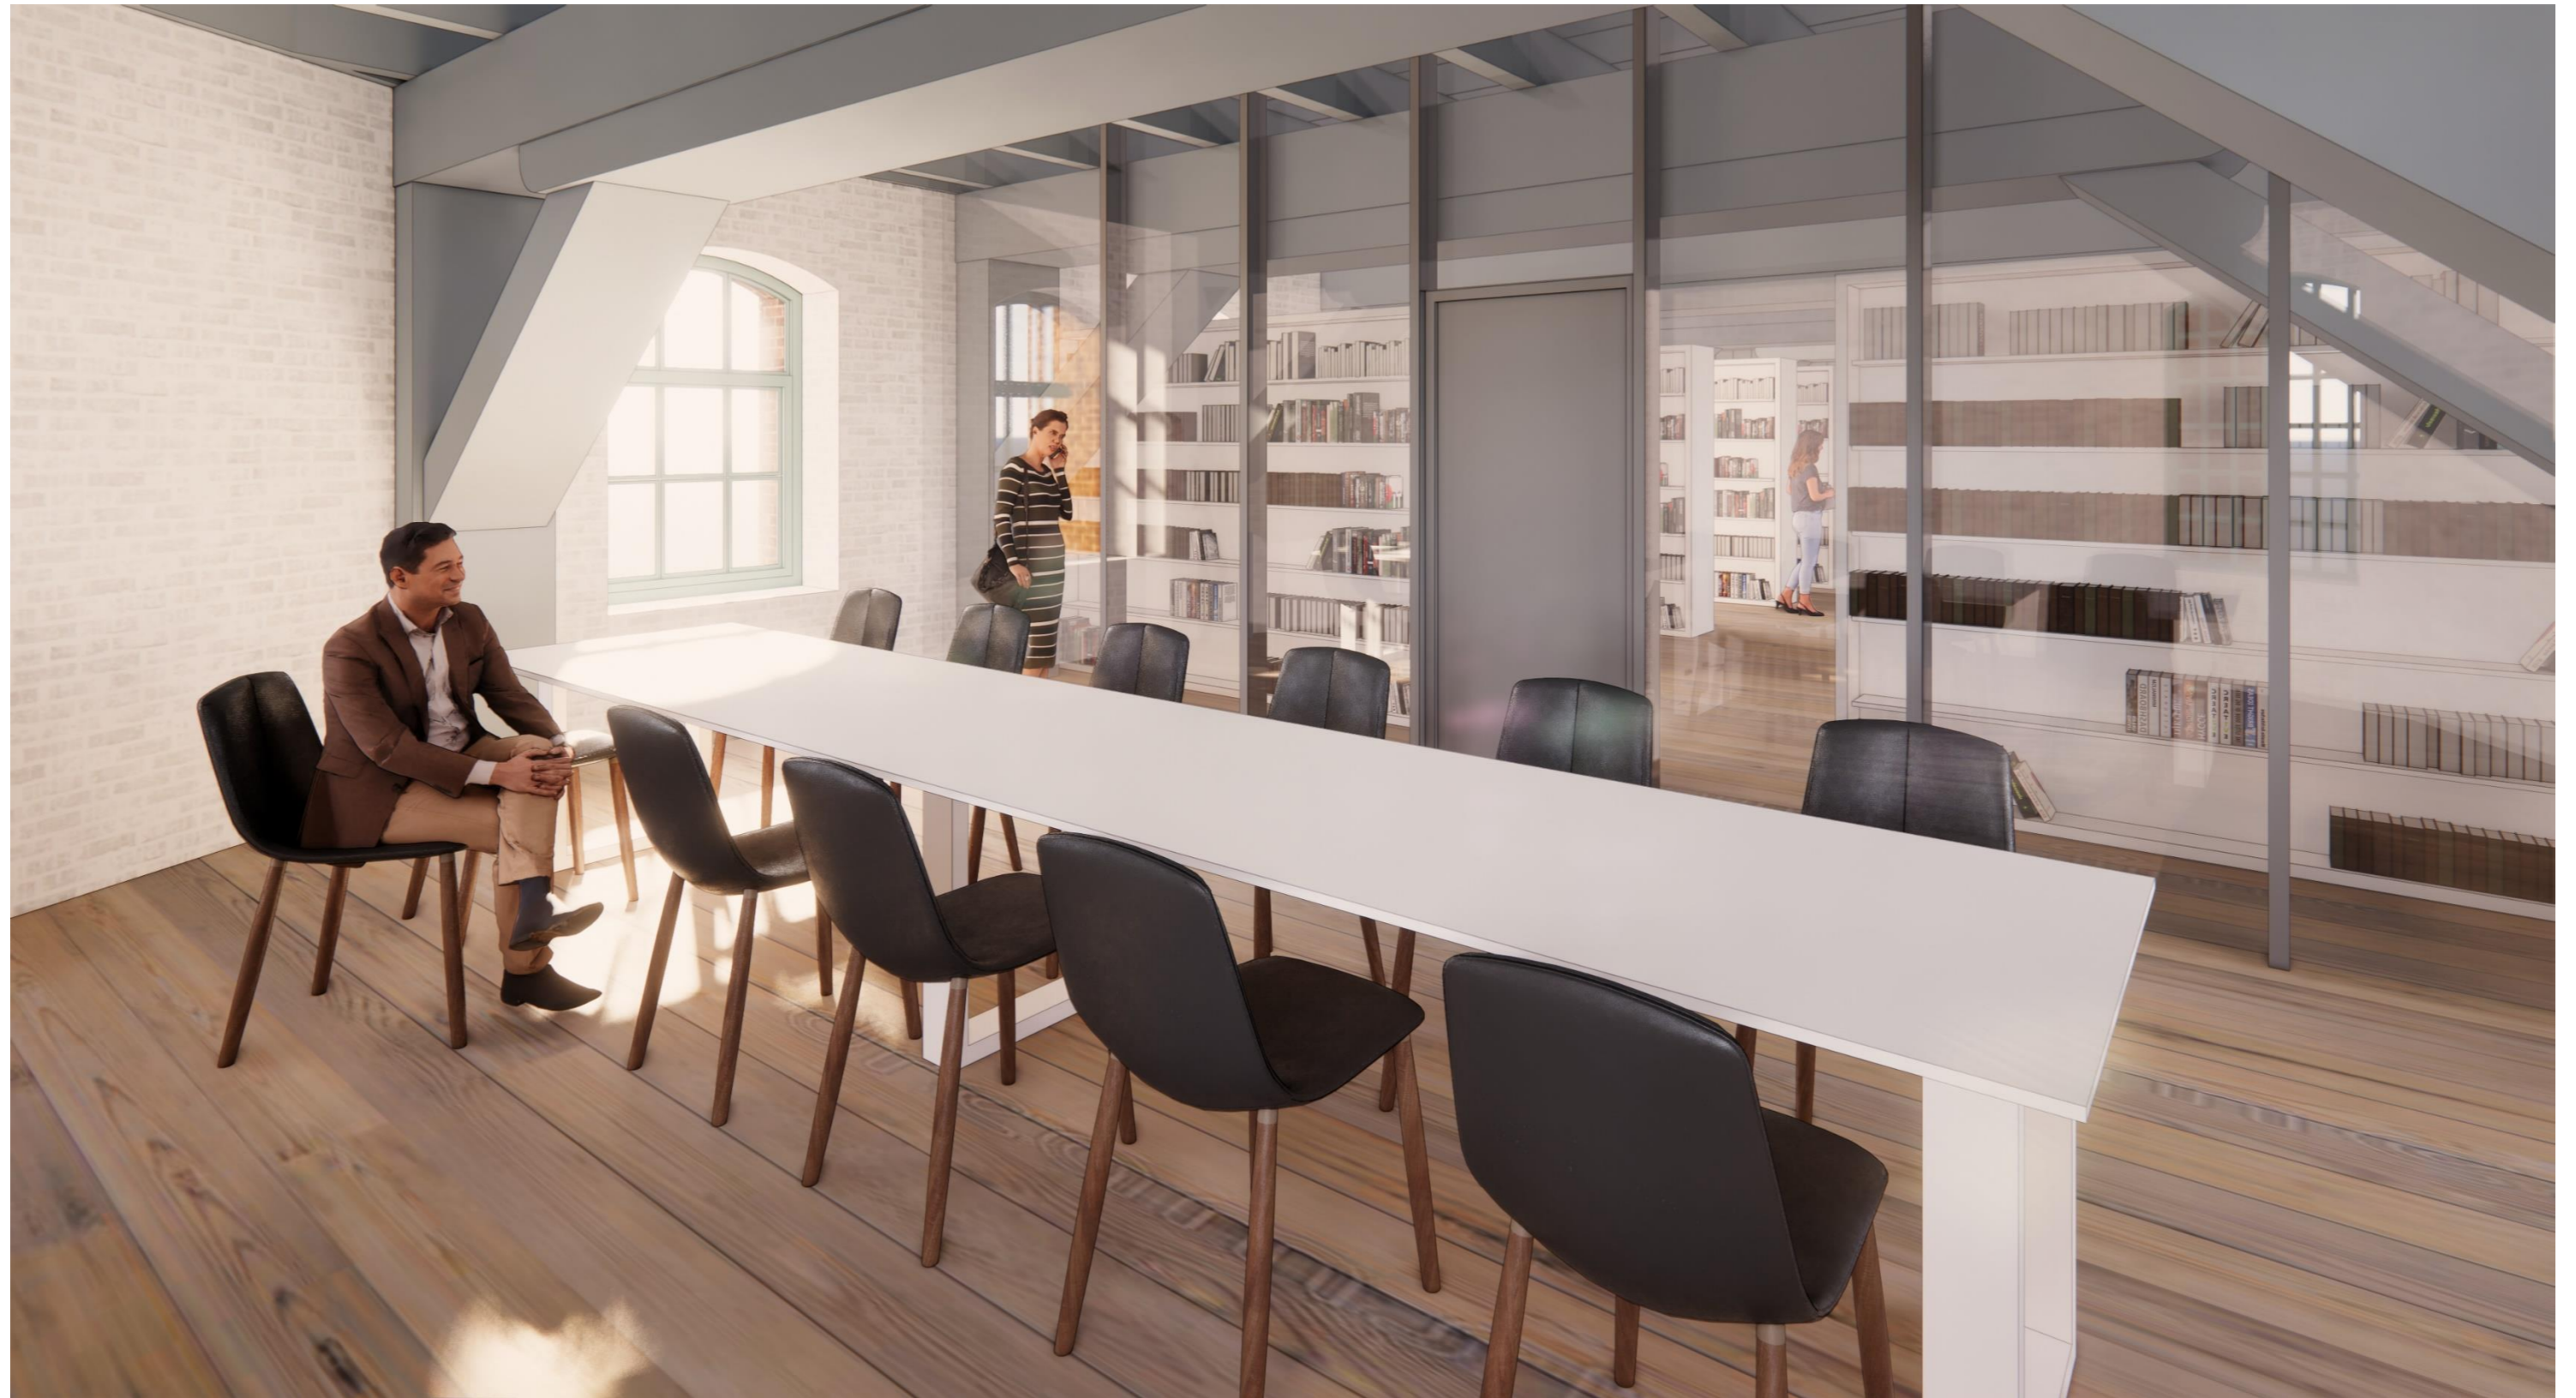
Nieuwe concentratie werkplekken in de koorsluiting van de koornruimte van de eerste verdieping (ruimte 2.08A)
