Conditiecatalogus sportparken gemeente Venlo

Opdrachtgever:	Gemeente Venlo	
Rapportnummer:	30.053_R_002.02	
Datum vrijgave:	7 januari 2010	
Vrijgave:	Ing. J.A.M. van der Heijden	paraaf
Goedkeuring:	Ing. J.F.M. Holleman	paraaf

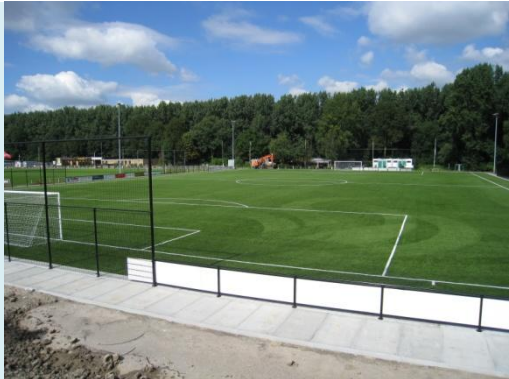
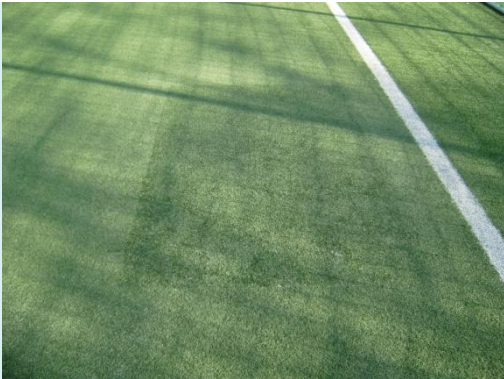
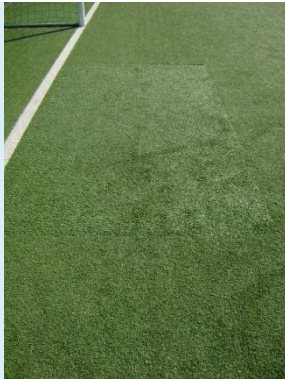
4.2.4 Losse naden, kunstgras voetbalveld

Goed	Voldoende	Onvoldoende
Overzicht foto:

Omschrijving:	Het veld verkeert in uitstekende staat, er zijn geen losse naden. Er zijn geen (extra) onderhoudsmaatregelen nodig.	Het veld verkeert in een redelijk goede staat, er zijn kleine niet aaneengesloten open plekken. Op termijn zijn onderhoudsmaatregelen nodig.	Het veld verkeert in een slechte staat. Er zijn veel open en aaneengesloten plekken. Op korte termijn zijn onderhoudsmaatregelen nodig.
Omvang:	Open naden: 0 mm.	Open naden: ≤ 2 mm.	Open naden: > 2 mm.
Norm:	Voldoet aan NOC*NSF norm ISA-KNVB2.a en ISA-KNVB2.15-3.	Voldoet aan NOC*NSF norm ISA-KNVB2.a en ISA-KNVB2.15-3.	Voldoet niet aan NOC*NSF norm ISA-KNVB2.a en ISA-KNVB2.15-3.

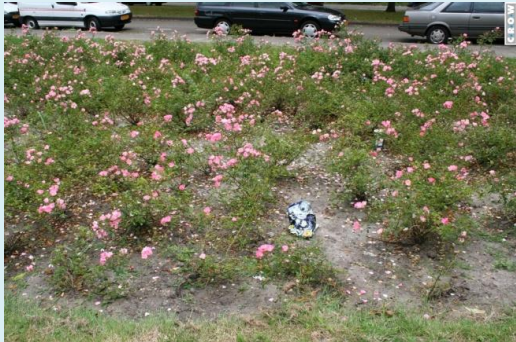
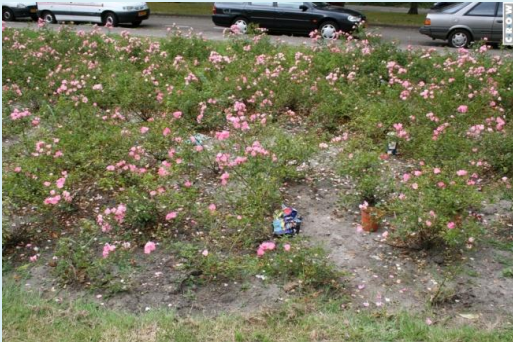
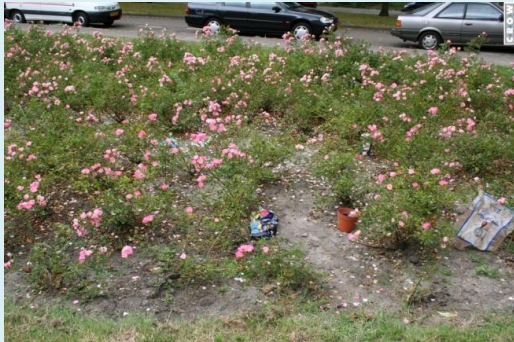
4.5.5 (zwerf)vuil beplantingen sportpark

Goed	Voldoende	Onvoldoende
Overzicht foto: Grof zwerfvuil

Omschrijving:	Er ligt weinig grof en/of fijn zwerfafval.	Er ligt redelijk veel grof en/of fijn zwerfafval.	Er ligt veel grof en/of fijn zwerfafval.
Grof zwerfvuil:	Grootte > 10 cm. ≤ 3 stuks per 100 m2.	Grootte > 10 cm. ≤ 10 stuks per 100 m2.	Grootte > 10 cm. ≤ 25 stuks per 100 m2.
Fijn zwerfvuil:	Grootte ≤ 10 cm. ≤ 3 stuks per m2.	Grootte ≤ 10 cm. ≤ 10 stuks per m2.	Grootte ≤ 10 cm. ≤ 25stuks per m2.
Norm:	Beeldkwaliteit A CROW kwaliteitscatalogus Openbare ruimte.	Beeldkwaliteit B CROW kwaliteitscatalogus Openbare ruimte.	Beeldkwaliteit C CROW kwaliteitscatalogus Openbare ruimte.
